**MOLEN VAN 'T HEIKEN**

REETSESTEENWEG (35), 2630 AARTSELAAR (PROV. ANTWERPEN)

Beheersplan opgemaakt door Benedicte  
Willaert, deskundige patrimonium, gemeente  
Aartselaar

Datum ter goedkeuring ingediend : 11-01-2017

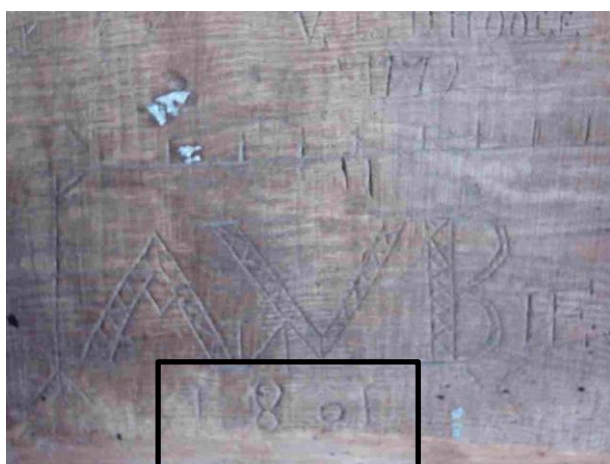
bron 9 : inscriptie in steenlijst vangweeg

Het jaartal 1801 en verschillende molenaarsnamen staan gegrift op de steenlijst vangweeg tussen de meel- en steenzolder. Er is een vermoeden dat de balk gerecupereerd werd uit een andere molen, hetgeen wel meer gebeurde.

Een inspectie door Monumentenwacht Antwerpen in 2012 (zie bijlage) bracht een scheurvorming in de houten **steenlijst vangweeg** aan het licht. Hierop werd een houtonderzoek aan Triconsult, Lummen besteld. Het onderzoek in februari 2015 (zie bijlage) beschrijft de situatie als volgt: “de steenlijst vangweeg is aan de bovenzijde gescheurd in de aansluiting met de bovenliggende kroonstijl vangweeg. De bovenliggende kroonstijl vangweeg vertoont een windscheur over de volledige lengte van de kroonstijl.” Er werden resistographmetingen gedaan waardoor er een vermoeden was dat er een zeer hard voorwerp aanwezig zou zijn. Ze stellen voor om vooreerst de scheurevolutie van de gebarsten steenlijst op te volgen. Mocht blijken dat hier een evolutie is, is het advies van Tri-consult is om een volledige lastendaling van de structuur van het molenkot uit te voeren. Daaruit zal kunnen blijken of de trekspanningen bovenaan in de steenlijst dermate groot zijn dat deze de scheurvorming kunnen verklaren. Aansluitend zouden de eventueel noodzakelijke versterkingen verder gedetailleerd kunnen worden.

De molenaars meten 3-maandelijks de scheur op (d.m.v. een foto) en deze meetwijze toont aan dat de scheur niet wijzigt, m.a.w. gestabiliseerd is. Van zodra hier enige evolutie gemeten wordt, kan overwogen worden om een lastendaling uit te voeren en evt. ankerstaven schuin in te boren en in te lijmen en de scheur te vullen met een dun vloeibaar epoxyhars.

Een plaatsbezoek aan de molen door molenbouwers Wieme, Roland en Kris, uit Zulte op 6/9/2016 toont aan dat de scheur enkel nauwkeurig op te volgen is. Indien er toch een zetting zou blijken, is hun advies om 2 trekijzers te overwegen.

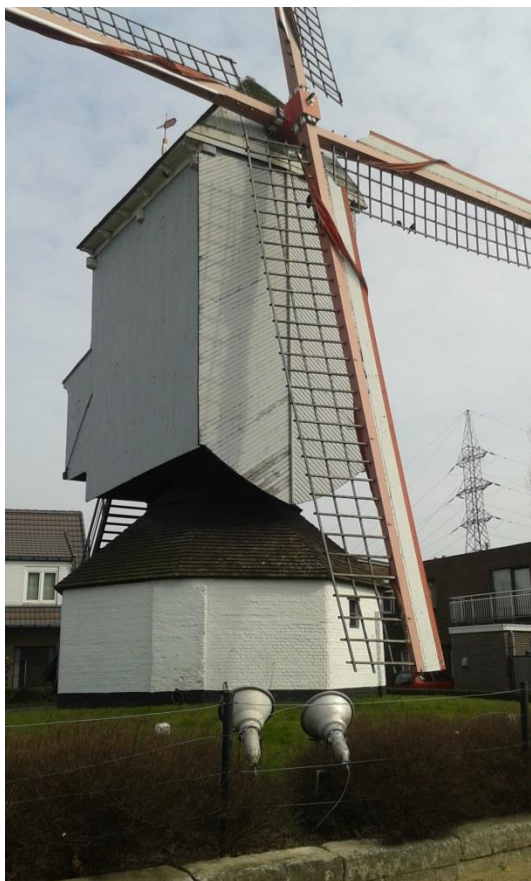
De houten standerdmolen staat op een licht hellend perceel, omringd door gras. Er is een haag op de grens van het perceel. De staart van de trap moet over deze haag kunnen draaien. Een metalen staaf geeft de exacte snoeihoogte aan. Er zijn verscheidene picknicktafels aanwezig.

Houten grijsgeschilderde molen met onder aan windweegzijde afgewolfde kap van eikenhouten leien op vier teerlingen, thans verbouwd tot gekalkt bakstenen achzijdig **torenkot** afgedekt met eikenhouten leien. De molen werd op een soort van ringmuur opgebouwd, waarin de teerlingen verwerkt zitten. Typisch voor een standaardmolen is dat er 2 paar teerlingen zijn : hoge en lage. Het is een ongeschreven regel dat men de hoogteteerlingen naar het noorden en het zuiden richt. Hier in Aartselaar werden deze andersom gemetst : de laagteteerlingen zijn hier noord- en zuidgericht, de hoogteteerlingen zijn oost- en westgericht. De hoogteteerlingen zijn ong. 30cm hoger dan de laagteteerlingen. In 2002 werd het metselwerk plaatselijk hersteld, behandeld tegen opstijgend vocht, hervoegd en gekaleid.

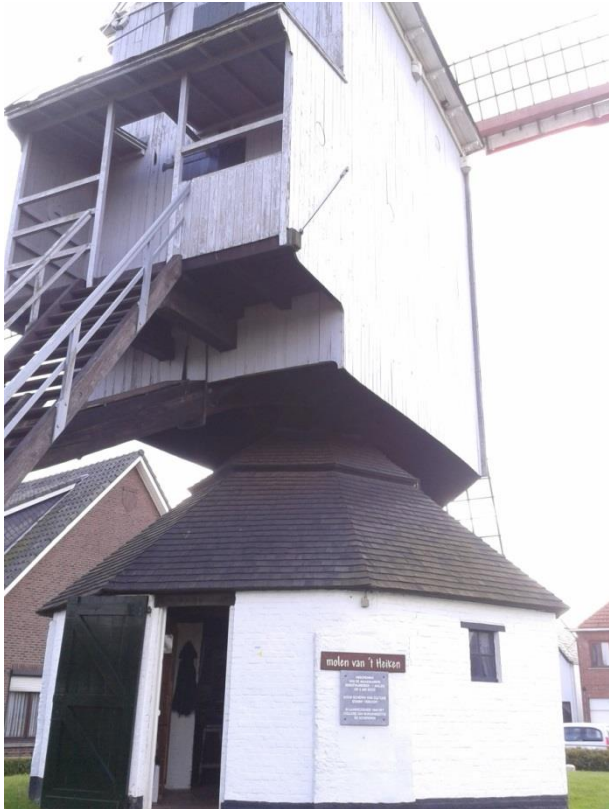
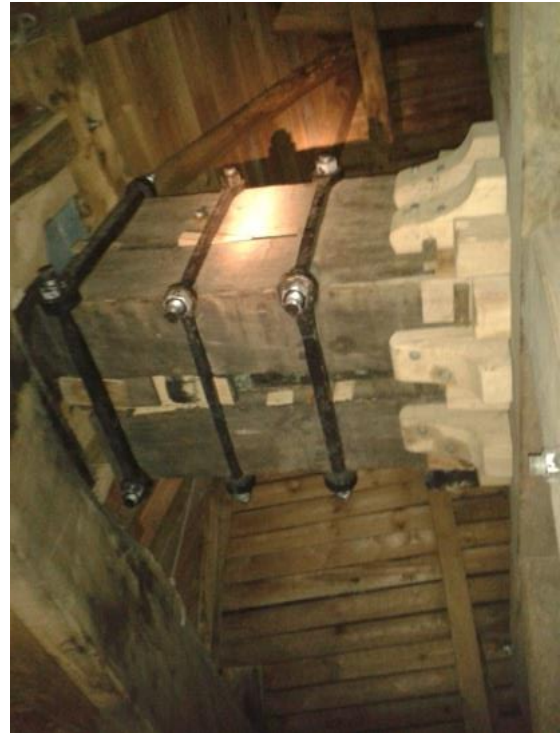
De standaardmolen ontleent haar naam aan de **standaard** waarop ze hangt. Het ganse gewicht van de molen wordt hangend gestut door de steekbanden. Het ganse gebouw van de molenkast wordt via een steunbalk overgebracht op de kop van de “standaard”. Deze werd in 2001 polymeerchemisch hersteld en verstevigd door er drie bijkomende, stalen gesmede knuppelbanden rond te leggen. De knuppelbanden hebben afmetingen van 80x20mm en worden verbonden met draadstangen van 20mm diameter en gesmede vierkante moeren van 60x60mm.

De steunbalk is een zware eik, die - naar men zegt - duizend jaar oud is. Tegen deze oude steunbalk leunt de brasem op de kop van de bovengenoemde “standaard”.

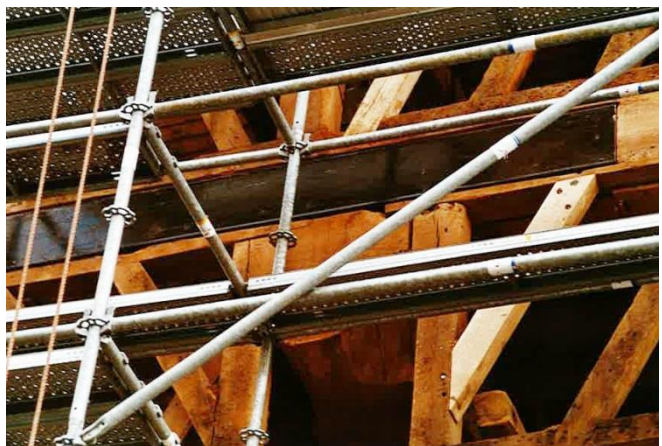
Later onderzoek in het archief bevestigt de vermoedens van de stalen plaat. Tijdens de laatste restauratie werd een stalen U-ligger geschoven over de houten balk ter versteviging. Zie foto hierna.

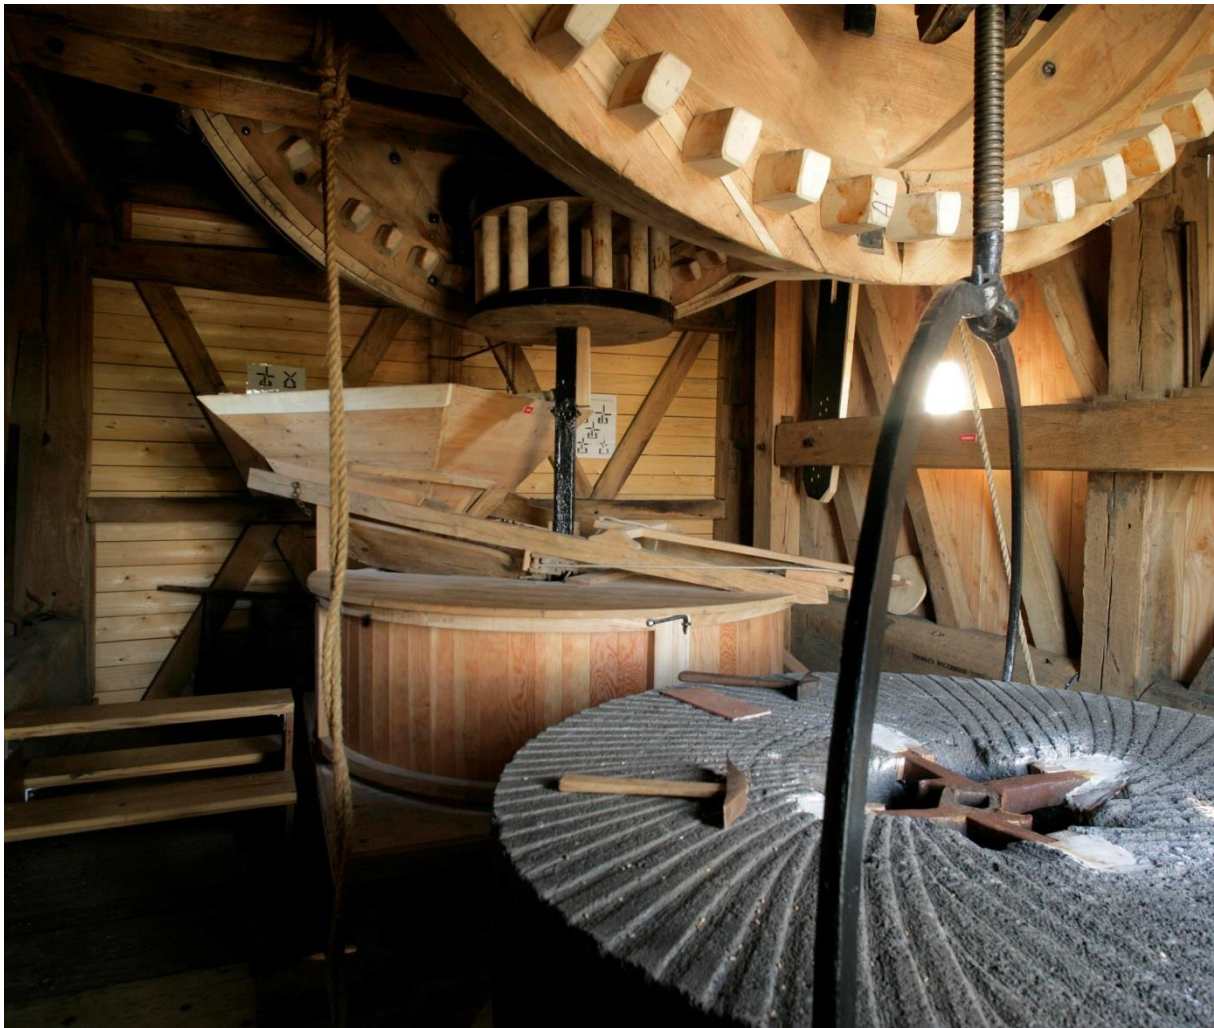
Uit het verslag van monumentenwacht d.d. 26/3/2012 blijkt dat de pinnebalk fel gescheurd is en voor  $\frac{3}{4}$  weggekapd werd ter plaatse van de opleg op de daklijsten. De pinnenbalk is ontdebeld en beide balken zijn degelijk aan elkaar verankerd.

Het **vangmechanisme** werkt naar behoren. Het vangwiel is in orde, maar niet goed gecentreerd: het slingert ca. 5 cm, waardoor het soms onvoldoende en soms te fel in het spoorwiel ingrijpt. De vangbalk is in orde maar scharniert sinds de vorige restauratie in een half in plaats van in de hoekstijl. Daardoor zit het aanhechtingspunt van de hoepelvang vlakbij het scharnierpunt en moet men de vangbalk veel dieper laten zakken om de molen te vangen.

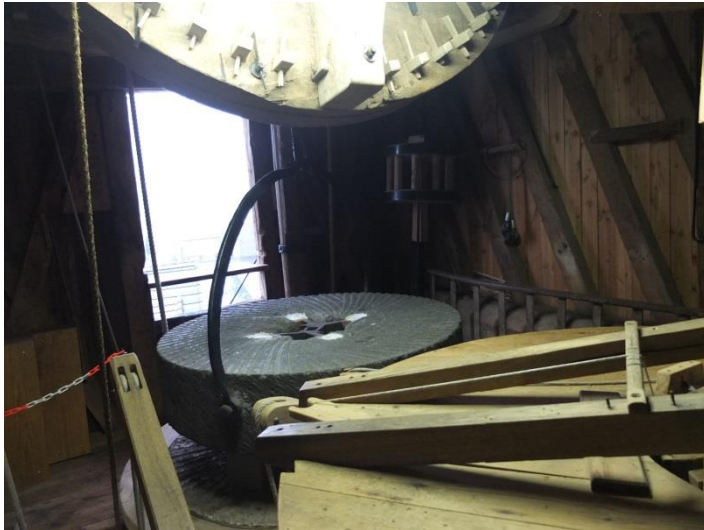
De **baansteen** werd in 2001 vervangen en uitgevoerd in porfier van Ecaussines, gepunthamerd op de zichtvlakken. Deze werd opgespied met een vulling in zacht hout. Hieronder werden 4 eikenhouten wiggen geslagen, waardoor de steen eventueel kon verhoogd worden. Deze werd echter te passend gemaakt, zodat het zelfsmerend effect van de hals tijdens het draaien teniet werd gedaan.

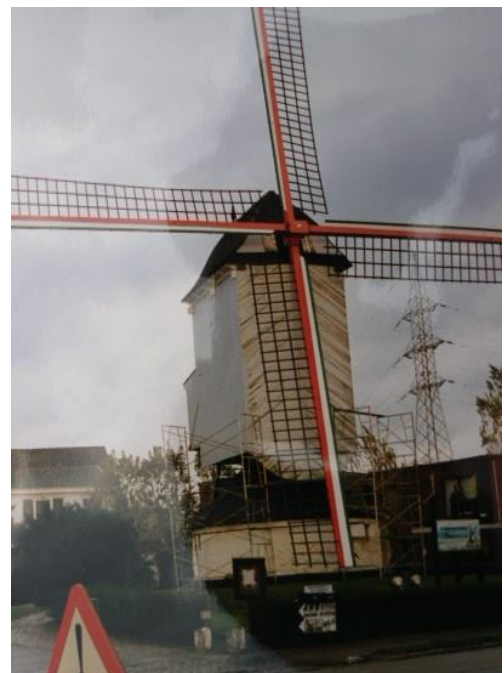
bron 14 : "1990, uit het fotoarchief van Paul Van Stappen

Op de foto uit 1990 blijkt dat de oorspronkelijke kleur op de wieken groen en rood waren. De roodgeschilderde roede uit metaal, draagt het houten hekwerk. De voorzoom was een groengeschilderde houten plank. Momenteel zijn ze allebei rood geschilderd. De windplank bestaat uit 2 delen, wit geschilderd. Deze werden vernieuwd in 2001. Er werden ook 4 nieuwe zeilen in zeildoek, kleur rood, aangeschaft.

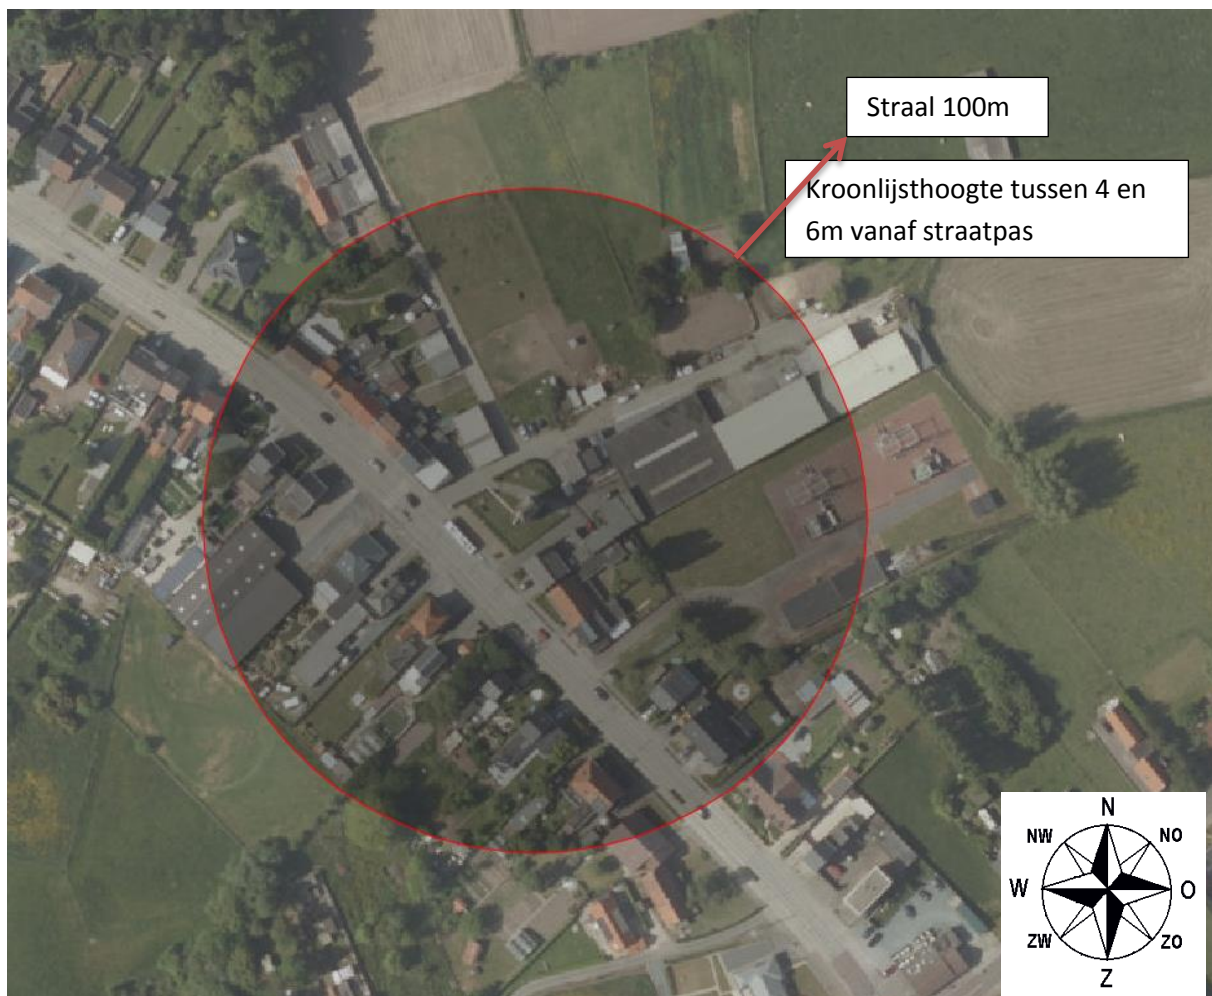
bron : [www.googlemaps.be](http://www.googlemaps.be) : aanduiding van de 100m-straal in verband van de windvang

Voor de molen van 't Heiken betekent dit concreet:

De hoogte van de molenbelt is ongeveer 1m boven straatniveau.

De wiekeinden draaien 60 cm boven dit niveau. (met een diameter van ongeveer 24m).

De beste windvang heeft de molen van N <> NO-wind.

Een goede windvang wordt bereikt van ZW <>NW.

In de andere richtingen staat de bebouwing te dicht bij, zodat niet alle wieken evenveel wind vangen, dan draait de molen onrustiger en te traag om te kunnen malen.

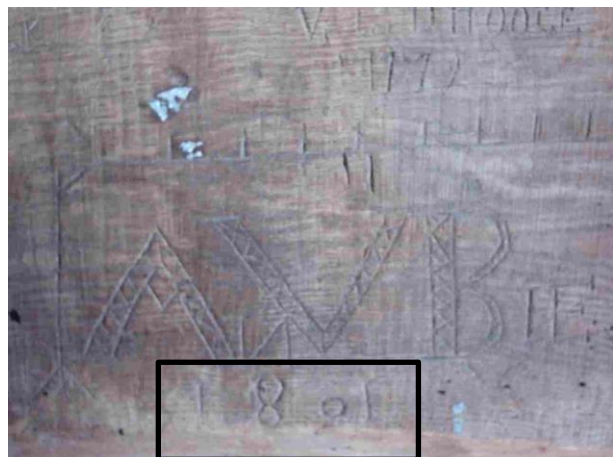
In Vlaanderen zou het een molenaarstraditie geweest zijn om bij renovaties **inschriften** op de balken aan te brengen. Ook in Aartselaar werden inscripties op de balken aangetroffen.

Het jaartal 1801 en verschillende molenaarsnamen staan gegrift op de steenlijst vangweeg tussen de meel- en steenzolder. Aangezien er voor 1816 geen vermelding is van een molen in de gemeente-archieven is er een vermoeden dat de balk gerecupereerd werd uit een andere molen, hetgeen wel meer gebeurde.

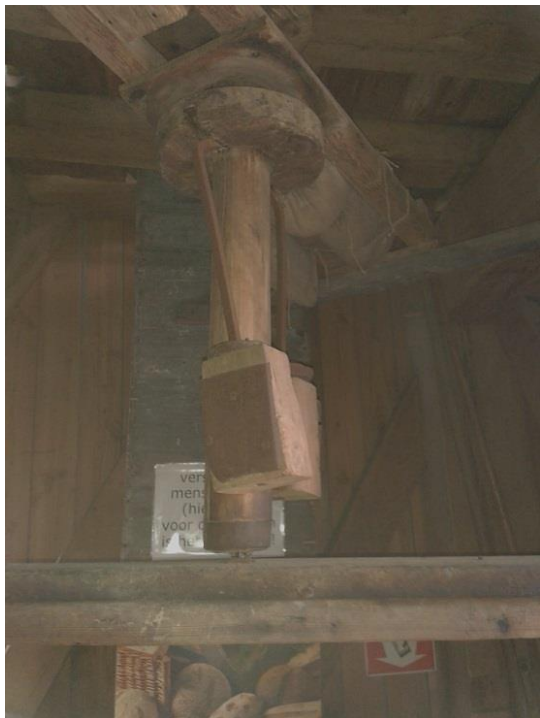
Op het voorste steenkoppel stond vroeger een **snelheidsregeling**, “regulator”, zoals men vond op de stoommachines. Momenteel is deze niet meer in gebruik maar nog steeds te bewonderen.

Op het voorste steenkoppel stond vroeger een **snelheidsregeling** zoals men vond op de stoommachines. Momenteel is deze niet meer in gebruik maar nog steeds aanwezig. Deze regulator moest de draaiende stenen, bij oplopende of afnemende wind en dus bij veranderende snelheid van het gaande werk, toch min of meer op een constante afstand van elkaar houden om de homogene kwaliteit van het meel te handhaven.
