DORPSSTRAAT

ERFPACHTOVEREENKOMST GEMEENTE JABBEKE
-

PERIMETER BEHEERSPLAN (beschermd monument)
-

De molen van Kerrebroeck

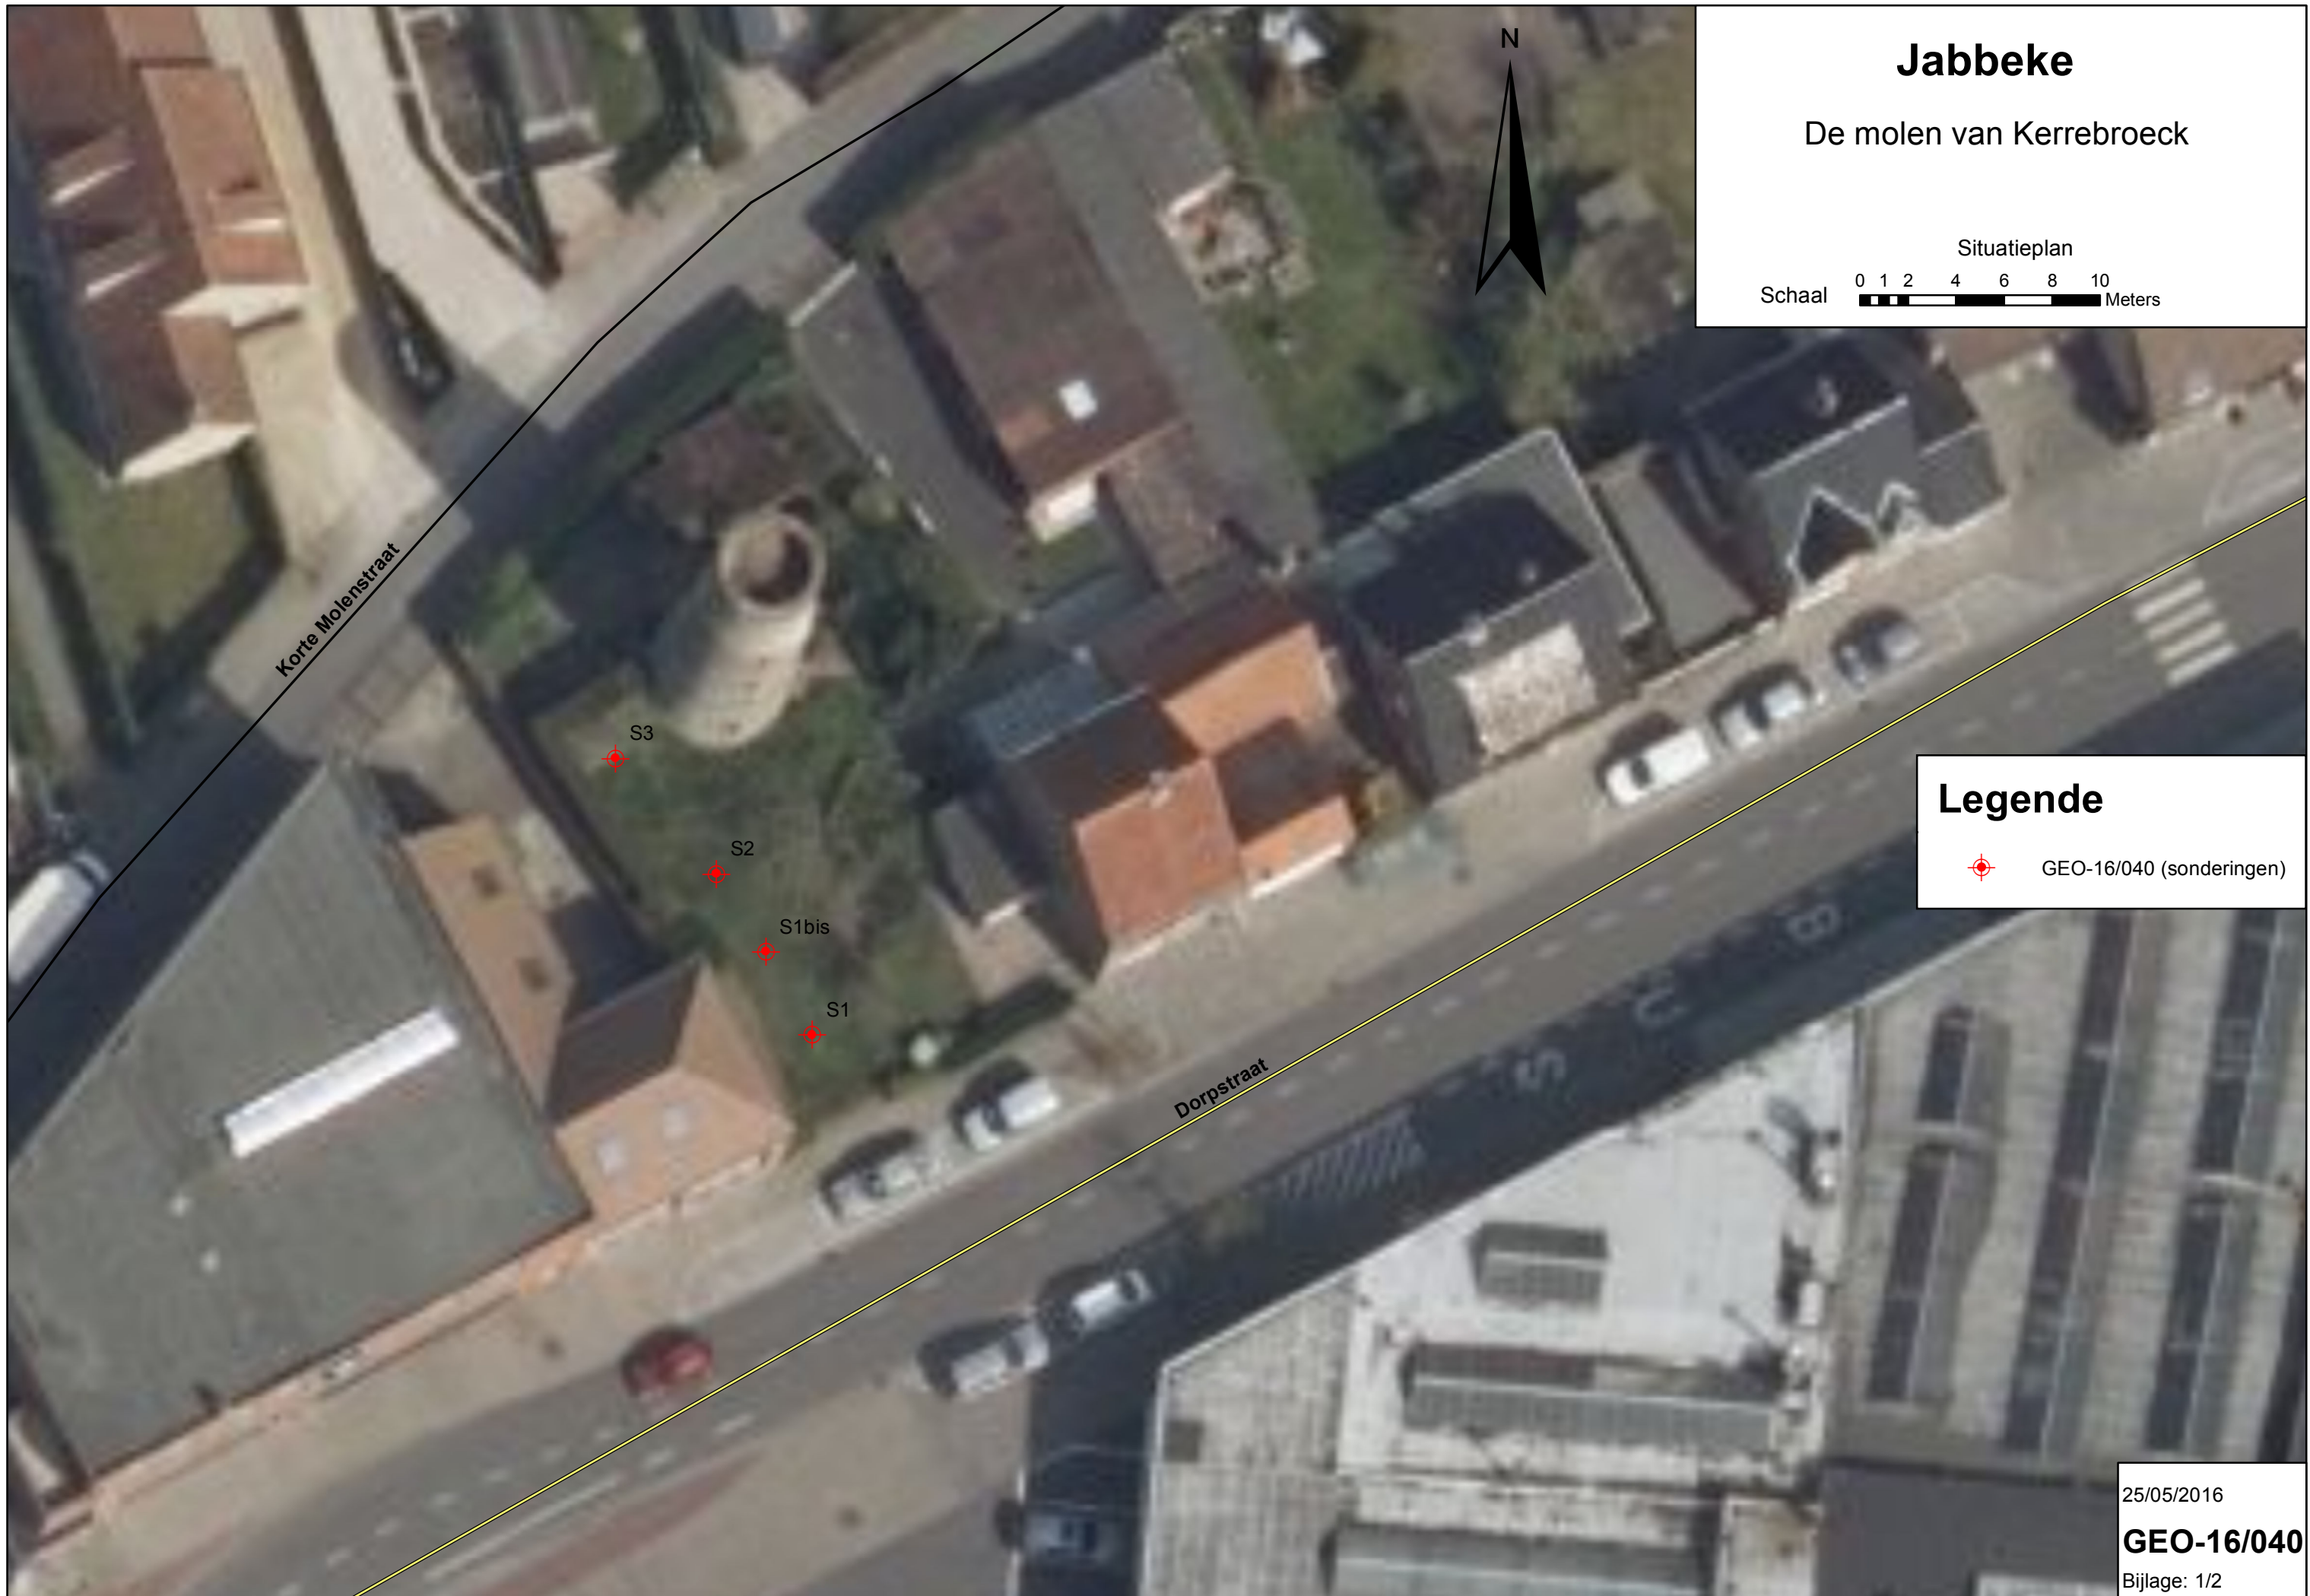
Dossier GEO-16/040	Datum 12/05/2016	JABBEKE x=60424.15 y=208706.77 z=+8.13	Proef S1
------------------------------	----------------------------	--	--------------------

Apparaat : 200kN - RUPS - TE1 Conus : E Uitgevoerd door: VO - Afdeling Geotechniek
 Sondeergat dicht op : 1.25 m(peil +6.88) opgemeten op 12/05/2016 09:45 Toepassingsklasse 2
 Uitgevoerd conform NBN EN ISO 22476-1

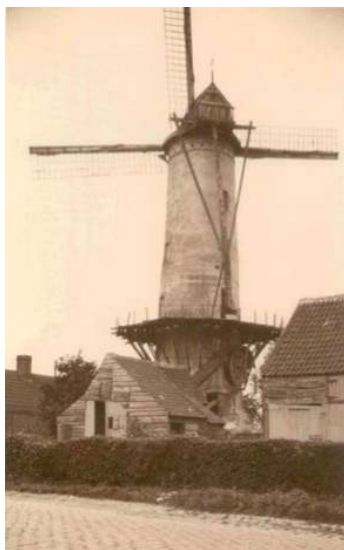
1911 - 1939
volwaardige stellingmolen
aan de Dorpsstraat
houten berging

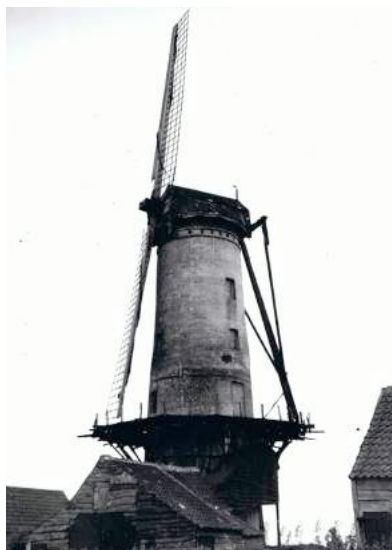
1939 - 1948 (beschermd 1944)
toegetakelde stellingmolen, 1 wiek
aan de Dorpsstraat
houten berging

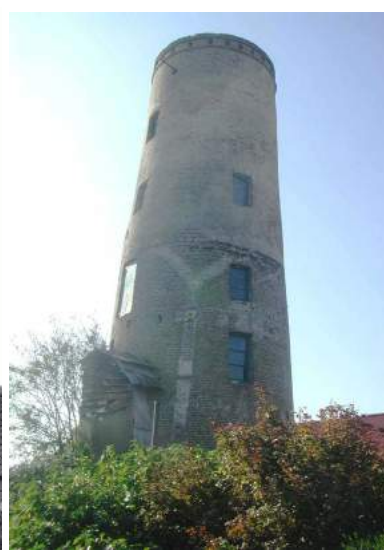
1948 – 2016
op heden nog slechts een molenromp
aan de Kleine Molenstraat
berging in betonplaten & golfplaten

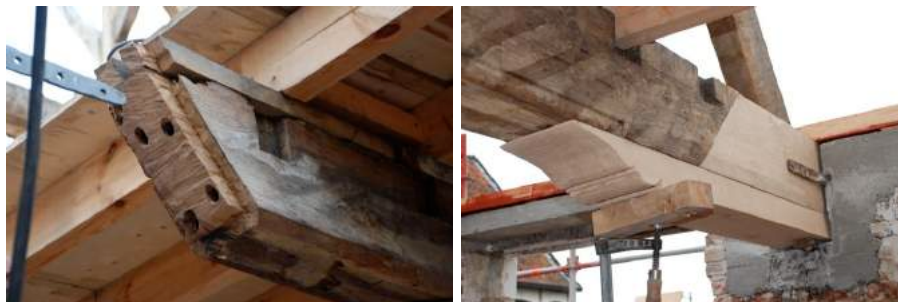
a. **POLYMEERCHEMISCHE RESTAURATIE BALKKOP**

- a. polymeerchemische restauratie balkkop
- b. herstellen met een houten las en slof
- c. nieuwe moerbalken & kinderbalken

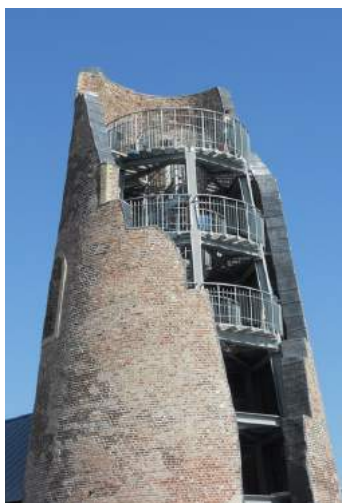
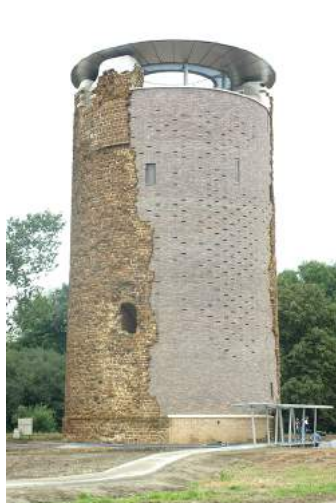
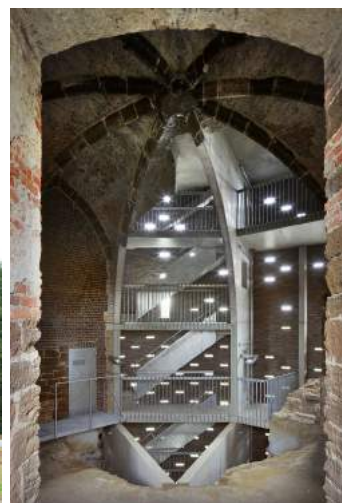
We verwijzen hier even naar de Vredesmolen te Klerken (Houthulst) én naar de Maagdentoren te Zichem (Scherpenheuvel – Zichem). Bij beide restauraties is er een " inwendig korset " gebruikt om de stabiliteit te verzekeren.

VREDESMOLEN KLERKEN, de stalen steunstructuur is overduidelijk aanwezig. de molen is weliswaar als een WO I relict gerestaureerd en behouden in zijn ruïneuze toestand na WO I, als blijvende herinnering aan de gruwel van toen.

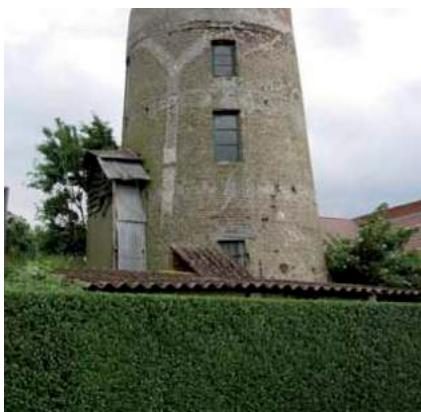
Het valt niet te ontkennen dat de CROSSLEY - dieselmotor onlosmakelijk deel uitmaakt van dit industriële erfgoed : de motor is met riemen verbonden met de molen.

© IN DE BAN VAN CERES, Klein- en grootmaalterijen in Vlaanderen (ca. 1850 – 1950)

Ten tijde van de bescherming (4 april 1944) was er al mechanische aandrijving aanwezig en mogelijk met een armgasmotor op momenten dat de wind het liet afweten. Bovendien heeft de Molen Van Kerrebroeck tussen 1945 en 1990 enkel en alleen nog mechanisch gedraaid, want de kap en de binnenroede werd in 1948 totaal verwijderd.

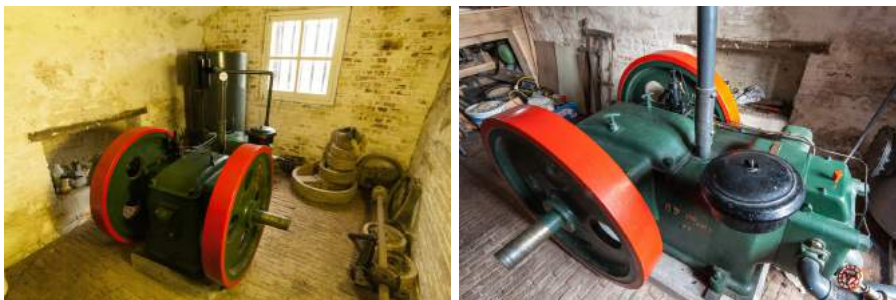
maalvaardige restauratie,
maar wellicht werd de motor nog niet opnieuw aan de praat gebracht

bron STENEN BERGMOLEN, RIJKEVORSEL
BERGMOLEN MET EEN BOLLINCKX STOOMMACHINE OP DE STAPELVLOER

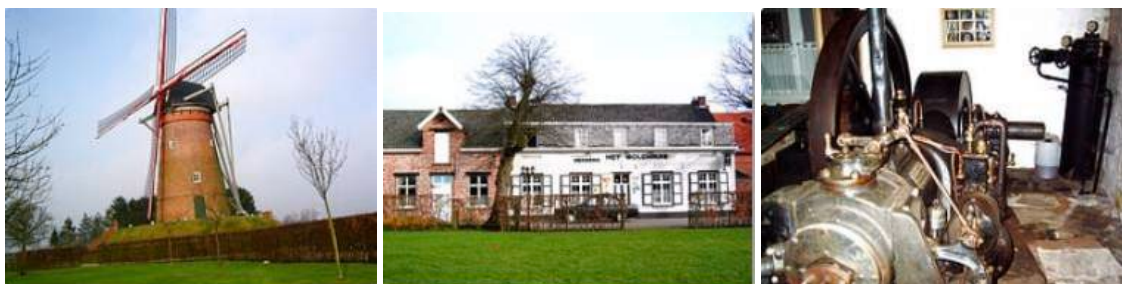
HEIMOLEN, PULDERBOS (ZANDHOVEN)

enkele jaren na de windmolen, werd de motor in de vroegere molenaarswoning met
magazijn (thans taverne) opnieuw werkklaar gemaakt

links **BELTMOLEN PULDERBOS**
midden **MAGAZIJN & MOLENHUIS** (op heden herberg – restaurant)
rechts **BOLLINCKX DIESELMOTOR IN HET MAGAZIJN, ZICHTBAAR VANUIT HET MOLENHUIS**

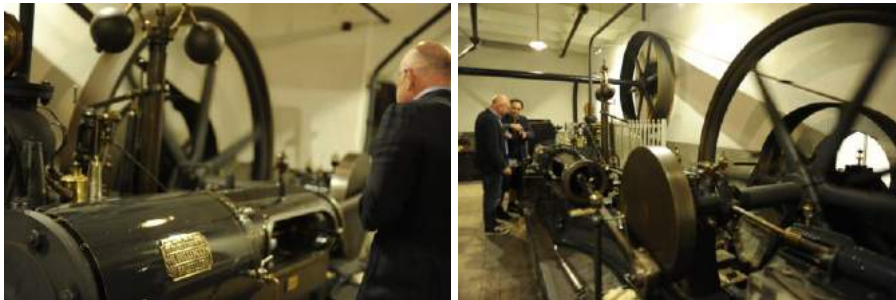
**MUSEUM PAPIERMOLEN HERISEM (BEERSEL)
& VOORMALIGE KARTONFABRIEK WINDERICKX**

MUSEUM PAPIERMOLEN HERISEM & VOORMALIGE KARTONFABRIEK WINDERICKX
WATERMOLEN MET EEN BOLLINCKX STOOMMACHINE

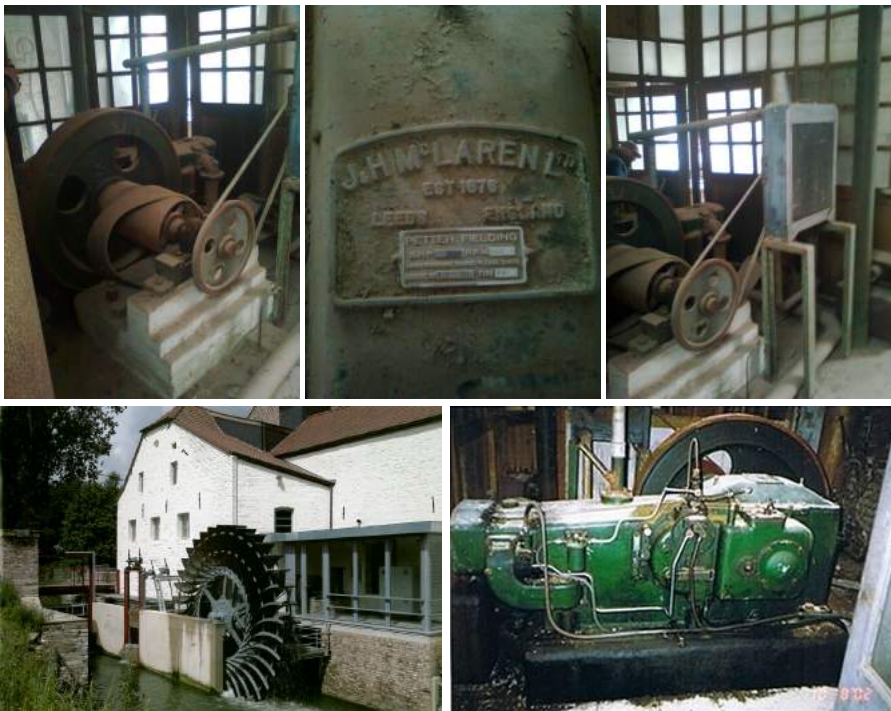
Recent (2011) is de watermolen CELISMOLEN te HOEGAARDEN door Molenbouw Roland & Kris Wieme bvba gerestaureerd. Dit is een onderslag watermolen, die op 3 manieren kan aangedreven worden :

- het waterrad
- een turbine
- de recent herstellde dieselmotor van McLaren LTD met een vermogen van 40 pk.

boven © Molenbouw Roland & Kris Wieme bvba
INTERIEUR CELISMOLEN : DIESELMOTOR MCLAREN LTD vóór DE RESTAURATIE

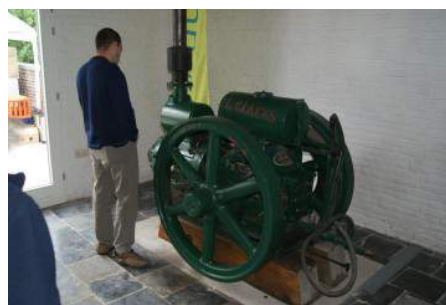
© vzw NATUURPUNT BEHEER, Mechelen (Boembekemolen)
UIT HET TIJDSCHRIFT " HISTORIEK CLAEYS ZEDELGEM – DEEL 1 : CLAEYS ALS MOTORBOUWER ", EEN UITGAVE VAN DE VZW OUDE TREKKERCLUB.

© zwalmvateiflash.skynetblogs.be
INTERIEUR BOEMBEKEMOLEN MET CLAEYS - DIESELMOTOR na restauratie

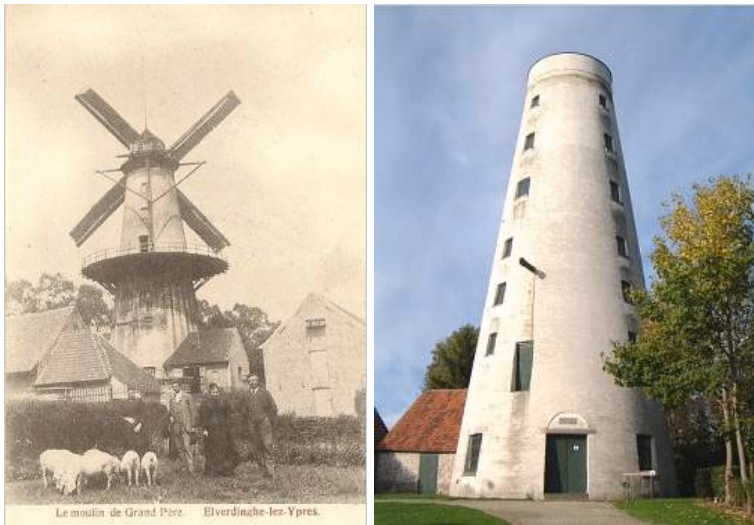
links **VERMEULENS MOLEN ELVERDINGE** (IEPER)
Historische postkaart, collectie G. Deraedt, Leidschendam
rechts **VERMEULENS MOLEN ELVERDINGE** (IEPER) **OP HEDEN**
foto : Donald Vandenbulcke, Staden

Als allereerste voorbeeld van een molenromprestauratie halen we de VERMEULENS MOLEN te ELVERDINGE (leper) aan. Toen omstreeks 1909 het wiekenkruis werd uitgehaald kon de molen enkel nog mechanisch aangedreven worden. Deze molen is echter pas beschermd in 1975. De molenromp en de mechanische maalderij, met dieselmotor type L 25PK, werden in 1993 - 1994 hersteld. De mechanische maalderij bleef bewaard en is ingericht op de benedenverdieping en op de eerste drie zolders.

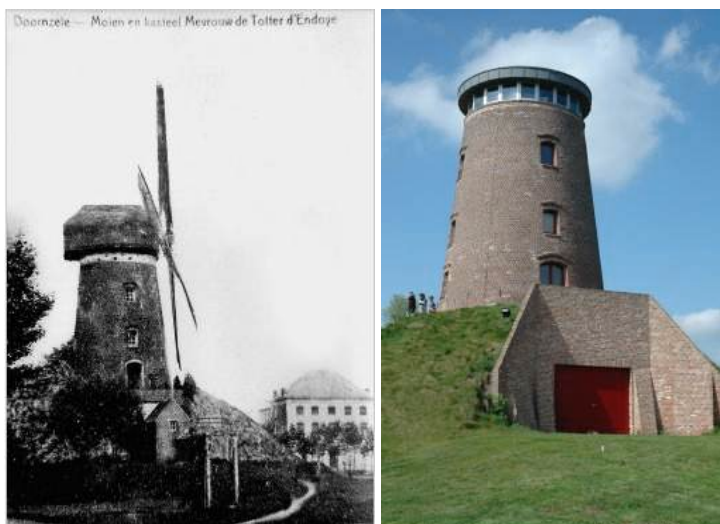
Meer recent, 2000 – 2002, werd de molenromp van de DOORNZELEMOLEN te DOORNZELE (Evergem) gerestaureerd tot een ontmoetingsruimte. In 1945 werd de molen, toen nog voorzien van wieken, beschermd als monument. Tijdens een februaristorm in 1948 ging de molen door de vang en het gevluicht en de assekep braken af. In de resterende romp bleef een mechanische maalderij actief tot rond 1970, met o.m. drie elektromotoren. "Aangezien Evergem al twee nog functionerende molens telt, wou de gemeente de molen van Doornzele niet maalvaardig maken. Een kap en wieken waren dus niet nodig. Dankzij een uitstekend vakmanschap werd van de romp een prachtig gebouw gemaakt.", aldus toenmalig burgemeester P. Van Grembergen.

links **DOORNZELEMOLEN DOORNZELE** (EVERGEM)
Historische postkaart, Verzameling Ons Molenheem
rechts **DOORNZELEMOLEN DOORNZELE** (EVERGEM) **OP HEDEN**
foto : Donald Vandenbulcke, Staden

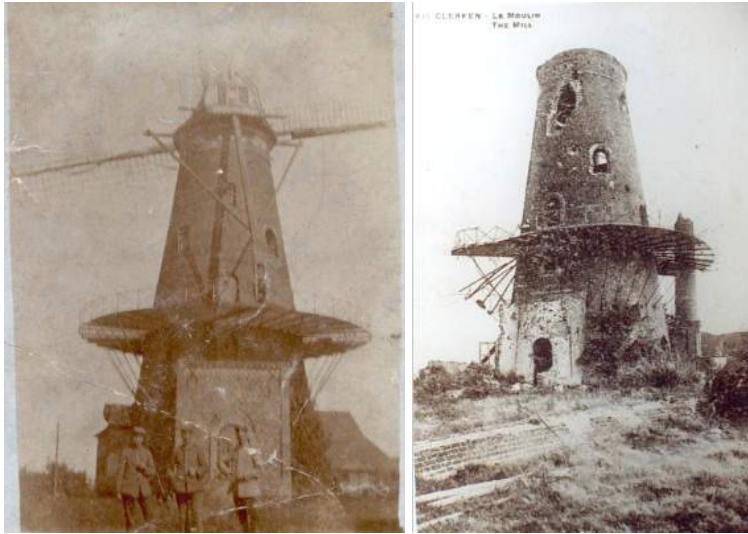
links **MOLEN VANCOILLIE, KLERKEN (HOUTHULST) DUITSE UITKIJKPOST TIJDENS WO I**

rechts **MOLEN VANCOILLIE, KLERKEN (HOUTHULST) RESTANTEN NA WO I**

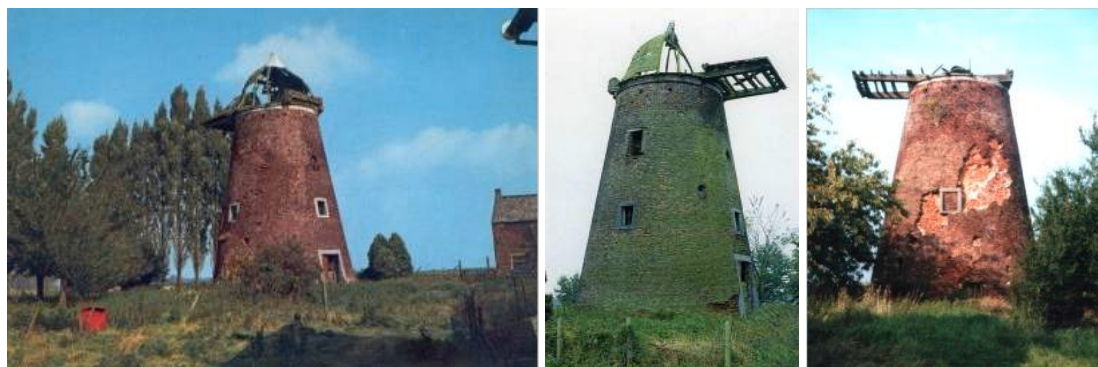
RESTAURATIE MOULIN DES GOLETES (18^{de} eeuw) 2007 – 2008

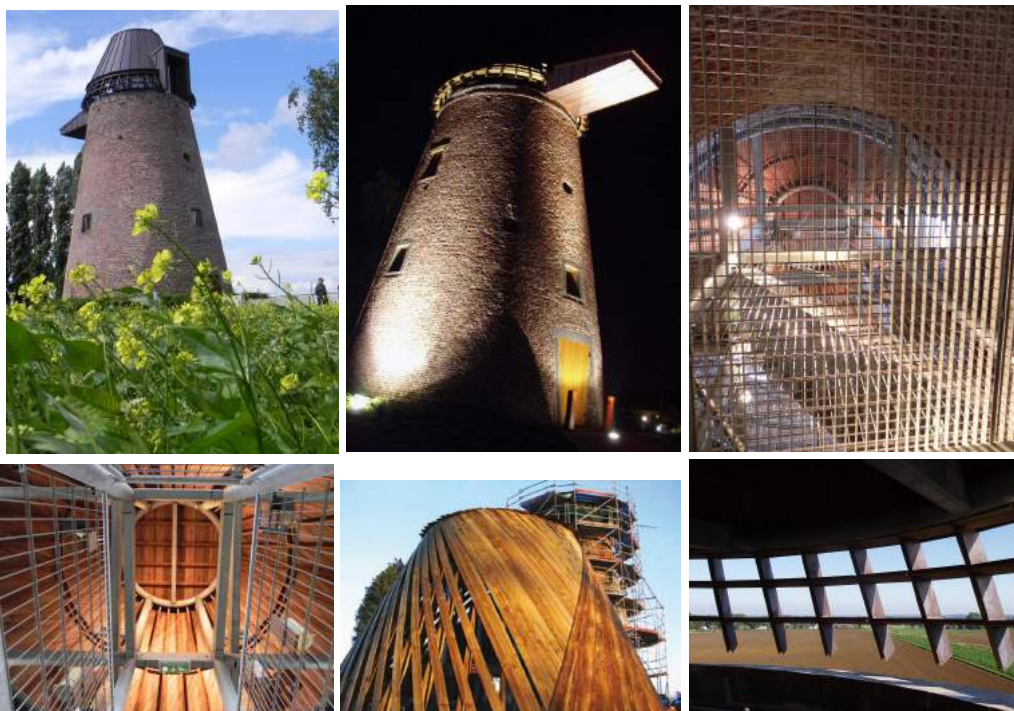
RESTAURATIE EN HERBESTEMMING MOULIN DES GOLETES

UIT- & AFBROKKELING VAN STENEN OP VELE PLAATSEN
