KERK en KLOOSTER DER PATERS  
KARMELIETEN

# BEHEERSPLAN

opgemaakt door  
Hubert Davans  
architect.

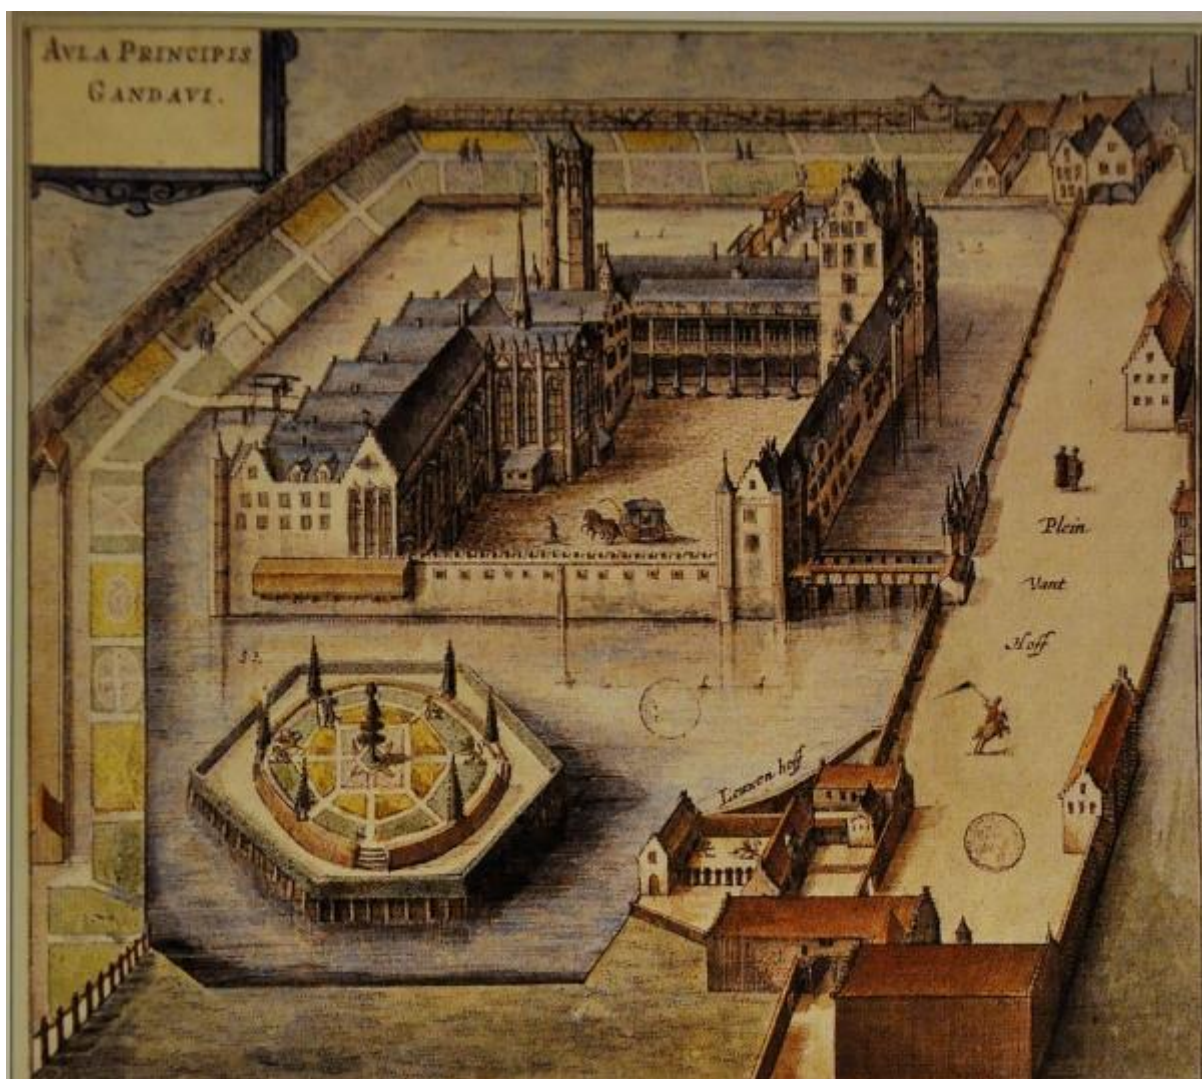
Ingekleurde gravure – Antonius Sanderus – Flandria Illustrata, Keulen 1641, Deel 1.

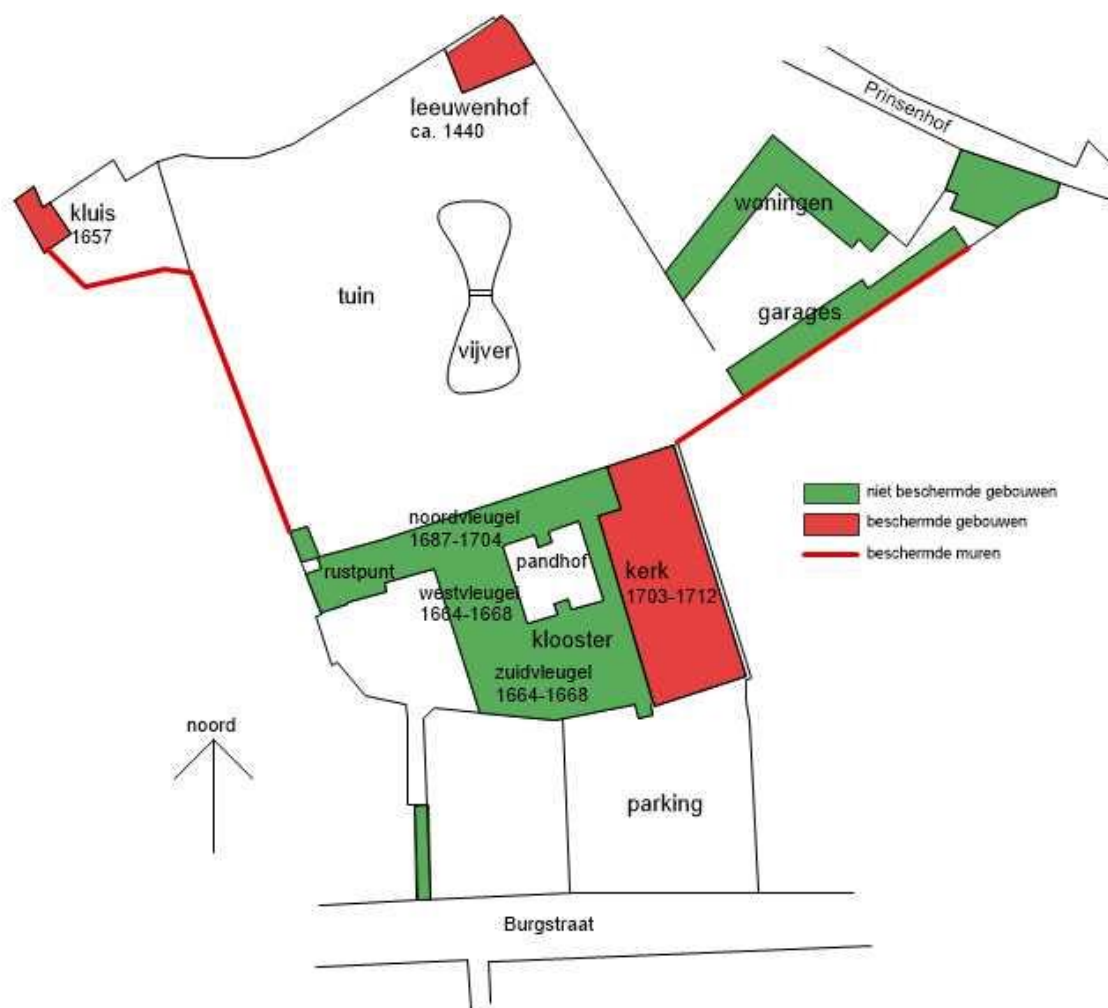
Huidig kloosterdomein met bouwfases

Verschillende bouwfasen zijn te onderscheiden: de oudste vleugel, de westvleugel dateert van 1664-1668 en omvat twee bouwlagen met acht getoogde bovenvensters in een vlakke bakstenen omlijsting met oren en dropmotief uitziend op de binnentuin. De drie bouwlagen hoge achtergevel op breukstenen plint omvat steekboogvormige benedenvensters in zandstenen omlijsting met negblokken, gedeeltelijk vernieuwde getoogde en rondboogvormige bovenvensters. Overwelfde gelijkvloerse verdieping met gedrukte kruisribgewelven.

De zuidvleugel bevatte vermoedelijk een deel van de voorlopige kerk: sporen van verbouwde vensters in de binnenmuur duiden op verbouwing, en recente onderzoeken in de kelder of zogenaamde catacomben bevestigen de lokalisatie van een eerste kerk op deze plaats.

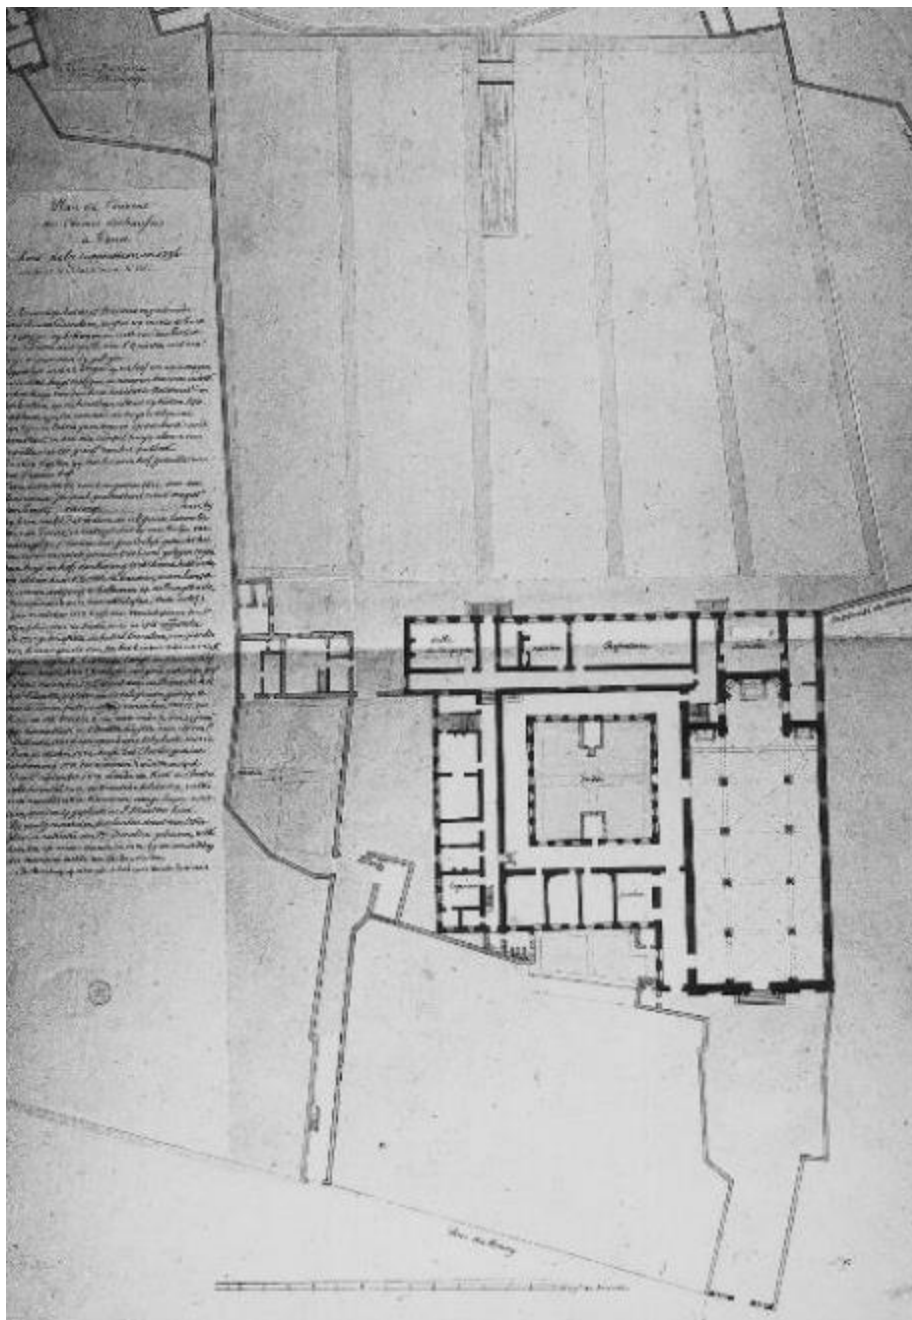
Grondplan van het klooster 1796 (KIK 129987)

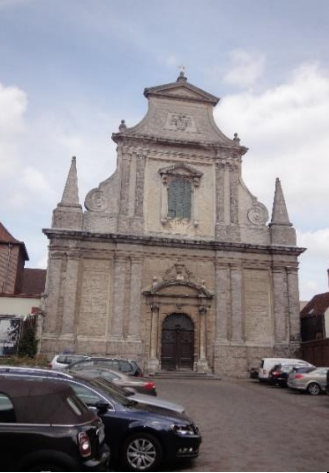
| 1 | 2 | 3 | 4 | 5 | 6 | 7 | 8 | 9 | 10 |
|---|---|---|---|---|---|---|---|---|---|
| <b>1. K E R K</b><br> | Barok<br>1703-1712<br>beschermd 06/11/1961 | <b>1.1. VOORGEVEL</b> | 001 | witte zandsteen en grijze hardsteen | lichte verwerking van zandsteen<br>enkele voegen verweerd | natuursteen bijwerken of vervangen<br>hervoegeen waar nodig - reinigen | 1x | ja | neen |
