**dries vanhove**  
ir. architect  
master in conservation

**SINT- RICTRUDISKERK TE WOESTEN**  
gelegen Woestendorp zr.nr., 8640 Woesten (Vleteren)  
beschermd als monument bij M.B. van 14.12.2011

**BEHEERSPLAN 12-07-2017**

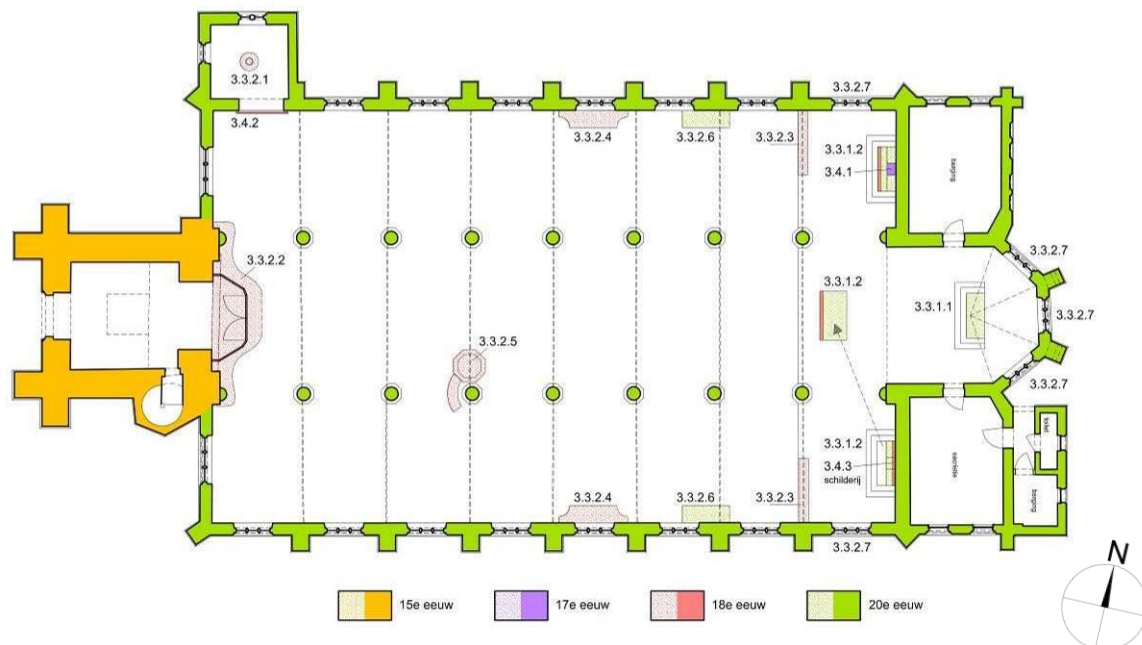
Figuur 5 : Grondplan van de Sint-Rictrudiskerk met bouwperiodes. De nummering van de erfgoedelementen verwijst naar de nummering in deel 3 van het beheersplan.

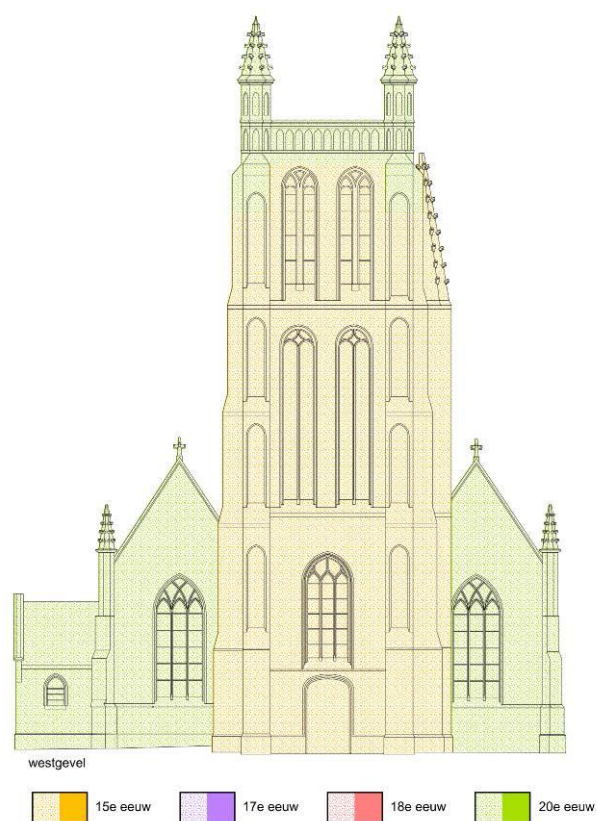
Figuur 6 : Gevelplan van de westgevel, met aanduiding van de bouwperiodes.

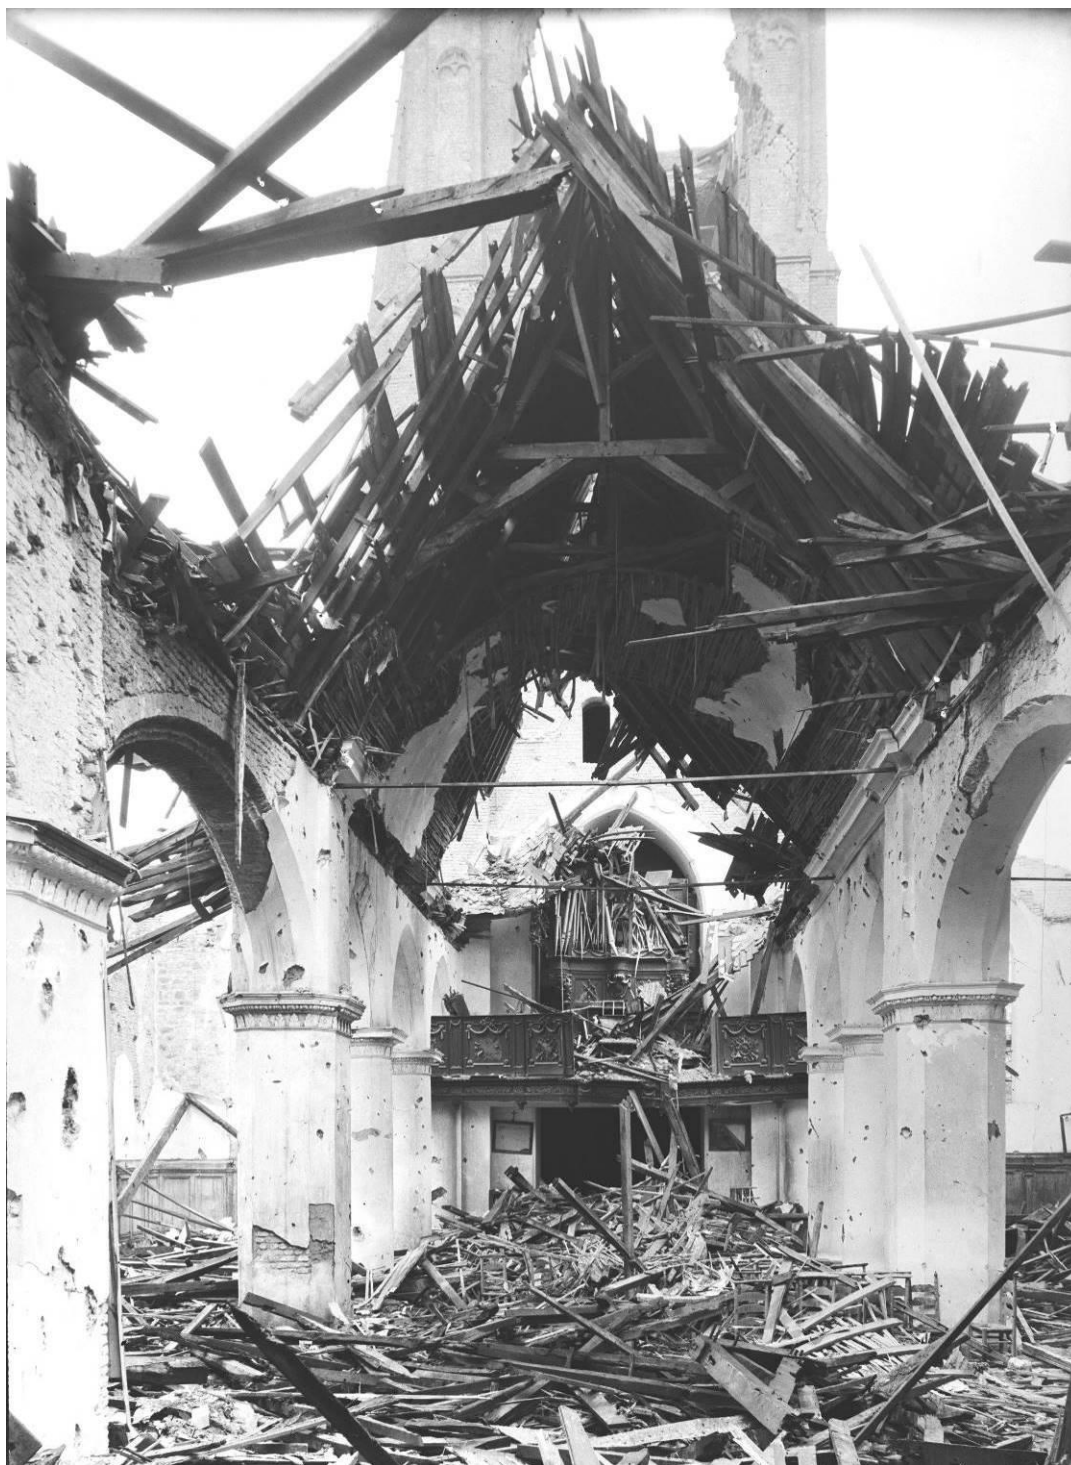
Figuur 15 : Zicht op de dakstructuur en gewelf van de middenbeuk tijdens WOI - foto *Mission Dhuicque* © [OE, K.I.K.](#) cliché E45364)

Binnen had de kerk globaal een 18<sup>de</sup>-eeuws of vroeg 19<sup>de</sup>-eeuws gepleisterd uitzicht, waarbij de gewelven van de beuken doorliepen over viering en transepten. Ook de dakconstructie – met toognagels verbonden schaarspant, waarboven nokstijlen en schoren, waarop flieringen (of gordingen) en kepers, doet eerder 18<sup>de</sup>- of vroeg 19<sup>de</sup>-eeuws aan<sup>6</sup>.

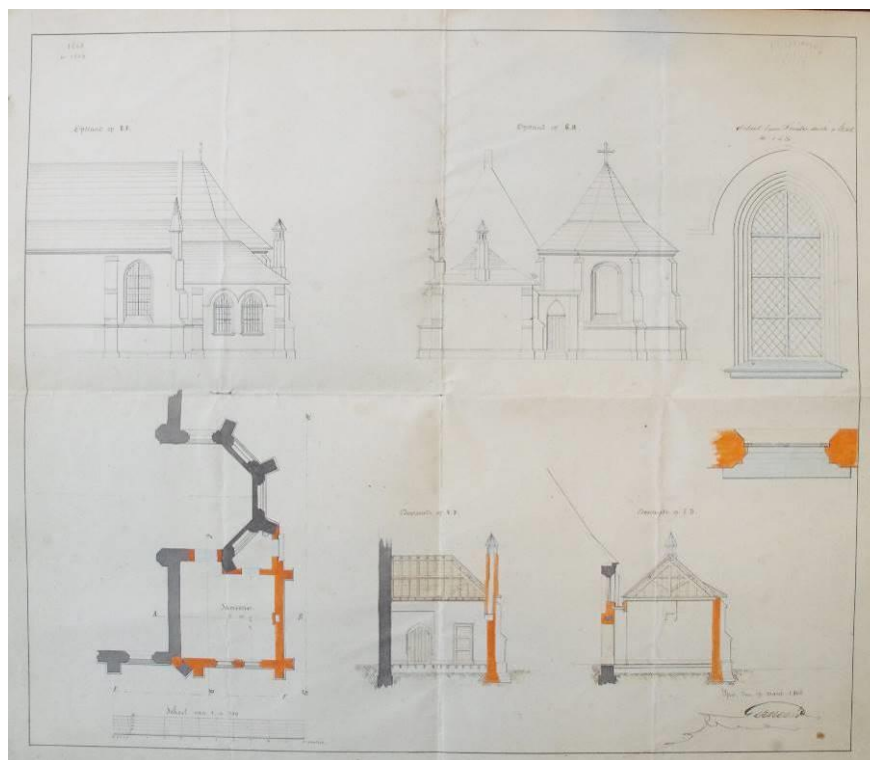
Figuur 18 : Plan van architect G. Lernoould voor een nieuwe sacristie in 1863 (Stadsarchief Ieper)

schouwvolume op, dat in werkelijkheid in een veel eenvoudiger uitvoering is gebouwd (zie Figuur 10). De oostgevel werd uitgevoerd als een puntgevel met aandak, en blindnis op de zolderverdieping. Voor de zuidgevel lijkt het ontwerp wel vrij secuur te zijn gevolgd (zie Figuur 11).

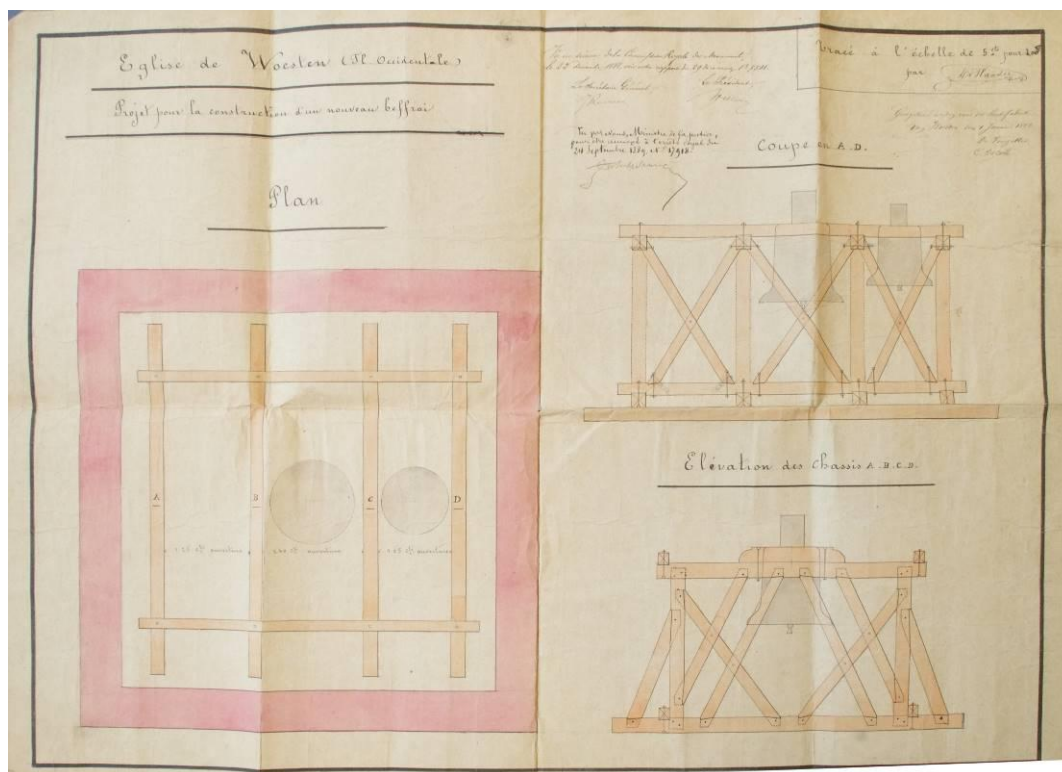
Figuur 19 : Ontwerp van Frans De Flander uit 1888 voor een nieuwe klokkenstoel (Stadsarchief Ieper).

Naar een ontwerp van Frans De Flander voor een nieuwe klokkenstoel uit 1888 enerzijds en ontwerp en bestek van architect G. Lernoould van hetzelfde jaar voor een nieuwe balkenlaag en galmborden anderzijds, wordt in 1890 de bovenste verdieping van de westtoren aangepakt<sup>11</sup>.

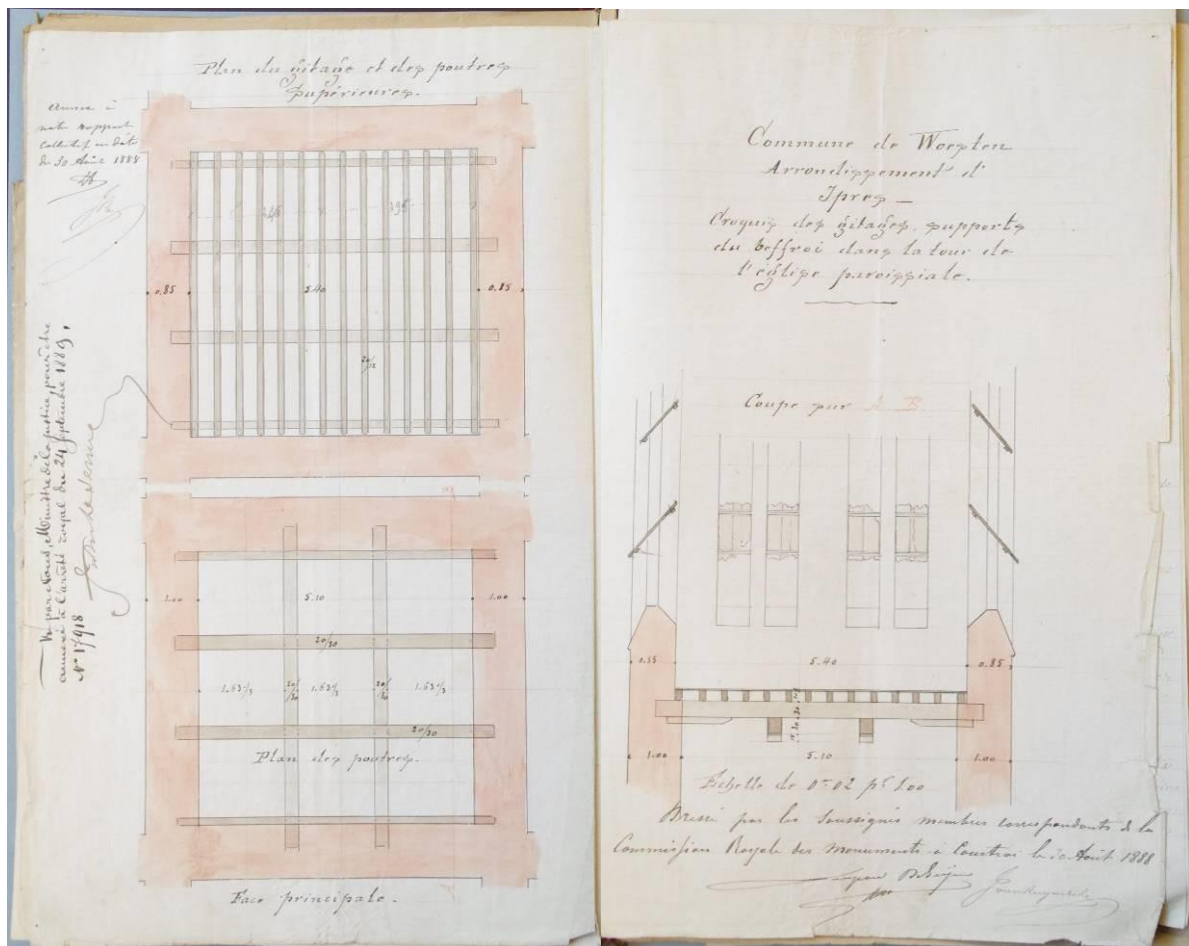
Figuur 20 : Dubbele pagina uit het bestek van architect G. Lernoould-Wicard voor een nieuwe balkenlaag van de klokkenverdieping en nieuwe galmborden, 1888 (Stadsarchief Ieper).

<sup>12</sup> Het bestek van de wederopbouw maakt in ieder geval nergens melding van nieuwe galmborden. Op de fotoreeks van K.I.K. in 1944 kan het kleur van de galmborden corresponderen met deze bekleding. In ieder geval lijkt ze te donker om zink of lood te kunnen zijn, en lijkt het ontbreken van textuur (voor zover de korrel van de foto toelaat dit te besluiten) te kunnen uitsluiten dat het om een leibedekking gaat. Er wordt geen verschil opgemerkt in de vorm of plaats van de galmborden tijdens of voor WOI en erna. Wel dient aangestipt dat aan oostzijde de galmborden zeker niet bewaard kunnen zijn gebleven, gezien de schade aan de toren aan die zijde groter was.

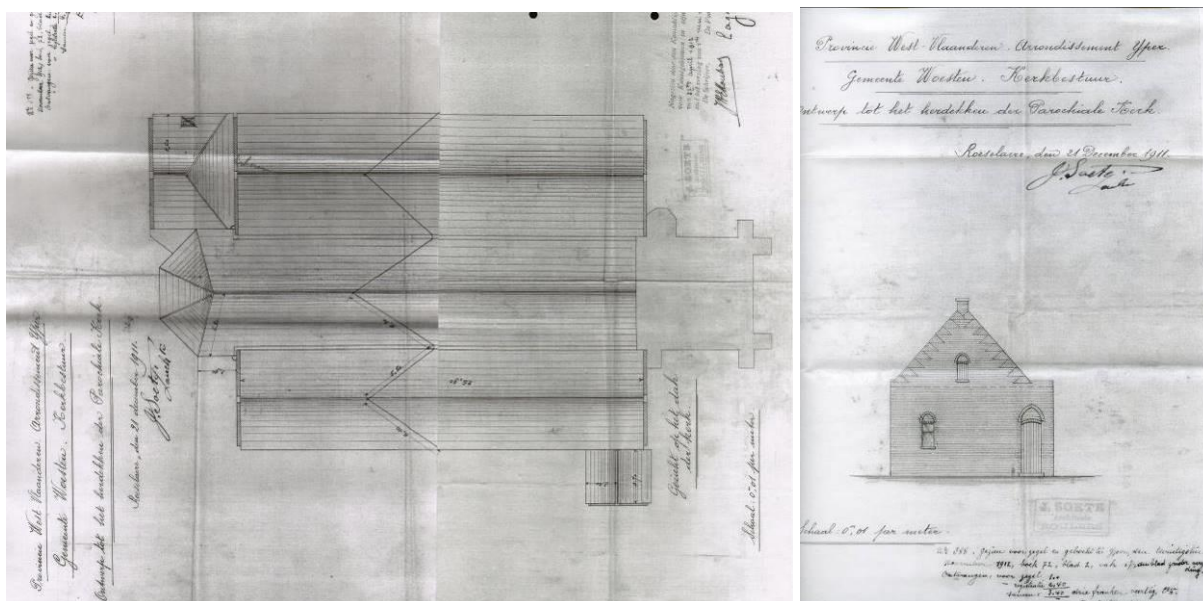
Figuur 21: Dakenplan, architect J. Soete, 1911, gemeente archief Vleteren.

Figuur 22: Aanzicht sacristie, zicht op oostgevel, architect J. Soete, 1911, gemeente archief Vleteren.

In 1911 nog worden de daken van de kerk met nieuwe leien bedekt naar ontwerp van architect J. Soete uit Roeslaere, gedateerd 1911. Bij openbare aanbesteding werden de werken aan Emile Veraese uit Langemark toegewezen<sup>13</sup>. Van deze werken zijn enkel plannen bewaard.

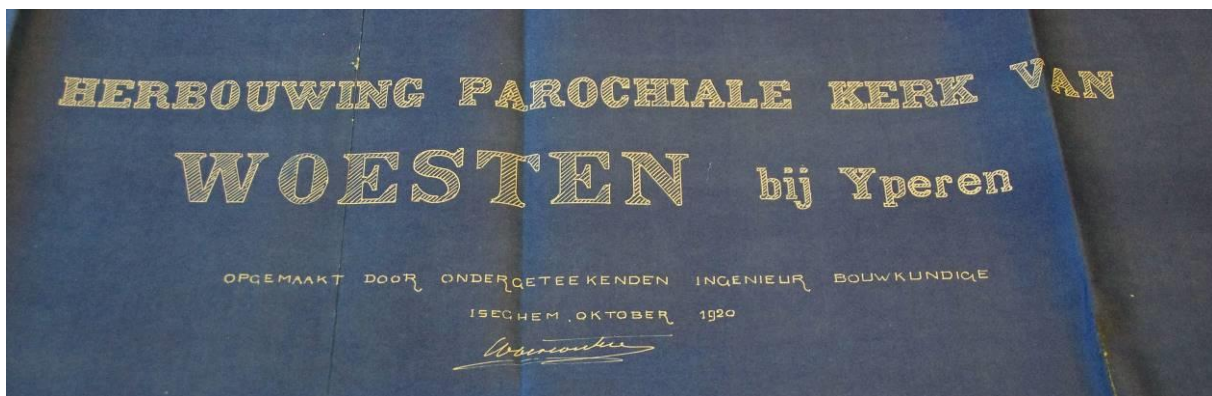
Figuur 34: Plannen van de hand van architecten J. en W. Vercoutere, gedateerd oktober 1920 (Algemeen Rijksarchief - archief Dienst Verwoeste Gewesten).

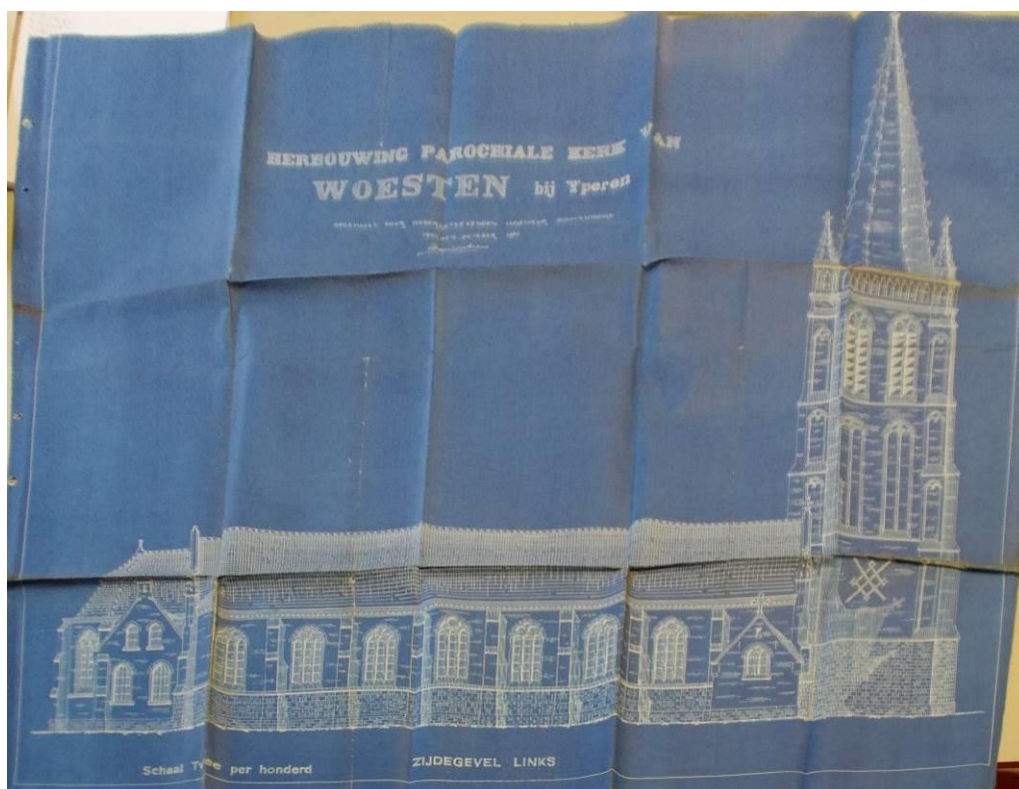
Figuur 35: Aanzicht gevel noord - architecten J. en W. Vercoutere , oktober 1920 (ARA, archief DVG).

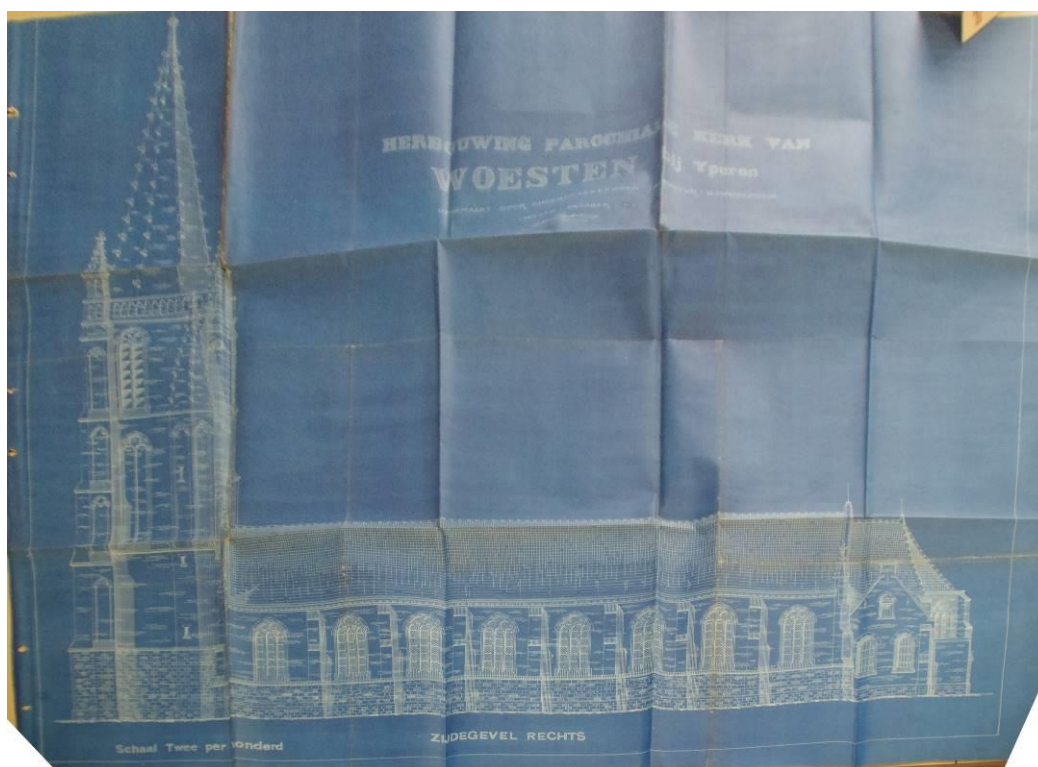
Figuur 36: Aanzicht gevel zuid - architecten J. en W. Vercoutere, oktober 1920 (ARA, archief DVG).

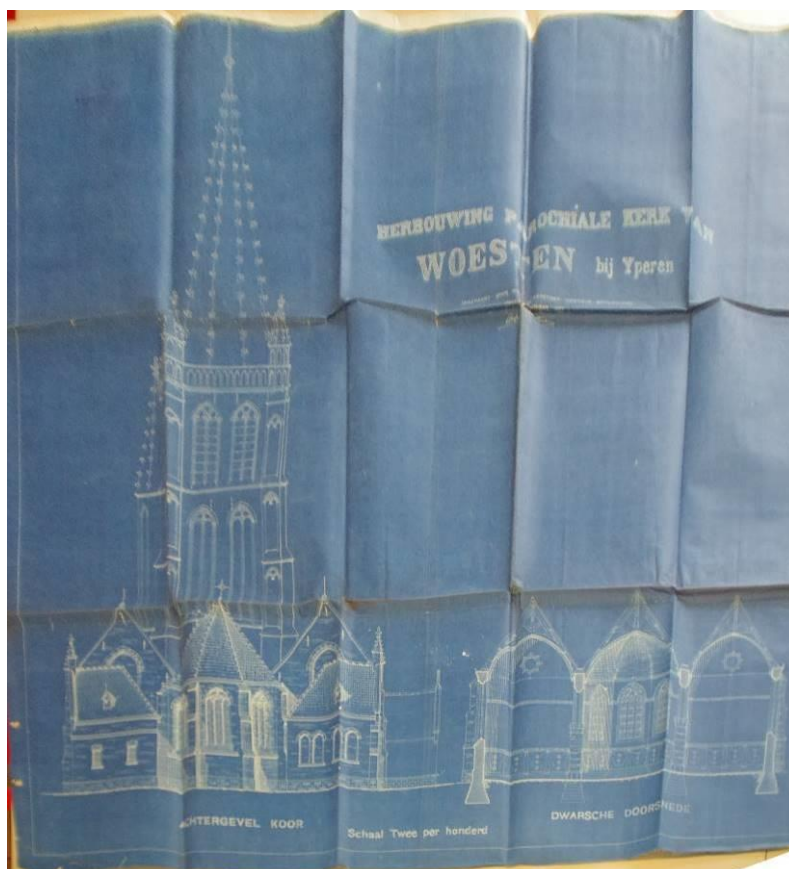
Figuur 37: Gevel oost en dwarsdoorsnede - architecten J. en W. Vercoutere, oktober 1920 (ARA, archief DVG).

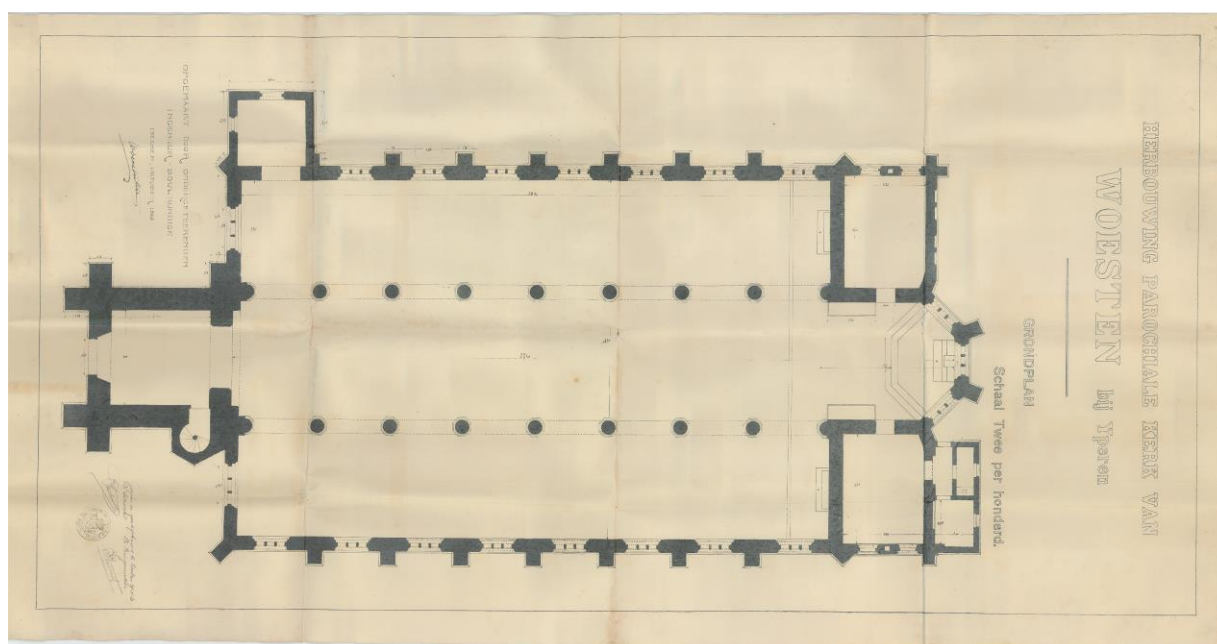
Figuur 38: Grondplan - architecten J. en W. Vercoutere, oktober 1920 (Kerkarchief Woesten).

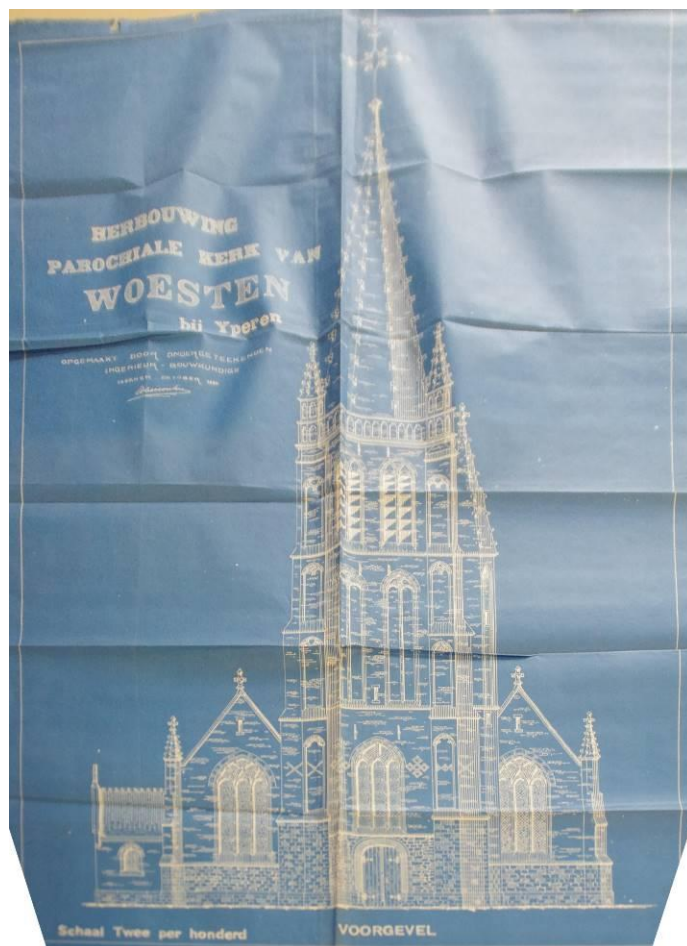
Figuur 39: Voorgevel - architecten J. en W. Vercoutere, oktober 1920 (ARA, archief DVG)

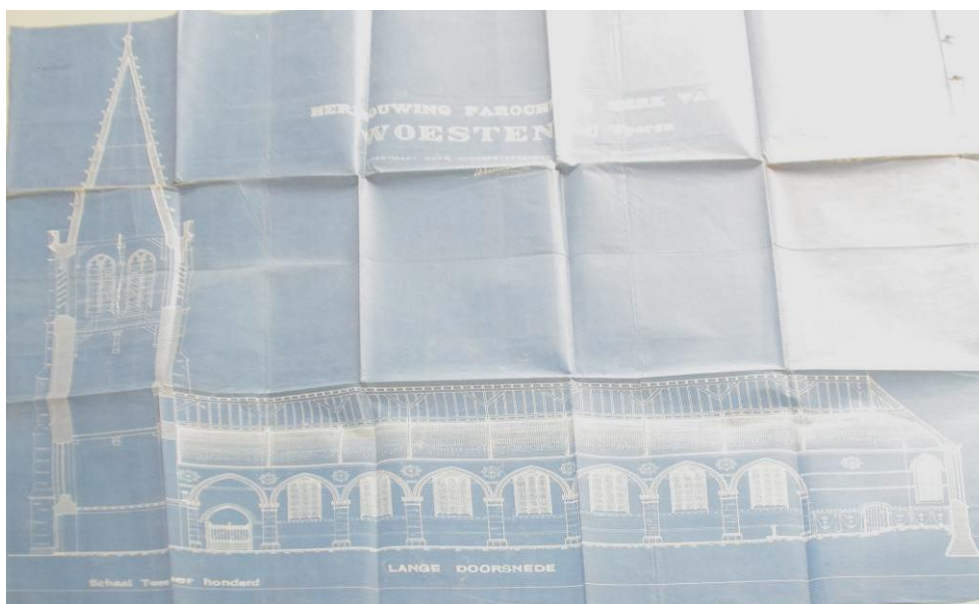
Figuur 40: Langdoorsnede - architecten J. en W. Vercoutere (ARA, archief DVG)

Het kerkgebouw werd volledig nieuw opgetrokken in neogotische stijl. Het ontwerp was enkel naar configuratie geïnspireerd op de oude toestand (polygonaal hoogkoor, vlakke zijkoren,

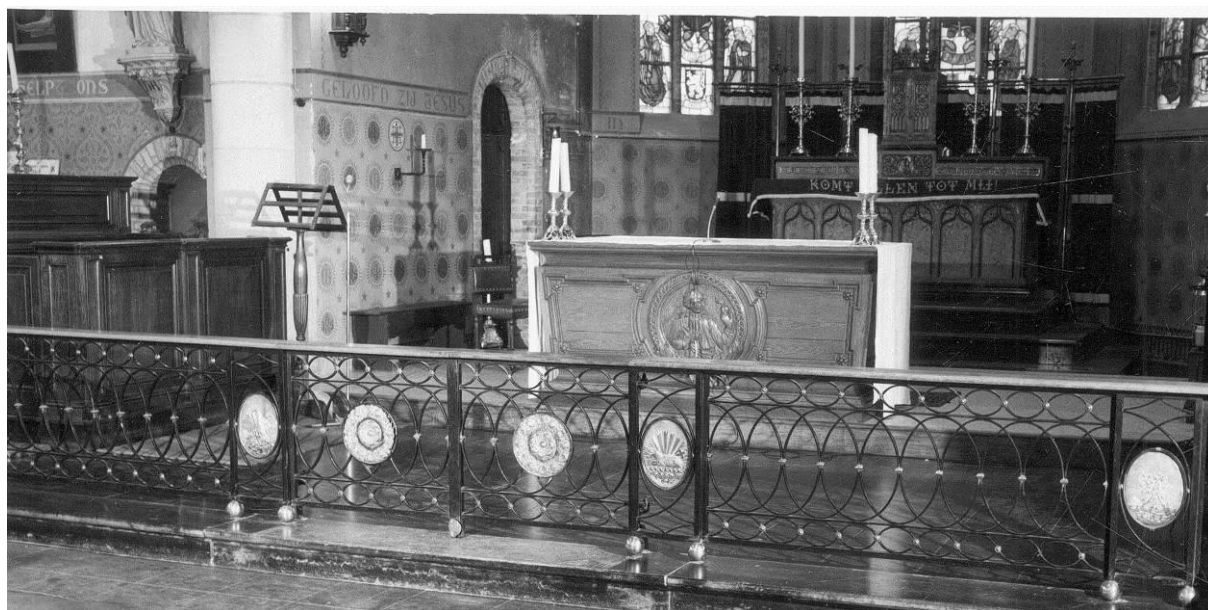
Figuur 47 : Koorafwerkingen (foto 1970 J.P. Renard © K.I.K. M52331).

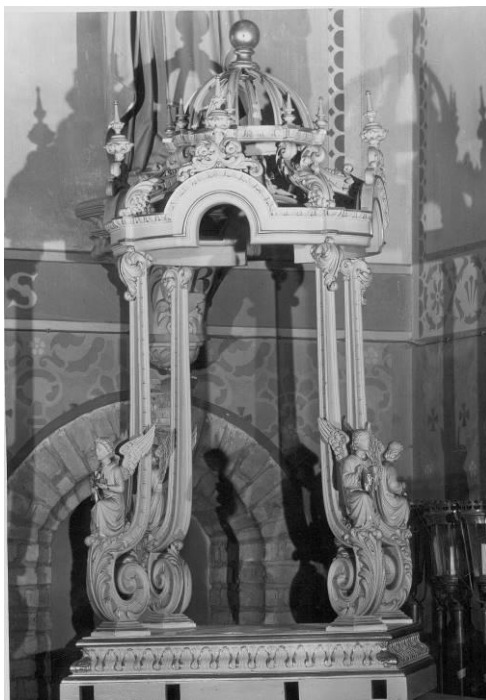
Figuur 48 : Koorafwerkingen detail (foto 1970 J.P. Renard © [K.I.K.](#) M52332).

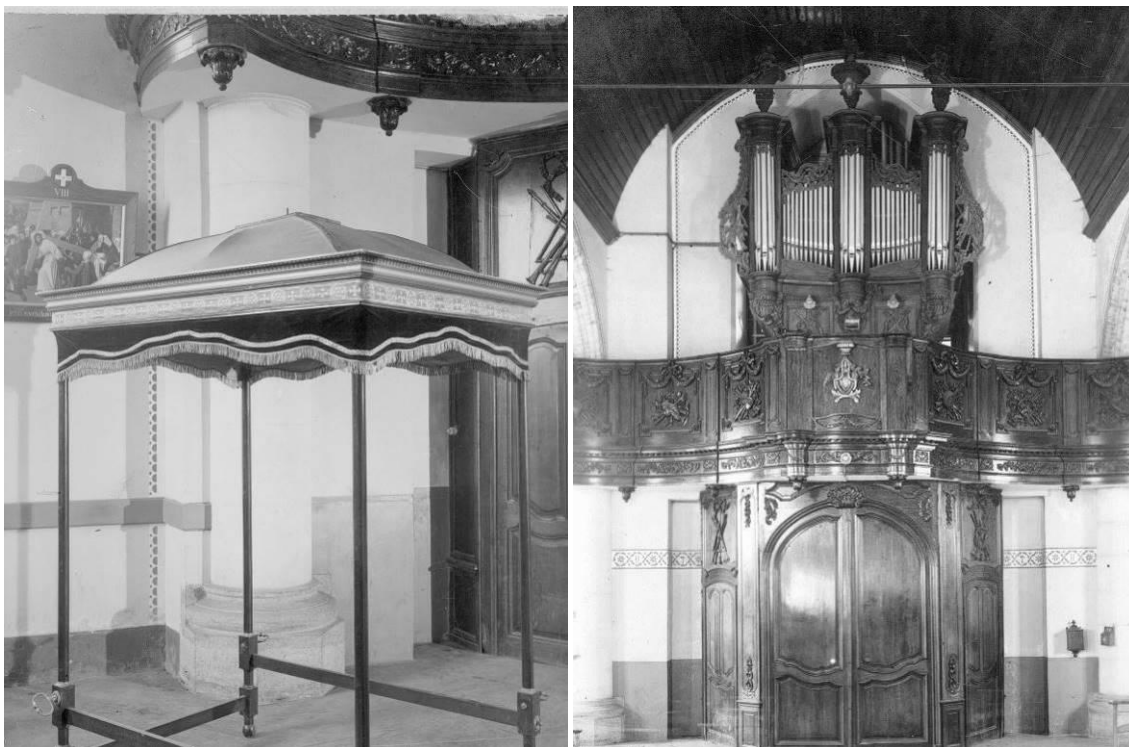
Figuur 50 en 51 : Afwerkingen ter hoogte van de overgang zijbeuken (doorlopende stoellijst) naar doksaal en afwerking ter hoogte van het doksaal (foto's 1944 © [K.I.K.](#) A65297 en A65313).

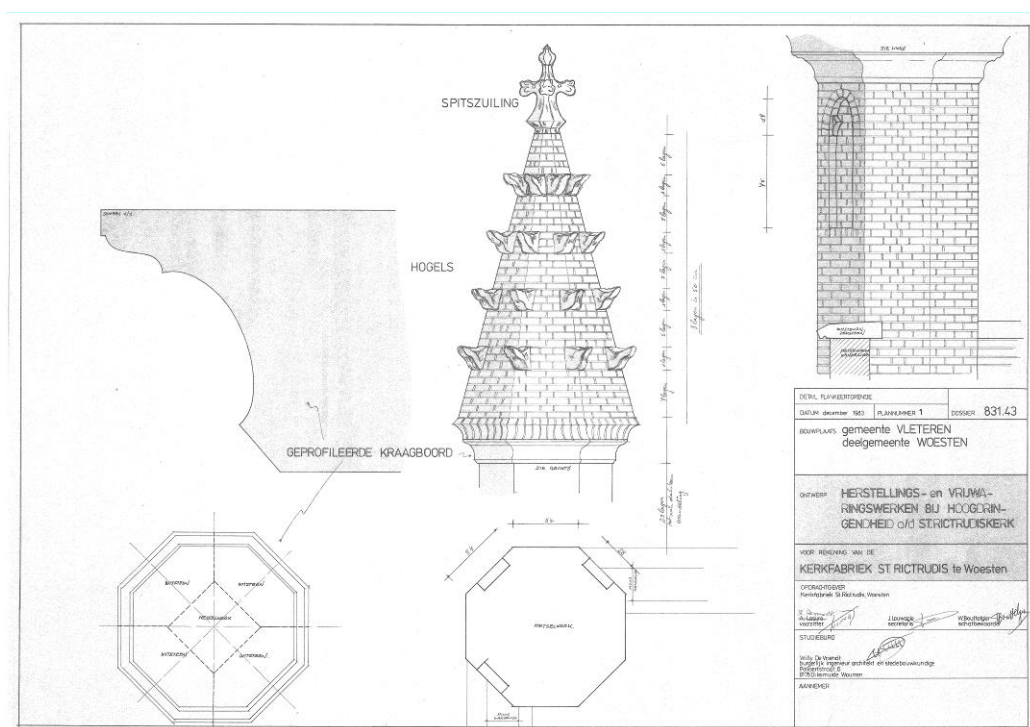
Figuur 54: Detailplan flanketorentje van vieringstoren door Arch. Willy De vriendt, gedateerd 1983 (kerkarchief Woesten).

- herstel leien dak en dakbebordingen doopkapel en plaatselijk in de zadeldaken van de kerk;
- vervangen van de kruisbloemen op de topgevels van de zijbeuken, in Euville witsteen
- herstel van de arkeltorentjes;
- herstel van de zinken goten;
- dichten van lekken in het plat dak van de toren en bevestiging van het luik;

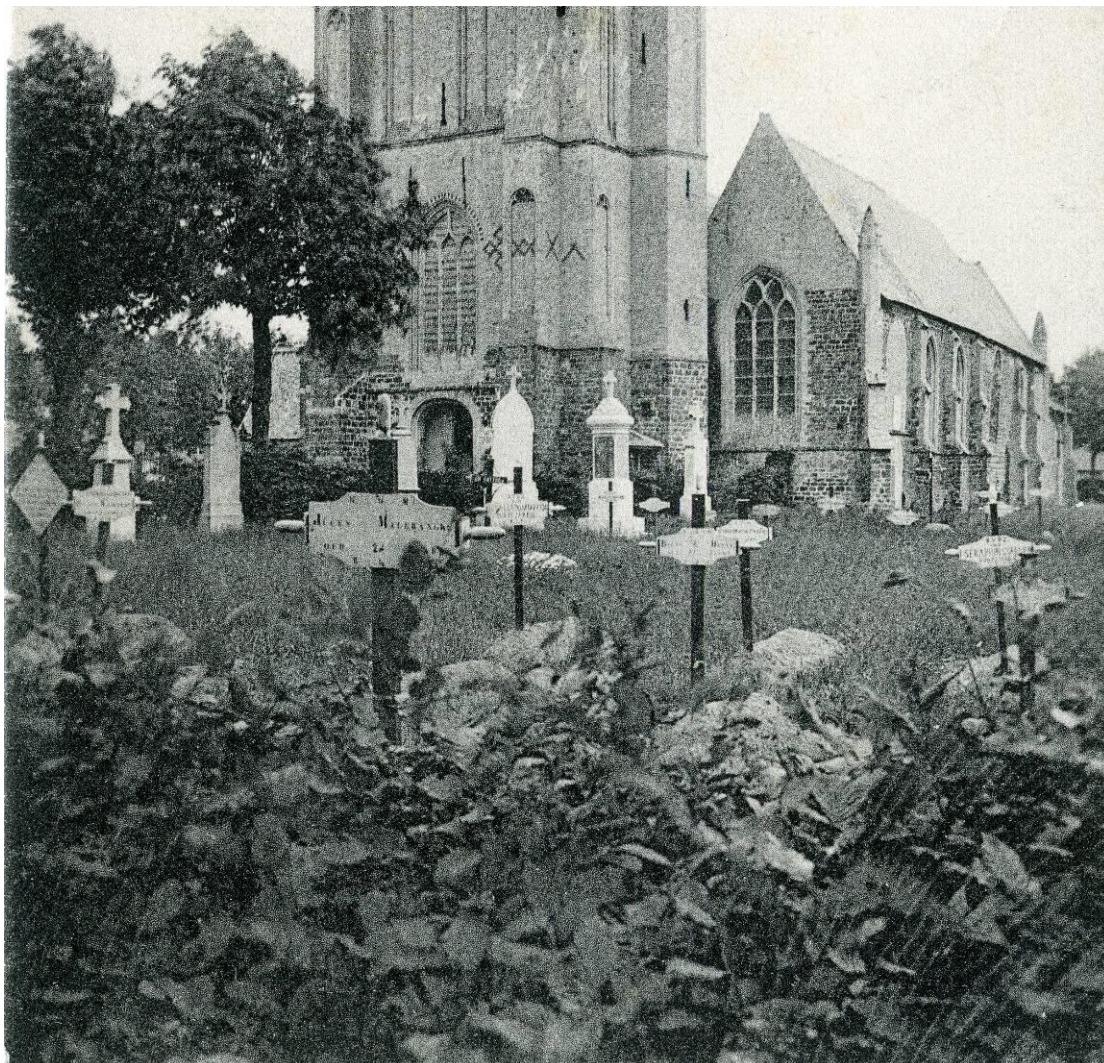
Figuur 55 : Zicht op het ZW deel van het kerkhof, vóór WOI (postkaart auteur, detail).

Door de oorlogsschade zijn diverse vooroorlogse grafmonumenten verdwenen (zie Figuur 60), alsook waren de natuurstenen (eeuwig vergunde) grafmonumenten niet zo talrijk aanwezig (zie Figuur 55, hierop is CA4 zichtbaar, doch de andere verdwenen).

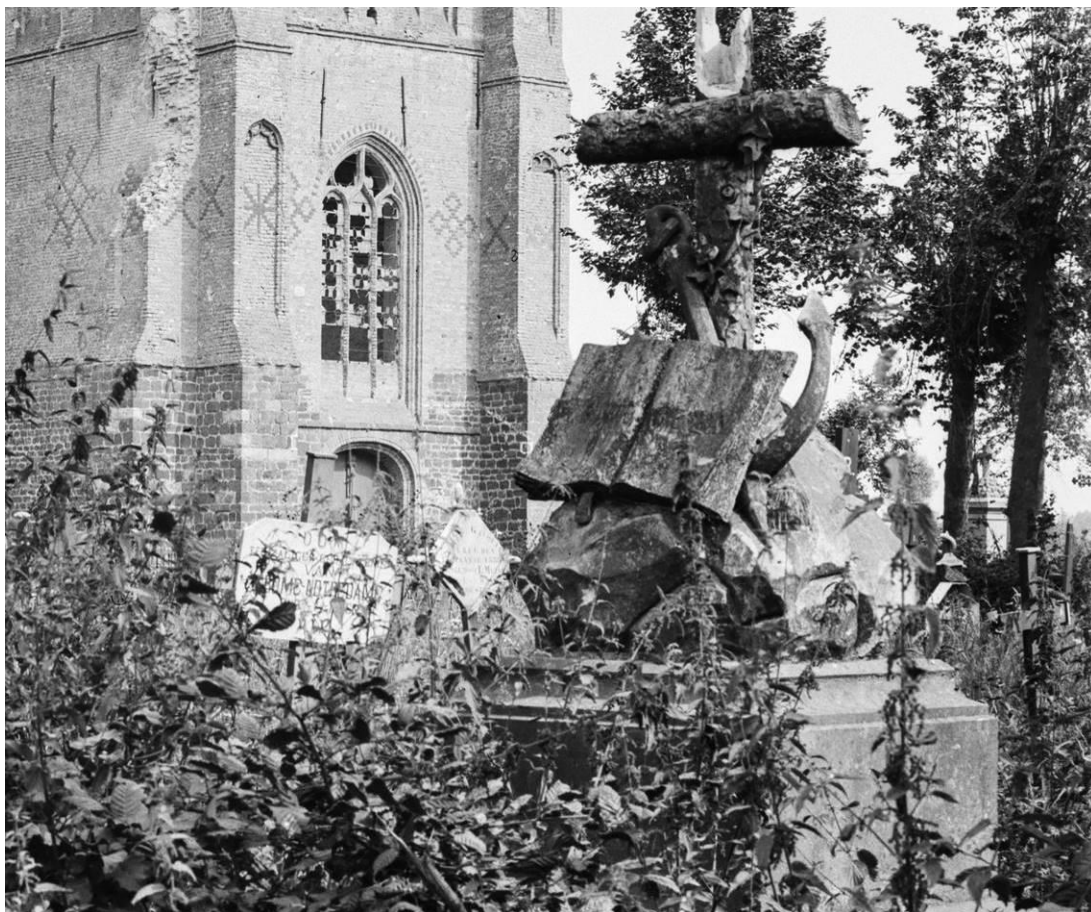
Figuur 60 : Foto Mission Dhuicque ([© K.I.K.](#), E45088) : verdwenen grafmonument en diverse types houten grafkruisen.

We mogen aannemen dat er ten gevolge van de oorlog ook relatief veel schade aan het kerkhof en aan de grafmonumenten was, waardoor veel graftekens verdwenen en niet heropgericht werden. Het aantal grafmonumenten daterend vóór 1918 is immers zeer beperkt (zie deel 3). Diverse grafmonumenten die op de foto's vóór en tijdens WOI zichtbaar zijn, zijn momenteel ook fysiek verdwenen (e.g. Figuur 55 en Figuur 60).

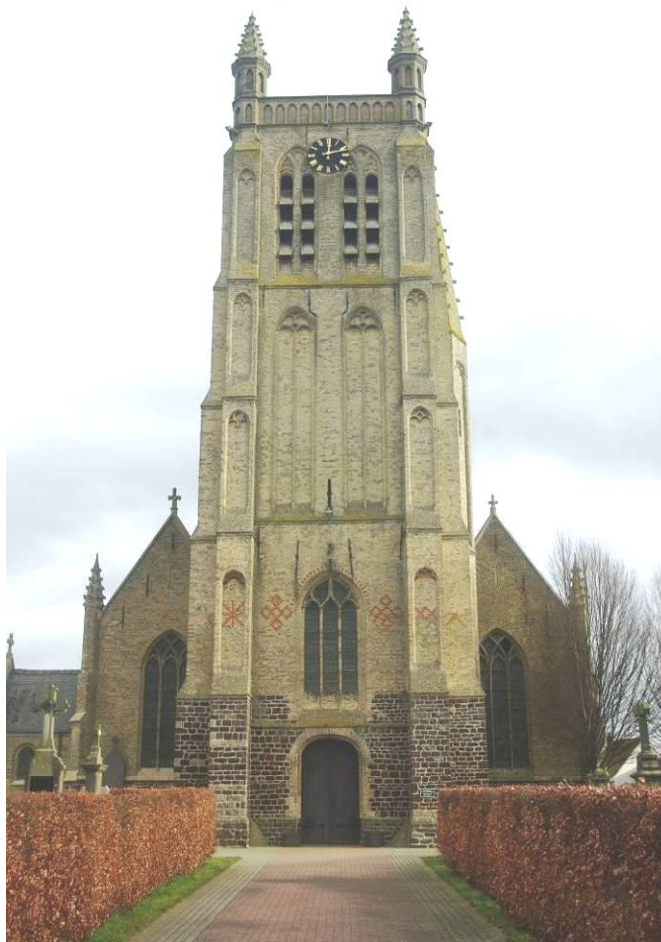
De westtoren heeft een onderste geleding, gemetseld in ijzerhoudende zandsteen. Zoals hoger besproken bij de evolutie van de kerk, is dit hoogst waarschijnlijk secundair hergebruik van afgebroken romaanse kerkdelen bij het optrekken van de 15<sup>de</sup>-eeuwse toren.

Figuur 65 : 15<sup>de</sup>-eeuwse westtoren van de Sint-Rictrudiskerk Woesten

De rest van de torengeleringen zijn opgetrokken in een gele baksteen<sup>42</sup>. Op de tweede torengeliding zijn in rode baksteen diverse metseltekens ingemetseld, in ruitenkruis, sterpatronen en ontdubbelde x-vorm ('ing-vorm'), het 'vierzonnenteken'<sup>43</sup>.

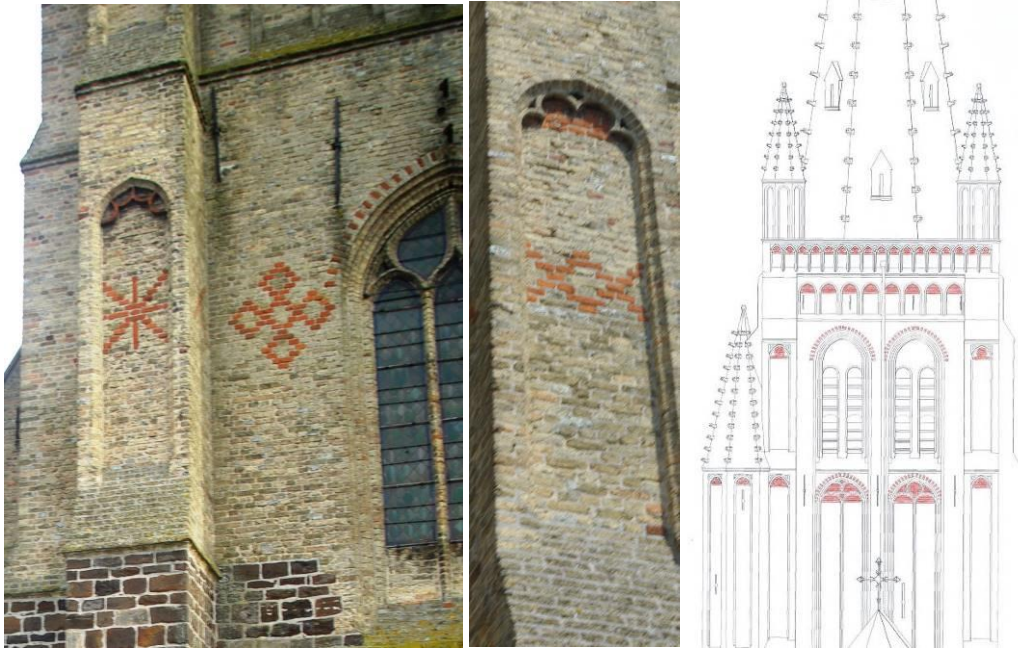
Specifieker voor het decoratief gebruik van rode baksteen, is het in metselen van rode koppen baksteen boven de vensteropeningen, en het gebruik van rode baksteen voor het vullen van de boogswikken van de blindnissen in de steunberen (voor de Sint-Rictrudiskerk zowel afwijkende kleur voor boogswikken als voor de maaswerken in deze blindnissen). Beide decoratieschema's komen voor in de ongeveer een eeuw jongere vieringtoren van de Sint-Bartholomeuskerk te Pollinkhove<sup>44</sup>.

Figuur 66 (links) : Decoratief gebruik van rode baksteen voor metseltekens, koppen boven vensteropening en maaswerken blindnis steunbeer

Figuur 67 (midden) : Decoratief gebruik van rode baksteen in de boogswikken van de blindnissen van de steunberen.

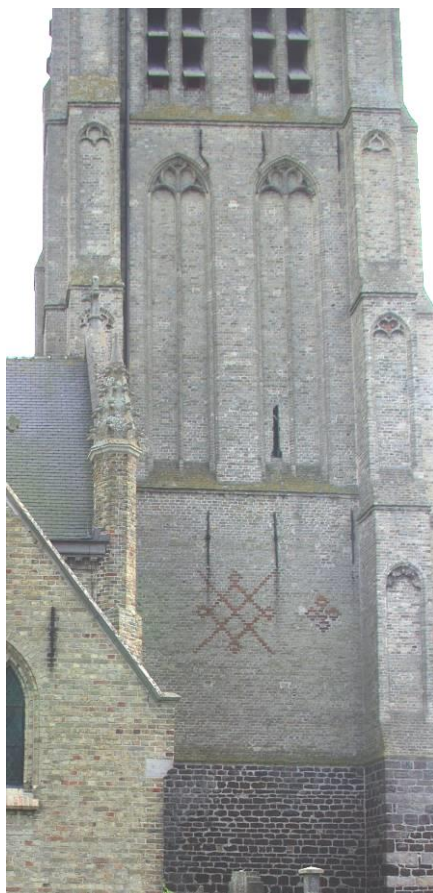
In de blindnissen van de steunberen is een grote variatie van uitwerking van de maaswerken op te merken. Een deel van deze variatie is, in de hoogste torengeliding, verloren gegaan met de herstelling na WOII (zie hoger). Ook de maaswerken van blindnissen van de derde torengeliding en van de galmopeningen van de vierde torengeliding, vertonen variatie per windrichting.

Figuur 69 : Noordgevel van de westtoren.

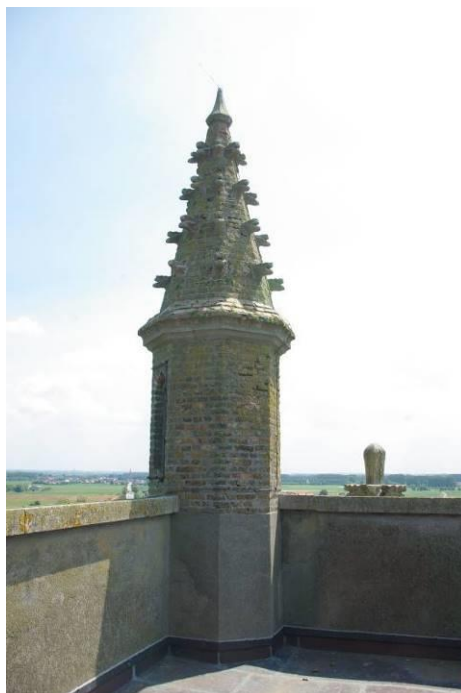
De borstwering van de wandeling is opgetrokken uit metselwerk met spitsboogvormige blindnissen. Op de vier hoeken van de westtoren staat een achthoekige arkeltoren, met in de romp blindnissen op de vijf 'zichtbare' zijden en vol metselwerk aan de zijde van de wandeling. De geprofileerde overgang naar de spits is opgebouwd: onderste profiel in natuursteen en de bovenste profilering in geprofileerde baksteen. De achthoekige bakstenen spitsen van de arkeltorens hebben ingemetselde natuurstenen hogels en zijn met een natuurstenen topstuk bekroond.

Figuur 70 : Arkeltoren op de westtoren

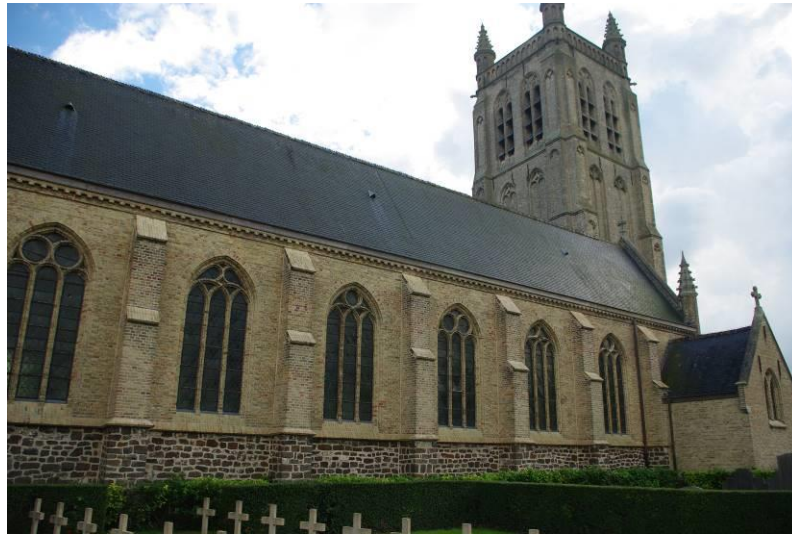
Figuur 71 : Noordgevel van de kerk

De plintzone van de kerk werd volledig in ijzerhoudende zandsteen gemetseld, althans in het parement, zoals hoger aangetoond. Opnieuw gaat het om hergebruik van materiaal uit de afbraak van de verwoeste kerk.

Hierboven zet het metselwerk aan in gele baksteen. De steunberen verjongen in twee insnijdingen onder schuine afzaten. Alle vensters zijn gelijk van afmetingen, en opgebouwd uit drie lancetten, met variërend maaswerk. Alle langsgevels zijn bekroond met een met koppen vertande vooruitspringende gemetselde lijst, die integraal een bakgoot ondersteunt, met geprofileerde houten boeiboord.

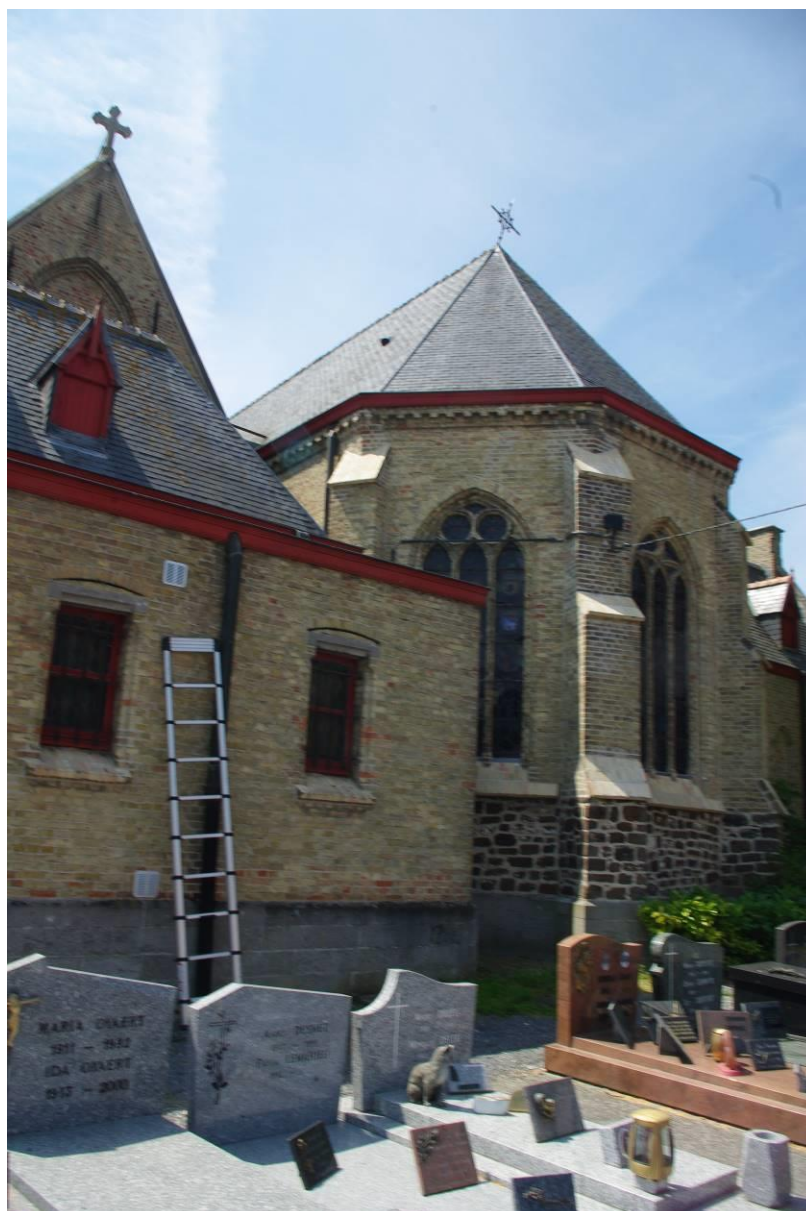
Figuur 72 : Zicht op het polygonale kooreinde en (links) de nutsgebouwen aangebouwd aan de sacristie.

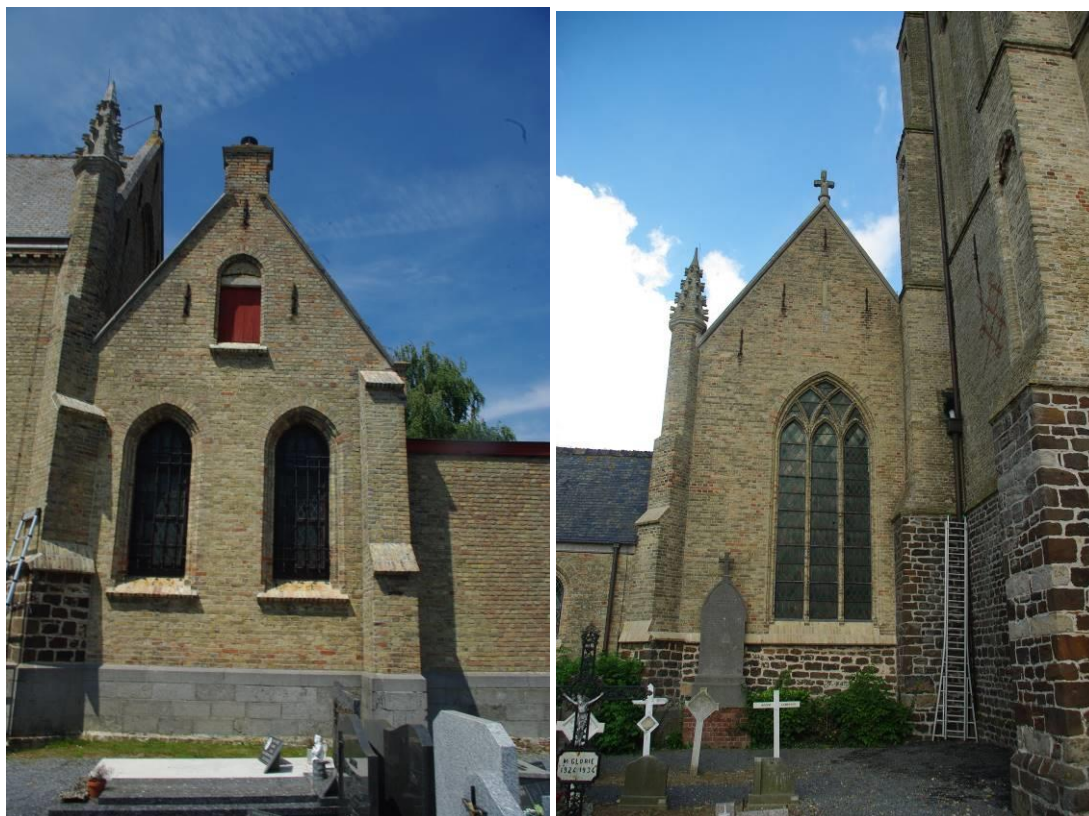
De vier puntgevels van de zijbeuken aan westzijde en de vlakke nevenkooreinden aan oostzijde, hebben aandaken afgedekt met een geprofileerde deksteen in blauwe hardsteen en hebben een natuursteen kruisbloem als bekroning. De hoeken met de langshevels worden gemaakt met een diagonaal geplaatste steunbeer, waarboven achthoekig pinakel en bakstenen spits. De spits heeft, weliswaar verschaald, een vrij gelijkaardige opbouw als de hoger besproken arkeltorens, met natuursteen profiel in aanzet, natuursteen hogels en bekroning. Alle kerkdaken zijn zadeldaken in oost-west richting.

Figuur 73 : Zicht op de zuidgevel van de sacristie en op de eindgevel van het zuidkoor.

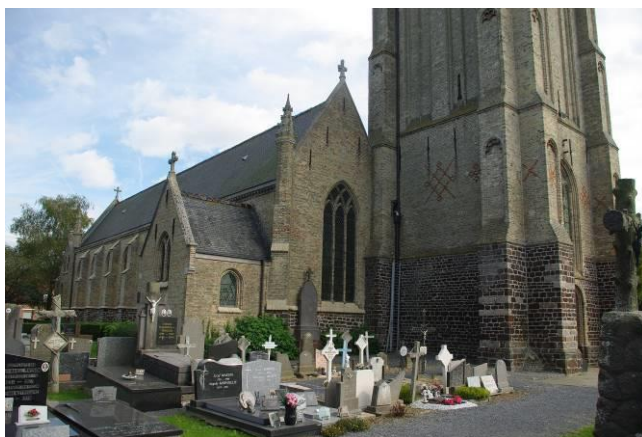
in de lage gevels zijn ingevuld met glas in lood. In de puntgevel is een hoger spitsboog venster met twee lancetten gebouwd.

Figuur 75 : westgevel van de noordbeuk en doopkapel
