**dries vanhove**  
ir. architect  
master in conservation

**SINT- RICTRUDISKERK TE WOESTEN**  
gelegen Woestendorp zr.nr., 8640 Woesten (Vleteren)  
beschermd als monument bij M.B. van 14.12.2011

**BEHEERSPLAN 12-07-2017**

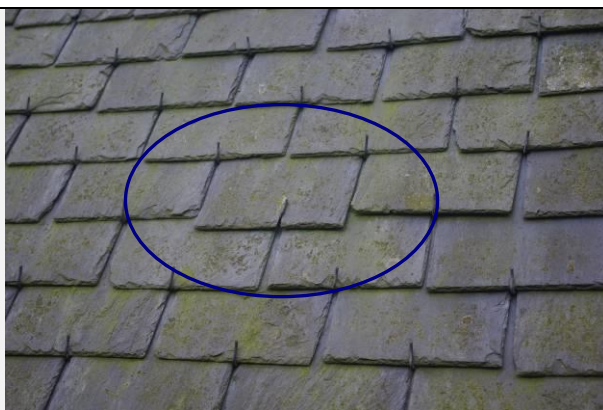
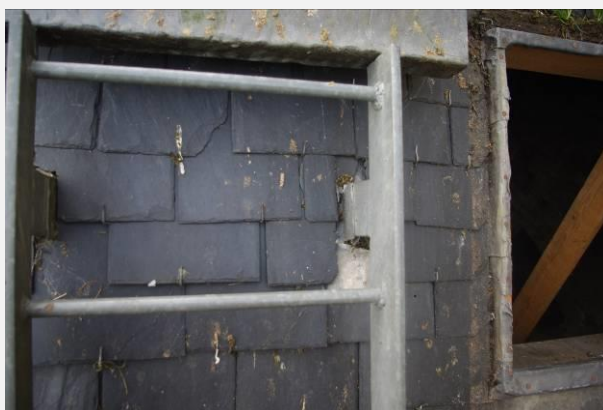
De kerkfabriek heeft goede inspanningen geleverd om de goten toegankelijk te maken, door het plaatsen van gemetaliseerde stalen ladders. De bevestigingspunten van de ladders zijn rechtstreeks op de bebording geplaatst, wat het niet mogelijk heeft gemaakt dit volledig waterdicht af te werken. Hoewel dit momenteel nog geen problemen geeft, is het aangewezen om op termijn, en zeker waar in later stadium de leien nog zullen worden vervangen, om de bevestiging van de ladders aan te passen : er dienen aan onderzijde van de bevestigingsvoetjes latten worden aangelast die hoger in de kepers (of bebording) worden bevestigd. Op deze wijze kunnen de ladders geplaatst worden op loden slabben, hogere delen van genoemde lat te overdekken met lood.

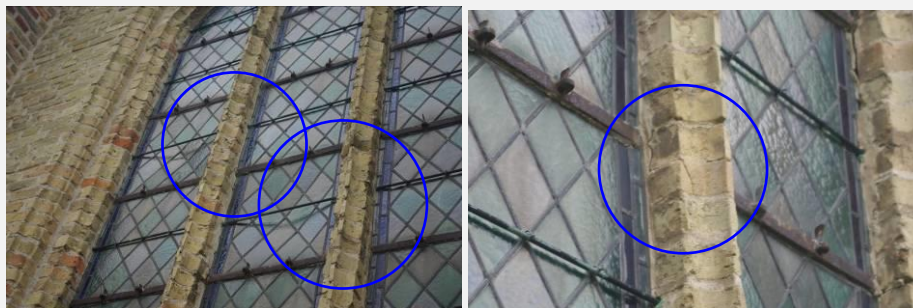
De glas-in-loodpanelen in losangeglas (diagonaal geplaatste ruitjes groen glas met blauw gekleurde boord) vertonen loodmoeheid, waardoor de sterkte van de panelen is verdwenen. Waar de bindloodjes ter hoogte van de bindroeden zijn doorgescheurd zijn ze heel bol komen te staan. Ook het feit dat regelmatig schade door wind optreedt wijst in deze richting. Ook het probleem van roestende ijzeren raambruggen begint zich te manifesteren. Hoewel het probleem nog in beginstadium verkeert, manifesteert het zich wel in alle gevels (alle windoriëntaties).

Een algemene restauratie van het glas in lood dringt zich op, waarbij de bakstenen monelen worden hersteld of hernomen en de ijzeren raambruggen worden vervangen door bronzen.

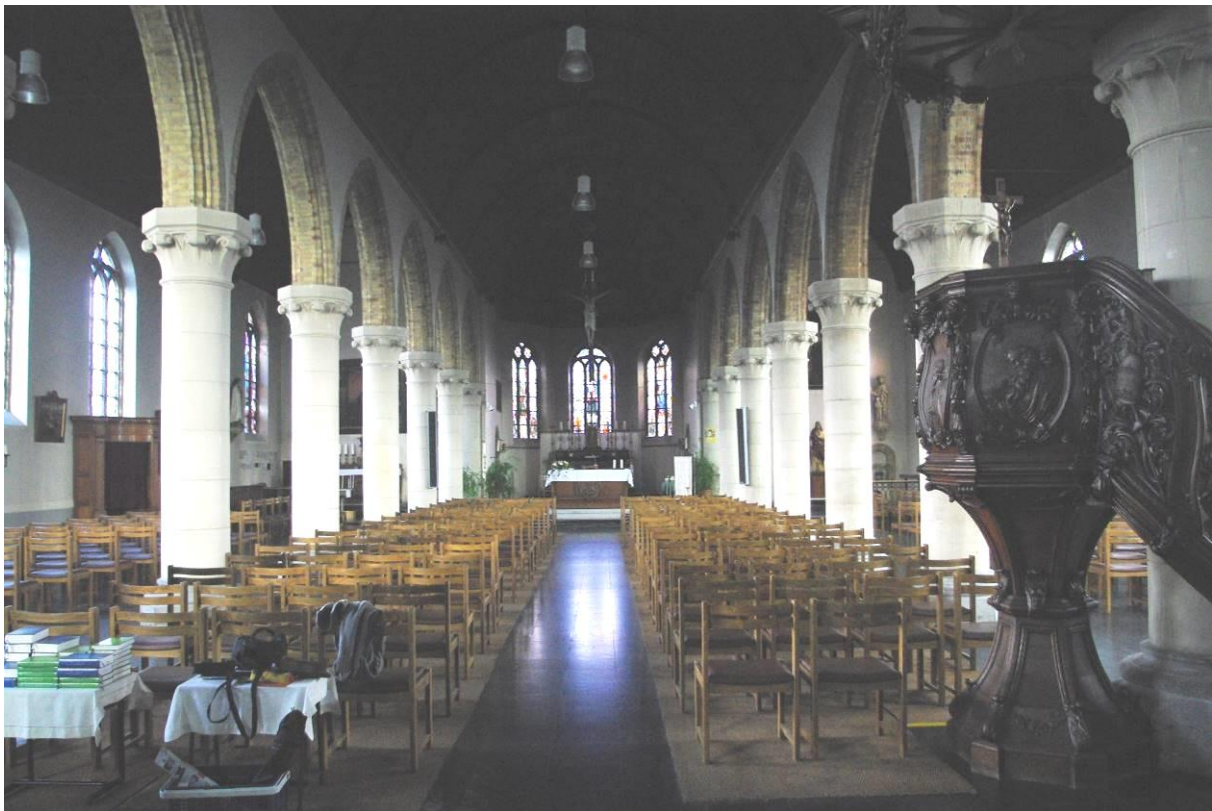
De drie beuken van de kerk, evenals de doopkapel, zijn met een houten spitsboogvormig beplankt gewelf bekroond.

Figuur 76 : Algemeen binnenzicht.

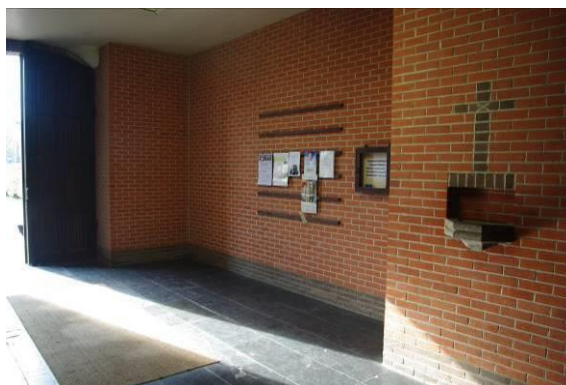
Figuur 77 : Muuraankleding toreningang.

Hoewel deze muurbekleding, volgens mode-aspect van de periode, eerder een afbreuk doet aan de erfgoedwaarde van deze ruimte, dient in overweging te worden genomen dat allicht geen waardevolle erfgoedelementen zullen kunnen worden hersteld bij het wegnemen van deze bekleding.

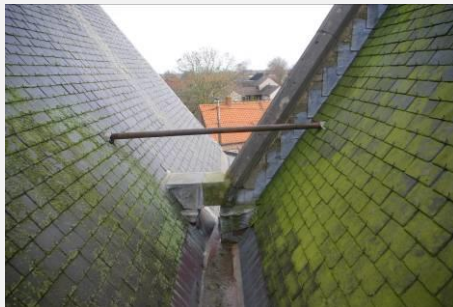
De lichtarmaturen in de kerk werden onlangs vervangen. De leidingen dienen nog te worden vervangen. Leidingen verlopen hoofdzakelijk over de gewelven van de drie beuken. De ronde metalen buizen buiten tussen de drie beuken dienen wellicht voor het verloop van de leidingen.

Bij het hertraceren dient te worden onderzocht of dit niet kan vervangen worden door een tracé binnen. Dit kan allicht door aan weersijden van de goot en net boven het koper van de reeds vervangen goot een gat te maken en de kabels onder het timmerwerk van de goot door te vissen.

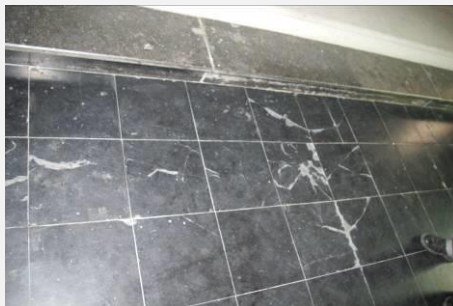
De nieuwe lichtarmaturen werden geplaatst met een hoogtewerker. Hierbij werd schade veroorzaakt aan de betegeling; de schade van de vloeren is inmiddels hersteld door tussenkomst van de verzekeringen (hieronder foto 2014). Er werden recuperatie Basècles tegels geplaatst.

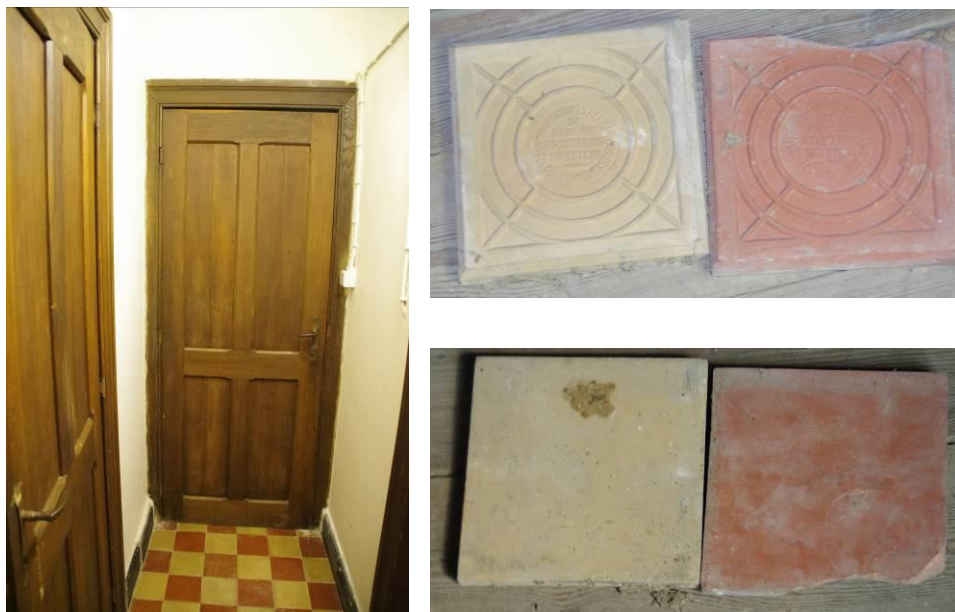
Figuur 78 : Oorspronkelijke keramische vloertegels (wederopbouw) in de bijruimtes van de sacristie.

Ze zijn gelegd in rode en gele keramische tegels van de *S.A. de produits Réfractaires et Céramiques de Baudour*<sup>48</sup>, cf. de stempel op een resterend (of uitgebroken) lot op de eerste torenverdieping. De afmetingen van de tegels bedragen 16x16 cm.

<sup>48</sup> Het stempel draagt opschrift in cirkelvorm 'S<sup>TE</sup> AN<sup>ME</sup> DE PRODUITS RÉFRACTAIRES ET CERAMIQUES ' en vervolg in cirkelveld 'DE BAUDOUR / OSCAR GÉRARD DIRECTEUR'. Er is weinig gepubliceerd over deze firma, die zich uitsluitend toelegde op vloertegels.

Figuur 79 en 80 (rechts) : Tegels met stempels Baudour (restant eerste torenverdiep).

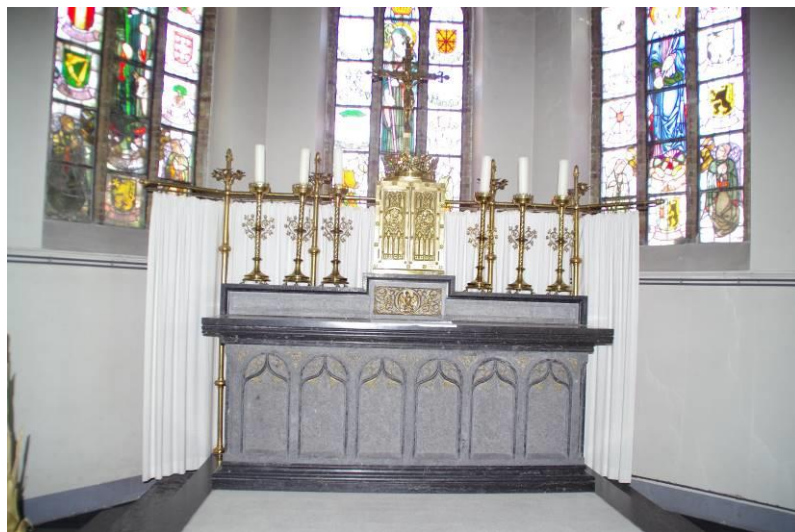
Figuur 83 : Hoogaltaar door firma Wilmotte uit Luik (omstreeks 1925)

Het hoogaltaar met eclectische inslag en neogotische detaillering werd na WOI nieuw gemaakt. Het bronzen tabernakel, bekroond met een kroon en een Christus aan het kruis, werden geleverd door de firma Wilmotte uit Luik<sup>49</sup>. De twee deuren van het tabernakel symboliseren de H. Communie en het Lam Gods. Mogelijk is ook het ajour inlegwerk in brons in het predella van het tabernakel van dezelfde firma. In een ronde cartouche met uitlopend loofwerk is een zich in de borst pikkende pelikaan afgebeeld. Het eigenlijke altaar en daarboven gelegen predella zijn gemaakt uit blauwe hardsteen, waarbij een kleuraccent gegeven is aan de geprofileerde lijsten, door verzoeting of polijsten van de steen. In de gotische blindnissen van het altaarfront zijn diverse elementen verguld, allicht met potjesgoud.

De altaartreden zijn vervaardigd uit Basècles, hetzij uit gepolijste Doornikse steen. Het altaar is vast bevestigd met mortelvoeg op de treden. Het hoofdaltaar is opgenomen in het beschermingsbesluit. Het is een eenvoudig maar verzorgd vormgegeven altaar, waarbij de liturgische onderdelen, met name het tabernakel en bekroning met kruis, rijker zijn uitgewerkt.

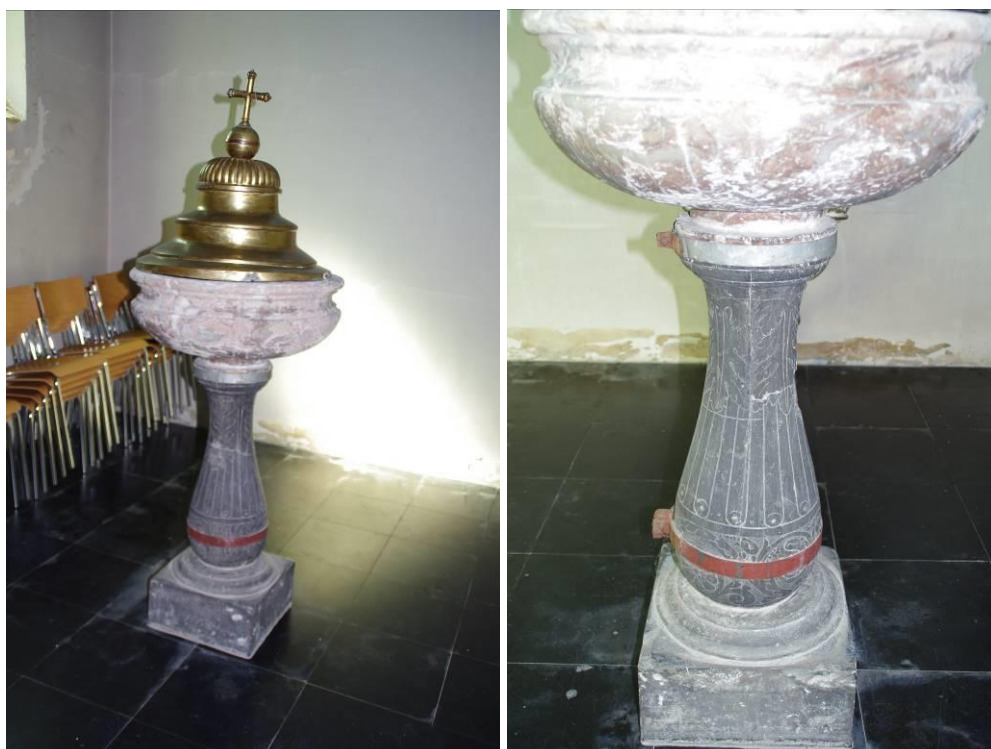
Figuur 88 en 89 : Doopvont.

De doopkapel is voor deze vont gebouwd, en de vont is minstens met mortel en mogelijk met een doorgaande dook mechanisch aan de ondergrond bevestigd.

De doopvont is tevens opgenomen in het beschermingsbesluit. Hoewel mogelijk historisch samengesteld uit diverse elementen, is het geheel een geslaagd en rijk uitgewerkt geheel. Het wapenschild verhoogt de waarde met een historische laag, die in de toekomst nog ontsluit kan worden.

Ten gevolge van een doorgaande steek (mogelijk ooit opengescheurd), is de zuil mechanisch geborgen met twee metalen beugels, die esthetisch sterk storen. In overleg met een restaurator – conservator steen kan allicht tot een meer gepaste oplossing worden gekomen, middels het inwendig verankeren met roestvast staal, zeer kleine boordiameters en aangepaste steenlijmen ter verankering.

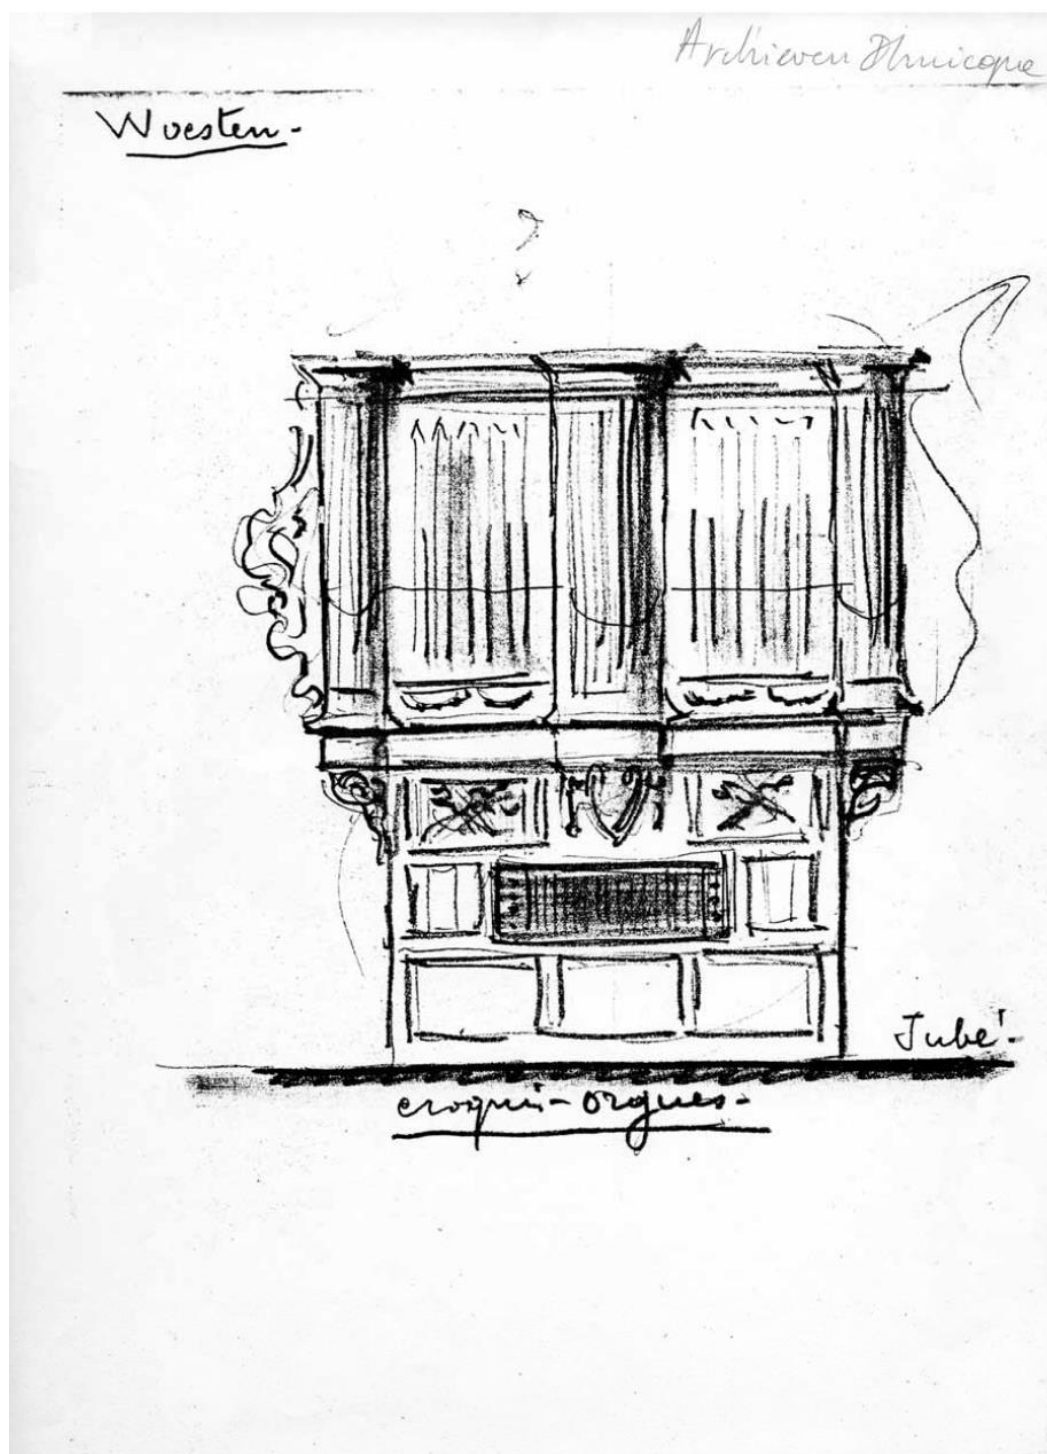
Figuur 104 : Schets met aanduidingen over de orgelkast van de Mission Dhuicque (archief Onroerend Erfgoed, overgenomen uit *orgelfiche Vleteren 04*).

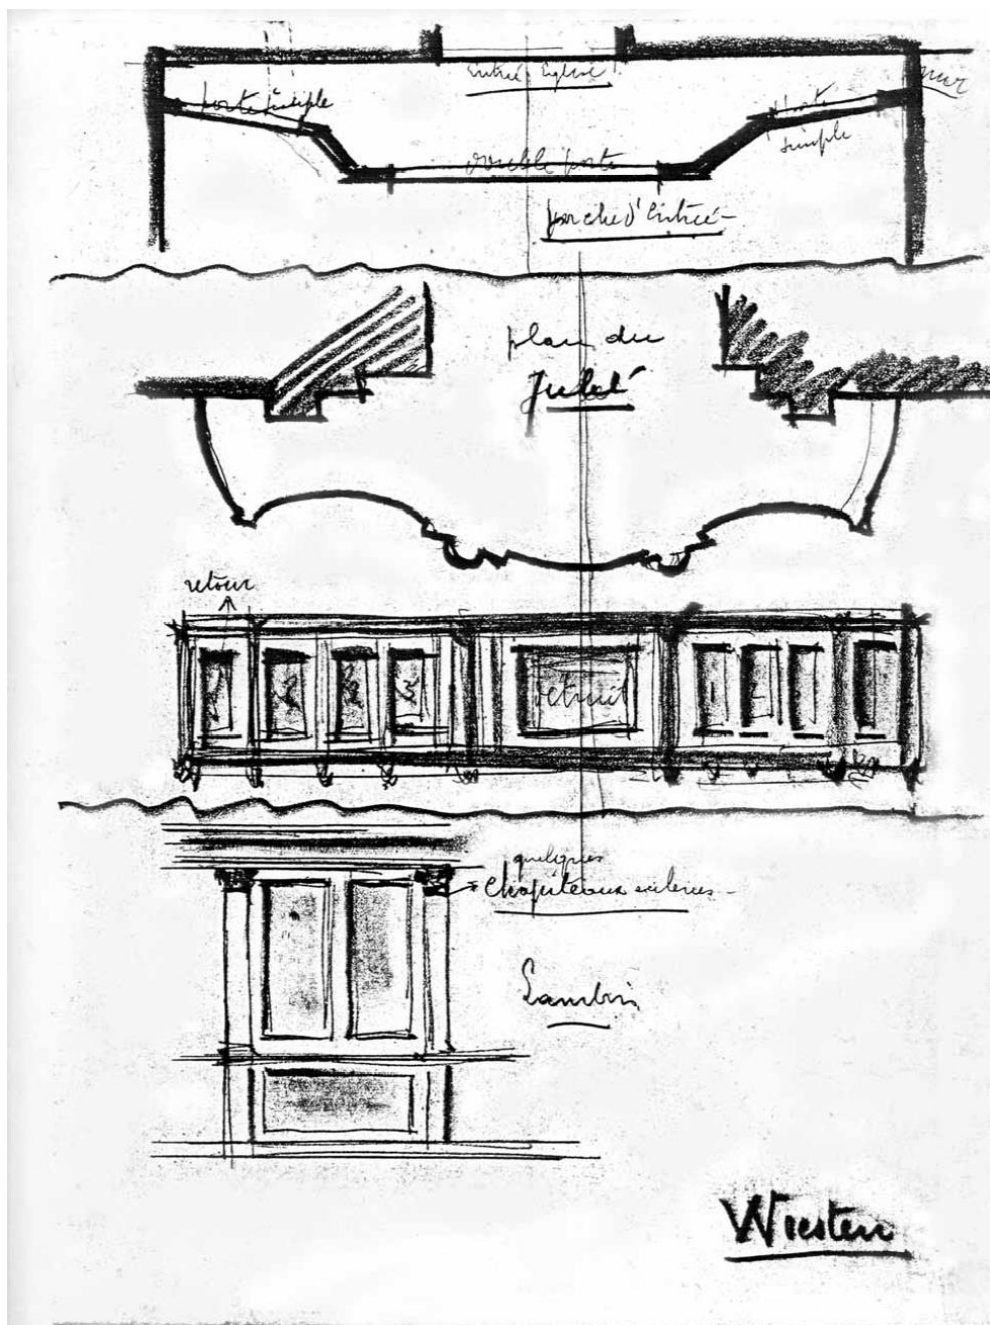
Figuur 105 : Schets met aanduidingen over het doksaal en inkomzas van de Mission Dhuicque (archief Onroerend Erfgoed, overgenomen uit *orgelfiche Vleteren 04*).

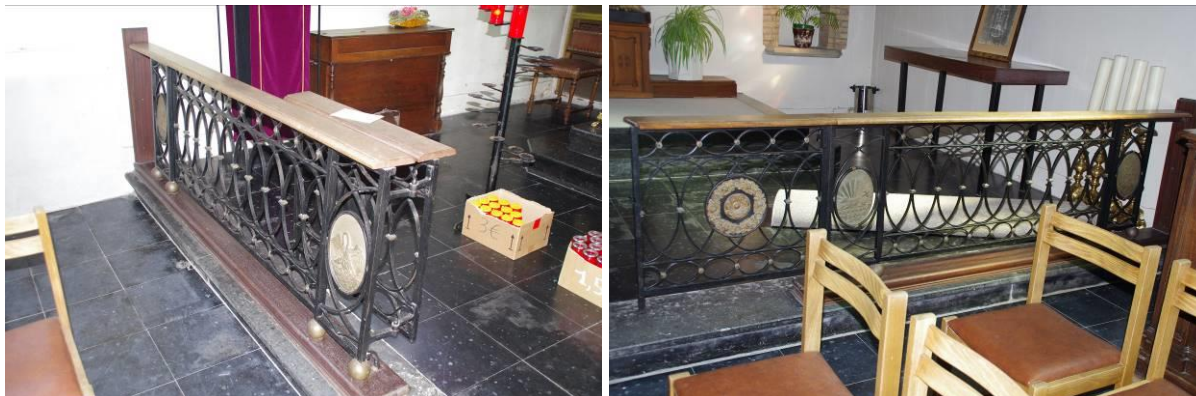
uit andere kerken, is deze communiebank, die kon worden gered uit de verwoeste kerk, een belangrijk historisch en kunsthistorisch stuk kerkmeubilair. Eenvoudig maar verzorgd smeedwerk werd ingevuld met decoratieve voorstellingen.

Figuur 106 en 107 : Linker- en rechterdeel van de communiebank, respectievelijk opgesteld in het noord- en zuidkoor.

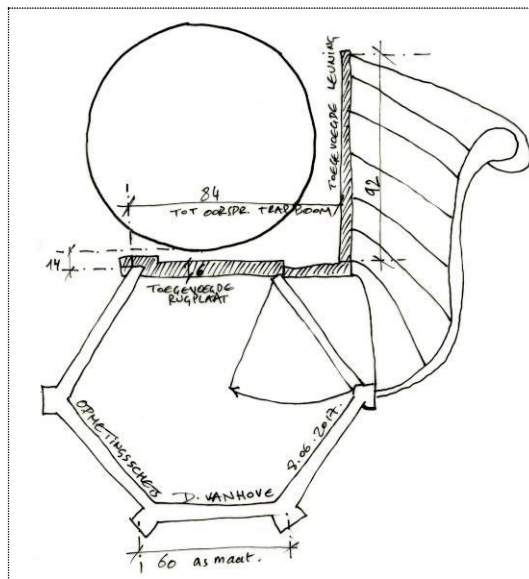
Figuur 117 : opmetingsschets van de kuip van de preekstoel (D. Vanhove 8.06.2017)

Figuur 122). Welnu, een detailopmeting wijst uit dat het verbouwde uitzicht, zowel de aanpassing van het rugpaneel en aanvulling van de kroonlijst van de kuip en inzetstukken van de uitbultende vorm, als de toegevoegde trapboom en leuning uitsluitend te maken hebben met aanpassingen na WOI voor de gewijzigde opstelling tegen een ronde kolom. De kuip en de trap zijn oorspronkelijk gemaakt voor de plaatsing tegen een rechthoekige pijler. Als de preekstoel centraal was geplaatst impliceert dit een breedte van de pijler van 108 cm; de trapboom aan zijde pijler maakte een retour van 92 cm. Dit komt overeen met het vooroorlogs uitzicht (zie Figuur 118 hieronder), waardoor wij geneigd zijn te besluiten dat de preekstoel eerder wel voor de Sint-Rictrudiskerk op maat werd gemaakt.

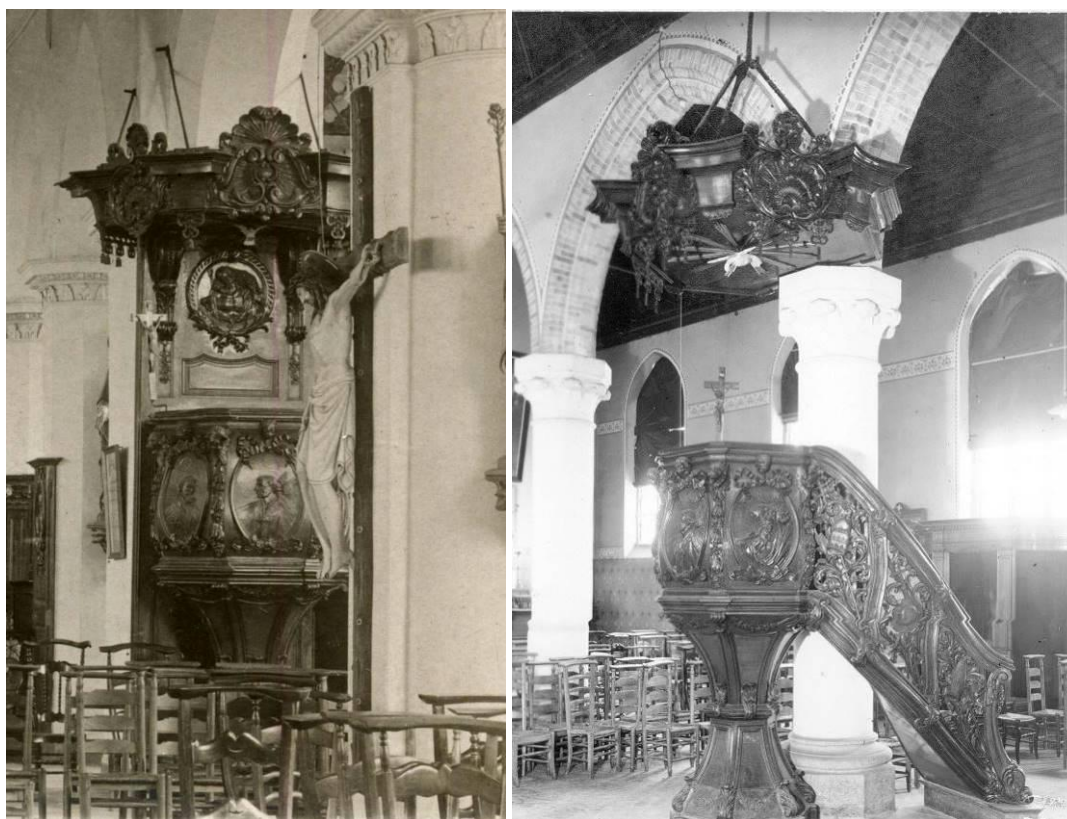
Figuur 118 (links) : Vooroorlogse opstelling van de preekstoel tegen de ZO pijler van de viering (detail Figuur 14).

Figuur 119 (rechts) : Opstelling in de wederopbouwkerk – foto uit 1944 (© K.I.K., A65290).

Van deze reeks beelden kan enkel de Christus aan het kruis met zekerheid in de vooroorlogse kerk gesitueerd worden (zie Figuur 118).

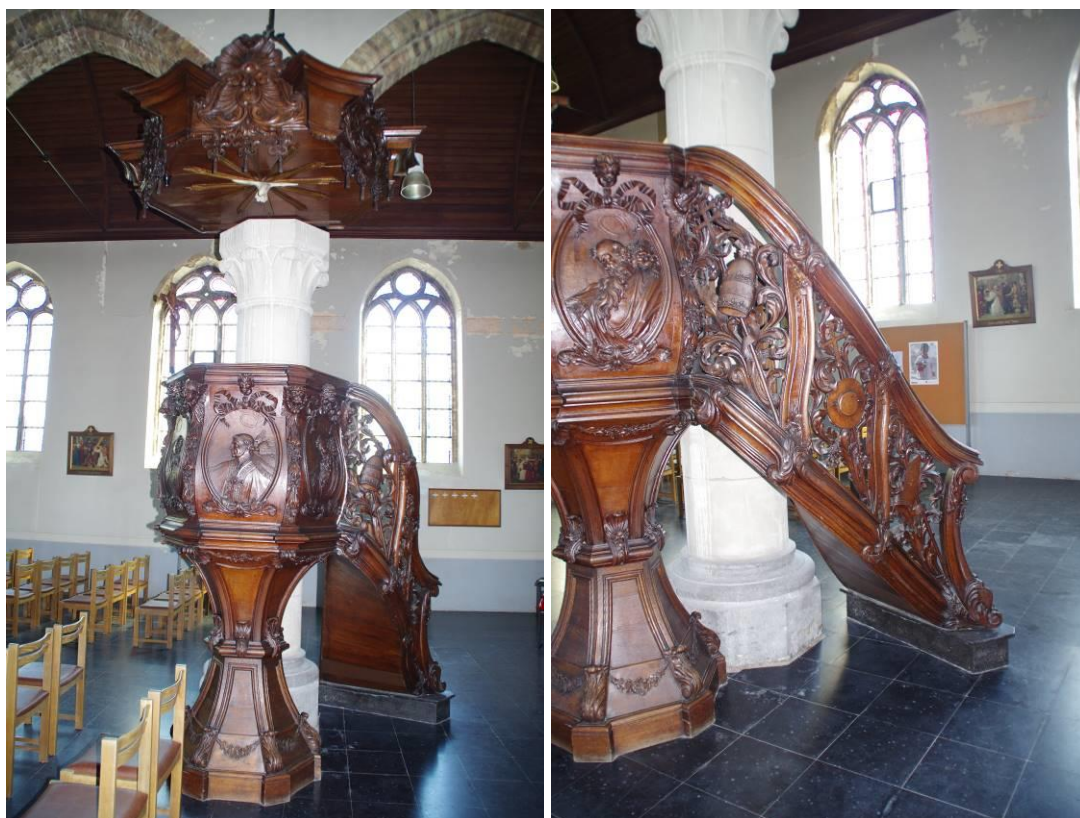
Figuur 120 en 121 : Foto's preekstoel huidige locatie

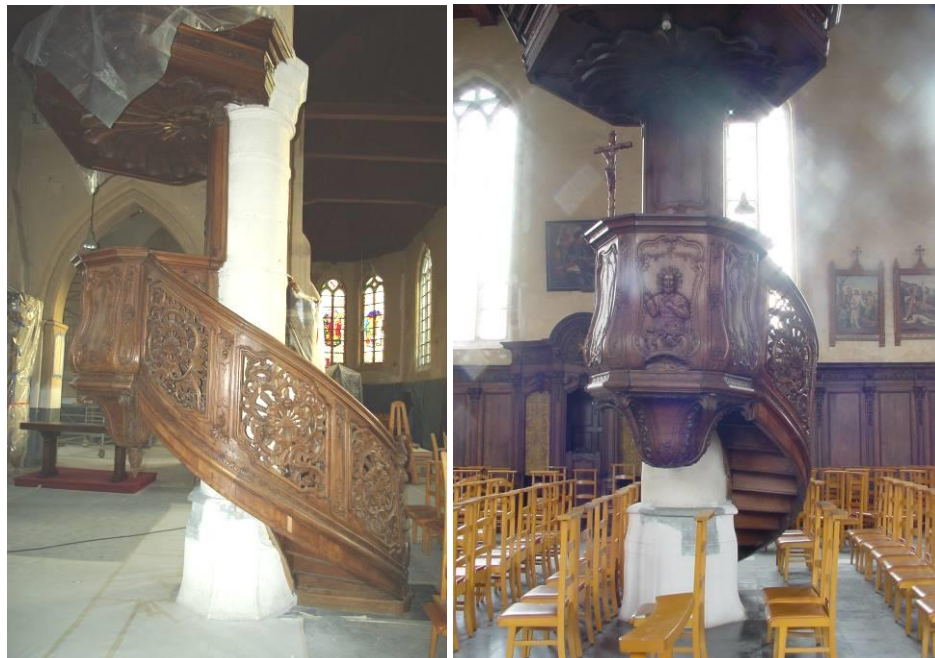
Figuur 122 en 123 : Vergelijkbare preekstoel in de Sint-Vedastuskerk te Reningelst. De trap heeft slechts één trapboom en is tegen de kolom opgehangen. Dit is geen erfgoedelement van de Sint-Rictruduskerk.

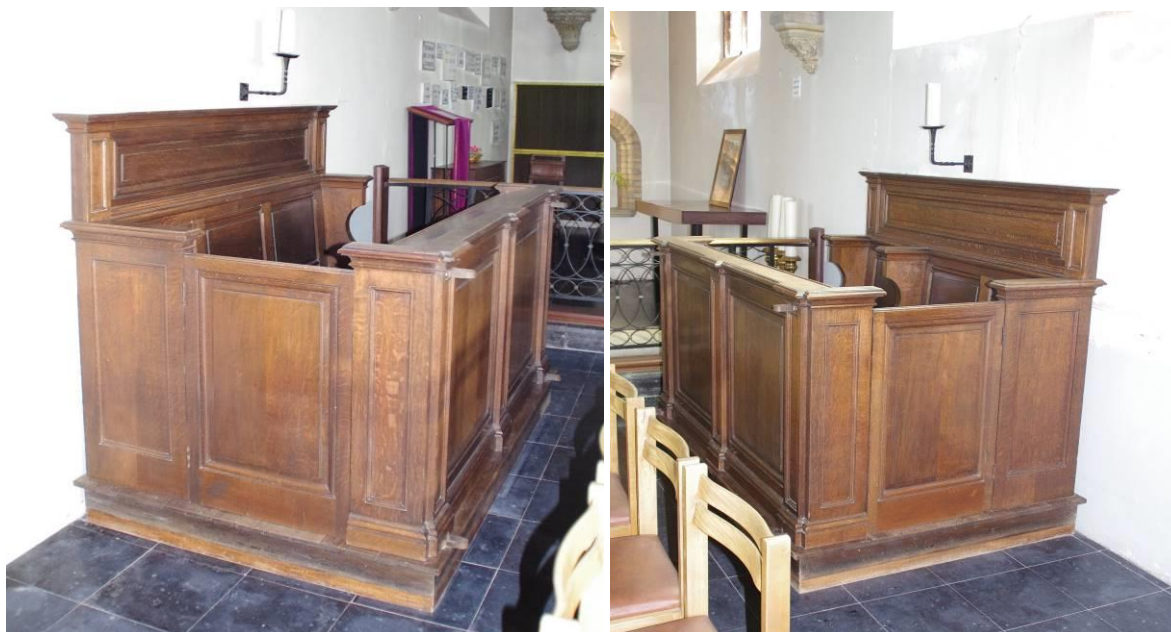
Figuur 126 en 127 : Koorbanken, heden opgesteld in het noordelijk nevenkoor (links) en zuidelijk nevenkoor (rechts)

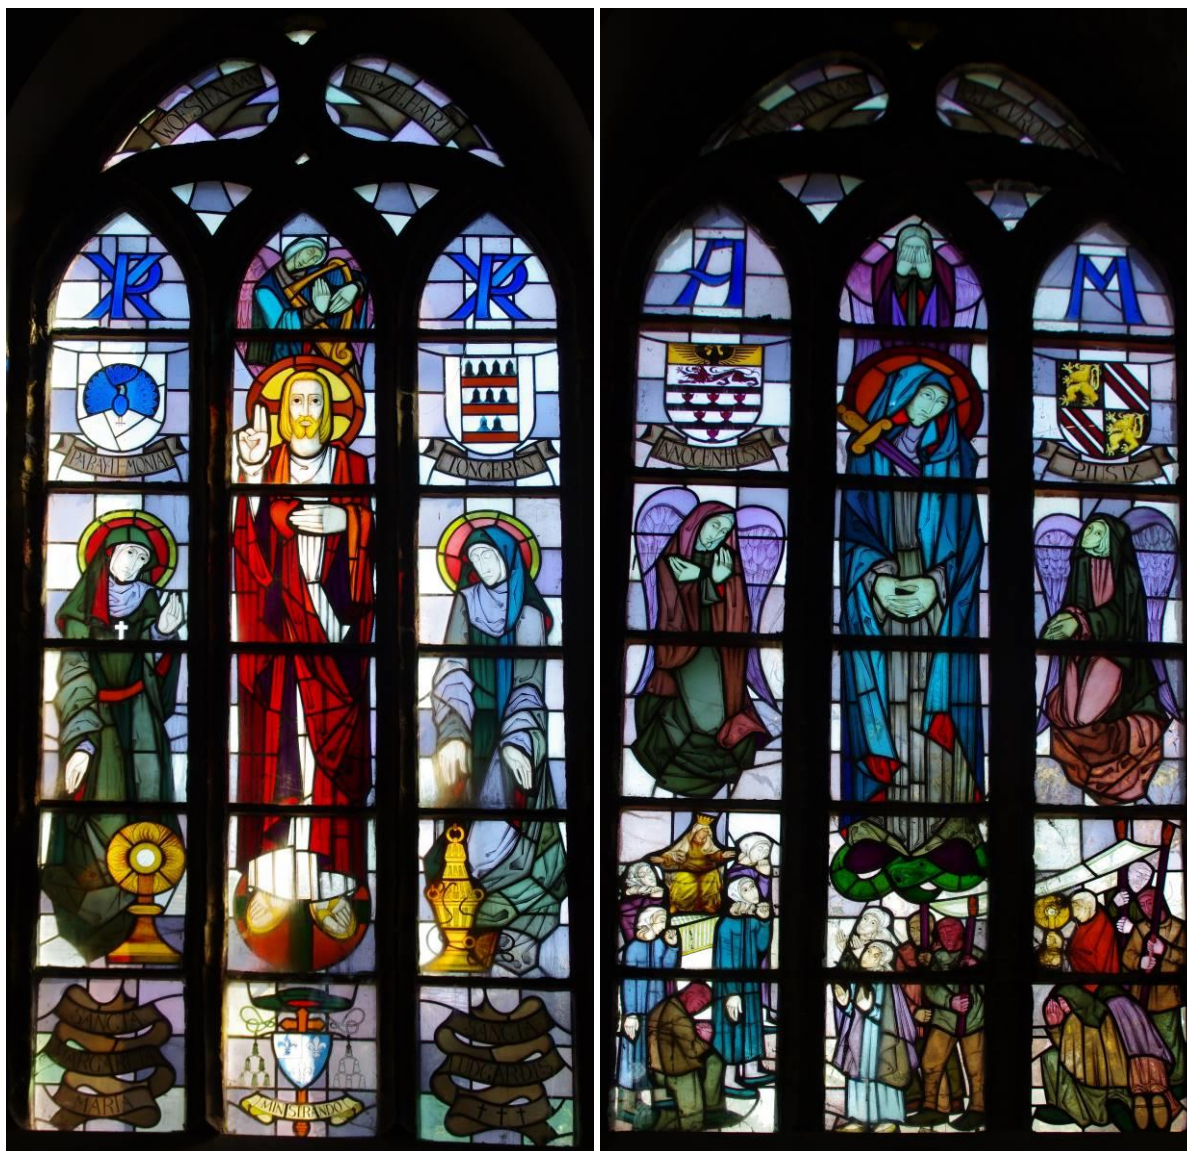
Figuur 129 : Figuratief gebrandschilderd glas-in-loodraam Staf Pijl (1951) met Heilig Hart, nevenkoor zuid.

Figuur 130 : Figuratief gebrandschilderd glas-in-loodraam Staf Pijl (1951) met O.-L.-Vrouw van zeven Weeën, nevenkoor noord.

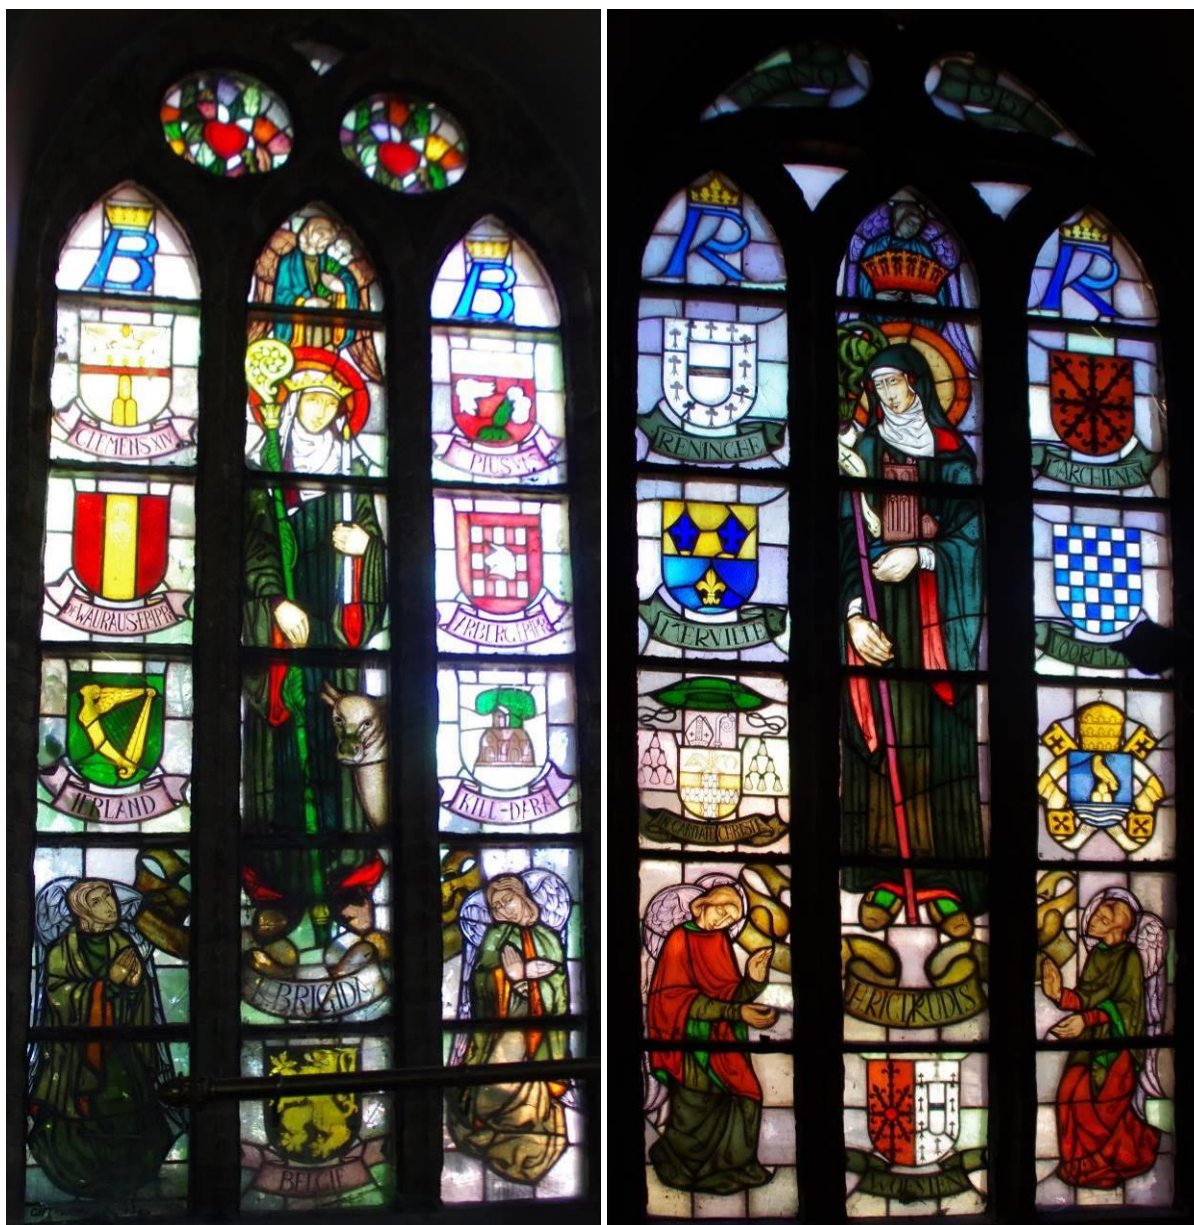
Figuur 131 : Figuratief gebrandschilderd glas-in-loodraam Staf Pijl (1951) met H. Brigida, polygonaal hoogkoor, venster noordoost.

Figuur 132 : Figuratief gebrandschilderd glas-in-loodraam Staf Pijl (1951) met H. Rictrudis, polygonaal hoogkoor, venster oost.

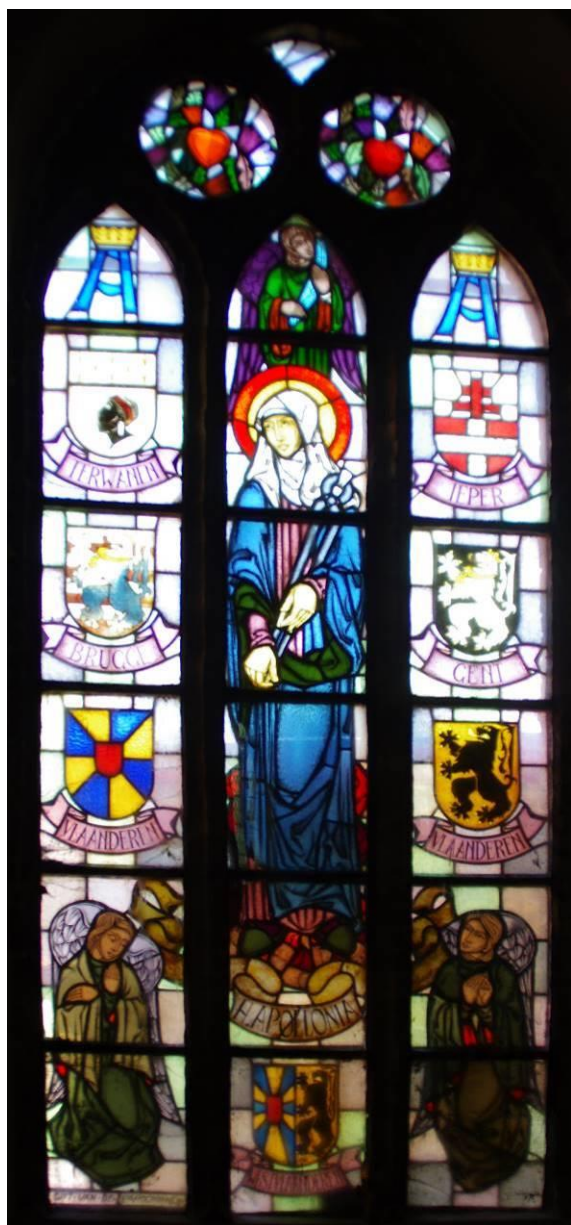
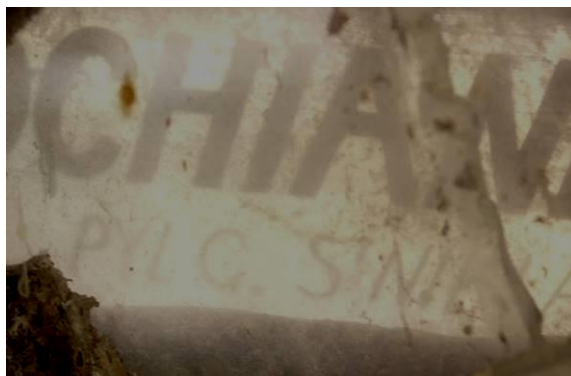
Figuur 133 : Figuratief gebrandschilderd glas-in-loodraam Staf Pijl (1951) met H. Appolonia, polygonaal hoogkoor, venster zuidoost.

Figuur 134 : Signatuur op het H. Brigida venster.

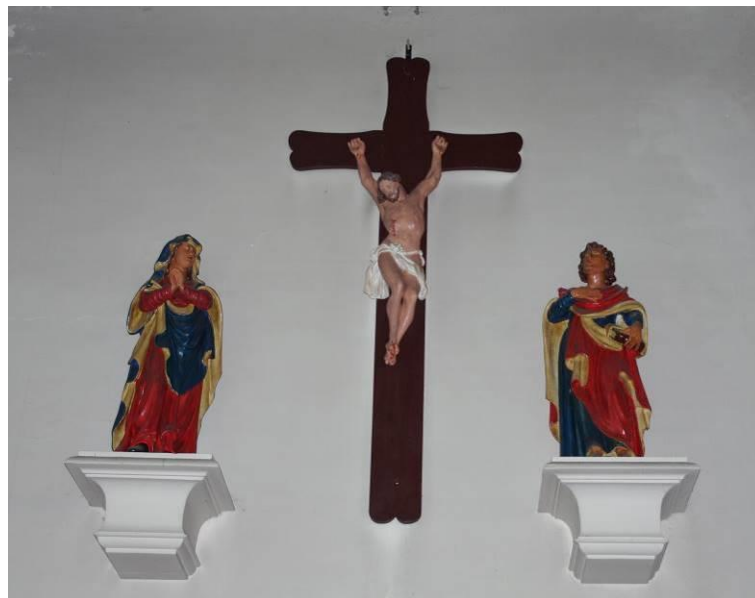
Figuur 141 : Calvarie opgesteld tegen de noordwand van de noordbeuk, boven de toegang tot de doopkapel.

Vanaf de heropricting van de kerk tot 1981 – wanneer ze naar binnen werd overgebracht – was de calvarie opgesteld tegen de noordgevel van de westtoren.

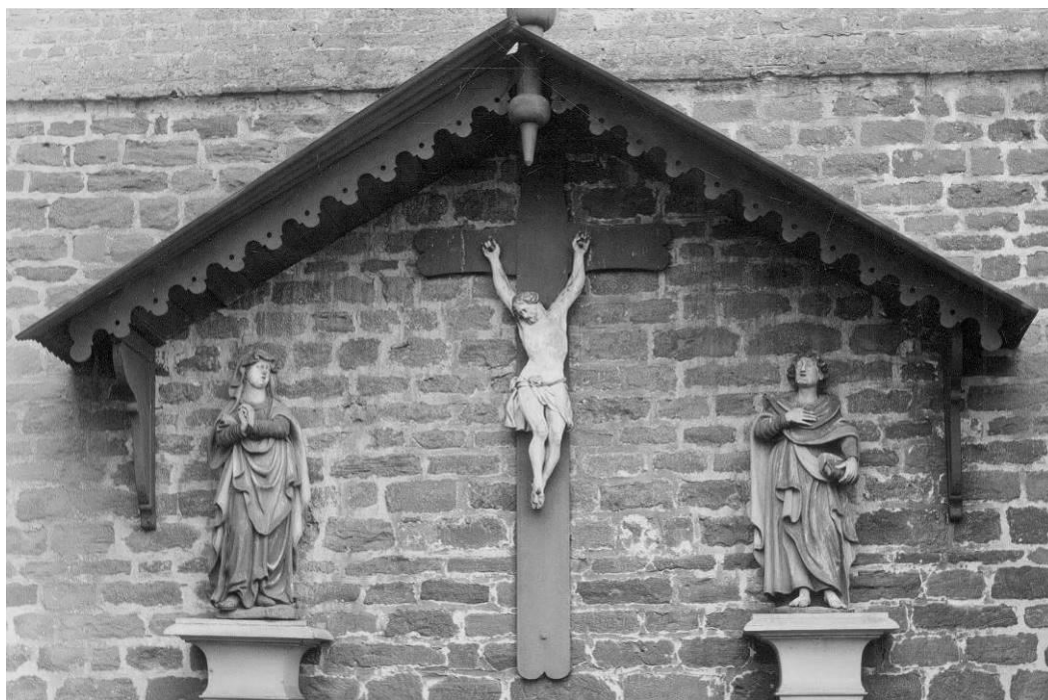
Figuur 145 : De calvarie, opgesteld tegen de noordgevel van de westtoren (opname in 1970) ([© K.I.K.](#), M52325).

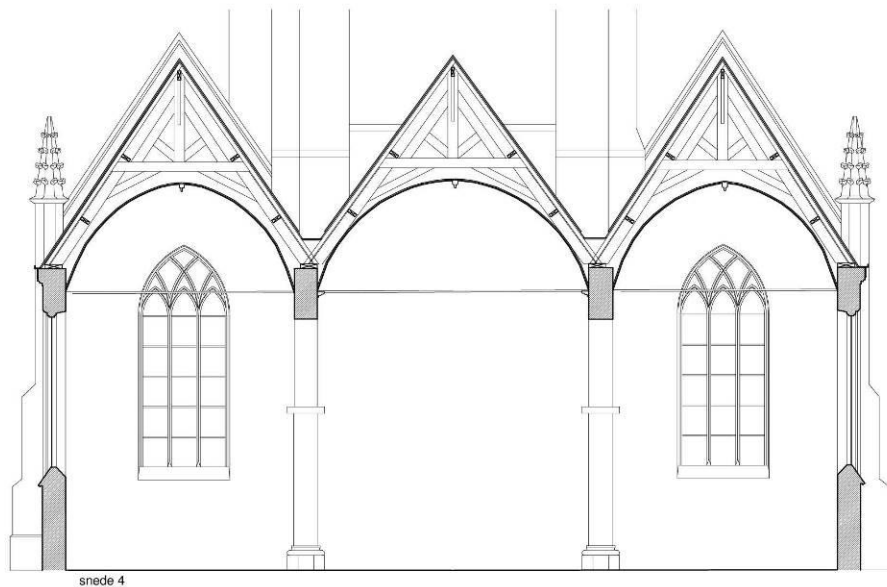
De zadeldaken van de kerk zijn opgebouwd met een spanttype met industriële secties in dennenhout. Het spant bestaat uit een onderste juk met korbelen, waarbij de onderste gording is gepend tussen de spantbenen en de bovenste gording is geplaatst op het juk. De trekker is ontdubbeld. Boven het juk is een nokstijl gebouwd, met stijlschoren en dwarse schoren. Gebruikte secties zijn 23 x 7,5 cm voor spantbenen en trekkers, 20 x 7,5 cm voor gordingen en nokbalk, en 18 x 7,5 cm voor de korbelen. De verbindingen ter hoogte van de dubbele trekker zijn gemaakt met boutverbindingen, de andere verbindingen zijn traditionele pen- en gatverbindingen, geborgen met twee houten pennen. Op de gordingen zijn kepers geplaatst van 9 x 8 cm, waarop een bebording en leibedekking.

Figuur 174 : Tekening doorsnede over de zadeldaken (Dries Vanhove architectenbureau).

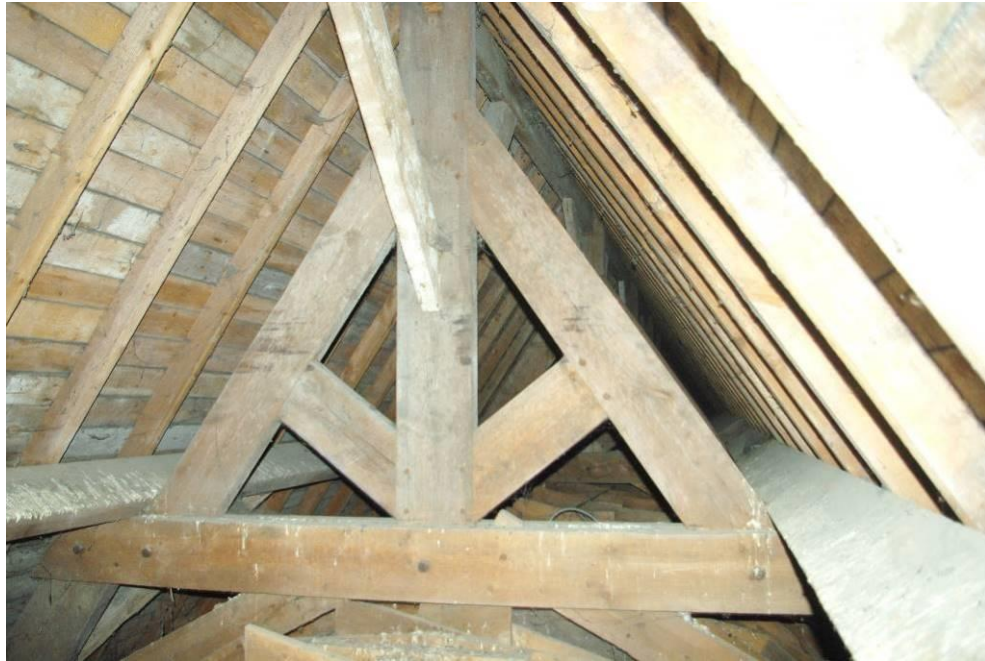
Figuur 175 : Foto van het spanntype.

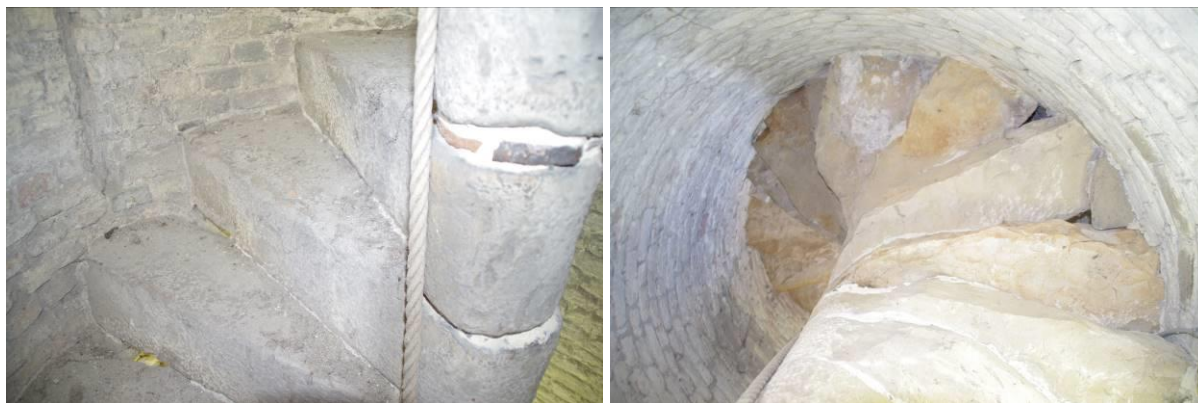
Figuur 176 en 177: Natuurstenen spiltrap onderste twee torenverdiepingen.

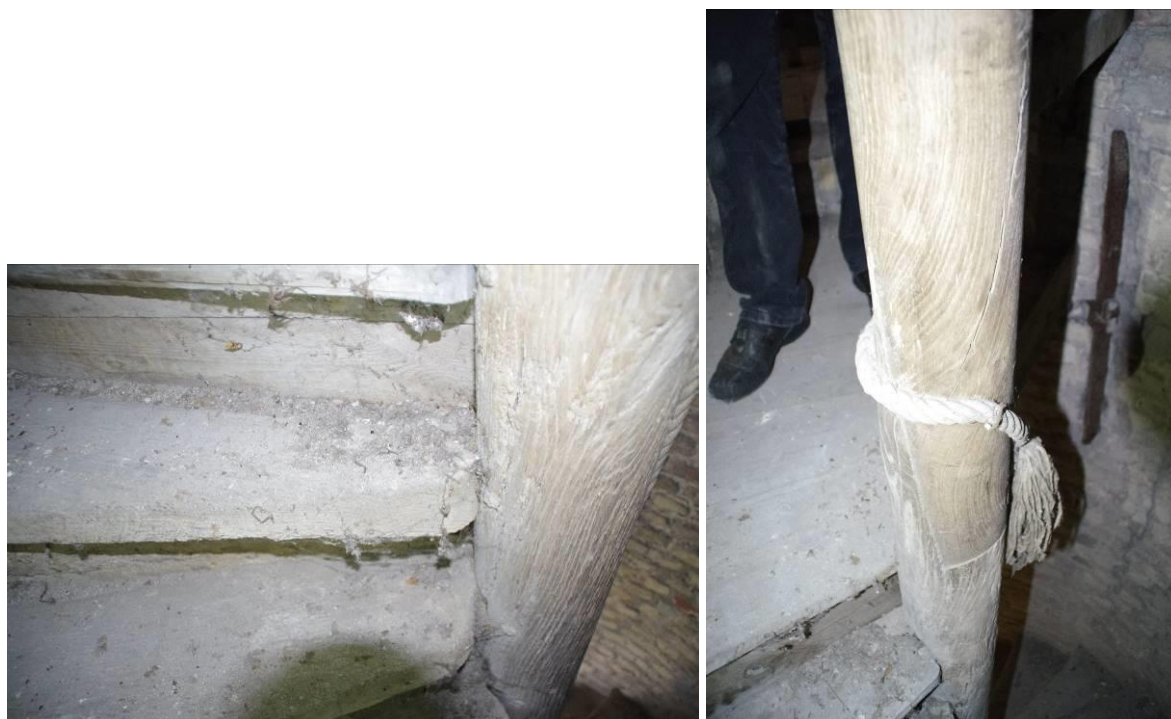
Ter hoogte van de twee bovenste torenverdiepingen, is de trap een houten spiltrap. De houten treden zijn relatief massief, met trededikte van 6,5 cm, in de spil ingepend en met een houten toognagel vastgezet. Aan muurzijde zitten de treden in het baksteen metselwerk ingeklemd. Minder massieve aantreden zitten ook in het metselwerk ingeklemd.

Gezien de trededikte en de vergaringswijze mogen we concluderen dat de trap nog volledig de oorspronkelijke is van de 15<sup>de</sup> eeuw. Enkel de bovenste koppel treden (minder dik en anders vergaard) en het bovenste stuk van de spil (verschoeid met een liplas) dienden bij de wederopbouw vernieuwd te worden. Zoals in deel 2 reeds werd aangetoond, was de westtoren slechts gering beschadigd, in het bovendeel van de torenromp.

Figuur 178 en 179 : Houten spiltrap – bovenste verdiepingen.

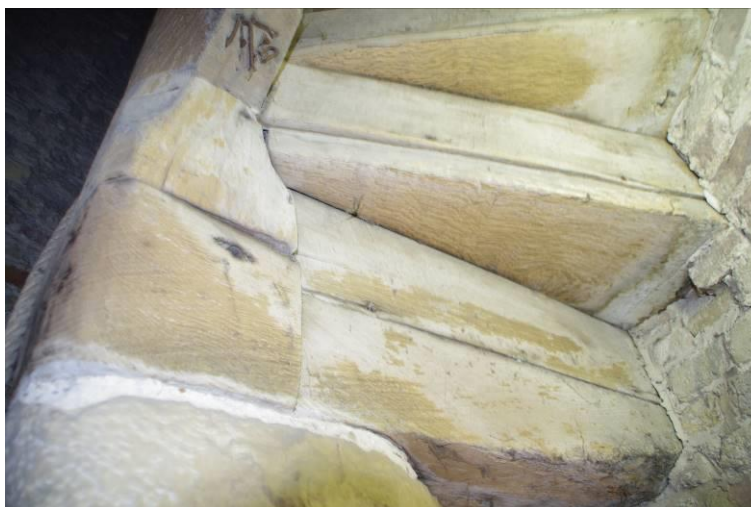
Figuur 180 : Houten spiltrap, aanzet boven de stenen trap en zicht op de onderzijde van de treden.

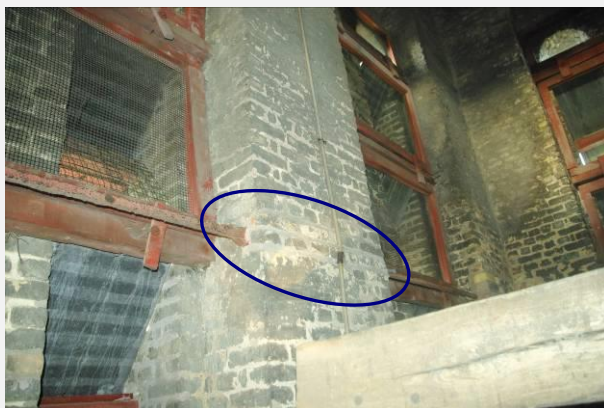
Op de klokkenverdieping zijn aan twee zijden ankers ingewerkt. In het verleden zijn ze al eens vrijgelegd, behandeld (?) en terug ingemetseld. De roestvorming zet zich echter verder, waardoor de herstellingen opnieuw uitgeduwd worden door de expansie die met roestvorming gepaard gaat. Het is aangewezen deze ankers te behandelen (uithalen metselwerk, ontroesten en schilderen met duurzaam systeem, terug in metselen) te vervangen door roestvast stalen ankers of weg te laten indien mogelijk<sup>91</sup>.

<sup>91</sup> Het zou eens verder moeten worden onderzocht waarvoor de ankers hebben gediend. Ze zijn slechts op twee zijden van de toren aangebracht en lopen, tenzij er een overgang is naar dieper anker waaraan de zichtbare zijn gekoppeld, niet door van buitenmuur tot buitenmuur. Ze lijken dus niet te dienen voor de verankering van de metselwerken van de toren.

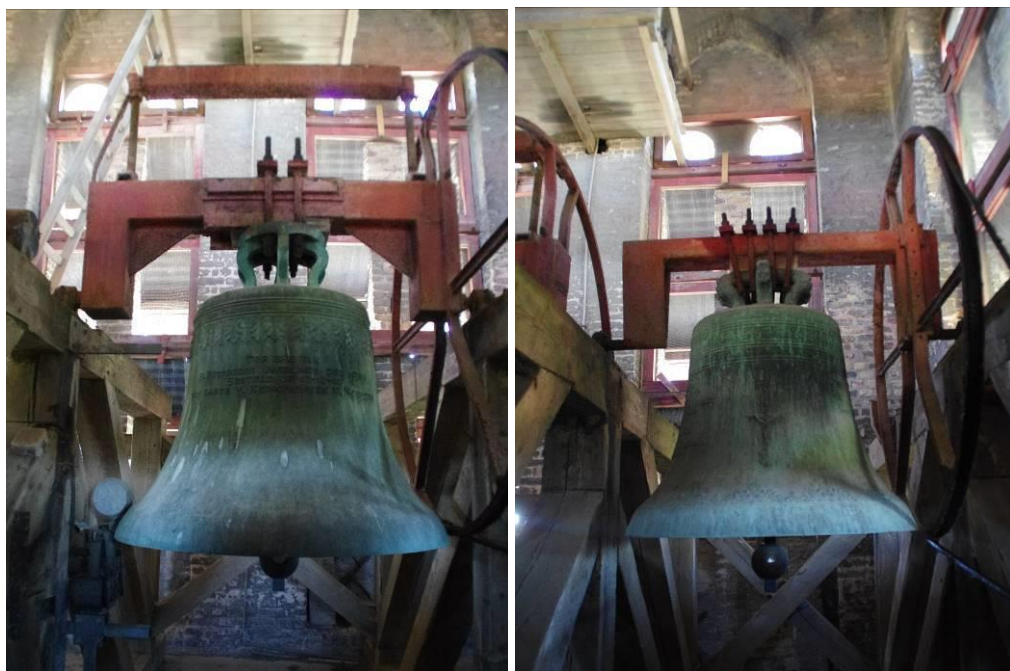
Op de plankenvloer is de houten klokkenstoel opgebouwd, met twee vakken uitgebouwd voor de twee luidklokken.

Figuur 181: Grote klok gebroeders Tastenoe - 1954.

Figuur 182 : Kleine klok Sleghers-Causard - 1922.

De grootste (diameter 110) is gegoten in 1954 door de gebroeders Tastenoe uit Sint-Pieters-Leeuw<sup>92</sup>. De kleinste (diameter 92) is een klok van G. Slegheers – Causard uit Tellin van 1922<sup>93</sup>.
