**dries vanhove**  
ir. architect  
master in conservation

**SINT- RICTRUDISKERK TE WOESTEN**  
gelegen Woestendorp zr.nr., 8640 Woesten (Vleteren)  
beschermd als monument bij M.B. van 14.12.2011

**BEHEERSPLAN 12-07-2017**

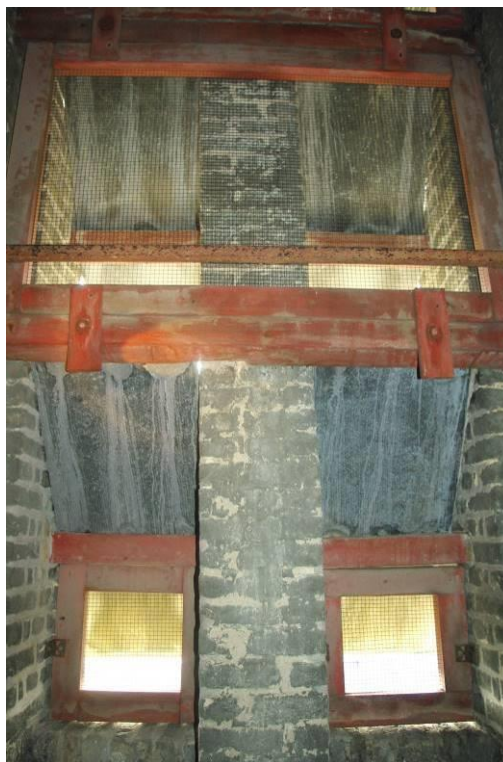
Figuur 183 : Galnbruggen in hout en galmborden in vezelcement

De galnbruggen zijn houten balken, ingemetseld in de muur. Heden bestaan de galmborden uit platen uit vezelcement.

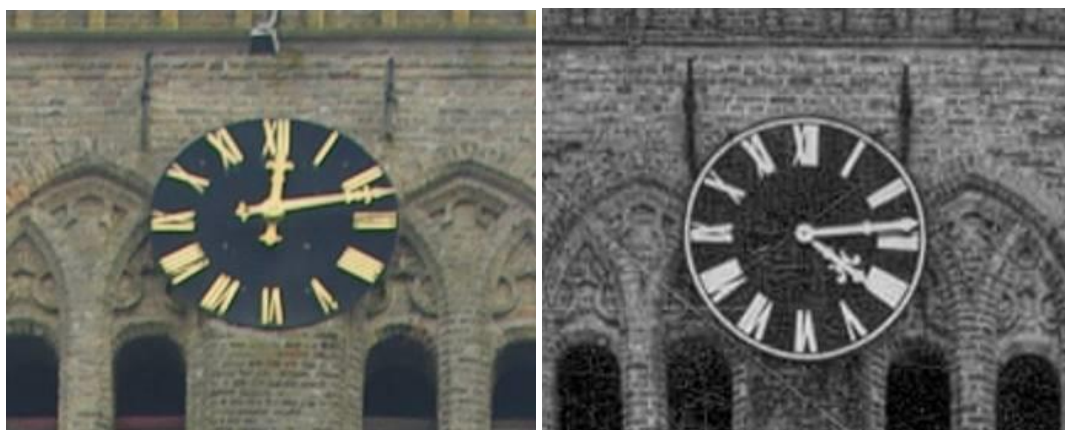
de klokken en van het torenuurwerk (allicht gepaard gaande met het verwijderen van het mechanische uurwerk, zie hoger); kunnen we uit de vorm van de wijzers afleiden dat de firma Clock-o-Matic / Frère uit Lo / Herent deze werken heeft uitgevoerd. Deze volgen immers de standaard vorm van deze firma. Het gebruik van kunststof voor de wijzerplaat en wijzers dateert de vervanging allicht in de jaren 1970 of 1980. Vermits de huidige vormgeving een standaard was die overal in het land werd toegepast, en gezien de huidige kunststof elementen sowieso binnen de beheersperiode aan vervanging toe zullen zijn, is het aangewezen naar het historische model van de wederopbouw te gaan, die aan de hand van foto-opnames van 1944 perfect reconstrueerbaar is. Op zijn minst is dit model minder eenheidsworst, en daardoor een versterking van de erfgoedwaarde.

Figuur 184 : Huidige wijzerplaat en wijzers

Figuur 185 : Verdwenen te reconstrueren erfgoedelement : vorm wijzerplaat en wijzers van de wederopbouwkerk  
(opname 1944 - © K.I.K., A65306 – detail)

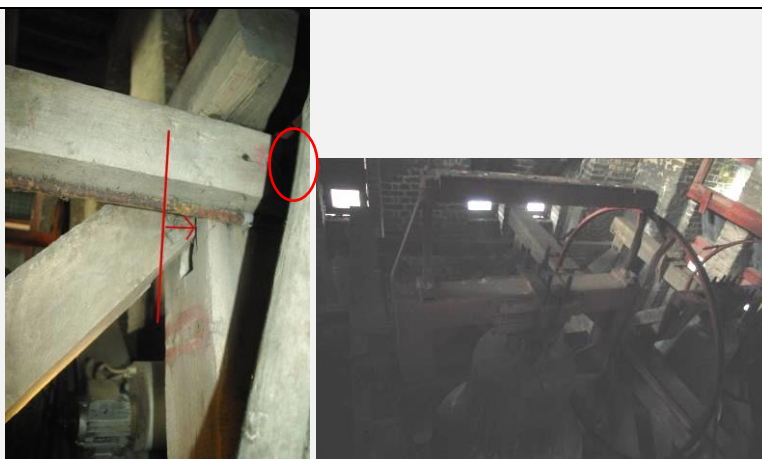
Het opengaan van de klokkenstoel wordt als aandachtspunt opgegeven in de verslagen van monumentenwacht. Het laatste vak (noordkant) van de klokkenstoel heeft inderdaad zowel boven als onder een sterke verplaatsing van de pen. De bijgeplaatste horizontale balk is echter met bout verbonden aan de verschillende vakken van de klokkenstoel, waarbij het uiterste vak niet verder open kan gaan. Het gaat minstens om een oud probleem dat opgelost werd en niet acuut is. Mogelijk gaat het zelfs om een verbouwing om dit vak voor de plaatsing van een klok of van een luidmechanisme aan te passen. Dit dient in ieder geval eerst nagezien te worden samen met een gespecialiseerd uitvoerder van restauraties van klokken. In ieder geval zal een herstelling van de klokkenstoel gepaard gaan met het afnemen en herbevestigen van de klok in deze travee.

Eventuele werken aan de klokkenstoel worden sowieso best samen gezien met werkzaamheden aan de klokken. De metalen luibalken en luiwielen zijn dringend aan een roestbehandeling toe. Tegelijk wordt ook best geëvalueerd wat de toestand is van de lui- en slaginstallatie : ouderdom en toestand van luimotoren, van de magneethamers en van de elektronica. In combinatie met andere restauratiewerkzaamheden in de toren wordt best voorzien de oudste componenten te vervangen om opnieuw over een duurzame installatie te beschikken.

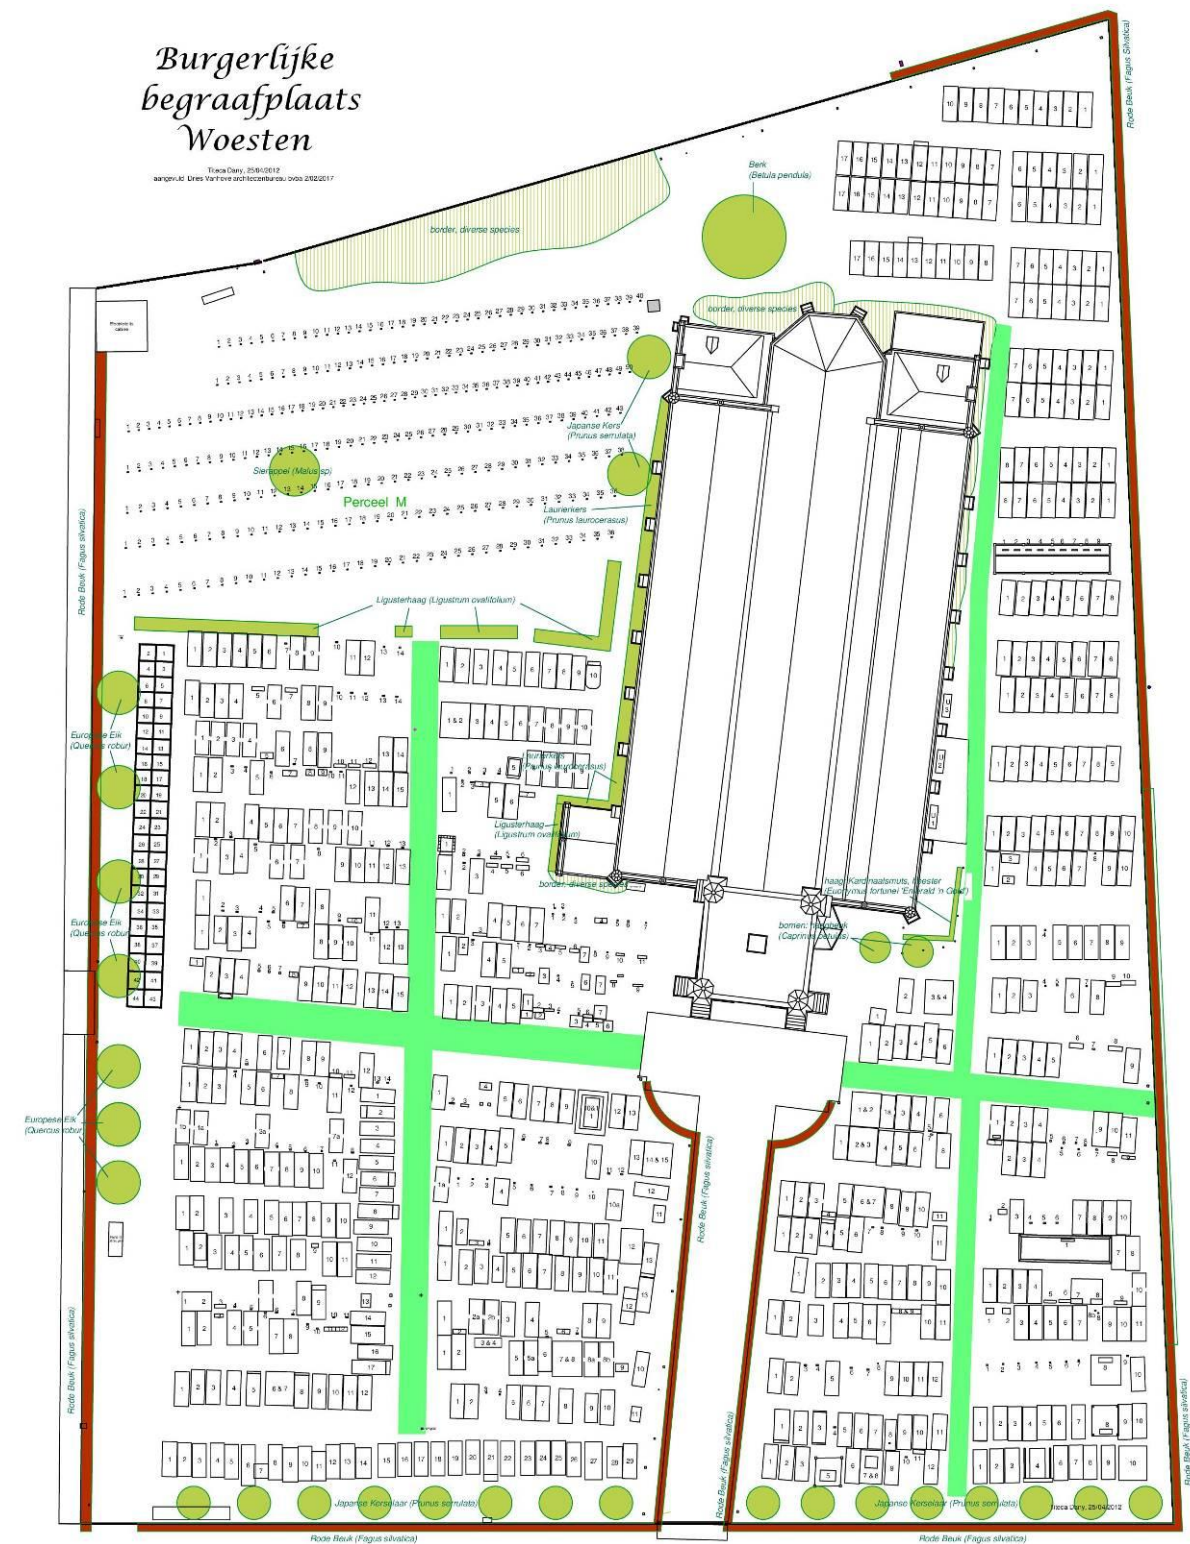
Figuur 186 : Aanleg en groenaanleg kerkhof Woesten (opmetingsplan Dany Titeca 2012, opgewerkt Dries Vanhove architectenbureau bvba) (zie ook A3 versie in bijlage).

Het kerkhof van Woesten is bijna integraal afgezoomd met een rode beukenhaag (*Fagus silvatica*). Ook de centrale dreef van het plein voor de kerk naar de kerkingang is met deze beukenhaag afgezoomd; deze haag eindigt met een verbreding met twee kwartcirkels.

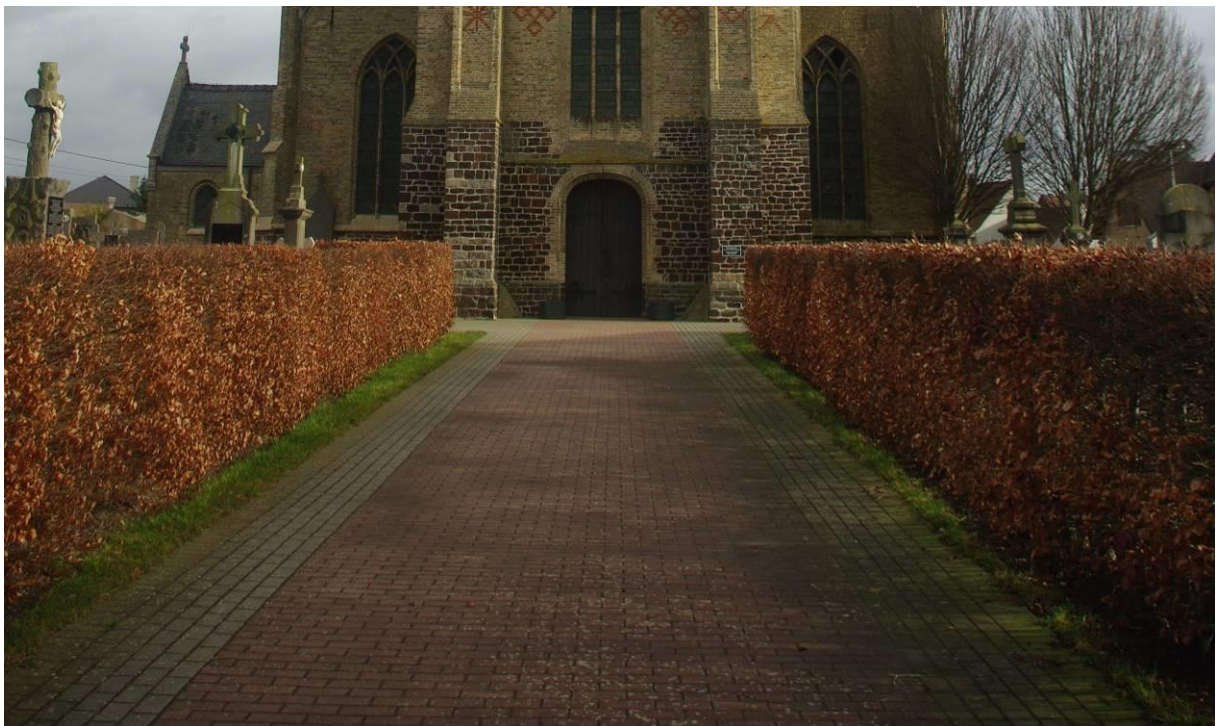
Figuur 187 : Verharding in rode en grijze betonklinkers.

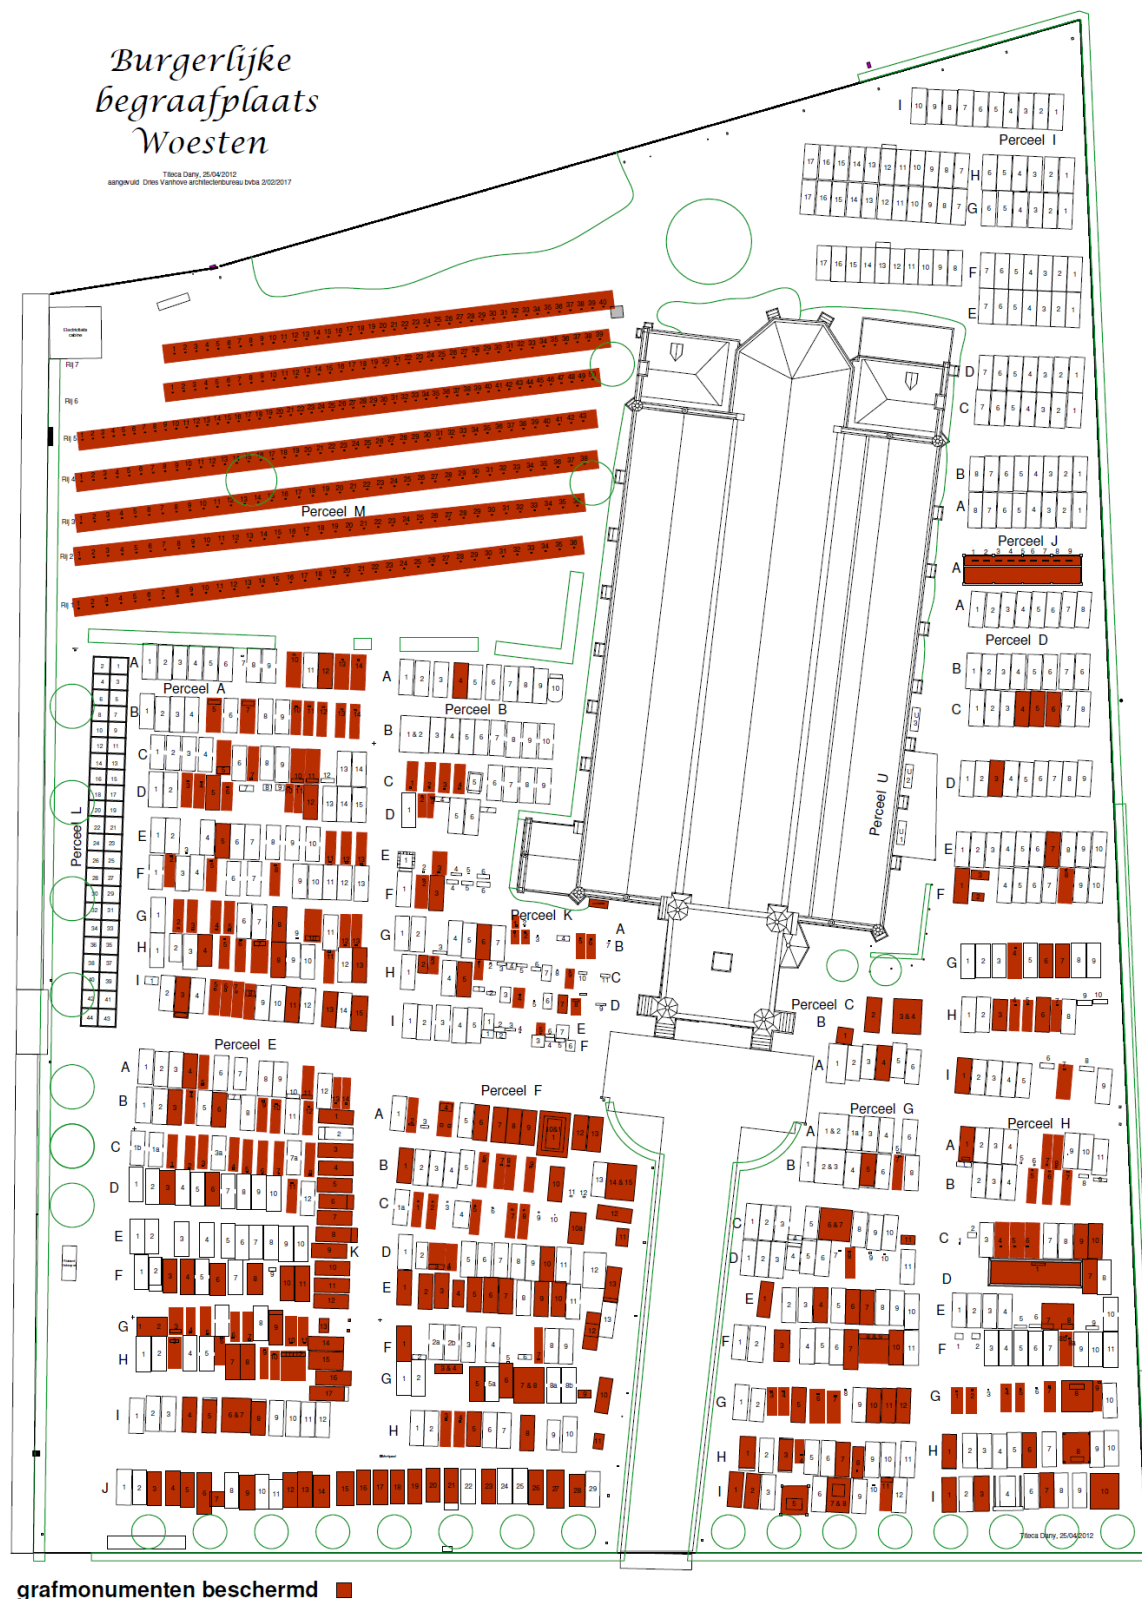
Figuur 197 : Inkleuring van de grafmonumenten : de rood ingekleurde graftekens verkrijgen status van monument, de grijs ingekleurde grafmonumenten kunnen op termijn verdwijnen of vervangen worden (opmetingsplan Dany Titeca 2012, opgewerkt Dries Vanhove architectenbureau bvba, 2017) (zie ook A3 versie in bijlage).

Alle grafmonumenten ouder dan 1930 zijn in aanmerking genomen voor bescherming. Alle grafmonumenten bestaande uit grafplaat en stèle of enkel stèle uit de jaren 1930/1940/1950 zijn in aanmerking genomen voor bescherming, tenzij ze te sterk beschadigd waren, onvolledig, te sterk verbouwd (e.g. vernieuwde grafplaten en/of vernieuwde opschriften).<sup>98</sup>

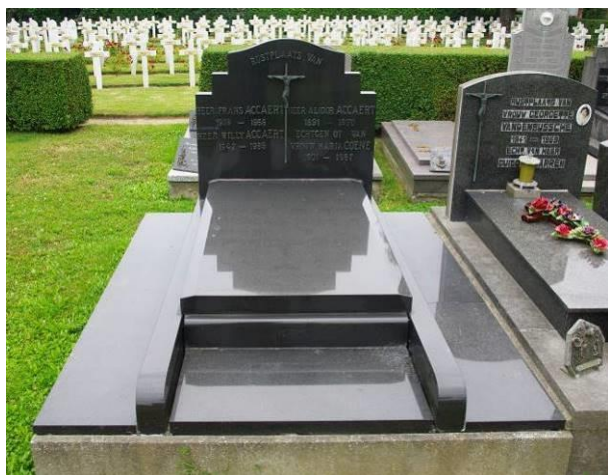
Figuur 216 : Opkomst van graniet in de jaren 1960 (grafmonument BB 1&2 Frans Acckaert; Willy Acckaert, Alidor & Maria Accaert – Coene).

In de jaren 1960 begint, net als op alle andere kerkhoven, graniet als materiaal op te komen. Enkele exemplarische voorbeelden zijn ook opgenomen in de te behouden grafmonumenten<sup>101</sup>.

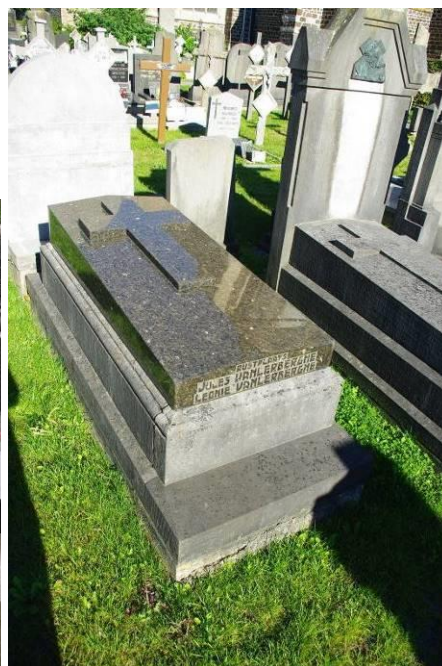
Figuur 217 : Sarcofaag uitwerking grafmonument, met gemengd gebruik blauwe hardsteen en graniet (FE1 Jules Vanlerberghe & Leonie Vanlerberghe).

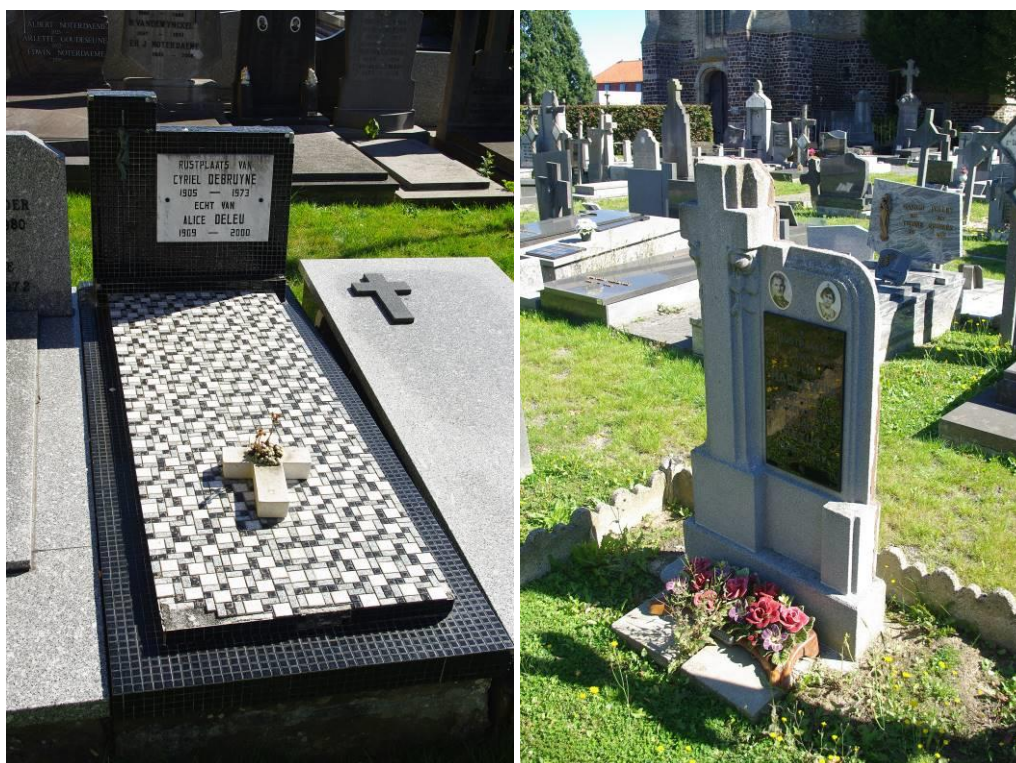
Figuur 218 : Uitzonderlijk materiaalgebruik: keramische geglazuurde tegeltjes 1973 (DD3 – Cyriel & Alice Debruyne – Deley).

Figuur 219 : Uitzonderlijk materiaalgebruik: gegoten beton stèle. (HG8 – Maurits & Julia Petyt – Haelewijn).

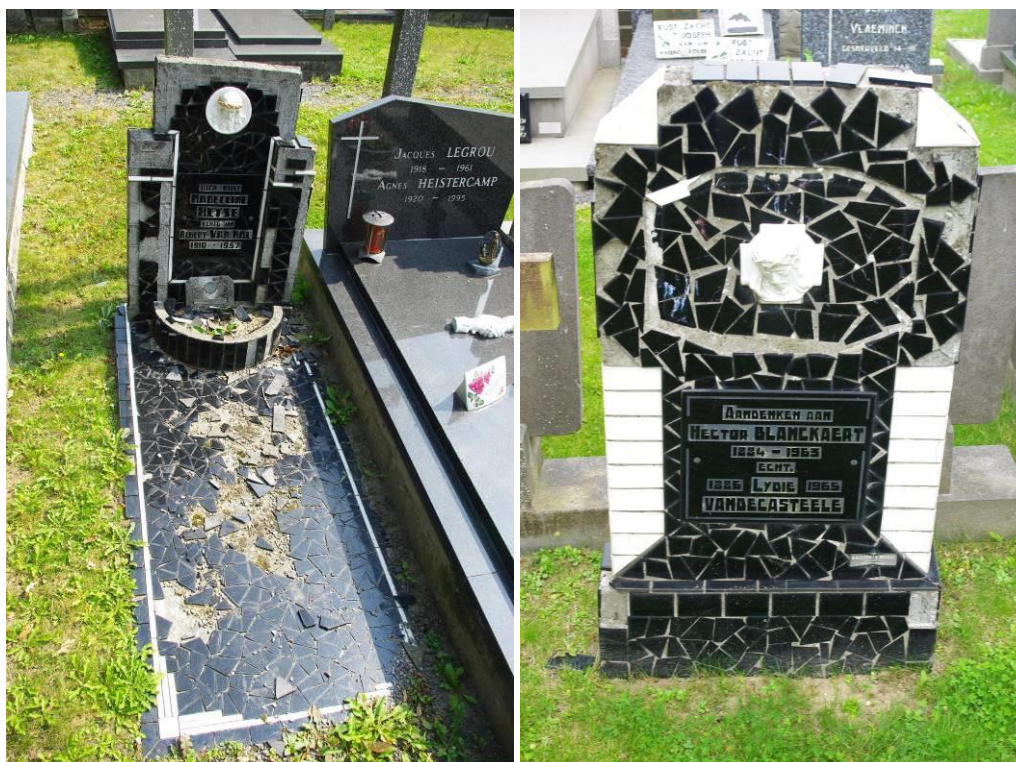
Figuur 220 : Grafmonument marbriet (AH2).

Figuur 221: Grafmonument marbriet (BE4).

Ook hier zien we diverse grafmonumenten belegd in marbriet, in een patroon van gebroken stukken. Diverse van deze grafmonumenten dragen het opschrift 'Romano', producent van het marbriet.

<sup>102</sup> De beter bewaarde exemplaren zijn daarenboven vaak op storende wijze hersteld, e.g. veel zichtbare mortel tussen de scherven. Grafmonumenten bekleed met marbriet : AH2 / BE4 / DH8 / EF2 / EJ11 / EK2

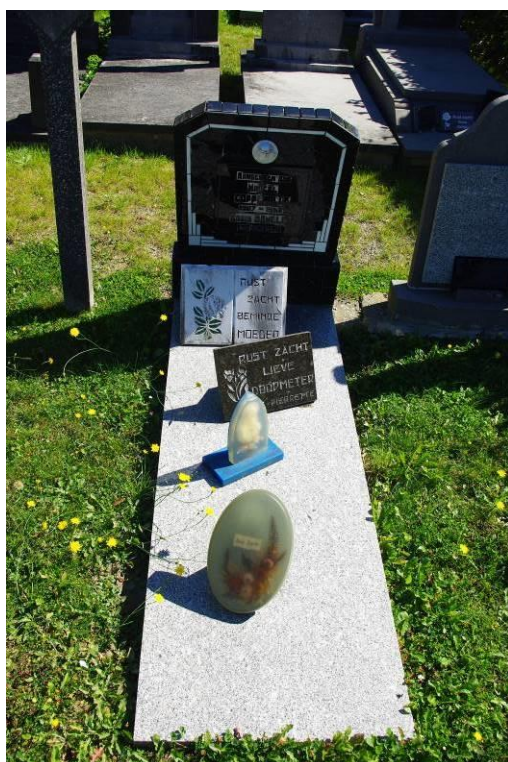
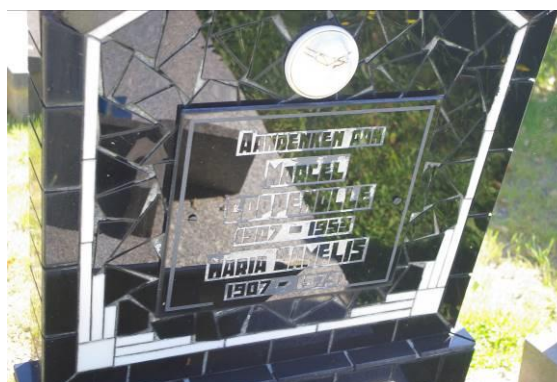
Figuur 222 : Grafmonument marbriet (DH8).

Figuur 223 : Grafmonument marbriet (DH8 – detail).

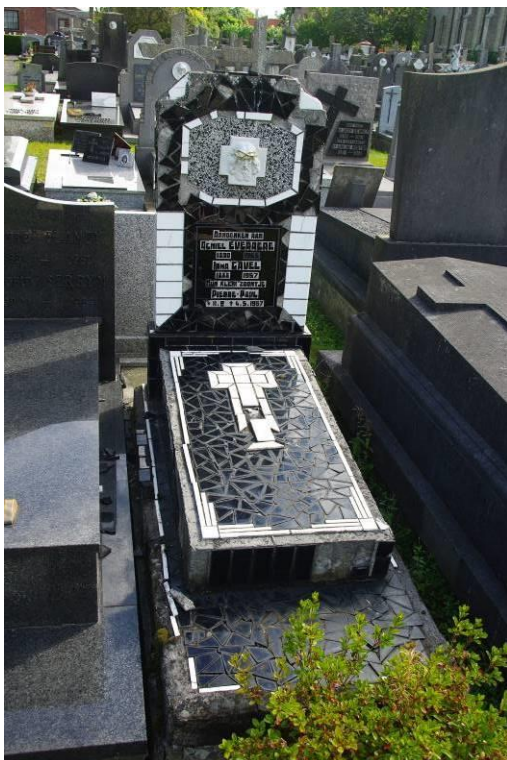
Figuur 224 : Grafmonument marbriet (EF2).

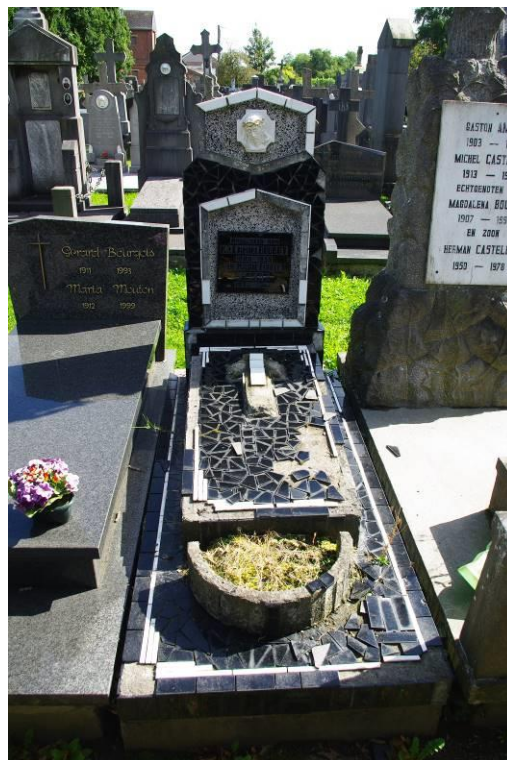
Figuur 225 : Grafmonument marbriet (EJ11).

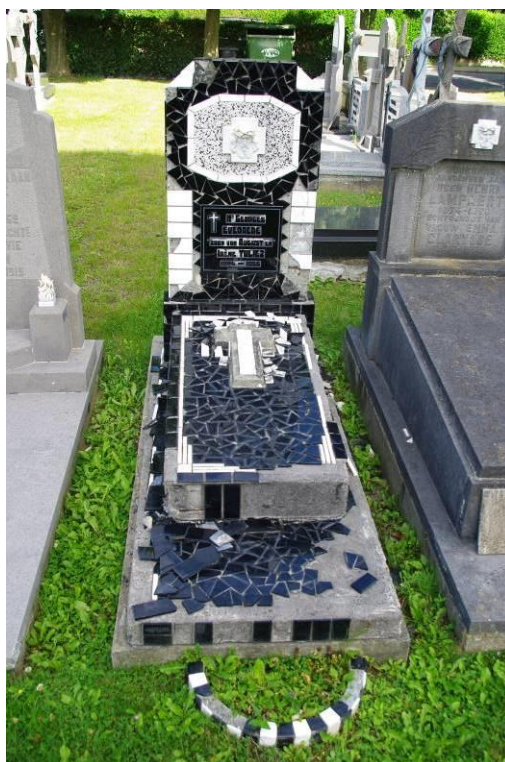
Figuur 226 : Grafmonument marbriet (EK2).

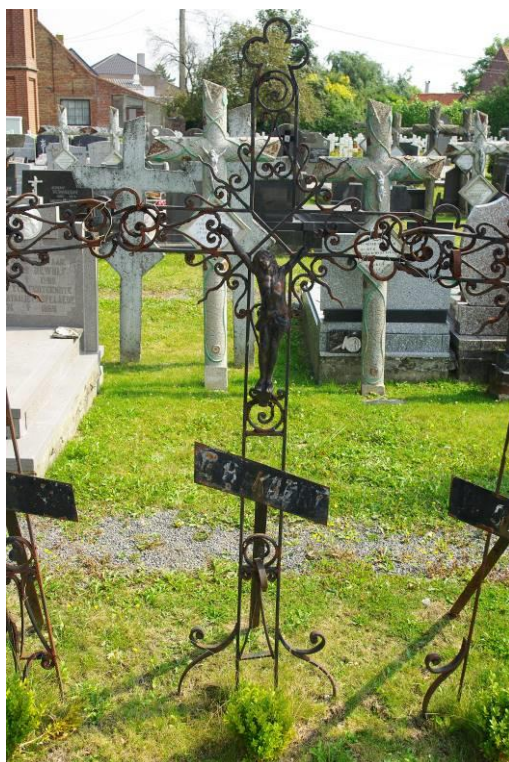
Figuur 227 : Smeedijzeren kruis (grafmonument AI6 – L. Bekaert).

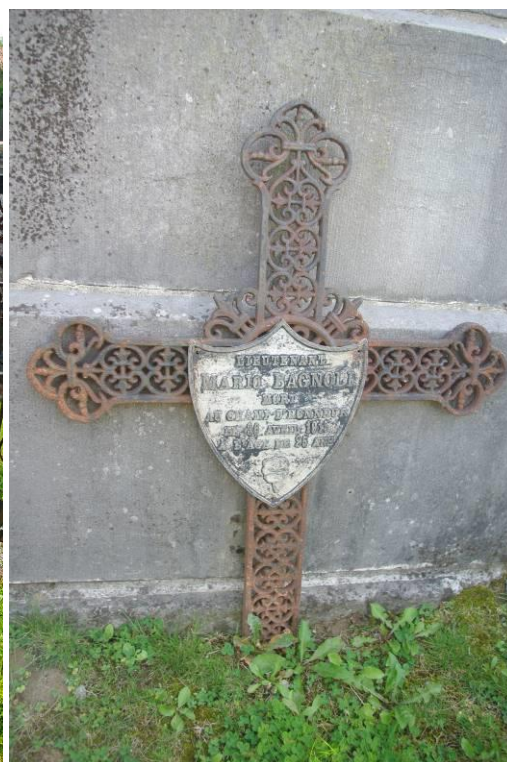
Figuur 228 : Gietijzeren kruis type 1 (grafmonument EF6 – Mario Bagnoli).

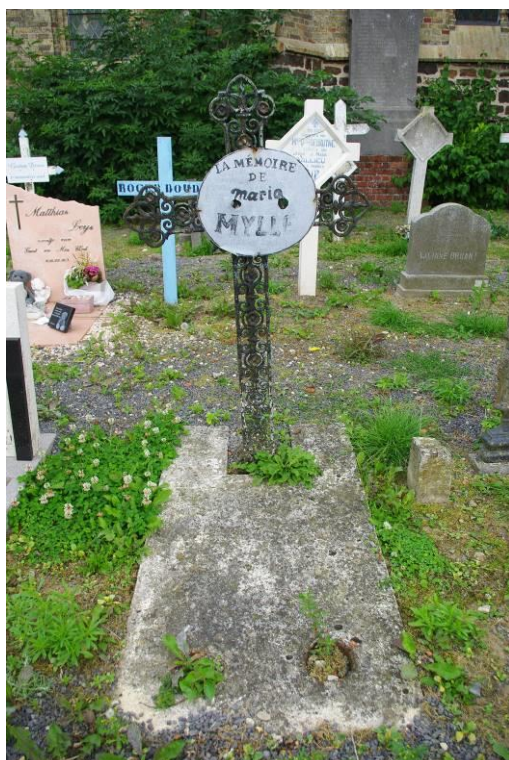
Figuur 229 : Gietijzeren kruis type 2 (grafmonument KD7 – Maria Mylle).

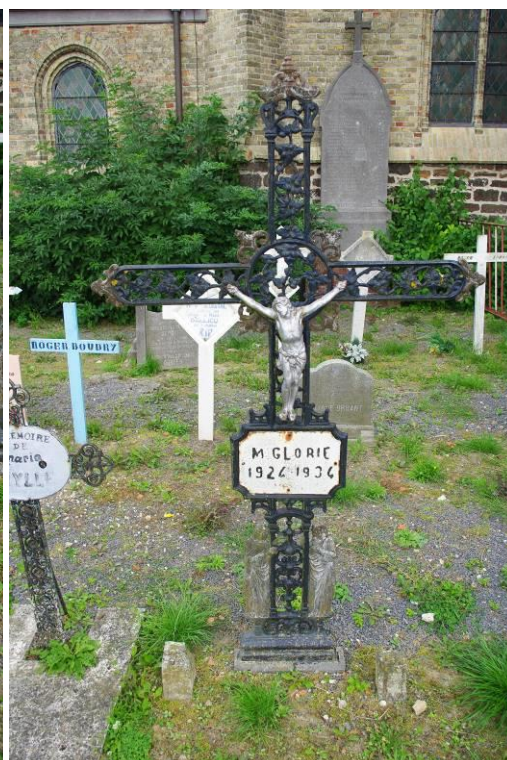
Figuur 230 : Gietijzeren kruis type 3 (grafmonument KD8 – M. Glorie).

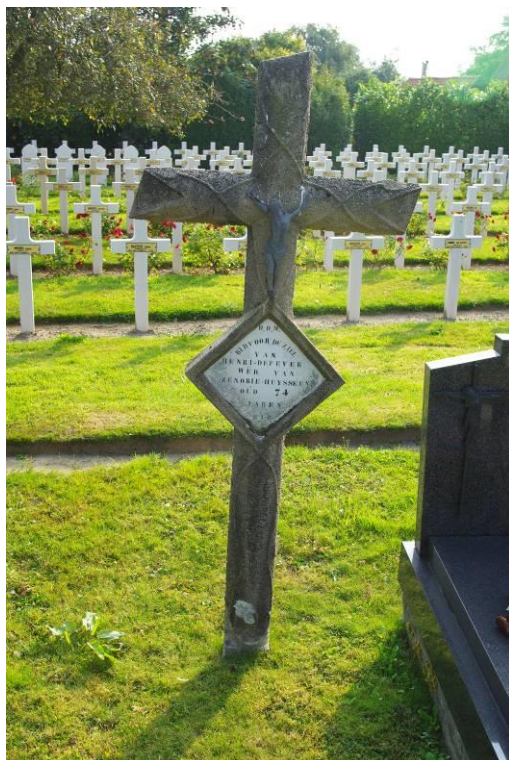
Figuur 231 : Betonnen kruis type 1 (grafmonument AA10 – Henri Defever).

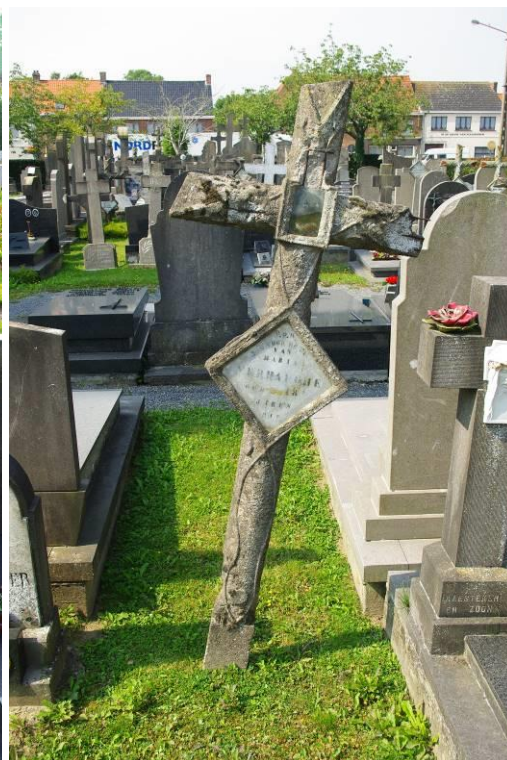
Figuur 232 : Betonnen kruis type 1, bijgewerkte variant (grafmonument AG9 – Maria Verhaeghe).

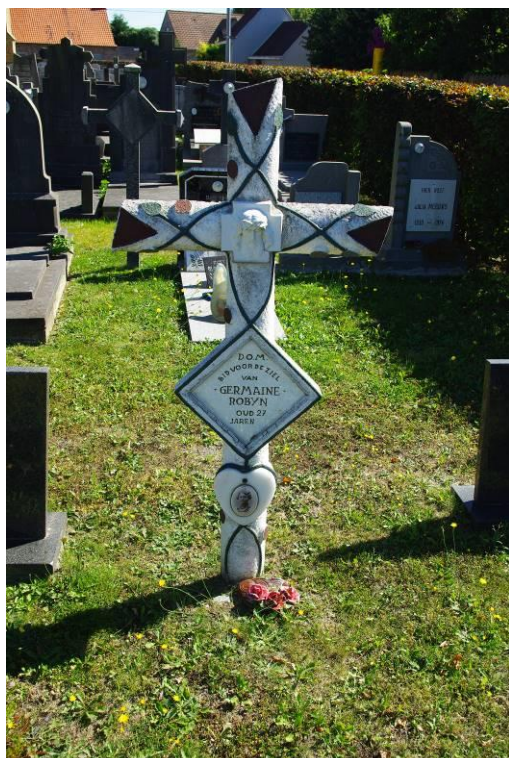
Figuur 233 : Betonnen kruis type 1, bijgewerkte variant (grafmonument DI7 – Germaine Robyn).

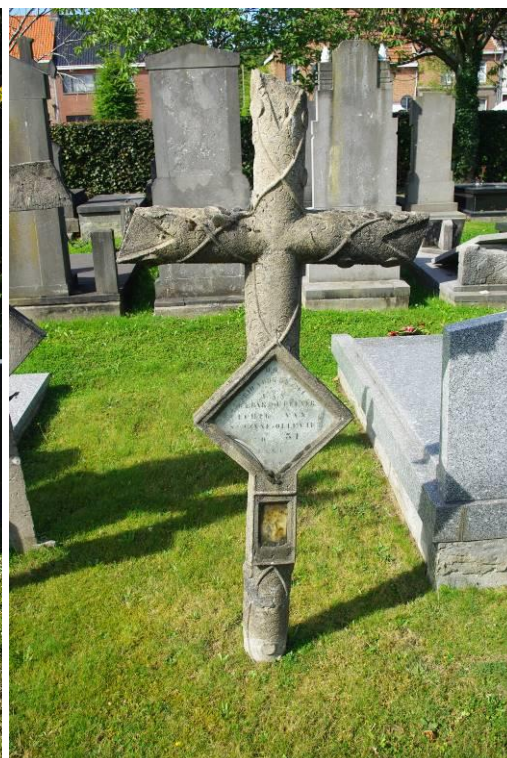
Figuur 234 : Betonnen kruis type 1, bijgewerkte variant (grafmonument EG5 – Gerard Lefever).

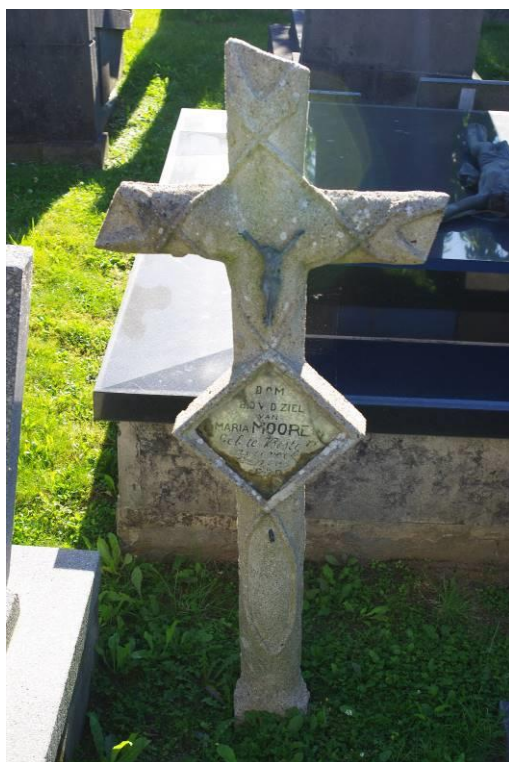
Figuur 235 : Betonnen kruis type 2 (grafmonument FF7 – Maria Mooren).

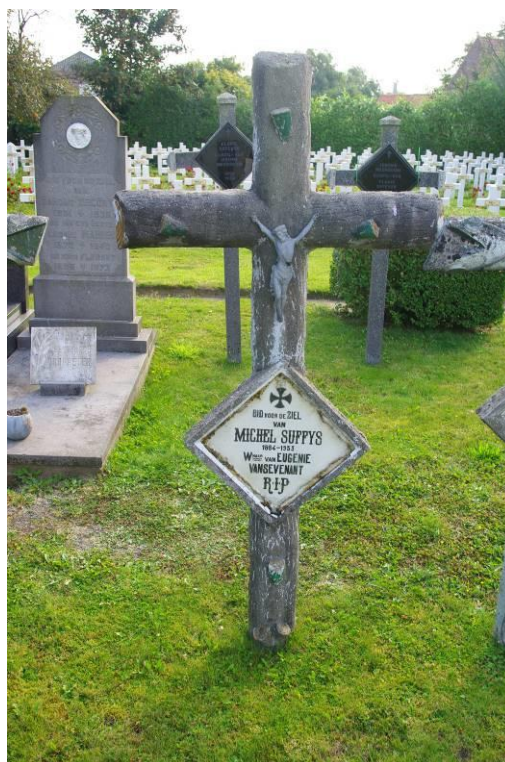
Figuur 236 : Betonnen kruis type 3 (grafmonument AB13 – Michel Suffis).

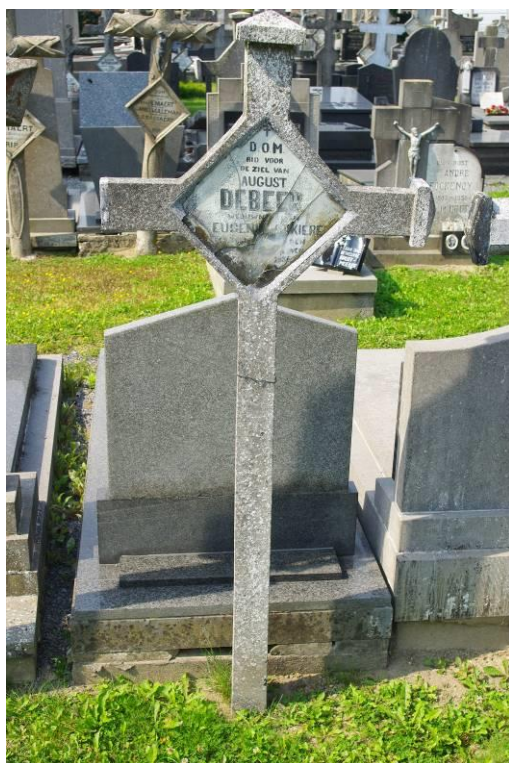
Figuur 237 : Betonnen kruis type 4 (Grafmonument AE12 – August Debeer).

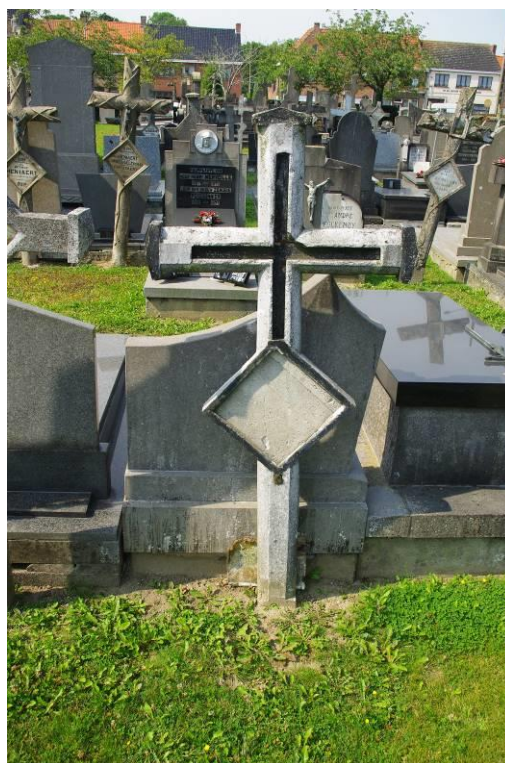
Figuur 238 : Betonnen kruis type 5 (Grafmonument AE11 – Eugenie Gekiere ?).

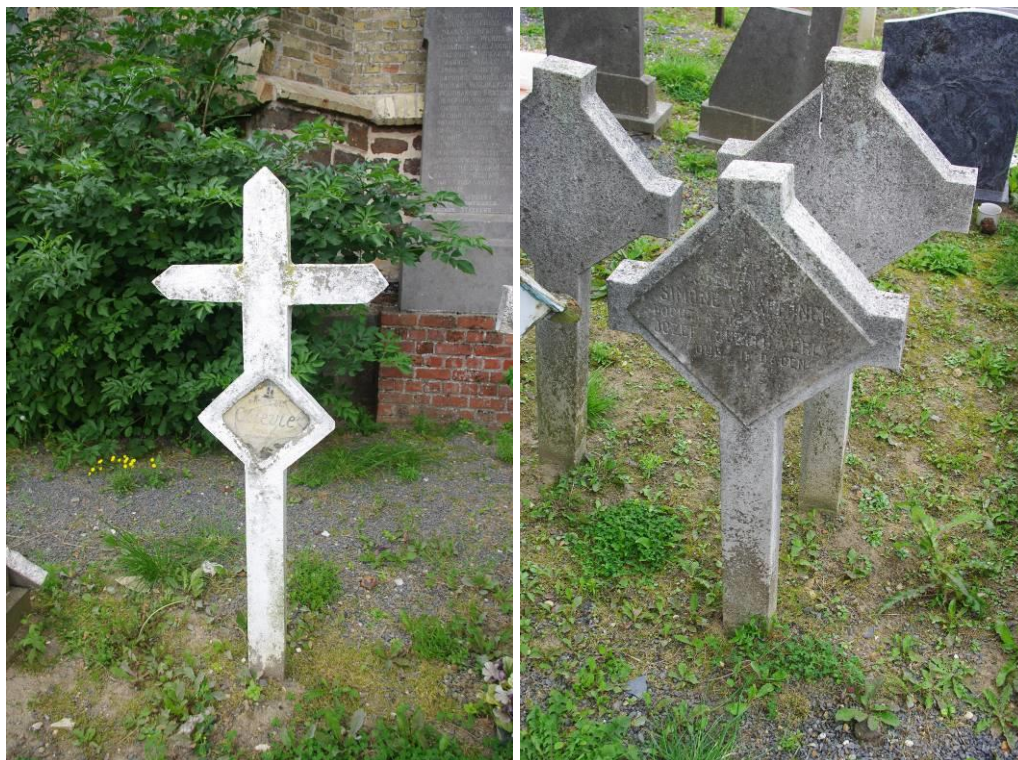
Figuur 239 : Betonnen kruis type 6 (grafmonument KB5 – Maria Olivier).

Figuur 240 : Betonnen kruis type 7 (grafmonument KA1 – Simonne Vlaeminck).

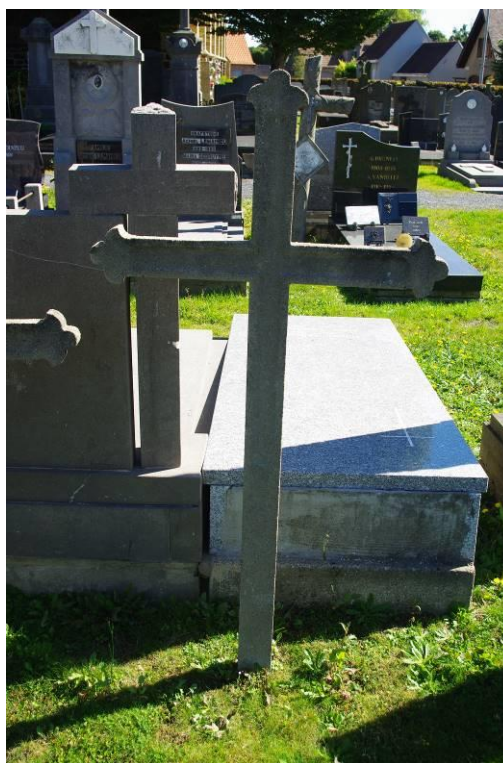
Figuur 241 : Betonnen kruis type 8.

Het betonkruis van het type 8 komt 2 maal voor op de begraafplaats (GD9 / GD10).

Gezien het om een type gaat, dat niet voorzien is om blijvend de namen van de overledenen te kunnen integreren, gezien geen van beide nog een aanduiding van de overledene draagt, komt dit type niet voor bescherming in aanmerking.

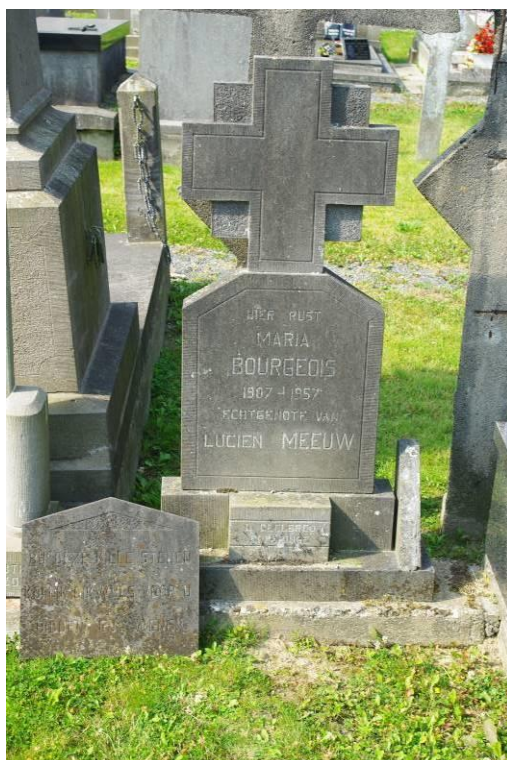
Figuur 242 : Eenvoudig arduinen kruis 1957 (AC10 – Maria Bourgeois).

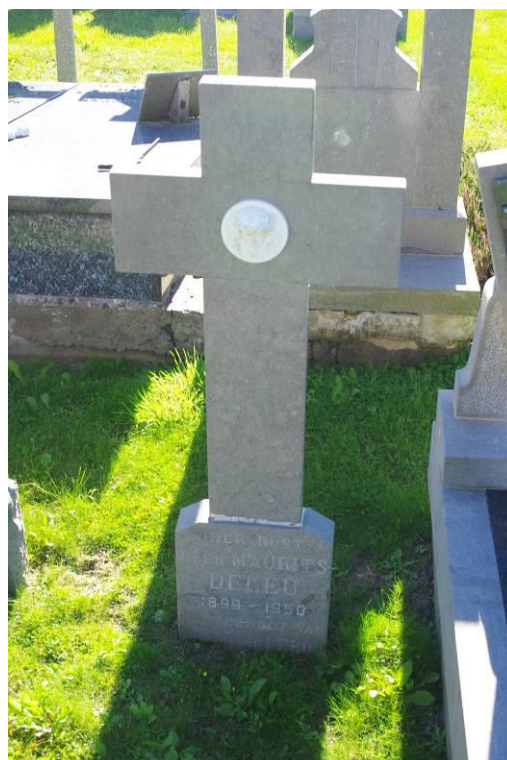
Figuur 243 : Eenvoudig arduinen kruis 1950 (FA2 – Maurits Deleu).

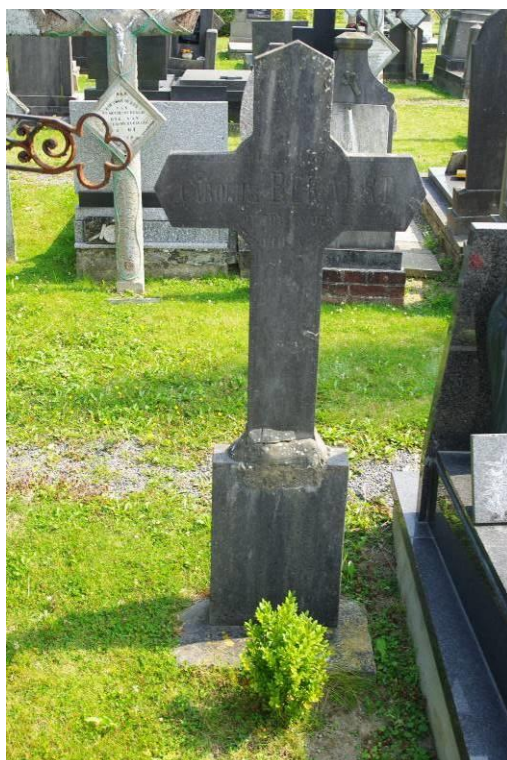
Figuur 244 : Eenvoudig arduinen kruis (A18 - Carolus Bekaert)

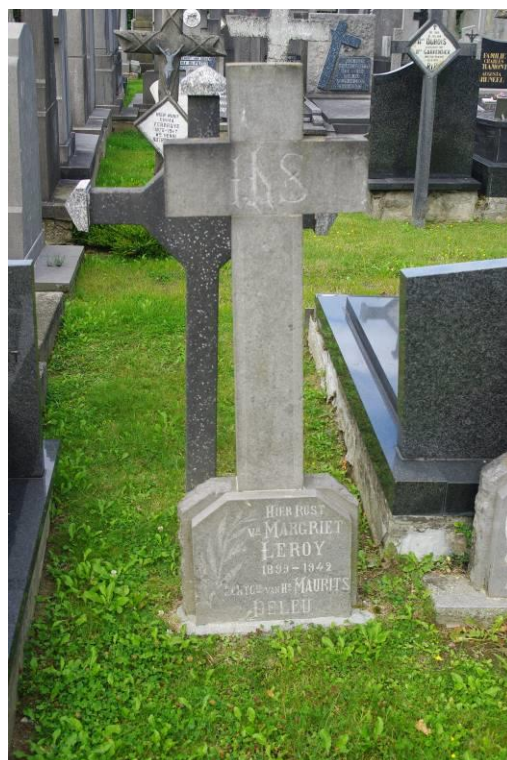
Figuur 245 : Eenvoudig arduinen kruis 1943 (EA11 – Margriet Leroy).

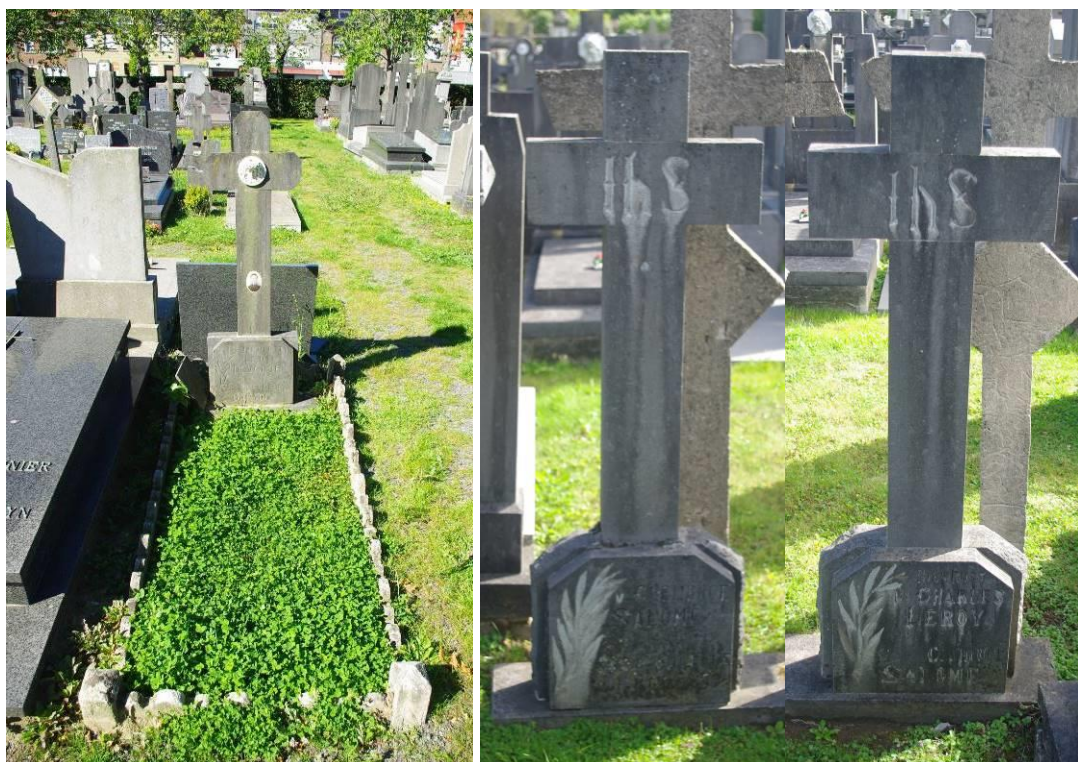
Figuur 246 : Eenvoudig blauwe hardsteen kruis (HA1 – Lievin Carton).

Figuur 247 : Koppel kruisen in blauwe hardsteen (EH 11+12- Charles & Clémence Leroy-Salomé).

Figuur 253 : Simulatie van een 'zachte tijdelijke' graftuin voor graf HA1 – met krokussen (vergelijk met de huidige situatie Figuur 246)

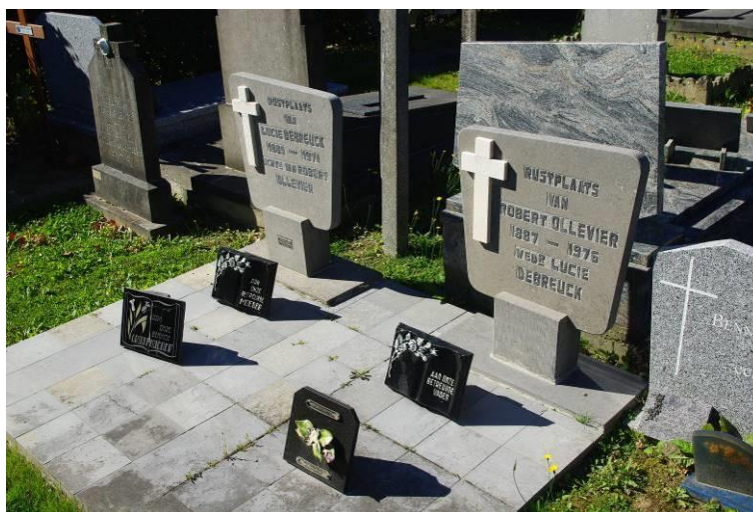
Figuur 248 : Ontdubbelde stèle – voortleven van traditie tot in de jaren 1970 – exemplarisch voorbeeld HE 5+6 (Robert & Lucie Ollevier – Debreuck).

Figuur 252 : Simulatie van een 'zachtere' wijze van het invullen van (al dan niet gekoppelde) graftuinen, met seizoensbloemen (wilde mengeling), voor de graftekens HE5+6, die het uitbloeien mee afgemaaid kunnen worden (vergelijk met de huidige situatie Figuur 248).

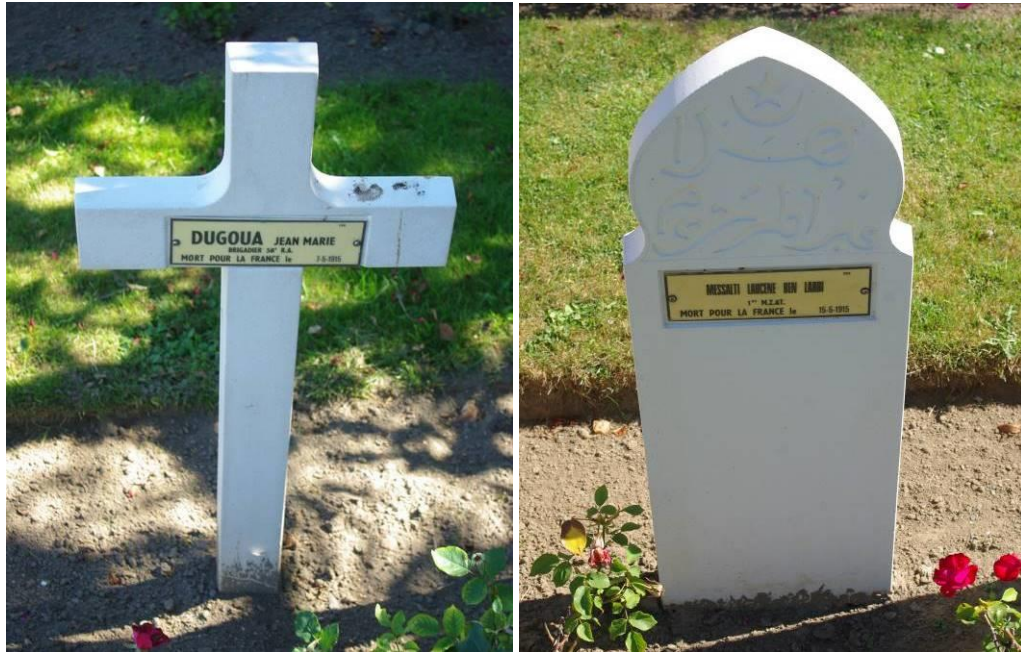
Figuur 249 : Betonnen kruis Franse militaire begraafplaats (Jean Marie Dugoua, perceel M, rij 5, nr. 42).

Figuur 250 : Betonnen Arabisch grafteken Franse militaire begraafplaats (Messalti Lahcene Ben Larbi – perceel M rij 6 nr. 2).

gekend staat) zijn graftekens in Islamitische vormgeving, met Arabische grafteksten, geplaatst. In totaal zijn er elf dergelijke graftekens, gegroepeerd in het begin van de zesde rij van perceel M.

Het grootste deel van de betonnen stèles werd recent bij een onderhoudscampagne vervangen (zie ook deel 5.3 hierna).

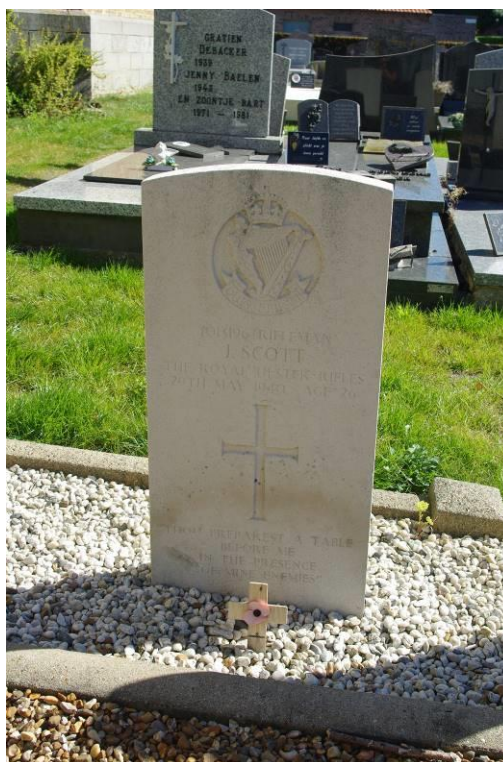
Figuur 251 : Grafsteen in Portlandsteen, graf van het Britse Gemenebest (J. Scott – JA2).

Tussen de percelen D en I, ligt één rij, opgetekend als perceel J, met negen Britse soldaten. De grafmonumenten zijn in de typische vormgeving, als rechtopstaande stèle met afgeronde bovenzijde, en gekapt in witte Portlandsteen.

Ze liggen in een graftuin, omzoomd met betonstenen, en gevuld met wit grind.

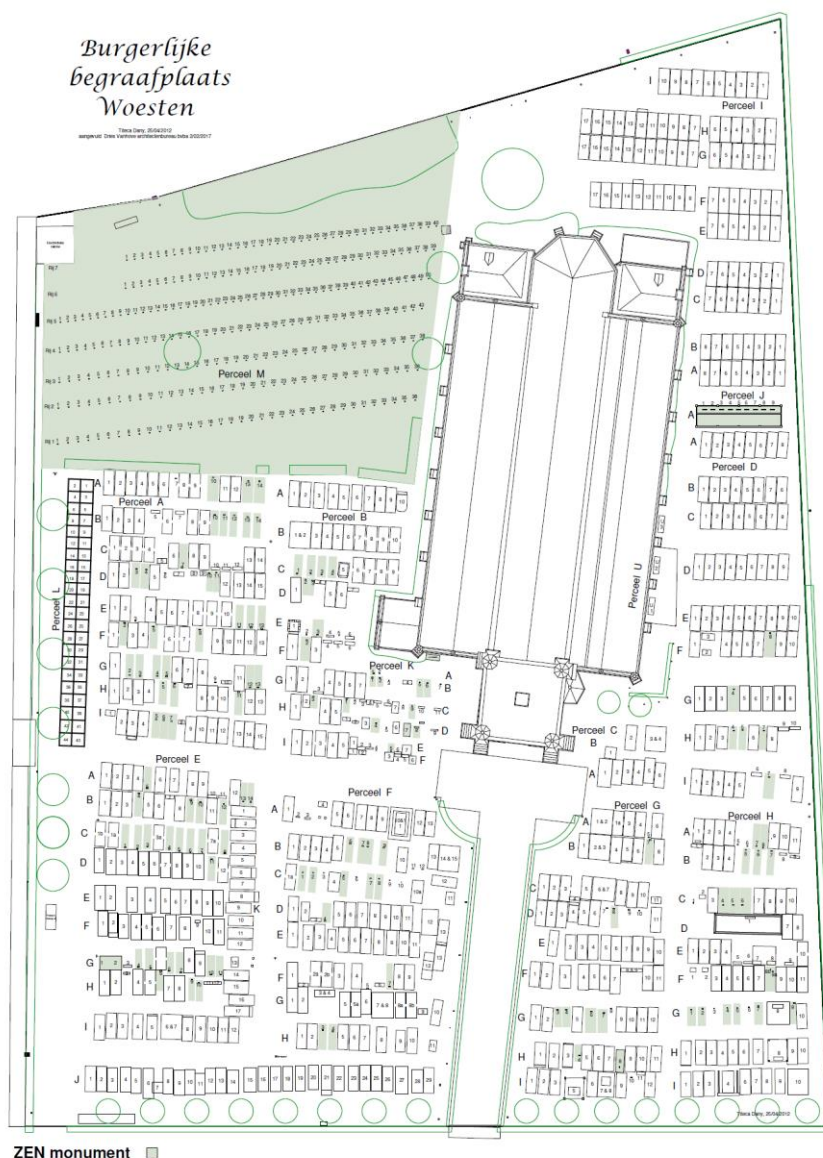
Figuur 254 : ZEN erfgoed op de site. (opmetingsplan Dany Titeca 2012, opgewerkt Dries Vanhove architectenbureau bvba, 2017) - A3 plan opgenomen in bijlage 1

5. Betonnen graftekens, eerder weerhouden als beschermd erfgoed (zie deel 3 hierboven). Omvattend in totaal 116 grafmonumenten.<sup>118</sup>
