**dries vanhove**  
ir. architect  
master in conservation

**SINT- RICTRUDISKERK TE WOESTEN**  
gelegen Woestendorp zr.nr., 8640 Woesten (Vleteren)  
beschermd als monument bij M.B. van 14.12.2011

**BEHEERSPLAN 12-07-2017**

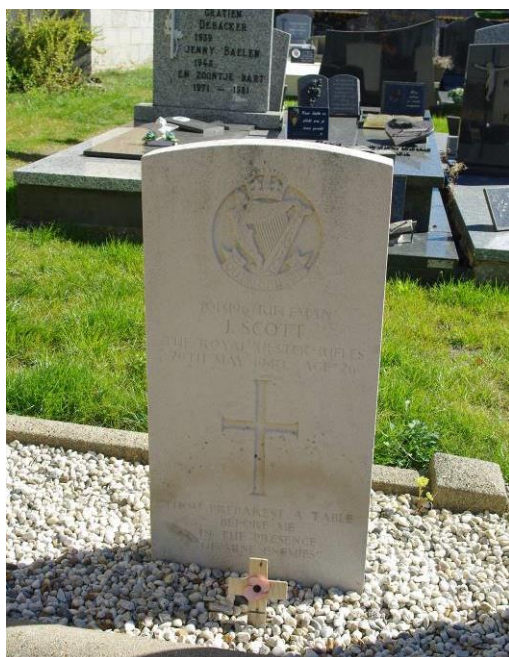
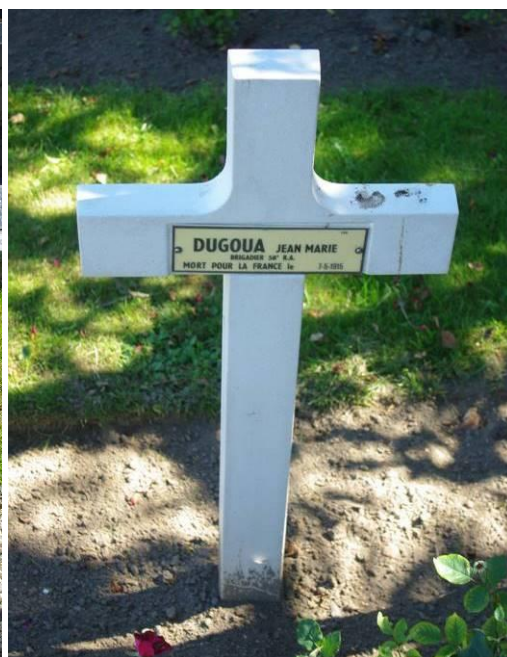
Figuur 255 : Typevoorbeeld ZEN monument categorie 2 : grafsteen in Portlandsteen, graf van het Britse Gemenebest (J. Scott – JA2).

Figuur 256 : Typevoorbeeld ZEN monument categorie 2 : betonnen kruis Franse militaire begraafplaats (Jean Marie Dugoua, perceel M, rij 5, nr. 42).

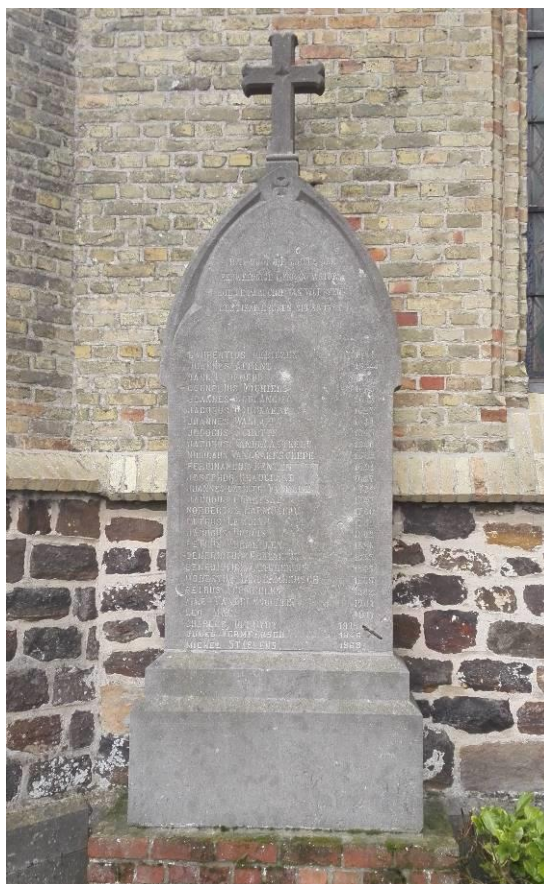
Figuur 257 : ZEN monument categorie 3 – monument voor de pastoors

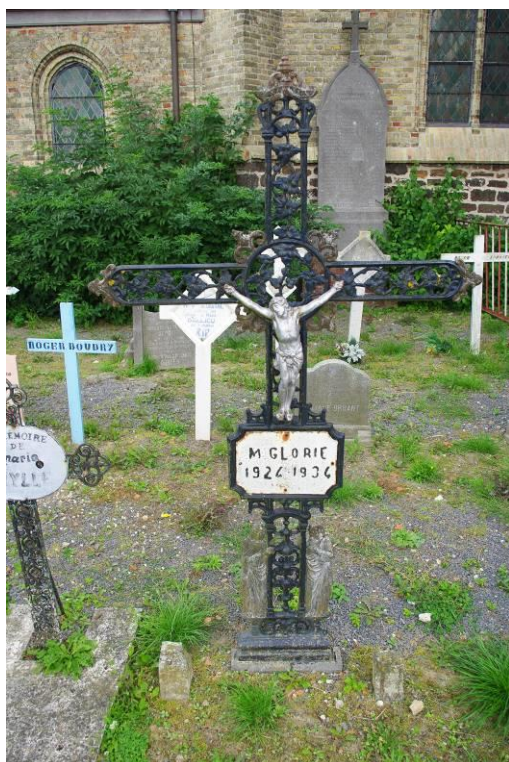
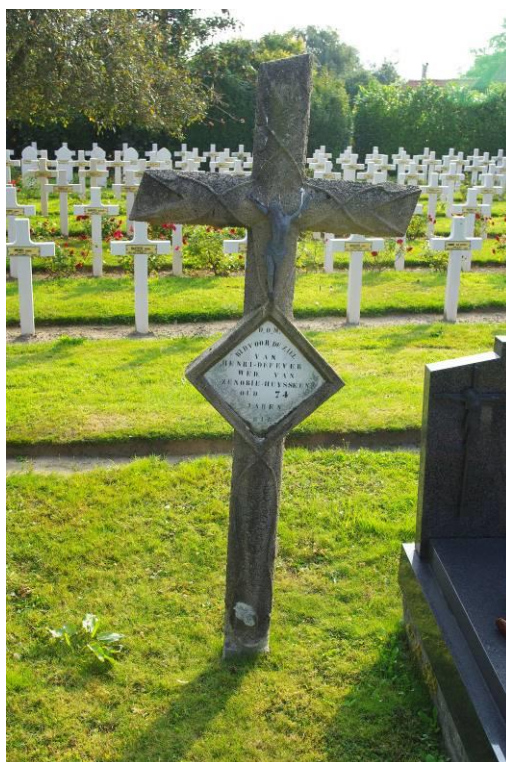
Figuur 258 : Typevoorbeeld ZEN monument categorie 4 (giet)ijzeren kruis (grafmonument KD8 – M. Glorie).

Figuur 259 : Typevoorbeeld ZEN monument categorie 5 : betonnen kruis (grafmonument AA10 – Henri Defever).
