Beheersplan

Pastorie Sint - Leonardusparochie te Zoutleeuw

BESCHERMINGSBESLUIT :

Pastorie Sint-Leonardusparochie te Zoutleeuw,
KB van 12 april 1974.

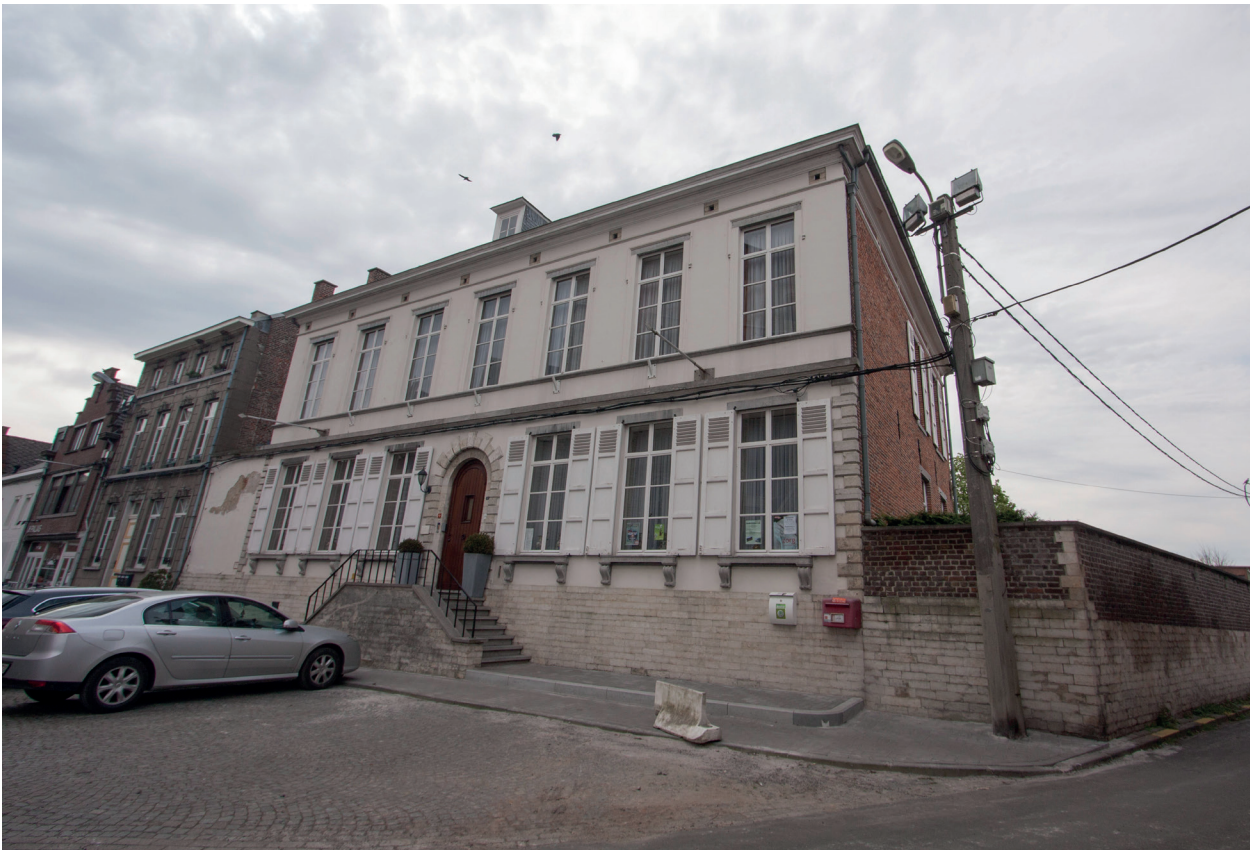
Afb. 002. Voorgevel pastorie en zicht op de tuinmuur

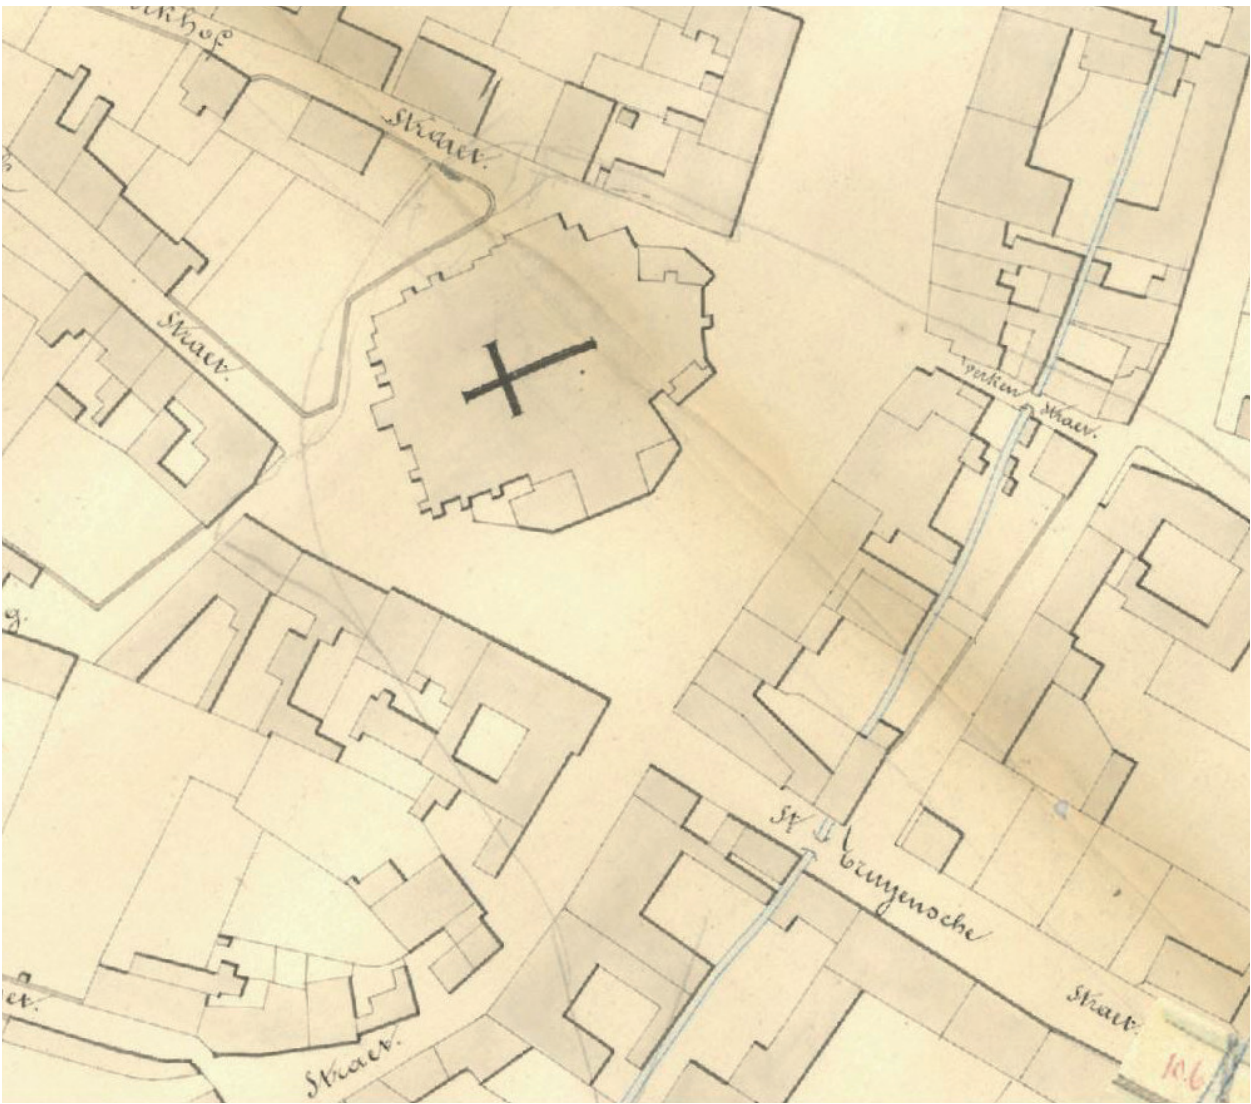
Plan 002. Atlas der buurtwegen (1843-1844) (bron: /geo.onroerendergoed.be, geraadpleegd op 22/05/2017)

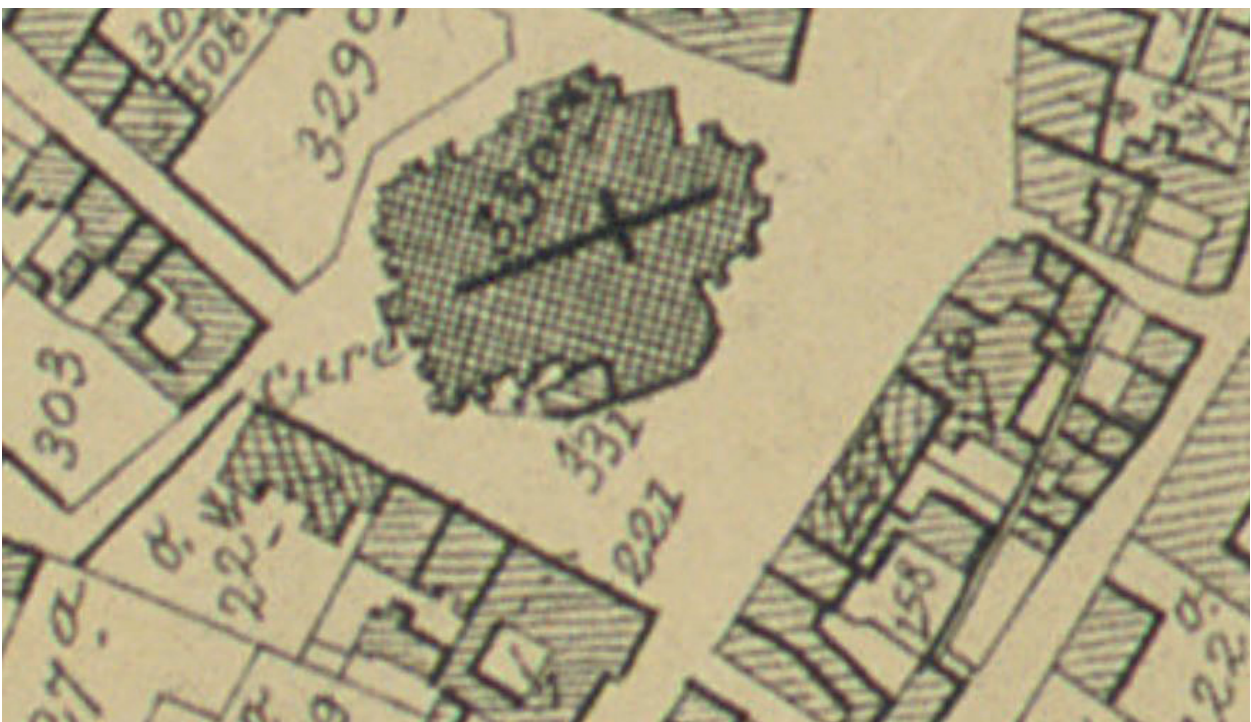
Plan 003. Popp (1842-1880) (bron: /geo.onroerendergoed.be, geraadpleegd op 22/05/2017)

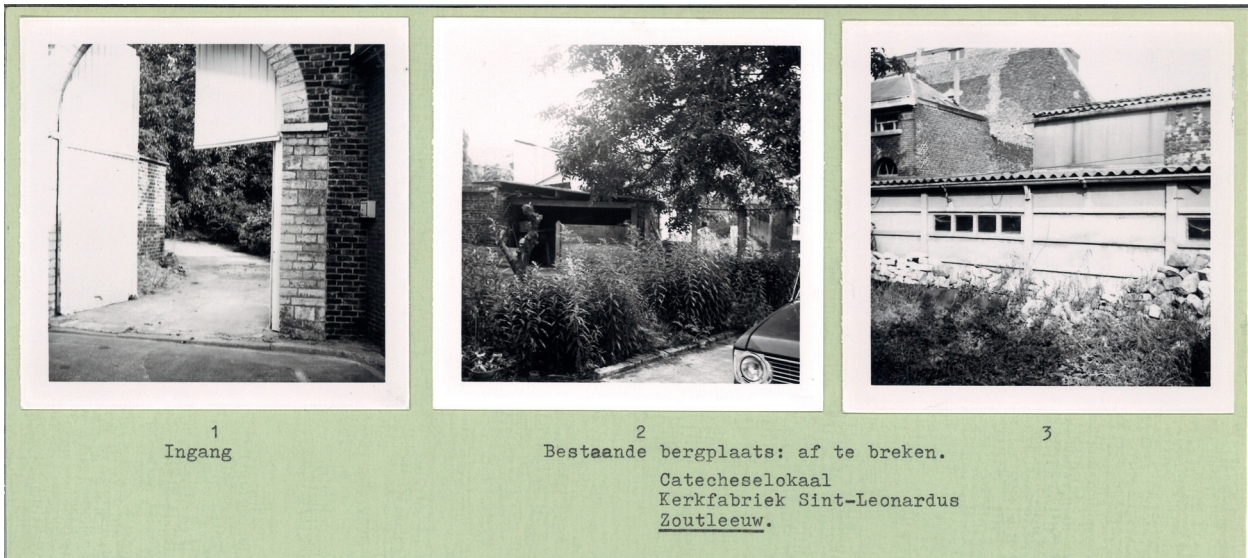
Afb. 008. Bijlagen aan de stedenbouwkundige vergunning voor het catecheselokaal (1976) (SAZ)
