# BEHEERSPLAN ONROEREND ERFGOED

## deeldossier 2: 'Zusterverblijven of vakwerkgebouw'

Herkenrodeabdij 1

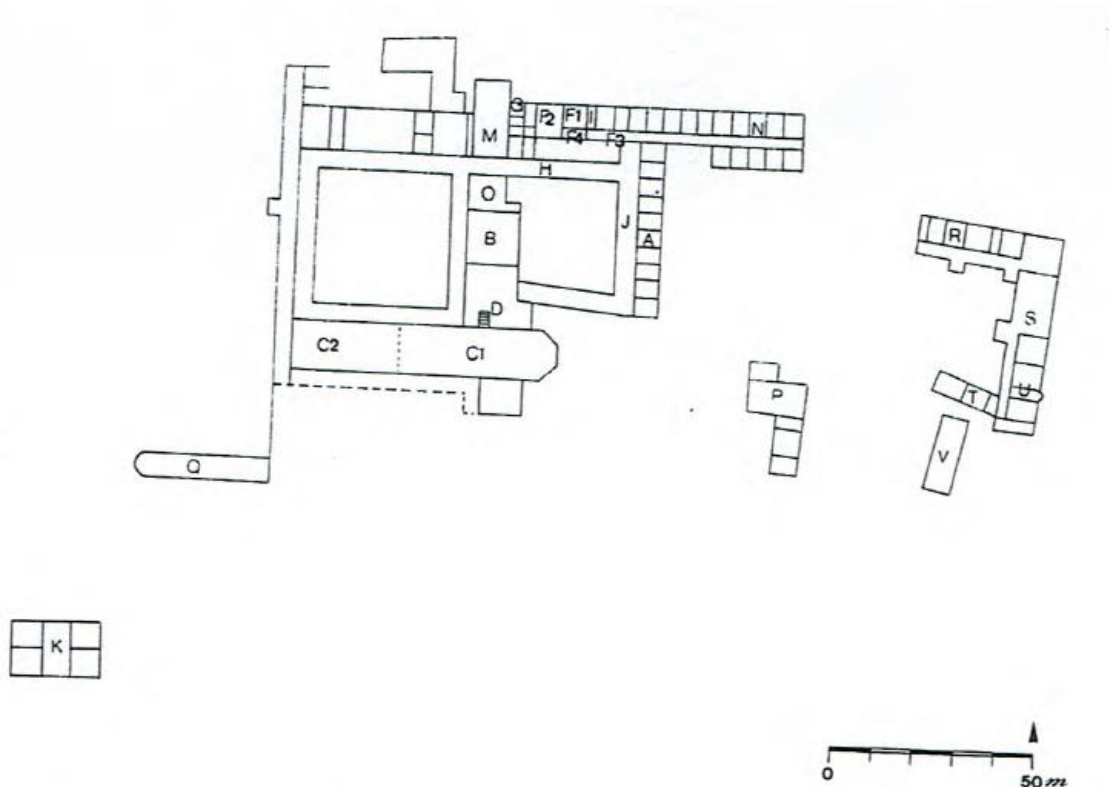
Figuur 1: Het gebouwenbestand ca. 1550 met onder meer zustersverblijven (A), kapittelhuis (B), oude kerk (D), nieuwe kerk (C), dormitorium (E), privaten (G), badkamer (F1), naaikamer (F2), gang (F3), galerij (J) en infirmerie (N) - Bron: M. Impe, *De gebouwen van de Herkenrode-Abdij*, in: *Limburg, Het oude Land van Loon*, jg. 34, 1979, p.186 .

<sup>3</sup> De vermelding van de gebouwen, aangeduid door middel van hoofdletters tussen haakjes, verwijzen naar afbeelding 1: het gebouwenbestand ca. 1550.

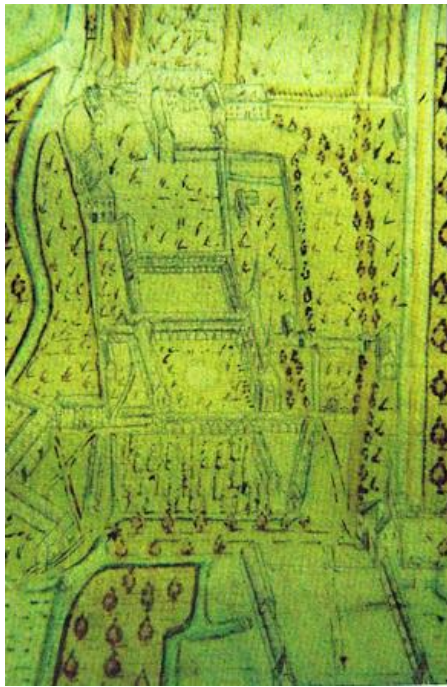
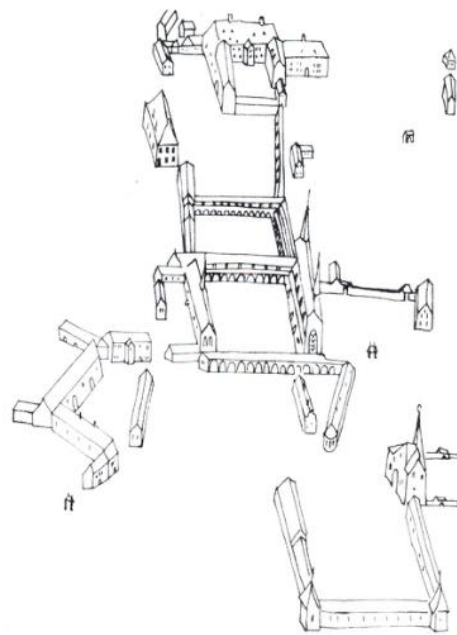
Figuur 2: Uittreksel uit 'Caerte figurative des Edel Clooster van Herkenrode' van Peter Meysman, 1670 (Luik, Bibliothèque Chiroux Croisiers) – Bron: *Monasterium Herkenrode*, dl. 4; Hasselt, 2014 en het gebouwenbestand overgetekend door M. Impe - Bron: M. Impe, *De gebouwen van de Herkenrode-Abdij in: Limburg, Het oude Land van Loon*, jg. 34, 1979, p. 201, fig. 20.

De '*Caerte figurative des Edel Clooster van Herkenrode*' (afb 2) in 1670 opgetekend door landmeter Peter Meysman in opdracht van abdis Anna-Catharina van Lamboy (1653-1675), is de tweede figuratieve voorstelling van de abdij en de enige historische prent die de galerij toont. De galerij wordt er - weliswaar schetsmatig - voorgesteld als een rondboogarcade ten westen van het vakwerkgebouw en vormde een ambulatorium dat van aan het sanitair blok langs de zustersverblijven naar de kerk leidde en zo een quasi vierkante kloostertuin omsloot.

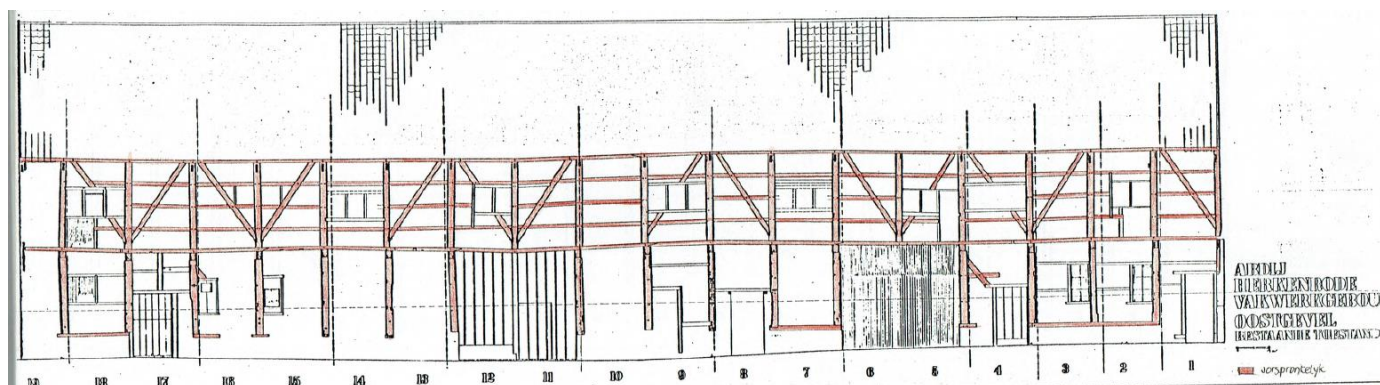
Afbeelding 5: Zusterverblijven, oostgevel - toestand 1981 met aanduiding van de oorspronkelijke balken in rood  
- Bron: Beerten S., *Onderzoek van het vakwerkgebouw van de abdij van Herkenrode*, onuitgegeven licentiaatsverhandeling, deel 2, K.U.Leuven, 1981, plan B.

Oostgerichte achtergevel (foto 5) in vakwerk van achttien en een halve travee en twee bouwlagen met rijk stijl- en regelwerk op een verhoogde bakstenen plint en lemen vullingen waarvan nog enkele nog sporen vertonen van een allicht niet-oorspronkelijke afwerkingslaag in witte kalk. De oorspronkelijke ordonnantie van de eerste bouwlaag bleef enkel representatief bewaard in de vier meest noordelijke traveeën, nummers 1 tot 4 en in de zuidelijke traveeën nummers 15 tot 17 (foto 6). De ordonnantie van de tweede bouwlaag wordt heden getypeerd door een vakwerkstructuur van negentien gepikte stijlen, veertien symmetrisch geplaatste tussenstijlschoren en drie regels tussen wandplaat en dakbalk. Op diverse plaatsen zijn sporen van (gedichte) bolkozijnen (foto 7) en van luiken die vroeger de vensters afsloten.

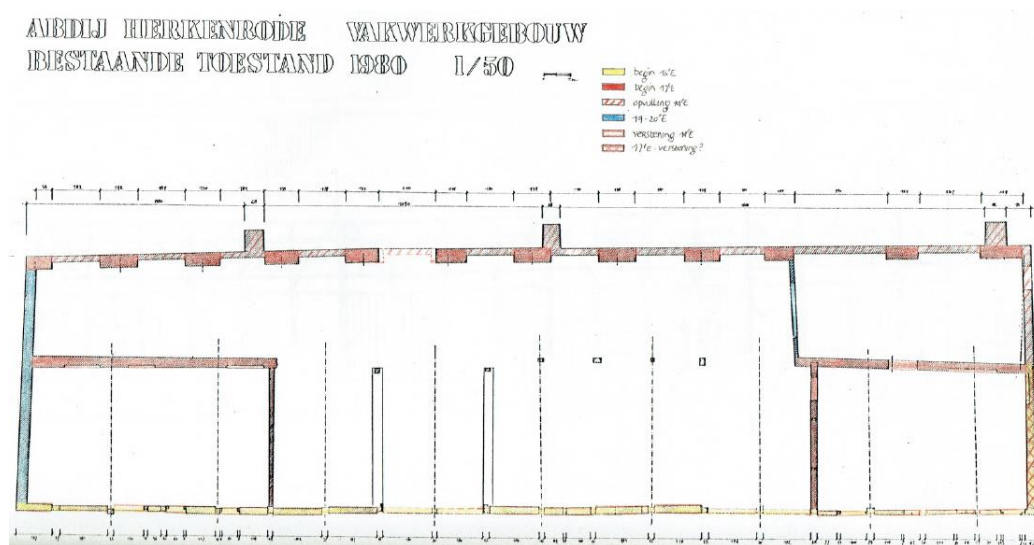
Afbeelding 6: Zusterverblijven, grondplan - Bron: Beerten S., *Onderzoek van het vakwerkgebouw van Herkenrode*, onuitgegeven licentiaatsverhandeling, K.U. Leuven, deel II, plan A.

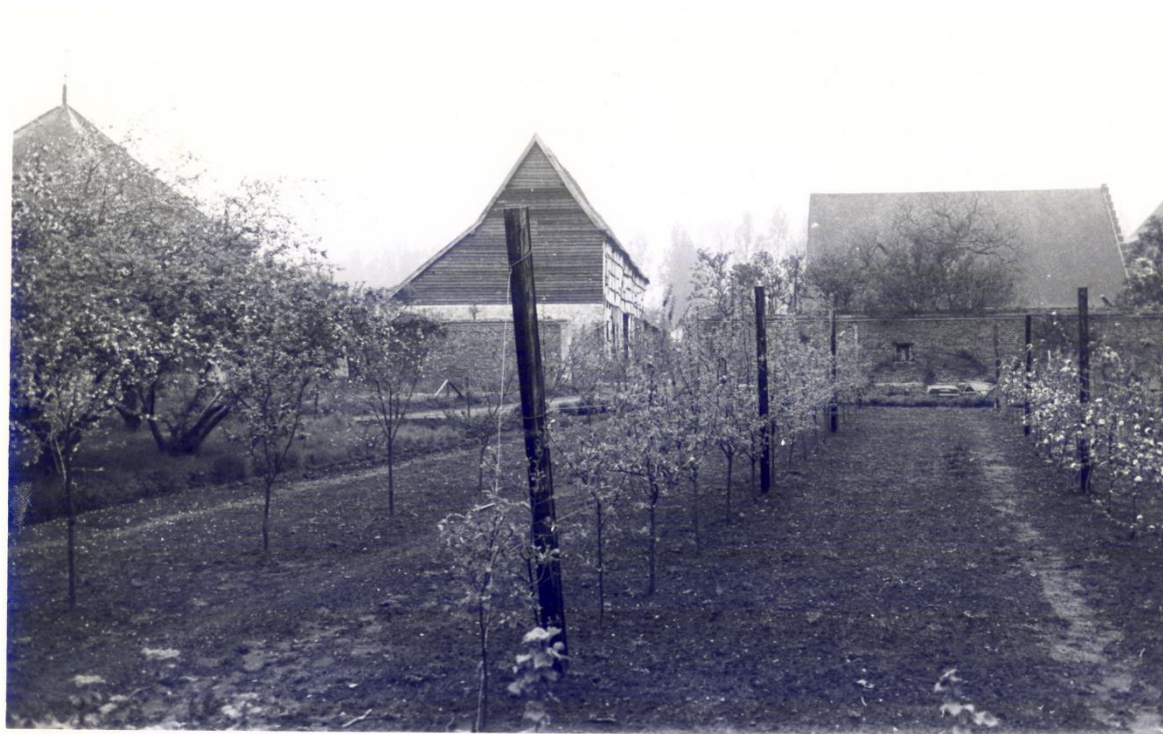
Afbeelding 7: zicht op de westgevel van de voormalige zustersverblijven - bron: Marc Willems.

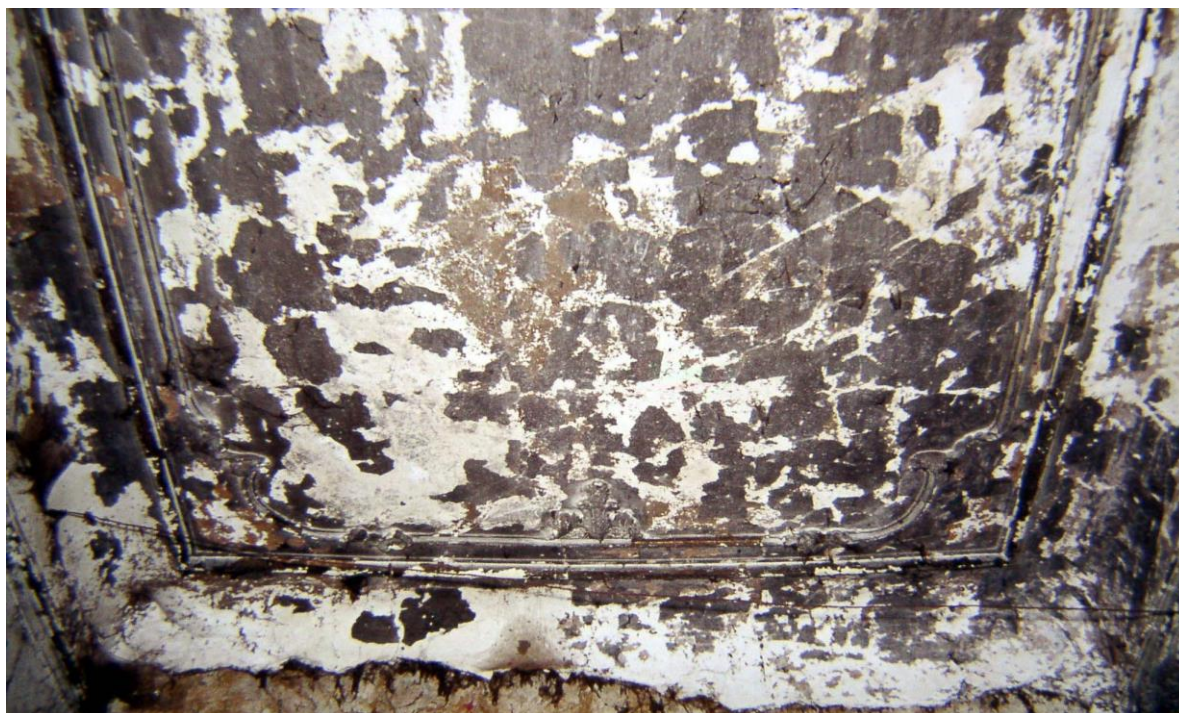
Afbeelding 8: Zusterverblijven, detail stucplafond in barokstijl - bron: Marc Willems.

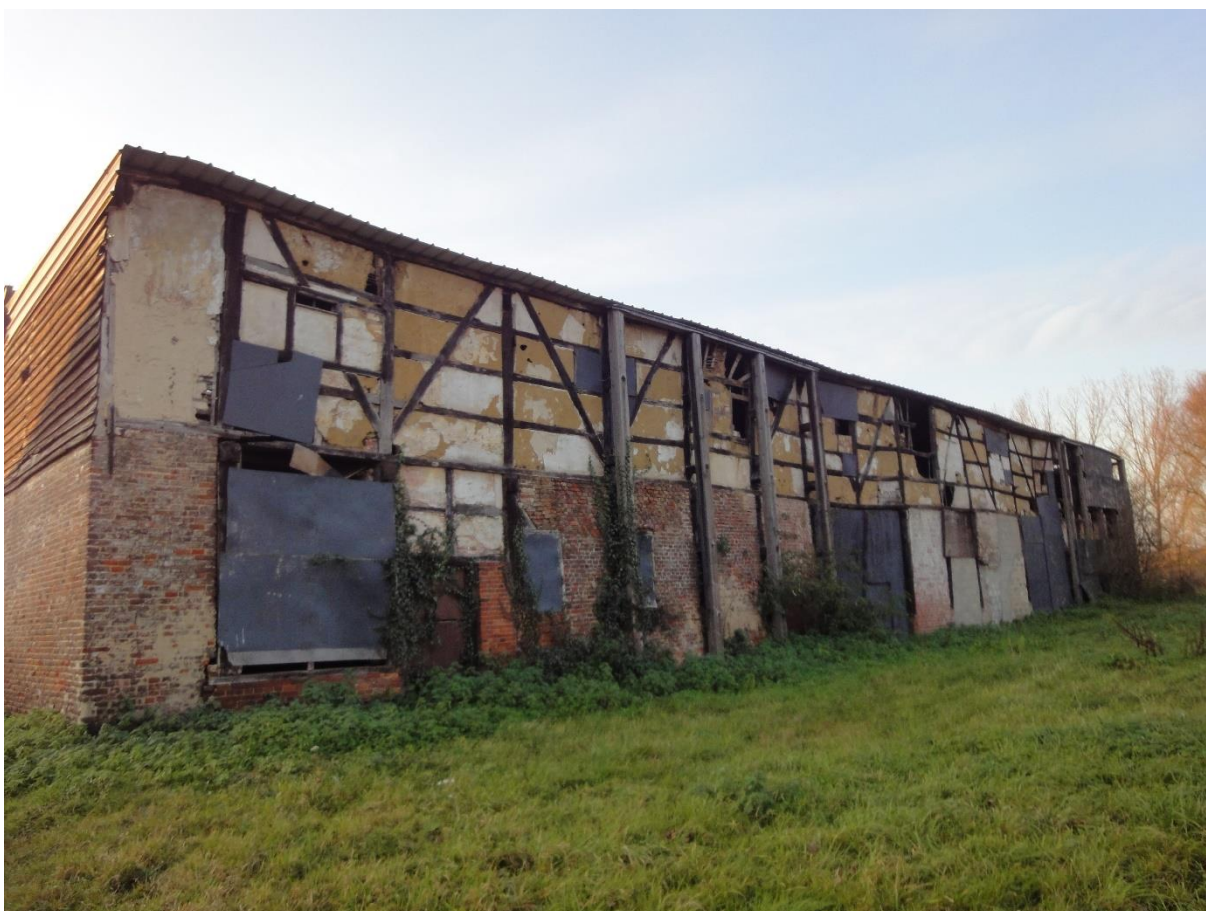
Foto 2: Vakwerkgebouw van de zustersverblijven: oostgevel

Tweelaags gebouw op rechthoekige plattegrond, heden samengesteld uit een in 1512<sup>19</sup> opgetrokken vakwerkconstructie met oostgerichte achtergevel (foto 2) en een in 1521 tegen de westelijke voorgevel gebouwde pandgang met rondboogarcade die vandaag volledig versteend is. Beide constructies werden vermoedelijk in het begin van de 19<sup>de</sup> eeuw samengevoegd. De huidige (voorlopige) dakconstructie met golfplaten vervangt het oorspronkelijke steile zadeldak boven de vakwerkconstructie; een gedeelte van de dakstoel is in situ gestockeerd. Het pannen lessenaarsdak boven de galerij bleef gedeeltelijk bewaard (foto 3).

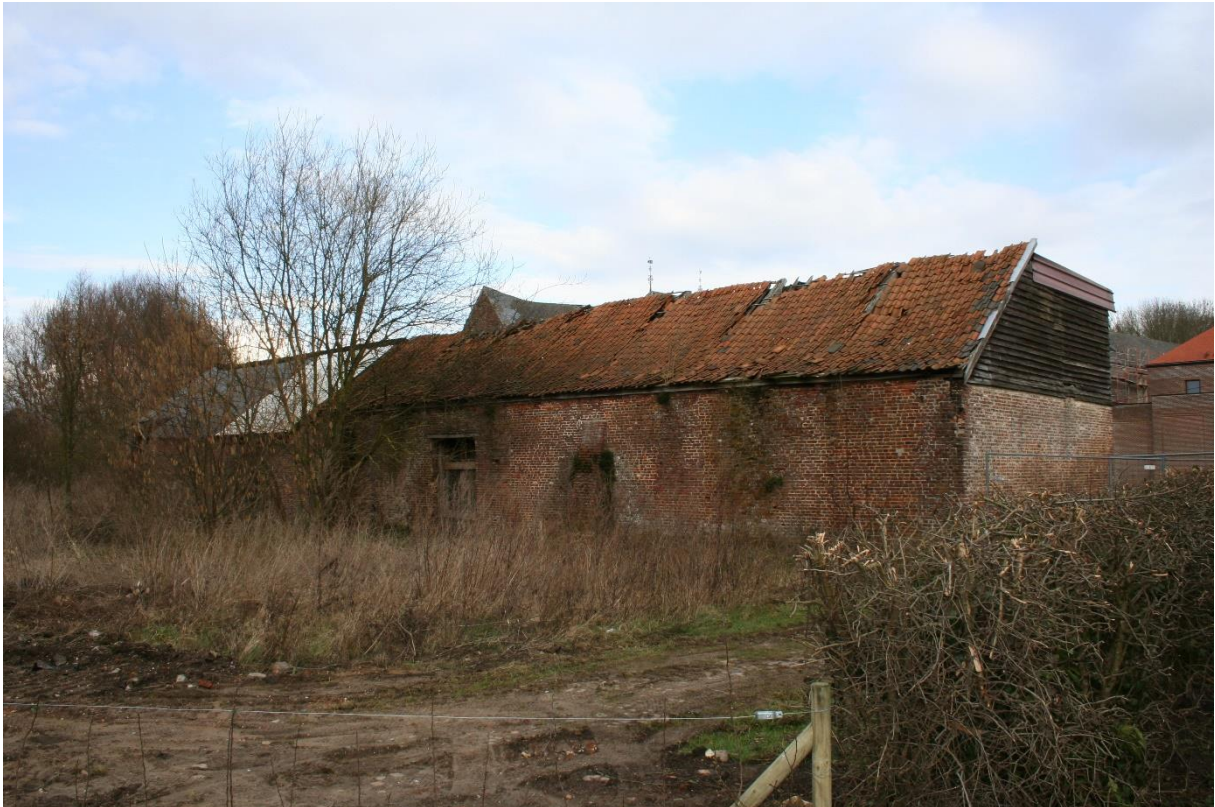
Foto 3: Vakwerkgebouw van de zusterverblijven: zicht vanuit het zuidwesten

De westgerichte gevel (foto 3) is nagenoeg blind en enkel geopend met een rechthoekige poort in de zuidelijke helft van de gevel (foto 9) en een met kalkzandsteen gedichte deuropening in de noordelijke helft van de gevel (foto 10). Het 19<sup>de</sup>-eeuwse baksteenparement verhult de oorspronkelijke, uit 1521 daterende rondboogarcade van de pandgang die de scheiding vormde tussen de voorgevel van de zusterverblijven - nu volledig

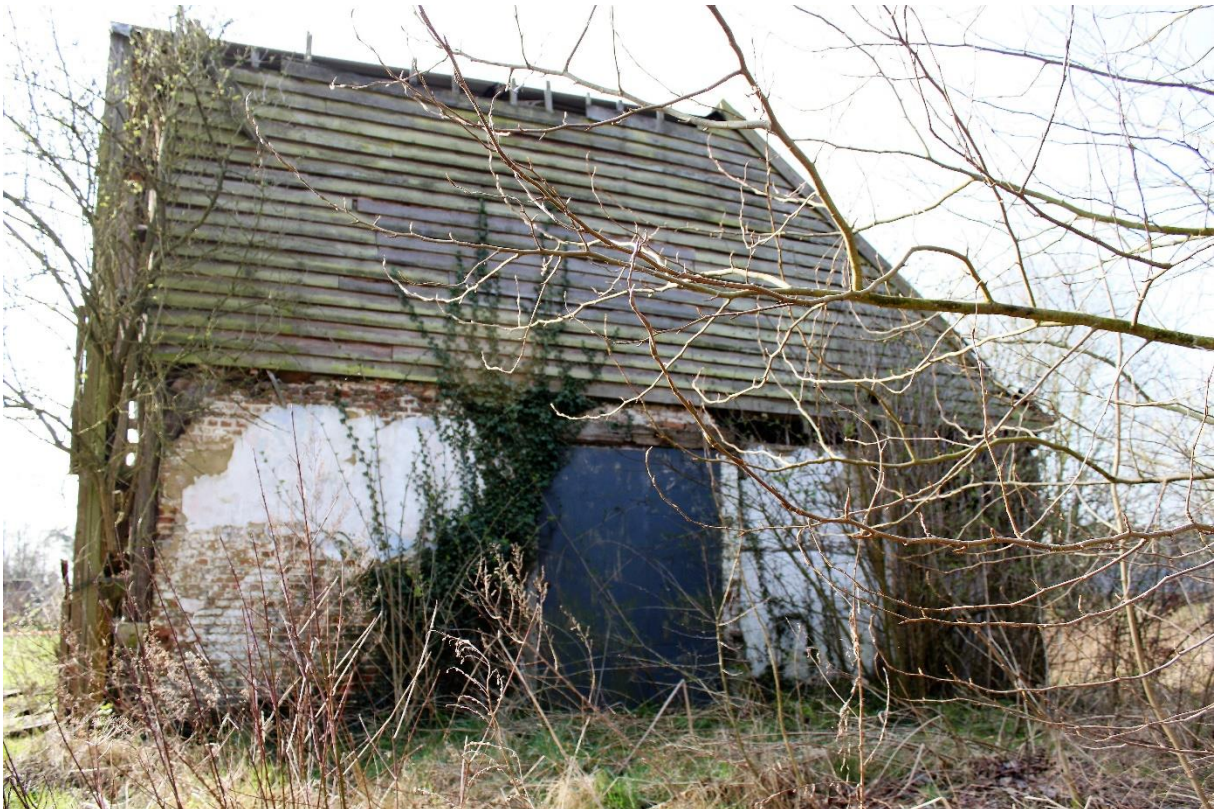
Foto 4: Noordgevel

Noordgevel (foto 4) met invulmetselwerk ter hoogte van de begane grond en geopend door middel van een later toegevoegde poort (midden) en een deur en venster, uiterst rechts in de gevel. De bovenbouw, vandaag met planken bezet, verbergt de vakwerkstructuur van stijlen en regels en de aanzet van het lessenaarsdak boven de voormalige galerij.

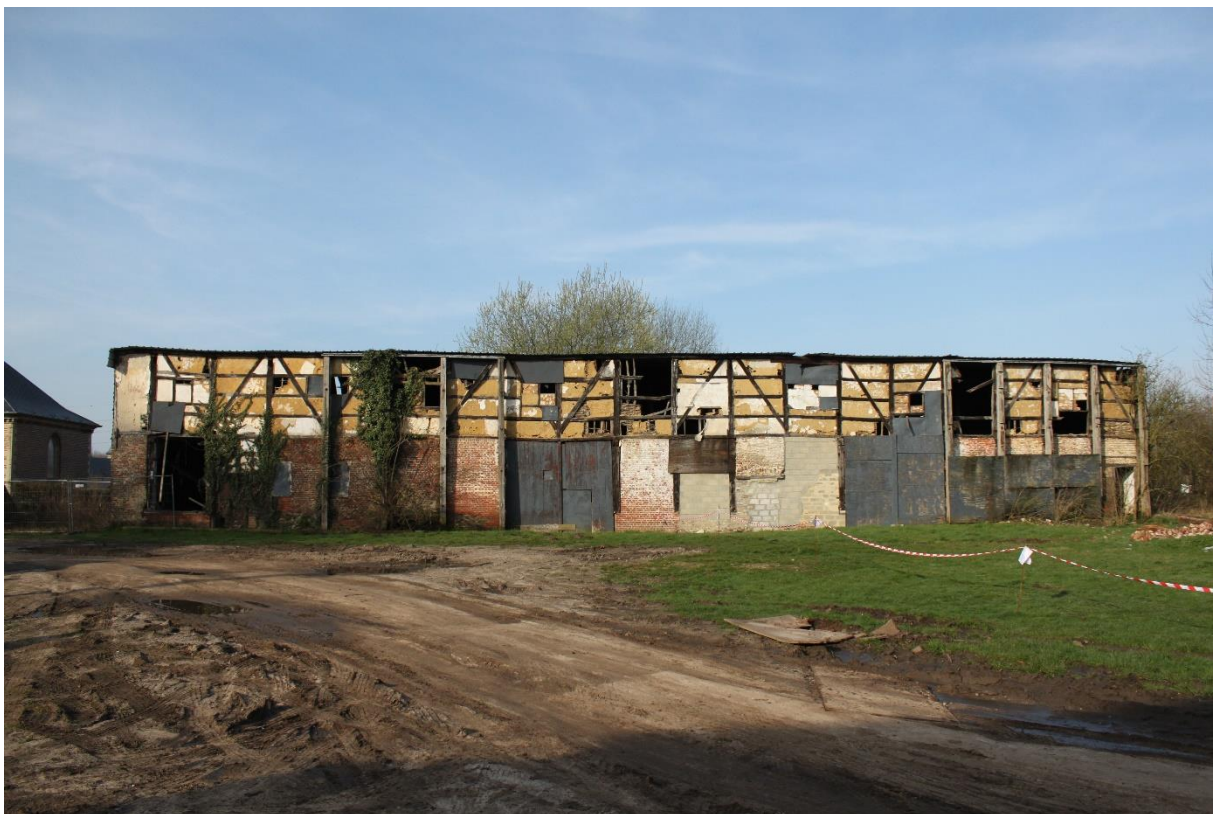
Foto 5: Oostgevel

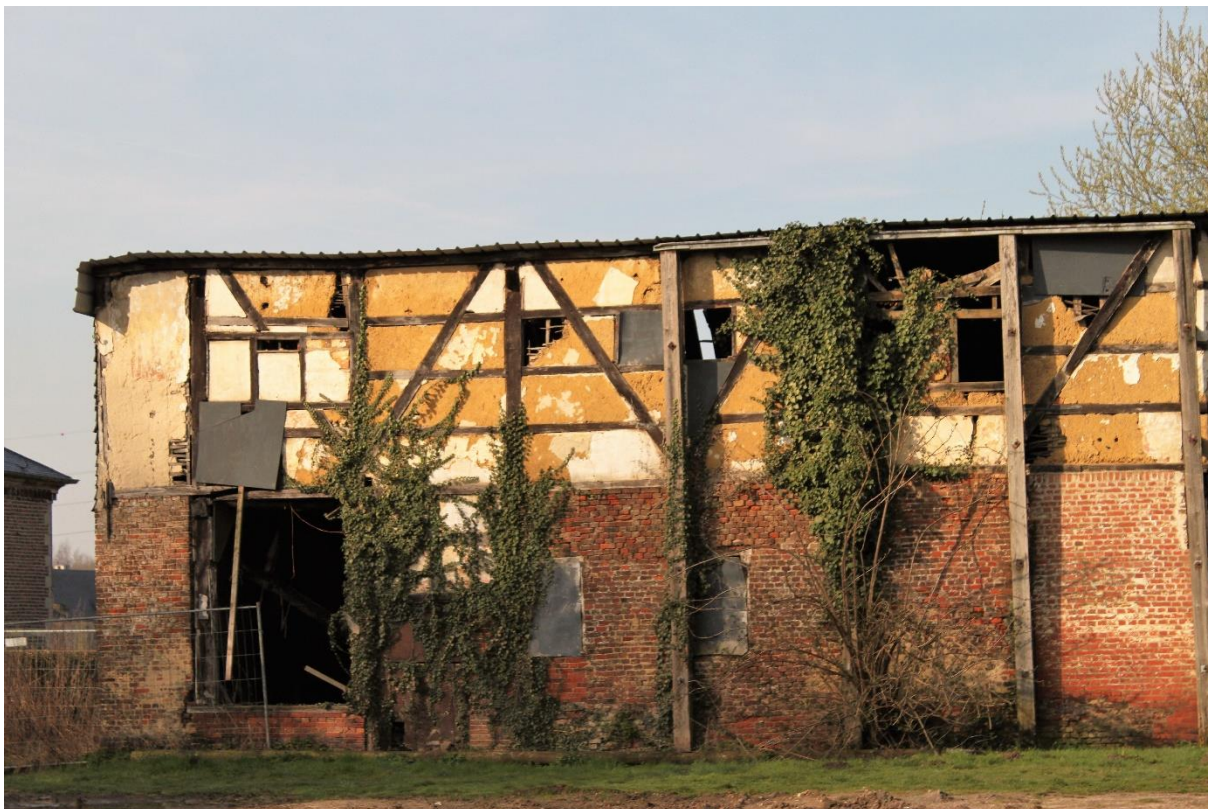
Foto 6: Oostgevel, detail: bewaarde ordonnantie in traveeën 15 tot 17 (travee 3 tot 5 v.r.n.l.)

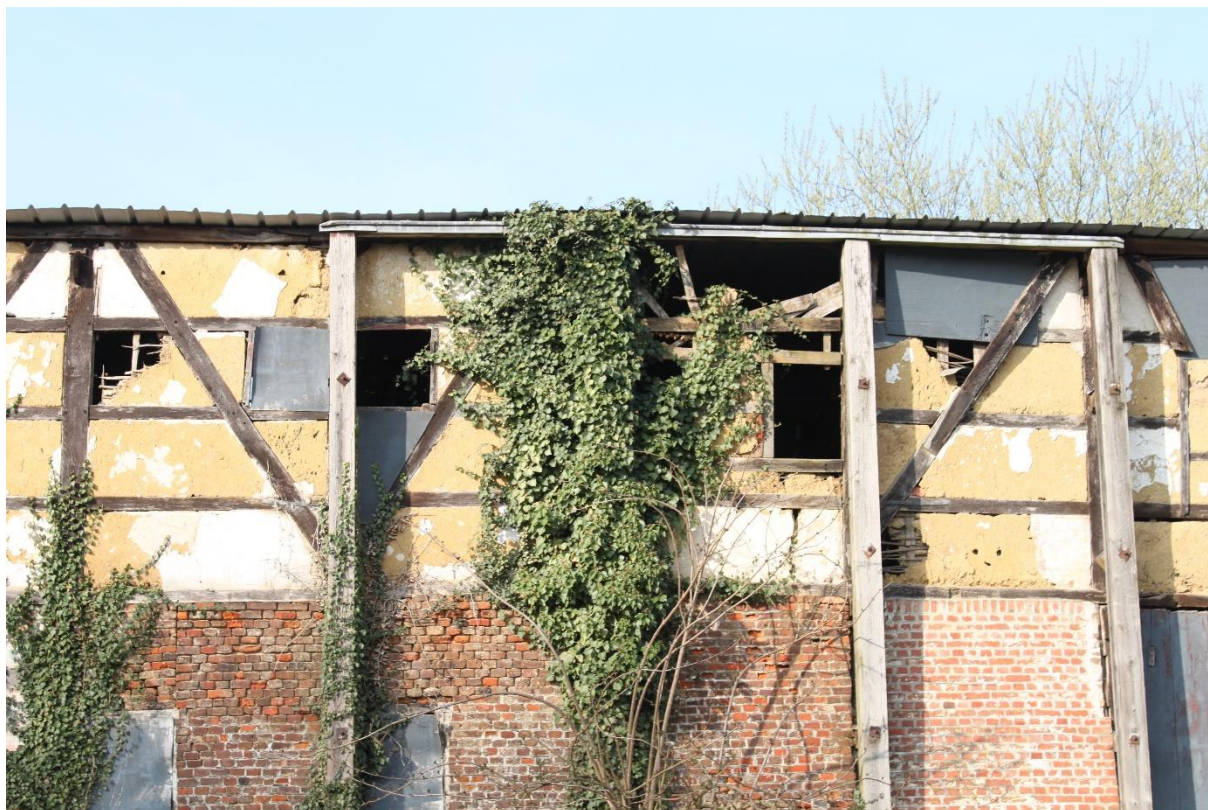
Foto 7: Oostgevel, detail: bolkozijnen

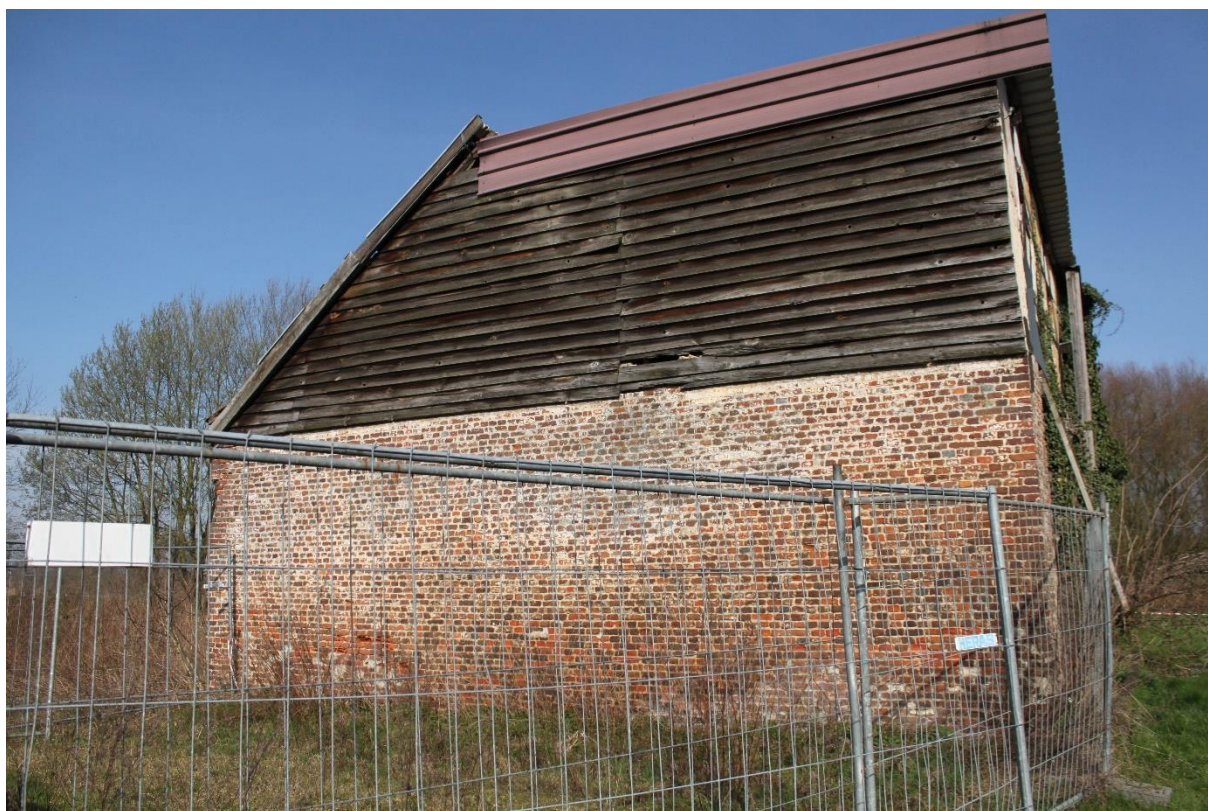
Foto 8: Zuidgevel

Volledig blinde zuidgevel (foto 8) met baksteenparement op de begane grond en een bovenbouw, vandaag met planken bezet, die een vakwerkstructuur van stijlen en regels verbergt.

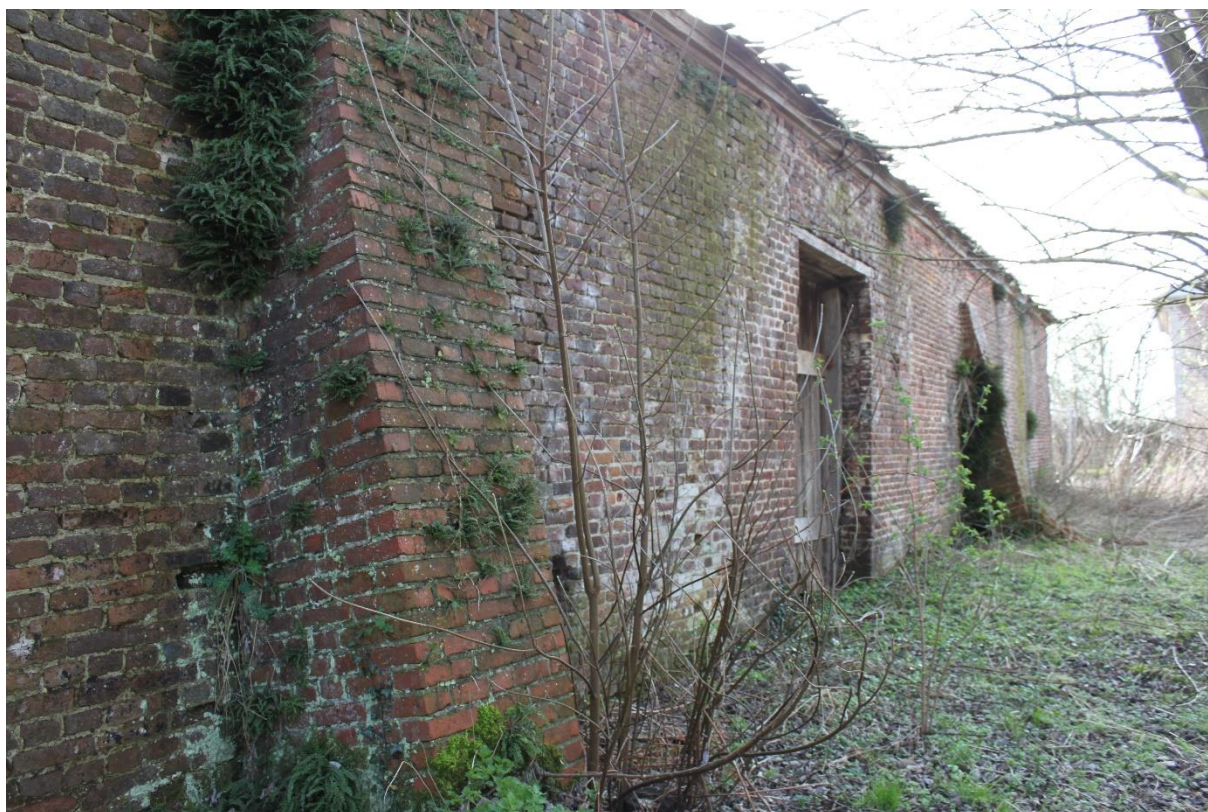
Foto 9: Westgevel: zuidelijke helft met poort en steunberen

inpandig - en de kloostertuin. De fijn geprofileerde houten kroonlijst (foto 11) die de zuidelijke helft van het baksteenparement beëindigt, is mogelijks een restant van de oorspronkelijke dakbedekking boven de galerij. De gevel wordt gestut door massieve bakstenen steunberen (foto 9) van verschillend type, een 20<sup>ste</sup>-eeuwse ingreep, te oordelen naar de baksteensoort en allicht een noodzakelijke ingreep na de verstening van de arcade.

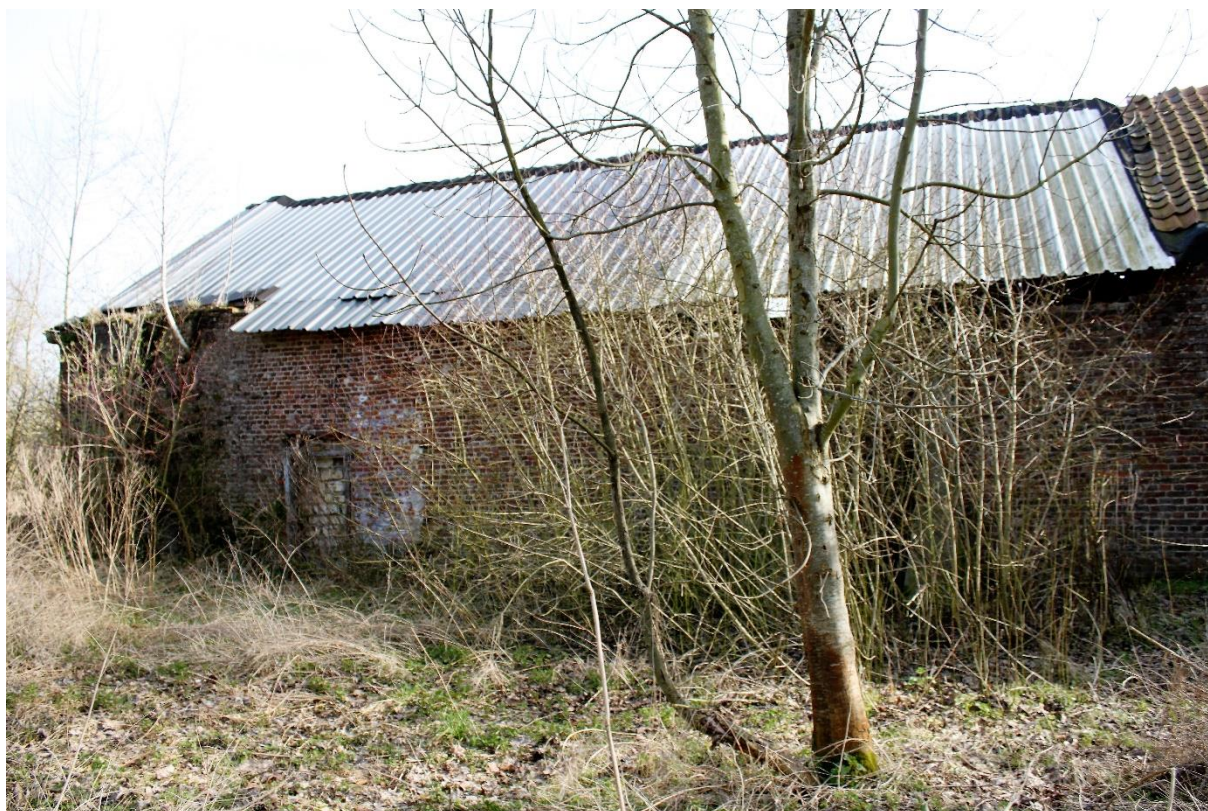
Foto 10: Westgevel: noordelijke helft met gedichte deur

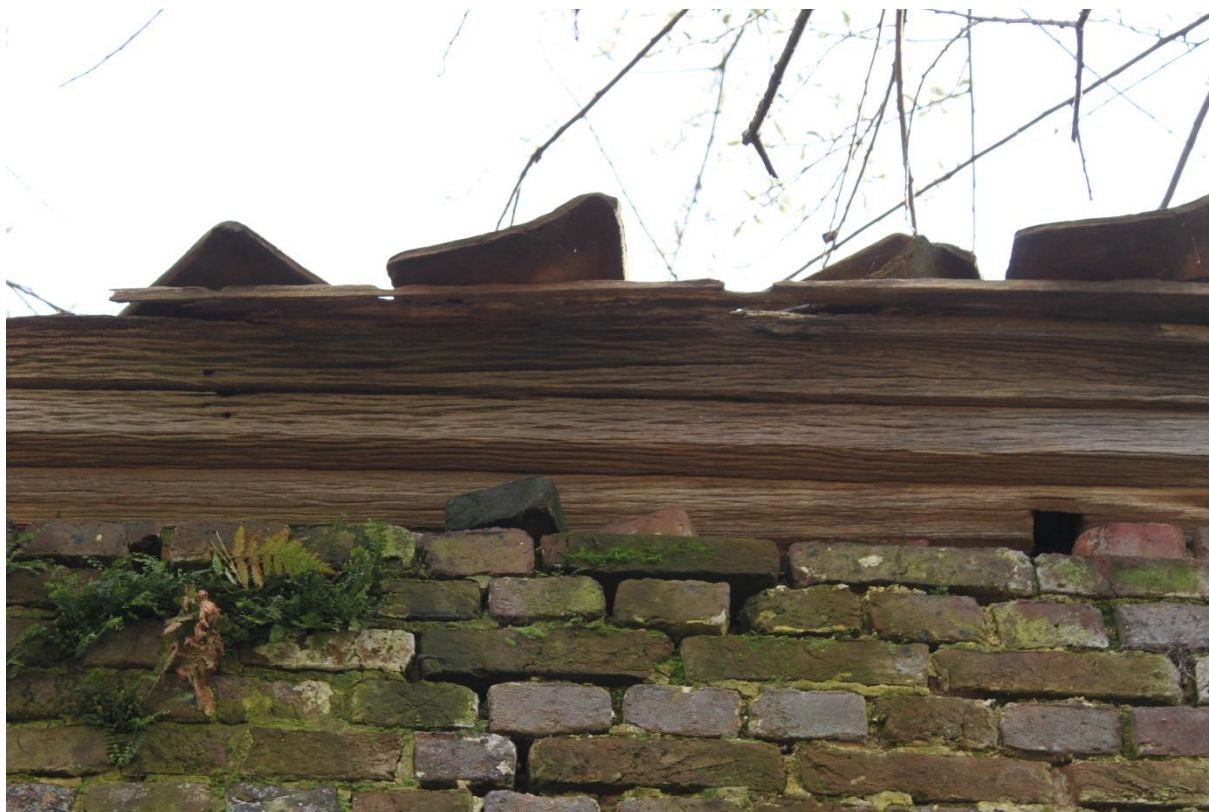
Foto 11: Westgevel, detail: geprofileerde houten kroonlijst van de voormalige galerij

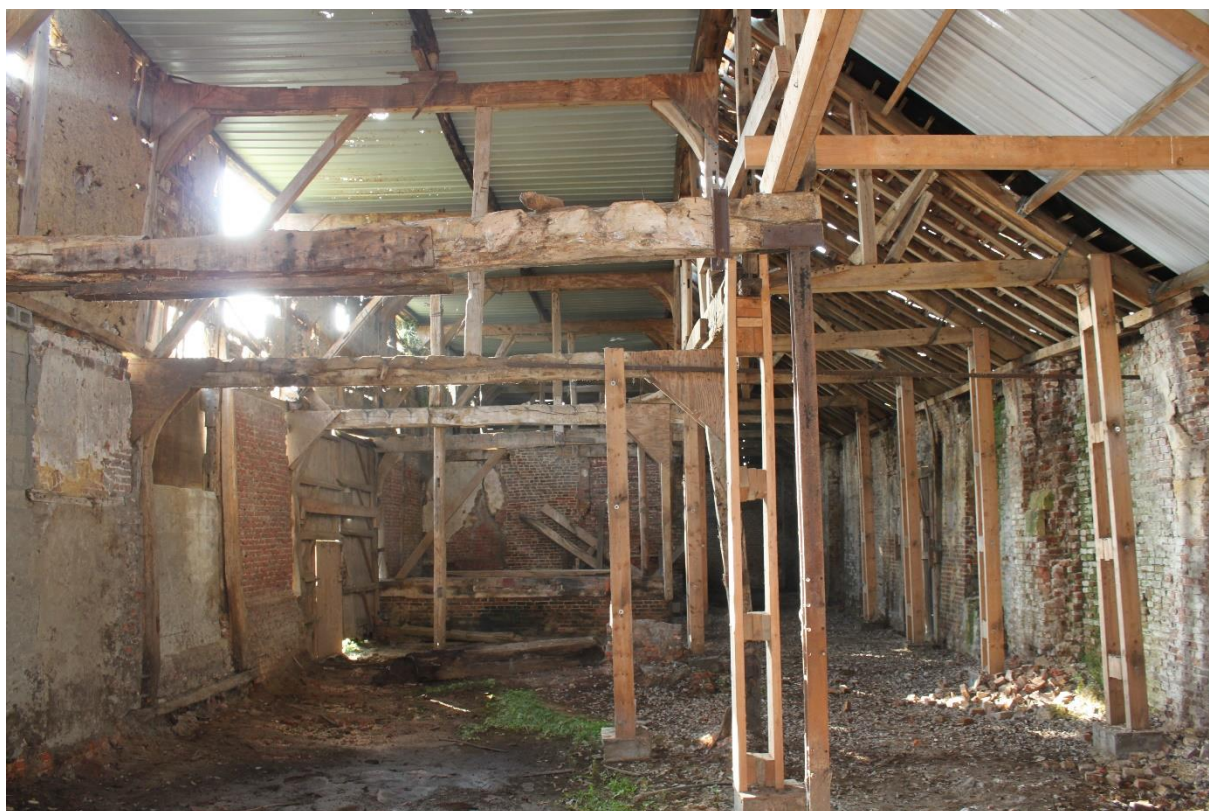
Foto 12: Etagegebint

Etagegebint (foto 12), samengesteld door een dekbalkgebint in de eerste bouwlaag en een kopbalkgebint erboven. Een gedeelte van het vroegere schaarspant dat de dakstructuur van de zusterblijven ondersteunde, enkele jaren geleden verwijderd voor de plaatsing van het voorlopige dak met golfplaten, wordt *in situ* gestockeerd.

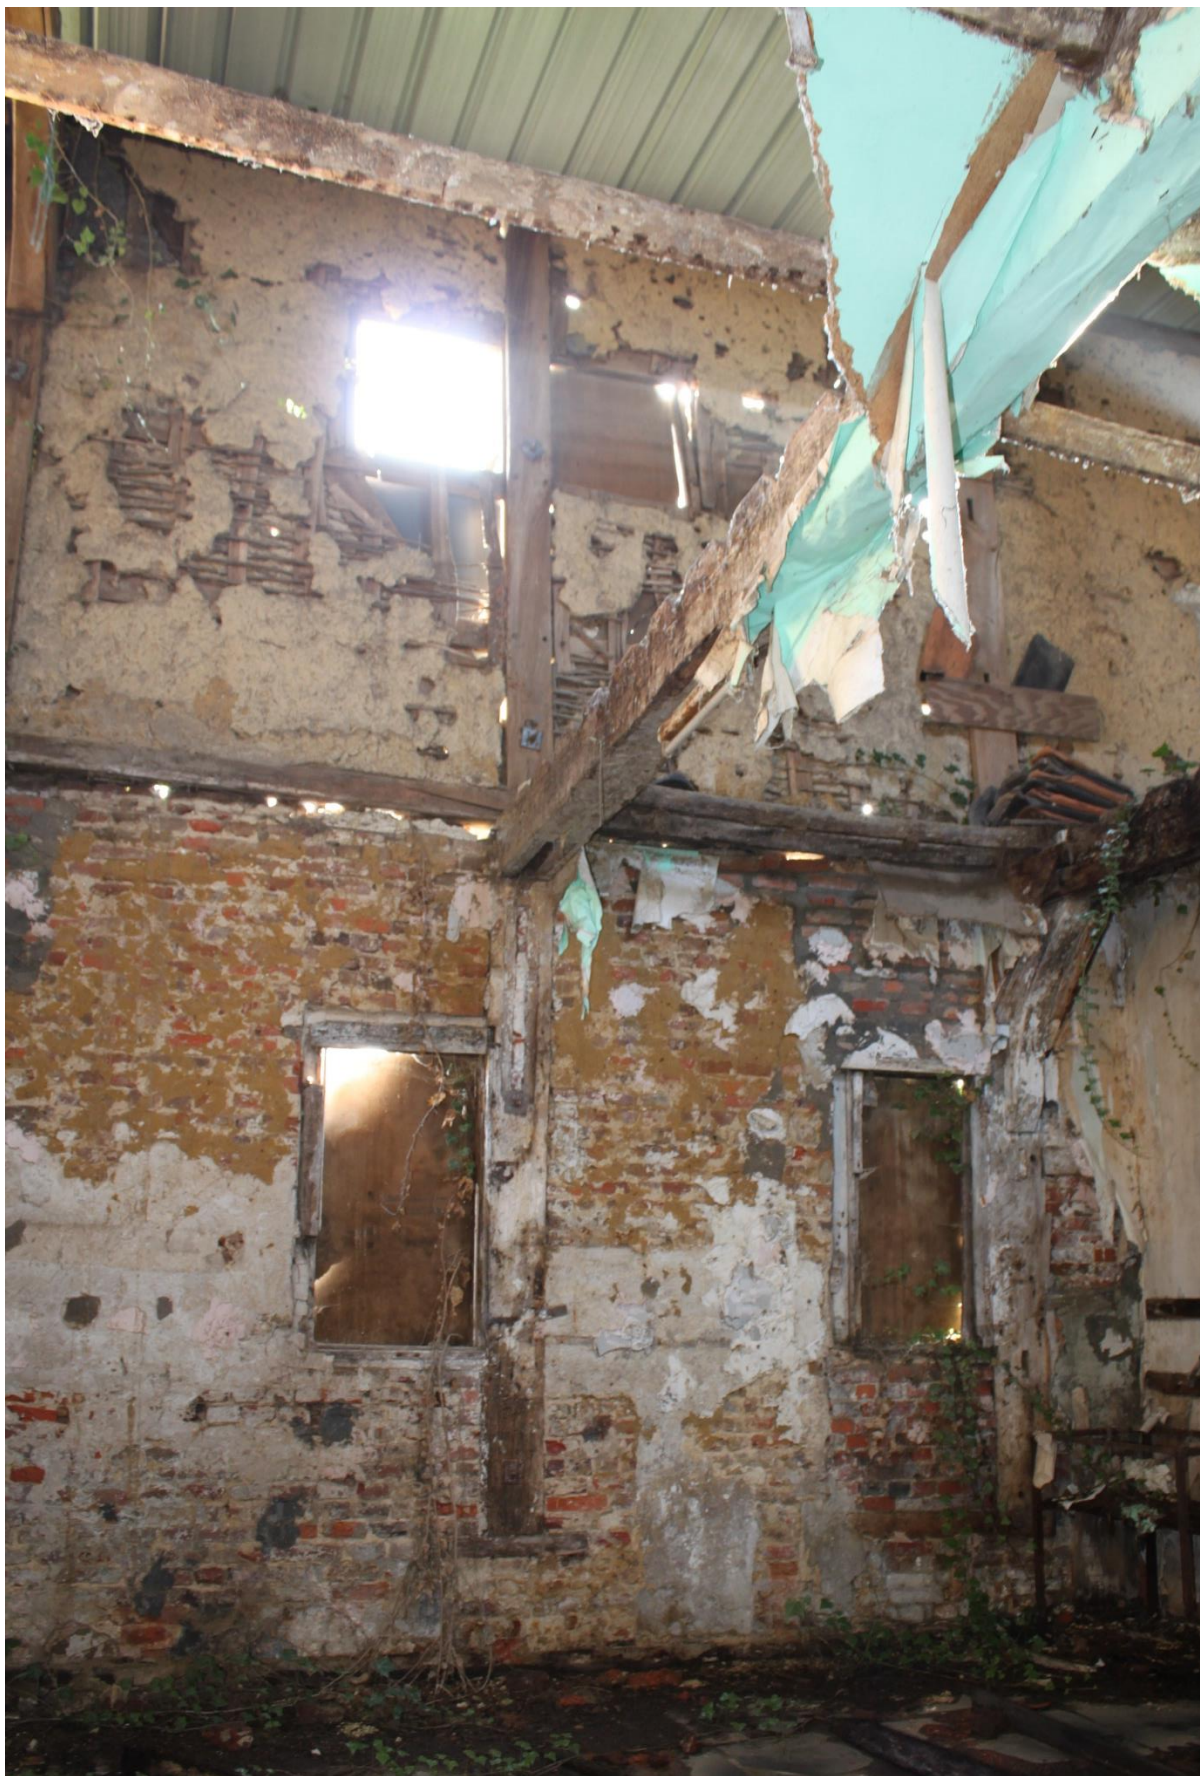
Foto 13: Opstand oostelijke binnengevel met oorspronkelijke ordonnantie (travee 15-16)

Tegen de oostelijke binnengevel (foto 13), op de bovenverdieping bewaard vistwerk (foto 14) van het Kempische type - genageld en met onzichtbare regels - in tegenstelling tot het vitswerk van de buitengevel dat van het Haspengouwse type is en zowel stijlen als regels en schoren toont.

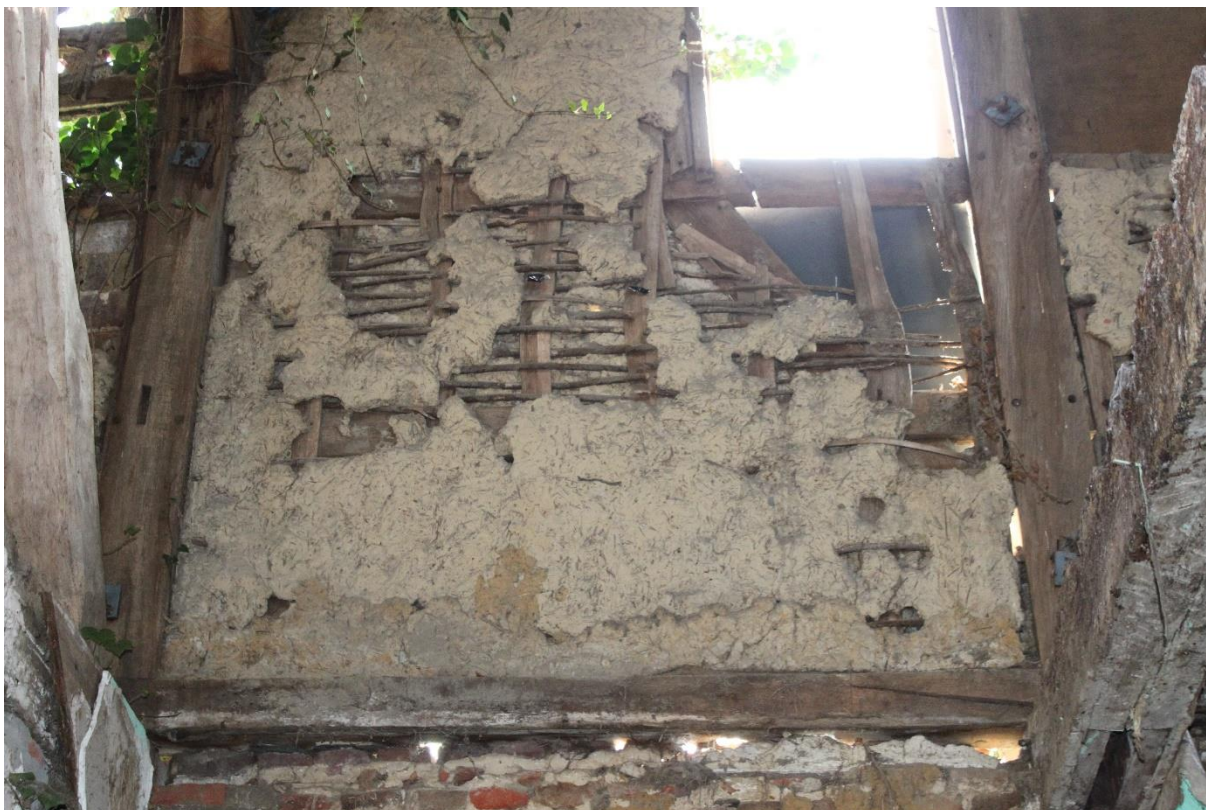
Foto 14: Oostgevel, detail bewaard Kempisch vitswerk op de verdieping

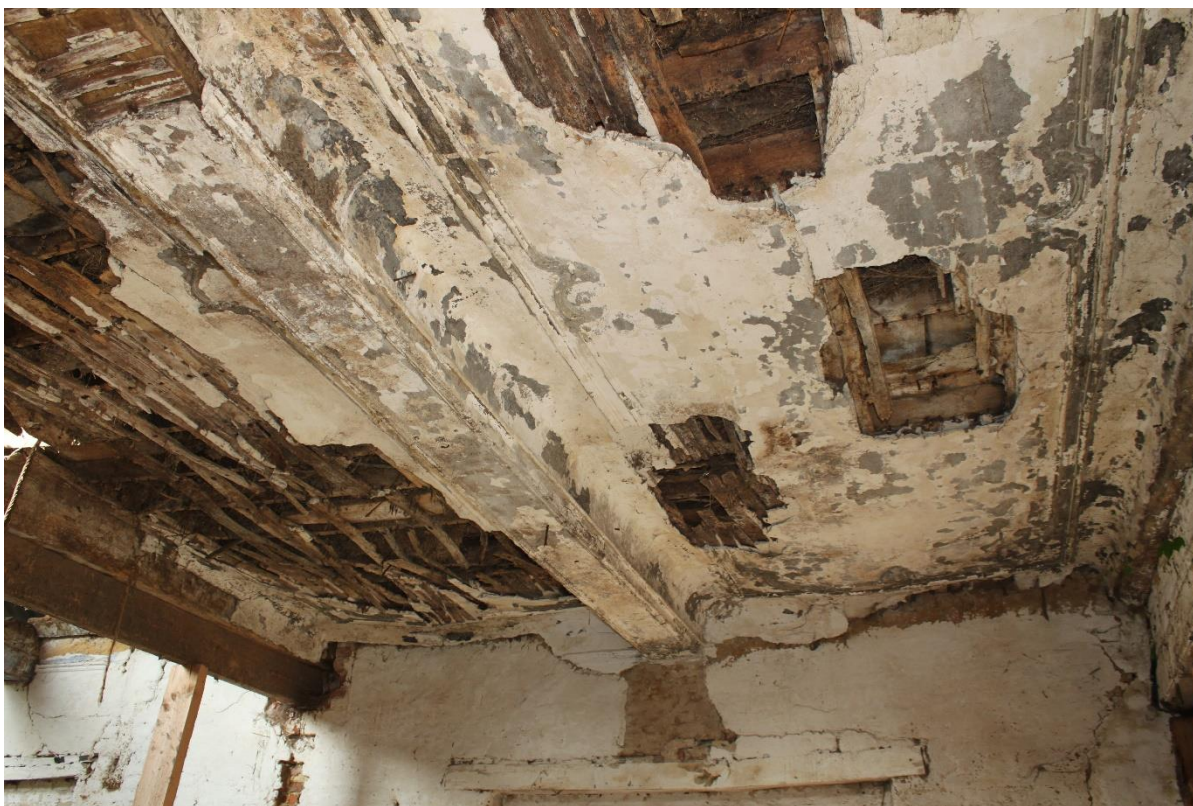
Foto 15: Noordelijke zuster cel, travee-indeling en stucplafond

Fragmentarisch bewaarde zusterzellen in de uiterst zuidelijke en meest noordelijke travee van het gebouw, met resten van sober stucwerk in rococostijl op moerbalken en plafonds (foto 15). Het rococo-stucwerk - aangebracht op een drager van tengellatjes - wordt getypeerd door een fijne profilering op de moerbalken, een keellijst die de overgang maakt van muur of balk naar plafond en een rechthoekige plafondlijst met eenvoudig rocaillemotief in de hoeken en halverwege de kamer (afb. 8 en foto 16). Volgens de licentiaatsverhandeling van Sylvie Beerten, bleef mogelijks (een deel van) een gewelfde kelder onder het vakwerkgebouw bewaard. Hiervan zijn *in situ* geen sporen waarneembaar.

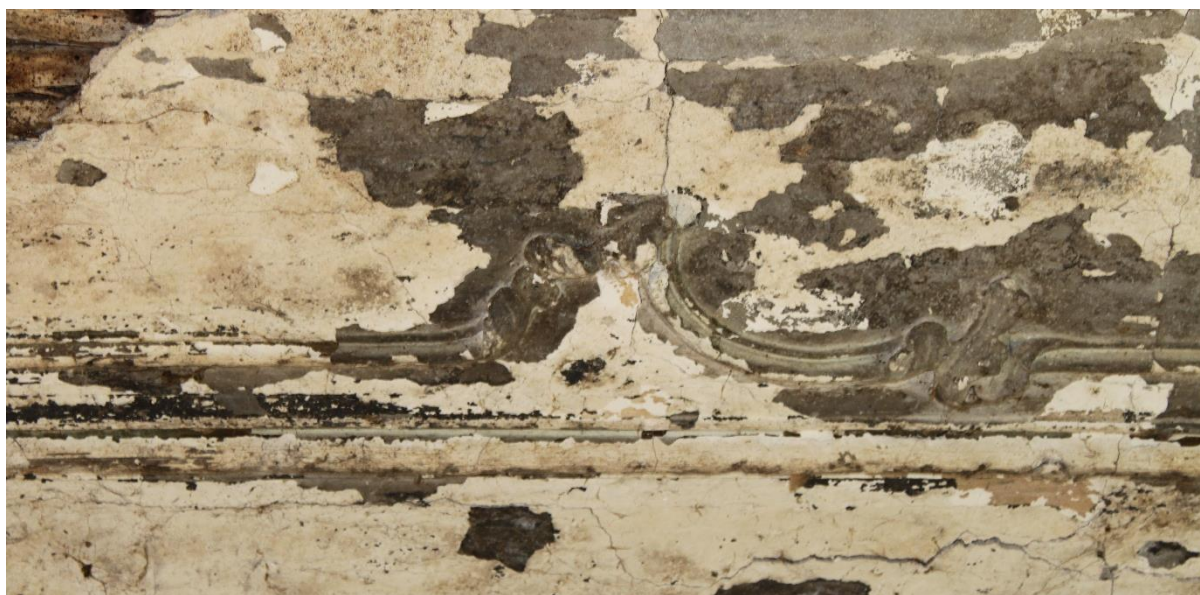
Foto 16: Noordelijke zuster cel, detail rococostucwerk

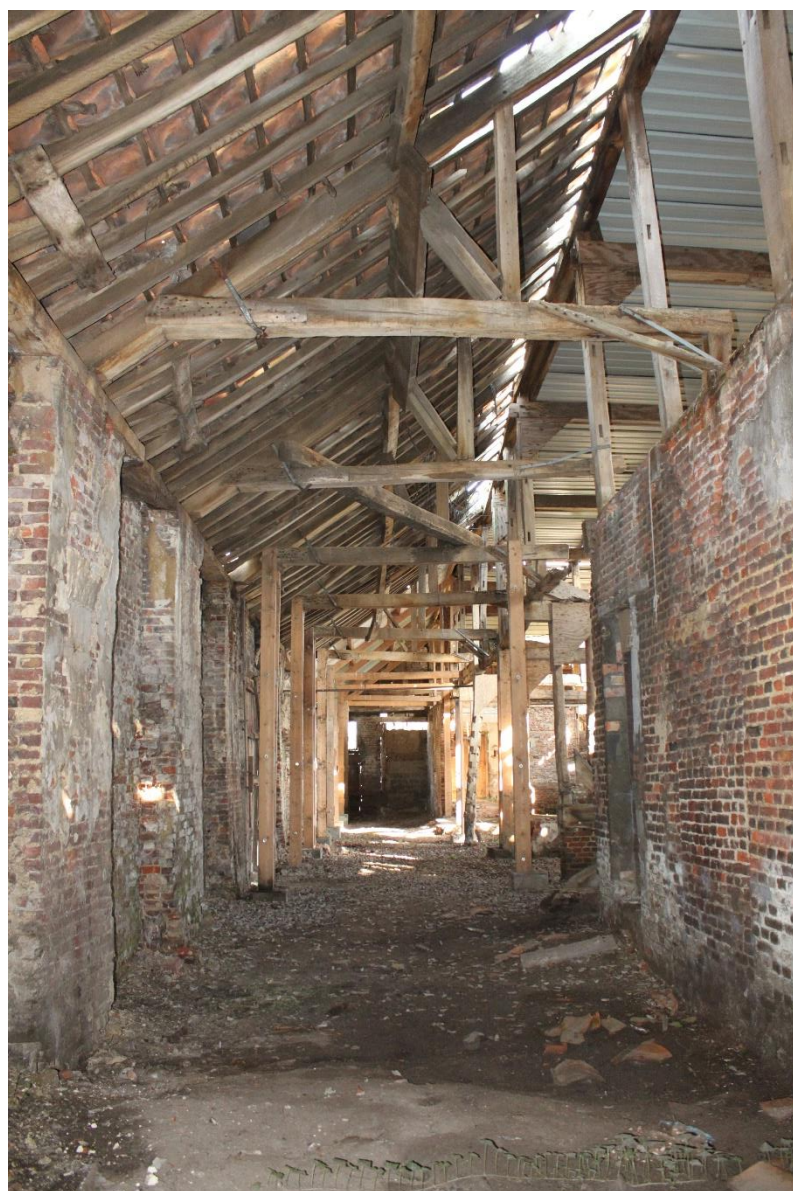
Foto 17: Voormalige galerij met bewaarde bakstenen pilasters (links)

Van de voormalige galerij ten westen van de zusterblijven - heden inpandig door verstening van de arcade (foto 17) - resten nog de bakstenen pilasters, de imposten van de rondboogarcade (foto 18) en enkele aanzetten van de kruisribgewelven (foto 19, 20) die de pandgang overdekten. Vermoedelijk bleef ook de structuur van het lessenaarsdak gedeeltelijk bewaard (foto 21).
