# BEHEERSPLAN ONROEREND ERFGOED

## deeldossier 2: 'Zusterverblijven of vakwerkgebouw'

Herkenrodeabdij 1

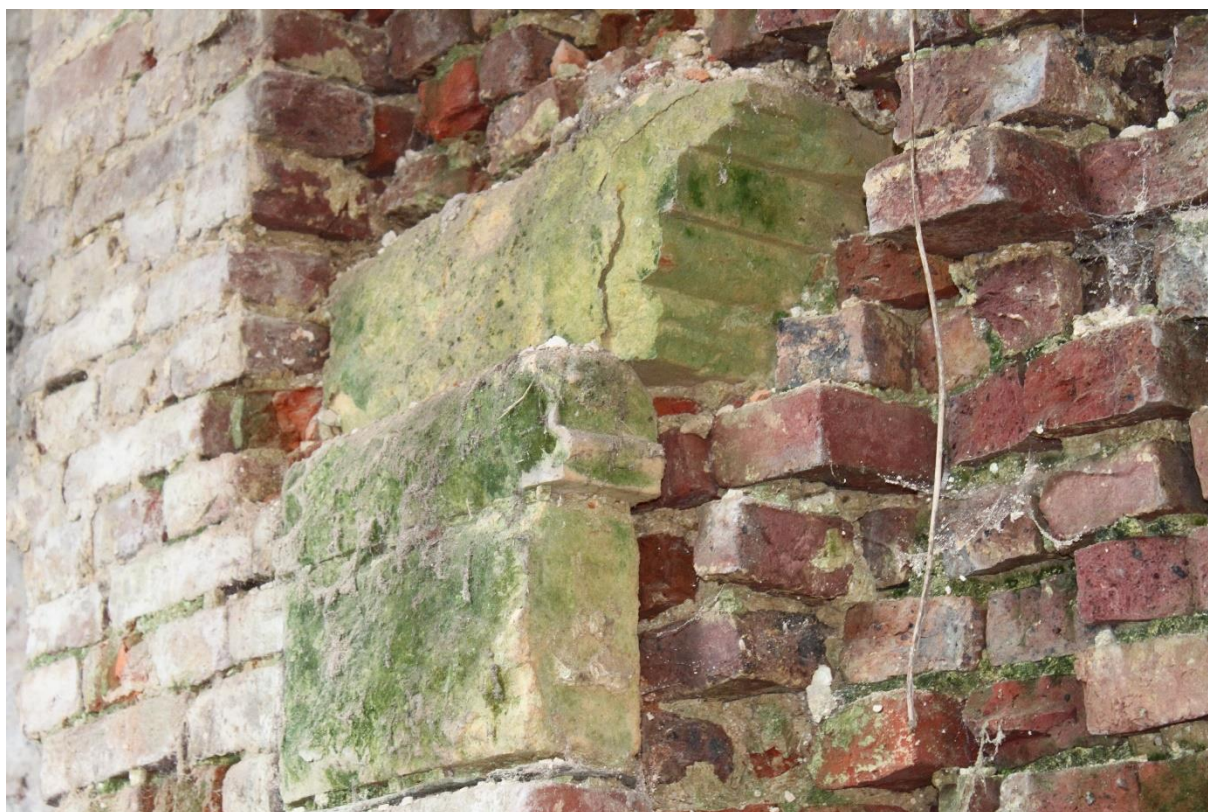
Foto 18: Westelijke binnengevel, detail impost rondboogarcade

Van de voormalige galerij ten westen van de zusterblijven - heden inpandig door verstening van de arcade (foto 17) - resten nog de bakstenen pilasters, de imposten van de rondboogarcade (foto 18) en enkele aanzetten van de kruisribgewelven (foto 19, 20) die de pandgang overdekten. Vermoedelijk bleef ook de structuur van het lessenaarsdak gedeeltelijk bewaard (foto 21).

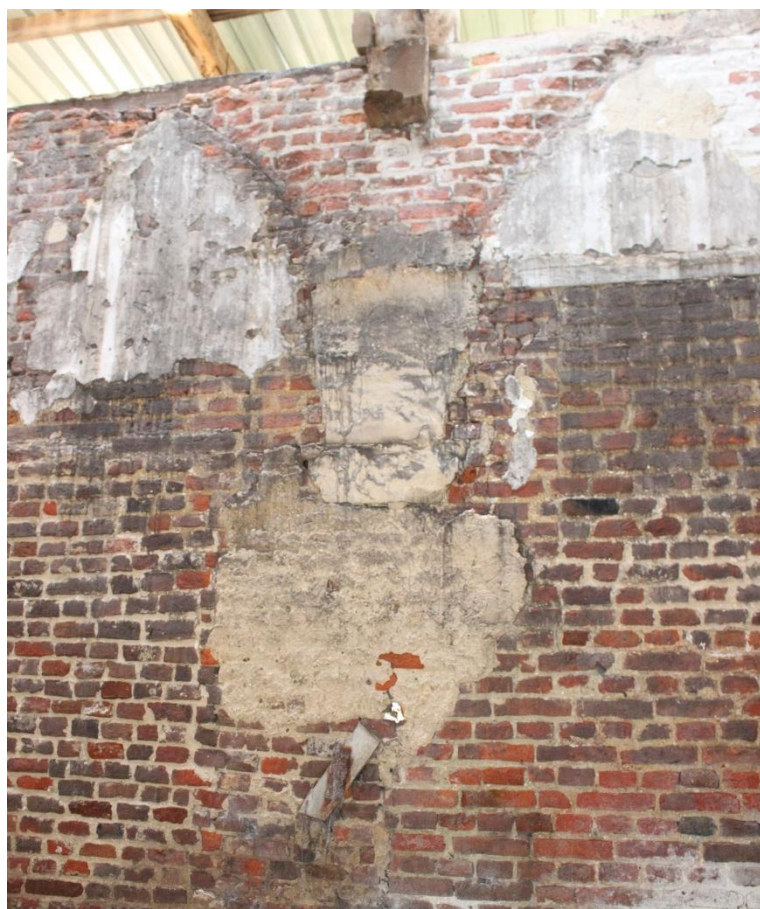
Foto 19: Voormalige galerij, aanzet voormalig kruisribgewelf

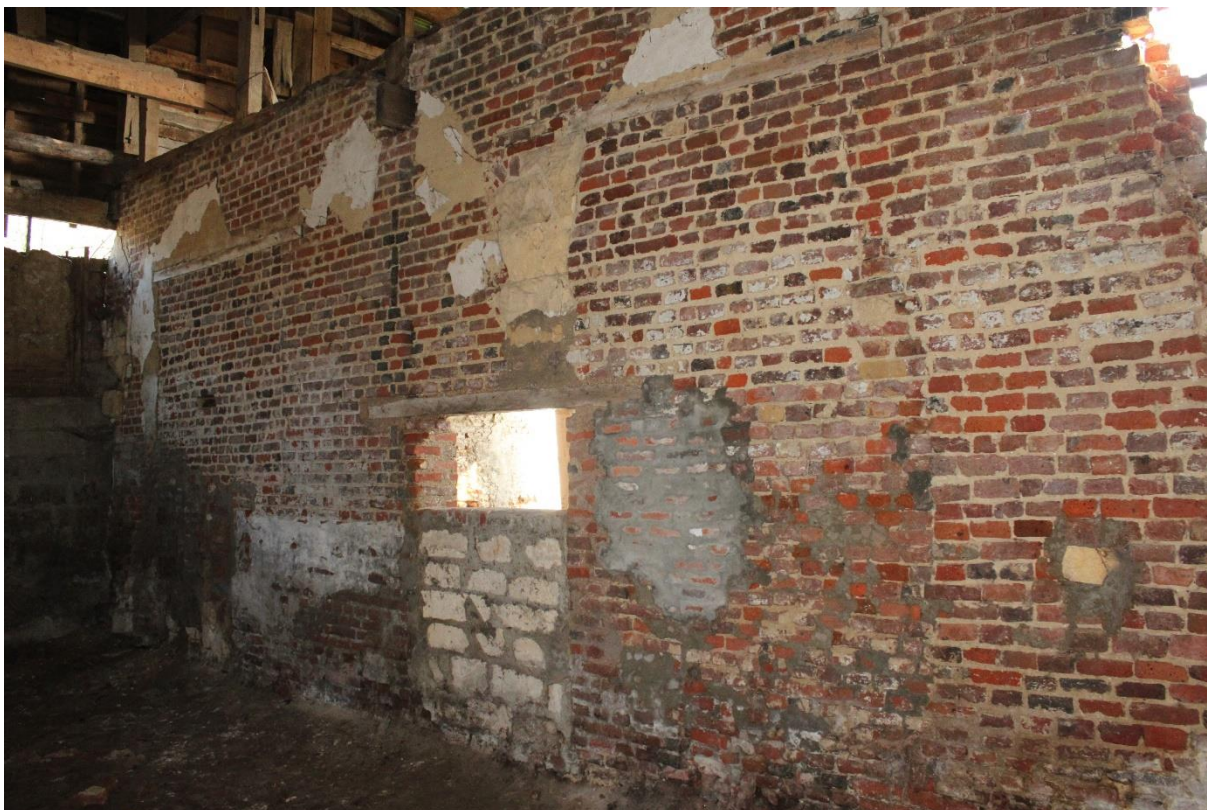
Foto 20: Noordelijke zijde van de galerij met zicht op de werstelijke buitengevel van het vakwerkgebouw met metselteken en de suggestie van de kruisribgewelven die de arcade eertijds overdekten

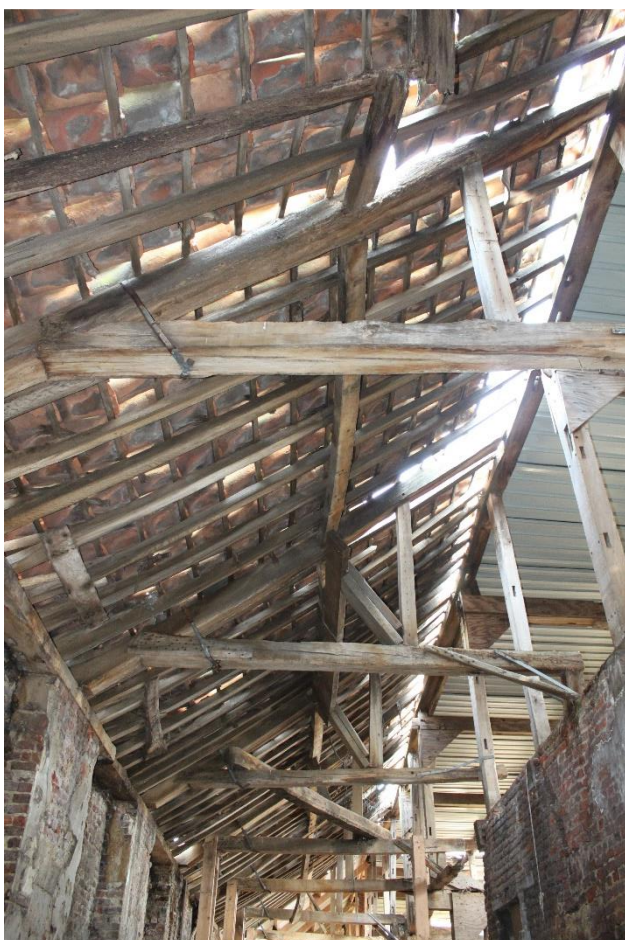
Foto 21: Galerij, dakstructuur

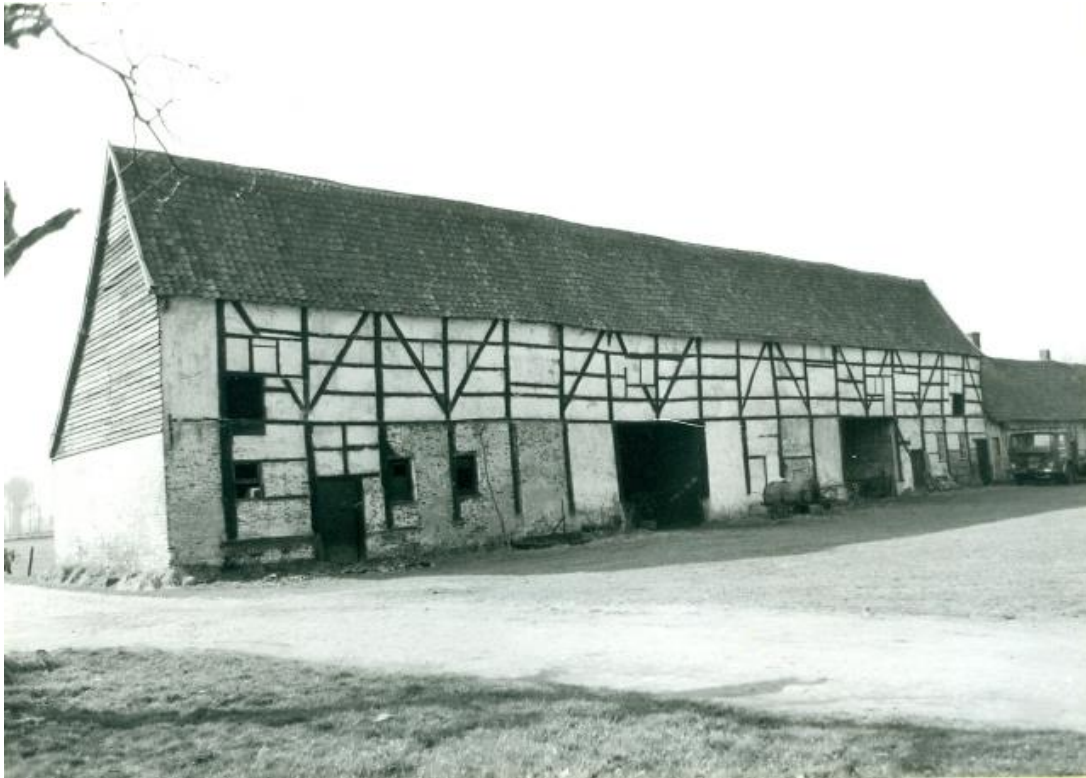
Foto 24: Oost- en noordgevel, ongedateerde foto Bron: Hasselt, archief van Onroerend Erfgoed

Het gebouw behield zijn landbouwfunctie tot het einde van de 20<sup>ste</sup> eeuw (bijlage 3, foto 24). Daarna bleef het in onbruik. Ondanks de zware verwaarlozing, bleef een groot deel van de meer 500 jaar oude houten vakwerkstructuur bewaard.

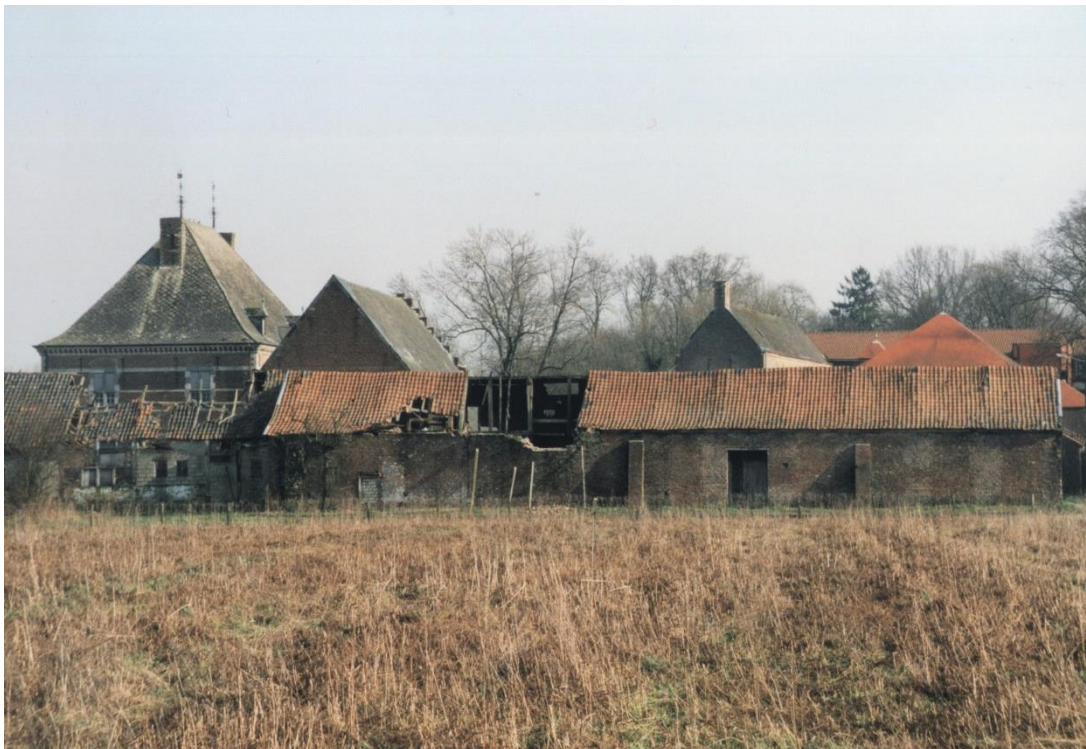
Foto 25: Westgevel, ongedateerde foto – Bron: Marc Willems
