BEHEERSPLAN ONROEREND ERFGOED

deeldossier 5: 'De nieuwe infirmerie van 1658'

HEKATE erfgoedonderzoek
Bostsestraat 1
3300 Tienen

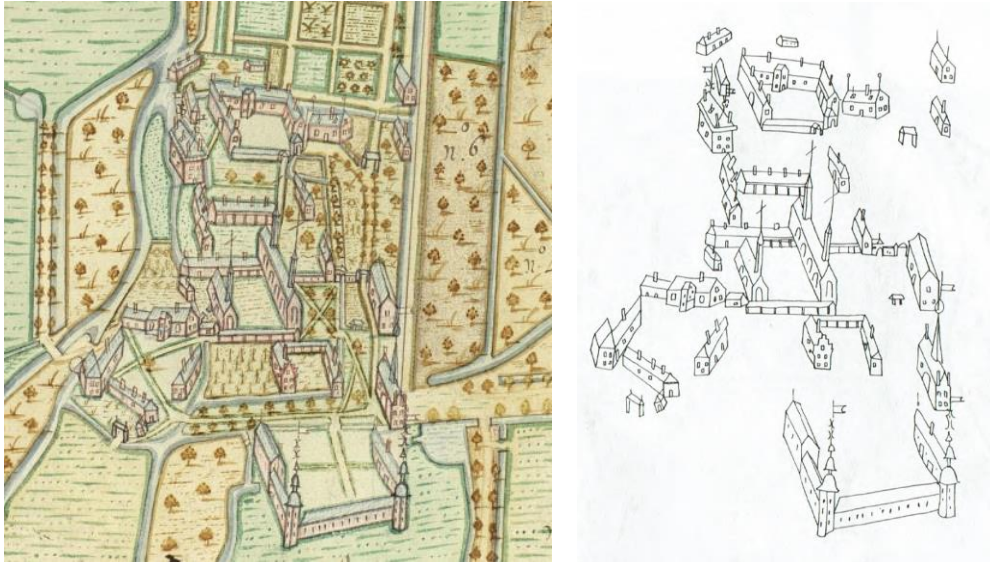
Afbeelding 1: Uittreksel uit het kaartboek van Meysman, 1669 – Bron: Archief bisdom Luik, G.I. 5 folio A (www.evequesdeliege.be) en het gebouwenbestand overgetekend door M. Impe - Bron: M. Impe, *De gebouwen van de Herkenrode-Abdij*, in: *Limburg, Het oude land van Loon*, jg 34, 1979, p. 199, fig. 18.

Op vraag van de abdis startte landmeter Peter Meysman (1629-1696) in 1669 met de opmeting van alle eigendommen en tiendengronden van de abdij. Zijn werk resulteerde in 1685 in een vijfdelig kaartboek¹¹ waarin ook de eerst gekende overzichtskaart van de abdij is opgenomen (afb. 1). Ondanks de eerder slordige en onnauwkeurige weergave zijn de

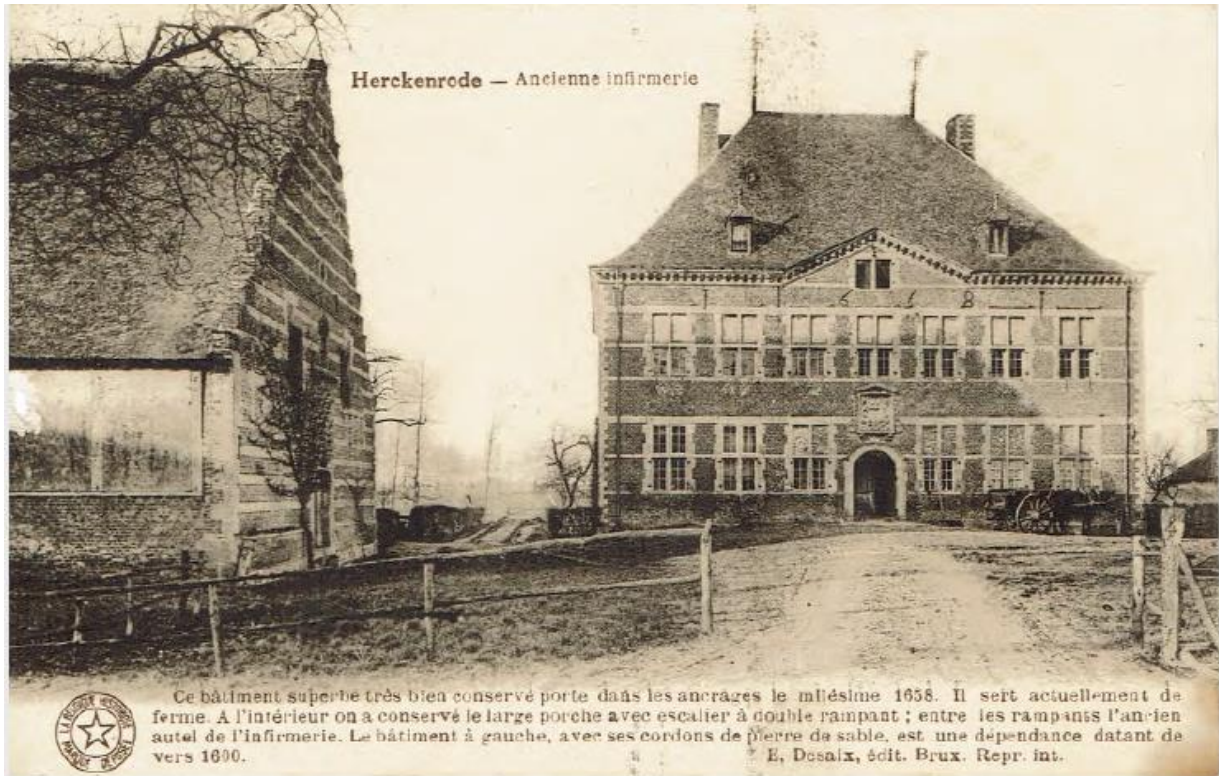
Afbeelding 2: Prentkaart 'Herckenrode - Ancienne infirmerie', ca. 1912 - collectie Hekate.

landbouwerswoning. Een prentkaart van het 'hof' met beide infirmerieën (afb. 2) toont een deel van de oude infirmerie met vakwerkstructuur en de nieuwe infirmerie rond 1912, datum van afstempeling van een identieke prentkaart.

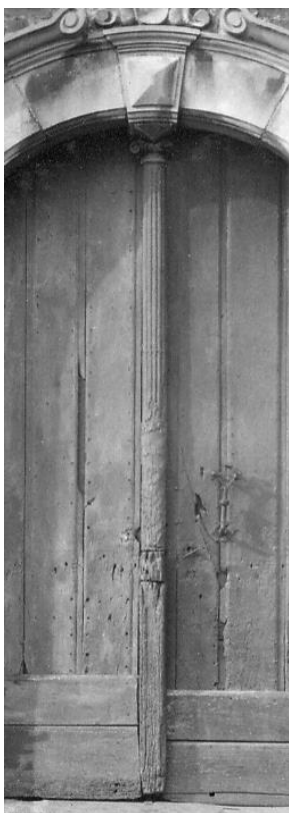
Afbeelding 3: Zuilvormige deurmakelaar op een foto van 1944 (KIK)

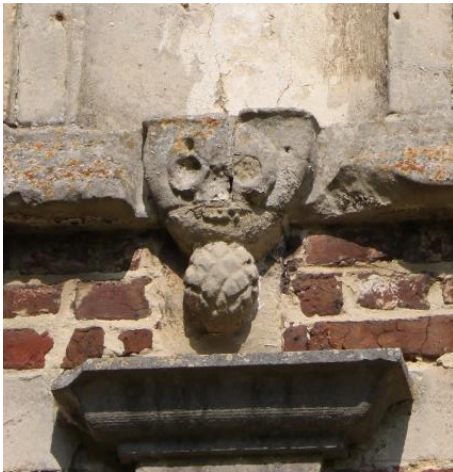
Afbeelding 4: Gesculpteerd doodshoofdje in de dorpel van de nis.

Rijkelijk uitgewerkte *zuidelijke voorgevel*, in alle traveeën geopend door **kruisvensters** en bekroond door een **driehoekig fronton** met **bolkozijn** (foto 2 en 4). Centraal een **rondboogvormige deuroplijsting** met verzorgde **profilering**, een **sluitsteen met diamantkop** en een **uitspringende booglijst met voluten en gestrekte uiteinden** (foto 3). De **houten vleugel deur** uit de tweede helft van de 20^{ste} eeuw vervangt de oorspronkelijke **opgeklampte vleugel deur** waarbij de makelaar uitgewerkt was als een **gecannelerde zuil met ionisch kapiteel**²² (afb. 3). De deuroplijsting wordt bekroond door een decoratief uitgewerkte **gevelsteen** waarop voorheen het wapenschild van abdis Anne Catherine de Lamboy. De *achtergevel* wordt slechts geopend in vier ongelijke traveeën met onder de middelste **kruisvensters** drie **rechthoekige keldervensters** voorzien van een **Maaskalkstenen omlijsting** (foto 3). De *oostelijke zijgevel* is naast de vier **kruisvensters** voorzien van een kunstig gesculpteerde, thans gedichte **gevelnis onder driehoekig fronton** met **bloemen, guirlandes** en een **druiplijst**. Als enige gevel bezit de *westelijke zijgevel* een volledige **plint in Maastrichtersteen**. De symmetrie van de vier **kruisvensters** wordt doorbroken door een (later toegevoegde?) heden gedichte **rondboog deur** boven de plint, voorzien van een **vlakke omlijsting met negblokken**, een **hanenkam** en een licht verheven geprofileerde **sluitsteen**. Boven de deur een fraai **gesculpteerde gevelnis** met **schelpmotief**, een **gebroken fronton** met **bolbekroning, bloemen- en fruitmotieven** en een **gesculpteerde doodshoofdje** in de dorpel van de nis (afb. 4). De schedel refereert aan de functie van de deur: de plaats waar de overleden

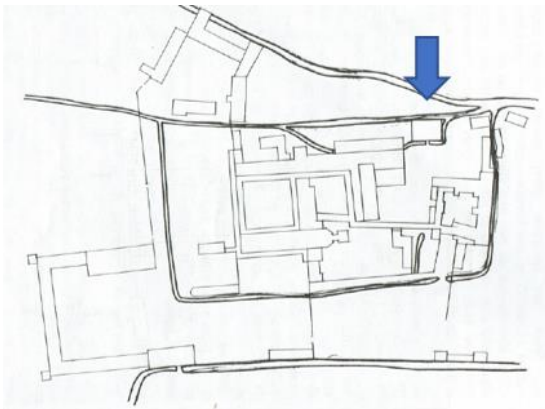
Afbeelding 5: De waterhuishouding volgens het plan van L.-B. Dewez (1760), overgetekend door M. Impe - Bron: M. Impe, *De gebouwen van de Herkenrode-Abdij*, in: *Limburg, Het oude land van Loon*, jg 34, 1979, p. 214, fig. 28.

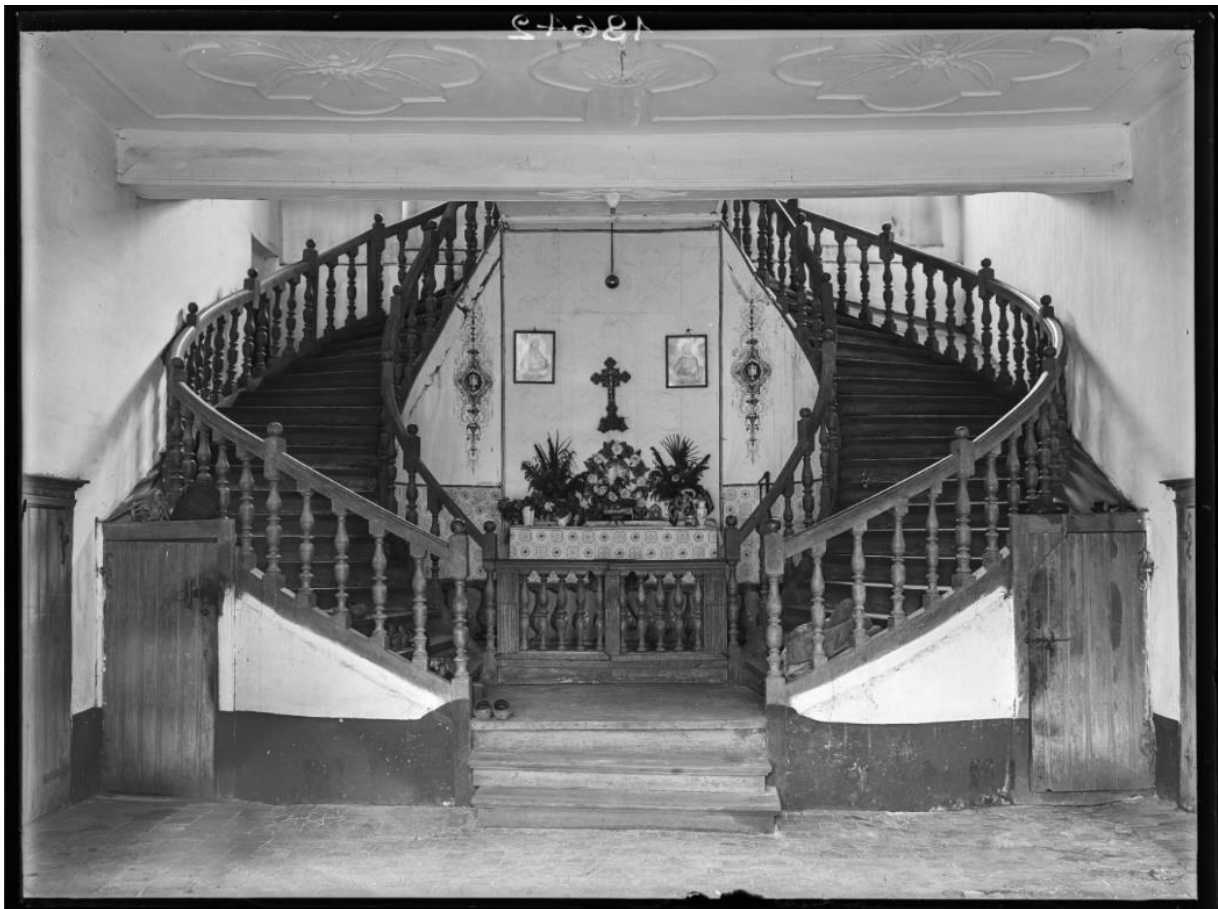
Afbeelding 7: De dubbele bordestrap met ingewerkt altaar, 1918 – Bron: KIK

Blikvanger in de ruime centrale **inkomhal** met bewaard, doch sterk beschadigd **geometrisch stucwerkplafond**, is ongetwijfeld de **dubbele, slingerende bordestrap** met ingewerkt **altaar**. De deur links onder de trap geeft toegang tot de opkamer, de deur rechts tot de kelders. Het **altaarstuk in hout en pleisterwerk** is beschilderd met een altaar in **marmemitatie** geflankeerd door de **H. Barbara** en de **H. Benedictus**. Achter het **houten altaarblok** zit een **kast** verwerkt, toegankelijk via de **opkamer**. De datering van de vrij rudimentaire altaarschilderingen is niet onmiddellijk afleesbaar; kleurhistorisch onderzoek kan hierover meer duidelijkheid verschaffen. In ieder geval werd het altaar in de loop der tijden (meermaals?) aangepast aan de gangbare mode. Een foto van 1918 (afb. 7 en 8) toont achter het altaar een damasten wandbespanning geflankeerd door geschilderde classicistische arabesken op het **houten beschoot**. Identieke arabesken zijn terug te vinden in het muzieksalon in het 18^{de}-eeuwse abdissenverblijf, besteld door abdis Augustine Van Hamme (1772-1790) (afb. 9).

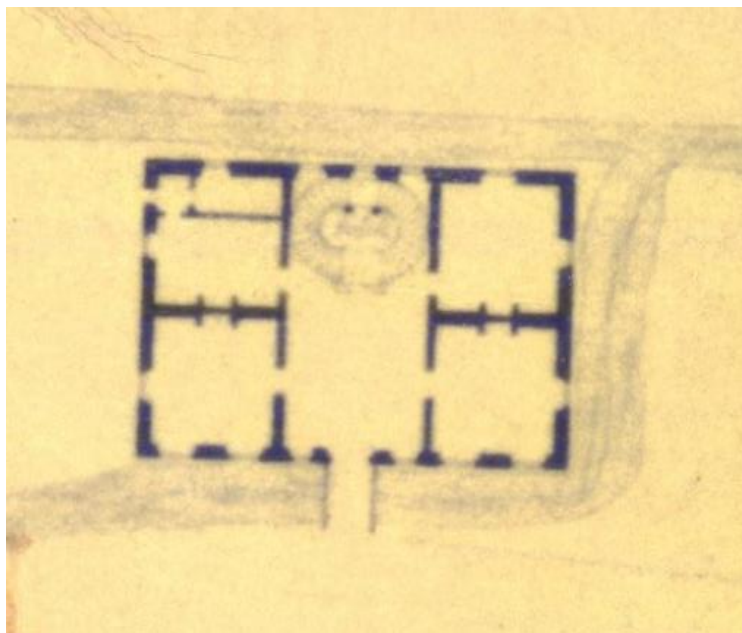
Afbeelding 10: Sterk uitvergroot detail van de infirmerie zoals opgetekend door L.B. Dewez in 1767-1768.

in 1767 de opdracht kreeg een nieuwe abdij te ontwerpen voor abdis Anne de Croÿ (afb. 10)²⁵.

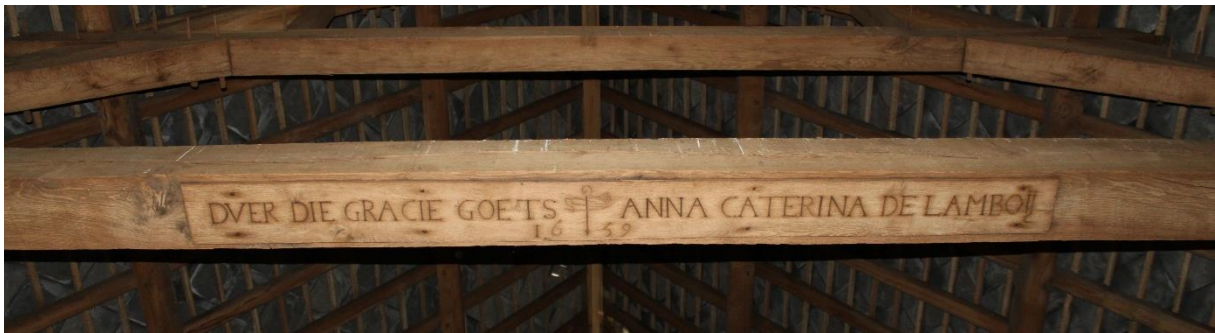
Afbeelding 10: De kapconstructie is gedateerd en gesigneerd met de naam van de opdrachtgeefster.

In de noordwestelijke kamer (V4) vormt een **sas in vakwerk** de toegang tot de **kwarttrap** naar de **zolder**. De volledig open zolderruimte is voorzien van een 19^{de} of 20^{ste} -eeuwse **grenen beplanking**. De monumentale en intacte **kapconstructie** is opgebouwd uit **drie schaargebinten met krommers** - elk opgebouwd uit **drie jukken** en een **nokgebint** - voor het **langsschild** en twee **gedeeltelijke spanten** voor het **oostelijk en westelijk eindschild**. Het is opvallend dat de kapconstructie met **pen- en gatverbinding** geen enkel telmerk of richtingsteken bevat. Dit kan erop wijzen dat het gebinte ter plaatste is gemaakt. Dat ook de **gordingen** en de **kepers** bewaard bleven, maakt de dakconstructie van de infirmerie tot een uniek en zeldzaam geheel. Onderaan de fliering van het middelste spant is een **houten plank** met opschrift bevestigd: 'DUER DIE GRACIE GOETS 16 - 59 ANNA CATERINA DE LAMBOIJ'.

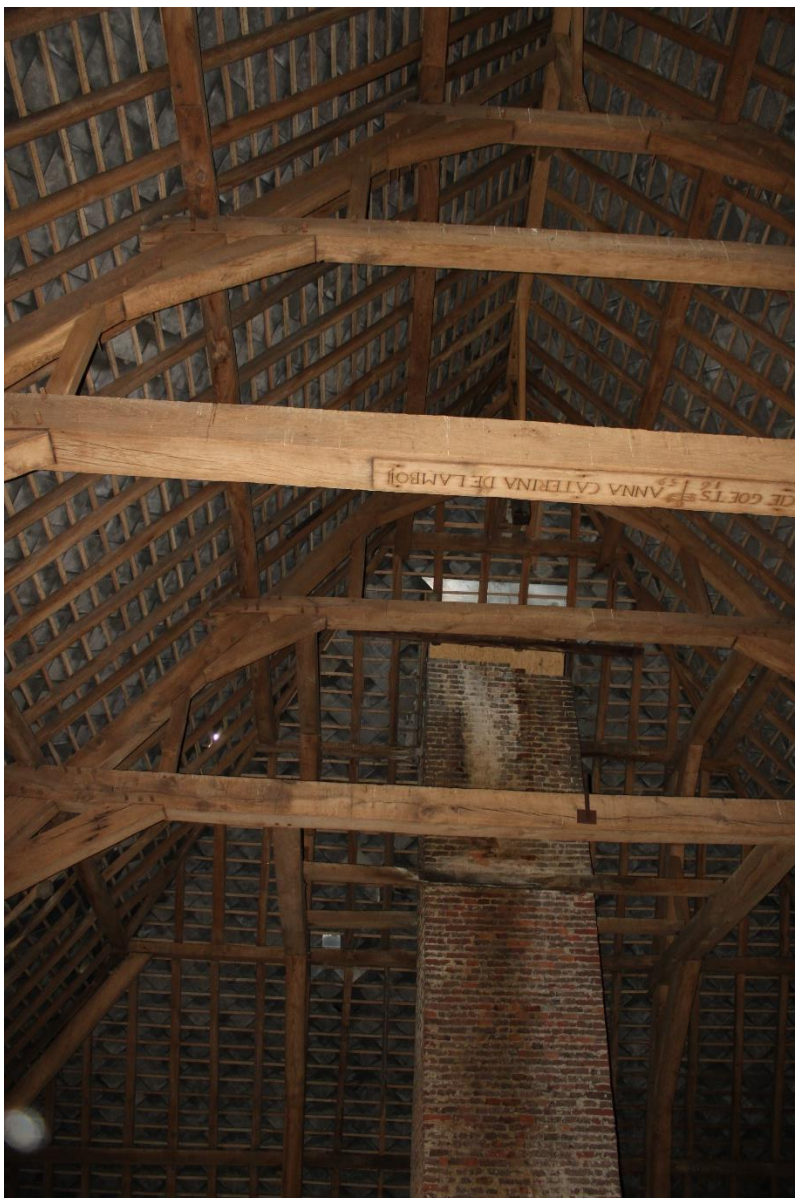
Afbeelding 11: 17^{de}-eeuwse dakconstructie met bewaarde schaargebinten, gordingen en kepers.

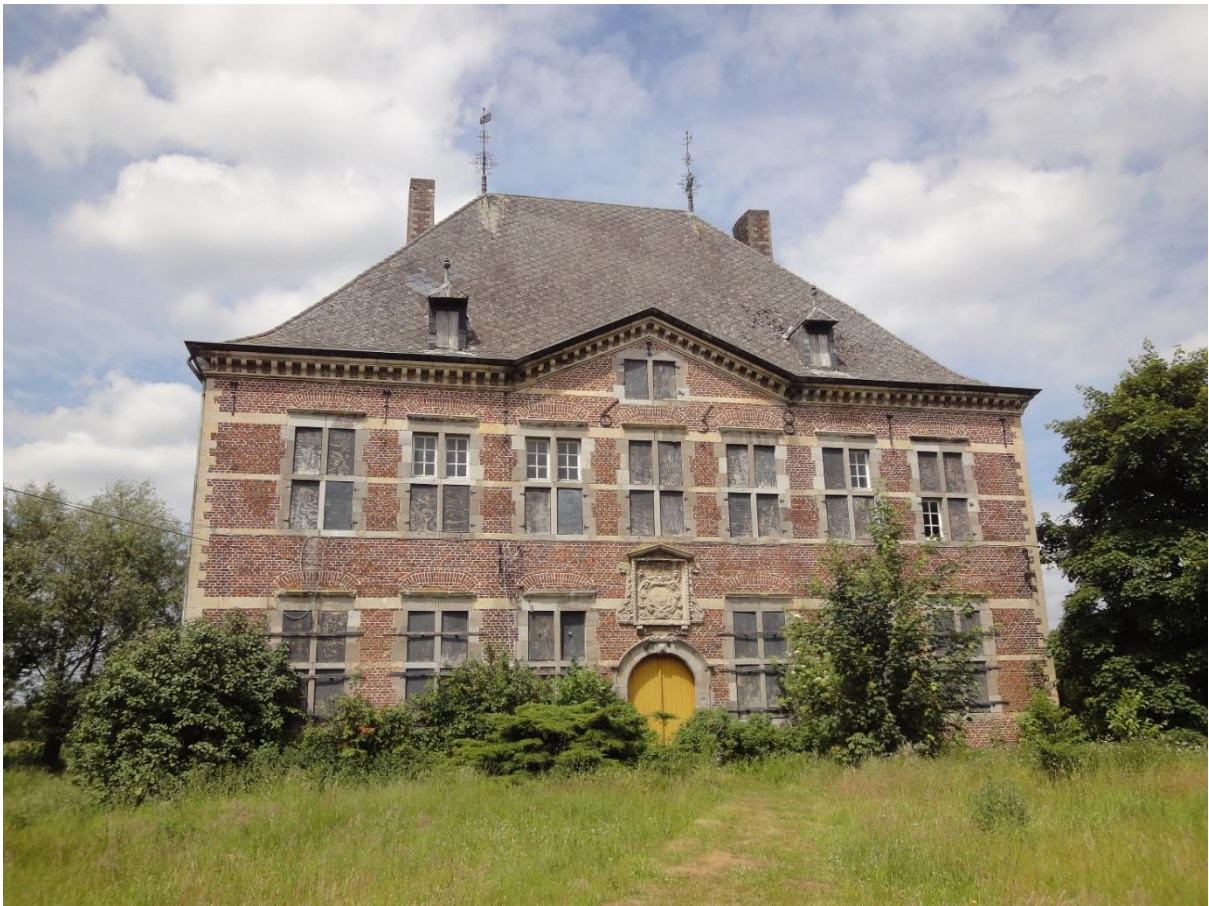
Foto 2: Zuidgevel.

De door jaarankers '1658' gedateerde infirmerie is een imposant en streng symmetrisch opgevat gebouw opgetrokken in streekeigen Maasstijl of Maaslandse renaissance (foto's 2-11). Het **vrijstaande breedhuis** met **dubbelhuisopstand** is opgebouwd uit **zeven op vijf traveeën** en **twee bouwlagen** onder een hoog **schilddak** (kunstleien) verlicht door drie **dakkapellen** met **koperen piron**²¹ en bekroond door twee fraai gesmede **ijzeren windvanen**; waarvan één met het wapenschild van Anna Catharina de Lamboy en één met de eenhoorn uit het wapen van de abdij (foto 5 en 6). De met kram en krul **verankerde baksteenbouw** is verlevendigd met **Maastrichtersteen** voor de **omlopende kroonlijst** op **oijefvormige consoltjes**, de **muurbanden**,

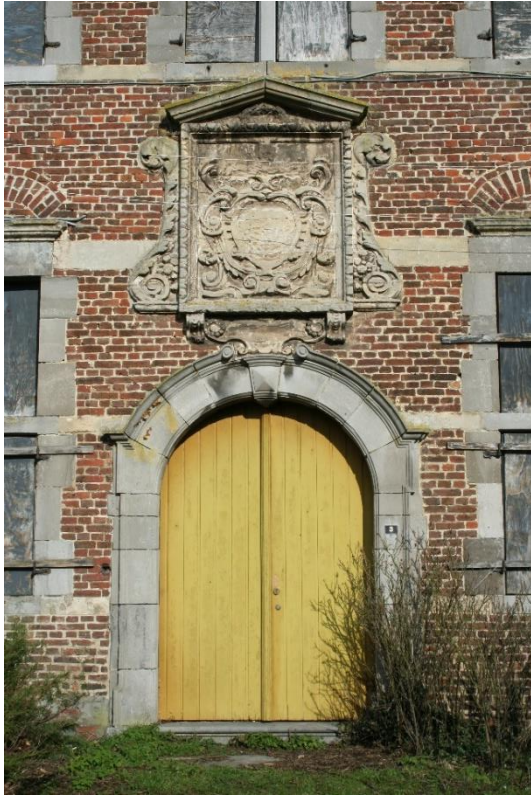
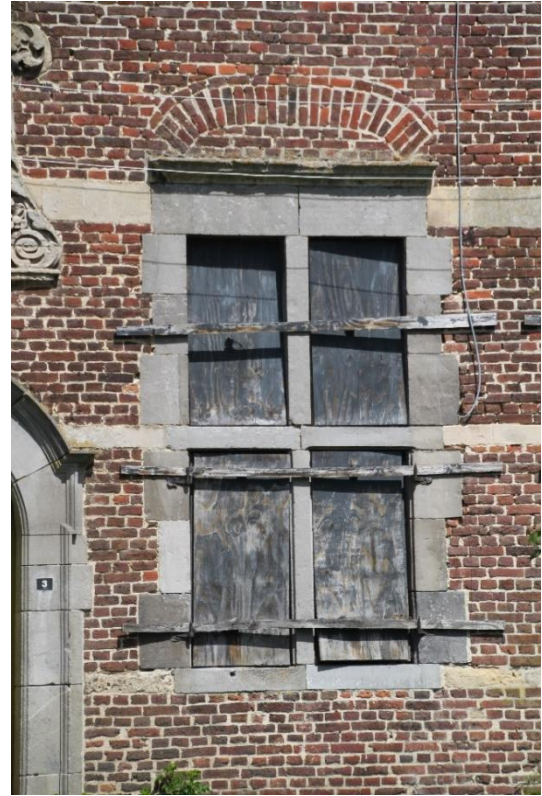
Foto 3 en 4: Details van de zuidgevel: voordeur voorheen bekroond door het wapenschild van Anna Catharina de Lamboy (vernield in de 19^{de} eeuw) en een kruisvenster.

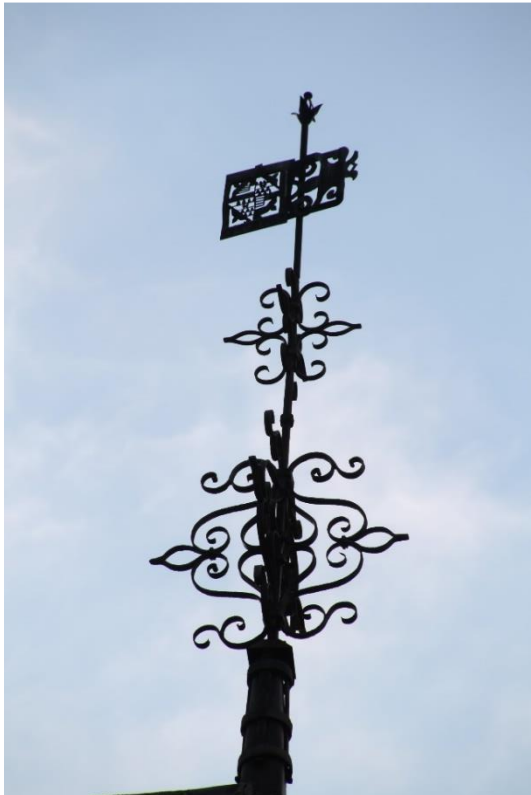
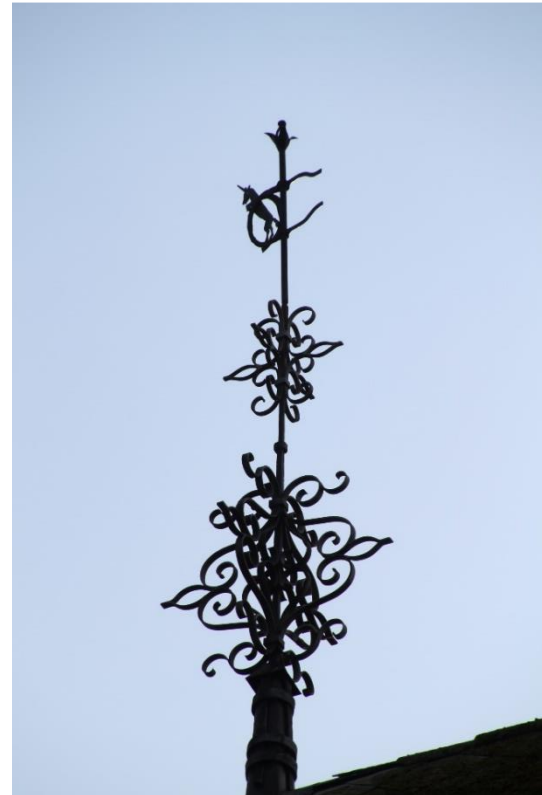
Foto 5 en 6: Smeedijzeren windvanen met het wapenschild van Anna Catherina de Lamboy (west) en de eenhoorn uit het wapenschild van de abdij van Herkenrode (oost).

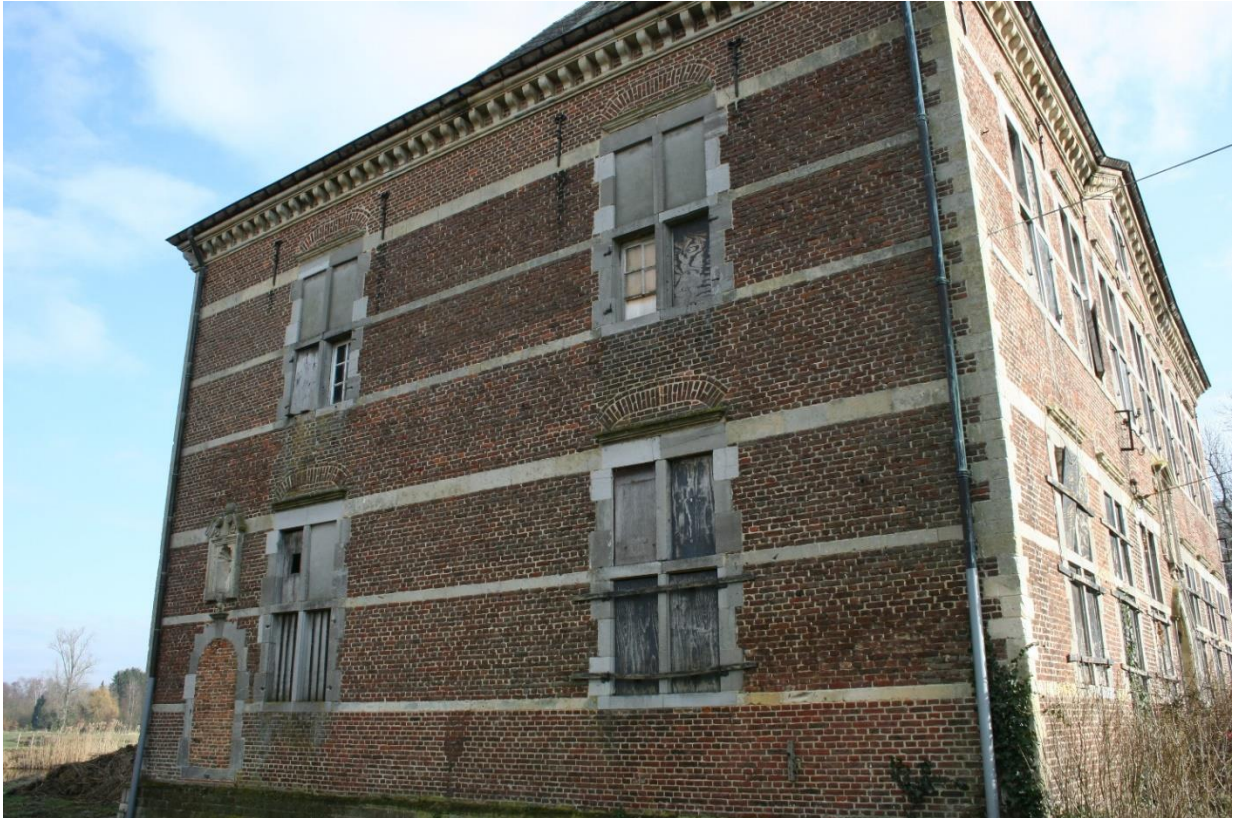
Foto 7: Westgevel.

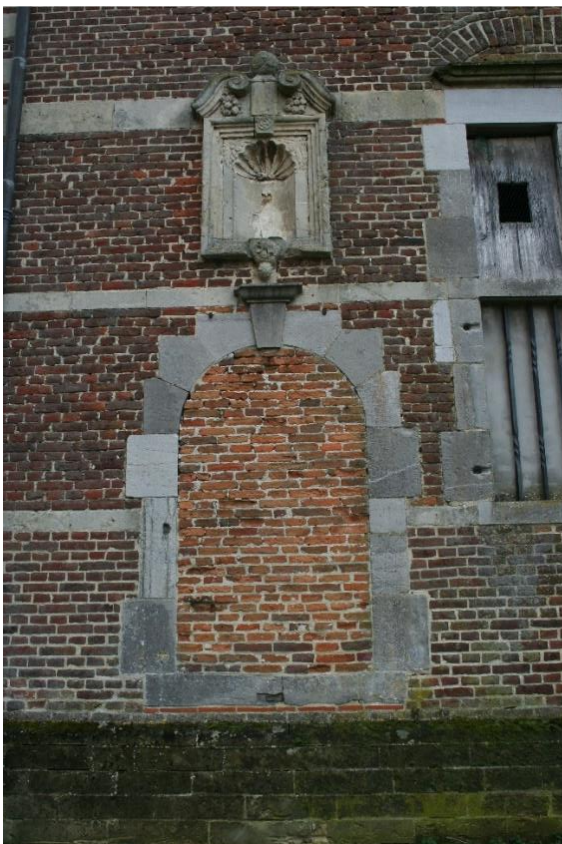
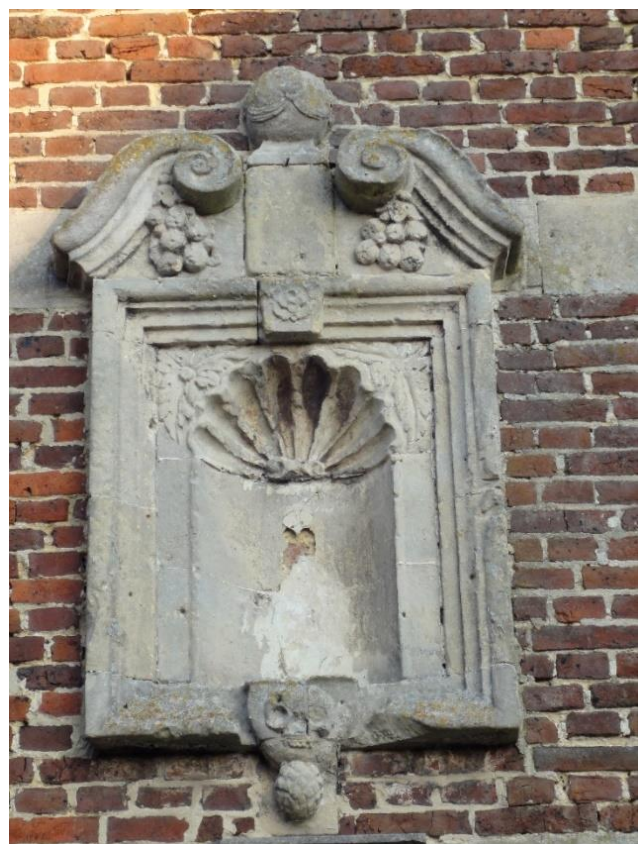
Foto 8 en 9: Details van de westgevel: rondboogdeuromlijsting met bekronende beeldnis. Onderaan de beeldnis verwijst het doodshoofdje naar de functie van de buitendeur waarlangs de overleden zusters naar de kerk werden gedragen.

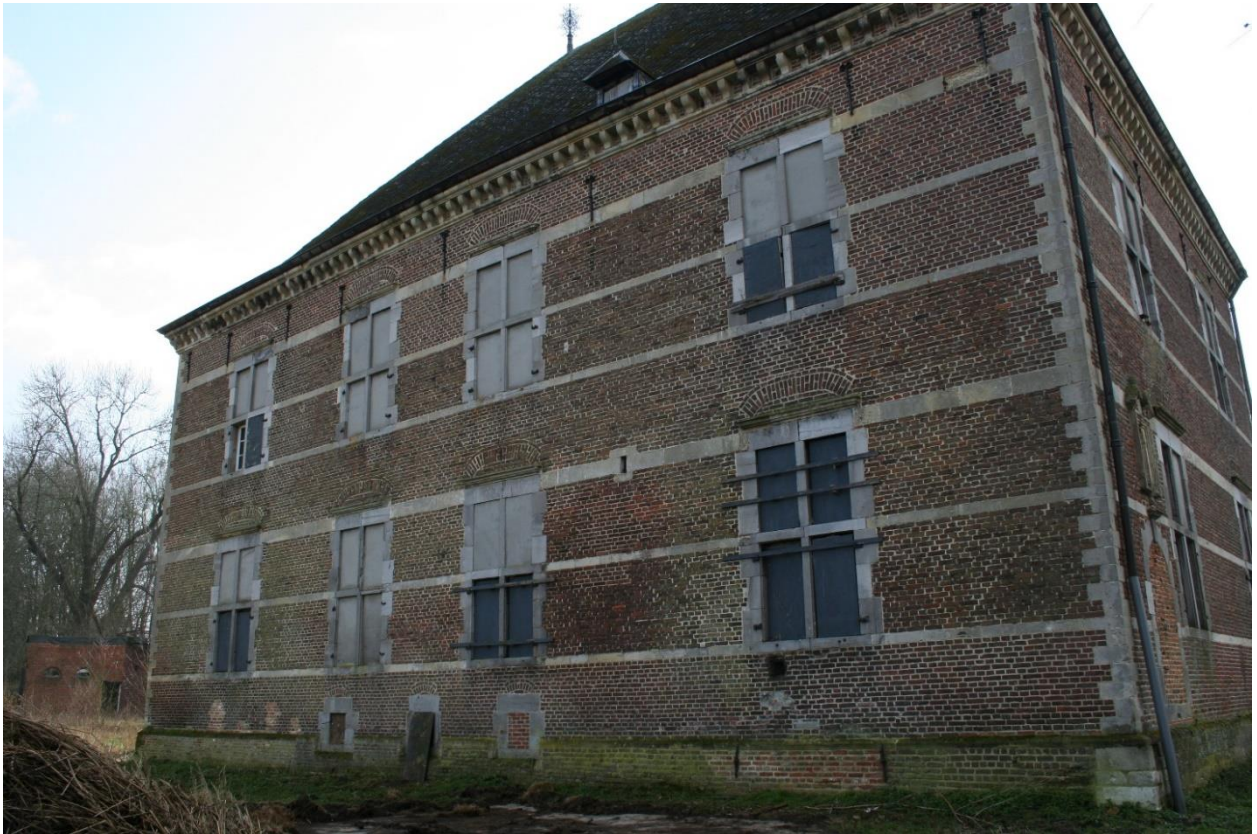
Foto 10: Noordgevel.

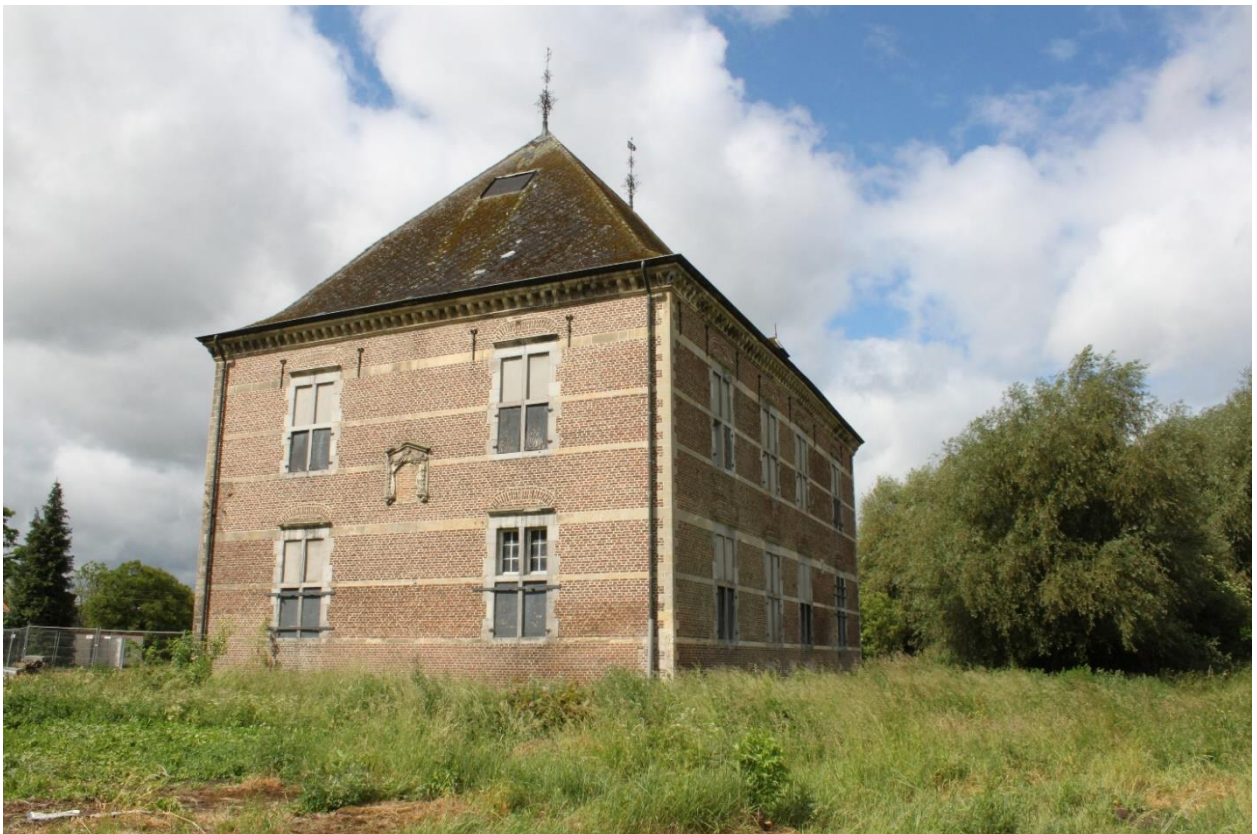
Foto 11: Oost- en noordgevel.

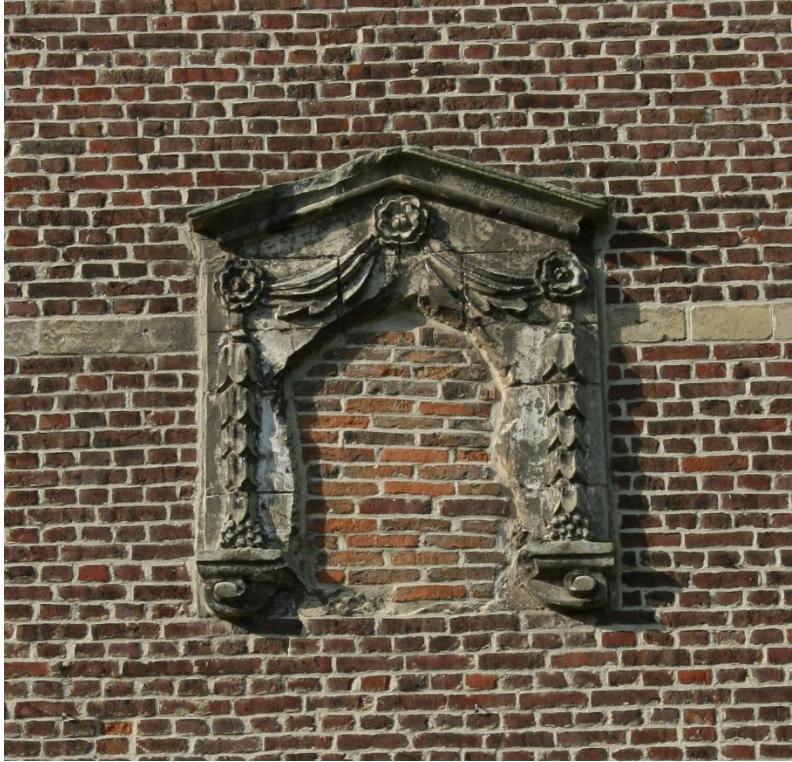
Foto 12: Oostgevel, de dichtgemetselde beeldnis.

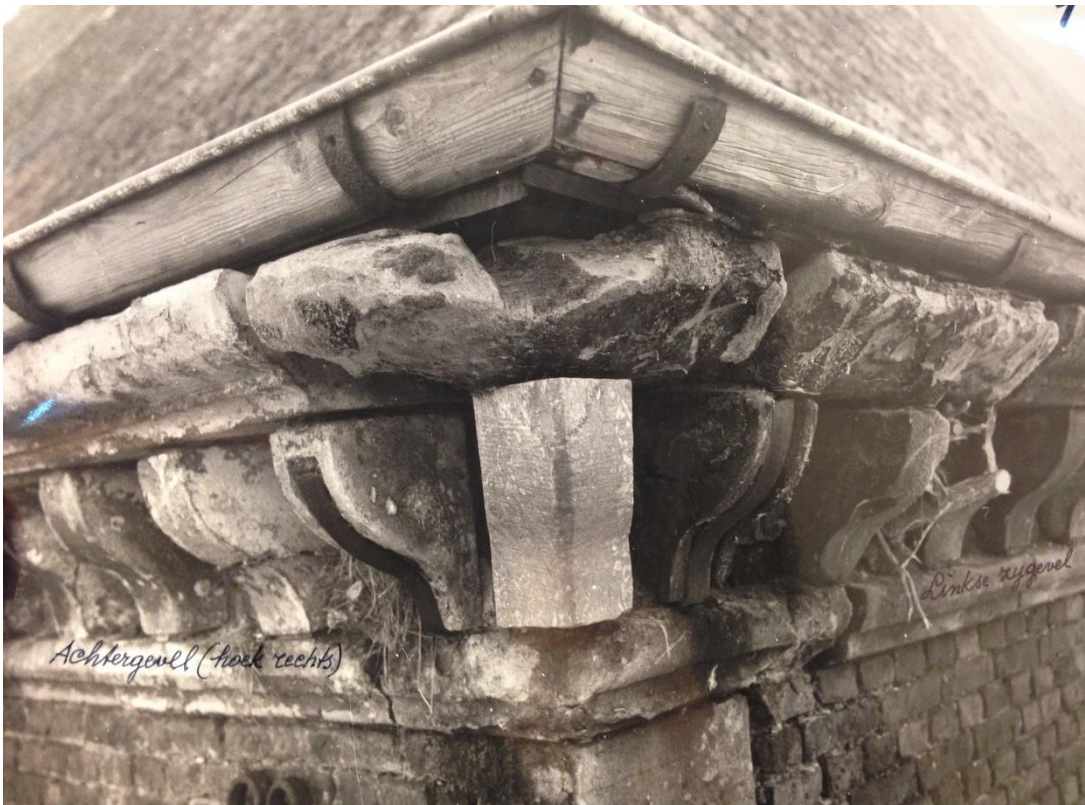
Foto 13. De beschadigde kroonlijst in Maastrichtersteen vóór de restauratie in 1984-1985 – Bron: Archief Onroerend Erfgoed Hasselt, doos DL 149 Hasselt – Kuringen, abdij van Herkenrode – infirmerie: restauratiedossier 1984-1985.

Lavigne uit Bilzen¹⁸ en behelsden vooral het vervangen van sterk verweerde Maastrichterstenen (bijlage 3; foto 13) door steen uit de Sibbergroeve (Valkenburg) en het herstellen en vervangen van een aantal aangetaste Maaskalkstenen vensterstijlen. Het baksteenmetselwerk werd opnieuw opgevoegd, het schrijnwerk en smeedwerk hersteld en geschilderd.

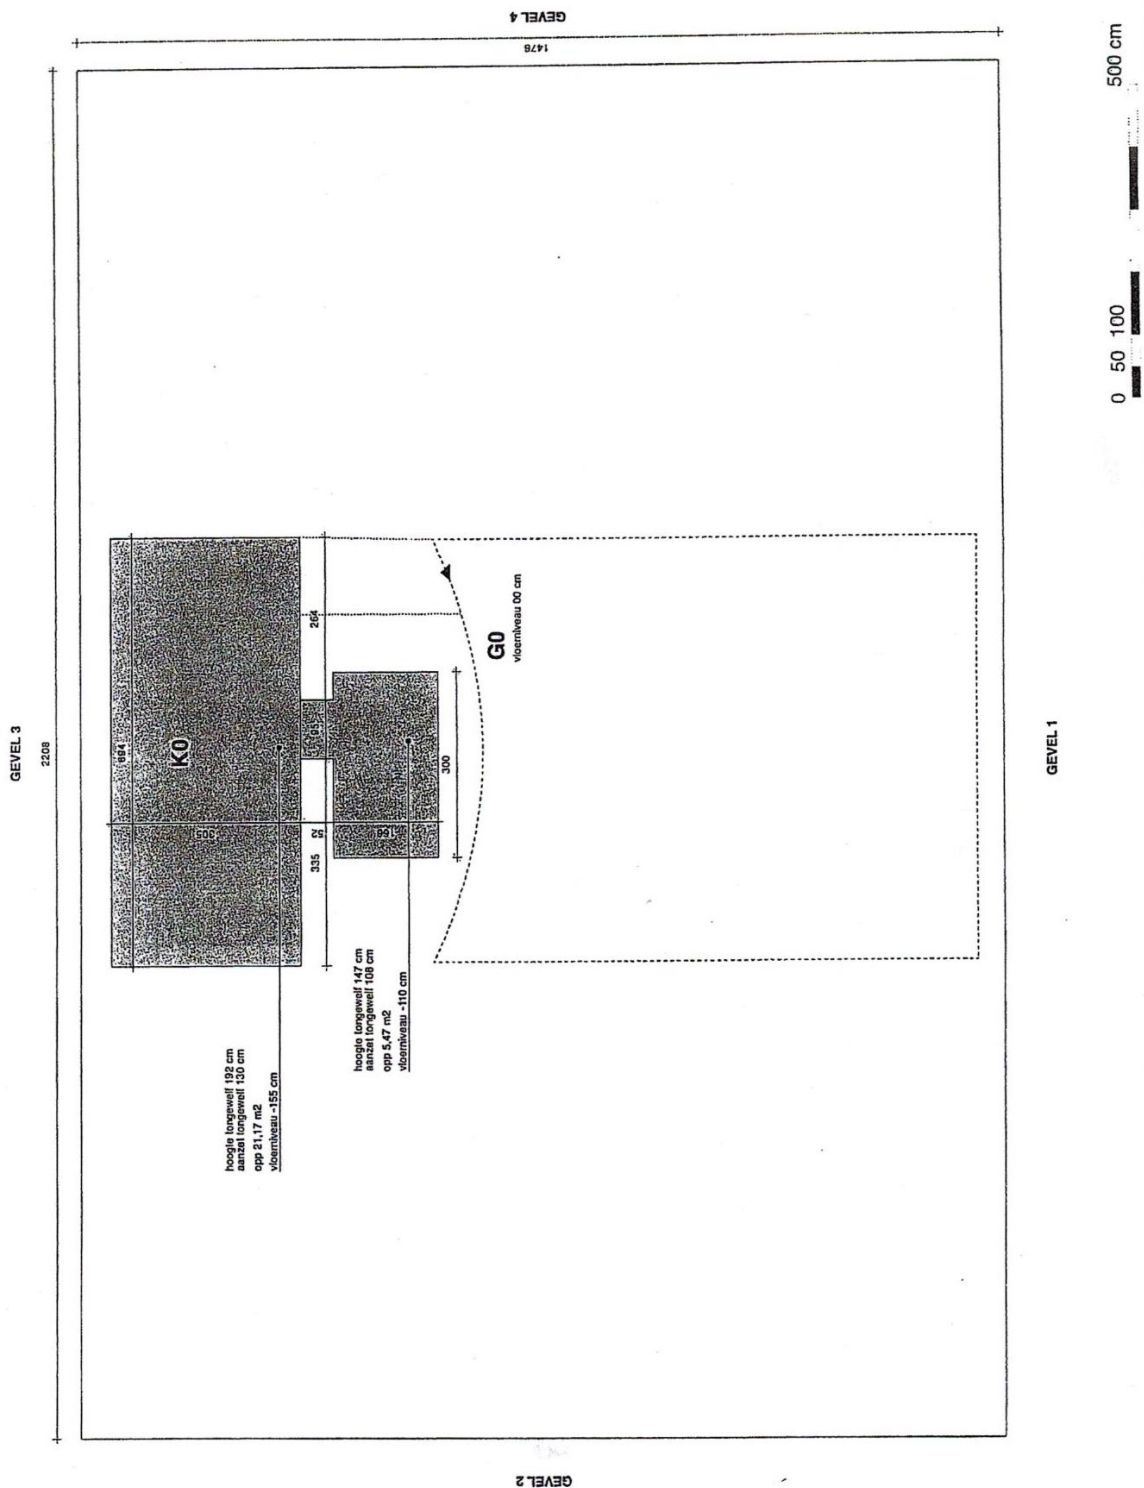
Grondplan 1:

kelderverdieping

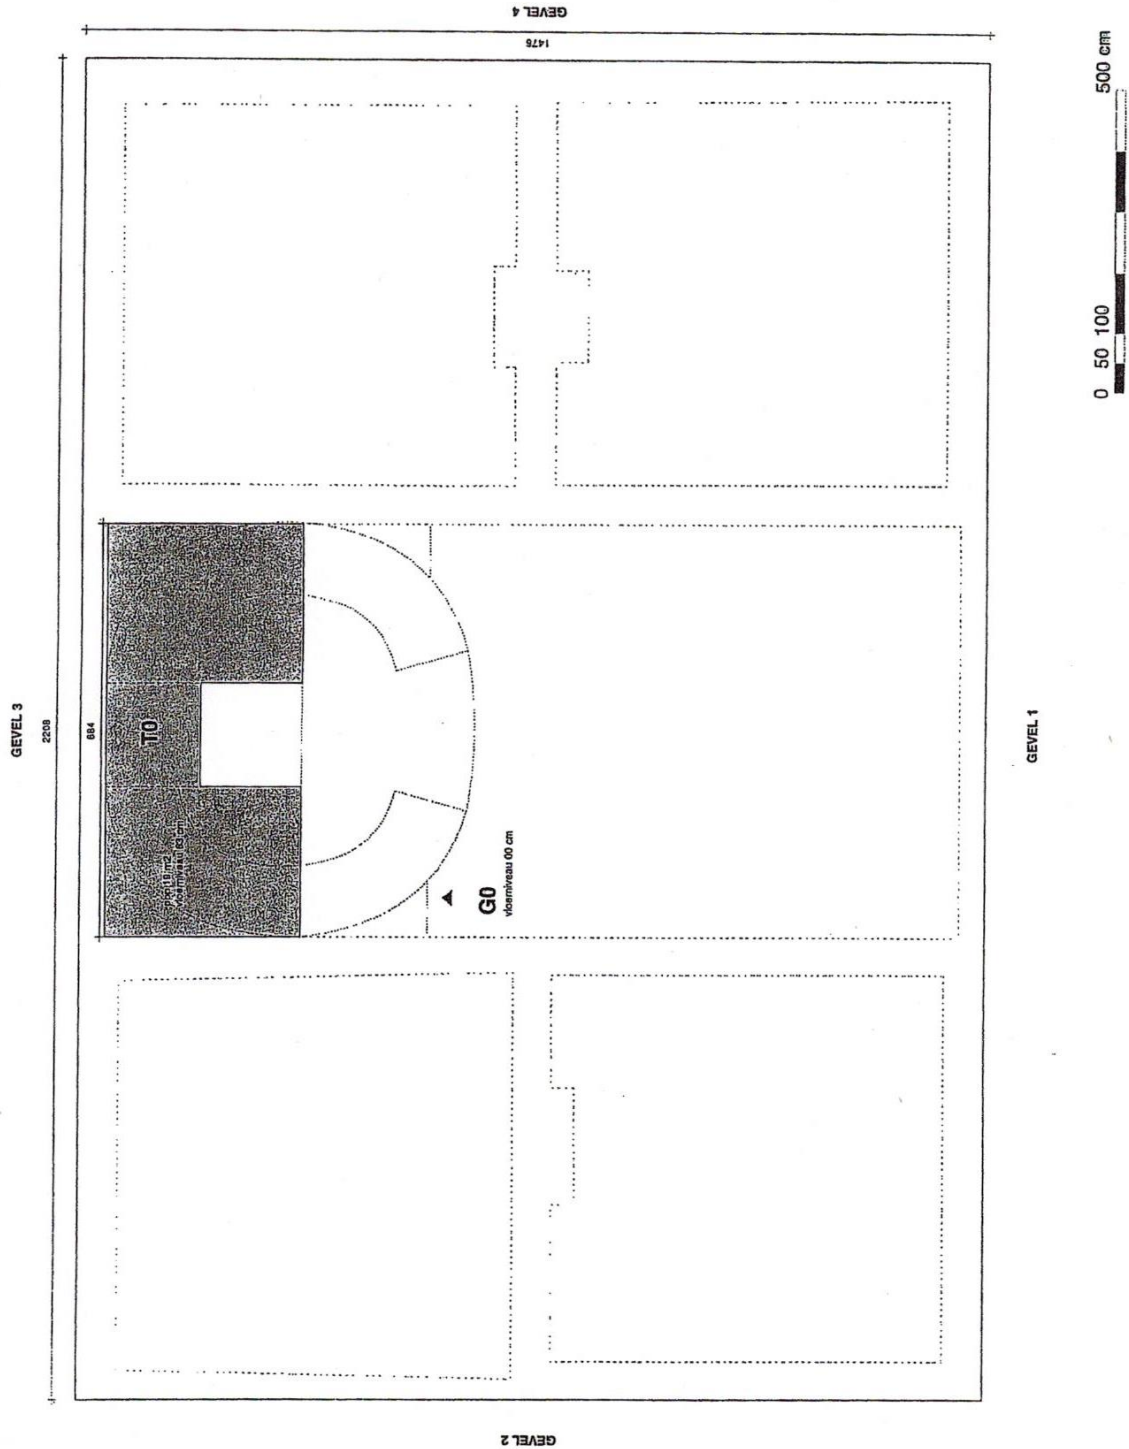
Grondplan 2:

tussenverdieping

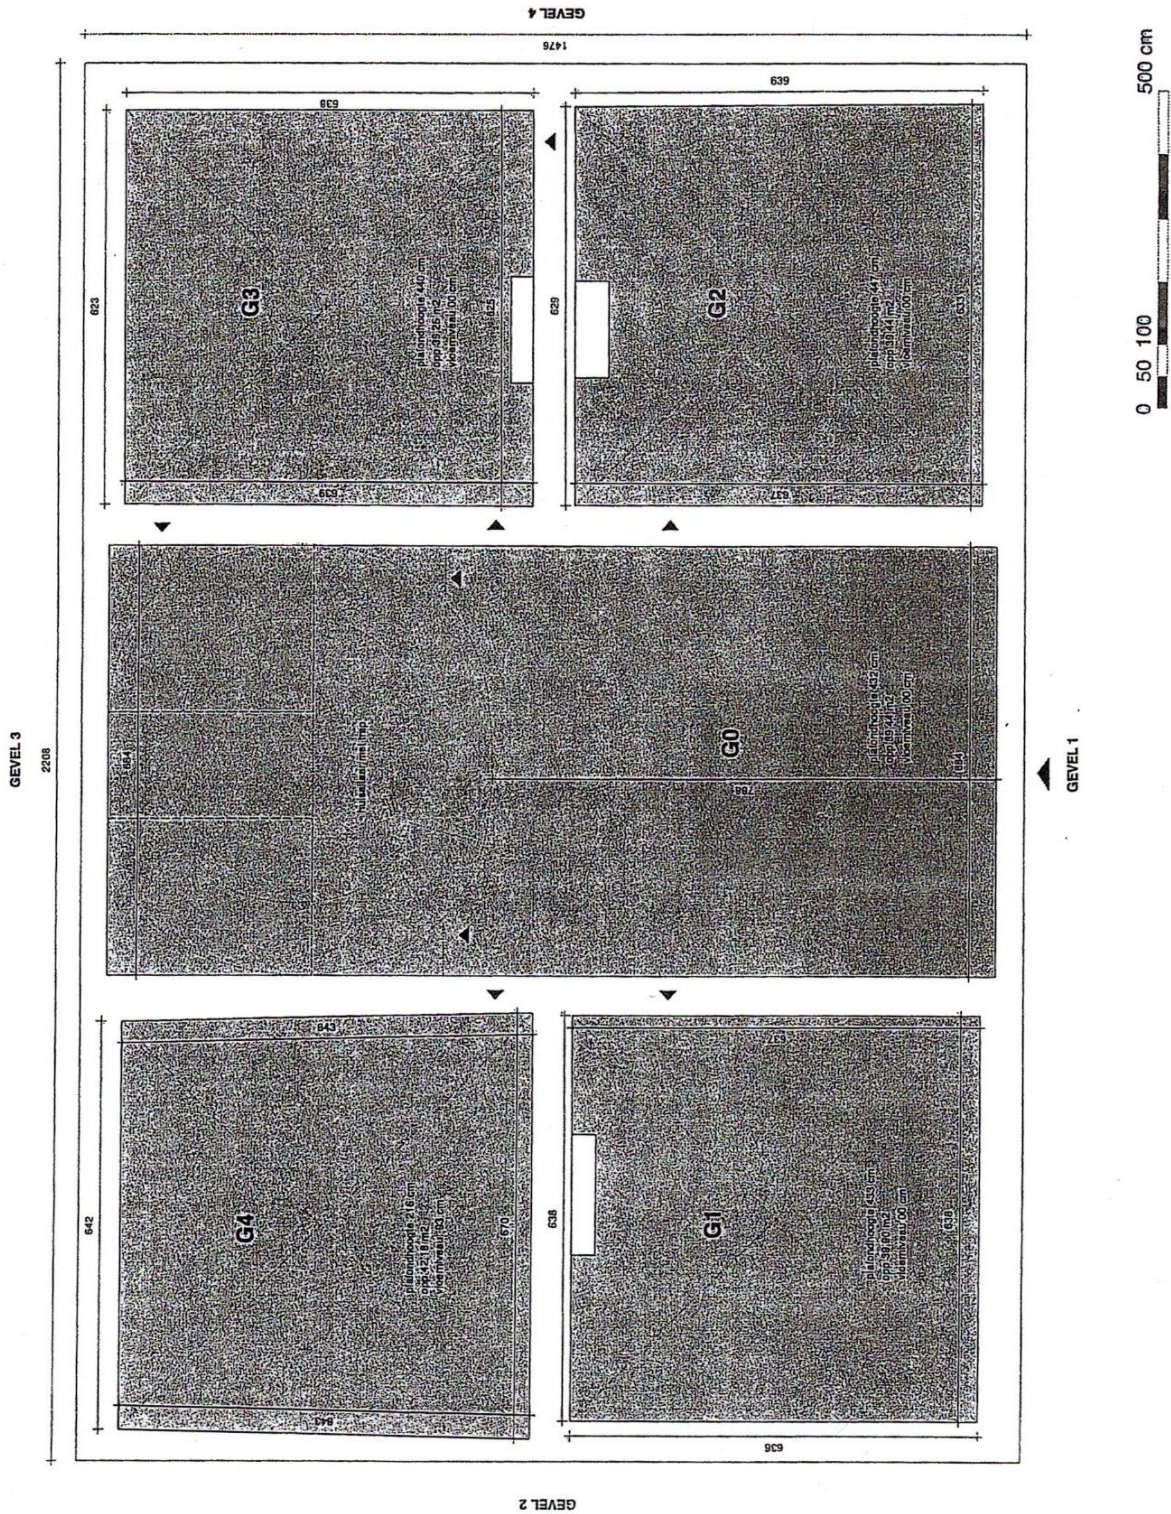
Grondplan 3:

gelijkvloers

Het voormalige 17^{de}-eeuwse ziekenhuis vertoont een eenvoudige **planindeling** bestaande een ruime **inkomhal** met achteraan een **trappenhuis** aan weerszijde geflankeerd door **twee grote kamers**. De **indeling** op de **verdieping** is **identiek**. Onder het trappenhuis bevinden zich twee **getongewelfde kelders** en achter de trap een **opkamer**.

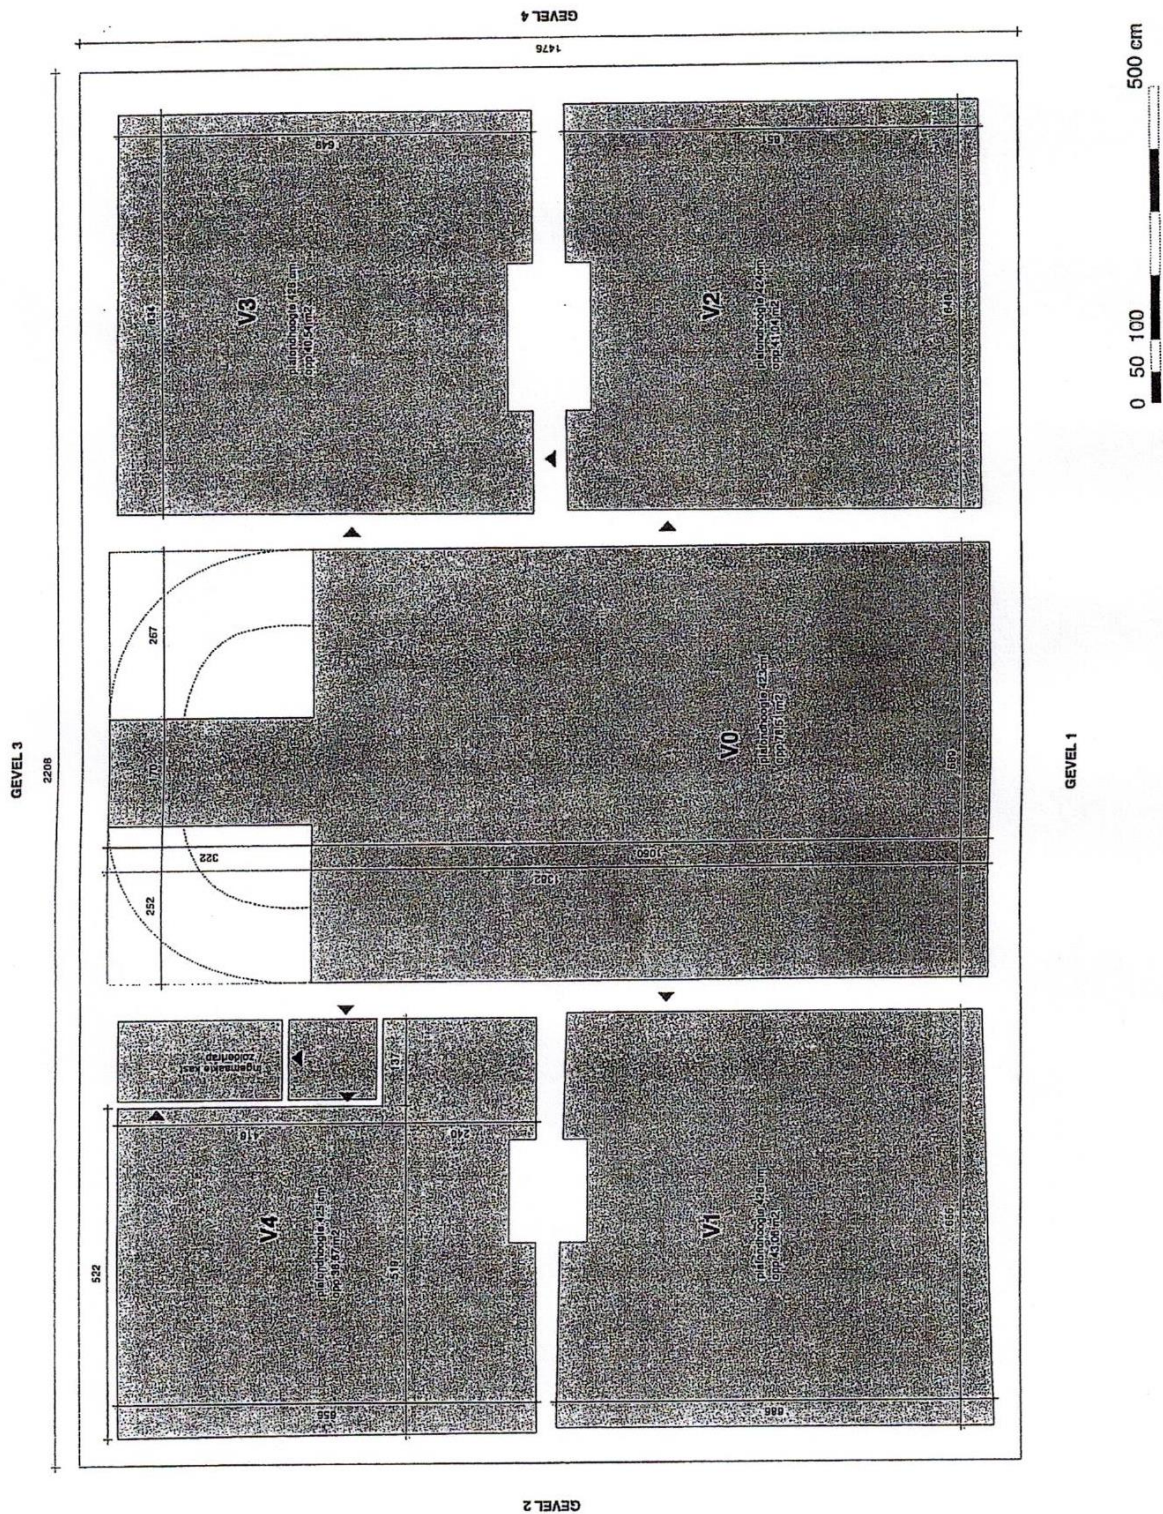
Grondplan 4:

Verdieping 1

Ook op de **verdieping** waren alle **kamers** uitgerust met een **dubbele deur** maar bleven enkel de **paneeldeuren** aan de kant van de hal bewaard. De kamers hebben een **brede planken vloer** in **eik**, **bepleisterde moer en kinderbalken** en een **haard**. De haarden zijn opgebouwd uit **S-vormige natuurstenen haardwangen** of **dito halfzuiltjes** met een **houten geprofileerde haardbalk** waarboven een vlak **bepleisterde, schuin aflopende boezem**. Enkel het zuidwestelijke vertrek (V1) bezit een meer representatief exemplaar met een rechte, van **stucwerk** voorziene **schouwboezem** aansluitend bij de typologie van de benedenverdieping. Tevens bleven ook een aantal zeer mooie **hardvloeren** in verschillende technieken bewaard, zoals een **dambordpatroon van dwars gelegde leien** (V4) - typisch voor de Maasstreek - en **gekleurde en geglazuurde tegeltjes** (V1 en V3).
