BEHEERSPLAN ONROEREND ERFGOED

deeldossier 5: 'De nieuwe infirmerie van 1658'

HEKATE erfgoedonderzoek
Bostsestraat 1
3300 Tienen

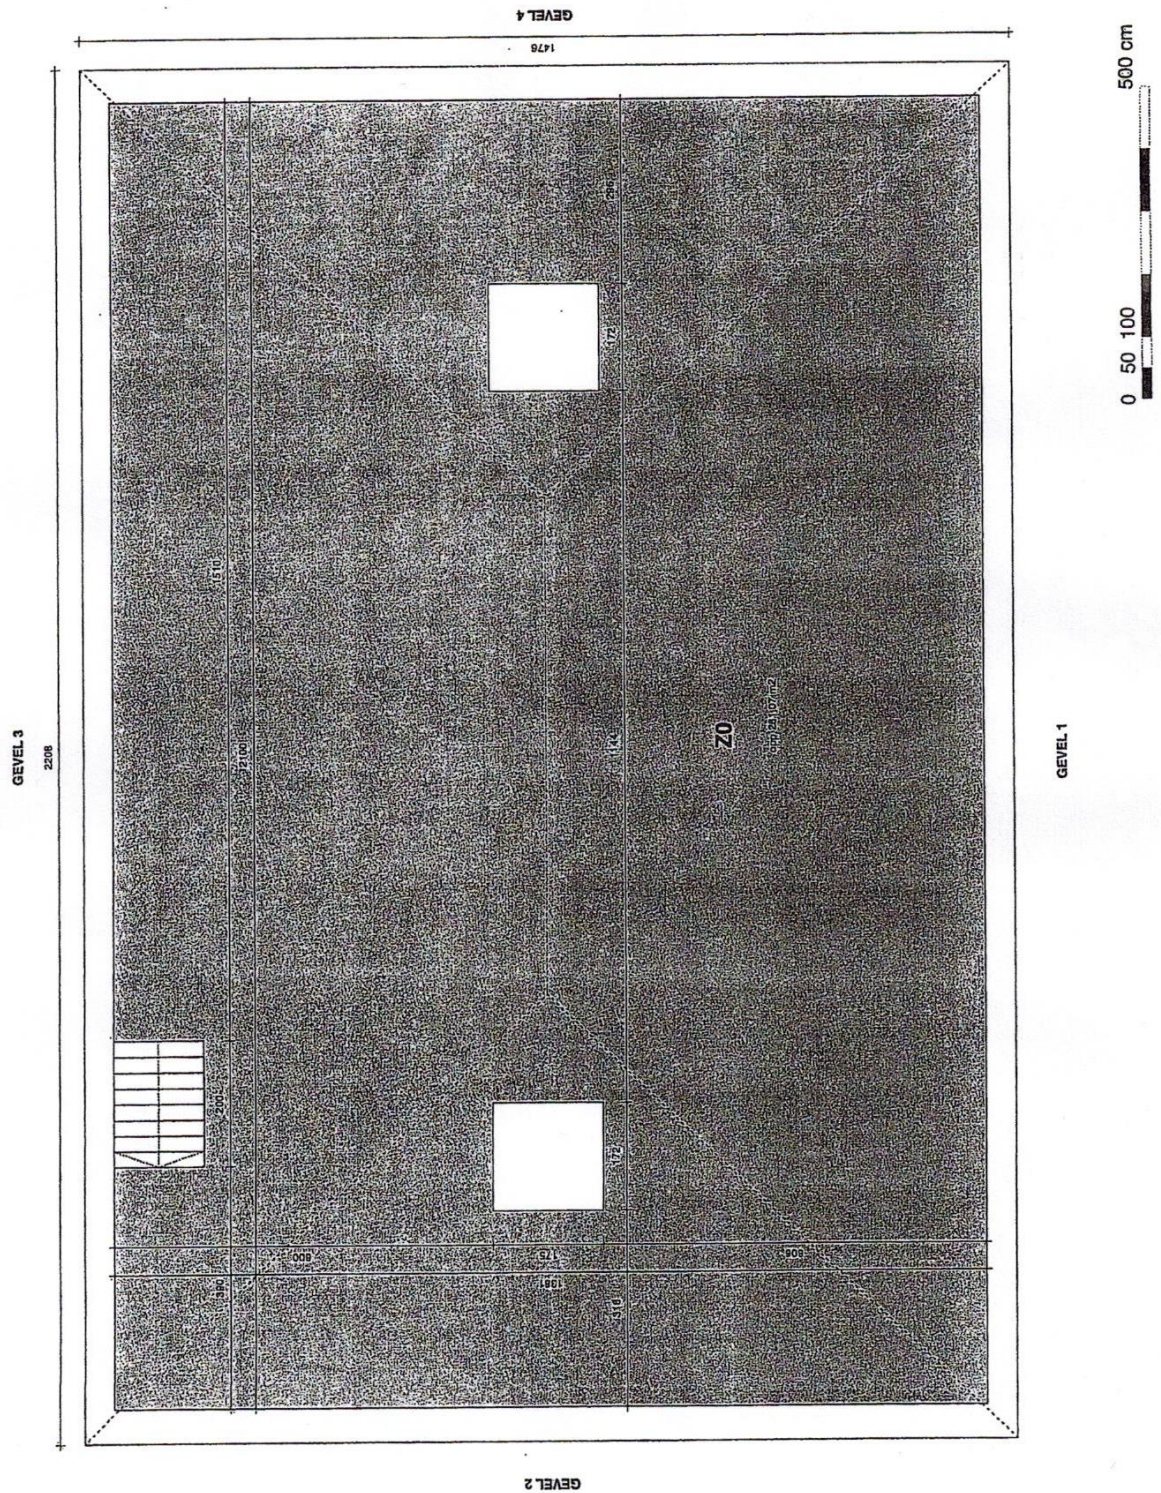
Grondplan 5:

Verdieping 2 - zolderverdieping

In de noordwestelijke kamer (V4) vormt een **sas in vakwerk** de toegang tot de **kwarttrap** naar de **zolder**. De volledig open zolderruimte is voorzien van een 19^{de} of 20^{ste} -eeuwse **grenen beplanking**. De monumentale en intacte **kapconstructie** is opgebouwd uit **drie schaargebinten met krommers** - elk opgebouwd uit **drie jukken** en een **nokgebint** - voor het **langsschild** en twee **gedeeltelijke spanten** voor het **oostelijk en westelijk eindschild**. Het is opvallend dat de kapconstructie met **pen- en gatverbinding** geen enkel telmerk of richtingsteken bevat. Dit kan erop wijzen dat het gebinte ter plaatste is gemaakt. Dat ook de **gordingen** en de **kepers** bewaard bleven, maakt de dakconstructie van de infirmerie tot een uniek en zeldzaam geheel. Onderaan de fliering van het middelste spant is een **houten plank** met opschrift bevestigd: 'DUER DIE GRACIE GOETS 16 - 59 ANNA CATERINA DE LAMBOIJ'.

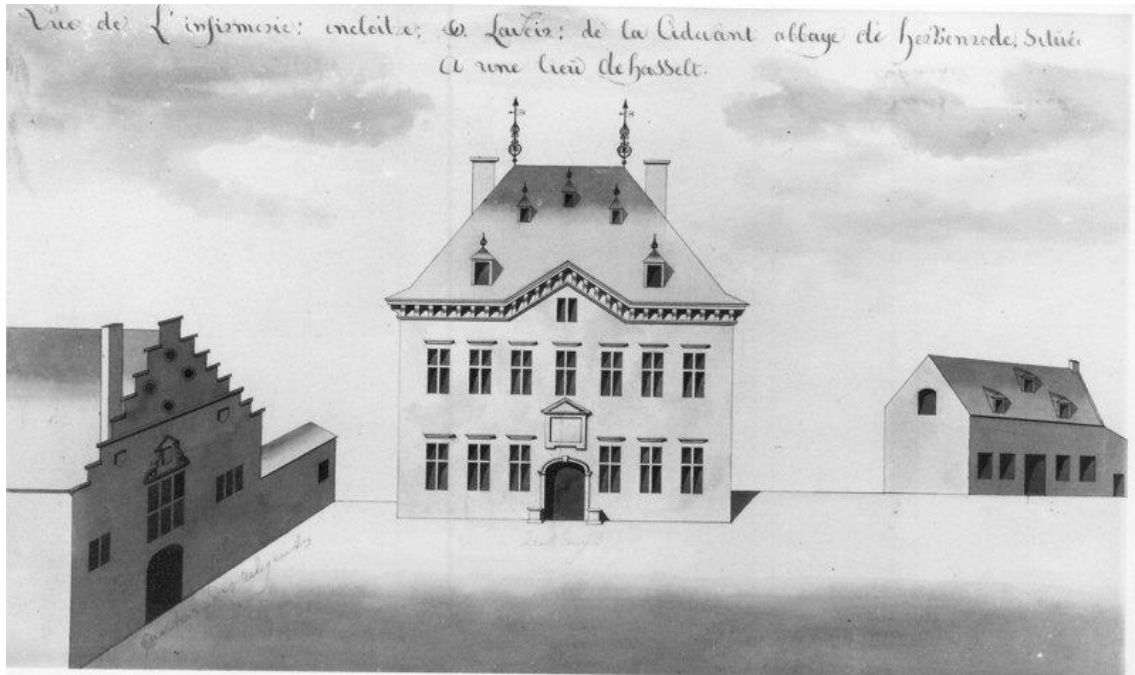
Figuur 2: Aquareel van de infirmerie gemaakt tussen 1797 en 1814 behorende tot de collectie van de Zusters van het Heilig Graf – Bron: KIK.

²¹ Momenteel zijn er nog twee dakkapellen aan de voorzijde en één aan de achterzijde. Volgens een aquarel van ca. 1800 in bezit van de zusters, waren er oorspronkelijk twee grote en drie kleine dakkapellen aan de voorzijde: zie Bijlage 5, figuur 2.

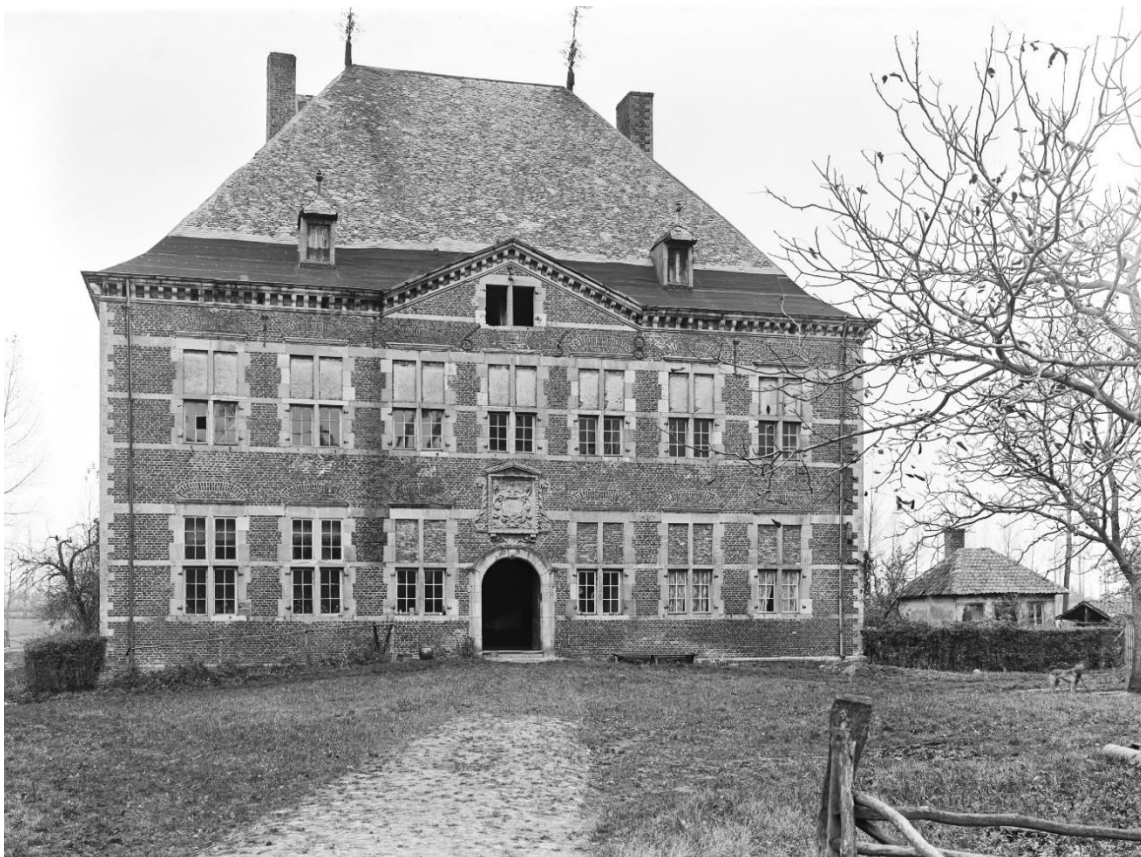
Figuur 3: Zuidgevel van de infirmerie, 1918 – Bron: KIK.

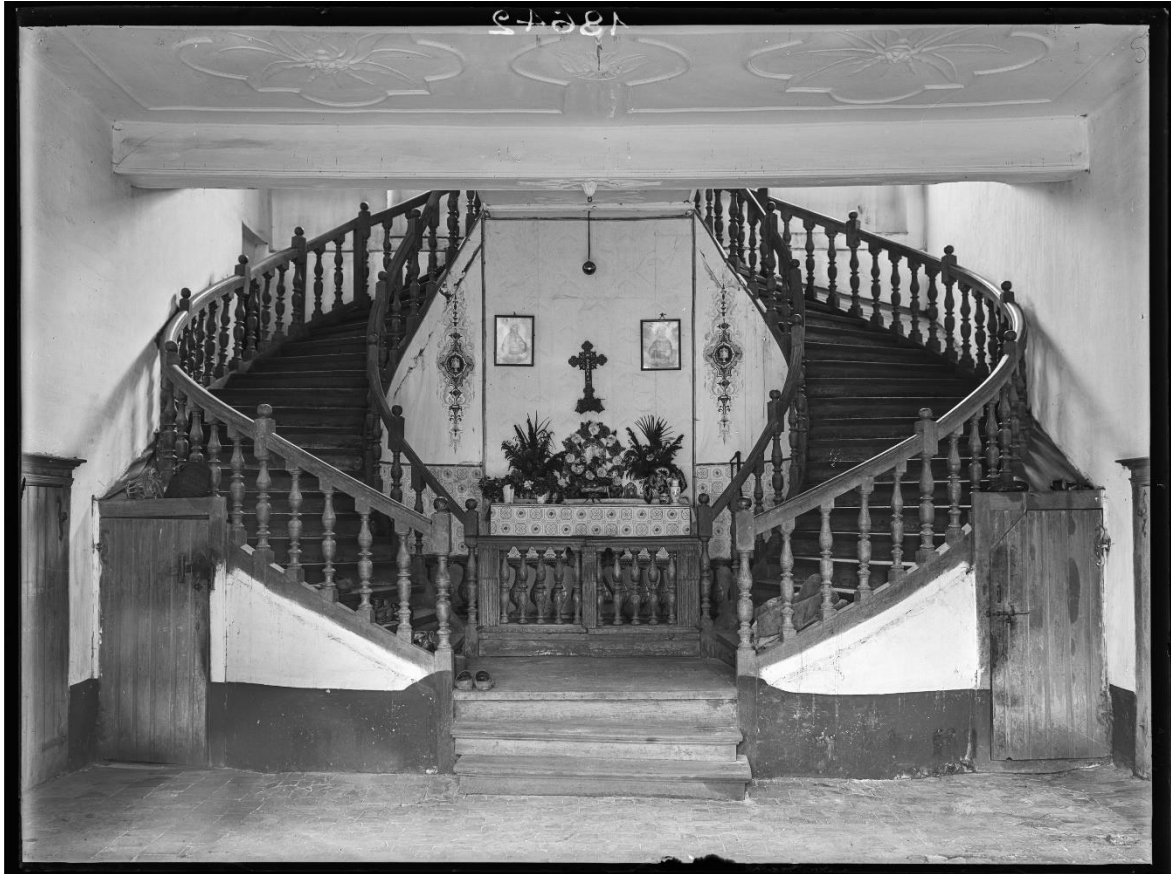
Figuur 4: De bordestrap in de inkomhal van de infirmerie, 1918 – Bron: KIK.

vloer	gele keramische tegels in een zandbed gelegd ter vervanging van de oorspronkelijke terracotta of hardstenen tegelvloer (bijlage 5, afb; 4: foto van 1918 van de inkomhal, KIK)
plint	zwart geschilderde houten plint
datering	2 ^{de} helft 20 ^{ste} eeuw
plafond	drie gestucte moerbalken waartussen (beschadigde) wit geschilderd stucwerkplafonds oorspronkelijk per vlak voorzien van drie geometrische figuren waarin telkens een afbeelding: het dichtst bij het altaar een duif geflankeerd door engelen (bijlage 5; afb. 7, 8 en 9: foto's van 1944, KIK) en de middelste met bloemenmotieven. Ter hoogte van de voordeur is het stucwerk verdwenen. Boven het altaar en de trap eveneens restanten van beschadigd geometrisch en floraal stucwerk.
stijl	renaissance
datering	bouwperiode ⁴
wanden	kalkbepleistering en witte kalkverf
trap	slingerende dubbele bordestrap met balusterleuning
materiaal	eikenhout
altaar	-schalmgat met ingewerkt altaar: deels gestukte wand met in het midden een rudimentair geschilderd altaar met marmerimitatie op houten planken. Links van het altaar schetsmatige muurschildering van de H. Barbara, rechts van de H. Bernardus. Datering: kleuronderzoek noodzakelijk voor een correcte datering. -houten altaarblok waarachter een ingemaakte kast (zie T0: opkamer) -altaar afgesloten door een hekje met balusters. De profilering van de balusters wijkt af van de profilering van de balusters en stijlen van de trap.

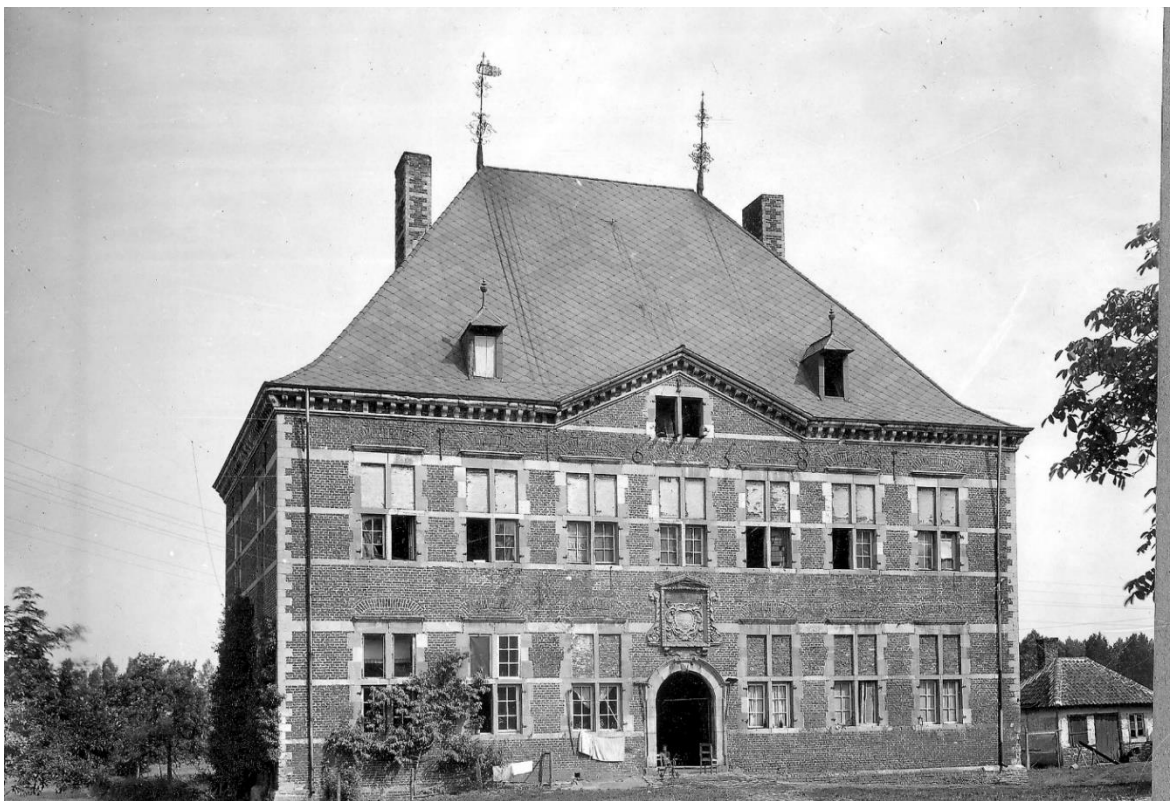
Figuur 5: Zuidgevel van de infirmerie, 1944 – Bron: KIK.

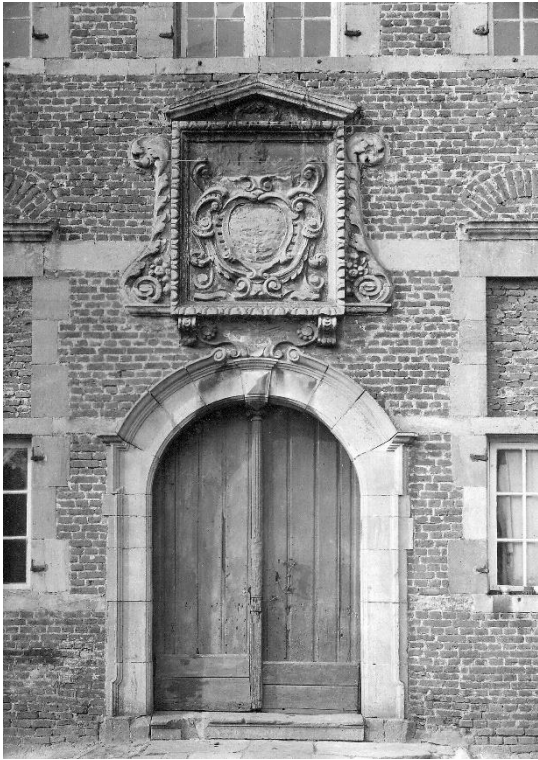
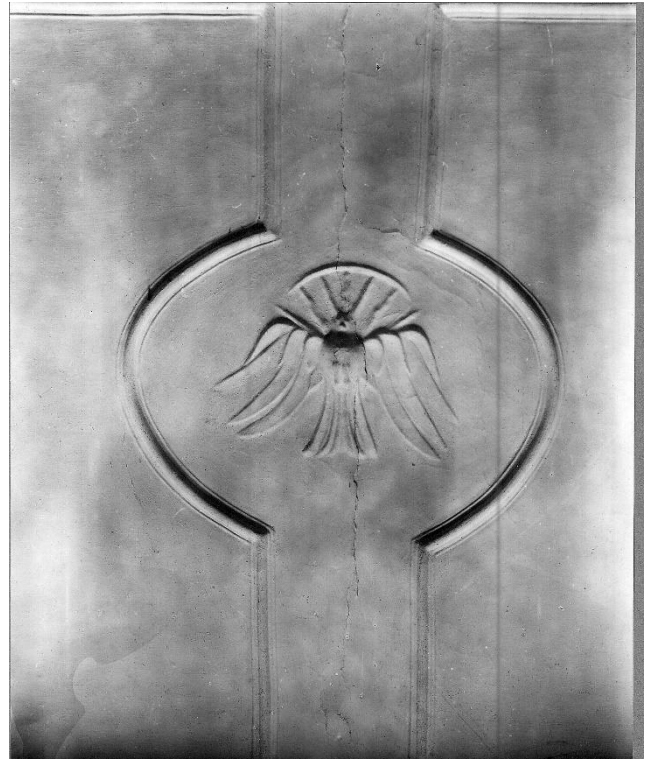
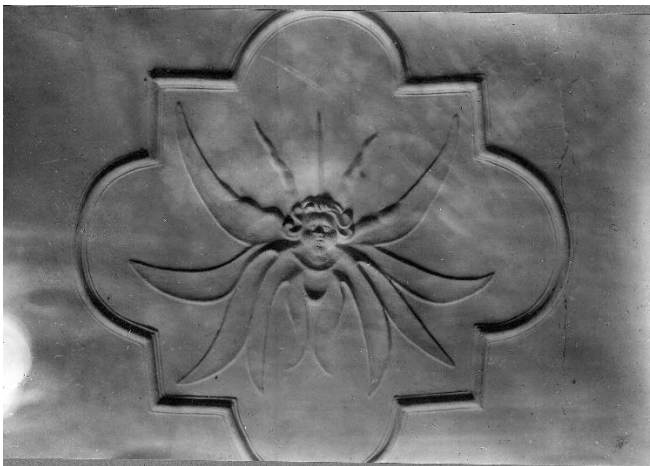
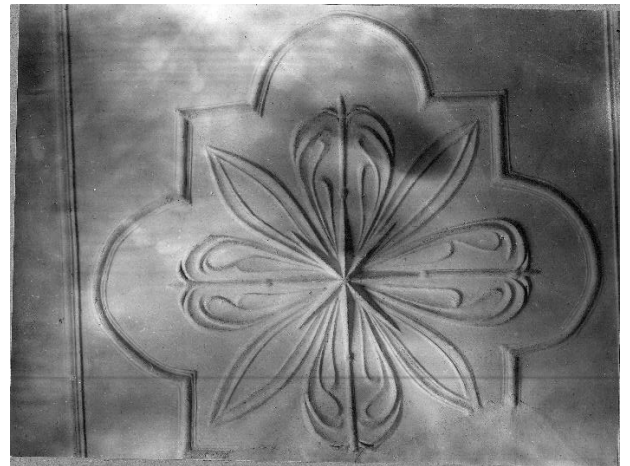
Figuur 6, 7, 8 en 9: Inkomdeur en stucwerk in de inkomhal (G0), 1944 – Bron: KIK.

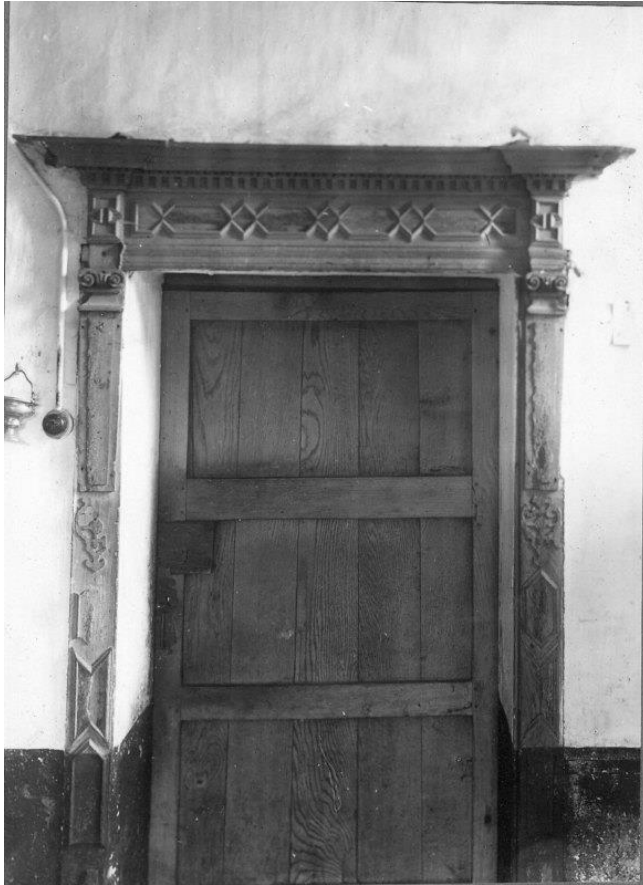
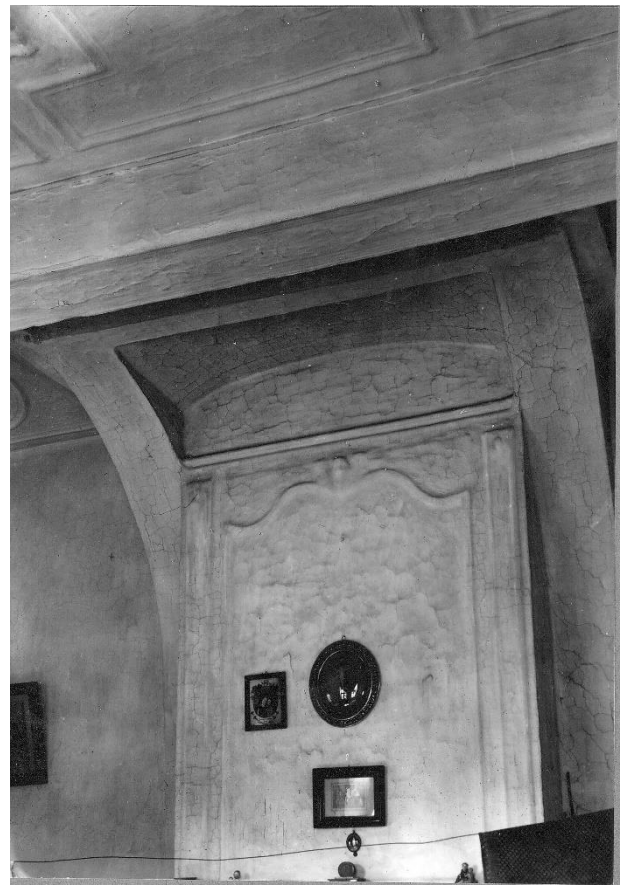
Figuur 10 en 11: Renaissance deurkader en haardboezem in de zuidwestelijke kamer (G1), 1944 – Bron: KIK.

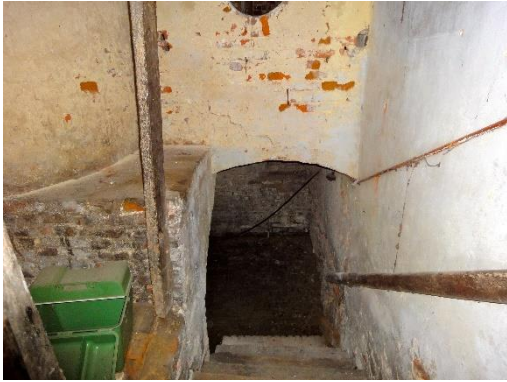
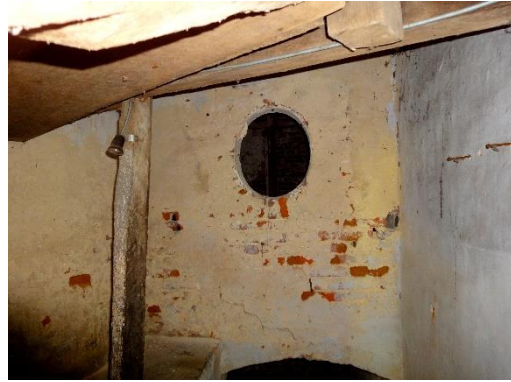
Bakstenen keldertrap met houten treden. Rechter foto: boven de trap een oculus om via de achterliggende opkamer licht binnen te halen.

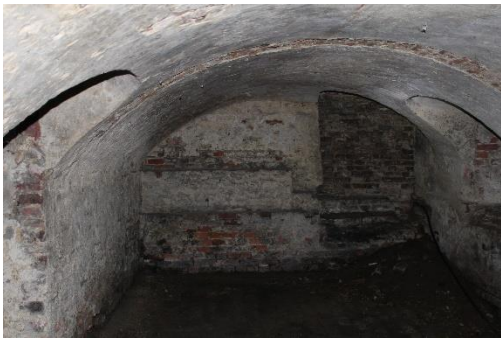
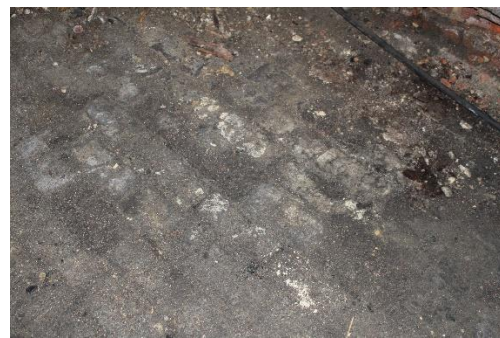
Getonwelfde kelder met bakstenen vloer, in de achterwand een dichtgemaakte deuropening naar kamer G4 en links de toegang tot de kleine kelder. de bakstenen vloer.

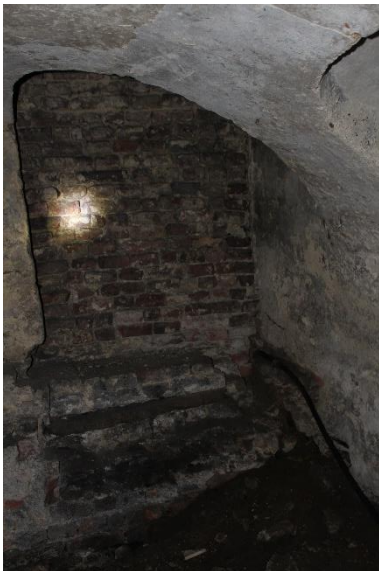
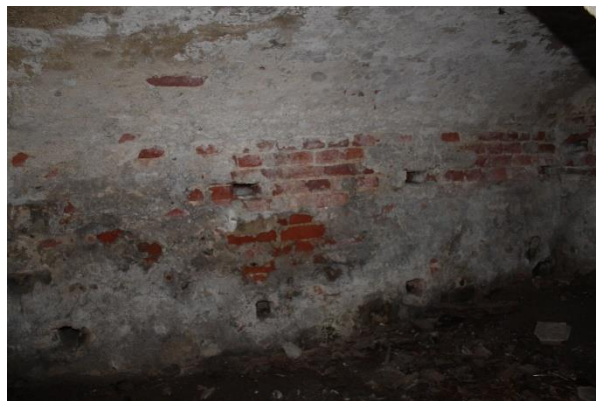
Dichtgemaakte deuropening naar kamer G4 voorheen toegankelijk via een bakstenen trap met houten treden.
Rechter foto: de kleine eveneens getonwelfde kelder met een vloer van aangestampte aarde. De gaten in de muur verwijzen naar voormalige legplanken.

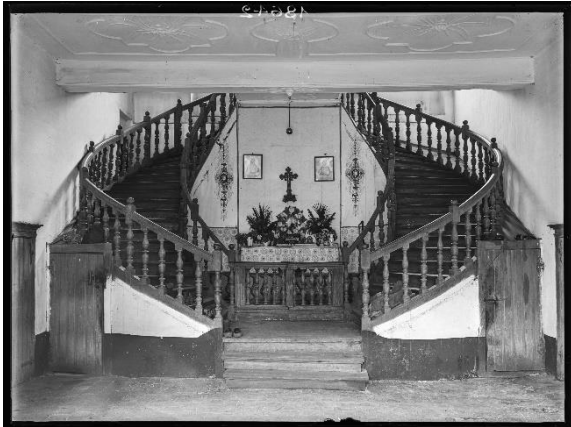
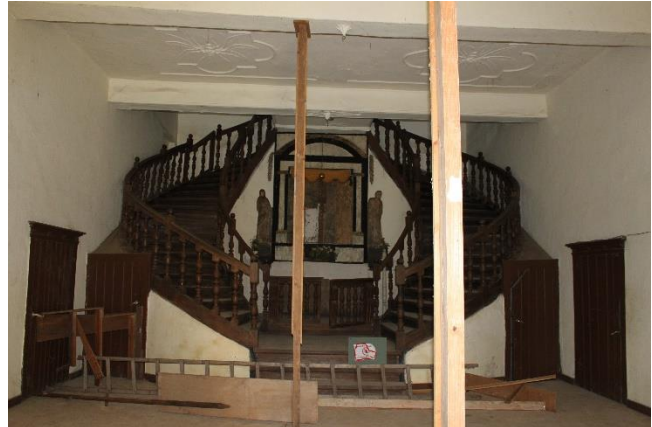
Links: de inkomhal in 1918 (KIK) en rechts de huidige toestand (2017).

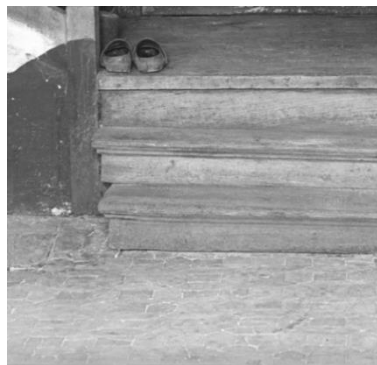
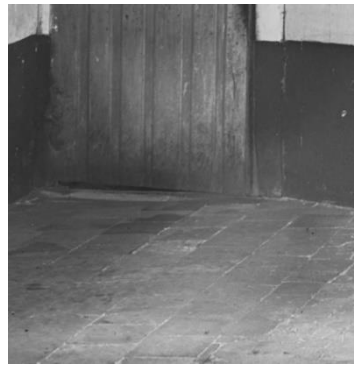
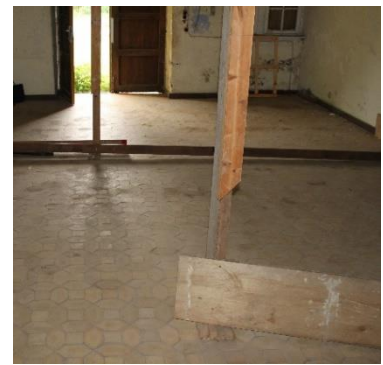
In 1918 bestond de vloer in de inkomhal uit een decoratief gelegd patroon van kleine (terracotta?) vloertegeltjes met aan weerszijde een strook van vierkante terracotta of natuurstenen vloertegels van ca 20 op 20cm (KIK). Mogelijk werden deze tegels herbruikt in kamer G4. Rechter foto: de huidige vloer bestaat uit keramische tegels uit de tweede helft van de 20^{ste} eeuw.

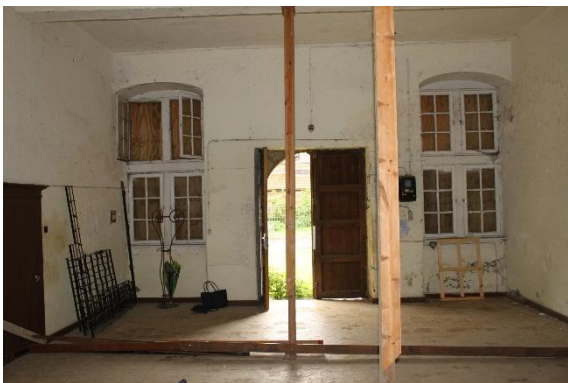
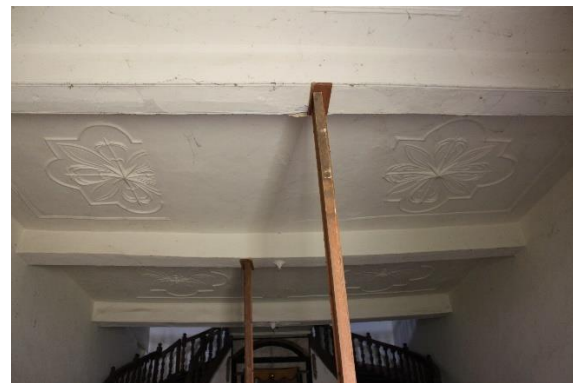
De inkomhal met zicht naar de voorgevel. Rechter foto: het stucwerkplafond.

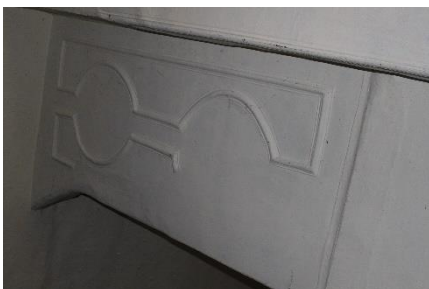
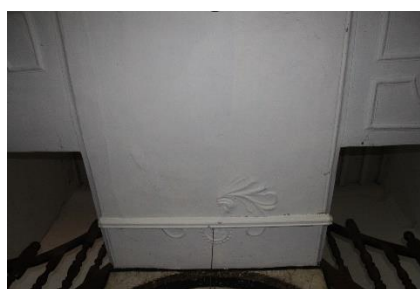
Het stucwerk onder de trap.

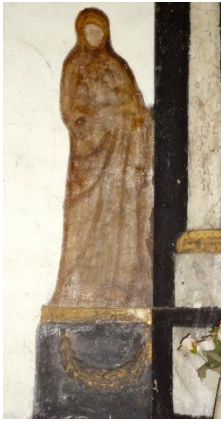
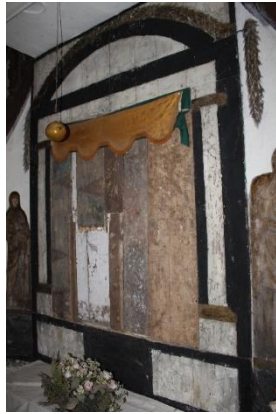
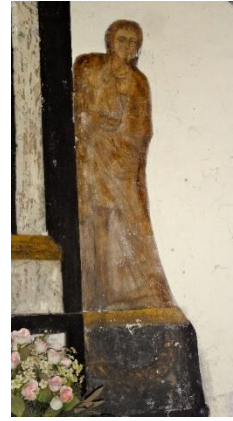
Het altaar is geschilderd op het houten beschot en wordt geflankeerd door muurschilderingen van de H. Barbara en H. Benedictus.

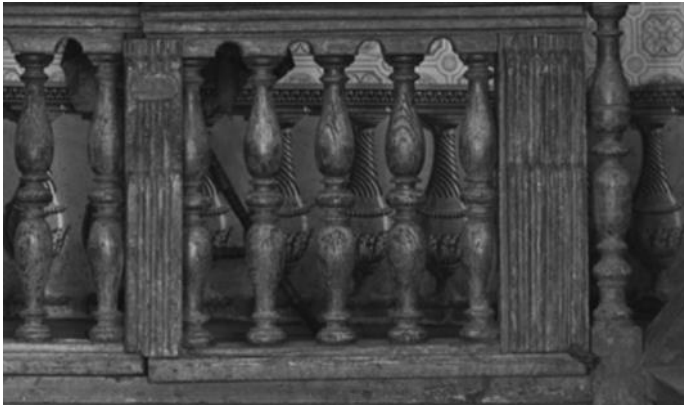
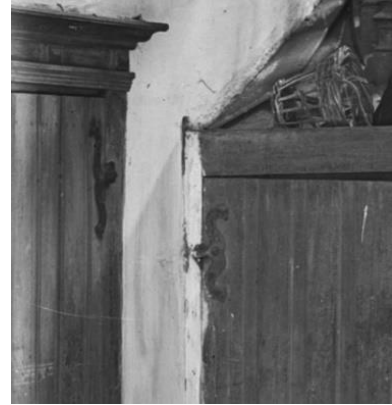
Detail foto van 1918 (KIK): achter het balusterhekje dat voor het altaar staat, is een tweede reeks balusters zichtbaar (trompe l'oeil schildering?). Rechter foto: detail foto van 1918 van het hang- en sluitwerk.

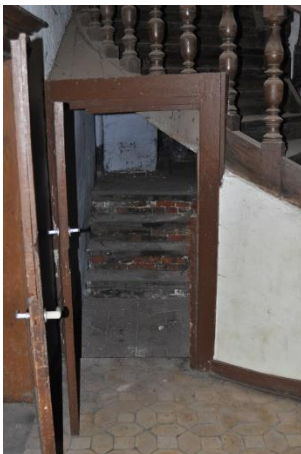
De deuren naar de opkamer en de kelder behoren niet tot het oorspronkelijke concept van de trap. De deurkader steekt uit boven de trapboom en is er bovenop bevestigd ipv erin verwerkt. (Foto Team Herman Van Meer, 2010).

deur links van de trap (toegang tot de opkamer achter de trap)	opgeklampte deur materiaal: eikenhout deurkader: niet geprofileerd scharnieren: bovenaan accoladevormig deurehengsel; onderaan later aangebracht scharniergeheng; klink: vernieuwd kleur: bruin (verschillende afwerkingslagen)
datering	De deur behoort niet tot het oorspronkelijk concept van de trap en werden in een latere fase aangebracht, cf. de uitstekende deurkaders die niet in de trapboom verwerkt zijn. De opgeklampte deur met historisch hang- en sluitwerk is vermoedelijk gerecupereerd.
deur rechts van de trap (toegang tot de kelder)	opgeklampte deur materiaal: eikenhout deurkader: niet geprofileerd scharnieren: later aangebrachte scharniergehengen; klink: vernieuwd kleur: bruin (verschillende afwerkingslagen)
datering	De deur behoort niet tot het oorspronkelijk concept van de trap en werden in een latere fase aangebracht, cf. de uitstekende deurkaders die niet in de trapboom verwerkt zijn. De opgeklampte deur met historisch hang- en sluitwerk is vermoedelijk gerecupereerd.

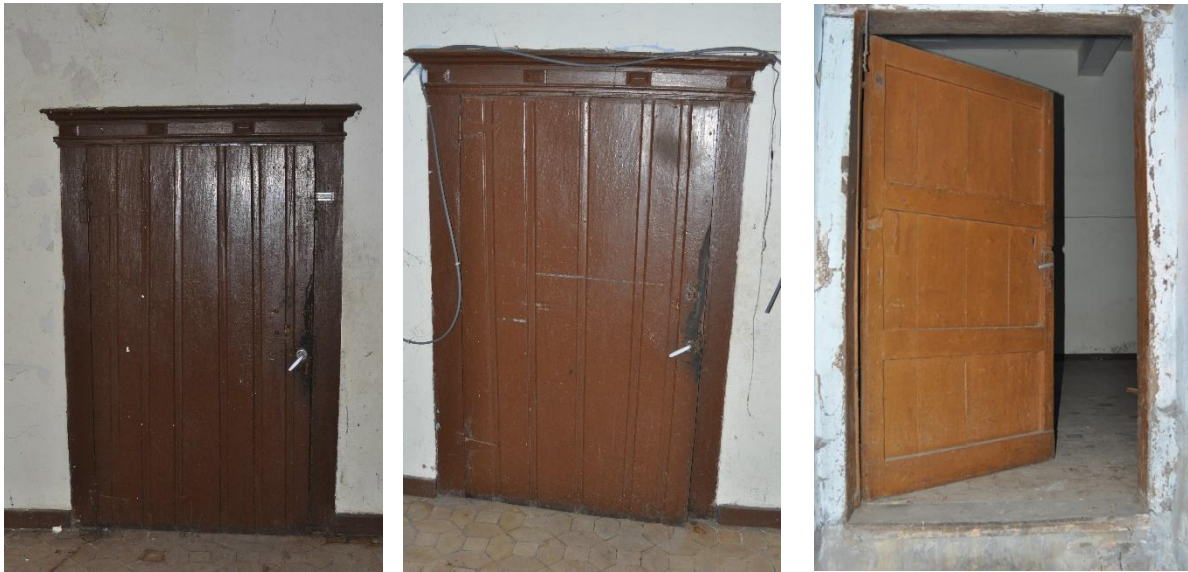
Links en midden: deur naar kamer G1 en G3; rechts: binnenzijde van deur van kamer G4.

deur G1	<u>deur zijde hal</u> : opgeklampte deur materiaal: eikenhout deurkader: geprofileerde eikenhouten kader met diamantkoppen scharnieren: later aangebrachte kruisgehengen slot: bewaard; klink vernieuwd; kleur: bruin (verschillende afwerkingslagen) stijl: renaissance <u>deur zijde kamer</u> : verdwenen deurkader: deurstijlen (onderaan beschadigd) uitgewerkt als gestileerde ionische pilasters waarop een hoofdgestel met geometrische motieven op de fries en een tandlijst; materiaal: eikenhout kleur: bruin (verschillende afwerkingslagen) stijl: renaissance
datering	bouwperiode
deur G2	<u>deur zijde hal</u> : opgeklampte deur materiaal: eikenhout deurkader: geprofileerde eikenhouten kader met diamantkoppen scharnieren: originele accoladevormig deurehengsels slot: bewaard; klink vernieuwd; gesmede sleutelplaat bewaard kleur: bruin (verschillende afwerkingslagen) stijl: renaissance <u>deur zijde kamer</u> : verdwenen deurkader: verdwenen

deur G3	<p><u>deur zijde hal</u>: opgeklampte deur materiaal: eikenhout deurkader: geprofileerde eikenhouten kader met diamantkoppen scharnieren: later aangebrachte scharniergehengen slot: bewaard; klink vernieuwd; kleur: bruin (verschillende afwerkingslagen) stijl: renaissance</p> <p><u>deur zijde kamer</u>: paneeldeur materiaal: eikenhout deurkader: geprofileerde eikenhouten kader hang-en sluitwerk: deels bewaard; restant van een gesmede klinksluiting kleur: bruin</p>
datering	bouwperiode
deur G4	<p><u>deur zijde hal</u>: opgeklampte deur materiaal: eikenhout deurkader: geprofileerde eikenhouten kader met diamantkoppen scharnieren: bovenaan origineel accoladevormig deurengsel; onderaan later aangebracht scharniergehang slot: vernieuwd; klink vernieuwd; gesmede sleutelplaat bewaard kleur: bruin (verschillende afwerkingslagen) stijl: renaissance</p> <p><u>deur zijde kamer</u>: verdwenen deurkader: verdwenen</p>

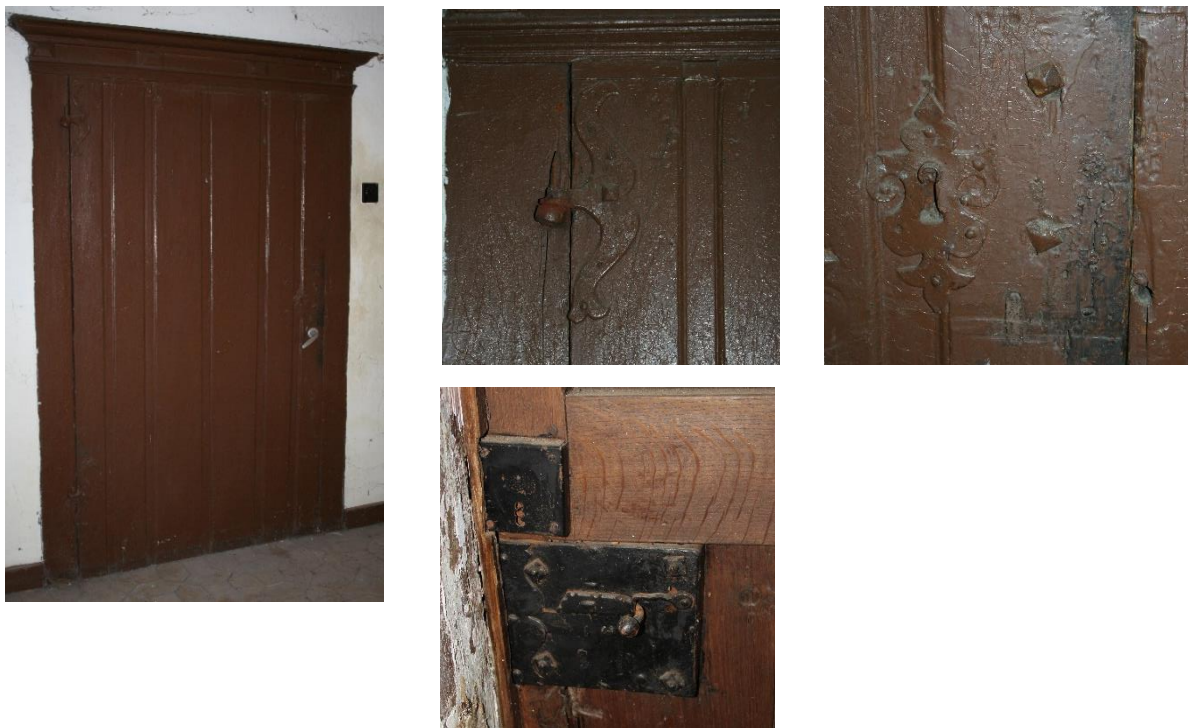
Zuidoostelijke kamer (G2): originele deurkader met diamantkoppen en opgeklampte deur, accoladevormige gehengen en decoratief sleutelplaatje en aan de achterzijde het slot.

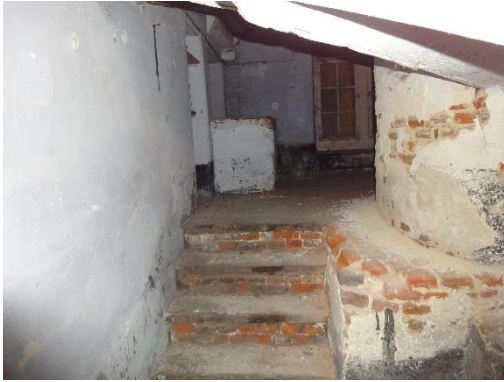
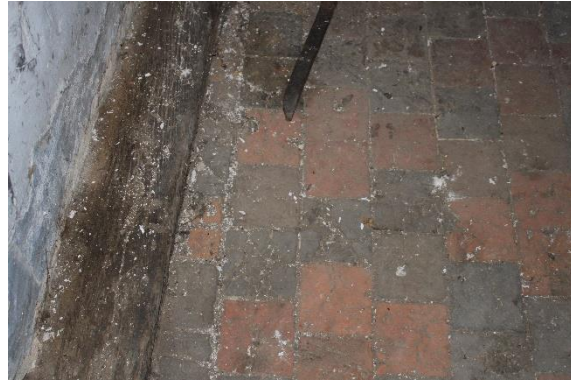
Toegang tot de opkamer, links gedicht deurgat naar kamer G4. Rechter foto: rode en zwarte terracottategels in de opkamer.

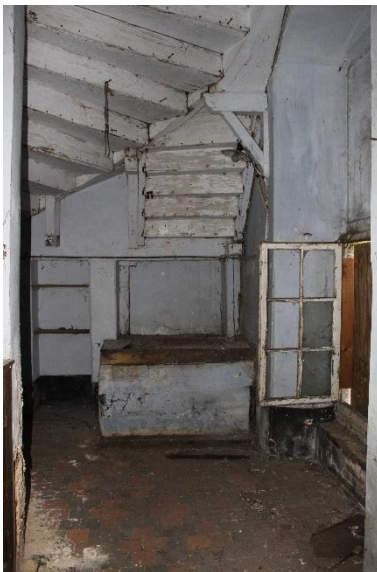
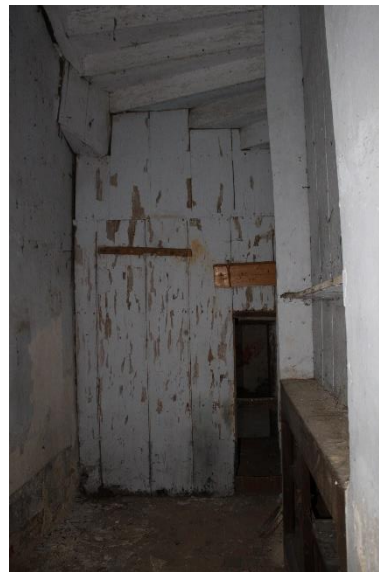
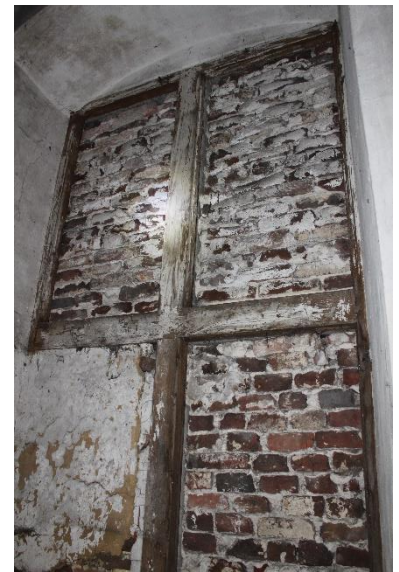
Zicht op de westgevel met de dichtgemaakte deur naar kamer G4. De opkamer wordt in twee gedeeld door een houten tussenwand. Rechts van de houten wand is de ingebouwde kast achter het altaar zichtbaar. Het oostelijke kruisvenster van de opkamer is volledig dichtgemetseld.

niveau	Opkamer achter de trap
nr. vertrek	T0 Rechthoekige opkamer achter de trap, in twee gedeeld door een houten wand van brede planken.
nr. grondplan	bijlage 3: grondplan 2

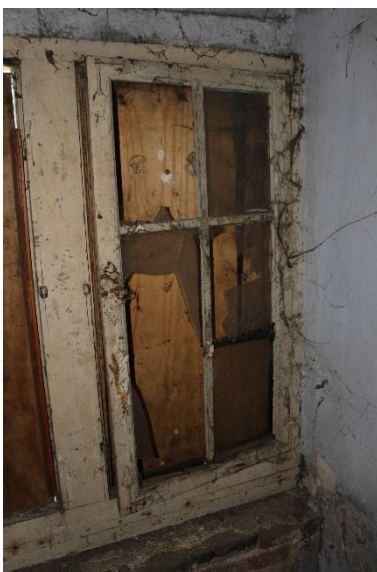
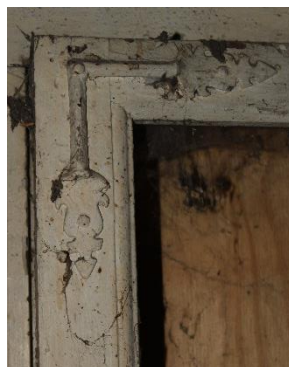
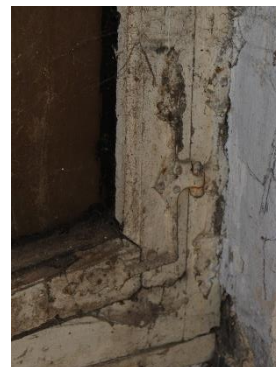
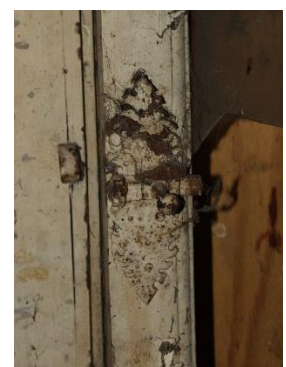
Het westelijke kruisvenster met bewaard 17^{de}-eeuws schrijnwerk, hang- en sluitwerk .

vensters	kruisvensters in een getoogde nis, bovenlichten dichtgecementeerd
aantal	twee
materiaal	<u>westelijke venster</u> bovenlicht dichtgemaakt; onderaan oorspronkelijk, 17 ^{de} -eeuws wit geschilderd houtwerk. <u>oostelijke venster</u> volledig dichtgemetseld en deels bepleisterd; enkel de houten kader en het houten kruis bleven bewaard (17 ^{de} -eeuws ?).
hang- en sluitwerk	westelijk venster: 17 ^{de} -eeuws
vensterbanken	geen
datering	bouwperiode ⁶

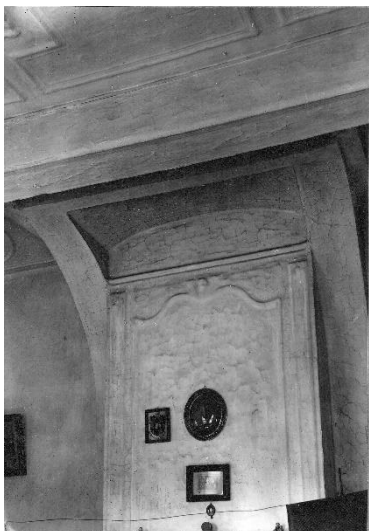
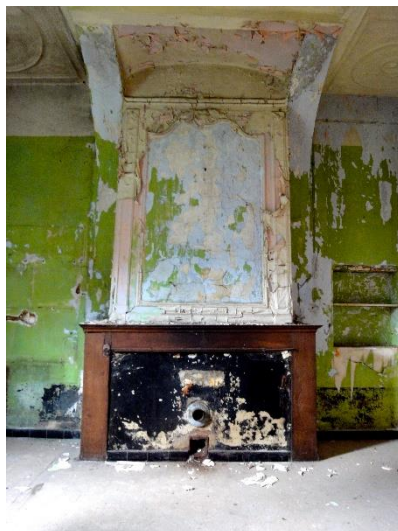
Haardboezem, foto van 1944 (KIK) en de huidige toestand (2017). De haardmantel is vernieuwd.

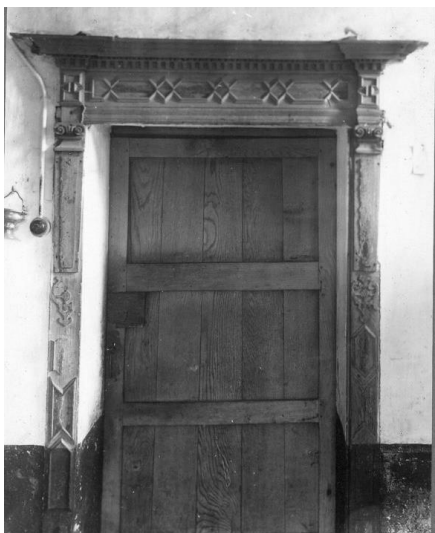
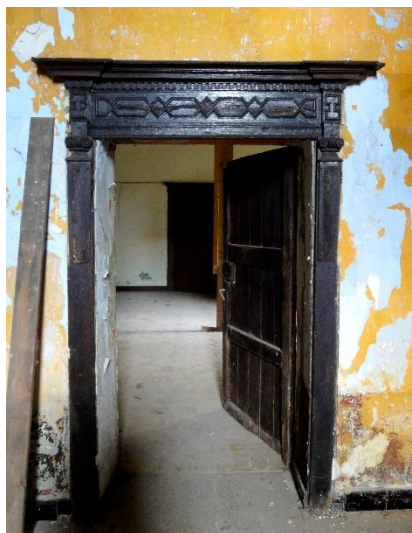
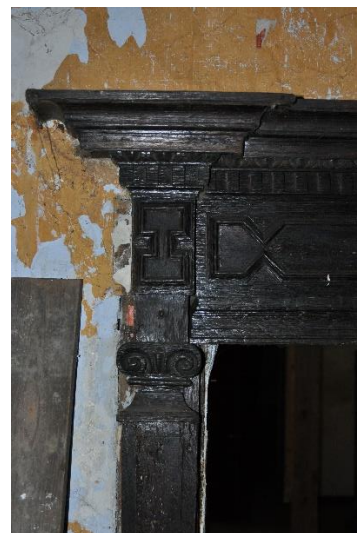
Renaissance deurekader, foto van 1944 (foto KIK) en de huidige toestand (2017).

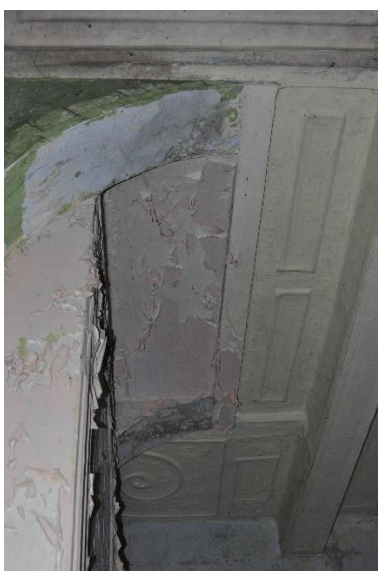
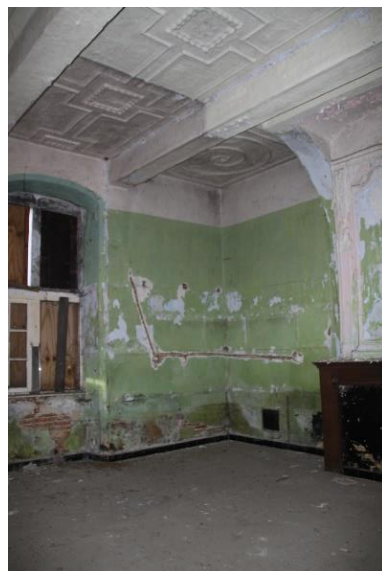
Het geometrische stucwerkplafond (eerste foto Team Herman Van Meer, 2010).

vloer	vernieuwd: geel, zwart gespikkelde cementtegelvloer in een zandbed
plint	zwarte geglaazuurde tegelplint van ca. 10 cm
datering	20 ^{ste} eeuw
plafond	geometrische stucwerkplafonds tussen de twee bepleisterde moerbalken,
stijl	renaissance
datering	bouwperiode ⁸
wanden	-kalkbepleistering, geschilderd; -restanten van een zwarte plintbeschildering van ca. 40 cm; -rechthoekige bepleisterde nis rechts van de haard; -links van de haard een verluchtingsgat voor kamer G4.
Deur naar centrale hal	deur zijde kamer ontbreekt (deur zijde hal zie G0)
deurkader	deurstijlen (beschadigd), uitgewerkt als gestileerde ionische pilasters waarop een hoofdgestel, geometrische motieven op de fries en een tandlijst
stijl	renaissance
materiaal	eikenhout
kleur	bruin
datering	bouwperiode
vensters gevel 1	rechthoekige kruisvensters in een getoogde nis
aantal	twee
schrijnwerk	wit geschilderd hout, kleinhoutverdeling
vensterbanken	hout

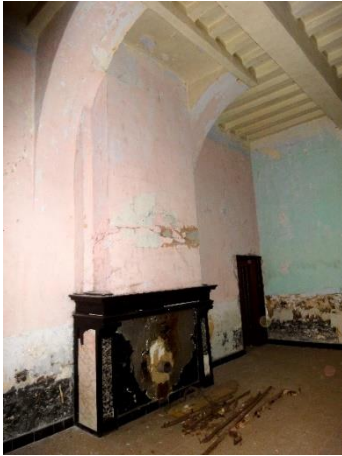
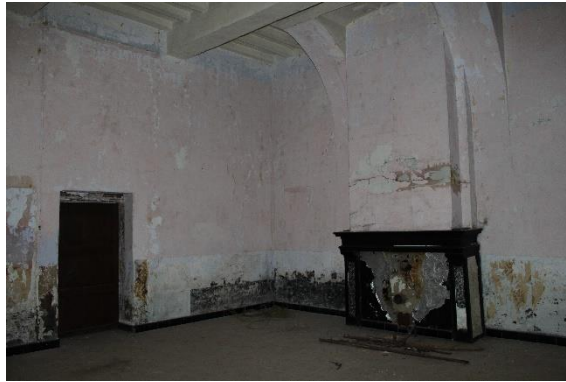
De rechte schouwboezem en lage gemarmerde schouwmantel wijzen op een aanpassing uit de 18^{de} eeuw.

datering	20 ^{ste} eeuw
vensters gevel 2	rechthoekige kruisvenster in een getoogde nis
aantal	één
schrijnwerk	wit geschilderd hout, kleinhoutverdeling
vensterbanken	hout
datering	20 ^{ste} eeuw
haard	tegen de noordelijke binnenmuur
haardmantel	vernieuwde houten schouwmantel
haardvloer	verdwenen
haardboezem	rechte boezem met spiegels in stucwerk
haardgewelf	bepleisterde schoren waartussen een tongewelfje
datering	de rechte schouwboezem en de lage schouwmantel wijzen op een aanpassing uit de 18de eeuw

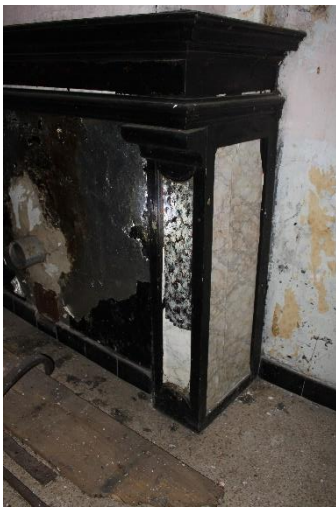
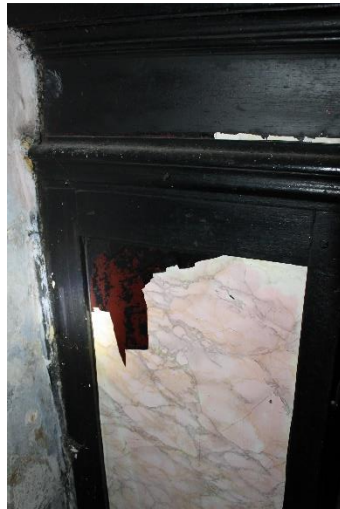
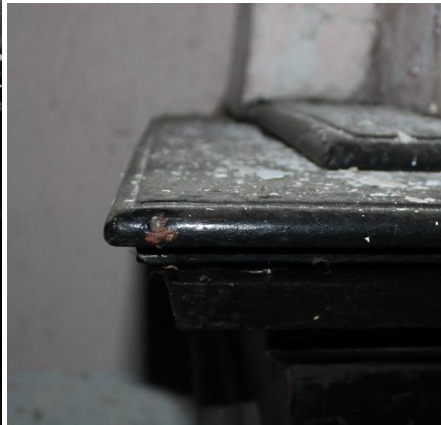
Schouwmantel in gemarmerd hout. Onder de marmerimitatie zijn sporen van roodschildering zichtbaar.

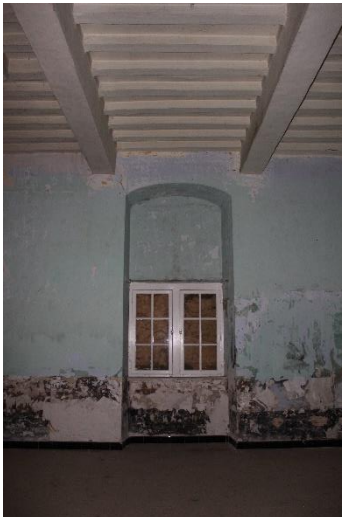
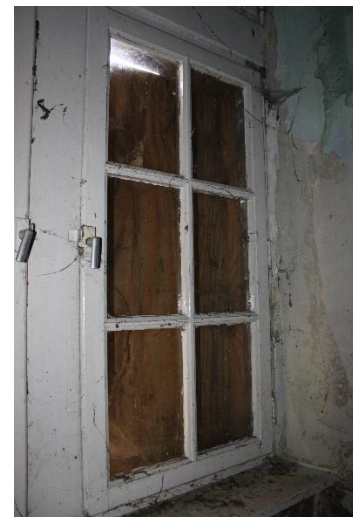
Venster in de oostegevel.

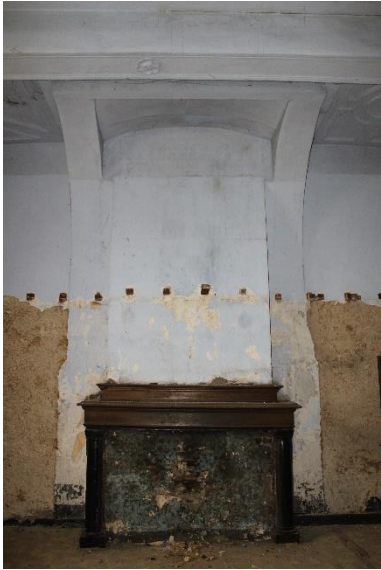
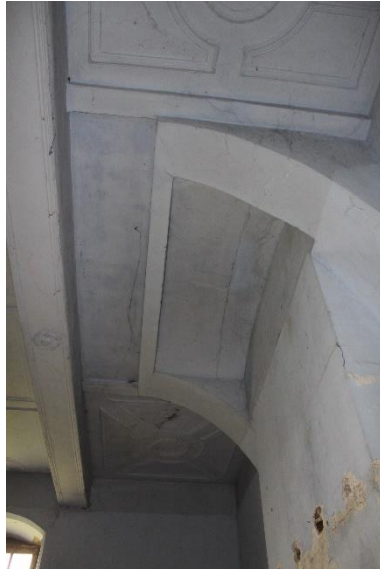
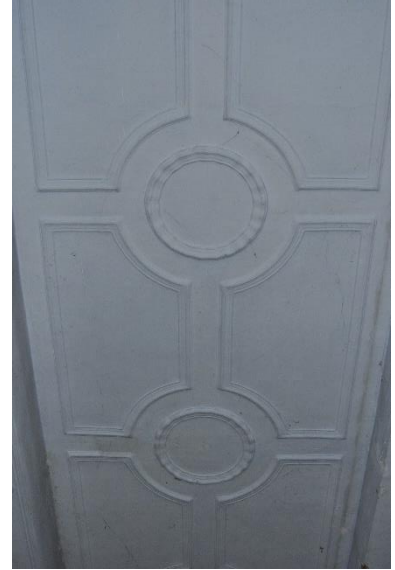
Schouwmantel met vlak bepleisterde schouwboezem en het haardgewelf.
Team Herman Van Meer, 2010).

Renaissance stucwerkplafond (foto

haardvloer	verdwenen
haardboezem	rechte haardboezem, vlakke bepoetsing
haardgewelf	bepoetste schoren waartussen een vlak bepoetst gewelf
datering	de rechte schouwboezem en eerder lage schouwmantel wijzen op een aanpassing uit de 18 ^{de} eeuw

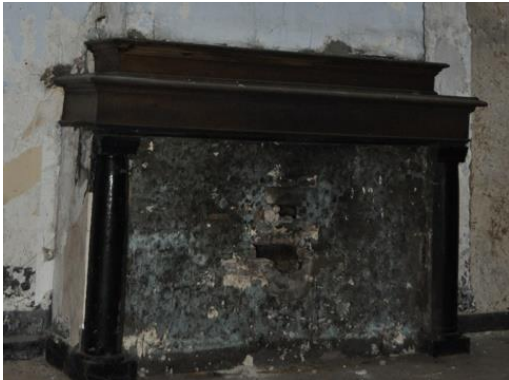
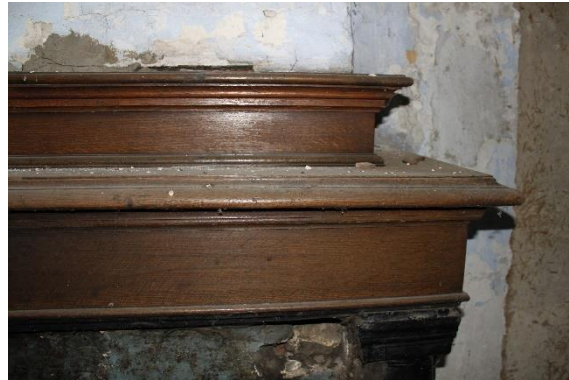
Schouwmantel met natuurstenen zuiltjes waarop een geprofileerde haardbalk.

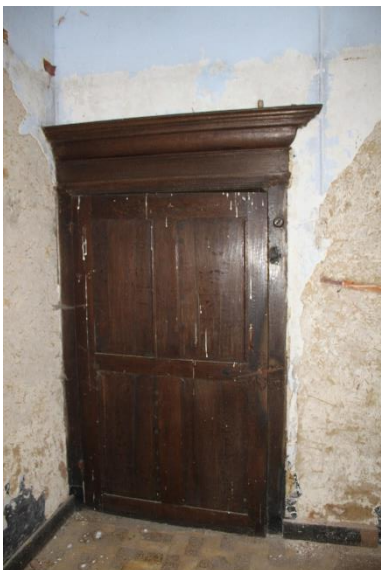
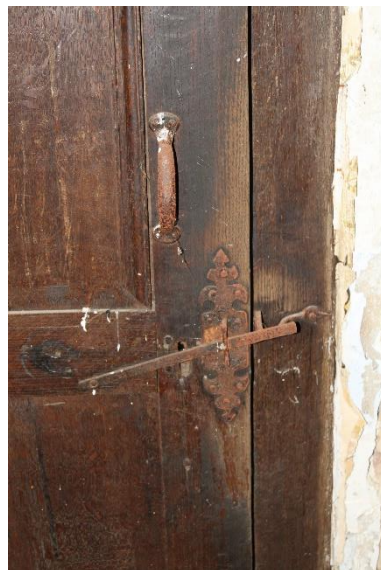
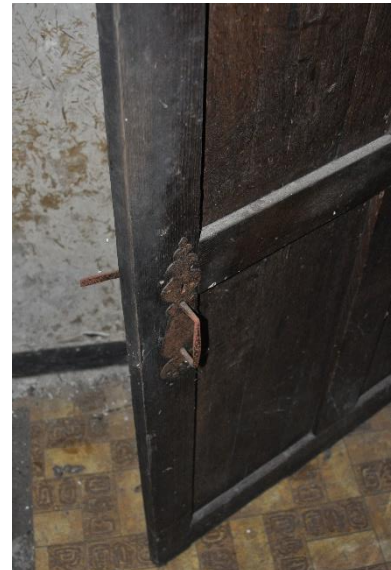
Paneeldeur met geprofileerde deurkader en een gesmede klinksluiting (twee laatste foto's: Team Herman Van Meer, 2010).
