BEHEERSPLAN ONROEREND ERFGOED

deeldossier 5: 'De nieuwe infirmerie van 1658'

HEKATE erfgoedonderzoek
Bostsestraat 1
3300 Tienen

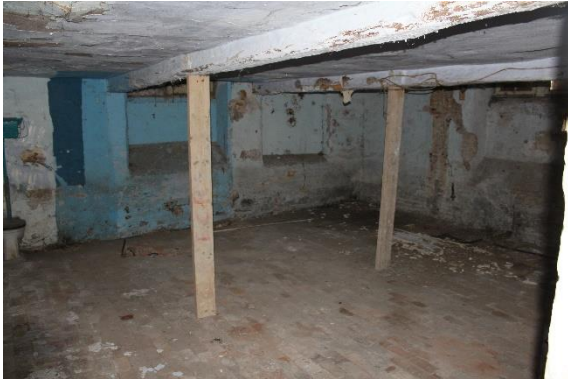
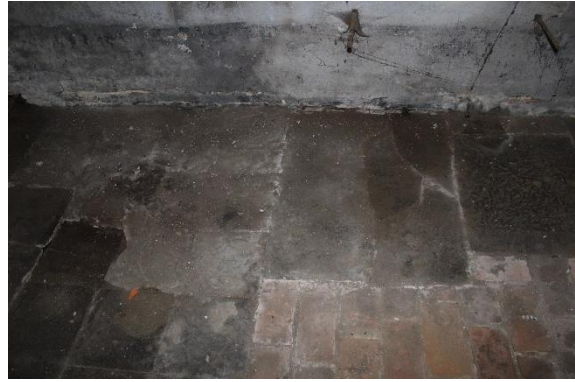
Zicht naar de noordwestelijke hoek: verlaagd plafond, westgevel met voormalige kruisvensters en een gedichte deuropening, in de noordgevel eveneens een deels dichtgemaakt kruisvenster. Rechter foto: vloer van baksteen en gerecupereerde tegels van Maaskalksteen.

niveau	gelijkvloers
nr. vertrek	G4: kamer ten noordwesten Het vloerniveau van de kamer werd vermoedelijk in de 19 ^{de} eeuw verlaagd alsook een vals plafond aangebracht. De ruimte boven het vals plafond is te bereiken via een deur halverwege de bordestrap in de hal.
nr. grondplan	bijlage 3: grondplan 3

vloer	gerecupereerde Maaskalkstenen tegels van verschillend formaat, baksteen en beton op een zandbed
datering	vermoedelijk 19 ^{de} eeuw
plafond	vlak bepleisterde plafond tussen twee bepleisterde moerbalken
datering	vermoedelijk 19 ^{de} eeuw
wanden	-kalkbepleistering, geschilderd; -restanten van een zwarte plintbeschildering van ca. 40 cm; -tegen de oostgevel vier treden van Maaskalksteen naar de centrale hal
deur naar centrale hal	deur zijde kamer ontbreekt (deur zijde hal bewaard: zie G0)
deurkader	ontbreekt
buitendeur in westgevel	dichtbepleisterde rechthoekige opening
datering	
vensters gevel 2	onderaan dichtgemaakt kruisvenster
aantal	één
vensters gevel 3	onderaan dichtgemaakt kruisvenster
aantal	één
schrijnwerk	wit geschilderd hout, kleinhoutverdeling
datering	20 ^{ste} eeuw
haard	tegen zuidelijke binnenmuur
haardmantel	enkel de beschilderde halfzuiltjes in natuursteen zijn zichtbaar, de haardwangen zijn verlaagd met baksteenmetselwerk

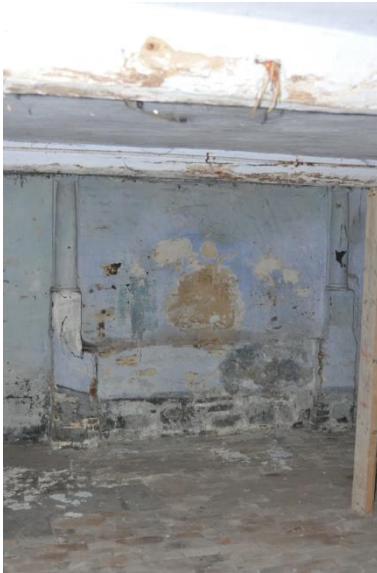
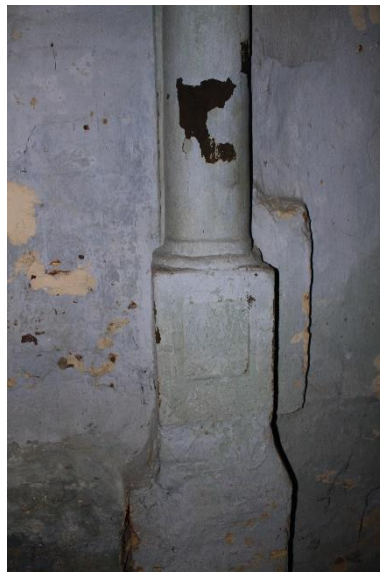
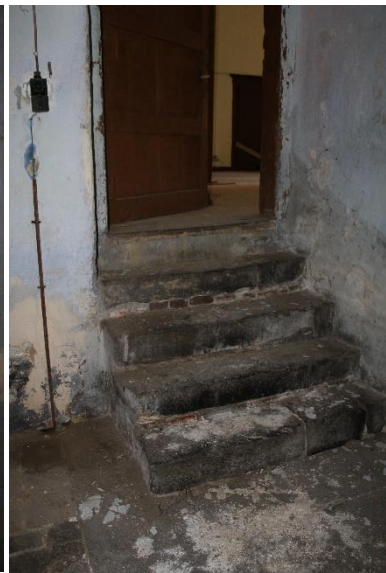
De haardwangen bleven bewaard. De beschilderde halfzuiltjes in natuurstenen werden verlaagd met baksteenmetselwerk. Rechter foto: trap van Maaskalkstenen blokken.

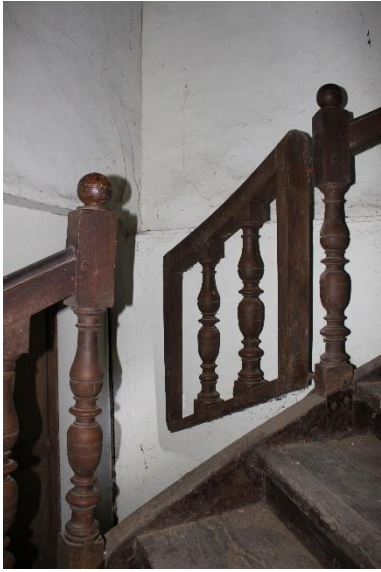
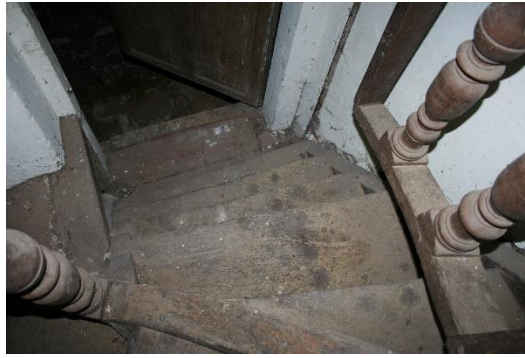
De toegang tot het tussenverdiep bevindt zich halverwege de bordestrap.

trap	vijf eikenhouten treden halverwege de bordestrap geven toegang tot de tussenruimte
vloer	geen afwerking: de kinderbalken, ringlatjes en de bepleistering van de ruimte eronder (G4) zijn zichtbaar
datering	19 ^{de} eeuw
plafond	moer- en kinderbalken met brandsporen; restanten van rinkellatjes en bepleistering
datering	bouwperiode ¹⁶
wanden	-kalkbepleistering, restanten van een <u>grijze natuursteenimitatie</u> rond de vensters, op de wand in de zuidoostelijke hoek, op de haardboezem en de flankerende schoren. Kleuronderzoek moet uitmaken of de beschildering van de bouwperiode dateert; -ruim een meter boven het vloerniveau gaten van 10/10cm die wijzen op een voorgaande tussenvloer; -rechts van het vensters in gevel twee sporen van een dichtgemaakte rechthoekige muuropening met houten deur of luik (correspondeert met de bovenzijde van de rondboogdeur in de westgevel).
toegangsdeur (achter trap in de centrale hal)	paneeldeur

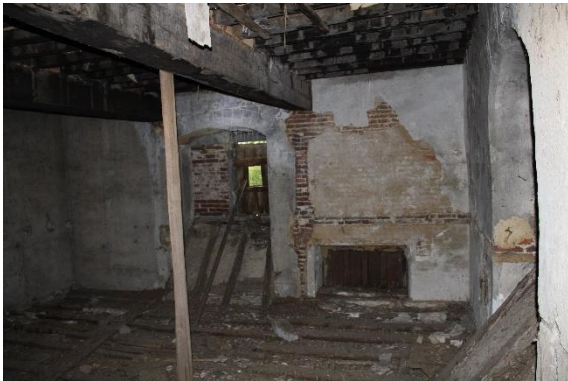
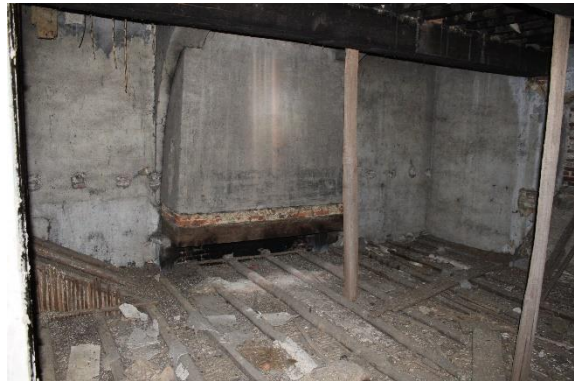
Duidelijke brandsporen op de moer- en kinderbalken alsook bouwsporen van een verwijderd vals plafond ca. 1m hoger dan het huidige vloerniveau.

niveau	tussenniveau
nr. vertrek	TV4: tussen G4 en V4 Ruimte boven het vals plafond van G4 met duidelijke sporen van een brand. Bouw- en roetsporen wijzen op een voorgaande tussenvloer ca. 1m boven het huidige plafond dat vermoedelijk verdween met de brand. De toegangsdeur tot het tussenniveau bevindt zich halverwege de dubbele bordestrap en is bereikbaar via een hekje in de trapleuning.
nr. grondplan	bijlage 3: grondplan 3

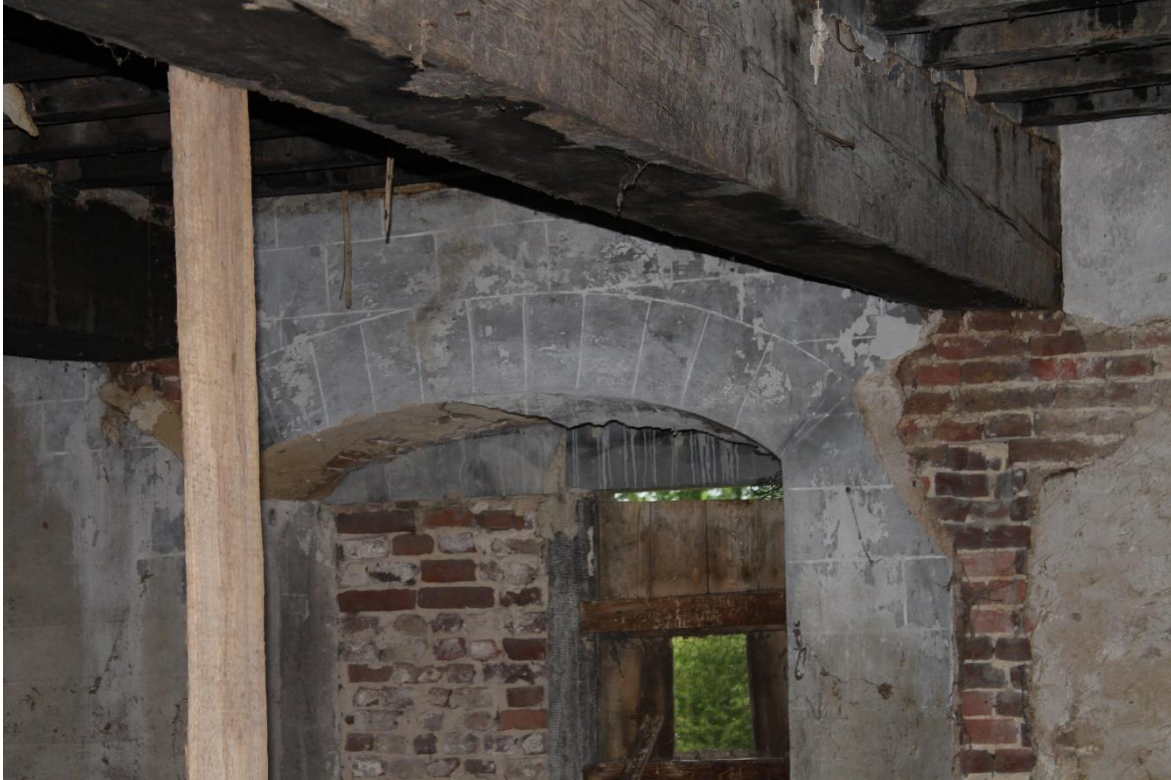
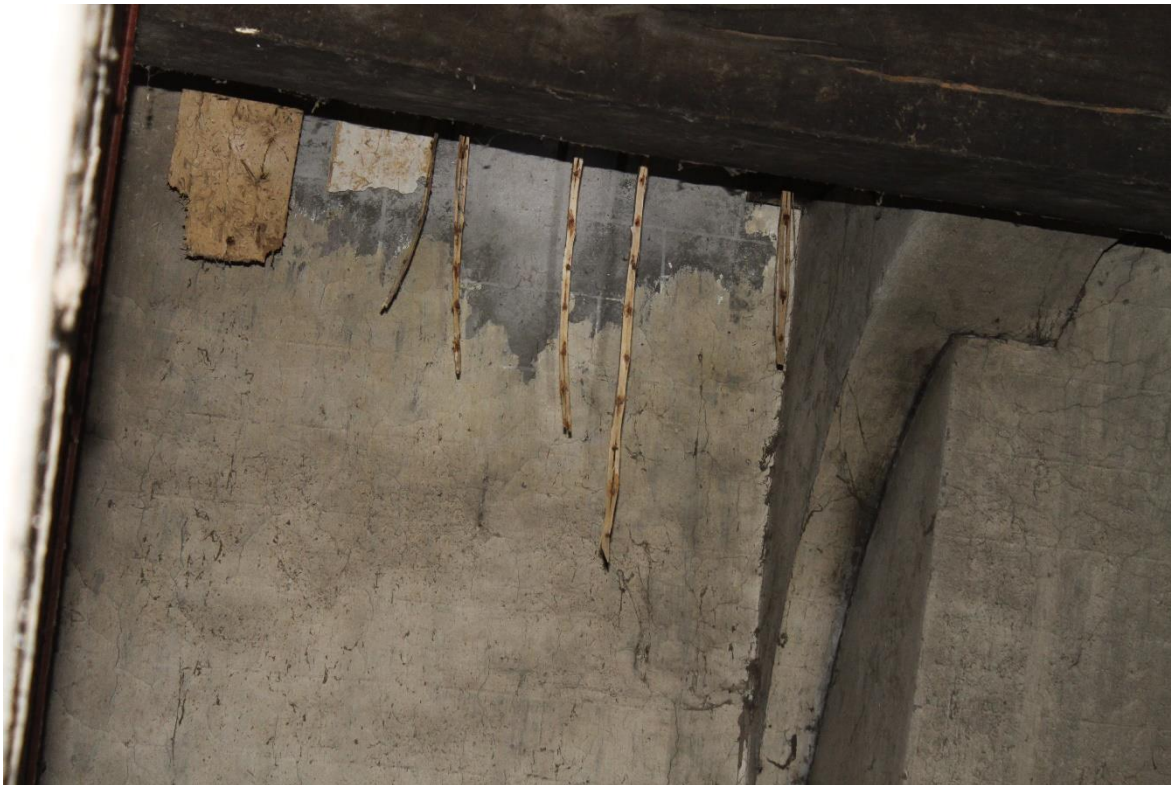
De enige plaats waar sporen van historische interieurafwerking werden terug gevonden, is in de tussenruimte in de noordwestelijke hoek van de infirmerie: met name een grijze natuursteenimitatie.

haard	tegen de zuidelijke binnenmuur
haardmantel	twee natuurstenen consoles (slechts gedeeltelijk zichtbaar), een bakstenen haardwand en een houten haardbalk: alle met brandsporen
haardvloer	zie G4
haardboezem	schuin aflopende, vlak bepleisterde boezem met sporen van een beschildering met natuursteenimitatie
haardgewelf	de afwerking tussen de twee schoren is verdwenen, op de schoren zelf ook sporen van een beschildering met natuursteenimitatie
datering	bouwperiode

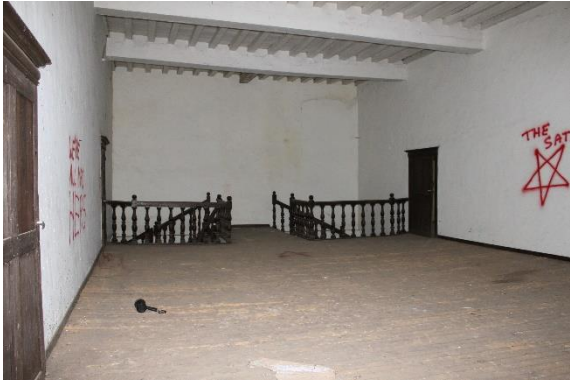
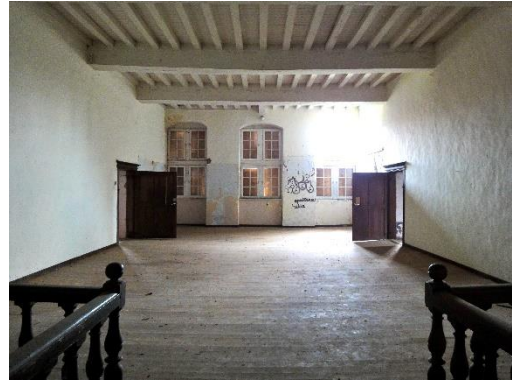
Links: zicht op de achtergevel met sporen van twee dichtgemaakte kruisvensters; rechts: zicht op de voorgevel.

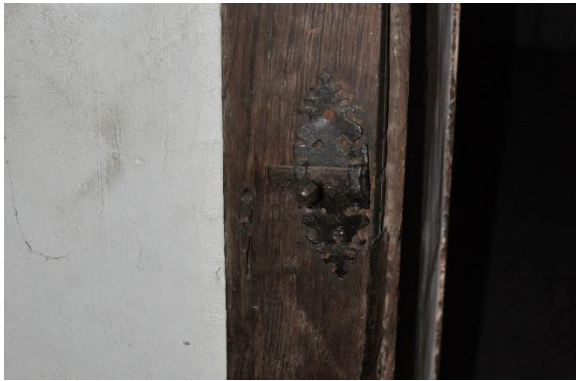
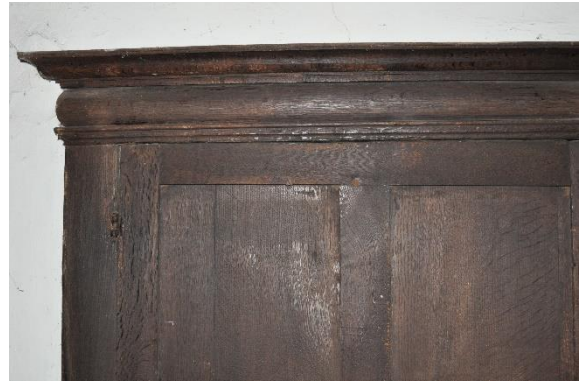
Gesmede grendel op de deurstijl van kamer V2 (foto Team Herman Van Meer, 2010). Rechter foto: detail van de geprofileerde deurkader van kamer V3.

deur V2	<u>deurblad zijde hal</u> : paneeldeur materiaal: eikenhout deurkader: geprofileerde eikenhouten kader; hang-en sluitwerk: staartgehangen origineel; decoratief gesmeed grendeloog op deurstijl, klink en slot vernieuwd; kleur: bruin gebeitst. <u>deurblad zijde kamer</u> : verdwenen; deurkader: beschadigde geprofileerde eikenhouten kader, bruin gebeitst
deur V3	<u>deurblad zijde hal</u> : paneeldeur materiaal: eikenhout deurkader: geprofileerde eikenhouten kader; hang-en sluitwerk: staartgehangen origineel; slot nog aanwezig, klink vernieuwd; kleur: bruin gebeitst. <u>deurblad zijde kamer</u> : verdwenen; deurkader: geprofileerde eikenhouten kader, bruin gebeitst

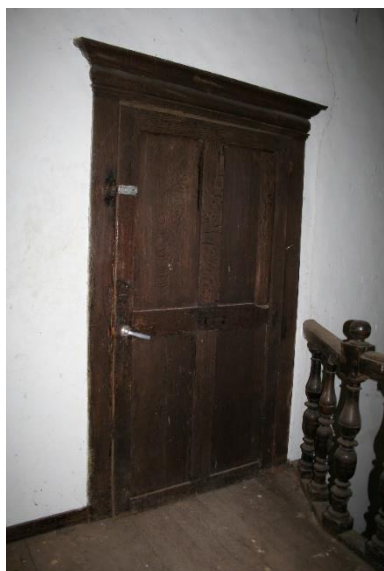
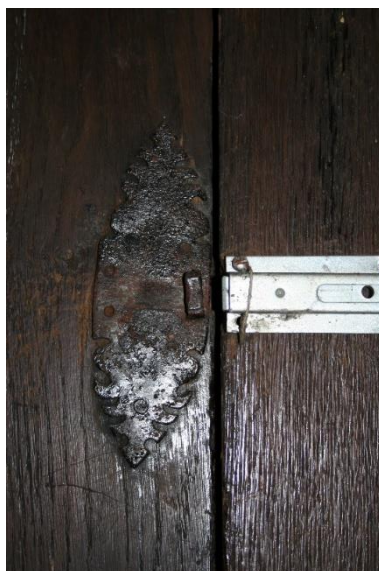
Paneeldeur van kamer V4 met sierlijk gesmeed grendeloog.

deur V4	<p><u>deurblad zijde hal</u>: paneeldeur materiaal: eikenhout deurkader: geprofileerde eikenhouten kader; hang-en sluitwerk: staartgehengen origineel; decoratief gesmeed grendeloog nog aanwezig, grendel en klink vernieuwd; kleur: bruin gebeitst.</p> <p><u>deurblad zijde kamer</u>: verdwenen; deurkader: verdwenen</p>
vensters gevel 1	rechthoekige kruisvensters in een getoogde nis
aantal	drie
schrijnwerk	hout, kleinhoutverdeling
vensterbanken	hout
datering	20 ^{ste} eeuw
vensters gevel 3	sporen van dichtgepleisterde kruisvensters
aantal	twee

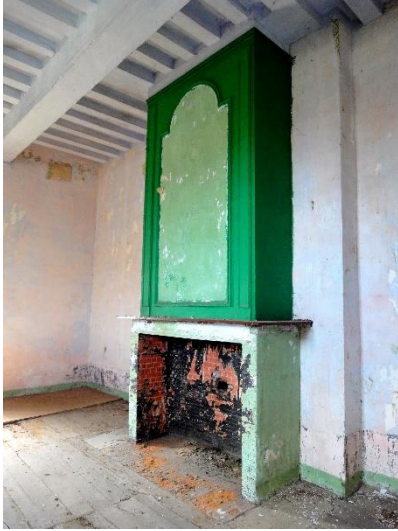
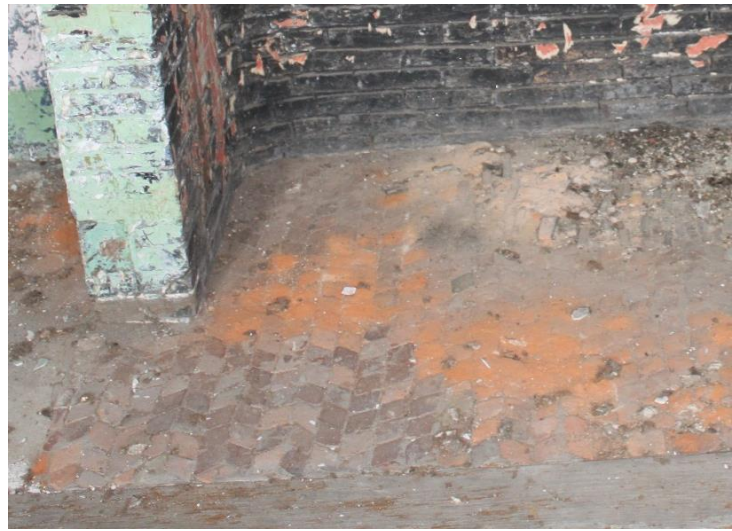
Haard met gestucte haardboezem en een haardvloer van bruin geglaazuurde tegeltjes. De haardmantel werd door de laatste bewoners, de familie Didden, vervangen door de huidige.

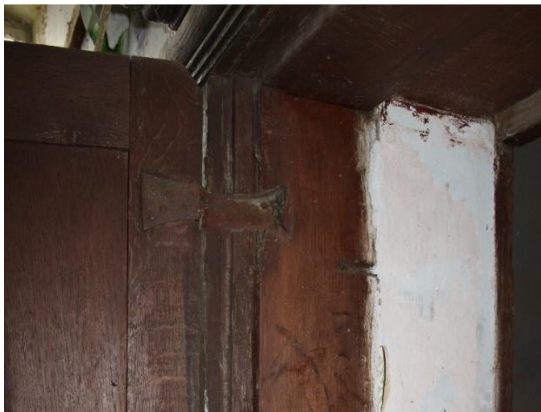
Brede planken vloer en een geprofileerde deurkader met eierlijst.

Paneel deur met duimgehengen.

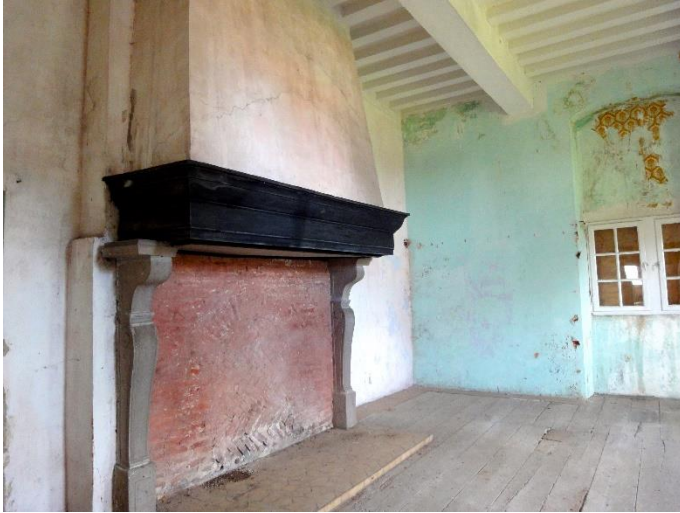
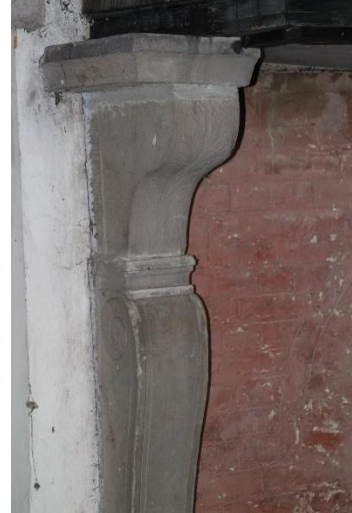
Oorspronkelijke haardmantel met S-vormige natuurstenen wangen, bakstenen haardwand met rondboogmotief, geprofileerde houten haardbalk en een schuin aflopende, vlak bepleisterde schouwboezem. Haardvloer vernieuwd in de 20^{ste} eeuw.

vloer	eikenhouten plankenvloer van verschillende breedtes
plint	geen
datering	bouwperiode ²⁰
plafond	vlakke bepleisterde plafonds tussen bepleisterde moer- en kinderbalken
datering	bouwperiode
wanden	-kalkbepleistering, geschilderd; -zwart geschilderde plint van ca. 40cm; -rechts van de schouw een kleine rechthoekige bepleisterde nis
deur naar hal	paneel deur zijde kamer ontbreekt (paneel deur zijde hal zie V0)
deur kader	deur kader: geprofileerde eikenhouten kader met eierlijst, bruin gebeitst
Hang- en sluitwerk	duimgehengen bewaard
datering	bouwperiode
vensters gevel 1	rechthoekige kruisvensters in een getoogde nis
aantal	twee
schrijnwerk	hout, kleinhoutverdeling, niet oorspronkelijk
datering	schrijnwerk 20 ^{ste} eeuw
vensters gevel 2	rechthoekige kruisvenster in een getoogde nis; bovenlicht dichtgepleisterd
aantal	één
schrijnwerk	hout, kleinhout verdeling, niet oorspronkelijk
haard	
haardmantel	gemetste schoorsteenmantel en -wand, houten tablet

datering	20 ^{ste} eeuw
haardvloer	kleine ruitvormige geglazuurde keramische tegels in rood en bruin, aan de zijkanten aangevuld met beton waarin de naam 'Didden' gekrast.
datering	bouwperiode
haardboezem	rechte haardboezem met spiegels in stucwerk
datering	de rechte schouwboezem en de lage schouwmantel wijzen op een aanpassing uit de 18de eeuw

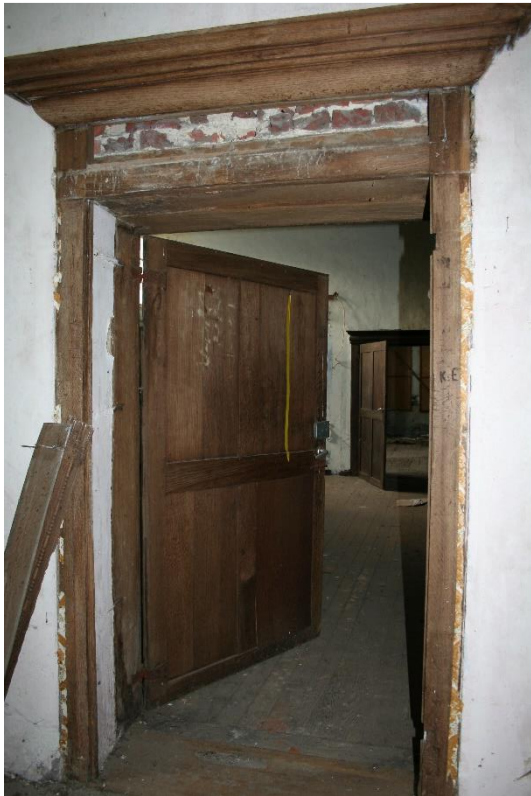
Oorspronkelijke beschadigde houten deurkader.

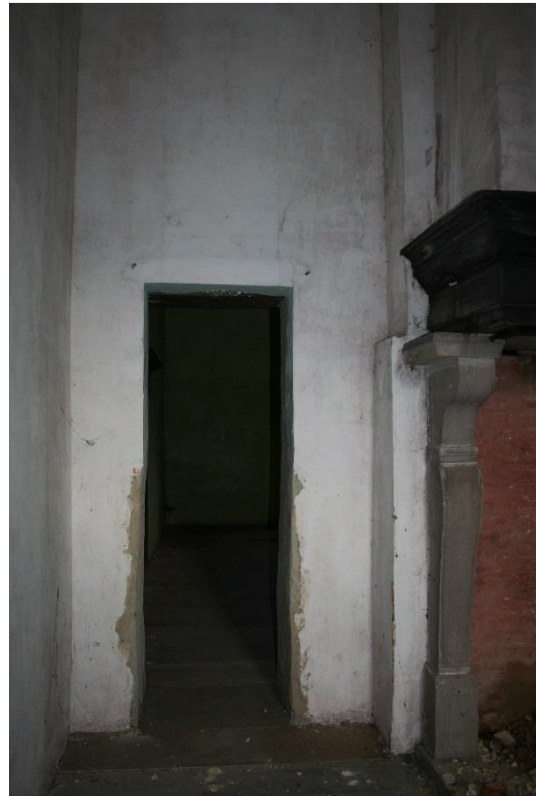
Later toegevoegde doorgang naar kamer V3.

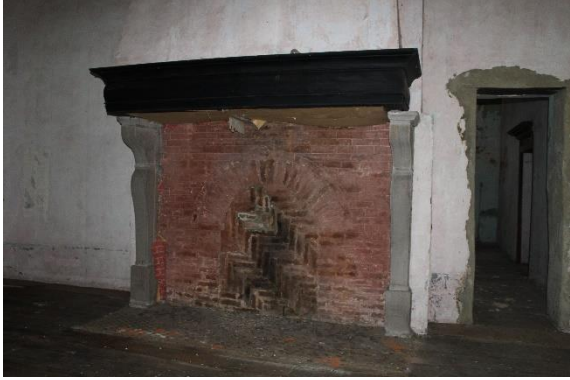
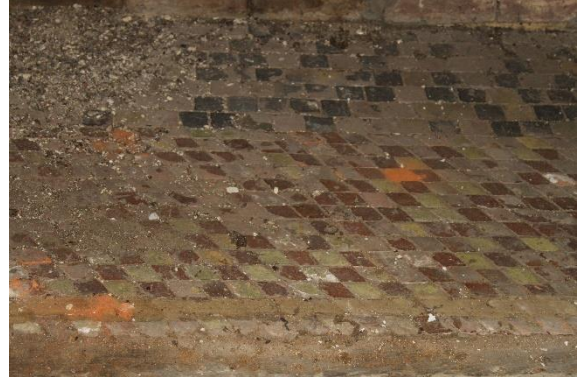
Oorspronkelijke haardmantel met S-vormige natuurstenen wangen, bakstenen haardwand met rondboogmotief, haardvloer van geglazuurde tegeltjes, geprofileerde houten haardbalk en een schuin aflopende, vlak bepleisterde schouwboezem.

vloer	eikenhouten plankenvloer van verschillende breedtes
plint	geen
datering	bouwperiode ²²
plafond	vlakke bepleisterde plafonds tussen bepleisterde moer- en kinderbalken
datering	bouwperiode
wanden	kalkbepleistering, geschilderd
deur naar hal	paneel deur zijde kamer ontbreekt (paneel deur zijde hal zie V0)
materiaal	eikenhout
deurkader	beschadigde geprofileerde eikenhouten kader, bruin gebeitst
datering	bouwperiode
deuropening naar V3	links van de schouw, geen schrijnwerk
datering	later toegevoegd
vensters gevel 1	rechthoekige kruisvensters in een getoogde nis
aantal	twee
schrijnwerk	hout, kleinhoutverdeling
vensterbanken	geen
datering	schrijnwerk 20 ^{ste} eeuw
vensters gevel 2	rechthoekige kruisvenster in een getoogde nis, bovenlicht dichtgepleisterd
aantal	één
schrijnwerk	hout, kleinhout verdeling
vensterbanken	geen
datering	schrijnwerk 20 ^{ste} eeuw
haard	tegen de noordelijke binnenmuur
haardmantel	twee geprofileerde S- vormige natuurstenen wangen, een gemetste bakstenen haardwand met rondboogmotief en een geprofileerde houten haardbalk

haardvloer	gele keramische tegels, cf. vloer G0, 20 ^{ste} eeuw
haardboezem	schuin aflopend, vlak bepleisterd
datering	op de haardvloer na van de bouwperiode

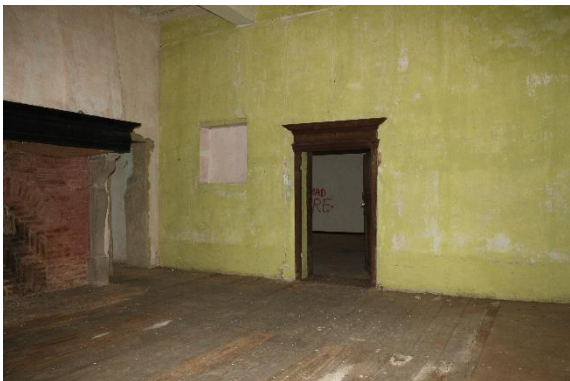
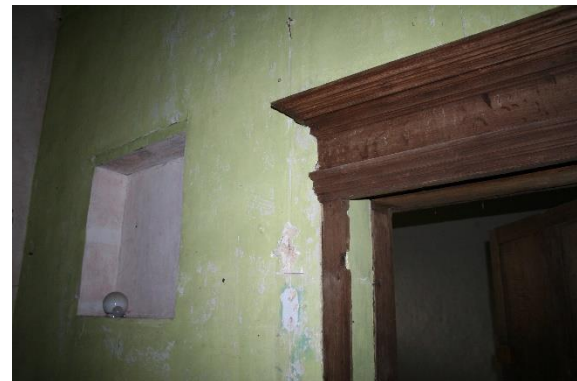
Oorspronkelijke geprofileerde deurkader.

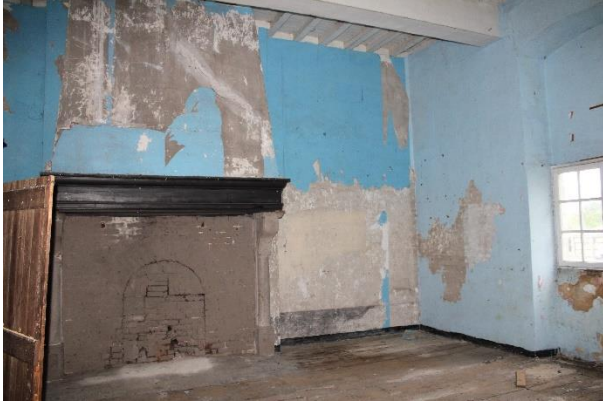
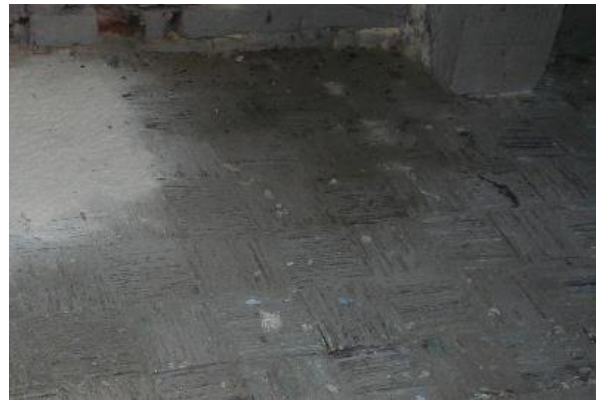
Oorspronkelijke haardmantel met S-vormige natuurstenen wangen, bakstenen haardwand met rondboogmotief, geprofileerde houten haardbalk, haardvloer van dwars gelegde leien in een dambordpatroon en een schuin aflopende, vlak bepleisterde schouwboezem.

vloer	eikenhouten plankenvloer van verschillende breedtes
datering	bouwperiode ²⁴
plint	geen
plafond	bepleisterde moerbalken; wit geschilderde kinderbalken en dito grenen beplanking; vermoedelijk in oorsprong volledig bepleisterd
datering	dragende structuur van de bouwperiode, de grenen beplanken van de 19de- of 20 ^{ste} eeuw
wanden	-kalkbepleistering, geschilderd; -sporen van een zwart geschilderde plint van ca. 40cm; -links van de deur naar de hal een bepleisterde rechthoekige nis.
deur naar hal	paneel deur zijde kamer ontbreekt (paneel deur zijde hal zie V0)
deurkader	geprofileerde eikenhouten deurkader, bruin gebeitst
datering	bouwperiode
deuropening naar V4	rechts van de schouw, geen schrijnwerk
datering	later toegevoegd
vensters gevel 3	rechthoekige kruisvensters in een getoogde nis, bovenlicht dichtgepleisterd
aantal	één
schrijnwerk	hout, kleinhoutverdeling
vensterbanken	geen
datering	20 ^{ste} eeuw

vensters gevel 2	rechthoekige kruisvenster in een getoogde nis, bovenlicht dichtgepleisterd
aantal	één
schrijnwerk	hout, kleinhout verdeling
vensterbanken	geen
datering	20 ^{ste} eeuw
haard	tegen de zuidelijke binnenmuur
haardmantel	twee geprofileerde natuurstenen wangen, een gemetste bakstenen haardwand met rondboogmotief en een geprofileerde houten haardbalk
haardvloer	-strook achteraan: kleine vierkante geglazuurde keramische tegels in groen-geel en zwart -strook vooraan: kleine ruitvormige geglazuurde keramische tegels in groen-geel en bruin
haardboezem	schuin aflopend, vlak bepleisterd
datering	bouwperiode

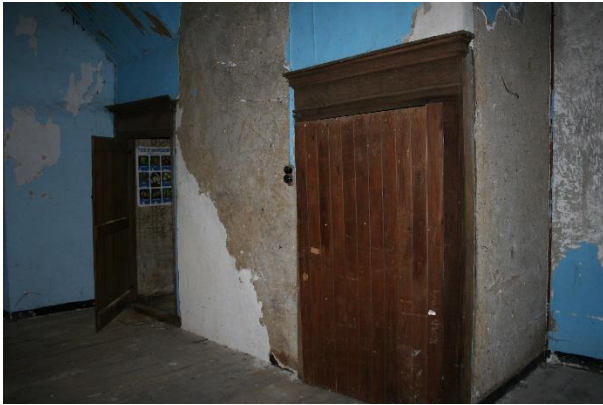
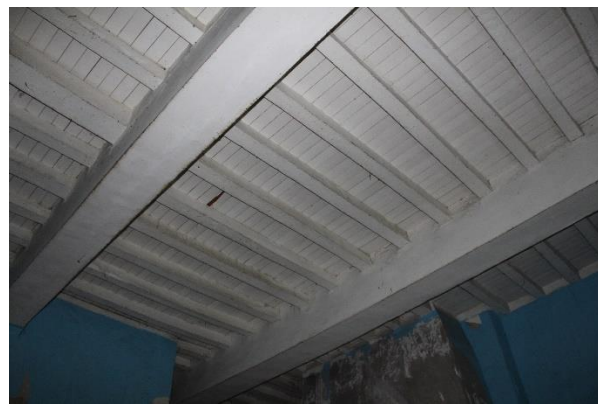
Wand in vakwerk die de achterliggende trap naar de zolder afscheidt. Links een ingebouwde kast onder de trap, rechts de deur naar de hal via het sas. Deurkaders in eik waarschijnlijk gerecupereerd. Plafond van moer- en kinderbalken waarop een 19^{de}- of 20^{ste} eeuwse grenen plankenvloer.

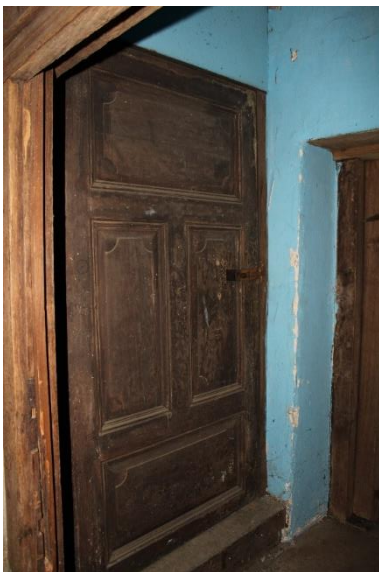
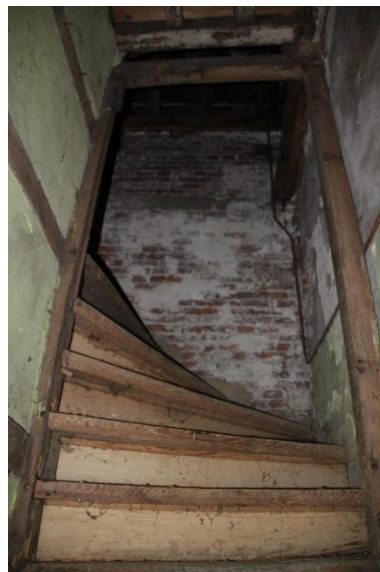
Deur naar de zolder versierd met spiegels met uitgespaarde hoeken. Zoldertrap met bovenkwart.

niveau	eerste verdieping
nr. vertrek	V4: kamer ten noordwesten De kamer wordt betreden via een sas opgetrokken uit geschilderd vakwerk, rechts toegang tot de zolder.
nr. grondplan	bijlage 3: grondplan 4

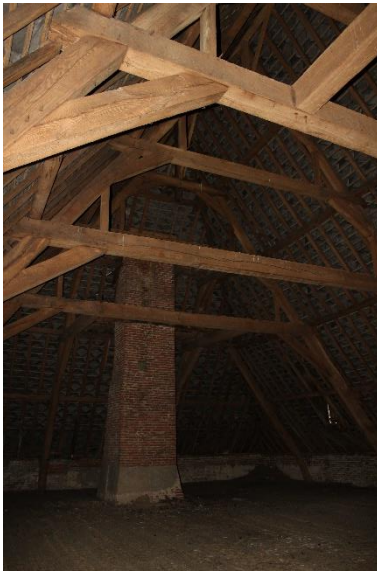
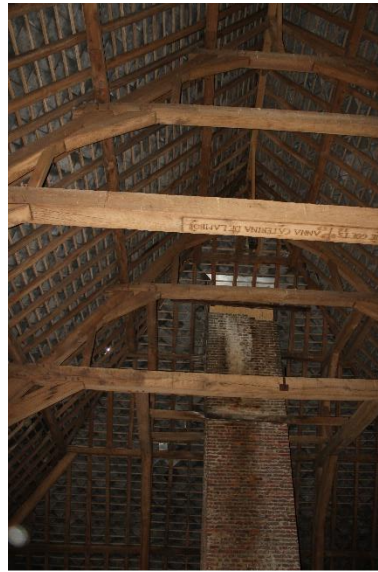
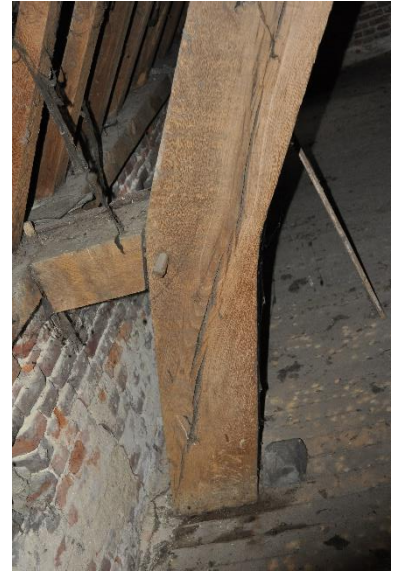
De eikenhouten kapconstructie (laatste foto van Team Herman Van Meer, 2010).

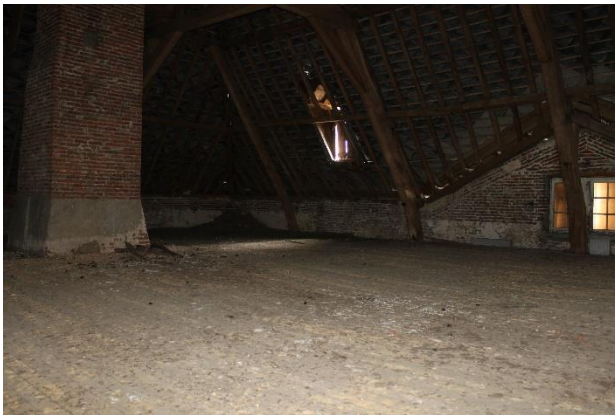
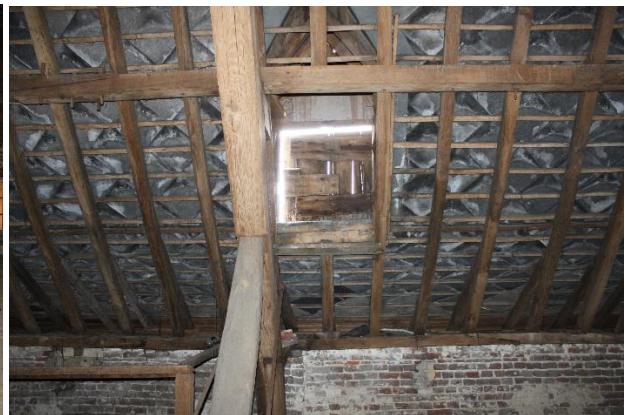
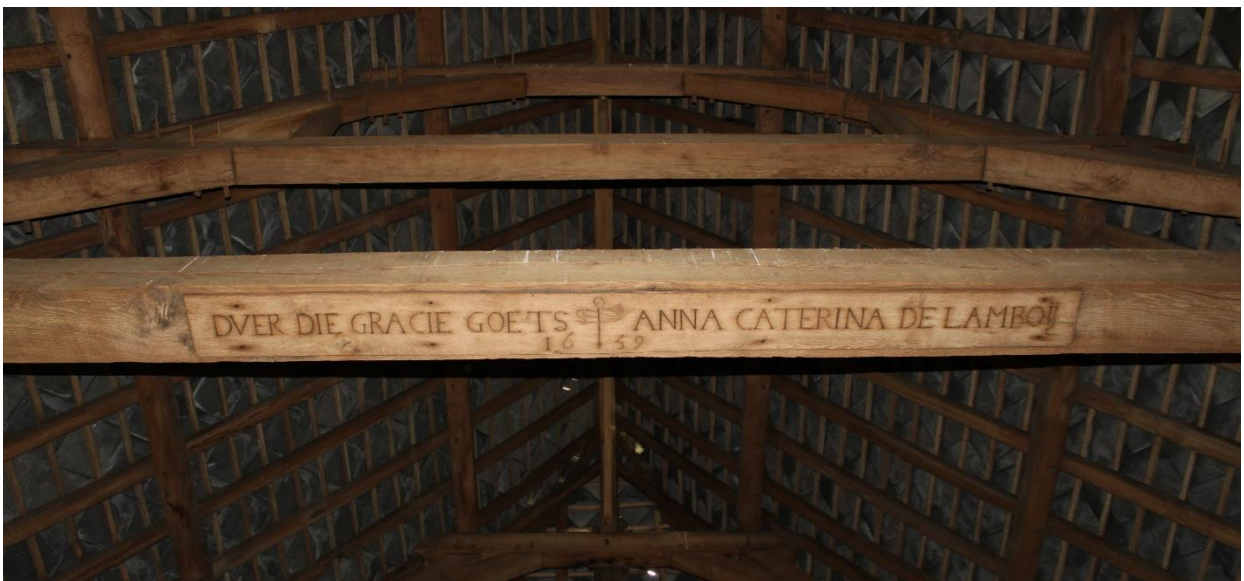
De kapconstructie is gedateerd en gesigneerd met de naam van de opdrachtgeefster.
