OPMAAK VAN EEN BEHEERSPLAN BEHEERSPLAN MARKT MAASEIK

Naam van het onroerend erfgoed: Markt Maaseik

Ligging: Markt, 3680 Maaseik

Beheersplan opgemaakt door: Architectuur Depot cvba, Langstraat 76, 3630 Maasmechelen

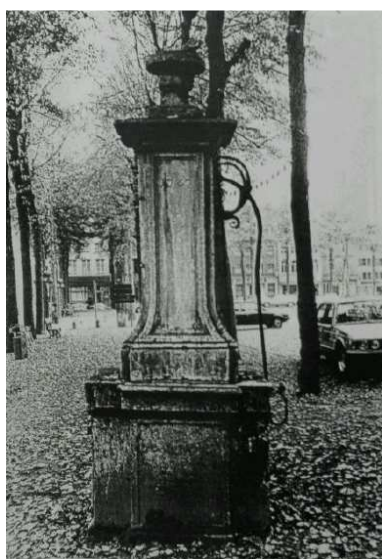
Figuur 15, Stadspomp, 1884 (Restauratiedossier)

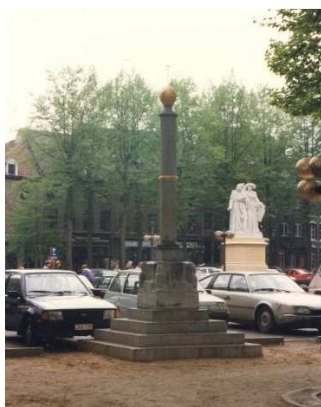
Figuur 16, Perron (Documentatiecentrum Maaseik)

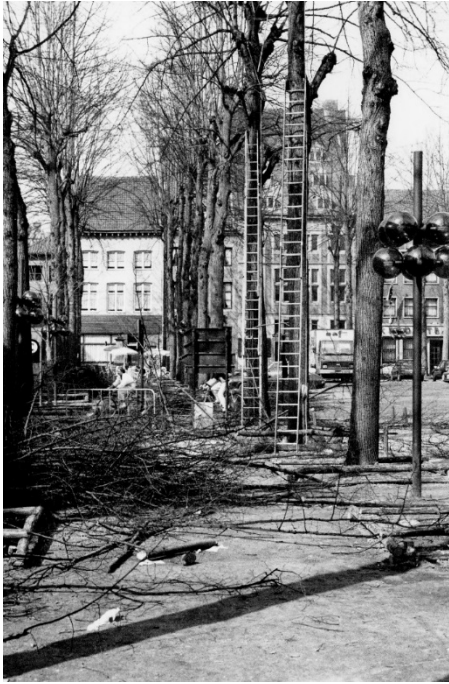
Figuur 18, Kandelaberen lindebomen (Documentatiecentrum Maaseik)

De eerste beplanting op de markt dateert uit het begin van de 17^{de} eeuw. De heesters werden aangeplant in 1608 en 1620, de eikenbomen in 1611 en 1619. Oude geschriften tonen aan dat de stad in 1651 opnieuw 24 eikenbomen uit het kloosterbos van de Agneten aankocht. Deze zouden ter verfraaiing van de vesten en de markt dienen. Bij de afbraak van de markthal werd er centraal op de markt een eikenboom geplant, vernoemd als 'de stadseikenboom' (1750). In 1755 werd door toenmalig burgemeester Peter Geuns de opdracht gegeven om rondom de markt lindebomen aan te planten. In 1862 werden deze vervangen door nieuwe lindebomen in een vierkante opstelling, deze bomen zijn vandaag nog gedeeltelijk aanwezig. Het betreft Hollandse linde of *Tilia x europea*. In 1864 maakte de stadseikenboom voorgoed plaats voor het standbeeld van Jan en Hubert Van Eyck. De lindebomen werden tussen 1943 en 1950 een eerste keer gesnoeid (gekandelaberd).

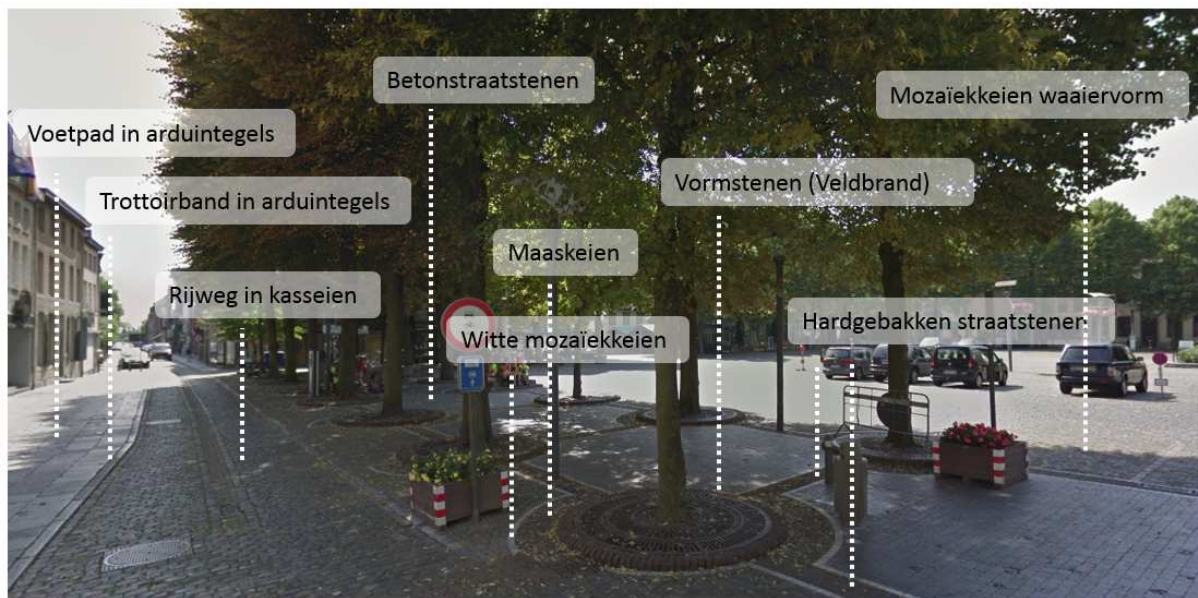
De bestratingen op de markt dateren van 1986-2001 toen de markt volledig werd heraangelegd. De materialisatie wordt besproken vanuit de gevels tot aan het standbeeld. De trottoirs en trottoirbanden zijn aangelegd in arduintegel (deels gerecupereerd). Vervolgens is er een onderscheid in gebruik: terrassen of rijweg (van Eikerstraat naar Grote Kerkstraat, en van Boomgaardstraat naar Marktstraat). Voor de rijwegen werden er kasseien gebruikt (eveneens deels gerecupereerd), de terrassen werden aangelegd in arduintegels, diagonaal geplaatst. Tussen de velden in verschillende materialen worden er stroken in straatstenen voorzien, waaronder de afwatering voorzien is. Deze worden afgelijnd met een rij witte mozaïekkeien. Tussen de bomenrijen worden er zones in betonstraatstenen aangelegd, waarbij de bomen telkens door stroken in hardgebakken straatstenen worden verbonden. Na de tweede bomenrij worden er vlakken in mozaïekkeien (deels recuperatie) aangelegd, in een waaivorming patroon. Het centrale vlak op de markt is aangelegd in kasseien in rijen (deels recuperatie). De contouren van het vroegere 'gewantenhuis' zijn aangeduid in de bestrating. (foto 1-5)

Figuur 20, Materialisatie markt (eigen beeld)

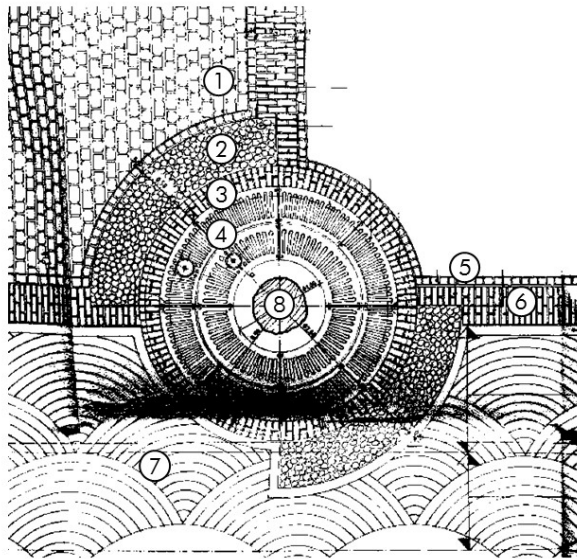
Rond de lindebomen bevindt zich een gedetailleerde aanleg, zoals aangegeven op onderstaande tekening. Rondom de bomen bevindt zich een laag kiezel, gevolgd door twee gietijzeren boomroosters

(op enkele plaatsen slechts één rooster). Deze roosters worden afgeboord door een rand in vormstenen. Vervolgens zijn er twee kwartcirkels in maaskeien te herkennen. (foto 4)

Materialen:

- 1 Betonstraatstenen
- 2 Maaskeien
- 3 Vormstenen (veldbrand)
- 4 Gietijzeren boomroosters
- 5 Witte mozaïekkeien
- 6 Hardgebakken straatstenen
- 7 Mozaïekkeien in waaivorm
- 8 Lindeboom
