BEHEERPLAN - 'T HOF TE BAEYGHEM

Baaigemstraat 317
9890 Gavere (Baaigem)

INHOUDSTAFEL BEHEERPLAN
'T HOF TE BAEYGHEM

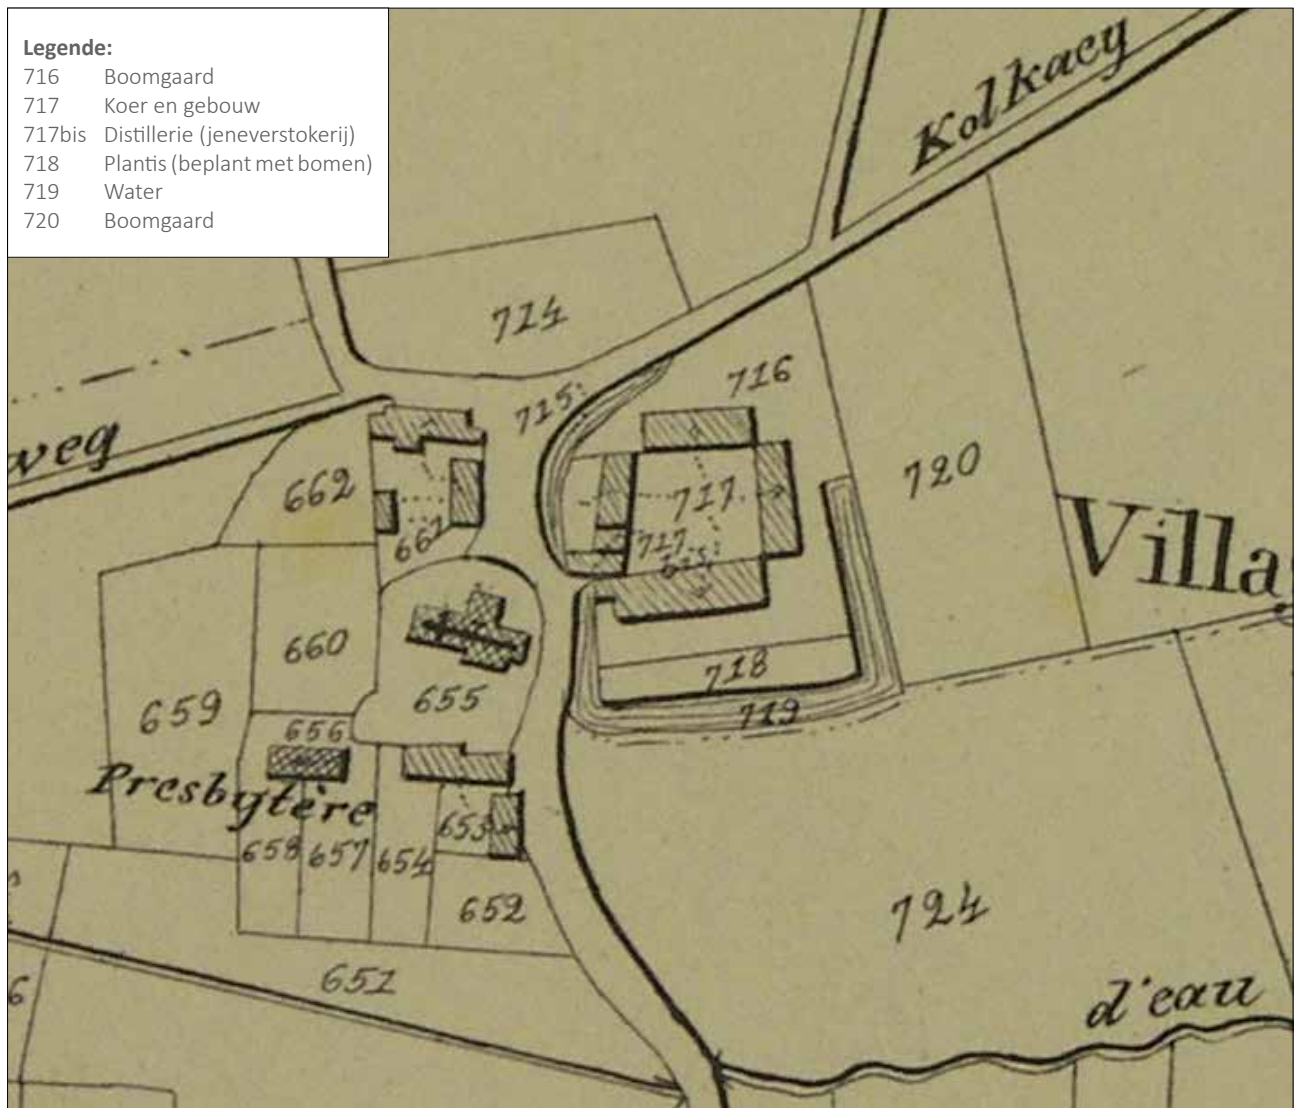
Detail van het Primitief Kadasterplan uit 1835.- © Kadasterarchief Oost-Vlaanderen Gent
Bron: Primitief Plan Baaigem, sectie A, blad 2, ca. 1835. Overgenomen uit de historische nota van Benjamin Boone.

De oudste gedateerde kaart die een meer nauwkeurige weergave geeft van 't Hof te Baeyghem is het primitief kadasterplan uit 1835 (cfr. infra), dat in se dezelfde situatie weergeeft als kaart 3 (Popp kaarten).

De onderstaande kaart toont aan dat de hoeve niet (meer) omweld is aan de noordoost zijde. De binnenkoer is aan de vier zijden afgesloten door de gebouwen. De tiendenschuur aan de zuidzijde valt op door haar uitzonderlijke grootte. Het woonhuis, paardenstal en de oostelijke stal/schuur hadden toen reeds hun hedendaagse omvang.

De schuur/stal is in een latere periode maar op hetzelfde grondplan herbouwd. Dit gebeurde vermoedelijk in het derde kwart van de 19de eeuw.¹ Ten noorden van het poortgebouw is de jeneverstokerij weergegeven (717 bis). Wanneer deze is ontstaan of weer verdween, is niet bekend. Er is namelijk geen spoor van een jeneverstokerij terug te vinden in de Fondsen Hinderlijke Bedrijven, wat erop kan wijzen dat de stokerij lang voordien werd opgericht en men nooit een milieuvergunning aanvraag. Voor 1890 verdween de *distilerie* reeds uit de kadastragegevens, maar vermoedelijk is ze reeds geruime tijd eerder verdwenen. Volgens D. Piens bestond de stokerij echter al in de middeleeuwen en is er tot aan de Tweede Wereldoorlog jenever verkocht van de Balegemse Stokerij Vandamme.² Het oorspronkelijke poortgebouw stak tot halverwege het hedendaagse tracé van de Baaigemstraat uit. We kennen de precieze vorm echter niet. Mogelijk betrof het een stenen brugje over de walgracht of misschien een hogere uitgewerkte voorbouw.

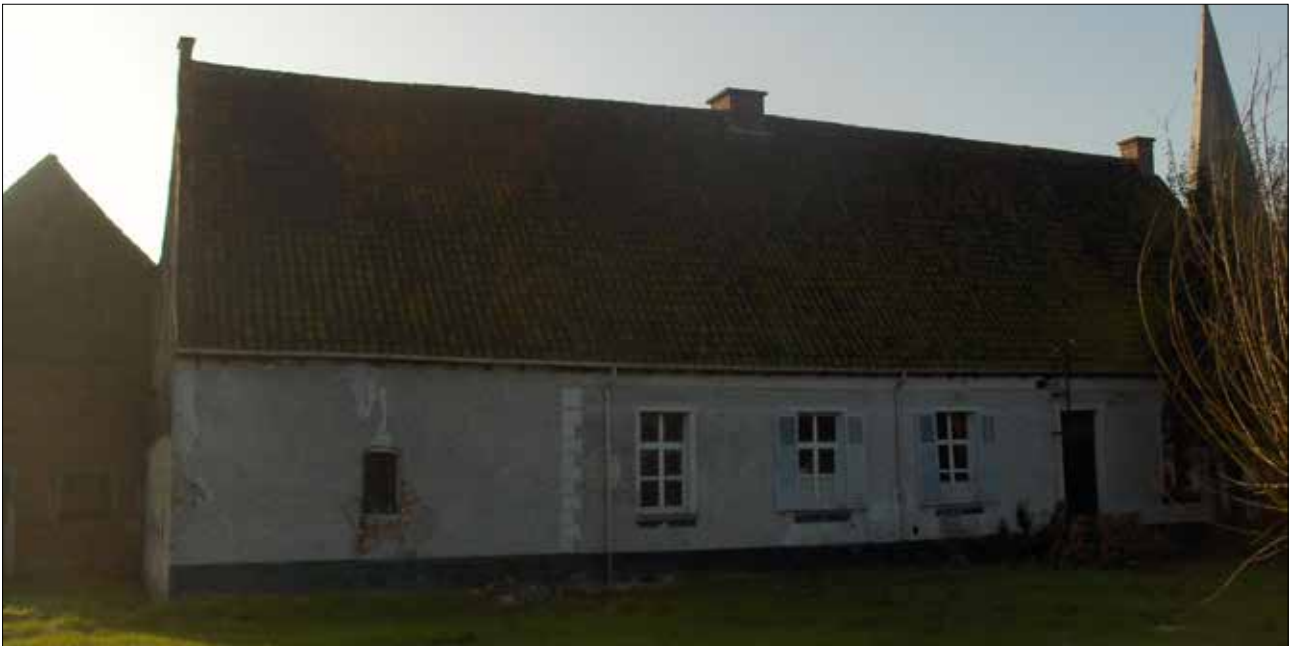
Straatgevel van het woonhuis van 't Hof te Baeyghem.
© Callebaut-architecten (2007).

Het woonhuis telt tot op vandaag meerdere traveeën van één bouwlaag onder een zadeldak bedekt met Vlaamse pannen. De nok staat loodrecht op de straat. De vier meest linkse traveeën zijn verhoogd door het hellend terrein. Voor de woning lag een ommuurde moestuin. Na het dempen van de noordwestelijke gracht (cfr. supra), kreeg de woning aan de straatzijde een volledig 19de-eeuws uitzicht. De gevel aan de Prinsenmolenstraat kreeg een beraping met gecementeerde plint, imitatiehoekblokken en een vlak omlijste deur en vensters met persiennes. De theorie bestaat dat deze afwerkingslaag gepaard ging met de aanpassing van het schrijnwerk, waarvan die vensters inmiddels verdwenen. De huidige rechthoekige vensters op arduinen dorpels bevatten namelijk nieuwe ramen.

De 19de-eeuwse buitenluiken en deur zijn echter wel bewaard. Hoe de gevelcompositie er voordien heeft uitgezien, valt niet af te leiden. Vermoedelijk koos men er in de 19de eeuw voor om de eerder gesloten gevel (o.m. kleine vensters met dievenstaven) open te werken met een meer representatieve entree tot gevolg. De deur langs het erf viel tot een tweede, informele toegang.

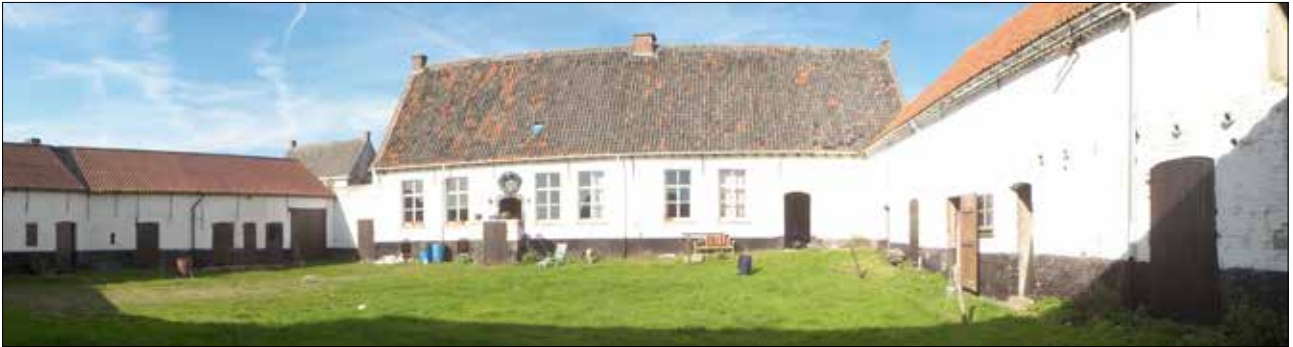
Panoramafoto van 't Hof te Baeyghem: zicht op het woonhuis (centraal) en de stallen vanop het binnenerf.
© Callebaut-architecten (2007).

Aan de erfzijde bezit de derde travee een 17de-eeuwse korbboogdeur in een beschilderde zandstenen omlijsting met kwarthol profiel en een bekronende en vlak omlijste oculus onder geprofileerde druiplijst. Een bordestrap van zes treden met vooraan een deur leidt naar de gewelfde kelder. In de uiterst rechtse travee bevindt zich het korbboogdeurtje van de paardenstal in een witgekalkte zandstenen omlijsting. De linker travee bevat een getoogd, beluikt venstertje. Aan diezelfde

erfzijde zijn de kruisvensters vergroot en werd het schrijnwerk vervangen door 19de-eeuwse exemplaren die ondertussen opnieuw vervangen zijn. Het betrof 6-vlakkenramen waarvan de twee bovenste vast waren en het kalf versierd was met een oog. Deze ramen sierden zowel de gevel aan de erfzijde als het grootste deel van de straatgevel.¹ Aan de erfzijde daarentegen waren nooit buitenluiken voorzien.

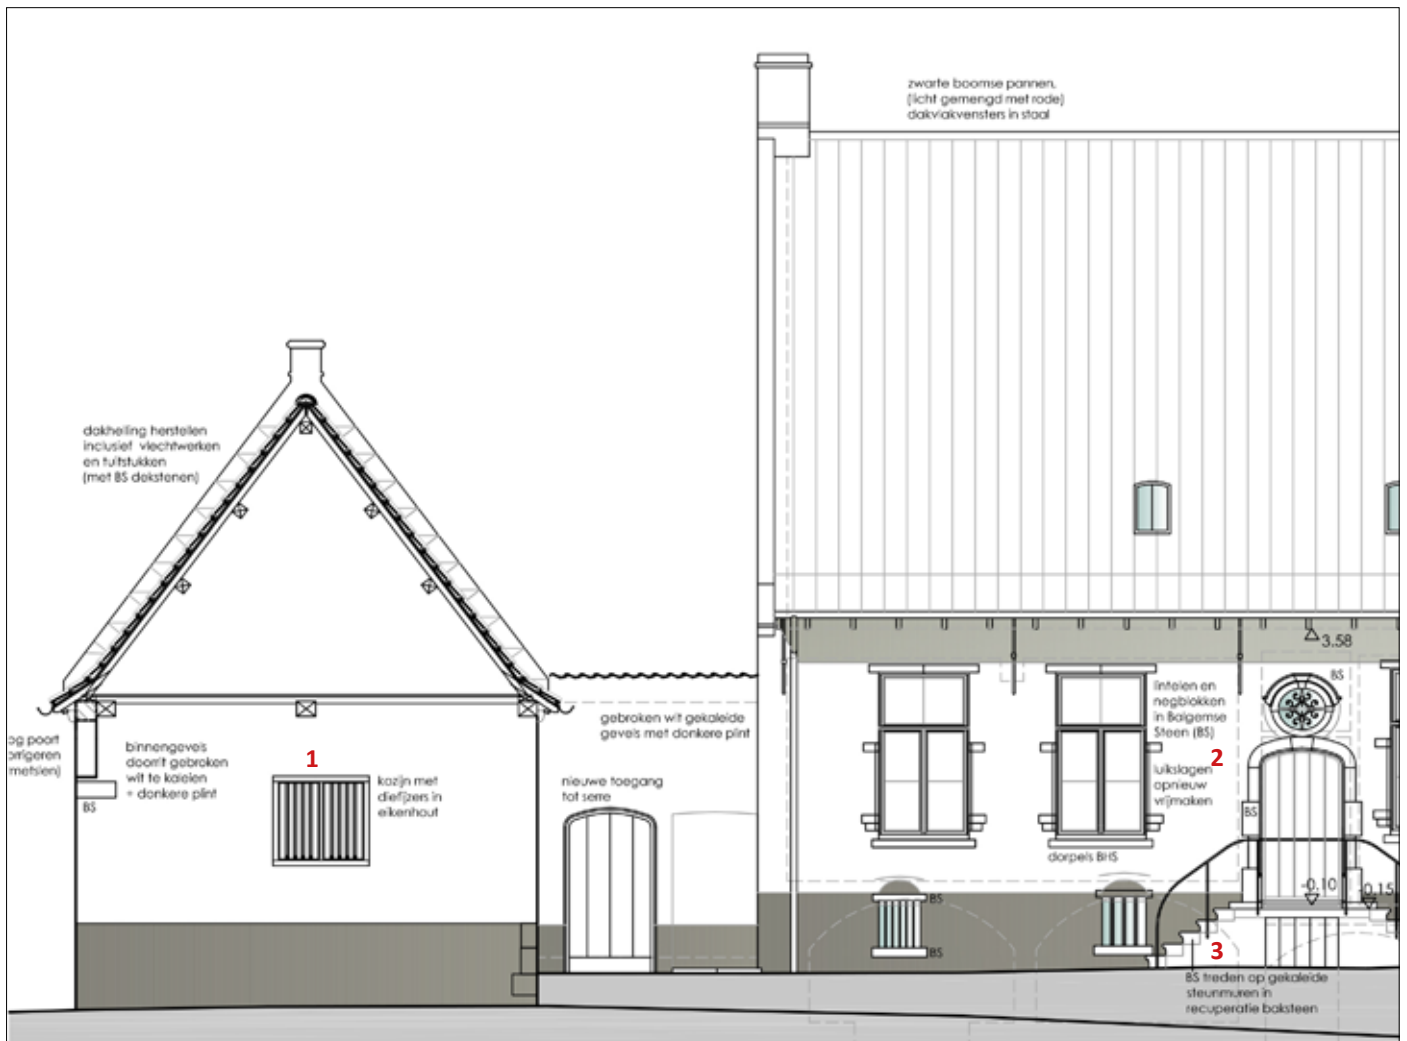
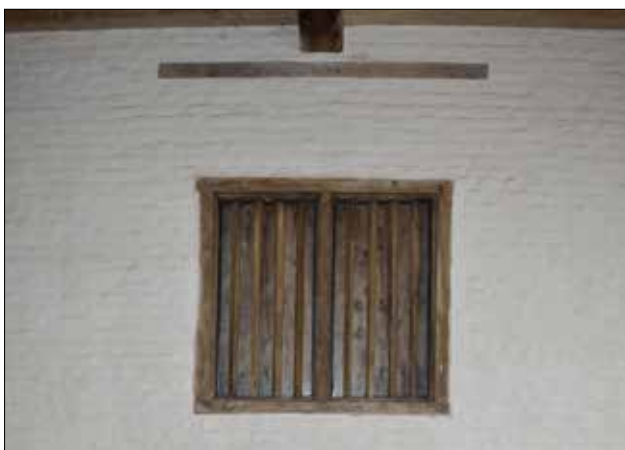
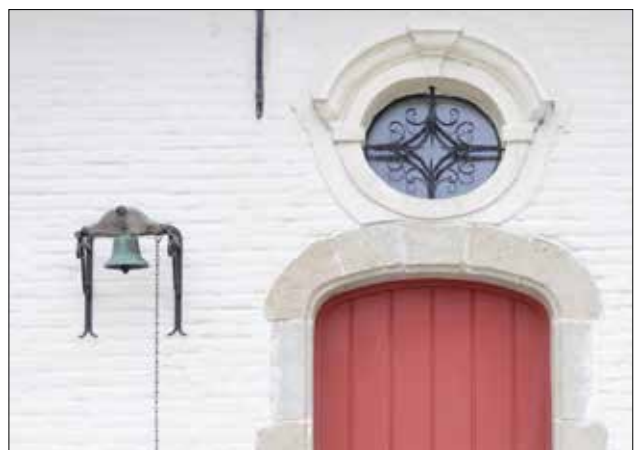
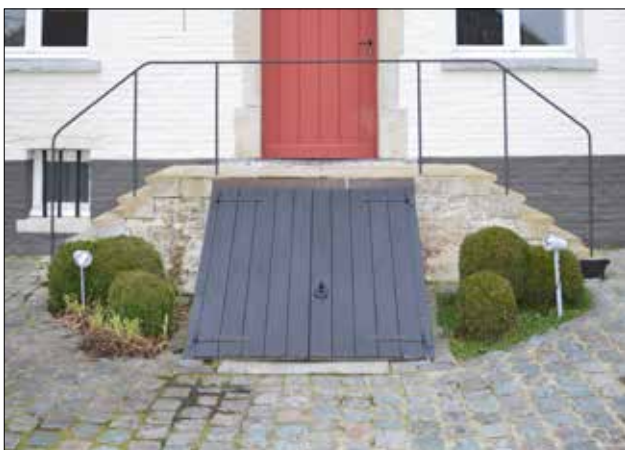
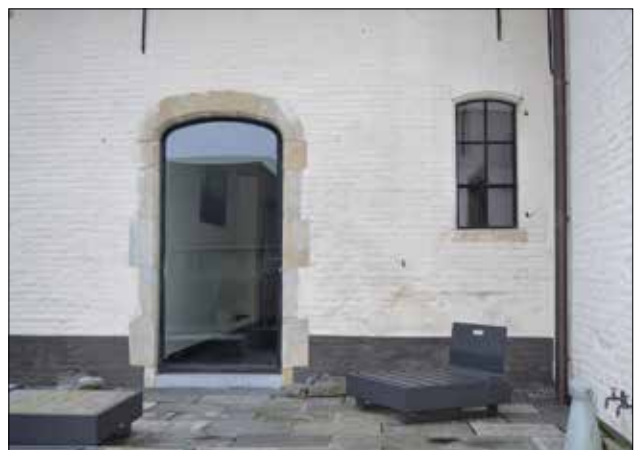
Zuidgevel van het woonhuis: schaal 1/200.
© Callebaut-architecten (2008).

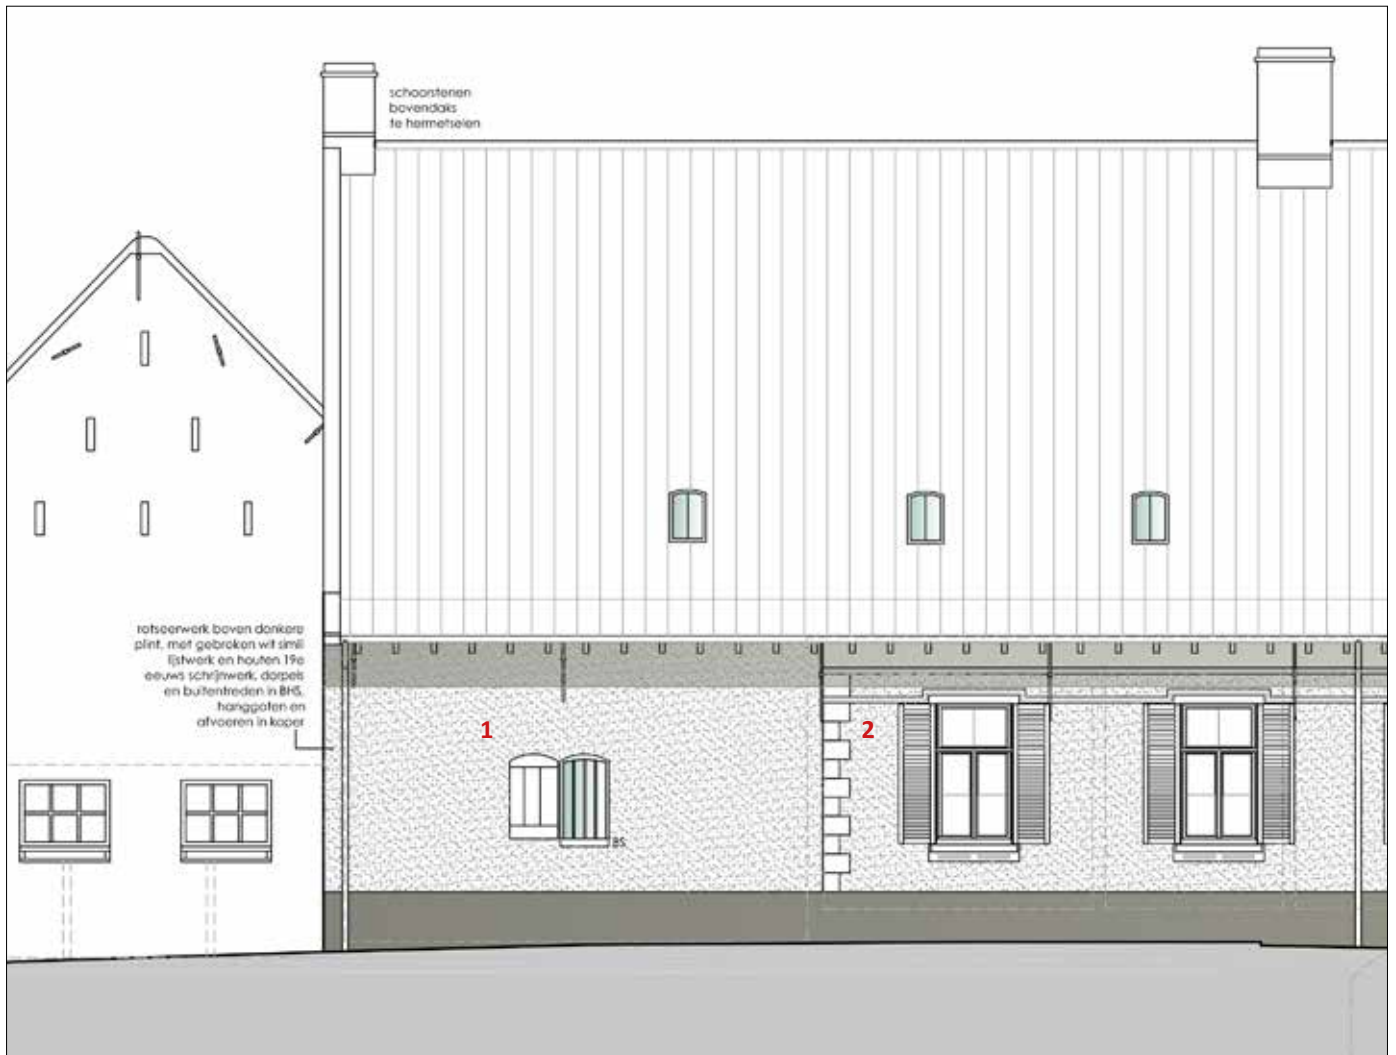
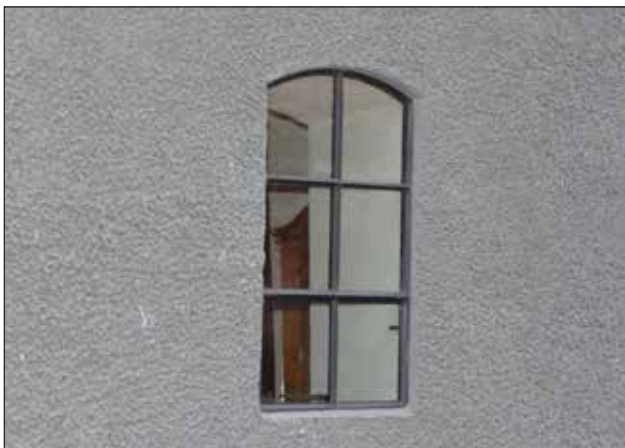
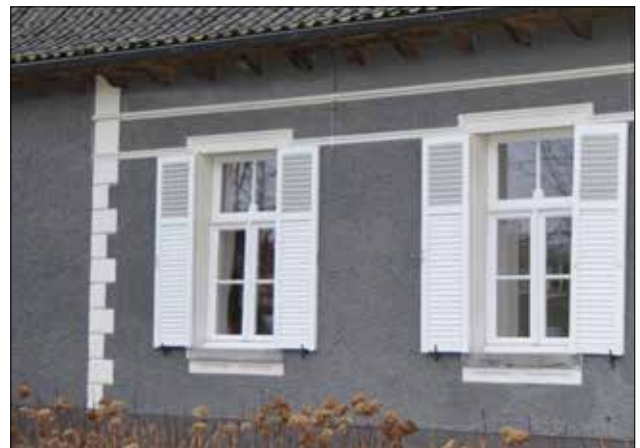
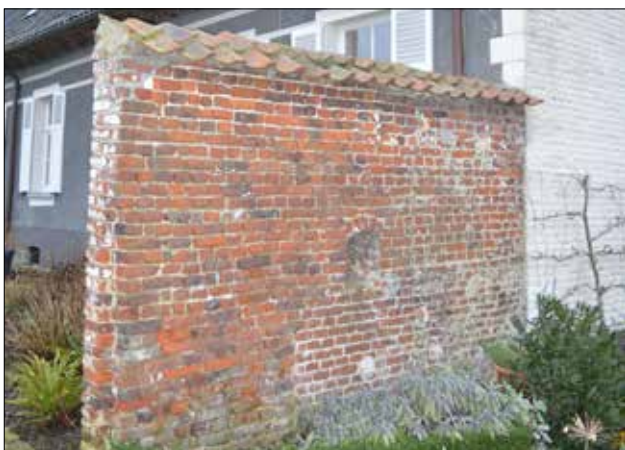
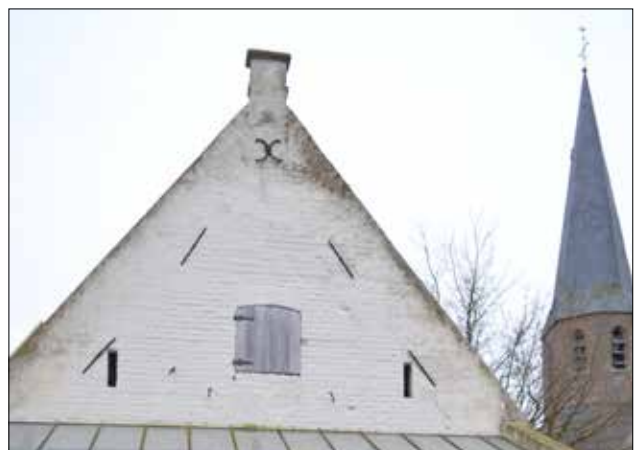
Noordgevel van het woonhuis: schaal 1/100.
 © Callebaut-architecten (2008).

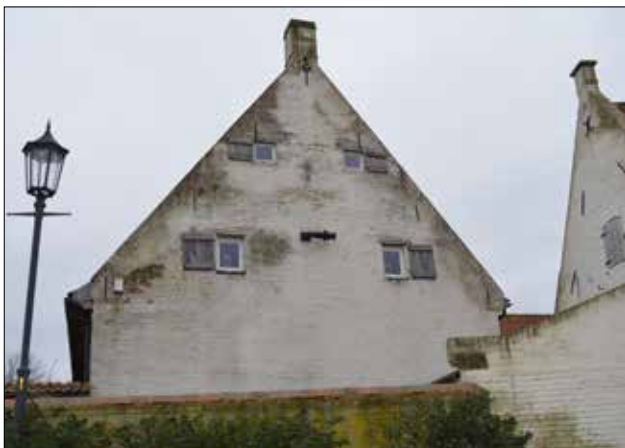
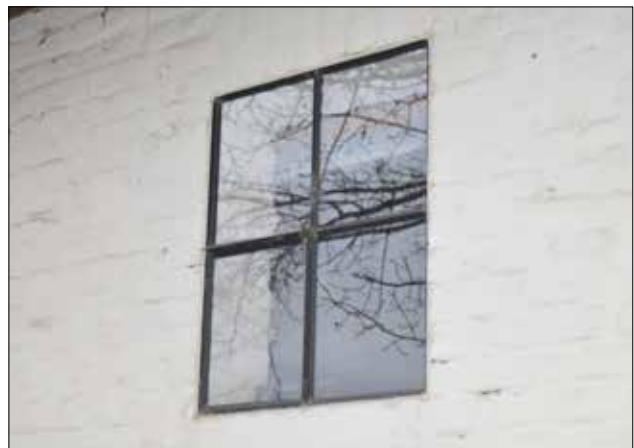
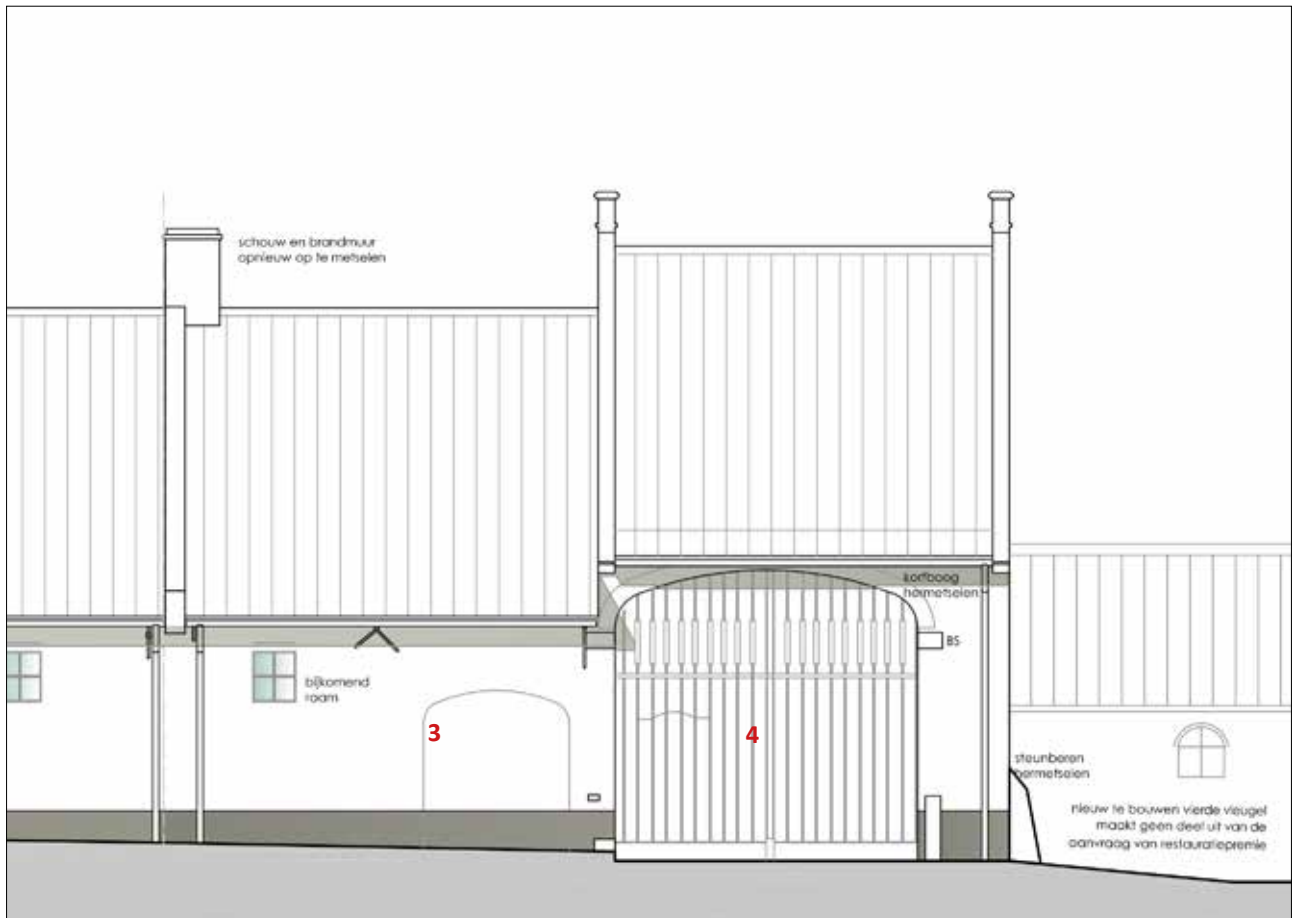
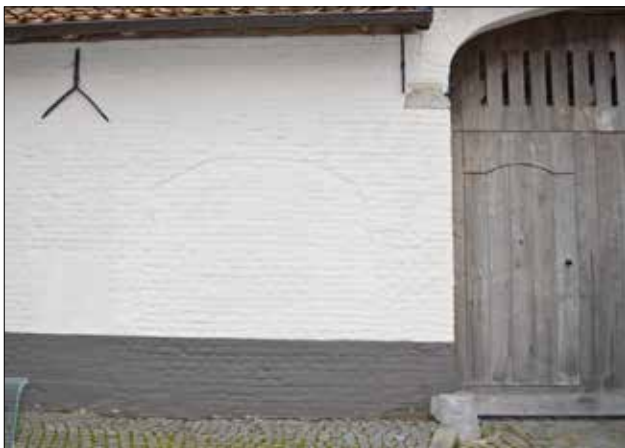
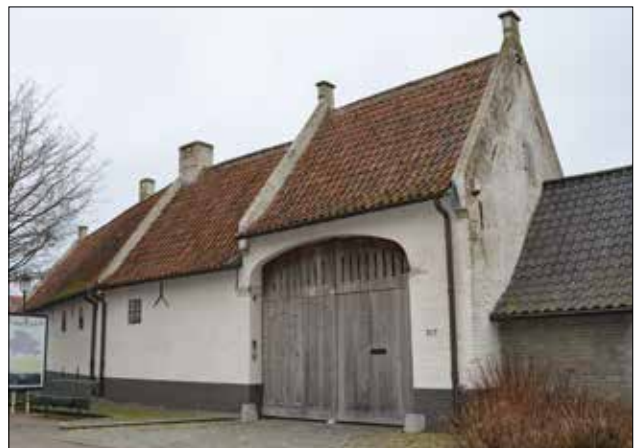
Westelijke gevel (straatzijde) van de zuidwestelijke stalling.
© Callebaut-architecten (2008).

De bijgebouwen ten zuidwesten van het woonhuis bevatten stallen onder een zadeldak. De nok loopt parallel aan de straat. In de rechter travee is een korfboogvormige toegang ingewerkt.

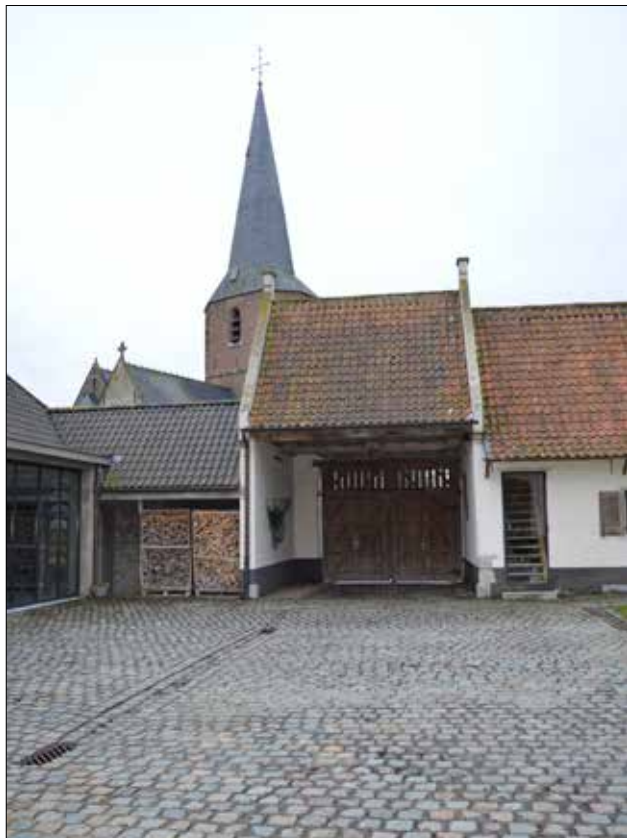
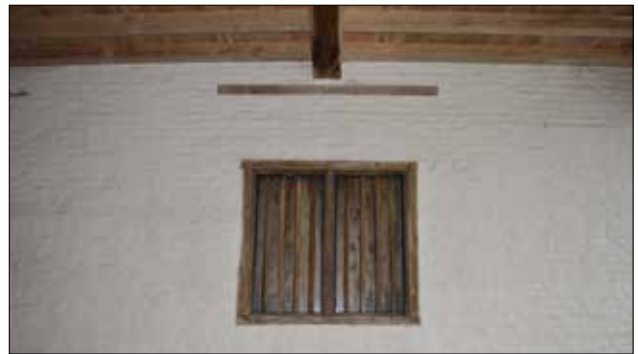
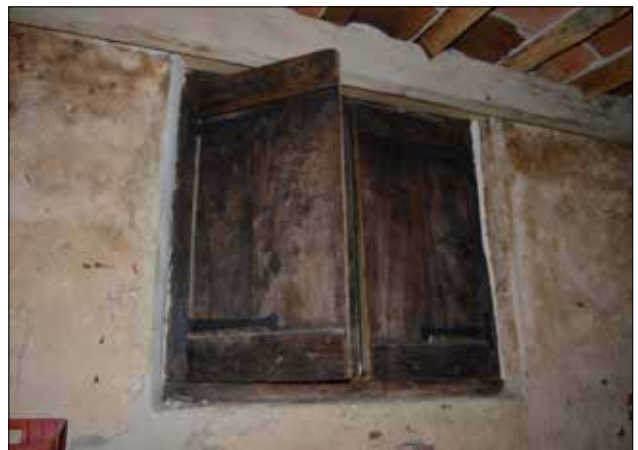
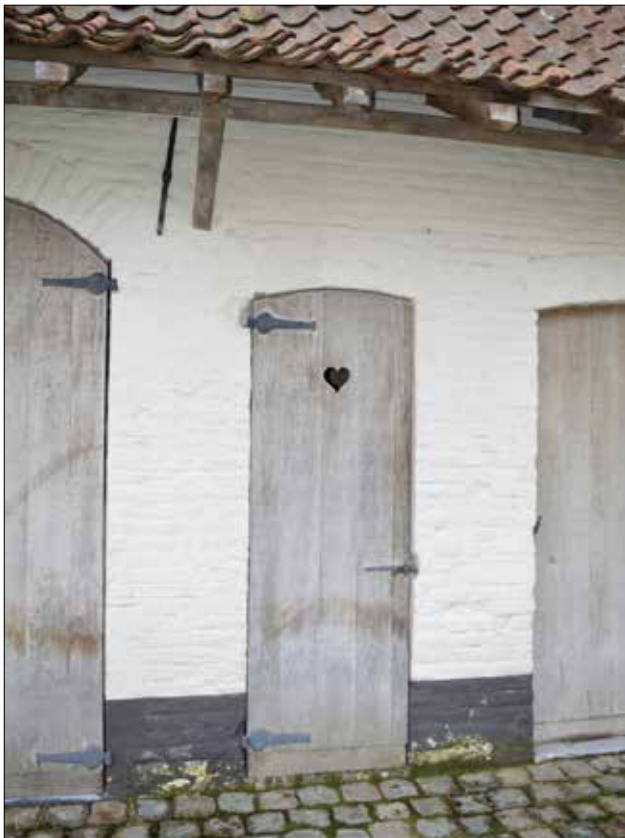
Oostelijke gevel (erfzijde) van de westelijke stalling. Schaal 1/100.
© Callebaut-architecten (2008).

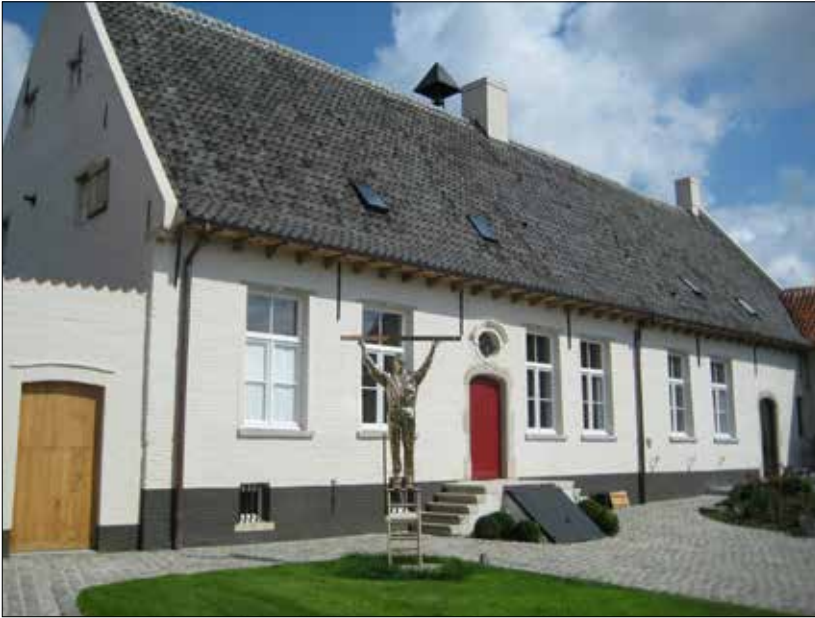
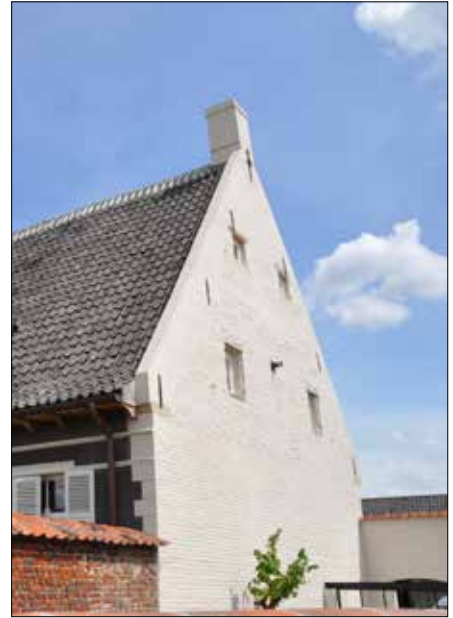
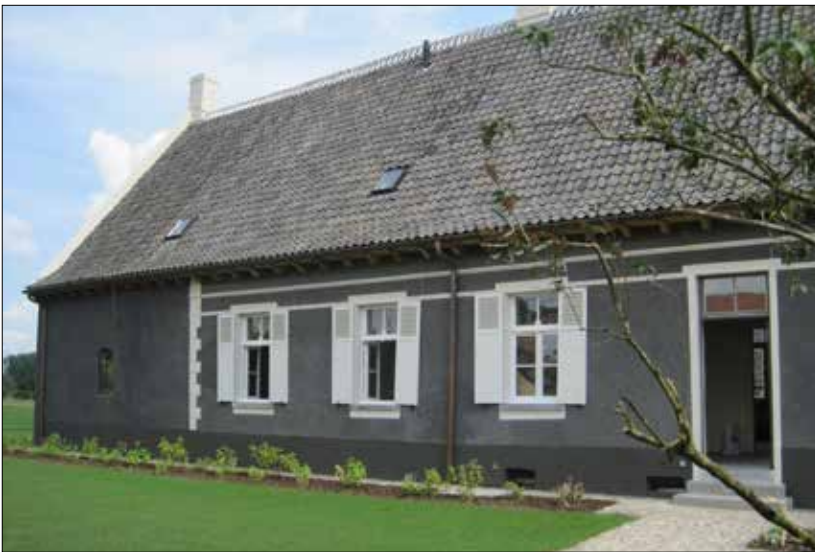
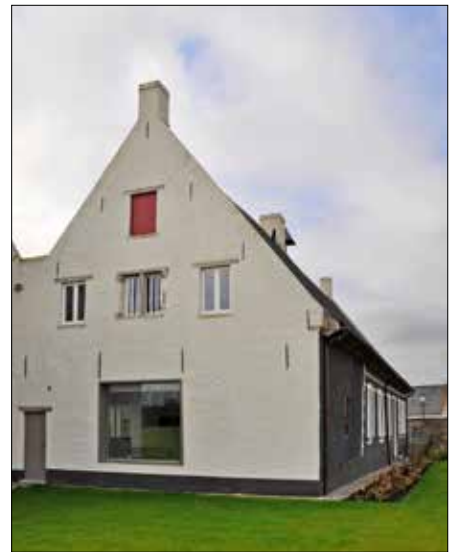
Boven links: zuidgevel woonhuis; rechts: zijgevel west woonhuis
Onder links: noordgevel woonhuis; rechts: zijgevel oost woonhuis
© Callebaut-architecten (2018).

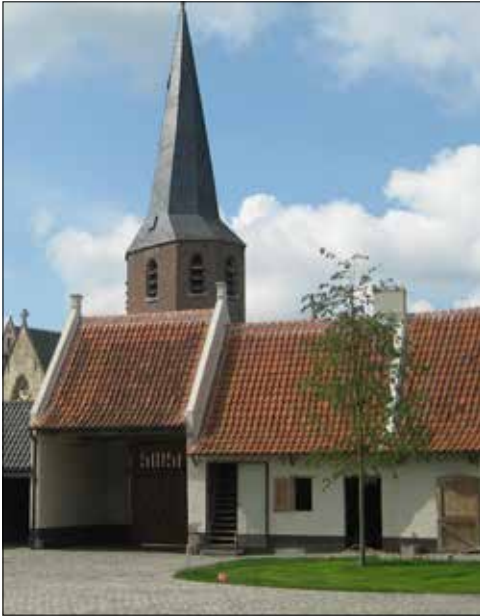
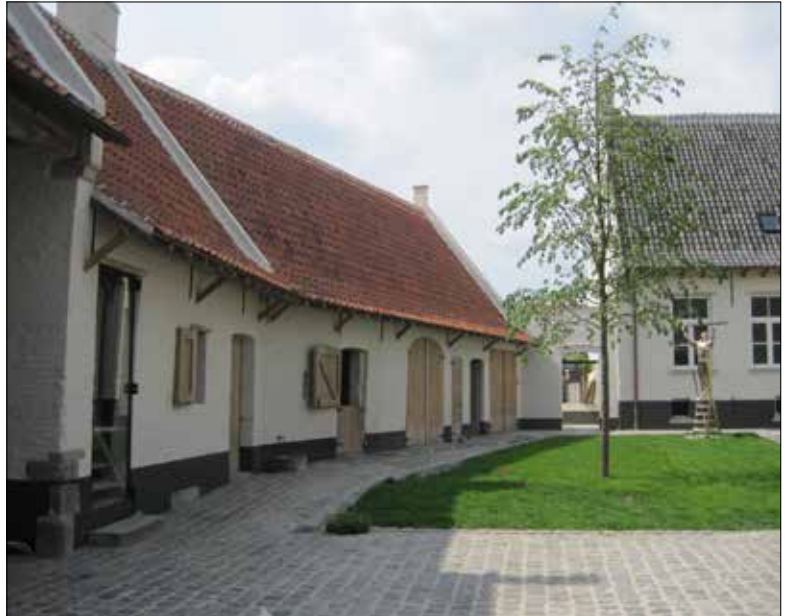
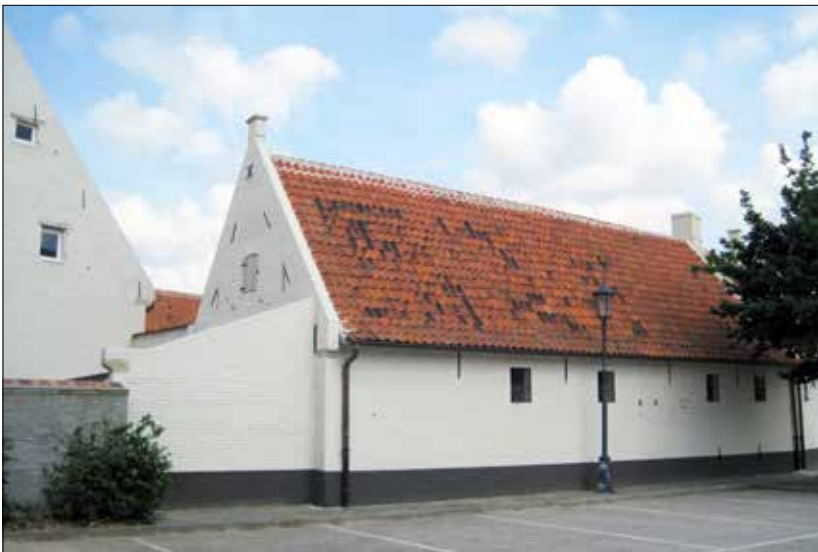
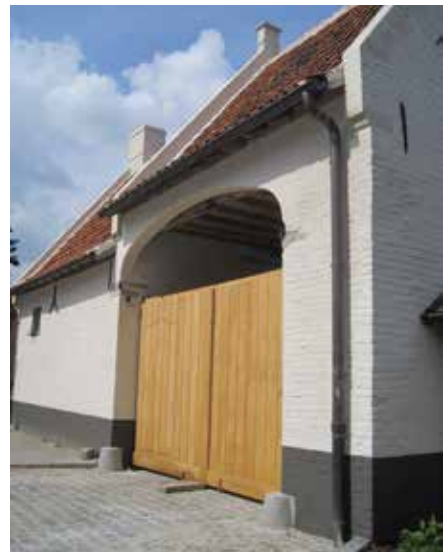
Boven: oostgevel westelijke stallen
Onder: noord- en westgevel westelijke stallen
© Callebaut-architecten (2018).

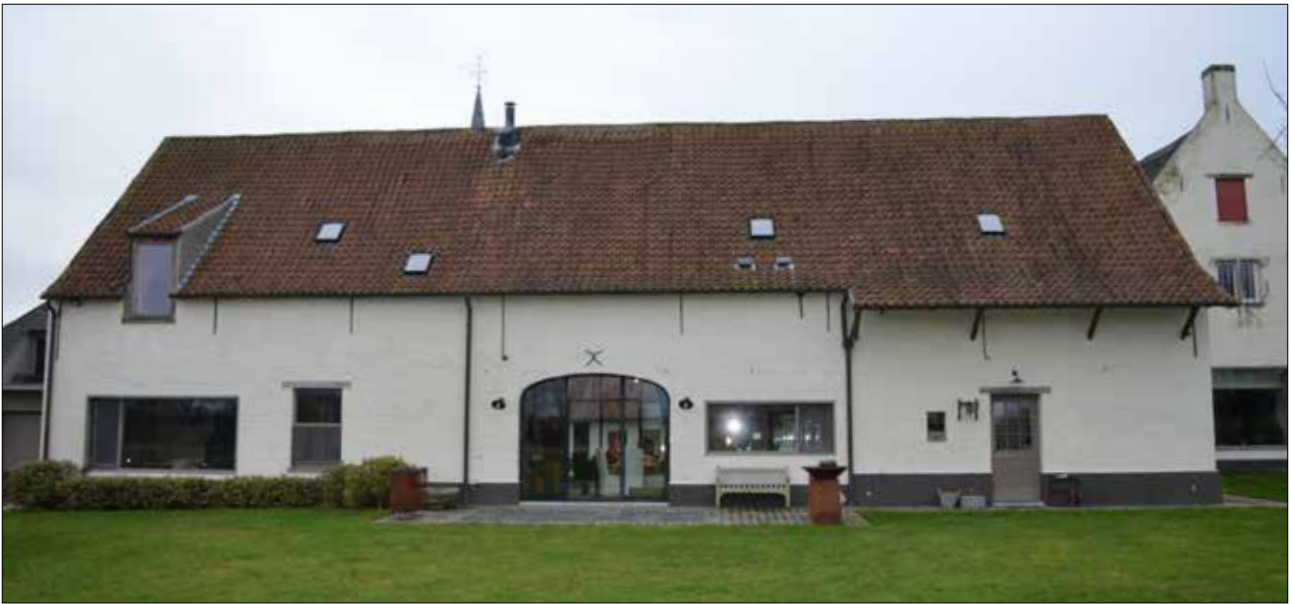
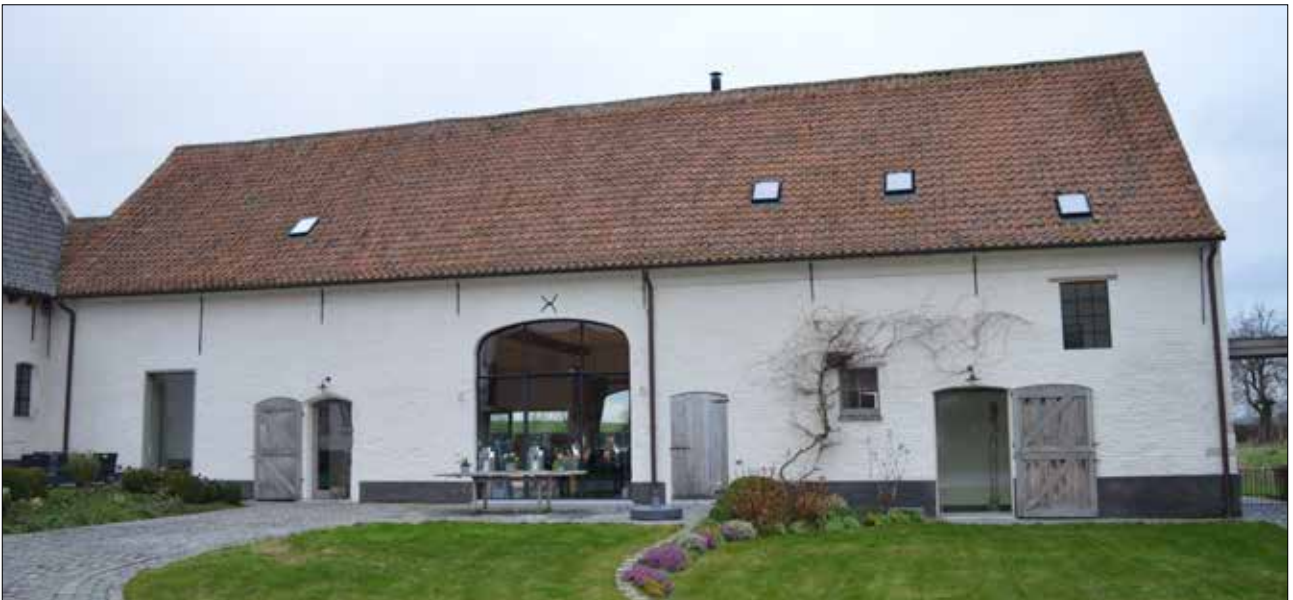
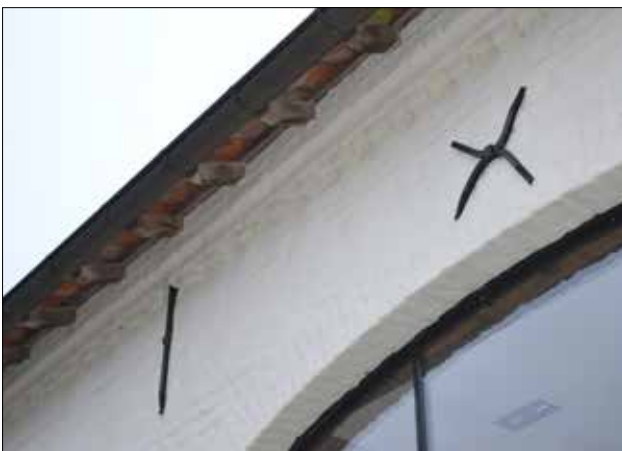
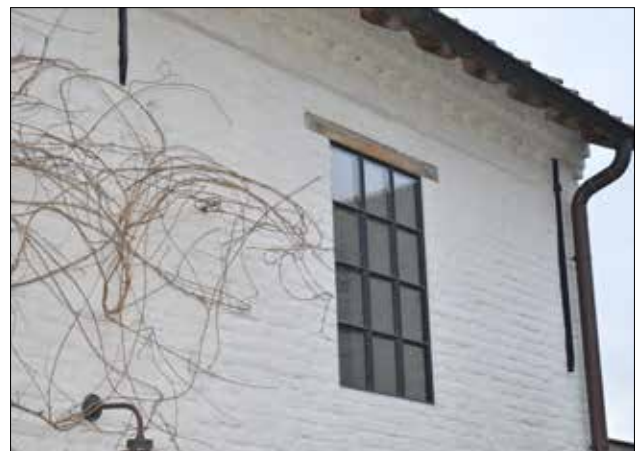
Boven: oostelijke gevel van de oostelijke stalling- nu de woning.
 Midden: westelijke gevel (erfgoedzijde) van de oostelijke stalling- nu de woning.
 Onder: links een detailfoto van de gerestaureerde muizentandfries en rechts een detailfoto van het raam met houten latei.
 © Callebaut-architecten (2018).

- daken van de hoeve en de westelijke en oostelijke stallingen met gerecupereerde en nieuwe Boomse pannen
- muizentandfries oostelijke stalling
- kapstructuren met pen- en gatverbindingen, alsook spanten, gordingen, moer- en kinderbalken (gereconstrueerd op basis van historische gegevens)
- de houten gootbalkjes en gootoversteken

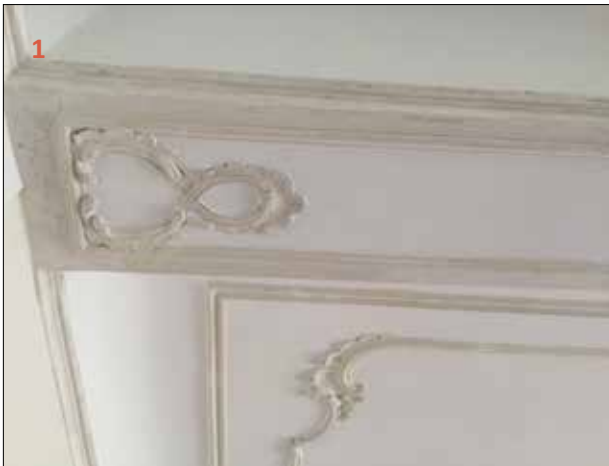
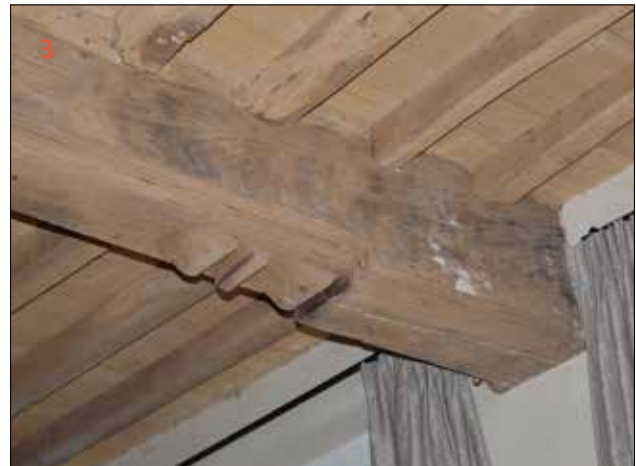
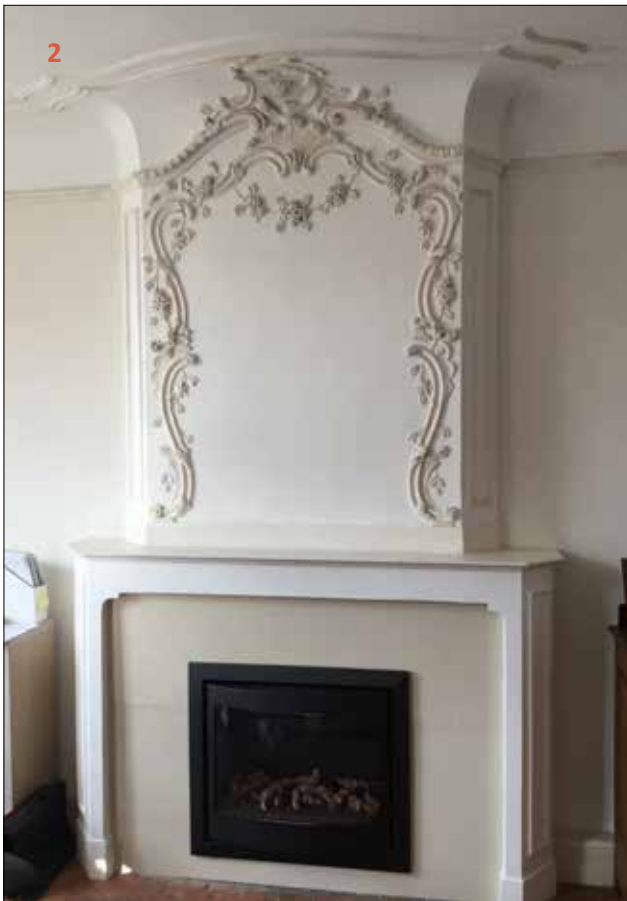
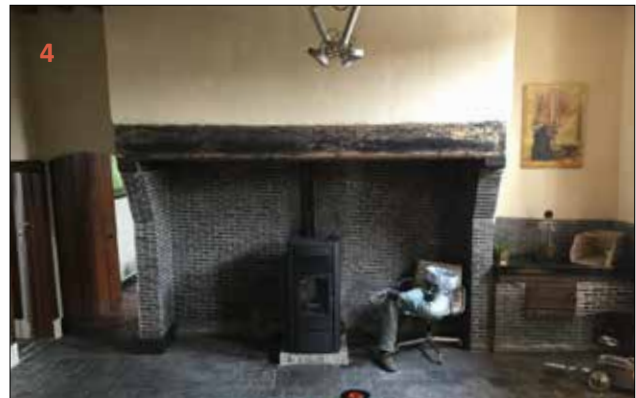
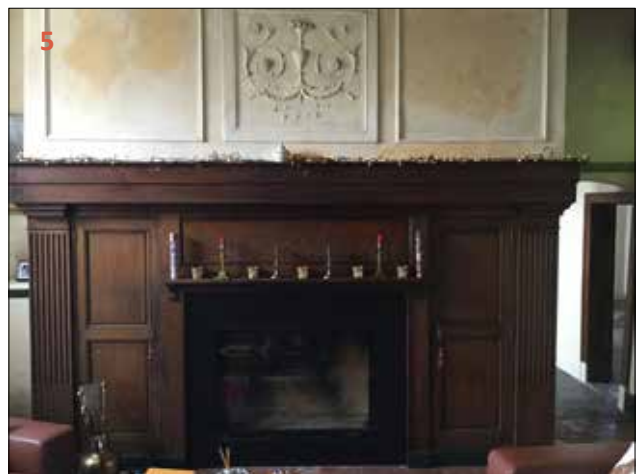
- 18de-eeuws bepleisterd plafond met fijne stucversiering (1)
- schouwboezem met gelijkaardig stucwerk (2)
- balkenzoldering met geprofileerde moerbalk met versierde slof (3) in inkomhal

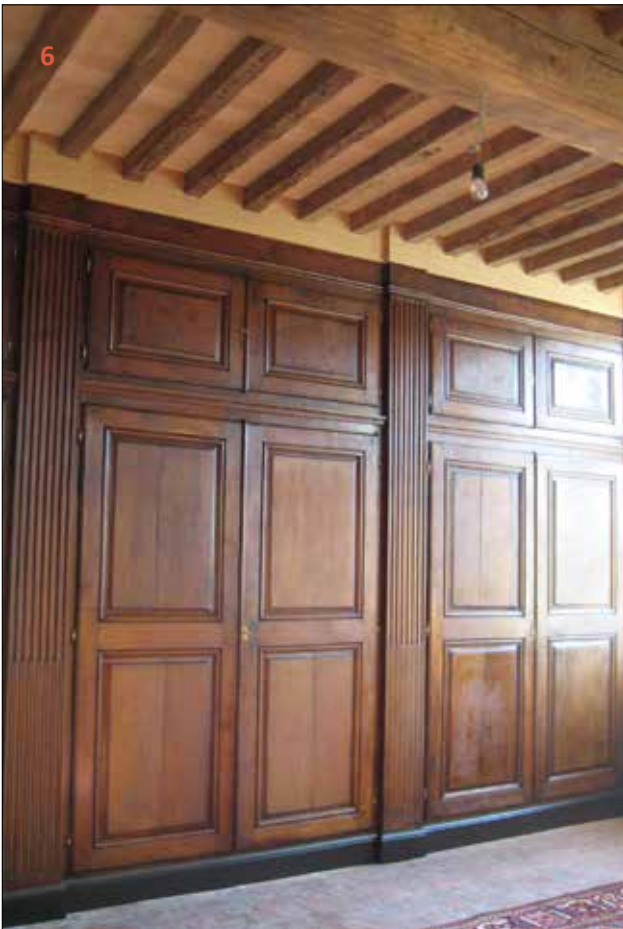
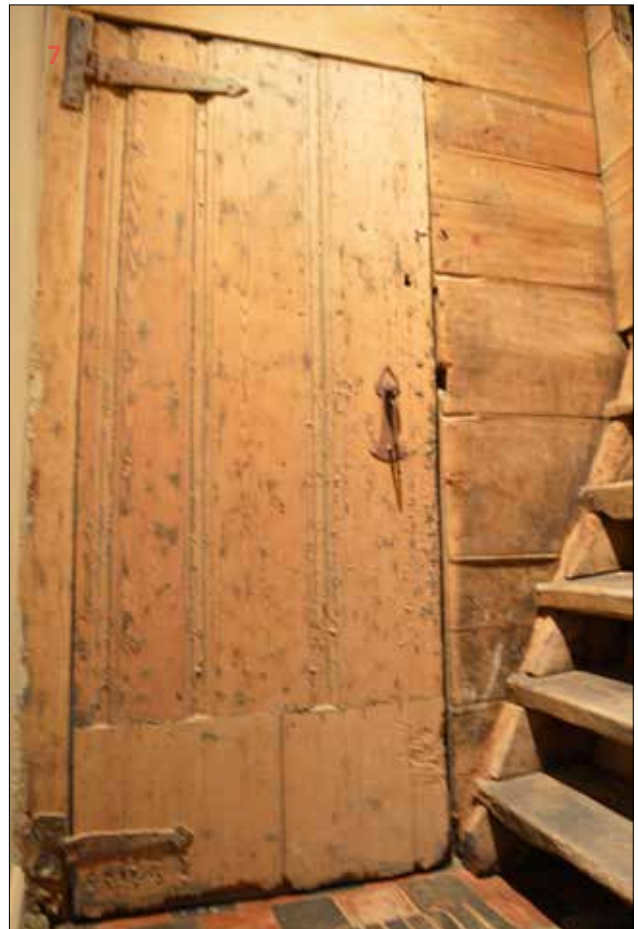
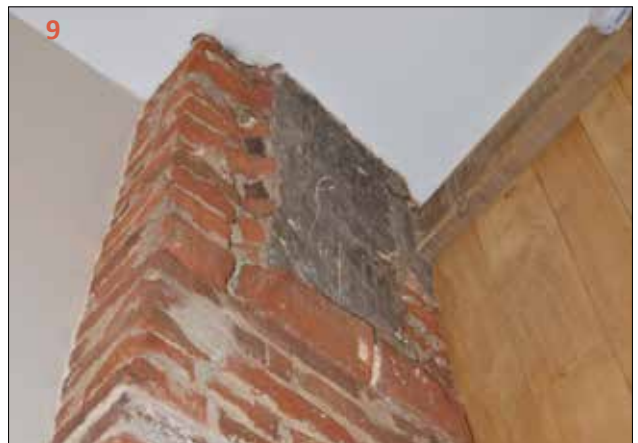
- de nog aanwezige haard in zwarte bakstenen met rechts daarvan een fornuis (4)
- schouw met Lodewijk XVI-stucwerk (5)
- eiken wandkast met in het midden een ingebouwde trapkast (6)
- originele deur (7) met hengels die naar het sanitair leidt en historisch waardevolle trap ernaast
- gewelfde kelderruimtes met voormalige aardappelkelder met markeringen: persoons-, plaatsnamen en jaartallen (8)
- centrale schouw met historisch waardevol bouwspoor (9)

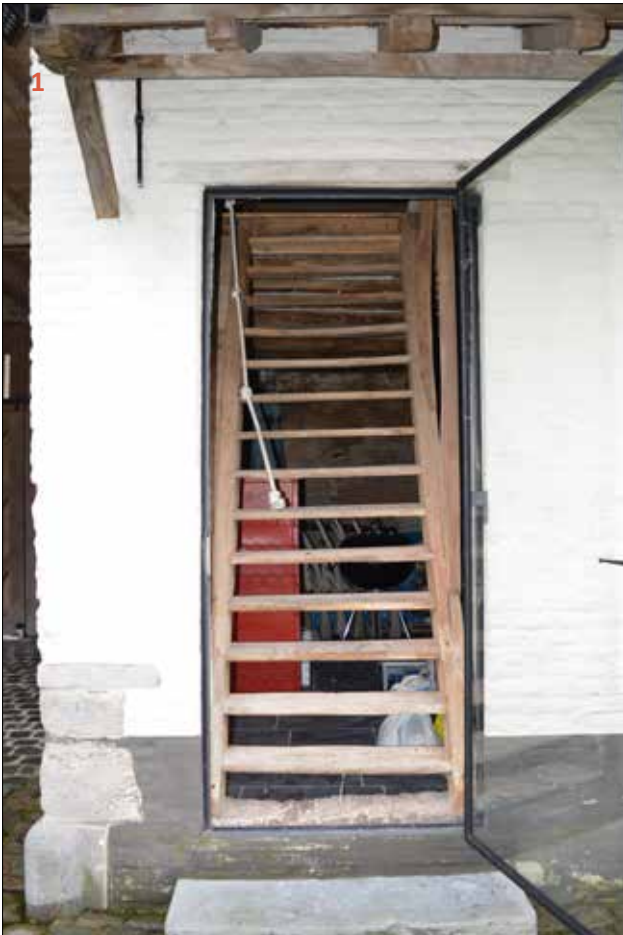
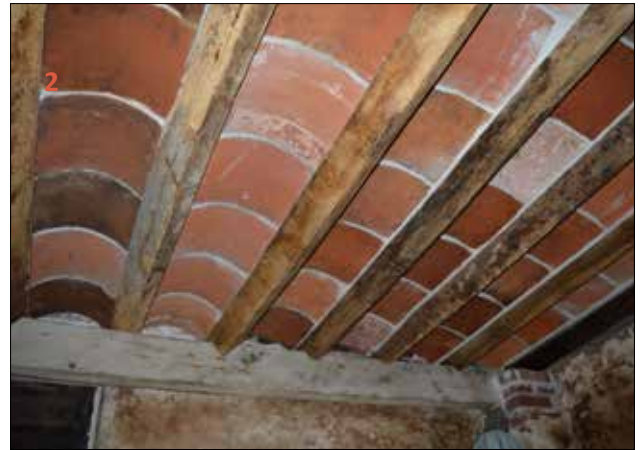
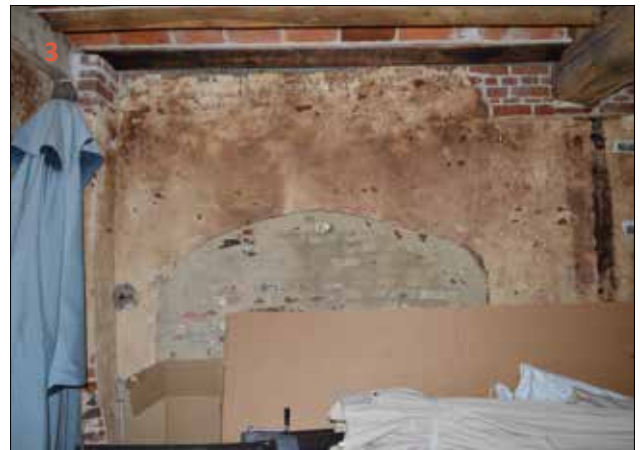
- originele, houten trap (1) in de stokerij
- kinderbalkjes en keramische gewelfjes (2) in de stokerij
- bouwspoor (3): er was aanvankelijk een toegang tot de stokerij vanop de straat
