BEHEERPLAN - 'T HOF TE BAEYGHEM

Baaigemstraat 317
9890 Gavere (Baaigem)

INHOUDSTAFEL BEHEERPLAN
'T HOF TE BAEYGHEM

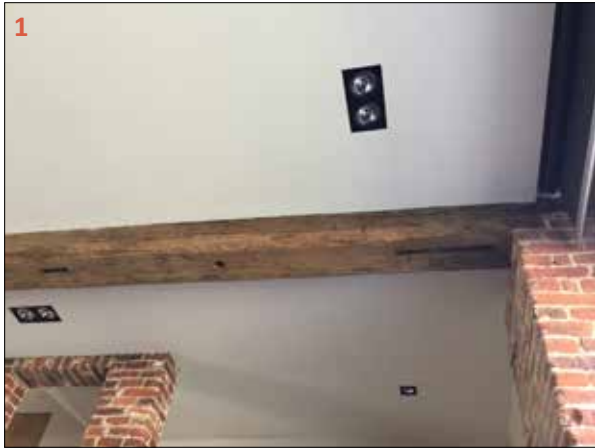
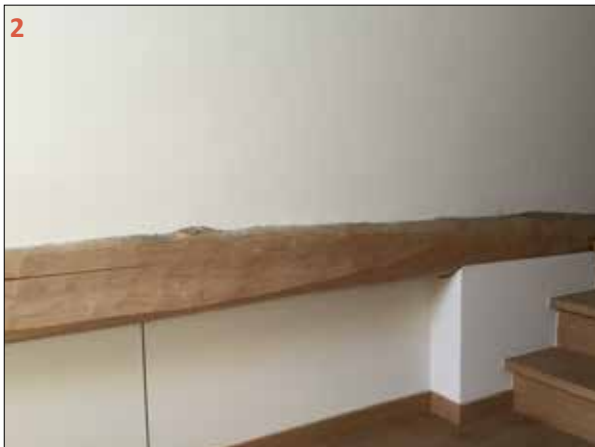
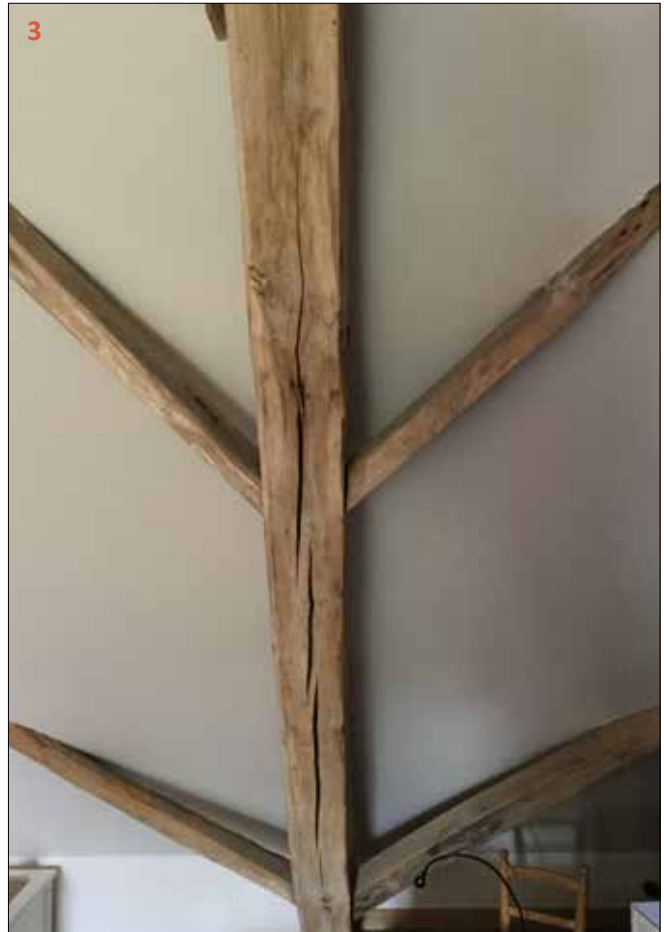
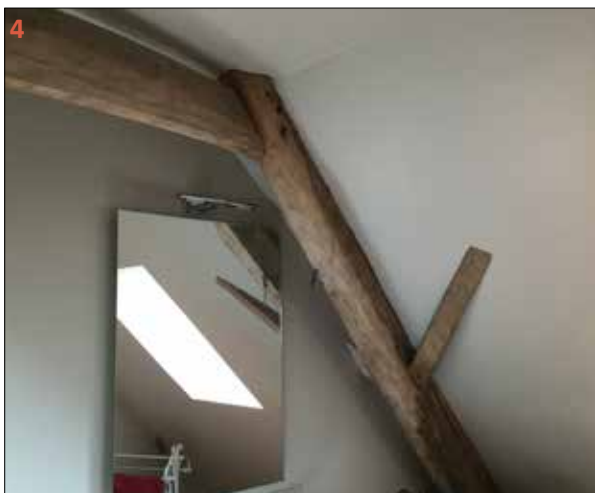
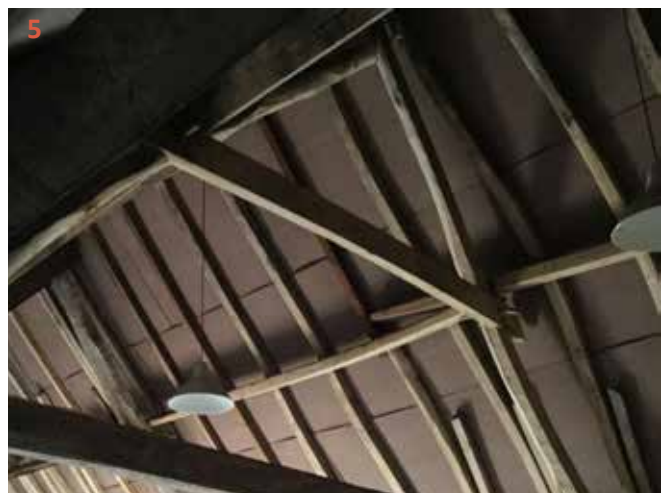
- originele houten balken op het gelijkvloers; in de keuken (1) en langs trap (2)
- houten kapstructuur op de verdieping; kamer (3), badkamer (4) en zolder (5)

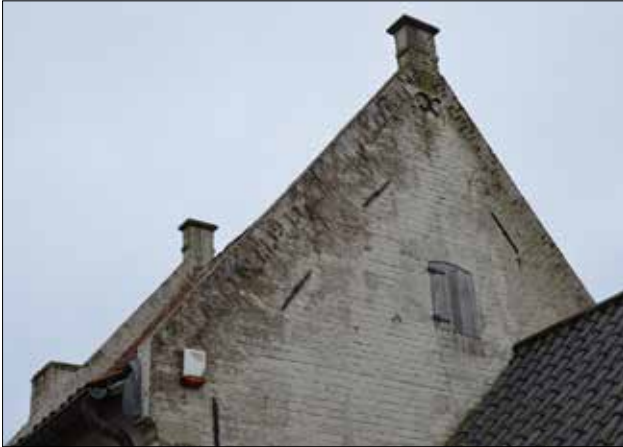
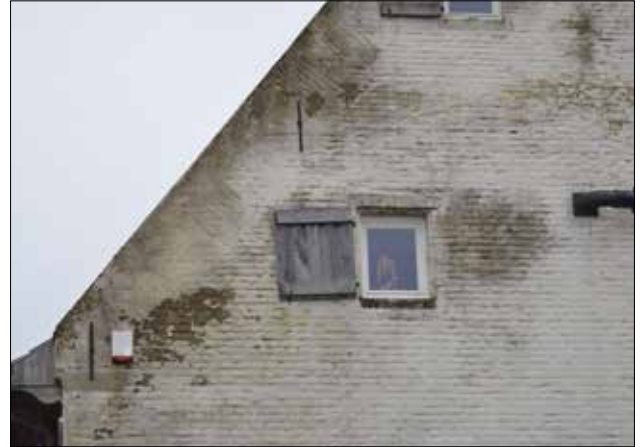
- restauratie van het gevelmetselwerk van de voormalige hoeve, de oostelijke en westelijke stallingen
- kaleien met een hydraulische kalk en beschilderen met een silicaatverf van het gevelmetselwerk en de schouwen (cfr. stratigrafisch kleurenonderzoek)
- plaatsen van dekstenen om het metselwerk af te schermen

Het gevelmetselwerk van de hoeve en de stallingen is erg vervuild.
© Callebaut-architecten (2018).

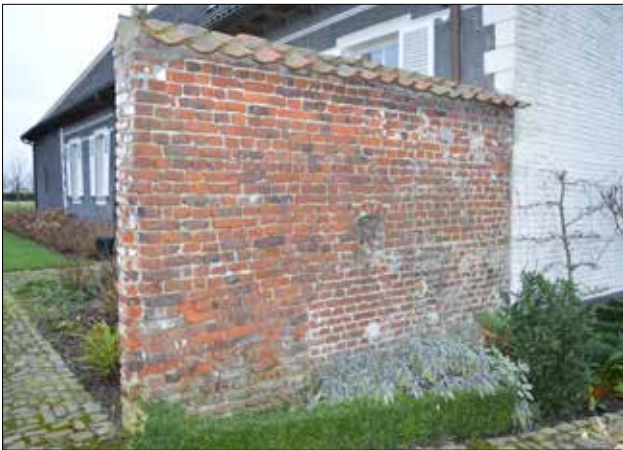
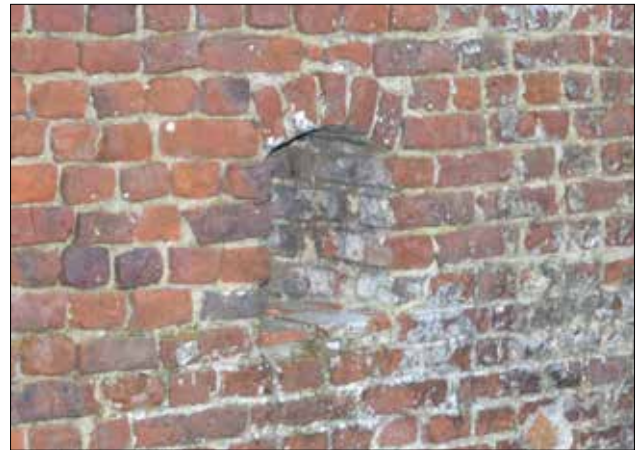
- restauratie van het scheidingsmuurtje ten noordwesten van de voormalige hoeve met respect voor de architecturale details en bouwsporen

Het metselwerk van het scheidingsmuurtje tussen de hoeve en de moestuin bevindt zich in slechte staat. Een restauratie dient rekening te houden met de aanwezige bouwsporen (cfr. detailfoto rechts).
© Callebaut-architecten (2018).

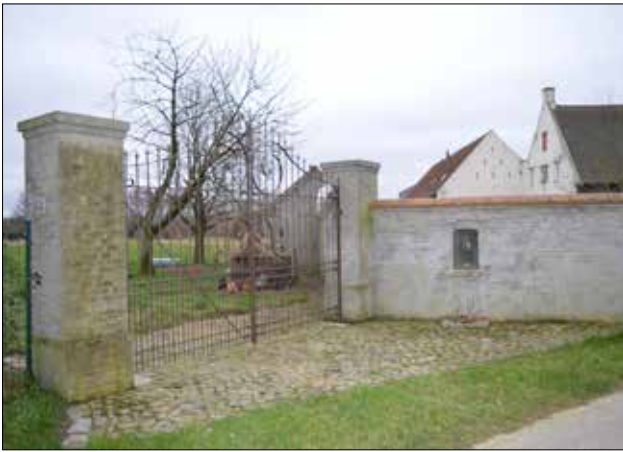
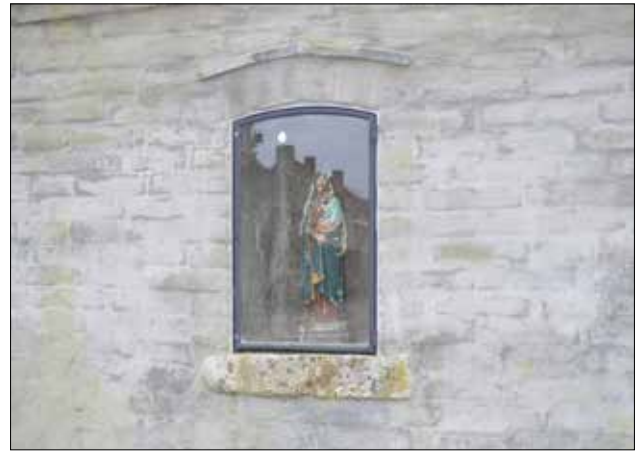
- reinigen en herschilderen van de tuinmuur en hekpijlers die de hoeve aan de noordzijde afbakenen
- restauratie van het polychrome Mariabeeldje in de nis van de tuinmuur
