# herbestemming monumenten

## KLOOSTERSITE VAN MEER

Nota beschermde monumenten horende bij de stedenbouwkundige vergunning

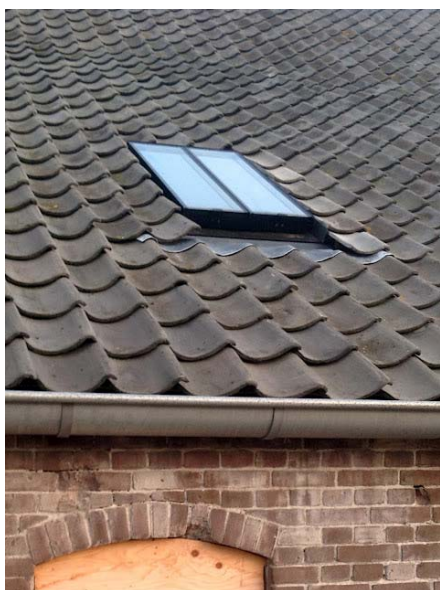
### 34.12 nieuwe daklichtopeningen

Neo/Conservation rooflight. De nieuwe dakopeningen worden voorzien van een dakvlakraam in een fijn stalen kader waardoor een minimalistisch beeld bekomen wordt. De nieuwe daklichten worden op de keperstructuur geplaatst. Door de beperkte opbouw van het daklicht komt deze in het vlak van de pannen te liggen. De positionering van de dakvlakramen zijn afgestemd op de bestaande hoofdstructuur van de kapconstructies. Hieronder enkele afbeeldingen van Conservation Rooflight in een pannendak:
