# BEHEERSPLAN

16-09 Consolidatie en herbestemming ruïne en toren  
Sint-Michielskerk Westmeerbeek (Hulshout)

**Betreft:** Ruïne en Westtoren Sint-Michielskerk  
Westmeerbeek (Hulshout)

**Ligging:** Netestraat 6, 2235 Westmeerbeek  
(Hulshout)

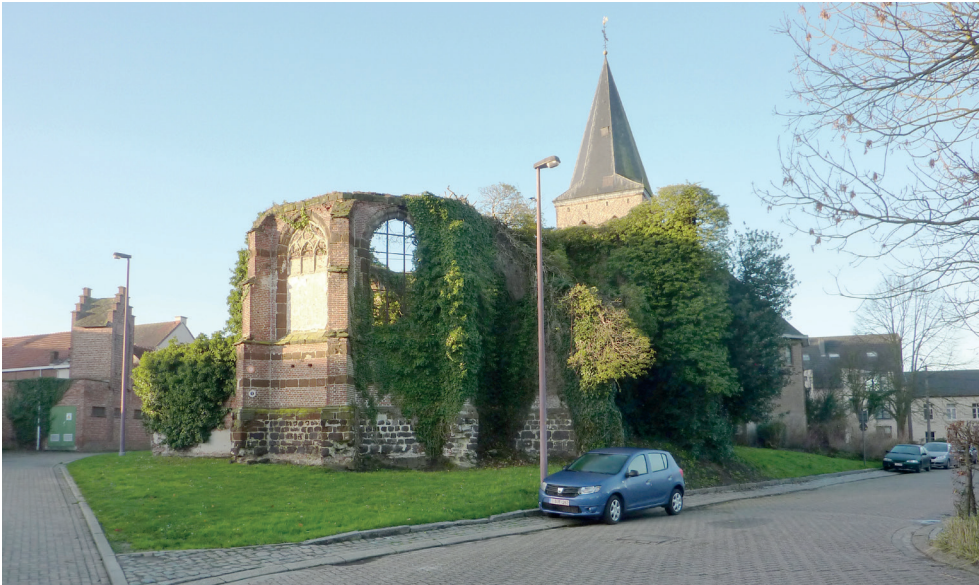
◀ foto 01

*Buitenaanzicht van het koor en de noordelijke transeptarm. In de oksel bevindt zich de kleine sacristie.*

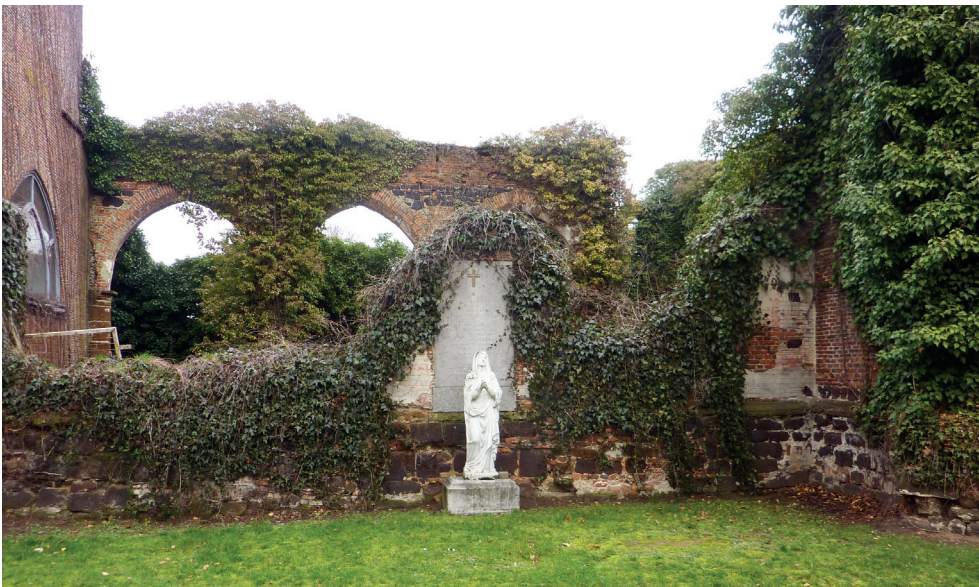
◀ foto 02

*Buitenaanzicht van het schip langs de zuidzijde, met achteraan zicht op de resterende kolommenrij binnenin langs de zijbeuk.*

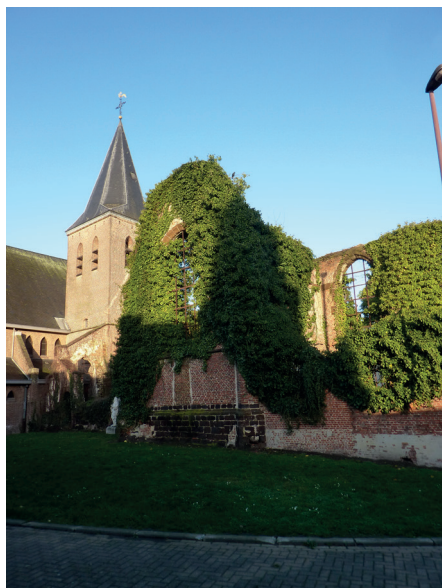
*foto 03*

*Buitenaanzicht van het zuidelijk transept en rechtsonder op de foto de grote sacristie.*

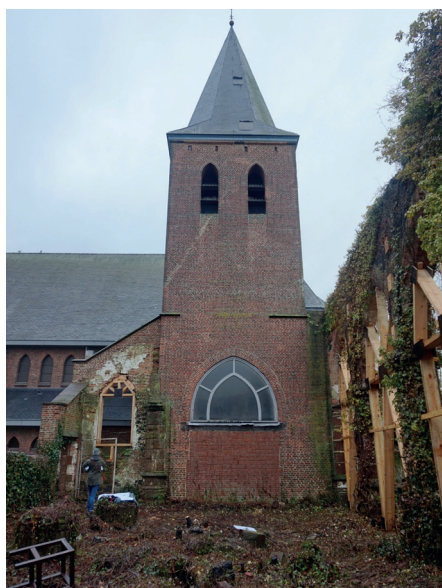
*foto 04*

*Centraal zicht op het schip en de gerestaureerde westtoren. Rechts op de foto de geschoorde kolommenrij grenzend aan de zijbeuk.*

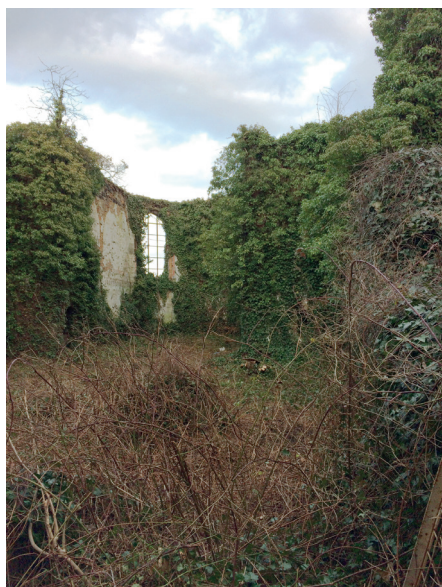
*foto 05*

*Zicht op koor en apsis van binnenuit.*

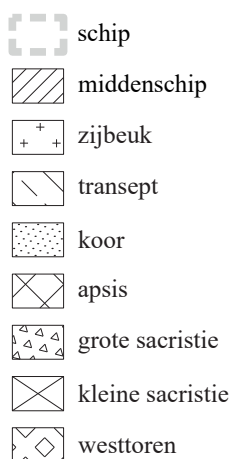
◀ schematische opbouw van de kerk

In de noordoostelijke oksel van het dwarschip en de apsis bevindt zich de kleine sacristie waarvan het kruisribgewelf met bakstenen schalen nog aanwezig is. In de zuidoostelijke oksel van het dwarschip en de apsis bevindt zich de grote sacristie.

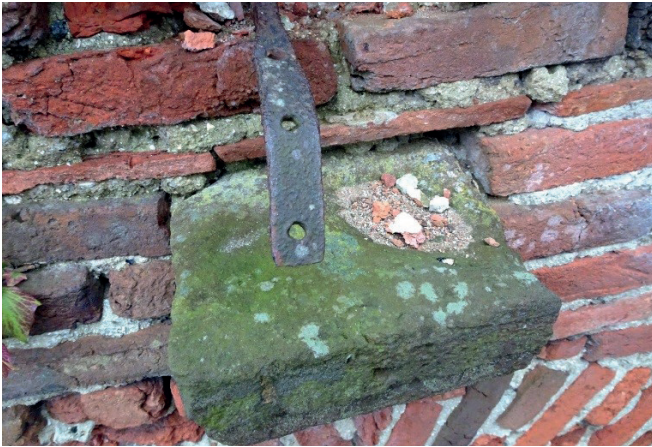
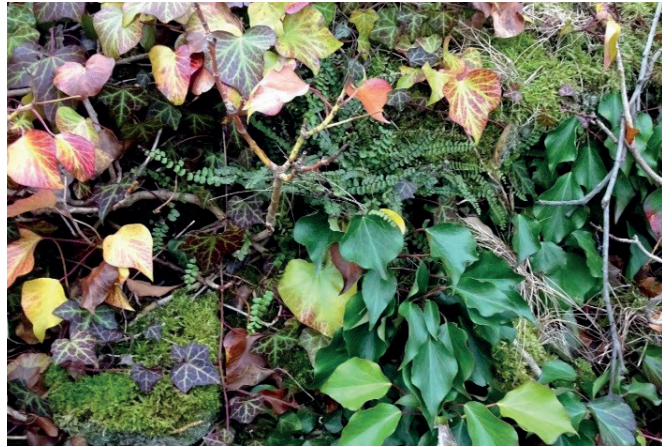
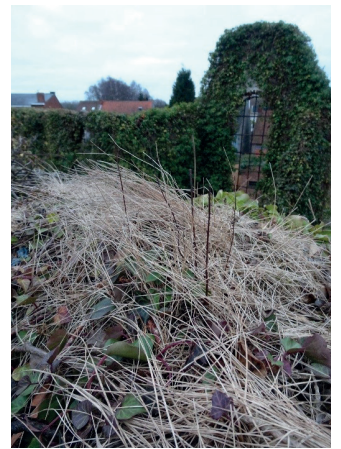
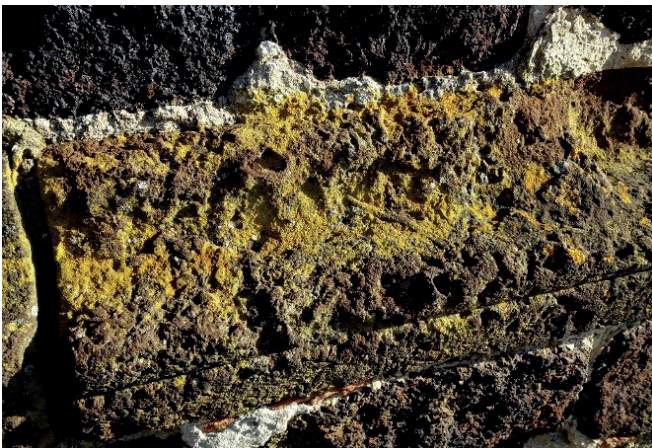
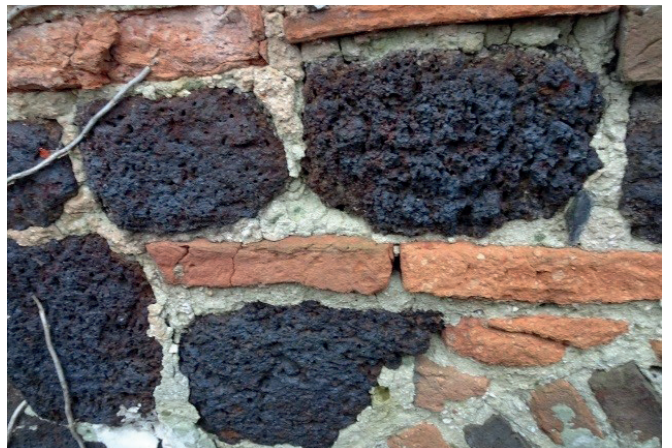
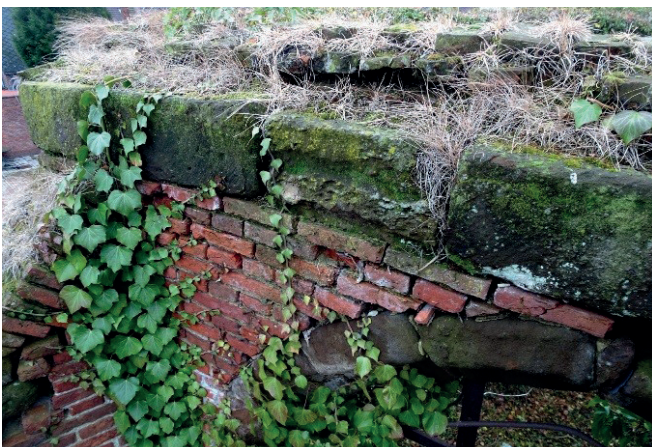
Het grondplan is opgedeeld naargelang het om de top van de muur gaat dan wel om de zijkanten. Het blijkt dat de oostzijde het minste begroeid is met vaatplanten. Net hier komt dan precies de meest lichenenrijke vegetatie voor (zie foto). Ook de zuidelijke muurgedeelten vertonen hetzelfde fenomeen (uitgezonderd aan de top).

Opvallend is de sporadisch met varens begroeide noord(west)zijde. Beperkt duikt Stekelvaren op (enkele ex.). Steenbreekvaren komt wat meer voor en houdt zich als schaduwsoort vooral op aan de noordzijde, al komt de soort ook terug in de lijsten langs sommige vensters ter plaatse (zie foto). Elders op/langs de muur is deze (overigens in Nederland beschermde) soort afwezig. Het is meteen de meest specifieke muurbewoner onder de aanwezige vaatplanten. Op de top komen grassen en kruiden voor (zie foto).

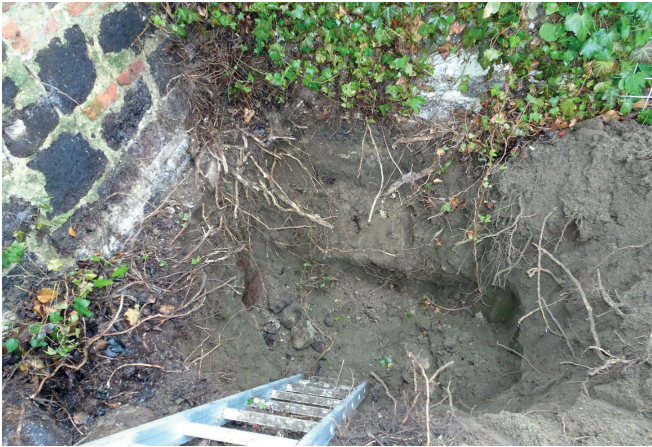
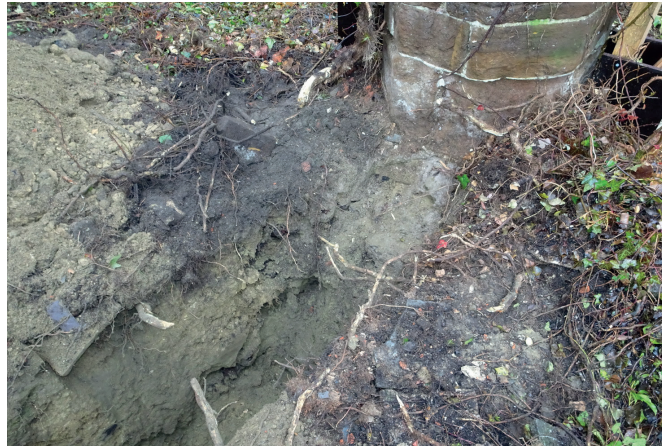
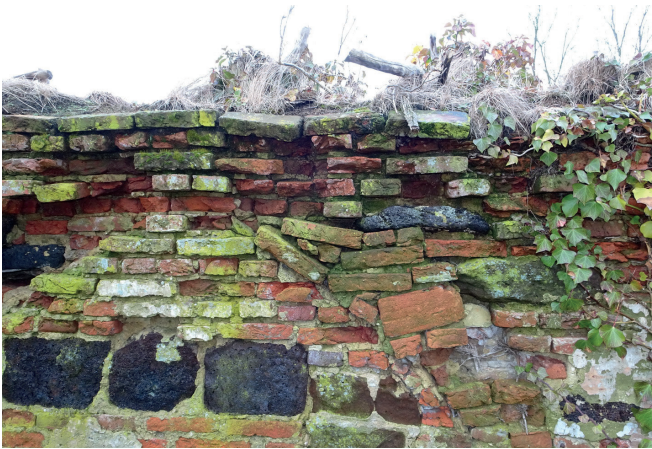
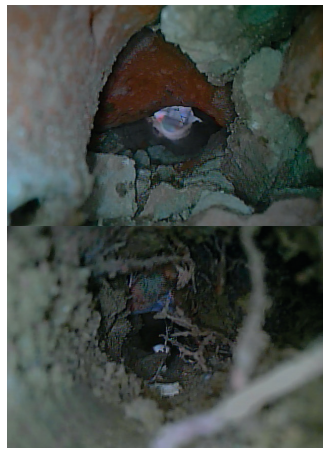
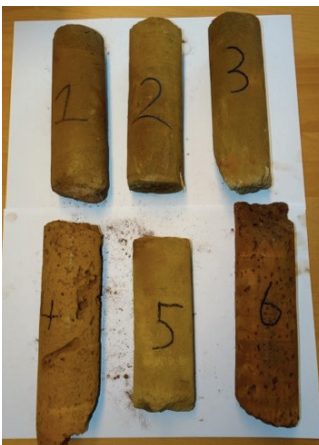
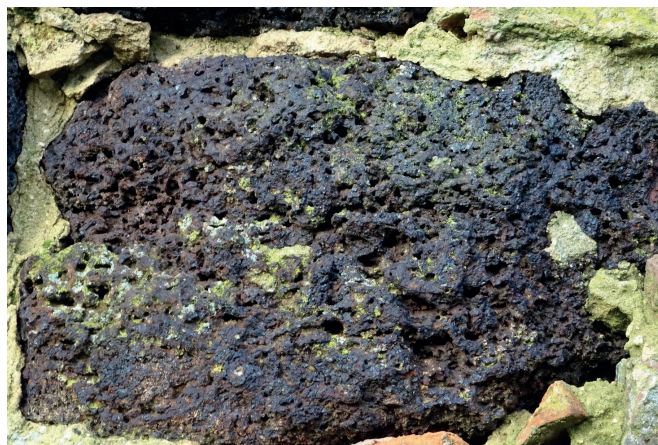
De kerkruïne wordt sterk overheerst door een weelderige groei van Klimop. Op de meeste plekken woekert deze soort overvloedig (niet enkel op de muur zelf maar ook op de bodem van het binnenplein) en wroet ze stenen los. Elders houdt ze dan weer losgekomen brokstukken vast d.m.v. stengel- en wortelclusters... Klimop weet ook handig gebruik te maken van open spleetjes in de muur om hier te 'infiltreren' en de scheuren stelselmatig te vergroten. Daardoor kan ze een bedreiging vormen voor de kerkruïne. Verder onttrekt ze het licht van de fotofiele epixyle begroeiing van meer

specifieke muurvegetatie met varens, lichenen, mossen of bloemplanten (waardoor die soorten vaak compleet afsterven). Er zijn geen schimmels vastgesteld op de muren van het monument.<sup>6</sup>

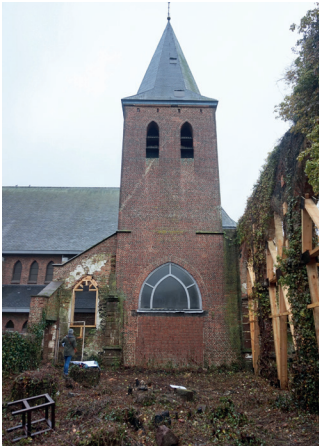
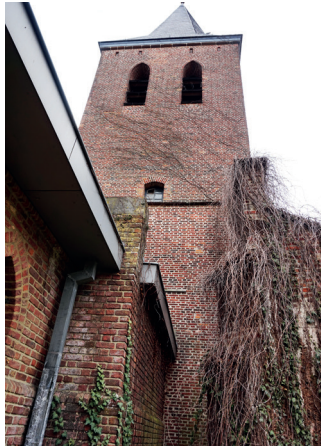
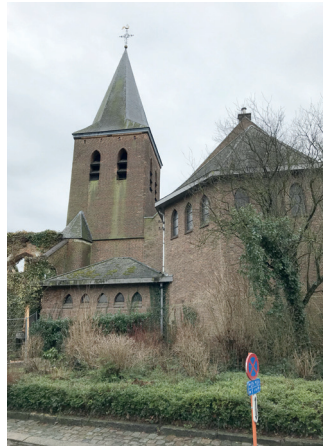
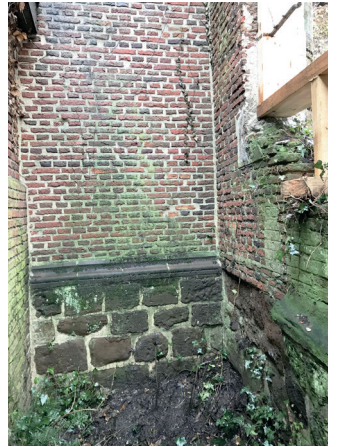
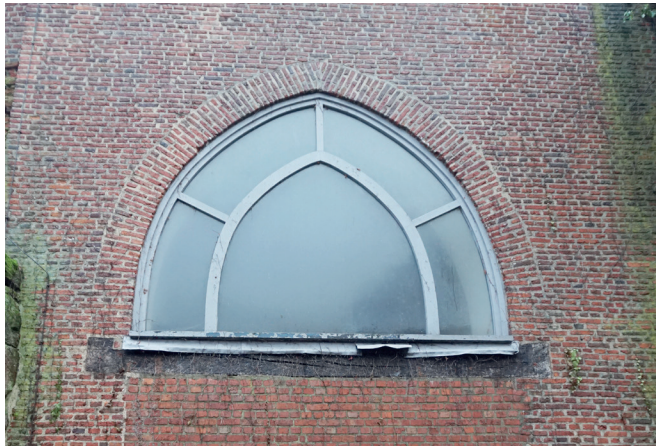
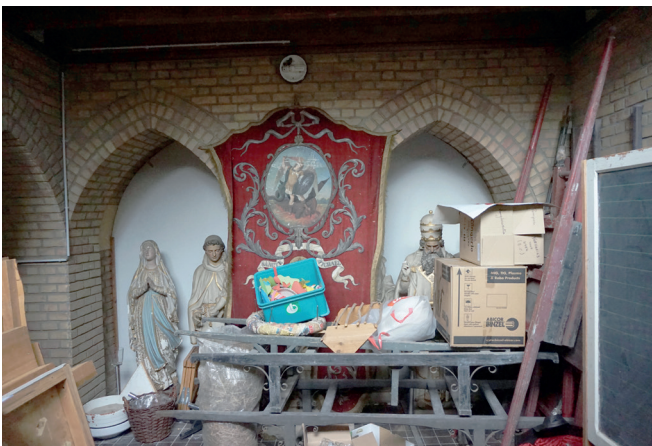
Het **baksteenmetselwerk** is (in de onderste zone van de muren) over het algemeen in vrij goede staat. Er zijn echter een aantal probleemzones. De bovenste lagen metselwerk kennen veel vorstschade, sterk gedegradiseerd voegwerk en op sommige plaatsen liggen de stenen zelfs los. Dit is grotendeels te wijten aan de plantengroei die ten eerste de structuur van het metselwerk mechanisch verstoort en bovendien lokaal een klimaat creëert dat nefast is voor zowel mortel als steen. De noordelijke muur van de zijbeuk ondervindt een aanzienlijke scheefstand en scheurvorming, waarin de wortels van de klimplanten zich nestelen, met als gevolg nog minder samenhang. Net als bij de zuidelijke transeptmuur ontbreekt hier een zijdelingse ondersteuning van de wand, en bijgevolg ontstaat een onstabiele situatie.

Het **kruisribgewelf** in de kleine sacristie is in slechte staat door scheefzakking van de noordelijke zijgevel en waterinfiltratie van bovenaf. Momenteel wordt het gewelf gestut. Verder onderzoek langs boven (momenteel onmogelijk vanwege de begroeiing) zal nodig zijn om een volledig beeld te krijgen van de toestand.

Het **natuursteenmetselwerk** is materiaaltechnisch gezien in slechtere staat. De stenen zijn lokaal sterk gedegradiseerd, het voegwerk is uitgelopen en er zitten plaatselijk grote holtes in het metselwerk (zowel in de plint als in de ijzerzandsteen kolommen van de arcade). Voornamelijk de staat van de moerasijzersteen is schrijnend: vanwege zijn poreuze karakter absorbeert deze weinig duurzame steen gemakkelijk water, wat heeft geleid tot aanzienlijke vorstschade en verwerking. Bovendien kunnen veel stenen zonder moeite manueel verpulverd worden. Onderaan de steunberen ontbreekt vaak een aanzienlijke hoeveelheid materiaal met als gevolg structurele problemen.
