**BUREAU B. DELAEY CONSERVATIEARCHITECTEN bvba**  
architect benoit Delaey

## Pastorie van Wieze

## BEHEERSPLAN ONROEREND ERFGOED

Sasbaan 2, 9280 Wieze (Lebbeke)  
Beschermd bij M.B. 12.12.2002

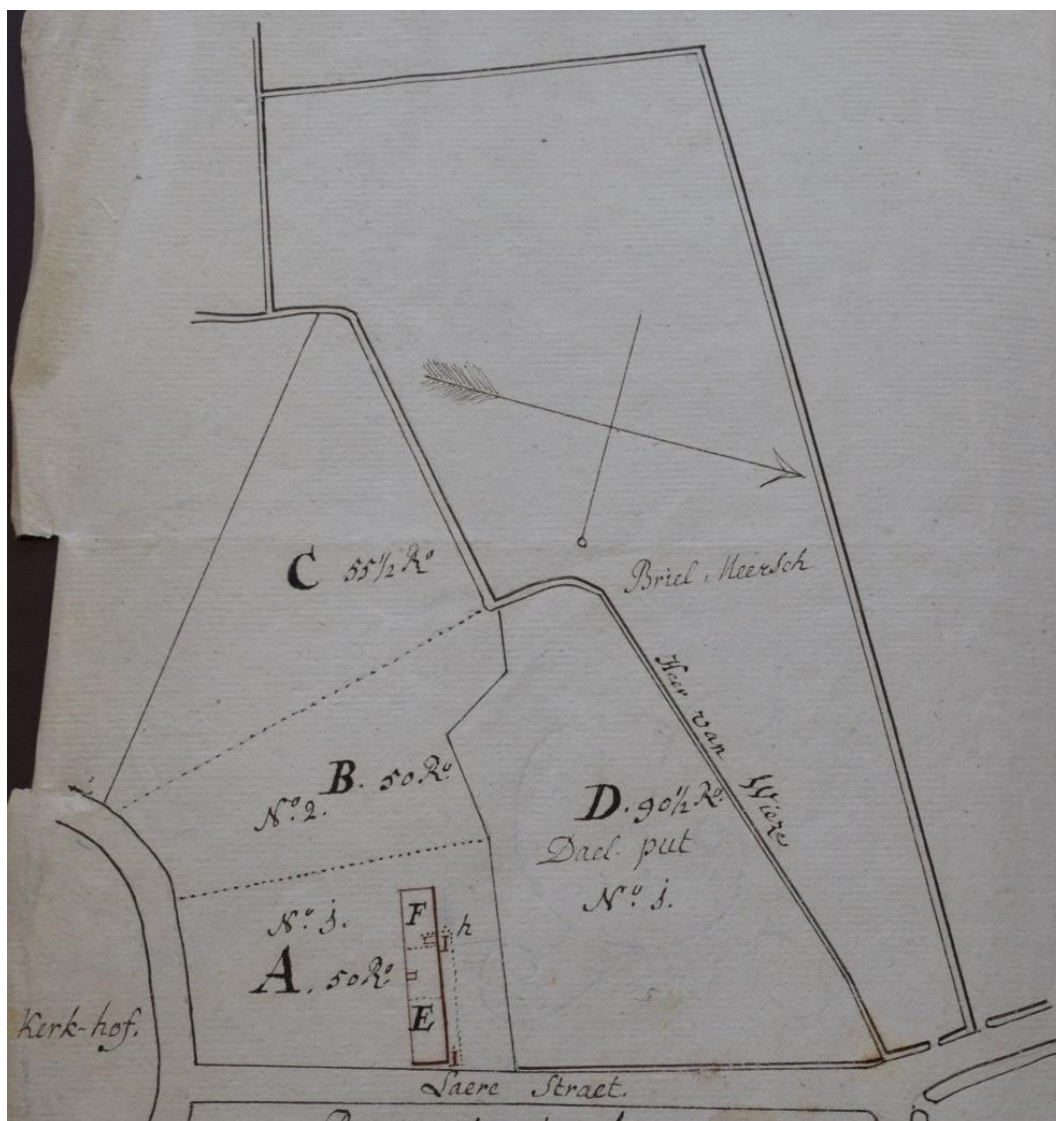
Figuur 3: Plan met situering van de eerste pastorie, gebouwd in 1553, document van 1794-1795 (RAG, FM 31, nr. 102)

De pastorie, op Figuur 3 aangeduid als E-F, had een ingang langs de noordwestzijde van het volume (aangeduid met letter "I"). De vensters waren gericht naar het kerkhof aan zuidoostzijde.

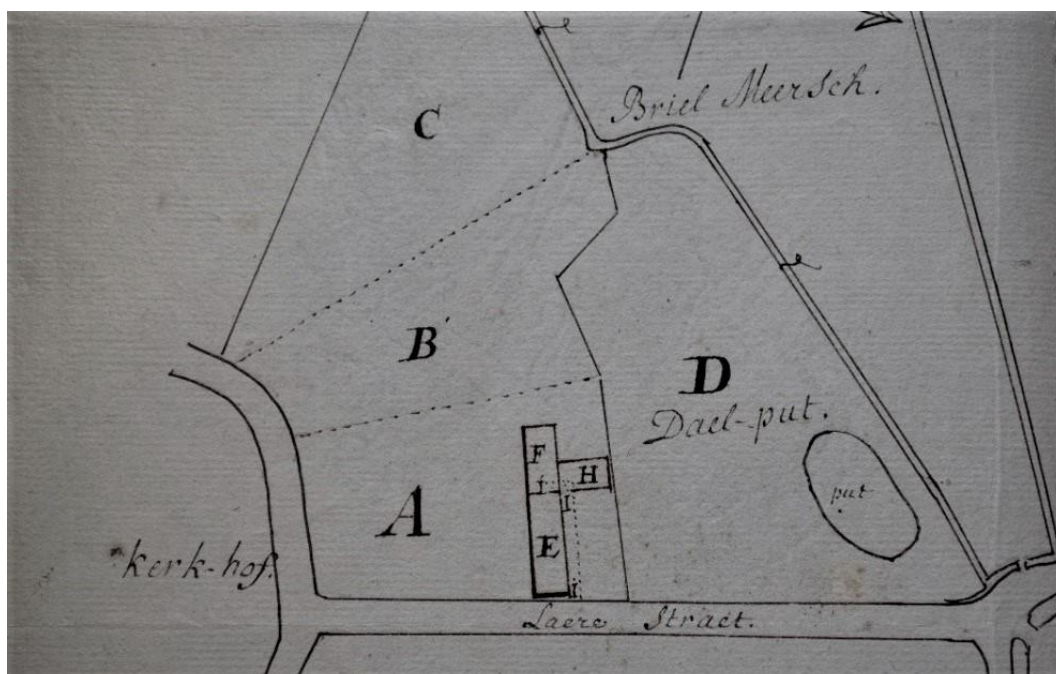
Figuur 4: Plan met uitbreiding van de pastorie in 1745 (H) document van 1794-1795 (RAG, FM 31, nr. 102)

In 1745 werd de pastorie ter hoogte van het oude salet uitgebreid door pastoor Verhaeren(t). Er kwam een nieuw volume met kelder en keuken van één bouwlaag, vandaag nog steeds te herkennen als het huidige volume van één bouwlaag, opgetrokken in bak- en zandsteenstijl, op de kaart Figuur 4 aangeduid met de letter H. De ingang ("I") bleef in gebruik tot 1756.

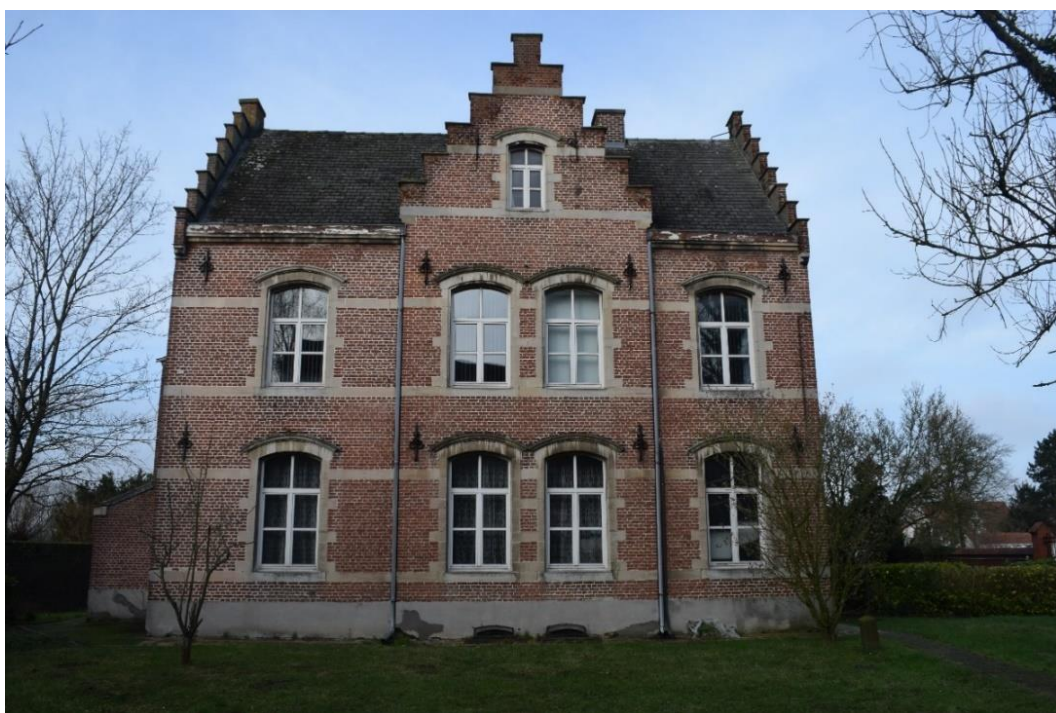
Figuur 13: Zijgevel van het nieuwbouwvolume uit 1892

Het gevelmetselwerk van het nieuwbouwvolume werd uitgevoerd in Rupelmondse baksteen met gesneden voegen met witte cementmortel (i.t.t. de geplande kalkmortel). Er waren aanvankelijk rode en gele bakstenen gemetseld in kruisverband met dunne voegen voorzien,

maar het metselwerk bestaat enkel uit rode bakstenen. De banden (speklagen) en vensteromlijstingen (stijlen en lintelen) werden uitgevoerd in Gobertange witsteen. Het volume uit 1760 werd in 1892 voorzien van een nieuwe voorgevel in hetzelfde metselwerk. De witsellagen van het oude deel uit 1745 werden verwijderd en het geheel werd hervoegd met gesneden voegen met witte cementmortel. Voor de funderingen en kelderverdieping werd Boomse baksteen van 22 x 11 cm gebruikt.

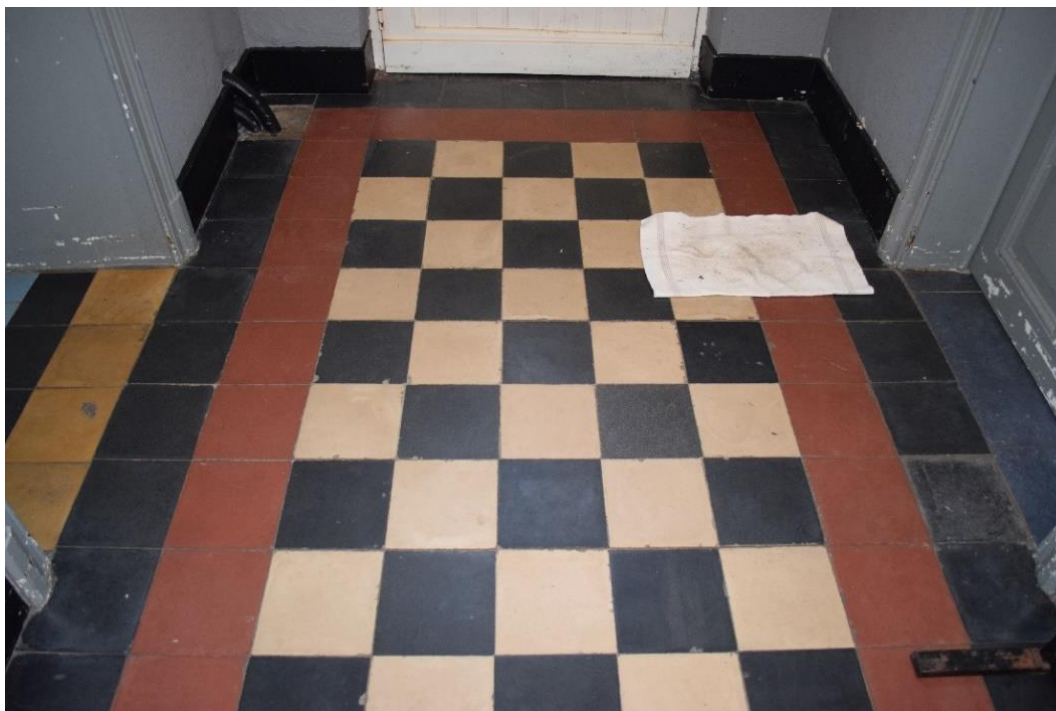
Figuur 14: 19<sup>de</sup>-eeuwse cementtegelvloer in de gang op de gelijkvloerse verdieping

Het interieur van de nieuwbouw werd eveneens afgewerkt. Er werden verschillende cementtegelvloeren in verschillende kleuren toegepast: keuken, gang, eetzaal en spreekplaats. De vloertegels werden gelegd op een aarden laag van 5 cm en een cementlaag van 2 cm. De tegels werden dun gevoegd met cementmortel. Op de bovenverdiepingen werden plankenvloeren en plinten in rood noords dennenhout geplaatst.

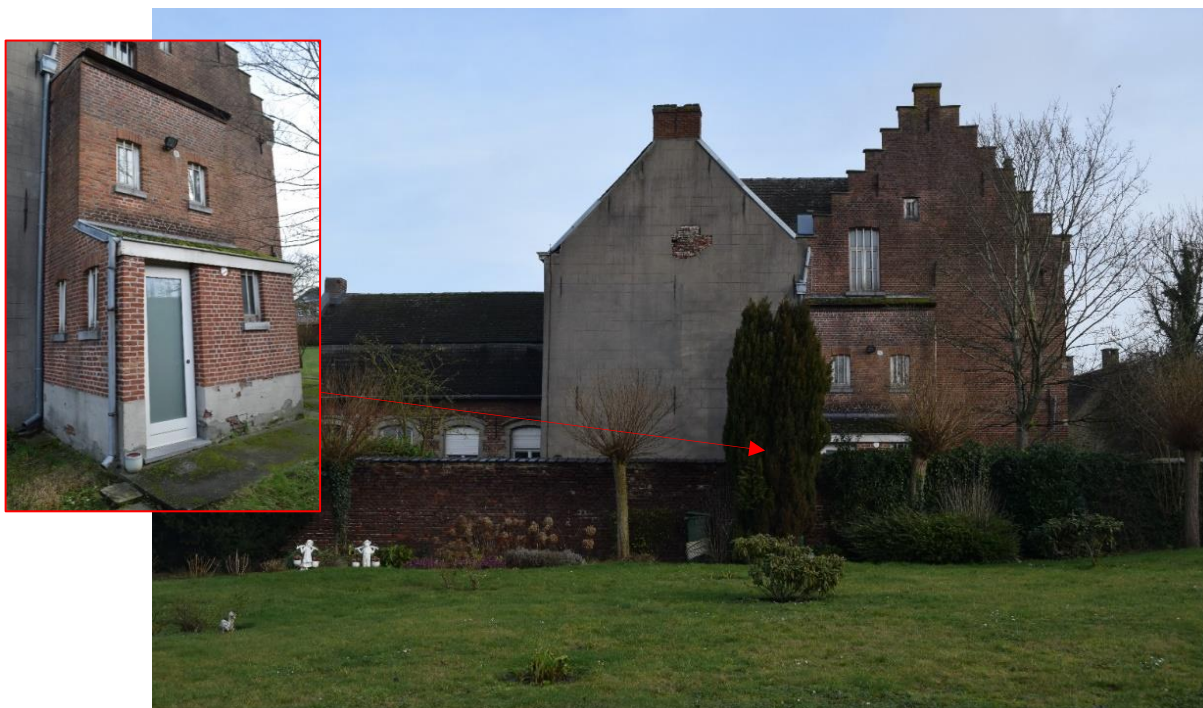
Figuur 16: Achtergevel van de pastorie met sanitair blok

Uit een rekening met meerwerken uit ca. 1897 blijkt dat bouwmaterialen werden aangekocht voor het bouwen van een sanitair blok achteraan de pastorie. Het sanitair blok omvat twee mannen- en twee vrouwentoiletten.<sup>20</sup>

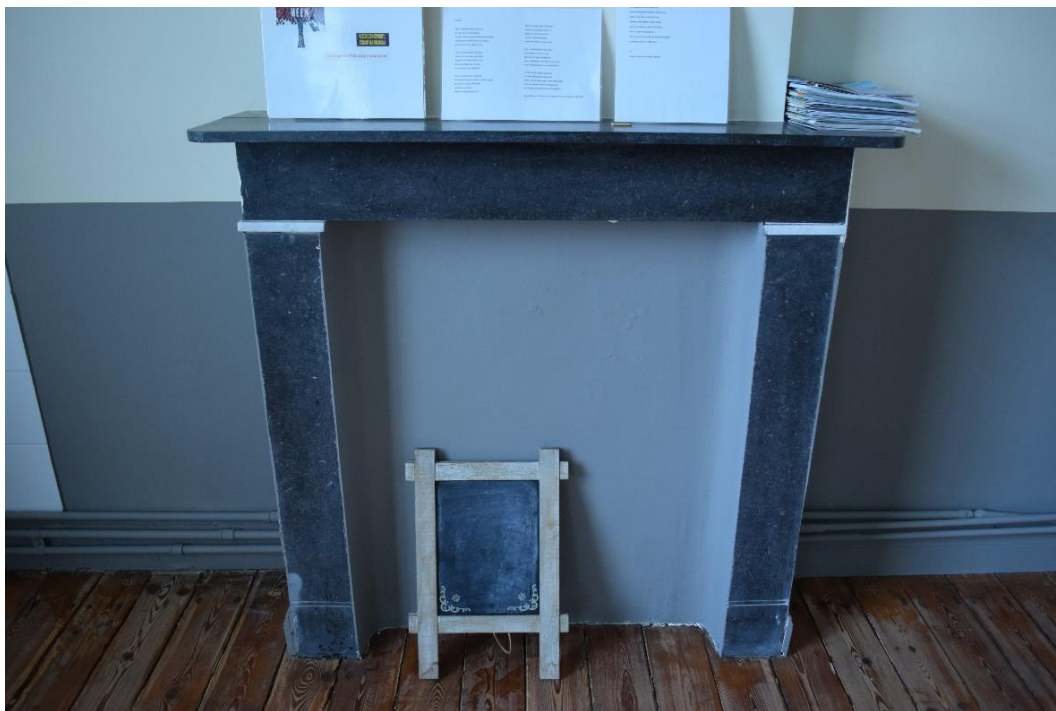
Figuur 17: Schouwmantel in gepolijste blauwe hardsteen

In 1897 werd de houten schouwbekleding van de haarden in het eind 19<sup>de</sup>-eeuwse volume vervangen door een schouwmantel in gepolijste hardsteen. Daarnaast is tevens een haard in rozerood marmer bekleed in dit 19<sup>de</sup>-eeuws volume, hoewel hierover geen archiefmateriaal werd aangetroffen.

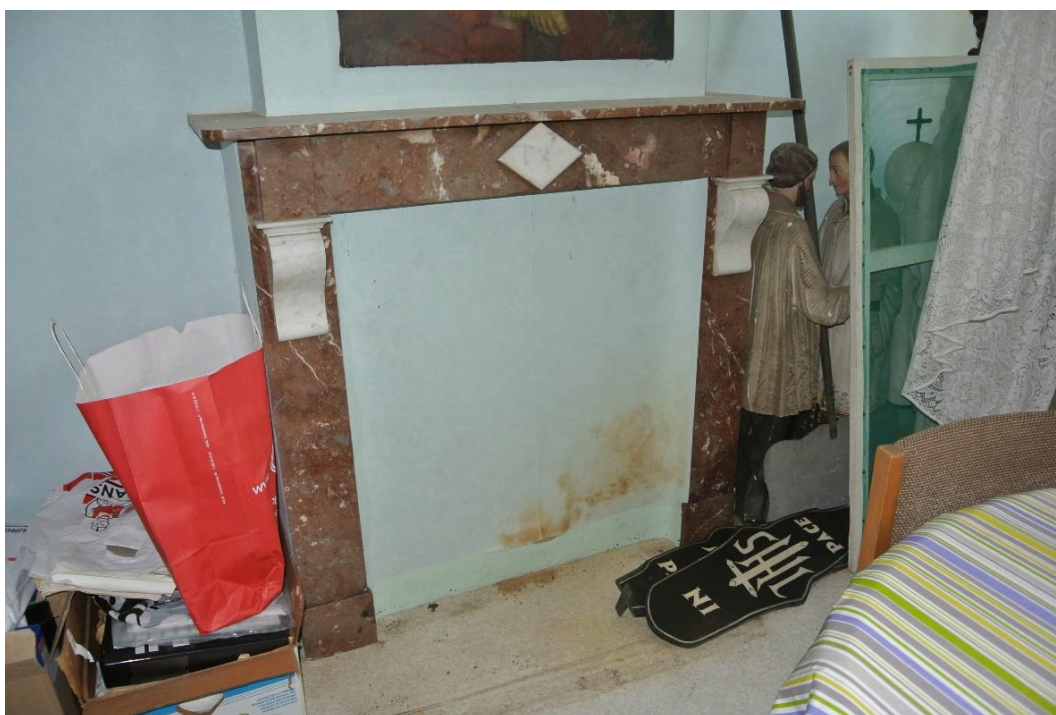
Figuur 18: Schouwmantel in rozerood marmer

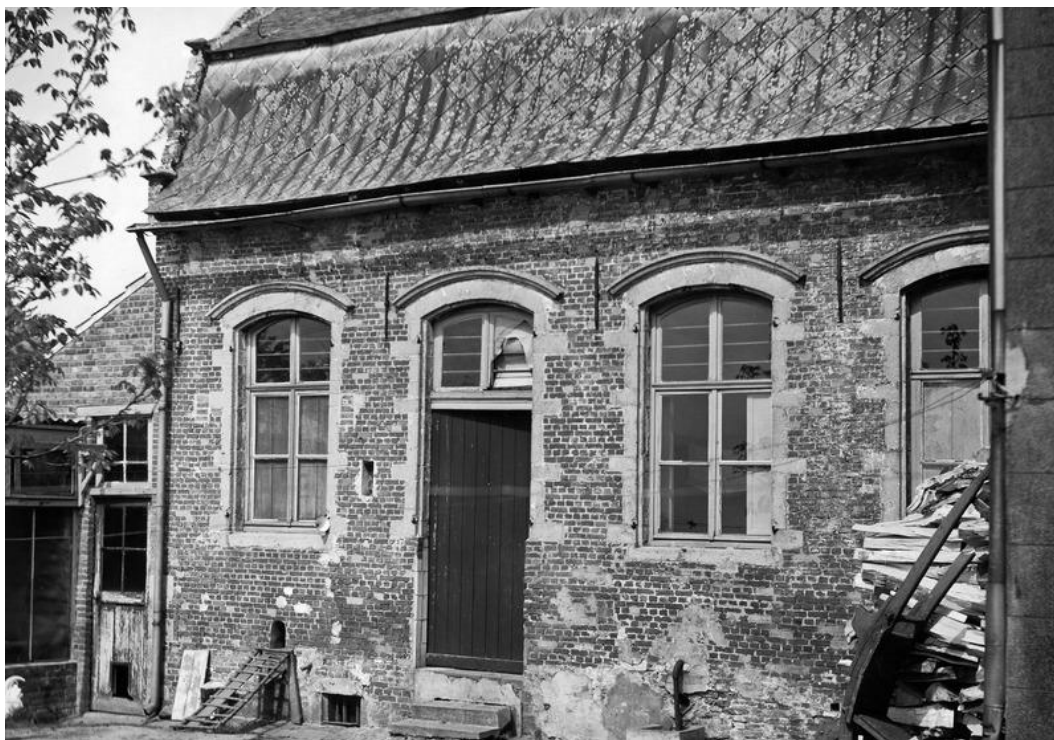
Figuur 26: De pastorie in 1945: de vensteropening in de achtergevel was reeds verbouwd tot deuropening (KIK clichénummer B09037)

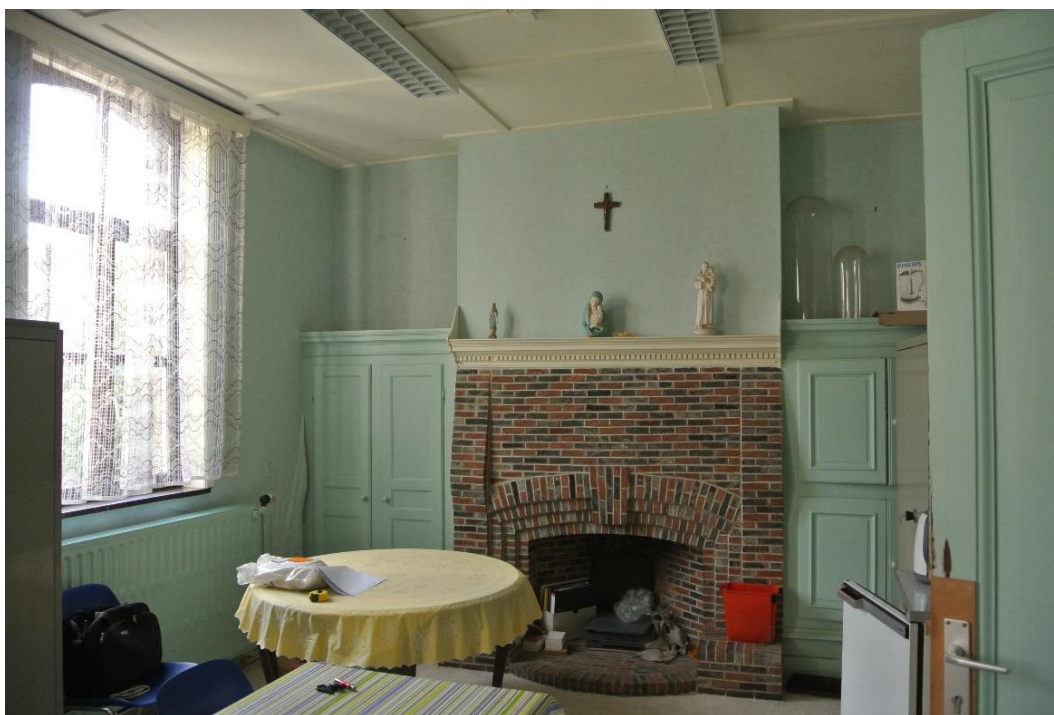
Figuur 27: Schouw uit 1966

In de keuken werd een nieuwe pompbak met kasten geplaatst. In het volume van 1892 werd een nieuwe schouw gemetseld in de zuidoostelijke kamer (nu vergaderlokaal van de kerkfabriek). Misschien zijn de ingebouwde kasten links en rechts van deze schouw restanten van in 1892 gebouwde bergruimtes.

De schouw in de zuidoostelijke hoek van de uitbreiding van 1892, heden vergaderruimte van de kerkfabriek, wordt samen met de ingebouwde kasten links en rechts ervan, eveneens beschouwd als erfgoedelement; zie figuur 27. Een vochtaantasting in de linker kast en langs de plint in de oostgevel, misschien ten gevolge van een lekkende rioleringsbuis, dient te worden hersteld.

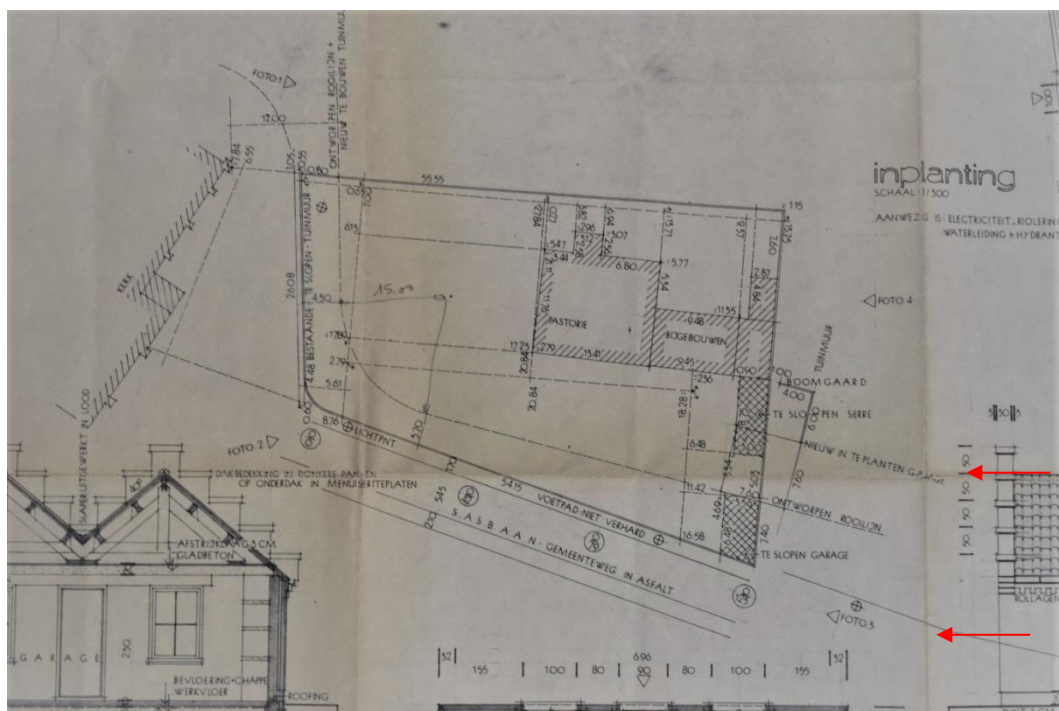
Figuur 28: Inplantingsplan (1981) de te slopen serre en garage (RAG, PAR 399 nr. 47)

In 1981 werd een plan getekend door architect François Dubois uit Lebbeke om de voortuinmuur te herbouwen en een nieuwe garage te bouwen.<sup>26</sup> De idee om de tuinmuur te herbouwen en eventueel te verplaatsen werd reeds in 1978 geopperd en werd uitgevoerd in 1982 door de herscholing RVA Dendermonde. Hierbij werd het 19<sup>de</sup>-eeuwse deel van de omheiningsmuur achteraan het perceel behouden, en het deel aan de voorgevel herbouwd met recuperatie van het hekwerk.

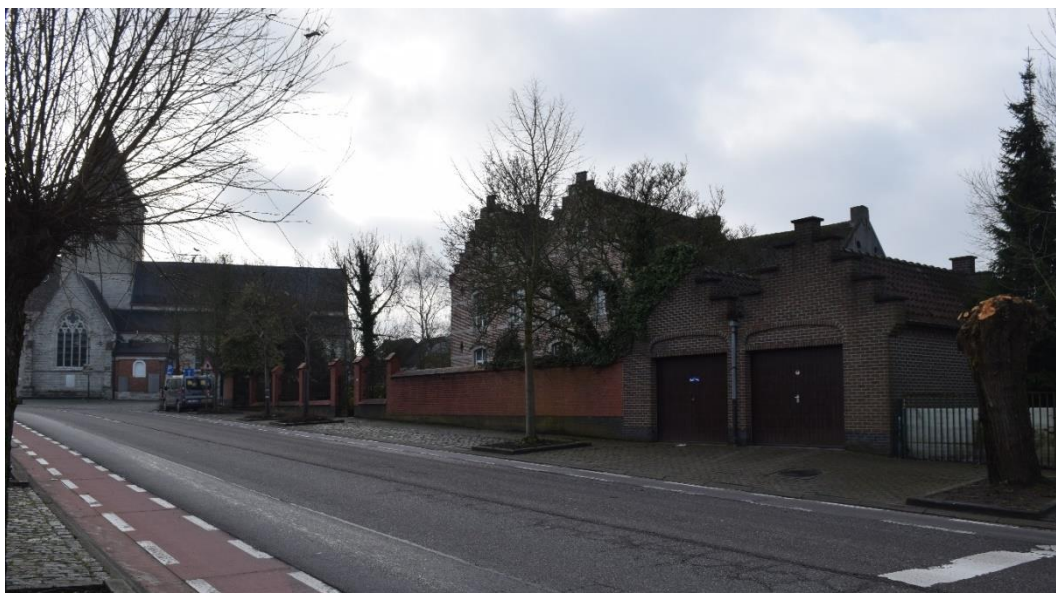
Figuur 30: De omheiningsmuur en garages uit 1981

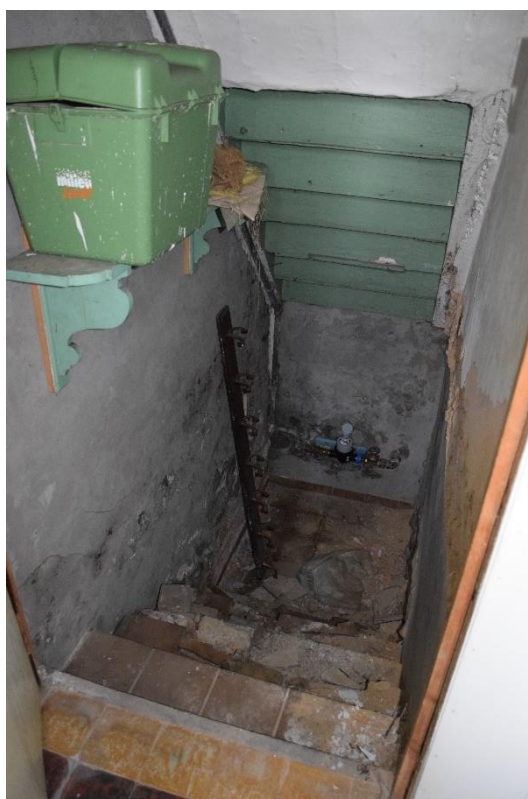
Figuur 31: Verbouwde kelder onder volume van 1745

Nog in 1981 werden diverse werken uitgevoerd onder leiding van architect François Dubois. De bestaande aalput werd gedempt en vervangen door een septische put. De kelder onder het volume van 1745 werd gedempt met Scheldezand. De deuropening van de kelderverdieping werd dichtgemetseld en de bestaande traptreden werden uitgebroken. Er werd een nieuwe trap geplaatst en de bestaande trapopening werd uitgewerkt als koele berging. Dit werd uitgevoerd door bouwbedrijf De Meersman-De Ruyscher uit Lebbeke.

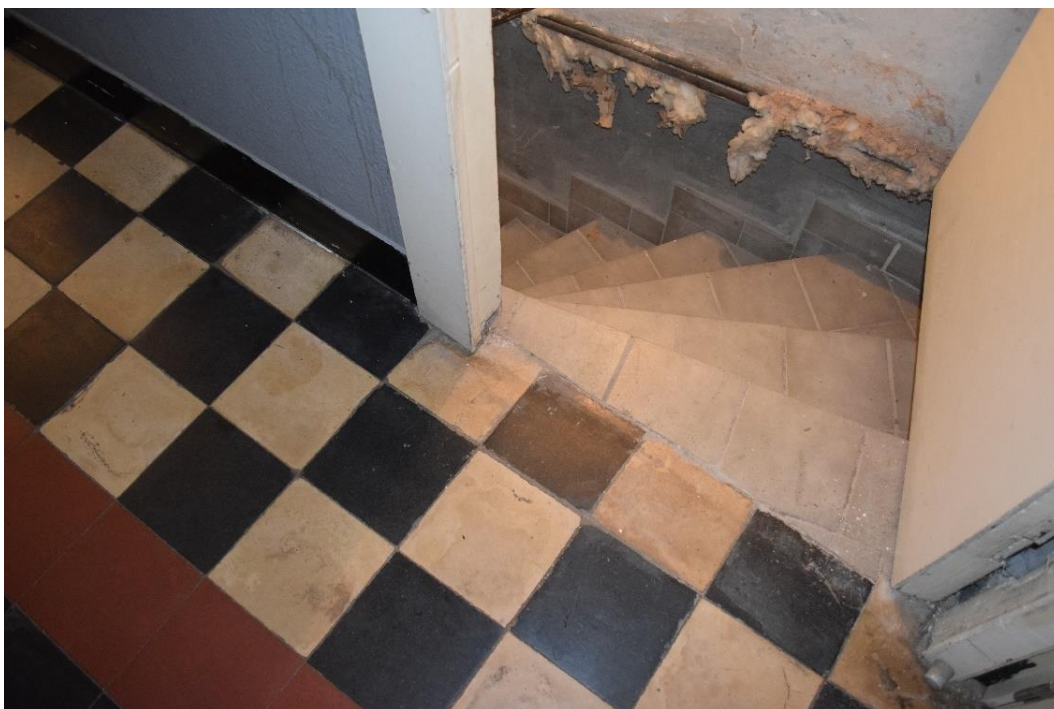
Figuur 32: De keldertrap van kelder 2

De kelder onder het volume van 1892 werd verbouwd en waterdicht gemaakt met een waterwerende cementbezetting. De houten trap en vloeren werden uitgebroken en de plafonds werden gereinigd. Er werd een nieuwe gewapende betonvloer geplaatst van 5 cm dik met schepputjes van 50 x 50 x 50 cm. De drie kelderruimtes werden voorzien van een nieuwe

tegelvloer met beige tegels van 20 x 20 cm. De nieuwe betonnen trap van de 10 treden werd eveneens betegeld.

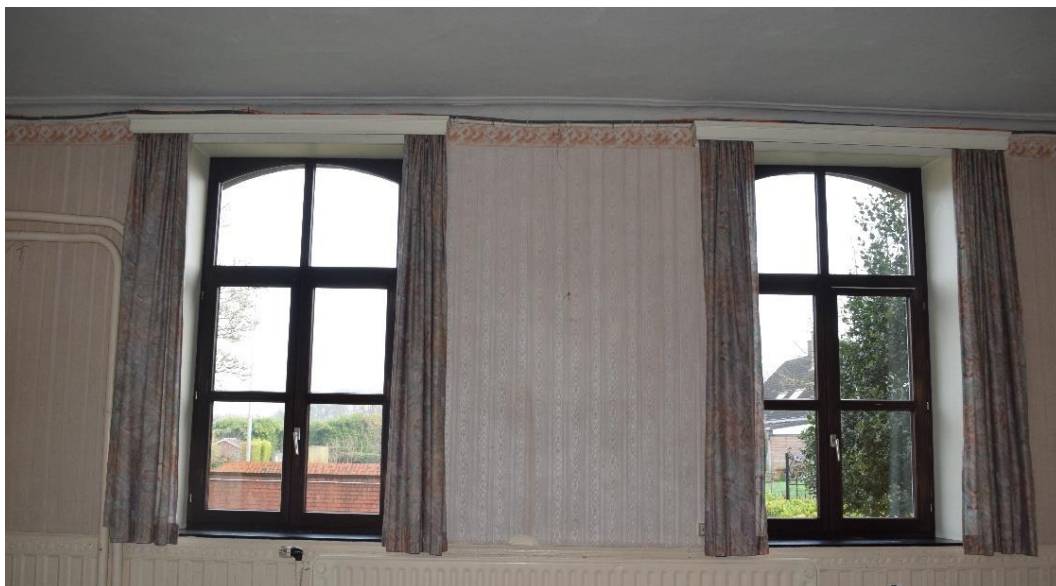
Figuur 34: Schrijnwerk uit de jaren '80: interieurzijde

Het nieuwe schrijnwerk werd uitgevoerd in Afzelia Doussie of Meranti Tym en werd geschilderd met een bescherm laag in de tint red wood.

Het Agentschap Monumenten en Landschappen (vandaag Onroerend Erfgoed) gaf het advies om de ramen in het donkergroen te schilderen.<sup>28</sup> Dit advies werd later gewijzigd en de ramen werden witgeschilderd. De raamkasten werden vervangen en uitgevoerd in Sipo-hout. Dit werd uitgevoerd door Petrus Van der Stappen uit Lebbeke onder leiding van architect François Dubois.

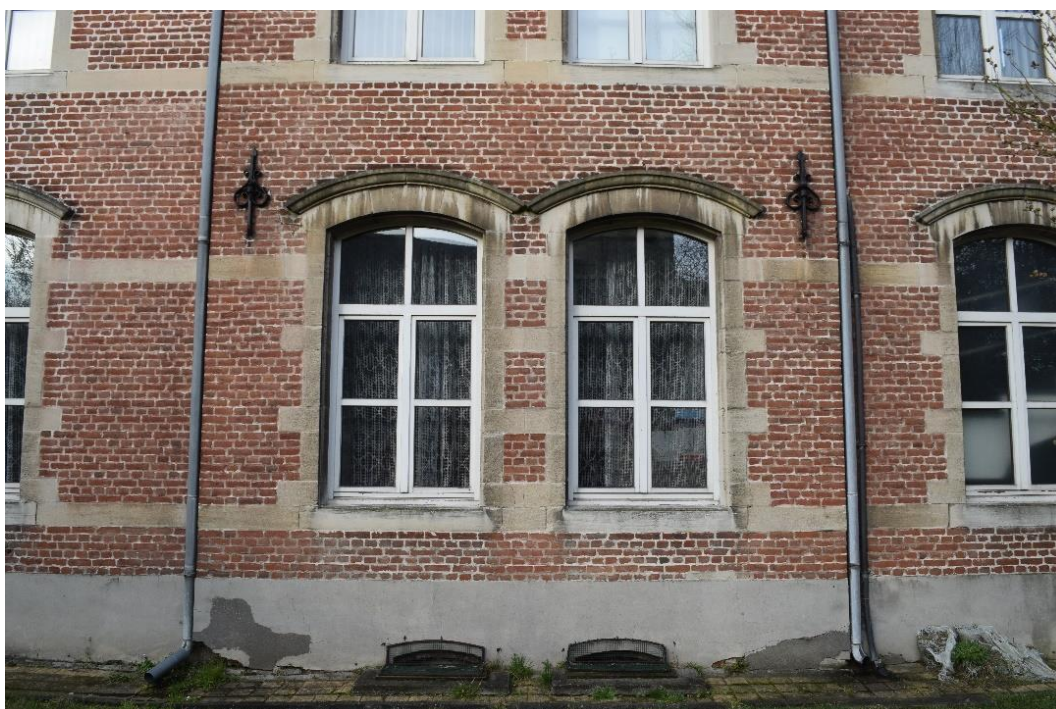
Figuur 35: Het schrijnwerk uit de jaren '80: exterieurzijde

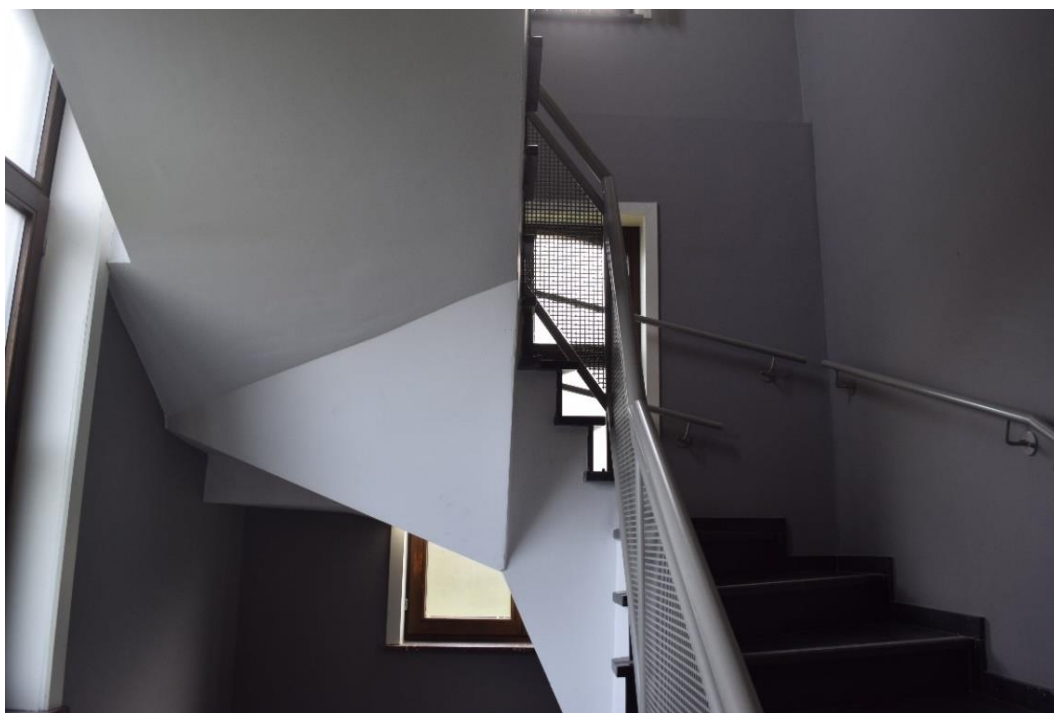
Figuur 36: De evacuatietrapp uit 2008-2009

Het pand werd voorzien van een nieuwe evacuatietrapp in de bestaande badkamer van het gebouw. Het gebouw werd voorzien van een branddetectiesysteem met alarm en noodverlichting en signalisatie.

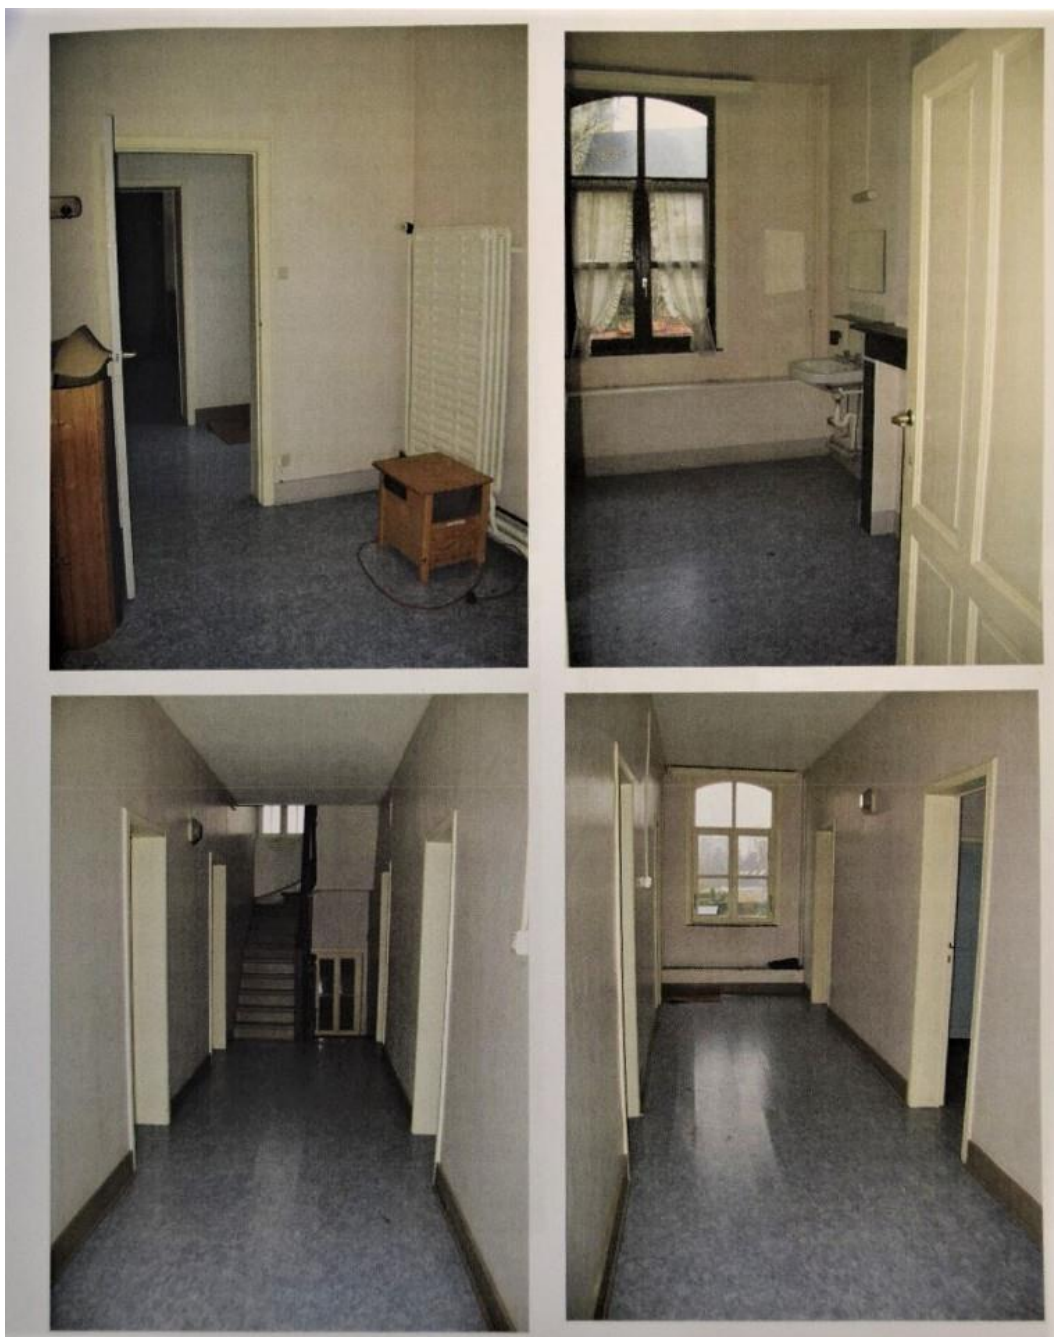
Figuur 43: Bestaande toestand in 2008, voor het plaatsen van een evacuatielap (AOEOVL., beheersdossier pastorie Wieze)

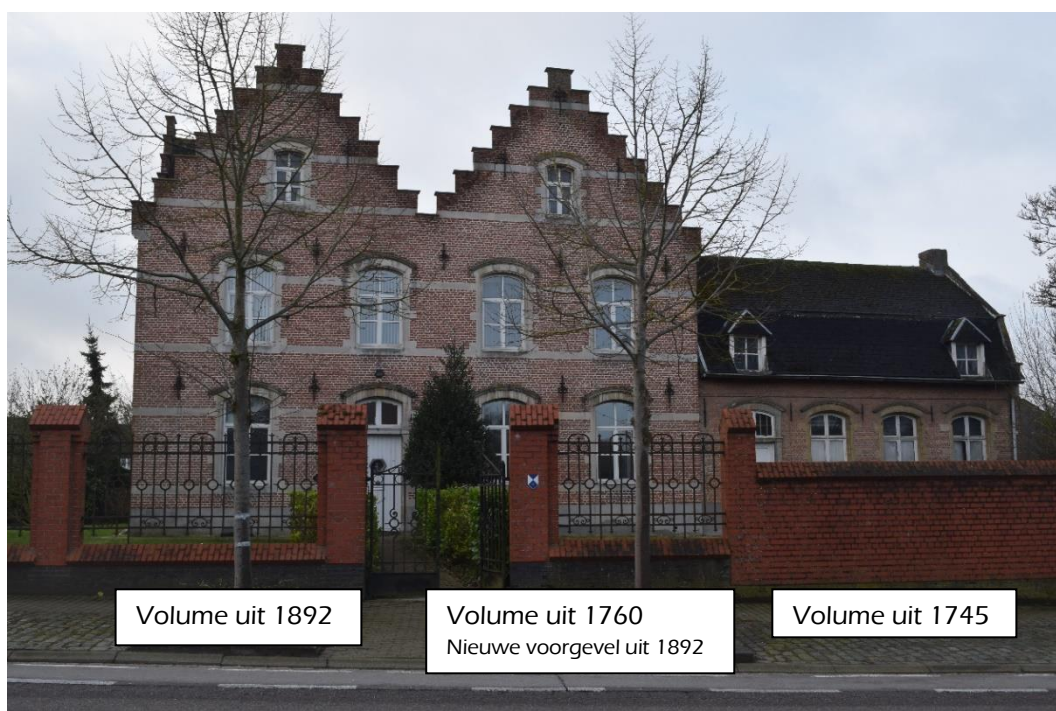
Figuur 45: Voorgevels met aanduiding van chronologie

De pastorie van Wieze is een rechthoekig dubbelhuis, opmerkelijk door zijn trapgevels en bedaking bestaand uit twee parallelle leien zadeldaken. Rechts van het dubbelhuis een aanbouw met mansardedak uit de eerste helft van de achttiende eeuw (1745), tevens het oudste gedeelte van het pand. Het schrijnwerk in de twee recentste bouwdelen werd inmiddels in de late twintigste eeuw vervangen naar historisch model. Het volume uit 1745 behoudt tot nu nog het negentiende-eeuws schrijnwerk.

De gevel van het dubbelhuis bestaat uit bakstenen metselwerk met twee rijen versierde ankers, aangevuld met elementen uit Gobertangesteent in de vorm van horizontale banden, omlijstingen met hoekstenen en gebogen druiplijst rondom de muuropeningen.

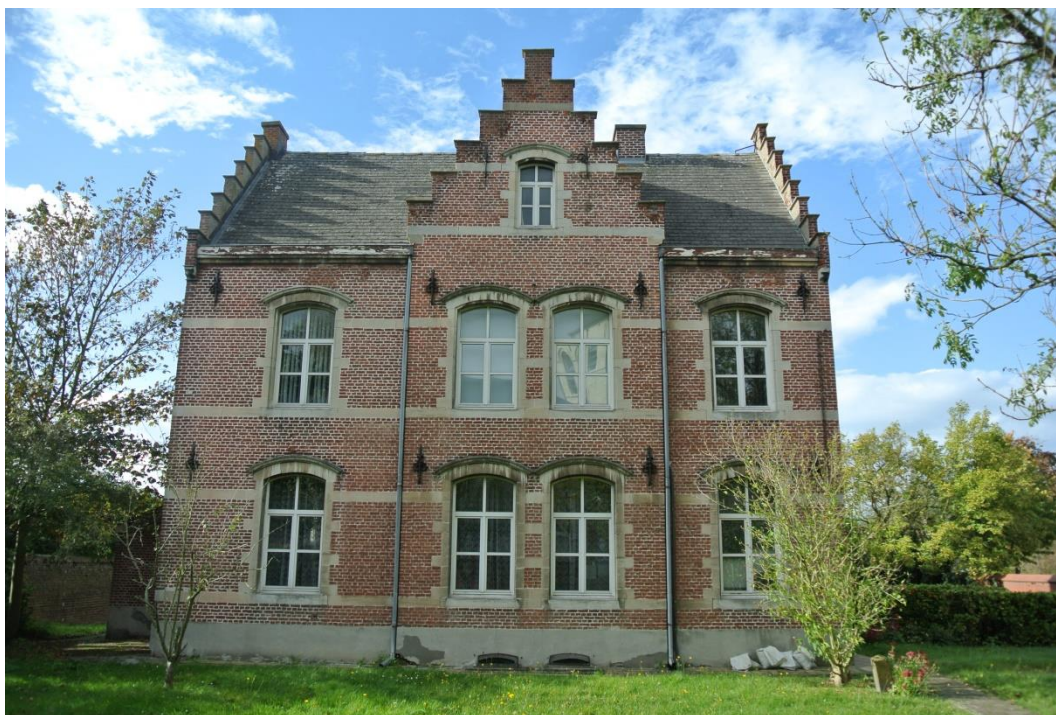
Zijgevel met vier traveeën, twee middelste traveeën gekoppeld in een uitspringend risaliet uitlopen in een trapgeveltop met zoldervenster.

Figuur 46: Zijgevel

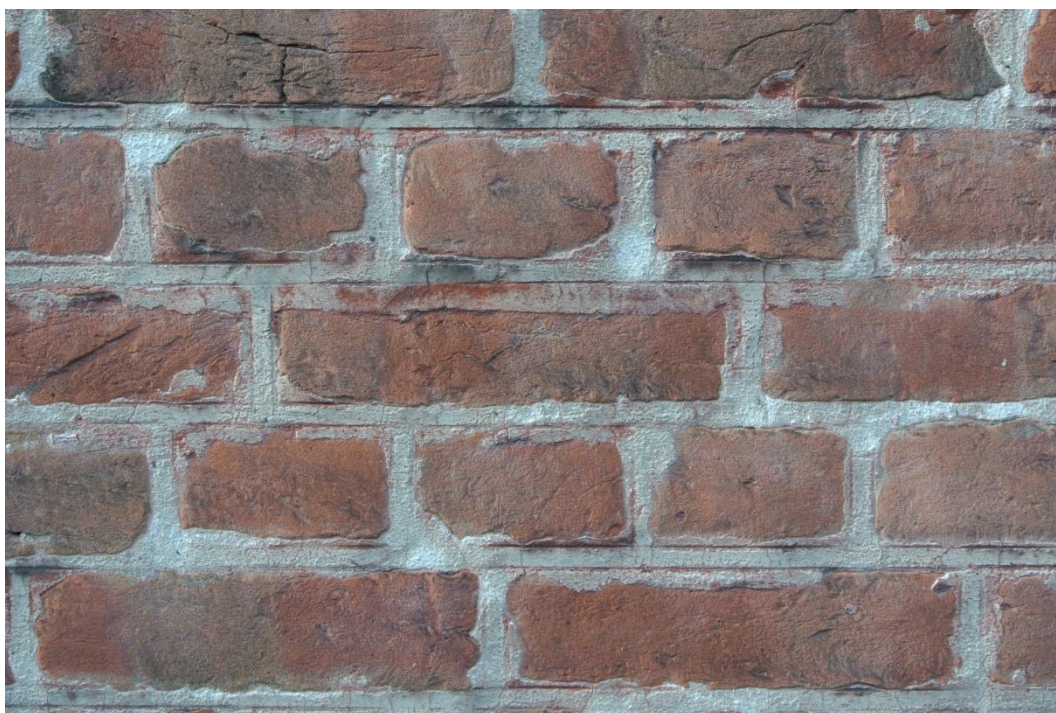
Het historisch uitzicht van het gevelparement was veel strakker dan vandaag het geval is. Dit kan afgeleid worden uit sporen van oorspronkelijk geverfde voegen, overal op de gevel merkbaar.

Figuur 47: Sporen van geverfde voegen

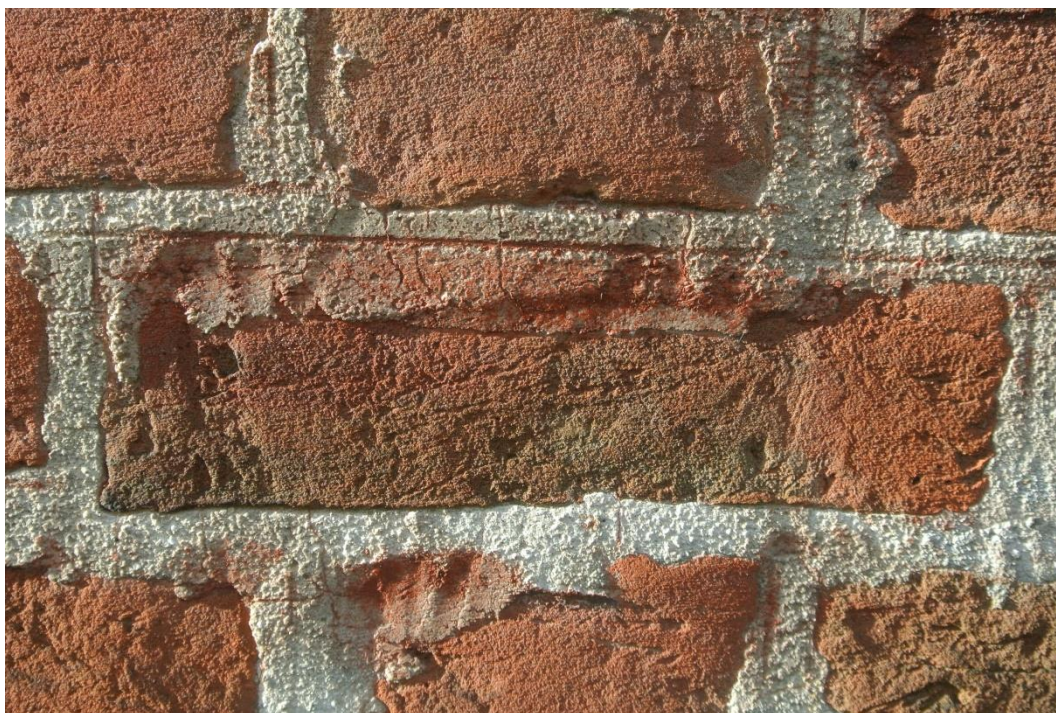
Figuur 48: Detail met sporen van geverfde voegen

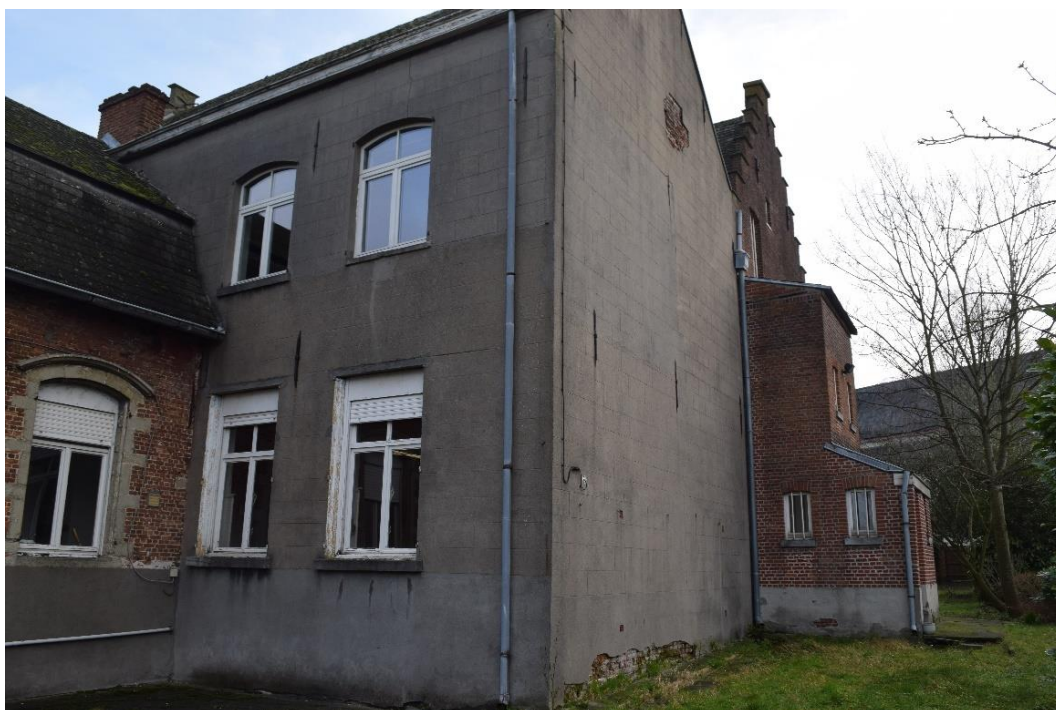
De achtergevel van het bouwdeel uit 1760 is bekleed met cementbepleistering met siervoegen, vermoedelijk gebeurde dit op het einde van de negentiende eeuw. De zijgevel aan deze zijde heeft vier vensteropeningen: twee bouwlagen met telkens twee traveeën. Dit schrijnwerk is oorspronkelijk laatnegentiende-eeuws. De achtergevel is blind met enkele gevelankers.

Figuur 49: Bouwdeel uit 1760 met cementbepleistering

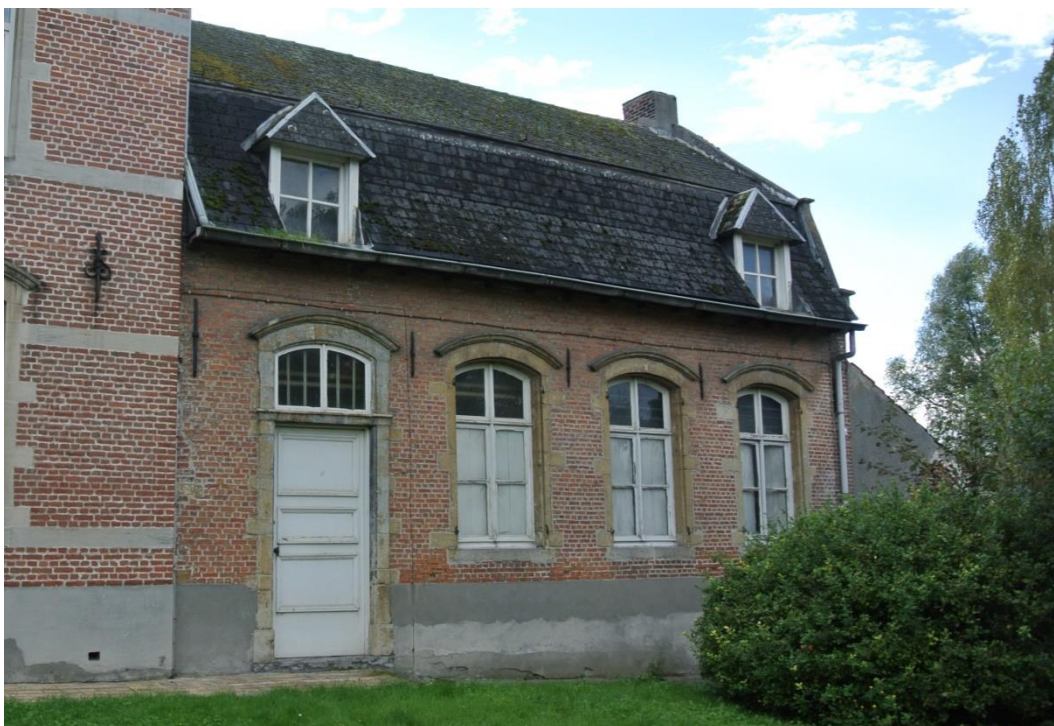
Figuur 50: Oudste bouwdeel uit 1745 met mansardedak

Het oudere gedeelte onder mansardedak telt één bouwlaag met vier traveeën en twee dakkapellen. Het dak is bedekt met leien. Ook hier werden de gevelopeningen afgewerkt met een zandstenen omlijsting, hier met geprofileerde waterlijst. De oorspronkelijke deur heeft een zandstenen wisseldorpel en verdeeld bovenlicht.

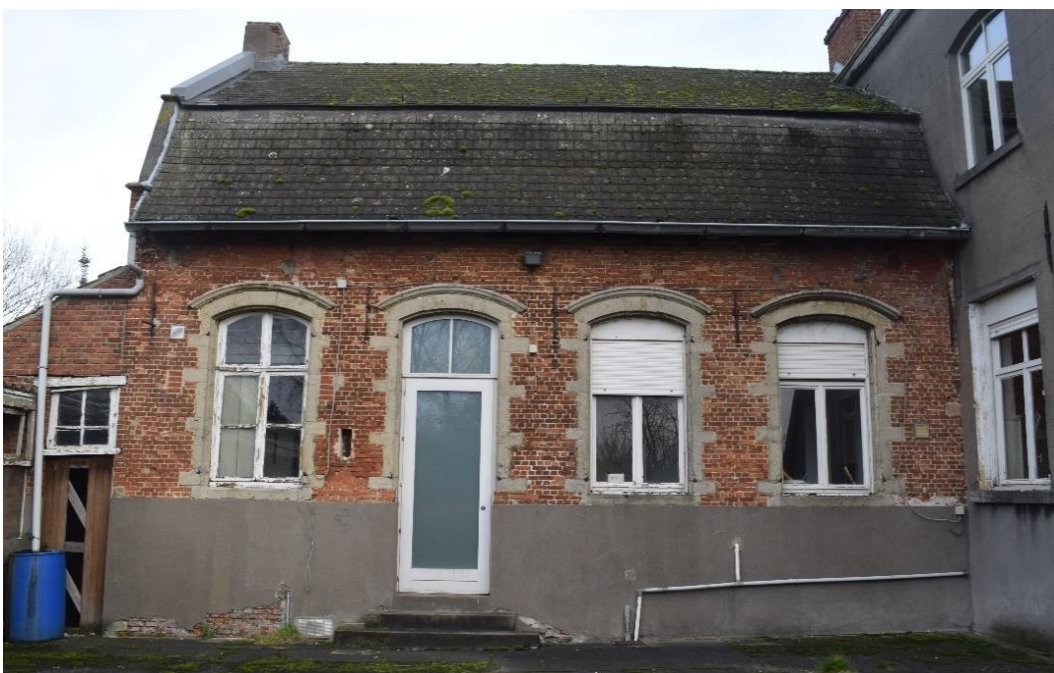
De achtergevel van dit volume bestaat tevens uit vier traveeën waarvan één vensteropening werd opengewerkt tot deurtravee. Hier werden geen dakkapellen ingewerkt.

Figuur 51: Achtergevel van het bouwdeel uit 1745

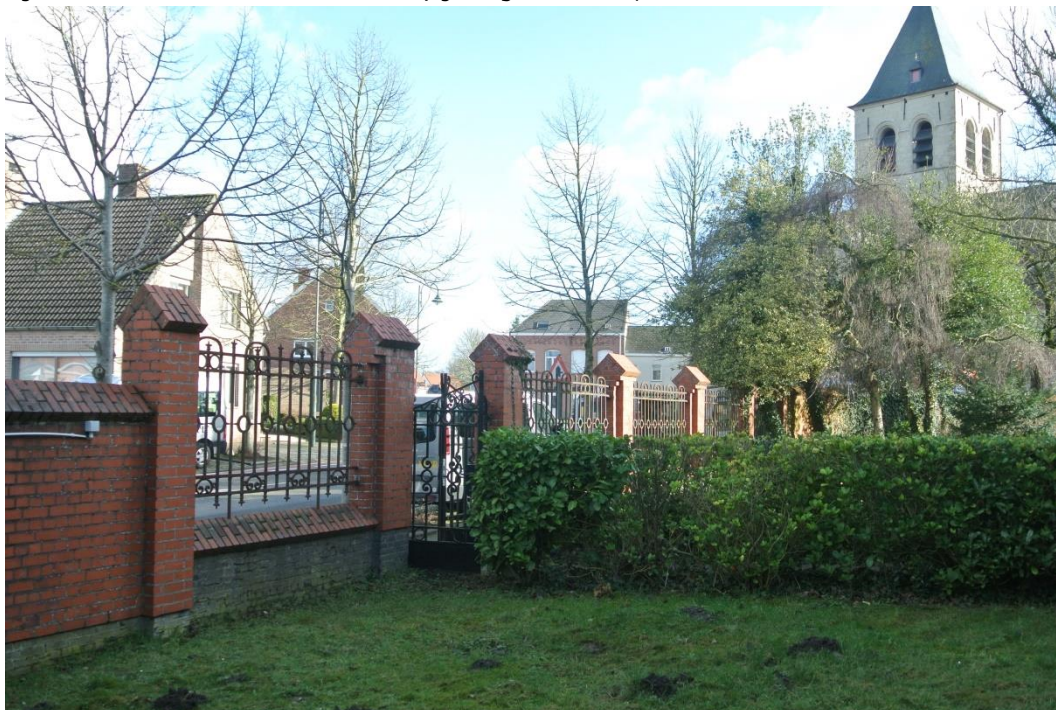
De pastorietaan is omringd door een bakstenen tuinmuur, die aan de voorgevel werd geopend met ijzeren hekwerk tussen bakstenen pijlers (jaren 1940).

Figuur 52: Bakstenen tuinmuur met ijzeren hekwerk, gezien vanaf het perceel

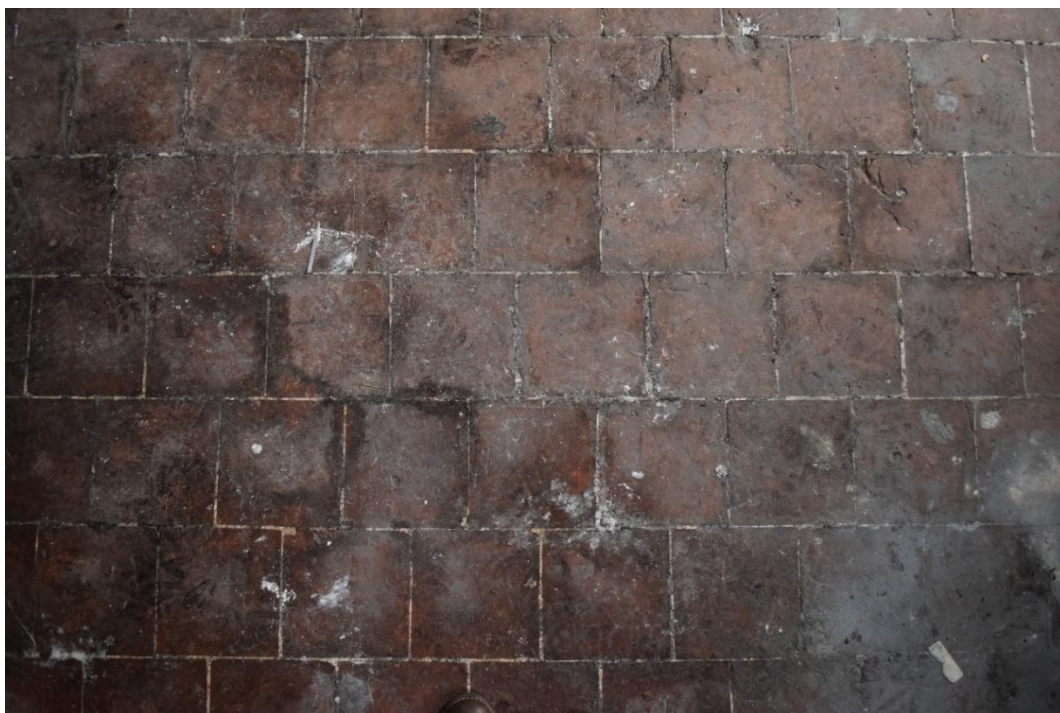
Figuur 53: Vloer in Boomse aardewerktegels van 14.3 x 14.3 cm
