**BUREAU B. DELAEY CONSERVATIEARCHITECTEN bvba**  
architect benoit Delaey

## Pastorie van Wieze

## BEHEERSPLAN ONROEREND ERFGOED

Sasbaan 2, 9280 Wieze (Lebbeke)  
Beschermd bij M.B. 12.12.2002

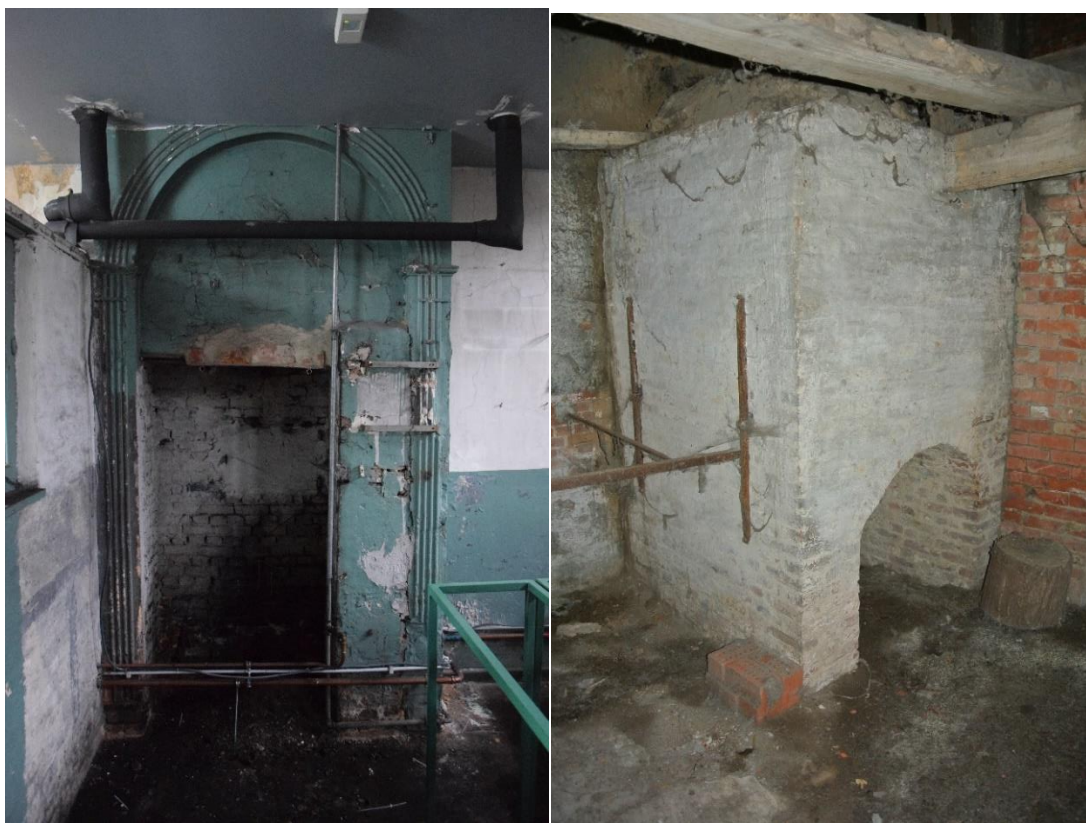
De bakoven is een klein aanbouwtje op nagenoeg vierkant grondplan, dat aan bovenzijde met een koepeldak uit leem of klei is afgewerkt (isolatie van de ovenruimte). Deze afwerking laat toe om met stellige zekerheid te besluiten dat de oven op een later tijdstip ingebouwd werd in het eerder gebouwde aanbouwtje.

Figuur 54 (links): Haard met dichtgemetselde opening naar de bakoven

Figuur 55 (rechts): Bakoven in de aanpalende, overdekte ruimte

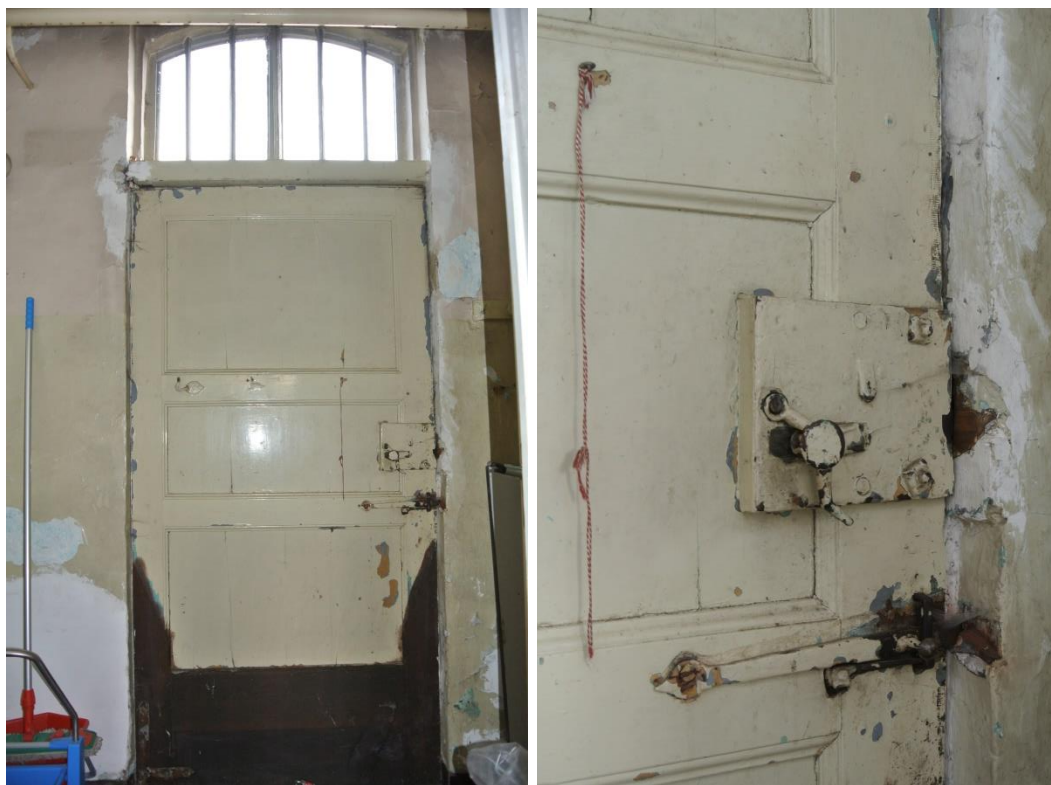
De deur in de voorgevel gaat vermoedelijk terug naar de vroege achttiende eeuw en bewaart tevens het oorspronkelijk deurbeslag en traliewerk in het bovenlicht.

Figuur 56 (links): Achttiende-eeuwse voordeur met deurbeslag en tralie in bovenlicht

Figuur 57 (rechts): Detail deurbeslag

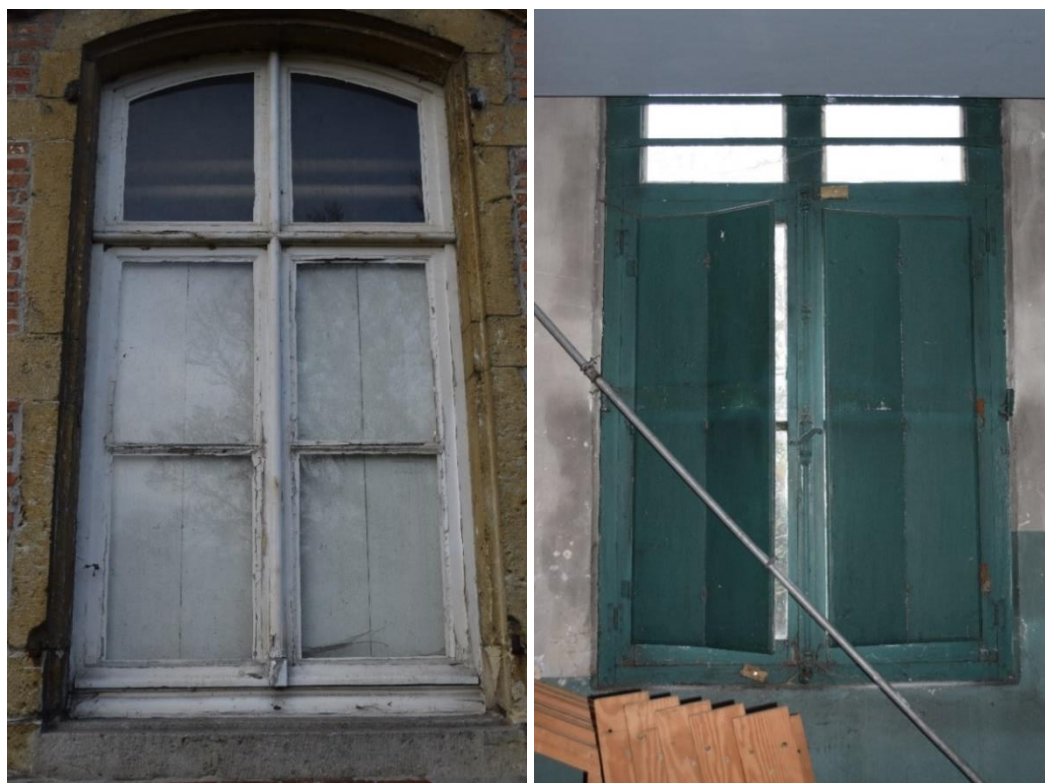
Tot slot werd historisch, maar weliswaar negentiende-eeuws vensterschrijnwerk bewaard in de gevelopeningen met aan binnenzijde de mogelijk oorspronkelijke binnenluiken. Binnen in het pand werd een oud achttiende-eeuws raam in een binnenvenster bewaard.

Figuur 58 (links): Schrijnwerk met gesloten binnenluik

Figuur 59 (rechts): Eind-19<sup>de</sup>-eeuws raam interieur

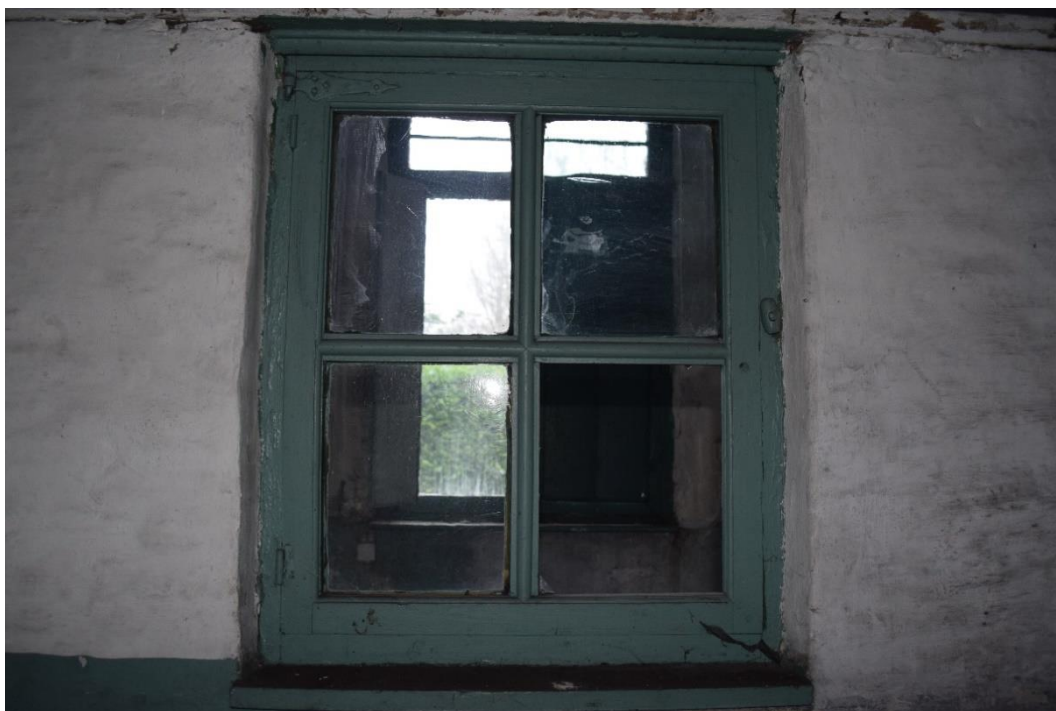
Figuur 60: Achttiende-eeuws raam in binnenvenster

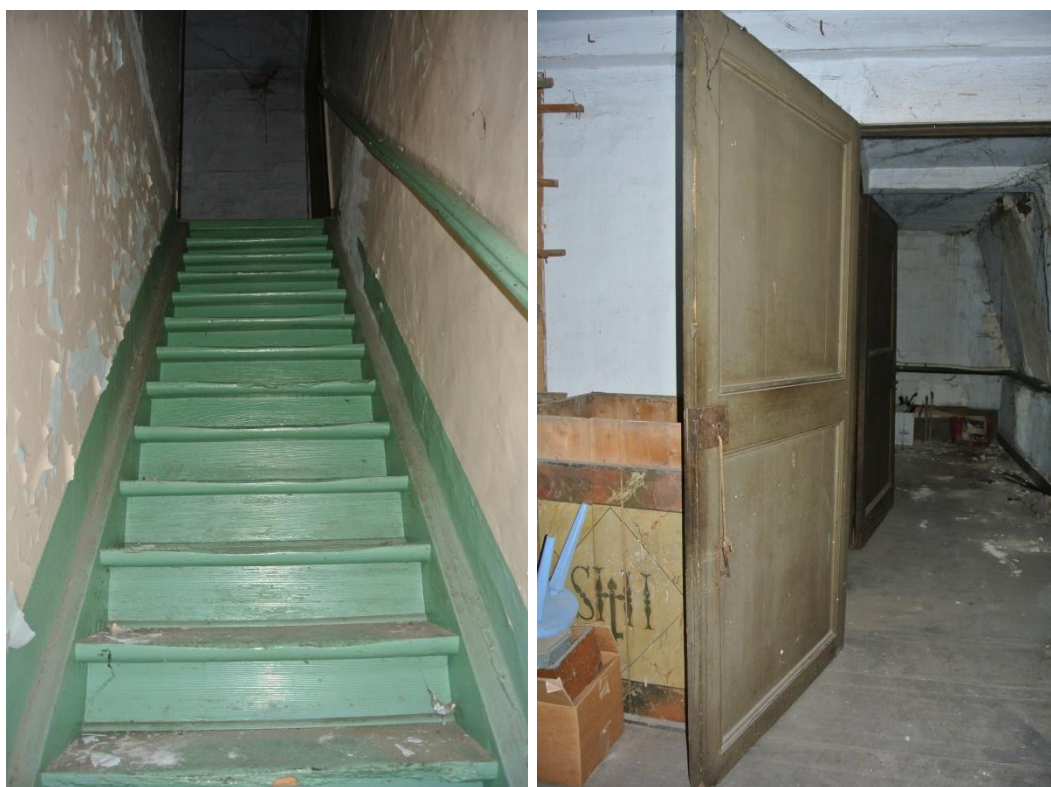
De eerste verdieping wordt bereikt via een oorspronkelijke houten trap. Ook op het verdiep is het schrijnwerk origineel – hier zijn enkele binnendeuren bewaard. Het volume is bedekt met een mansardedak met typische dakkap die teruggaat naar de achttiende eeuw.

Figuur 61(rechts): Houten trap

Figuur 62 (links): Achttiende-eeuwse binnendeuren en zicht op de dakkap

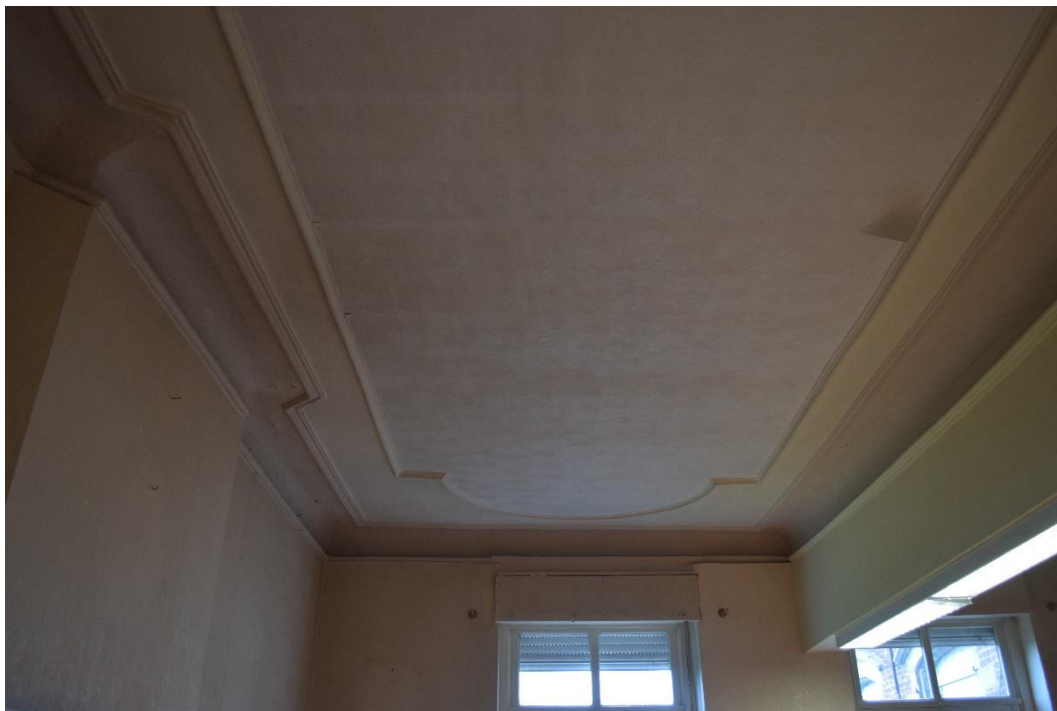
Het bouwdeel daterend uit 1760, waarvan het exterieur werd verborgen achter een nieuwe gevel uit 1892, herbergt in het interieur nog enkele oorspronkelijke stucwerkplafonds, in de ontvangstzaal en de voorste bovenkamer met typerend decoratief lijstwerk, in de voorste benedenkamer centraal verrijkt met vierpasmotief, en in de middelste bovenkamer een centraal IHS-monogram met drie nagels en kruismotief.

Figuur 63: 18<sup>de</sup>-eeuws stucwerkplafond in het groot salon op de gelijkvloerse verdieping met keellijst

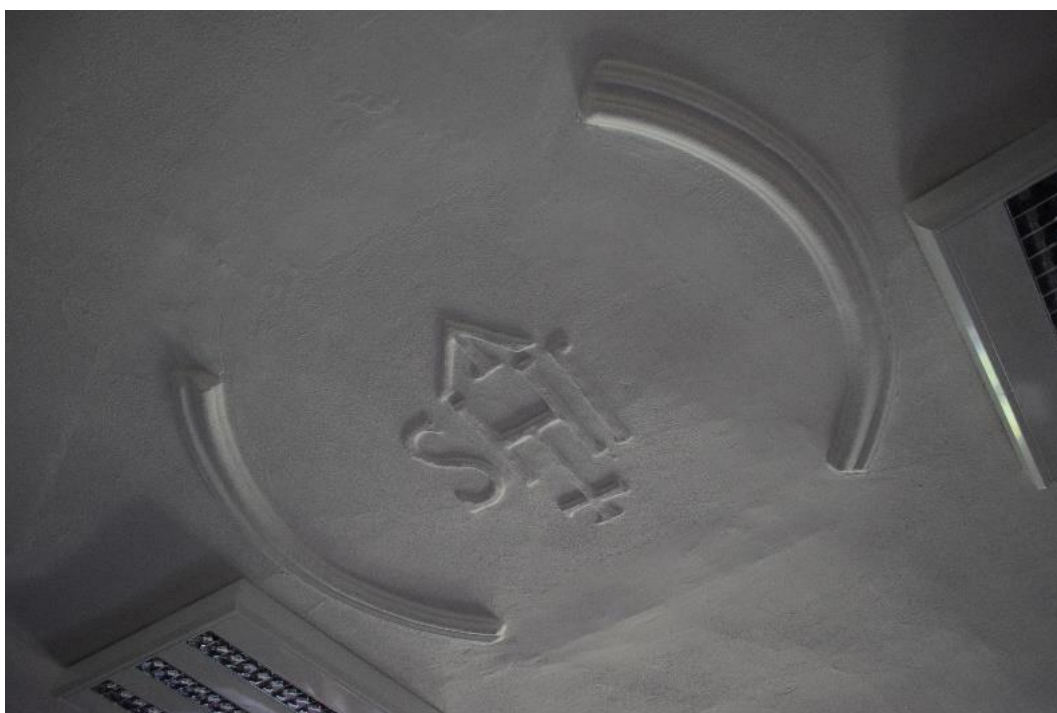
Figuur 64: 18<sup>de</sup>-eeuws stucwerkplafond op de eerste verdieping met IHS-monogram

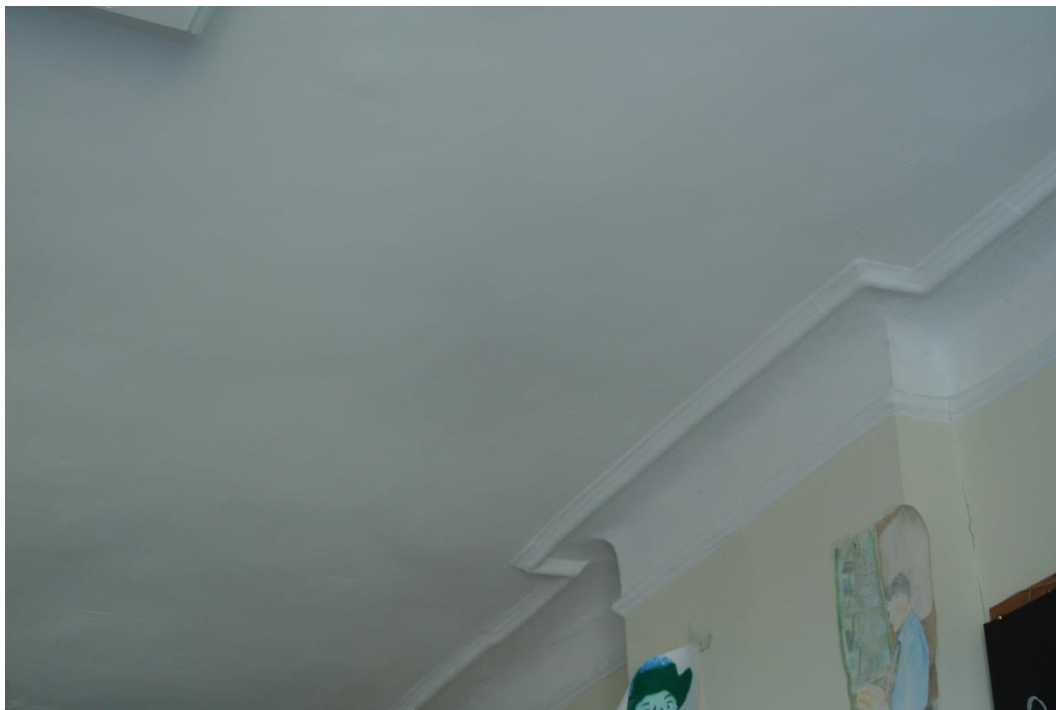
Figuur 65: Detail keellijst op de eerste verdieping

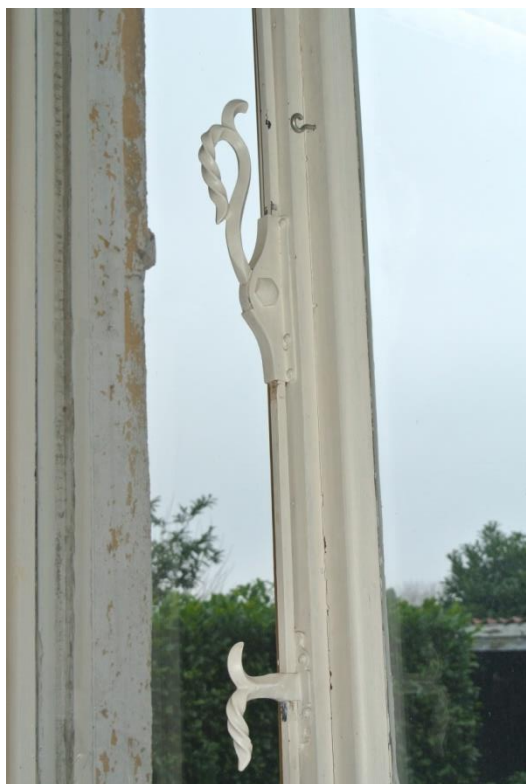
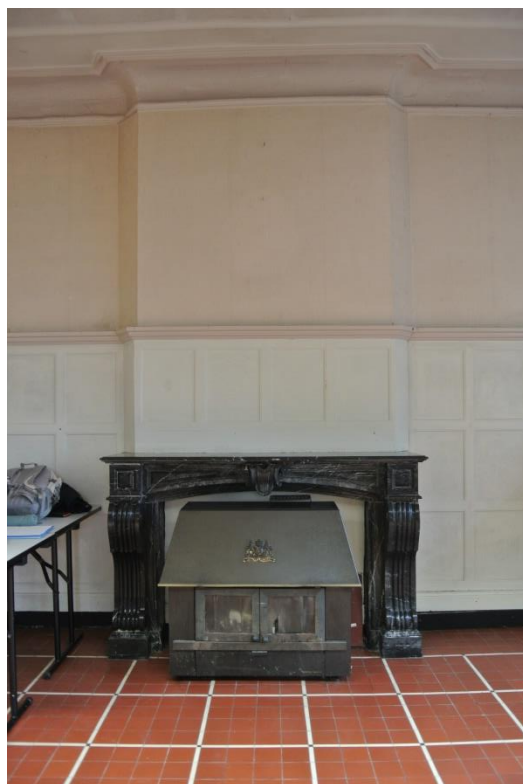
De zijgevel heeft origineel schrijnwerk behouden, daar waar het schrijnwerk van de andere gevels van dit bouwdeel van de pastorie in de twintigste eeuw werd vervangen. Het hang- en sluitwerk van de ramen met smeedijzeren spanjoletten is oorspronkelijk, net als het schrijnwerk.

Figuur 66 (links): Detail raam met opgebouwde spanjolet uit smeedijzer  
Figuur 67 (rechts): Schouw in Belgisch blauw marmer op de gelijkvloerse verdieping

Op de gelijkvloerse verdieping werd, waarschijnlijk ten tijde van het ontwerp van August van Assche in 1892, een schouwmantel aangebracht in Belgisch blauw marmer. De vorm van de schouw, met afgeschuinde wanden, verraadt dat er in de achttiende eeuw een veel hogere schouw heeft gestaan.

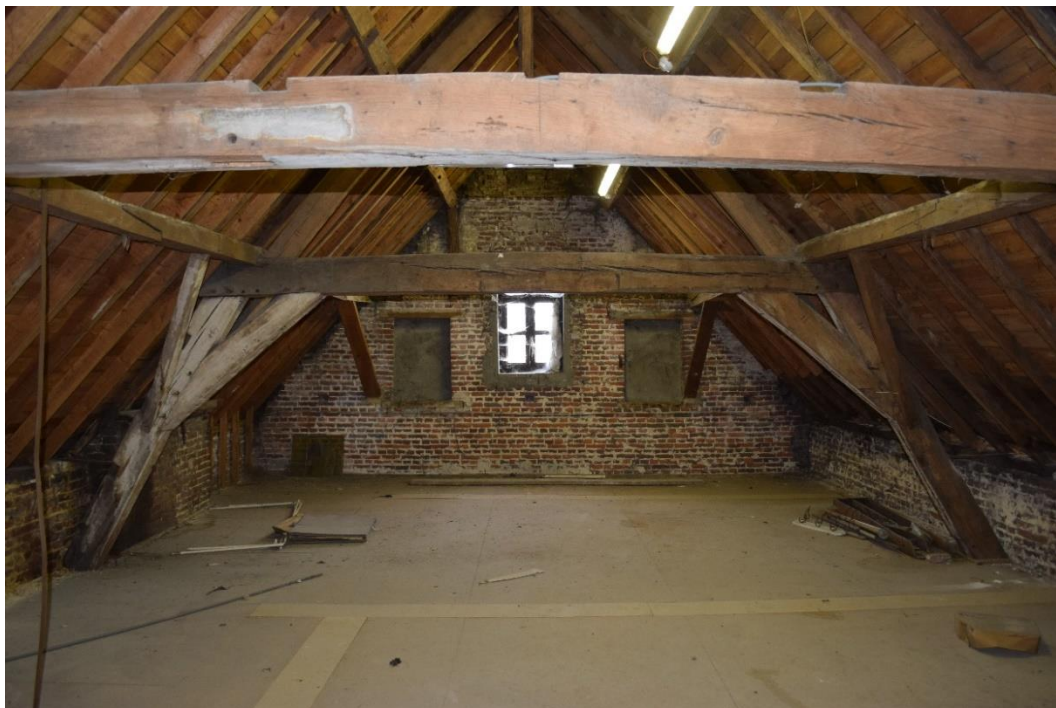
Onder het zadeldak huist een originele achttiende-eeuwse dakkapconstructie met telmerken en elementen van de oorspronkelijke aankleding.

Figuur 68: 18<sup>de</sup>-eeuwse dakconstructie in het volume van 1760

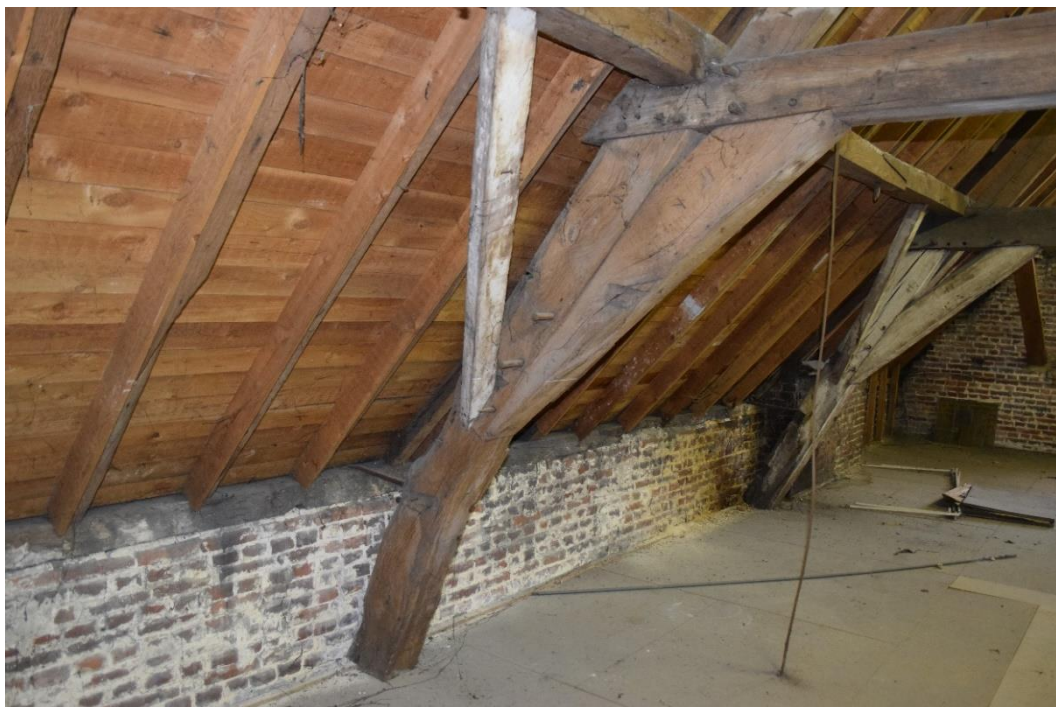
Figuur 69: 18<sup>de</sup>-eeuwse dakconstructie in het volume van 1760

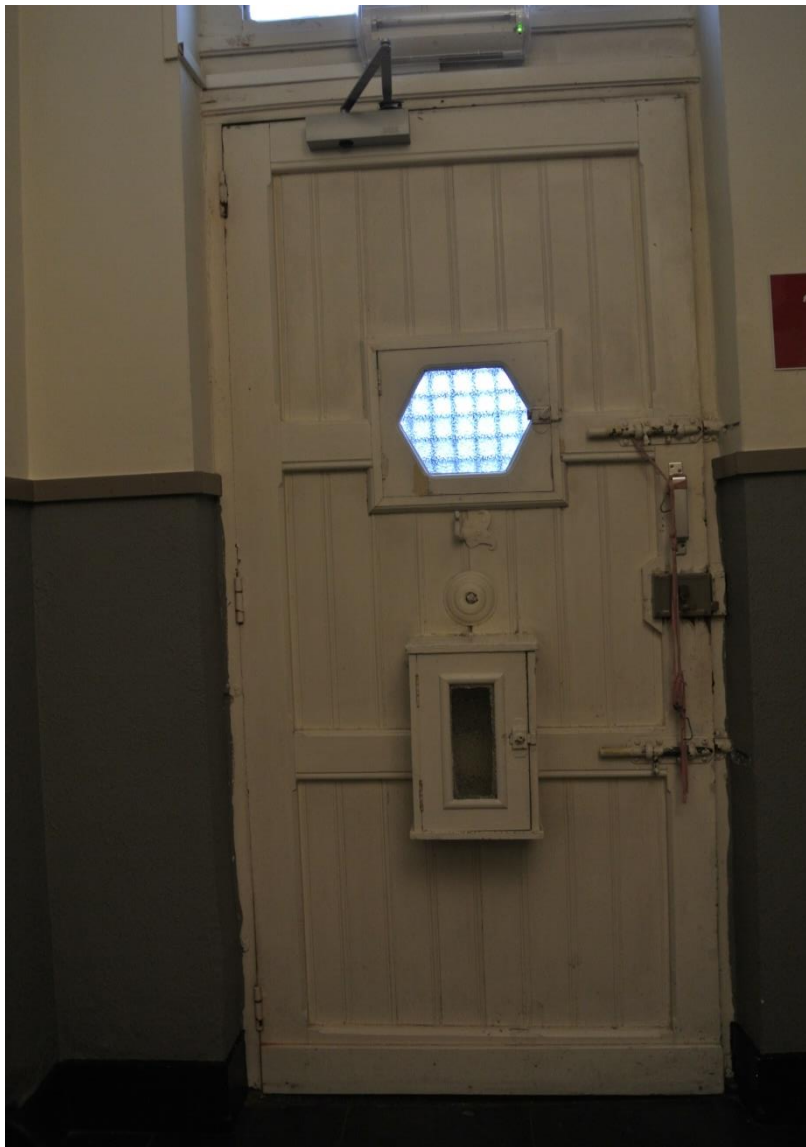
Het jongste bouwdeel van de pastorie is een totaalontwerp van Gents architect August van Assche uit 1892 die de twee oudere gedeeltes hierboven besproken integreert en consolideert. De meeste elementen uit dit laatnegentiende-eeuws ontwerp bleven bewaard. Bij het betreden van de pastorie valt de oorspronkelijke voordeur met deurbeslag, klein getralied raampje en brievenbus op.

Figuur 70: Oorspronkelijke deur naar ontwerp van August Van Assche

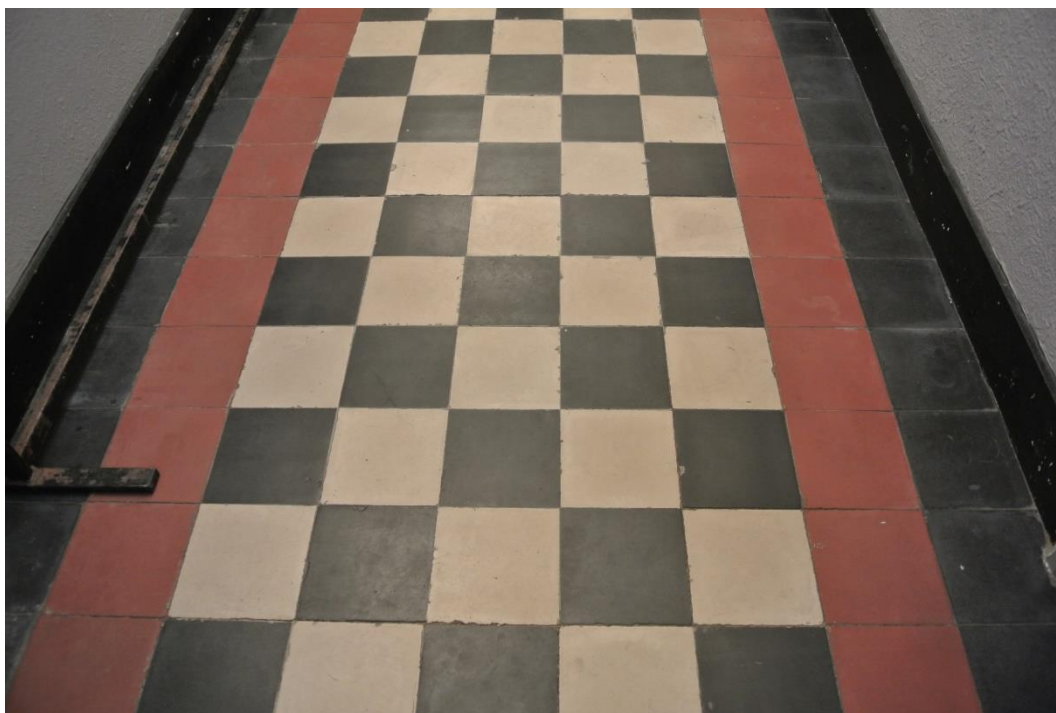
De voordeur geeft uit op een brede gang met vierkante vloertegels in zwart-geel dambordpatroon binnen een rode en zwarte omlopende boord.

Figuur 71: Vloerafwerking in cementtegels

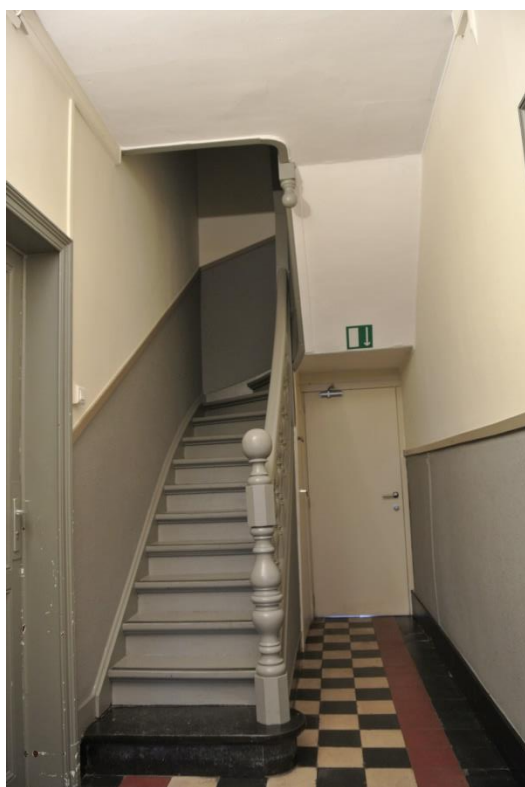
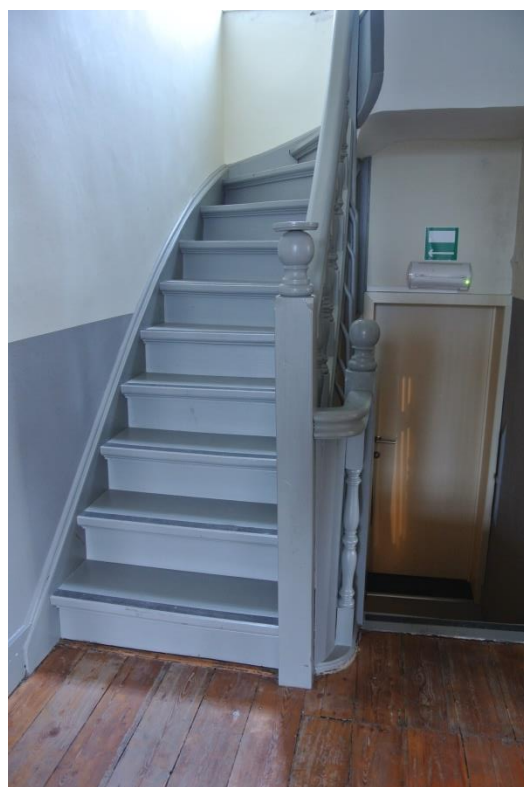
Aan het einde van de gang is een houten trap met geprofileerde trappaal. De trap is beeldbepalend en draagt sterk bij aan de historische erfgoedwaarde van de pastorie. Boven wordt het trappenhuis afgesloten door kenmerkend hekwerk, typisch voor pastoriwoningen uit de late negentiende eeuw.

Figuur 72 (links): Trap op de gelijkvloerse verdieping  
Figuur 73 (rechts): Trap op de eerste verdieping

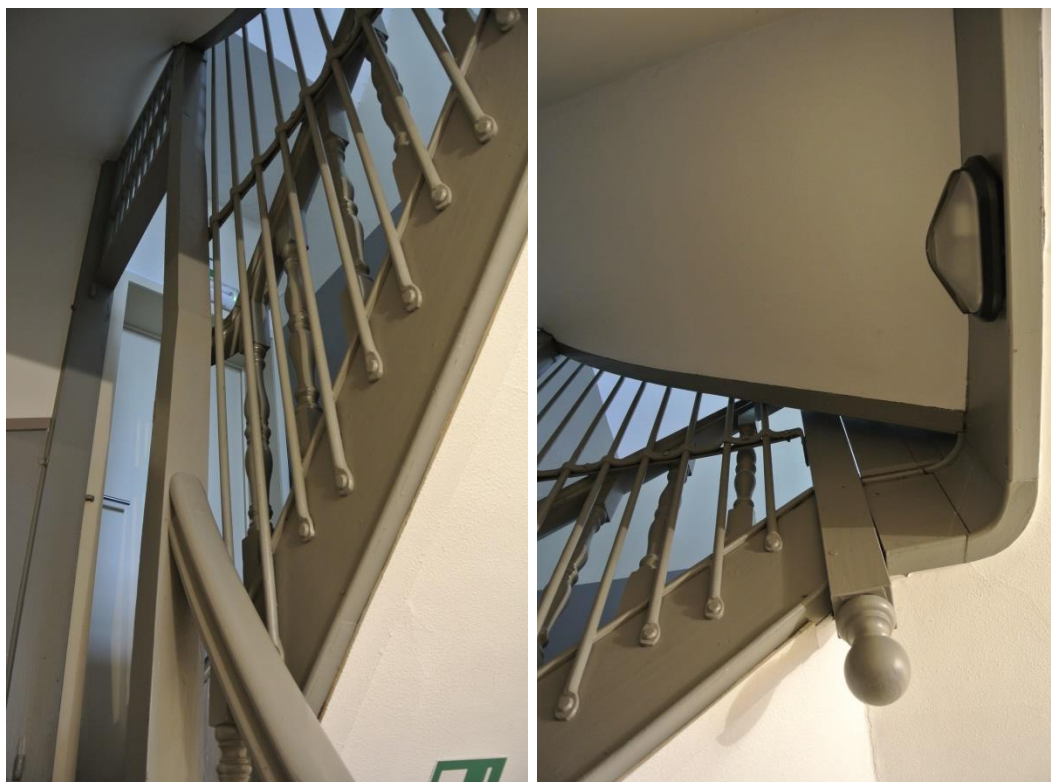
Figuur 74 (links): Detail hekwerk trap, oorspronkelijk was dit voorzien van een traliedeurtje die de trap volledig afsloot (duimen uiterst links nog te zien in de omlijsting)

Figuur 75 (rechts): Detail hekwerk trap

- De kern van 1760 bewaart in de stucornamentiek van de bepleisterde zolderingen kenmerkende interieurelementen van de voorgaande pastorie. Het trappenhuis met hek is het meest typerende interieurelement van het in 1892 toegevoegde deel.”

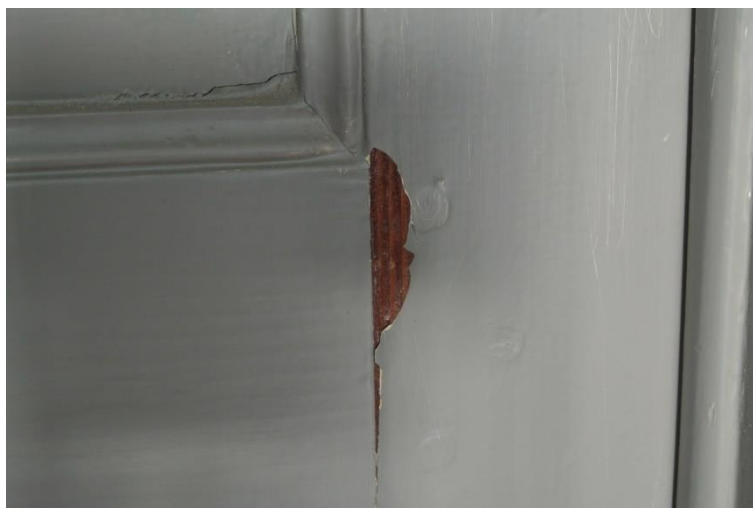
De binnendeuren zijn oorspronkelijke deuren met houten panelen in geprofileerde deuromlijsting. Deze waren oorspronkelijk geleverd in imitatiehout, zoals af te lezen uit kleine beschadigingen in het huidige schilderwerk. Ze werden reeds zeer regelmatig overschilderd, waardoor onmogelijk met het blote oog uitgemaakt kan worden in welk type imitatiehout dit werd geschilderd. De deurkrukken werden vernieuwd.

Figuur 76: Detail beschadigd schilderwerk met eronder imitatiehoutschildering

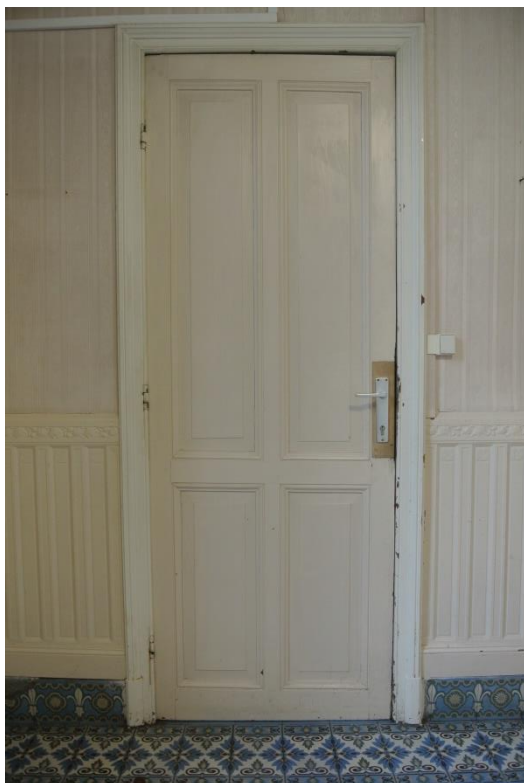
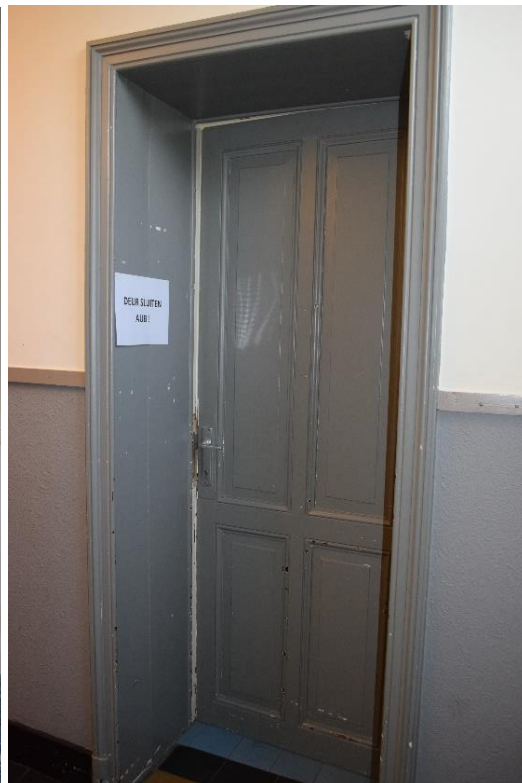
Figuur 77 (links): Eind-19<sup>de</sup>-eeuwse paneeldeur

Figuur 78 (rechts): Eind-19<sup>de</sup>-eeuwse paneeldeur

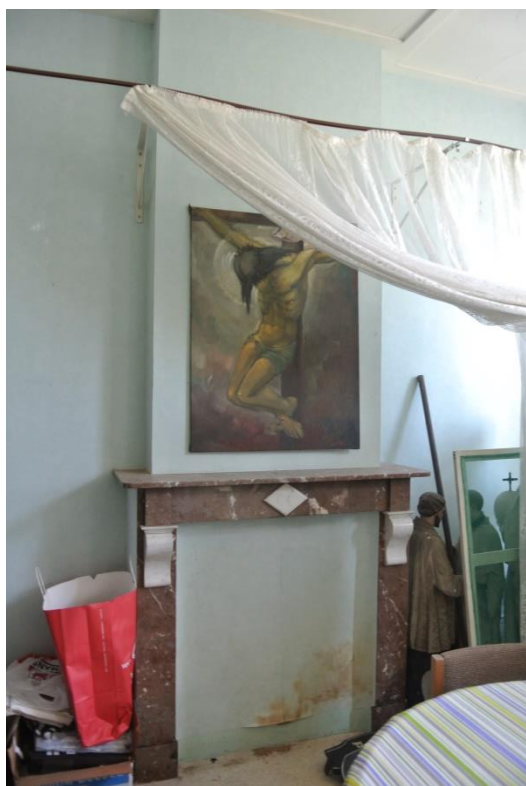
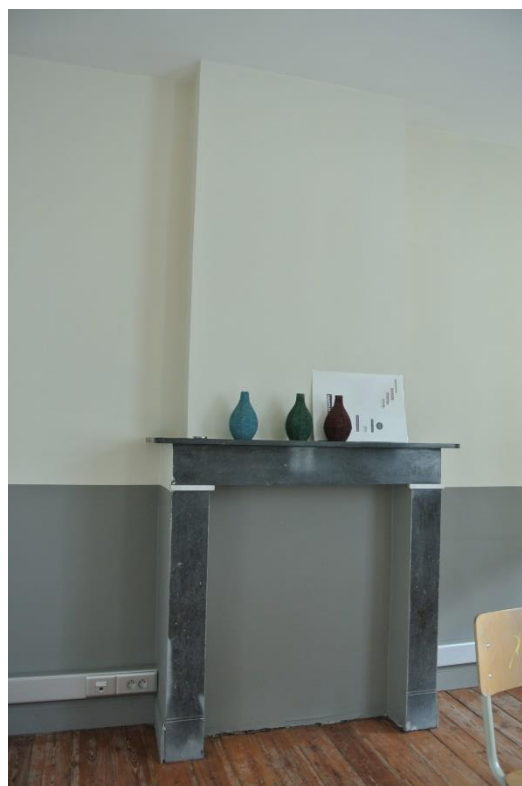
De haarden werden afgewerkt met schouwmantels in natuursteen of hout, allen naar ontwerp van Van Assche.

Figuur 79 (links): Schouwmantel in rood marmer

Figuur 80 (rechts): Schouwmantel in gepolijste hardsteen

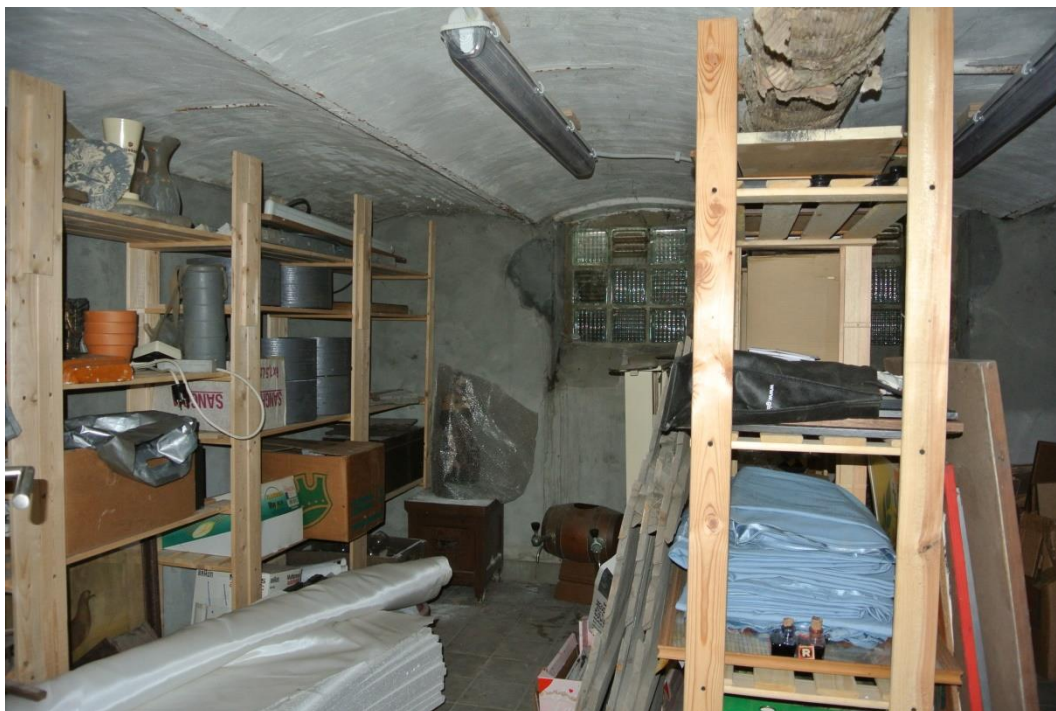
Dit nieuwste gedeelte van de pastorie werd onderkelderd. In de kelder bestaat het gewelf uit gemetselde troggewelfjes op stalen liggers. Ook dit is negentiende-eeuws, naar ontwerp van Van Assche.

Figuur 81: Troggewelven op stalen liggers in de kelders
