## Begijnhof 9

Breedhuis – dubbelhuis [1.5 bouwlaag]

### BESCHRIJVING - KORTE HISTORIEK:

Gebouw afgebroken begin jaren '80 en weer gereconstrueerd in 2016.

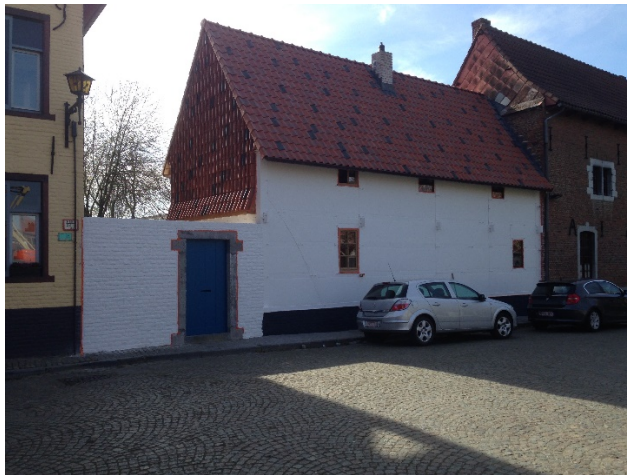
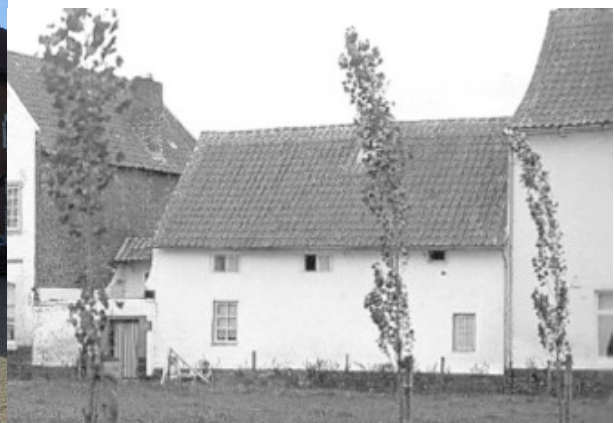
Breedhuis met een meerledig grondplan. Het was een vakwerkhuis met wit gekalkte wanden en geteerde boord. Dit huis was anderhalve bouwlaag hoog en had vier traveeën. De structuurschets van Daniël Depoorter wekt de indruk dat het huis niet toegankelijk was vanaf het begijnhofplein, maar wel via een kleine binnenplaats links van het huis. Die was bereikbaar via een poort, omlijst met gerecupereerde posten in Maaskalksteen. Het is echter niet uitgesloten dat het huis voorheen toegankelijk was via de voorgevel ter hoogte van het meest linkse raam en dat de zijdelingse ingang secundair was, net als in huis nummer 29. De toegang geeft uit op een L-vormige gang met een trap naar de zolderverdieping. Die gang fungeert als een soort voorhuis en van daaruit zijn twee verwarmde leefruimten bereikbaar, van elkaar gescheiden door een dubbele wandhaard. Ten westen van dit breedhuis werden nog twee ruimten toegevoegd waarvan de bestemming onbekend is. De kelder met tongewelf is bewaard gebleven. Hij onderkelderde de meest zuidelijke helft van het gebouw. Dit breedhuis is niet alleen een belangrijk document voor zijn structuur, maar ook voor de toegepaste vakwerktechniek. De vakwerkstructuur van de noordelijk sluitgevel van het huis is bewaard gebleven. De vitselwerkwanden waren echter vervangen door vullingen in baksteenmetselwerk. Het was, net als de huizen nummers 10 en 11, een vakwerkhuis zonder de overkraging. De wandstijlen reikten, uit één stuk, tot de zolderborstwering. De sluitgevel bestaat uit een tussenbalkjuk met flieringen op de stijlen. Het gebinte was tot een stijf geheel gemaakt door opwaartse schoren. Die zijn met pen- en gatverbinding in de bintbalk vergaard, ze kruisen de wandregels aan de

buitenkant van het juk met halfhoutse verbindingen en zijn tegen de binnenkant van de gebintstijlen genageld. Dezelfde vergaringstechniek werd gebruikt voor de zijdelingse neerwaartse schoren. Hier kruisen de schoorbalken de bovenste zijdelingse wandregel aan de binnenkant en de onderste zijdelingse regel werd volgens de ankerbalktechniek in de wandstijlen van voor- en achtergevel vergaard. De nokstijl werd geschoord door twee nokstijlschoren die de bintbalk aan de buitenkant halfhouts kruisen en doorlopen tot tegen de gebintstijlen. Zo werd een bijkomende schoring in de gebinthoeken bewerkt, zoals korbelen dat doen in de huisstoel. We beschikken alleen over een relatieve datering voor dit huis: de noordelijke gevel stond vermoedelijk eerst los van het aanpalende huis nummer 10. De muur uit 1690, die rond de vakwerkstructuur van huis nummer 10 werd gebouwd, nam de beperkte ruimte tussen de beide gebouwen in. De gevelpunt van huis nummer 9 steekt boven de toegevoegde geknikte dakvoet van huis nummer 10 uit. Daaruit zouden we kunnen afleiden dat huis nummer 9 uit het begin of het midden van de 17<sup>de</sup> eeuw dateert.<sup>1</sup>

In 2016 werd dit breedhuis gereconstrueerd aan de hand van de iconografische sporen en het nog aanwezige spant. Om aan hedendaagse comforteisen te voldoen werd het vitselwerk met leem vervangen door houtwolplaten met leembepoelstering. In 2017 werd deze woning gereconstrueerd. De bakstenen muur werd eveneens gereconstrueerd. De doorgang is een recuperatie doorgang in maaskalksteen. Het aanbouwdeel tegen het poorthuis (nr8) werd niet gereconstrueerd.
