# SINT-CATHARINAKERK

## DIEGEM

## BEHEERSPLAN

# BEHEERSPLAN

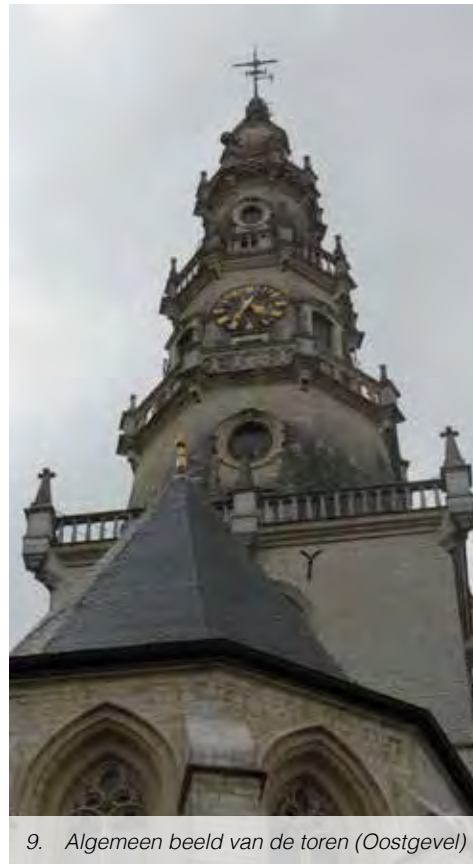
9. Algemeen beeld van de toren (Oostgevel)

Voor de gevels en de toren worden op middellange termijn slechts beperkte werkzaamheden voorzien, daar deze in relatief goede staat verkeren sinds de meest recente restauratiefase. De voorziene ingrepen zijn strikt noodzakelijk om verdere gevolgschade te vermijden.

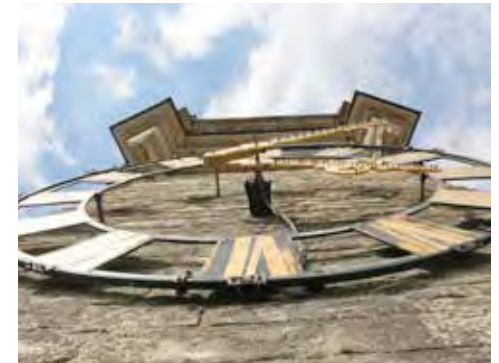
11. Torenuurwerk gezien vanaf tweede torenbalkon

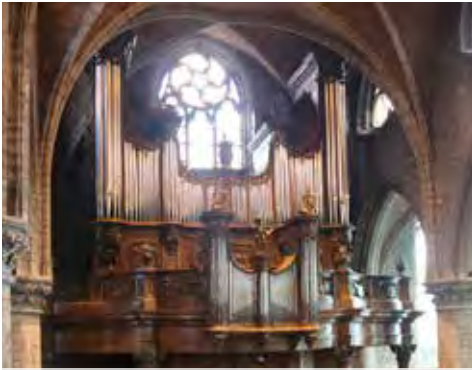
13. Orgel van het oksaal

Tijdens werken aan het interieur, zal minimaal voorzien worden in het afkassen van het orgel ter bescherming tegen schade en stofvorming. Wegens de zeer slechte toestand van het orgel is een integrale restauratie aangewezen. Daarbij wordt het waardevolle oorspronkelijke

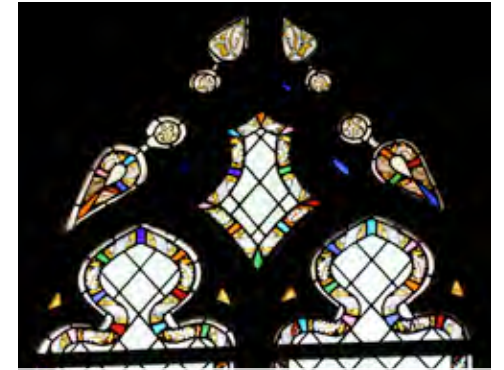
19. Detail van een glas-in-lood raam met maaswerk in natuursteen

1. Verwijderen van zuurhoudende en/of hygroscopisch vuil, dit ook tussen de beide glasplaten, hiervoor is demontage van de ramen noodzakelijk.
2. Plaatsen van duivenwering
3. Bij uitvoering van werken dienen de ramen goed afgeschermd te worden tegen stof en schade.

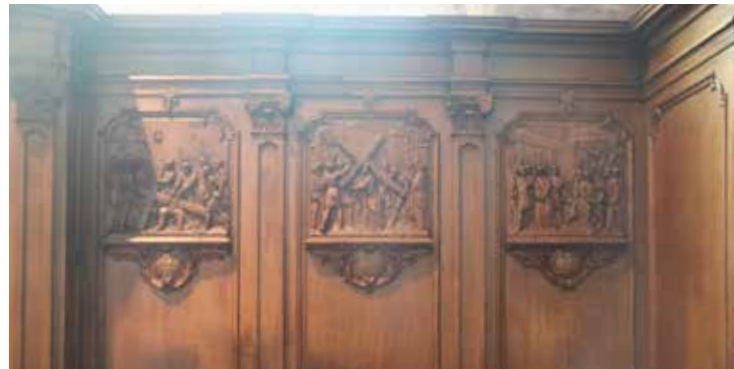
16. Houten lambrisering met kruisgang

1. Herstellen van gebreken aan het vaste eikenhouten meubilair (lambriseringen, nis, altaren, biechtstoelen, preekstoel, koorbanken, kerkmeesterbanken...). Aantasting door houtborende insecten is hier meermaals vastgesteld. Om behandelingen doeltreffend uit te voeren kan het hierbij noodzakelijk zijn om het meubilair voorafgaand aan de behandeling te demonteren. Verder zijn volgende

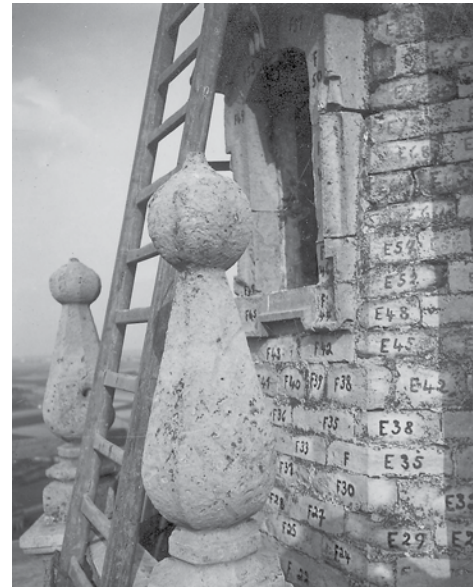
37. Nummering van de stenen. (KIK-IRPA)

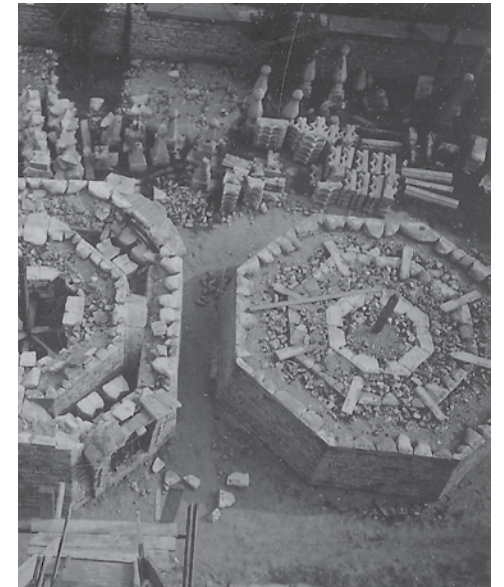
38. Opbouw van de toren in stapels. (KIK-IRPA)

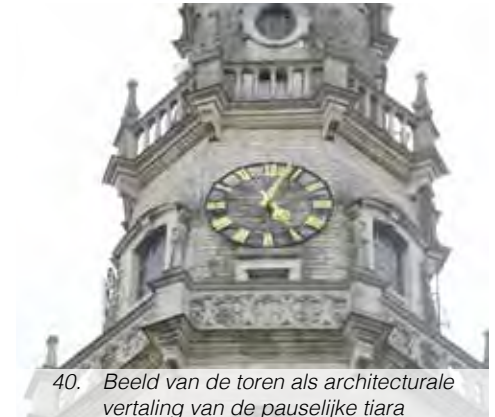
40. Beeld van de toren als architecturale vertaling van de pauselijke tiara

Het silhouet van de kerk wordt gekarakteriseerd door de kruisingstoren met een slanke, zandstenen spits op een zware vierkante onderbouw. Dit is uniek in de verre omgeving en geeft het religieuze bouwwerk zijn karakteristieke artistieke erfgoedwaarde. Zoals reeds eerder gemeld wordt deze toren algemeen gezien als symbool voor de drie kronen van de pauselijke tiara, in casu van de Heilige Cornelius, paus en martelaar. De oculi en segmentboogvenstertjes in de toren verbeelden dan de juwelen.

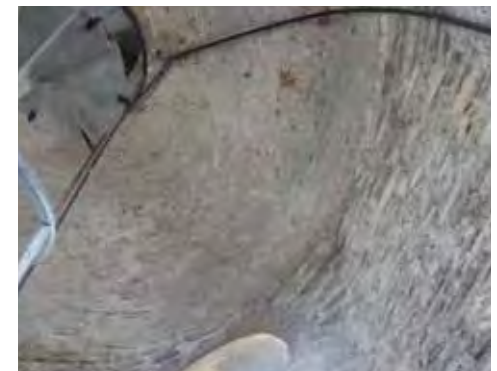
42. Vermoedelijke aansluiting tussen herbouwde deel toren na WOII

Ook de balusters en pinakels van de omlopen werden bewaard. Alleen de vierkante onderbouw van de toren en de eerste achthoekige verdieping met torenuurwerk bleven staan, en met een tijdelijk zinken dak afgedekt, rustend op een betonplaat die bovenop de gewelven aangebracht was.

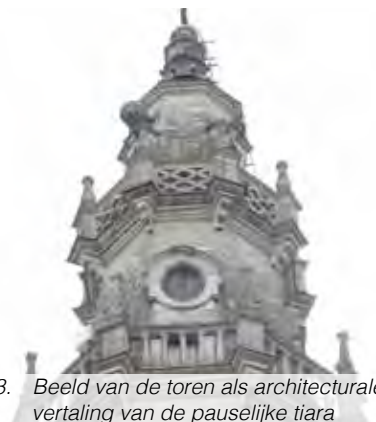
43. Beeld van de toren als architecturale vertaling van de pauselijke tiara

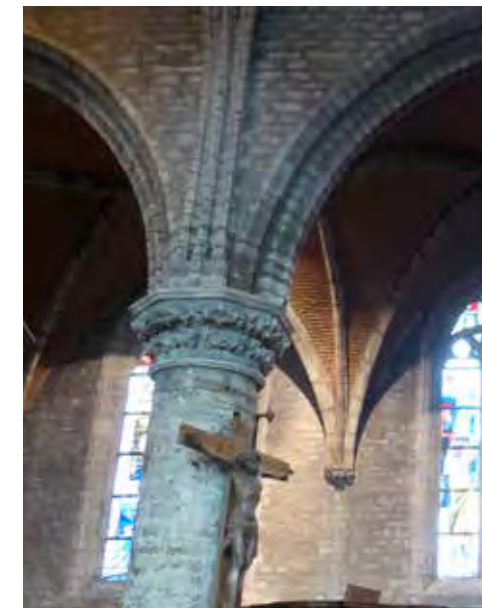
47. Overlopen van kapiteel in de ribben van de kruisribgewelven

Daarnaast is er in de Sint-Catharinakerk architecturale waarde aanwezig doordat het een voorbeeld is van een longitudinaal georiënteerde kruiskerk, opgebouwd in Brabantse Gotiek. Naast het typerende grondplan en het gebruik van ledesteen voor de bouw, zijn de stijlenmerken vooral herkenbaar aan de toren en in het interieur. Het gebruik van een rijke detaillering in natuursteen is aanwezig op het torenvolume. In het interieur wordt gebruik gemaakt van ronde zuilen met koolbladkapitelen. Hiervan lopen de schalken door in de gewelfribben.

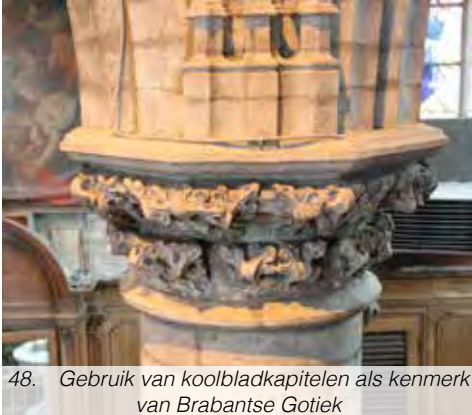
48. Gebruik van koolbladkapitelen als kenmerk van Brabantse Gotiek

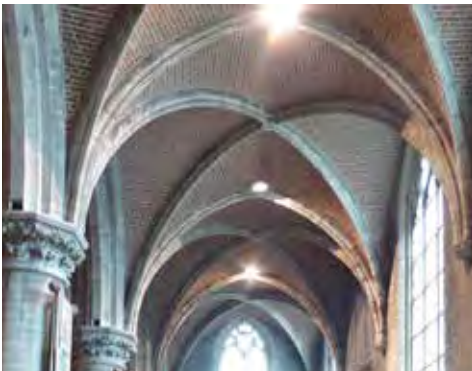
49. Kruisribgewelven van de zuidelijke zijbeuk

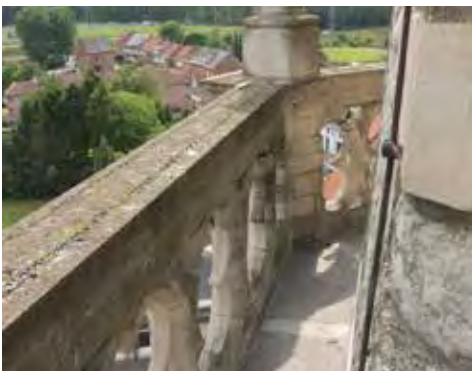
50. Gebruik van kalkzandsteen ivf detaillering als kenmerk voor de Brabantse Gotiek
