# BEHEERSPLAN SINT-CATHARINAKERK

**Naam van het onroerend erfgoed:**  
Sint-Catharinakerk

**Ligging:**  
Bronstraat 4  
3380 Zuurbemde (Glabbeek)

**Beheerplan opgemaakt door:**  
DFM architectural office  
Sint-Truidersteenweg 30  
3700 Tongeren  
Tel.: 012/26.33.30  
[info@dfmoffice.be](mailto:info@dfmoffice.be)

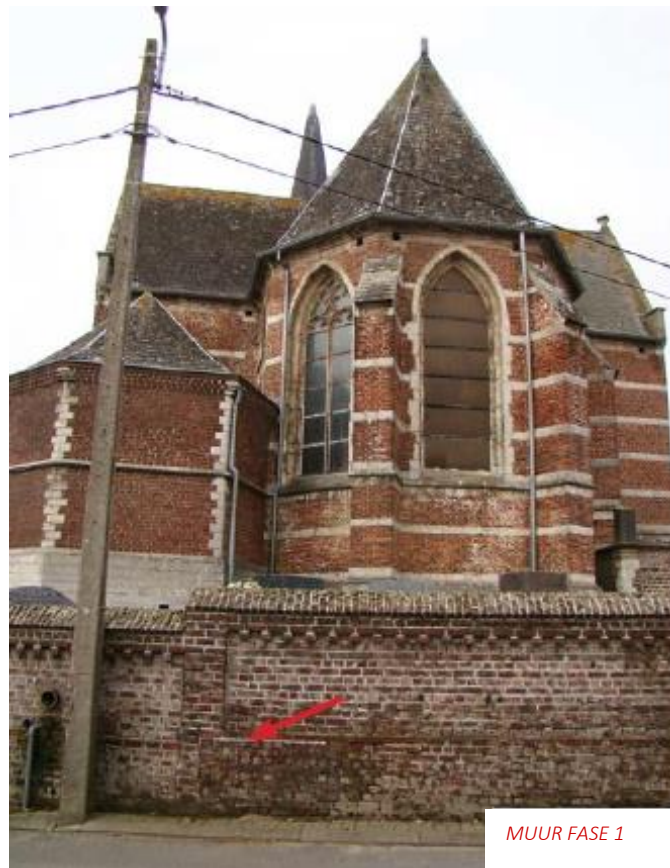
Figuur 12: Kerkhofmuur uitgevoerd met ezelsrug (Fenikx bvba, 2011)

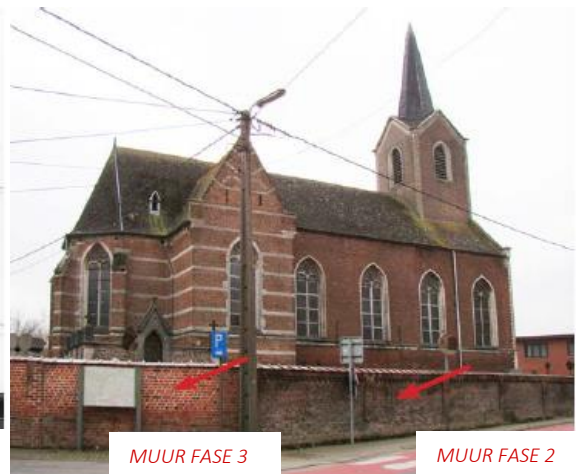
Figuur 14: Kerkhofmuur uit rode baksteen en afgedekt met pannen (Fenikx bvba, 2011)

Het kerkhof is gelegen rond de kerk en doet nog steeds dienst als kerkhof. Het beschermingsbesluit stelt dat het kerkhof en zijn kerkhofmuur beschermd zijn als monument. De kerk van Zuurbemde staat gedocumenteerd op enkele postkaarten. Op een oude postkaart (figuur 9) is zichtbaar hoe het kerkhof begrensd wordt door een haag, daar nog geen kerkhofmuur aanwezig is. De fototheek van het Koninklijk Instituut voor het Kunstpatrimonium (KIK-IRPA) toont twee fotoreeksen van het exterieur en interieur, genomen in 1944 en in 1975. Op het rechterzijaanzicht van de Catharinakerk is zichtbaar hoe twee hagen het kerkhof aan de oostzijde afsluiten in 1944 (figuur 10). Vandaag wordt op deze plaats het kerkhof begrensd door een talud met kasseien (figuur 11). De huidige kerkhofmuur is opgetrokken in drie fasen. De eerste fase werd uitgevoerd met ezelsrug (figuur 12) en in de tweede fase is de muur afgedekt met pannen (figuur 13) en in een recente en derde fase werd deze opgetrokken uit rood baksteenmetselwerk en afgedekt met pannen (figuur 14)<sup>4</sup>.

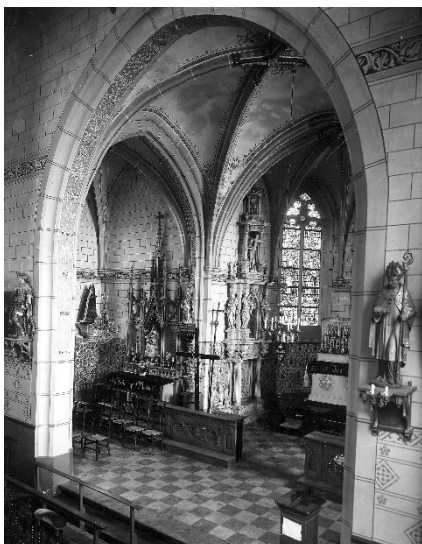
Figuur 17: Interieurbeeld uit 1944 (KIK-IRPA fototheek, clichénummer B079886, dd. 1944)

Begin 20<sup>ste</sup> eeuw krijgt de kerk voor een tweede maal een neogotische schildering. Het gaat om de fase die gedocumenteerd werd door het KIK-IRPA in 1944. In deze periode werd de lambrisering in het schip betimmerd met aspectpanelen, vermoedelijk omwille van vochtproblemen. Op deze panelen werd een nieuwe lambriseringsschildering aangebracht. Het gaat hier om een monochrome lambrisering met biezen en daarboven een zone met eenvoudige geometrische sjablonen in roodbruin en groen op dezelfde achtergrond als het steenmotief (foto 18). Ook de afzaten van de ramen zijn in een latere fase bedekt met asbestpanelen. In het koor, apsis en transept is een lambrisering met damastpatroon teruggevonden. In het schip zijn wanden gedecoreerd met een steenschildering en sjabloonfriezen op de scheibogen, gewelfribben en wanden teruggevonden (foto 19). Deze schilderingen zijn gemaakt in een traditionele olieverf. De rode damastschildering op de lambrisering is een imitatie van een textiel met bovenaan een galon met een gestileerd karrewiel op een roze achtergrond. Het damast bestaat uit een vrij groot patroon van gestileerde florale motieven in rood en donkerrood op een roze achtergrond en onderaan afgeboord met rode kwasten. Boven de damastschildering start een beige steenschildering met rode voegen (foto 20). Op de scheiboog tussen het transept en het schip is een witte sjabloonschildering van druiventrossen- en bladeren op een hemelsblauwe achtergrond teruggevonden (foto 21), waaronder nog een ouder sjabloonpatroon uit de eerste neogotische fase aanwezig is. Echter zijn heel wat zones in het interieur herbepoetst ten gevolge van vochtproblemen, waardoor heel wat historische lagen verloren zijn gegaan. Zo is op de gedocumenteerde fotoreeks van het KIK-IRPA uit 1975 te zien hoe alle decoratie monochroom overschilderd is (figuur 18).

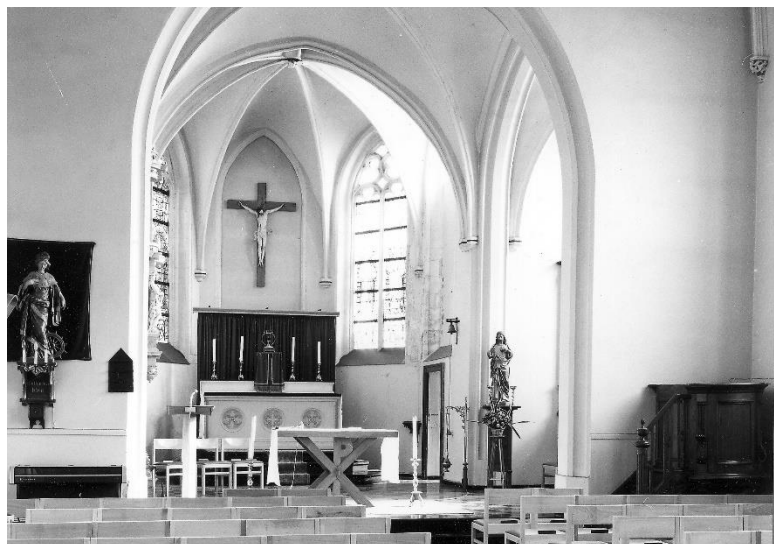
Figuur 18: Interieurbeeld uit 1975 (KIK-IRPA fototheek clichénummer M232110, dd. 1975)

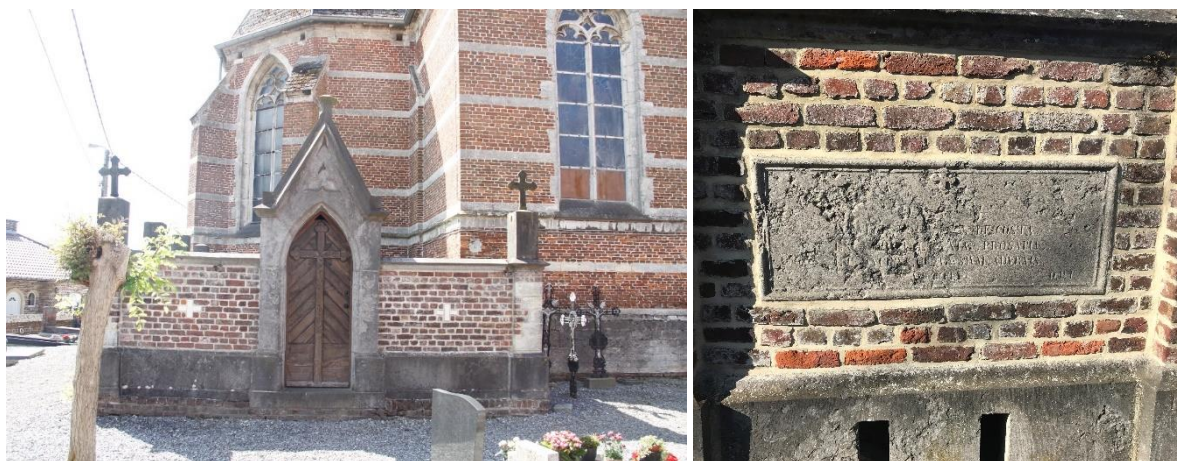
Figuur 19: Praalgraf van de familie La Costa (DFM architectural office, 2018)

Het meest opmerkelijke grafmonument is dat van de familie La Costa (figuur 19). Het 19<sup>de</sup>-eeuwse praalgraf van de familie bevindt zich aan de noordelijke koorwand en bevat het opschrift: *'D.O.M - Sepulcrum Famoliae de Costa - Ex Nobili Lavaniae Prosapia - Et Ducibus Genuensium a Dornis - 1855 - O.P.I.'*<sup>12</sup> Het opschrift is opgetekend door Alphonse Wauters toen het opschrift nog leesbaar was. Vandaag zijn nog slechts enkele woorden leesbaar. Het praalgraf is opgetrokken in rood baksteenmetselwerk in staand verband op een blauwe hardstenen plint. De steunenberen worden gekenmerkt door blauwe hardstenen massieven met metalen kruisen. De noordzijde van het praalgraf is toegankelijk via een houten deur in een spitsboogportaal in blauwe hardsteen. De graven dateren van 1900-1951.
