**VERSLAG VOORONDERZOEKEN**  
**ter**  
**VOORBEREIDING VAN DE OPMAAK VAN HET BEHEERSPLAN**  
**voor de**  
**SINT-MEDARDUS en – GILDARDUS KERK ROSSEM**

**Rossemdorp**  
**1861 Meise - Wolvertem**

# SINT-MEDARDUS EN GILDARDUSKERK

BOUWHISTORISCHE NOTA BEHEERSPLAN

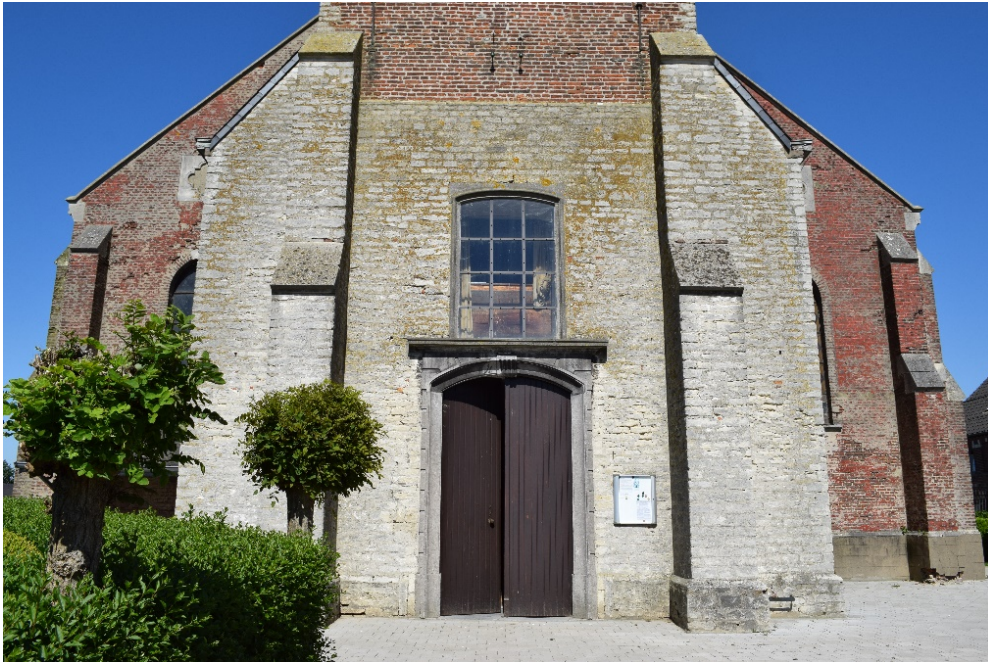
*Afb. 2 Westertoren: zicht op de onderbouw met witstenen parement*

De eerste bouwlaag van de westertoren is voorzien van een witstenen parement, met ter hoogte van de zijgevels een witstenen plintzone met daarboven een bakstenen parement (Afb. 2Afb. 4). We stelden diverse baksteenformaten vast: 26-27.5 x 10-12.5 x 5.5-6 cm, gemetseld in kruisverband gecombineerd met zones zonder duidelijk verband. In het bakstenen parement zijn vensteropeningen

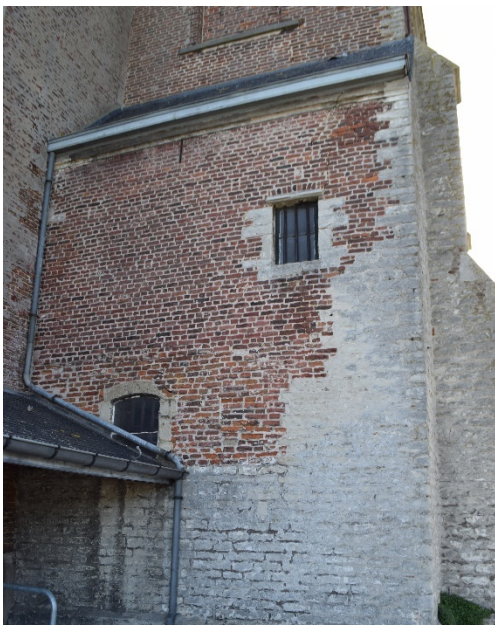
*Afb. 3 Zijgevel van de toren aan de noordzijde*

met witstenen omlijstingen te zien, opgebouwd uit negblokken en segmentboogvormige of rechte latei (bak- en zandsteenstijl). De vensteropeningen zijn voorzien van dievenijzers. Op de hoeken zijn witstenen hoekblokken geplaatst en bovenaan de zijgevels bevindt zich een geprofileerde lijst. In het metselwerk zijn tevens sporen van latere herstellings- en ophogingswerken te zien.

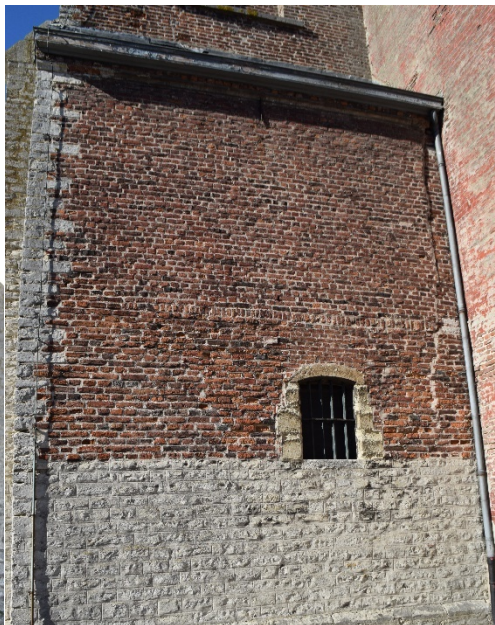
*Afb. 4 Zijgevel van de toren aan de zuidzijde*

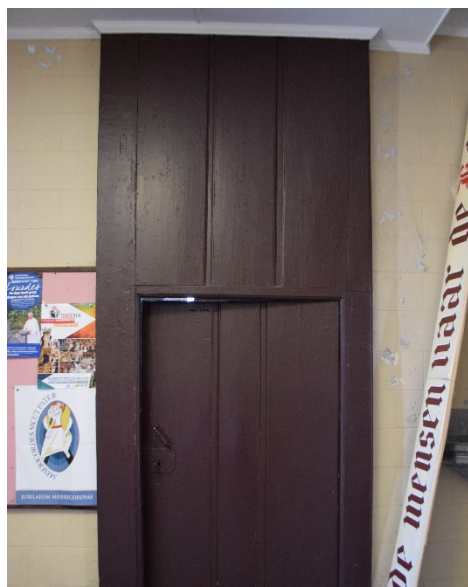
*Afb. 5 Opgeklampte deur opgehangen met duimhengsels naar de torentrap tot het doksaal*

In het interieur van de toren bleven ook een aantal elementen uit de oudste bouwfasen van de kerk bewaard. De deuropening vanuit het inkomportaal naar de berging naast de toren is ingevuld met een opgeklampte deur (met aan de achterzijde een recente metalen plaat), die in het deurkader is opgehangen met duimhengsels en voorzien is van een U-vormige handgreep (Afb. 5Afb. 6).

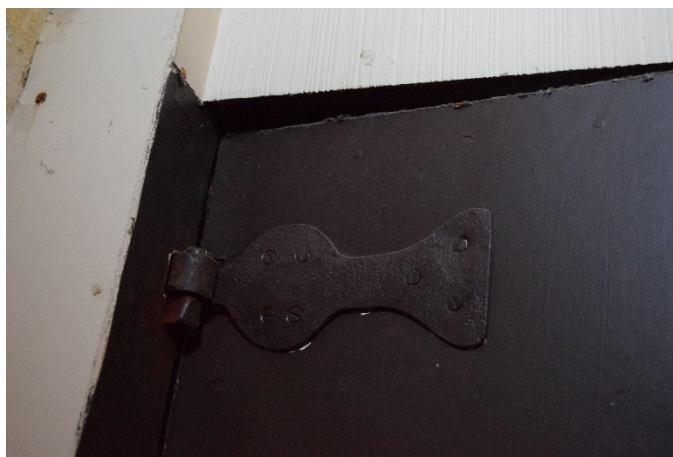
*Afb. 6 Detail van het duimhengsels van de opgeklampte deur*

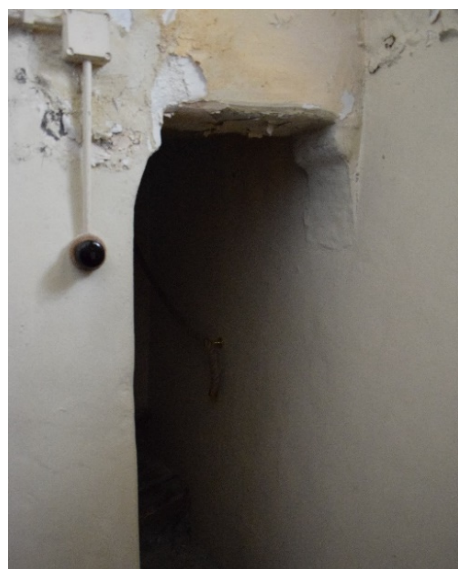
*Afb. 7 Deuopening naar de torentrap*

De latei van de deuropening naar de toren wordt ondersteund door consoles (Afb. 7Afb. 8). De deuropening gaat mogelijk terug tot de 15<sup>de</sup> eeuw, maar dit type werd toegepast tot in de 17<sup>de</sup> eeuw.

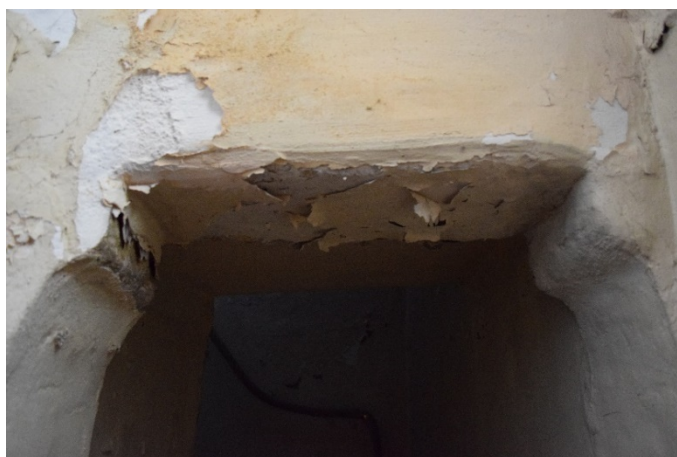
*Afb. 8 Detail van de deuopening naar de torentrap*

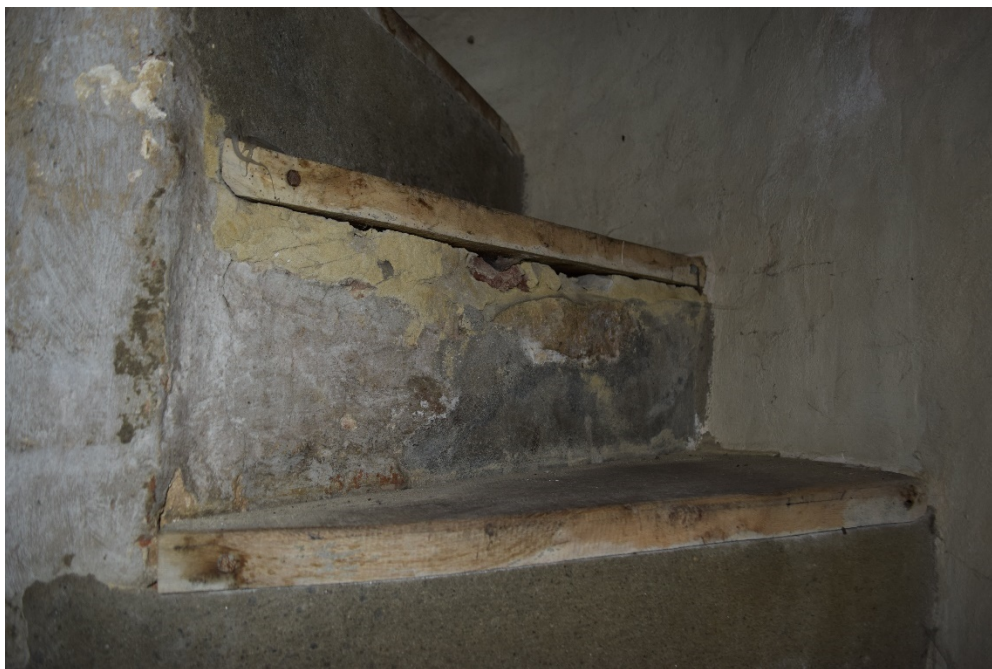
*Afb. 9 Bakstenen spiltrap naar het doksaal met natuurstenen treden en 20<sup>ste</sup>-eeuwse aanpassingen*

De spiltrap naar het doksaal dateert eveneens uit de oudste periode van de kerk en is een bakstenen trap met witte natuurstenen treden (Afb. 9). De traptreden werden recent, vermoedelijk 20<sup>ste</sup> eeuw, voorzien van een houten trede en een cementering, die aangebracht werd op de historische trap.

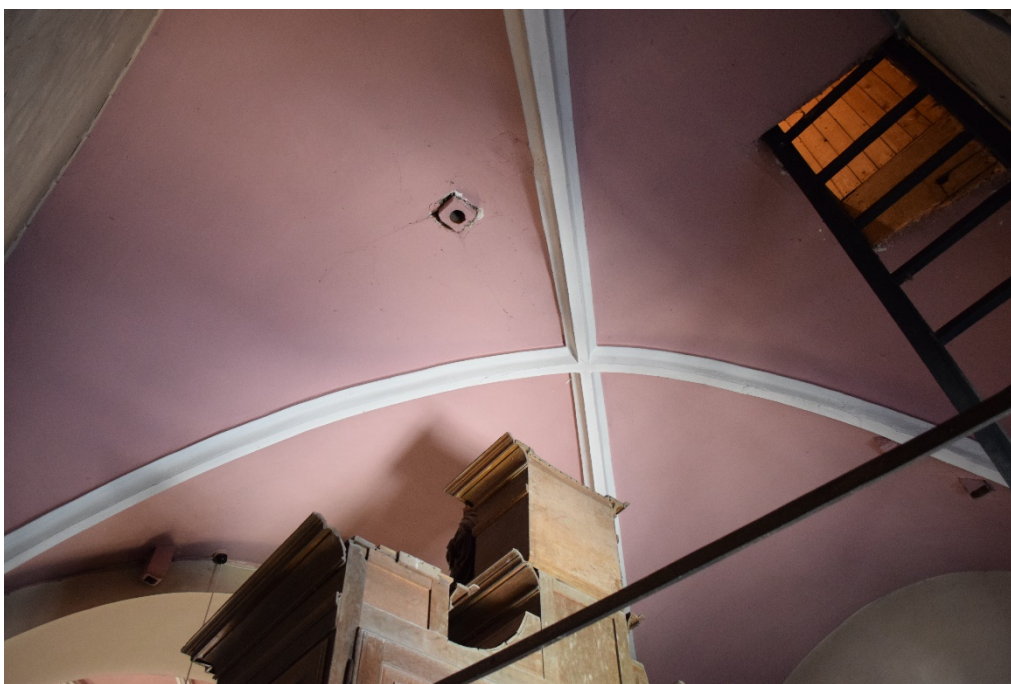
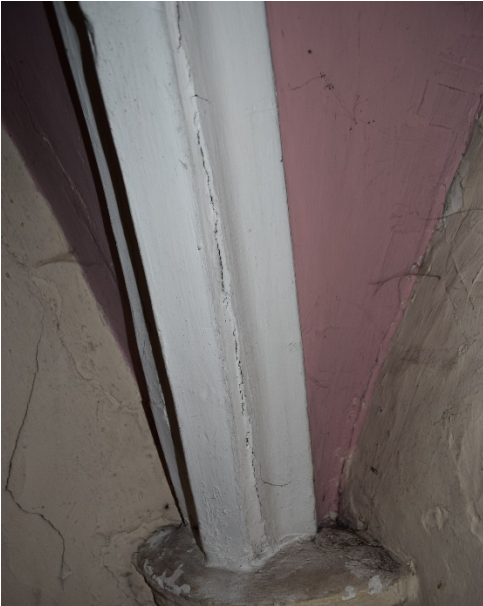
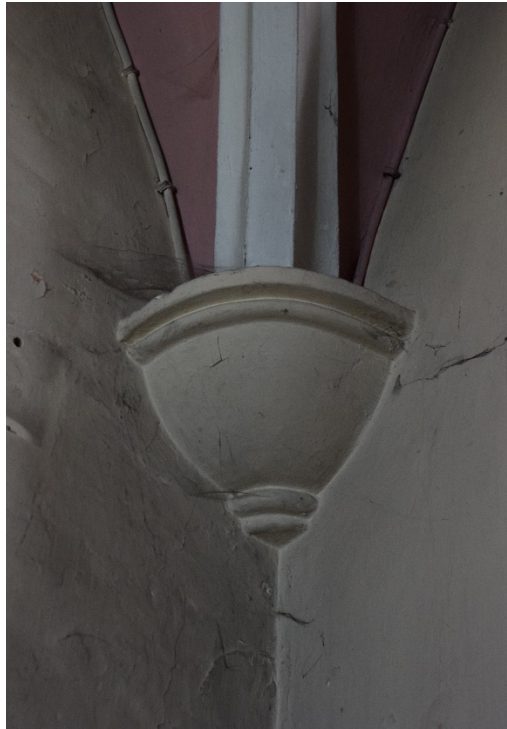
*Afb. 10 Zicht op het gewelf van het doksaal*

*Afb. 11 Detail van het kruisribgewelf van het doksaal*

*Afb. 12 Detail van het kruisribgewelf van het doksaal*

Het kruisribgewelf van het doksaal behoort ook tot de oudste kern van de kerk (Afb. 10Afb. 12). De gewelfribben zijn voorzien van een fijne profilering en rusten op geschilderde, witte natuurstenen consoles (zandsteen). De consoles waren hoogstwaarschijnlijk oorspronkelijk niet geschilderd.

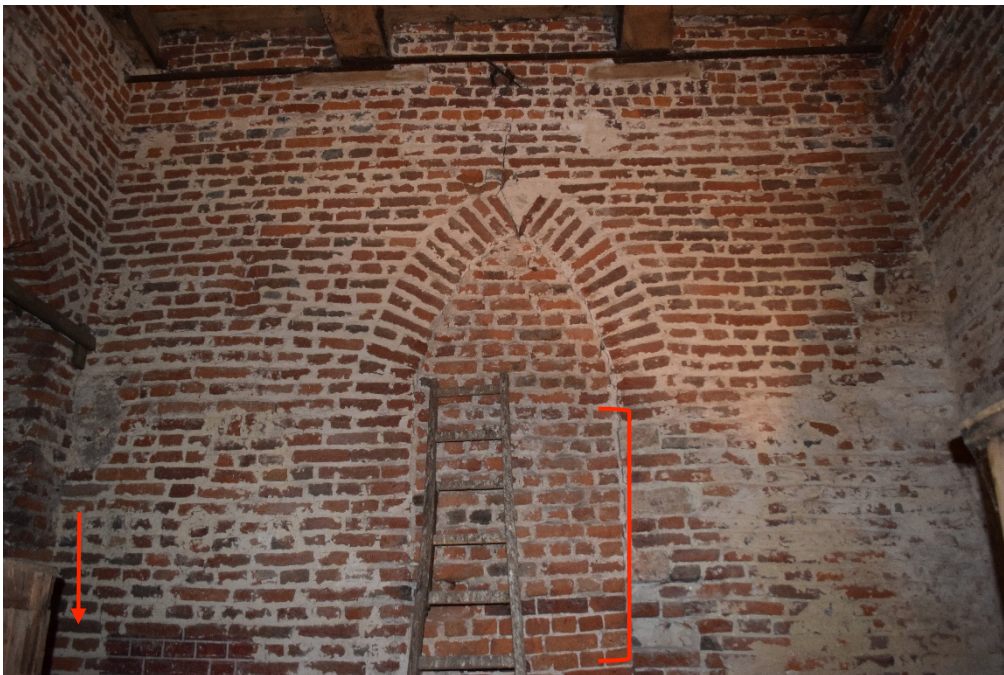
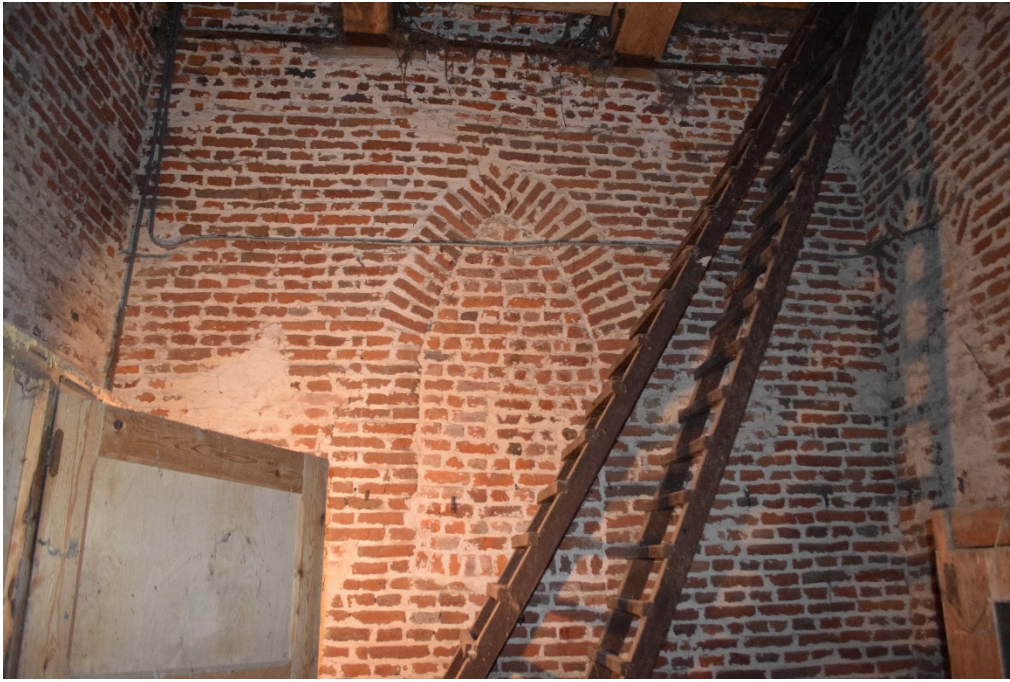
*Afb. 13 Spitsboogvenster in de zuidelijke torenwand met vier bewaarde, witstenen negblokken; links ervan het testvlak baksteenimitatieschildering*

*Afb. 14 Spitsboogvenster in de zuidelijke torenwand*

Hogerop in de toren vinden we grote baksteenformaten en sporen terug van gedichte, spitsboogvormige vensteropeningen. Het baksteenmetselwerk van de toren (binnenwanden) is opgebouwd uit bakstenen van 26-27,5 x 10-12 x 5-6 cm, gemetseld in kruisverband. Dit zijn dezelfde baksteenformaten die we ook in het baksteenmetselwerk van de zijgevels aan de buitenzijde van de toren terugvinden. In de zuidelijke torenwand zit een groot spitsboogvormig venster met aan de rechterzijde bewaarde negblokken (Afb. 13). Links van de opening bevindt zich het testvlak voor de baksteenimitatieschildering op de buitengevels. In de noordelijke torenwand is een gelijkaardig spitsboogvenster te zien, echter zonder negblokken (Afb. 14).

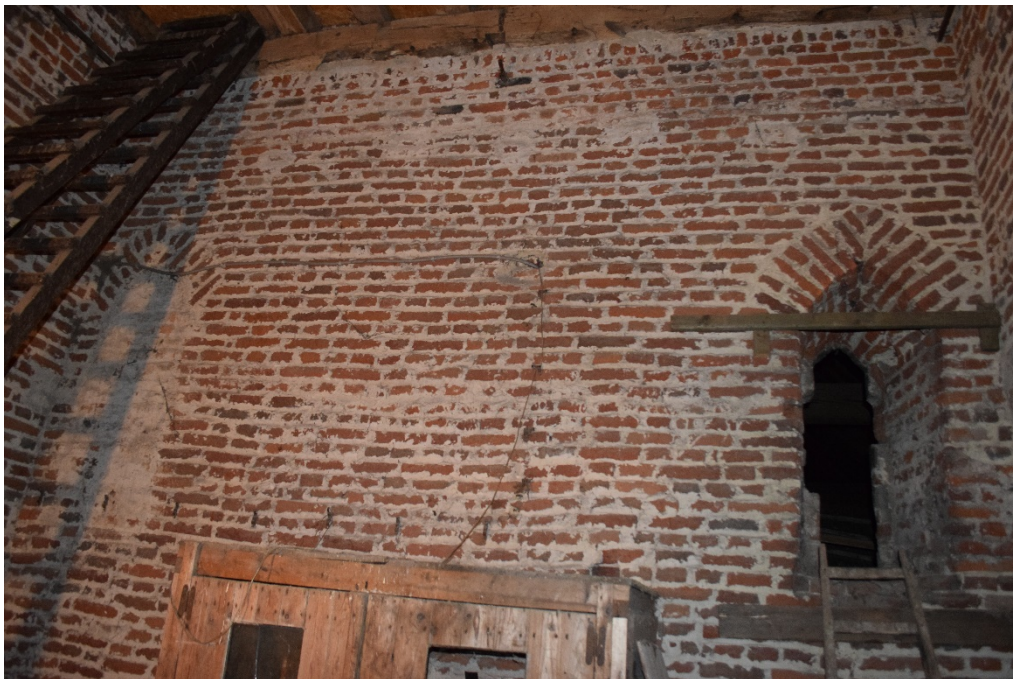
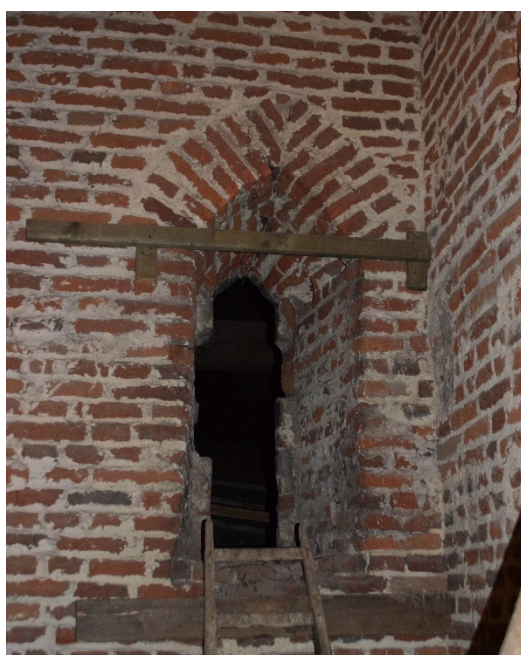
*Afb. 15 Twee kleinere spitsboogvensters in de oostelijke torenwand met rechts bewaarde negblokken aan de oorspronkelijke buitenzijde*

*Afb. 16 Lager gelegen spitsboogvenster in de oostelijke torenwand*

*Afb. 17 Spitsboogvormige vensteropening met bewaarde negblokken*

In de oostelijke torenwand bevinden zich drie kleinere spitsboogvensters, waarbij het centrale spitsboogvenster lager gelegen is (verborgen achter de kast van het torenuurwerk uit 1904)(Afb. 15Afb. 16). Het uiterst rechtse spitsboogvenster vormt de toegang tot de zolder boven het schip. In de vensteropening zijn aan de buitenzijde de witstenen negblokken bewaard gebleven (**Fout! Verwijzingsbron niet gevonden.**). De andere twee spitsboogvensters zijn dichtgemetseld.

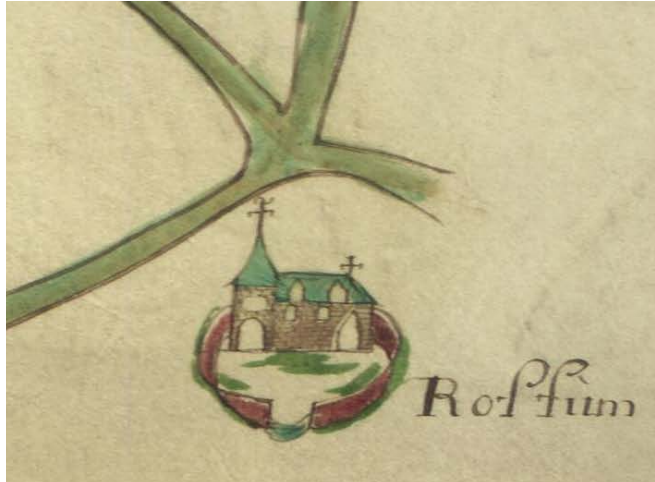
*Afb. 18 Voorstelling van de kerk van Rossem in 1714 (ARAB, Kaarten en plannen, nr. 1033: Figuratieve kaart van goederen behorend aan de baronie van Impden en de heren van Wolvertem, Rossem en Meuseghem, getekend door M. Mottaer)*

De oudste voorstelling van de kerk dateert uit 1714 (Afb. 18). De kerk bestaat uit een toren en schip, met zowel op de toren als het koor een kruis. De rode kleur van de gevels wijst mogelijk op het gebruik van baksteen en het blauw op de dakbedekking met schaliën. In het dak bevinden zich dakkapellen (?). Zowel ter hoogte van de toren als het koor bevindt zich een toegang tot het kerkgebouw. Het geheel is voorzien van een ommuurd kerkhof.

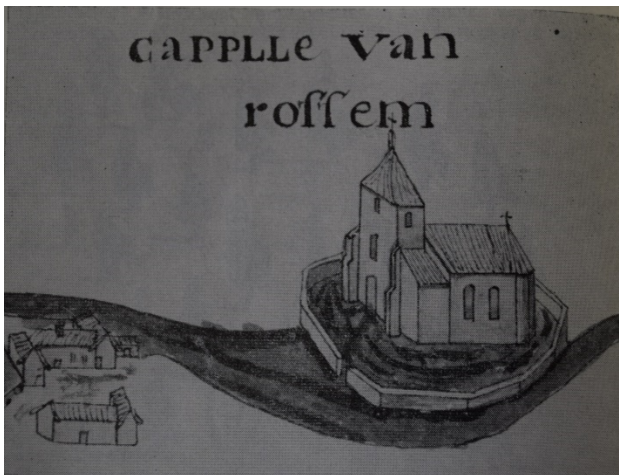
*Afb. 19 Voorstelling van de kerk van Rossem in het kaartboek van de abdij van Groot-Bijgaarden in 1735 (J. VERBESSELT, Het parochiewezen in Brabant tot het einde van de 13<sup>de</sup> eeuw, deel 4, Pittem, 1965, pp. 89-98)*

In 1735 wordt de kerk voorgesteld in het kaartboek van de abdij van Groot-Bijgaarden, opgemaakt door J. Deken (Afb. 19). Het betreft een eenbeukig kerkje. De westtoren wordt gesteund door bijgebouwtjes en steunberen. Het geheel is omringd door een ommuurd kerkhof. In de onderbouw van de westertoren van de kerk herkennen we de situatie op de kaart uit ca. 1735: centraal torenvolume met centrale toegang, steunberen en aan weerszijden een aanbouw met lessenaarsdak (Afb. 20). Uit de 18<sup>de</sup>-eeuwse voorstelling blijkt dat het schip niet breder was dan de toren en het kooruiteinde afgerond was.

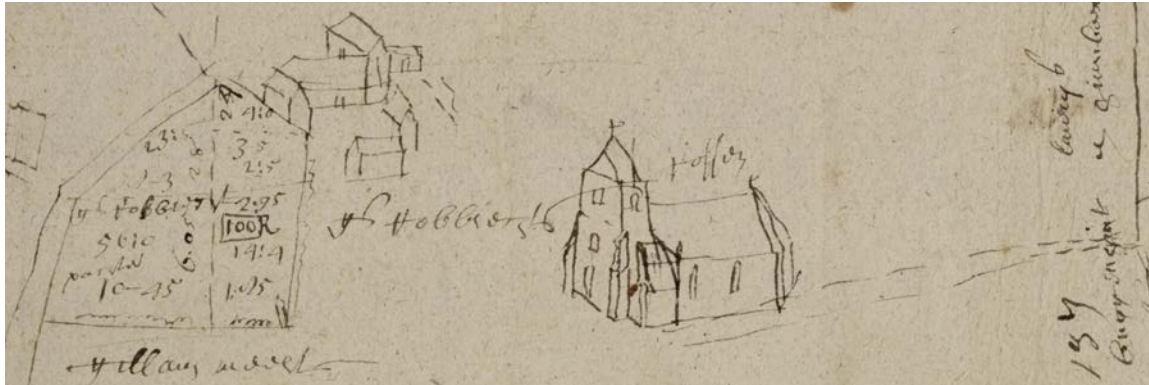
Afb. 21 Voorstelling van de kerk van Rossem op een kaart uit 1755 (ARAB, Kaarten en plannen, nr. 896/O, *Un rouleau de croquis des cartes de la dîme de Wolverthem, Rossem, Impde [Imde] et Londerzeel, appartenante à l'abbaye du Grand-Bigard, et portant la date de 1755*)

De voorstelling van de kerk op een kaart uit 1755 is dezelfde als uit 1735 (Afb. 21).

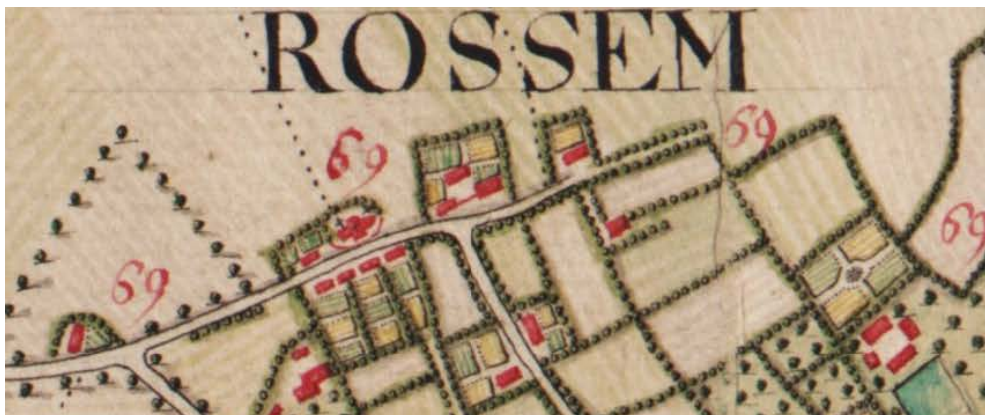
Afb. 22 Ferrariskaart uit 1771-1778 met detail van Rossem (KBR, J. de Ferraris, *Kabinetskaart van de Oostenrijkse Nederlanden (1771-1778)*)

Op de Ferrariskaart van 1771-1778 is het grondplan van de kerk afgebeeld met transept (Afb. 22). Dit transept is nog niet te zien op de afbeeldingen van de kerk uit de eerste helft van de 18<sup>de</sup> eeuw. Het kerkhof is deels ommuurd en deels voorzien van een beboomde perceelsgrens.

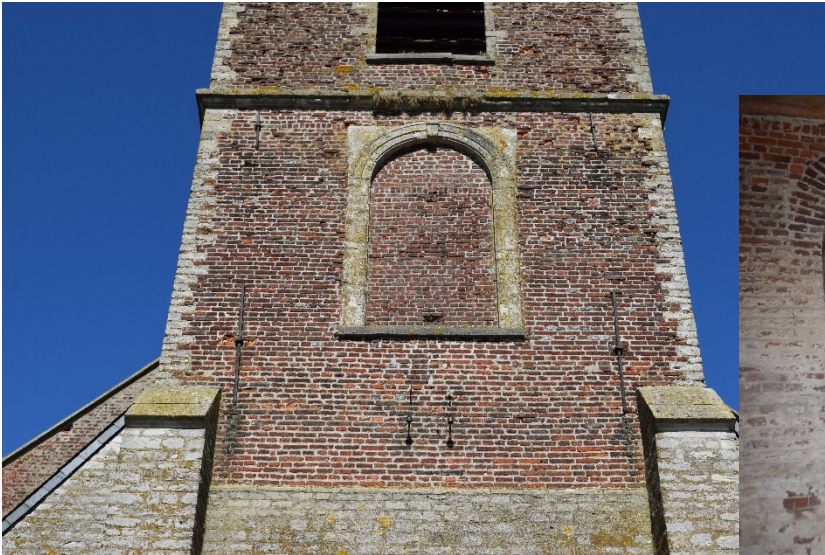
*Afb. 23 Westgevel van de kerk met centraal een dichtgemetselde vensteropening met 18<sup>de</sup>-eeuwse geprofileerde, witstenen omlijsting met sluitsteen*

Er bleven in situ maar weinig sporen van de 18<sup>de</sup>-eeuwse verbouwingswerken bewaard door ingrijpende verbouwingswerken in de 19<sup>de</sup> en 20<sup>ste</sup> eeuw. De westgevel van de kerk is voorzien van een dichtgemetselde vensteropening met geprofileerde, witstenen omlijsting met sluitsteen (Afb. 24). Ter hoogte van de noordelijke en zuidelijke zijgevel van de toren is ook een dichtgemetselde, rondboogvormige vensteropening te zien. Uit het onderzoek ter plaatse is tevens gebleken dat de gevels van de toren voorzien waren van een witte afwerkingslaag, die vermoedelijk in de 18<sup>de</sup> eeuw werd aangebracht.<sup>17</sup>

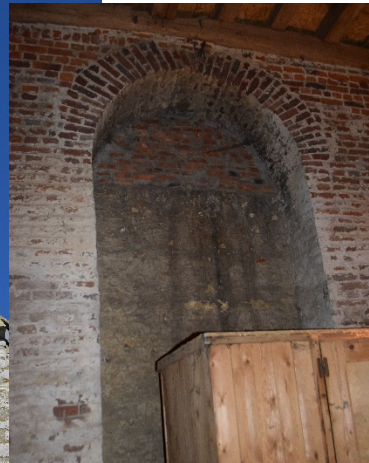
*Afb. 24 Interieurzijde van de dichtgemetselde vensteropening*

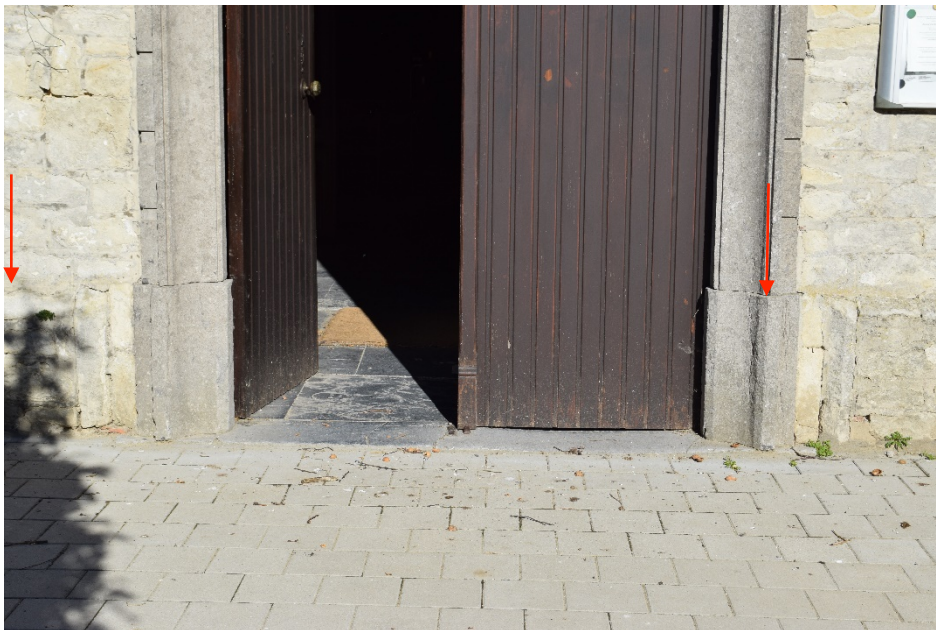
*Afb. 25 Sporen van de oudere deuropening (voor de 18<sup>de</sup> eeuw)*

De deuromlijsting van de toegangspoort werd hersteld en bovenaan deels vervangen bij restauratiewerken aan de toren in het begin van de 20<sup>ste</sup> eeuw (cf. infra). De omlijsting heeft een 18<sup>de</sup>-eeuwse vormgeving, maar er werden geen steenhouwersmerken teruggevonden. Naast de toegangspoort bevinden zich de aanzetten van de oude deuropening (voor de 18<sup>de</sup> eeuw)(Afb. 25).

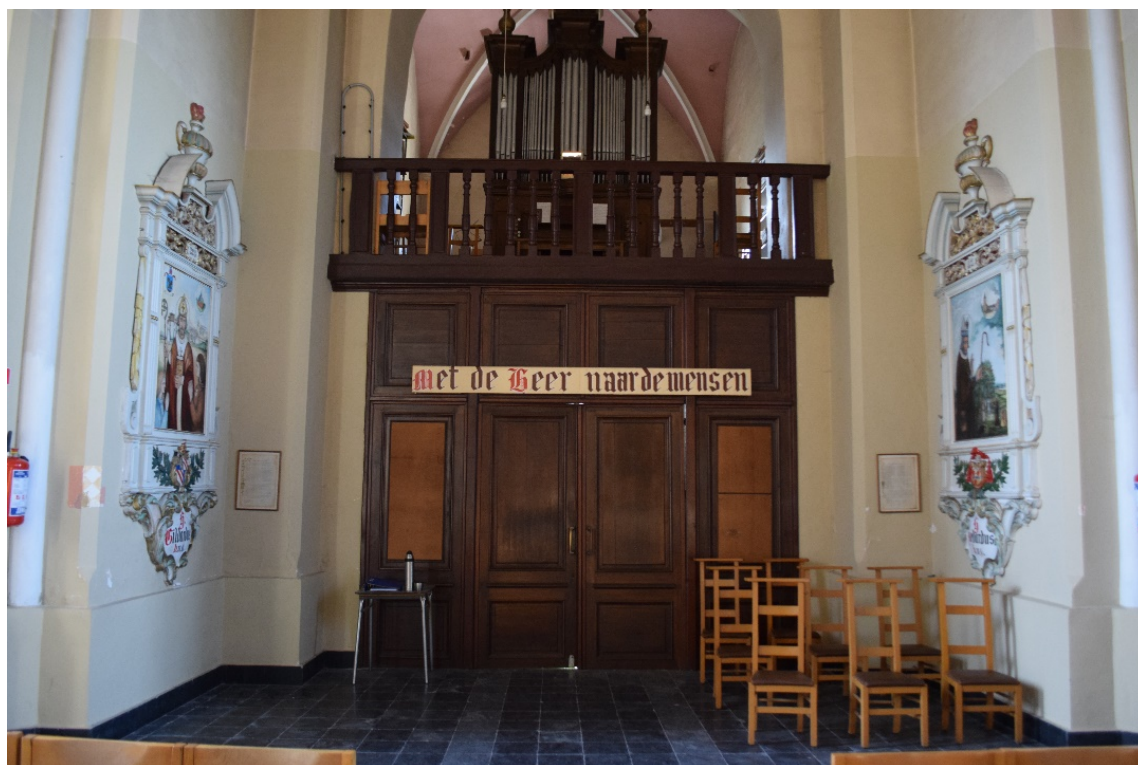
Afb. 26 Zicht op het doksaa met 18<sup>de</sup>-eeuwse balustrade

In het interieur van de kerk zijn een aantal 18<sup>de</sup>-eeuwse interieurelementen bewaard gebleven. Ter hoogte van het doksaal bleef de 18<sup>de</sup>-eeuwse balustrade bewaard (Afb. 26), maar ook de 18<sup>de</sup>-eeuwse deuren. Deze deuren werden voorzien van nieuwe scharnieren in de late 19<sup>de</sup> of 20<sup>ste</sup> eeuw.

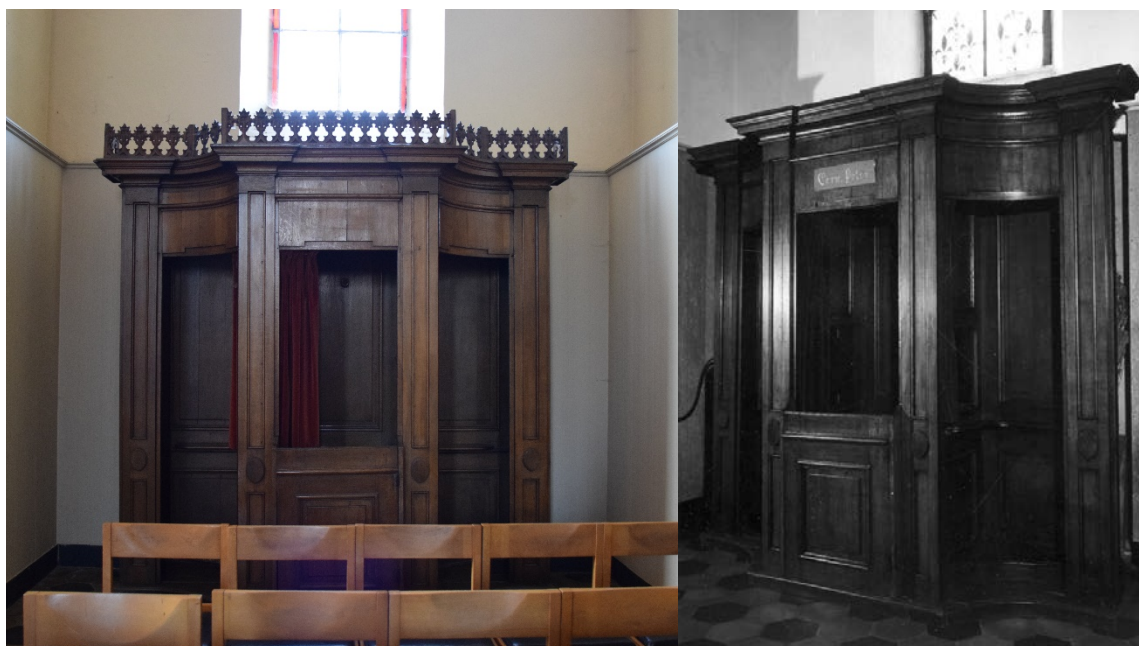
Afb. 27 Zicht op de 18<sup>de</sup>-of begin 19<sup>de</sup>-eeuwse biechtstoel, aangepast in het vierde kwart van de 20<sup>ste</sup> eeuw

Een aantal andere elementen zijn mogelijk afkomstig uit het in 1876 gesloopte schip en koor van de kerk. Het betreft de communiebanken uit ca. 1740-1760 in rococostijl ter hoogte van de zijaltaren (Afb. 29Afb. 30) en een biechtstoel uit de late 18<sup>de</sup> of begin 19<sup>de</sup> eeuw (Afb. 27). De biechtstoel werd na 1976 voorzien van hogels, gelijkaardig aan de neogotische biechtstoel.

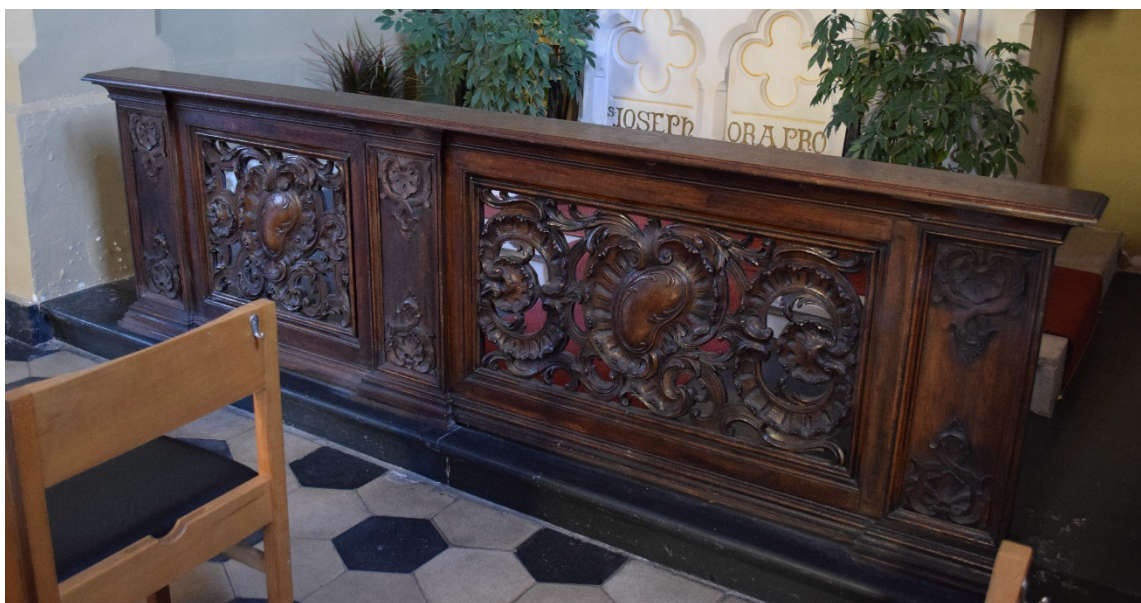
*Afb. 29 (deel van) een 18<sup>de</sup>-eeuwse communiebank in rococostijl in het zuidelijk zijkoor*

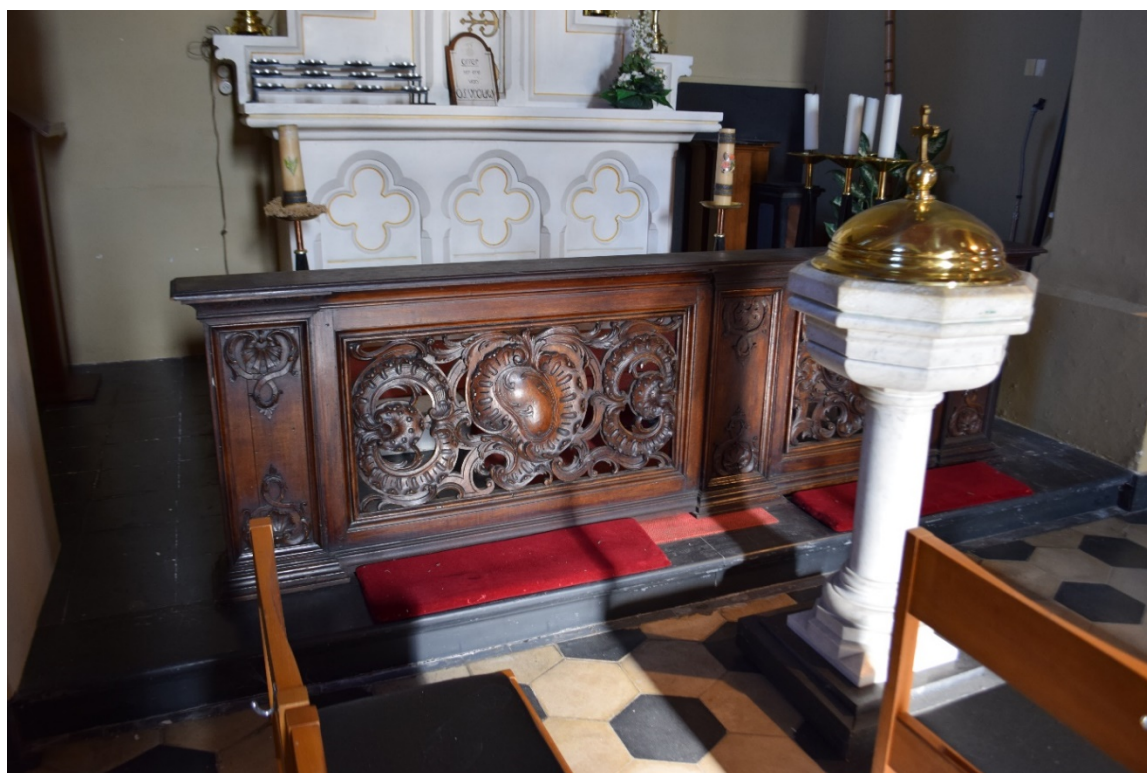
*Afb. 30 (deel van) een 18<sup>de</sup>-eeuwse communiebank in rococostijl in het noordelijke zijkoor*

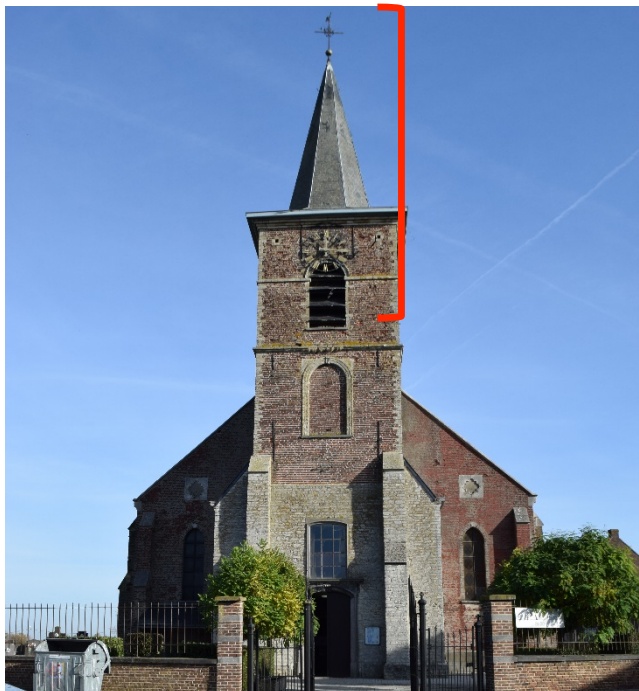
*Afb. 31 Zicht op de westertoren van de kerk met situering van de 19<sup>de</sup>-eeuwse ophoging van de kerktoren*

In 1831-1832 dient het dak van de kerk gedeeltelijk hersteld te worden, en is ook de doopvont aan herstelling toe.<sup>19</sup> Op 20 september 1838 kreeg de kerkfabriek van Rossem bij koninklijk besluit de toestemming om de kerktoren te verhogen.<sup>20</sup> Voor de uitvoering van de werken kreeg de kerkfabriek op 15 februari 1839 een subsidie van 2000 fr, de helft van de overheid en de andere helft van de provincie Vlaams Brabant. Het verbouwingsplan en bestek zouden opgemaakt zijn door provinciaal architect Louis Spaak (1803-1893)<sup>21</sup>, maar hiervoor werd geen bewijs teruggevonden. Volgens een andere bron werd de toren niet alleen opgehoogd, maar breder en hoger heropgebouwd in dezelfde vorm, ter vervanging van de oude, vierkante toren.<sup>22</sup> Op basis van de bouwsporen in situ kunnen we stellen dat de kerktoren begin 19<sup>de</sup> eeuw opgehoogd werd en vermoedelijk ook voorzien werd van een nieuwe torenspits (Afb. 31)

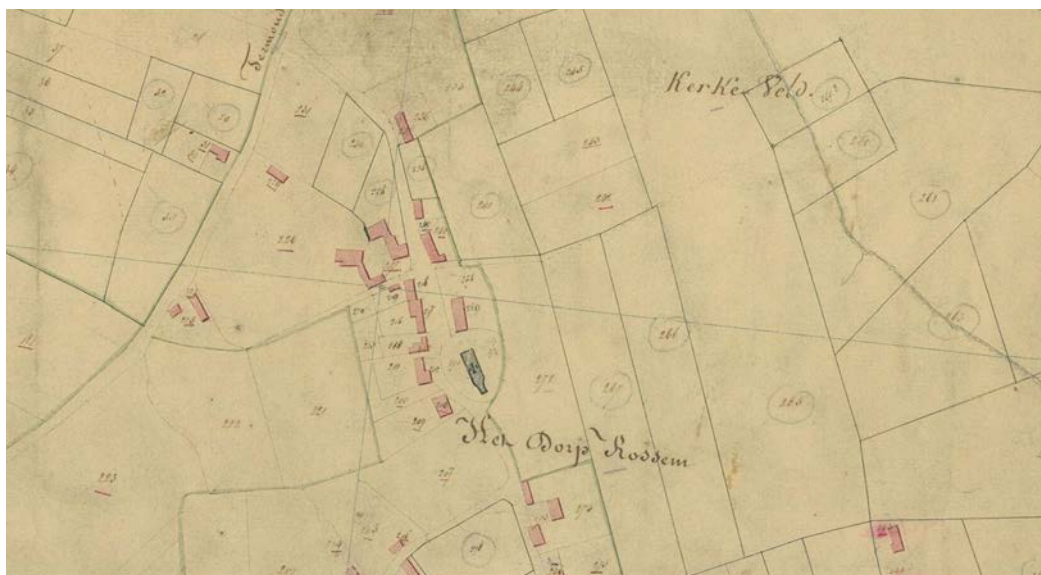
Afb. 32 Primitief kadasterplan uit ca. 1835 (KAB)

ca. 1835 (Afb. 32) en de Atlas van de Buurtwegen uit ca. 1841 (Afb. 33). De toren en het schip van de kerk vormen een grote rechthoek met een smaller koorvolume aan de oostzijde (flessenhalsvormig uiteinde). Het transept dat op de Ferrariskaart te zien is, is hier terug verdwenen.

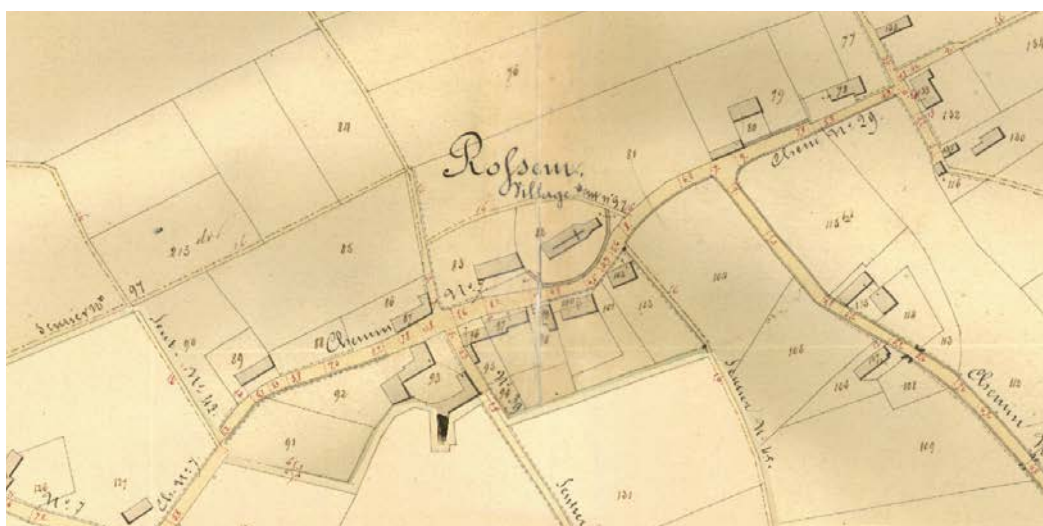
Afb. 33 Atlas van de Buurtwegen uit ca. 1841 (Geopunt)

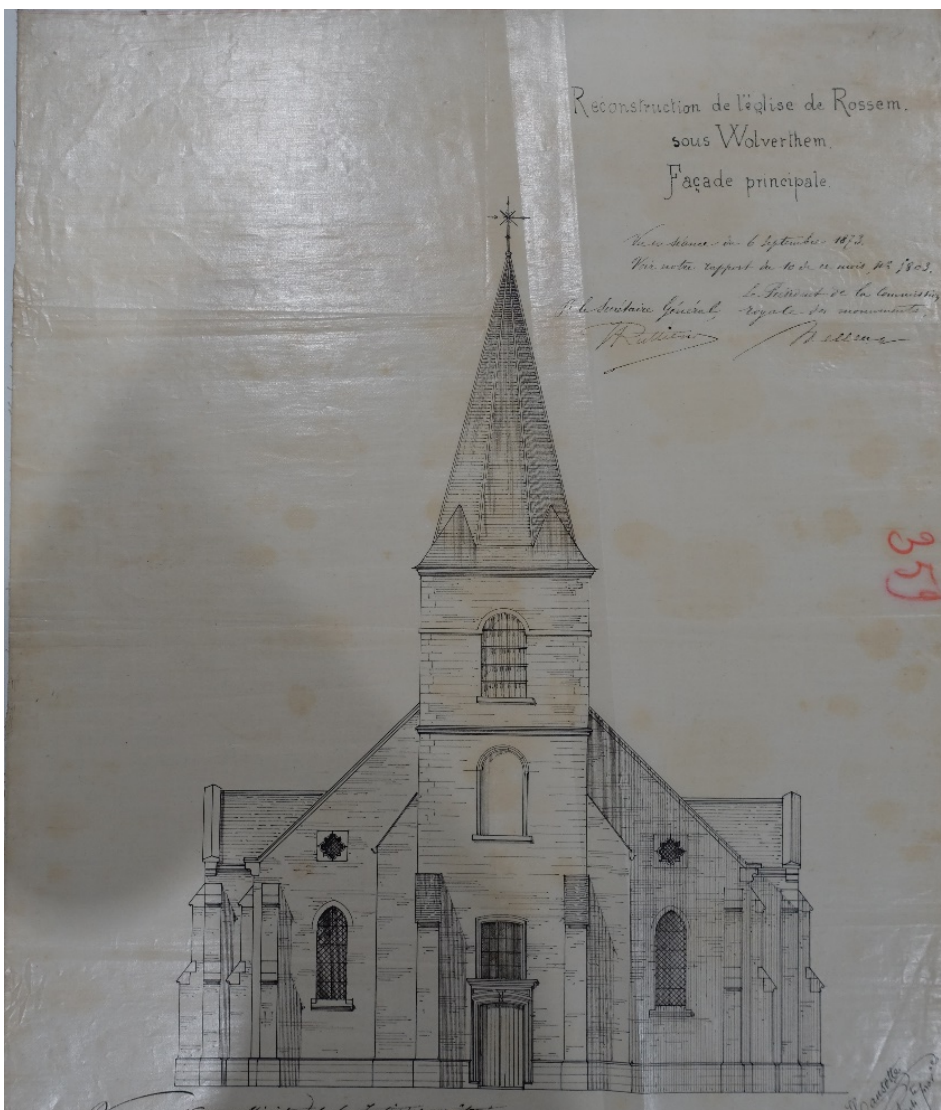
Afb. 34 Plan van de westgevel en toren (Onroerend erfgoed, archief KCML Brussel)

In de zitting van de kerkfabriek van 22 februari 1873 werd beslist om de bestaande kerk van Rossem te vergroten.<sup>23</sup> De kerk was te klein geworden in verhouding met de toegenomen bevolking van Rossem. Daarnaast was de kerk bouwvallig en niet geschikt om op *betamelijke wijze* te worden vergroot. Daarom werd beslist om de kerk af te breken, met uitzondering van de toren, en herop te bouwen naar de plannen van de provinciaal architect Gustave Hansotte (1827-1886). De kosten werden geraamd op 35866.92 fr. In het verslag van de kerkfabriek staat dat men bij de uitvoering spaarzaam zal moeten zijn en om de bouwkosten te beperken en dat er subsidie aangevraagd zal worden. De ontwerpplannen van architect Hansotte, gedateerd 10 augustus 1873, bleven bewaard (Afb. 34-Afb. 38). Het betreft een plan van de west- en zuidgevel, een grondplan en twee doorsneden.

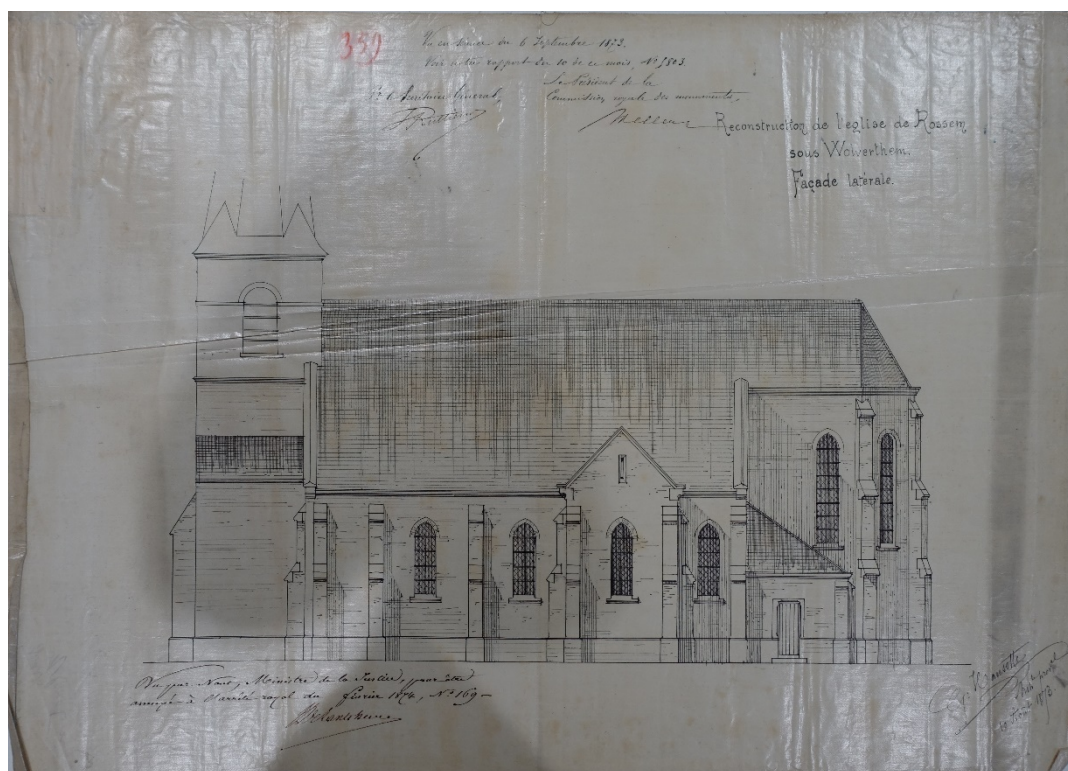
Afb. 36 Plan van de zuidelijke gevel van de kerk van architect Gustave Hansotte uit 1873 (Onroerend erfgoed, archief KCML Brussel)

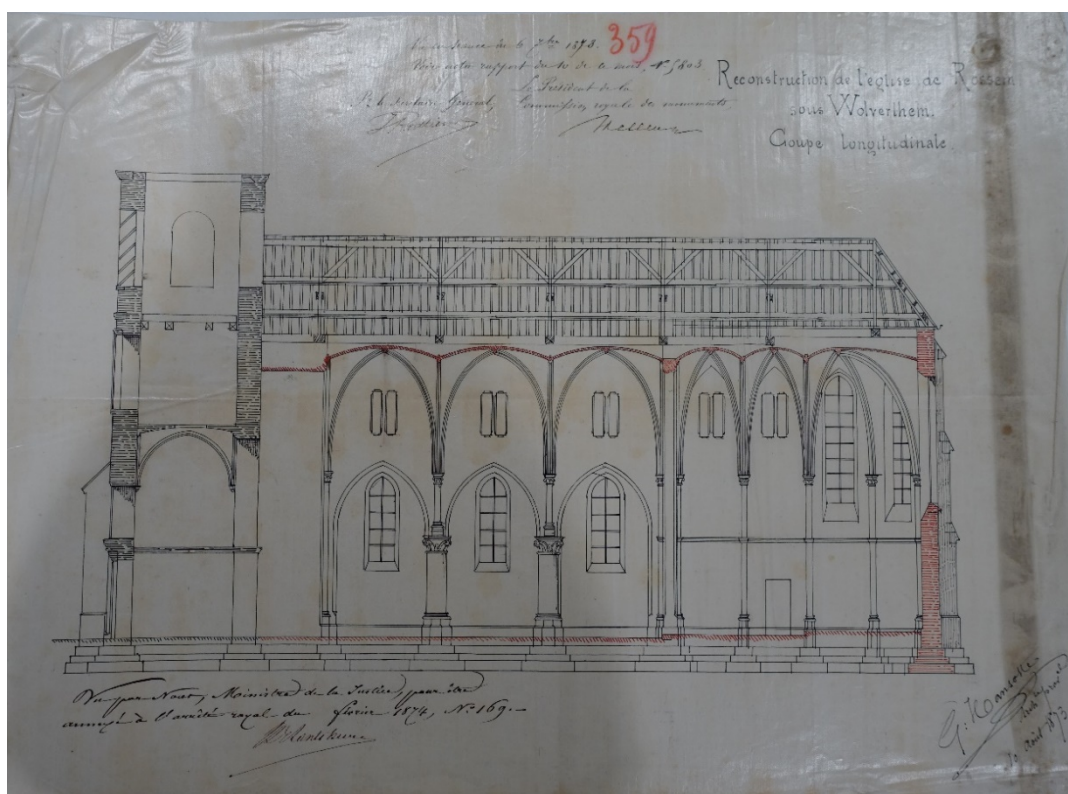
Afb. 37 Plan met langsdoorsnede van de kerk van architect Gustave Hansotte uit 1873 (Onroerend erfgoed, archief KCML Brussel)

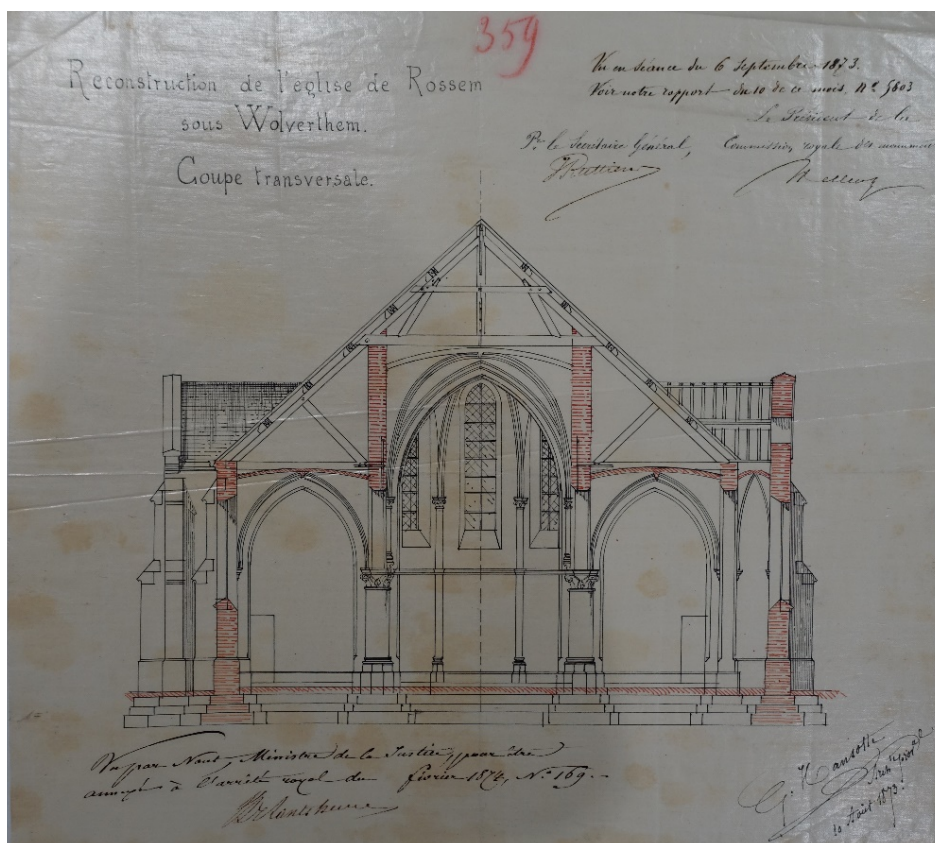
Afb. 38 Plan met dwarsdoorsnede van de kerk van architect Gustave Hansotte uit 1873 (Onroerend erfgoed, archief KCML Brussel)

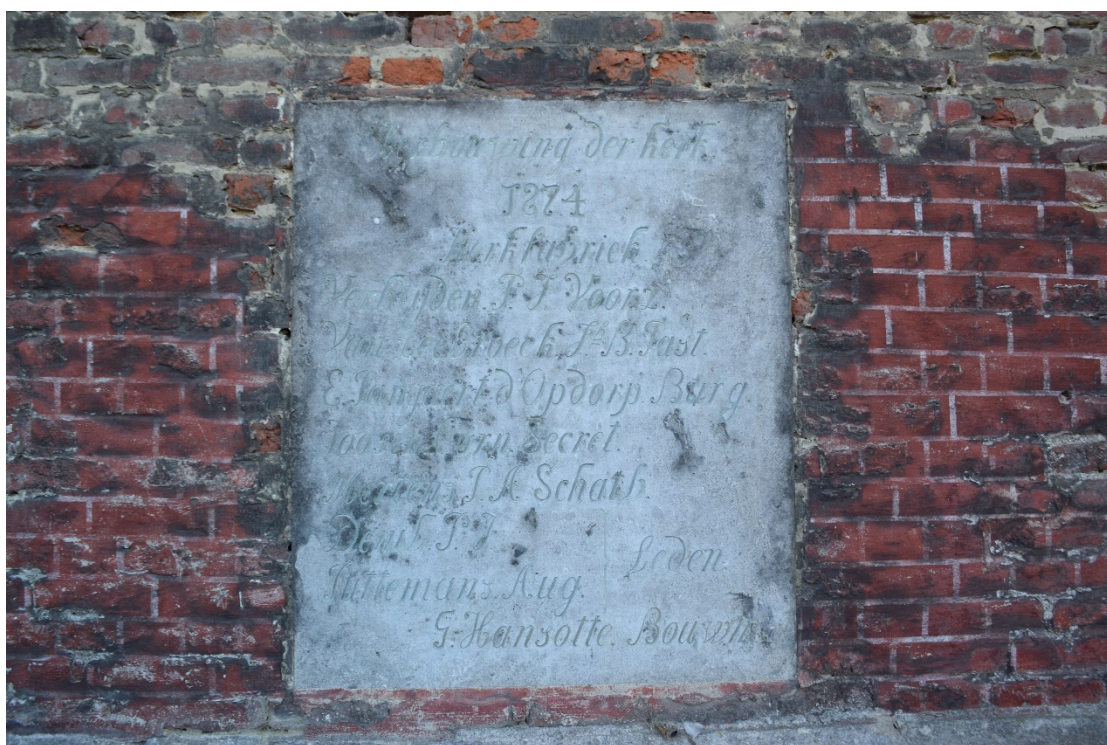
Afb. 39 Detail van de koorgevel met gedenksteen

De gedenksteen uit 1874 is voorzien van het opschrift: 'Herbouwing der kerk 1874 / kerkfabriek / Verschelden P.J. voorz. / Van Zeebroeck J. B past. / E. Pangaert d'Opdorp burgemeester / Joosen Corn. Secret. / Mertens P.A. schatbewaarder / Denil P.J. Puttemans Aug. Leden / G. Hansotte bouwsm.' (Afb. 39)

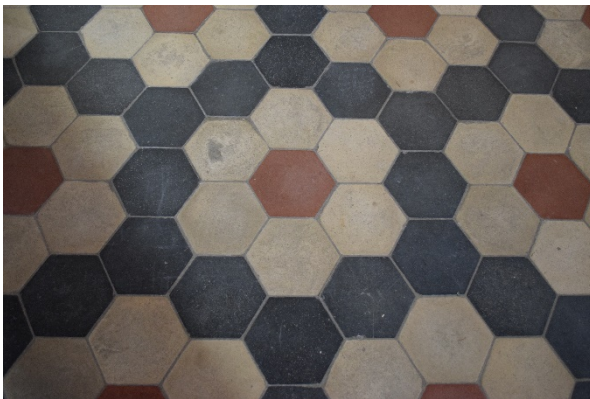
*Afb. 46 Tegelvloer uit 1874 in het koor*

De originele tegelvloer uit 1874 bleef eveneens bewaard, zowel in het koor als het schip (Afb. 46Afb. 47). De tegelvloer is opgebouwd uit zeshoekige tegels, gelegd in een repetitief patroon. In het koor werden zwarte, beige en rode tegels gebruikt, terwijl in het schip grotere zwarte en beige tegels toegepast werden.

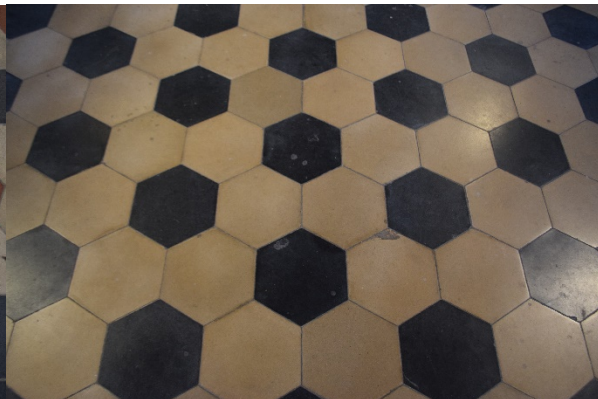
*Afb. 47 Tegelvloer uit 1874 in het schip*
