**VERSLAG VOORONDERZOEKEN**  
**ter**  
**VOORBEREIDING VAN DE OPMAAK VAN HET BEHEERSPLAN**  
**voor de**  
**SINT-MEDARDUS en – GILDARDUS KERK ROSSEM**

**Rossemdorp**  
**1861 Meise - Wolvertem**

# SINT-MEDARDUS EN GILDARDUSKERK

BOUWHISTORISCHE NOTA BEHEERSPLAN

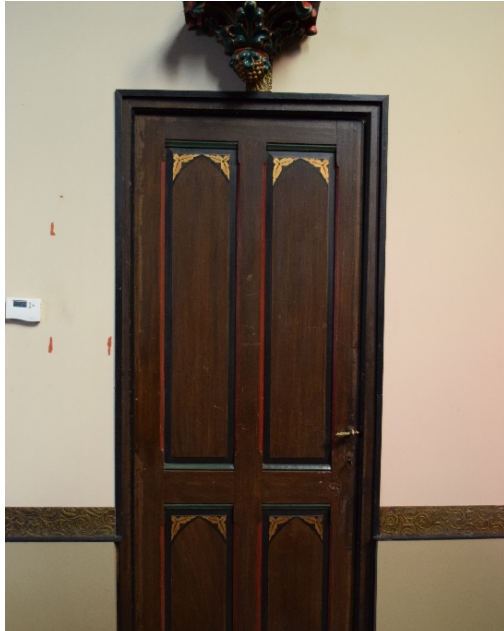
Afb. 48 Houten paneeldeur uit 1874 naar de berging aan de noordzijde van het koor

De houten paneeldeuren in het koor dateren eveneens uit 1874 (Afb. 48). Het betreft enkele paneeldeuren die in het deurkader zijn opgehangen met briketscharnieren en voorzien zijn van L-krukken (of nieuwe, recentere krukken).

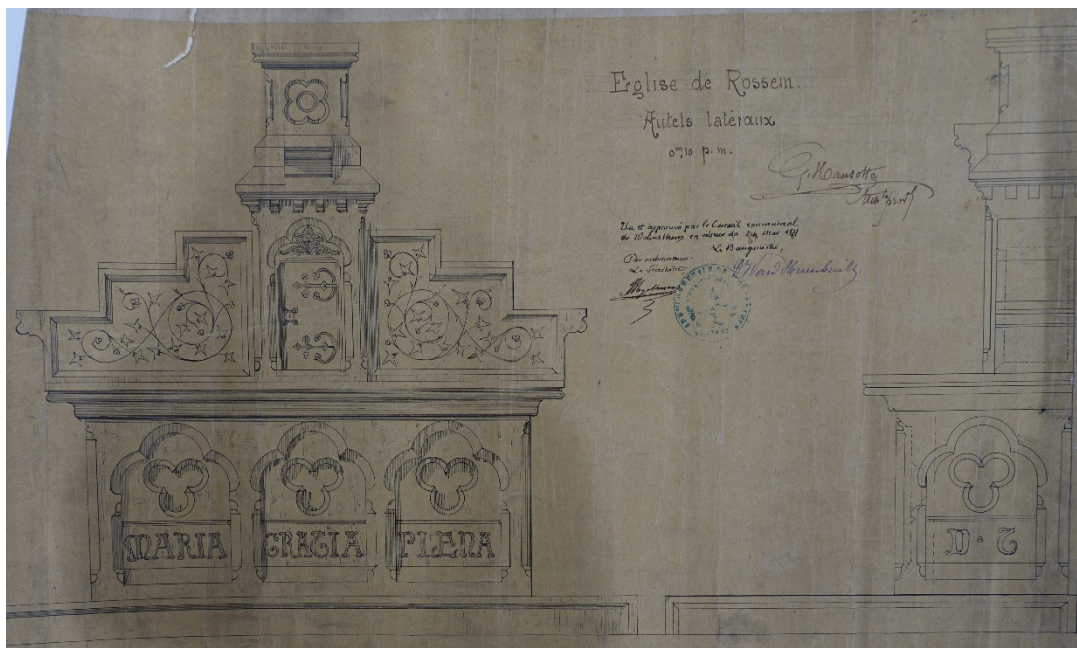
Afb. 49 Plan van het zijaltaar in de noordelijke zijbeuk van architect Gustave Hansotte, goedgekeurd in 1877 (Onroerend erfgoed, archief KCML Brussel)

De drie altaren werden ontworpen door Gustave Hansotte in 1877 en werden na goedkeuring in 1878 uitgevoerd in witte natuursteen (bedoeld om zichtbaar te zijn). Er bleef één ontwerptekening bewaard van het zijaltaar gewijd aan H. Maria (Afb. 49). De huidige witte afwerkingslaag van de altaren is niet oorspronkelijk en werd in het vierde kwart van de 20<sup>ste</sup> eeuw aangebracht.

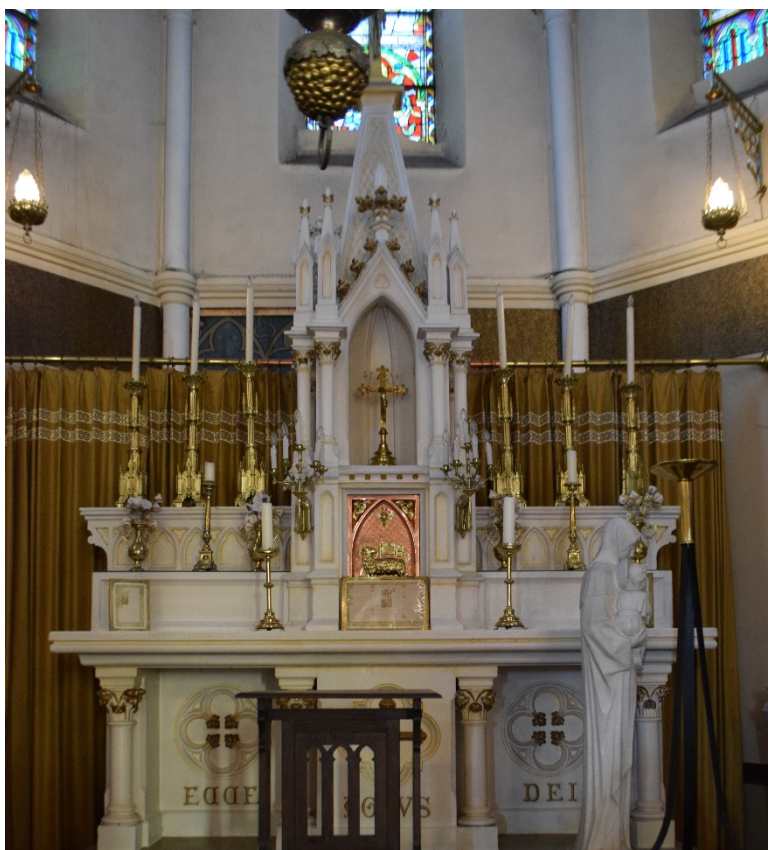
*Afb. 50 Hoofdaltaar uit 1877-1878 naar ontwerp van G. Hansotte in het hoofdkoor*

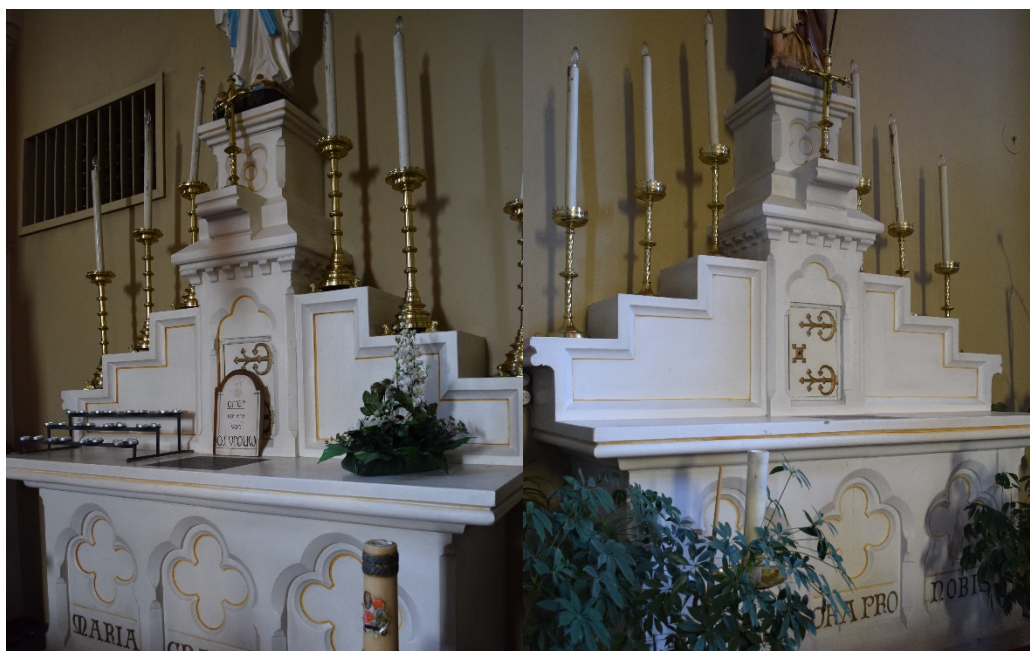
*Afb. 51 Zijaltaar H. Maria uit 1877-1878 naar ontwerp van G. Hansotte in het noordelijk zijkoor*

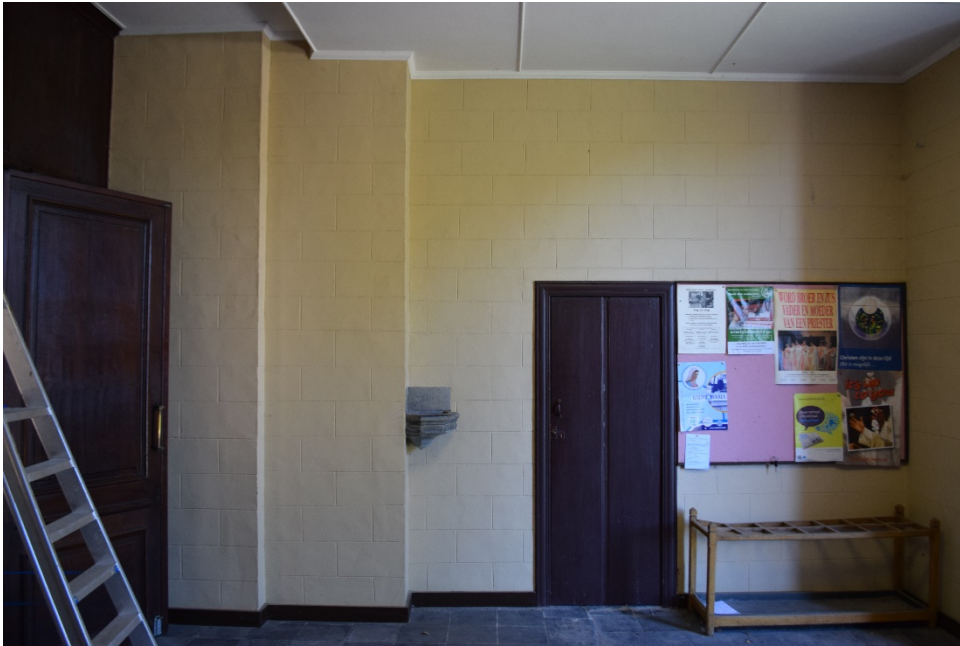
*Afb. 53 Zicht op de natuursteenimitatie in het portaal*

Het portaal werd eveneens aangepast in deze periode. De wanden werden voorzien van een natuursteenimitatie. In de vloer werden oude grafzerken afkomstig uit de oude kerk gerecupereerd. De wijwatervaten in blauwe steen werden vermoedelijk eveneens gerecupereerd.

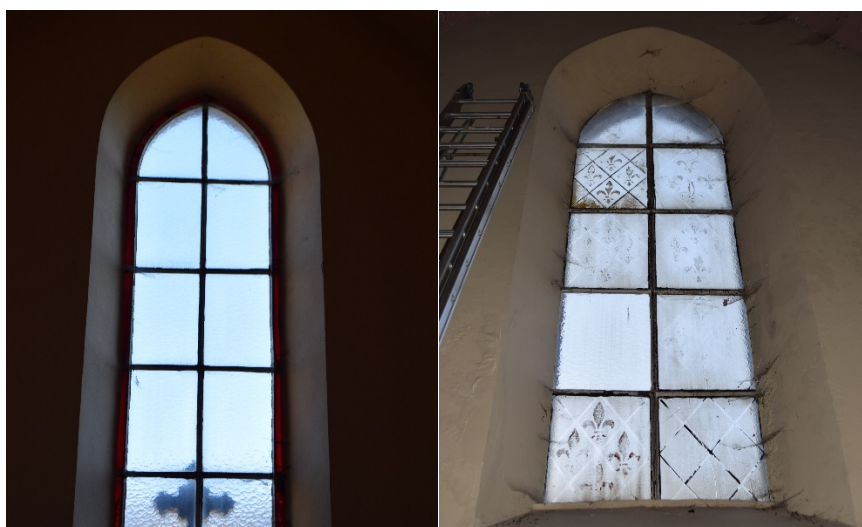
Afb. 57 Glasraam in de zijbeuk

Afb. 58 Glasraam in de zijbeuk

De overige glasramen in de zijbeuken van de kerk zijn een stuk eenvoudiger afgewerkt en zijn niet gedateerd (Afb. 57Afb. 58). Het betreft een invulling met structuurglaspanelen en rood biesje enerzijds en anderzijds een invulling met glaspanelen voorzien van leliemotieven gevat in een ruitmotief.

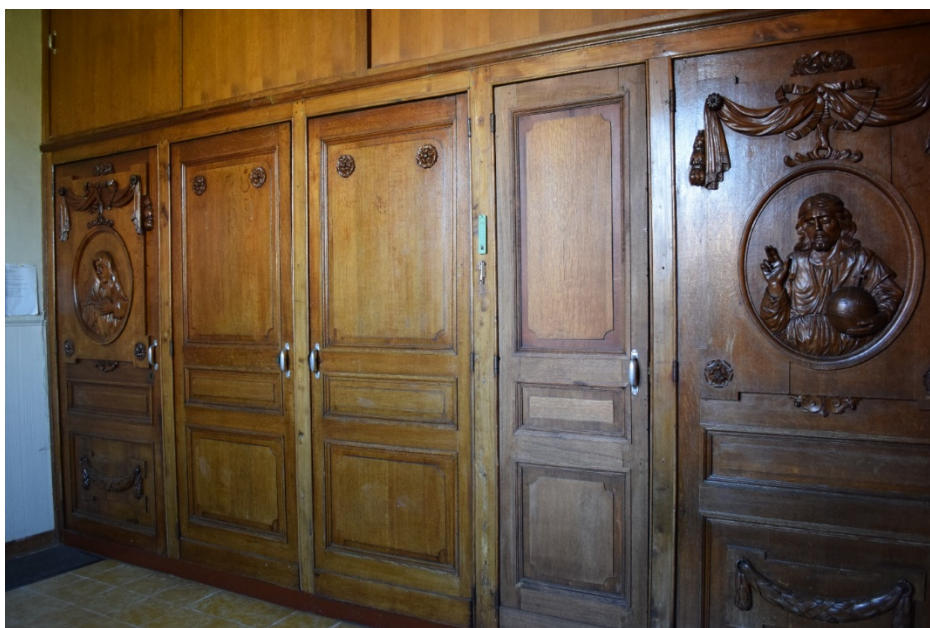
*Afb. 61 Eind 19<sup>de</sup>-eeuwse sacristiekast gebouwd met gerecupereerde 18<sup>de</sup>-eeuwse paneeldeuren*

In de eind 19<sup>de</sup>-eeuwse sacristie werd een nieuwe sacristiekast gebouwd met gerecupereerde paneeldeuren, die opgehangen werden met briketscharnieren en nog later voorzien werden van vormige handgrepen (Afb. 61).

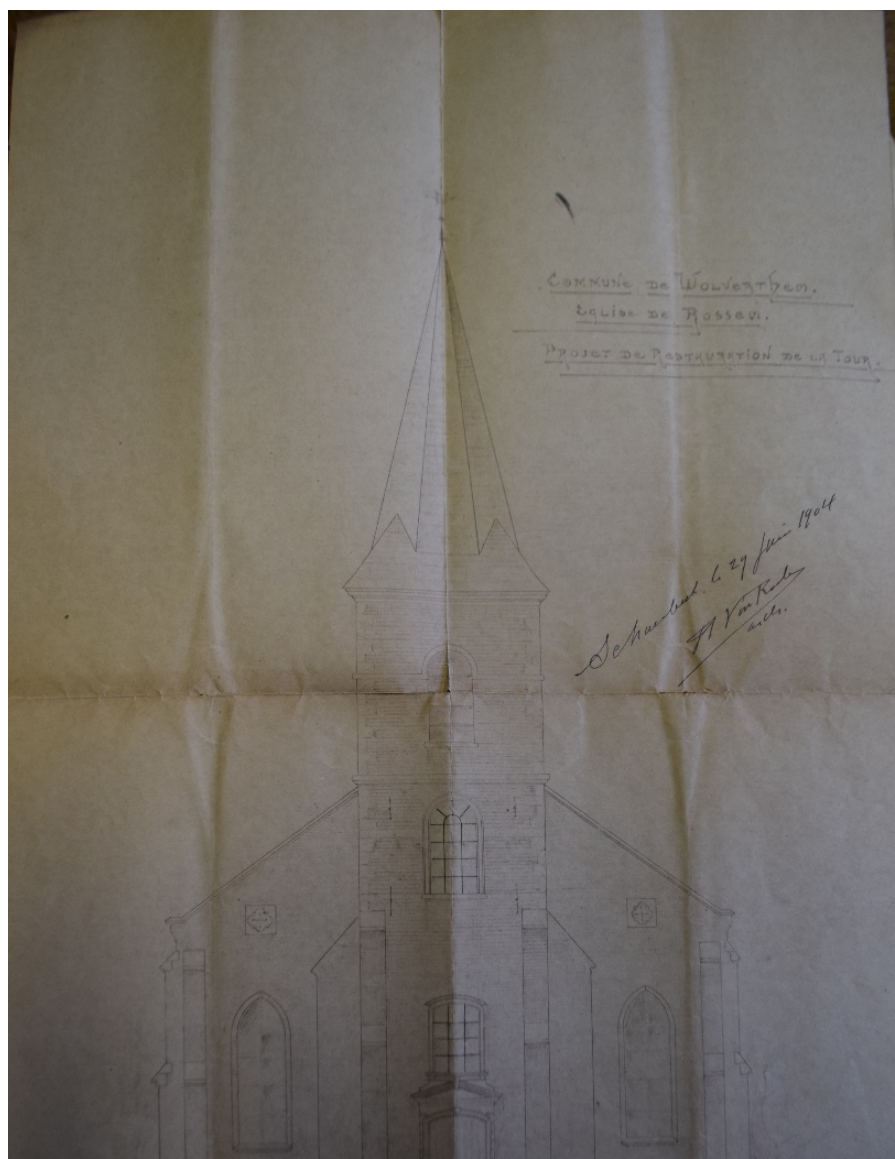
Afb. 62 Gevelplan van de toren van architect Roelen (AAMB, Briefwisseling 19<sup>de</sup>-20<sup>ste</sup> eeuw Sint-Medardus en Sint-Gildarduskerk Rossem)

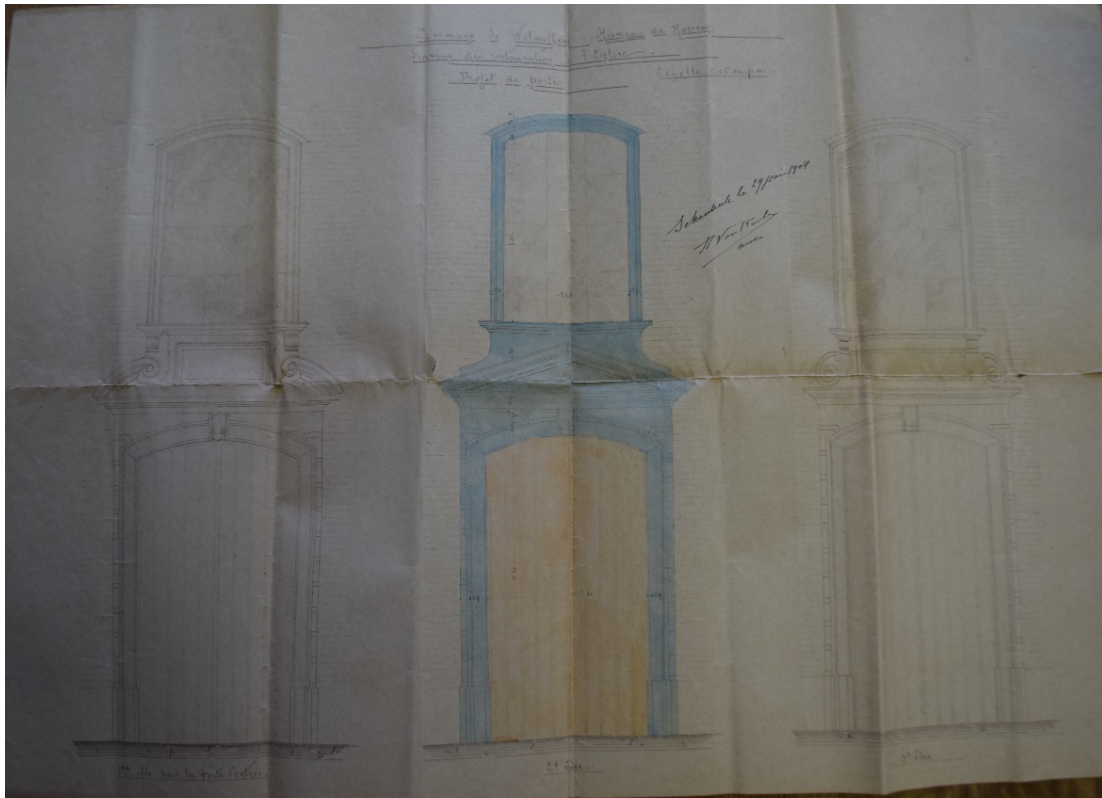
Afb. 63 Detail van de toegangspoort in de toren van de kerk van architect Roelen (AAMB, Briefwisseling 19<sup>de</sup>-20<sup>ste</sup> eeuw Sint-Medardus en Sint-Gildarduskerk Rossem)

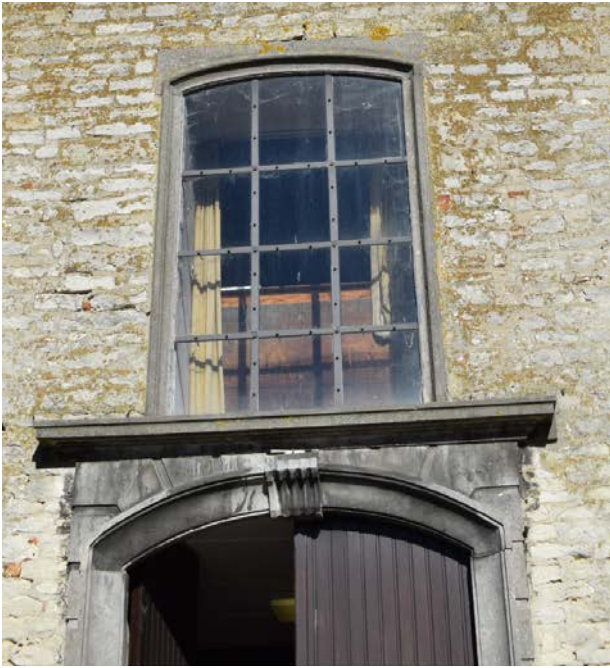
*Afb. 64 Detail van de poortomlijsting en vensteropening van het doksaal*

De vensteropening van het doksaal in de westgevel werd volgens het bestek verhoogd (hoger geplaatst met dezelfde afmetingen), waarbij de ijzeren roeden, het glas-in-lood en de blauwe hardstenen omlijsting aangepast werden (Afb. 64). Het metselwerk boven de oude vensteropening werd uitgebroken. De nodige metselwerken voor de nieuwe vensteropening, de herstelling aan de plankenvloer van het doksaal en de nodige pleisterwerken in het interieur waren eveneens inbegrepen. De bestaande natuurstenen omlijsting werd herplaatst. Voor de invulling van de vensteropening werd kathedraalglas voorgesteld en werd de bestaande *grillage* gereinigd, in twee lagen zwart geschilderd en herplaatst.

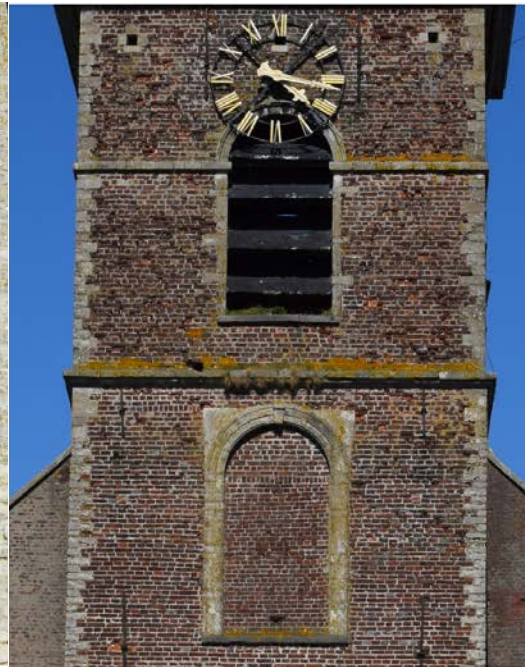
*Afb. 65 Detail van de galmborden en vensteropening daaronder, alsook het torenuurwerk*

Er werden ook werken uitgevoerd aan de vensteropening onder de galmborden (Afb. 65).<sup>39</sup> Het bestaande metselwerk in de vensteropening werd opgehoogd (zie naad in het metselwerk), de natuurstenen omlijsting werd gereinigd en het pleisterwerk in het interieur werd hersteld. De dichtgemetselde vensteropeningen in de zijgevels van de toren vertonen sporen van uitgebroken negblokken.

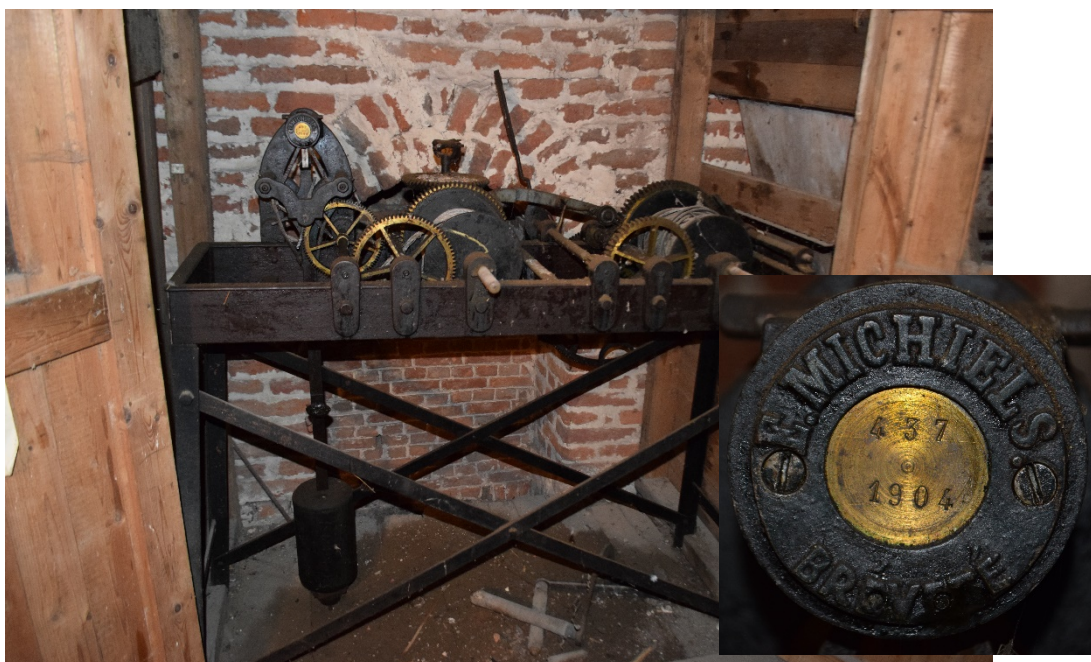
*Afb. 67 Elektrisch aangedreven torenuurwerk van Edward Michiels (Mechelen) uit 1904*

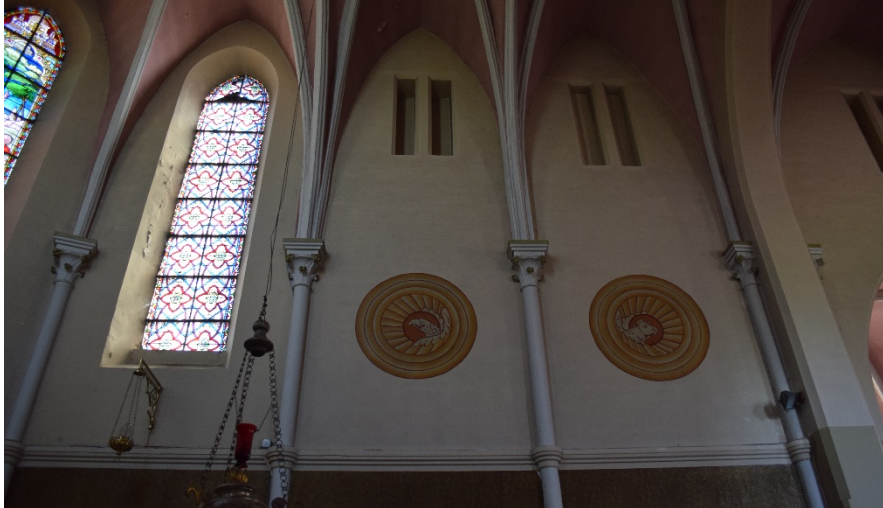
*Afb. 69 Zicht op twee van de vier medaillons in het koor*

Uit het stratigrafisch onderzoek is gebleken dat de kerk in de interbellumperiode herschilderd werd.<sup>40</sup> Getuige hiervan zijn de geschilderde medaillons met de voorstelling van de vier evangelisten in art decostijl in het koor (Afb. 69). Dit gaat samen met de derde decoratieve fase van het interieur, waarbij geel-beige tinten gebruikt werden.

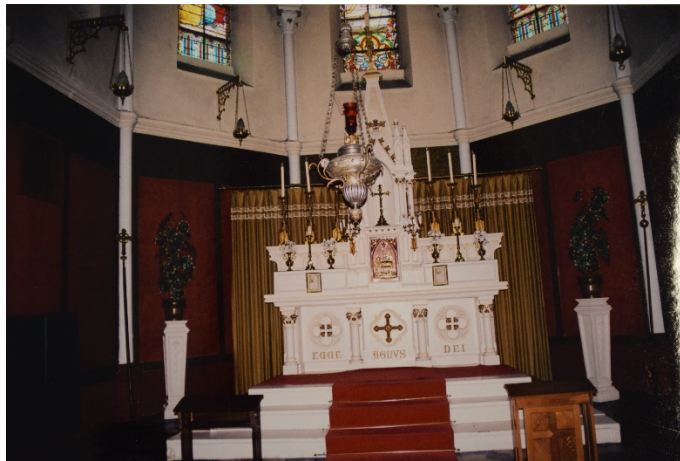
*Afb. 71 Zicht op de rode glasalplaten in het koor in 2007 (Archief Onroerend Erfgoed Vlaams Brabant)*

In het derde kwart van de 20<sup>ste</sup> eeuw werden in het schip en koor glasalplaten van het merk Eternit geplaatst door een plaatselijke schrijnwerker.<sup>42</sup> Het betreft rode glasalplaten met marmerimitatie en met spikkel in het koor en grijze platen in de zijbeuken.<sup>43</sup> Deze platen bleven tot heden bewaard, maar werden recent overschilderd.

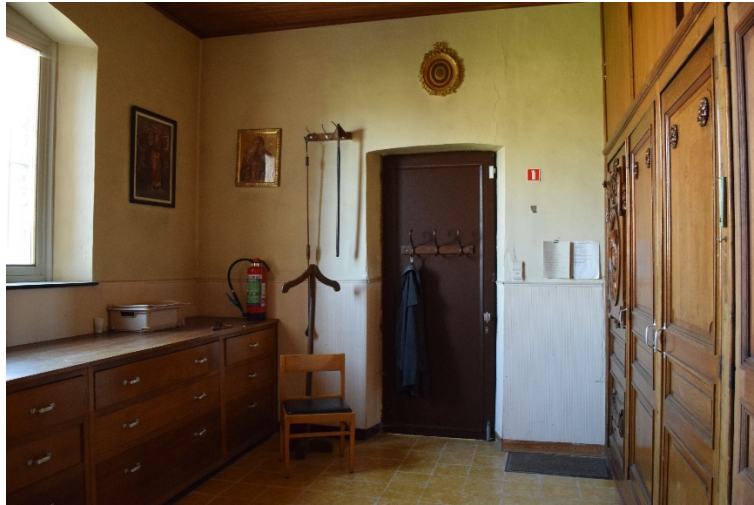
*Afb. 72 Algemeen zicht op de sacristie*

In het derde kwart van de 20<sup>ste</sup> eeuw werd de sacristie van de kerk heringericht (Afb. 72). Er werd een nieuwe tegelvloer, bestaande uit gele flammétegels, geplaatst. De buitendeur en het raam werden

vervangen. Er werd een nieuwe kast geplaatst onder de vensteropening en de 19<sup>de</sup>-eeuwse kast werd verhoogd. De berging aan de noordzijde van het koor werd voorzien van een nieuwe vloer (beton, rood geverfd in 1986), toilet en nieuwe buitendeur.

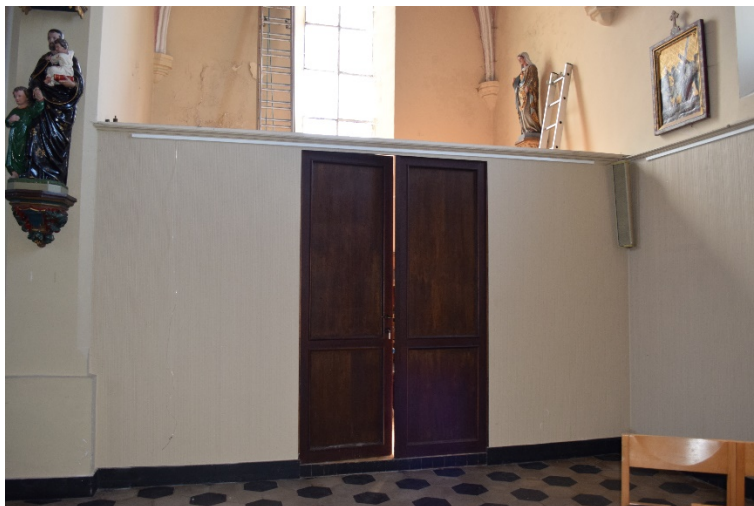
*Afb. 73 Zicht op de berging*

Aan de noordwestzijde van de kerk werd een nieuwe berging gerealiseerd (Afb. 73). Er werd een houten scheidingswand geplaatst en de ruimte werd voorzien van nieuwe tegelvloer opgebouwd uit marmerimitatietegels (Afb. 74).

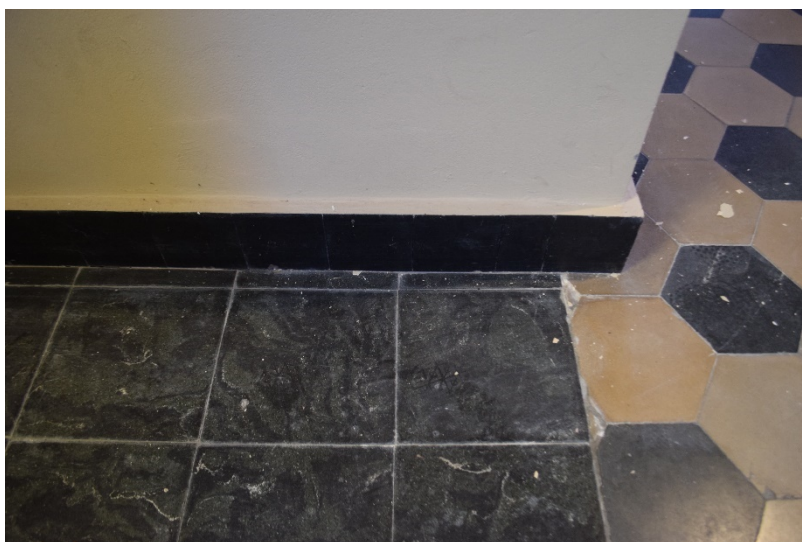
*Afb. 75 Detail van de nieuwe tegelvloer in de zuidelijke zijbeuk*

Aan de zuidwestzijde werd de vloer in de zijbeuk vervangen door een nieuwe tegelvloer (Afb. 75).

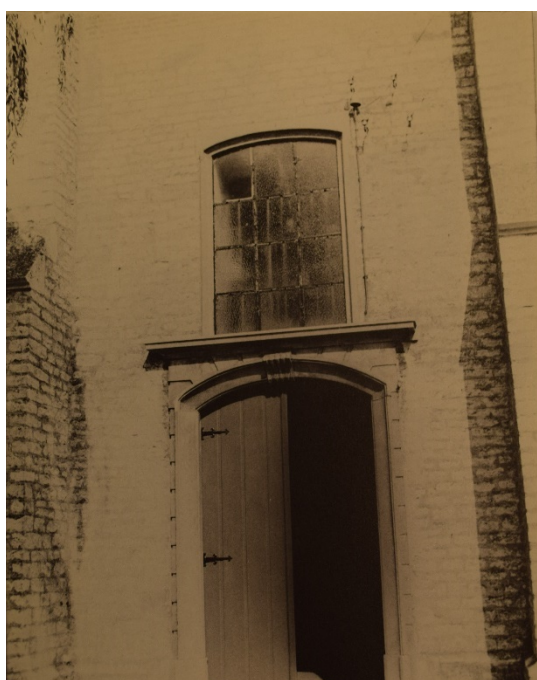
*Afb. 76 Zicht op de kerk in 1971 (Archief  
Onroerend Erfgoed Vlaams Brabant)*

Er bleven een aantal foto's bewaard van het exterieur van de kerk uit 1971. Op de foto's is de vermoedelijk 19<sup>de</sup>-eeuwse toegangspoort tot de kerk te zien (Afb. 76Afb. 77).
