# SINT-ELISABETH BEGIJNHOF

## FASE 10 : BUITENAANLEG

**PRE-ADVIESDOSSIER 31 AUG 2016**

## BOUWHISTORISCHE NOTA SINT-ELISABETH BEGIJNHOF

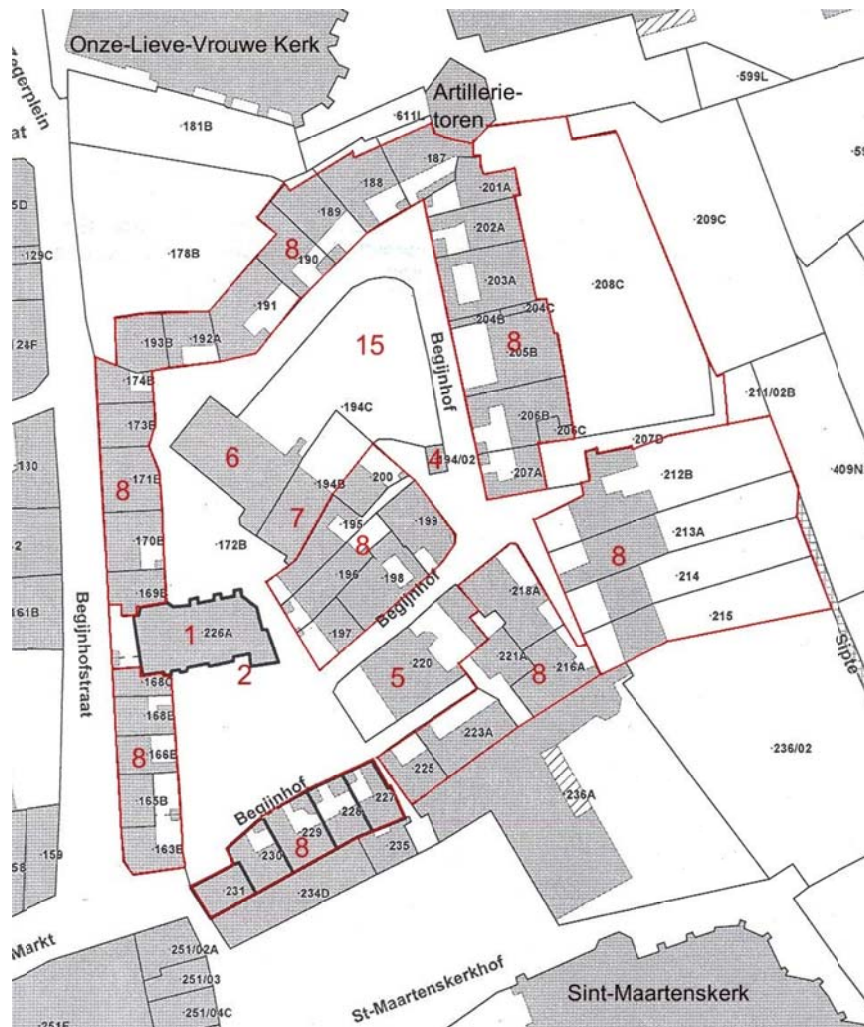
Weergave van de samenstellende delen, zoals gekend uit het verleden.  
Zie: kadaster 19/08/2009, bewerkt door O. De Beus, oktober 2010.

1. Begijnhofkapel
2. Ecce Homo - kapel
3. Kapel O.-L.-V.-van-Boodschap (locatie ongekend)
4. Kapel O.-L.-V.-ter-Sneeuw
5. Het Huis van de Grootjuffrouw of ook 'House of Council' (1)
6. De Grote Zaal of ook 'Sint-Anna-zaal' (2)
7. De Kleine Zaal
8. De woningen
9. Groot Convent (locatie ongekend) (3)
10. Klein Convent (locatie ongekend)
11. Keuken (locatie ongekend)
12. Ziekenzaal of infirmerie (locatie ongekend)
13. Washuis (locatie ongekend)
14. Houthuis (locatie ongekend)
15. Bleekweide, bestaande uit twee delen, omgeven door een haag. (4)
16. "Lochtinghe" voor groenten en fruit. (locatie ongekend) (zie kaart Deventer)

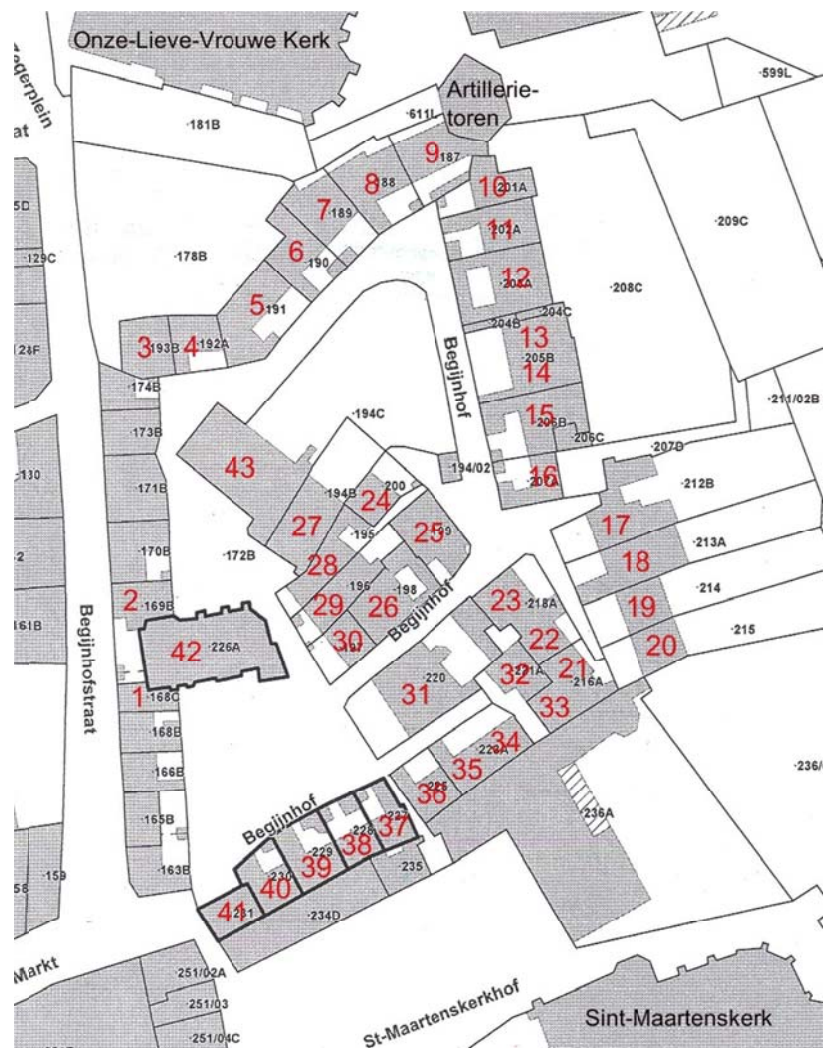
Weergave van de samenstellende delen 2010.

Zie: kadaster 19/08/2009, bewerkt door O. De Beus, oktober 2010.

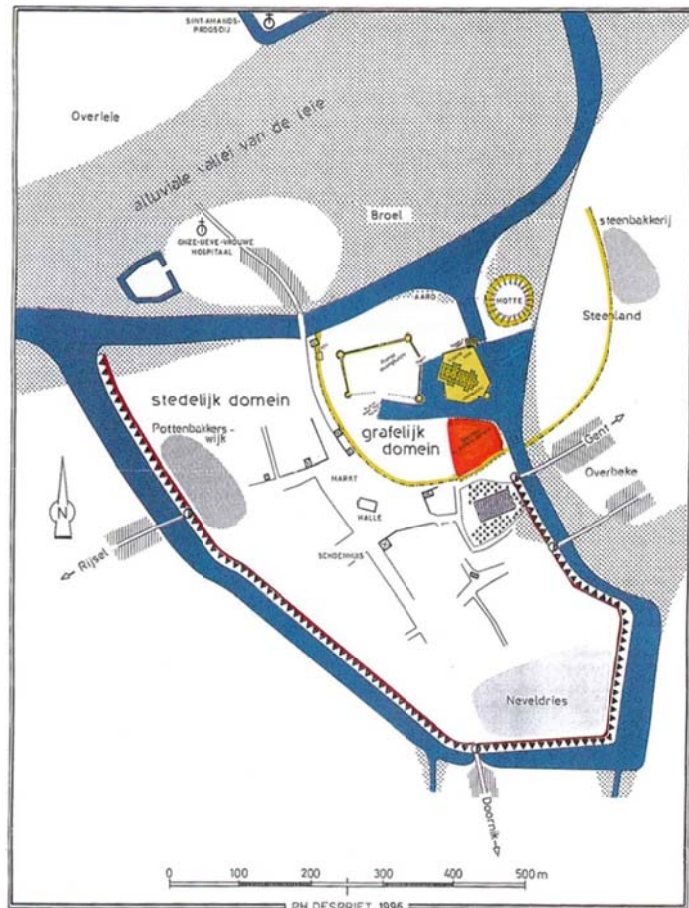
Toestand **ca. 1350**. Situering van het begijnhof (rood) t.o.v. de middeleeuwse stadskern, het grafelijk domein (geel) en de dwangburcht (geel). Zie: DESPRIET, P., *o.c.*, p. 20.

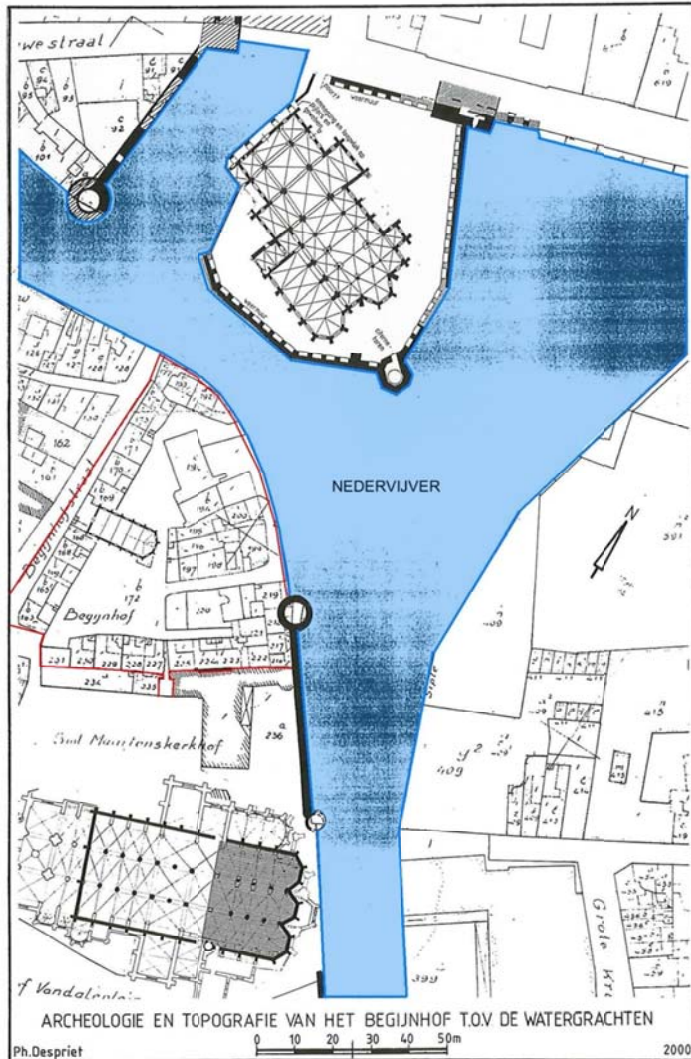
Toestand **1370-1373**. Archeologisch vastgestelde resten in zwart. Zie: DESPRIET, P., o.c., p. 24, bewerkt door O. De Beus, oktober 2010.

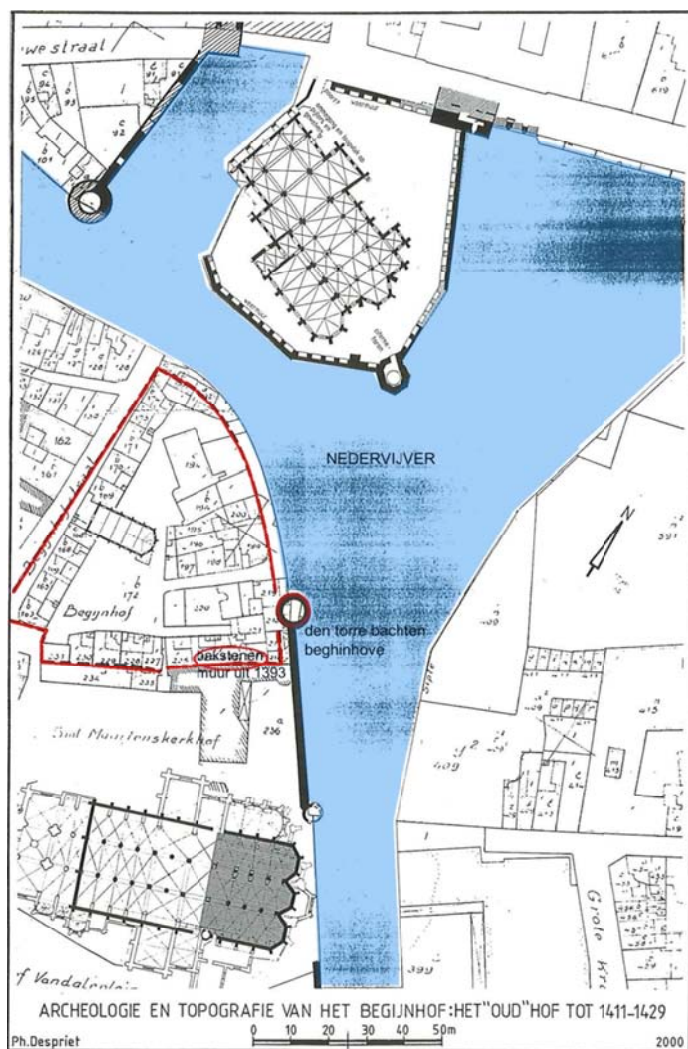
Toestand **tot 1411-1429**. Juiste situering van het “oud” begijnhof. Archeologisch vastgestelde resten in zwart. Zie: DESPRIET, P., *o.c.*, p. 60, bewerkt door O. De Beus, oktober 2010.

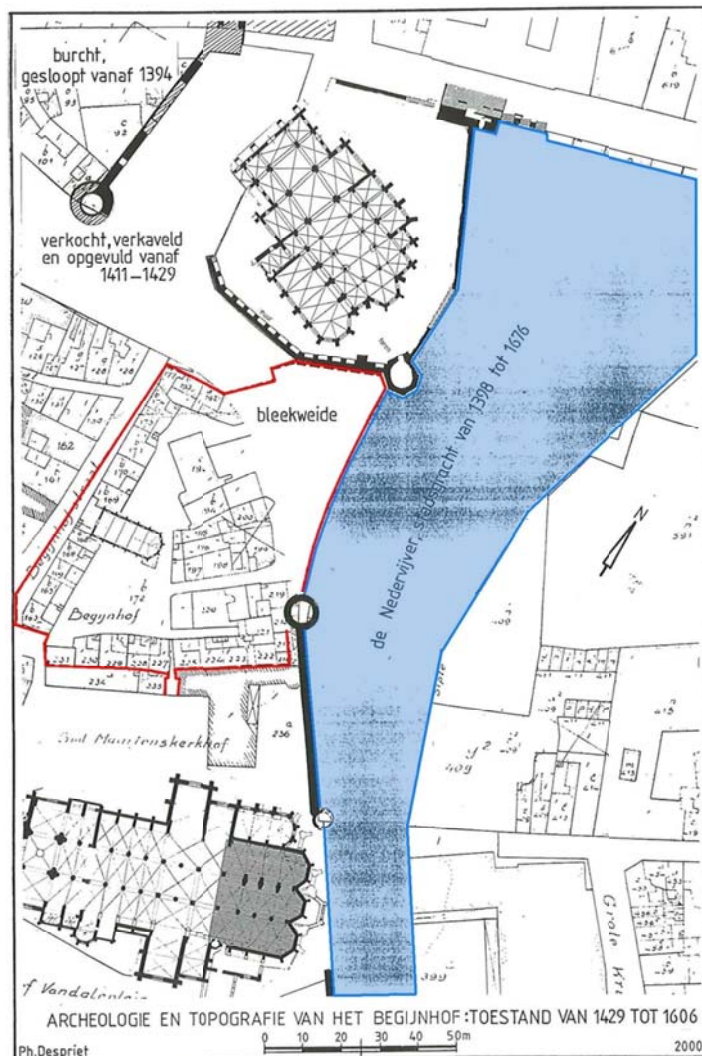
Toestand **1429-1606**. Weergave van de bleekweide. Zie: DESPRIET, P., o.c., p. 64, bewerkt door O. De Beus, oktober 2010.

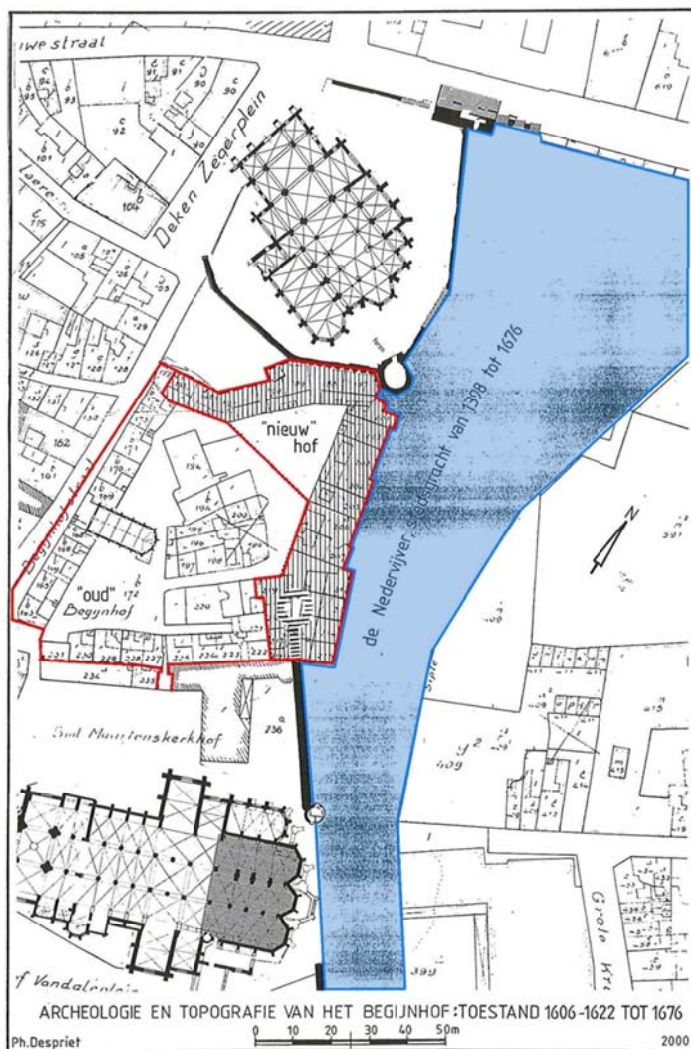
Toestand **1606-1622** tot 1676. Nieuw begijnhof; noordelijke en oostelijke uitbreiding. Zie: DESPRIET, P., o.c., p. 66, bewerkt door O. De Beus, oktober 2010.

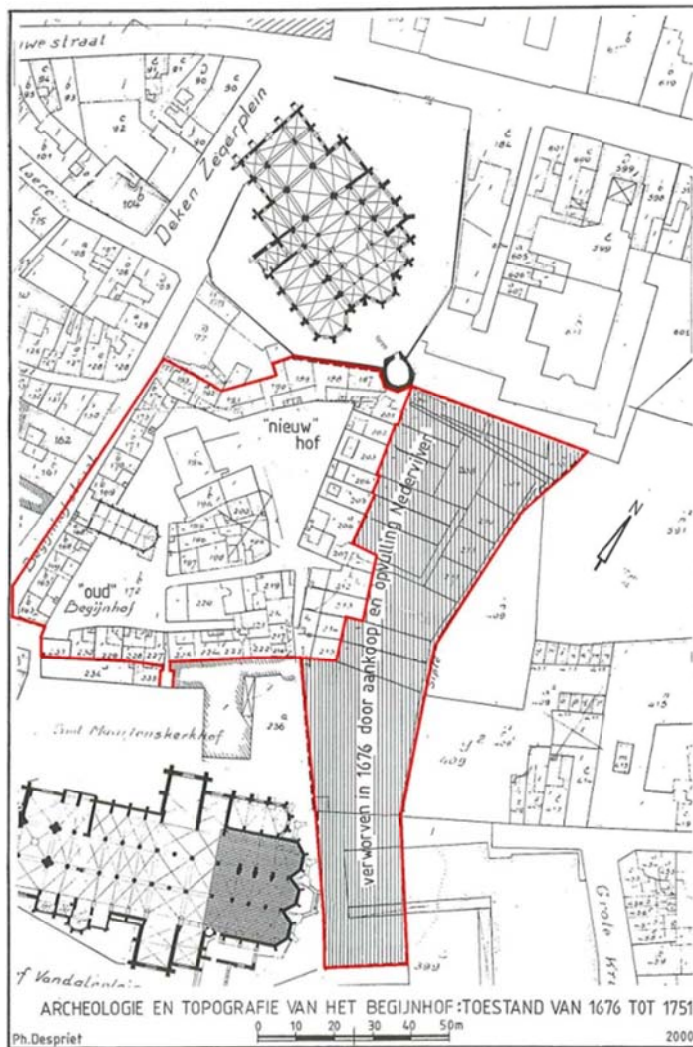
Toestand **1676-1751**. Uitbreiding ter hoogte van de voormalige Nedervijver en stadsgracht, die in 1676-1677 verkocht en opgevuld werd. Zie: DESPRIET, P., o.c., p. 74, bewerkt door O. De Beus, oktober 2010.

Een grote uitbreiding van het begijnhof vond in 1676-1677 plaats, waarbij woningen deels op de voormalige Nedervijver gebouwd werden en zich oostwaarts tot aan de tuinmuur van de abdij van Groeninge uitstreckte. Het begijnhof werd eigenaar van deze 'vivier lanckx het beginhof' en de stadsgracht. Tijdens de 19de E verdween een deel ervan uit het patrimonium op ongekende wijze. (29)

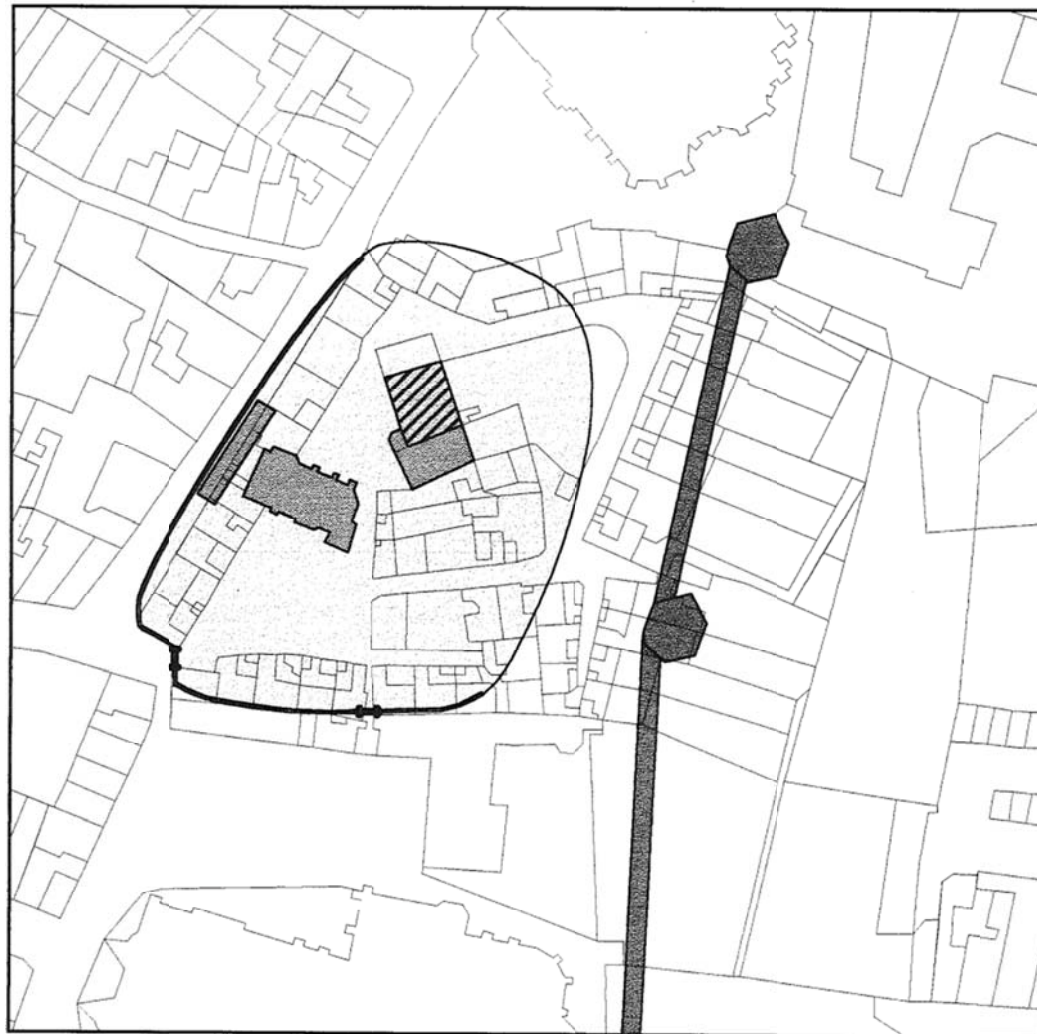
### 15th - 16th CENTURY

The actual gates and the chapel are constructed.

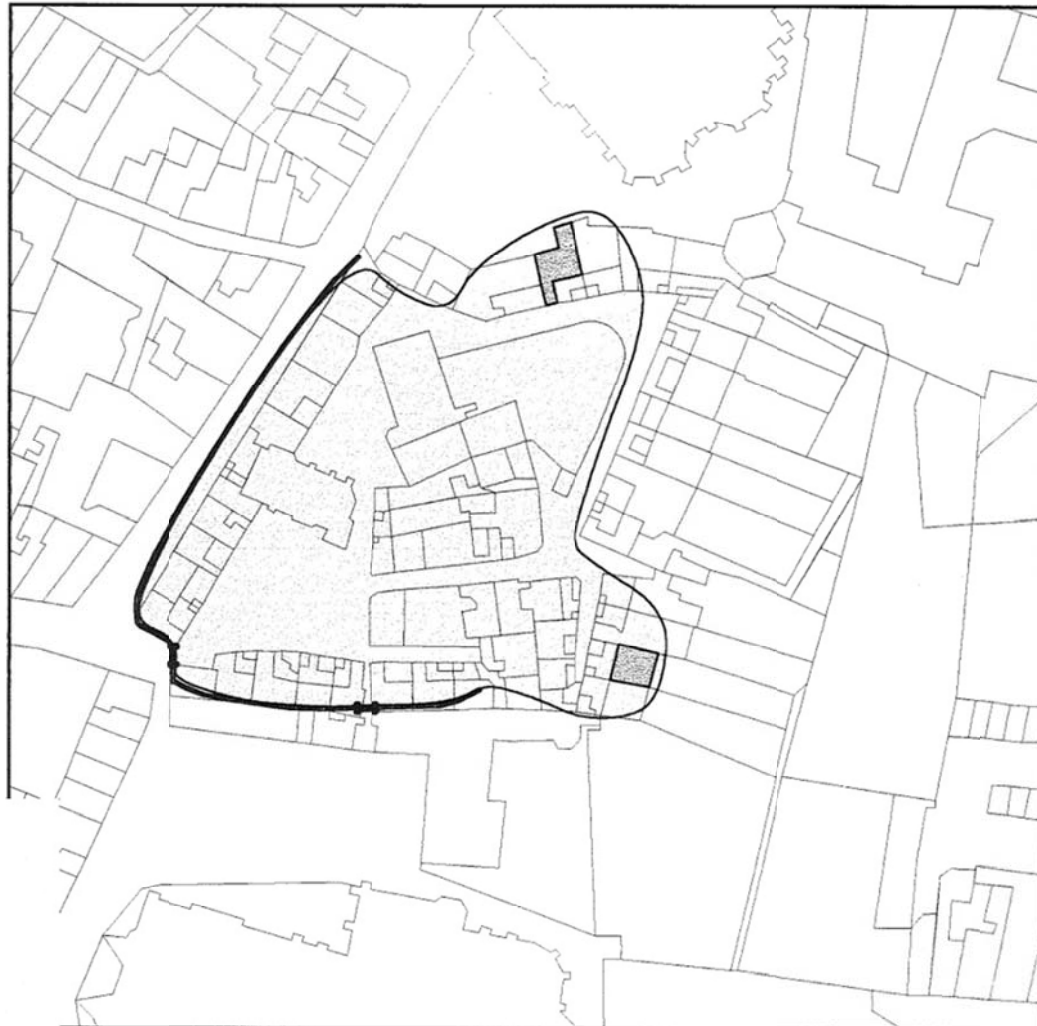
## 1st half 17th CENTURY

The beguinage is extended towards the northside.

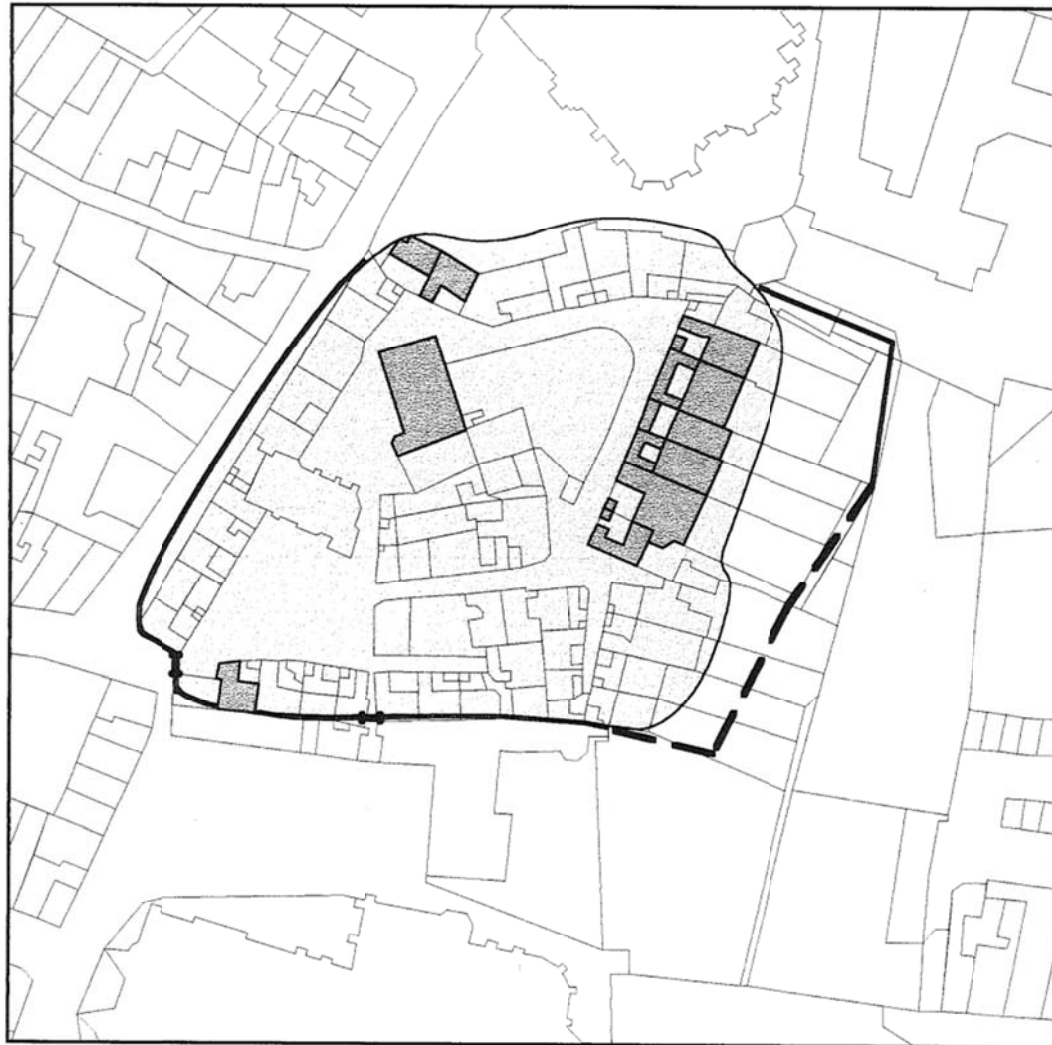
## 2nd half 17th CENTURY 18th CENTURY

The beguinage is extended  
towards the eastside.

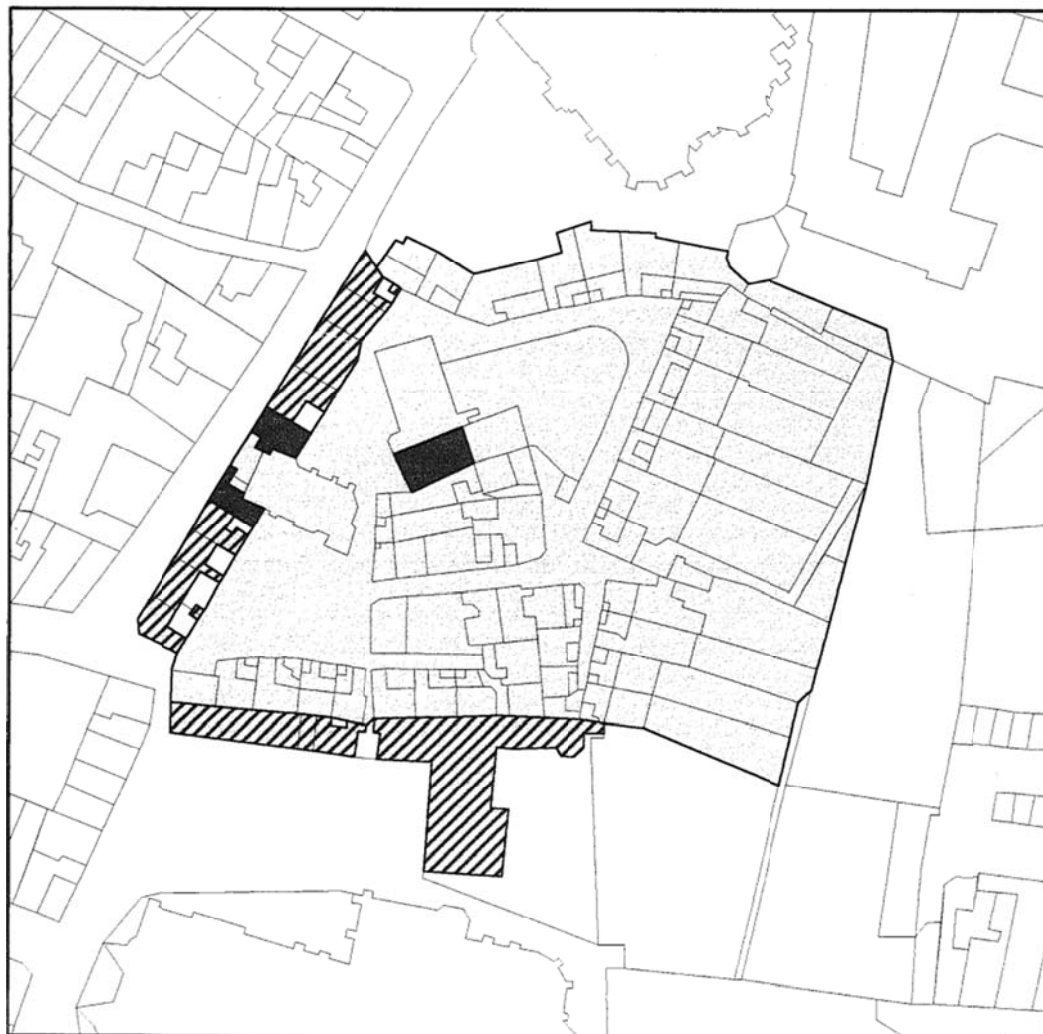
## 19th CENTURY

The Canesle street is enlarged and the churchyard disappears .

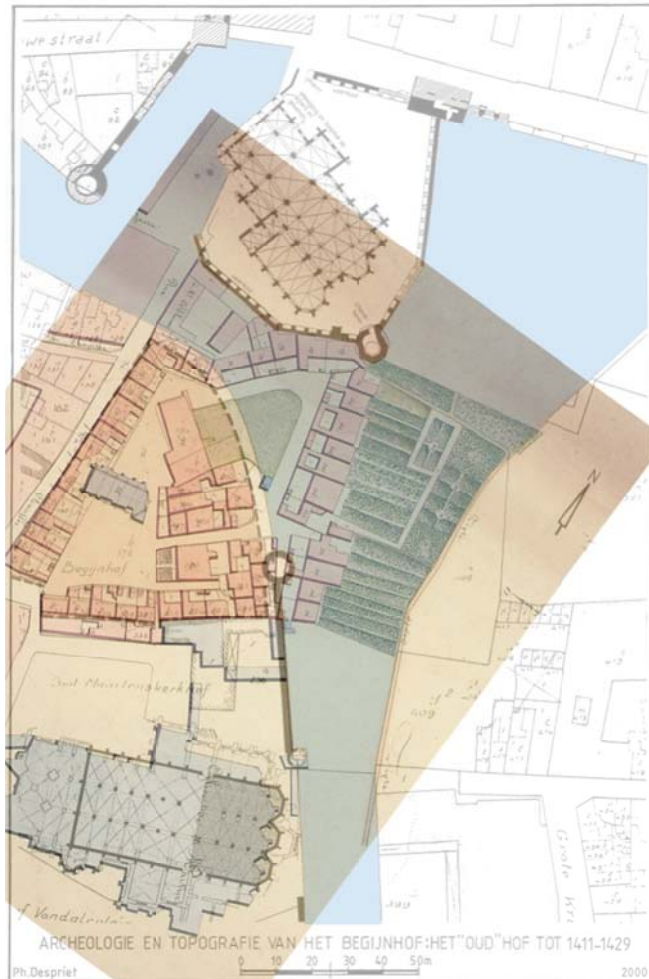
Toestand 1823 bovenop de toestand zoals in 1370 – 1373.  
Zie: M. Stoop, lezing 2006.

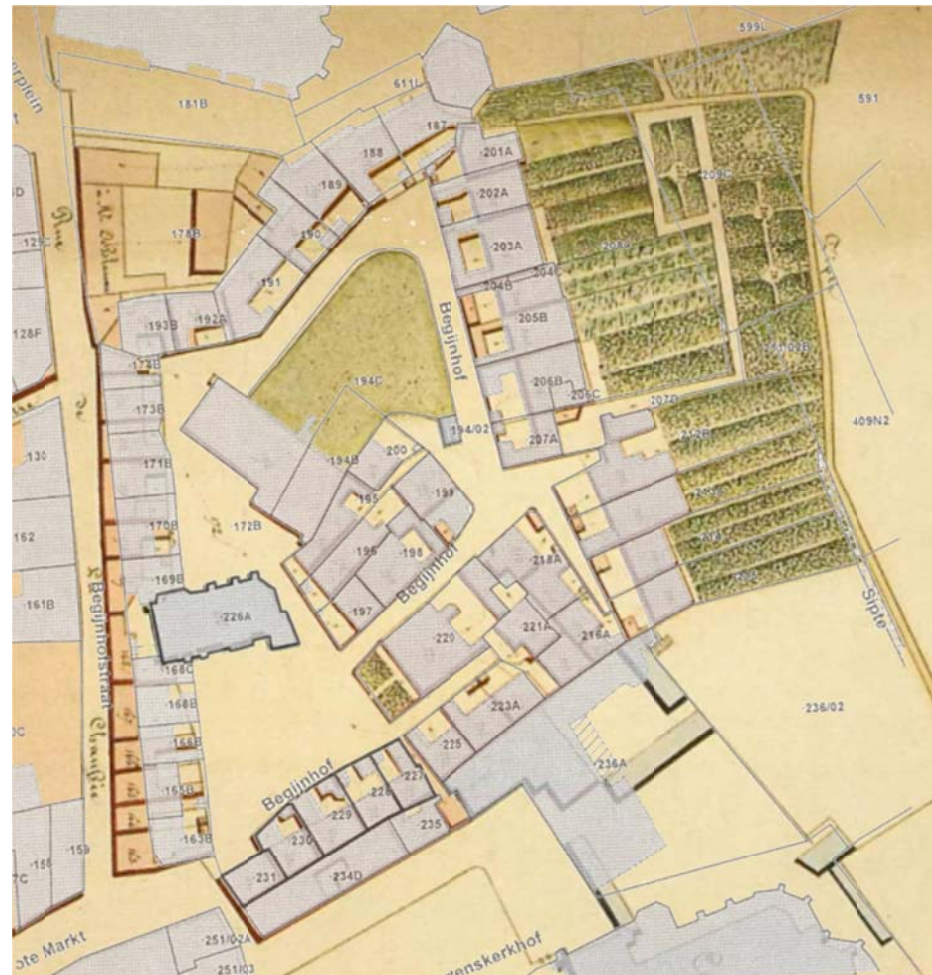
Toestand 2009 bovenop de toestand zoals in 1823. Zie: O. De Beus, 2010.

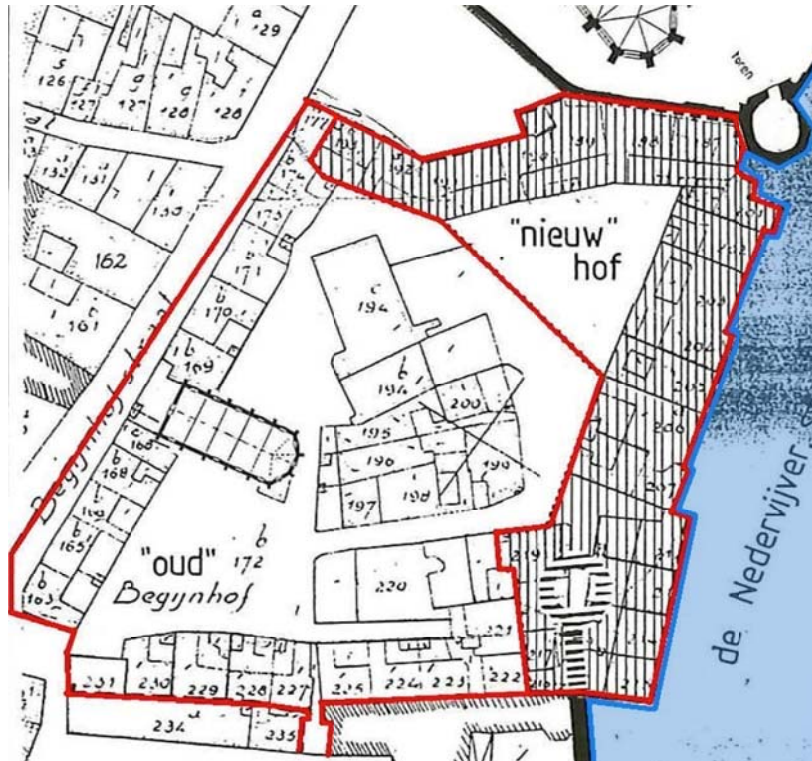
Detail toestand **1606-1622** tot 1676. Nieuw begijnhof; noordelijke en oostelijke uitbreiding. Zie: DESPRIET, P., o.c., p. 66, bewerkt door O. De Beus, oktober 2010.

Het begijnhof werd in 1612 vergroot door het bouwen van huizen langs de stadsmuur bij het gravenkasteel, en in 1676-1677 door woningen die deels op de voormalige Nedervijver gebouwd werden, waarbij het nieuwe binnenhof ontstond.

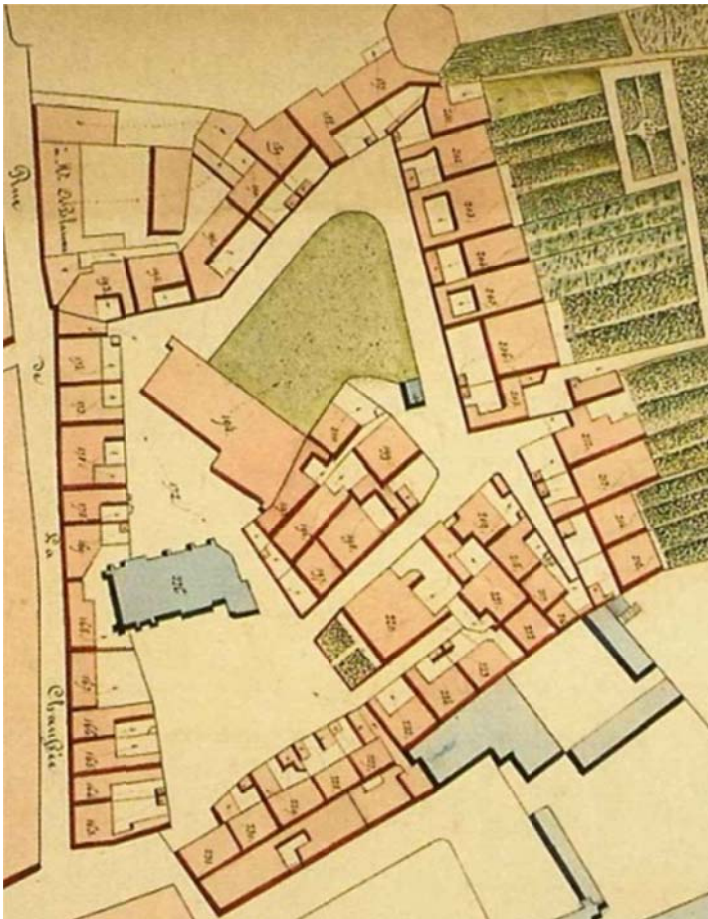
Plattegrond 1823. Zie: DESPRIET, P., o.c., p. 48.

Zoals reeds vermeld werd In 1753 de zuidwestelijke voorkoer, of ook oud binnenhof, met kasseien belegd. De plattegrond van 1823 geeft het nieuw binnenhof weer waarbij de bleekweide binnen het Begijnhof komt te liggen.

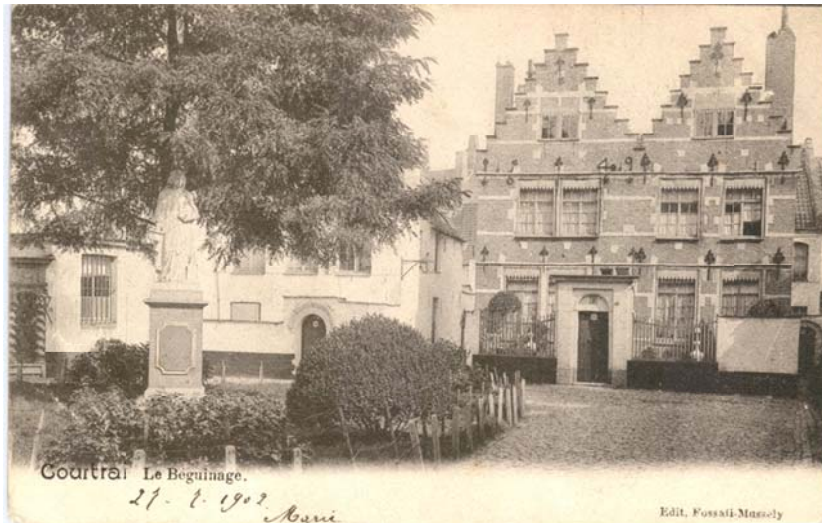
Handgeschreven datering: **1902**. Zie: archief Pauwels-Stoop architecten postkaart 13.

Deze postkaarten uit ca. begin 20<sup>ste</sup> eeuw toont het 'oud' binnenhof. De bestrating bestaat uit kasseien. Er is eveneens een beplante zone te zien met centrale boom, bestruiking en gras.

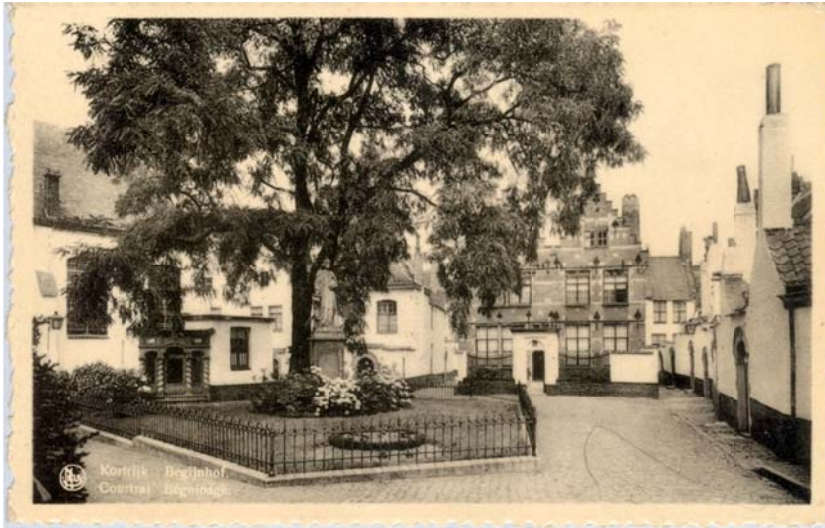
Niet gedateerd. Vermoedelijk 1<sup>ste</sup> helft - begin 2<sup>de</sup> helft 20<sup>ste</sup> eeuw. Zie: archief Pauwels-Stoop architecten postkaart 9.

Deze postkaart toont opnieuw het 'oud' binnenhof. De beplante zone is omheind door een laag hek.

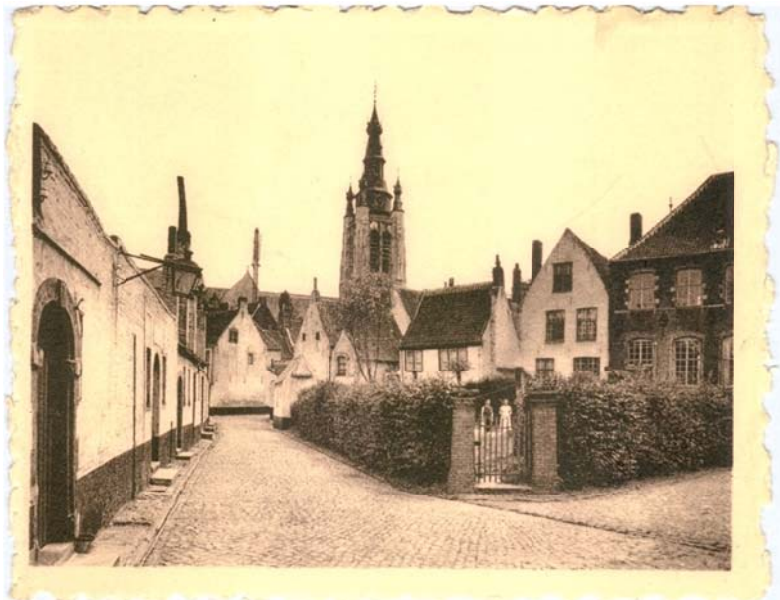
Uitgegeven in **1950-1960**. (postkaart 60-1, reeks uit 'ken uw land' door de Beukelaar)  
Zie: archief Pauwels – Stoop Architecten postkaart 24.

Deze postkaart toont het 'nieuw' binnenhof. De bestrating bestaat uit kasseien. De centrale zone bestaat uit gras, omgeven door een haag.

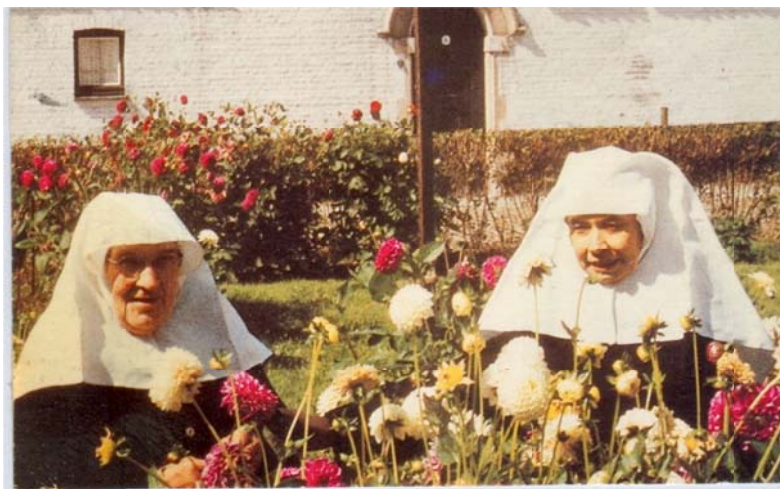
Niet gedateerd. Zie: archief Stoop-Pauwels architecten, detail uit postkaart 27.

Weergave van het 'nieuw' binnenhof. Langsheen de haag zijn bloemen aangeplant.

Zoals blijkt uit het onderzoek door Onroerend Erfgoed werd 'de bleekweide' eind 20<sup>ste</sup> eeuw benut als moestuin met bloemen (dahlia's), omzoomd door ligusterhaag. Na het stilvallen van het beheer door de begijnengemeenschap, nam de stedelijke groendienst het beheer van de tuin- en pleinruimten op. Annexen worden sindsdien door het OCMW-personeel onderhouden. (54)

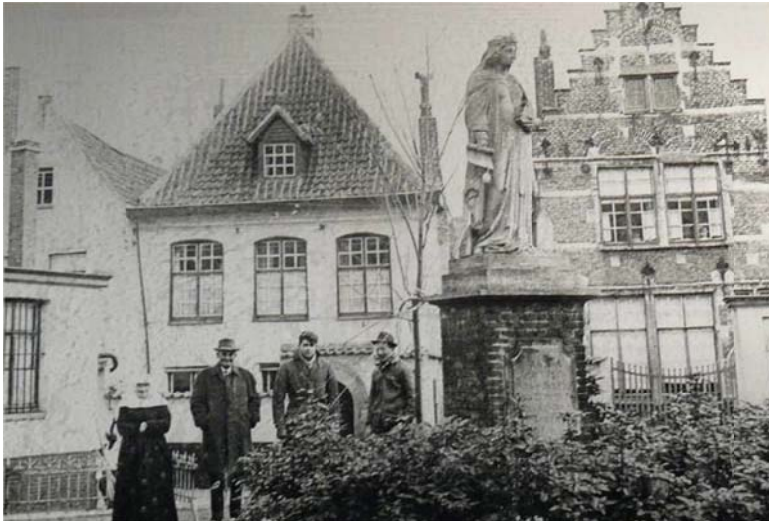
**13/11/1965.** (Zie: archief OCMW Kortrijk)

Aanplanting van een nieuwe boom.

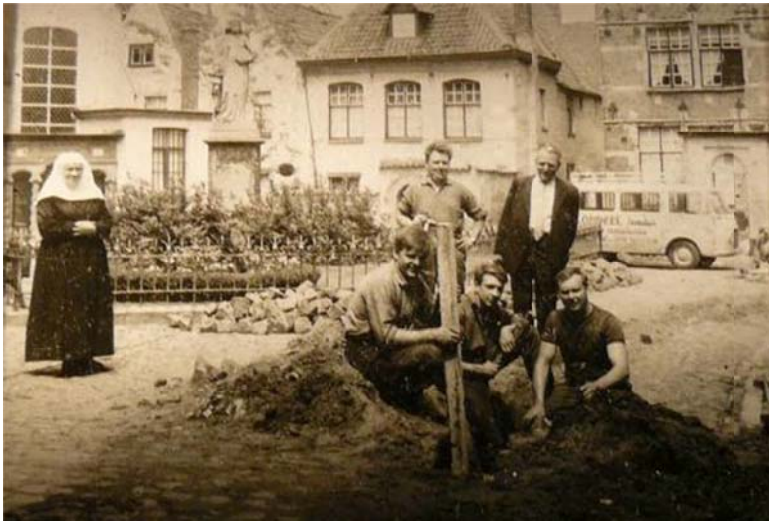
**1 Juli 1966.** (Zie: archief OCMW Kortrijk)

Plaatsen van waterleiding.

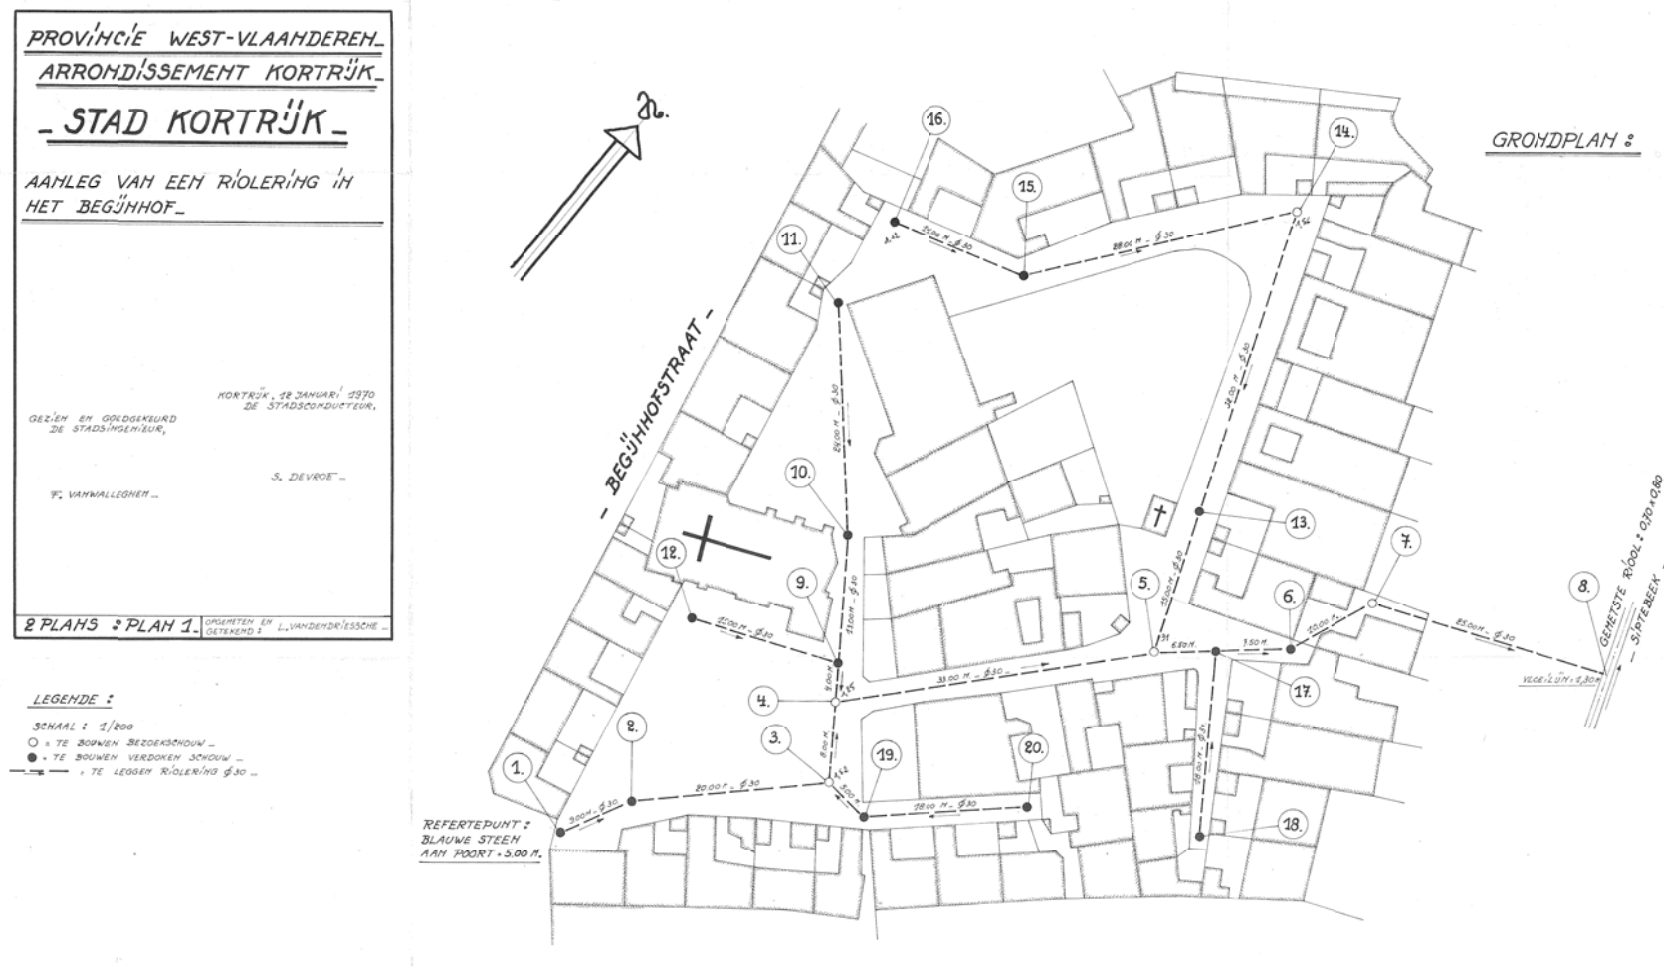
12 januari 1970. (Zie: archief Pauwels – Stoop Architecten) Aanleg riolering.

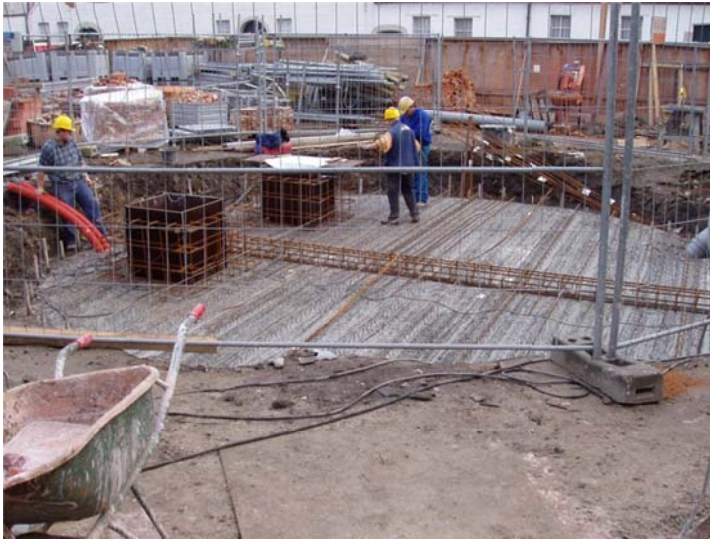
**november 2004.** (Zie: foto Pauwels – Stoop Architecten)

Plaatsen van regenwaterciterne ter hoogte van de bleekweide.

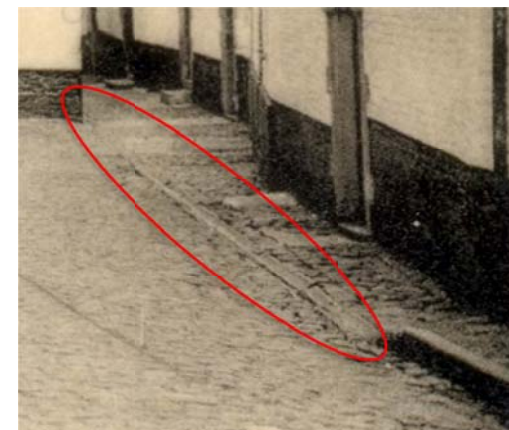
Niet gedateerd. Aanduiding geul.  
(detail postkaart nr.9, archief Pauwels-Stoop arch.)

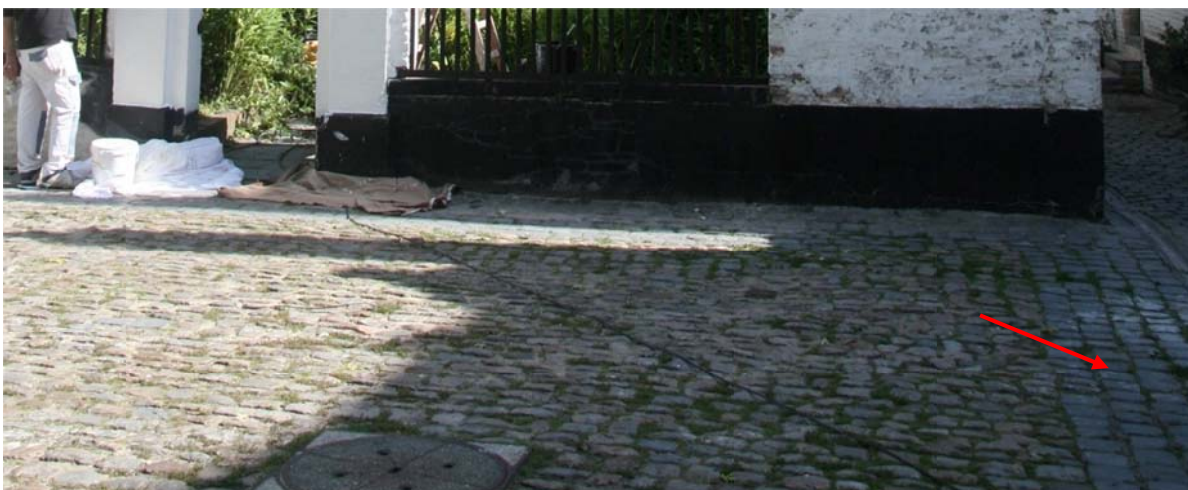
Toestand **21<sup>ste</sup> eeuw** met aanduiding van platines.  
(detail foto Pauwels-Stoop architecten)

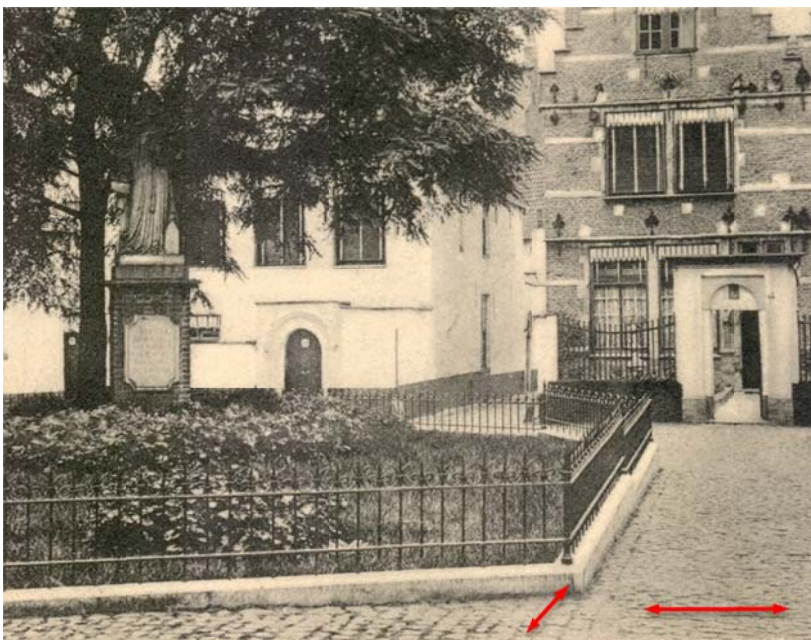
Toestand vermoedelijk **1ste helft 20ste eeuw**  
(detail postkaart nr. 7, archief Pauwels-Stoop architecten postkaart)

- het type kassei; de 'vossekoppen' zijn deels herlegd of vervangen. Opvallend zijn de toegevoegde stroken in platines.
- op de foto van 1894 is het niet geheel duidelijk of de legrichting van de kasseien wijzigt thv woning 30. Op de foto uit 1941 is dit wel duidelijk te zien.
- in de huidige toestand is duidelijk te merken dat de legrichting van de kasseien thv het perk gewijzigd is tov vroeger (postkaart nr. 7) cfr. aanduiding bovenstaand.
- op postkaart nr. 9 is een riolerings-/afwateringsgeul te zien. Voorheen was dit uitgevoerd dmv kasseien in de lengterichting.
- met de aanleg van de riolering in 1970 zijn hier en daar putdeksels geïntegreerd in de bestrating

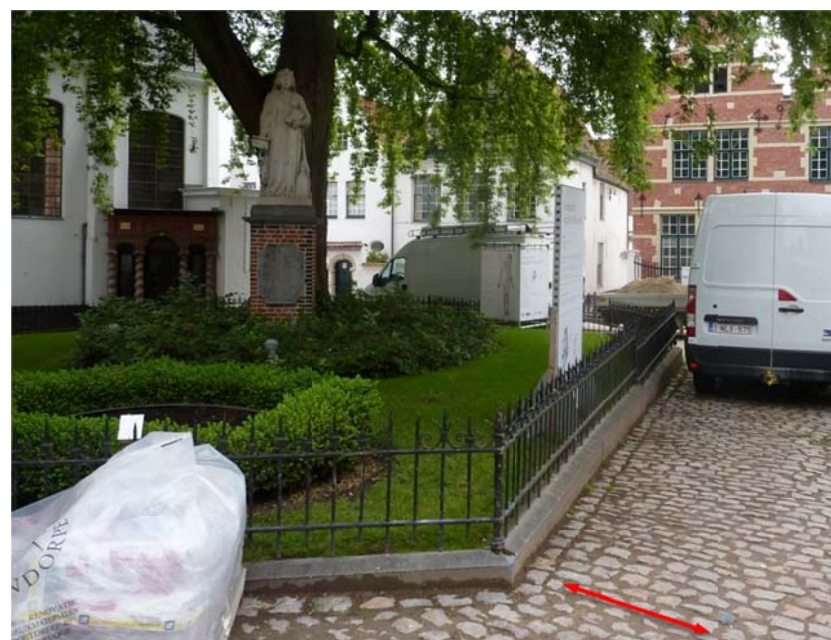
Toestand **21<sup>ste</sup> eeuw (24/07/2016)**  
(detail foto Pauwels-Stoop architecten)

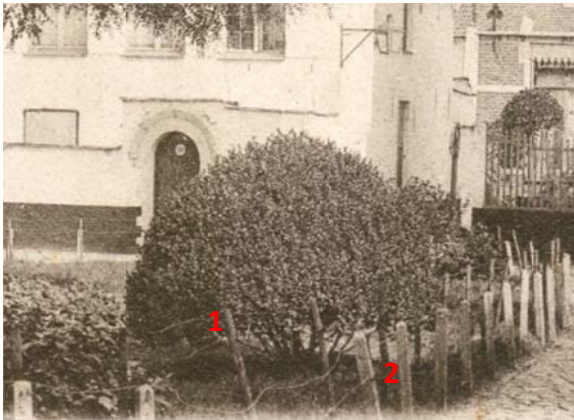
Toestand 1902

(detail postkaart nr.13, archief Pauwels-Stoop architecten)

- op postkaart 13 is een omheining in vermoedelijk houten palen met daarrond een tweede omheining in betonnen paaltjes en bedrading te zien. Deze afbakeningen zijn nadien vervangen door een metalen hek.
- de layout van de inplanting van het perk is gewijzigd; o.a. de bolvormige struik is niet meer aanwezig op de postkaart nr.7, noch in de huidige toestand. De huidige aanplanting bestaat o.a. uit een ringvormig aangelegde beplanting.
- op de postkaart uit 1902 is een afboording in een steenachtig materiaal rond het standbeeld aanwezig. Deze is later verwijderd.

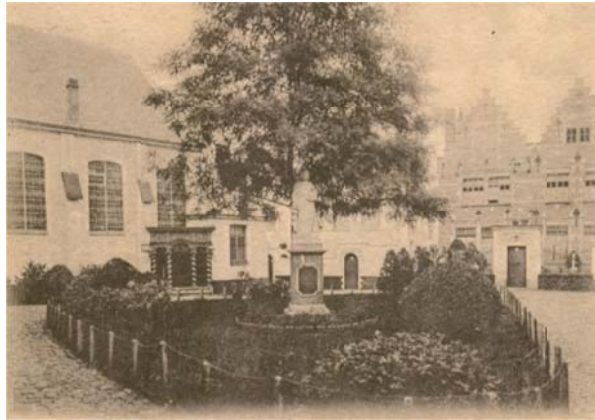
Toestand 1902

(detail postkaart nr.15, archief Pauwels-Stoop architecten)

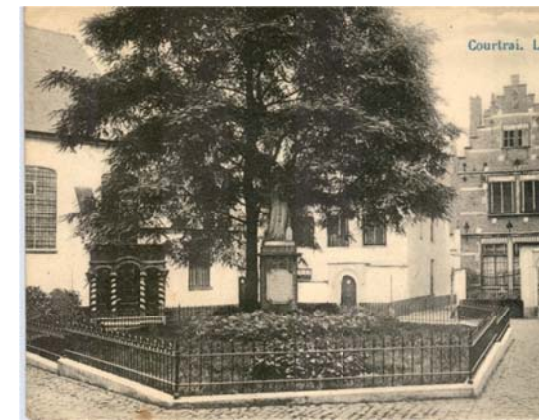
Toestand ca. 1ste h 20ste E- begin 2de h 20ste E

(detail postkaart nr. 7, archief Pauwels-Stoop arch.)

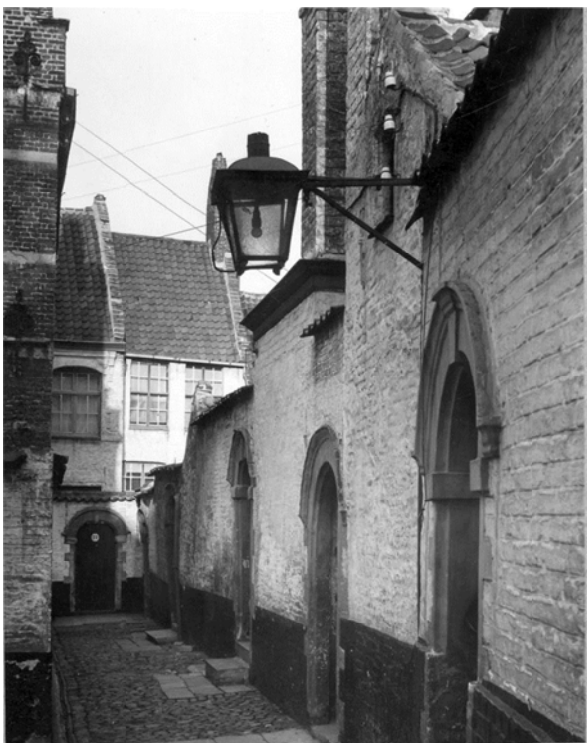
Toestand **1941**  
(foto B024812, Zie: KIK-IRPA, Brussel.)

- op de foto links is de bestrating in vossekoppen te zien. Ter hoogte van de inkompoortjes van de verschillende woningen en de doorgang naar de Sint-Maartenskerk liggen onregelmatige vlakken in natuursteen.
- de 'vossekoppen' inclusief natuurstenen betegeling zijn in de huidige toestand vervangen door platines
