# SINT-ELISABETH BEGIJNHOF

## FASE 10 : BUITENAANLEG

**PRE-ADVIESDOSSIER 31 AUG 2016**

## BOUWHISTORISCHE NOTA SINT-ELISABETH BEGIJNHOF

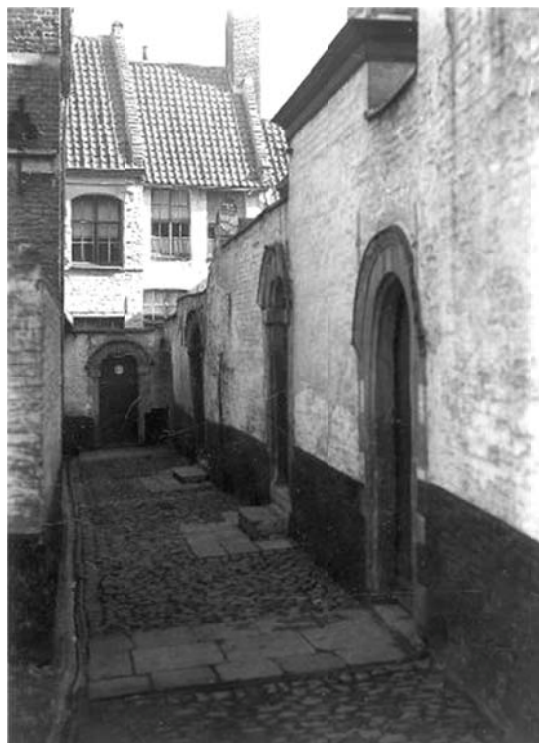
Toestand **20<sup>ste</sup> eeuw**  
(foto E024091, Zie: KIK-IRPA, Brussel.)

- op de foto links is de bestrating in vossekoppen te zien. Ter hoogte van de inkompoortjes van de verschillende woningen en de doorgang naar de Sint-Maartenskerk liggen onregelmatige vlakken in natuursteen.
- de 'vossekoppen' inclusief natuurstenen betegeling zijn in de huidige toestand vervangen door platines

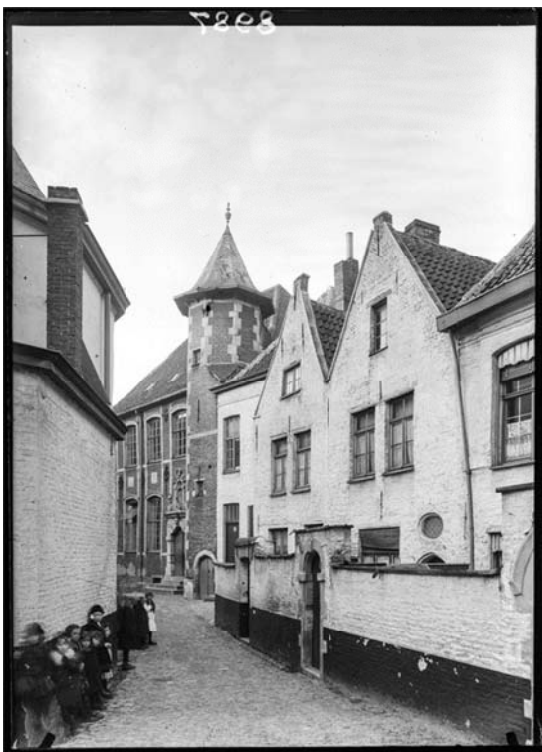
Toestand **1918**

(foto A008987 / Objectnr: 119519. Zie: KIK-IRPA, Brussel.)

- de 'vossekoppen' zijn deels herlegd of vervangen. Opvallend zijn de toegevoegde stroken in platines.

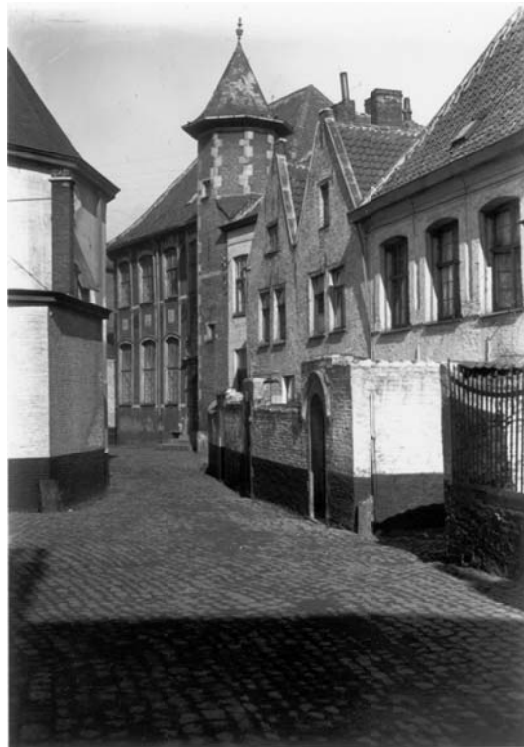
Toestand **20<sup>ste</sup> eeuw** (vermoedelijk 1<sup>ste</sup> helft)

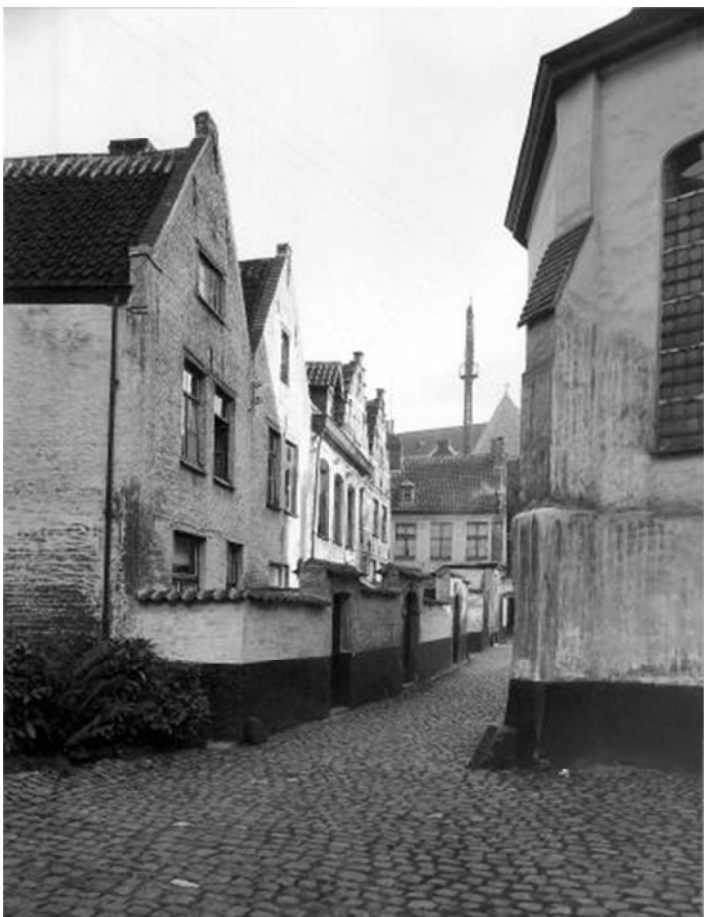
Toestand **1941**

- de 'vossekoppen' zijn deels herlegd of vervangen. Opvallend zijn de toegevoegde stroken in platines.

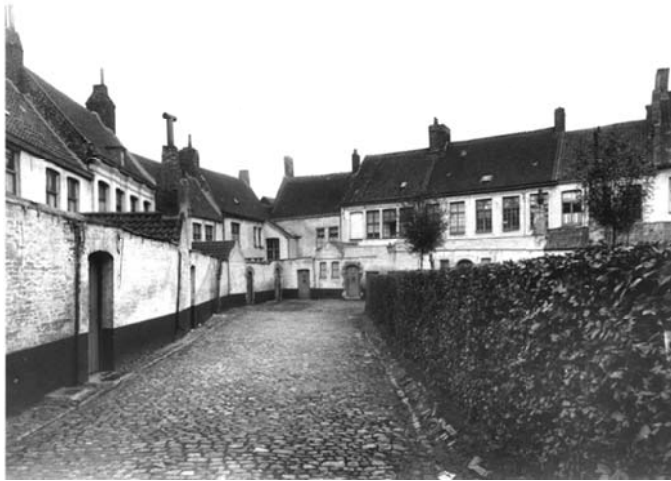
Toestand **1965**

- de 'vossekoppen' zijn deels herlegd of vervangen. Opvallend zijn de toegevoegde stroken in platines.
- de foto van 1965 geeft bomen in de bleekweide weer, terwijl dit in de huidige toestand niet meer zo is.

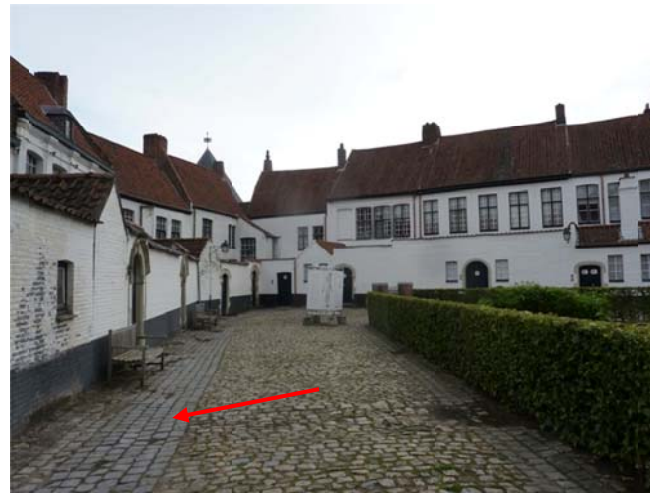
Toestand **21<sup>ste</sup> eeuw (29/07/2016)**

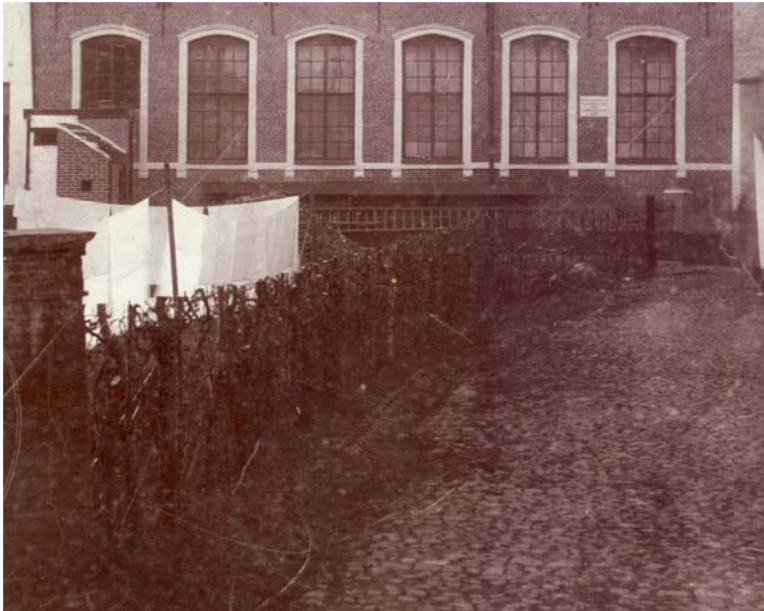
Toestand vermoedelijk **1ste helft 20ste eeuw**  
(detail foto uit het voormalig museum Begijnhof Kortrijk)

- de 'vossekoppen' zijn deels herlegd of vervangen. Opvallend zijn de toegevoegde stroken in platines.

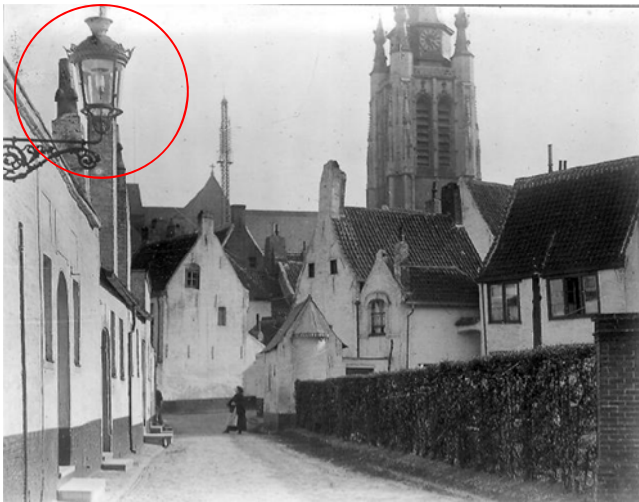
**Niet gedateerd.**

- de 'vossekoppen' zijn deels herlegd of vervangen. Opvallend zijn de toegevoegde stroken in platines.
- de legrichting van de kasseien is gewijzigd cfr. aanduiding
- de tredes ter hoogte van de inkompoortjes van de woningen zijn in de huidige toestand niet meer aanwezig
- de afwateringsgeul is in de huidige toestand niet meer aanwezig (vervangen door ondergrondse riolering)
- de lichtlantaarns zijn doorheen de 20<sup>ste</sup> eeuw vervangen door een ander type
- de postkaart van ca. 1950-1960 geeft een boom in de bleekweide weer

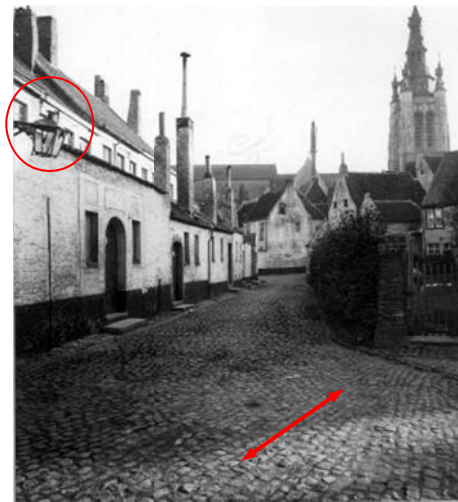
**Toestand 1941**

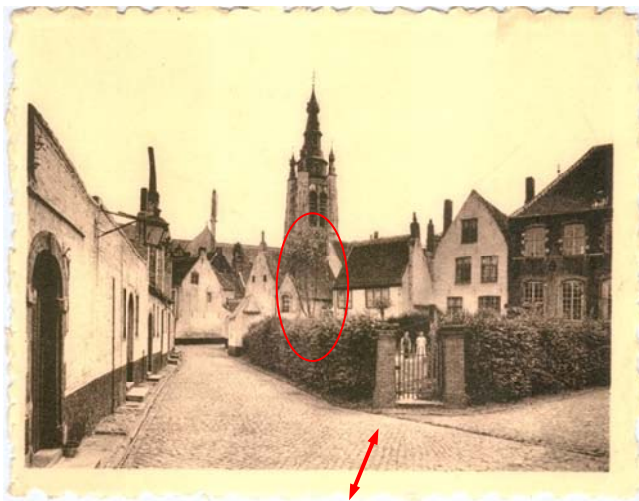
**Toestand 1950-1960**

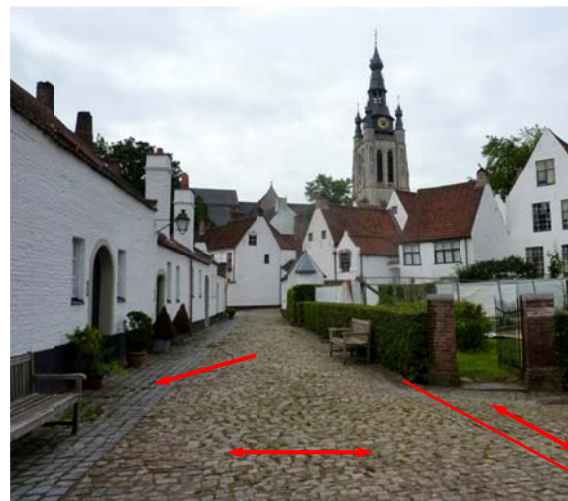
**Toestand 21<sup>ste</sup> eeuw**

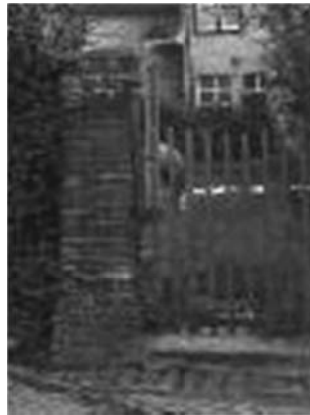
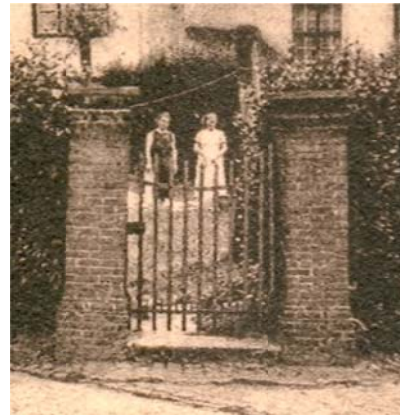
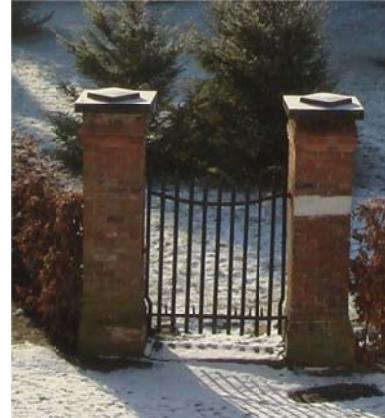
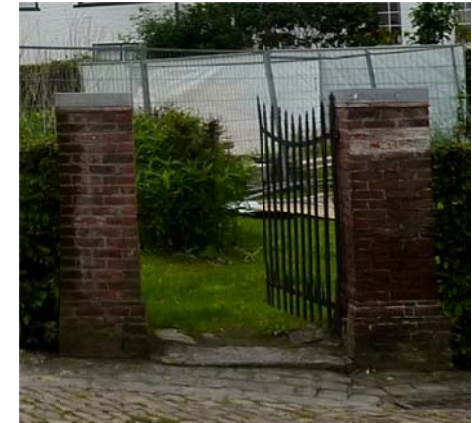
Detail poortje bleekweide :

A Niet gedateerd (detail foto E007953 / Objectnr: 119516. Zie: KIK-IRPA, Brussel)

B Toestand 1941 (detail foto B024801 Zie: KIK-IRPA, Brussel)

C Toestand 1950-1960 (detail postkaart 60-1, reeks uit 'ken uw land' door de Beukelaar)

D Toestand 09/01/2009 (detail foto Pauwels-Stoop architecten)

E Toestand na 2009 (detail foto Pauwels-Stoop architecten)

De hoogte van de hekpeilers en type afdekking ervan zijn meermaals gewijzigd. De foto uit 2009 toont hekpeilers die hoger zijn dan de originele cfr. foto A-C. De huidige peilers zijn verlaagd en afgedekt met blauwsteen. Ook deze laatste toestand stemt niet overeen met de originele toestand.

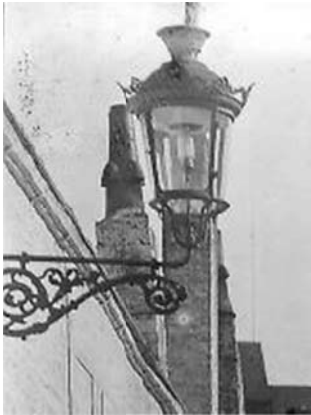
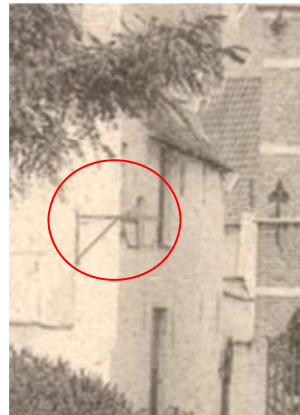
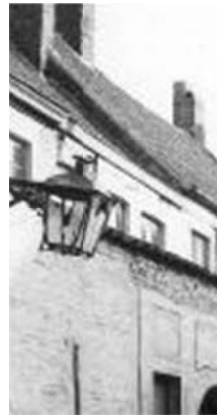
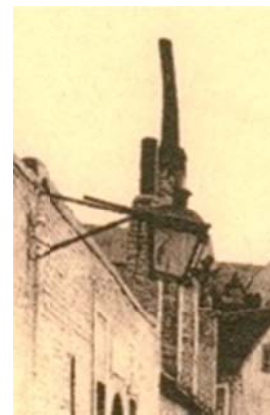
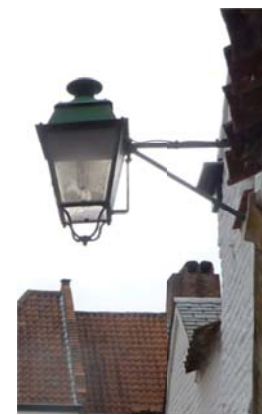
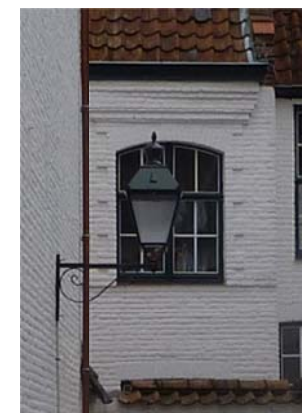
Detail straatverlichting :

- A Niet gedateerd (detail foto E007953 / Objectnr: 119516. Zie: KIK-IRPA, Brussel)
- B Toestand 1902 (detail postkaart nr. 13, zie: archief Pauwels-Stoop architecten)
- C Toestand 1941 (detail foto B024801 Zie: KIK-IRPA, Brussel)
- D Toestand 1950-1960 (detail postkaart 60-1, reeks uit 'ken uw land' door de Beukelaar)
- E Toestand eind 20ste eeuw (detail foto Pauwels-Stoop architecten)
- F Toestand 21ste eeuw thv woning 31 (detail foto archief Pauwels-Stoop architecten)

De weergave van de lichtlantaarn uit 1941 verschilt van de foto A (nr. E007953). De foto uit 1950-1960 vertoont hetzelfde model als op de foto van 1941. Eind 20ste eeuw werden deze lantaarns vervangen overeenkomstig het model foto E. In 2016 werd de lantaarn op de zuidoostgevel van woning 31 vervangen door de elektrische maatschappij door het model overeenkomstig foto F.

De lantaarns zoals op foto A werden met gas gevoed. Deze werden later vervangen door elektrische lantaarns.

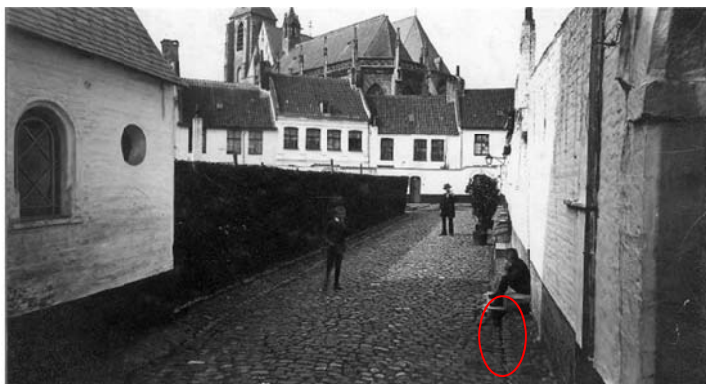
Toestand **1894** (detail foto A003600. Zie: KIK-IRPA, Brussel.)

- de 'vossekoppen' zijn deels herlegd of vervangen. Opvallend zijn de toegevoegde stroken in platines en de putdeksels van de riolering.
- opmerkelijk is het gewijzigde legpatroon van de kasseien voor de Kapel O.-L.-V.-ter-Sneeuw; de huidige toestand verschilt van deze in 1918-1965.
- op de foto uit 1918 is een riolerings-/afwateringsgeul te zien. Voorheen was dit uitgevoerd dmv kasseien.

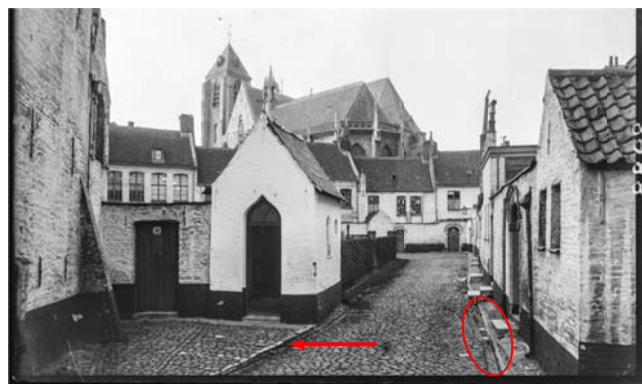
Toestand **1918** (detail foto A008988. Objectnr: 119521. Zie: KIK-IRPA, Brussel.)

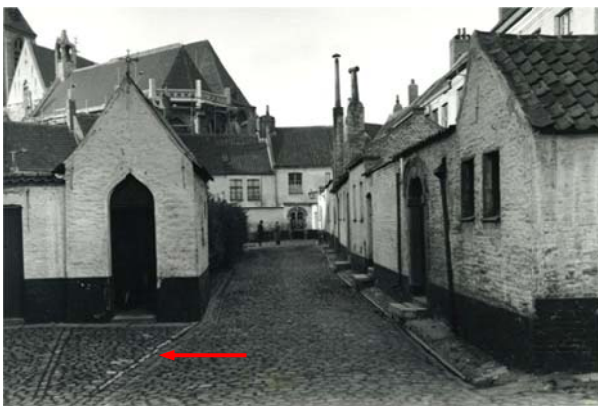
Toestand **1965** (detail foto, zie Technische Dienst KORPRN\_006)

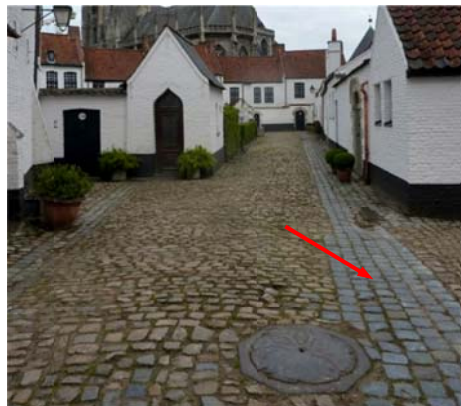
Toestand **21<sup>ste</sup> eeuw** (detail foto Pauwels-Stoop architecten)

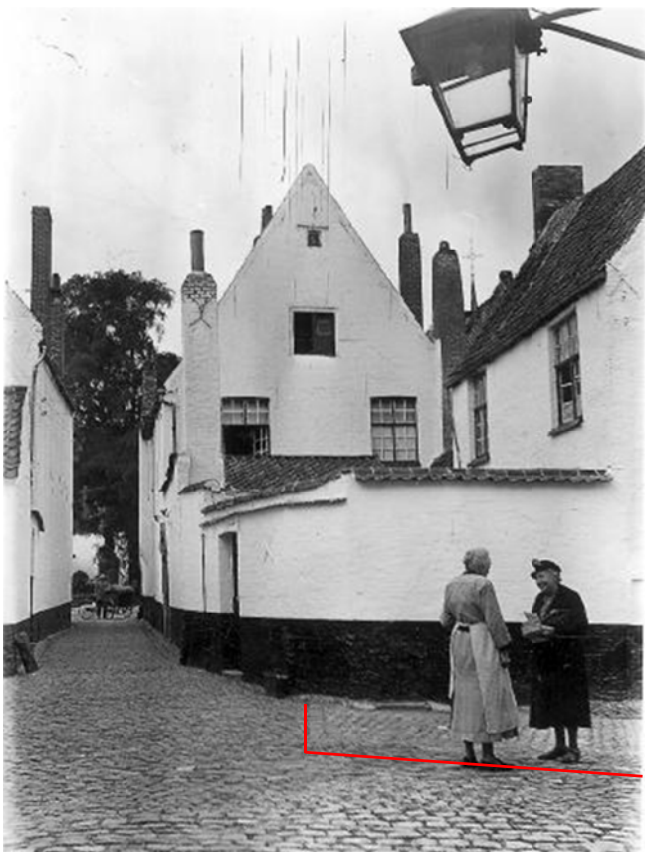
Toestand 20<sup>ste</sup> eeuw

- de 'vossekoppen' zijn deels herlegd of vervangen. Opvallend zijn de toegevoegde stroken in platines en de putdeksels van de riolering. Op de foto toestand 20<sup>ste</sup> eeuw is een 'afboording' te zien cfr. aanduiding.

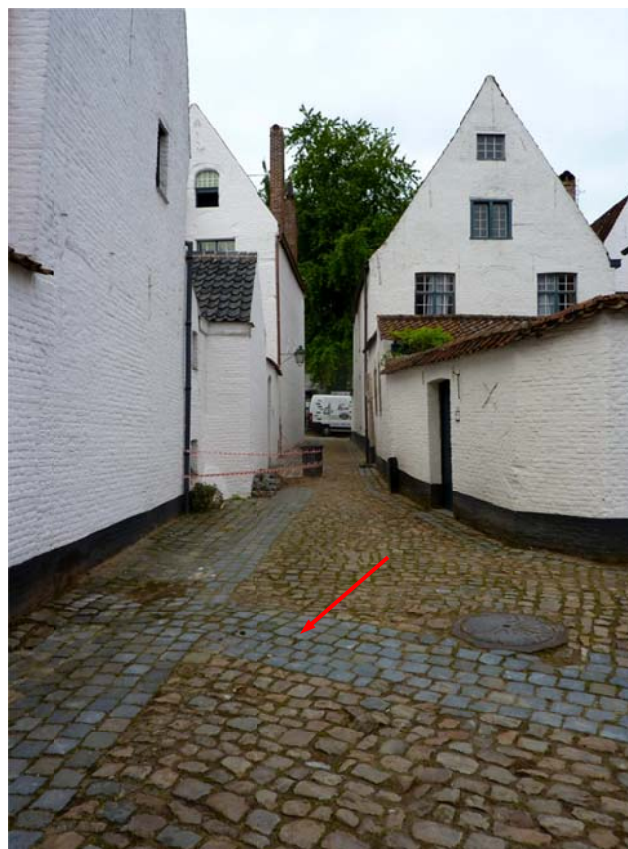
Toestand 21<sup>ste</sup> eeuw (24/07/2016)

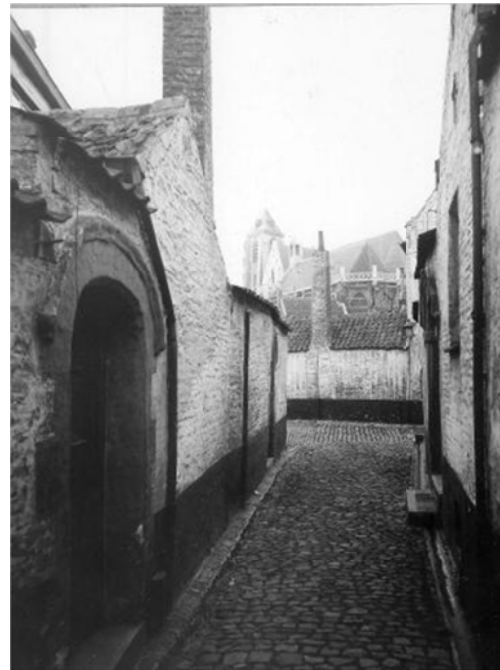
Toestand **1941**

(detail foto B024803 Zie: KIK-IRPA, Brussel.)

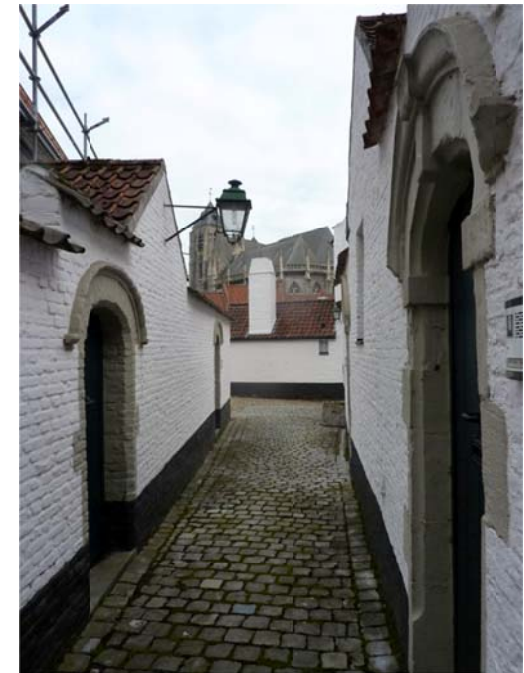
Toestand **21<sup>ste</sup> eeuw (24/07/2016)**

(foto Pauwels-Stoop architecten)

Uit bovenstaande afbeeldingen blijkt dat het volgende gewijzigd is:

- de 'vossekoppen' zijn vervangen door platines

Echter, de vergelijking tussen een foto uit 1965 en een recente foto (21<sup>ste</sup> eeuw) stelt dat de platines pas na 1965 toegevoegd geweest zijn, vermoedelijk bij de aanleg van de riolering in 1970.

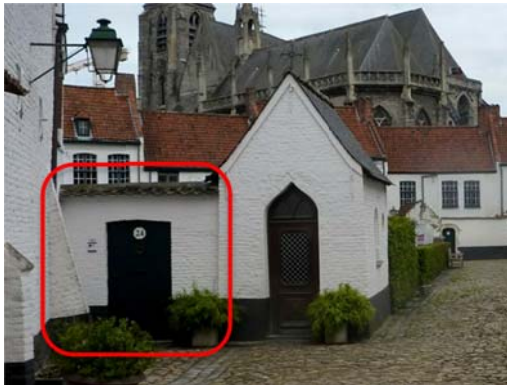
foto Pauwels-Stoop architecten

Algemeen kan gesteld worden dat de layout van de bleekweide, zoals weergegeven op het plan van 1823, grotendeels bewaard is gebleven. Wat ontbreekt op het kadasterplan uit die periode, is het muurtje langsheen de Kapel O.-L.-V.-ter-Sneeuw cfr. foto onderstaand.
