## BIJLAGE 1. PERIMETER VAN GEBIED WAARVOOR BEHEERSPLAN WORDT OPGEMAAKT

## BIJLAGE 6. FOTOBIJLAGE

# # HEDGE ROW TRENCH CEM ZILLEBEKE #

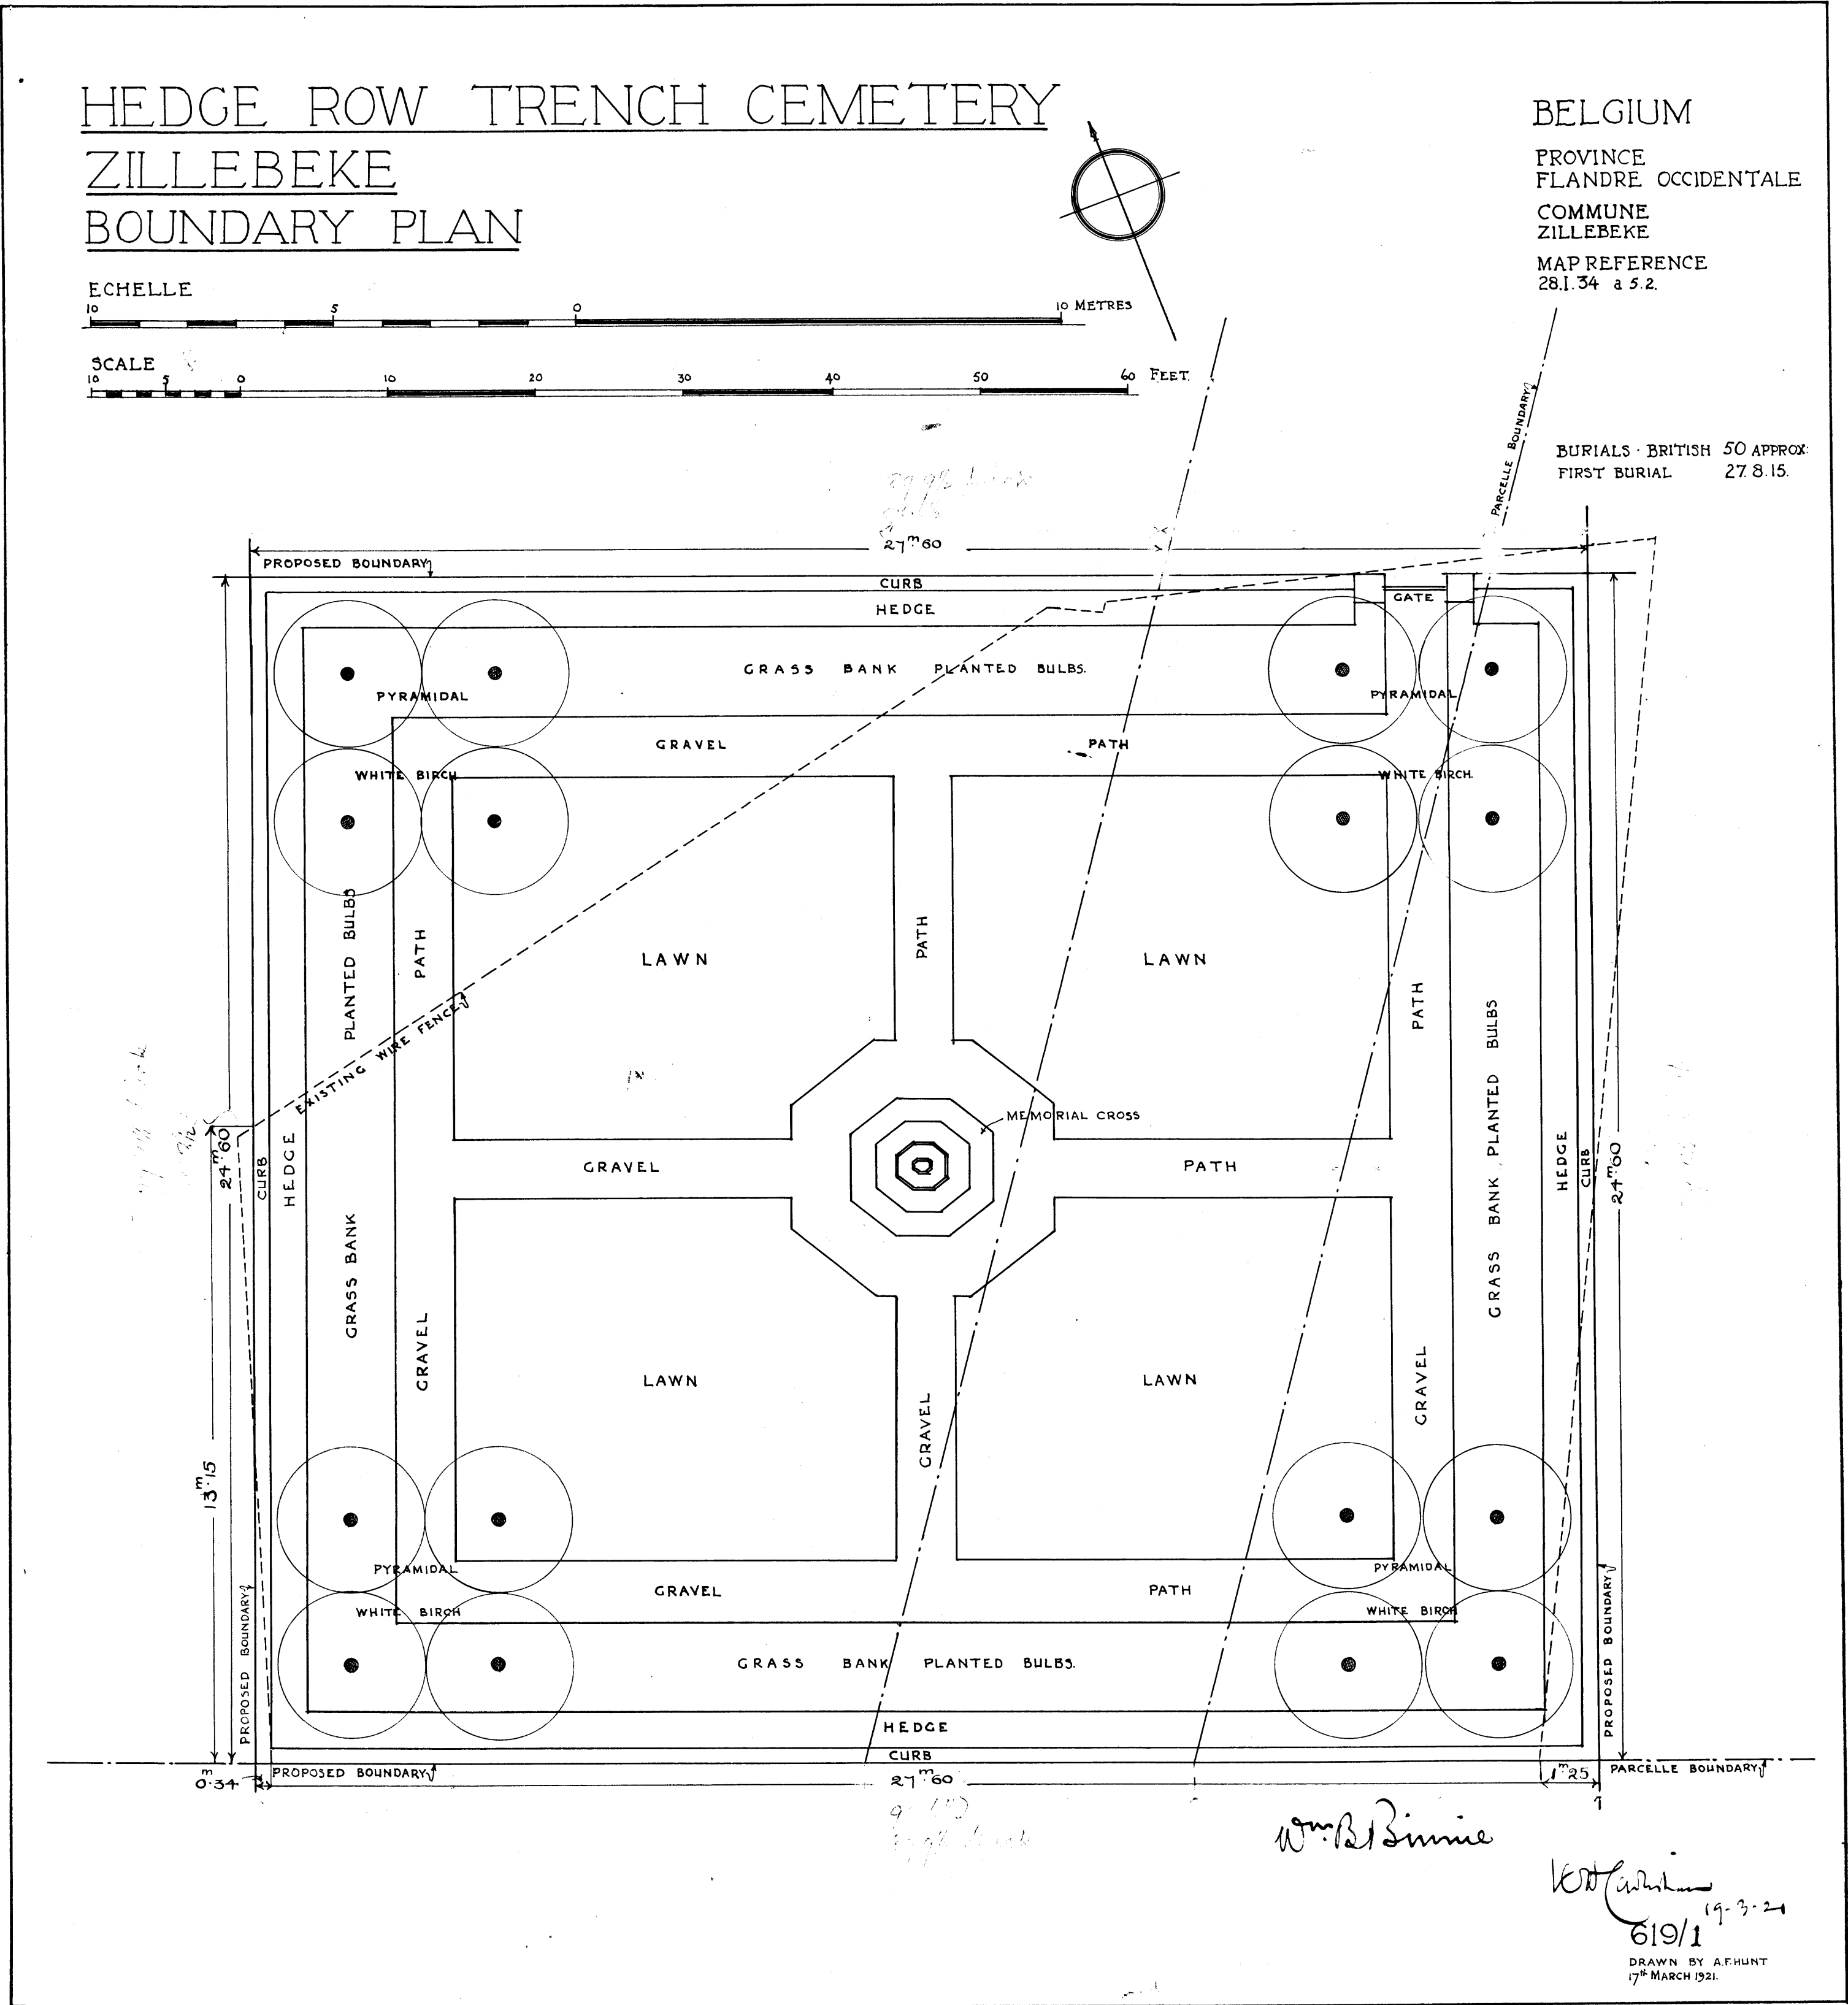
THERE ARE KNOWN TO BE . . .  
44 OFFICERS & OTHER RANKS BURIED  
IN THIS CEMETERY \* THE ACTUAL  
POSITION OF THE BODIES IS NOT KNOWN \*

COPINGS, PAVING, AND STEPS  
TO BE IN LIAS DE BRAUVILLERS  
SAWN FACE, BEDDED ON LIME  
MORTAR. . . . .  
CARS TO GATE PIERS TO BE IN  
LIAS DE BRAUVILLERS RAVAL  
AU RABOTIN . . . . .  
FOUNDATIONS TO BE IN  
PORTLAND CEMENT G-1.

BRICKWORK IN BOOM BRICKS  
WITH 3/4" HORIZONTAL JOINT  
AND 1/2" VERTICAL JOINTS IN  
LIME MORTAR . . . . .  
GATE TO BE STANDARD  
TYPE G IN WROG. IRON  
WITH BRONZE FITTINGS . .
