BIJLAGE 6A: aanduiding en oplisting van de belangrijkste veranderingen en vaststellingen in de loop van twee jaar monitoring op de orthofoto's van oktober 2015

PROFIEL 1 (= Ortho Wand 4)

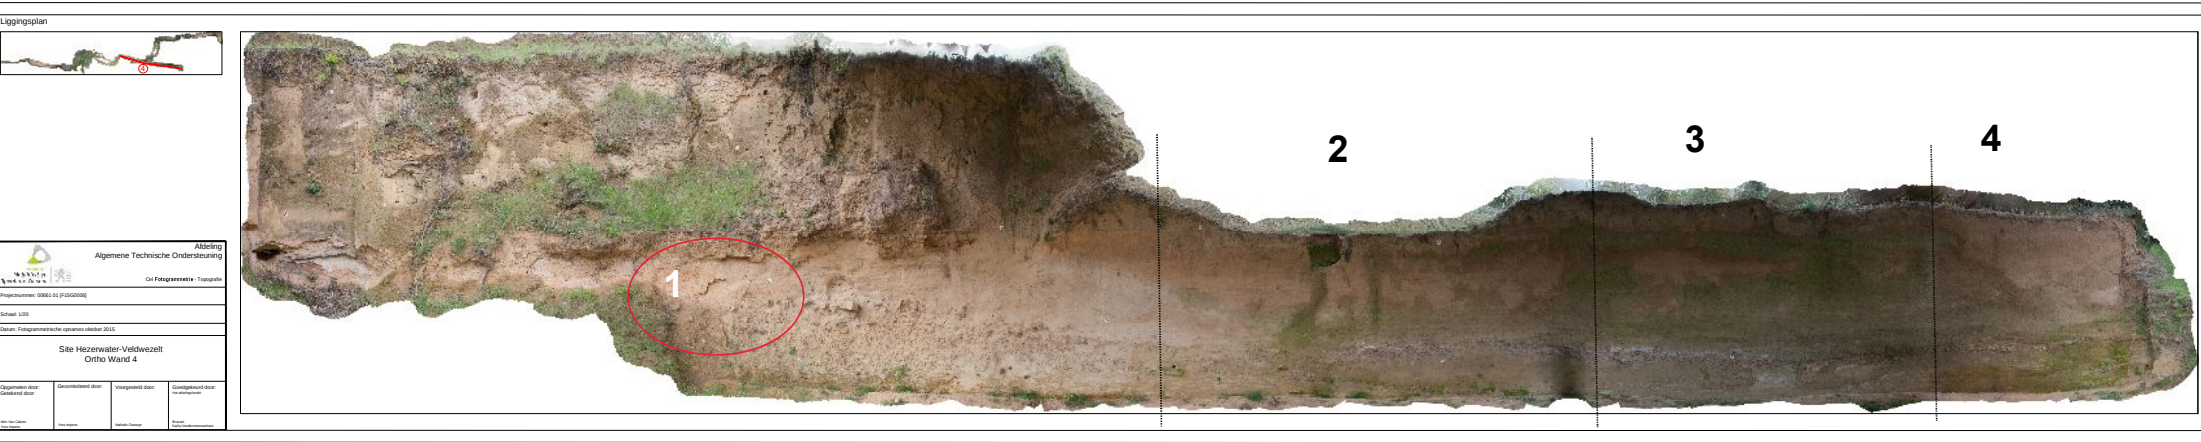
- 1: stukken wand afgevalen/afgeschilferd
- 2: over volledige oppervlakte grote delen afgeschilferd in december 2017 - februari 2018 ; vorming van 2 bijkomende geultjes (vastgesteld op inspectie 28/06/2016) ; plaatselijk onderaan diepere afschilfering
- 3 en 4: over volledige oppervlakte grote delen afgeschilferd in december 2017 - februari 2018 ; plaatselijk onderaan diepere afschilfering
