BIJLAGE 9A: aanduiding en oplisting van de belangrijkste veranderingen en vaststellingen in de loop van twee jaar monitoring op de orthofoto's van oktober 2015

WAND TUSSEN PROFIEL 1 EN 2 (= Ortho Wand 7)

Projectnummer: 00661 01 [F15G0006]

Site Hezerwater-Veldwezelt  
Ortho Wand 7

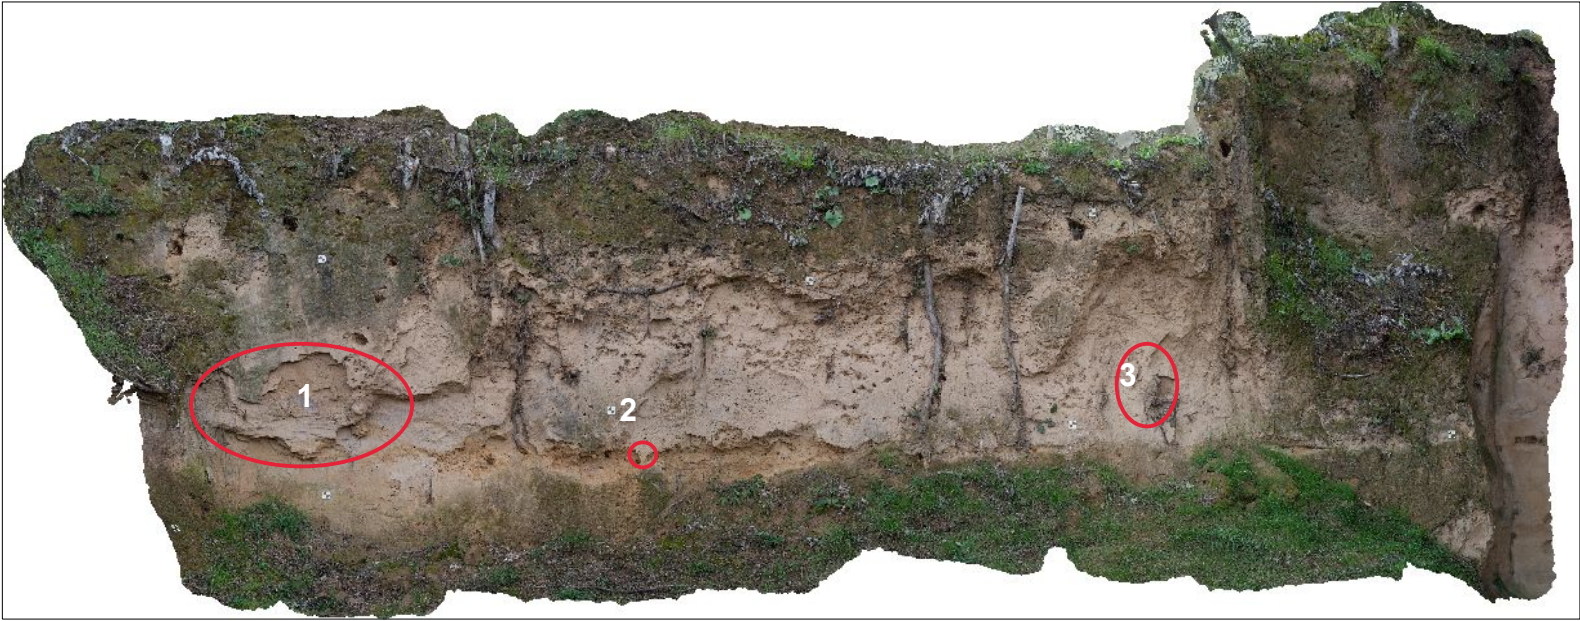
- 1: stuk loshangende grond afgevallen tussen 16022016 en 17032016
- 2: stukje grond afgevallen
- 3: stukjes grond afgevallen
