## Bijlage 7: Historisch schrijnwerk – fiches per pand

Om de eigenaars en bouwheren van het Hogeschoolplein een leidraad te geven of hun pand waardevol historisch schrijnwerk bevat, welk schrijnwerk behouden dient te blijven en op welke manier het eventueel vervangen kan worden, wordt hier beneden per pand een korte schrijnwerkfiche opgemaakt, met een referentiebeeld voor toekomstige aanpassingen aan het schrijnwerk.

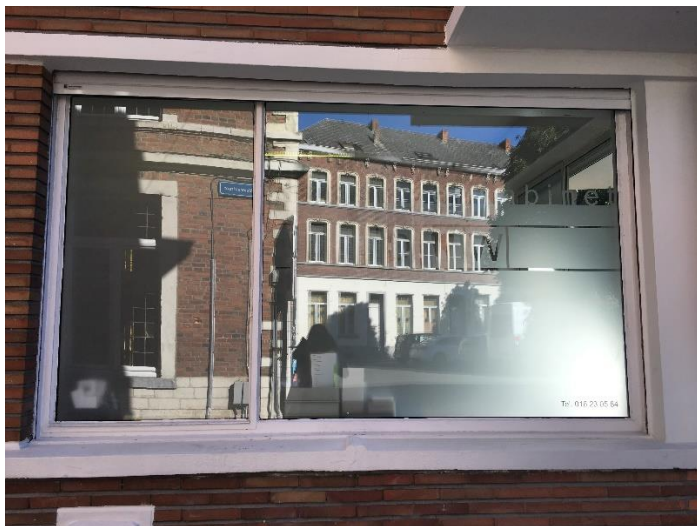
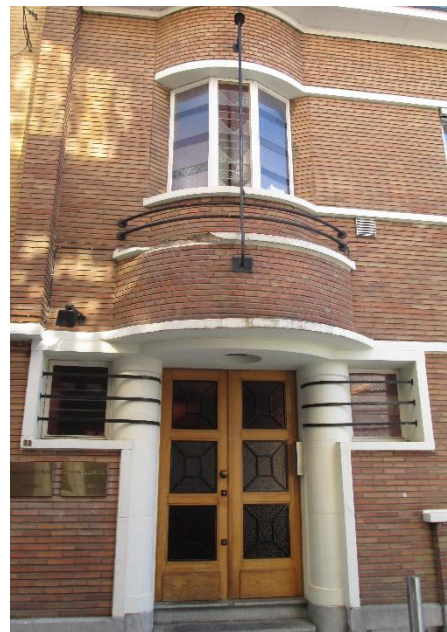
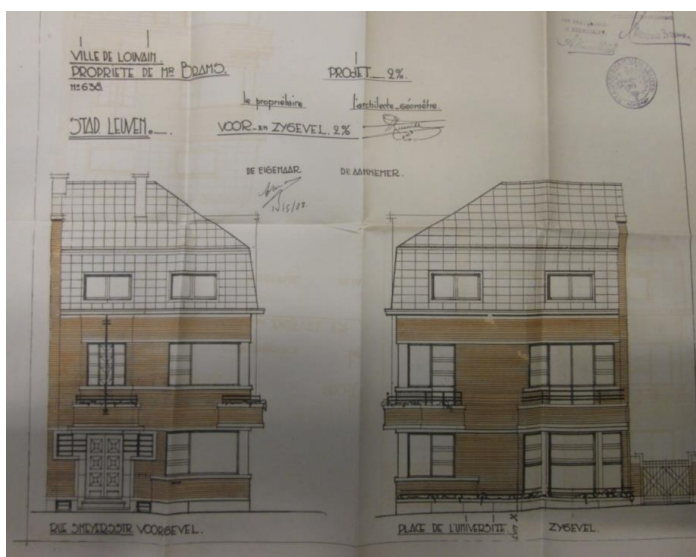
## Hogeschoolplein 1

Stalen schrijnwerk, wit geschilderd, met fijne roedeverdeling en metalen elementen in donkere kleur.

Sommige onderdelen van het oorspronkelijke schrijnwerk en de beglazing bleven bewaard, namelijk dat van de deur, de zijramen van de deur, van het raam boven de deur en op de hoek en dat van het kelderraam zijn bewaard en in goede staat. Andere delen werden reeds vervangen naar historisch model of vervangen in wit hout (gelijkvloers niveau en sommige ramen op de verdieping) of in wit pvc (sommige ramen op de verdieping en de ramen in het mansardedak).

Bij een eventuele vervanging van het schrijnwerk in dit pand, wordt het best opnieuw gekozen voor schrijnwerk in staal en fijne roedeverdeling in een lichte kleur, in plaats van hout en pvc (met uitzondering van de toegangsdeur en de kroonlijst die wel in hout behouden dienen te blijven). De correcte historisch indeling, profilering en vormgeving kan afgeleid worden van de ontwerpplannen uit 1938 van architect Leon Dierickx. Een mogelijke variant is schrijnwerk in aluminium met correcte profilering en steellook en kleurkeuze. Indien er nog oorspronkelijke schrijnwerk aanwezig

is, dient dit zoveel mogelijk behouden te blijven. De metalen relingen maken deel uit van het schrijnwerk en vormen een waardevol kenmerk van de gevel.

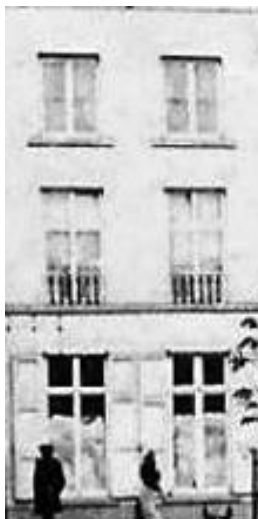
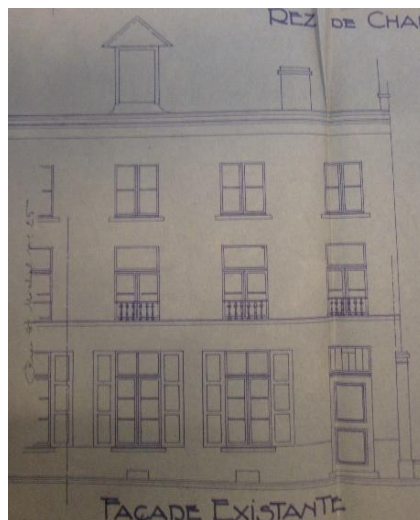
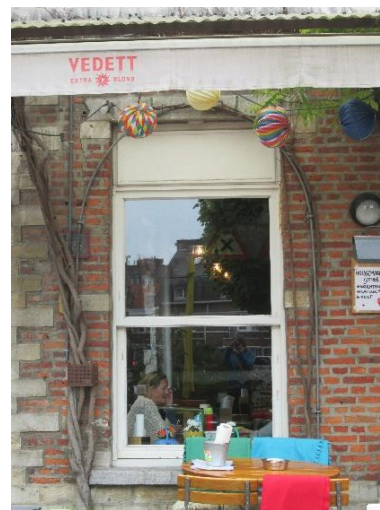
### Hogeschoolplein 5-5A

In 1935 kreeg de rechterhelft een nieuwe gevelordonnantie door de wijziging van drie traveeën naar twee bredere traveeën in de tweede en derde bouwlaag met brede drieledige ramen en een trapeziumvormig erker. De toegangsdeur werd gewijzigd naar garagedeur en het venster ernaast naar toegangsdeur. Het linkervenster werd verbreed naar een guillotinevenster. In 1974 terug samenvoeging: guillotineraam versmald en deur kreeg negblokomlijsting.

Dakkapellen vermoedelijk midden 20<sup>ste</sup> eeuw toegevoegd en schrijnwerk bovenbouw toen vernieuwd.

Op het gelijkvloers niveau: houten ramen. Aan de zijde van de Sint-Michielsstraat drie langwerpige vensters zonder onderverdeling, waarvan 1 werd dichtgemaakt. Aan de zijde van het Hogeschoolplein witte houten guillotineramen, houten toegangsdeuren en garagepoort. Op de verdiepingen en in de dakkapellen nieuw schrijnwerk in wit pvc.

Het vervangen van het houten schrijnwerk op de verdiepingen door pvc-schrijnwerk, heeft geleid tot een vervlakking van de gevel. Bij een toekomstige vervanging zou dus best terug gekozen worden voor houten schrijnwerk in een lichte neutrale kleur met een correcte historische profilering en onderverdeling, zoals zichtbaar op historisch plan. Op het gelijkvloers niveau kunnen de guillotineramen behouden blijven, aangezien deze gepast zijn binnen de typerende classicistische en neoclassicistische vormgeving van het plein. Vanuit dit oogpunt kan op de verdiepingen ook gekozen worden voor houten T-ramen zonder roedeverdeling. Verder wordt gesuggereerd het gelijkvloerse niveau opnieuw van luiken te voorzien.

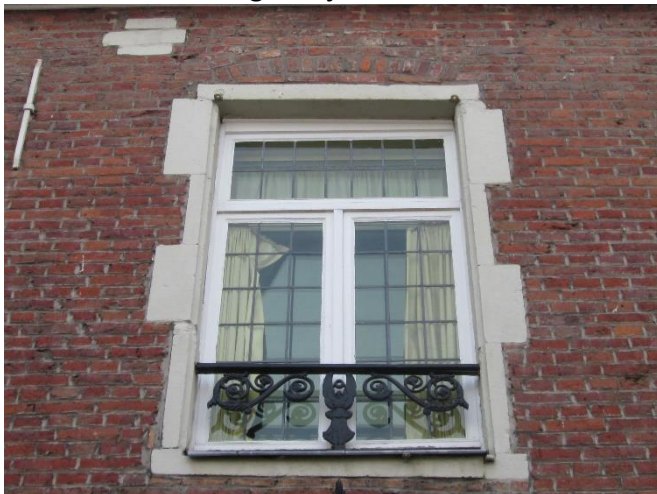
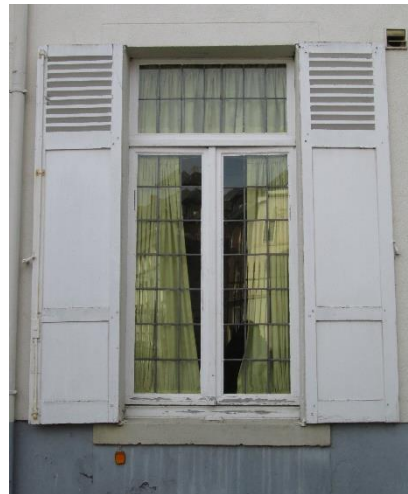
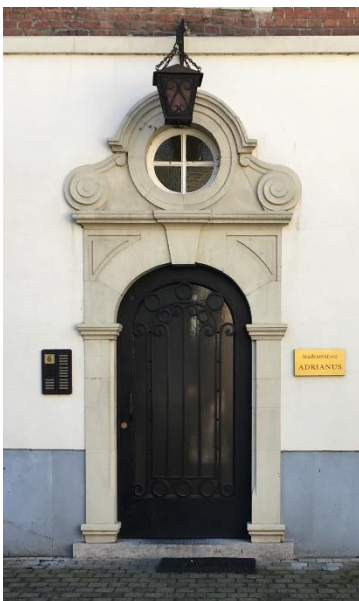
## Hogeschoolplein 6

Het behouden schrijnwerk dateert uit de 19<sup>de</sup>-20<sup>ste</sup>-eeuwse fase van het gebouw. Bij het kelderraam zijn het oorspronkelijke schrijn- en hang- en sluitwerk van de 18<sup>de</sup>-eeuwse fase wel behouden. De houten luiken op het gelijkvloers niveau zijn niet authentiek, die van de verdieping zijn verdwenen. De 19<sup>de</sup>-eeuwse parapets op de eerste verdieping zijn in goede staat bewaard. Het schrijnwerk in de dakkapellen werd vervangen, in hout.

Hoewel er weinig onderdelen van het 18<sup>de</sup>-eeuwse schrijnwerk nog aanwezig zijn in het pand, met uitzondering van het kelderraam, is de 19<sup>de</sup>-eeuwse typologie nog steeds goed leesbaar dankzij de witte houten T-ramen met parapets op de verdieping en met luiken op het gelijkvloers niveau. Ook de toegangsdeur dateert uit deze periode, zichtbaar op plannen van Louis Mispelter uit 1846. Aangeraden wordt om het schrijnwerk op deze manier te behouden of dit als uitgangspunt te nemen bij een eventuele toekomstige vernieuwing van het schrijnwerk.

Het glas-in-lood in het schrijnwerk dateert niet uit de 18<sup>de</sup> of 19<sup>de</sup>-eeuwse fase van het pand, maar werd eerder in de 20<sup>ste</sup> eeuw toegevoegd. Het wordt aangeraden om dit te vervangen door helder vensterglas om een minder historiserend en meer authentiek uitzicht te bekomen.

Wat betreft het schrijnwerk in de dakkapellen, kan hier best opnieuw voor een witte of een lichte neutrale kleur gekozen

worden aangezien dit het best aansluit bij de (neo-)classicistische stijl die bij de rest van het plein zal worden aangehouden.

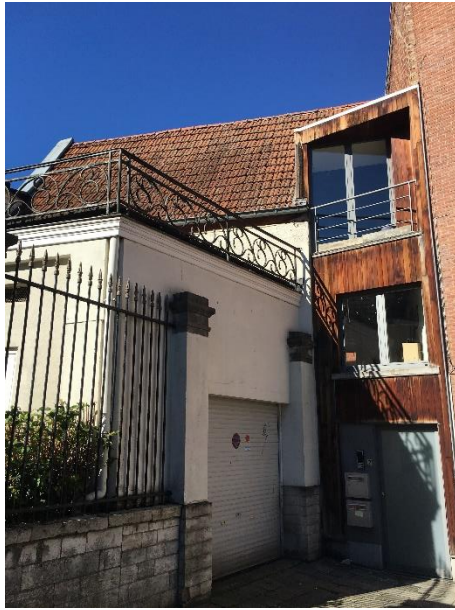
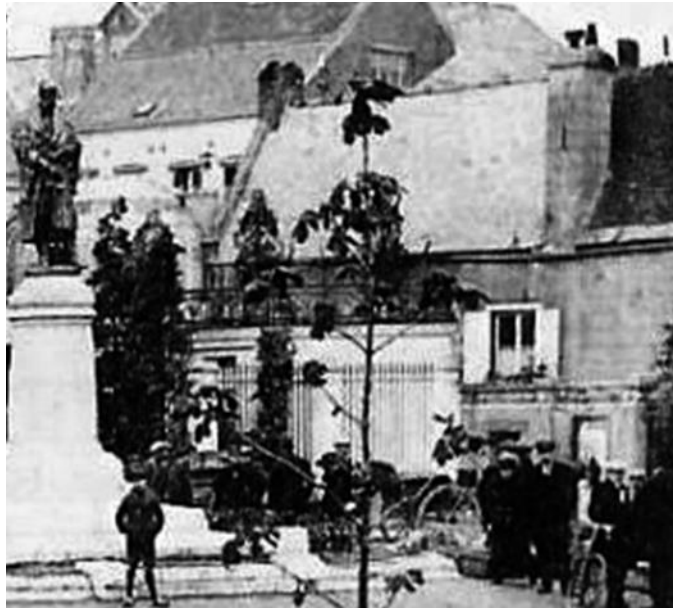
*Hogeschoolplein 7*

Enkel de toegangstravee van het pand bevindt zich op het openbaar domein en heeft zichtbaar schrijnwerk. Deze travee werd in 2000 aangepast en vergroot tot de huidige toestand.

Er wordt aangeraden om toekomstige ingrepen aan het schrijnwerk van het pand in harmonie met de rest van het plein uit te voeren wat betreft kleurgebruik en de ritmering van de gevel.

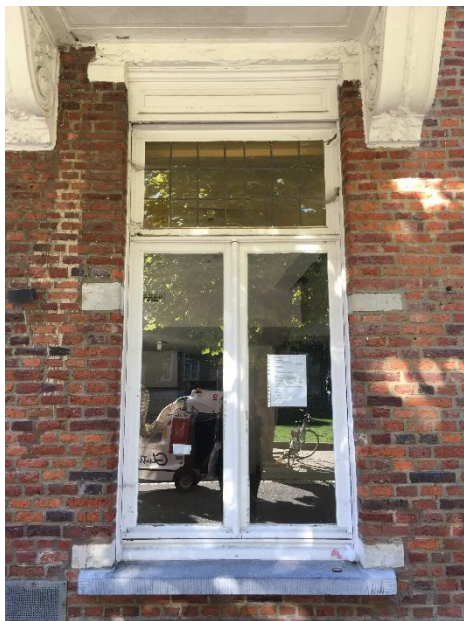
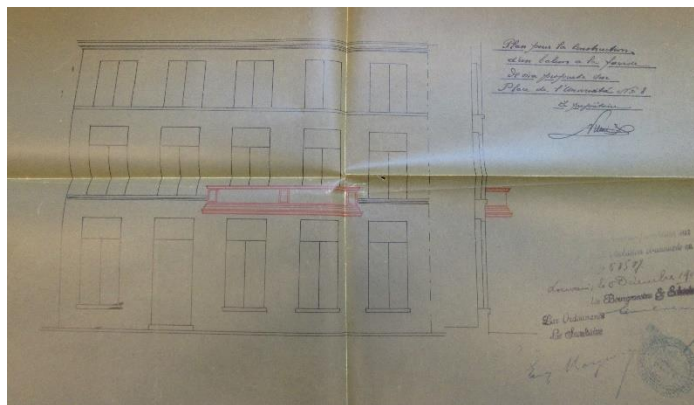
### Hogeschoolplein 8

Het houten schrijnwerk dat vandaag aanwezig is, is vermoedelijk niet meer oorspronkelijk aangezien wijzigingen aan de raamopeningen van de bovenste verdieping zijn af te lezen (nummer 8). Het dateert vermoedelijk uit het begin van de 20<sup>ste</sup> eeuw, mogelijk van de 19<sup>de</sup> eeuw en sluit aan bij de neoclassicistische stijl waarin het pand opgetrokken werd. De houten luiken op het gelijkvloerse niveau zijn vandaag verdwenen. De dakkapellen zijn een recentere toevoeging in pvc.

Om de uniformiteit van de straatwand te behouden, wordt aangeraden het schrijnwerk af te stemmen op de 19<sup>de</sup>-eeuwse periode waarin ze tot stand gekomen zijn. Voorgesteld wordt om daar waar mogelijk het houten schrijnwerk te behouden of te vernieuwen naar historisch model - met historische indeling en profilering - en de ramen op het gelijkvloers niveau opnieuw te voorzien van houten luiken. Het glas-in-lood in het schrijnwerk dateert niet uit de 18<sup>de</sup> of 19<sup>de</sup>-eeuwse fase van het pand, maar werd eerder in de 20<sup>ste</sup> eeuw toegevoegd. Het wordt aangeraden om dit te vervangen door helder vensterglas om een minder historiserend en meer authentiek uitzicht te bekomen. De houten kroonlijst dient behouden en hersteld te worden of hernieuwd te worden naar historisch model in een lichte kleur. Voor het vernieuwen van de toegangsdeur, wordt de deur van de nummers 11 en 13 als model genomen. De dakkapellen dienen verwijderd of op een homogene wijze aangepast te worden.

De grotendeels blinde zijgevel aan de Standonckstraat bevat enkele muuropeningen die in verschillende bouwfases tot stand gekomen zijn en waarvan sommige gesupprimeerd kunnen worden. Het schrijnwerk zelf werd vernieuwd en er werd een recente dakkapel toegevoegd, deze dient verwijderd. Bij de vernieuwing van het schrijnwerk wordt ook hier best voor schrijnwerk naar historisch gepast model gekozen – met historische indeling en profilering - met vlak vensterglas.

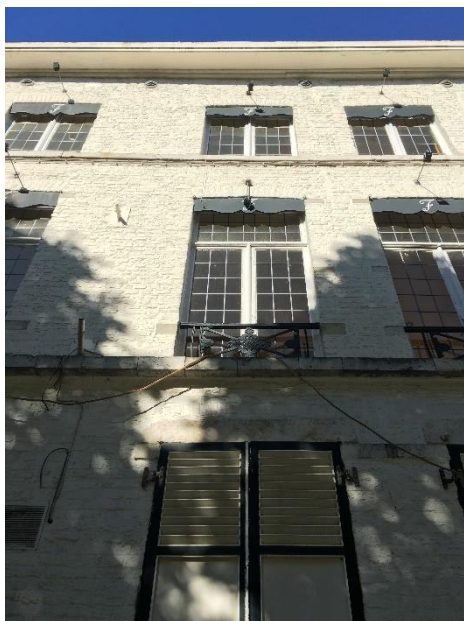
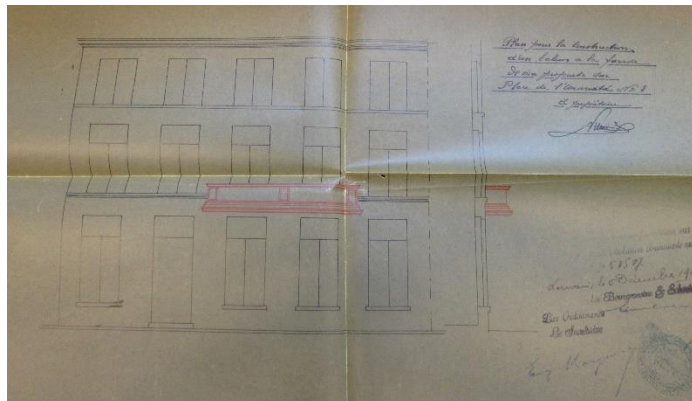
## Hogeschoolplein 9

Het houten schrijnwerk dateert vermoedelijk uit het begin van de 20<sup>ste</sup> eeuw (mogelijk ook nog 19<sup>de</sup> eeuw) en sluit aan bij de neoclassicistische stijl waarin het pand opgetrokken werd. De houten luiken op het gelijkvloerse niveau zijn hier nog aanwezig. De dakkapel is van recentere datum, maar bevat ook houten schrijnwerk.

De toegangsdeur en de luiken op het gelijkvloers niveau werden uitgevoerd in hout en bevatten recent hang- en sluitwerk.

Boven de toegangsdeur werd een glazen luifel toegevoegd, dit is niet origineel.

Om de uniformiteit van de straatwand te behouden, wordt aangeraden het schrijnwerk af te stemmen op de 19<sup>de</sup>-eeuwse periode waarin ze tot stand gekomen zijn. Voorgesteld wordt om daar waar mogelijk het houten schrijnwerk te behouden of te vernieuwen naar historisch model - met historische indeling en profilering. Het glas-in-lood in het schrijnwerk dateert niet uit de 18<sup>de</sup> of 19<sup>de</sup>-eeuwse fase van het pand, maar werd eerder in de 20<sup>ste</sup> eeuw toegevoegd. Het wordt aangeraden om dit te vervangen door helder vensterglas om een minder historiserend en meer authentiek uitzicht te bekomen. De houten bebordingen met het logo van een vorige handelszaak, dienen verwijderd. De houten kroonlijst dient behouden en hersteld te worden of hernieuwd te worden naar historisch model in een lichte kleur. Voor het vernieuwen van de toegangsdeur, wordt de deur van de nummers 11 en 13 als model genomen. De dakkapellen dienen verwijderd of op een homogene wijze aangepast te worden.

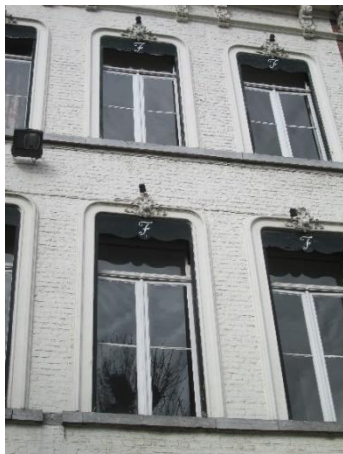
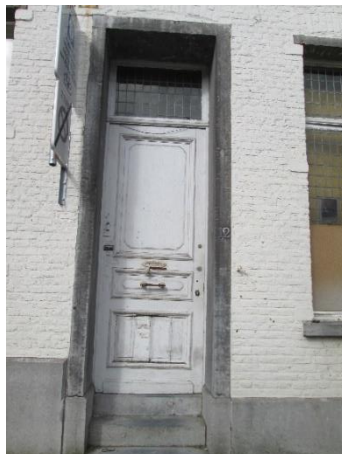
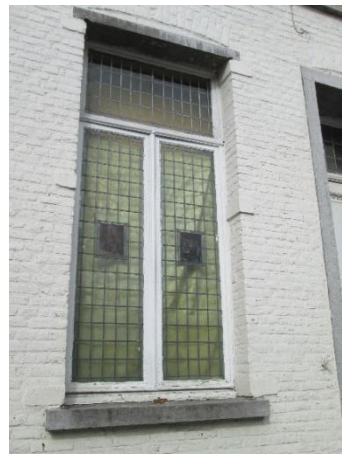
### *Hogeschoolplein 10-13*

De witte gevel van nummer 10 geeft een goed voorbeeld van het oorspronkelijk uitzicht. De raamprofielingen, de consoles, de kroonlijst en bakgoot zijn nog origineel. De ramen en deuren zijn vernieuwd in een voor het overig nog authentieke gevel.

Nummer 11, 12 en 13 hebben nog de oorspronkelijke deur, geschilderd in een verschillende kleur. Bij deze drie panden werd de kroonlijst wel vervangen, maar de consoles bleven behouden. Op het gelijkvloerse niveau zijn overal restanten van luiken aanwezig.

Het schrijnwerk van de ramen van nr 11 is volledig vervangen door pvc.

Nummer 12 bezit de oorspronkelijke vensters met op het gelijkvloerse niveau later ingebracht glas-in-lood met médaillons, voorzien van taferelen uit het dagelijkse leven. In de vensters op de verdiepingen werden metalen roeden geplaatst. De vensters van de derde bouwlaag hebben gietijzeren parapets.

Nummer 13 met oorspronkelijk schrijnwerk met later ingebracht glas-in-lood. Ook de zijgevel bevat twee ramen met oorspronkelijk schrijnwerk, de overige ramen in deze gevel bevatten metalen schrijnwerk dat op sommige plaatsen ook werd ingevuld met glas-in-lood.

Het meest authentieke schrijnwerk bevindt zich nog in de panden nummer 12 en 13, waar het vlakke vensterglas echter vervangen werd door recent glas-in-lood. Dit schrijnwerk wordt als model genomen voor de volledige gevelwand. Het betreft witte houten T-ramen met vlak vensterglas. De authentieke deuren van nummer 11-13 zijn dienen behouden te blijven en gelden als referentie. Deze kunnen echter wel best op dezelfde manier afgewerkt worden om de symmetrie in de gevelwand te versterken. De consoles onder de bakgoot dienen behouden en voor de vervanging geldt de dakgoot met kroonlijst van nummer 10 als referentie in een lichte kleur. De houten bebordingen met het logo van een vorige handelszaak in het nummer 10, dienen verwijderd.

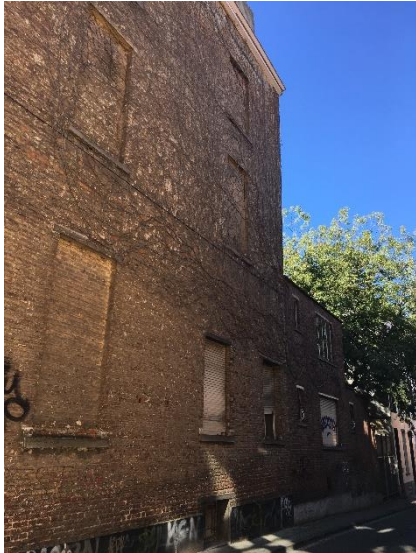
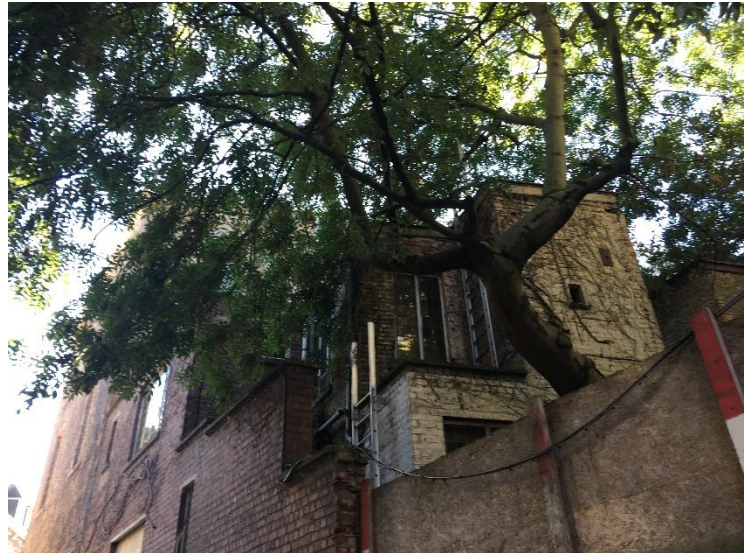
### Gevel zijde Lakenweversstraat

Deze gevel bevat verschillende raamopeningen die in latere fases tot stand gekomen zijn. een herstel van de oorspronkelijke symmetrie is aangewezen. Dit houdt in dat verschillende raamopeningen opnieuw gedicht dienen worden. Daarnaast kan een deel van de schijnramen geopend worden, maar zonder raamverdeling zodat de idee van schijnramen duidelijk aanwezig blijft. Ook hier dienen de dakkapellen verwijderd en de kleine ramen in de achterbouw gedicht.

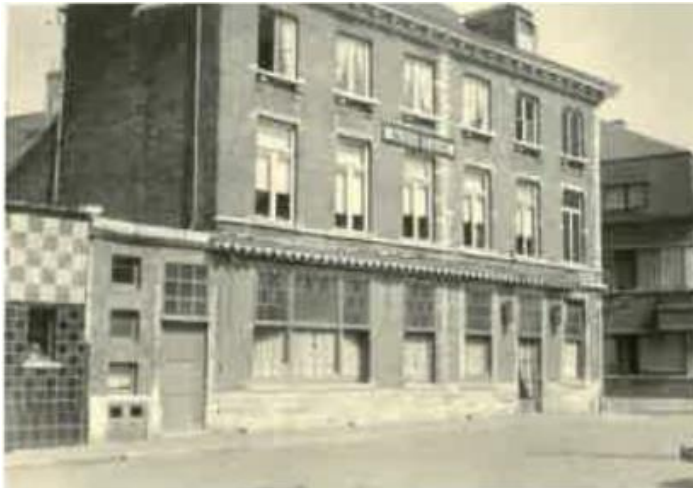
### Hogeschoolplein 14-15

Op het gelijkvloers niveau zijn nog steeds guillotineramen in wit hout aanwezig, maar hier werd het vensterglas vervangen door recent geel glas-in-lood. Het vroegere grote raam met driedeling werd omgevormd tot een toegangspoort met centraal dubbele vleugel deur in hout.

Het schrijnwerk op de verdiepingen werd in het nummer 15 vervangen door schrijnwerk in wit pvc met smalle roedeverdeling met recent vensterglas in glas-in-lood.

In het nummer 14 zijn op het gelijkvloers niveau ook nog de guillotineramen in wit hout aanwezig, ook hier met recent vensterglas in glas-in-lood. De toegangsdeur werd vervangen door een deur met bovenlicht in wit pvc. De ramen op de verdiepingen bevatten nog wit houten schrijnwerk, maar werden ook voorzien van recent vensterglas in geel glas-in-lood.

De kroonlijst werd overal vernieuwd en de steigergaten gedicht.

Om de uniformiteit van de straatwand te behouden, wordt aangeraden het schrijnwerk af te stemmen op classicistische en neo- stijl waarin ze tot stand gekomen zijn en op het schrijnwerk zoals dat zichtbaar is op de historische foto's van 1958. Voorgesteld wordt om daar waar mogelijk het houten schrijnwerk te behouden, namelijk houten ramen in een witte of een lichte neutrale kleur. Op het gelijkvloers niveau guillotineramen, op de eerste verdieping T-ramen met vast bovenlicht en op de tweede verdieping dubbele opengaande vensters. Het glas-in-lood in het schrijnwerk dateert niet uit de 18<sup>de</sup> of 19<sup>de</sup>-eeuwse fase van het pand, maar werd eerder in de 20<sup>ste</sup> eeuw toegevoegd. Het wordt aangeraden om dit te vervangen door helder vensterglas om een minder historiserend en meer authentiek uitzicht te bekomen.

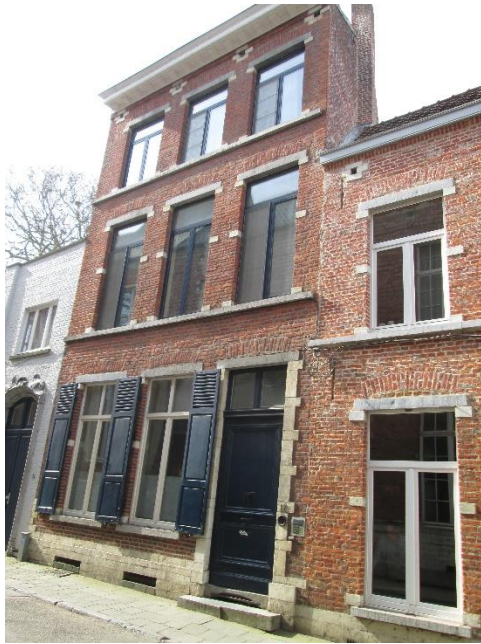
*Overgangszone: Sint-Michielsstraat 13*

Van het historische houten schrijnwerk bleven de ramen en de toegangsdeur op het gelijkvloers niveau bewaard en de houten kroonlijst. Het schrijnwerk op de verdiepingen werd vervangen door T-ramen in pvc.

Het oorspronkelijke houten schrijnwerk op het gelijkvloerse niveau en de houten luiken dienen behouden te blijven en bij toekomstige wijzigingen wordt aangeraden deze ramen als referentie te nemen wat betreft de profilering en onderverdeling voor de overige ramen. De kroonlijst dient behouden te blijven.

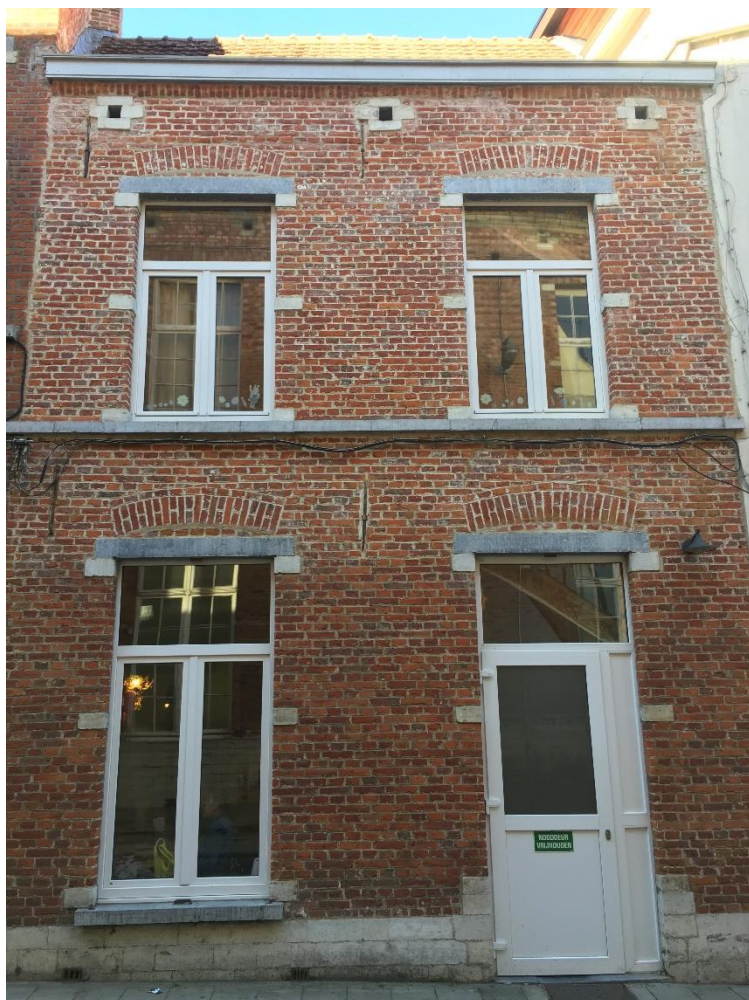
*Overgangszone: Sint-Michielsstraat 15*

Het oorspronkelijk schrijnwerk werd volledig vervangen door schrijnwerk in wit pvc.

Aangezien het pand vandaag 1 geheel vormt met het pand op het Hogeschoolplein 5 – 5A, wordt aangeraden voor het schrijnwerk aan te sluiten met de typologie van dit pand.

Dit wil zeggen dat best gekozen wordt voor houten schrijnwerk in een lichte neutrale kleur met een correcte historische profilering en onderverdeling. Verder wordt gesuggereerd het raam van het gelijkvloerse niveau opnieuw van luiken te voorzien.
