## Lijst van foto's

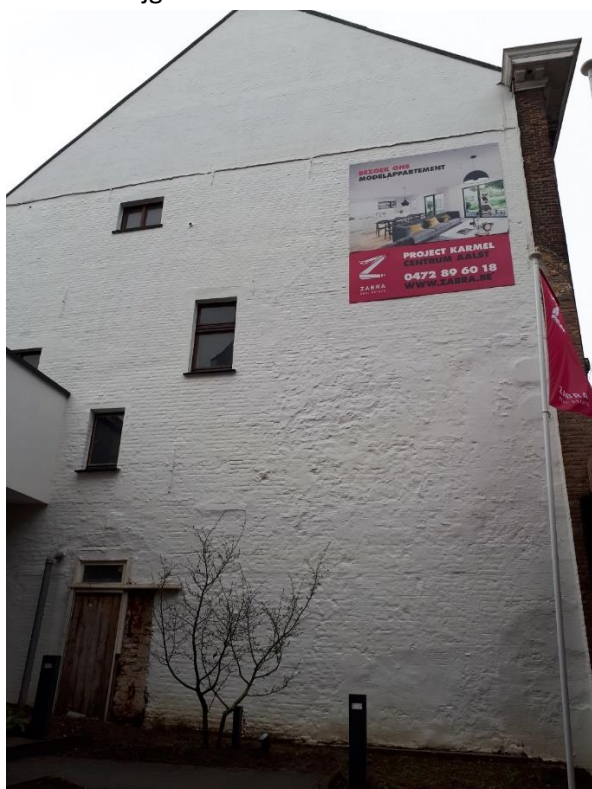
Foto A.7. Zijgevel vervolg

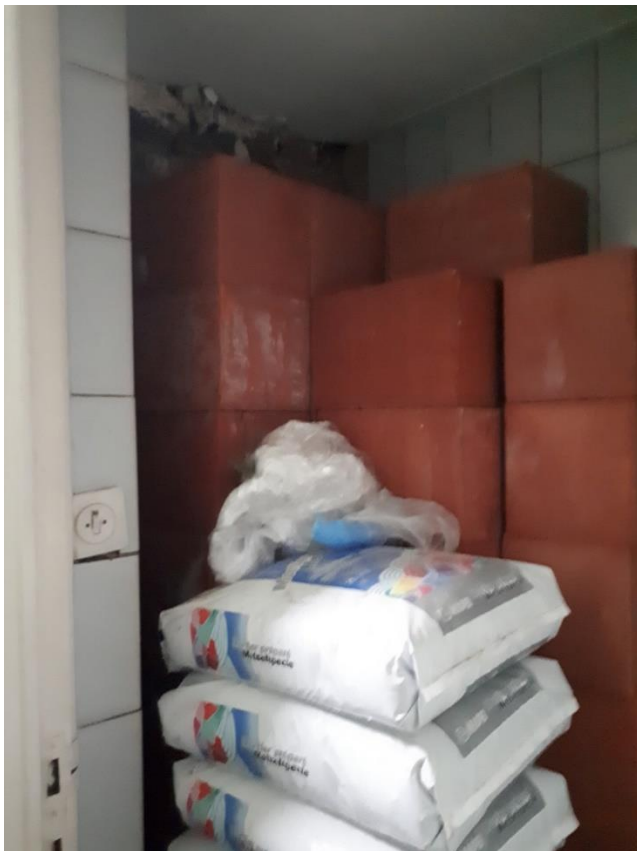
Foto A.15. Wc met asbestplaten als muurafwerking

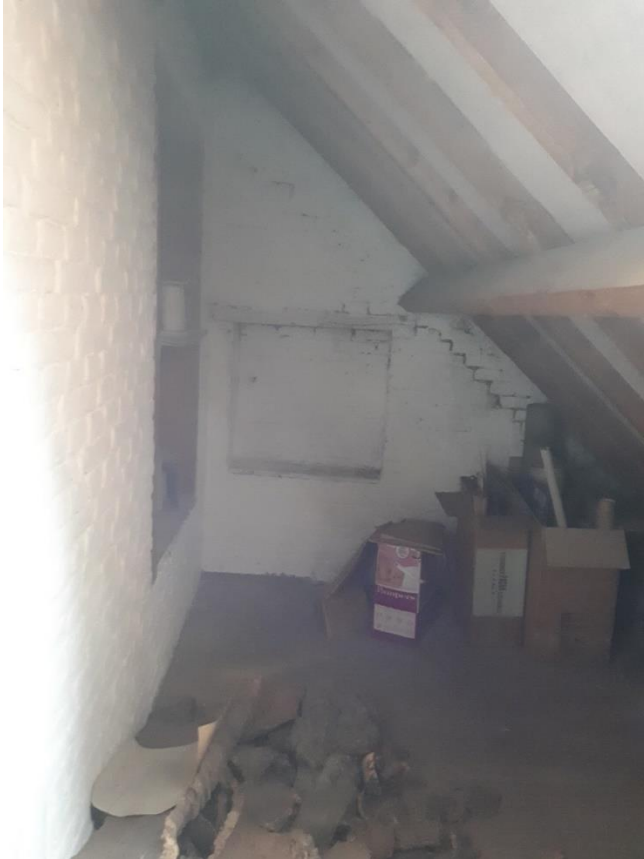
Foto A.20. Beperkt afgewerkte ruimte op het 2de verdiep

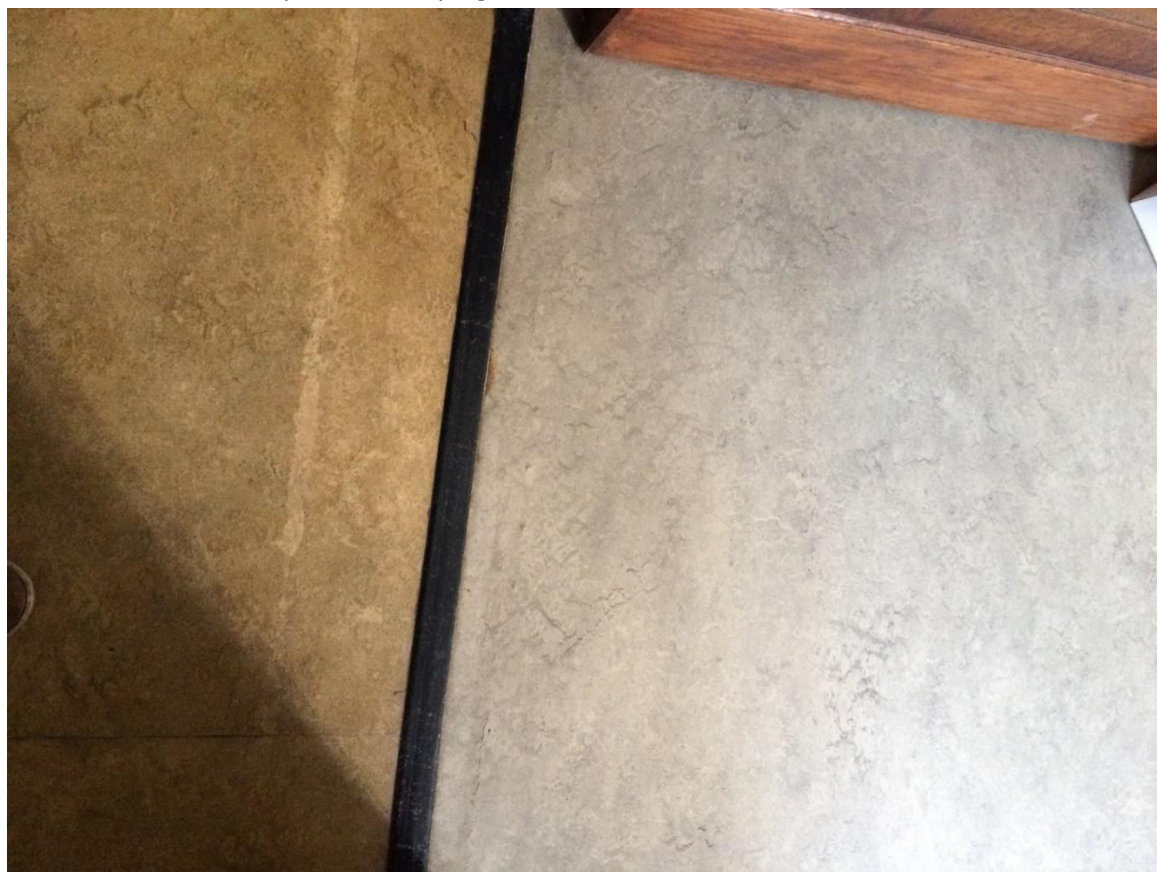
Foto A.28. Lineoleum op 1ste verdieping

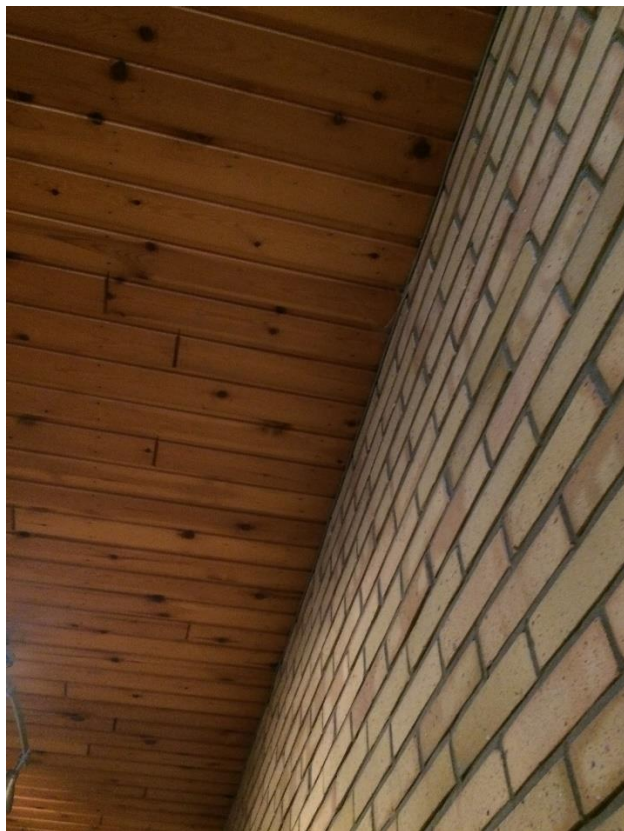
Foto A.35. Plafond van kamer links van de inkom op gelijkvloers

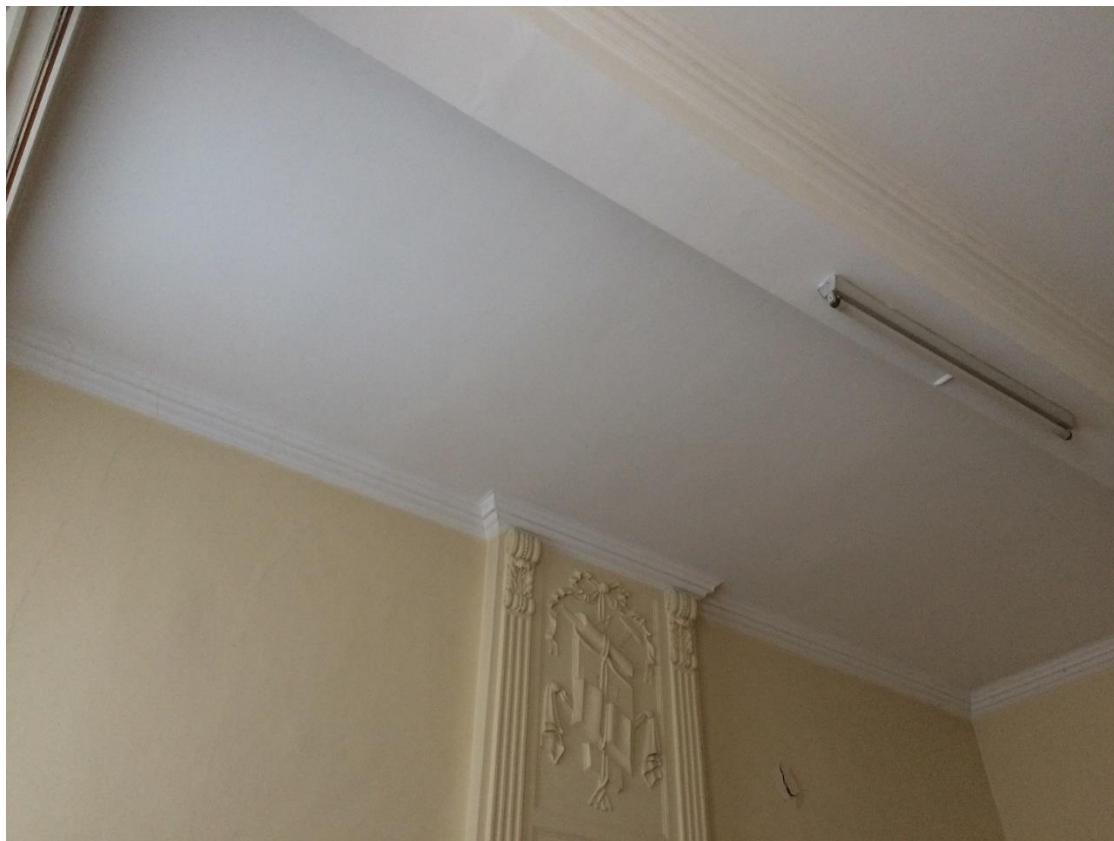
Foto A.36. Plafond van kamer links van de inkom op gelijkvloers

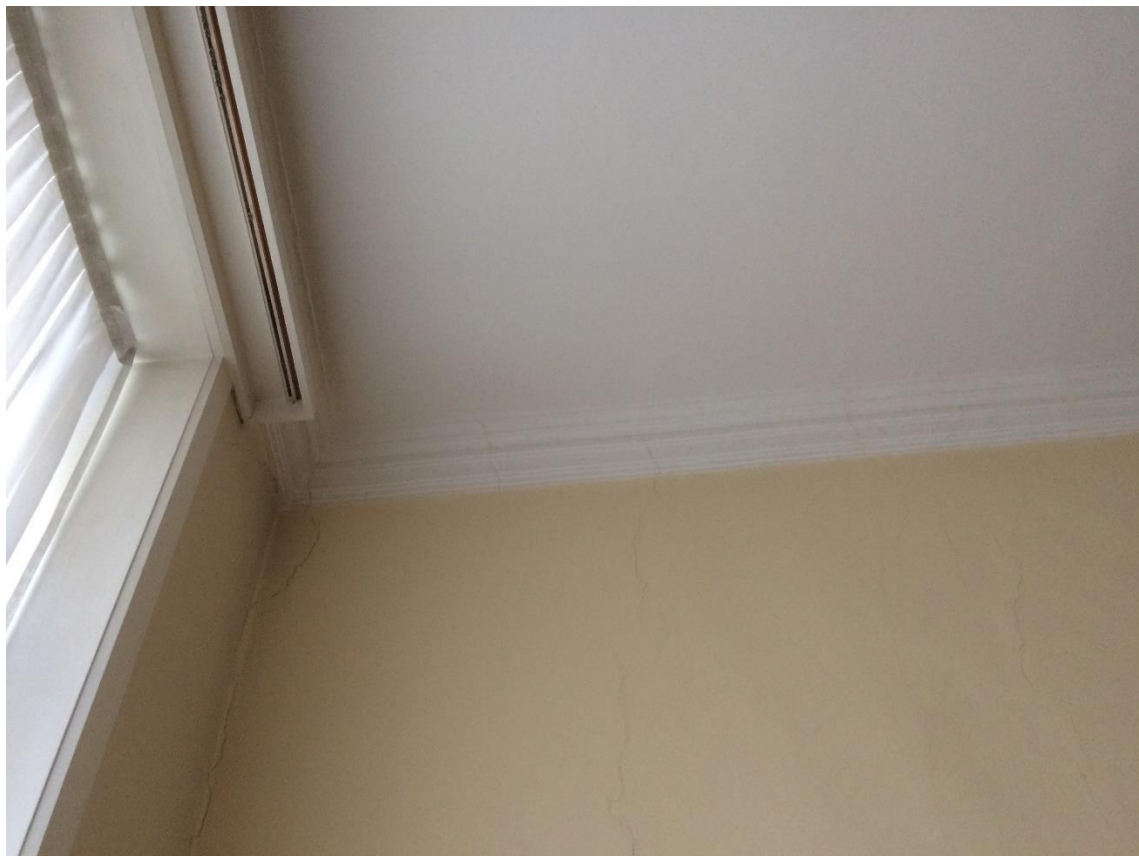
Foto A.37. Plafond van kamer links van de inkom op gelijkvloers

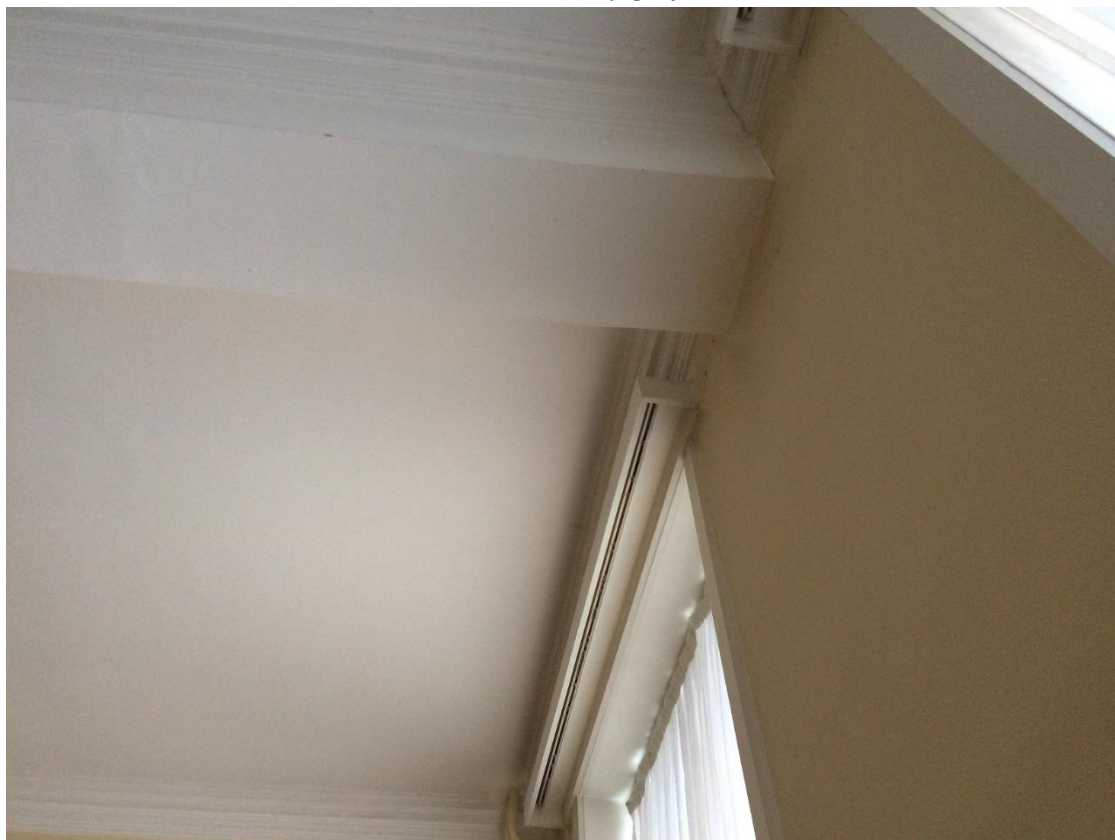
Foto A.38. Stuk plafond zichtbaar achter inbouwkast in kamer rechts van de inkom op gelijkvloers

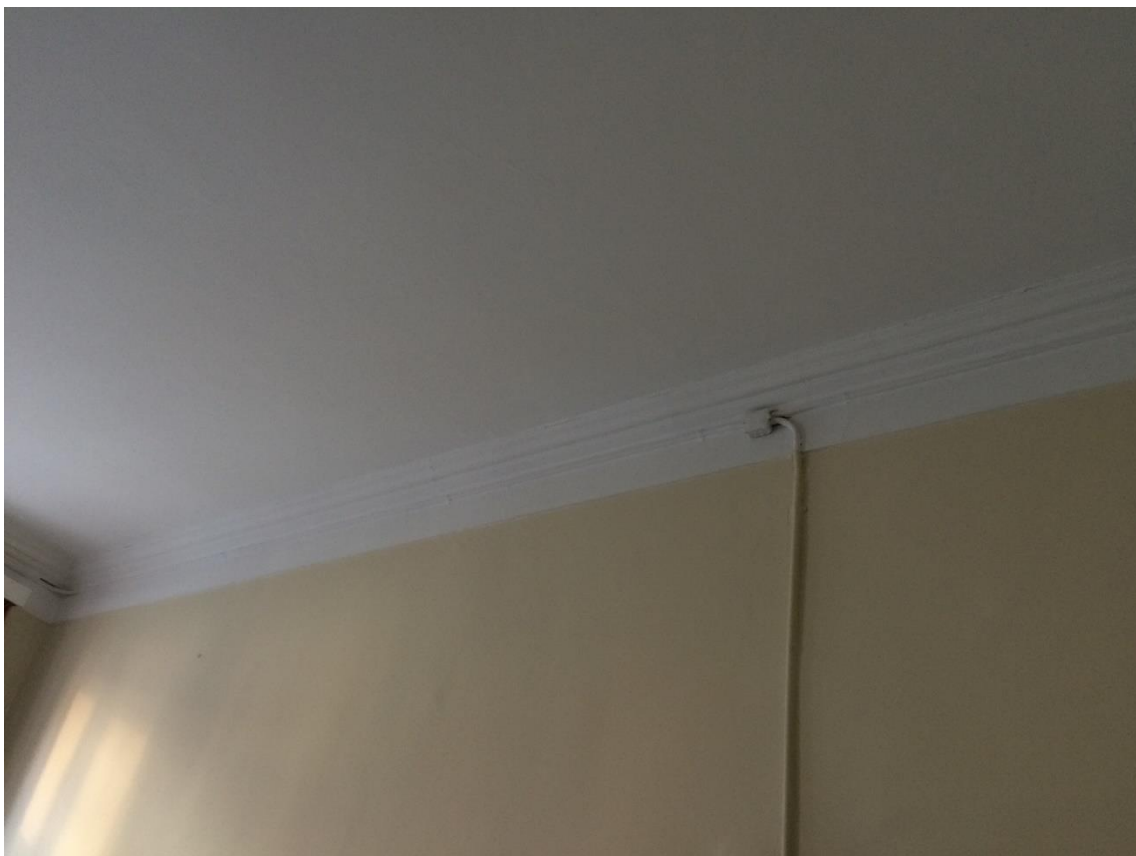
Foto A.40. Plafond op gelijkvloers

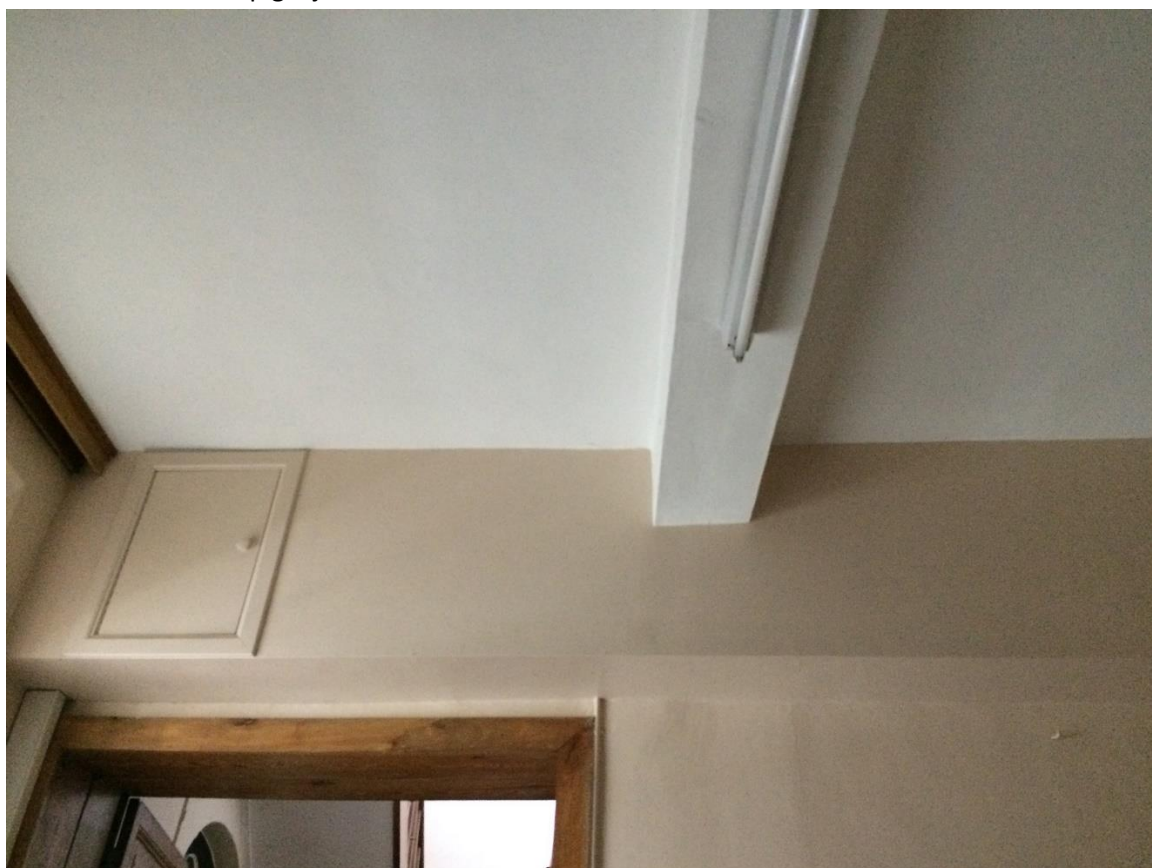
Foto A.41. Plafond eerste verdiep

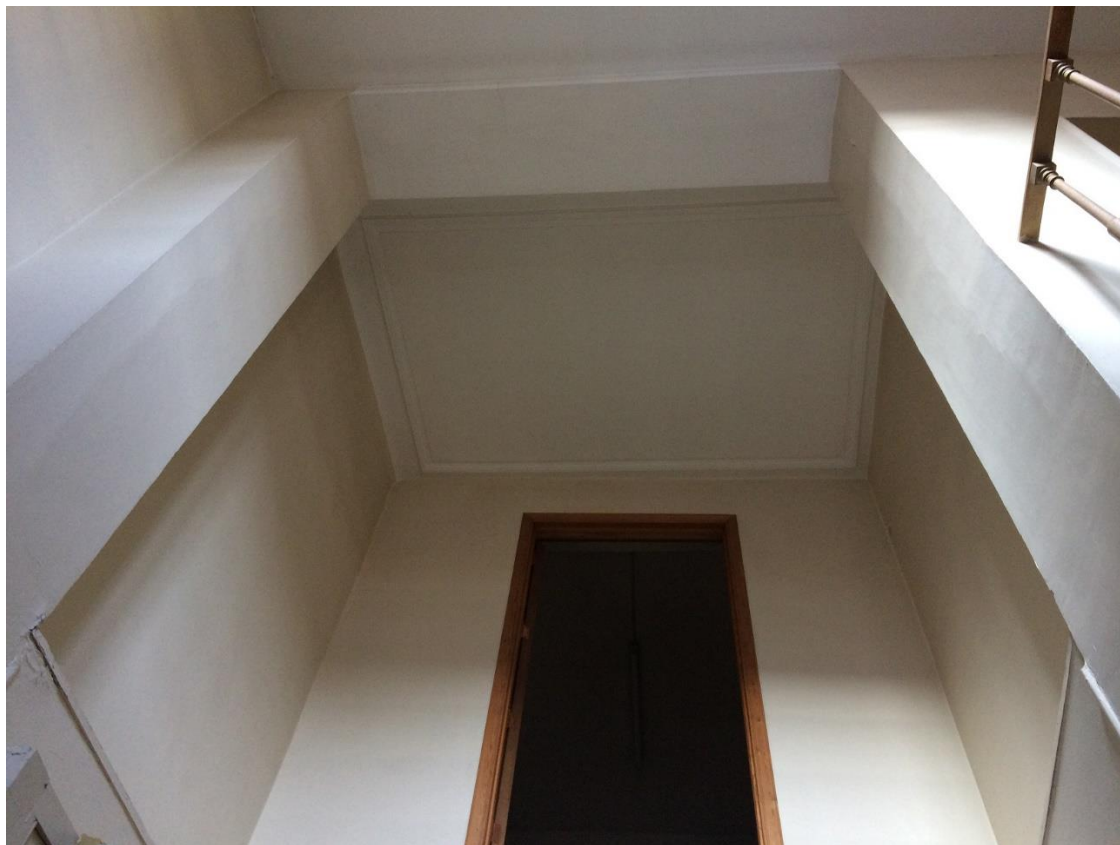
Foto A.43. Plafond eerste verdiep

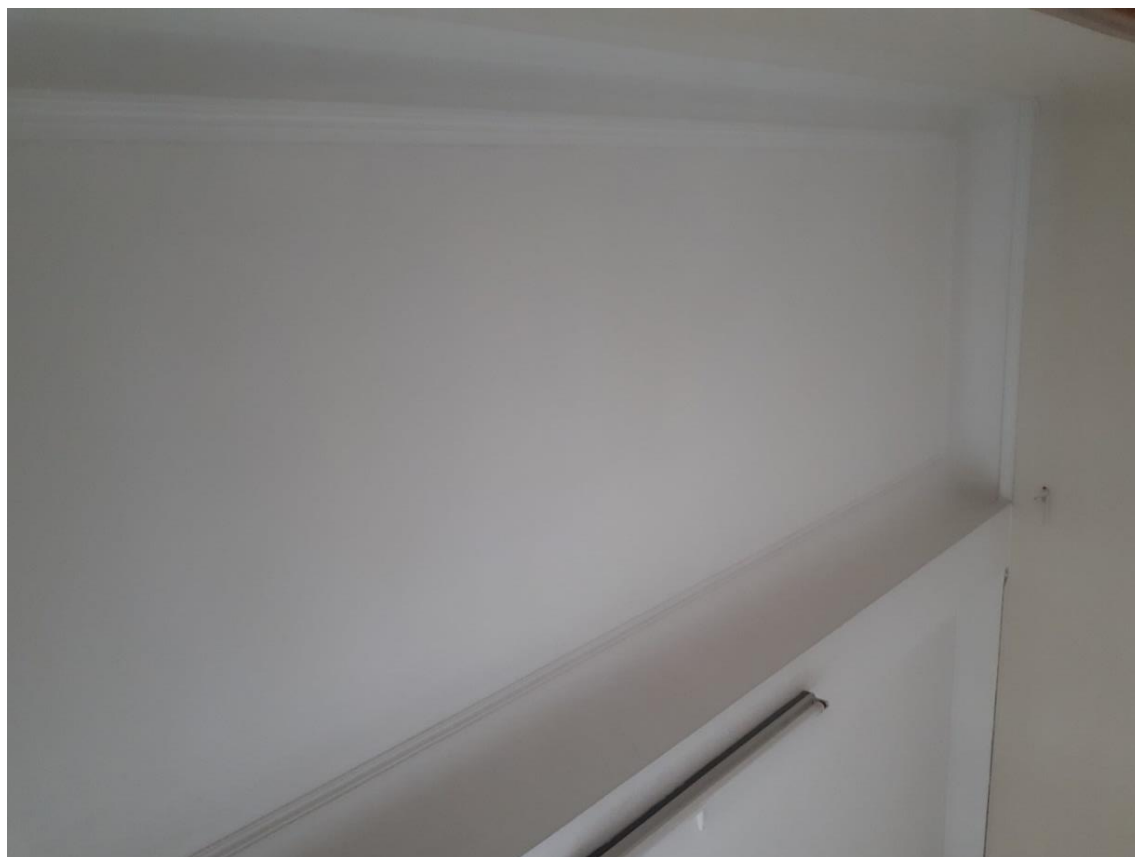
Foto A.44. Plafond eerste verdiep

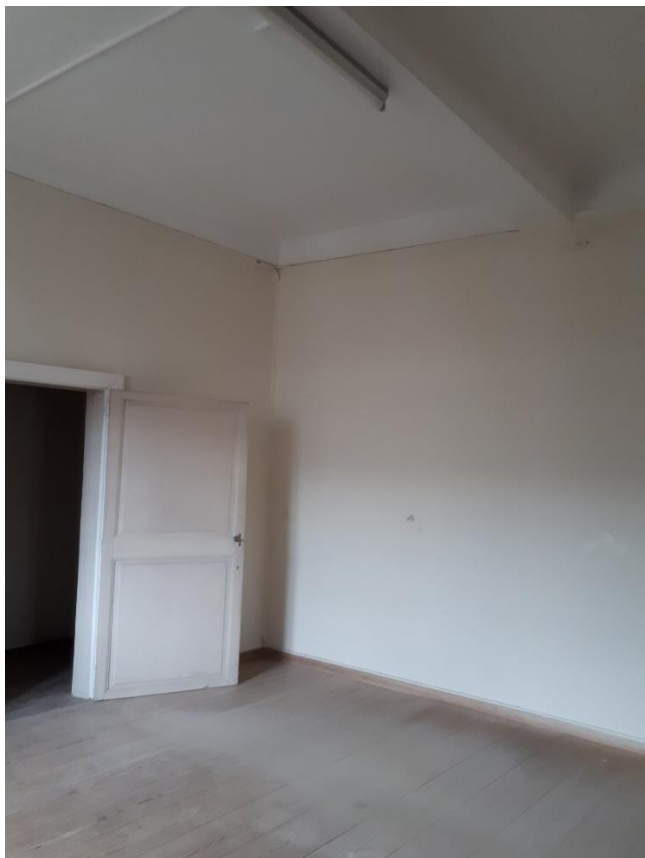
Foto A.45. Plafond eerste verdiep

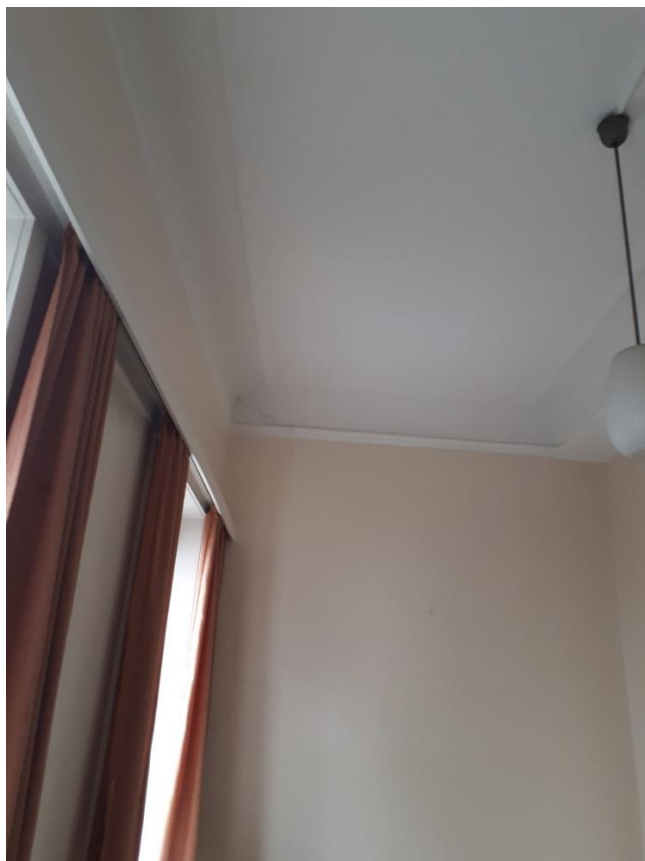
Foto A.46. Plafond eerste verdiep

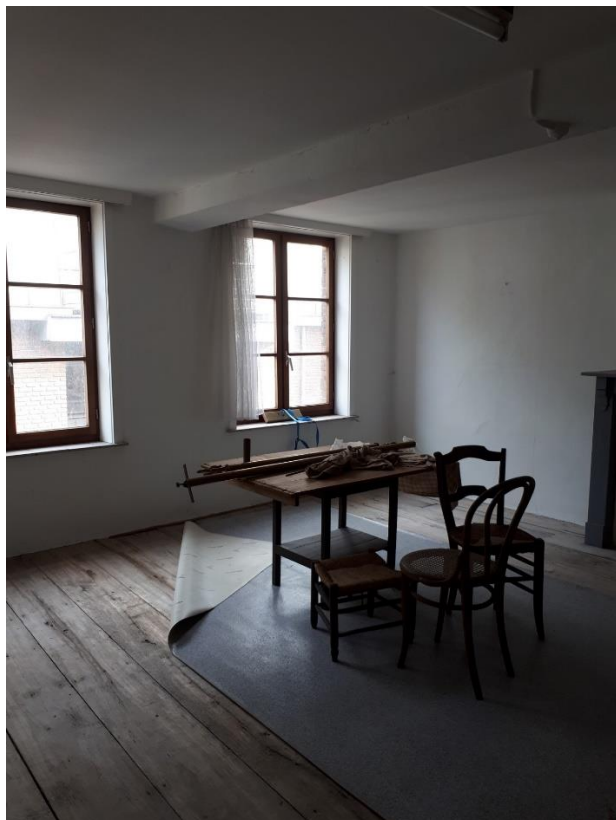
Foto A.51. Plafond 2<sup>de</sup> verdiep

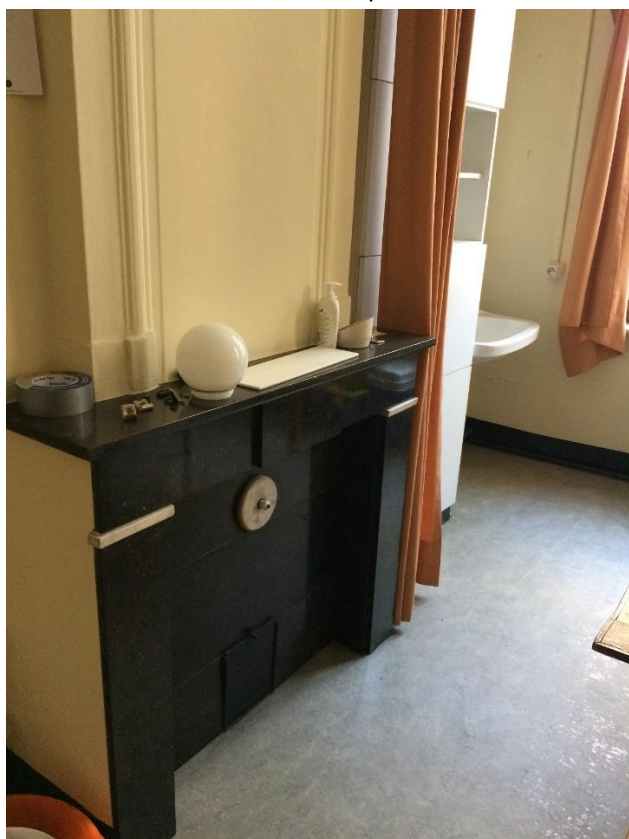
Foto A.57 Schouw 1<sup>ste</sup> verdiep

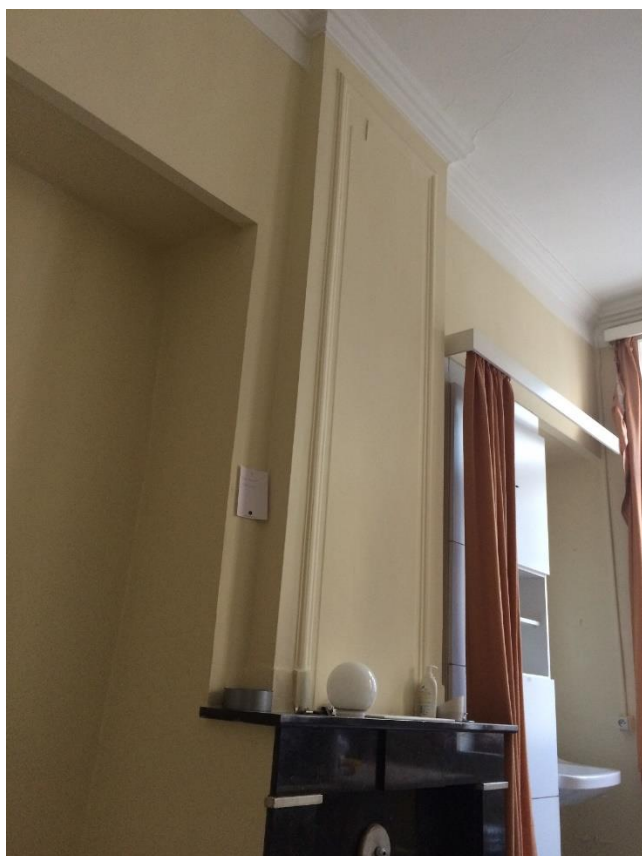
Foto A.58 Schouw 1ste verdiep

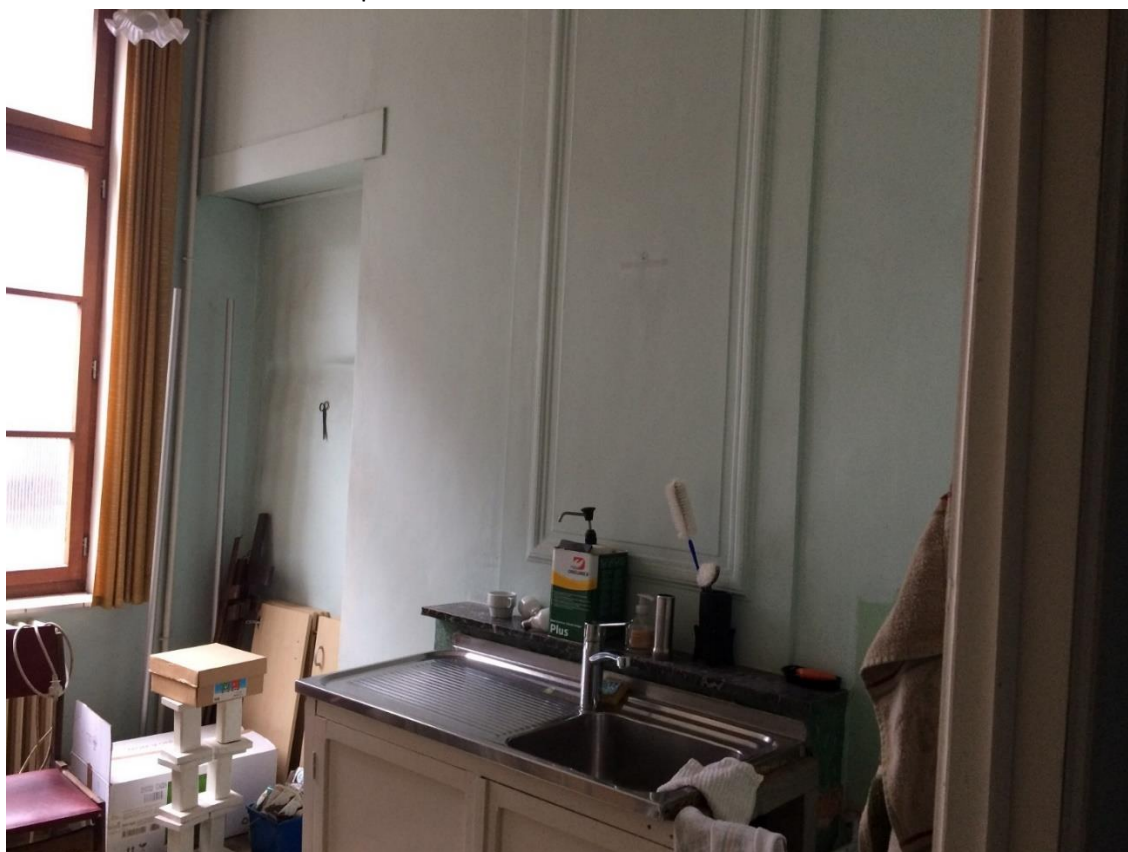
Foto A.58. Schouw 1ste verdiep

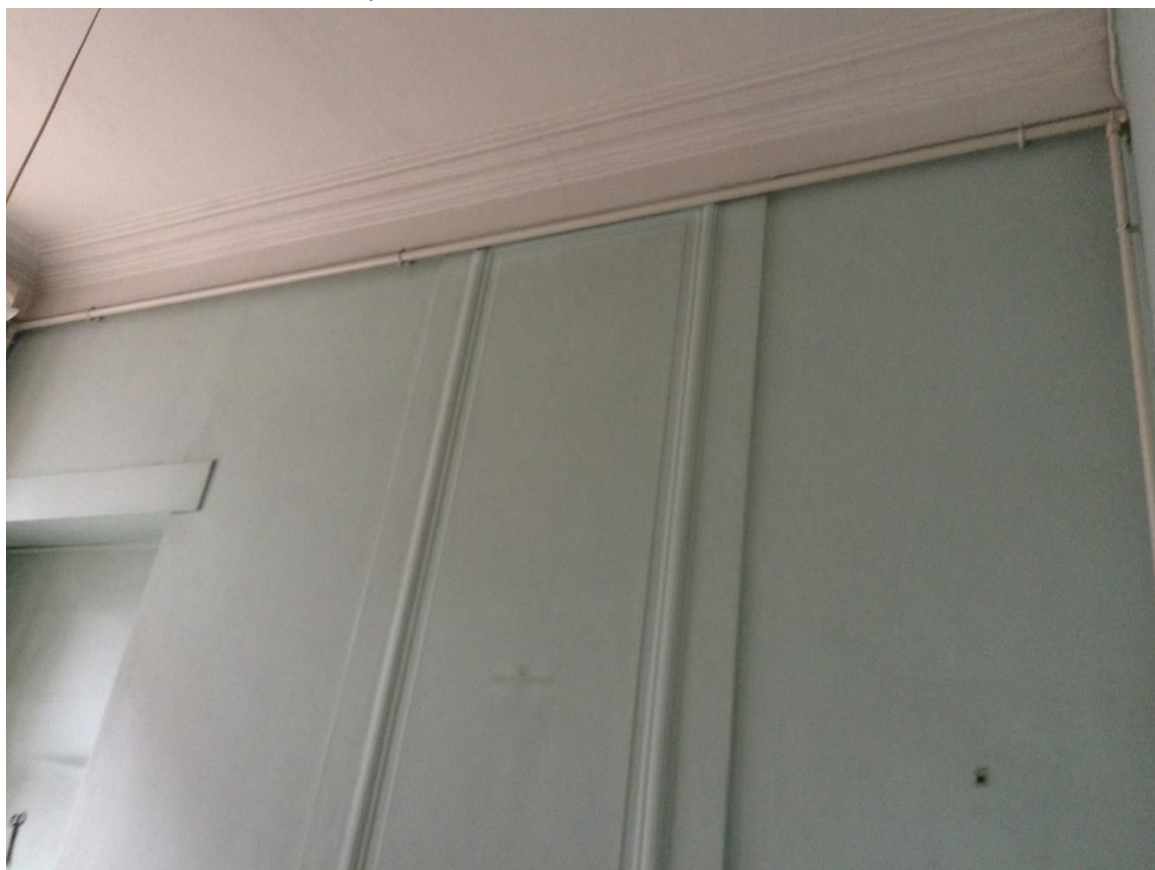
Foto A.59. Schouw 2de verdiep

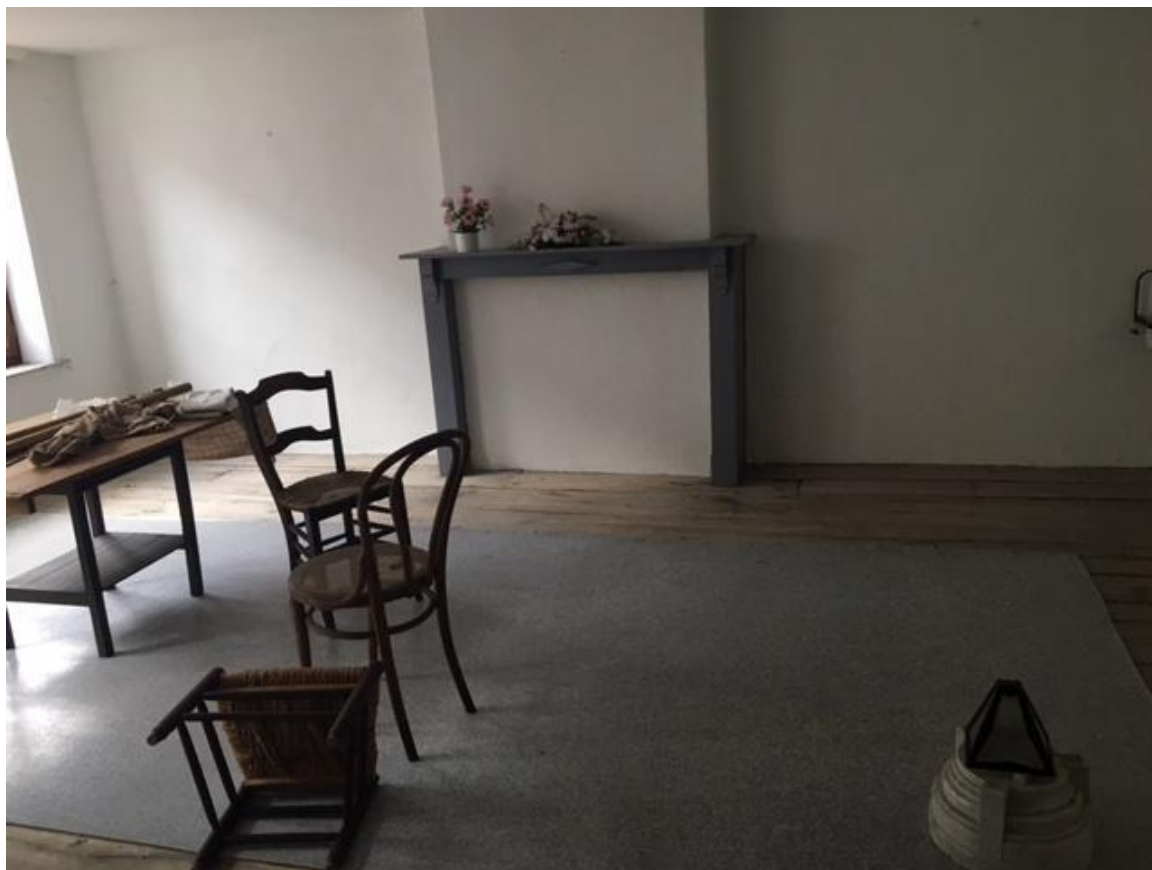
Foto A.60. Schouw 2de verdiep

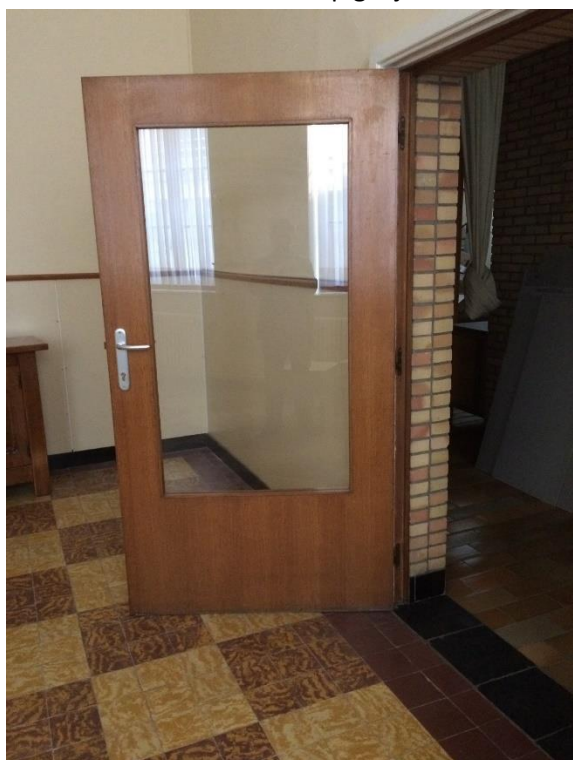
Foto A.61. Moderne deur op gelijkvloers

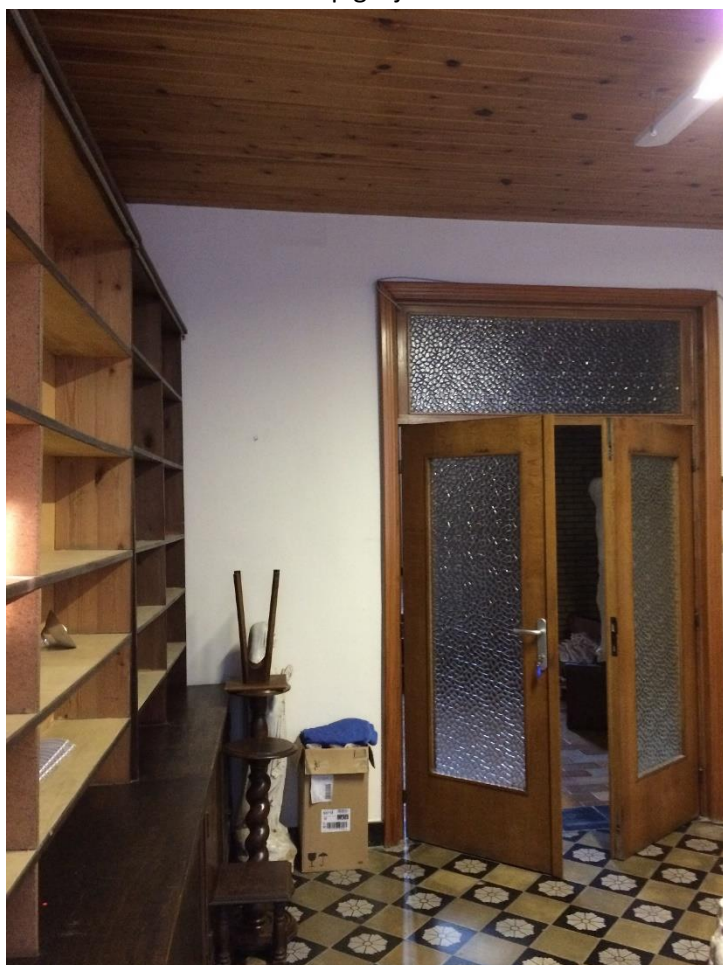
Foto A.62. Moderne deur op gelijkvloers

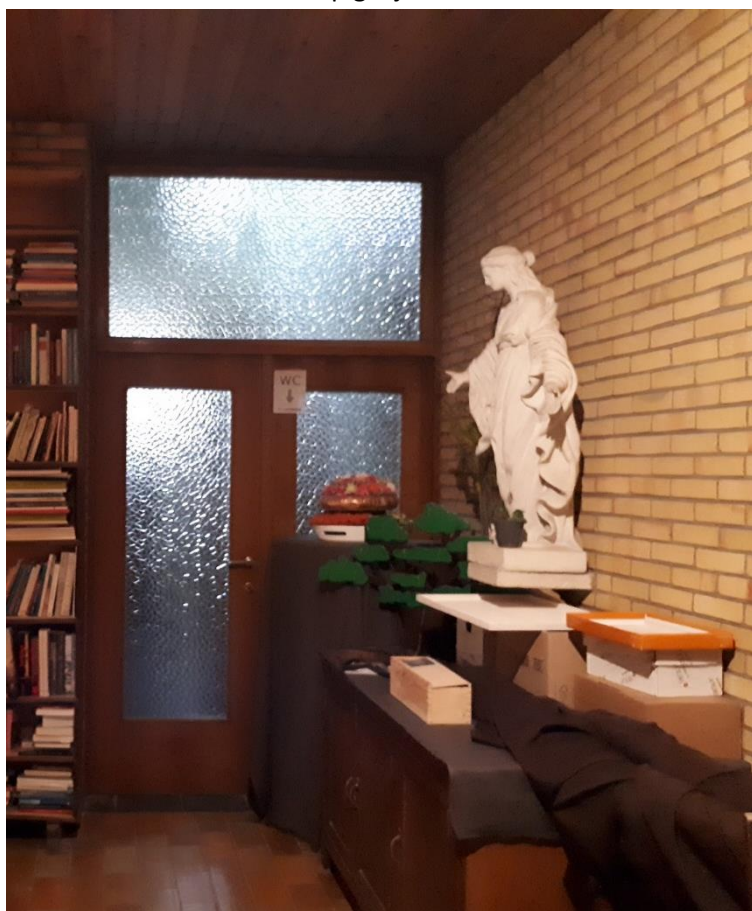
Foto A.63. Moderne deur op gelijkvloers

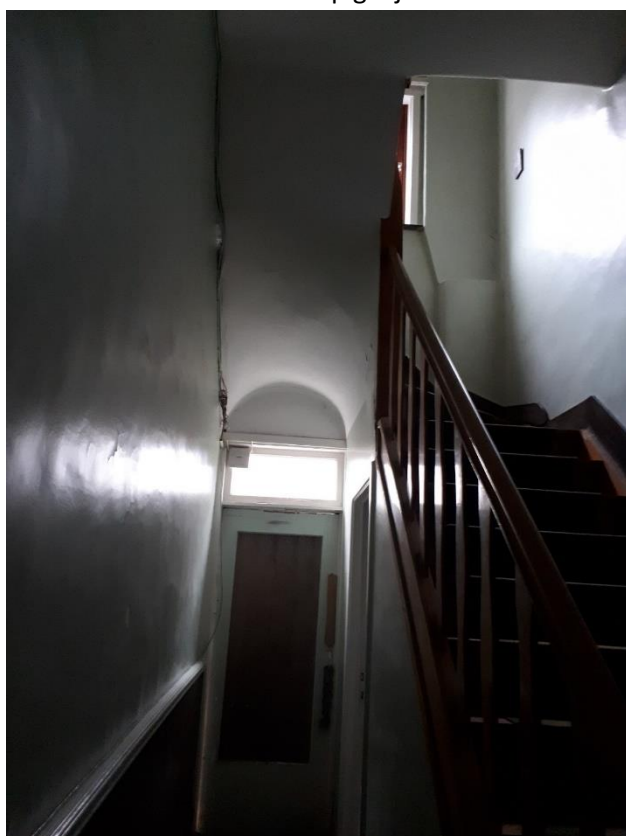
Foto A.64. Moderne deur op gelijkvloers

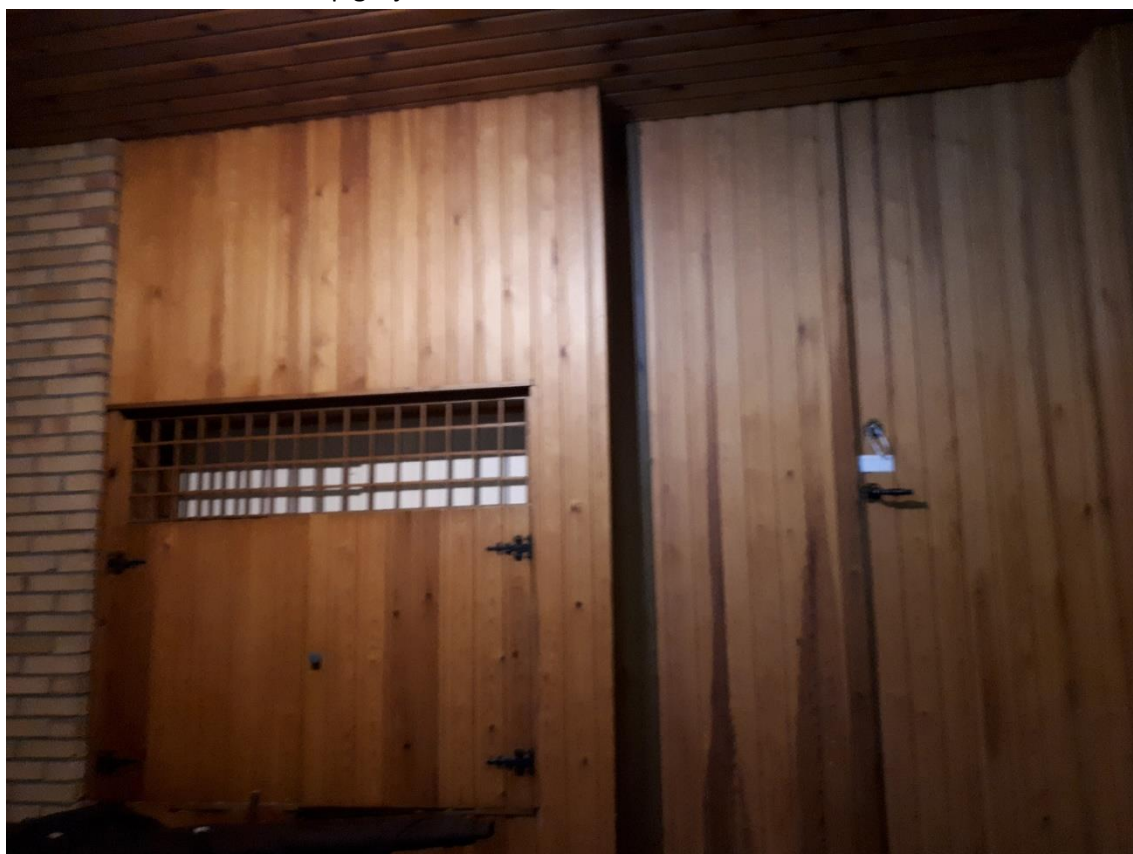
Foto A.65. Moderne deur op gelijkvloers

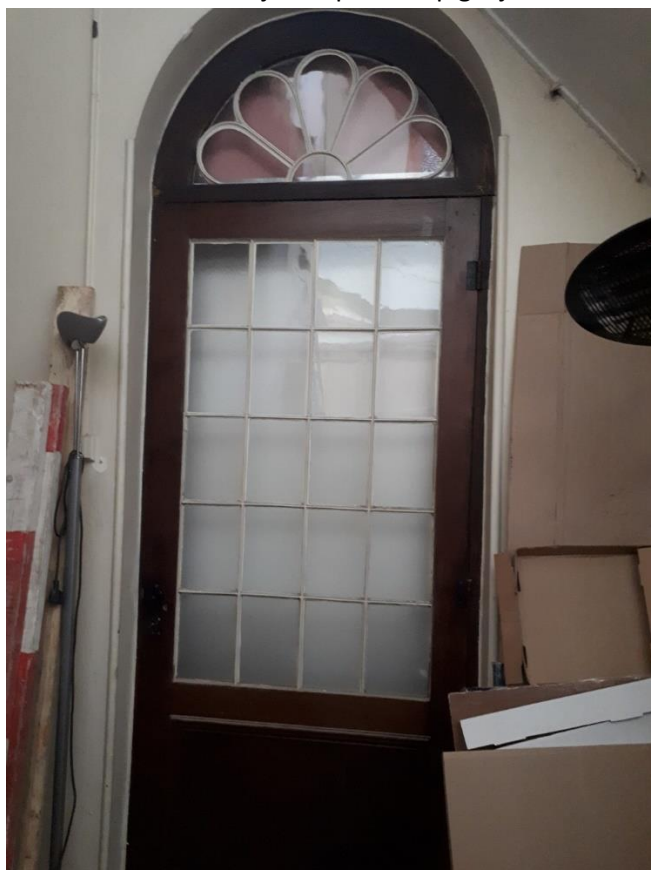
Foto A.66. Deur met ijzerenprofiel op gelijkvloers

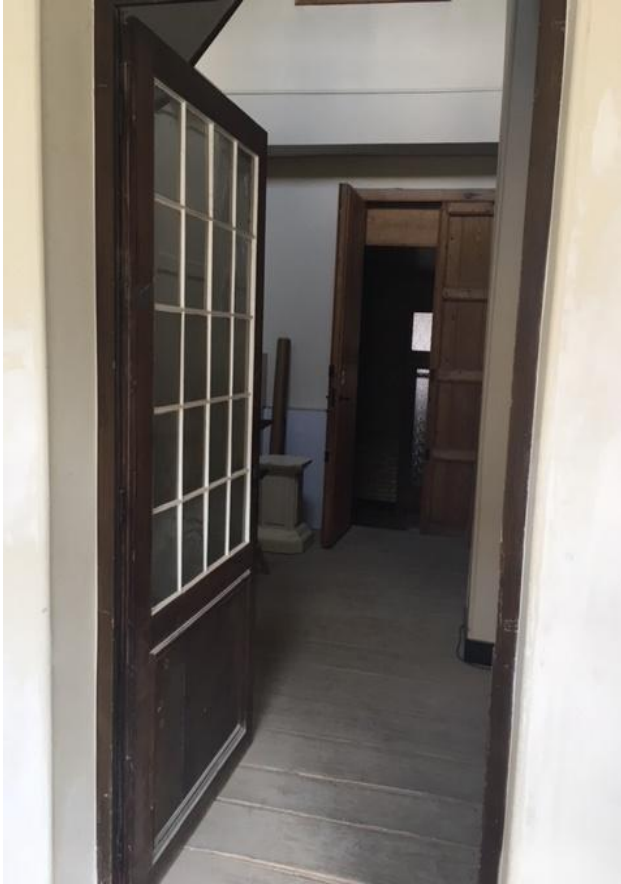
Foto A.67. Deur met ijzerenprofiel.

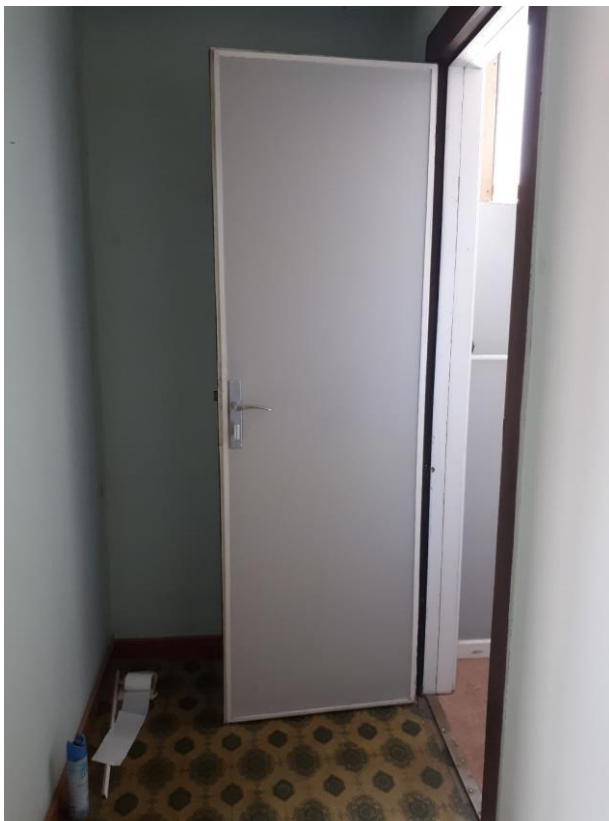
Foto A.68. WC-Deur met asbestplaat.

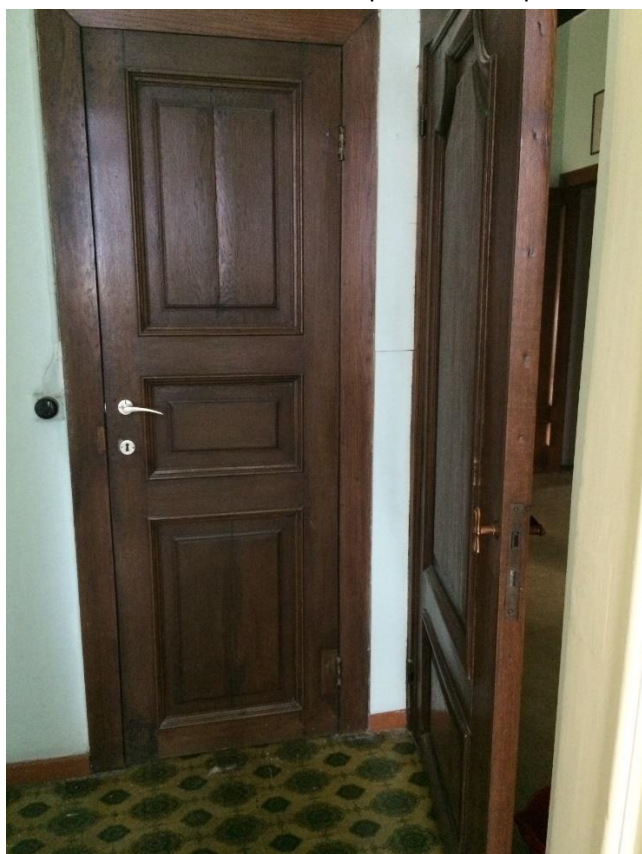
Foto A.69.. Moderne deuren op 1ste verdiep

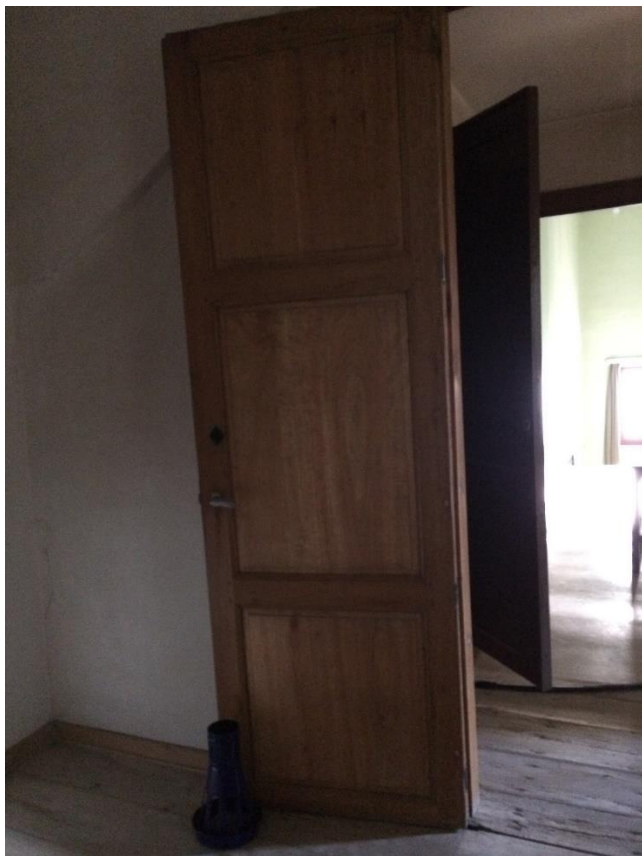
Foto A.71. Moderne deuren op 1ste verdiep

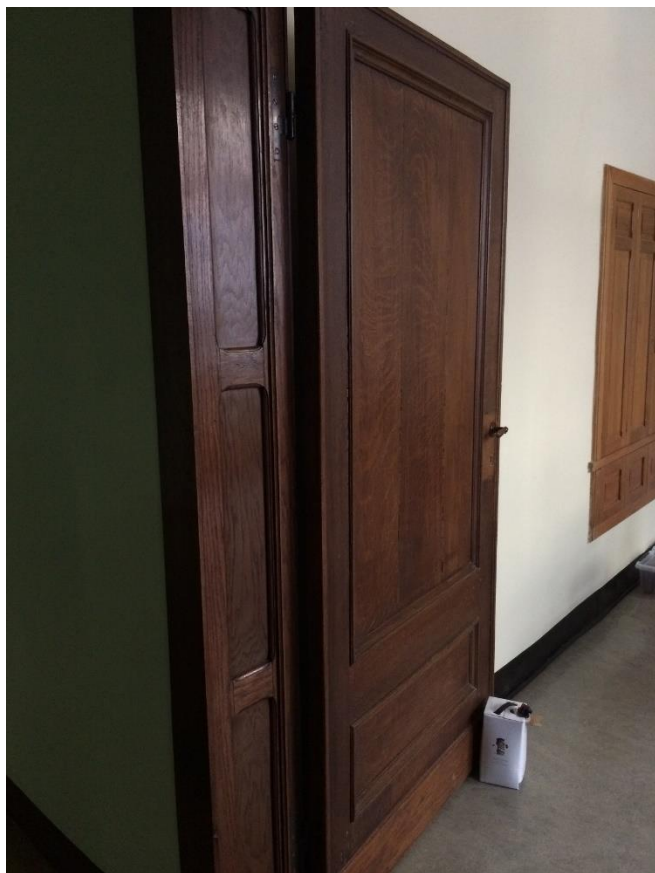
Foto A.72. Moderne deur op 1ste verdiep

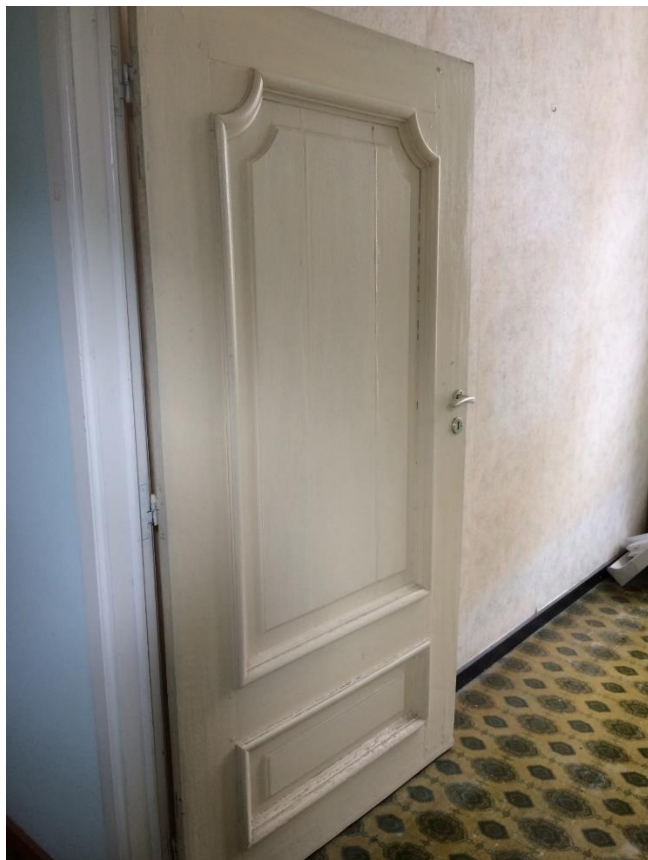
Foto A.73. Deur op 1ste verdiep
