## Lijst van foto's

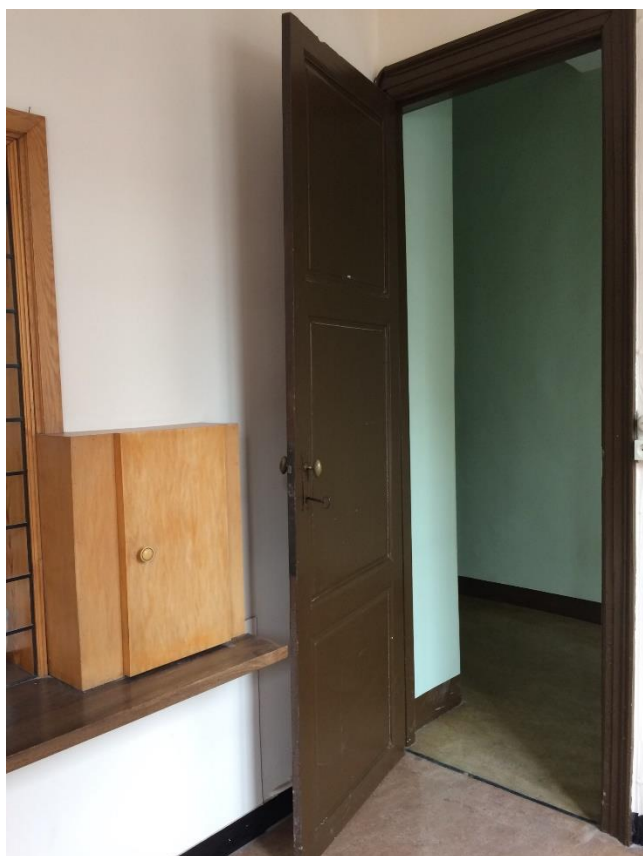
Foto A.74. Moderne deur op 1<sup>ste</sup> verdiep

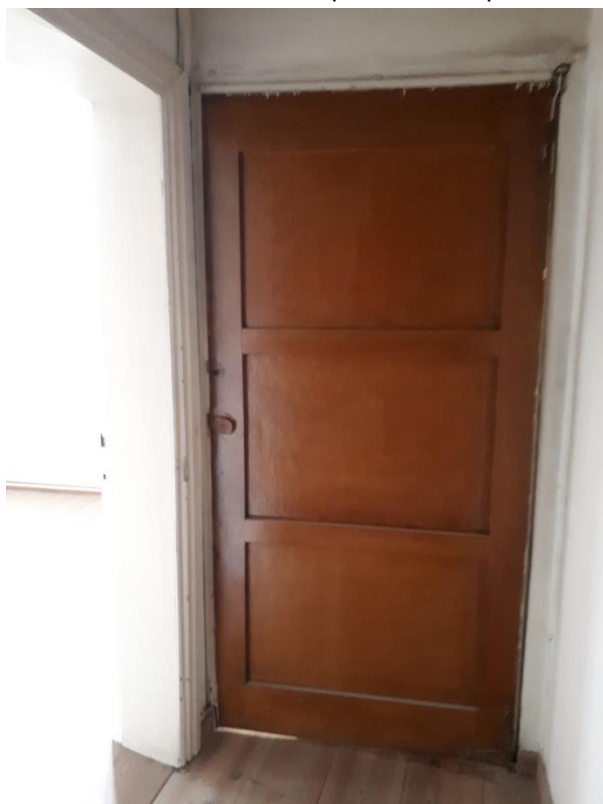
Foto A.76. Moderne deur op 1ste verdiep

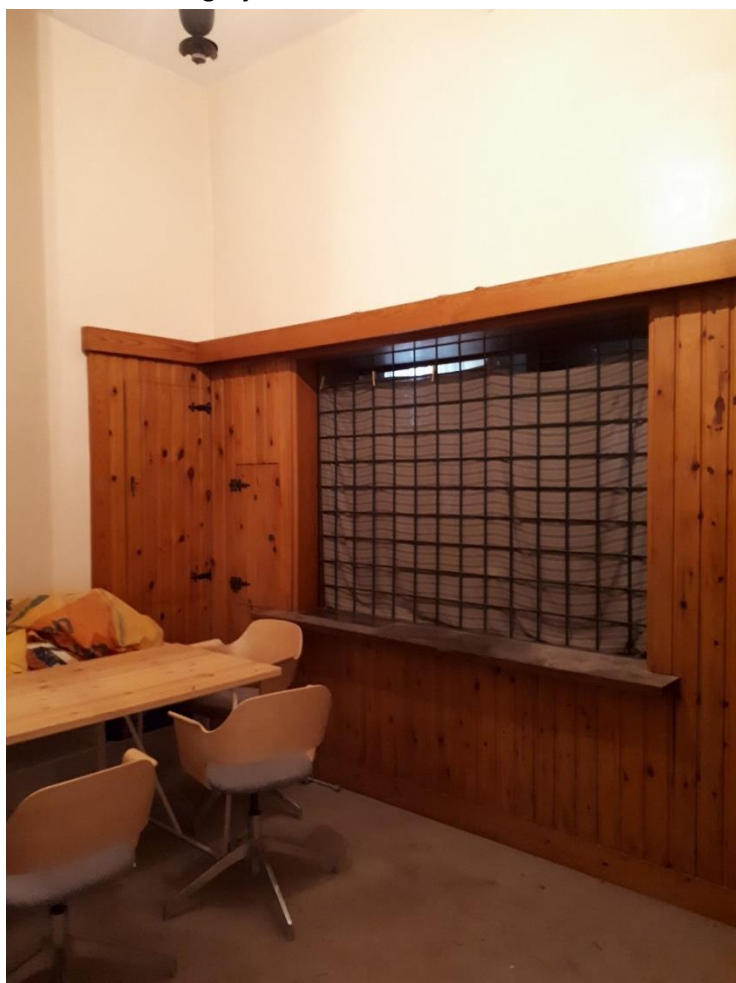
Foto A.81 Tralie gelijkvloers

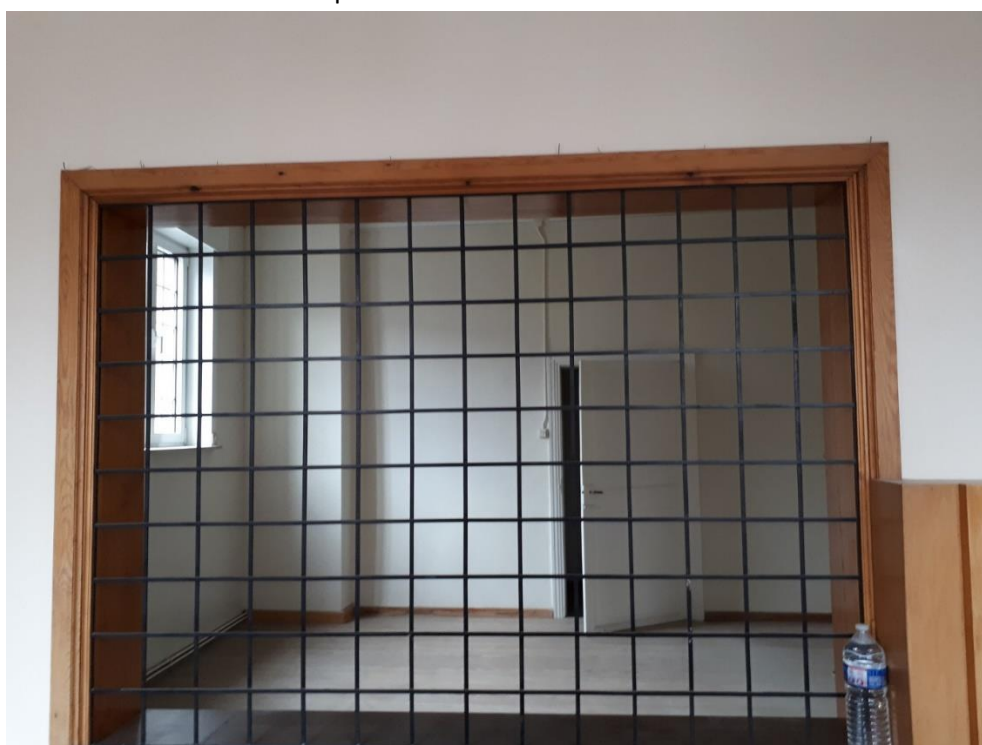
Foto A.82 Tralie 1ste verdiep

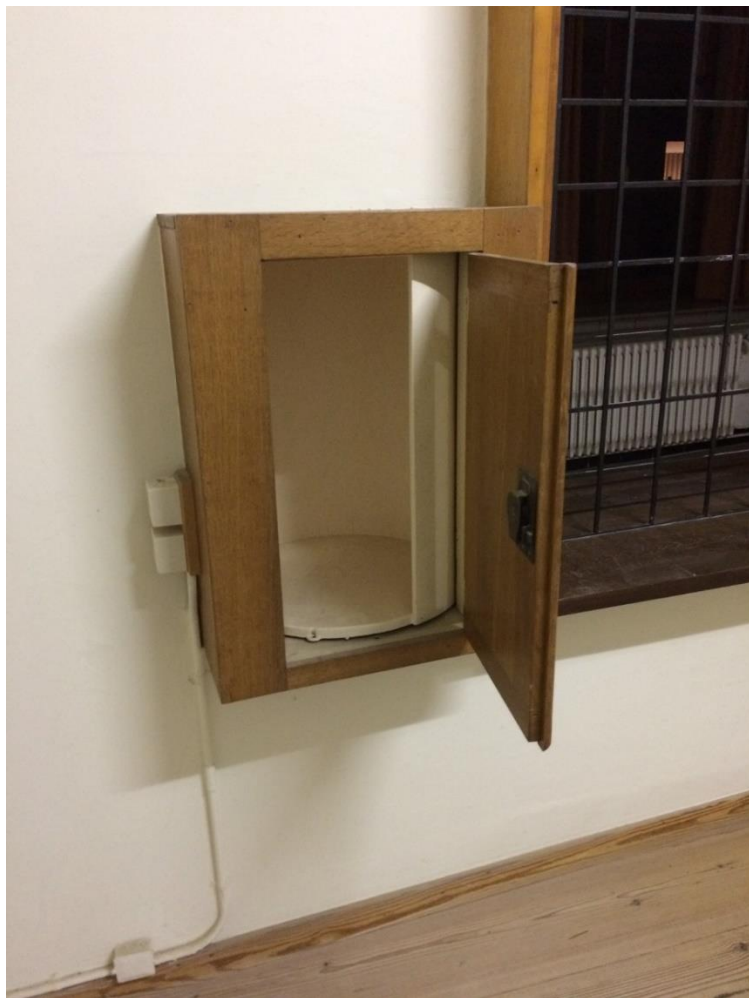
Foto A.83 Doorgeeftrommel met moderne afwerking.

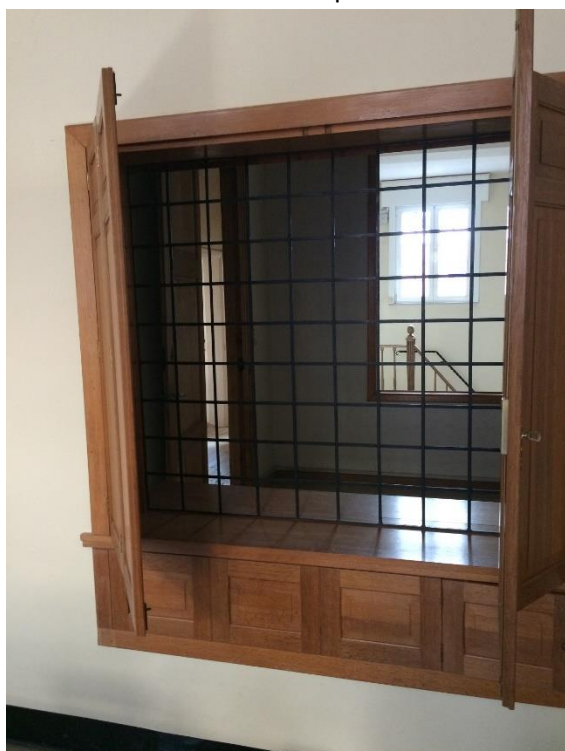
Foto A.84 Tralie 1ste verdiep

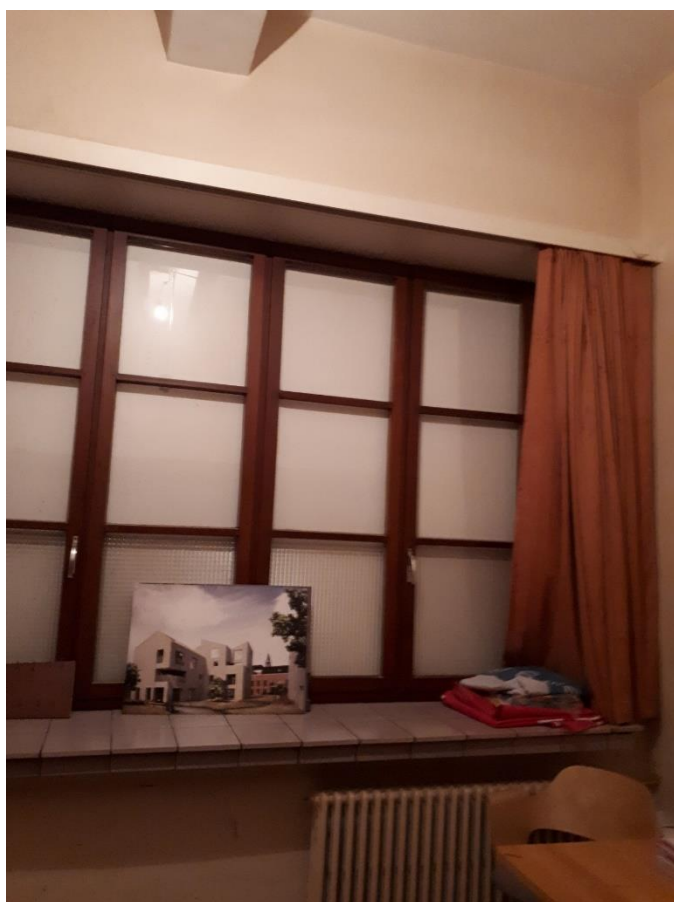
Foto A.85 Raam gelijkvloers

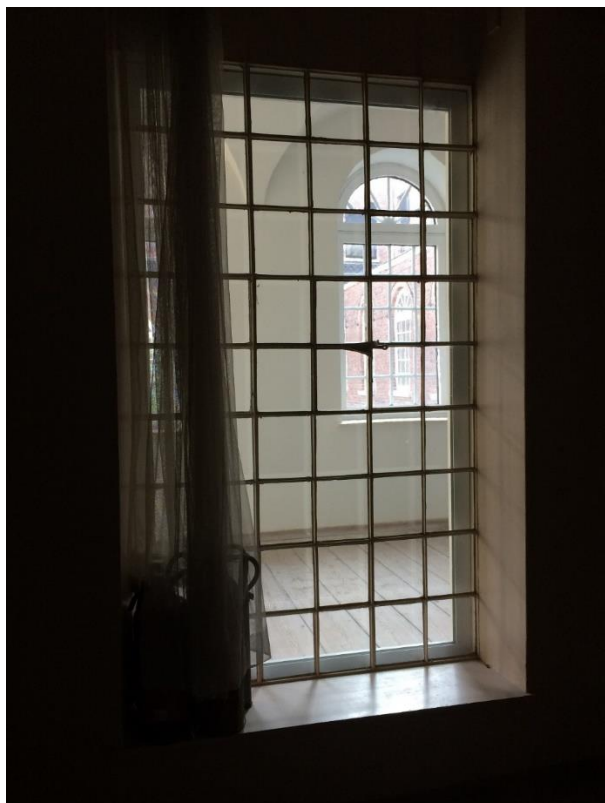
Foto A.86. Raam met metalenprofiel

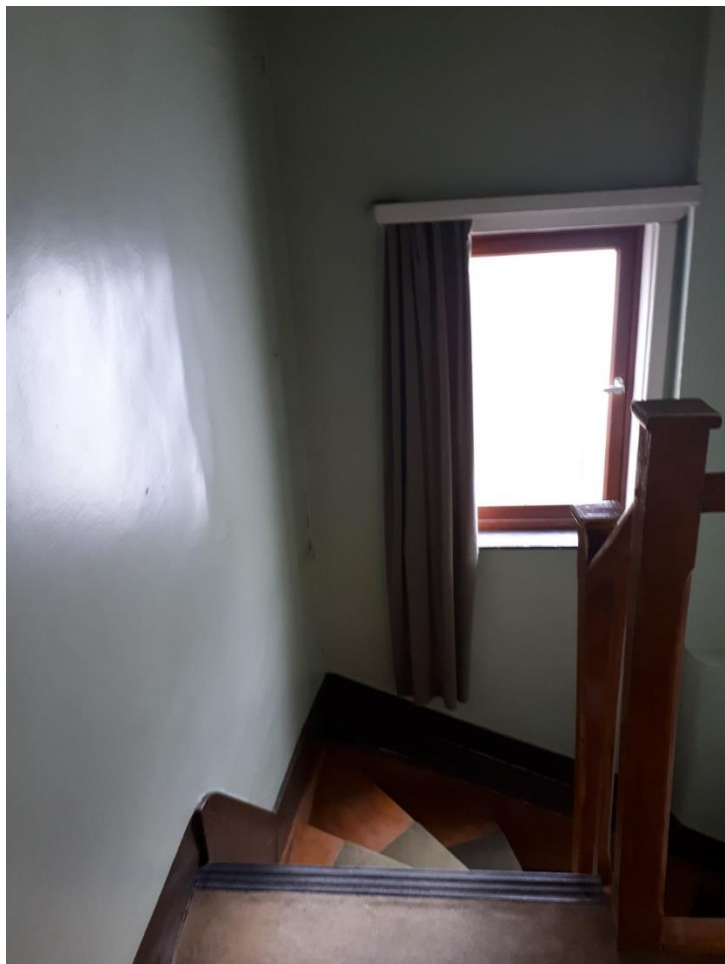
Foto A.87 Raam aan trap

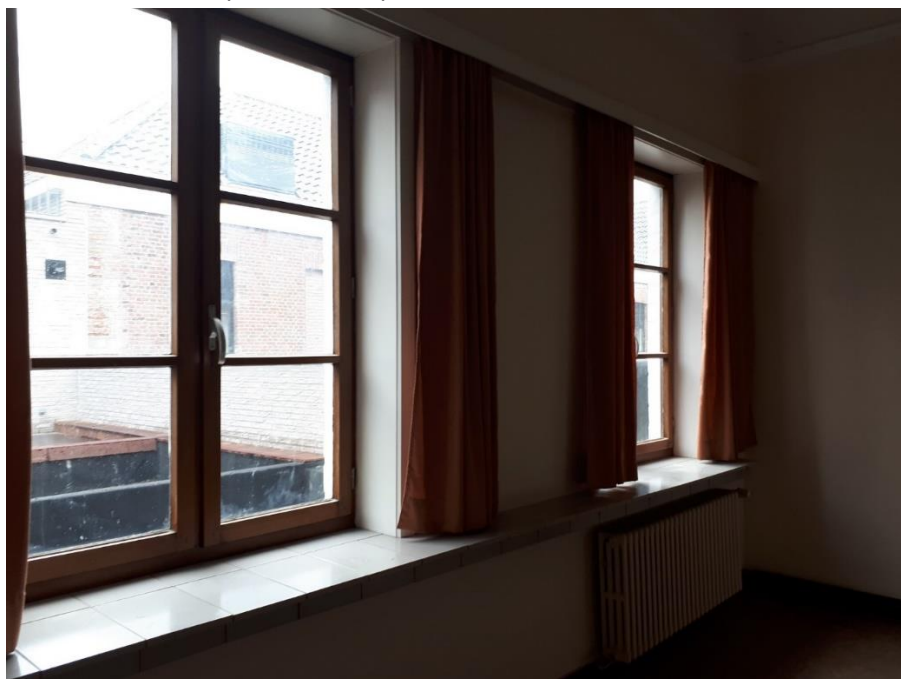
Foto A.88. Raam op 1ste verdiep

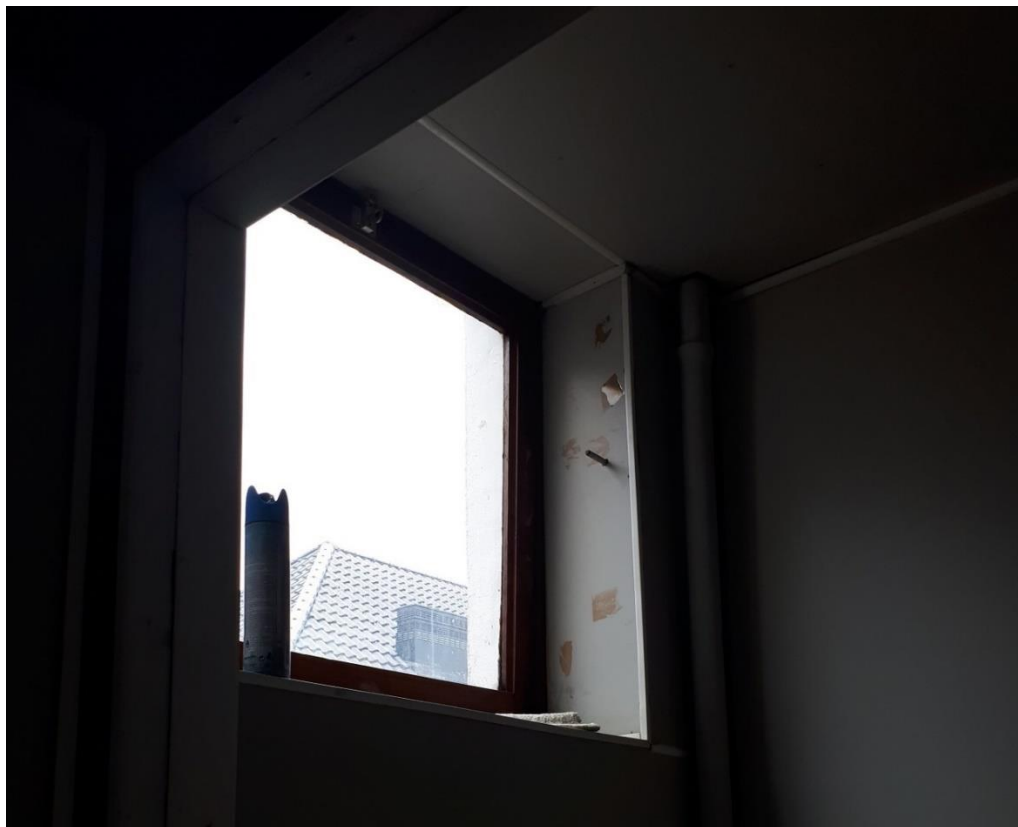
Foto A.89 Raam op 1ste verdiep

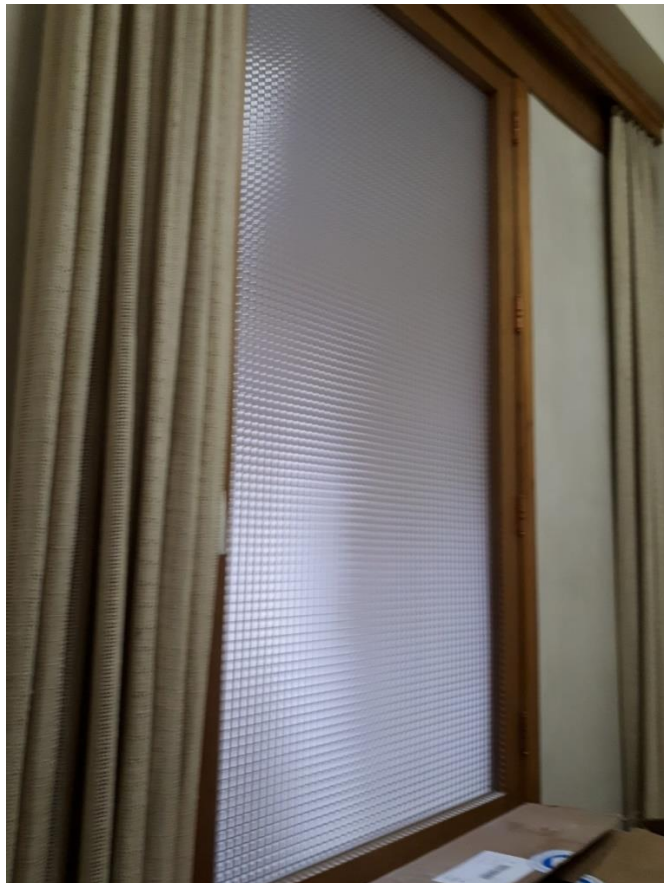
Foto A.90. Binnenraam 1ste verdiep

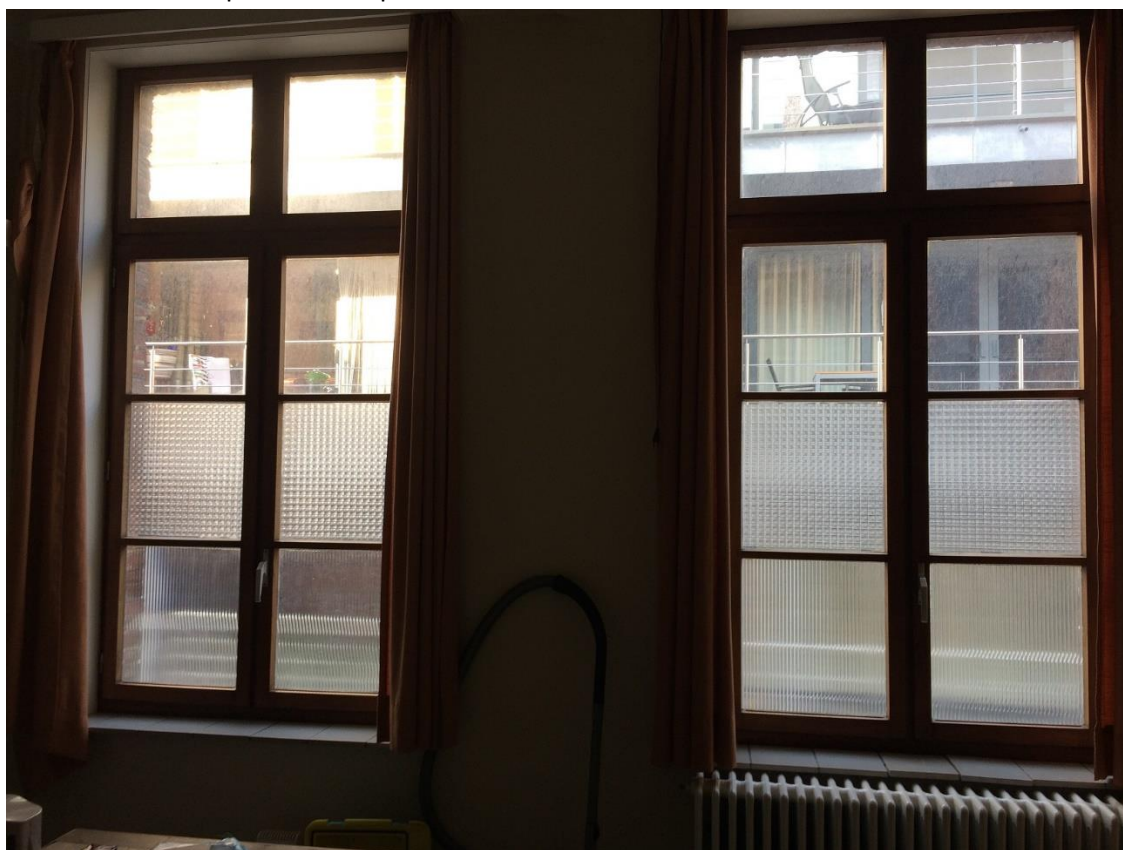
Foto A.91. Raam op 1ste verdiep

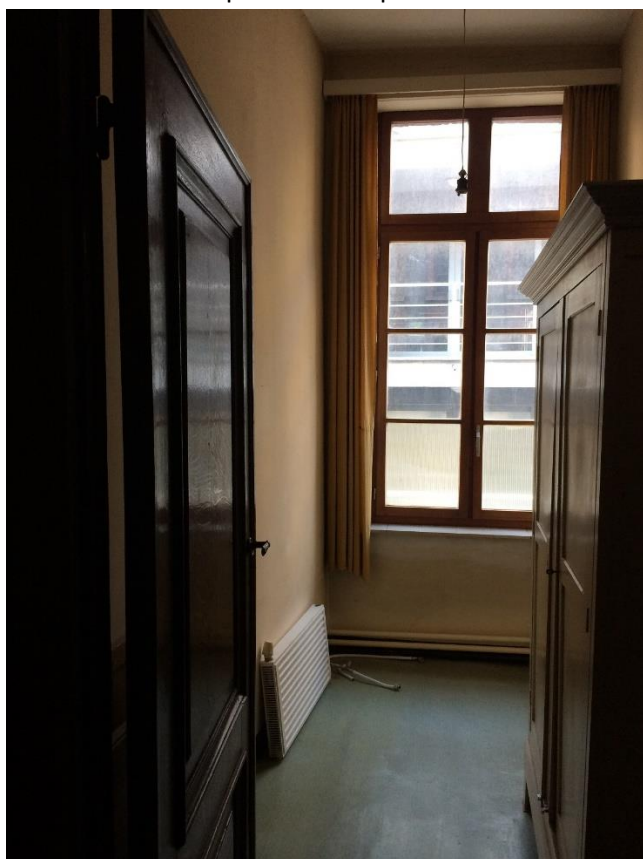
Foto A.92. Raam op 1ste verdiep

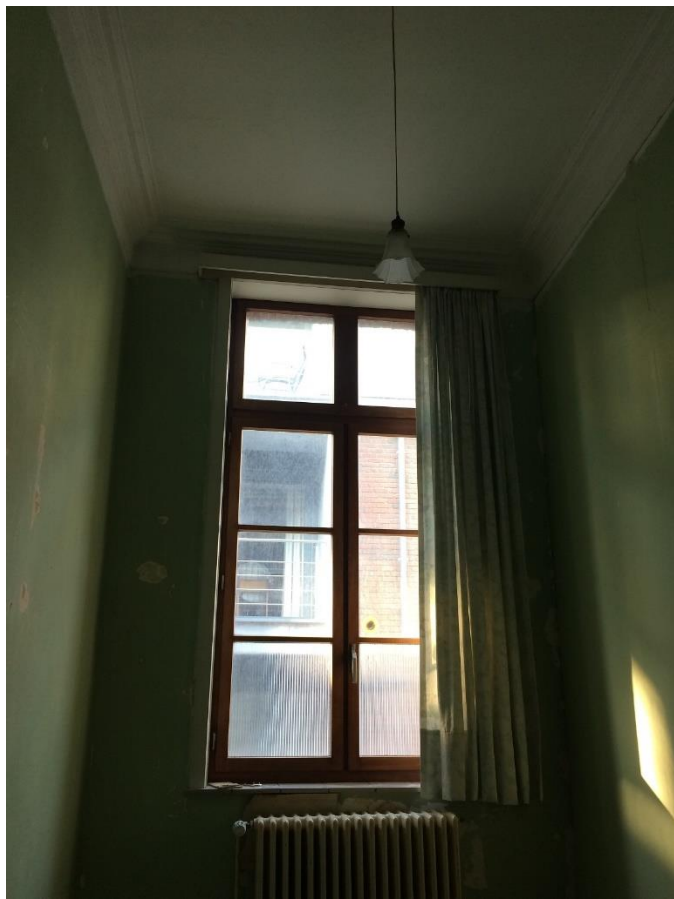
Foto A.93. Raam op 1ste verdiep

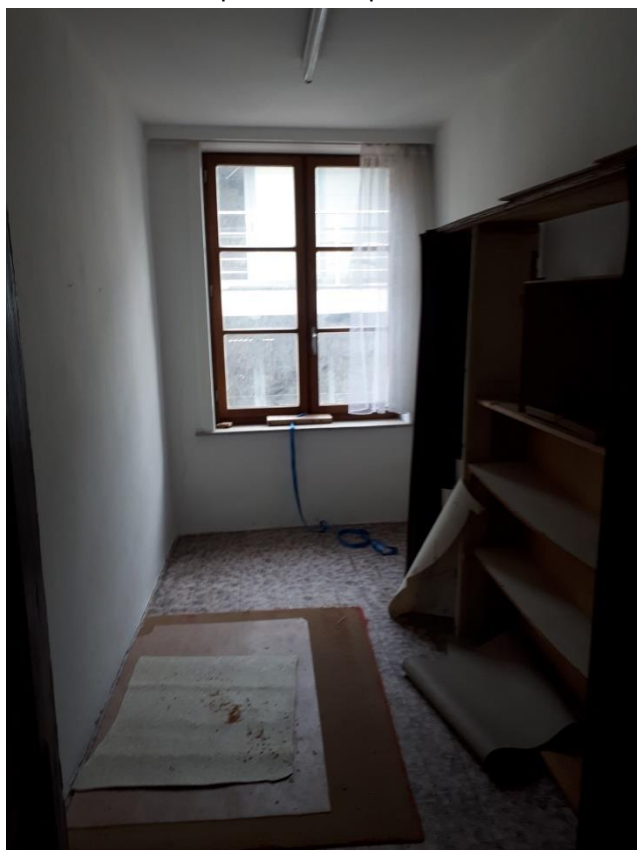
Foto A.94. raam op 2de verdiep

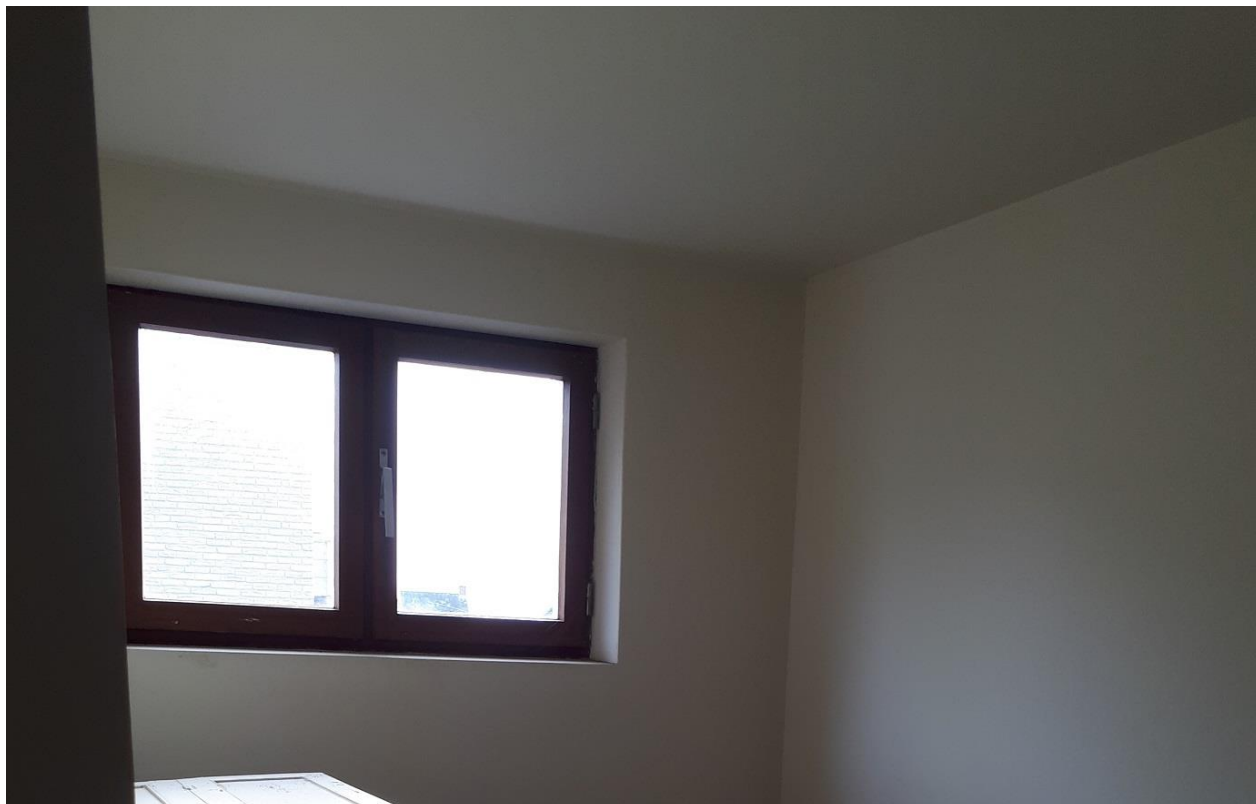
Foto A.95. Raam op het tweede verdiep

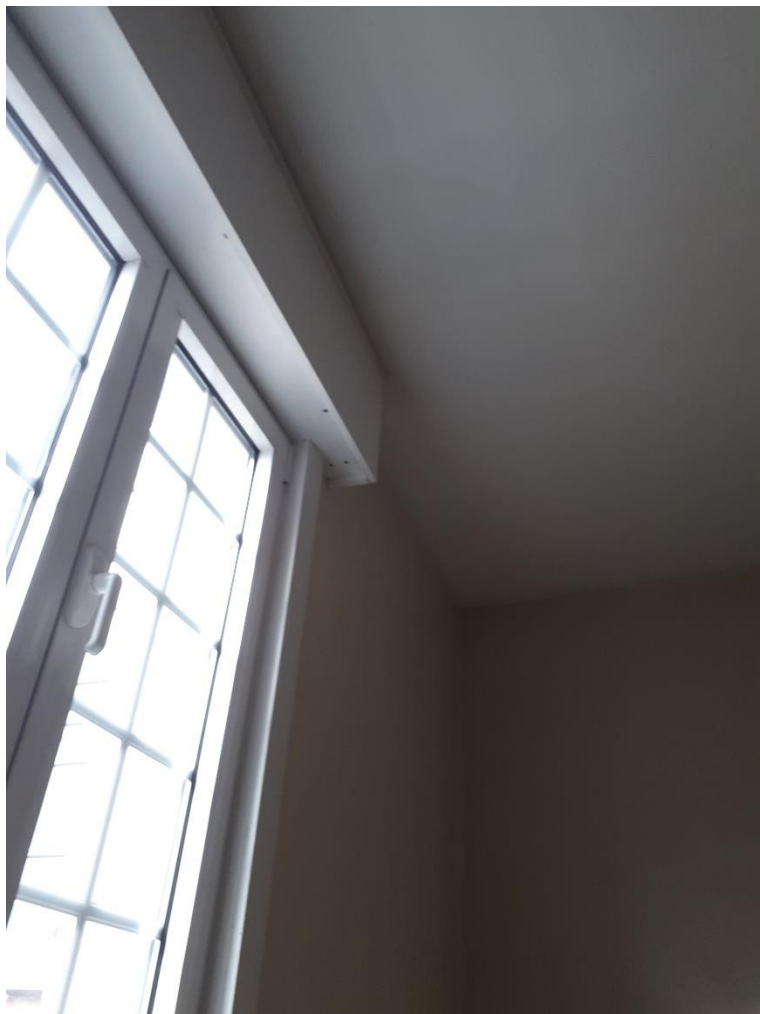
Foto A.97. PVC raam op het eerste verdiep

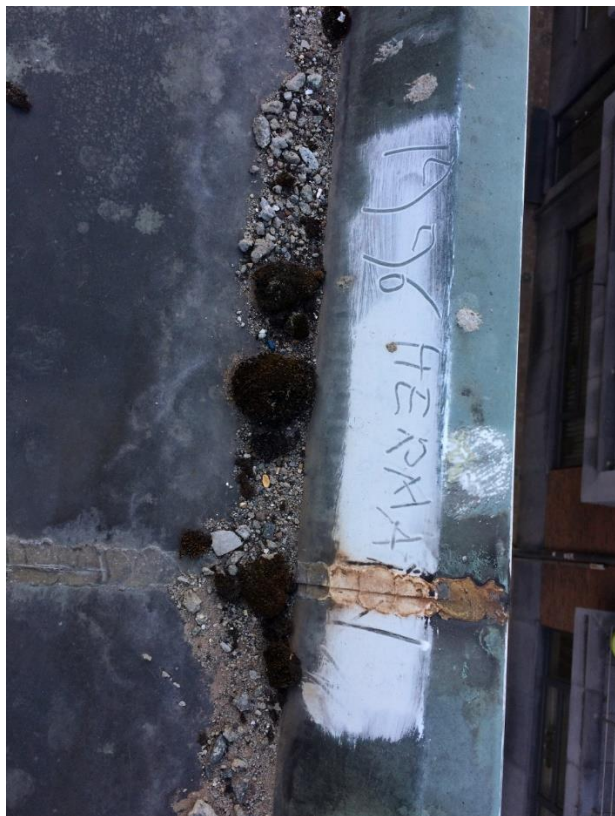
Foto A.101. Goot met aanduiding jaartal "1996"

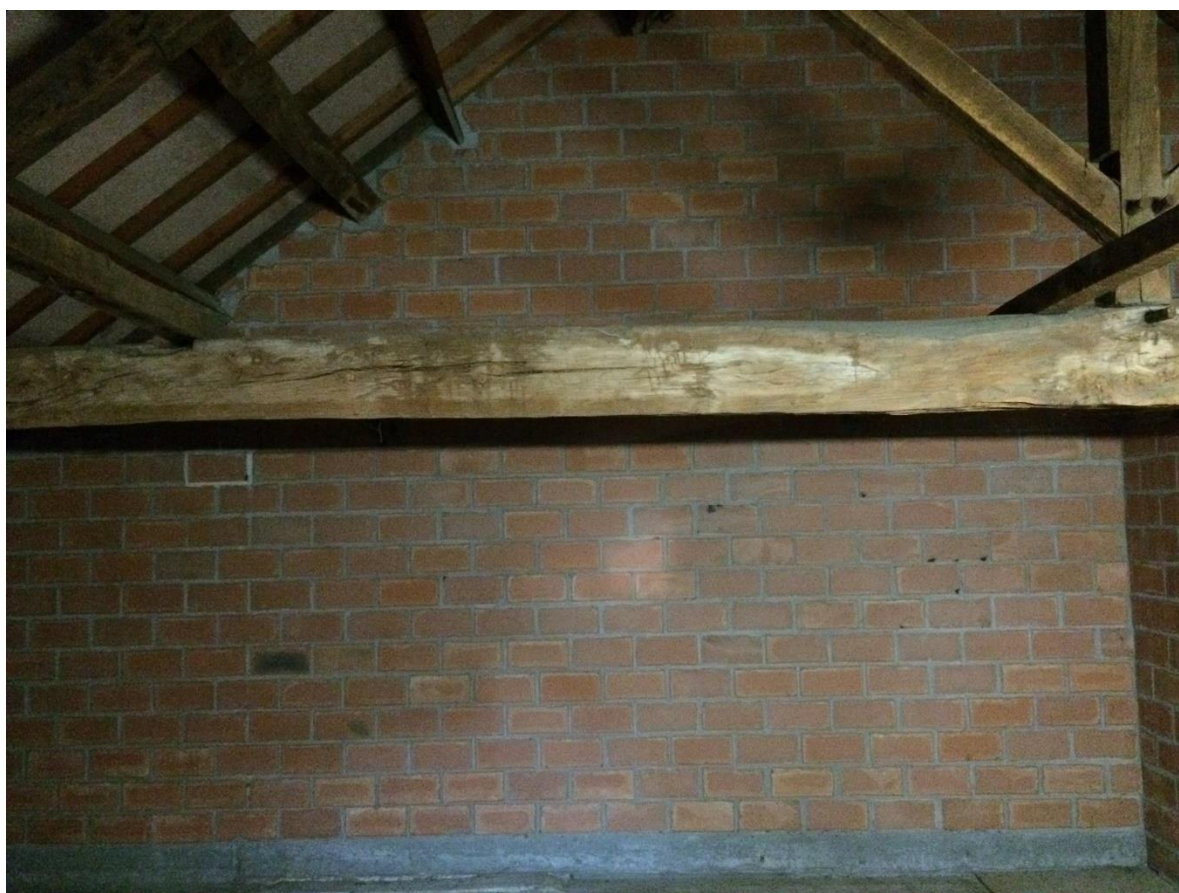
Foto A.102 Recentere muur van zolder

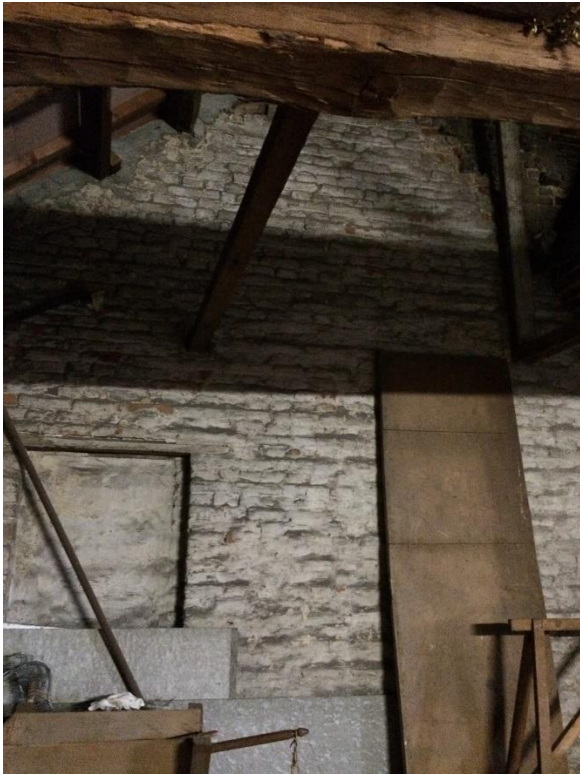
Foto A.103 Oudere muur van zolder

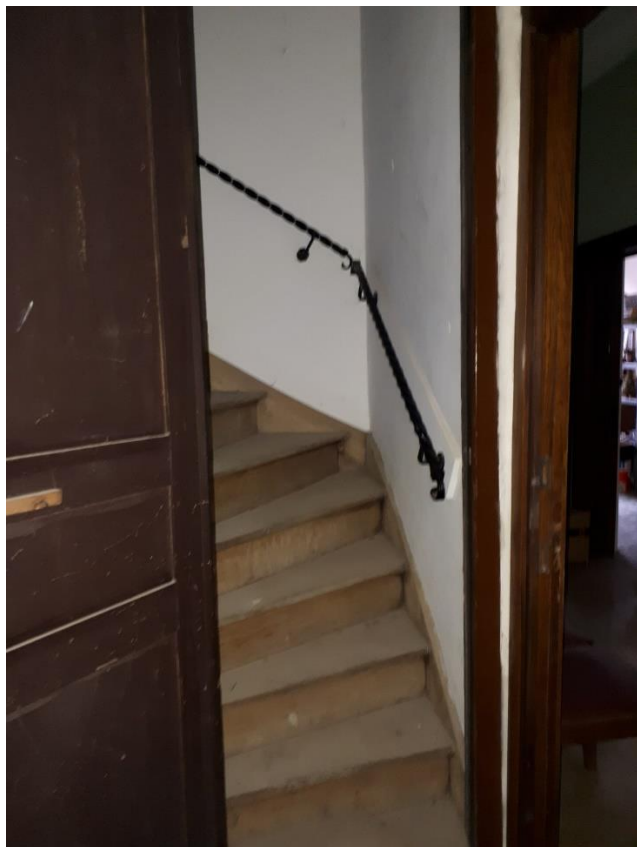
Foto A.105.Trap 1ste verdiep naar 2de verdiep
