## 584B HEULTJEDORP

*Heultjedorp met klooster, parochiekerk Sint-Carolus Borromeus, pastorie en school*

### BEHEERSPLAN

Opgemaakt door **ARAT architecten**

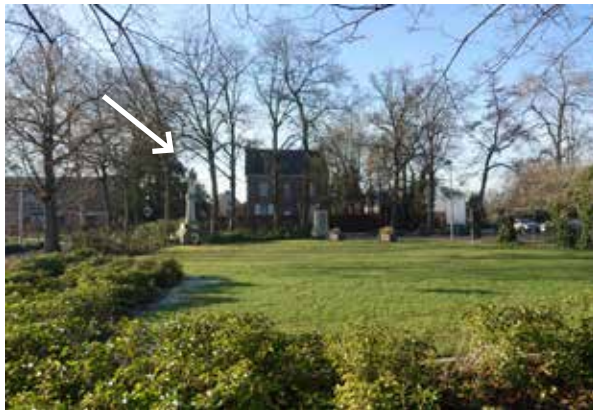
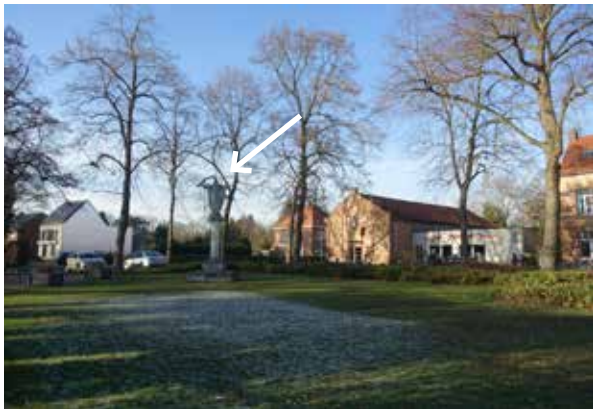
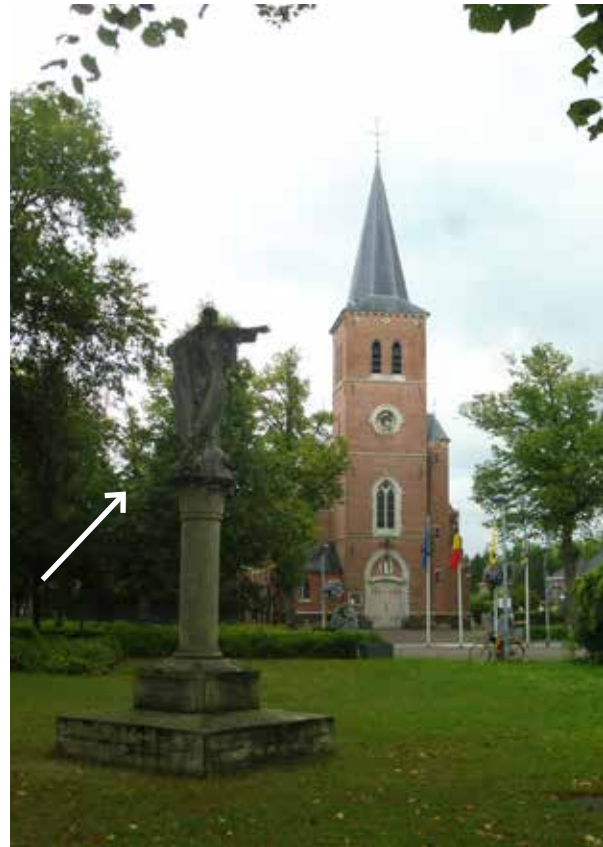
afb. 133: De beelden van het Heilig Hart van Jezus en Onze-Lieve-Vrouw op het plein

In de noordwestelijke hoek van het plein is er een wit geschilderd Christusbeeld (3.) te zien. Het gaat om een Heilig Hartbeeld uit 1925 dat met gespreide armen en aangezicht in de richting van de kerk gedraaid staat. Het bevindt zich op een hoge zuil met een geabstraheerd korintisch kapiteel op een dubbele sokkel, bestaande uit een brede betonnen voet en een kleinere beeldhouwde sokkel. De bovenste sokkel draagt volgend monogram: “prlester JUBILeUM/ L. GeVeLers/ aChtbare HerDer/ paroChle heULtJe”. Het beeld bevindt zich in een slechte bouwfyische staat.

In de zuidwestelijke hoek van het plein is een Mariabeeld (5.) uit 1928 te zien. Ook dit beeld is witgeschilderd en staat op een hoge zuil met dubbele sokkel. De zuil heeft een geabstraheerd dorisch kapiteel en een hoge, geometrisch vormgegeven sokkel van natuursteen en een brede betonnen voet. De inscriptie luidt “ChristUs trloMfeere/ ChrIstUs HeersChe/ nU-aLtIJD-oVeraL”.<sup>56</sup> Het beeld bevindt zich in een zeer slechte bouwfyische staat; een deel van de sokkel van het beeld is afgebrokkeld.

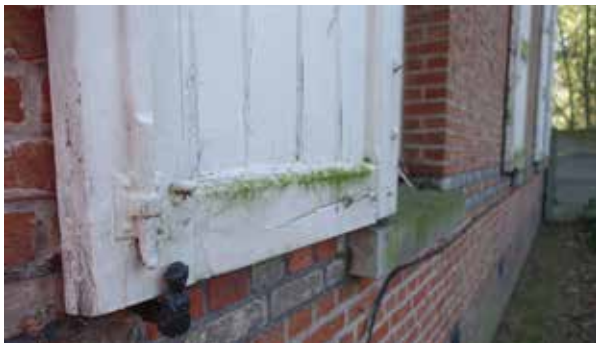
afb. 307: Verschaald houtwerk

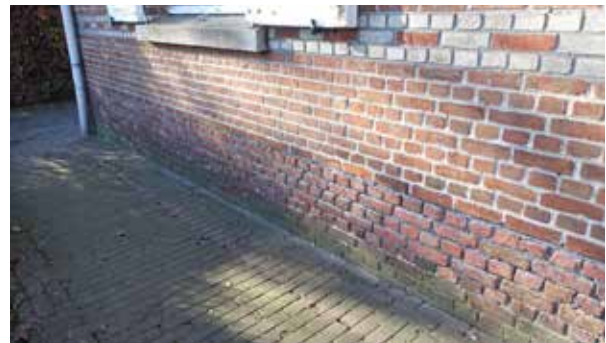
afb. 308: Plint met uitgespoelde voegen

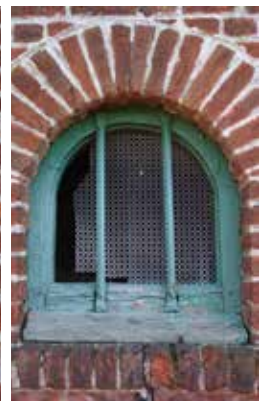
afb. 309: Verschaald hout
