BEHEERSPLAN

Pastorie van het begijnhof te Aalst

Pontstraat 48 te Aalst
Beschermd monument sinds 23 oktober 1997

Beheersplan opgemaakt door Astrid Van Damme,
eigenaar en bewoner van het monument.

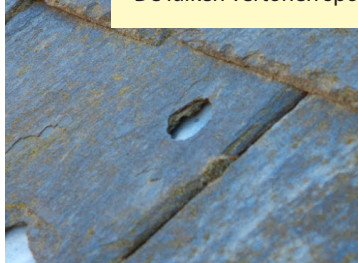
perforatie

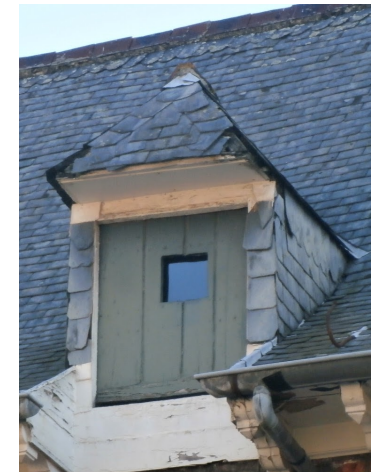
straatzijde-dakkapel

Door inrotting is de structuur van de dakvoeten en oversteken, alsook de
dakkapellen van het hoofdgebouw verzwakt.
De draagkracht is hierdoor aangetast.
De luiken vertonen sporen van inrotting en verzwakking.

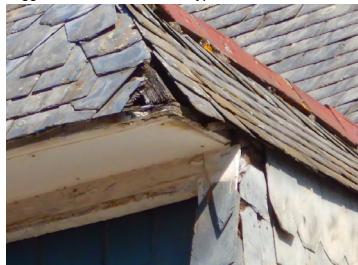
weggefallen leien

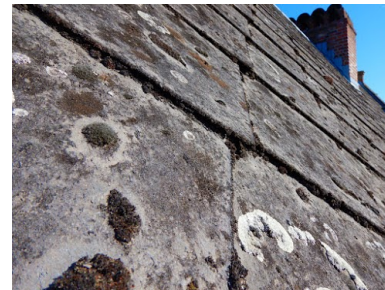
vezelcement-ruitleien

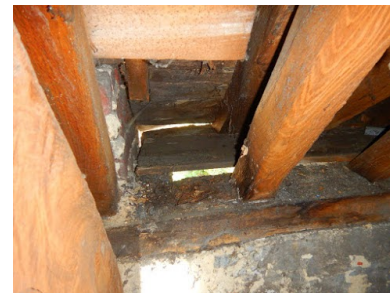
dakvoet koerzijde-inrotting

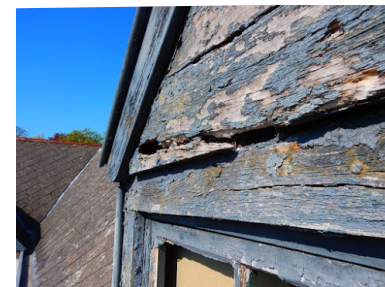
dakkapel-inrotting bebording punt

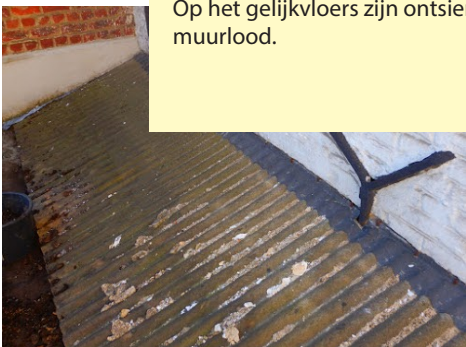
Op het gelijkvloers zijn ontsierende polyesterplaten voorzien van
muurlood.

polyesterplaat-uitbouw

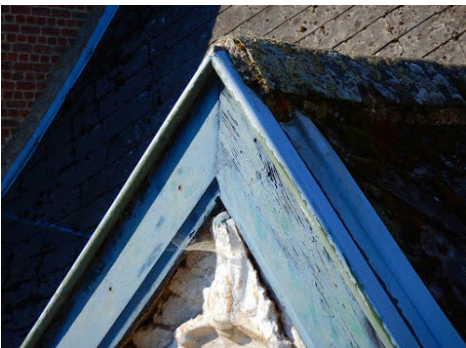
topgevel-windveer en aansluiting in zink

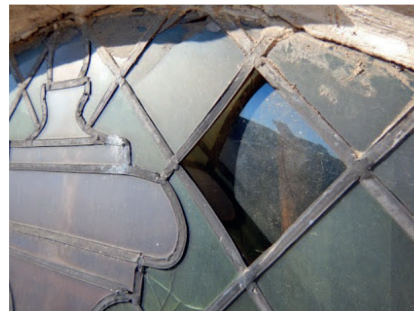
raam-ontbrekende ruitjes

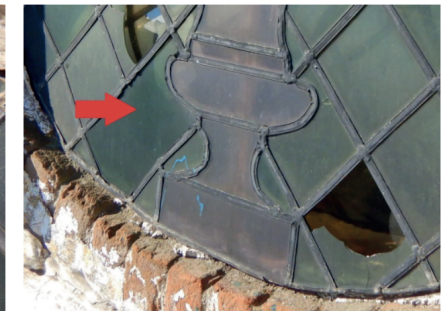
raam-onvakkundige herstelling met groter ruitje

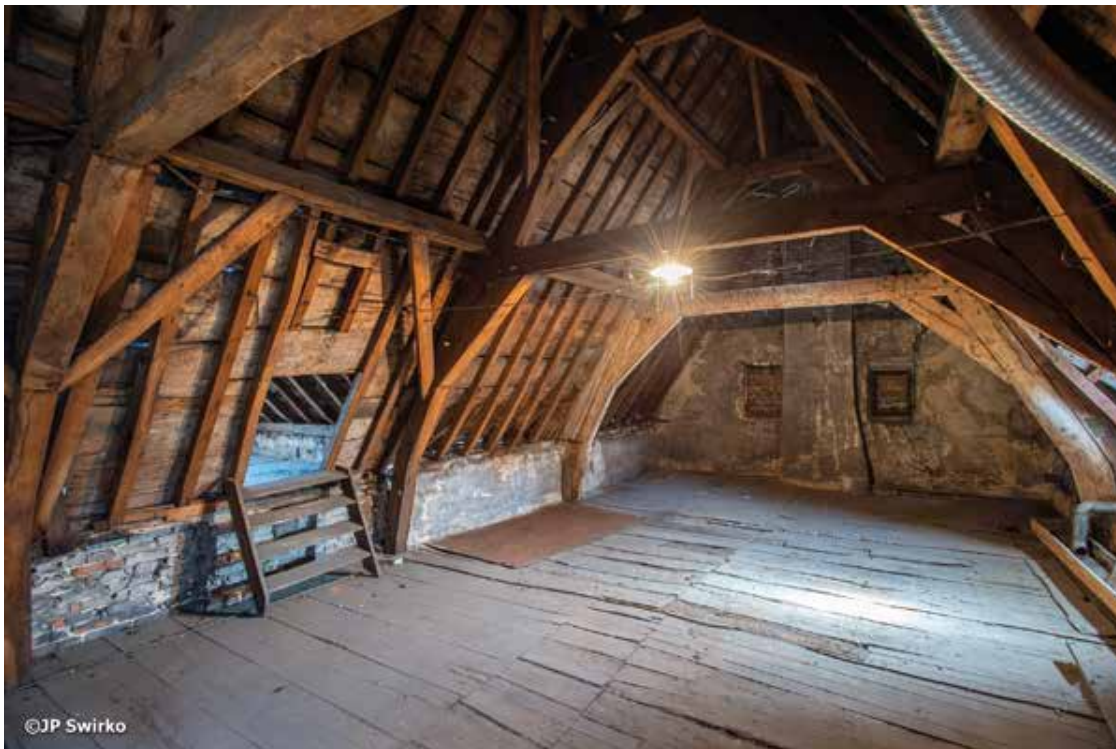
Zolderverdieping met zicht op zuidelijke zijgevel.

- De zolderverdieping van het voorhuis omvat één grote ruimte onder het zadeldak.
- Deze ruimte wordt afgesloten door een achttiende of negentiende eeuwse deur.
- De dakconstructie bestaat uit een getelmerkte 18de eeuwse A-spanten.
- De oorspronkelijke plankenvloer is niet bedekt.
- Er is geen isolatie en onderdak.
- De bebording is oorspronkelijk en bestaat uit zeer brede boomdelen.
- Deze zijn op verschillende plaatsen beschadigd. Vooral de westzijde van het dak is in slechte staat.
- Lokaal materiaalverlies door blootstelling aan vocht.

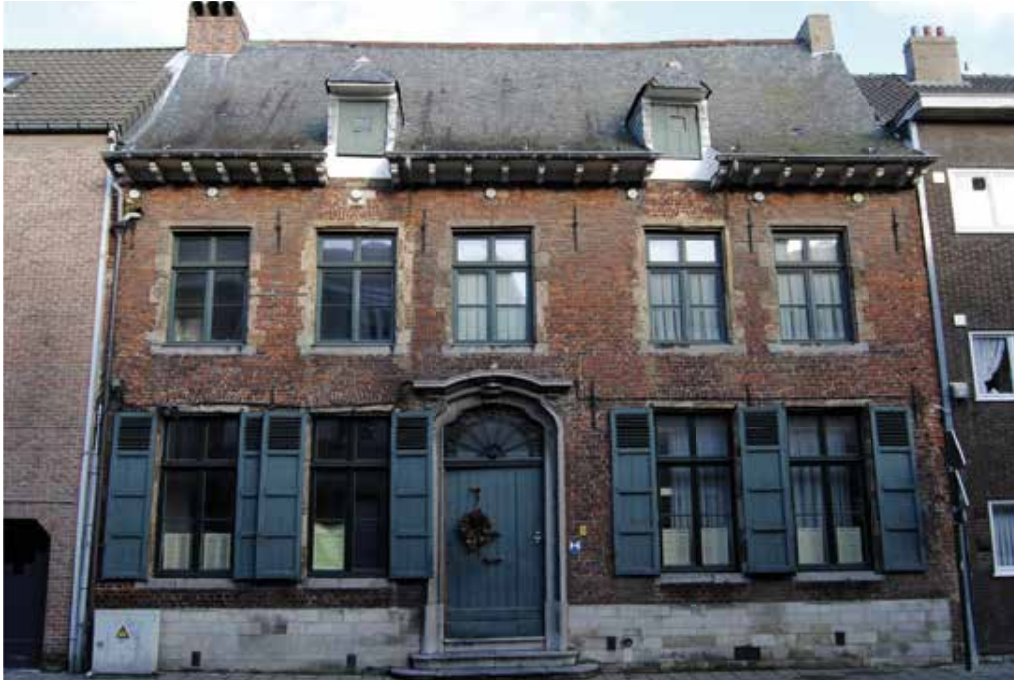
- Verankerde rode baksteen gevel op een gerestaureerde sokkel van zandsteen.
- Het metselwerk vertoont krassen, veroorzaakt door afkrabben van gevelafwerking begin 20ste eeuw.
- Achterliggende structurele opbouw van de woning is afleesbaar door zichtbare smeedijzeren muurankers
- Rechthoekige vensters met kwarthol geprofileerde hoek- en negblokken van zandsteen.
Tweeledige bovendorpels onder ontlastingsboogjes van een rollaag wijzend op de vroegere kruisko zijnen.
- Beluikte benedenvensters (origineel).
- Ramen vernieuwd in 2005, bestaan uit 2 opendraaiende vleugels en een bovenlicht.

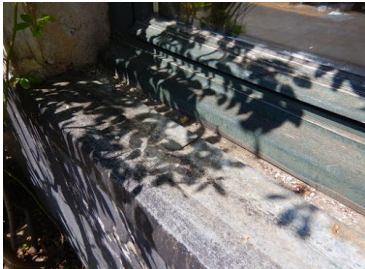
achterbouw-zink komt niet onder raamdorpel

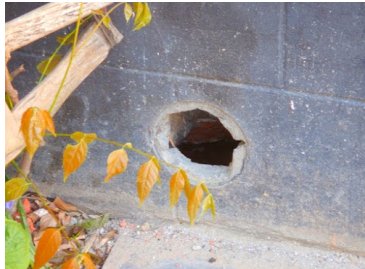
achterbouw-ontbrekende rooster

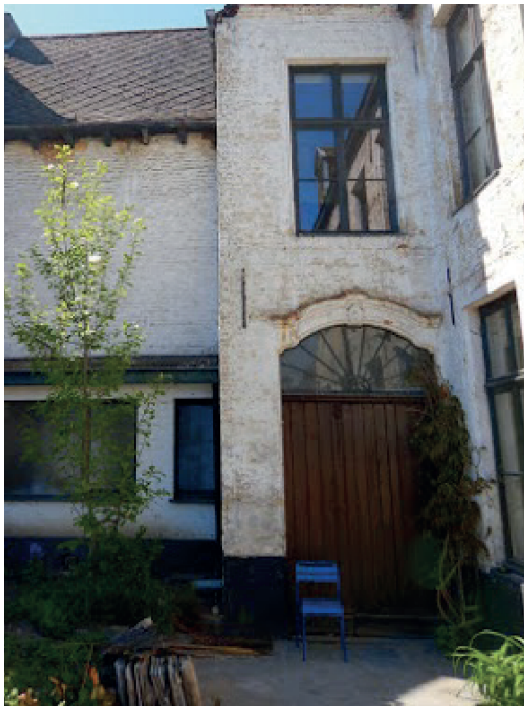
- Régence schouderboogdeur in stuckwerk.
- Siervenster met ornamenten in gietijzer

Toestand :
De plinten komen los van het deurblad
Onderaan is schade zichtbaar.
De ruit is gebarsten.

Ook restauratie van de koerdeur mag niet lang op zich laten wachten, om voldoende wooncomfort te garanderen in koude maanden en verdere vochtschade een halt toe te roepen.

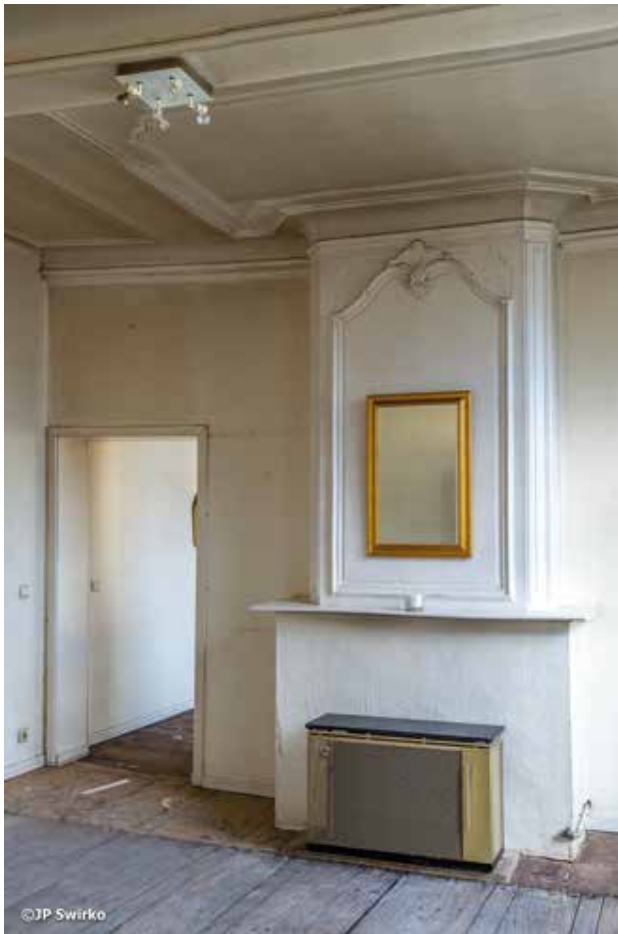
3.6.2 Sierlijsten

We kunnen overal in de woning sierlijsten terugvinden aan de plafonds, met uitzondering van de slaapkamers aan de straatzijde.

De sierlijsten moeten waar nodig hersteld worden, maar verkeren in behoorlijke staat.

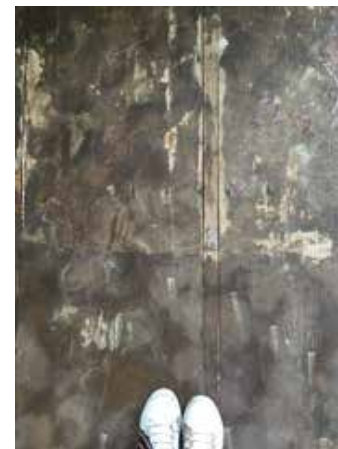
Vloer in slaapkamer 1 bijna volledig bedekt met lijmresten.

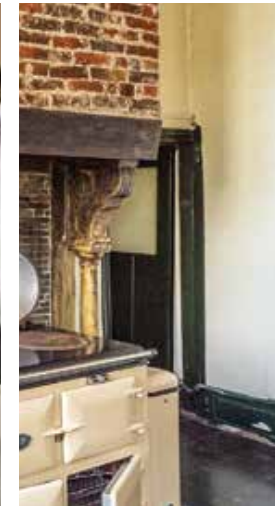
Onderaan de keukenmuur aan de Noordgevel bevond zich een sierplint in hout. Deze is grotendeels beschadigd en verrot. 2 originele panelen zijn bewaard als referentie voor reconstructie.

De panelen zijn samen met los pleisterwerk verwijderd tot een hoogte van 1,20 m om de buitenmuur te laten uitdrogen.

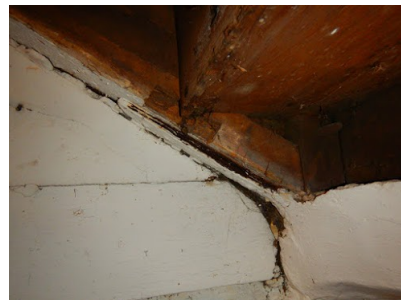
roest trapbevestiging

Toestand kelder :
De afwerkingslagen vertonen schade door vochtinslag. Enkele ijzeren elementen vertonen roest.

De toestand van de kelder is over het algemeen goed maar de afwerkingslagen dienen opgefrist.

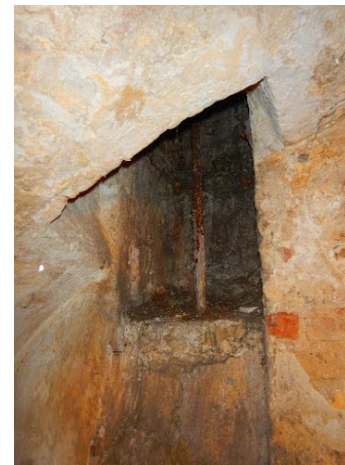
roest oude diefijzers
