## Eindverslag

De restauratie van het interieur van de pastorie van Meuzegem. Lot 2 Conservatie en restauratie van de historische muur- & plafondschilderingen in vertrek 0.1, 0.2, 0.3 en 0.4 en de restauratie van het stucwerk van de schouwboezem in vertrek 0.1 & 0.3.

FEBRUARI 2017

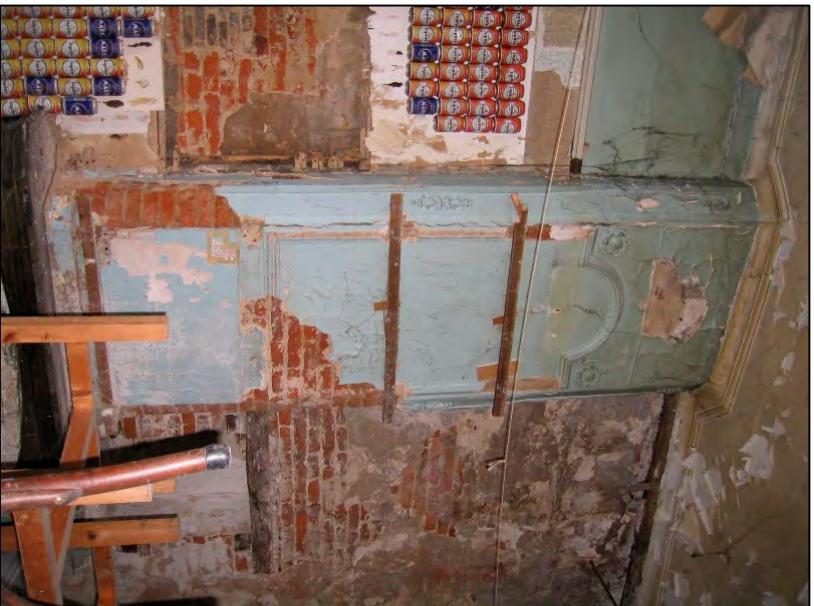
FIGUR 30: TOESTAND 2010. FOTO GISELE GANTOIS.

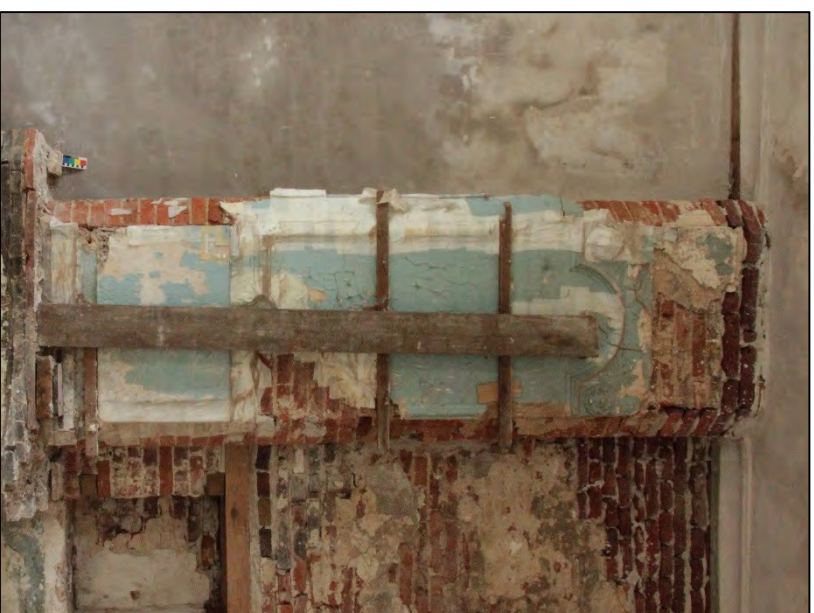
FIGUR 30: TOESTAND 2014.

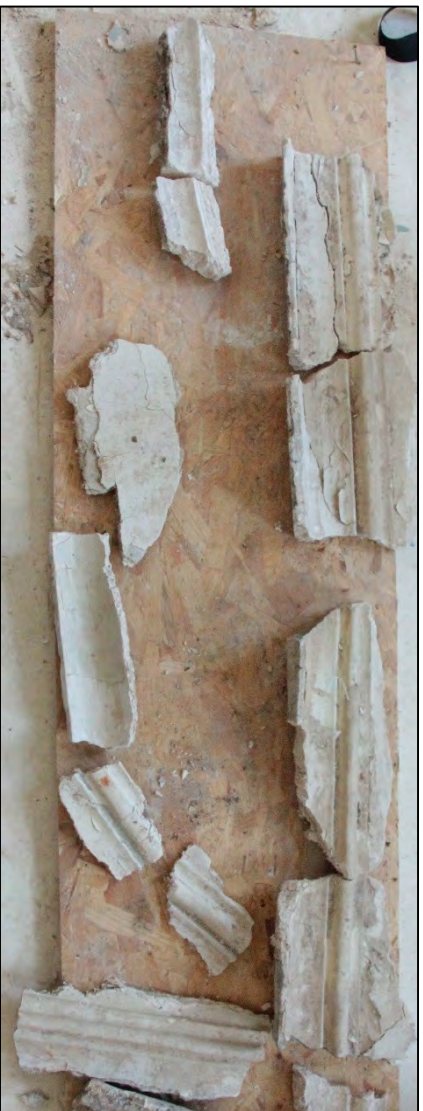
FIGUUR 34: RESTANTEN VAN HET LUSTWERK VAN HET PLAFOND EN DE KOEFELUST RONDOM DE SCHOUWBOEZEM.

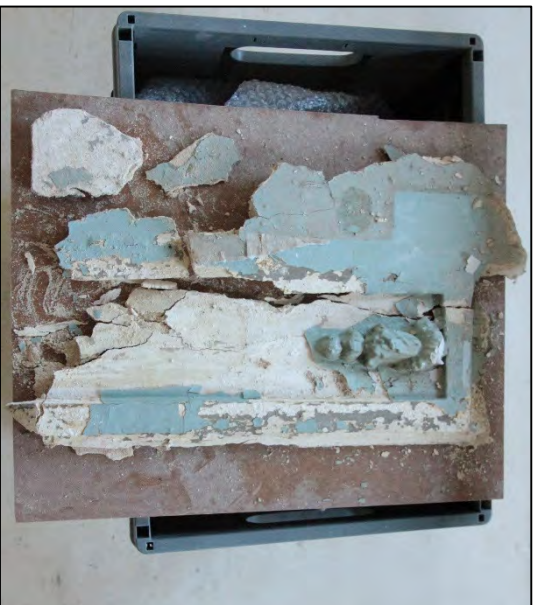
FIGUUR 34: RESTANTEN VAN DE ORNAMENTIEK VAN DE SCHOUW, BOVENSTUK ZIJPANEEL.

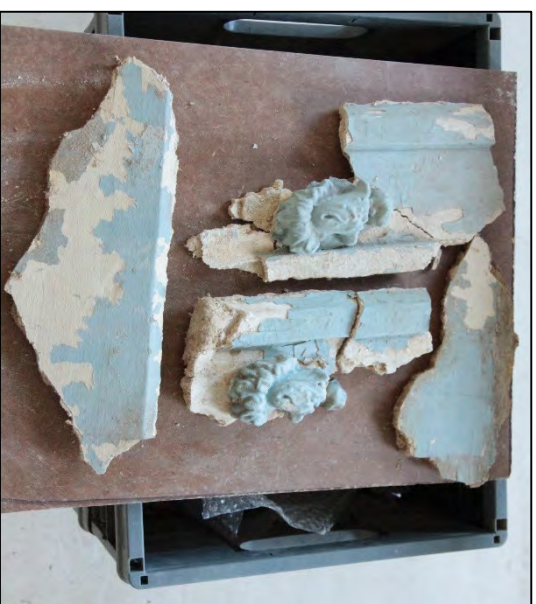
FIGUUR 34: RESTANTEN VAN DE ORNAMENTIEK VAN DE SCHOUW.

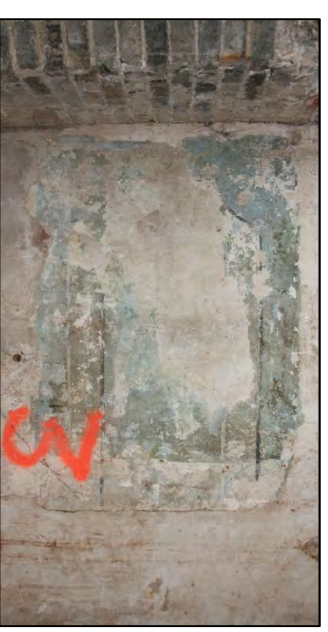
- Zone 2: plaatselijk aanwezig onder plintschildering III, niet verder vrijgelegd om geen schade te maken.
- Zone 3 en 4: kleine fragmenten
- Zone 5: relatief goed bewaard fragment, start op 53 cm hoogte en het fragment is ca. 58x45cm.

FIGUUR 37: RESTANTEN VAN DE BLAUWE PLINTSCHILDERING IN ZONE 5.

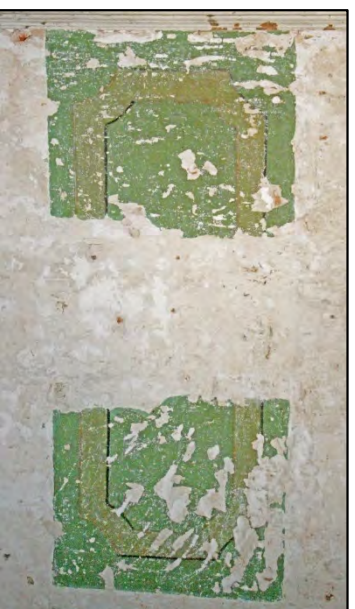
FIGUUR 40: PLINTSCHILDERING IV IN ZONE 1 NA CONSERVATIE.

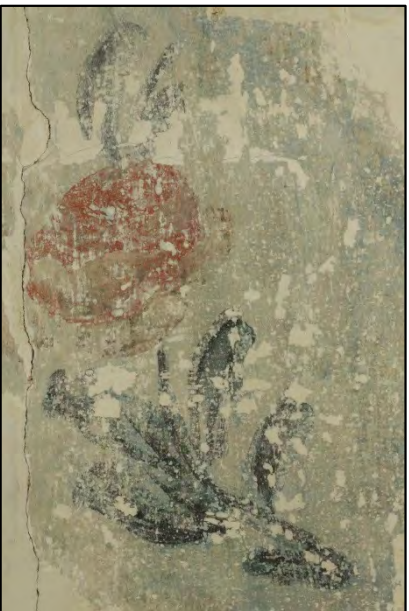
FIGUUR 49: DETAIL VAN DE ROOS.

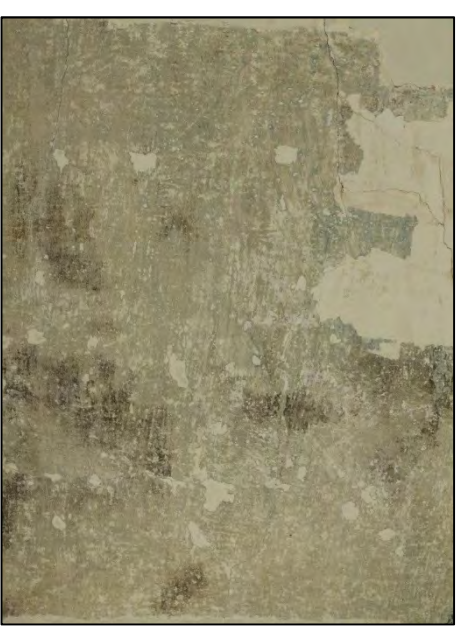
FIGUUR 52: DETAIL VAN DE BRUINGRIJZE RETOUCHES/OVERSCHILDERINGEN AANWEZIG OP HET OPERVAK.

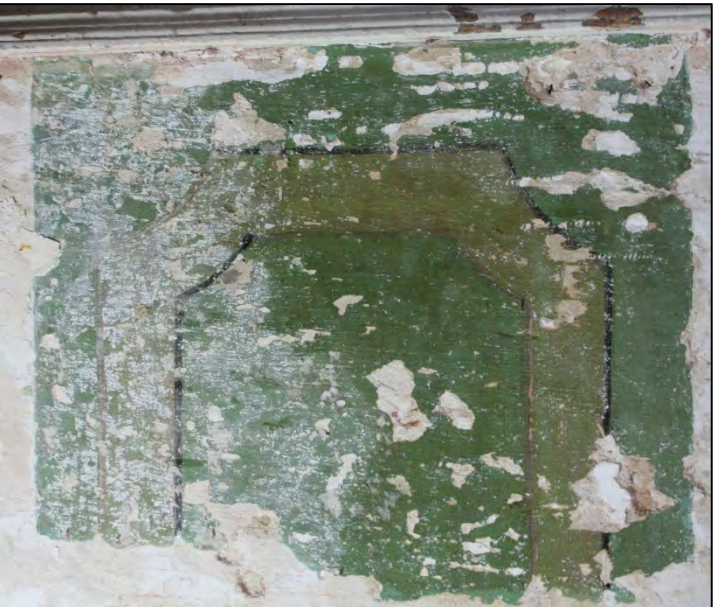
FIGUUR 53: GROENE PLINT TIJDENS HET VRIJLEGGEN EN REINIGEN.

Na inventarisatie van de wanden zijn de resterende plintschildering ontstoet en met een licht vochtige zuigblokspons gereinigd. Loszittende overschilderingen zonder waarde zijn mechanisch verwijderd. Waar de picturale laag deadhesie van de drager vertoont of deadhesie tussen de onderliggende lagen is er gefixeerd door middel van injectie. Het oppervlak wordt voorzien van een facing van Japans papier aangebracht met tylose MH300 1,5m%. Hierna wordt er achter de loszittend schilder voorbevochtigd met water/ethanol 1/1 door middel van injectie waarbij eveneens het vuil achter de schilder wordt verwijderd. Het uiteindelijke fixeren gebeurt dmv injectie van Culminal MHPC20000 1m% in gedemineriseerd water/ethanol 1 op 1 in gewichtsdel, waarna de schilder aangedrukt wordt totdat het fixatief aantrekt. De facing van Japans papier wordt verwijderd en het oppervlak wordt nagereinigd.

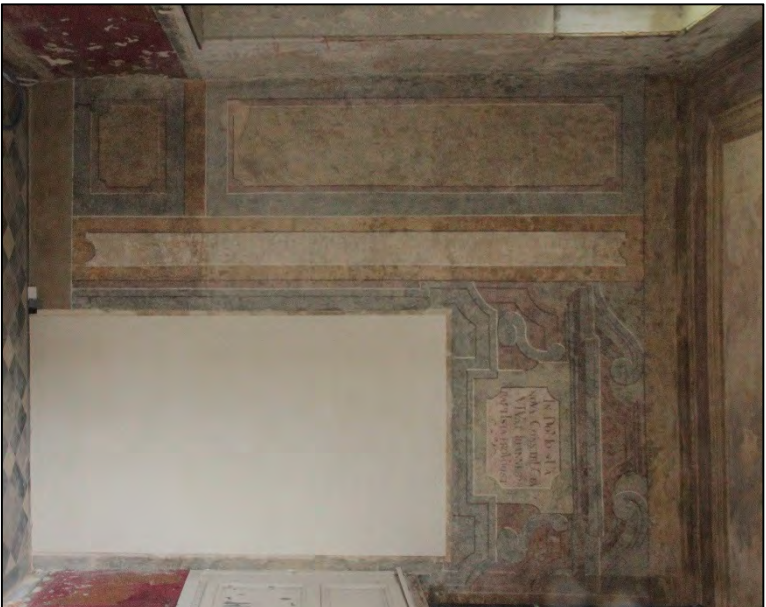
FIGUUR 66: NOORDOOSTWAND NA RESTAURATIE.

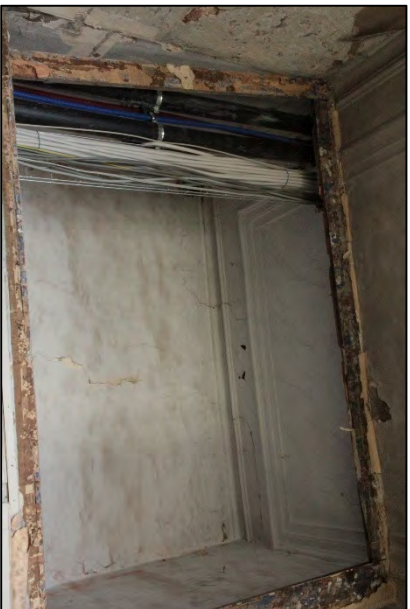
doordat ze eenmaal minder goed bereikbaar was en deels omdat het in die kast gewoonweg niet zo nauw stak. Het schadepatroon van picturale laag zoals elders ontbreekt hier. Een tweede onderscheid is echter dat die zone reeds een 18<sup>de</sup>-eeuwse herstelling was na verandering van de schouwkanalen. Het karakter van de verf is hier al verschillend van die van de overige muurschilderingen. Mogelijks doordat hier gewerkt werd met meer oliehoudende verf verloopt verwijderen van de kalkhoudende overschilderingen hier vlotter. In deze zone kan retouche bijna op toon worden uitgevoerd vermits het maar gaat om kleine lacunes. De zone zal hoe dan ook qua aanschijn een ander karakter hebben dan de overige zones.

FIGUUR 77: DE TOESTAND VAN DE WAND EN PLAFOND IN DE KAST IS OPMERKELIJK BETTER DAN ELDERS DOORDAT VERF NOOIT AFGESTOKEN IS GEWEEST IN DIT VERBODGEN COMPARTIMENT.

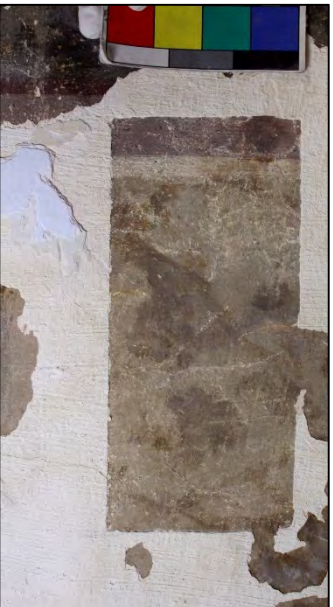
FIGUUR 8.1: VRIJLEGGEN VAN DE MUURSCHILDERING

Zowel de techniek als het rendement van het vrijleggen was sterk afhankelijk van de zone waarin dit gebeurde. In het verleden is de muur reeds gedeeltelijk ontdaan van zijn verflagen alsook zijn er op verschillende plaatsen verschillende ingrepen uitgevoerd. De eerste stap was het verwijderen van alle restanten behangpapier. Waar deze rechtstreeks op de muurschildering was aangebracht werd deze eerst licht bevochtigd alvorens te verwijderen.

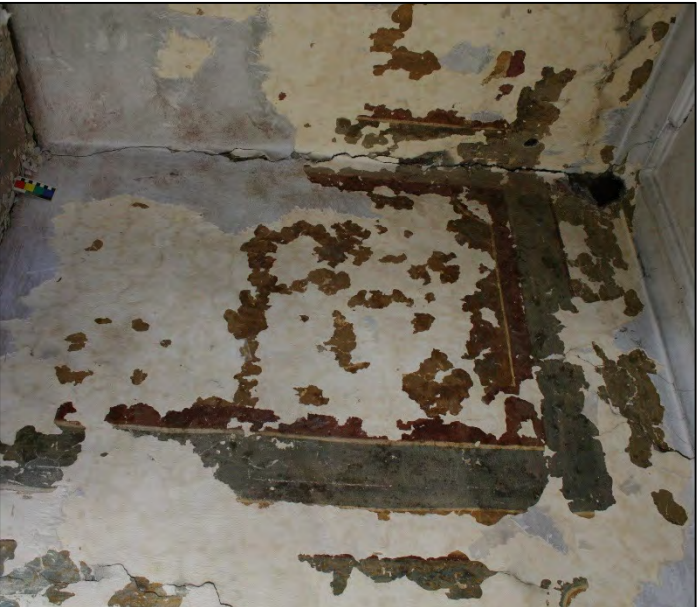
FIGUUR 8.1: EERST WORDEN DE LOSSE VERPAKKETTEN VERWIJDERD.

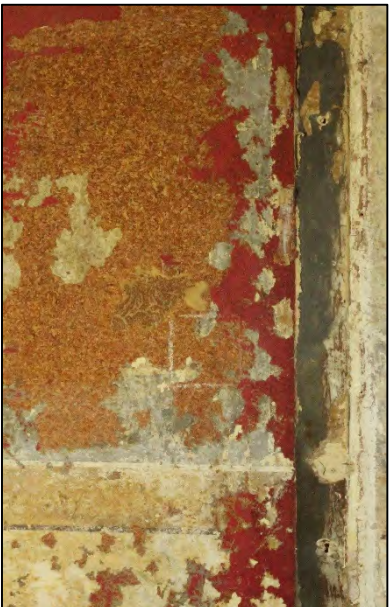
De plintzone van noordoostelijke wand vormde een afzonderlijke problematiek; deze kende een andere laagopbouw. Waar de eerste overschilderingen in kalkverf voldoende dik bewaard zijn is het vrijleggen niet (zeer) problematisch, waar deze te dun zijn is het bindmiddel van de latere overschilderingen (olie en/of alkylharsverven) doorgedrongen en heeft deze zo de overschilderingen in kalk- en lijmvelf verhard en tevens verlijmd aan het oppervlak. Plaatselijk zijn deze verven ook rechtstreeks op de muurschildering aangebracht. Het vrijleggen verliep zeer traag en moeilijk, plaatselijk met schade aan de picturale laag tot gevolg. De muurschildering is verkleurd door de impregnatie met de olie van de overschilderingen; hierdoor steekt deze zone wederom in kleur af van de rest van de wanden.

FIGUUR 83: DE OVERSCHILDERINGEN IN OUIVEER VAN DE PLINTZONE BEMOEILIJKEN DE VRIJLEGGING

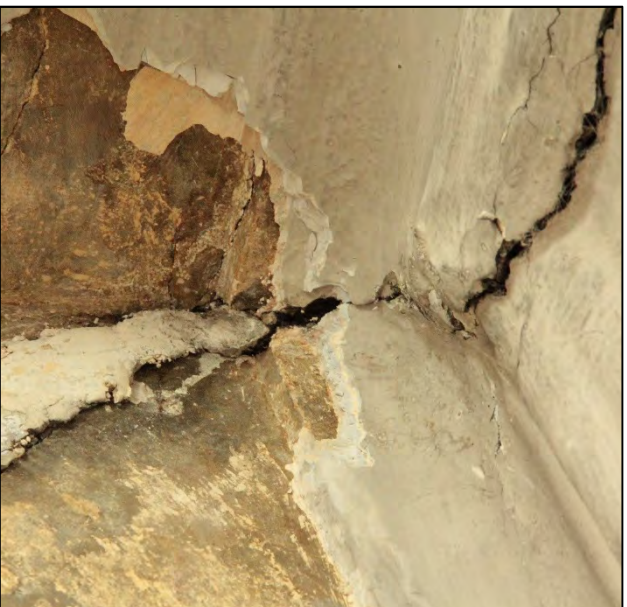
FIGUUR 83: IN DE OOSTELIJKE HOEK VD KAMER IS ER STERKE BARSTVORMING EN VERZAKKINGEN TER HOOGTE VH PLAFOND.

Grotere holtes en scheuren werden anders aangepakt. Ter hoogte van de oostelijke hoek was er verregaande scheur- en barstvorming tussen plafond en de twee muurvlakken. Ook rond de (verplaatste) zuidelijke deur en meermalen bij de aansluiting tussen muurvlak met kooflijst en kooflijst met plafondvlak deed deze schade zich voor.

Na voorbevochtigen met gedemineraliseerd water en ethanol (1:1) werd het mengsel fijn gemixt en met plastic spuit geïnjecteerd totdat alle holtes gevuld waren. Vaak werd geïnjecteerd totdat het oppervlak duidelijk begon op te stuwen. Door daarna gepaste druk uit te oefenen konden oneffenheden terug tot op niveau gebracht worden.

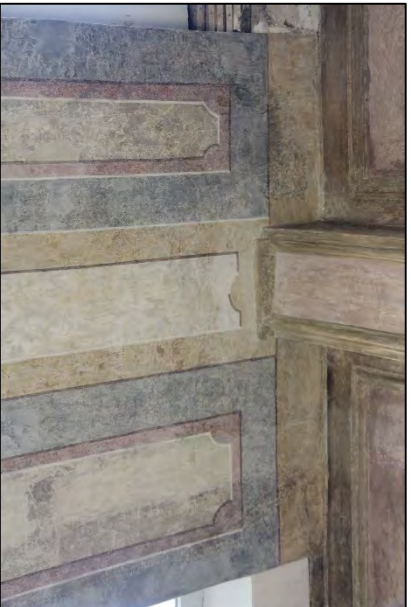
FIGUUR 86: DETAIL VAN DE NOORDWESTWAND NA RETOUCHE. DE LACUNES ZIJN LICHT ONDER TOON GERETOUCHERD.

Qua retouche is er illusionistisch onder toon gewerkt met complettering van de lijnvoering van de paneelschildering. Het belangrijkste was zonder meer het doortrekken van de schaduwlijnen waardoor de compositie van de panelen meteen terug leesbaar werd. Door het onder toon aanvullen van grotere lacunes en het bijna op toon inputten van kleine lacunes werden kleurvlakken terug gesloten zonder dat het terug strake kleurvlakken werden. Het vlekkenpatroon met de schade zou immers enkel kunnen worden weggewerkt indien er overschilderd zou worden. De sleet die de picturale laag had ondergaan mocht blijvend zichtbaar blijven aangezien dit het enige resterende originele materiaal is. Over het algemeen beschouwd werd met zo min mogelijk retouche een zo compleet mogelijk resultaat nagestreefd.

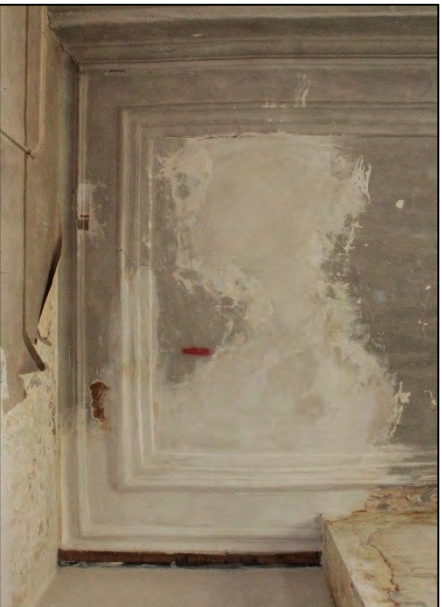
FIGUUR 90: DE REEDS UITGEVOERDE RECONSTRUCTIE VAN LIJSTWERK EN DE CENTRALE INVULLING, ZOALS UITGEVOERD DOOR RENOTEC VOOR AANVANG VAN ONZE WERKEN.

Niet alleen was er gebruikelijke schade in het lijstwerk en de plafondvlakken, er was bij aanvang van de werken door de aannemer van lot 1 al een herstelling uitgevoerd van ontbrekende delen op het zuidelijke plafondvlak en deel van het lijstwerk daar. Een grote lacune in het plafondvlak was opgevuld tot op niveau van het vlak inclusief het pakket met de overschilderingen. Vermits het om een bijzonder dik pakket witsellagen ging bleek na vrijlegging deze invulling, die trouwens qua textuur al ondermaats was, minstens 5 mm boven niveau te liggen.

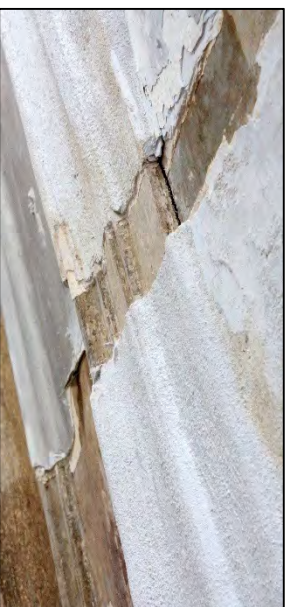
FIGUUR 91: DETAIL TIJDENS VRIJLEGGING VAN DE LIJST WAAR DE RECONSTRUCTIE VAN RENOTEC OVERHEEN WAS GESMEERD. DE RECONSTRUCTIE LAG SOMS BIJNA EEN CM BOVEN HET WERKELIJKE NIVEAU.

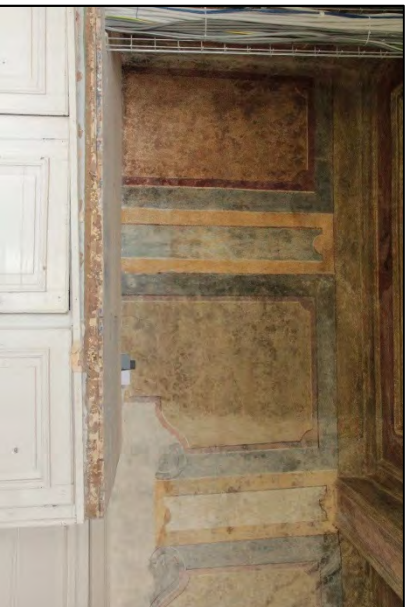
FIGUUR 92: DE ZONE VAN DE ZUIDOOSTELIJKE WAND BOVEN DE KAST, NA INVULLING EN RETOUCHE.

Voor wat betreft de grote verkleuringen in de plafondvelden werd geopteerd om kleine lacunes telkens te retoucheren naar de omliggende kleur en niet om terug 1 kleur na te streven. Een kleur zou immers betekend hebben dat het plafond zou moeten worden overschilderd. De verkleuringen zijn daardoor duidelijk zichtbaar gebleven en deze zullen door een onbewuste toeschouwer nog steeds beschouwd worden als een decoratief effect. De esthetische waarde is door de retouche sterk verhoogd.

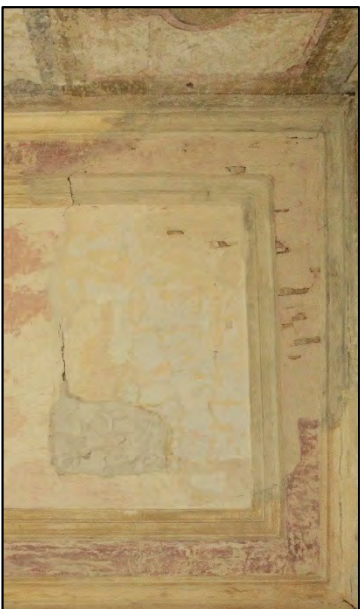
FIGUUR 95: HET AANGEVULDE LIJSTWERK VAN HET PLAFOND WAAR DE HOESCHOUW VERWIDDERD WERD. HET LIJSTWERK IS UIT DE HAAK, NIET RECHT EN DE KLEUREN NIET PASSEND.

het origineel. De verschillen zijn vooral duidelijk op gebied van het doorgetrokken lijstwerk. Niet alleen was het blijkaar technisch moeilijk om na het plaatsen van een nieuwe draagstructuur in rinkelatten voor het plafond op gelijk niveau door te gaan (te dunne pleister), het recht en strak verder trekken van de profilering van perklijst en kooflijst gebeurde duidelijk door iemand die niet de ervaring (of tijd/budget) had om geleiders te installeren die zowel in lengte- als breedterichting het nieuwe lijstwerk konden mee vorm geven.

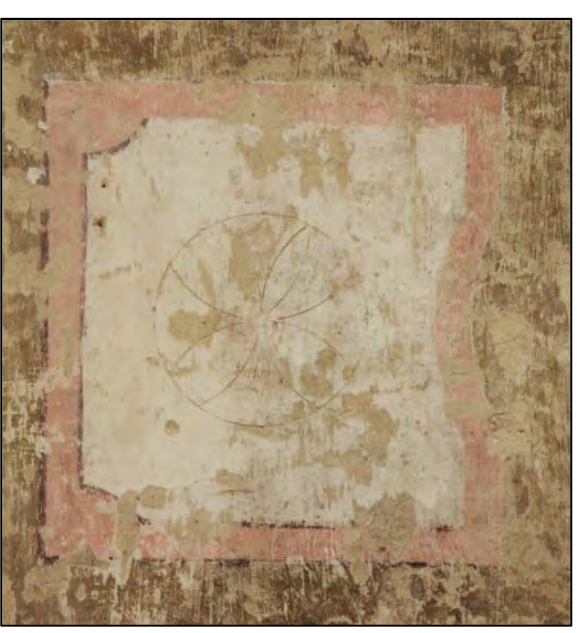
In de brede panelen links en rechts naast de nieuwe schouw is er graffiti aangebracht. Met een passer werd rechts een byzantijns kruis geconstrueerd door licht in het oppervlak te krassen. Hierbij werd bijna een fout gemaakt. Aan de linkerkant is het minder duidelijk wat er werd aangebracht, maar het zou kunnen gaan om een beeltenis van een kelk. Beide zijn liturgische symbolen die misschien een aanwijzing geven over de functie die de ruimte een tijd lang heeft bekleed. Het is onduidelijk of deze graffiti voor, tijdens of na het plaatsen van het schouwkanal moet worden gesitueerd.

FIGUUR 97: HET INGEKRASTE BYZANTIJNS KRUIS RECHTS VAN DE SCHOUW.

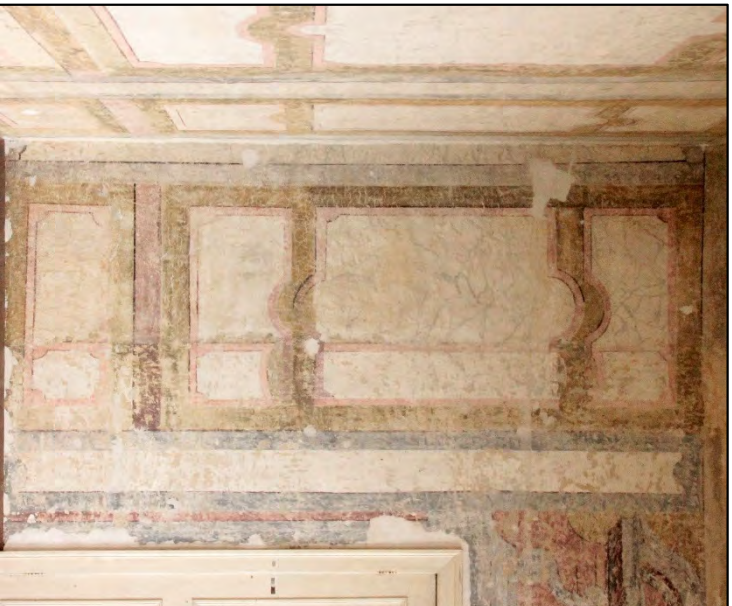
De hoek waar de schouw in tweede helft 18<sup>de</sup> eeuw verwijderd werd en waar stucwerk en schilderijen werden gecombineerd is een waardevolle getuige van de bouwgesciedenis. Die aanvulling gebeurde onhandig (vormfouten en technisch ondermaats), maar dat moet niet verbleend worden. Doel blijft om na verhelpen van de sindsdien ontstane schade niet verder in te grijpen; de onhandigheid van de aanvulling zal niet worden aangepast. Die situatie zal (voor een leek) wel onduidelijk blijven, maar behoud van oorspronkelijke materie primeert. Er is immers niet geweten in welke mate het aanvullen/doortrekken van de tekening echt onzichtbaar gebeurde voor de toeschouwer van toen. Er is geen beeld of idee waar naartoe kan worden geresouteerd.

FIGUUR 105: DE HOEK WAAR DE SCHOUW VERWIJDERD WAS TOONT DUIDELIJK, MET ALLE ONVOLKOMENHEDEN, HOE DE BESTAANDE PANEELSCHILDERING DOORGETROKKEN WERD. DIT MAG GEZIEN BLIJVEN.

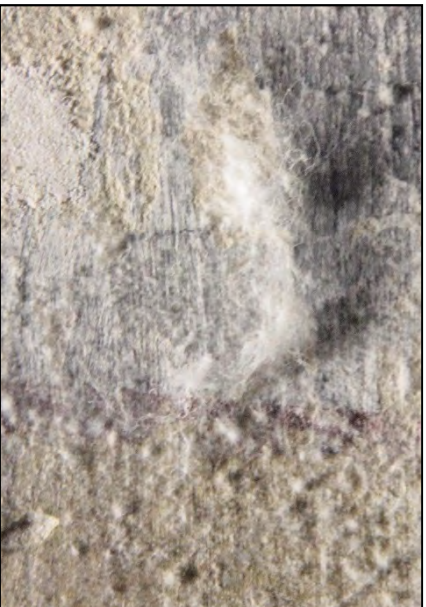
**Witte schimmel:** zeer massaal aanwezig in ruimte 0.3 op de buitenwanden, in het bijzonder op de wandvlakken naast de schouw. Bij nazicht van de onderliggende kelder bleek ook hier schimmelvorming aanwezig rond het keldergat. De witte schimmel volgde grotendeels de contouren van de vrijlegging en kwam over als een zachte dons. Deze dons groeit uit tot dikke harige plukken.

FIGUUR 108: WITTE SCHIMMEL

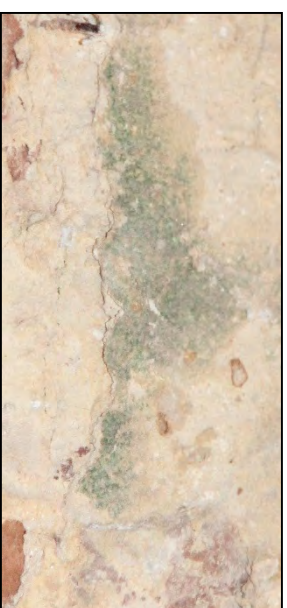
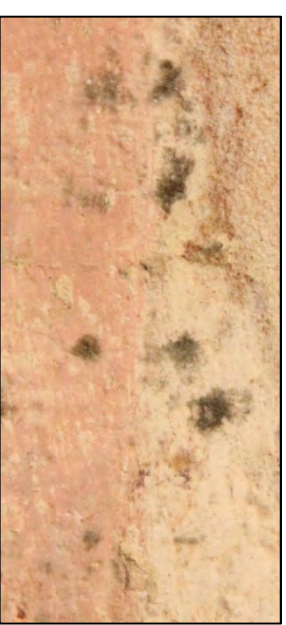
**Groene schimmel:** lokaal aangetroffen in ruimte 0.3, was ook aanwezig op het nieuwe schrijnwerk. Op één plaats in ruimte 0.2, en in grote getale in de kelder aanwezig.

FIGUUR 109: GROENE SCHIMMEL. KOMT ZOWEL IN GROEP VOOR ALS IN PUNTEN VERSPREID OVER HET OPPERVLAK.

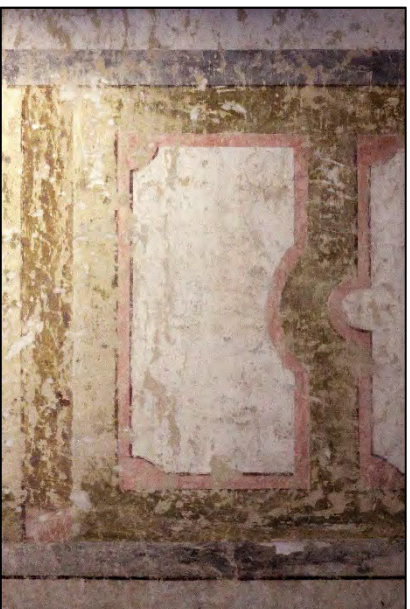
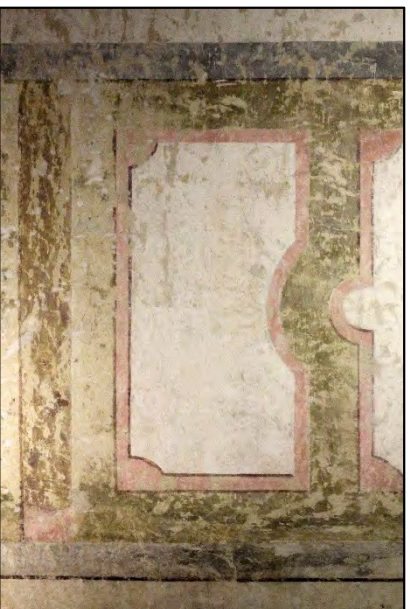
FIGUUR 119: TESTPANEEL IN DE ZUIDOOSTELIJKE WAND VOOR EN NA EERSTE RETOUCHE VAN DE RECHTSE HELFT VAN HET CENTRALE PANEEL.

Qua retouche is er illusionistisch onder toon gewerkt met complettering van de lijnvoering van de paneelschildering. Het belangrijkste was zonder meer het doortrekken van de schaduwlijnen waardoor de compositie van de panelen meteen terug leesbaar werd. Door het onder toon aanvullen van grotere lacunes en het bijna op toon inpunten van kleine lacunes werden kleurvlakken terug gesloten zonder dat het terug strakke kleurvlakken werden. Het vlekkenpatroon met de schade zou immers enkel kunnen worden weggewerkt indien er overschilderd zou worden. De sleet die de picturale laag had ondergaan mocht blijvend zichtbaar blijven aangezien dit het enige resterende originele materiaal is. Over het algemeen beschouwd werd met zo min mogelijk retouche een zo compleet mogelijk resultaat nastreefd. Zeker voor de sterk gedegradeerde noordwestelijke wand zou er ver ondertoon gewerkt worden.

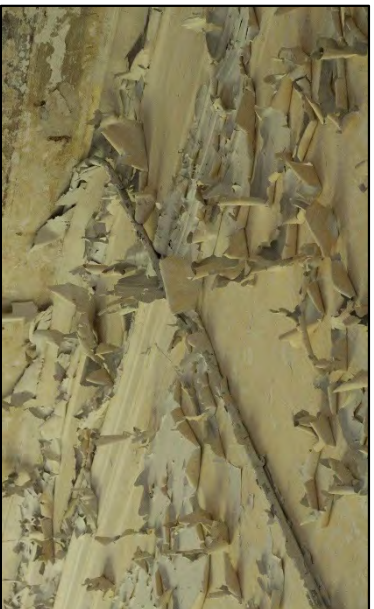
FIGUUR 121: VERREGAANDE AFWERPING VAN DE BOVENSTE VERFLAGEN TEN GEVOLGE HET GEBRUIK VAN NIET COMPATIBELE VERSYSTEMEN.

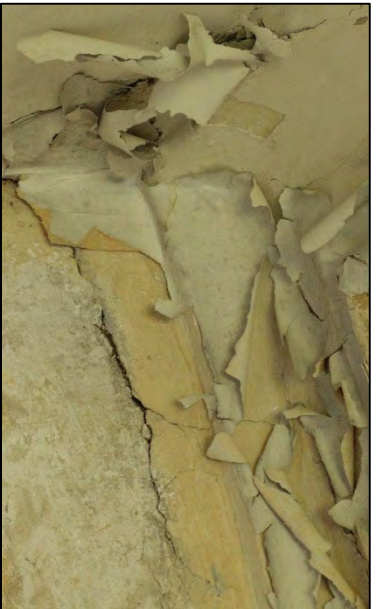
FIGUUR 121: AANSLUITING VAN KOOFIJSTEN MET WAND. DE LAATSTE SYNTHETISCHE VERFLAG MOET ZOWEL OP PLAFONDS ALS OVERHEEN BESTAAND BEHANGPAPIER OP DE WANDEN ZIJN AANGEBRACHT.

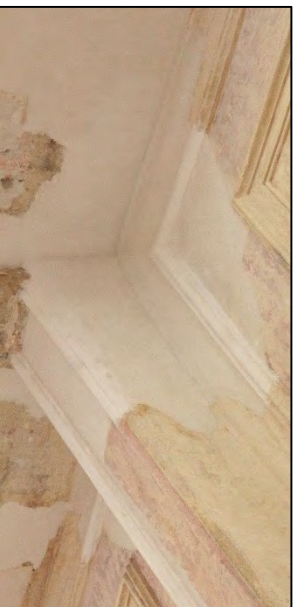
De noordelijke aansluiting van moerbalk op wand vertoonde erg veel schade. Door een voorgaande aannemer was hier een polymeerchemische balkkopherstelling uitgevoerd. Teneinde een reconstructie uit te kunnen voeren met de authentieke materialen diende daarom allereerst een nieuwe, geschikte drager voorzien te worden waarop kalkmortel zou kunnen hechten. De situatie werd bemoeilijkt doordat de balk een sterke doorbuiging en torsing kent om een perfecte aansluiting

FIGUUR 124: RESULTAAT NA RECONSTRUCTIE VAN STUWERK.

te krijgen tussen oud en nieuw zou deze torsing ook in het lijstwerk moeten worden opgevangen. De polymeerchemische balkkop verbreedde ook naar de muur toe waardoor weinig ruimte bestond voor een nieuwe drager.

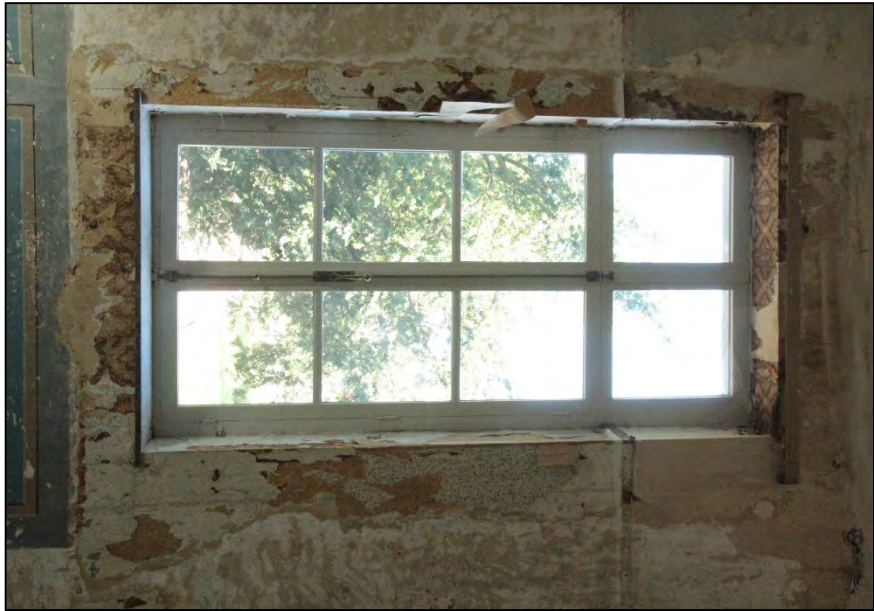
FIGUUR 129: RONDOM DE VENSTEROPENINGEN IS DUIDELIJK ZICHTBAAR DAT ER AANPASSINGEN HEBBEN PLAATSGEVONDEN. HIER HET ZUIDELIJKE VENSTER.

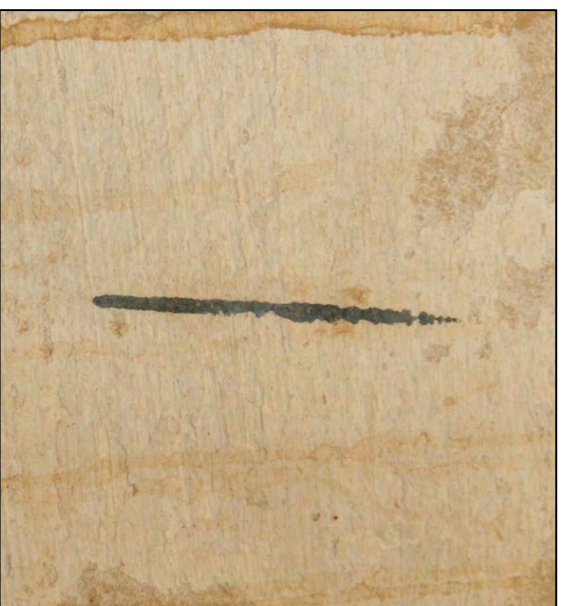
FIGUR 133: VERFRUPPER OP DE WAND LINKS NAAST DE SCHOUW BOVEN DE PLINTZONE.

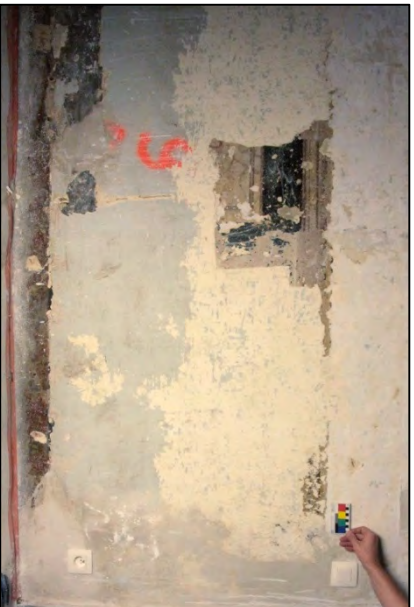
FIGUUR 136: DE SITUATIE NA DE VRIJLEGGING DOOR RENOTEC EN VOOR AANVANG VAN ONZE ONDERZOEKEN.

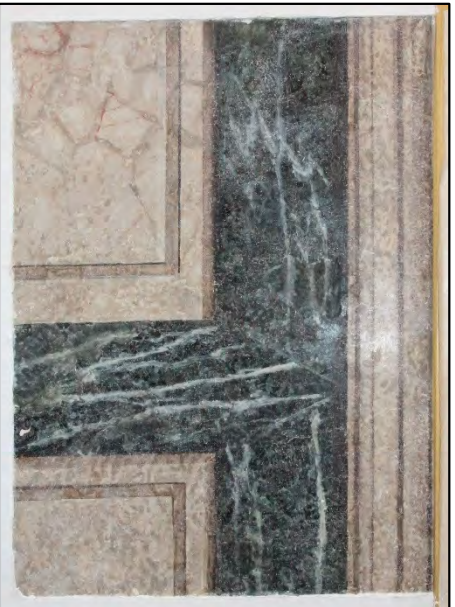
FIGUUR 138: HET KIJKENSTER OP DE SCHILDERING NA RESTAURATIE.

Het medium werd enkel gecombineerd met anorganische pigmenten. Er werd illusionistisch geretoucheerd.

Nadien werd een dunne slotvernis aangebracht, opnieuw met de Laropal maar met toevoeging van 2% Tinuvin 292 als UV stabilisator.

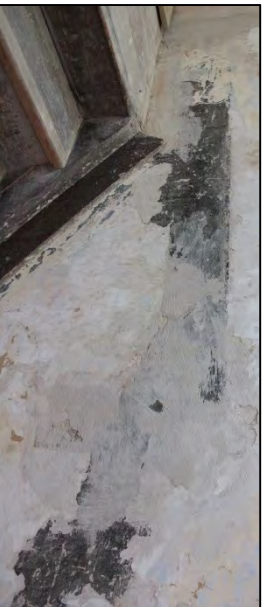
FIGUUR 142: ONNATUURLIJKE OVERGANG VAN DE PLINTSCHILDERING OP HET BORDES.

Langs de trap loopt een plintschildering, onderaan de trap zelfs meerdere overeen. Het lagenpakket is echter ernstig verstoord met grote lacunes op cruciale plaatsen, waardoor de plintschilderingen niet volledig in kaart gebracht kunnen worden. De oudste plintschildering is aangebracht op dezelfde fijne en glad afgewerkte kalkmortelbepleistering als deze gebruikt bij het dichtplamuren van de dubbele deur in de gang naar ruimte 0.2 en dateert bijgevolg vermoedelijk van kort na 1849.

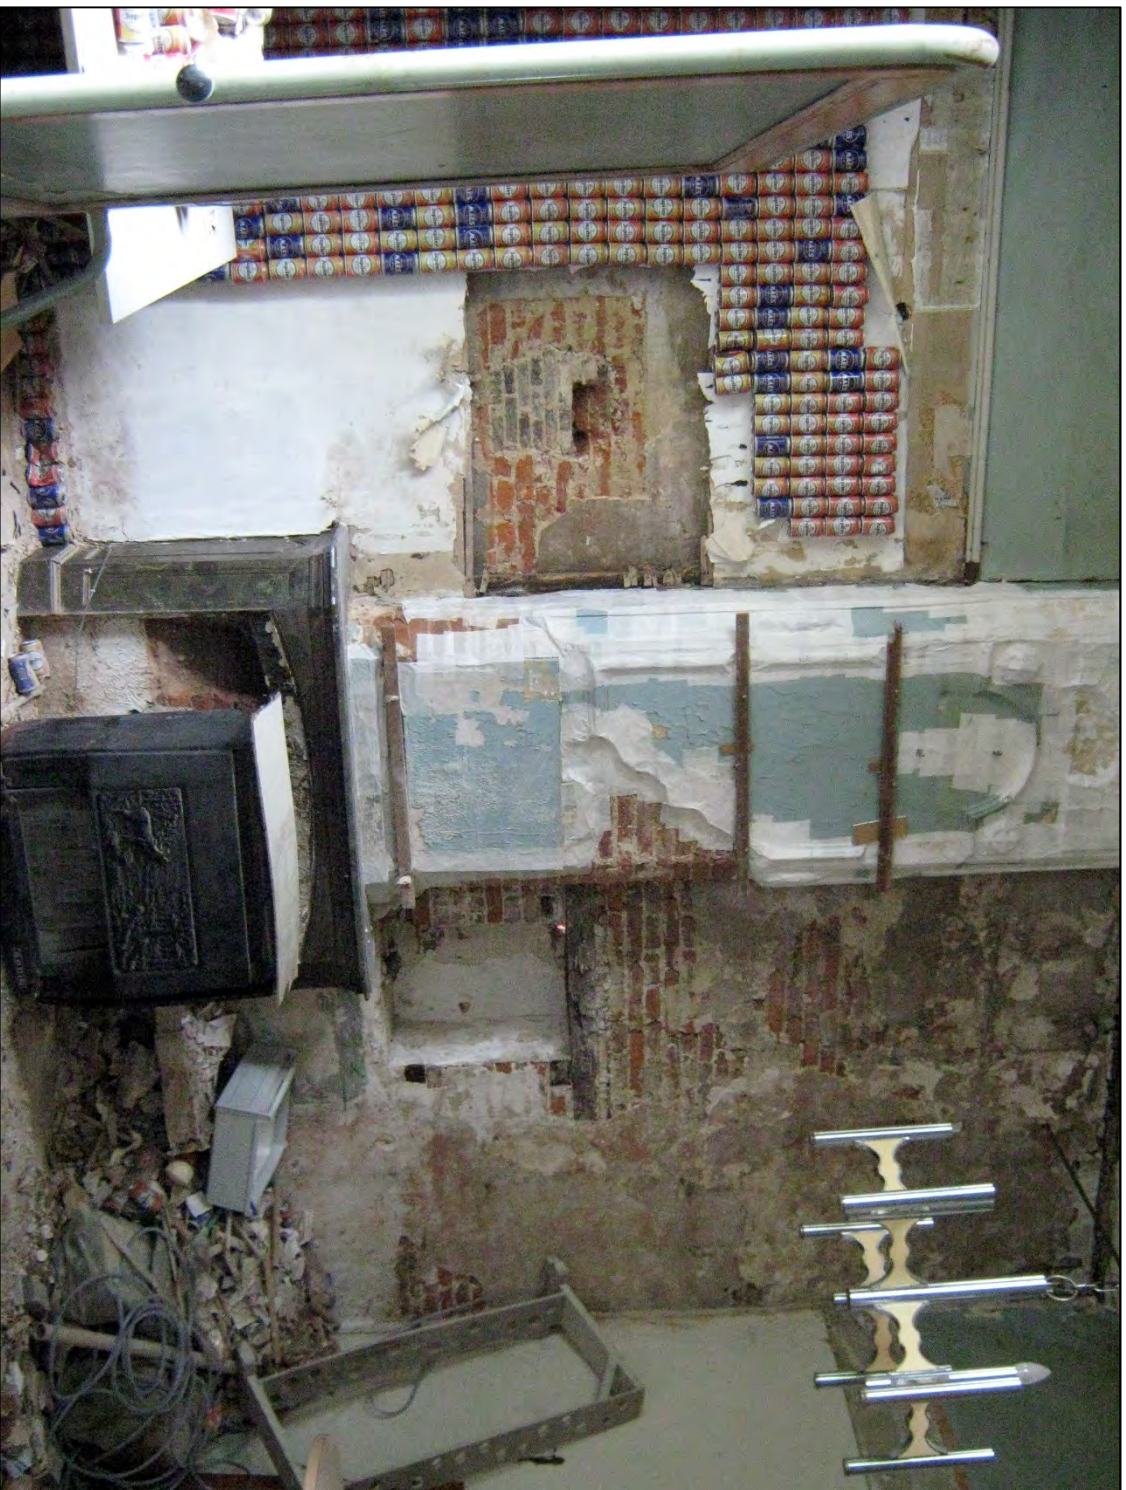
Ruimte 0.1 voor aanvang van de restauratie van het pand.

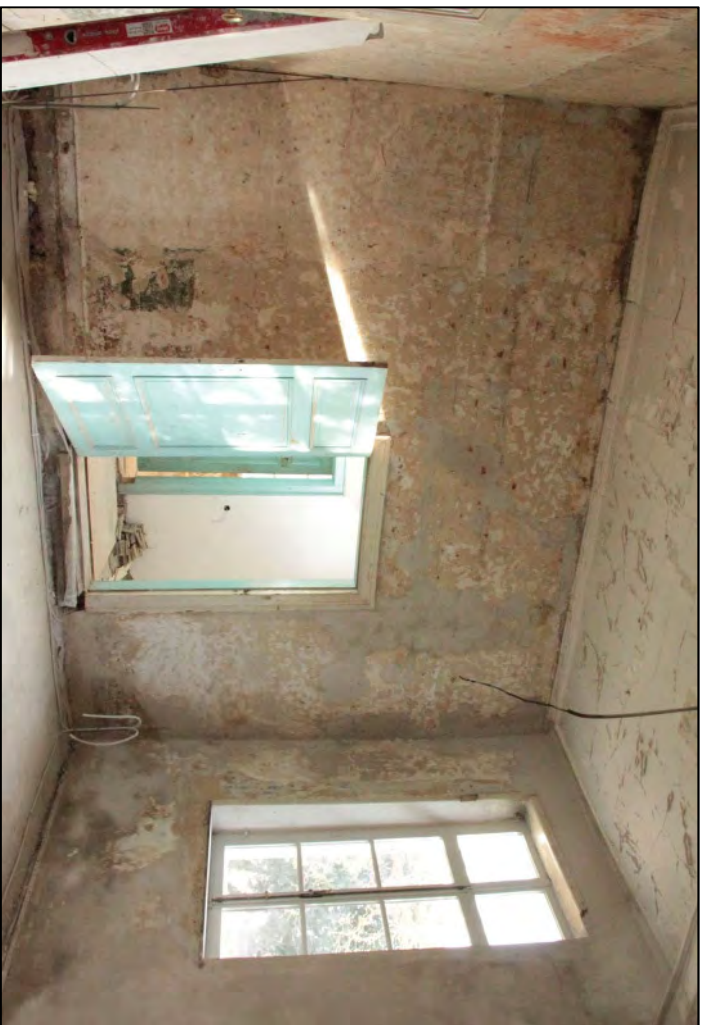
Noordoostwand voor restauratie

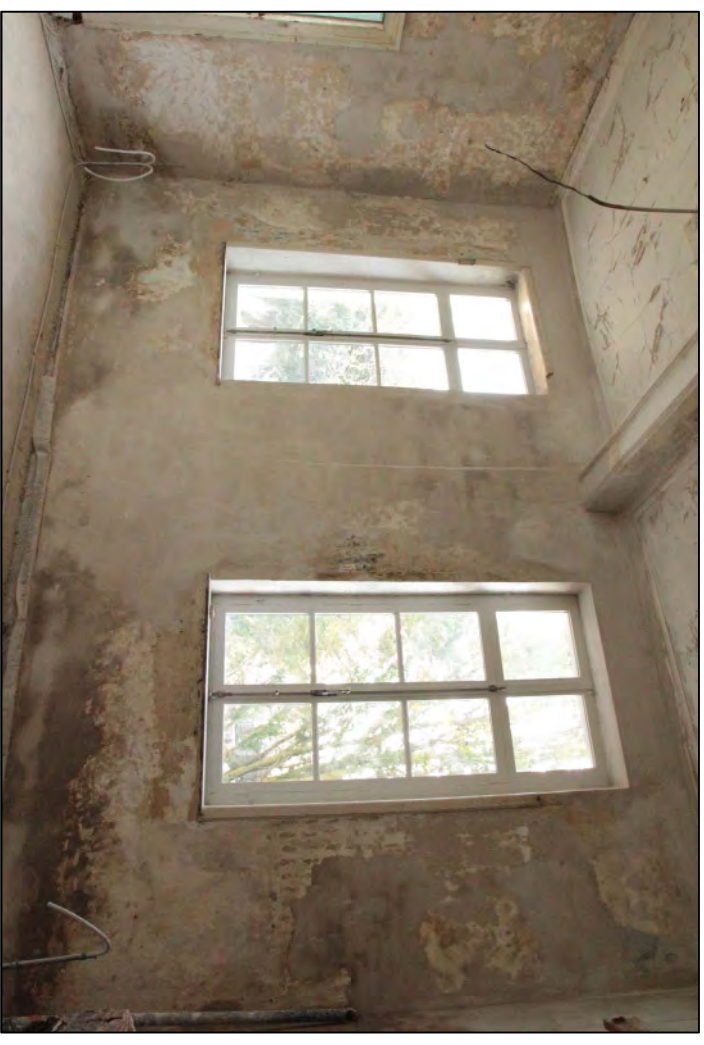
Zuidoostwand voor restauratie

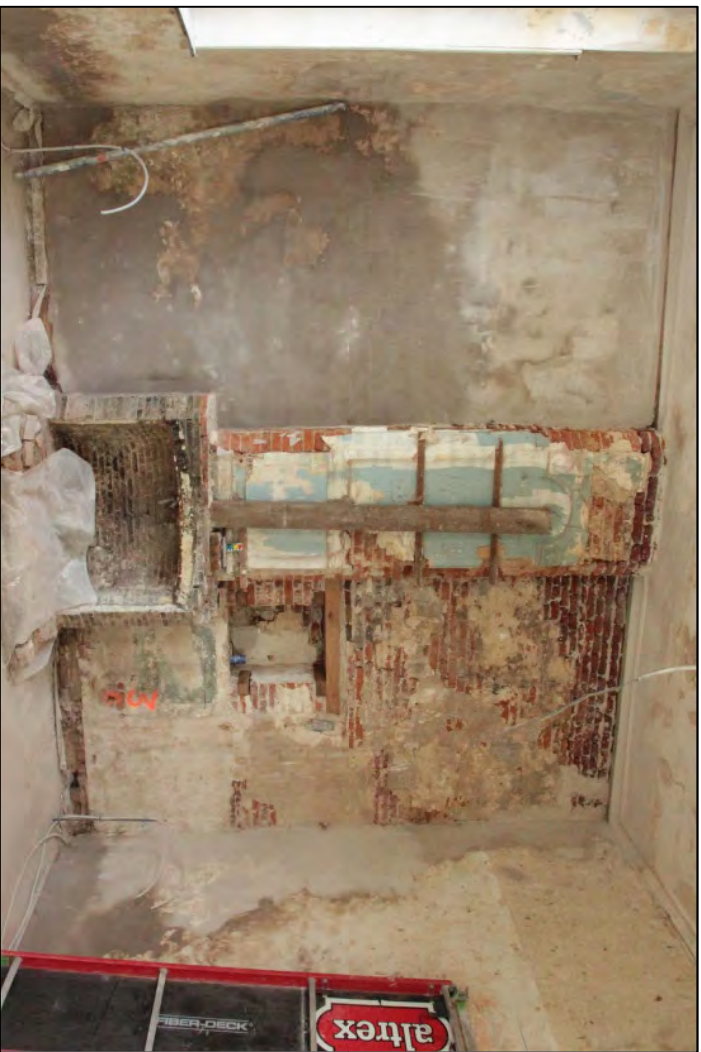
Zuidwestwand voor restauratie

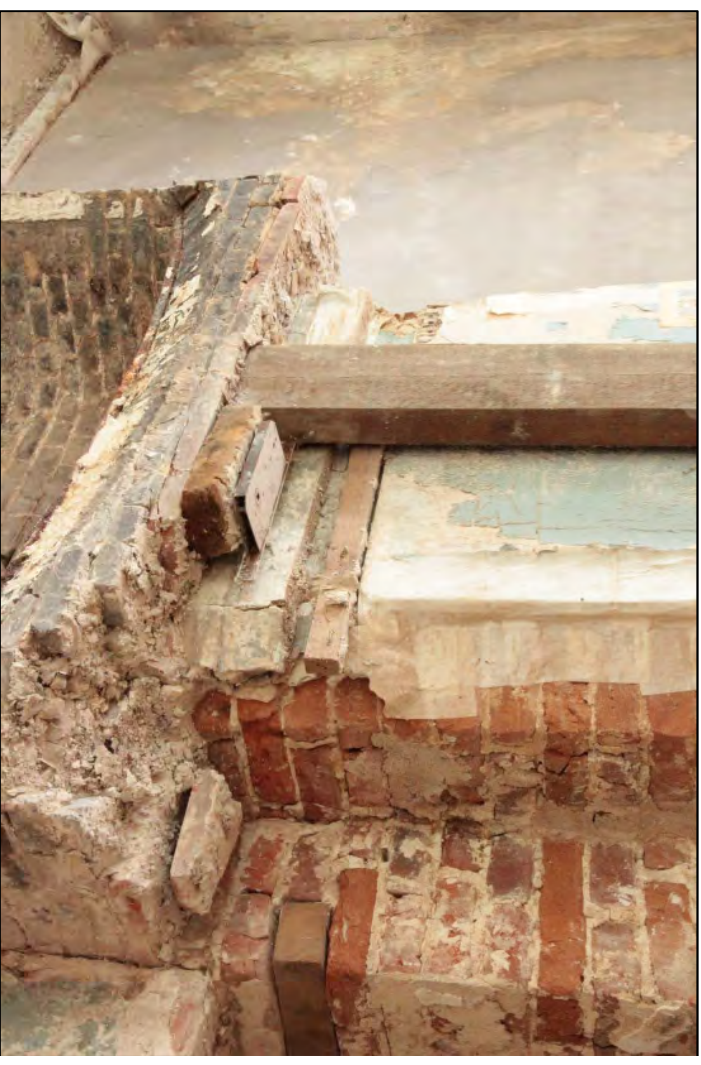
Toestand schouw voor restauratie

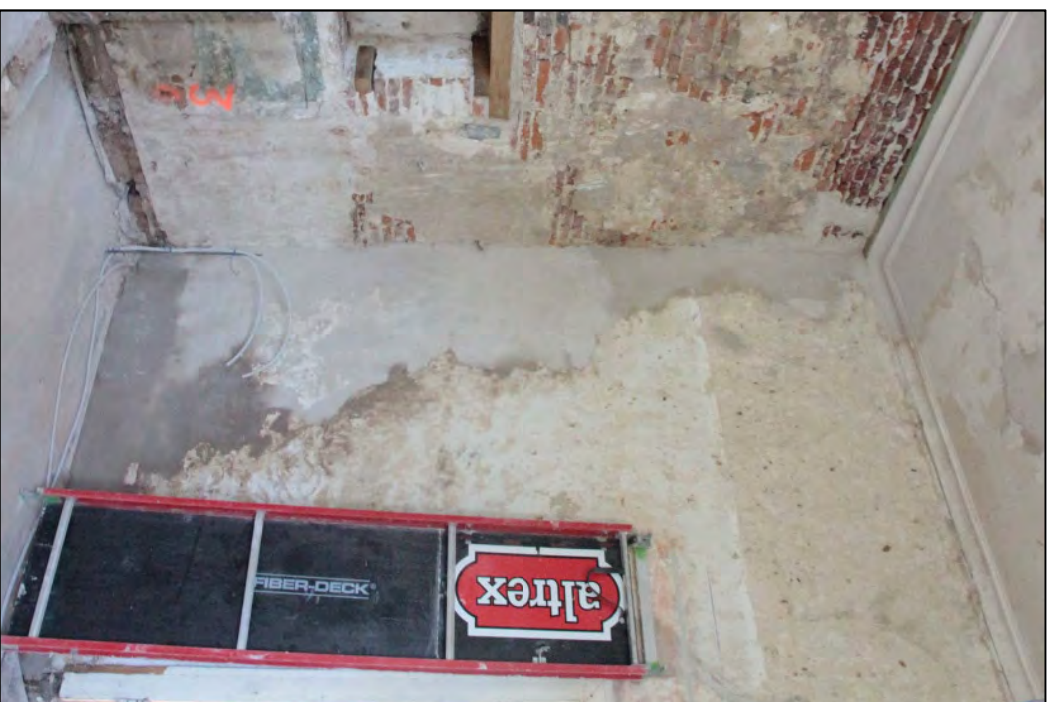
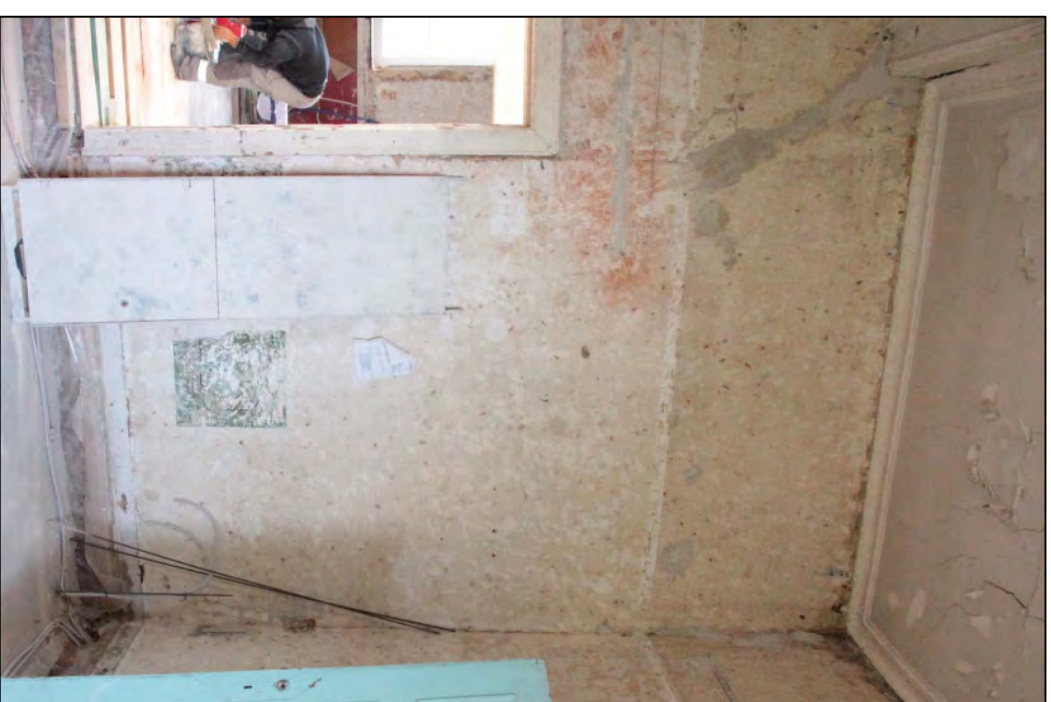
Noordwestwand voor restauratie

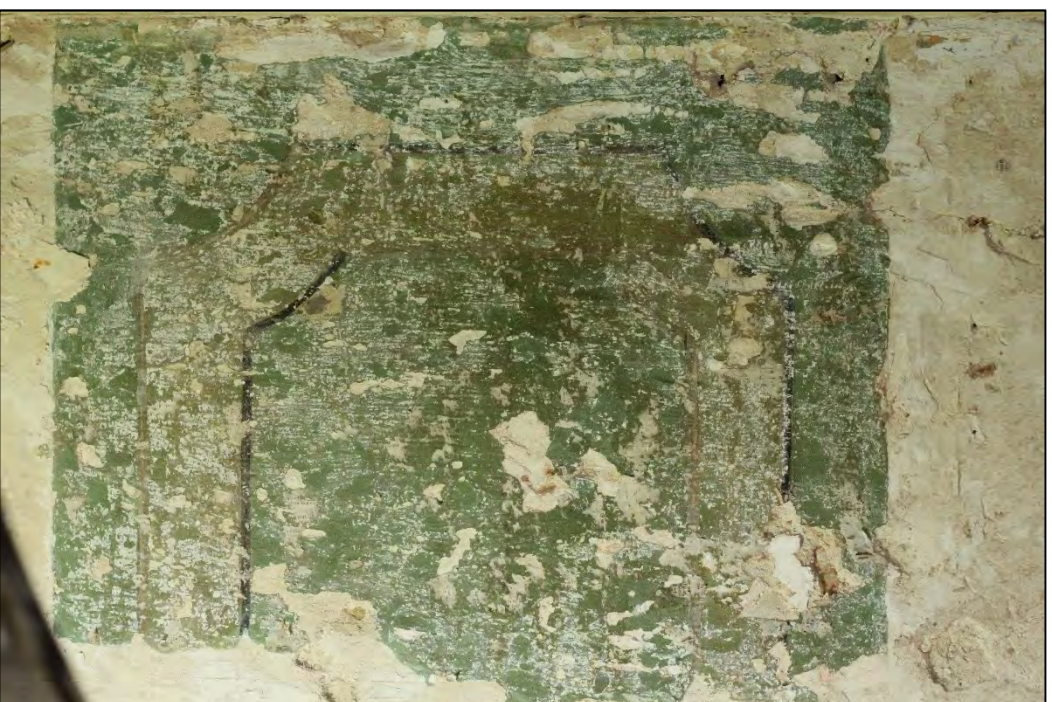
Plintzone 1 tijdens vrijlegging

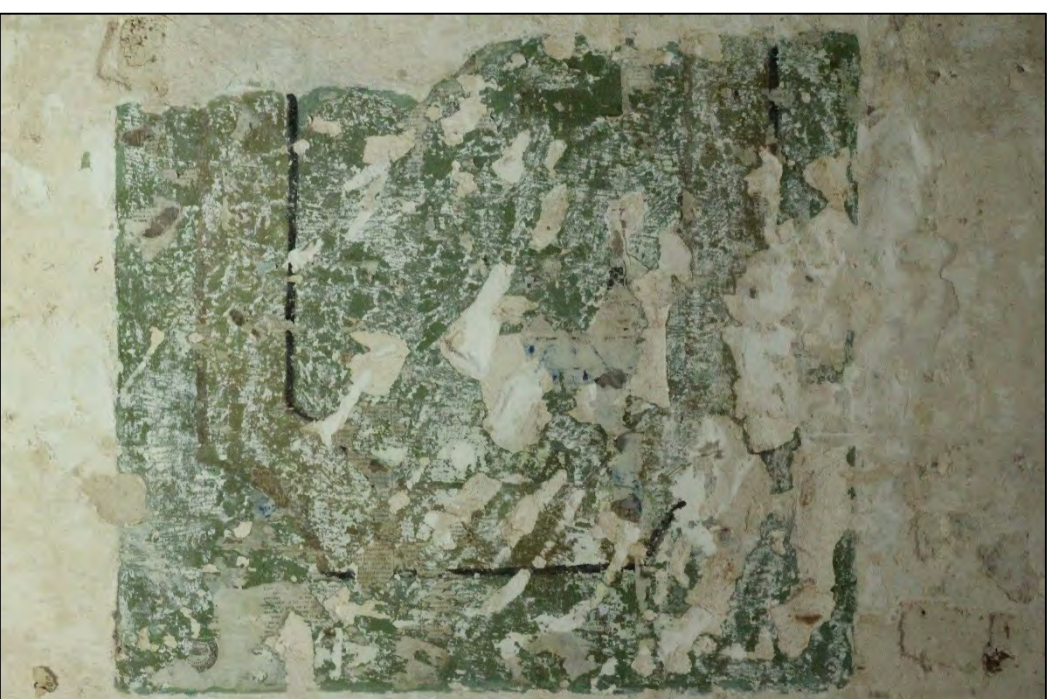
Plintzone 1 tijdens vrijlegging

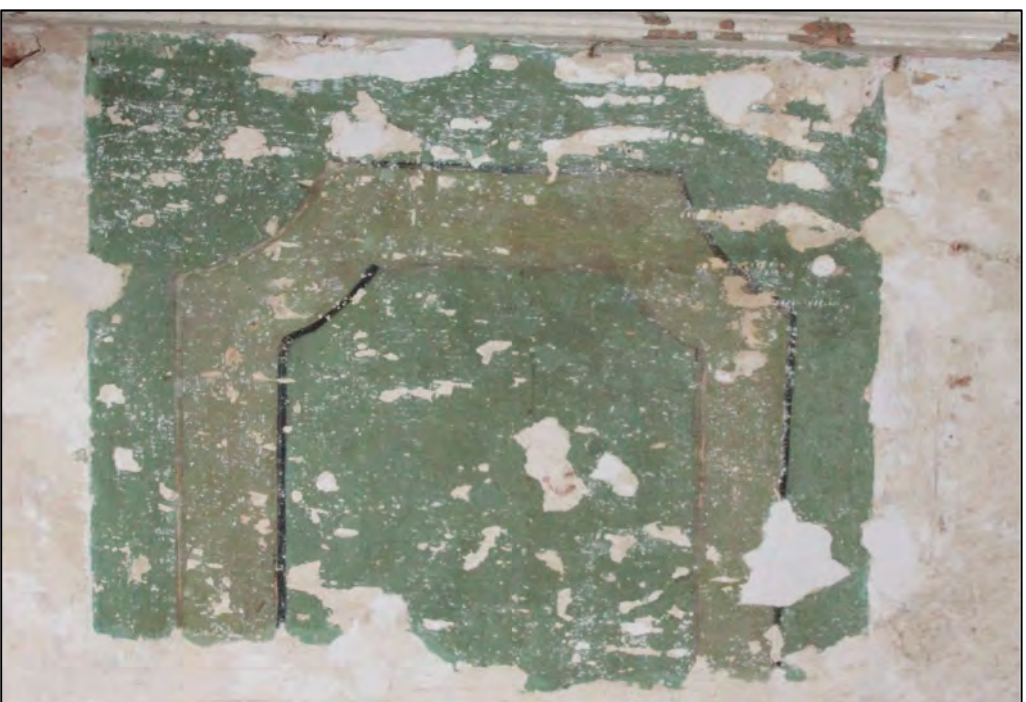
Plintzone 1 na vrijlegging
