## Eindverslag

De restauratie van het interieur van de pastorie van Meuzegem. Lot 2 Conservatie en restauratie van de historische muur- & plafondschilderingen in vertrek 0.1, 0.2, 0.3 en 0.4 en de restauratie van het stucwerk van de schouwboezem in vertrek 0.1 & 0.3.

FEBRUARI 2017

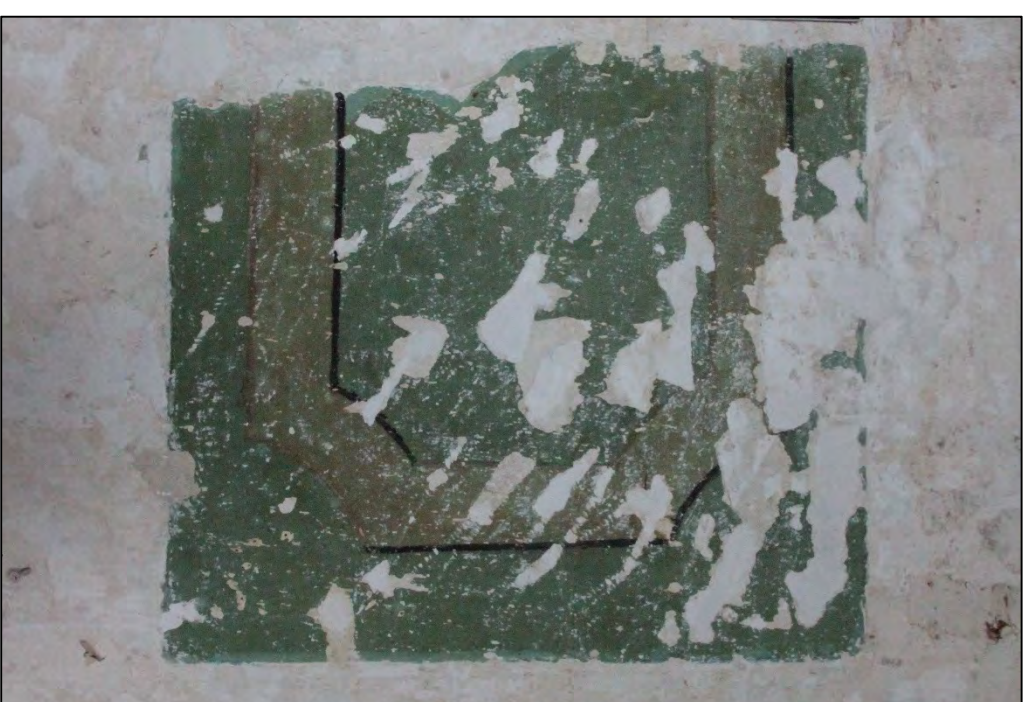
Plintzone 1 na vrijlegging

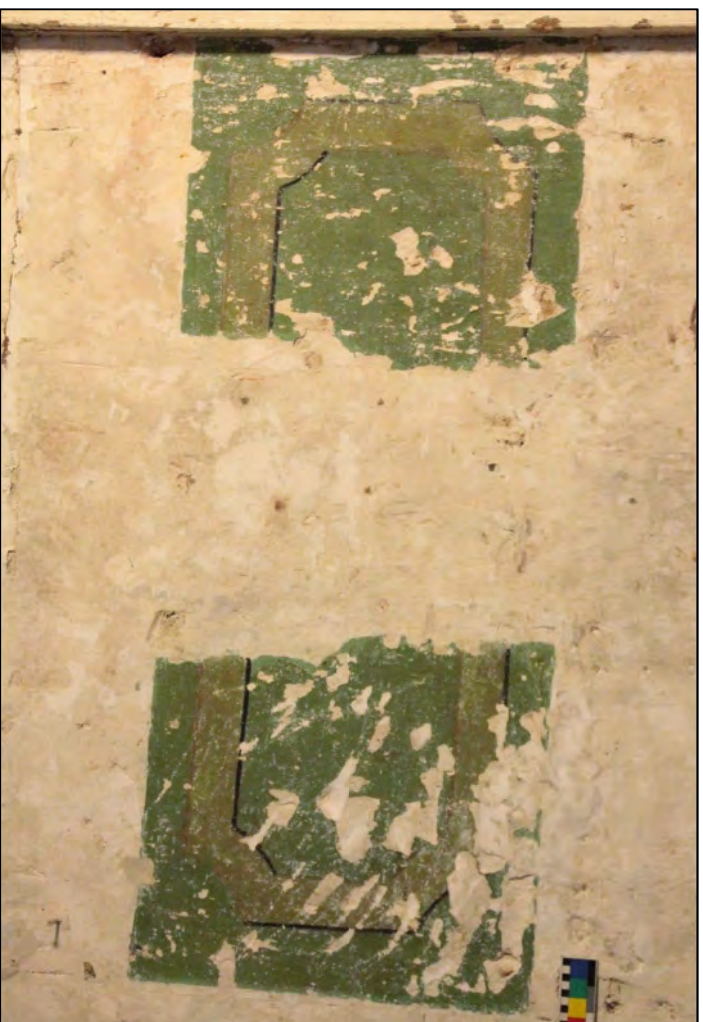
Volledige plint zone 1 na vrijlegging

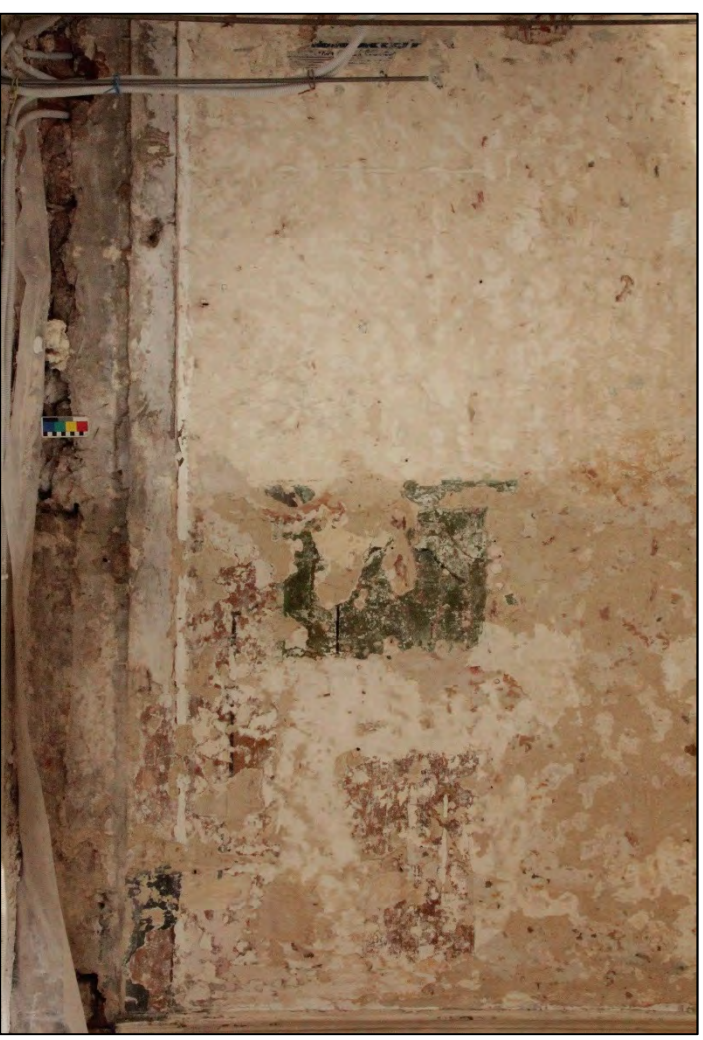
Duidelijke bouwnaad van het uitbreiden van de ruimte.

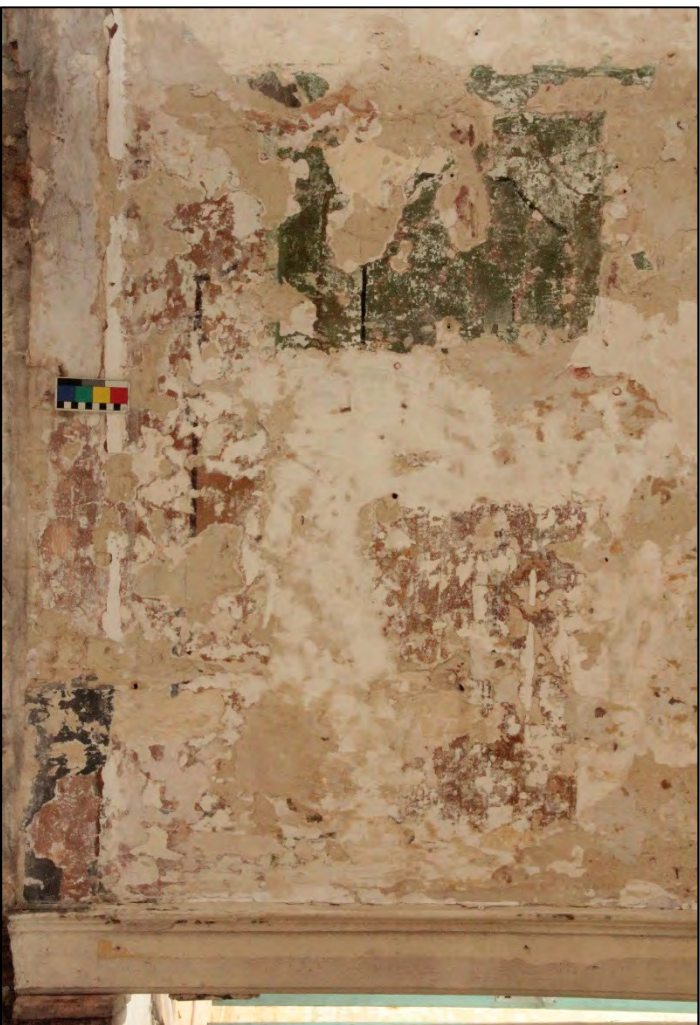
Zone 2 voor verdere vrijlegging en reiniging.

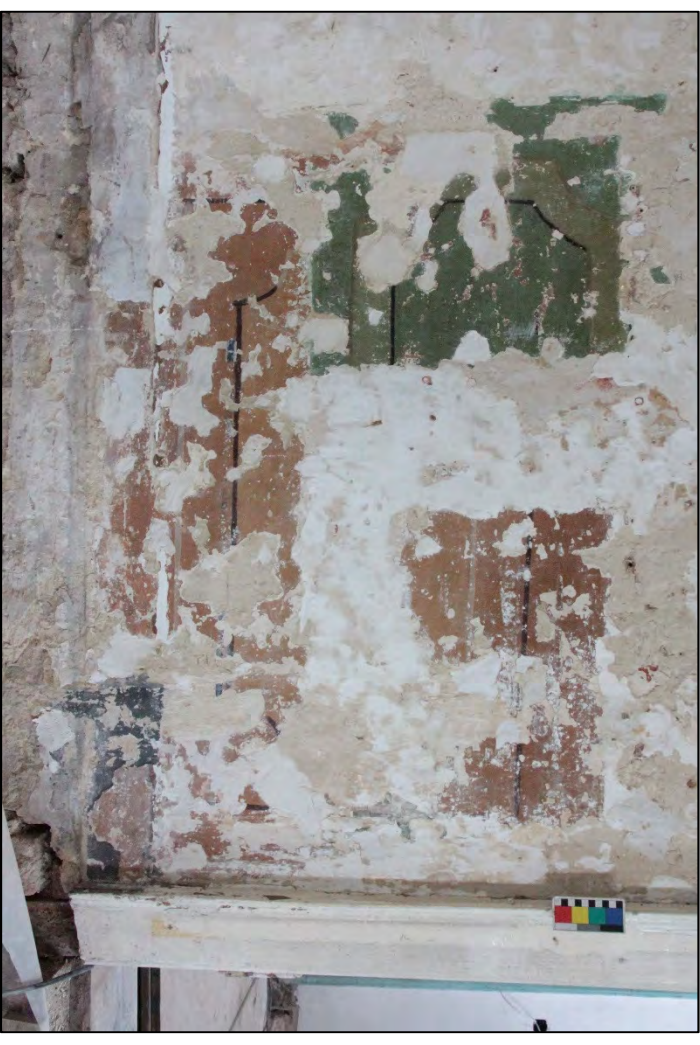
Zone 2 na vrijlegging en reiniging

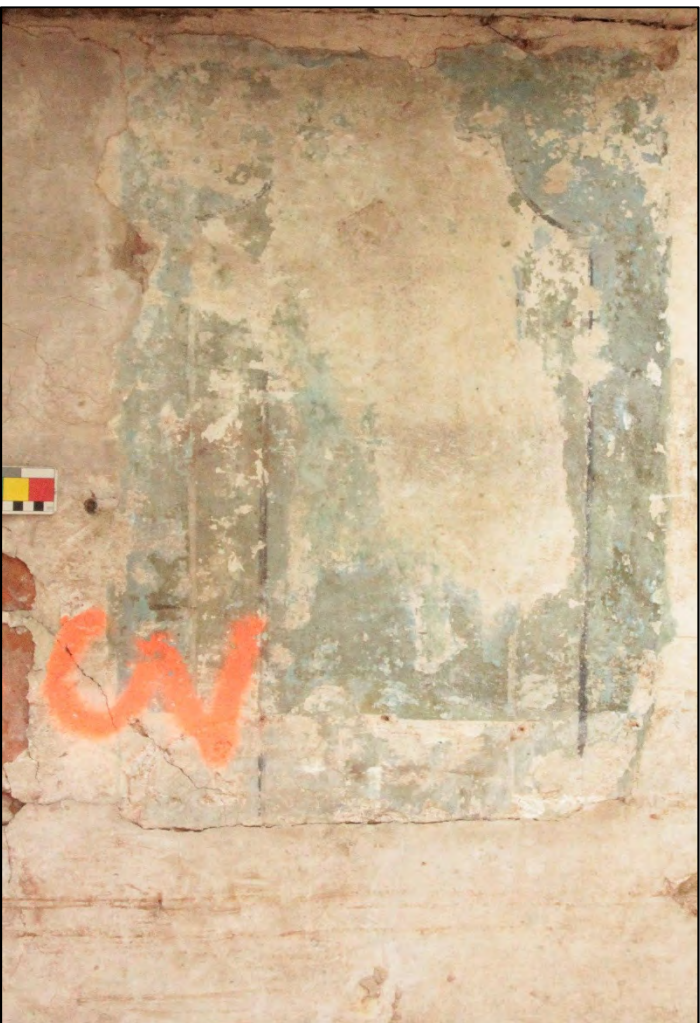
Zone 5 na vrijlegging, voor reiniging en verwijdering graffiti.

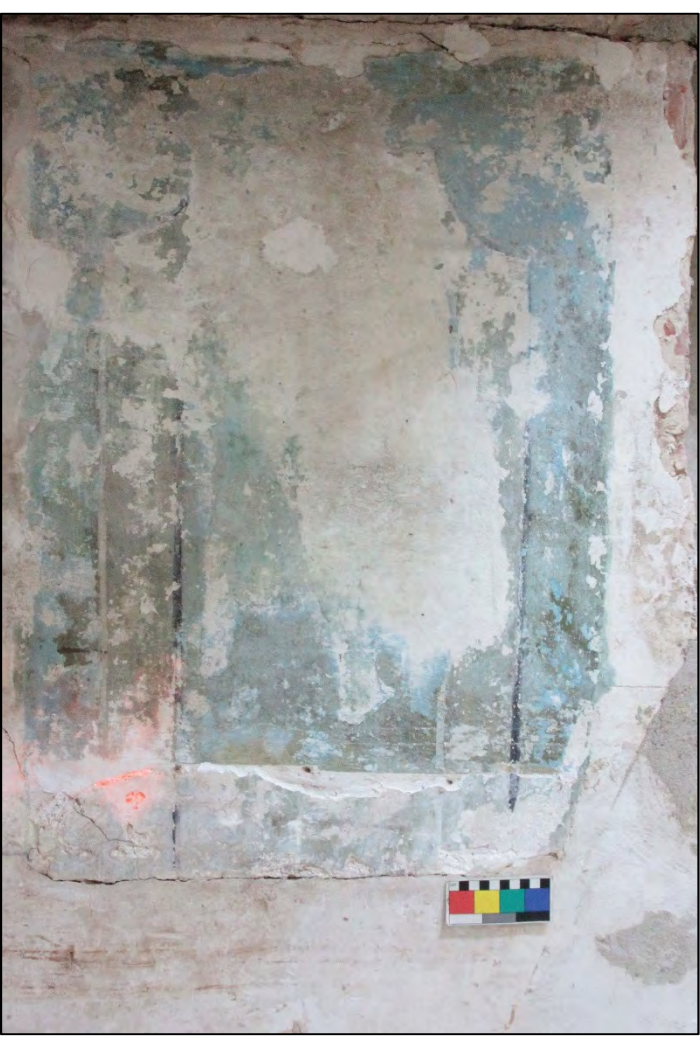
Zone 5 na vrijlegging en reiniging

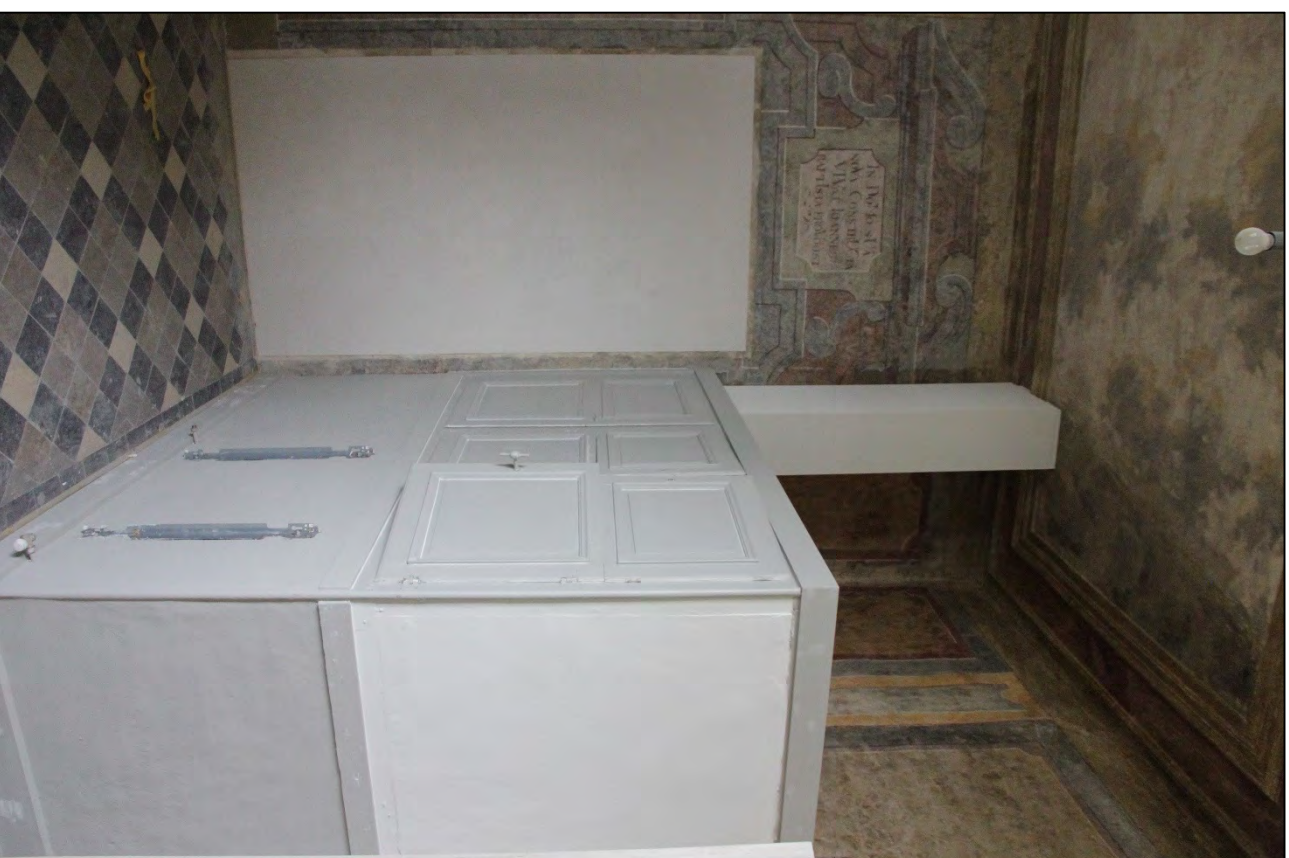
Zicht op de oostelijke hoek van ruimte 0.2 tijdens laatste afwerkingstase door de aannemer van lot 1, februari 2017. Doordat de luiken van het noordelijke venster gesloten zijn vanwege herstellingen lijkt de ruimte en de schildering donkerder dan ze zijn.

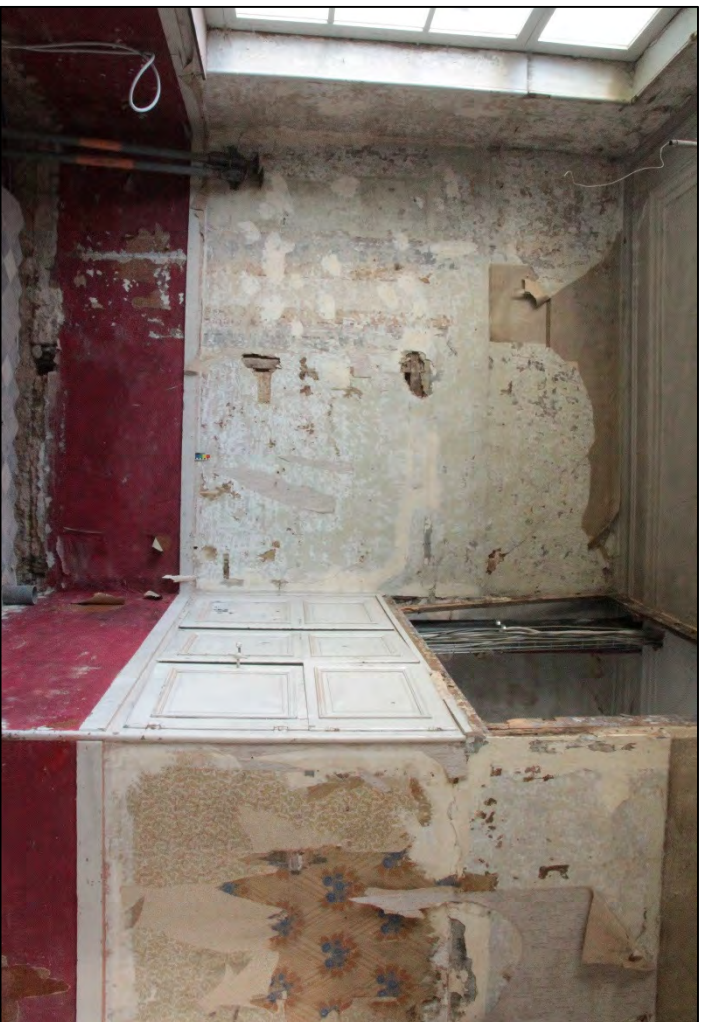
Noordoostwand voor restauratie

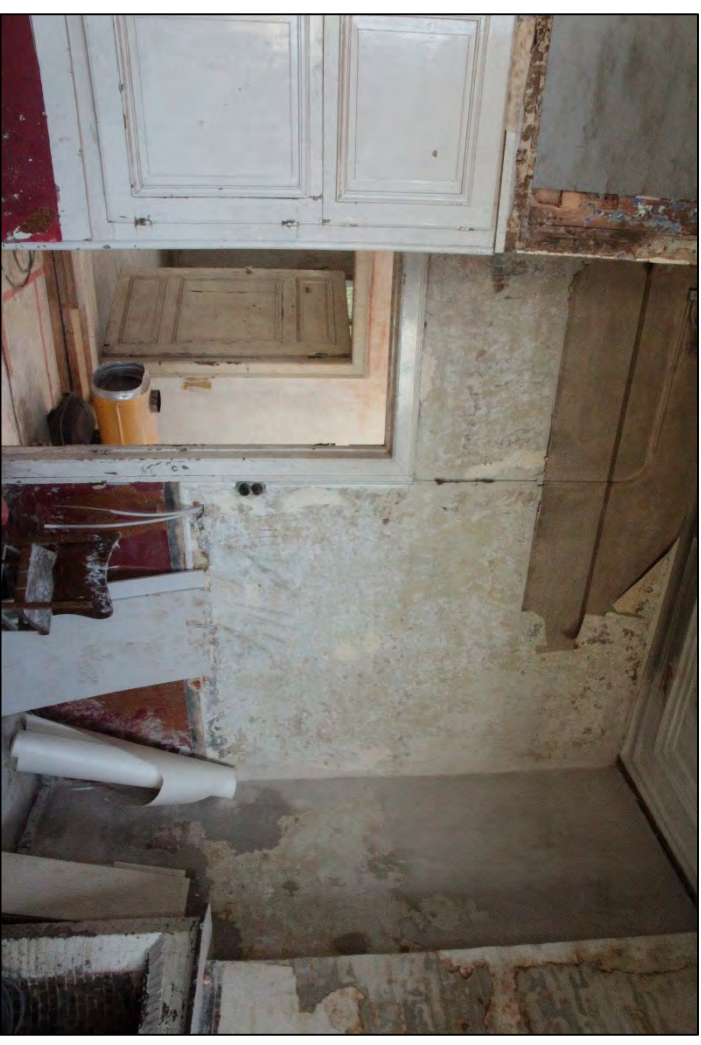
Zuidoostwand voor restauratie

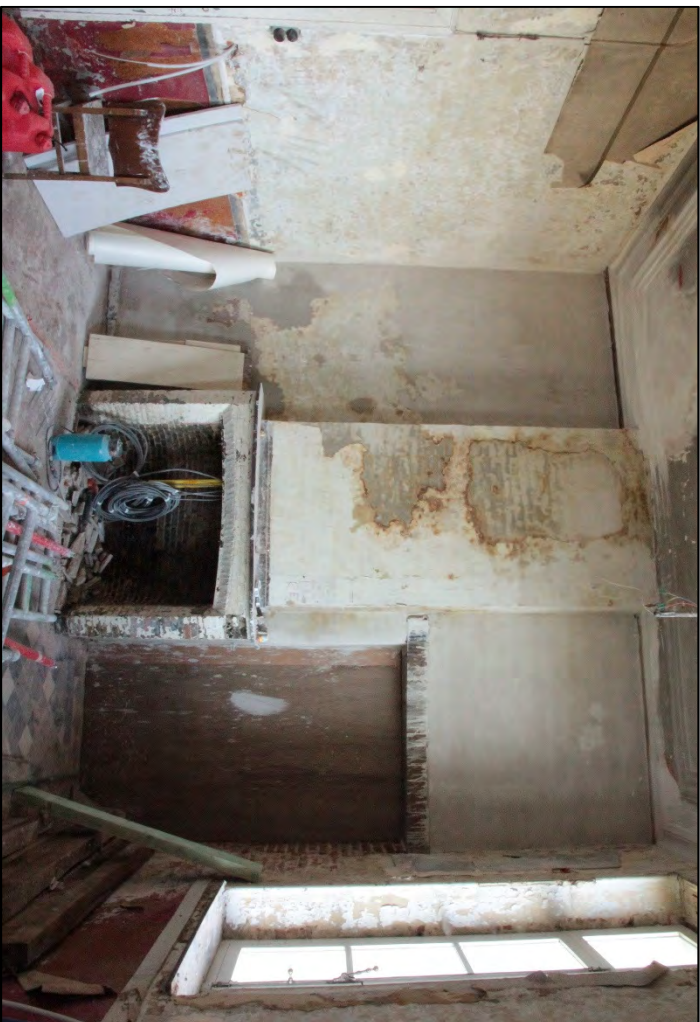
Zuidwestwand voor restauratie.

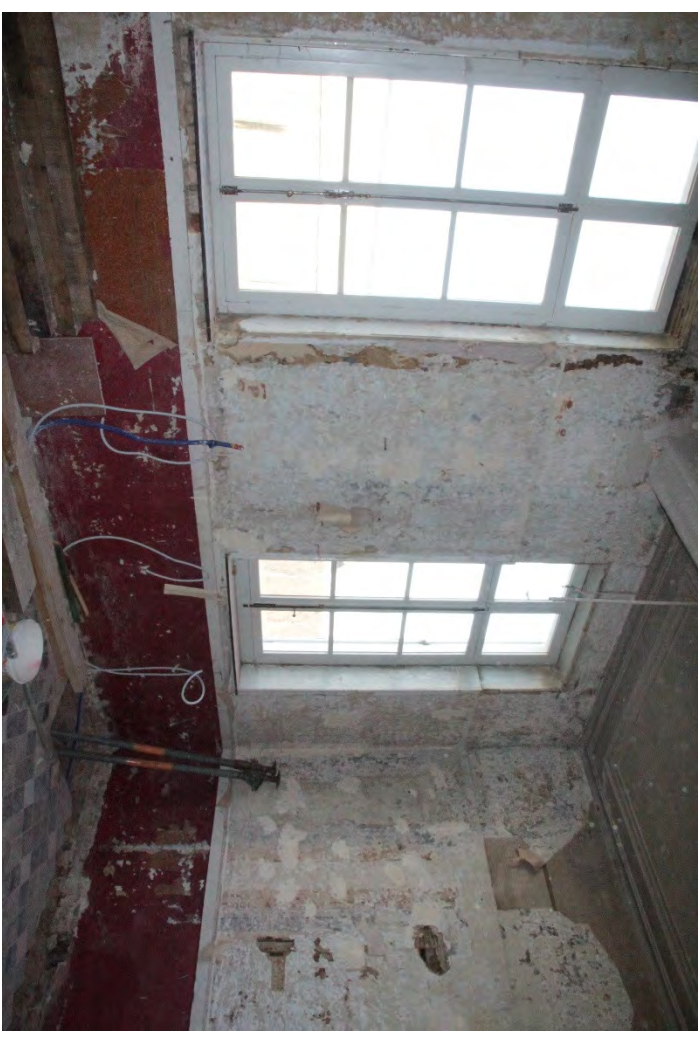
Noordwestwand voor restauratie.

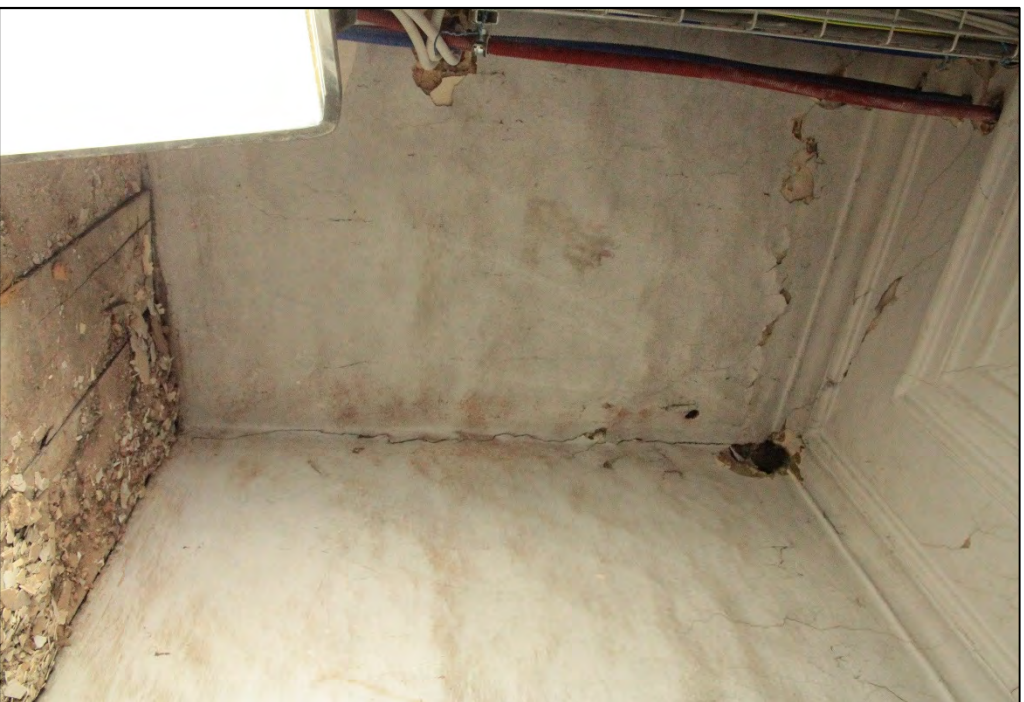
Nis boven kast voor restauratie.

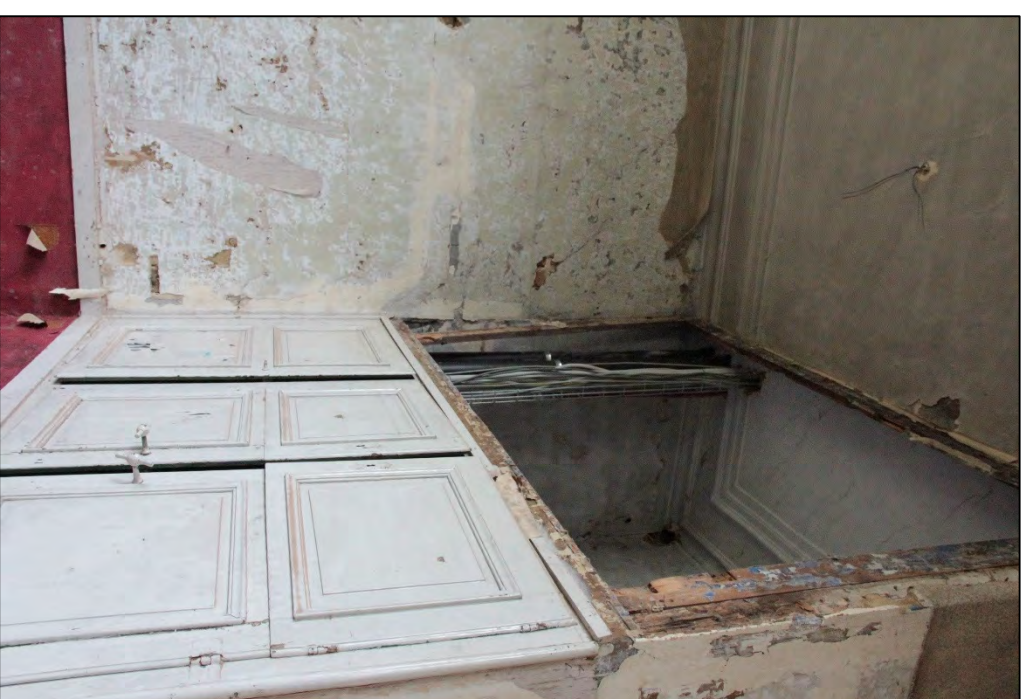
Zicht op kast met nis voor restauratie.

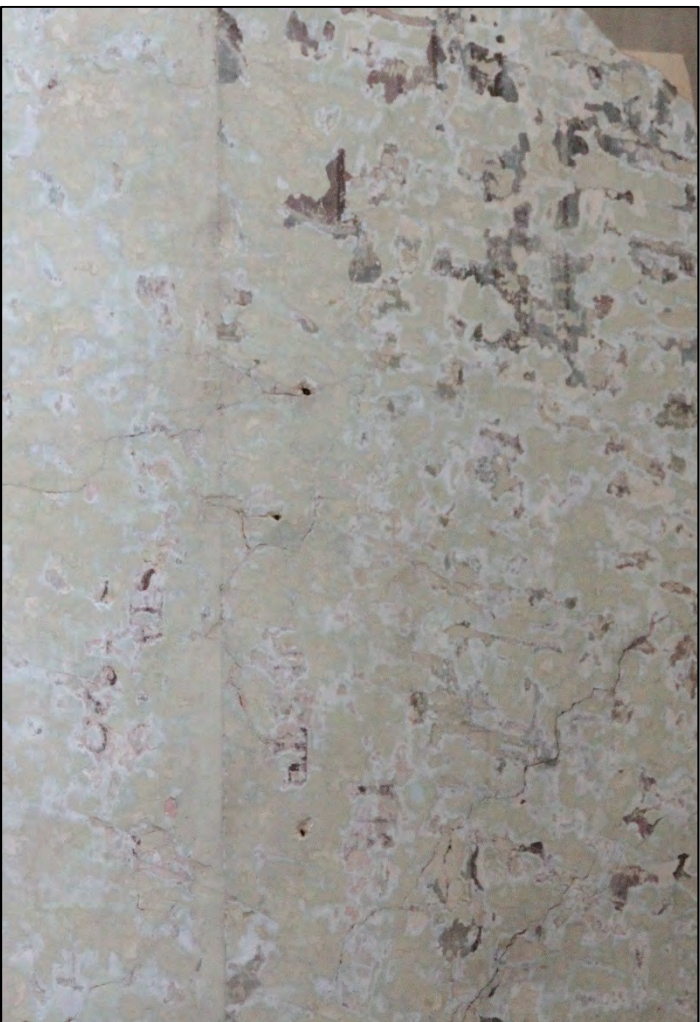
Medaillon voor verdere vrijlegging.

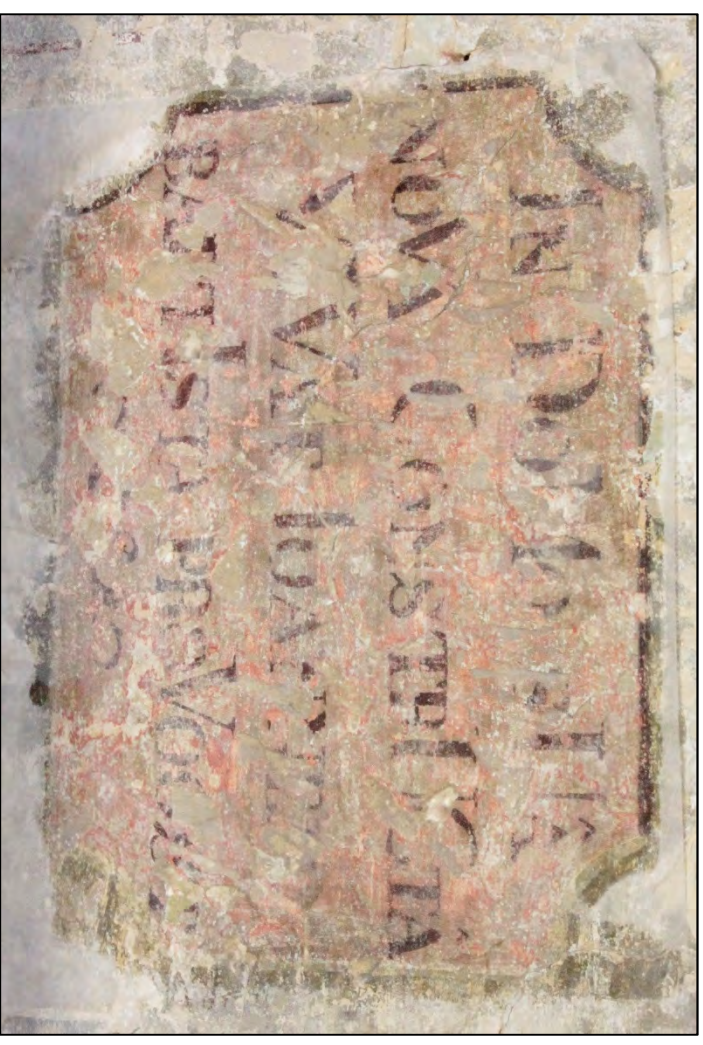
Medallion tijdens fixatie doorheen Japans Papier, het coloriet komt naar voren.

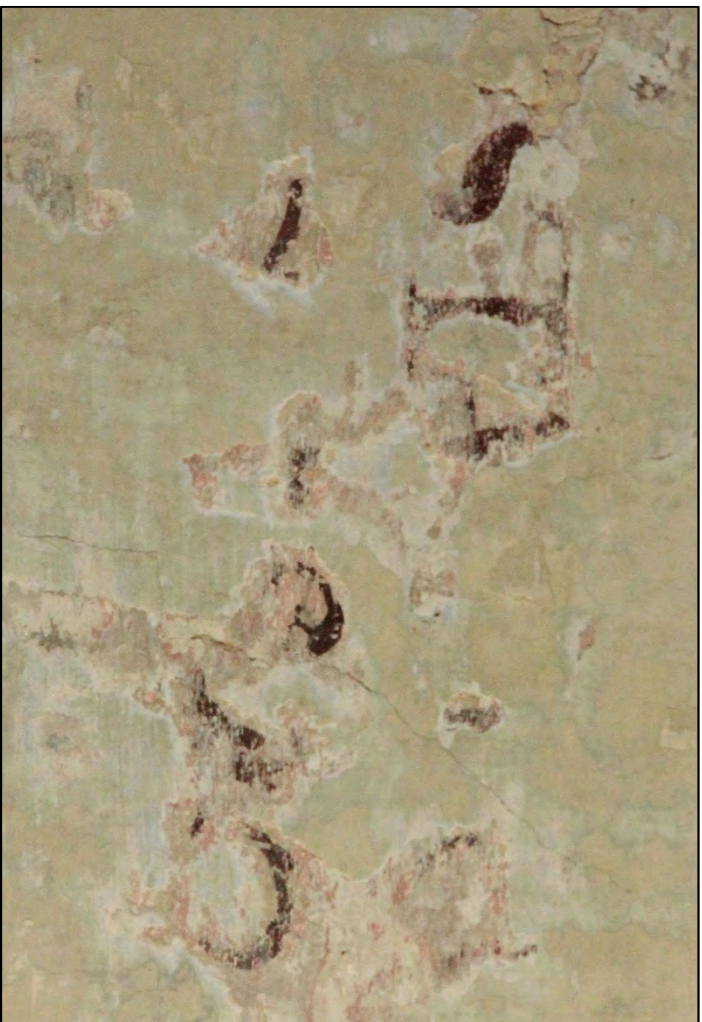
Detail van het medaillon tijdens vrijleggen.

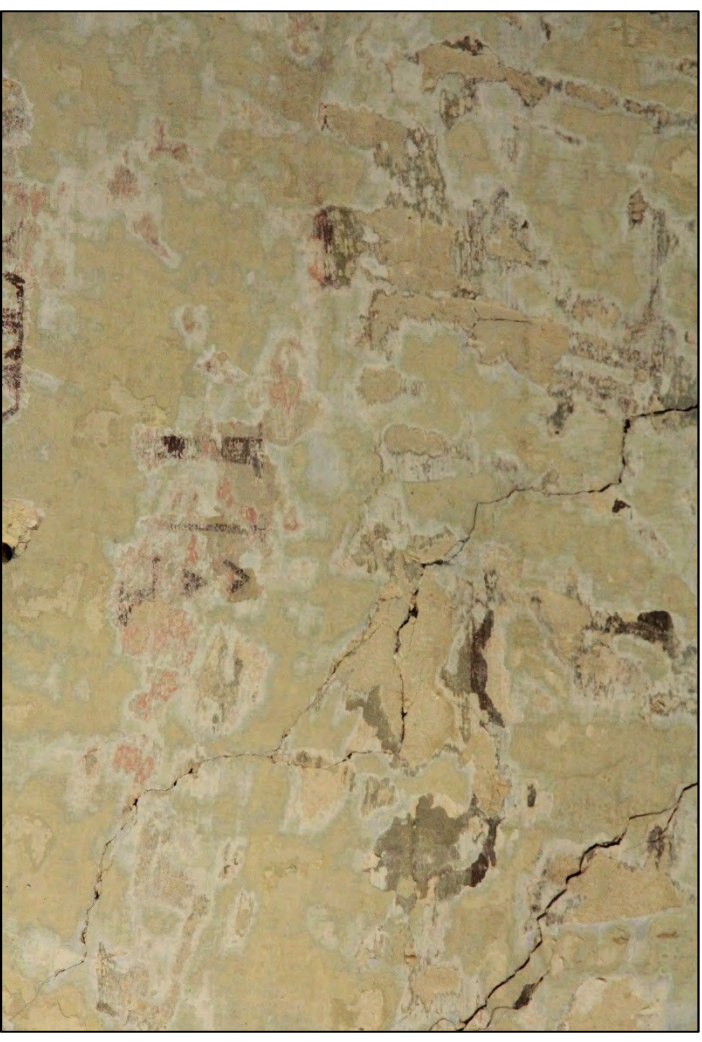
Doorheen het pleisterwerk van het medaillon liepen veel barsten, ook veel oude invullingen.

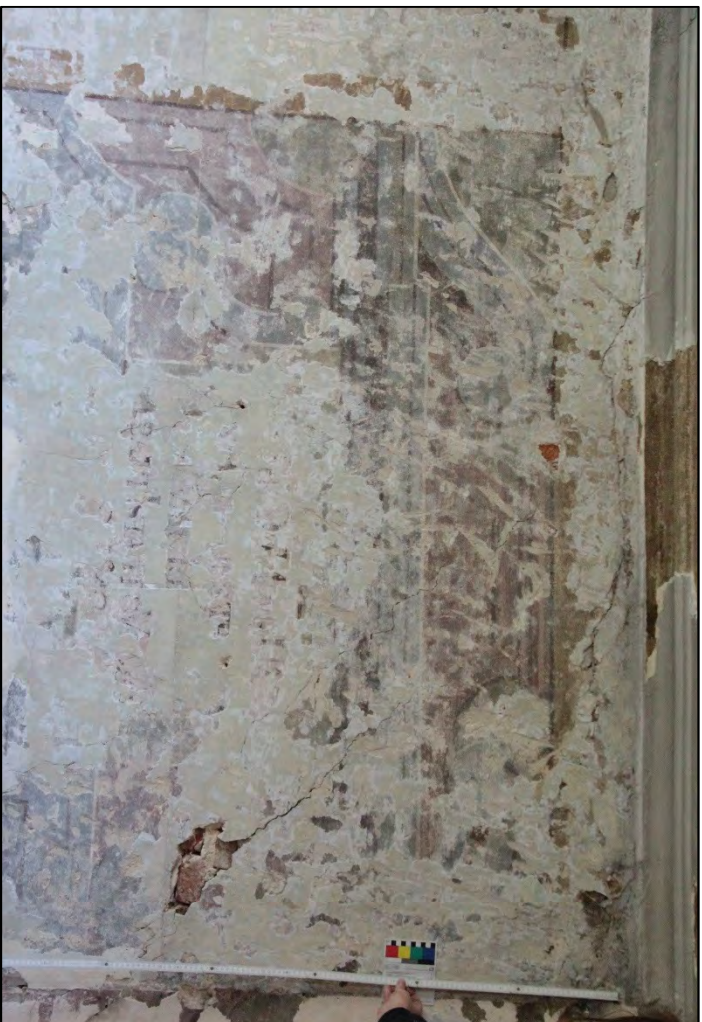
Portaal tijdens vrijleggen

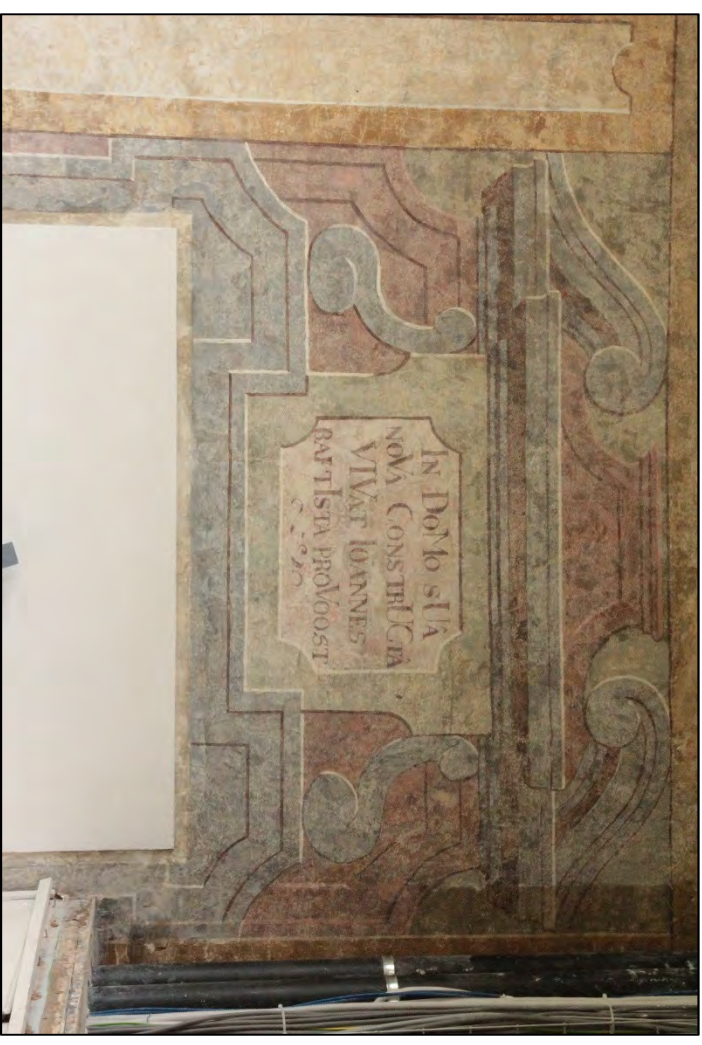
Na restauratie

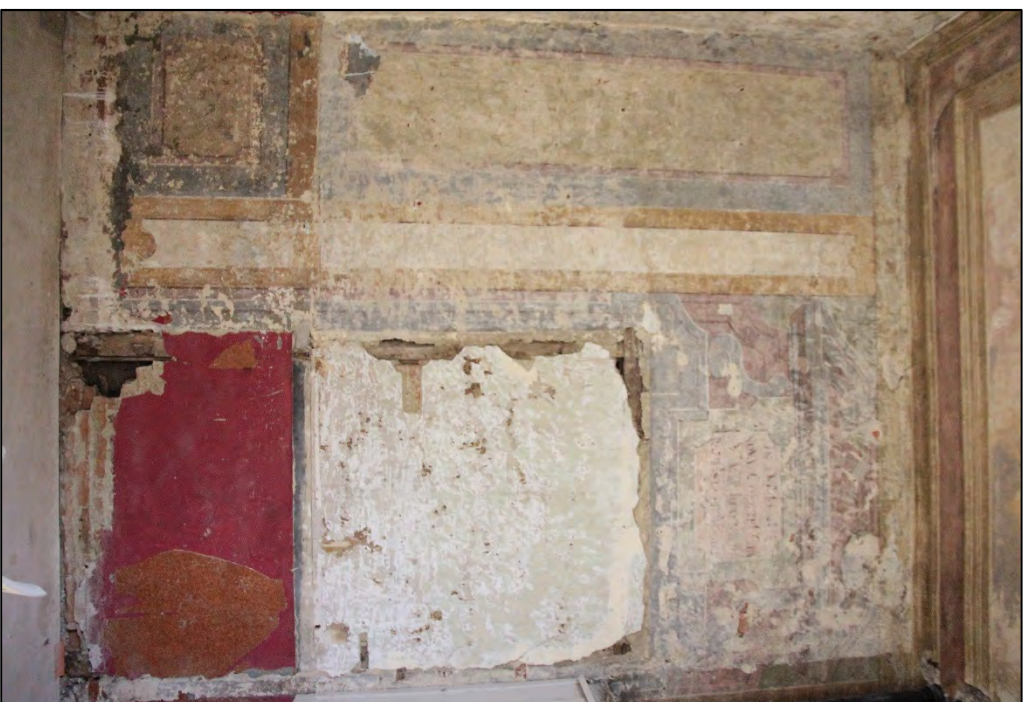
Noordoostwand na vrijlegging.

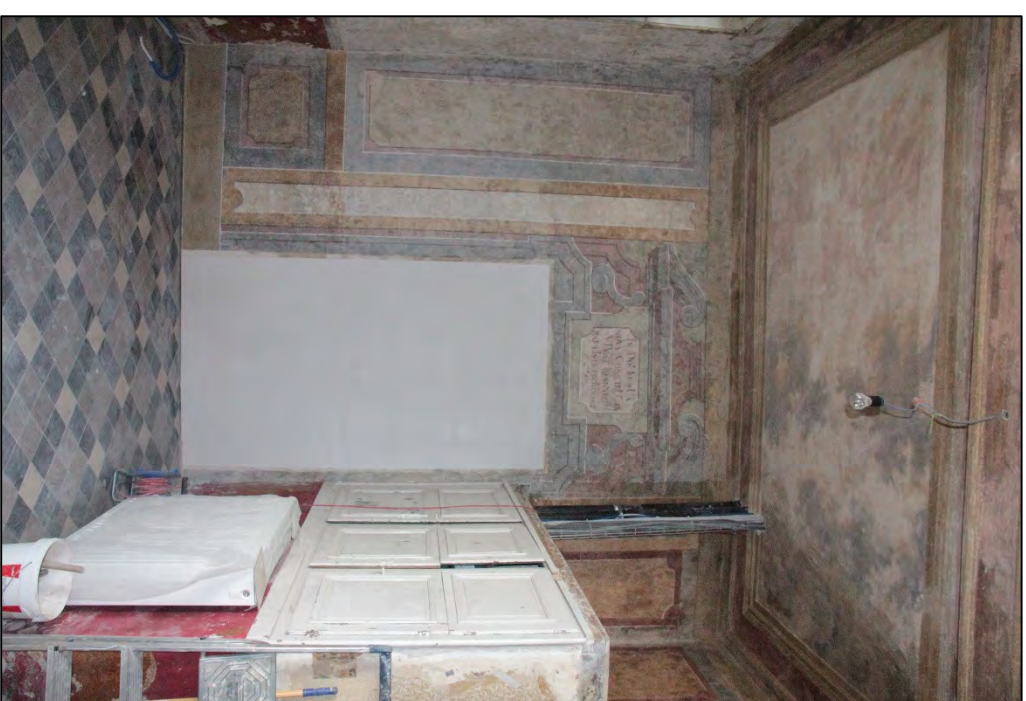
Noordoostwand na restauratie.

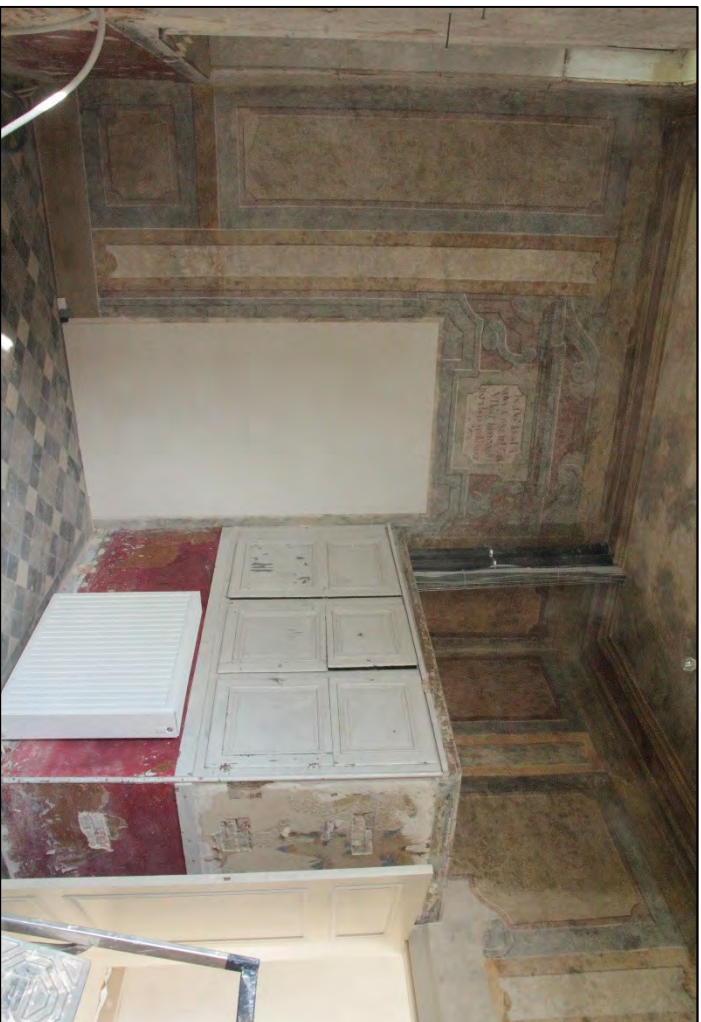
Noordelijke wand en hoek na afronding van alle retouche werken met gesloten luiken

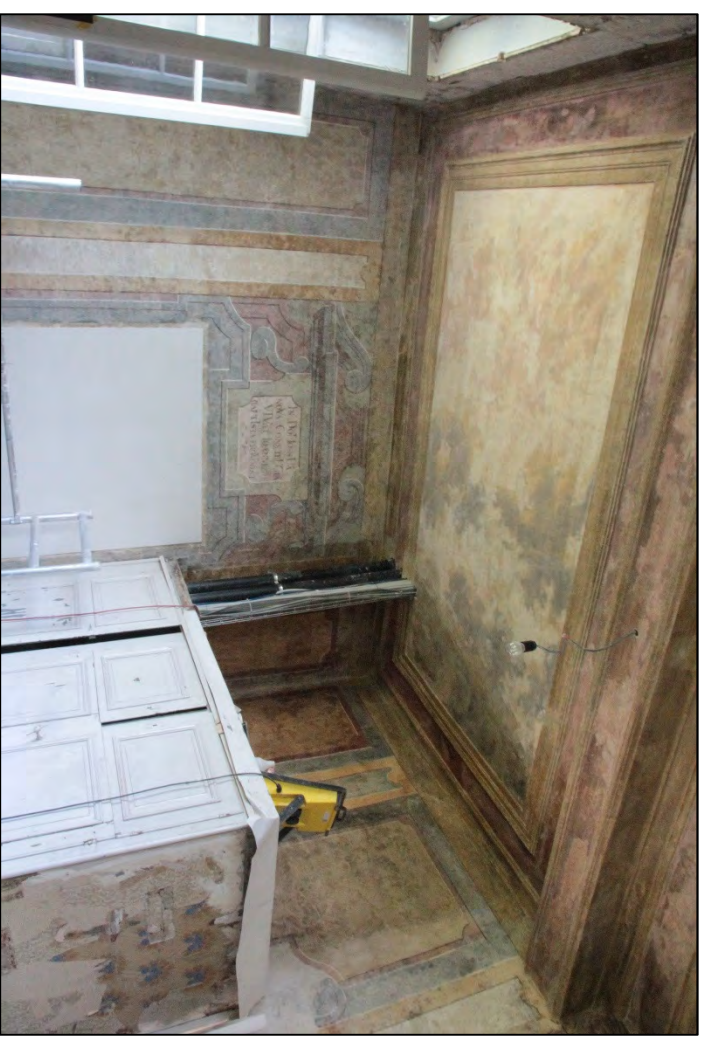
Noordelijke wand, hoek en plafond na afronding van alle retouche werken.

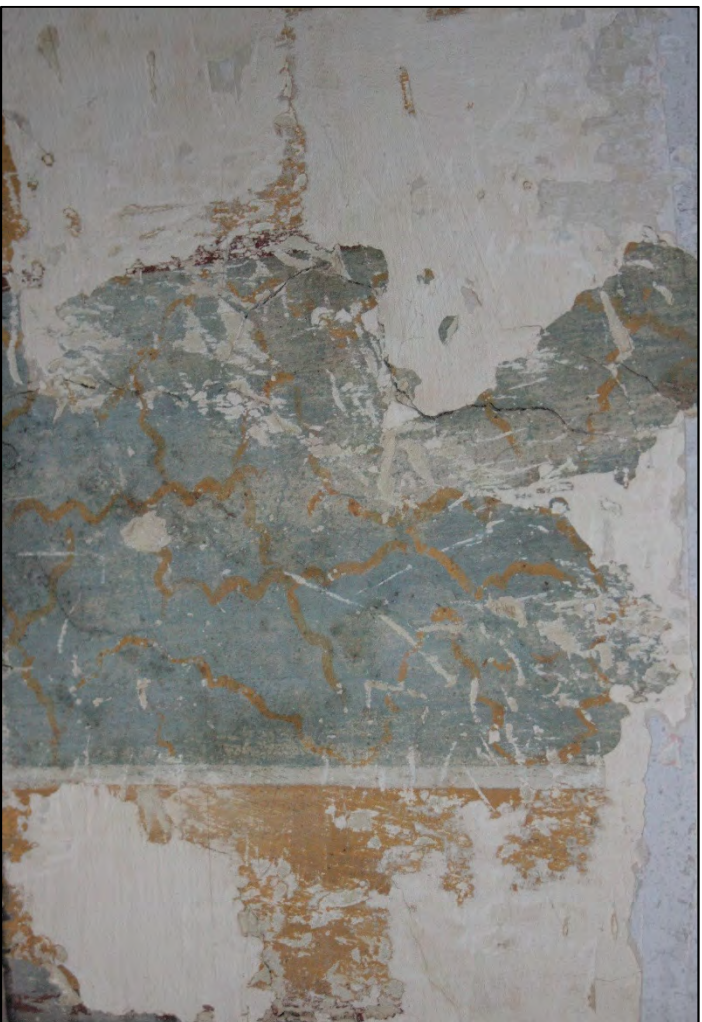
Detail tijdens vrijlegging van imitatiemarmmer in de zone boven de kast, de 18<sup>de</sup> eeuwse aanvulling.

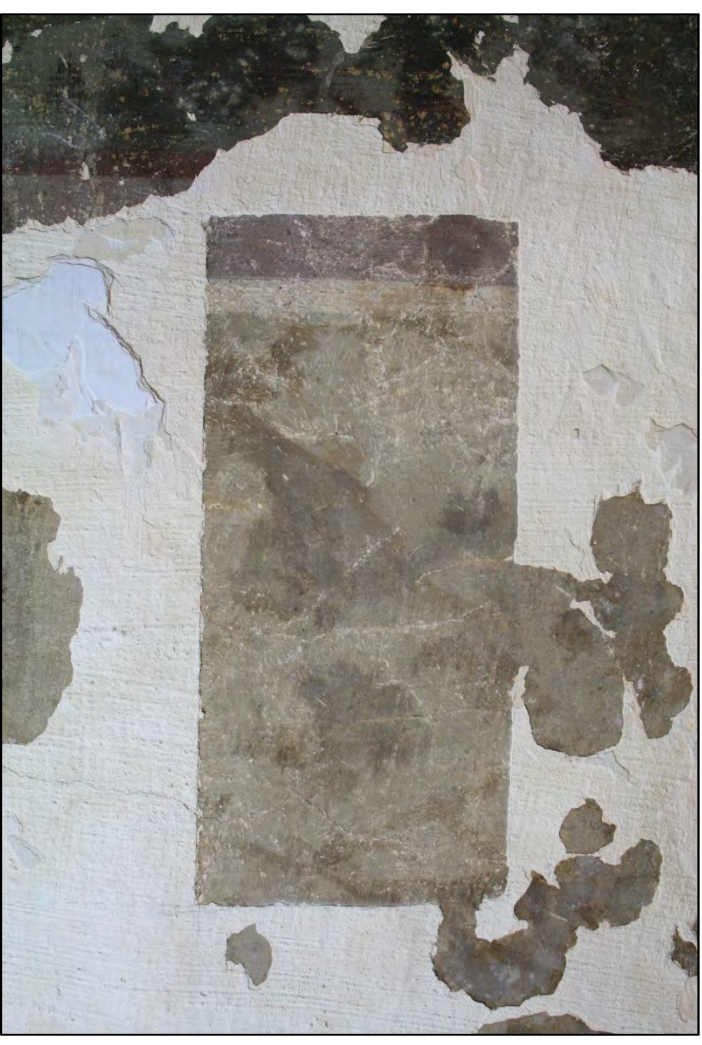
Detail tijdens vrijlegging van imitatiemarmmer in de zone boven de kast, het origineel.

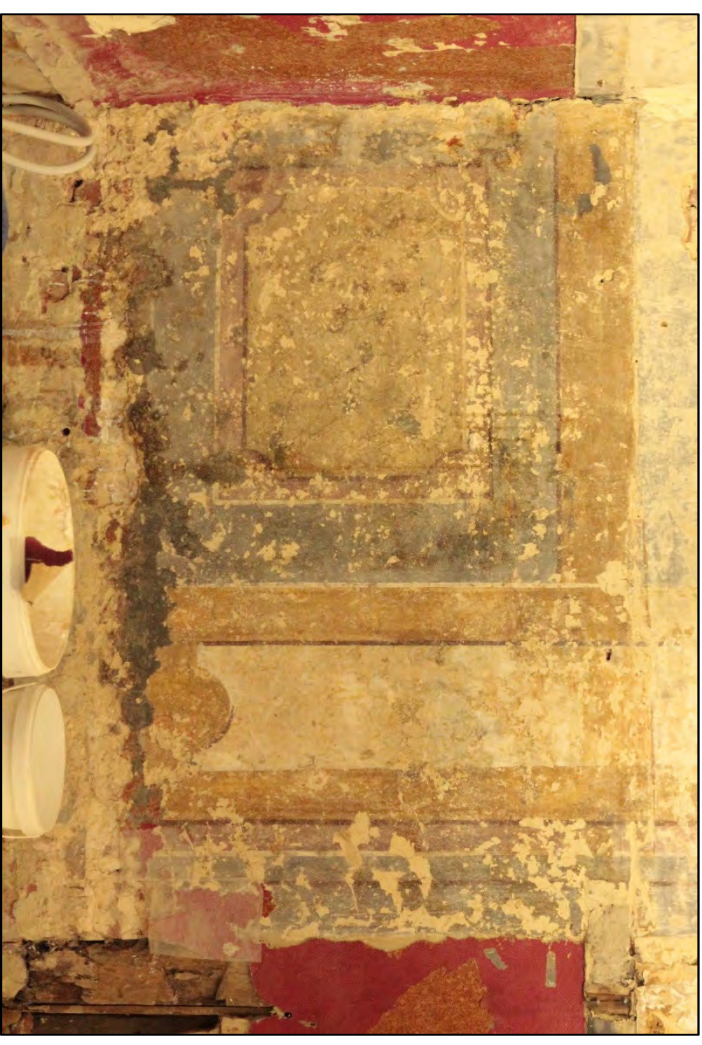
Plintzone tijdens verwijdering van de zeer hardnekkige overschilderingen.

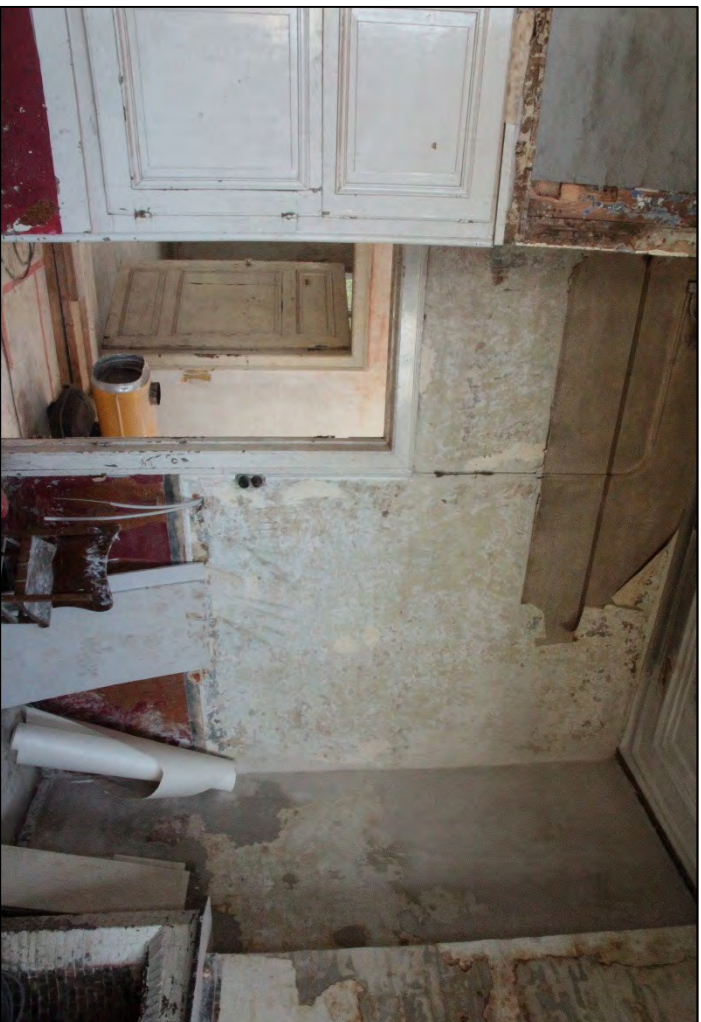
Zuidelijke helft van de zuidoostwand voor restauratie.

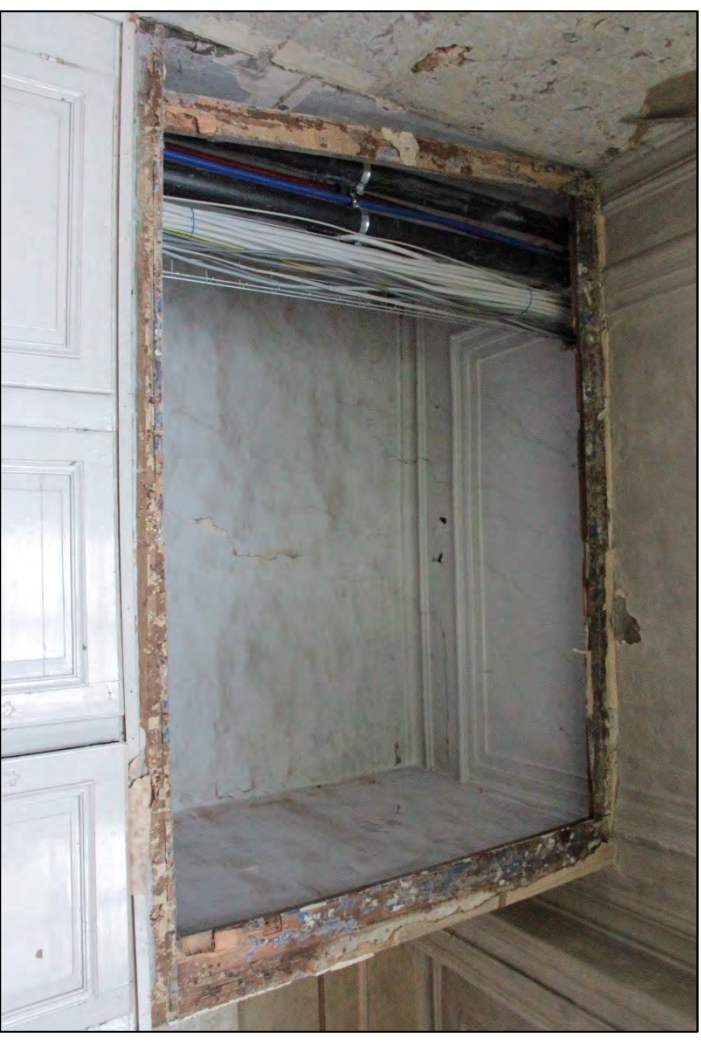
De nis boven de ingemaakte kast voor restauratie.

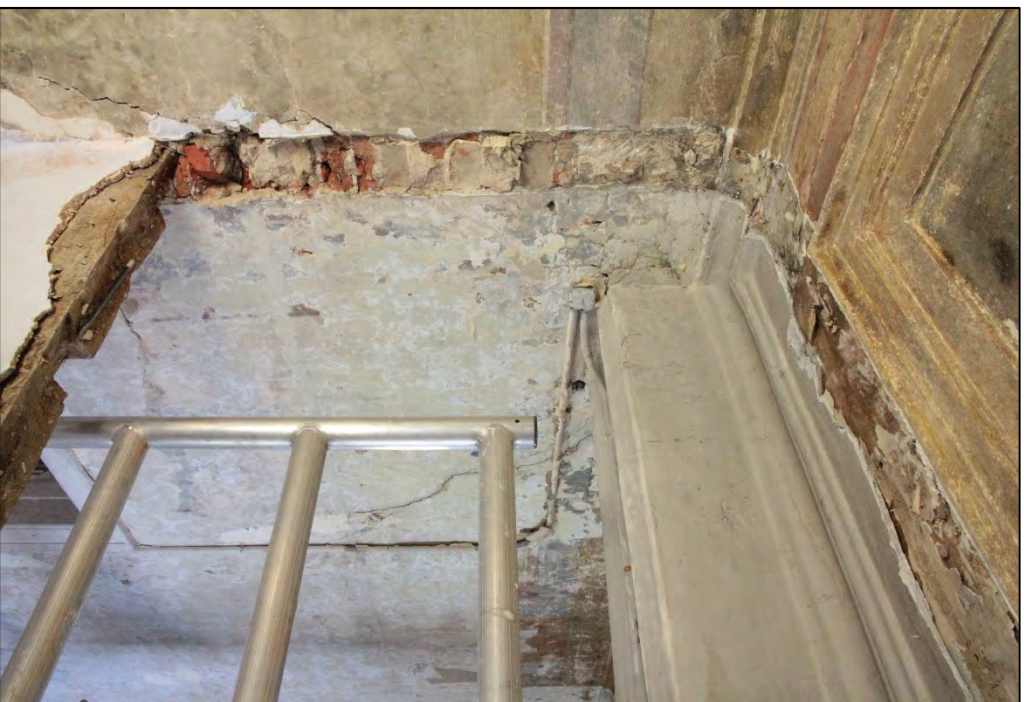
Verwijdering van de opgemetselde wand boven de kast.

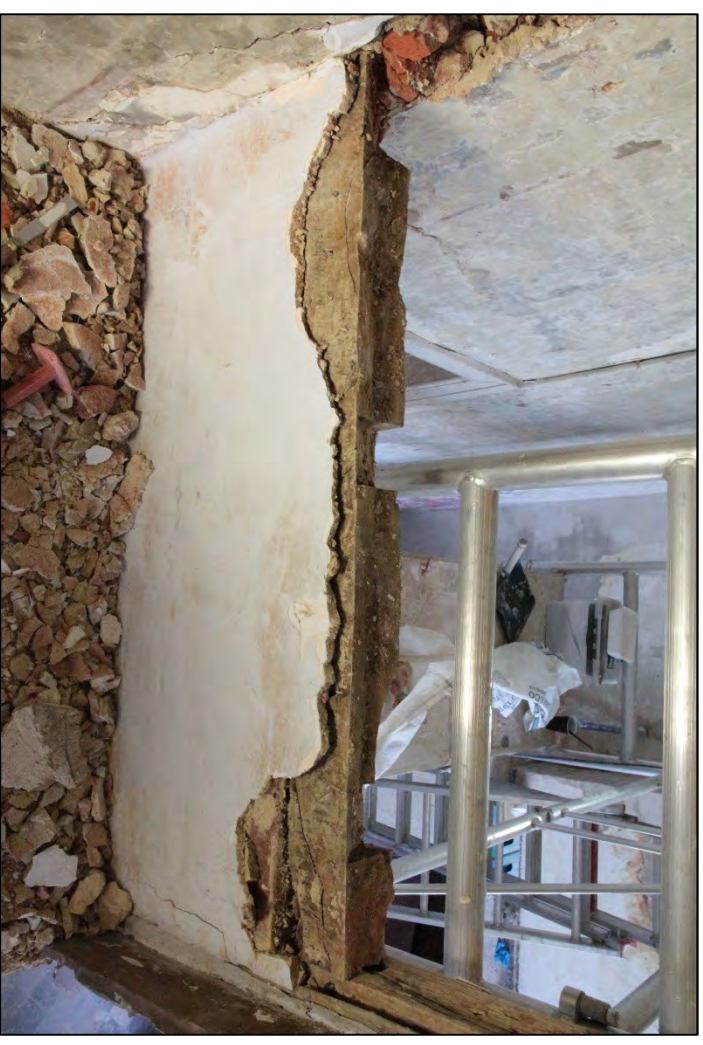
Als constructiehout was gebruik gemaakt van gerecupereerde vloerbalken.
