## Eindverslag

De restauratie van het interieur van de pastorie van Meuzegem. Lot 2 Conservatie en restauratie van de historische muur- & plafondschilderingen in vertrek 0.1, 0.2, 0.3 en 0.4 en de restauratie van het stucwerk van de schouwboezem in vertrek 0.1 & 0.3.

FEBRUARI 2017

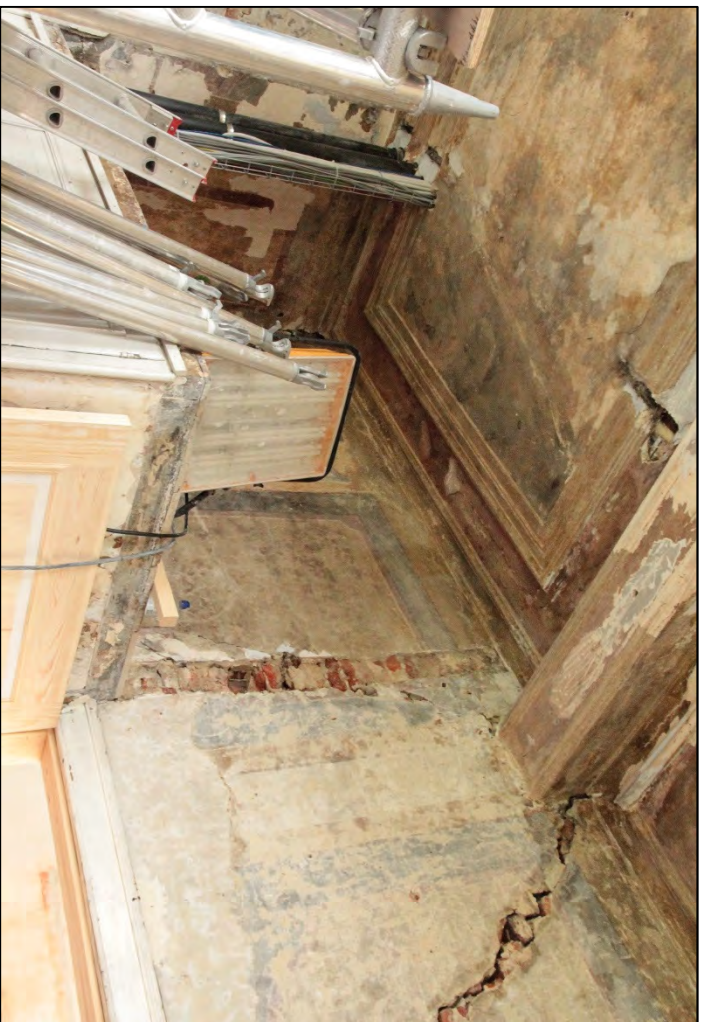
Situatie direct na verwijdering van de wand boven de kast.

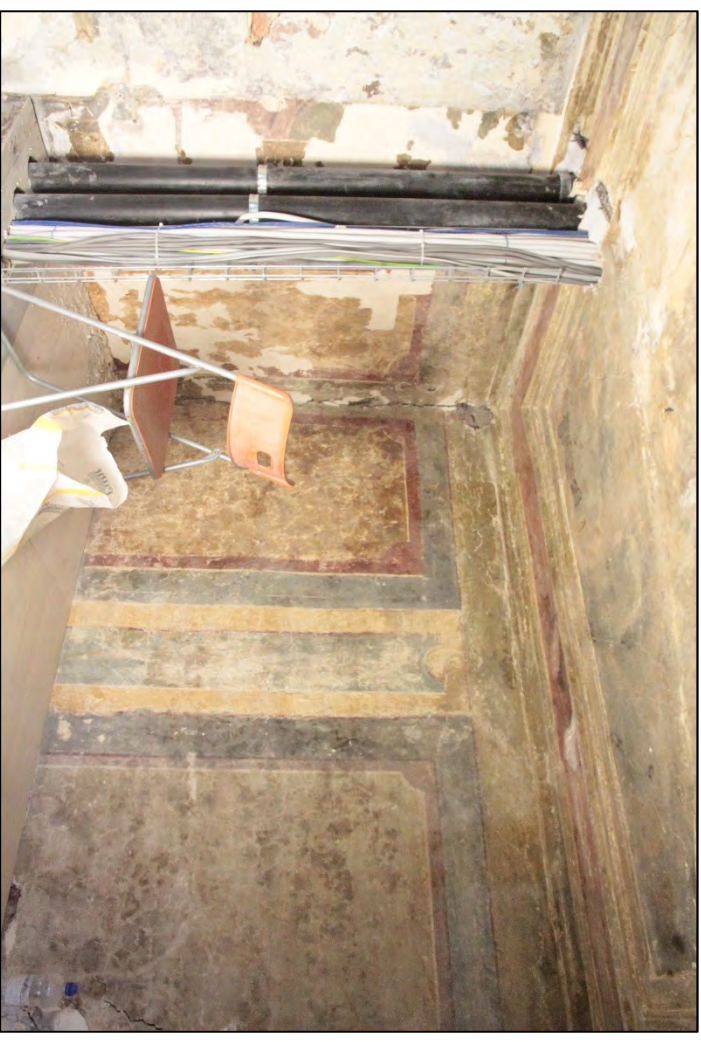
Situatie boven de kast bij afronding van vrijlegging en voor reiniging/fixatie.

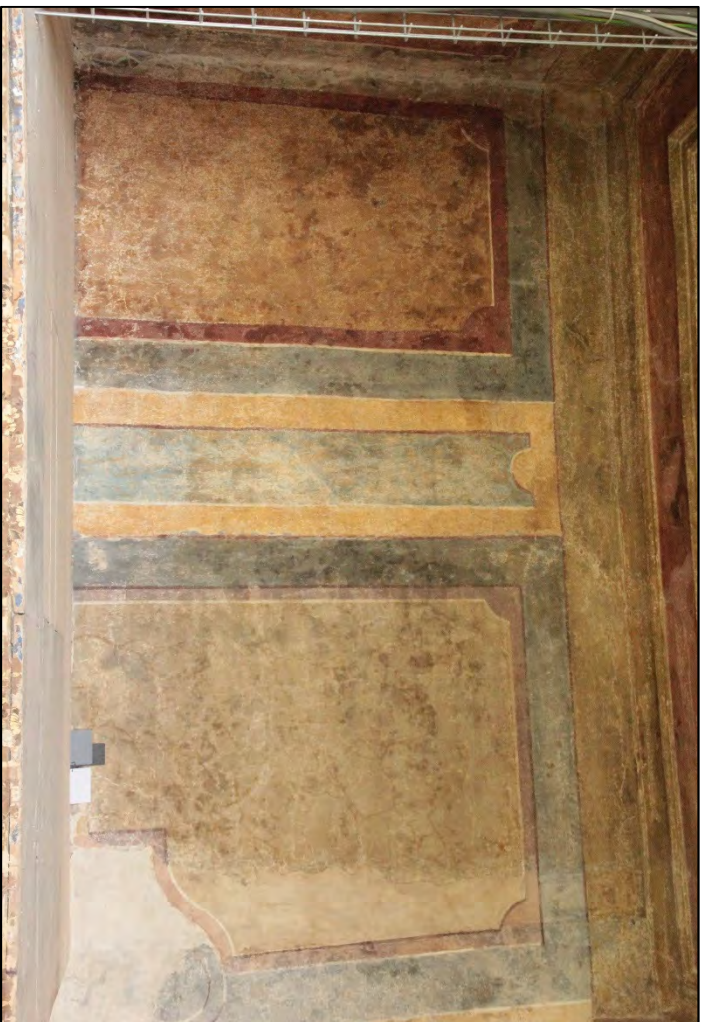
Situatie boven de kast na afronden van restauratie.

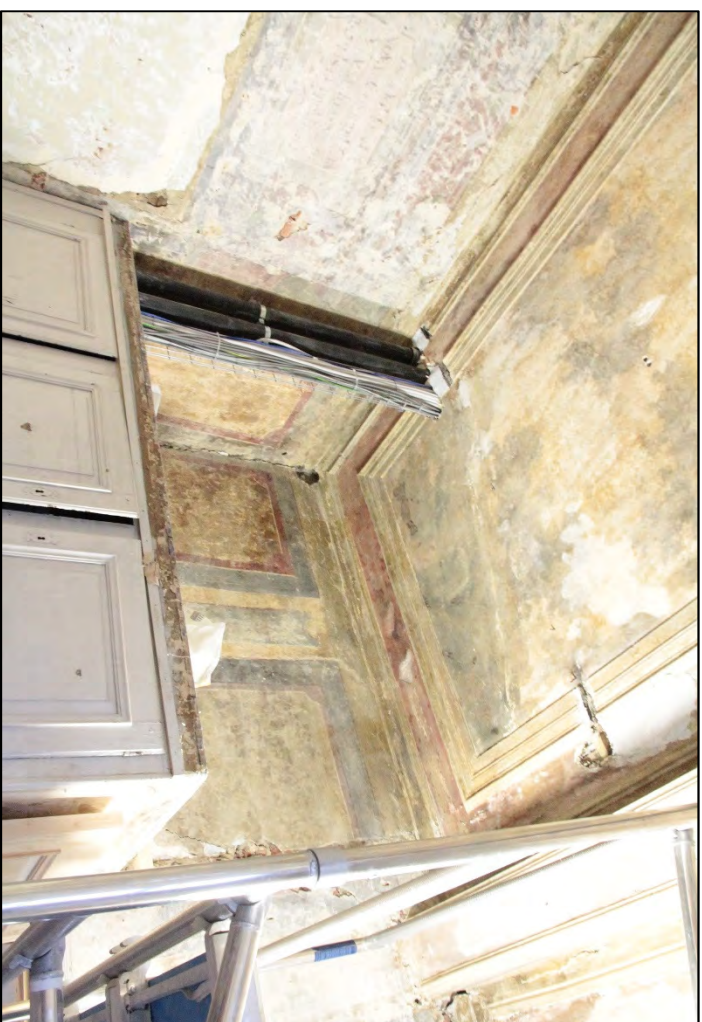
Na vrijlegging en voor reiniging en fixatie.

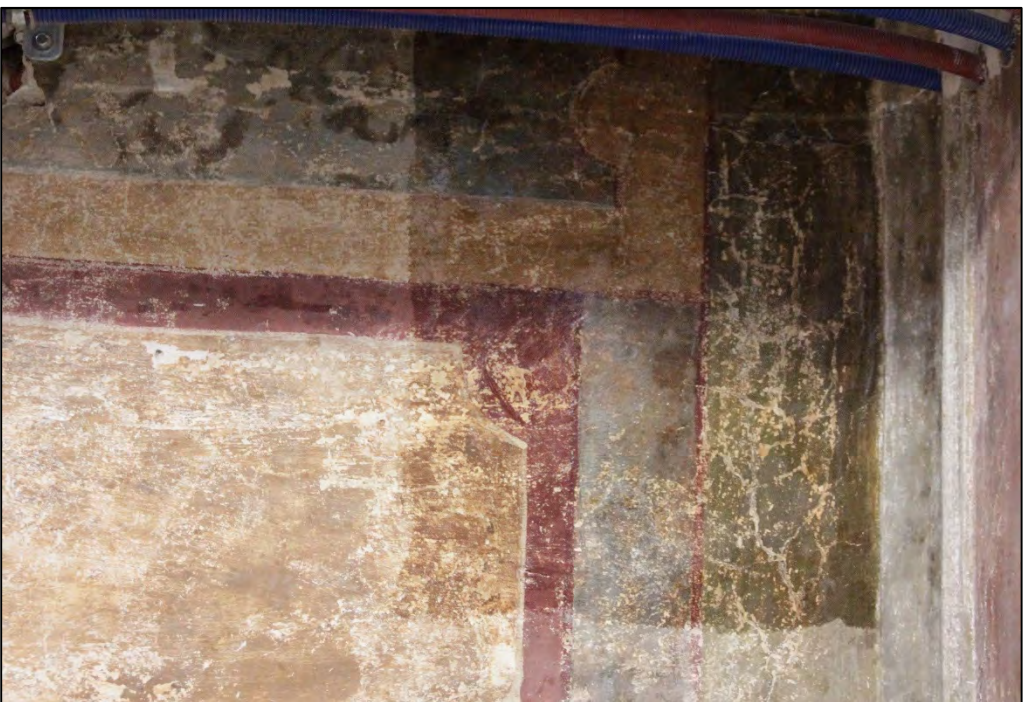
Test in zone boven kast tijdens fixatie doorheen Japans Papier; het coloriet komt naar voren.

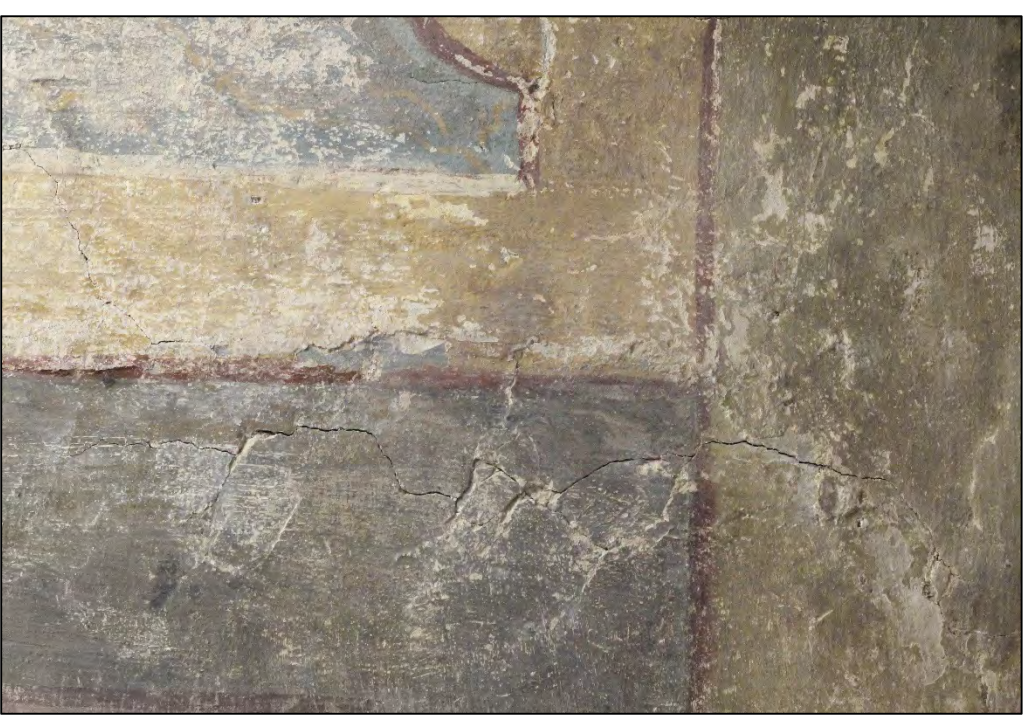
Detail boven de kast voor reiniging en fixatie.

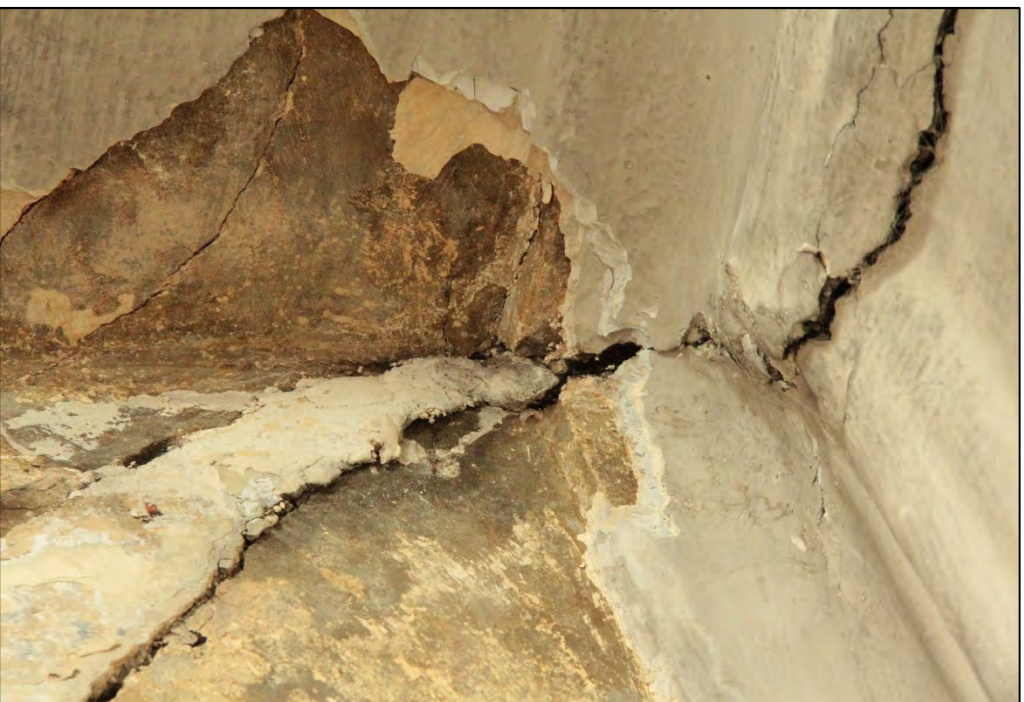
Constructieve barst in oostelijke hoek overgand van kooffijst naar metselwerk.

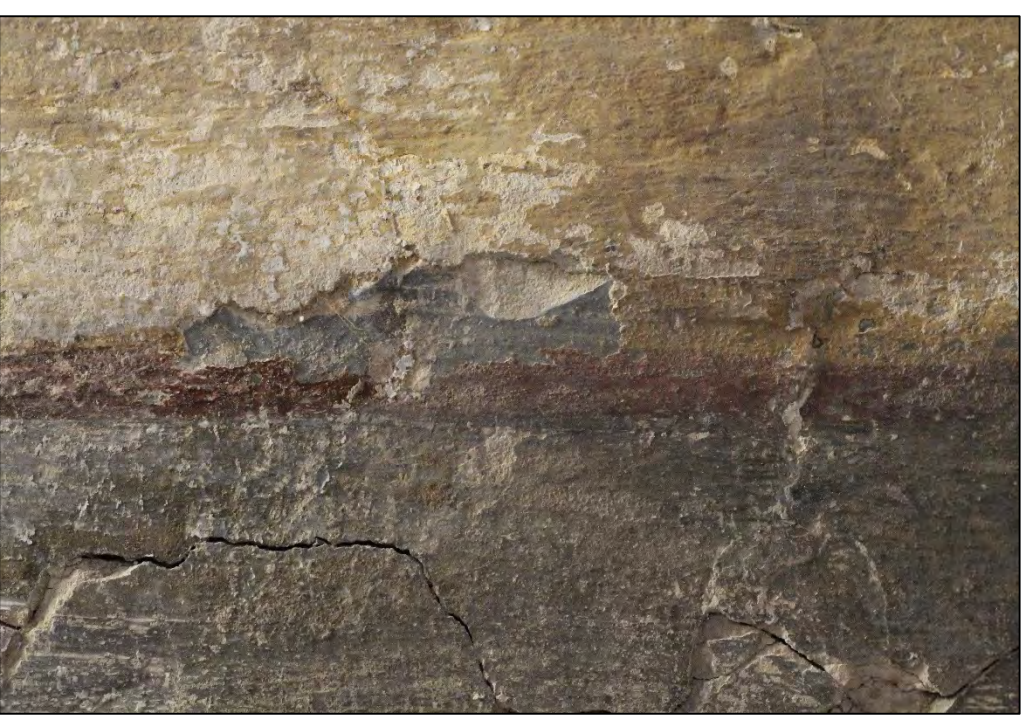
Detail van de overgang tussen oorspronkelijke schildering en 18<sup>de</sup> eeuwse aanvulling.

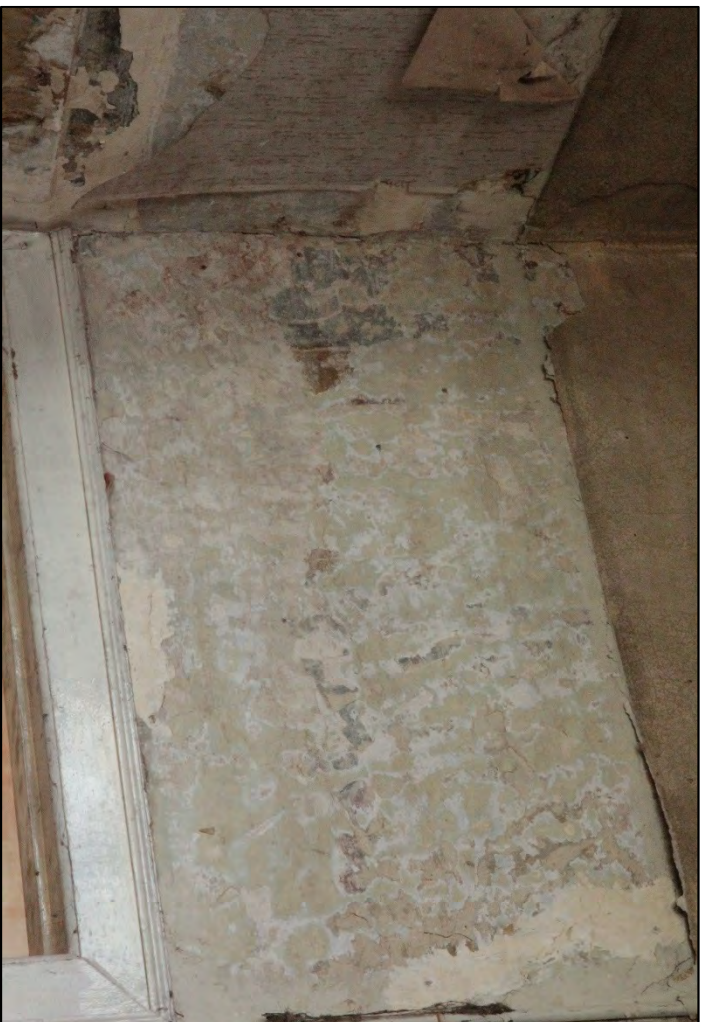
Zone boven deur naar dienstgang voor restauratie.

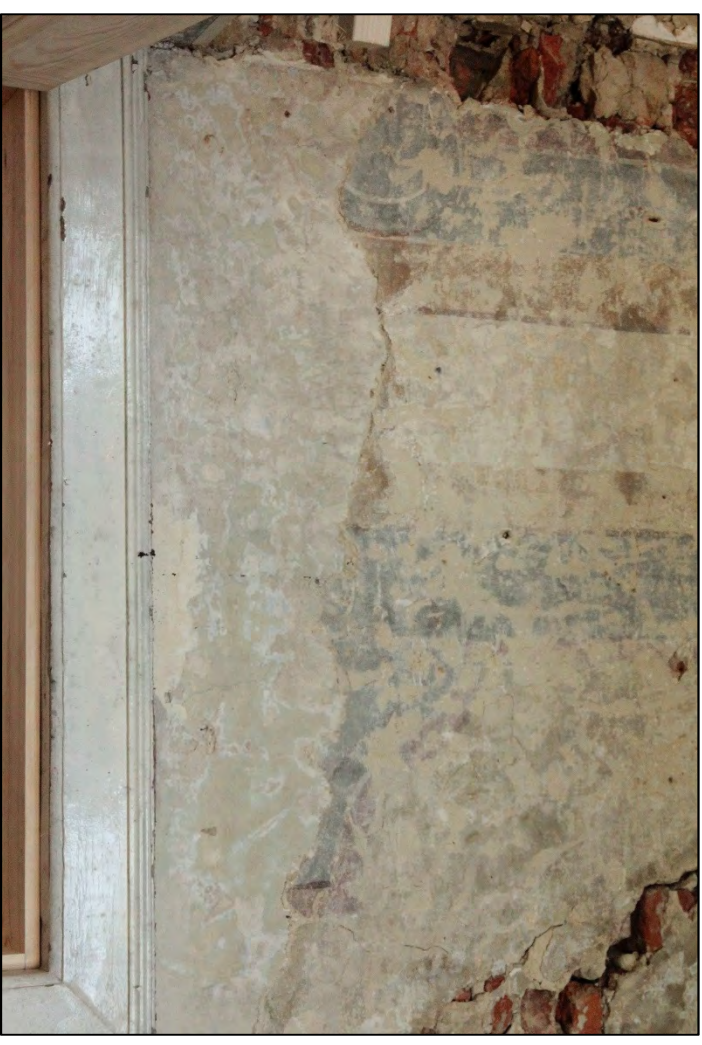
Zone boven deur naar dienstgang na vrijlegging.

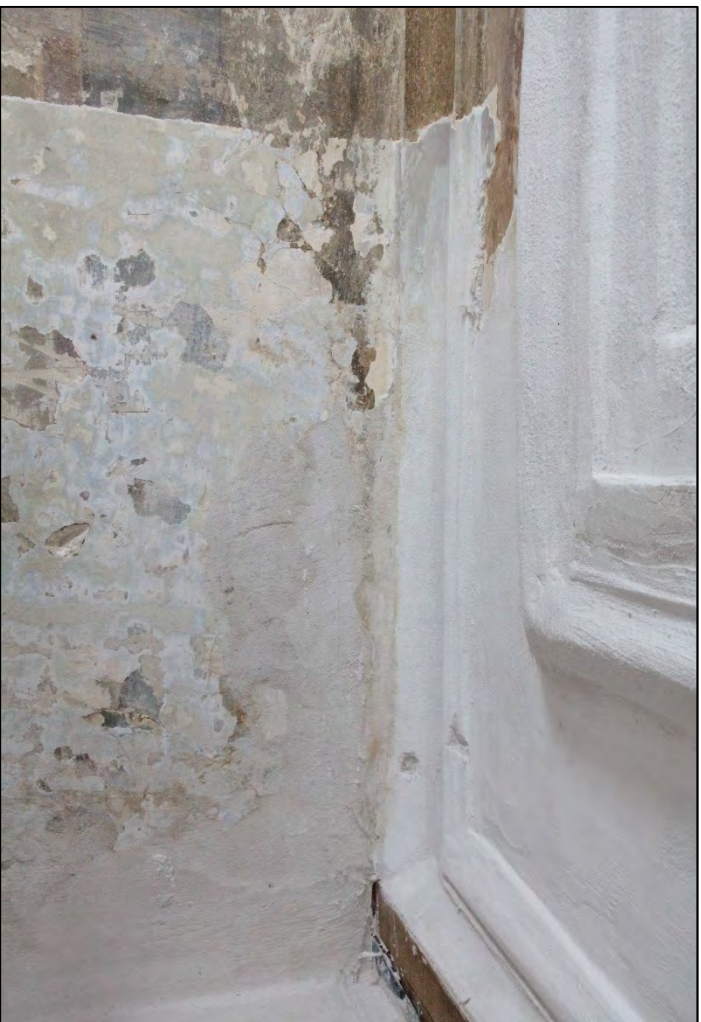
Bovenaan het gereconstrueerde lijstwerk dat nadien opnieuw diende te gebeuren.

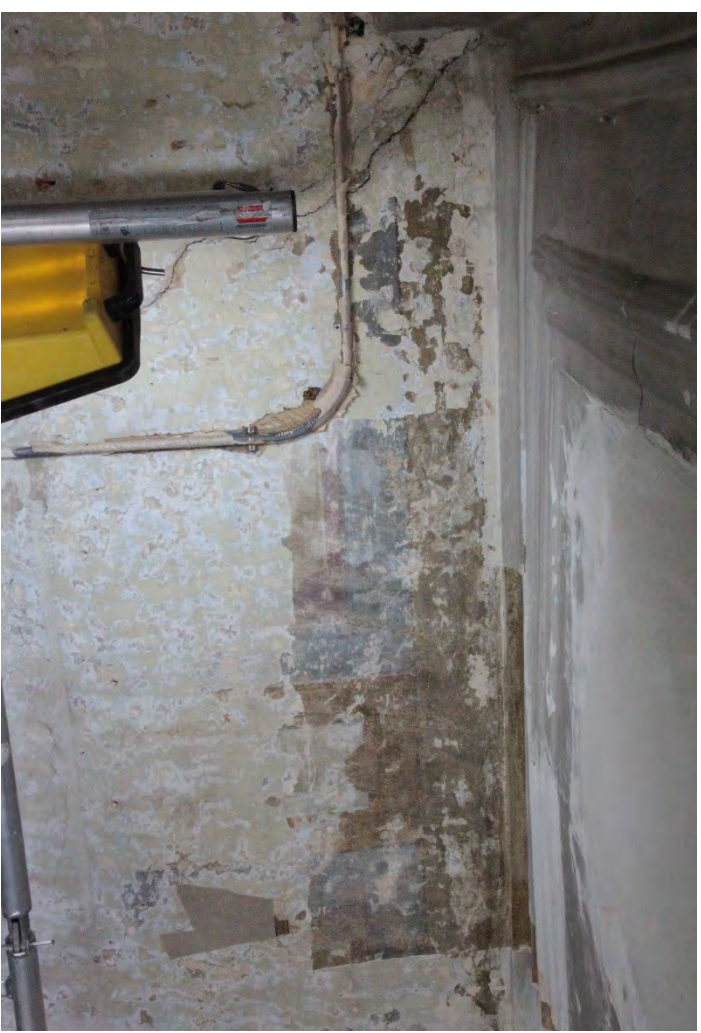
Tijdens vrijlegging van zuidoostwand. De oudere nutsleiding is nog aanwezig.

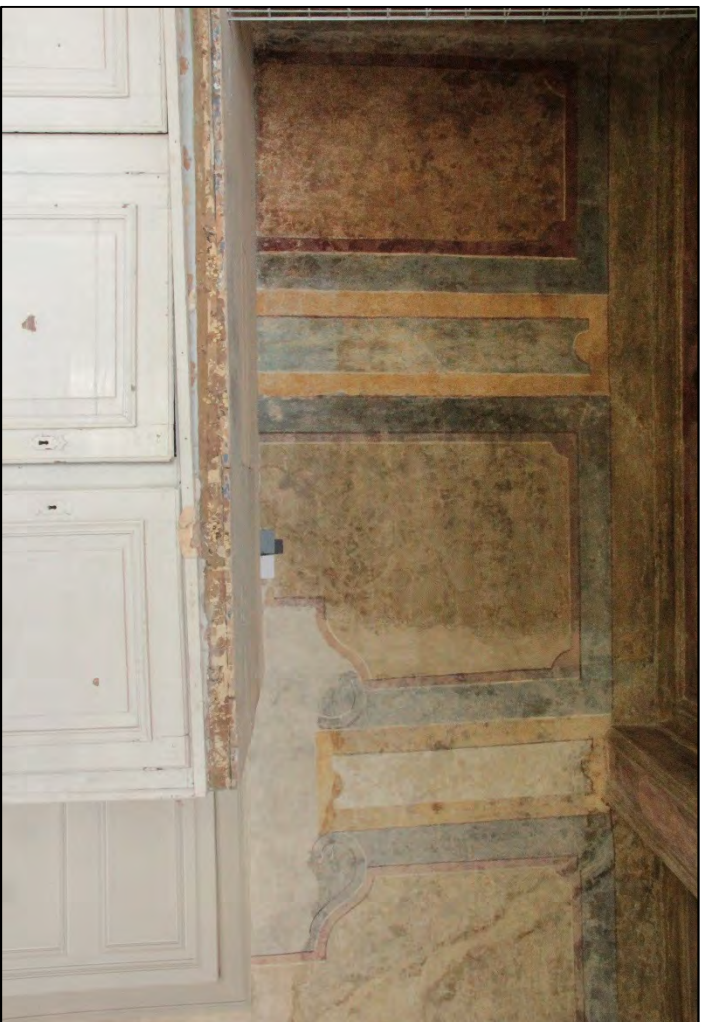
Situatie boven de kast na afronden van restauratie.

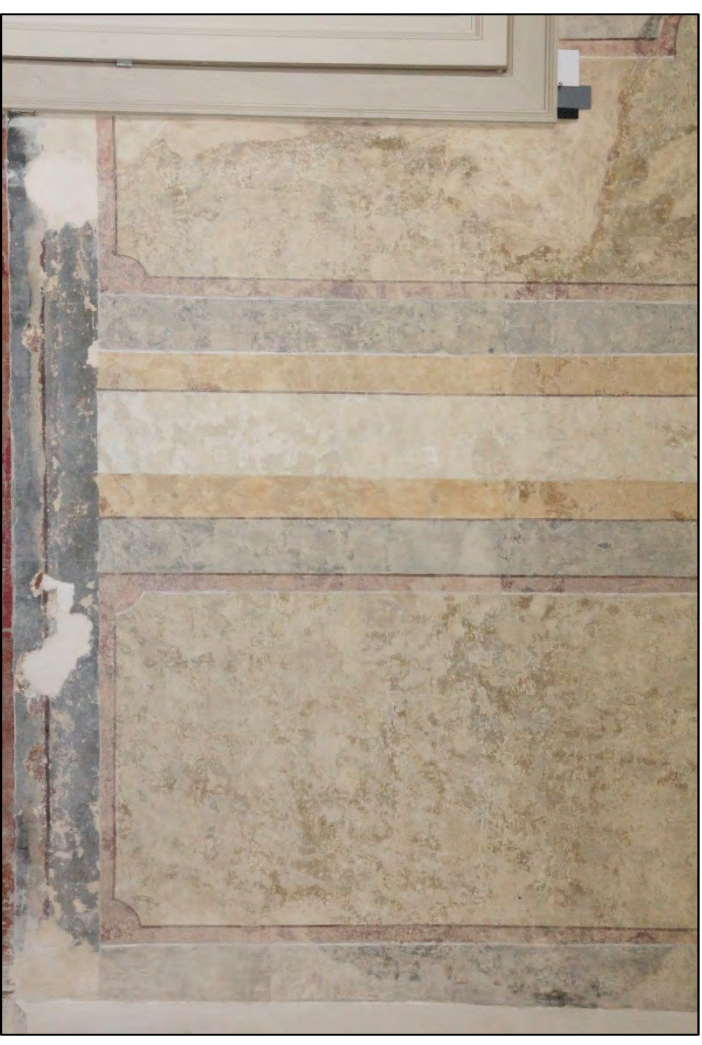
Zuidelijk deel van zuidoostwand na restauratie.

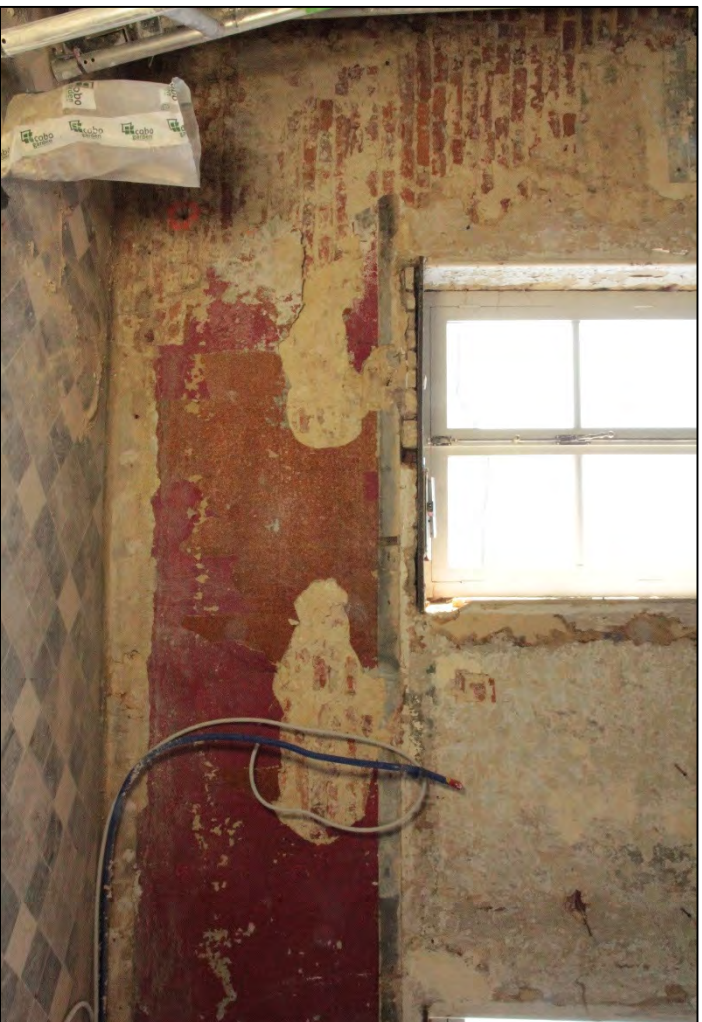
Zuidelijke helft van noordwestwand voor restauratie.

Zelfde zone na verwijdering van niet originele pleister. Bovenaan links nog met asbestplaat. De gele markeringen geven aan waar nog sporen van de oorspronkelijke schildering aanwezig waren. De pijlen wijzen op minimale kleursporen, de vormen op herkenbare composities.

Deze delen werden niet behouden/gerestaureerd.

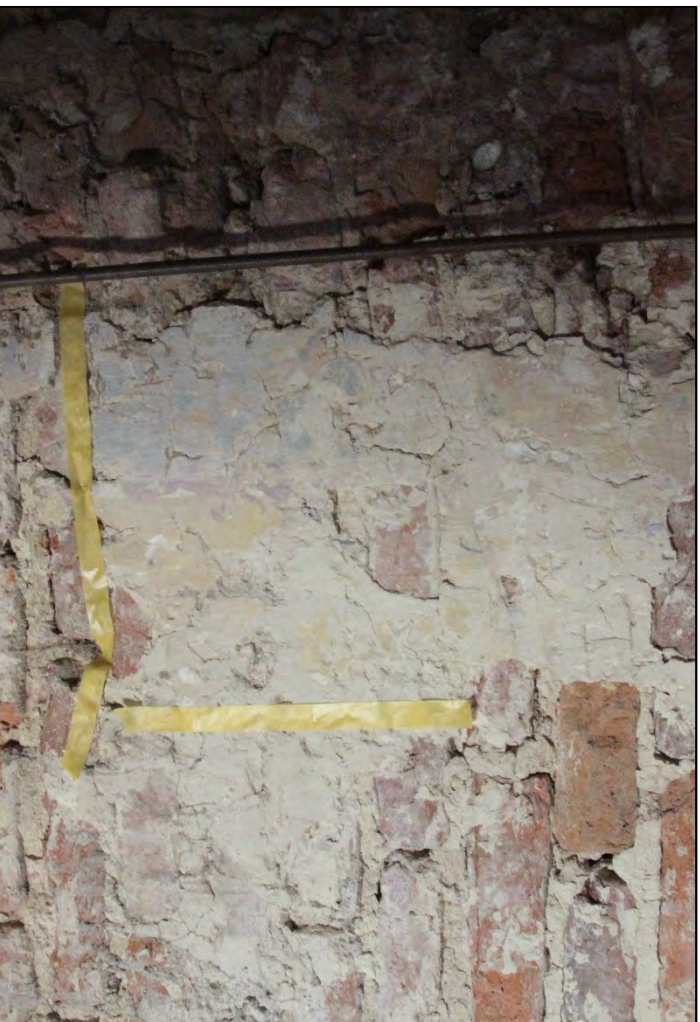
Detail van rechtehoek uit voorgaande foto. Er is een vage indruk van de paneelindeling met centraal paneel in grijze toon, smalle omlijsting in rode tint en breder kader in beige.

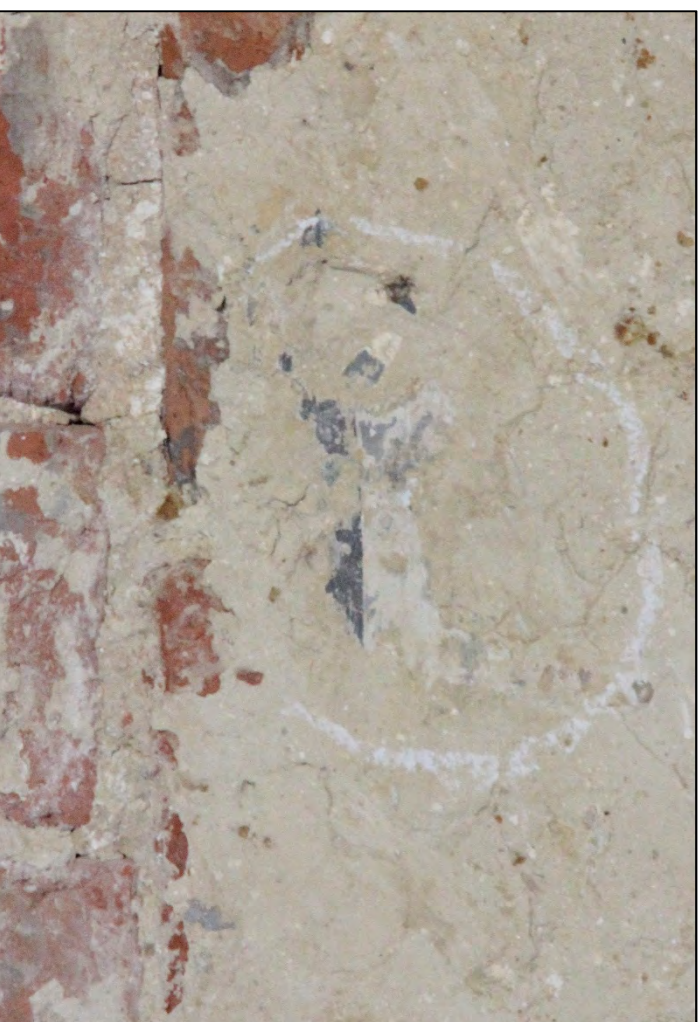
Detail van cirkel uit foto van voorgaande pagina. Er was nog een spoor zichtbaar van de oorspronkelijke plint.

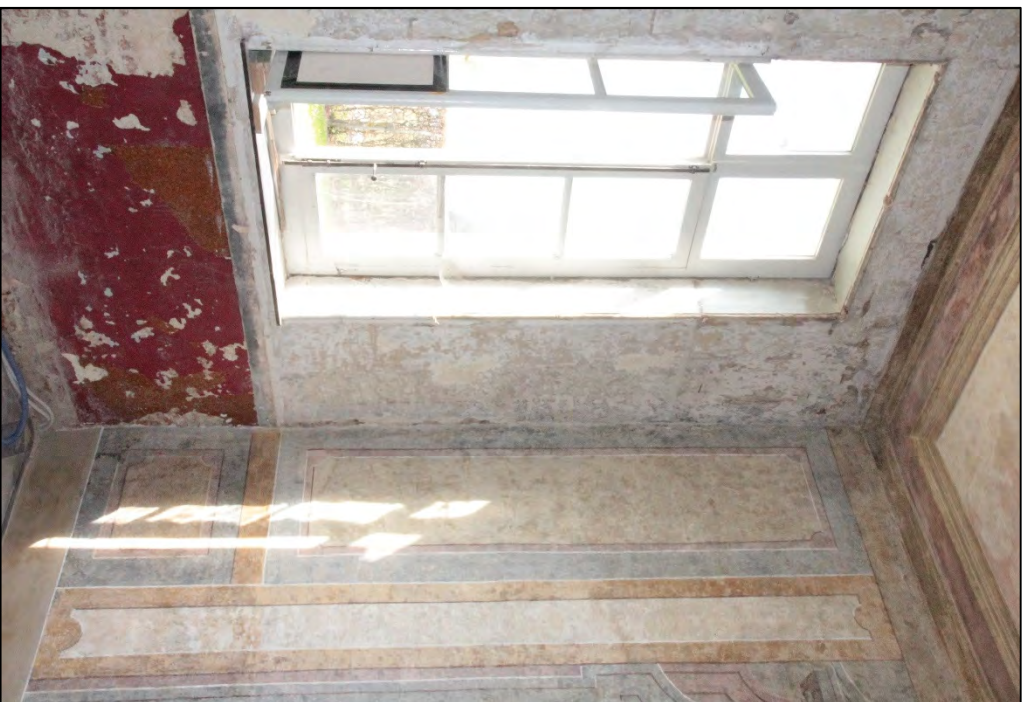
Noordelijke hoek na afronding van eerste fase. Nadien werd besloten om de beter bewaarde delen van de noordwestwand toch te restaureren.

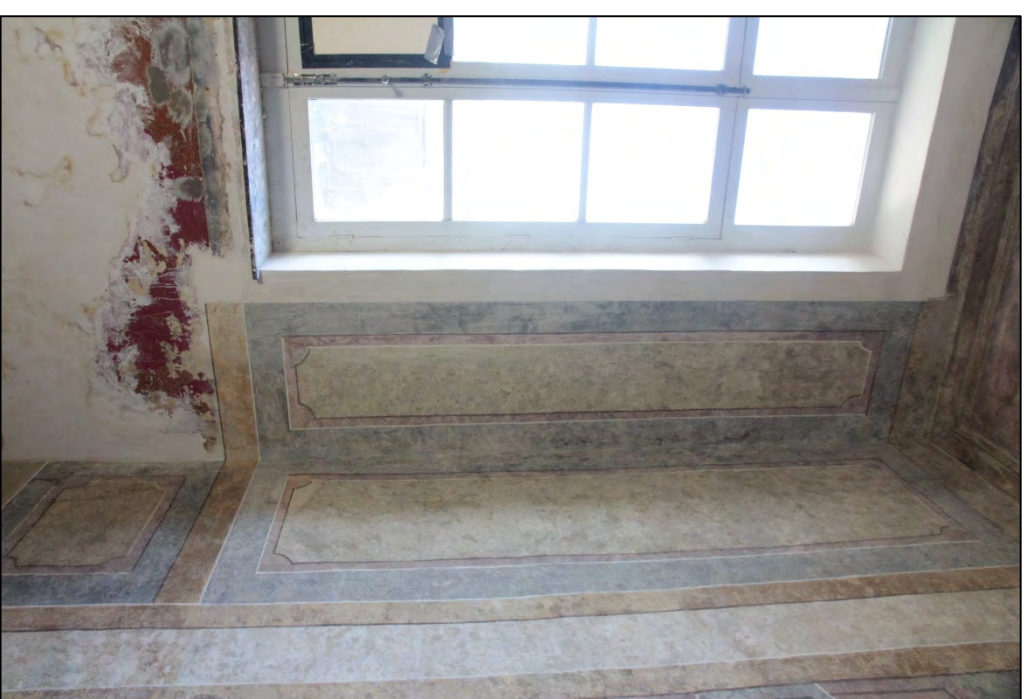
Noordelijk venster en wand vlak ten noorden ervan na de aanvullende restauratie. De plintzone werd uitgevoerd door de aannemer van lot 1 (hier in uitvoering).

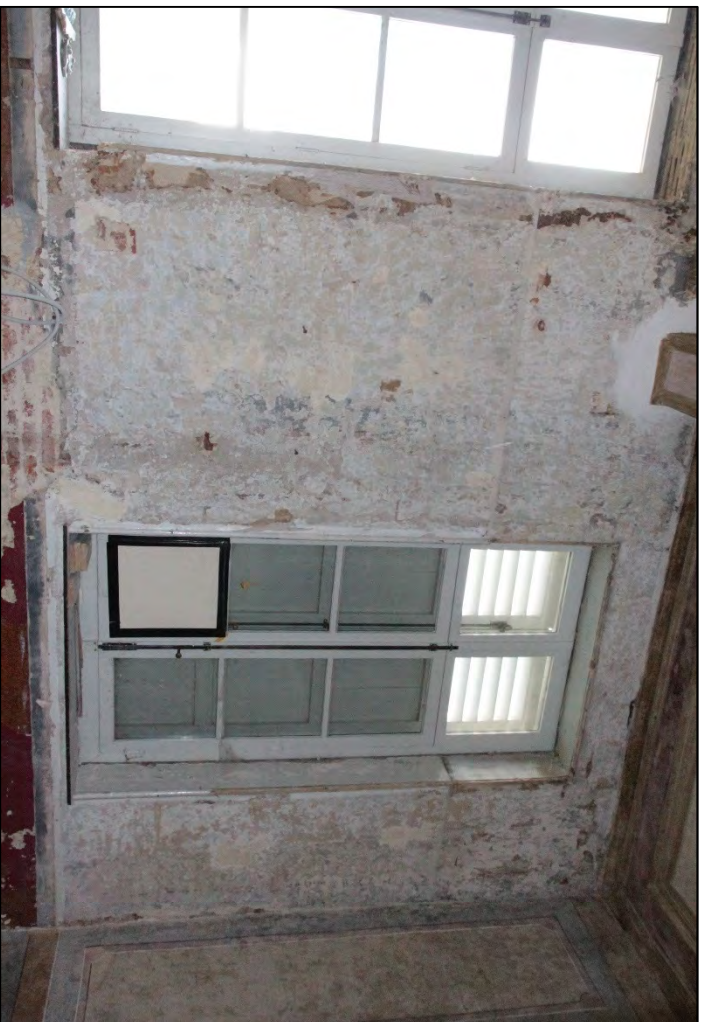
De gehele zone op de noordwestwand die aanvullend gerestaureerd zou worden.

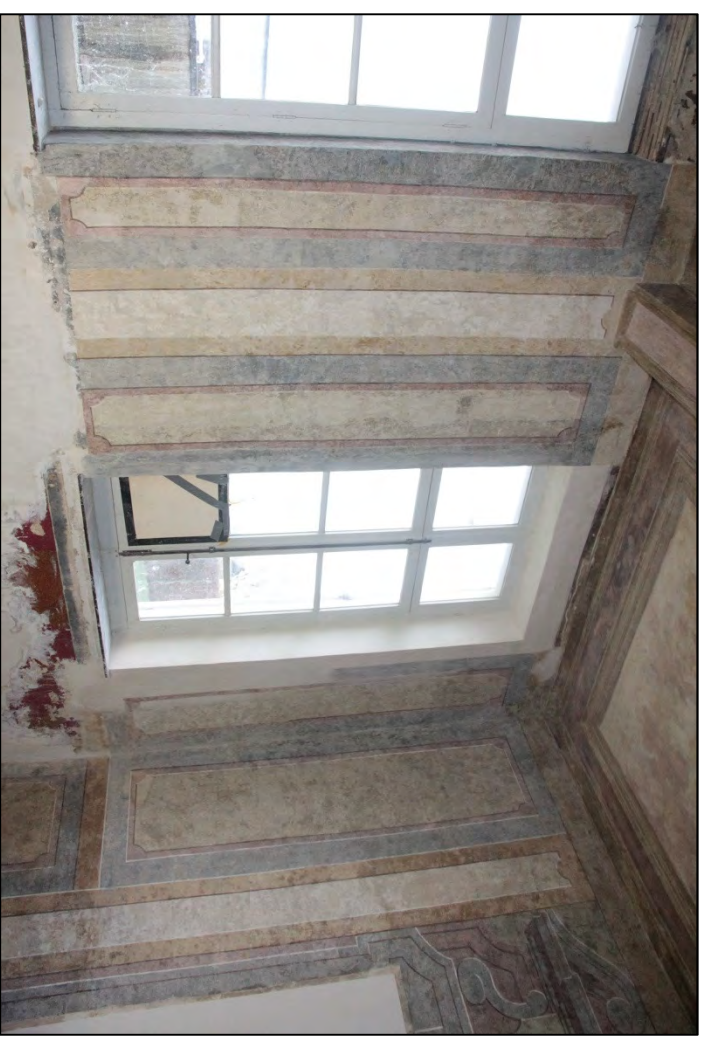
Diezelfde zone tijdens restauratie. Enkel retouche van grote lacunes diende nog te gebeuren.

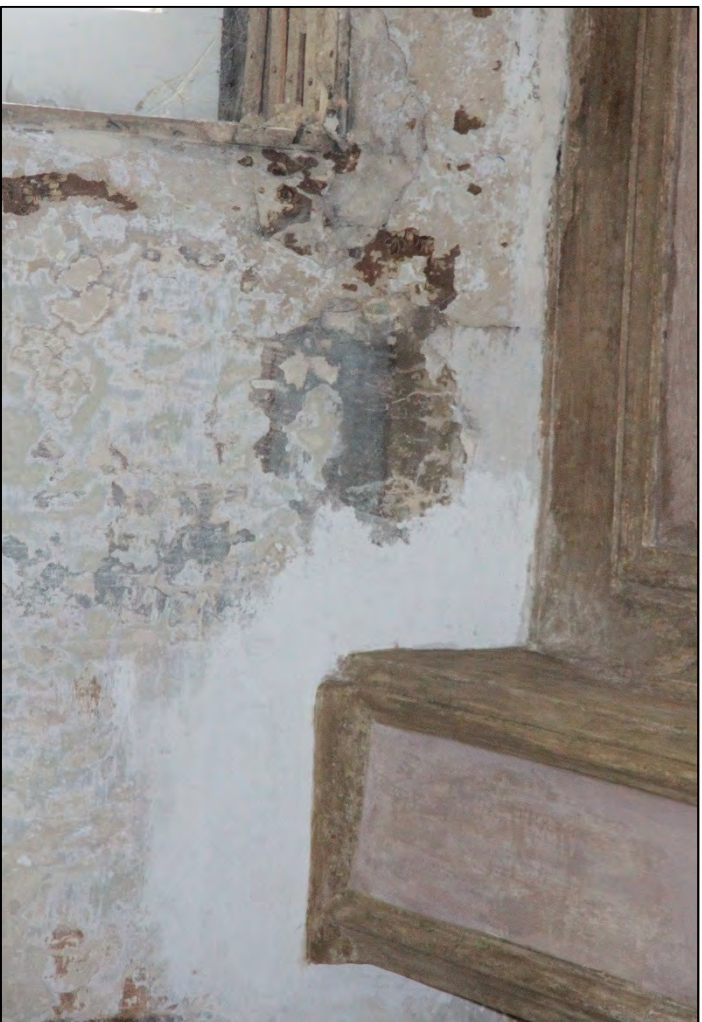
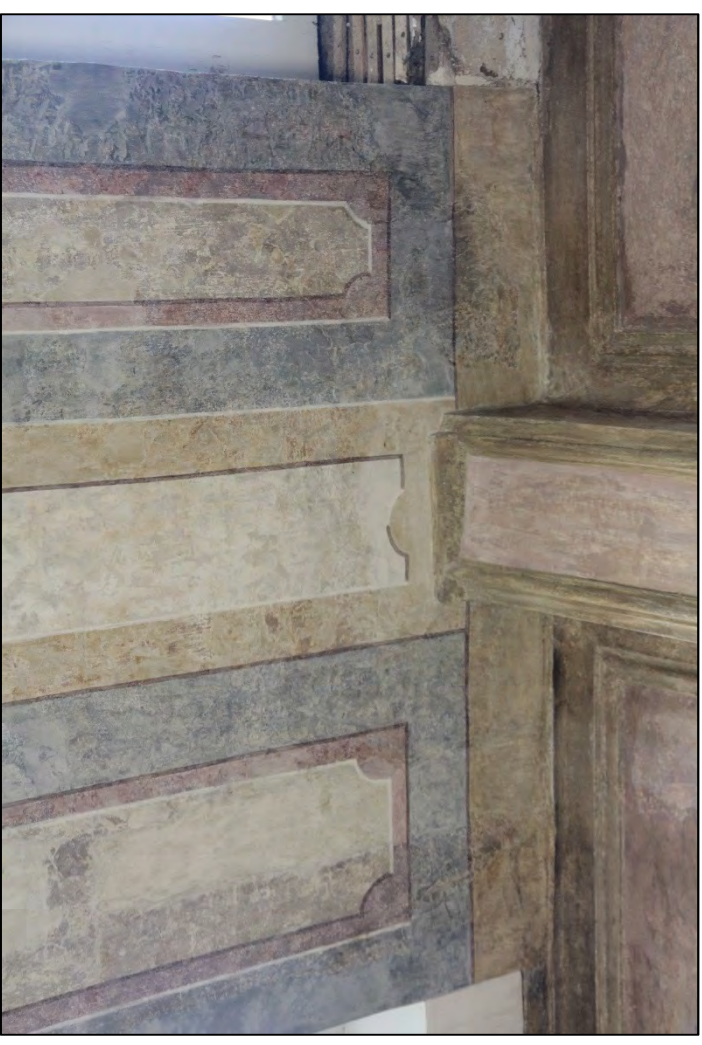
Detail van zone onder moerbalk op de noordwestwand die aanvullend gerestaureerd zou worden.

Zelfde zone na volledige restauratie. De bovendorpel van het zuidelijk venster was voor de andere aannemer.

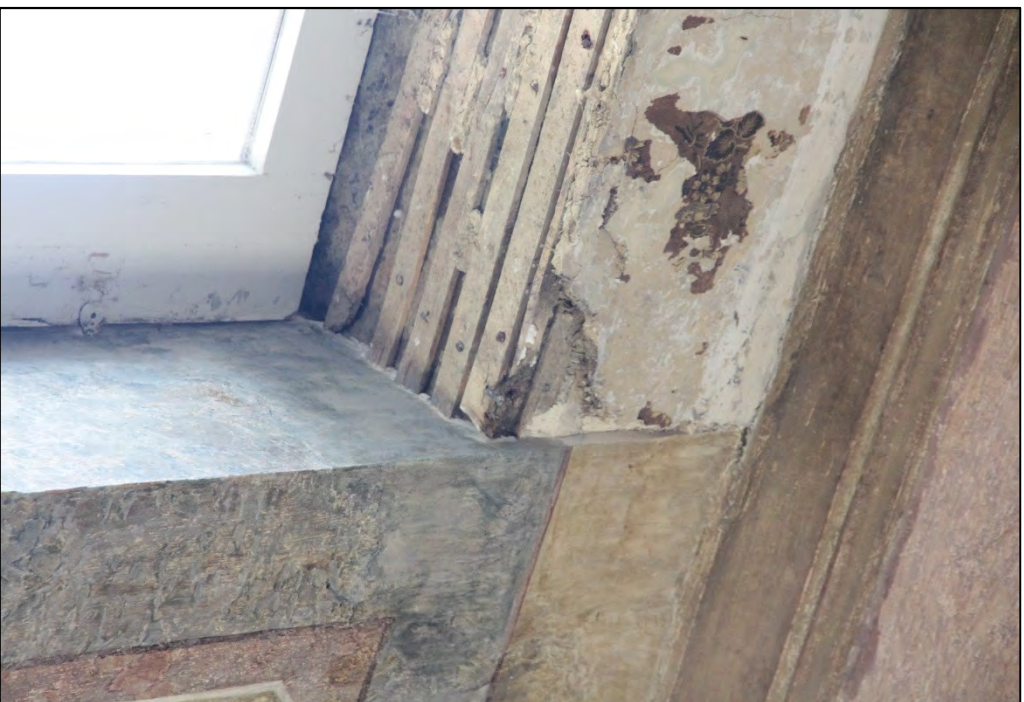
De bovendorpel van het zuidelijk venster was voor de andere aannemer.

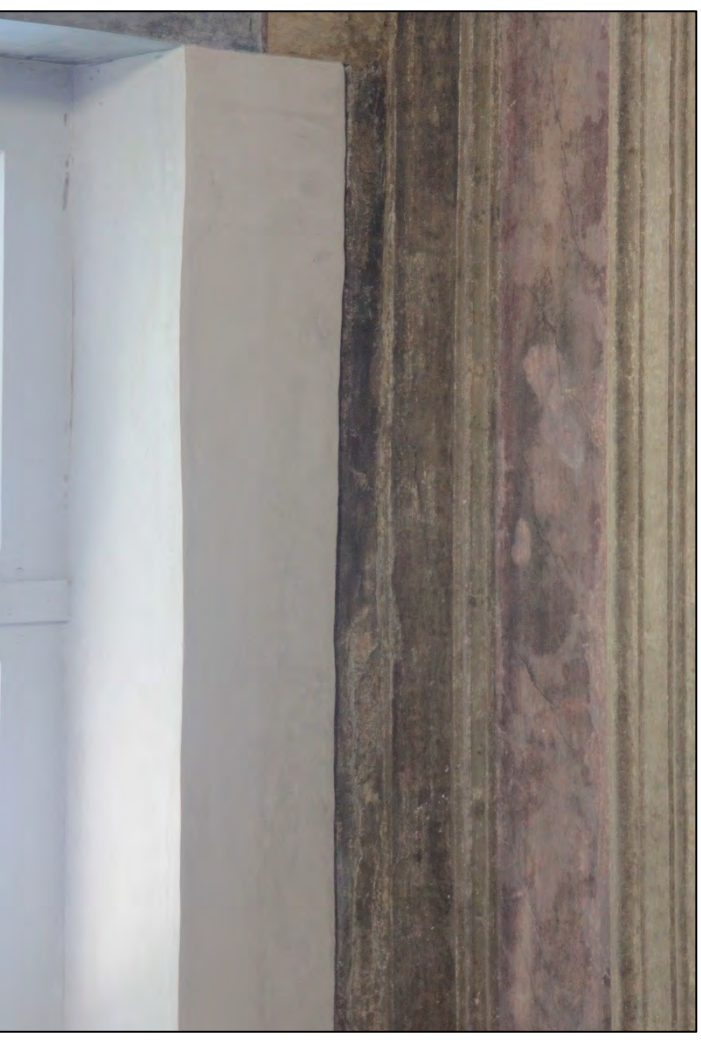
De bovendorpel van het noordelijk venster na vrijmaken van de oorspronkelijke latei en herpleisteren van de verlaagde 19<sup>de</sup>-eeuwse bovendorpel.

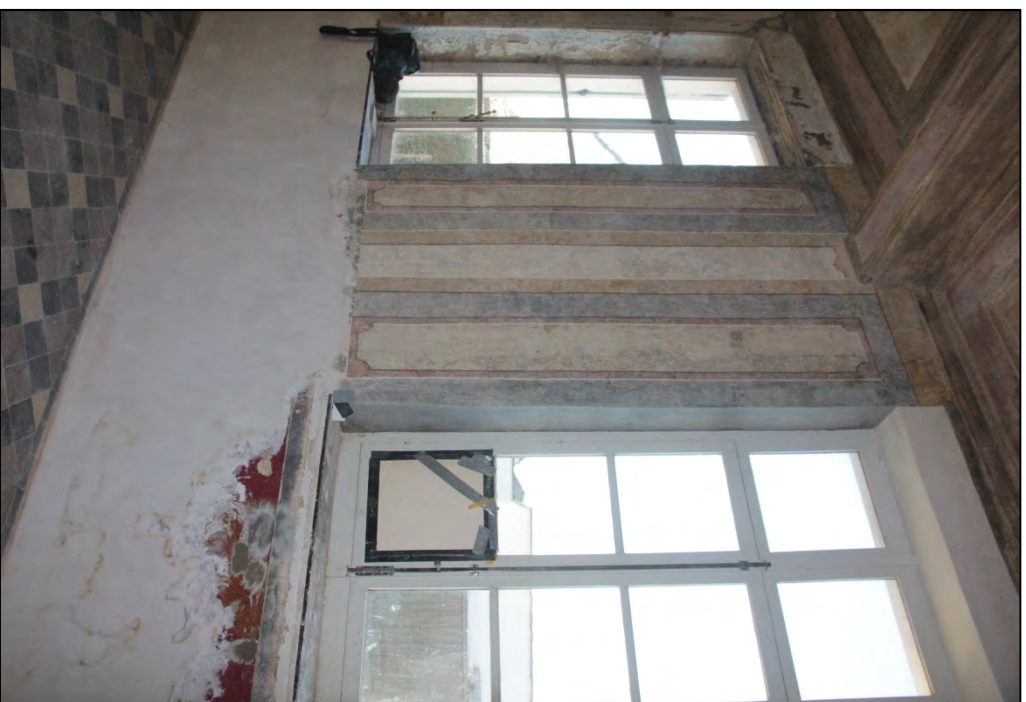
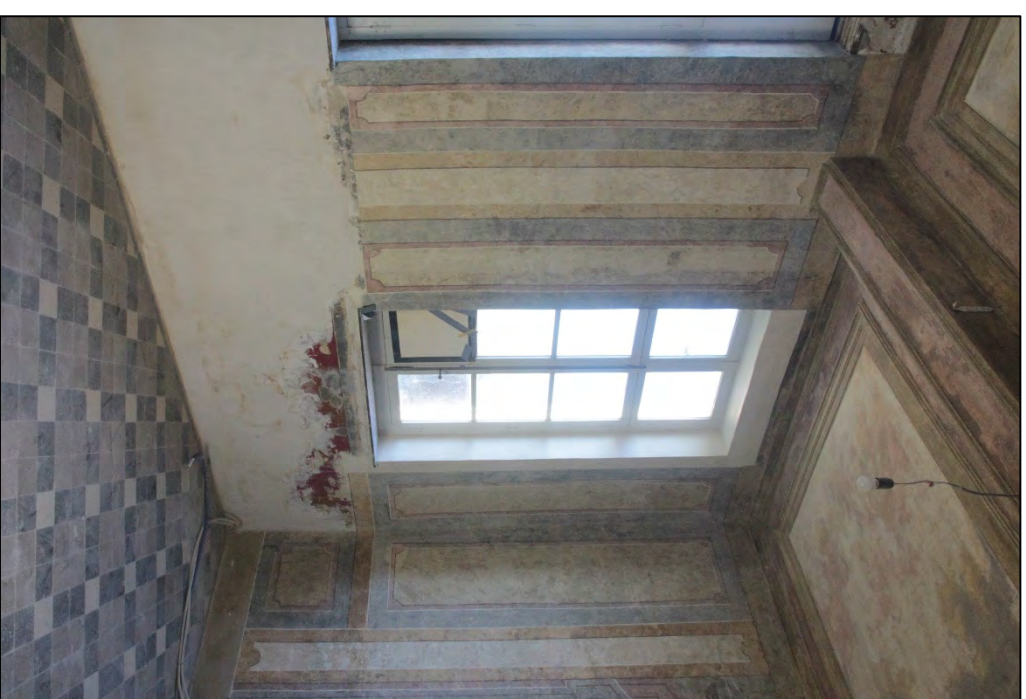
Vlak tussen de beide vensters na de aanvullende restauratie. De plintzone werd uitgevoerd door de aannemer van lot 1 (hier in uitvoering).

De gehele zone op de noordwestwand die aanvullend gerestaureerd werd, na afronding van retouche.

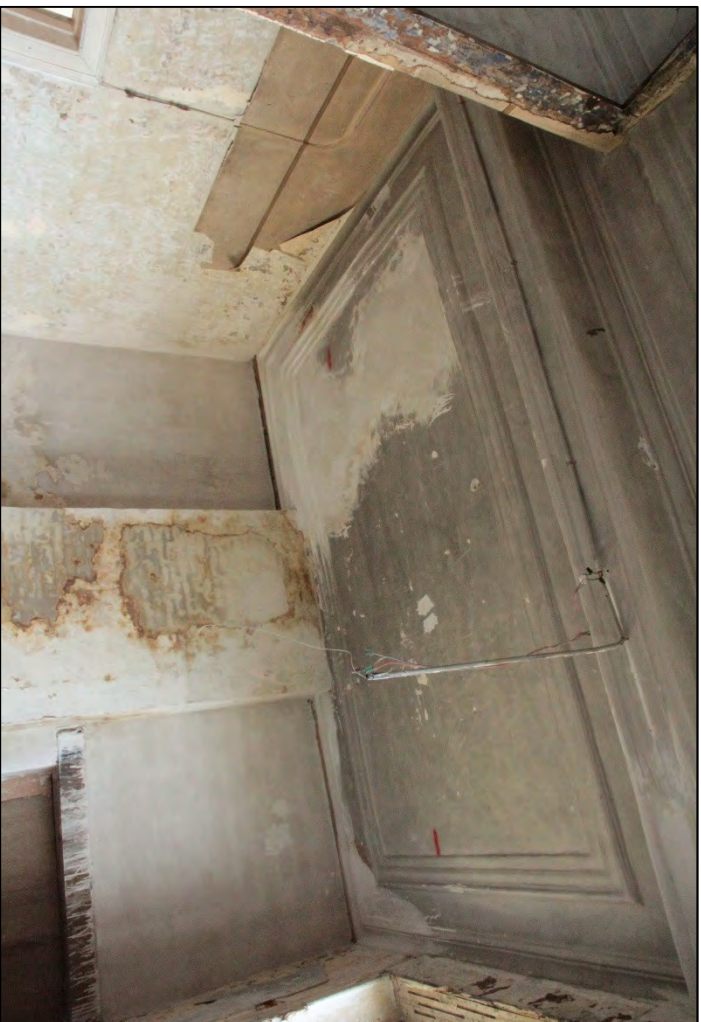
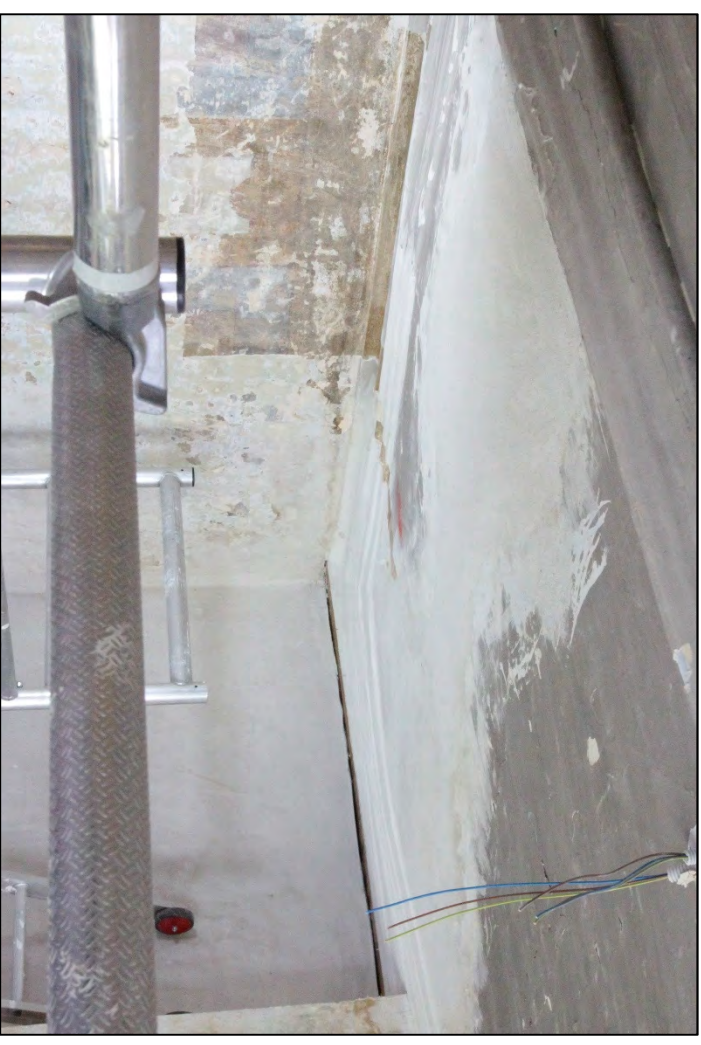
Zuidelijk plafondveld voor restauratie. De invulling en nieuw lijstwerk werden eerder uitgevoerd.

Zicht op het doorhangen van de zone met reconstructie en invulling.

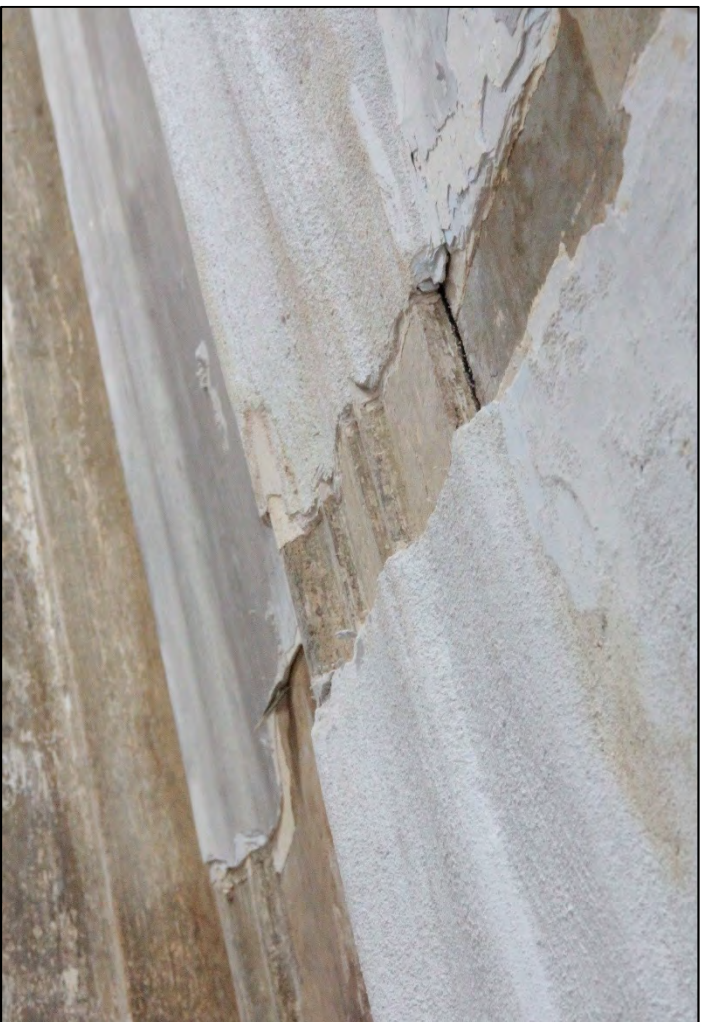
Een proefvrijlegging doorheen de aansluiting van het nieuwe lijstwerk, ver boven niveau.

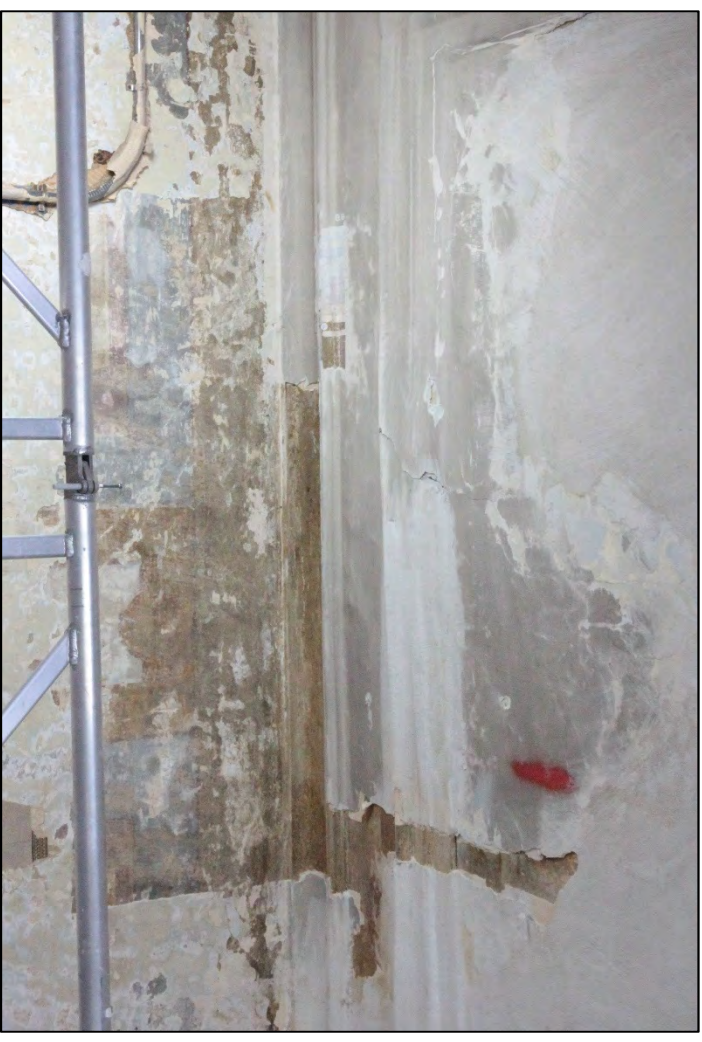
Eerste vrijleggingen op wand en plafond.
