## Eindverslag

De restauratie van het interieur van de pastorie van Meuzegem. Lot 2 Conservatie en restauratie van de historische muur- & plafondschilderingen in vertrek 0.1, 0.2, 0.3 en 0.4 en de restauratie van het stucwerk van de schouwboezem in vertrek 0.1 & 0.3.

FEBRUARI 2017

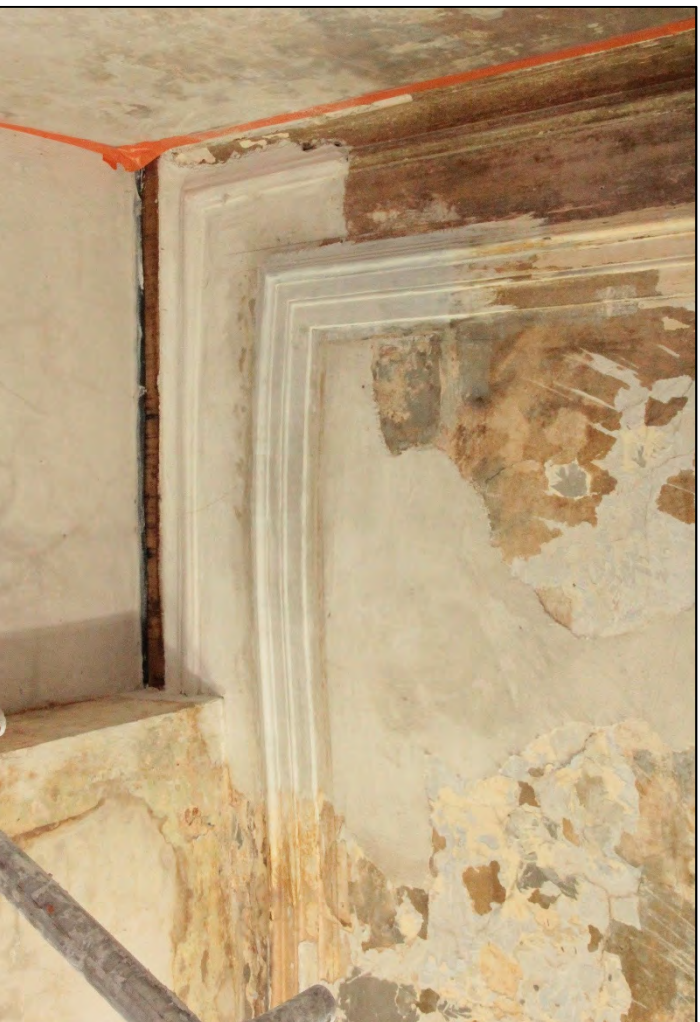
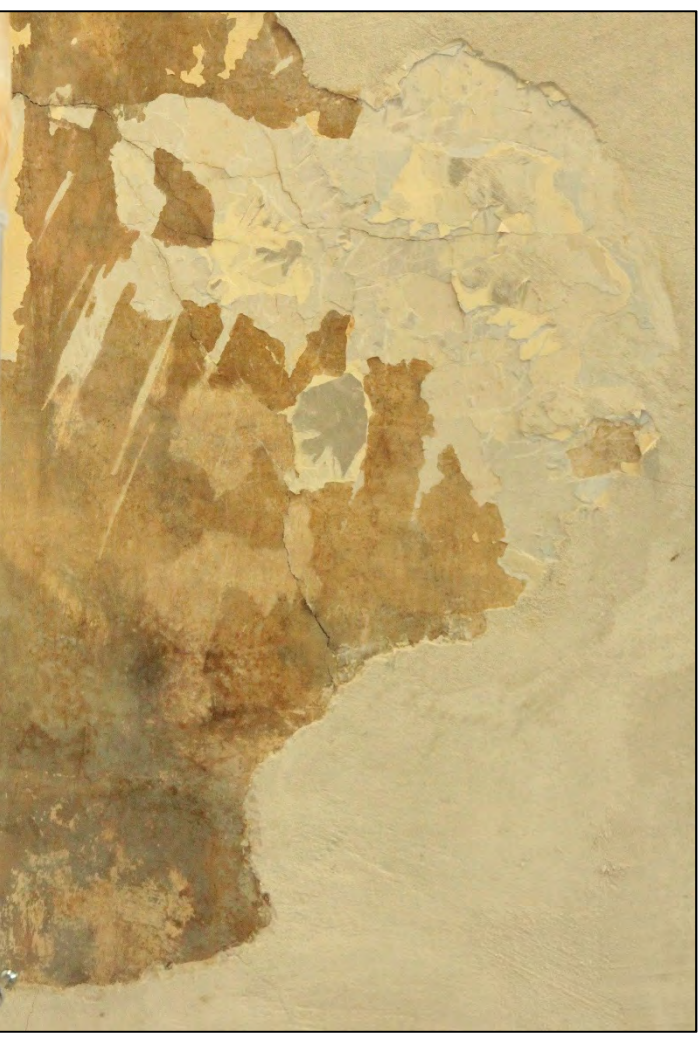
Tweede reconstructie van het lijstwerk na vrijmaking van de randen. Het doorhangen van het plafond kon niet worden weggewerkt.

Detail met delen van het pakket overschilderingen dat mee was overpleisterd. Ook goed zichtbaar zijn de diepe krassen in het plafond van een eerdere vrijlegging/schilderklaar maken.

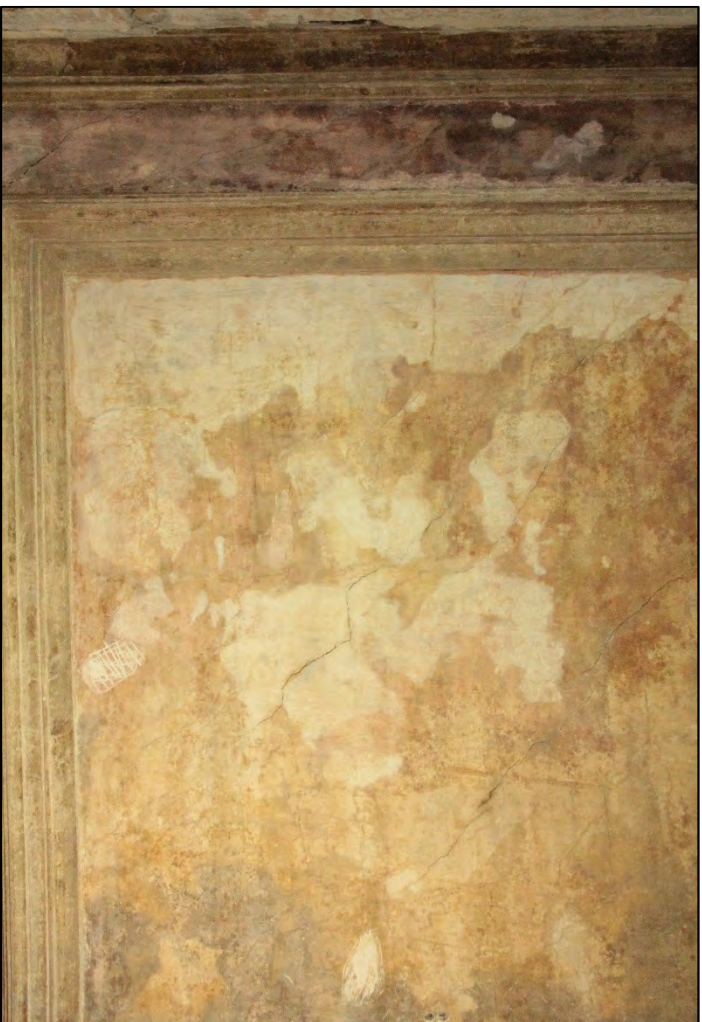
Deel van het plafond na vrijlegging, maar voor reiniging/extracties.

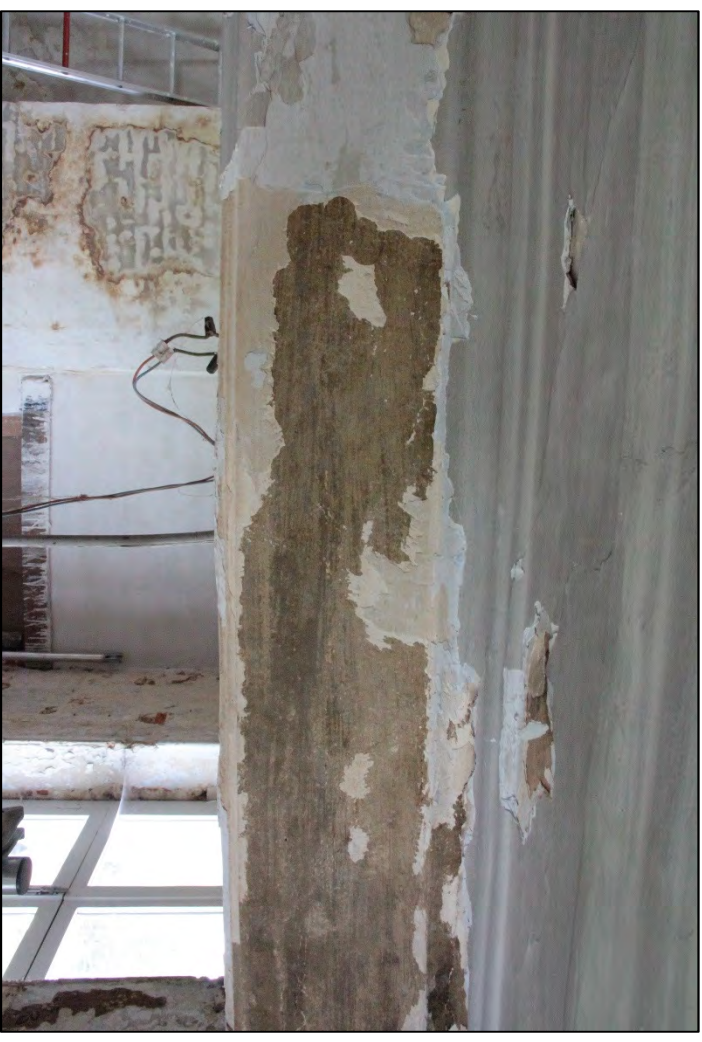
De moerbalk tijdens vrijlegging.

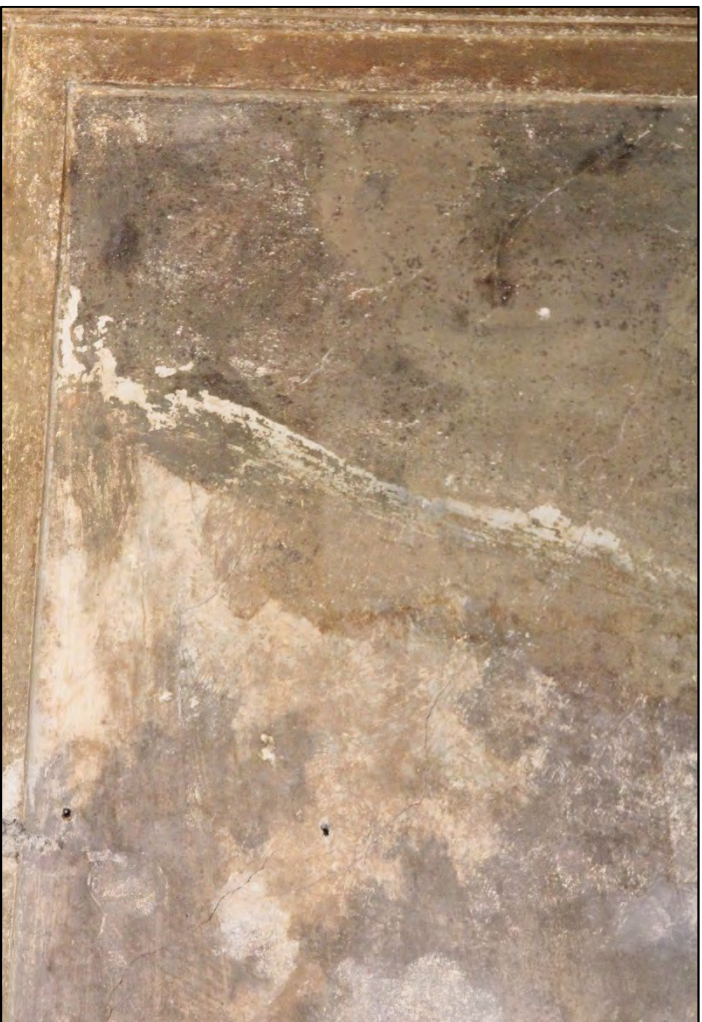
Detail van aansluiting tussen oorspronkelijke plafond en 18<sup>de</sup>-eeuwse aanvulling (links).

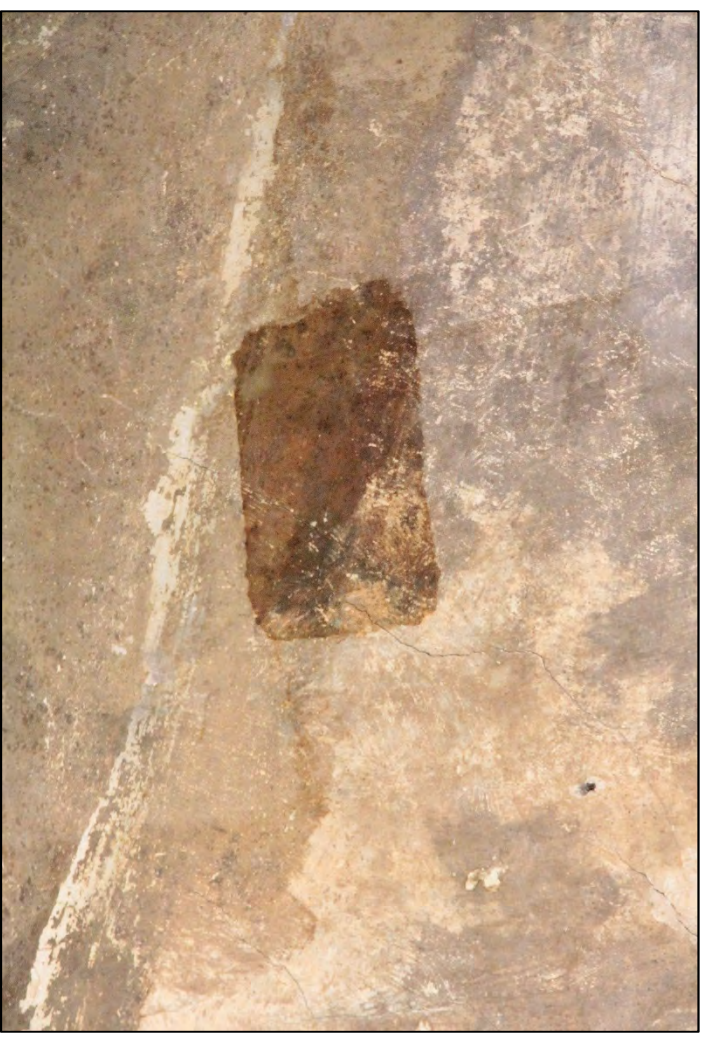
Testvlak op de aansluiting naar verwijdering van verkleuring/bruine substantie.

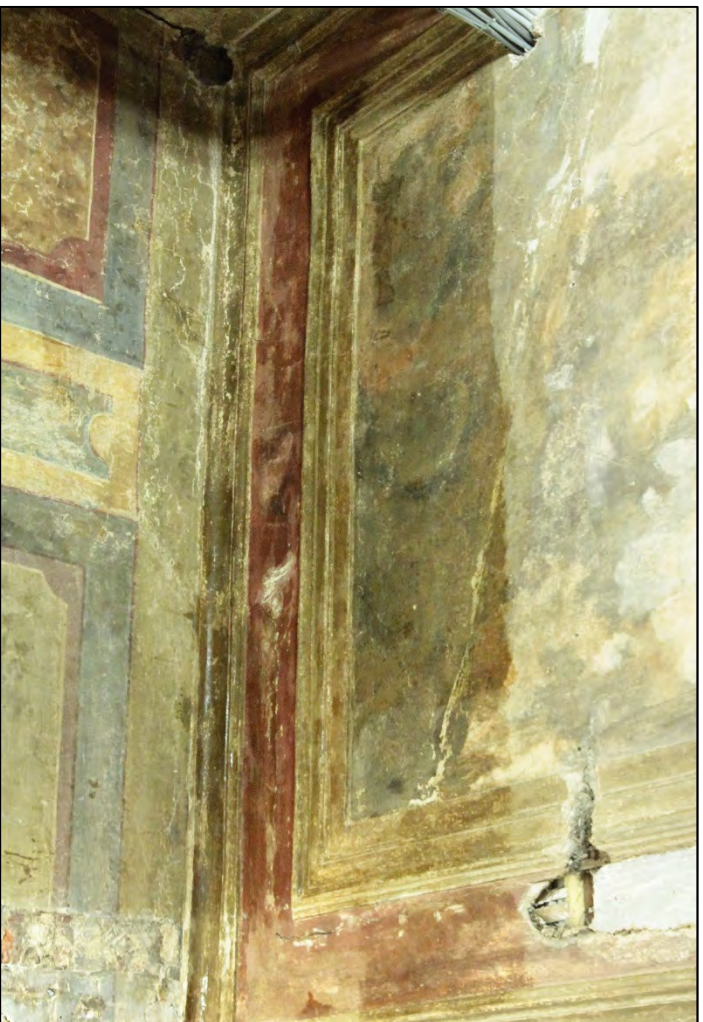
Reiniging van het plafond met als eerste stap aanbrengen van Japans papier.

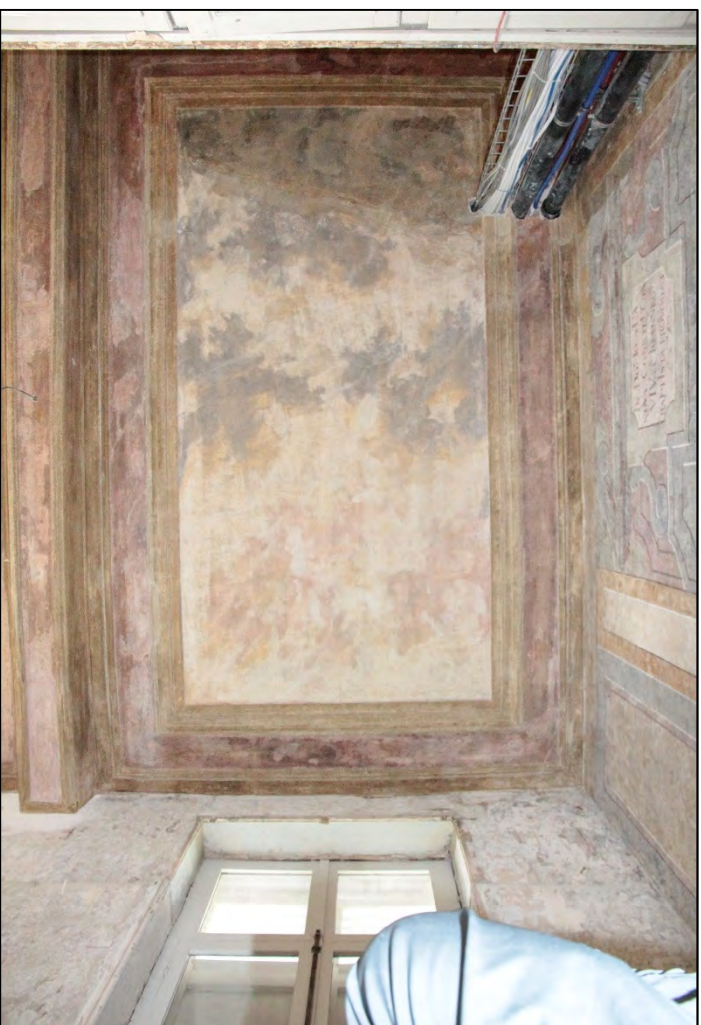
Noordelijk plafondveld na restauratie.

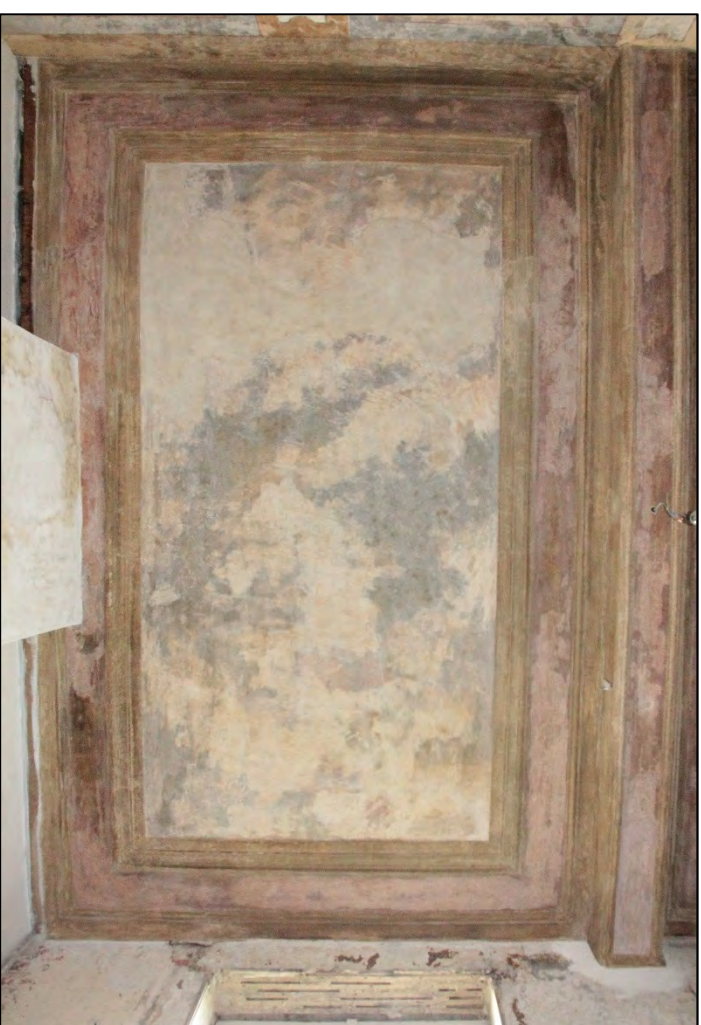
Zuidelijk plafondveld na restauratie.

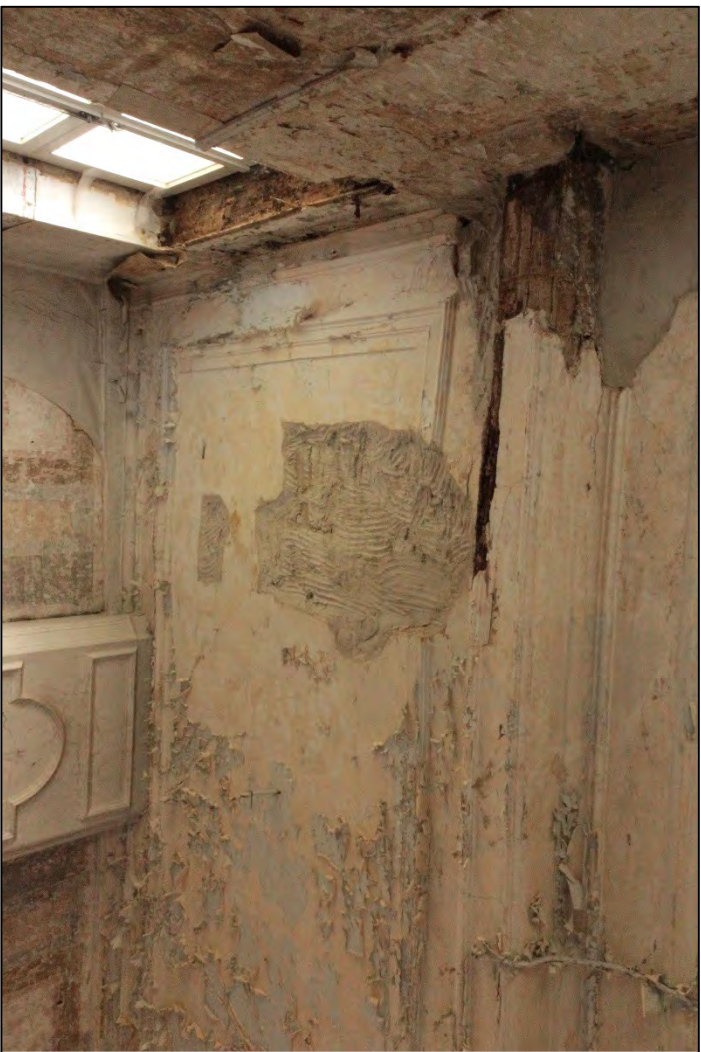
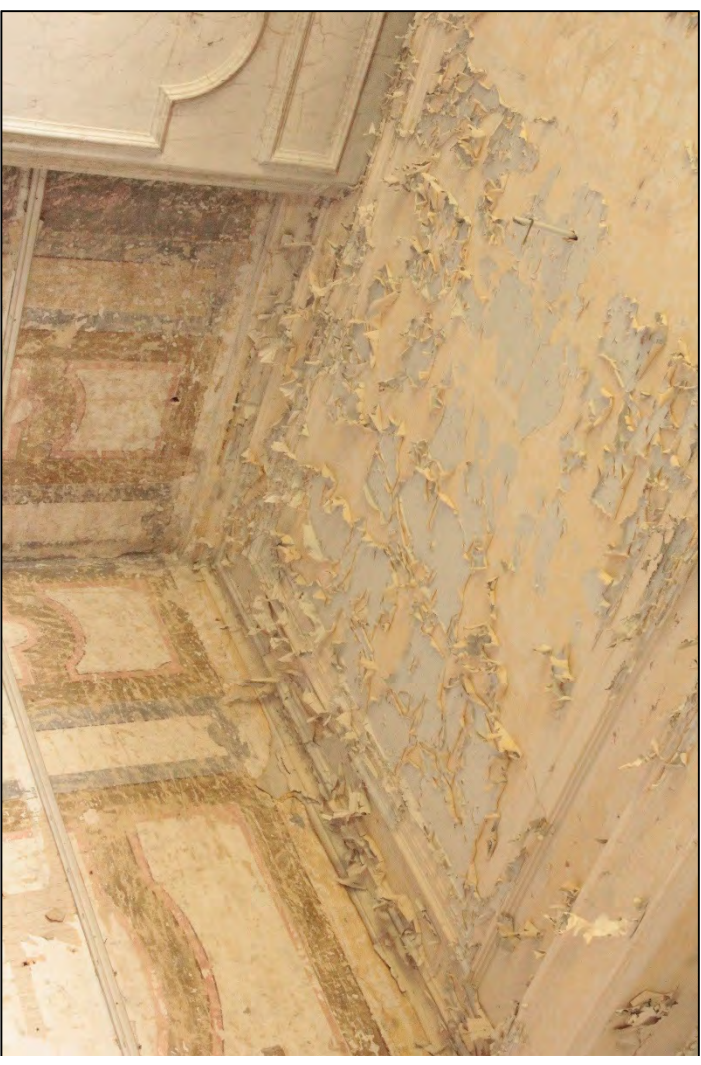
Noordelijke helft van noordelijk plafondveld voor restauratie met herstellingen door aannemer van Zuidelijke helft van noordelijk plafondveld voor restauratie.  
lot 1 in plafond en balkopherstel.

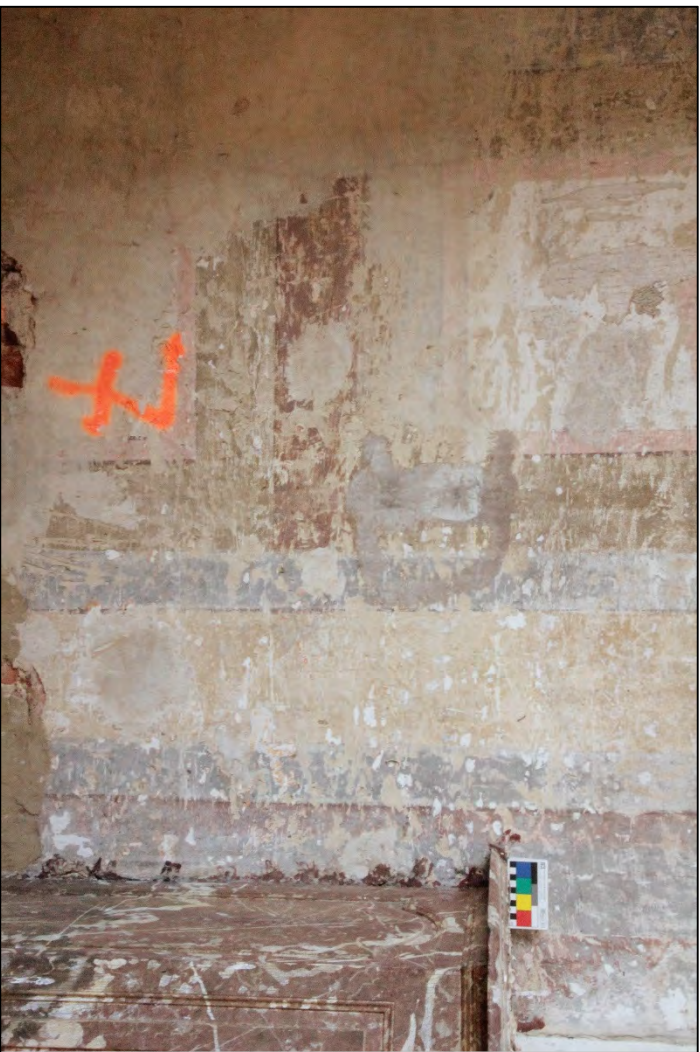
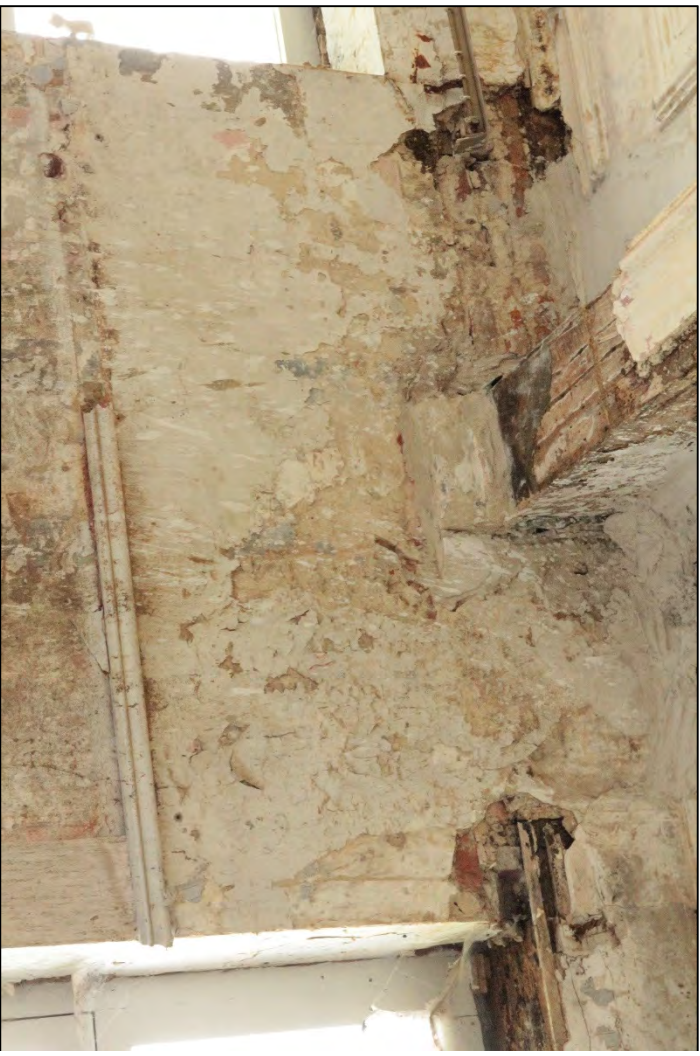
Detail van noordoostelijke wand links van schouw met graffiti in spuitbus het nr 7 en in onbekende substantie hoofdletter D

De zeer erbarmelijke staat van de zone in de wand waar balkkopherstel plaatsvond.

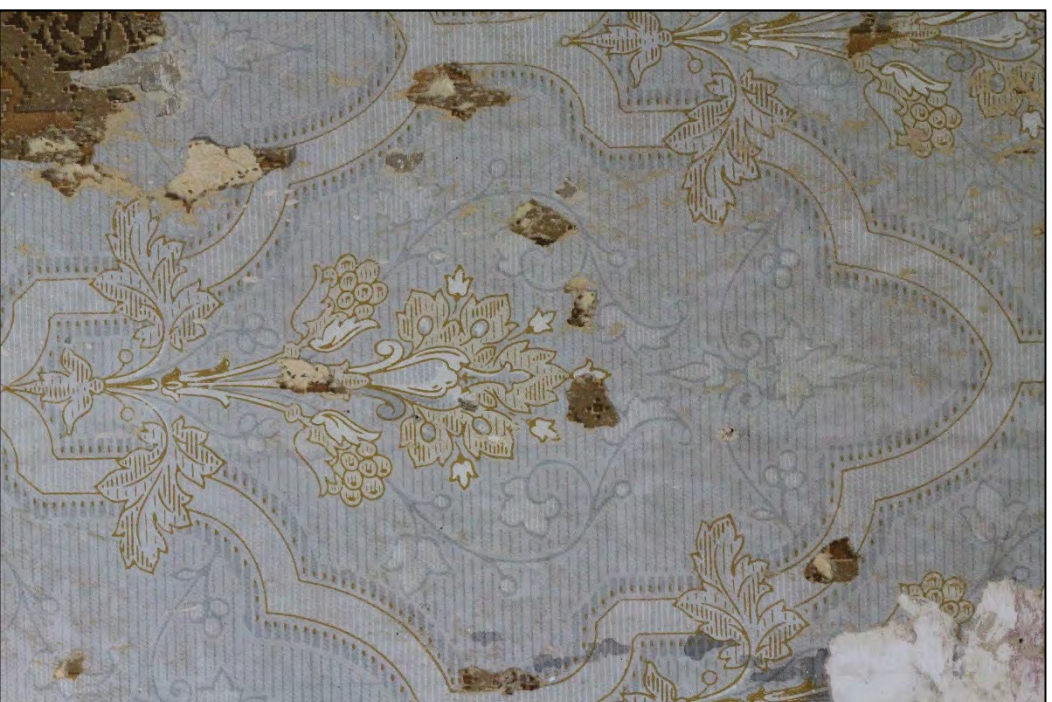
Restant van het recentste behangpapier dat aanwezig was.

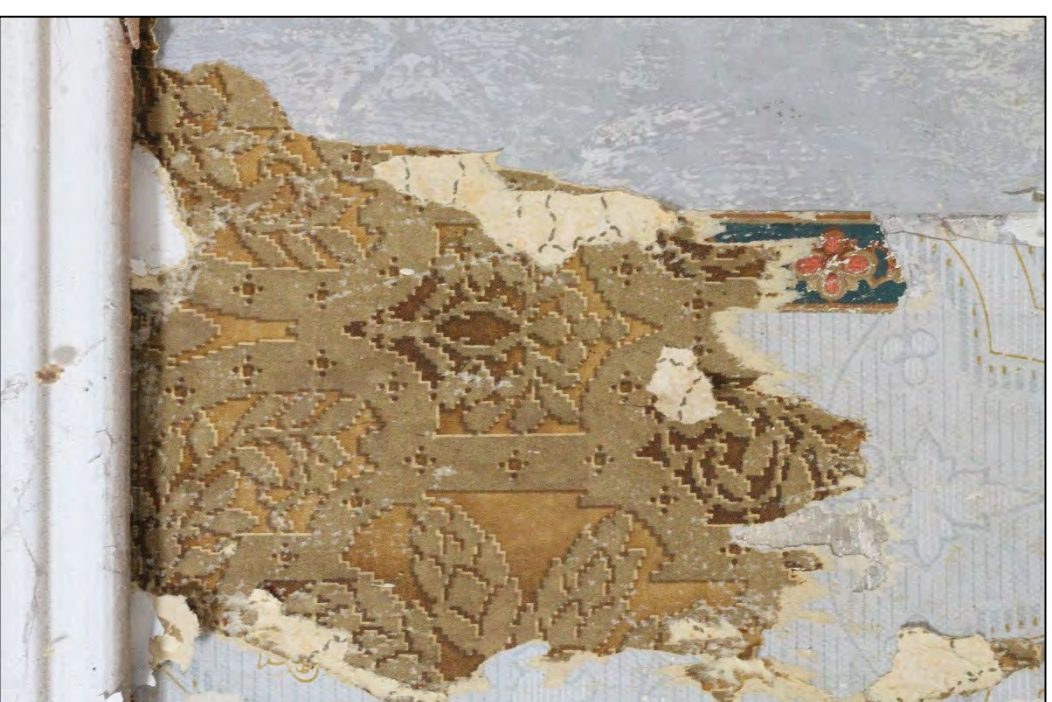
Restant van het voorlaatste behangpapier dat aanwezig was.

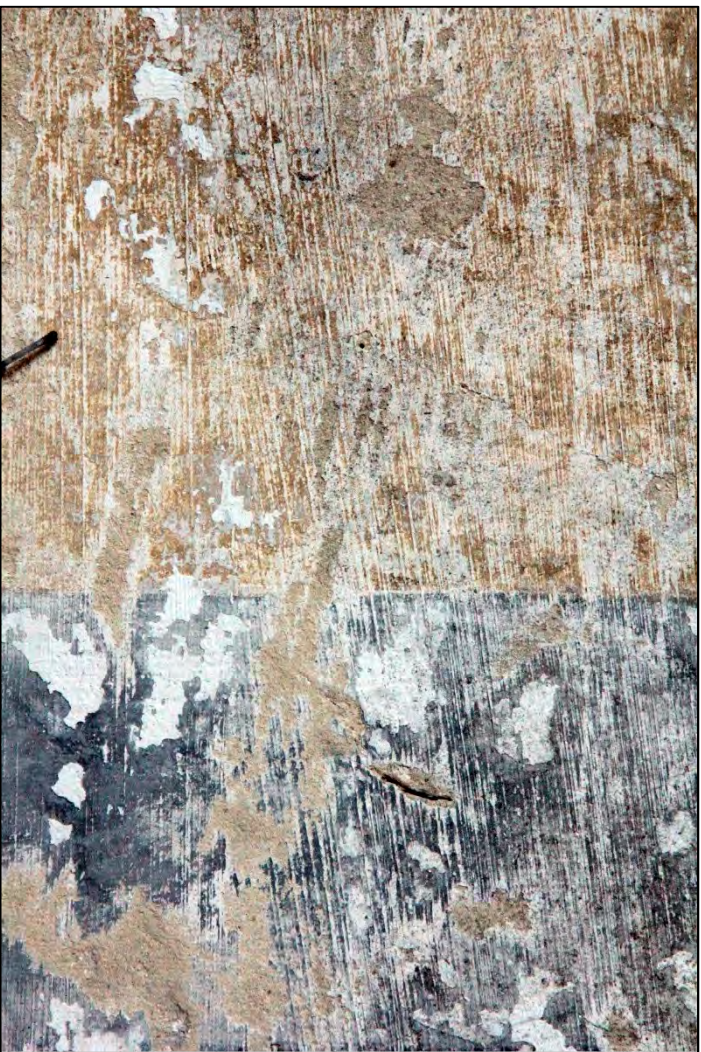
Detail van de afgesletten picturale laag op de wanden voor verdere vrijlegging. De witte lacunes zijn nog overschilderingen die verwijderd dienen te worden.

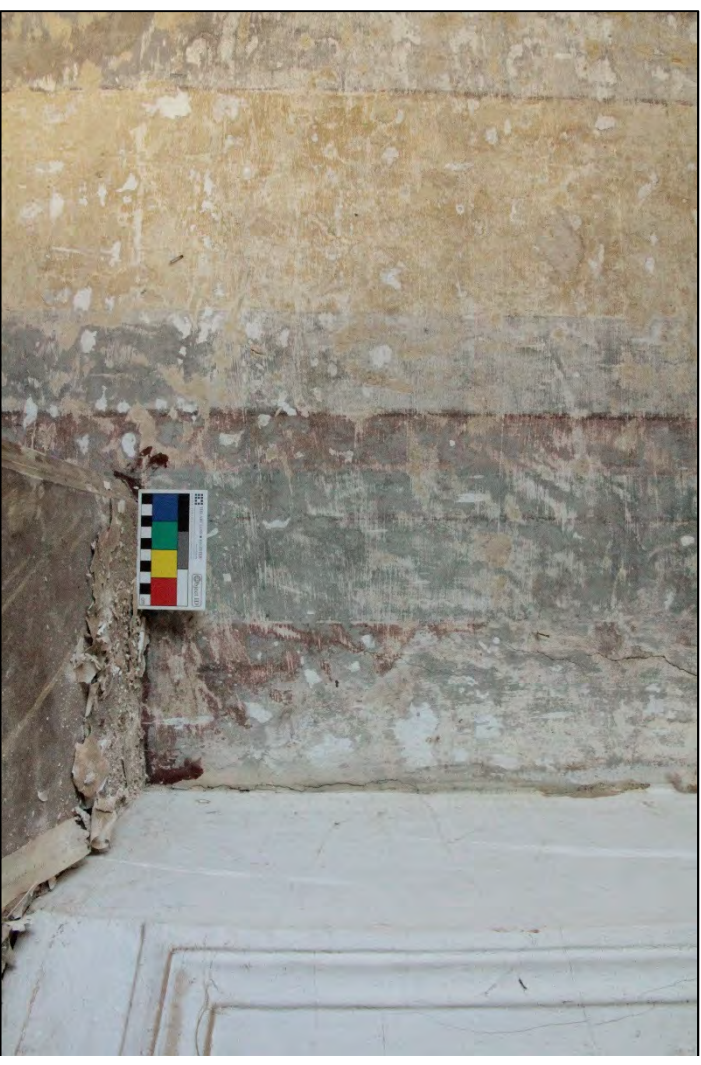
Detail links van de schouw met nog de schildering van de portiek die doorschemert doorheen de grijze overschildering.

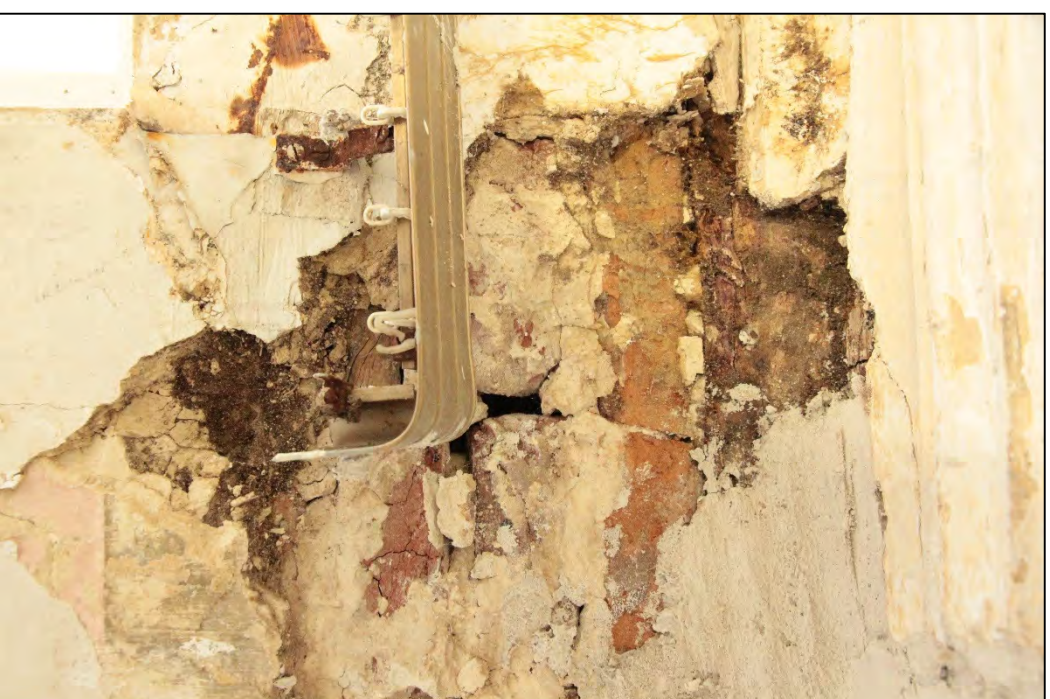
Aansluiting van de twee houten lintelen rechtsboven een venster. Bovenaan het oorspronkelijke linteel (in zeer slechte staat, onderaan het in 19<sup>de</sup> eeuw toegevoegde.

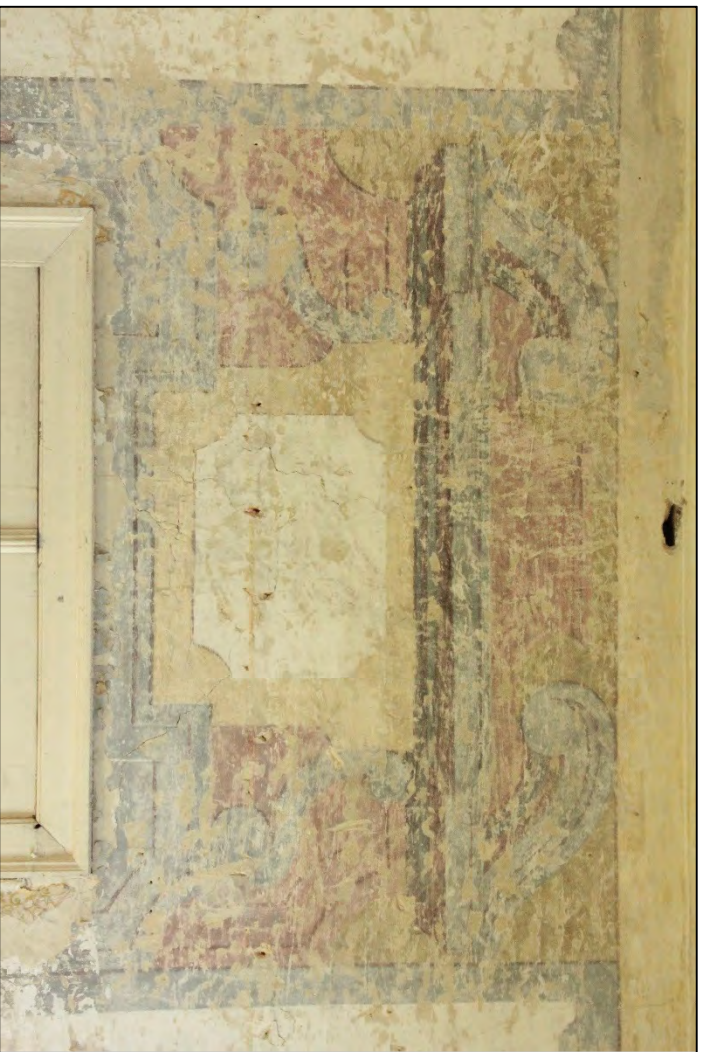
Het fronton van het portiek rond de deur na vrijlegging. Reiniging is nog niet uitgevoerd.

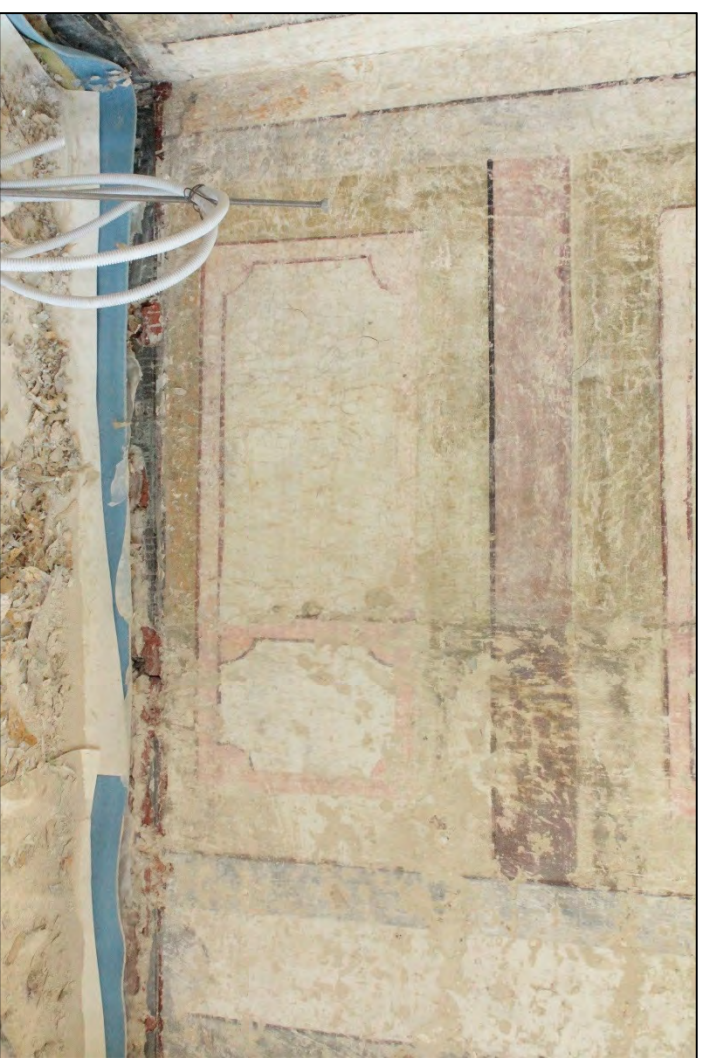
Plintzone op zuidwestelijke wand waar de schildering werd gecompleteerd nadat de hoekschouw werd verwijderd. Het Kleurgebruik, verschildt, de lijnvoering is zwaarder en door verschillend materiaalgebruik is ook de degradatie anders verlopen.

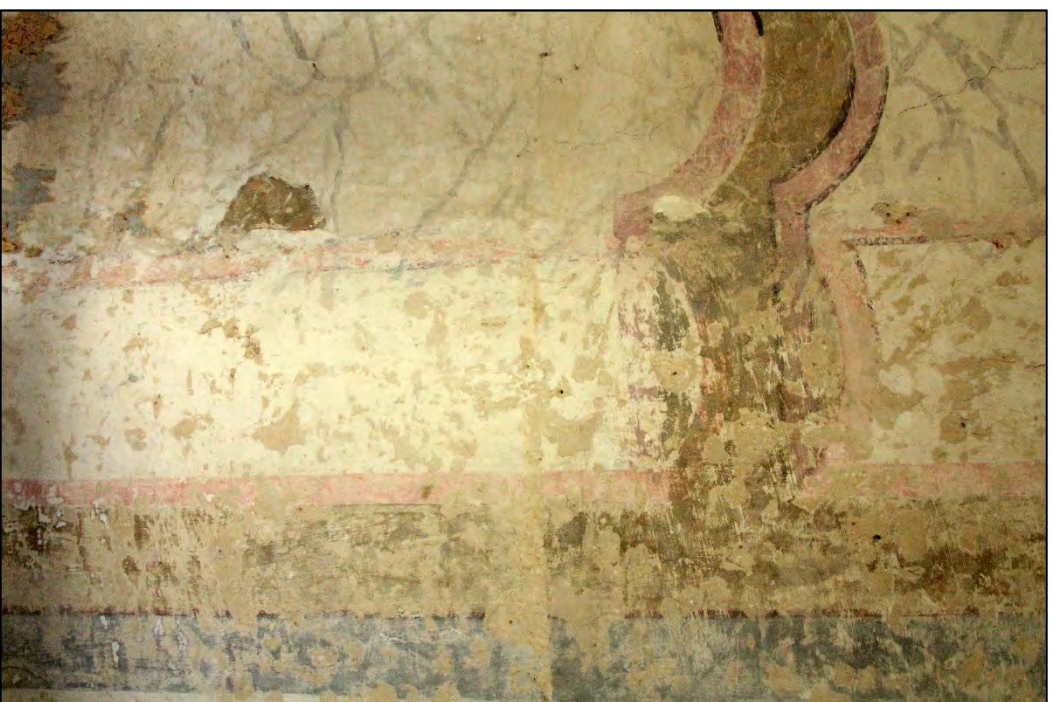
Middelste zone op zuidwestelijke wand waar de schildering werd gecompleteerd nadat de hoekschouw werd verwijderd. Het kleurgebruik, verschildt, de lijnvoering is zwaarder en door verschillend materiaalgebruik is ook de degradatie anders verlopen.

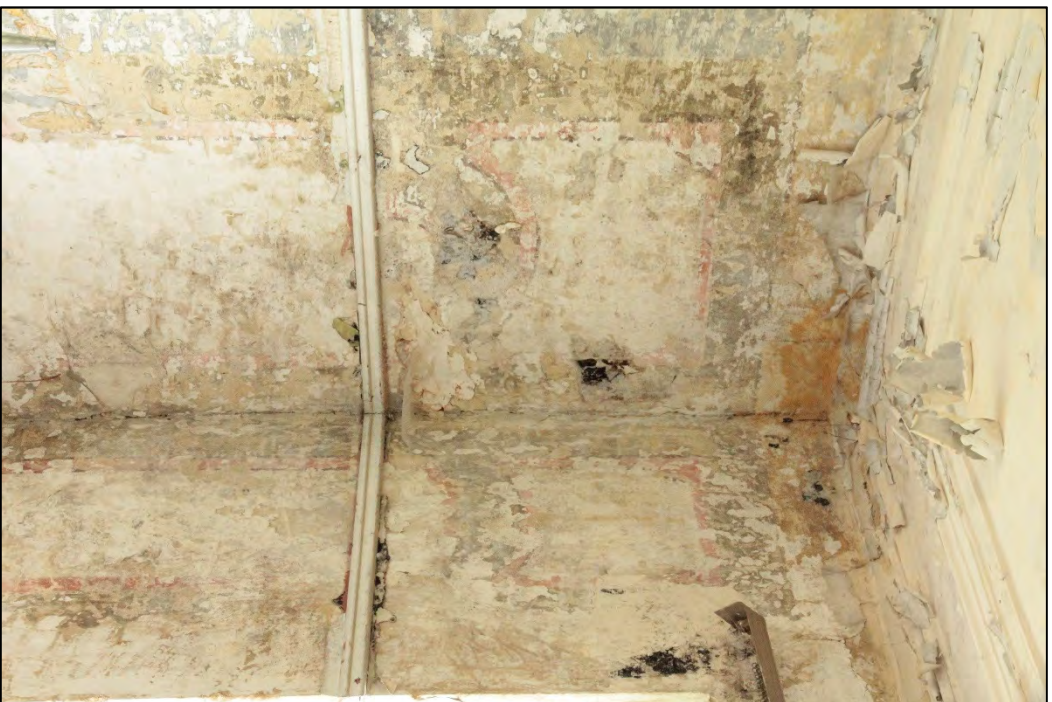
De westelijke hoek voor aanvang van de werken. Bovenaan is een verkleuring aanwezig door mycelium dat zo snel mogelijk werd verwijderd en behandeld.

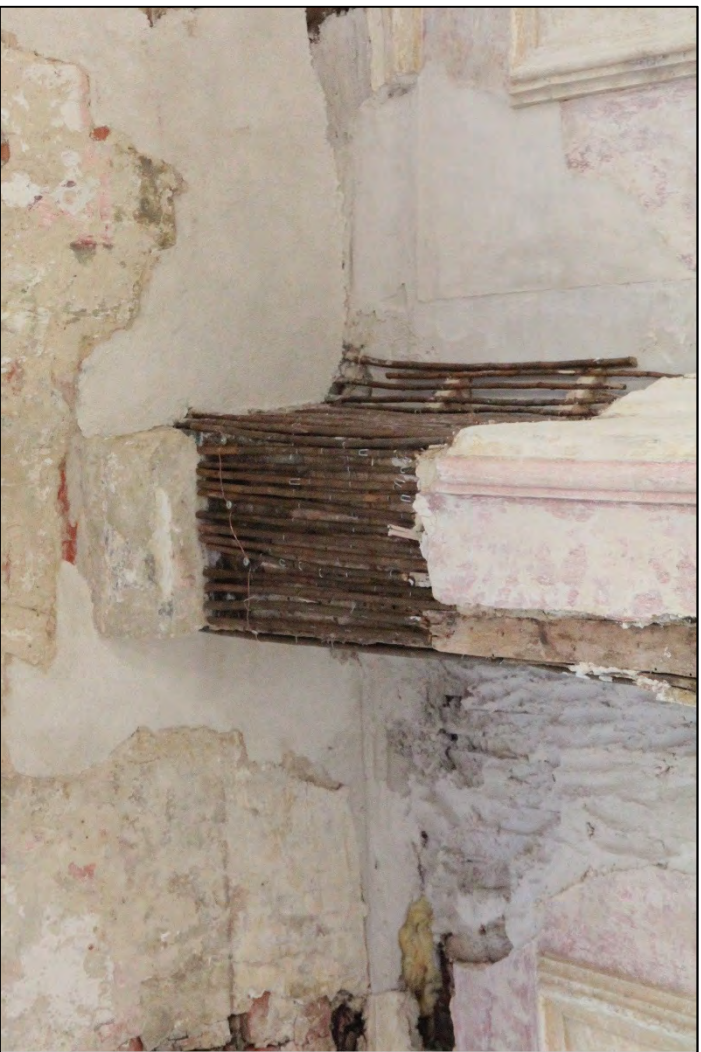
De bekleding met wilgentakken op de balkopherstelling als drager voor nieuw stucwerk.

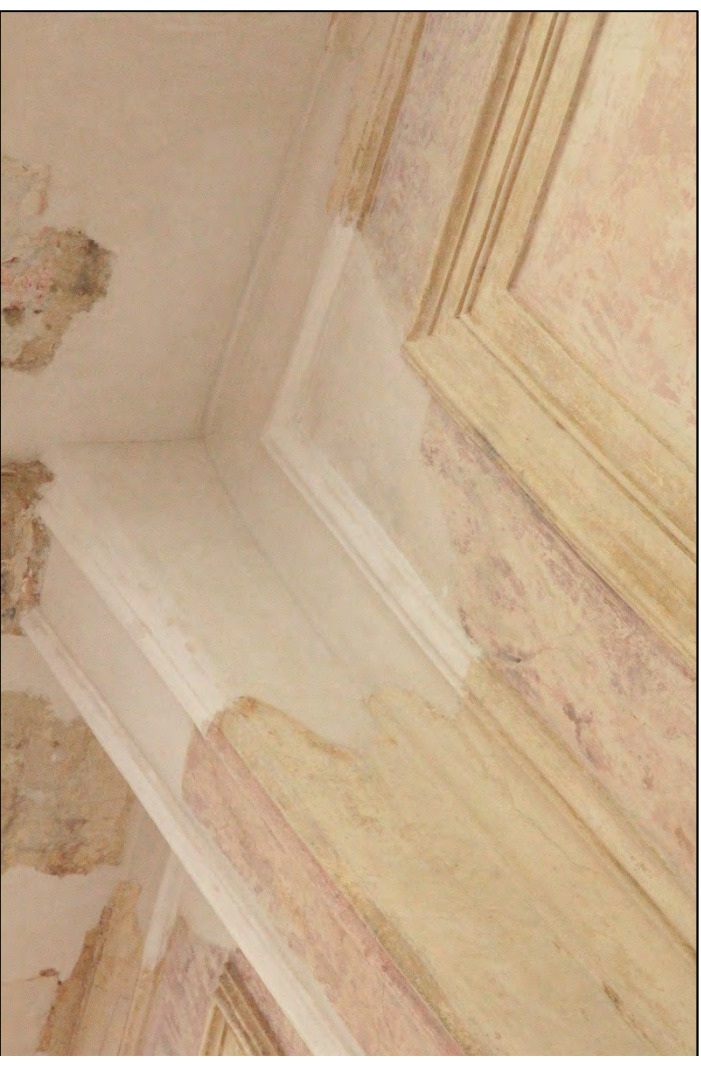
Het in kalkmortel gereconstrueerde stucwerk. Alles werd in situ getrokken of gemodelleerd.

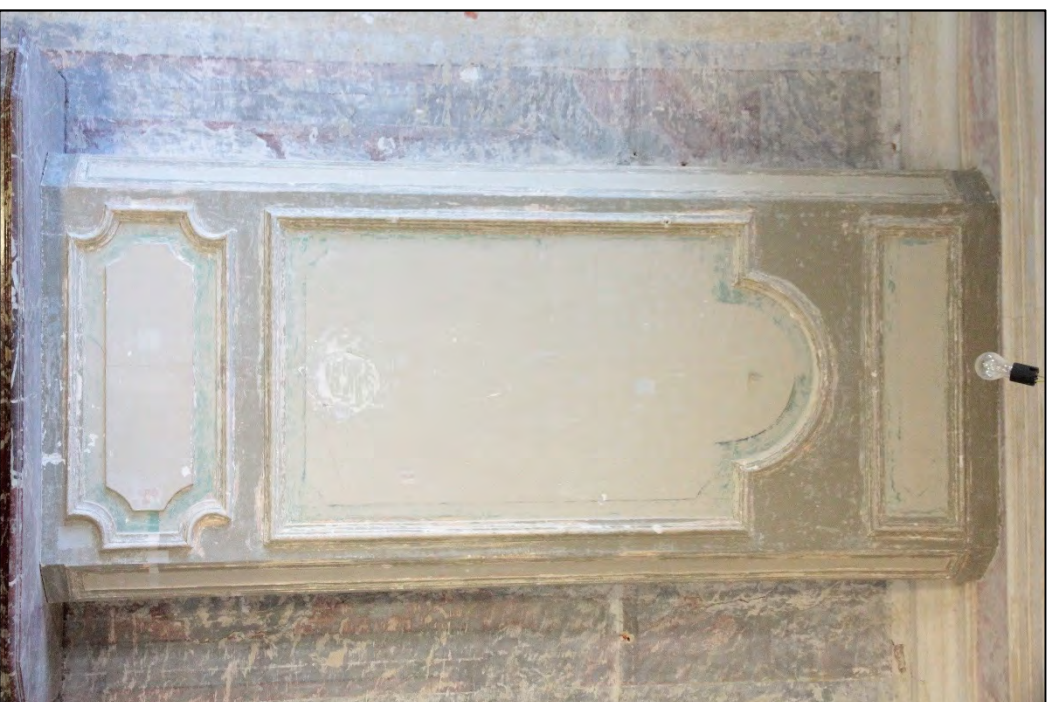
De schouwboezem na verwijdering van alle synthetische verflagen

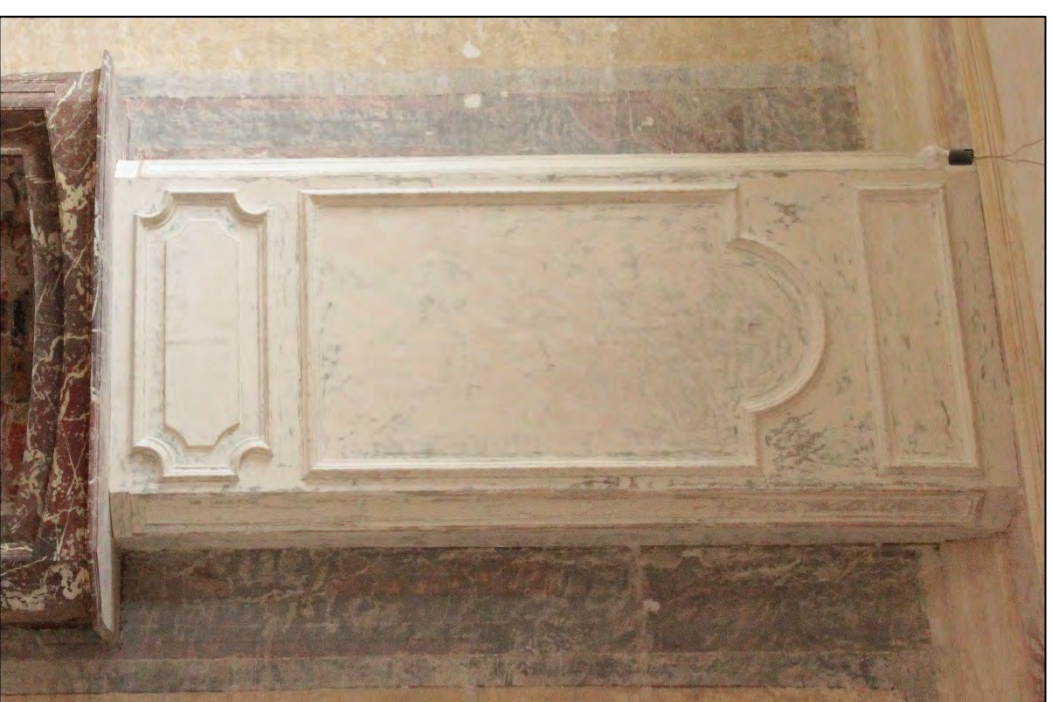
De schouwboezem na plastisch herstel en egaliseren met lijnolieplamuur.

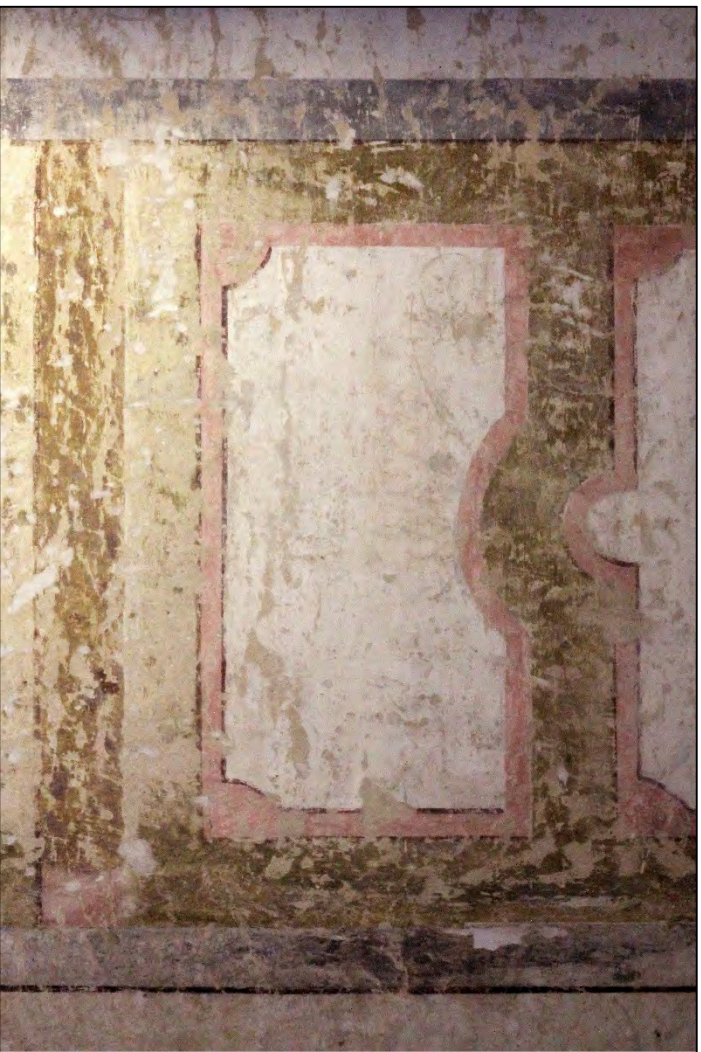
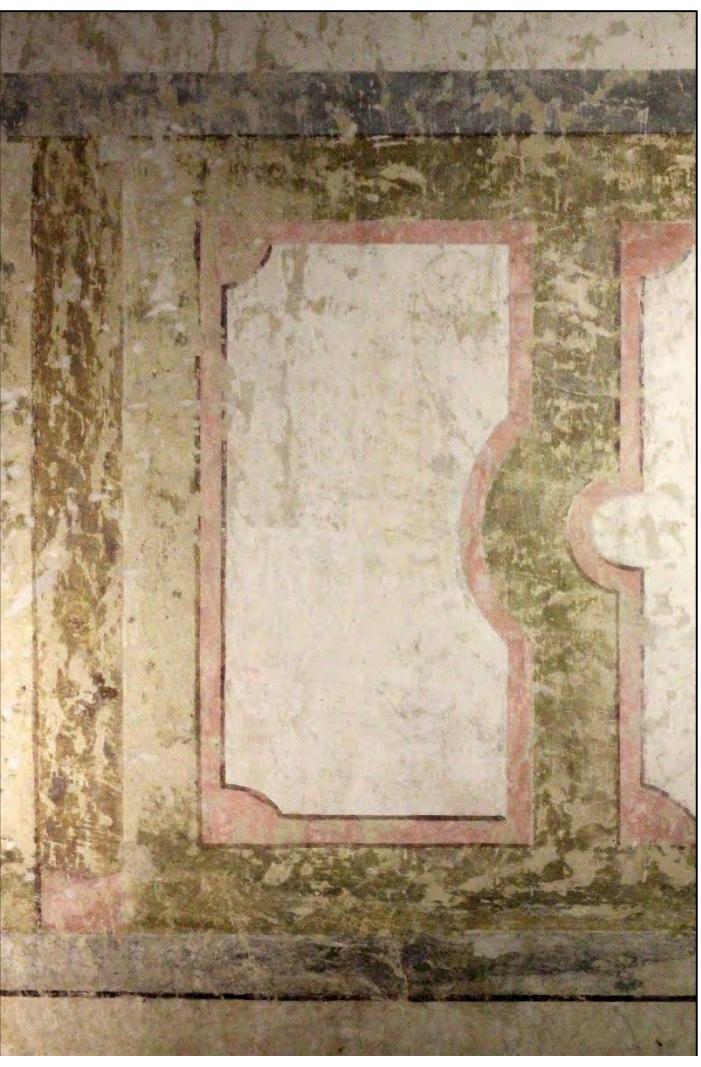
Wandvlak voor retouche.

Zelfde vlak met eerste retouche test aan rechterhelft. Doortrekken van lijnen en verzachten van lacunes, bij voorkeur onder toon, geeft meteen een veel duidelijker beeld.

Op basis van de retouche testen werd beslist eerst de minimale ingrepen uit te voeren: retouche en op toon brengen van kleine lacunes met doortrekken van lijnen. Grotere lacunes werden uitgesteld tot het einde zodat duidelijker zou zijn in welke mate zij dienden te worden opgehaald. Naar aanleiding van het leggen van de nieuwe vloer werd een reeks opnames gemaakt waarop enkel de grotere retouches nog dienden te gebeuren.

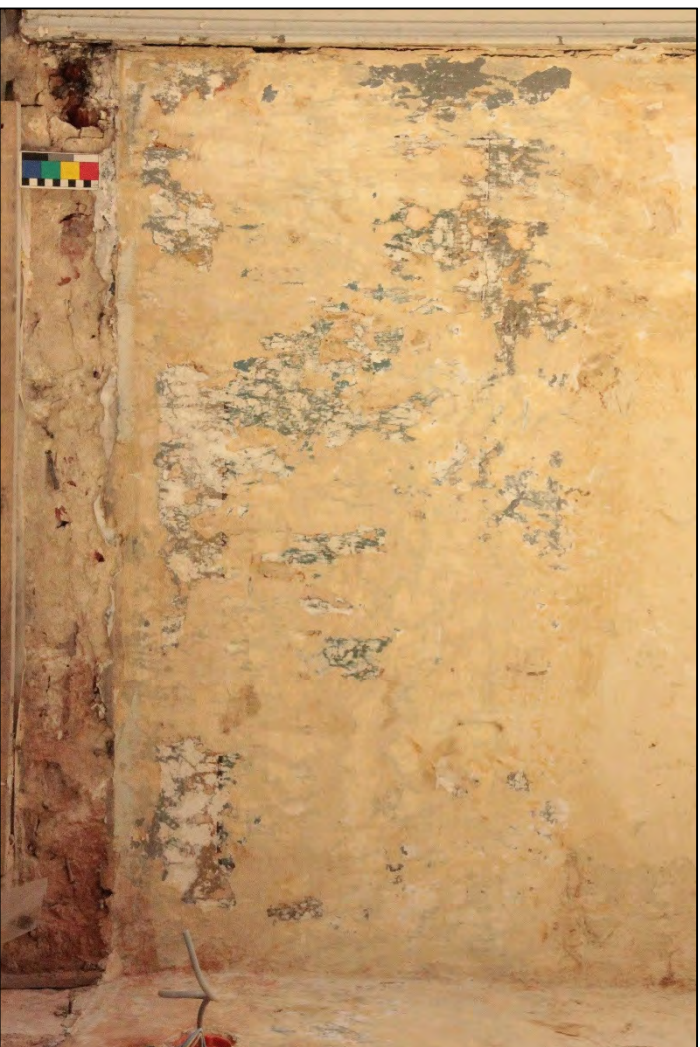
Zuidwestelijke wand rechts van deur, voor restauratie.

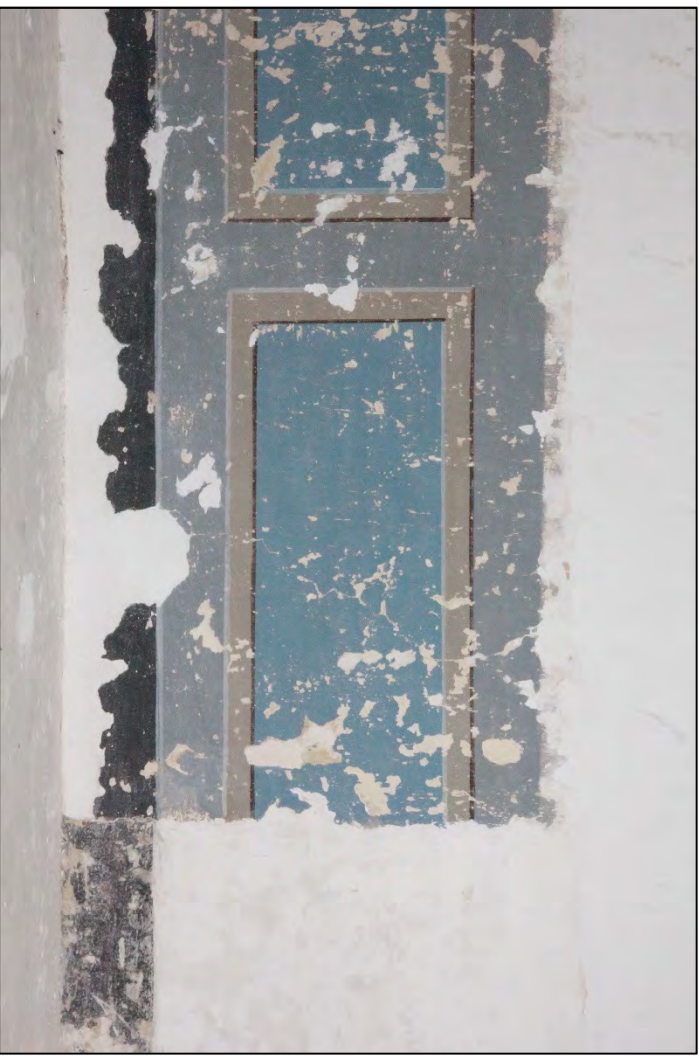
Noordwestelijke wand midden 2, na vrijlegging en invulling van lacunes in de drager. De witte zone rechts is een oudere afwerking (witte wand met zwarte kloosterplint) die bijkbaar bij het aanbrengen van de blauwe plint achter een meubel zat en gewoon werd uitgespaard.
