## Eindverslag

De restauratie van het interieur van de pastorie van Meuzegem. Lot 2 Conservatie en restauratie van de historische muur- & plafondschilderingen in vertrek 0.1, 0.2, 0.3 en 0.4 en de restauratie van het stucwerk van de schouwboezem in vertrek 0.1 & 0.3.

FEBRUARI 2017

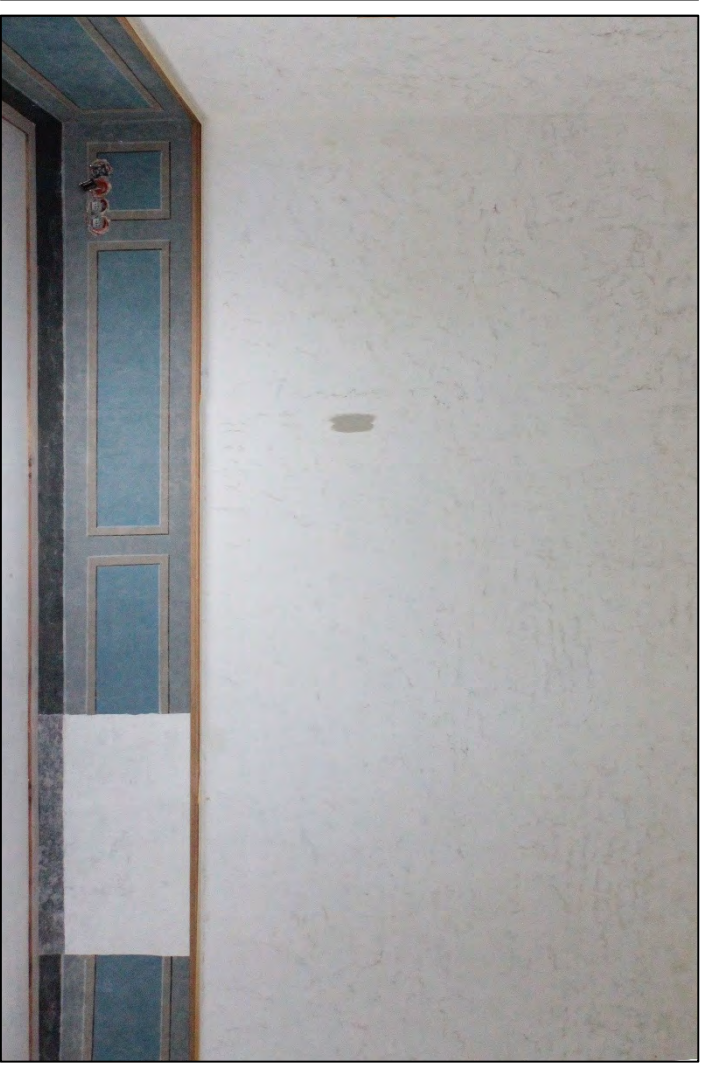
Noordwestelijke wand uiterst links na retouche.

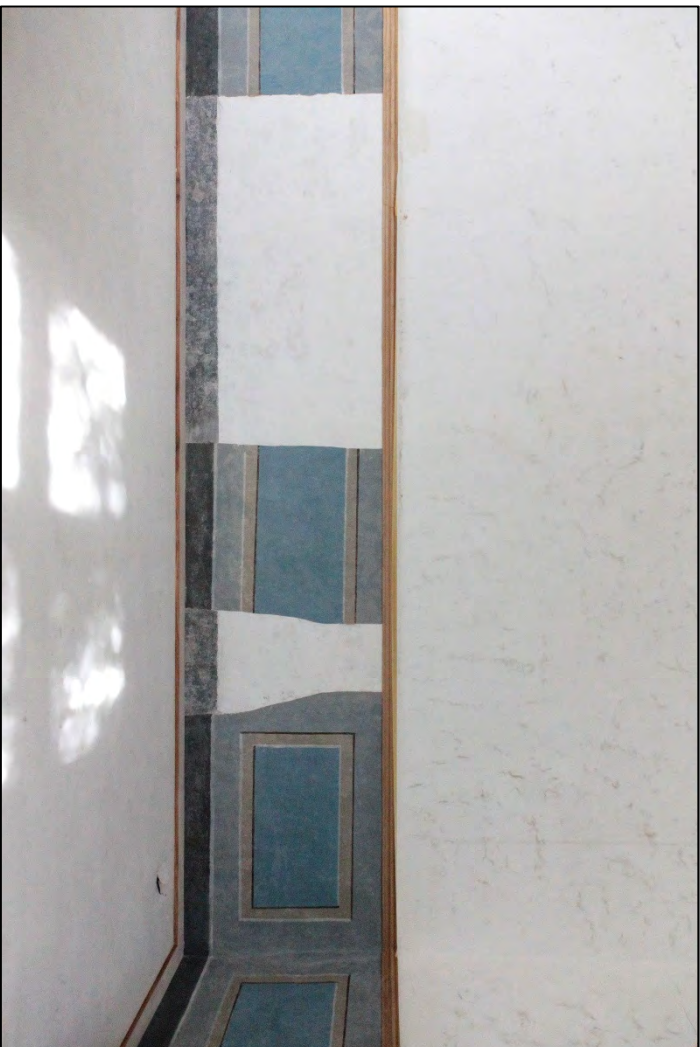
Noordwestelijke wand rechts na retouche.

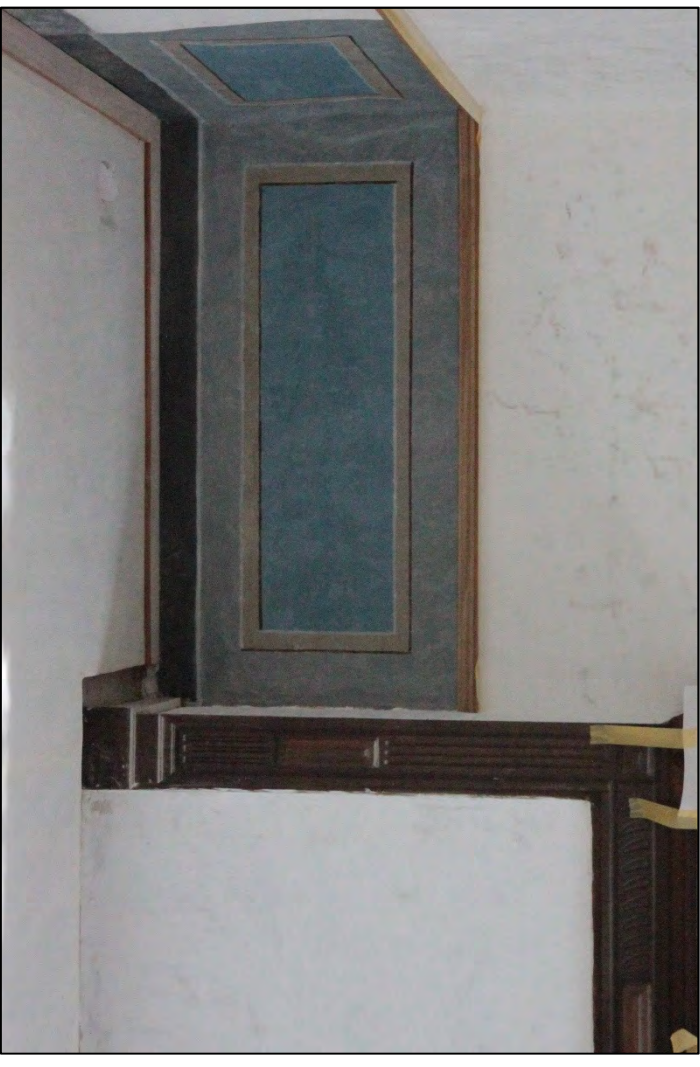
Noordoostelijke wand links van schouw na retouche.

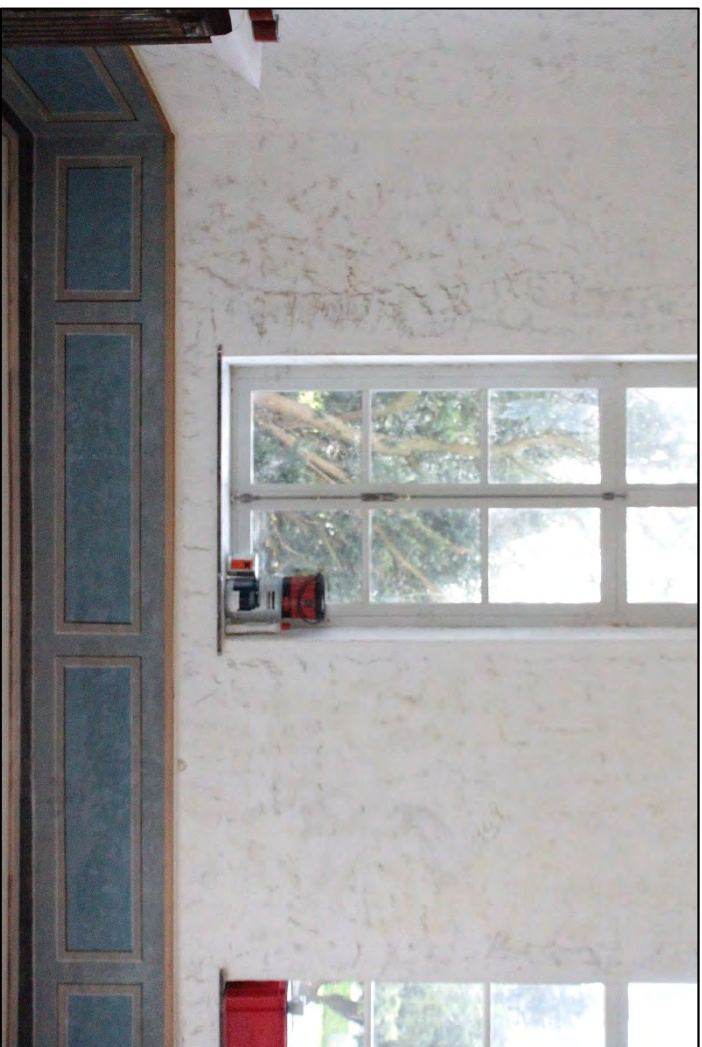
Zuidoostelijke wand uiterst links na retouche.

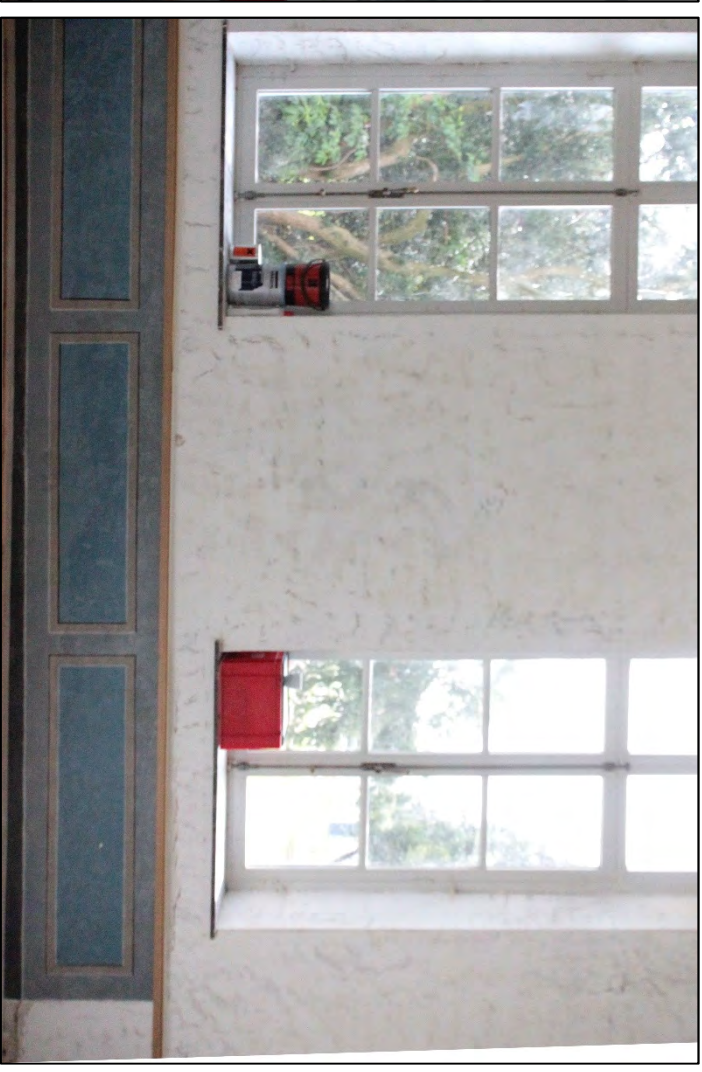
Zuidoostelijke wand uiterst rechts, na retouche.
