**HOOFDOBJECT: Domein Hof van Lyere**

Hofeinde 2-3  
2240 Zandhoven

| inspectiedata | 16/05/2019 |

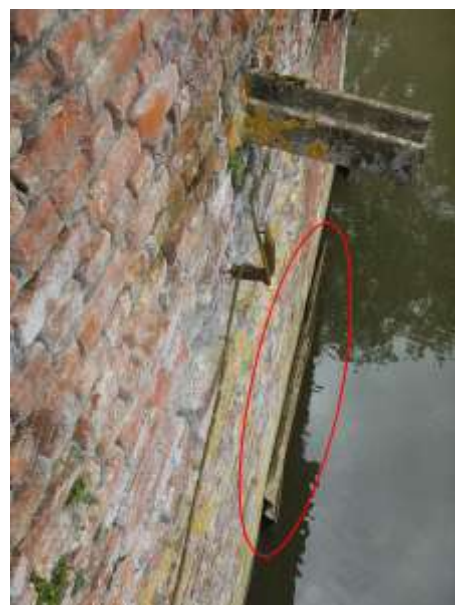
*Golflaat in de slotgracht*

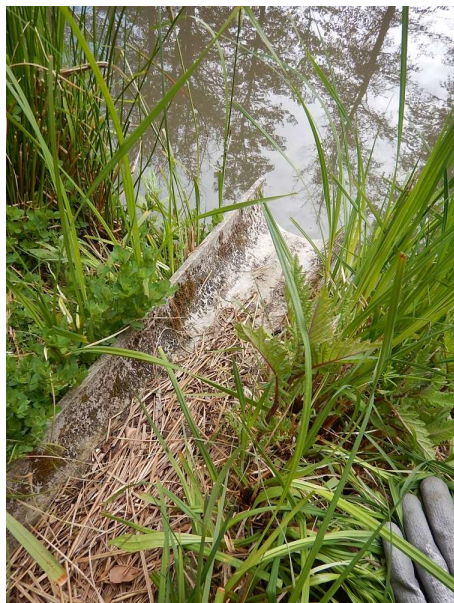
*Grondgoot tussen vleugel [2]-zuidoost en de slotgracht*

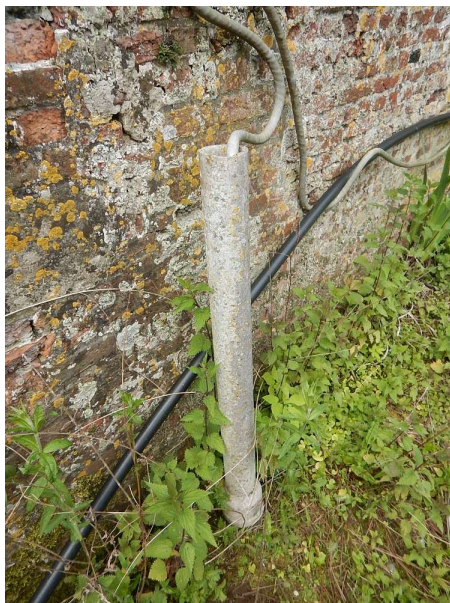
*'Standpijp' ten oosten van vleugel [2]*

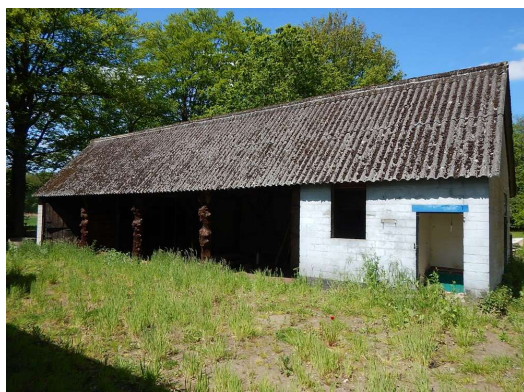
*Golfplaten op de langsschuur*

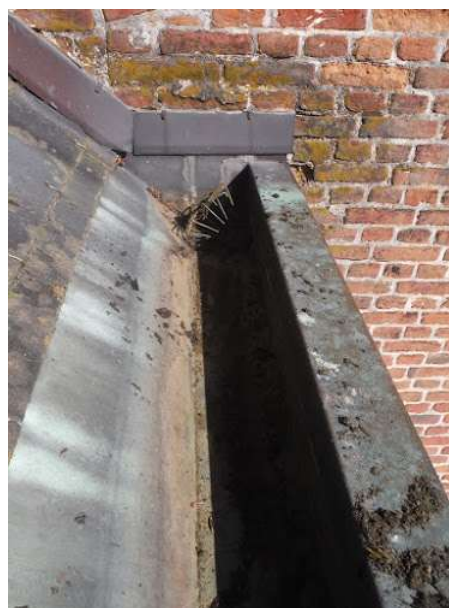
Goot [2]-oost: tapgat vrijgemaakt door Mowa

## **A2019/12 Goten en daken regelmatig proper maken.**

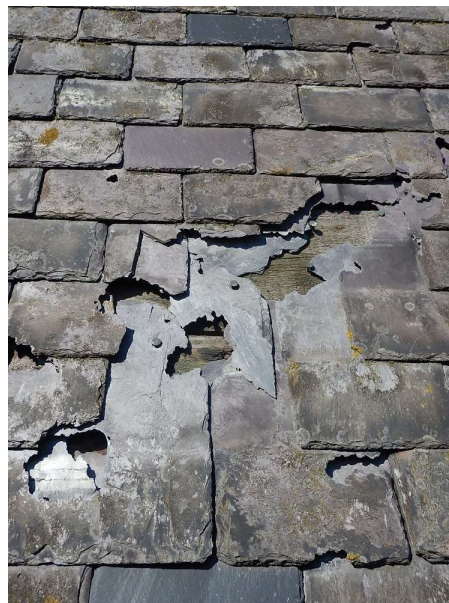
Toren [1]-noordoost

| toestand | De leien zijn op het einde van hun levensduur. Ze zijn sterk verweerd en bros waardoor herstellingen moeilijk uit te voeren zijn.<br>Een groot aantal leien is beschadigd/weggevallen waardoor vocht kan insijpelen en de bebording zal inrotten.<br>Het hoekkeperlood is verweerd. |

## A2019/10 Toren [1]: de leibedekking en de aansluitingen vernieuwen.

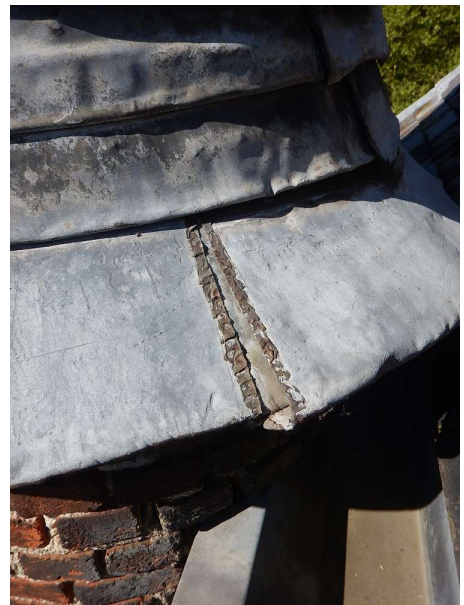
| toestand | De loden bekleding van de zuidoostelijke hoektoren is verweerd, maar voldoet nog. Onderaan is een loden band uitgezakt. Vanop afstand gezien is één van de loden banden plaatselijk geperforeerd of aangetast door looizuur. Eventuele vochtinsijpeling blijft momenteel beperkt, maar een deel van de onderste band kan wel wegvallen. |

Zuidoostelijke hoektoren: uitgezakte band

## A2019/22 Toren [1]-zuidoostelijke hoektoren: de loodbekleding herstellen.

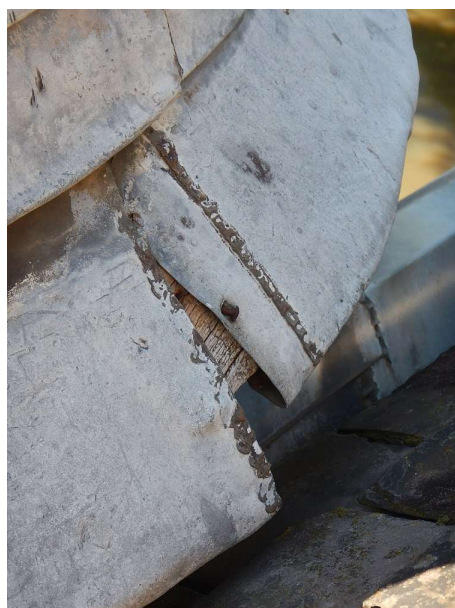
Zuidoostelijke hoektoren: uitgezakte band

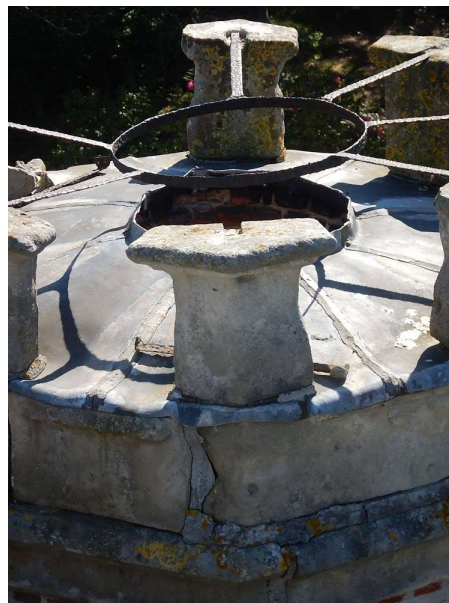
- toestand De schoorsteen - uitgewerkt als achthoekig torenvolume - vertoont talrijke gebreken:
- de ijzeren verankering bovenaan de kantelen is dun geworden door roestvorming en twee 'verankeringsarmen' zijn weggevallen. De verankering is niet overal goed bevestigd aan de kantelen;

*Weggefallen verankering*

- toelichting advies Herstel houdt o.a. in:
- de beschadigde/sterk verweerde witstenen delen herstellen/vernieuwen;
  - de roestige verankeringen van de kantelen vernieuwen in roestvrij staal;
  - eventueel een regenkap aanbrengen in samenspraak met het agentschap Onroerend Erfgoed;
  - het beschadigd en niet-compatibel voegwerk voldoende diep uithalen en hernemen met een compatibele kalkrijke mortel en
  - de beschadigde bakstenen vervangen door eenzelfde type steen.

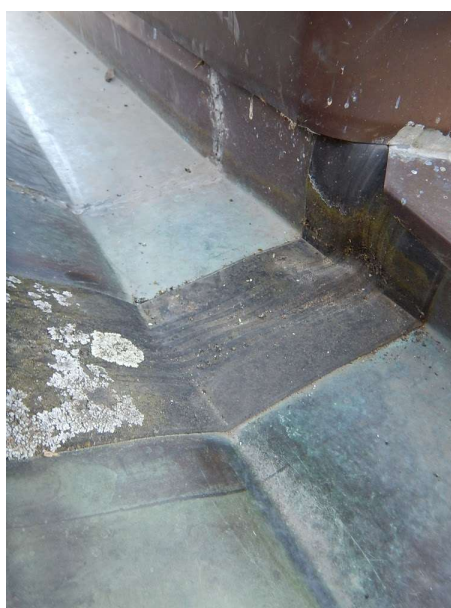
| toestand | <p>De koperbekleding van zakgoot [1]/[2] en van de goten van dak [8] is opgebeld, vermoedelijk ten gevolge van het ontbreken van uitzetmogelijkheden, momenteel zonder nadelige gevolgen.</p> <p>De rubberen uitzetstukken van de koperen goten zijn verduurd onder invloed van uv, maar momenteel voldoen ze nog.</p> <p>Een soldeernaad van de zinken goot van toren [1] is licht ingescheurd in de buitenopstand; hier is geen of slecht heel beperkte vochtindringing mogelijk.</p> |

*Dak [2]-oost: verduurd uitzetstuk*

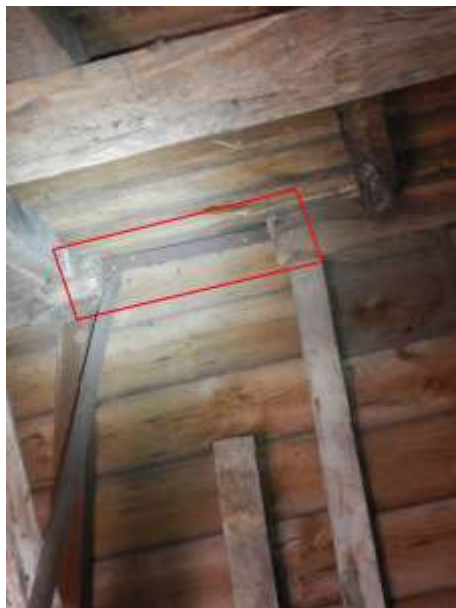
*Dak [5]: onderbroken nokbalk*

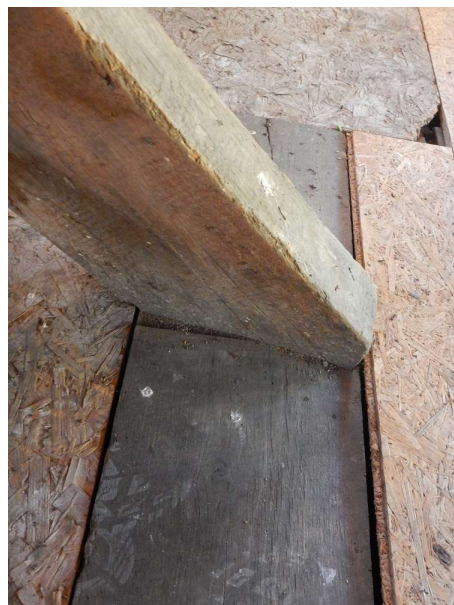
*Dak [2]-zuid: torsie spantbeen*

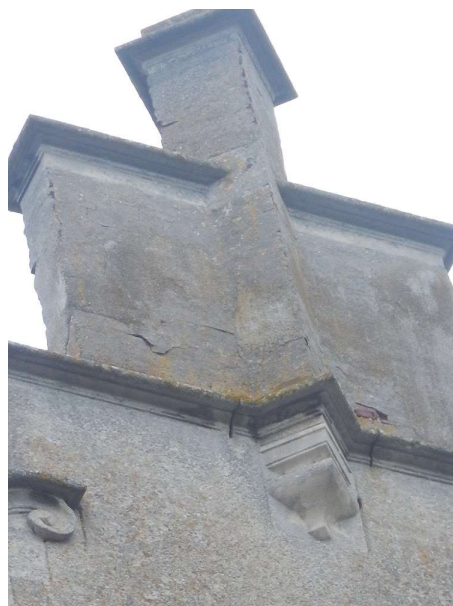
De zuidwest georiënteerde gevels van vleugels [2] en [3] zijn voorzien van een te harde **cementbepleistering** en vertonen op enkele plaatsen scheurvorming. Plaatselijk is een schol cementpleister weggefallen. Ter plaatse van de scheuren en weggefallen pleister kan lokaal vocht in de muur dringen en zich achter het intact pleisterwerk verspreiden. Hierdoor zal de pleister versneld verweren en is er vochtdoorslag mogelijk.

*Topgevel [3]-zuid: cementpleister valt plaatselijk weg*

Een harde cementpleister is gevoelig voor scheuren en dus eigenlijk ongeschikt voor historische gebouwen. De dampdichtheid van cementpleister zorgt er bovendien voor dat water dat door lekken in het muurwerk dringt moeilijker een weg naar buiten vindt. Een afwerking met kalkpleister of kalkverf is meer geschikt vanwege hun elasticiteit en dampopenheid. Herstel de zuidwest georiënteerde gevels van vleugels [2] en [3] daarom met kalkpleister en vernieuw - in overleg met het agentschap Onroerend Erfgoed - de kaleilaag waar deze verweerd/verdwenen is.

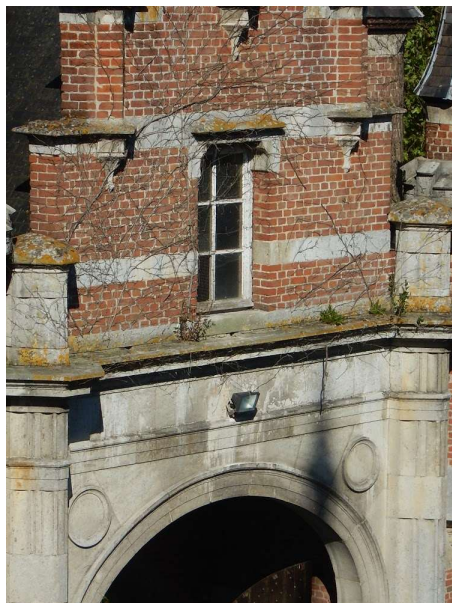
*Vleugel [8]-noordoost: plantengroei in uitgespoeld voegwerk kordonlijst*

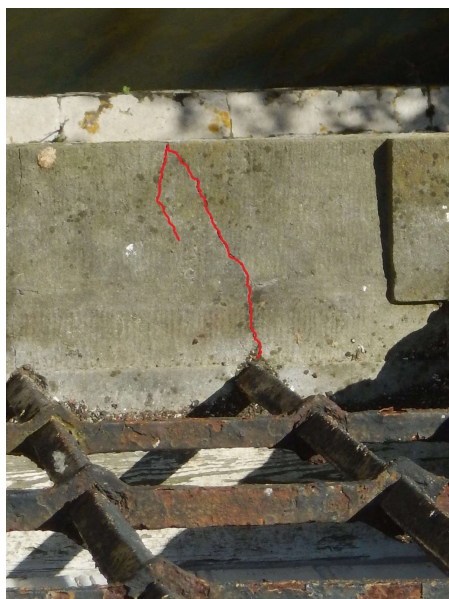
toestand De ijzeren delen zijn roestig, hierdoor veroorzaken ze schade aan het omliggende metselwerk en steenwerk:

Vleugel [2]-noordoostgevel uitbouw:  
beschadigde raamdorpel t.g.v. roestige diefijzers

- de ankerpunten vrijleggen (indien dit eenvoudig mogelijk is zonder te veel schade aan het metselwerk te veroorzaken);
- grondig ontroesten, bij voorkeur door stralen;
- de beschadigde en ontbrekende delen herstellen en/of eventueel vernieuwen;
- metalliseren en een compatibel roestwerend verfsysteem aanbrengen en
- de ankerpunten aangieten met lood en aankloppen, het aankloppen regelmatig herhalen.

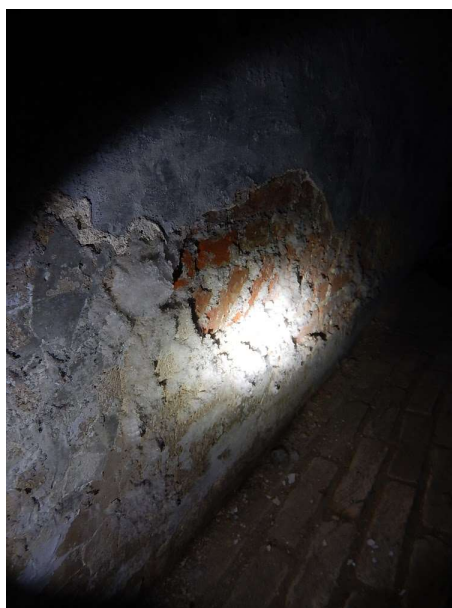
In de noordwestelijke kelders van vleugel [3] heerst een vrij vochtig klimaat en de vloeren en wanden vertonen sterke zoutuitbloeiingen wat aanleiding kan geven tot steenschade.

*Kelder [3]-noordwest: zoutuitbloeiingen*

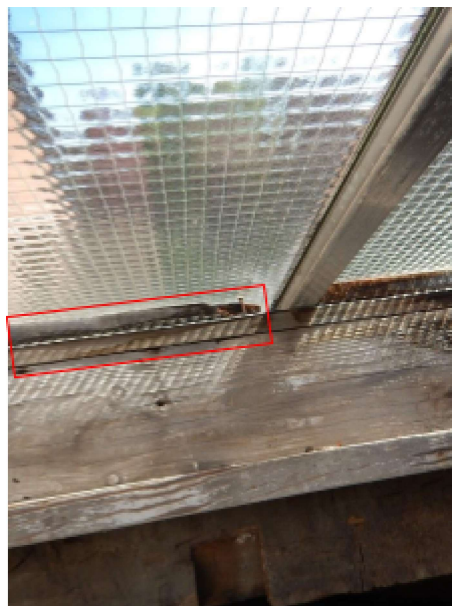
*Vleugel [2]-noord: ingerotte lat daklicht*

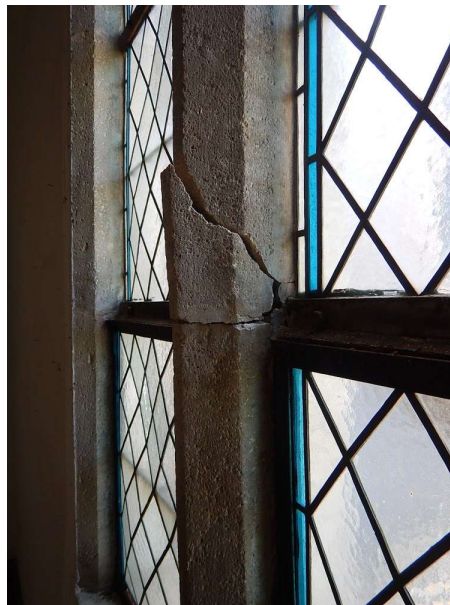
Beschadigd moneel

Gelijktijdig het beschadigde raammoneel herstellen.

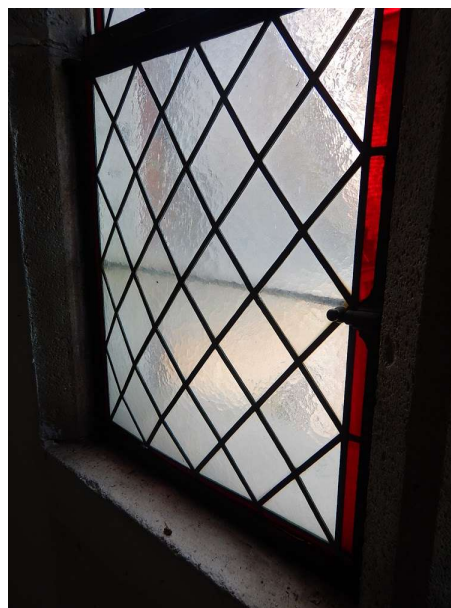
Uitgebuikt paneel

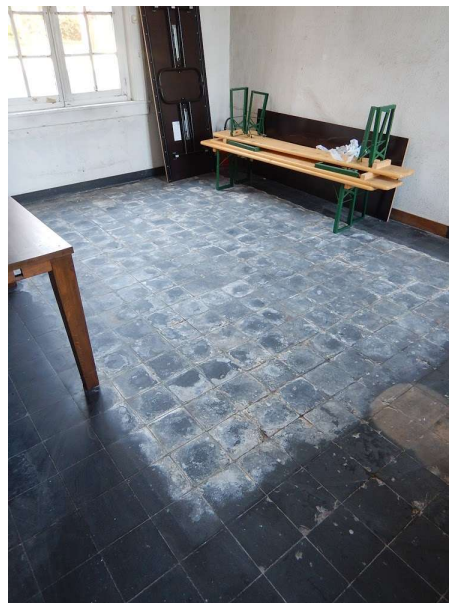
Vleugel [5]-oost: zoutuitbloeiingen

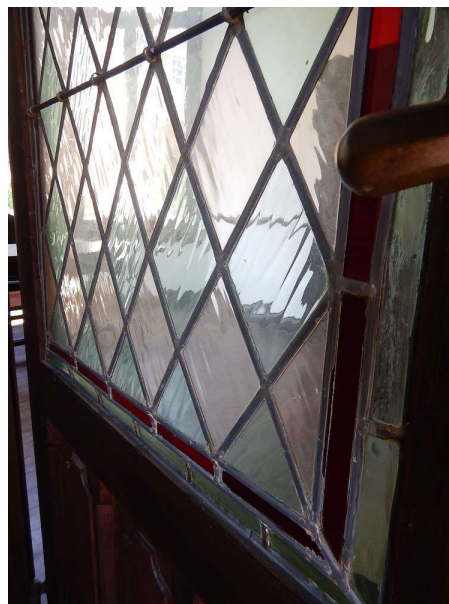
Toren [1]/vleugel [2]: uitgebuikt glas-in-lood

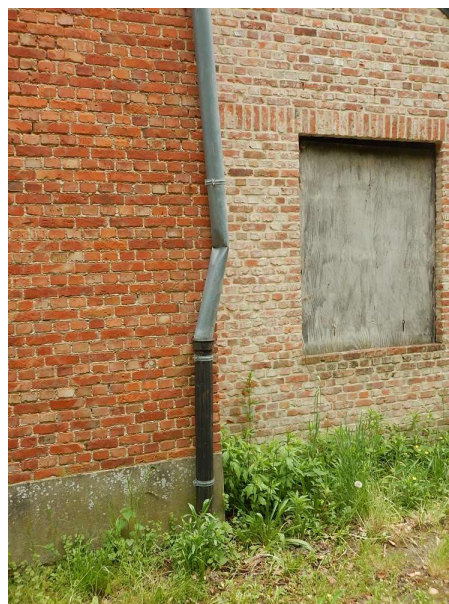
| toestand | Eén van de afvoeren is boven de standpijp ingedekt. De afvoer zal verstoppfen met wateroverlast en -schade tot gevolg. |

Ingedekte afvoer

#### **A2019/54 Vleugel [12]-zuid: de ingedekte afvoer herstellen.**

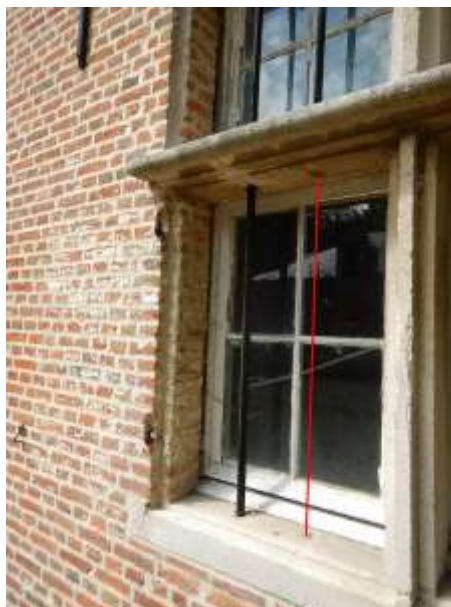
| toestand | De ijzeren delen zijn roestig, hierdoor veroorzaken ze schade aan het omliggende steenwerk.<br>Vleugel [11]: plaatselijk is een diefijzer weggefallen. |

*Vleugel [11]: ontbrekend diefijzer*

**A2019/48 Vleugels [11] en [12]: de roestige ijzeren delen herstellen/behandelen.**

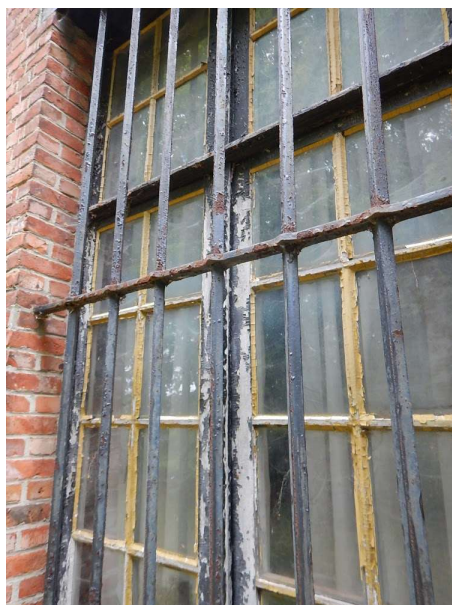
Vleugel [12]: roestige diefijzers

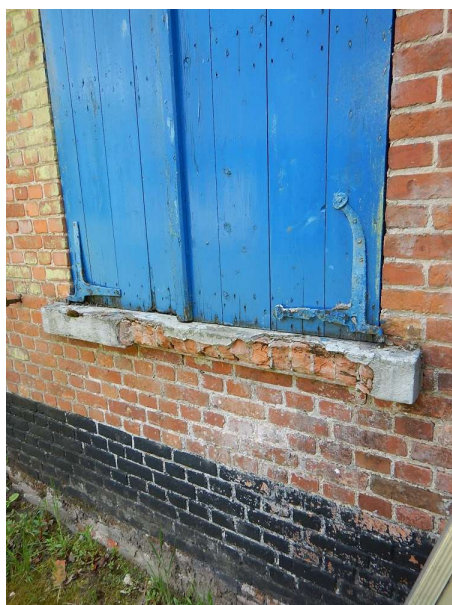
Vleugel [11]-noordwest

| toestand | De gepleisterde bakstenen raamdorpels zijn sterk beschadigd met vochtindringing en een verhoogde vochtbelasting op het onderliggende muurwerk tot gevolg. |

**A2019/53 Vleugels [11] en [12]: de bakstenen raamdorpels herstellen met compatibele materialen.**

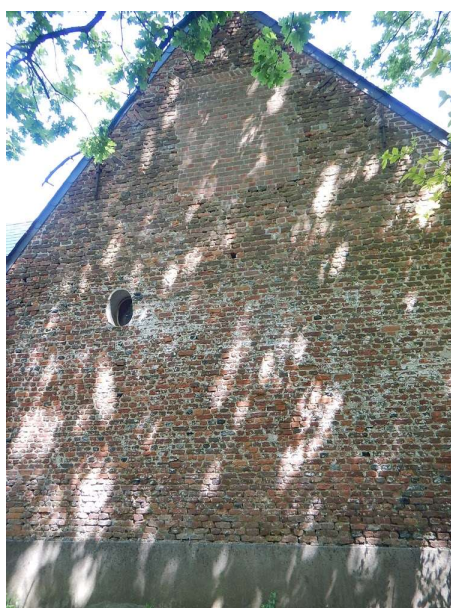
| toestand | Het baksteenmetselwerk van de zuidwestgevel is algemeen verweerd. Vooral onder de dakranden en boven de gecementeerde plint is het voegwerk uitgespoeld en zijn er bakstenen beschadigd door vorst. In aansluiting met de - recentere - westelijke vleugel is het metselwerk onvoldoende in verband gemetseld en hierdoor ingescheurd t.h.v. de bouwnaad. |

*Verweerd en uitgespoeld metselwerk*

| toelichting advies | De beschadigde bakstenen vervangen door eenzelfde type steen vermetsteld met een compatibele mortel. De scheur in aansluiting met de westelijke vleugel inboeten. Het uitgespoelde en verweerde voegwerk voldoende diep en vierkant uithalen en hernemen met een compatibele voegmortel. |

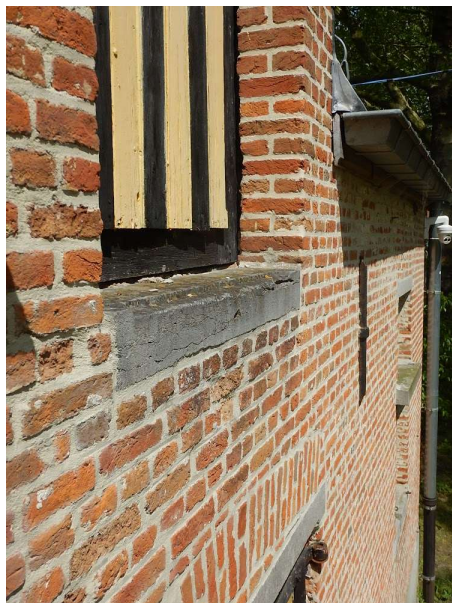
Verschillende raamdorpels steken niet uit voorbij het onderliggend metselwerk met een verhoogde vochtbelasting tot gevolg.

*Vleugel [11]-oost: dorpel steekt niet uit voorbij het onderliggend metselwerk*

**A2019/47 Vleugel [11]: de beschadigde natuurstenen delen herstellen.**

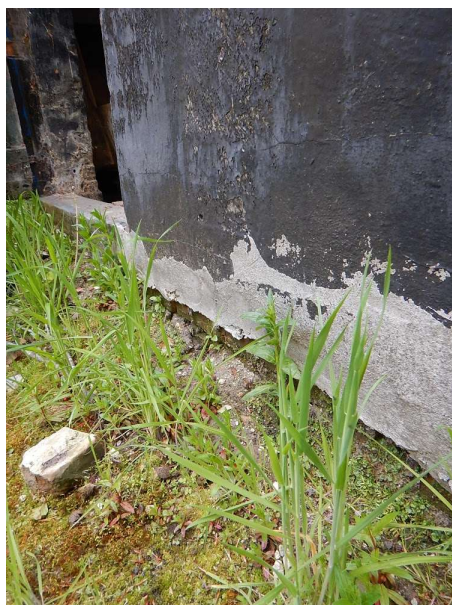
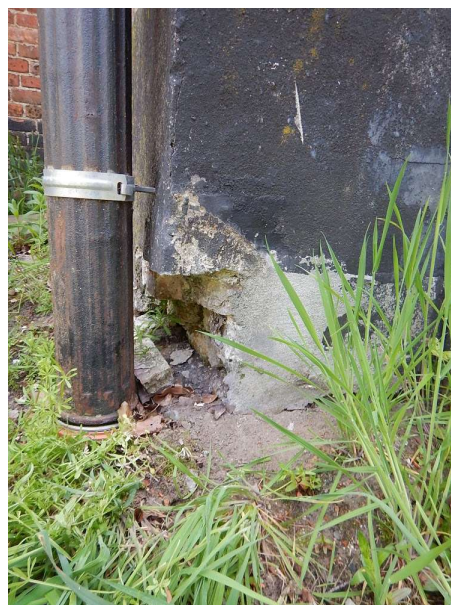
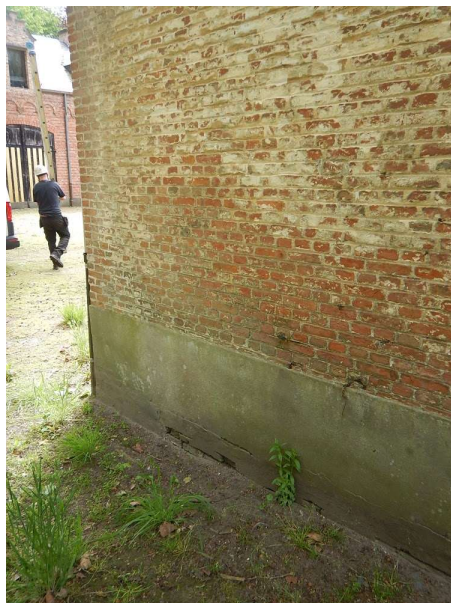
| toestand | De gecementeerde plint is op enkele plaatsen ingescheurd. Plaatselijk is de cementpleister weggefallen en is het achterliggende metselwerk beschadigd. |

#### **A2019/52 Vleugel [11]: de plint plaatselijk herstellen.**

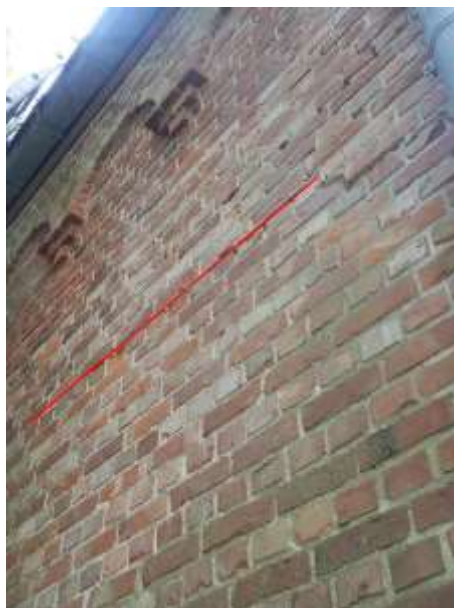
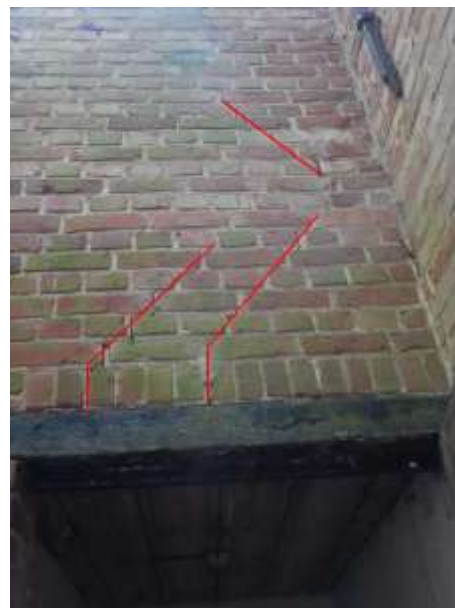
Noordoostelijke gevel

Boven de houten latei in de noordoostelijke gevel is er diagonale scheurvorming, door een differentiële zetting en/of door het doorbuigen van de latei.

toelichting advies De scheurvorming herstellen na het wegnemen van de schadefactor.

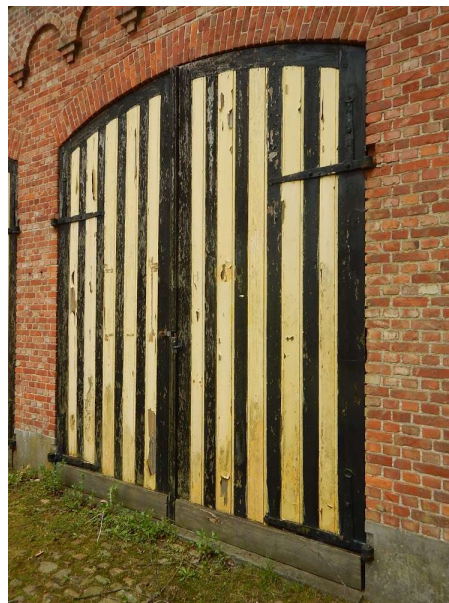
Poort vleugel [12]

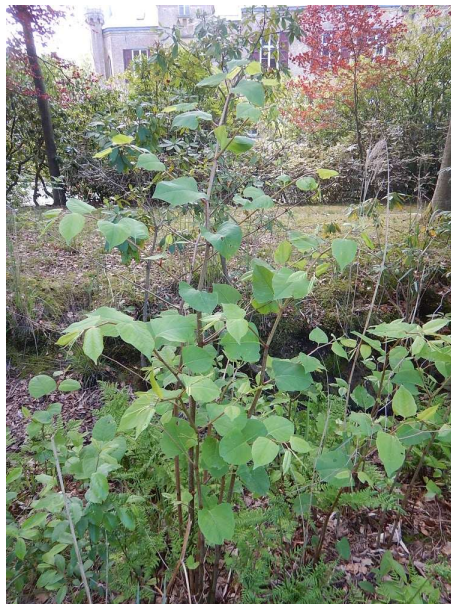
| toestand | <p>Ten noordoosten van de slotgracht, mogelijk op een buurterrein, groeit Japanse duizendknoop.</p> <p>Japanse duizendknoop wordt tot de meest invasieve exoten gerekend. Is de plant eenmaal gevestigd, dan is hij zeer moeilijk weer weg te krijgen. Door zijn sterke groeikracht worden inheemse plantensoorten verdrongen. De sterke wortelstokken en stengels van de Japanse duizendknoop zijn in staat om schade te veroorzaken aan gebouwen, leidingen en wegen.</p> |

Japanse duizendknoop

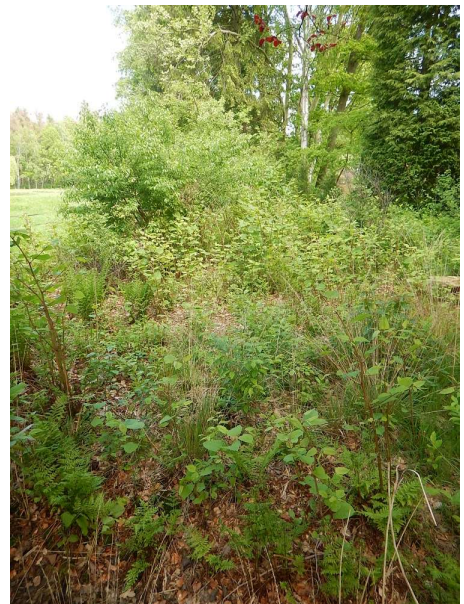
Populatie Japanse duizendknoop

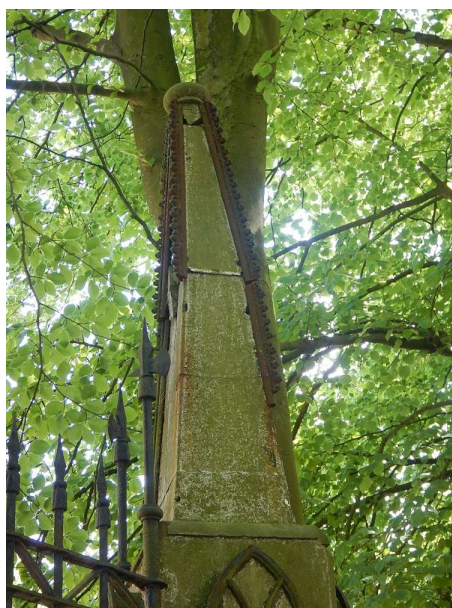
*Roestige decoratieve ijzeren delen*

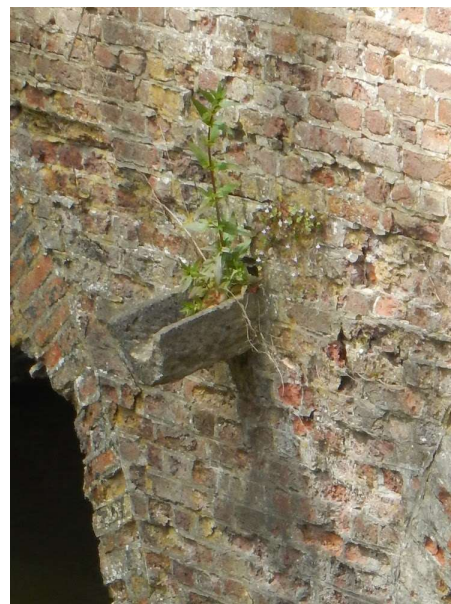
*Zuidoostzijde: plantengroei in een waterspuwer*

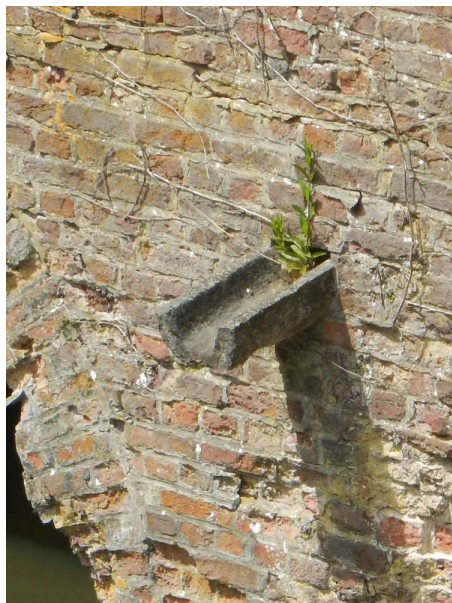
*Zuidoostzijde: plantengroei in een waterspuwer*

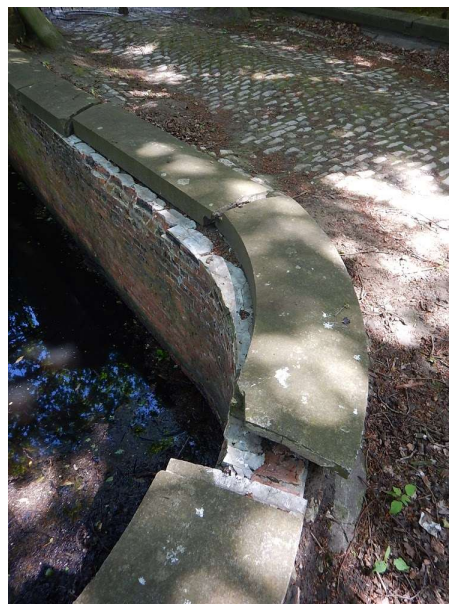
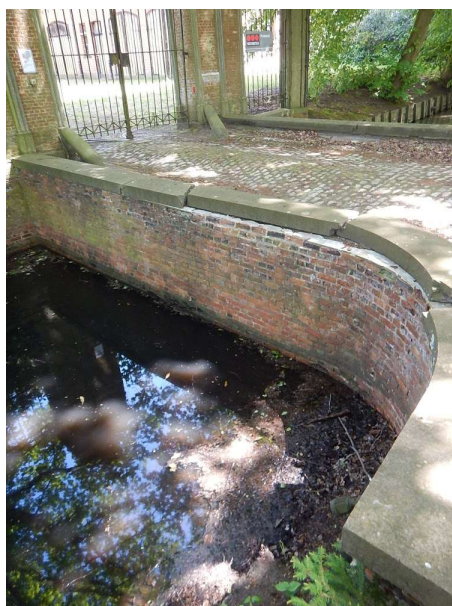
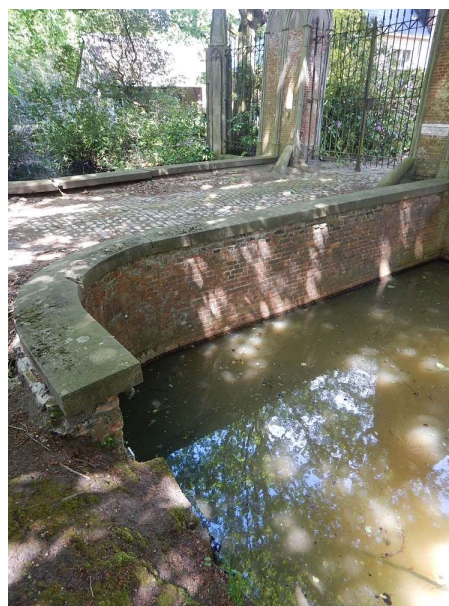
| toestand | De stootvoegen van de boordstenen zijn uitgespoeld. Eén boordsteen is gebroken en verschillende boordstenen zijn verplaatst. Door deze gebreken dringt er water in het onderliggend metselwerk.<br><br>Vooral ter hoogte van de waterlijn en onder de boordstenen is het voegwerk uitgespoeld en zijn de bakstenen beschadigd door vorst. |

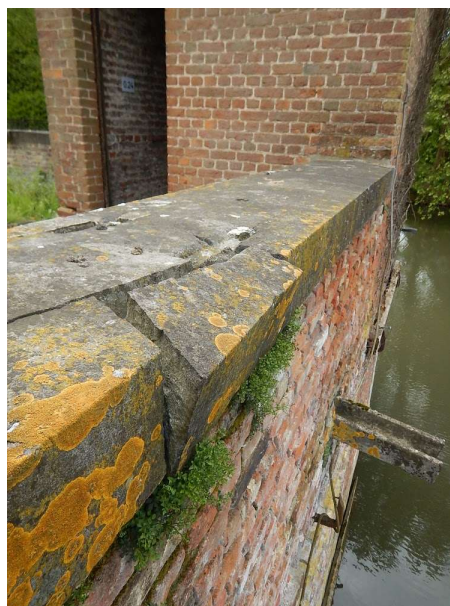
Noordwestzijde: vóór verwijdering loszittend deel deksteen

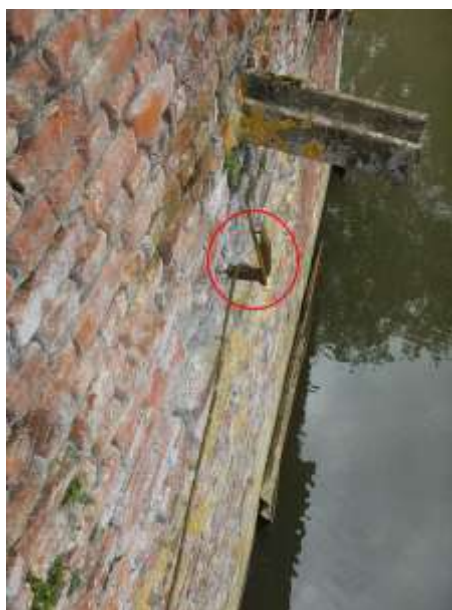
*Noordwestzijde: niet-functioneel roestig deel*

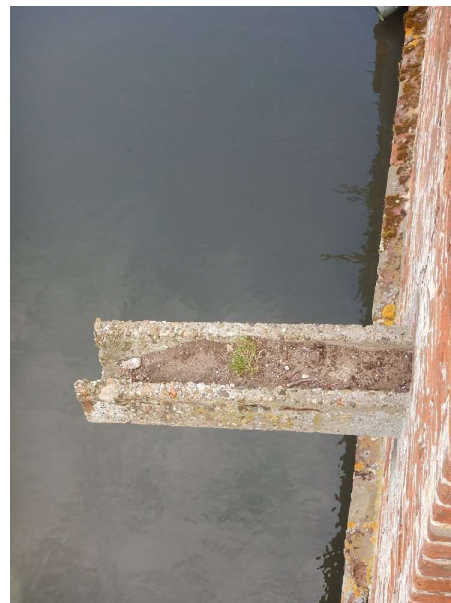
*Vleugel [4]-noordwest: mogelijk verstopte water-  
spuer*

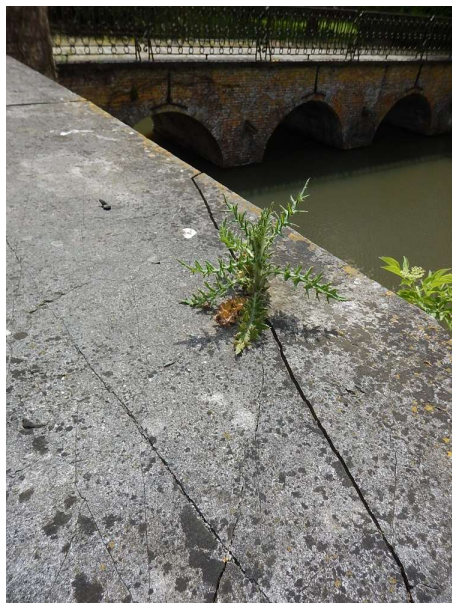
Zuidwestzijde: plantengroei in breuk

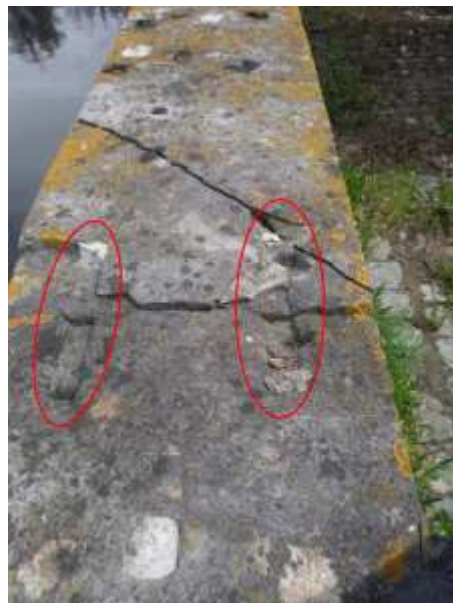
Weggevalen krammen

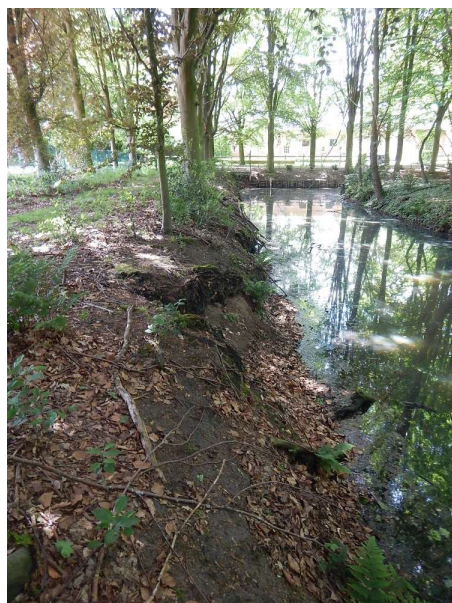
Grachtensysteem-zuidoost: bodemerosie aan de aarden wal

| toelichting advies | <p>Een afdoend beheer van het cultuurhistorische landschap ontwikkelen in samenspraak met het agentschap Onroerend Erfgoed en het agentschap Natuur en Bos.</p> <p>Bomen/struiken/klimplanten regelmatig snoeien en pionierplanten regelmatig verwijderen om schade aan de historische structuren te voorkomen en om de leesbaarheid van de oorspronkelijke parkaanleg te bewaren.</p> <p>De oevers regelmatig onderhouden en de overbegroeiing regelmatig kappen.</p> |

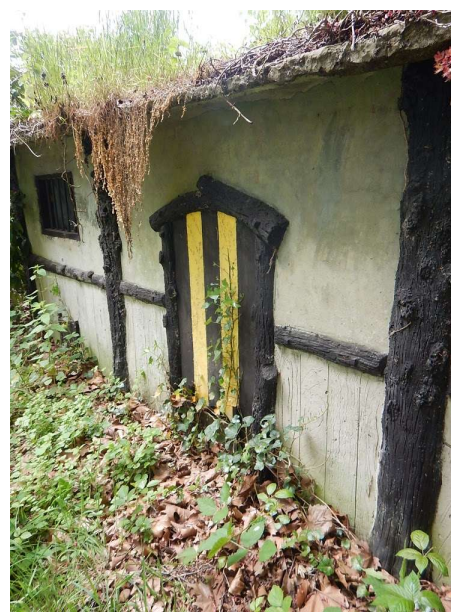
Cementrustiek

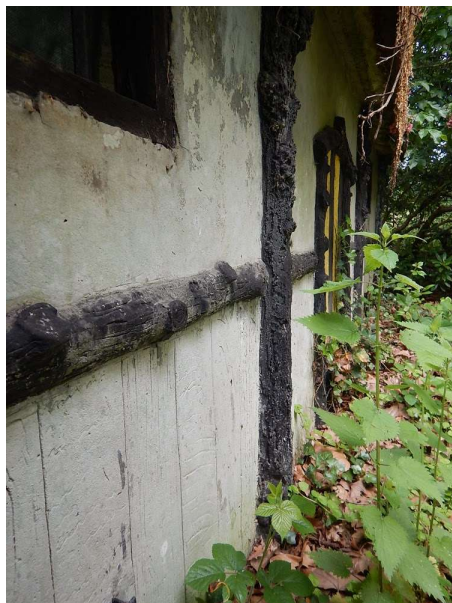
*Cementrustiek*

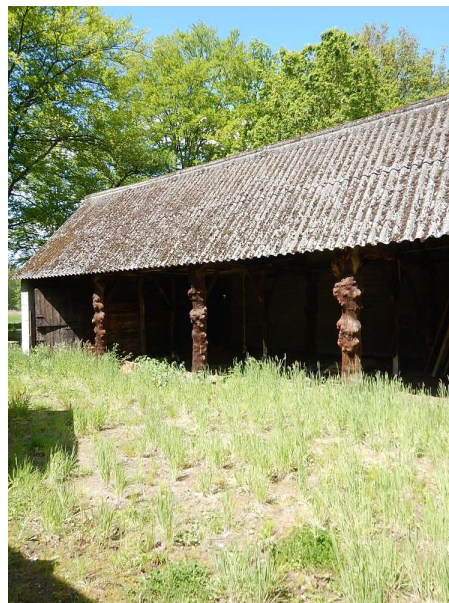
De schuur ten noordwesten van vleugel [11] is een interessant voorbeeld van rustieke 'knoestarchitectuur'. De schuur bevat historische waardevolle elementen. Naar verluidt wil de nieuwe eigenaar de schuur afbreken. Wij adviseren om op zijn minst voorafgaand de schuur te documenteren en om de historisch waardevolle elementen duurzaam te bewaren.

*Langsschuur met rustieke 'knoestarchitectuur'*

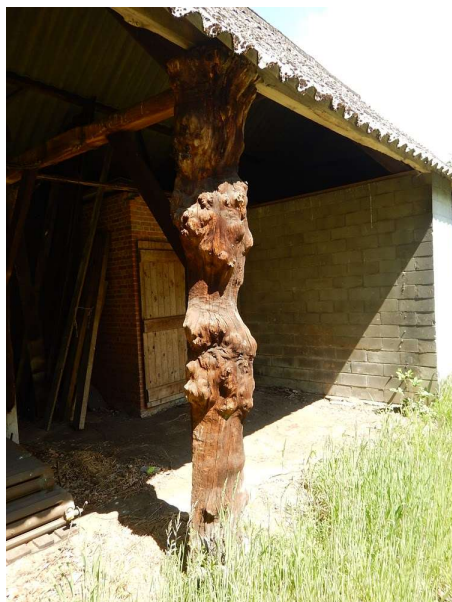
*Langsschuur met rustieke 'knoestarchitectuur'*
