## BEHEERSPLAN

### Het Boshuisje in Zoerselbos versie 20.12.2021

Het Boshuisje  
Boshuisweg zonder nummer . 2980 Zoersel  
Bescherminingsbesluit KB 22.01.1981 (ID: 1566)

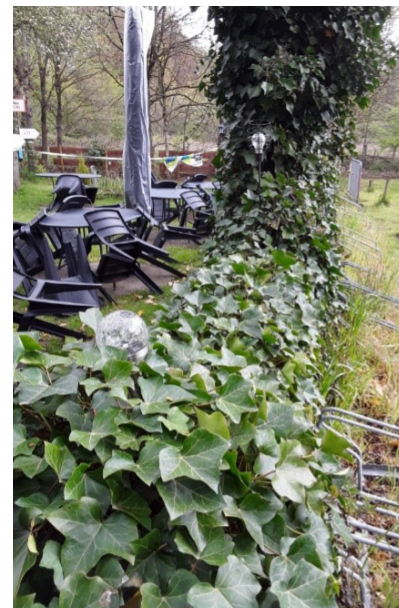
Afb. 79. Bloem- en struikperken omringen de bomen; er werd tevens tuinbelichting geplaatst. Op enkele plekken ontbreekt een boom of blijkt de boom dood.

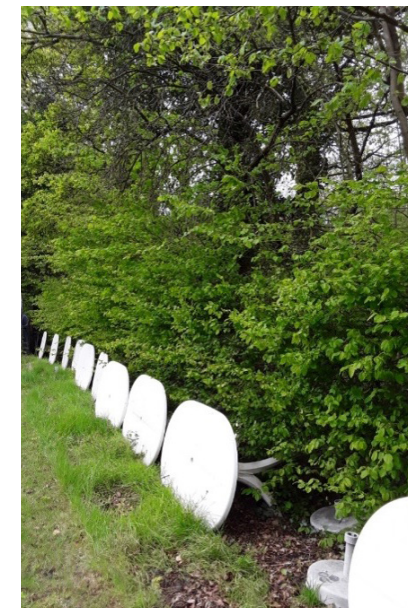
Afb. 80. Bloem- en struikperken omringen de bomen; er werd tevens tuinbelichting geplaatst. Op enkele plekken ontbreekt een boom of blijkt de boom dood.

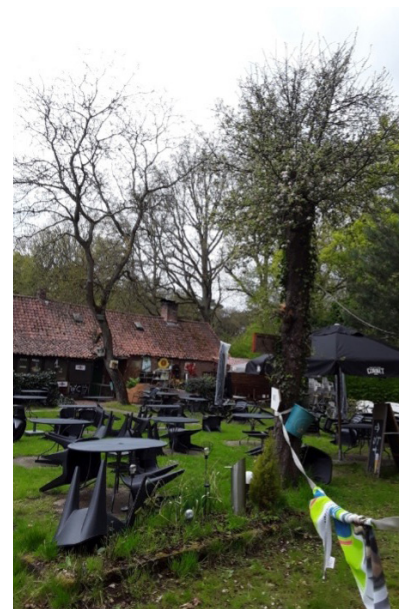
Afb. 81. De oostelijke grens bestaat uit een open omheining met een bomenrij achter (rij behoort niet tot plangebied).
