BIJLAGE 1: VOORMALIGE GEMEENTELIJKE JONGENSCHOOLO VAN NEDERZWALM - FOTOREPORTAGE

Deze fotoreportage geeft een beeld van de schoolsite. Ze bevat enkel eigen foto's. De reportage is opgebouwd per erfgoedelement en volgt daarbij de tabel uit het beheersplan p. 28 en de daaropvolgende.

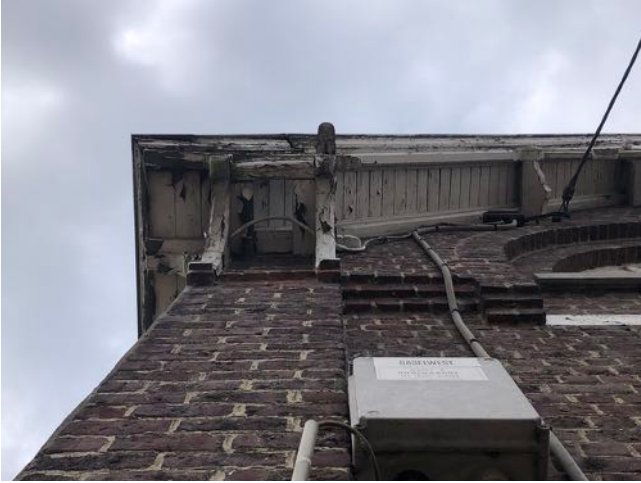
Afb. 7. – Detail dakoversteek puntgevel linkerzijde

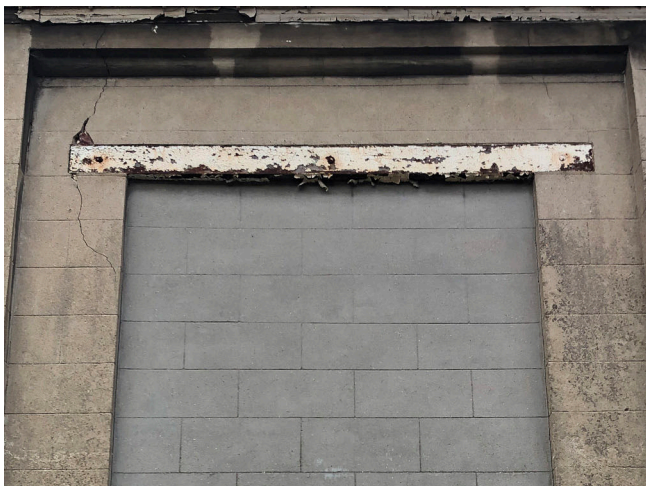
Afb. 25. — Detail ijzeren latei

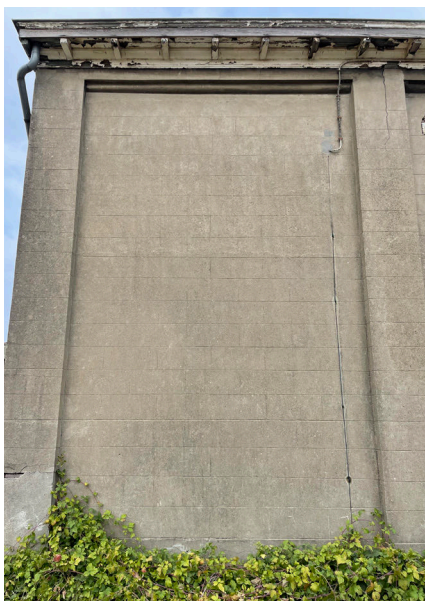
Afb. 30. — Gecementeerde zijgevel

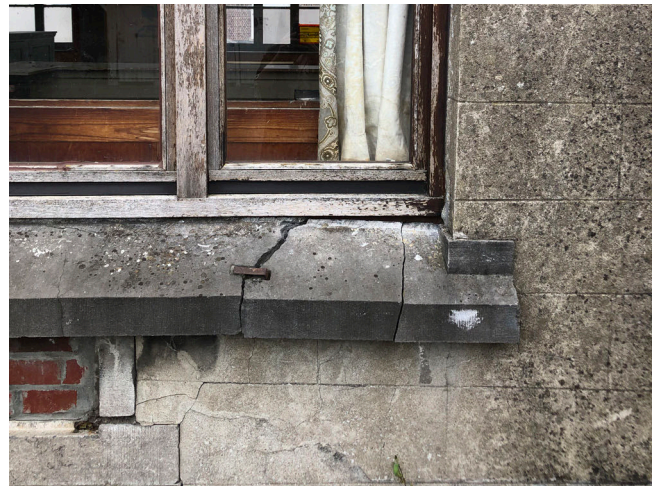
Afb. 52. – Detail gebroken, hardstenen dorpel R0.10

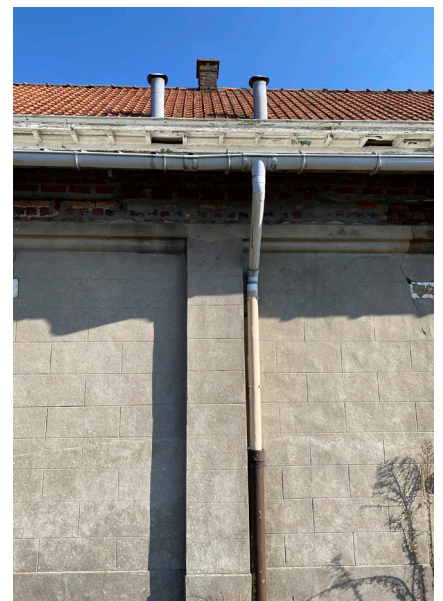
Afb. 57. – Zicht achtergevel

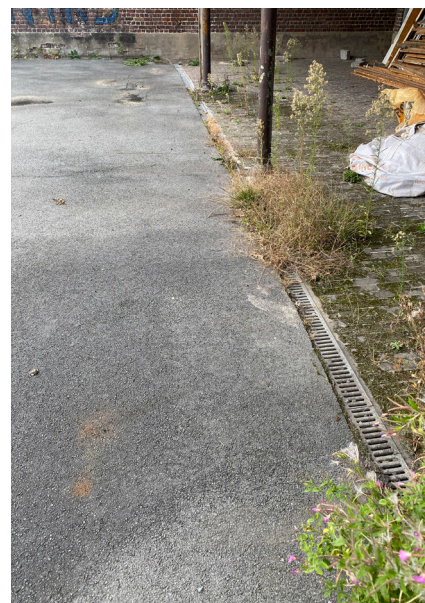
Afb. 70. – Asfaltlaag met barstvorming

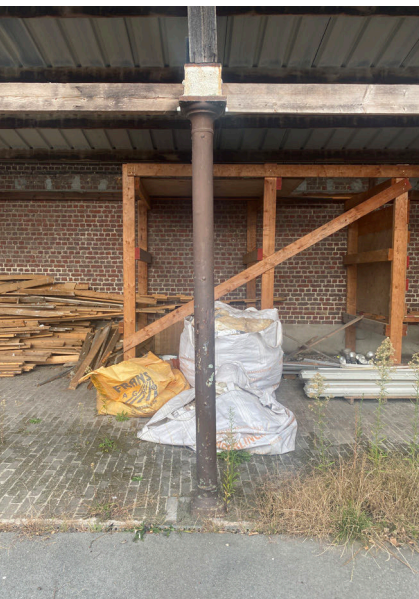
Afb. 106. – Gietijzeren kolom

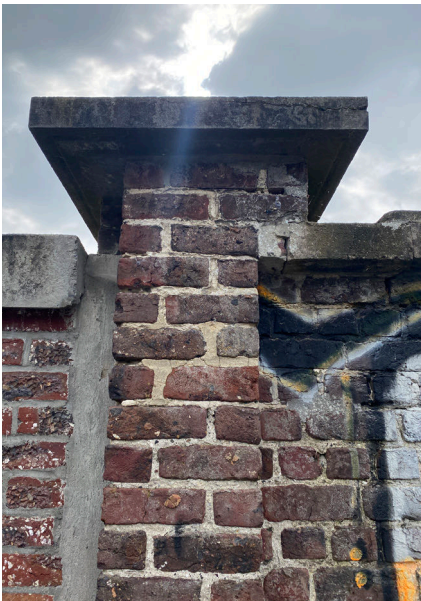
Afb. 118. – Detail kolom schoolmuur

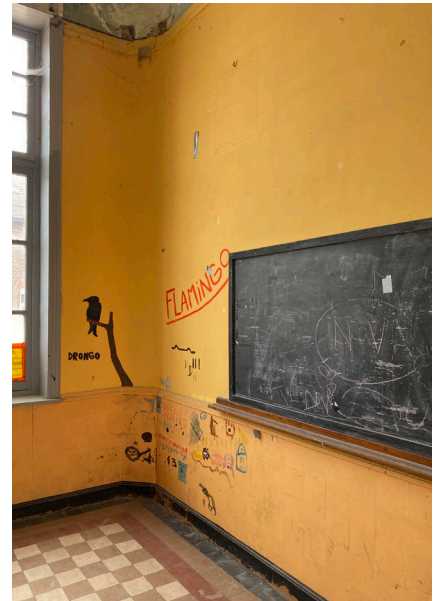
Afb. 123. – Bekladde muur met tekeningen

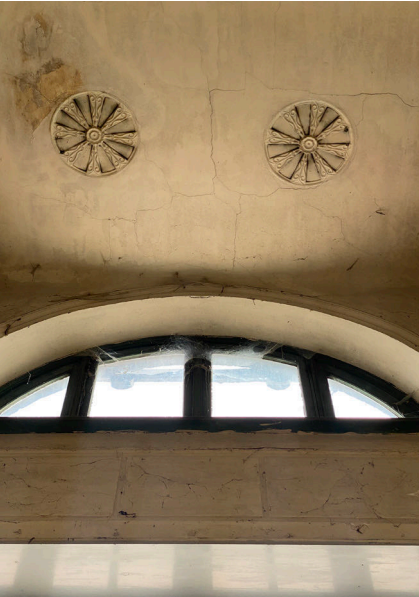
Afb. 130. – Gebogen raam werkklas

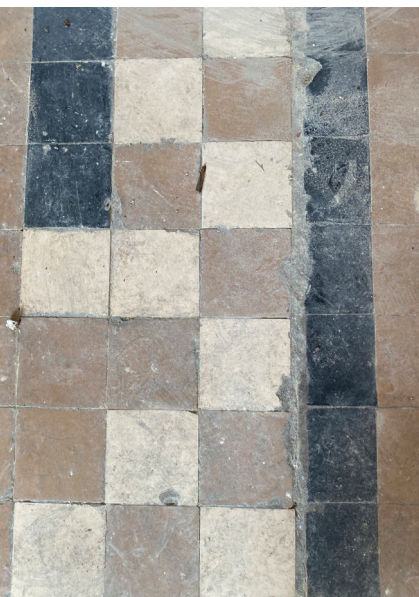
Afb. 136. – Mankementen tegelvloer

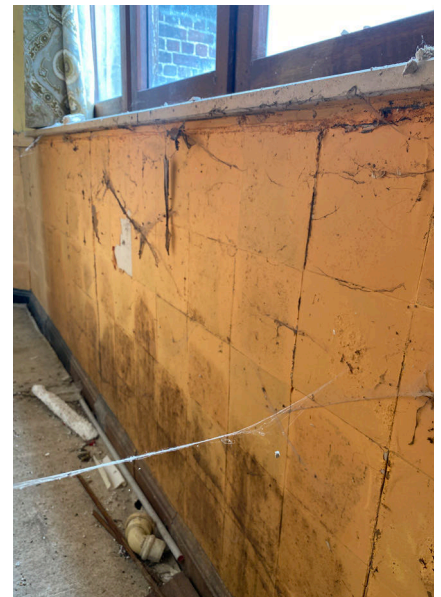
Afb. 138. – Wandtegels overschilderd in lichtoranje

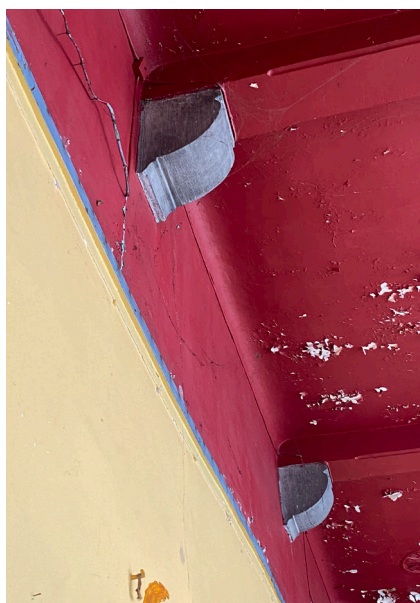
Afb. 151. – Zicht beschadigd plafond
