## BEHEERSPLAN GODSHUIS VAN PEENEN – GLORIBUS

datum 28 april 2022

adres Boeveriestraat 9-19 en Gloribusstraat 2-6, B-8000 Brugge

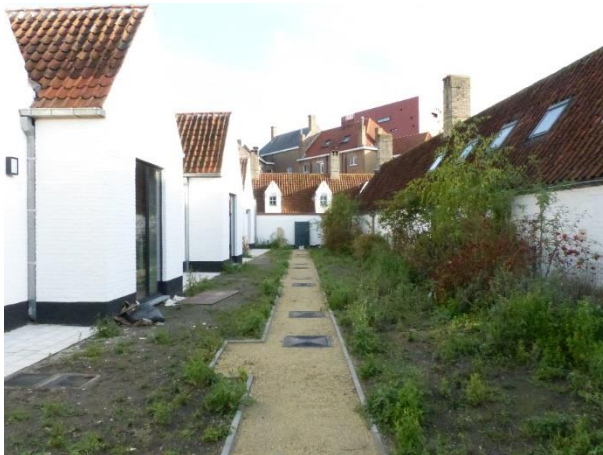
Figuur 56 (links) Tuin gedeelte Van Peenen met links recente aanbouwen Van Peenen en rechts achtergevel Gloribus (13.10.2021)

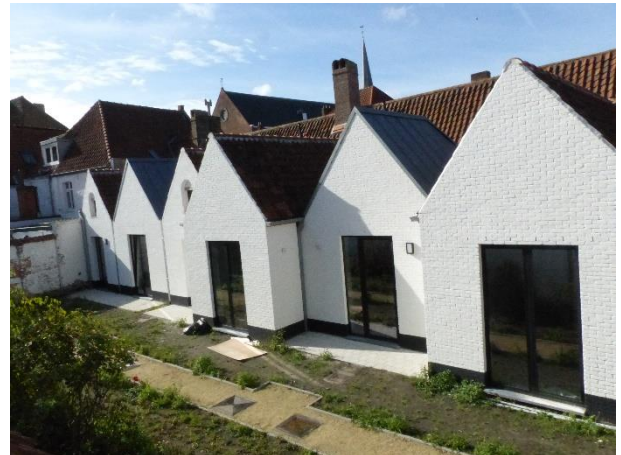
Figuur 57 (rechts) Achtergevel gedeelte Van Peenen: recente aanbouwen (13.10.2021)

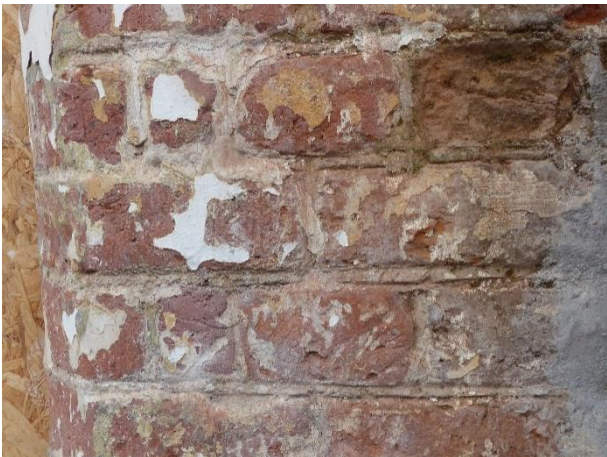
Figuur 70 Detail metselwerk naast voordeur nr. 17 tijdens werken: oranje-rode baksteen met gedagstreepte voegen in kalkmortel – inmiddels overschilderd (18.03.2021)

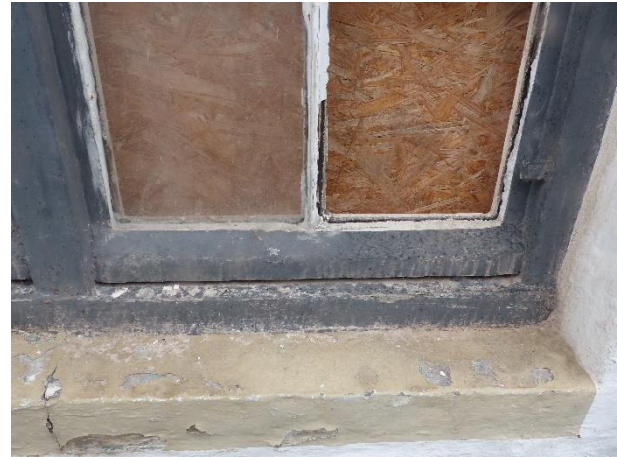
Figuur 71 Witstenen raamdorpels met sporen van verschillende lagen schilderwerk - inmiddels hersteld en overschilderd (18.03.2021)

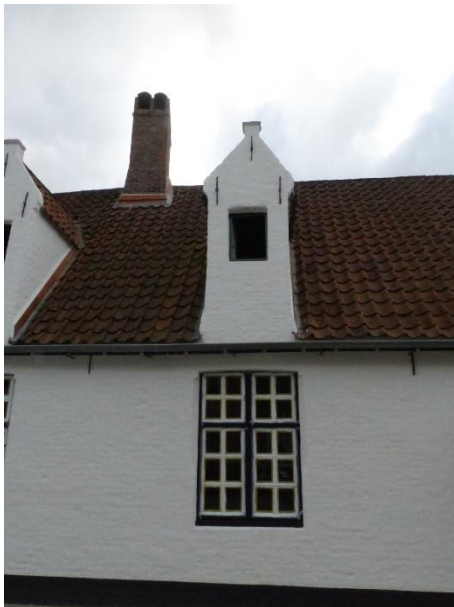
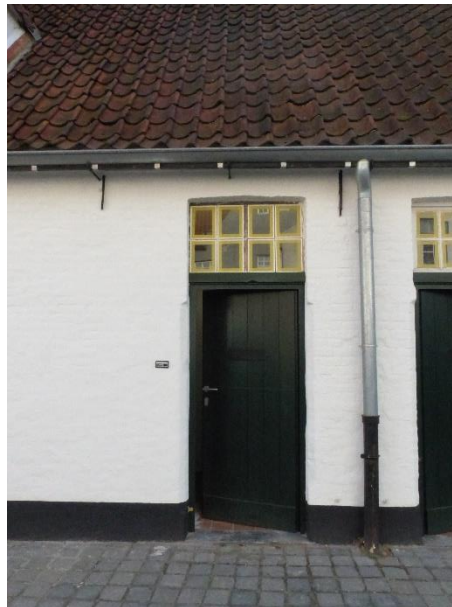
*Figuur 72 (links) nr. 17: Licht getoogde raamopening met afgeschuinde dagkanten en geschilderde witstenen dorpel (13.10.2021)*

*Figuur 73 (rechts) nr. 17: Licht getoogd deuropening met afgeschuinde dagkanten en dorpel in blauwe hardsteen (13.10.2021)*

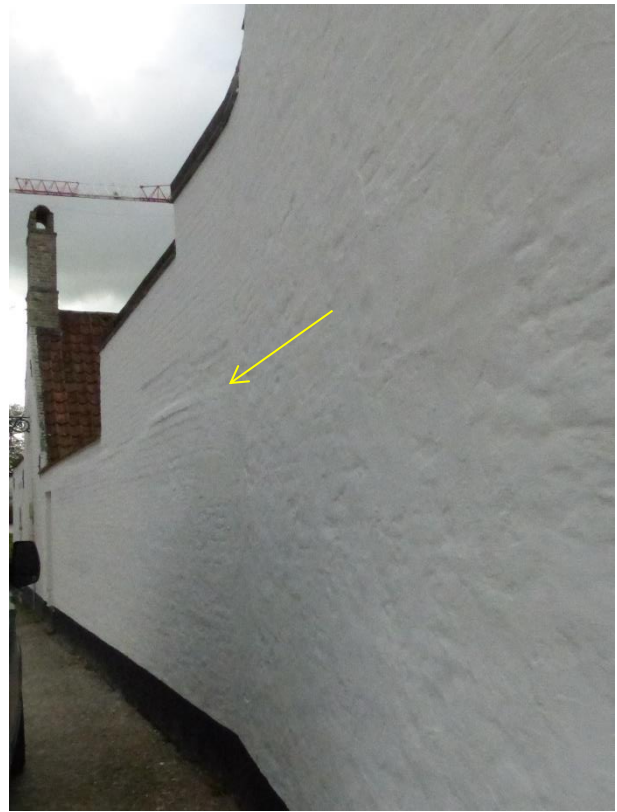
- De ophoging van de voormalige tuinmuur voor de aanbouw van de jaren 1960 is zichtbaar door het terugspringend metselwerk. De tuinmuur zelf werd wellicht eerder opgehoogd, afgaand op de verschillen in gebruikte baksteen. Zie ook 'Tuinmuur op het zuiden'.

Figuur 77 Zijgevel met ophoging voor aanbouw jaren 1960 en tuinmuur (13.10.2021)

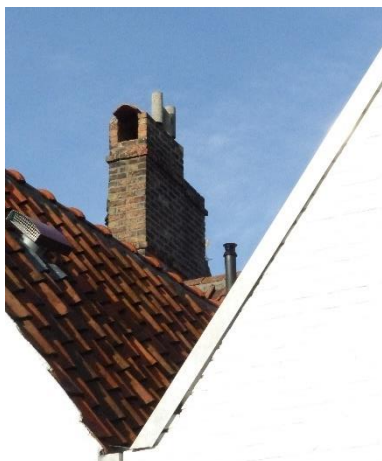
- Schouwen in zichtbaar metselwerk, gevoegd met cementmortel. (Zie ook Figuur 76, Figuur 79 en Figuur 80.) Een van de gedeelde schouwen (bij nummers 11 en 13) hermetisch na 1985 in een blekere steen (zie ook Figuur 34).
- Keramische vorstpan als afdek trekpat. Aansluitingen met hellend dak door middel van loden slabben, afgedekt met tegelpannen.
- Bij nummer 19 is nog een asbesthoudend eindstuk aanwezig.

Figuur 83 Schouw bij woning nr. 19 (13.10.2021)

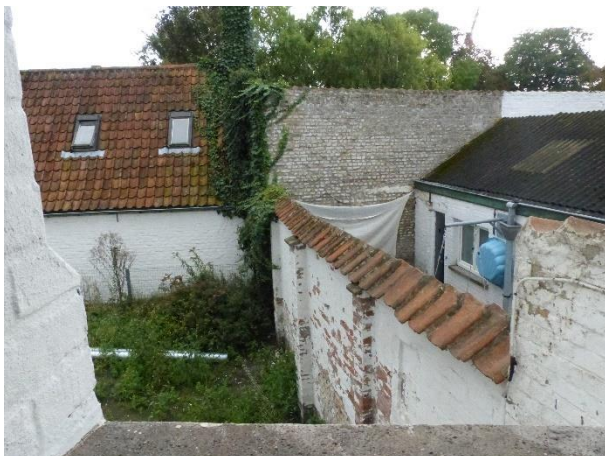
Figuur 89 Dichtgemetselde opening in tuinmuur (13.10.2021)

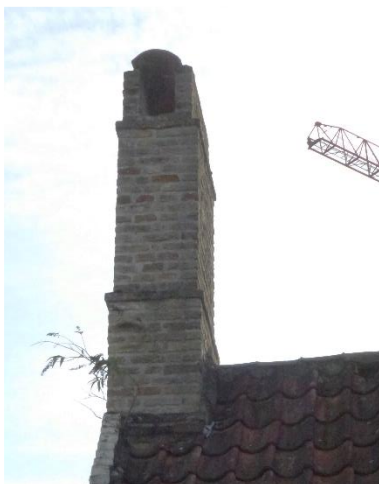
- Schouwen in zichtbaar metselwerk, gevoegd met cementmortel, vermoedelijk hermitseld tijdens laatste renovatiecampagne. (Zie ook Figuur 29) Wellicht werd in diezelfde periode ook de schouw tussen woningen nummer 11 en 13 van het godshuis Van Peenen hermitseld.
- De schouwen vertonen sporen van biodeterioratie: zichtbare aanwezigheid van korstmossen, Buddleia ter hoogte van aansluiting met dak (enkele schouw nummer 2) en klimop (enkele schouw nummer 6).
- Keramische vorstpan als afdek trekpat. Aansluitingen met hellend dak door middel van loden slabben, afgedekt met tegelpannen.

Figuur 112 Jonge Buddleia aan aansluiting tussen dak en schouw woning nummer 2 (13.10.2021)

| | Beheersmaatregelen / Aard der werken | Eenmalig | Terugkerend | Vrijstelling van toelating | Aanbevelingen |
|---|---|---|---|---|---|
| E01.04 | Verwijderen en onder controle houden biodeterioratie | | min. 1 x/jaar | n.v.t. | <ul style="list-style-type: none"> <li>– Klimplanten, mossen, korstmossen e.d.m. die schade toebrengen aan het monument moeten verwijderd worden.</li> </ul> |

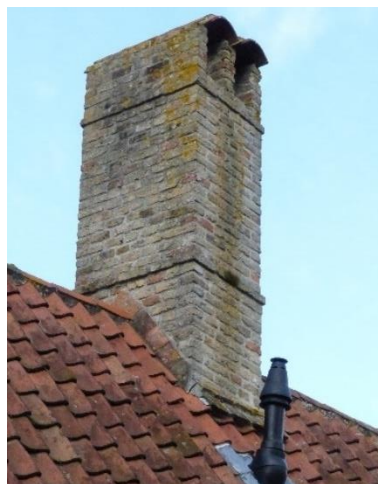
Figuur 113 Korstmossen op schouw tussen woning nummer 4 en woning nummer 6 (13.10.2021)

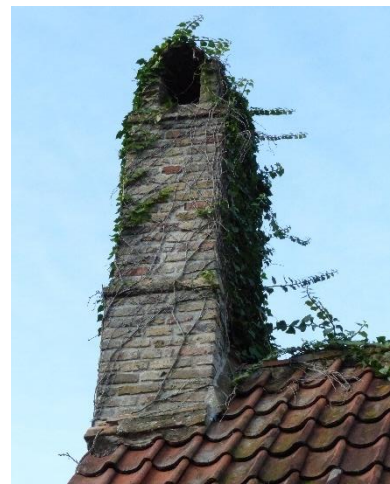
Figuur 114 Klimop rond schouw woning nummer 6 (13.10.2021)

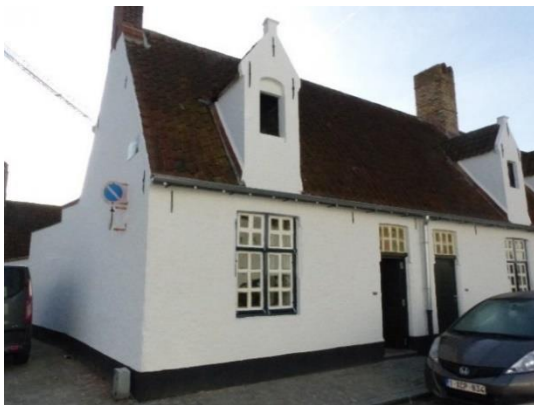
Figuur 117 Dak hoofdvolume in Boomse pannen (13.10.2021)

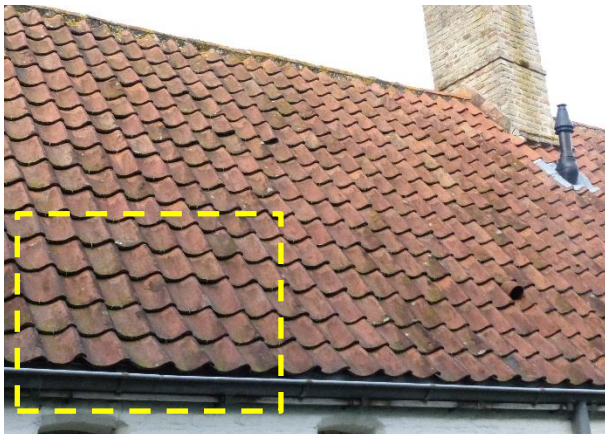
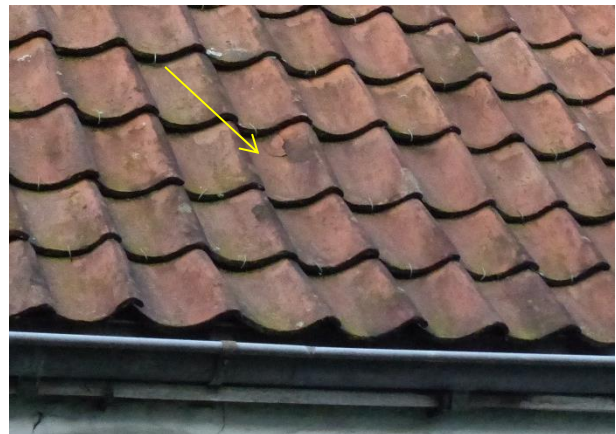
- Dakbedekking in rode Boomse pannen geplaatst met verzinkte haken, wellicht vernieuwd tijdens de laatste renovatiecampagne in de jaren 1980. Lokaal opgewaaide pannen. Een aantal pannen is afgeschilferd. De pannen zijn gepatineerd, lokaal verkleuringen door mossen en korstmossen. Ronde keramische vorsten gelegd in de mortel. Mortel is sterk vervuild en vertoont sporen van biodeterioratie (korstmossen).
- Aansluitingen met dakelementen (schouwen en puntgevel) door middel van loden slabben, die afgedekt zijn met keramische tegelpannen.
- Noordboom tussen dakkapel en hoofddak gerealiseerd met zinken plooiplaten.
- Ronde mastgoten in zink, langs onderzijde versterkt met verkleurde houten lat, die via zwart geschilderde ijzeren ankers verbonden zijn met het gevelmetselwerk. Aan de achterzijde zijn de regenwaterafvoeren voorzien van een vergaarbak in zink.

Figuur 122 (links en rechts) Detail dakvlak voorgevel: ventilatiepan, opgewaaide pannen en afgeschilferde pan (13.10.2021)

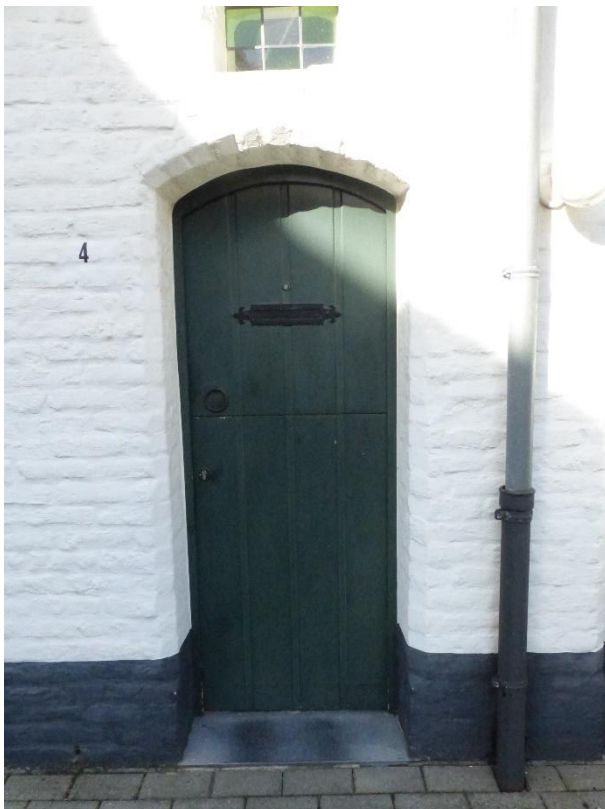
- Opgeklampte houten deur in twee delen, grachtengroen geschilderd, vermoedelijk tijdens de renovatie van de jaren 1980 vernieuwd naar historisch model, evenwel met enkele verschillen ten opzichte van de historische deuren (zie ook Figuur 24 en Figuur 25). De deuren op zich verkeren in een goede staat, schilderwerk verbleekt en lokaal afgebladderd.

Figuur 128 Voordeur nr. 4 godshuis Gloribus (13.10.2021)

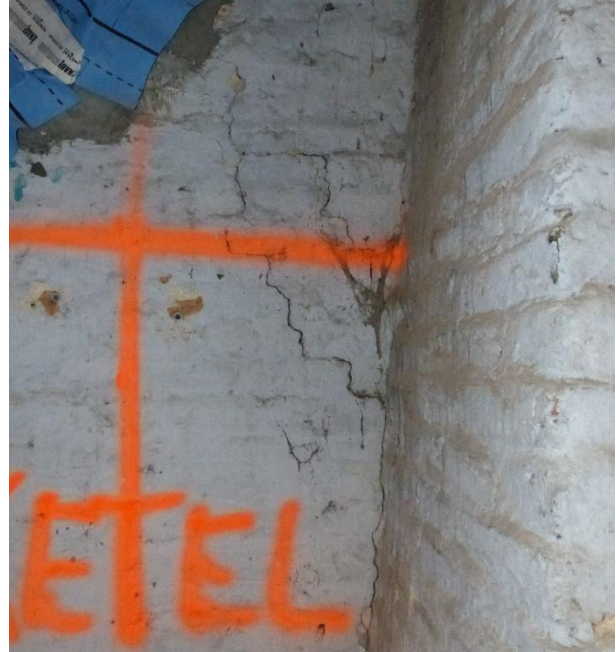
- Hoofdstructuur in dragend metselwerk. Verkeert over het algemeen in goede staat.
- Bij nummer 11 nog muurconsole aanwezig.
- Behandeld tegen opstijgend vocht in 2021, evenwel zeer lokaal nog zoutuitbloeiingen.
- Lokaal scheurvorming in gemene muren op zolder en schouwkanalen.

Figuur 151 Nummer 11: diagonale scheur onder opleg gordingen, die verticaal doorloopt langs schouwkanaal.

| | Beheersmaatregelen / Aard der werken | Eenmalig | Terugkerend | Vrijstelling van toelating | Aanbevelingen |
|---|---|---|---|---|---|
| I01.02 | Restauratie metselwerk | x | | | – M.n. barsten, vochtschade, lacunes in het metsel- en voegwerk, ... |

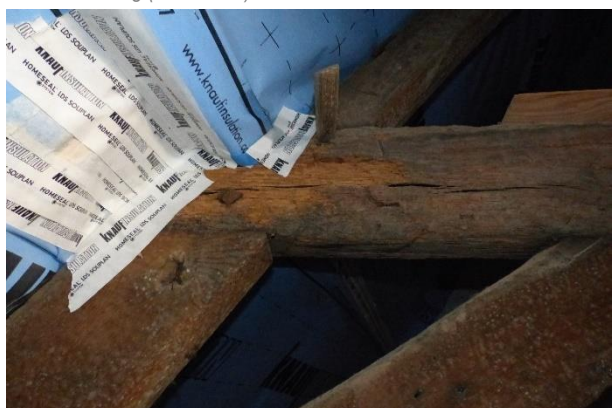
Figuur 158 Nummer 13: sporen van aantasting door houtborende insecten ter hoogte van trek balk spant (13.10.2021)

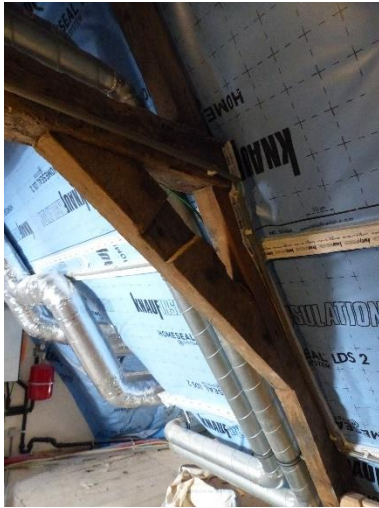
Figuur 159 Nummer 9: korbeel vervangen met recuperatiehout (13.10.2021)

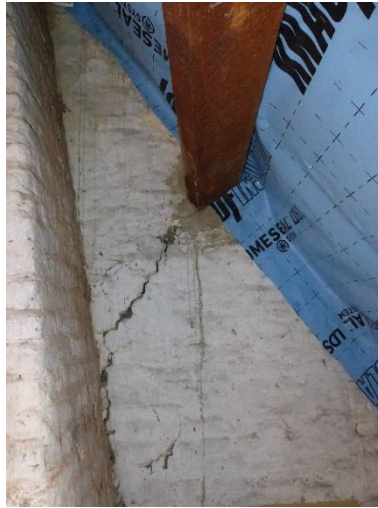
Figuur 160 Nummer 11: vernieuwde gording veroorzaakt barst in metselwerk (13.10.2021)

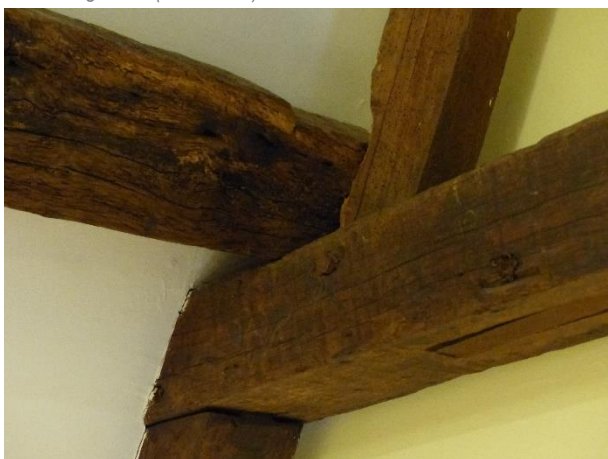
*Figuur 168 Nummer 6: verdwenen houtsectie door houtborende insecten (13.10.2021)*

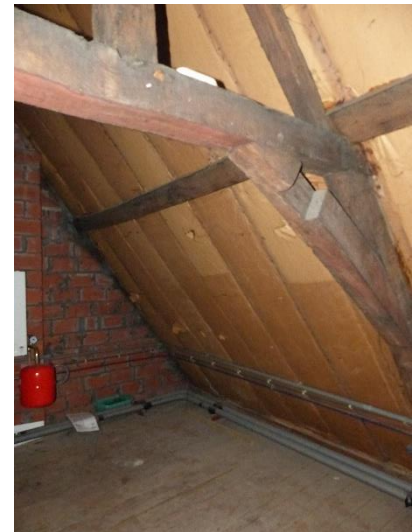
Figuur 174 Nummer 2: detail spant Figuur 154: korbeel vervangen met recuperatiehout (13.10.2021)

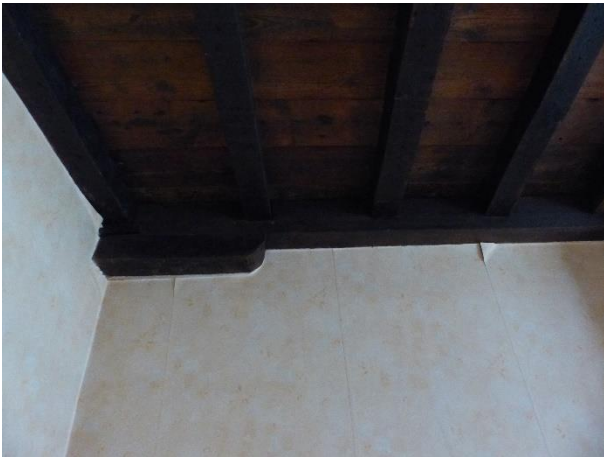
Figuur 185 Nummer 2: hoeken behang krullen op (13.10.2021)

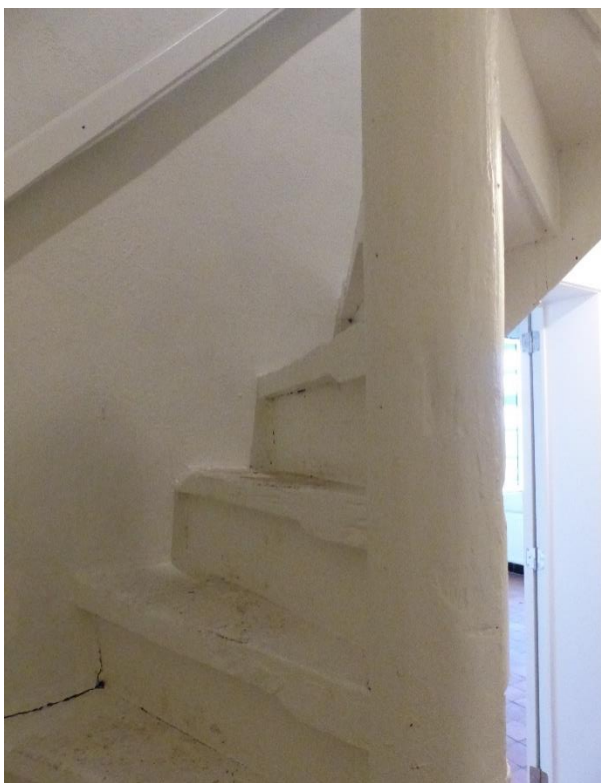
- Historische houten spiltrap, wit geschilderd. Hoge erfgoedwaarde.
- Eerste trede vervangen. Aantreden verweerd, in het bijzonder ter hoogte inklemming in (vochtig) metselwerk bij nummer 11.
- Onderzijde van de trede afgewerkt met witgeschilderd plaatmateriaal.

Figuur 201 Nummer 11: sterk verweerde aantredes (13.10.2021)

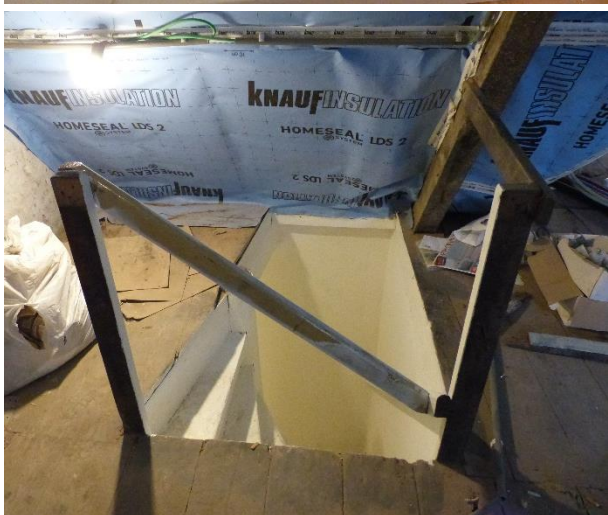
Figuur 204 (rechts) Nummer 11: bovenzijde trapgat. Spil afgezaagd. (13.10.2021)

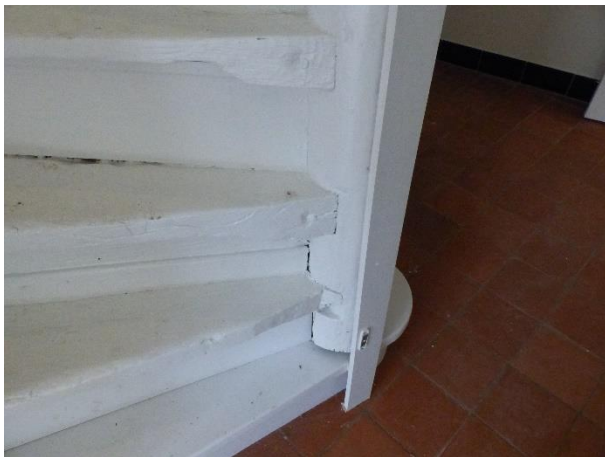
Figuur 207 (linksboven) Nummer 15: tweede trede stuk afgezaagd (13.10.2021)

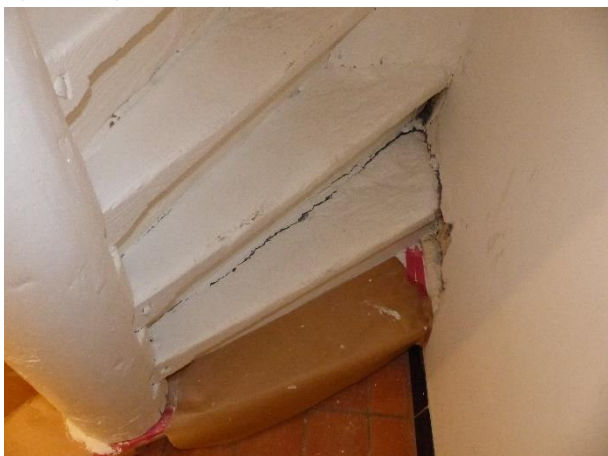
Figuur 212 (linksboven) Nummer 17: tweede trede verzakt (13.10.2021)

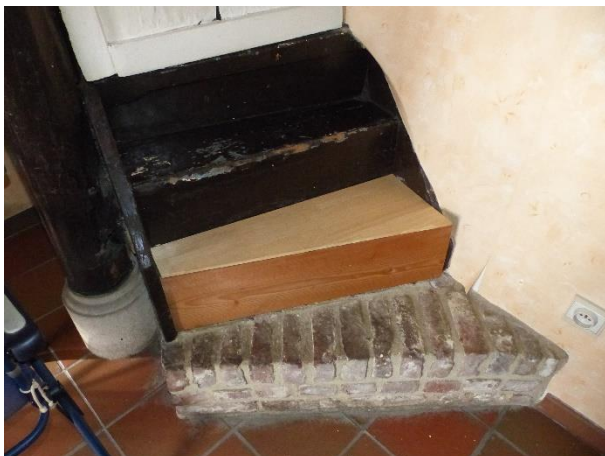
- Historische houten spiltrap, donker gebeitst. Hoge erfgoedwaarde.
  - Spil rust op console in arduin.
  - Eerste en tweede trede vervangen. Vermoedelijk ook volgende twee treden eerder vervangen, gezien de sporen in de spil.
- Aantreden sterk verweerd.

Figuur 217 Nummer 2: eerste twee tredes vervangen (13.10.2021)

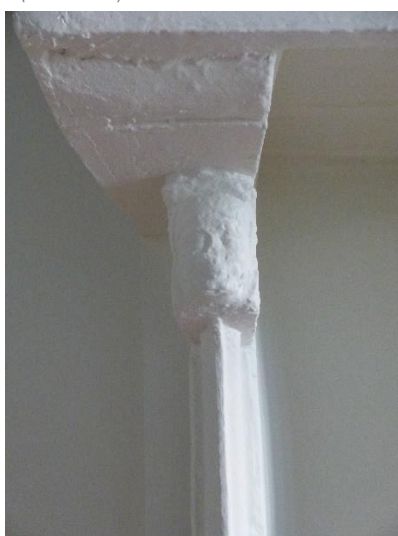
Figuur 236 Nummer 15: detail bovenzijde schouwman: sterk verweerde afbeelding van een heer of jongen (13.10.2021)

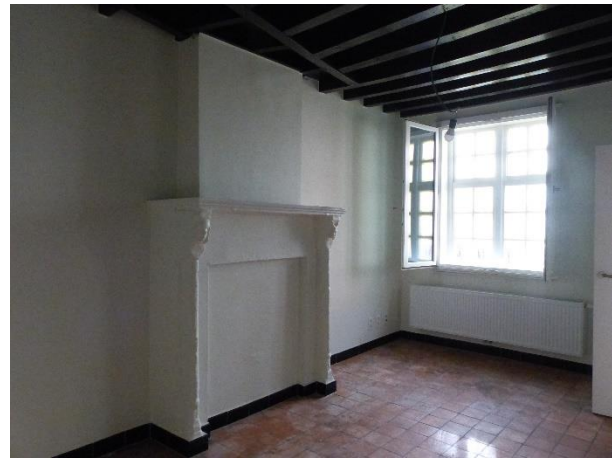
Figuur 239 Nummer 19: geprofileerde schouwmantel. Haardnis is dichtgemetseld (13.10.2021)

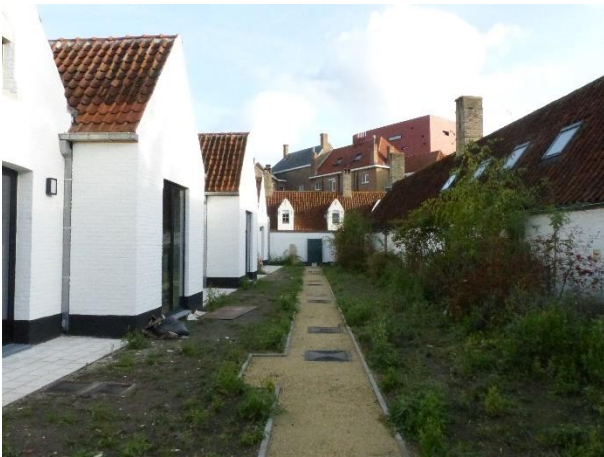
- Ommuurde tuin. Voor beschrijving metselwerk, zie Exterieur > Metselwerk > Godshuis Van Peenen > Zijgevel en tuinmuur op het noorden en Tuinmuur op het zuiden, p. 38 en 41.
- Strook betegels langs achtergevel, waarachter gazon met centraal strook in dolomiet waarin zich verschillende putdeksels bevinden.
- Langs de achtergevel van godshuis Gloribus een verdiepte onderhoudsstrook, gescheiden met een draadafsluiting. Langsheen draadafsluiting verspreid struikgewas, hoofdzakelijk vlierbessenstruiken. In de hoek tussen achtergevel Gloribus en zuidelijke tuinmuur: klimop die tuinmuur en deel van het godshuis Gloribus overwoekert.
- Aanleg is niet historisch (zie Figuur 22).

Figuur 246 Tuin godshuis Van Peenen, zicht op het noorden (13.10.2021)

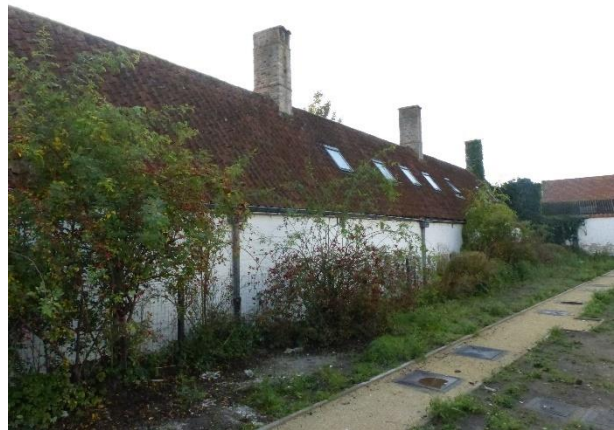
Figuur 247 Tuin godshuis Van Peenen, zicht op achtergevel Gloribus (13.10.2021)

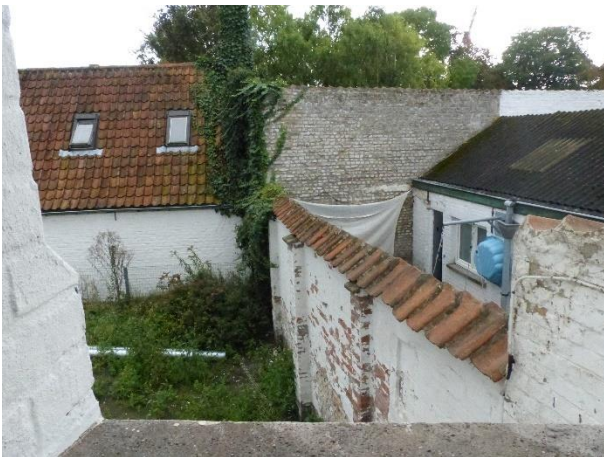
Figuur 248 Tuin godshuis Van Peenen: woekerende klimop (13.10.2021)

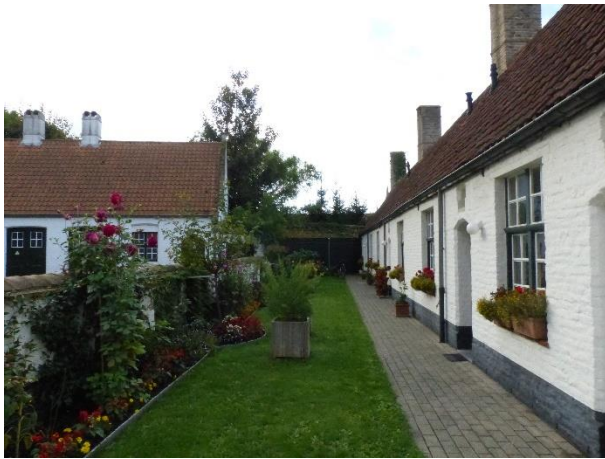
- Ommuurde tuin. Voor beschrijving metselwerk, zie Exterieur > Metselwerk > Godshuis Gloribus > Zijgevel op het noorden en Tuinmuur, p. 42 en p. 44.
- Strook verharding in betonklinkers langsheen voorgevel godshuis, waarvoor grasperk. Bloemenborder langsheen tuinmuur.
- Aan noord- en zuidzijde van lage tuinmuur bevindt zich een gietijzeren handpomp.
- Aanleg is niet historisch (zie Figuur 30).

Figuur 249 Tuin godshuis Gloribus (13.10.2021)

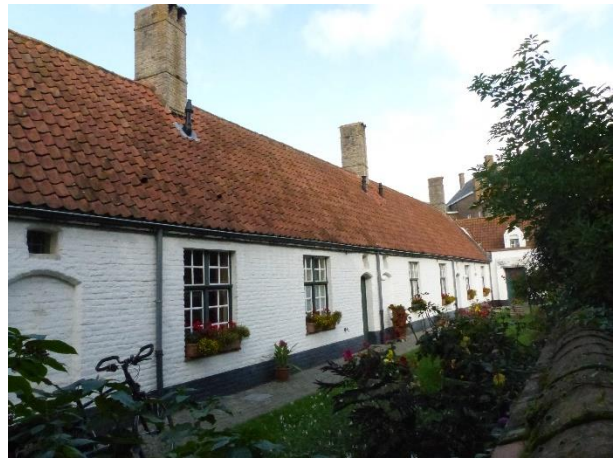
Figuur 250 Tuin godshuis Gloribus (13.10.2021)

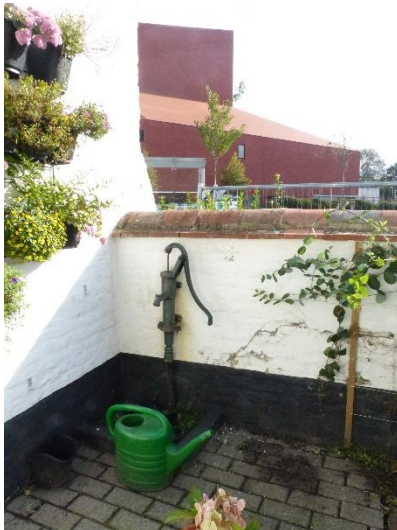
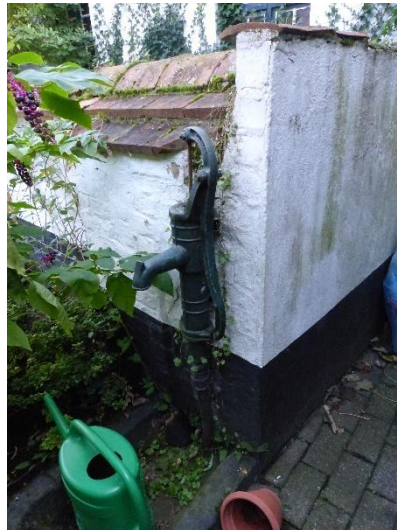
Figuur 251 (links) en Figuur 252 (rechts)  
Gietijzeren handpomp (13.10.2021)
