Gemeente Zedelgem  
**SINT-LAURENTIUSKERK**

# BEHEERSPLAN

opgemaakt door  
Hubert Davans  
architect.

mei 2022

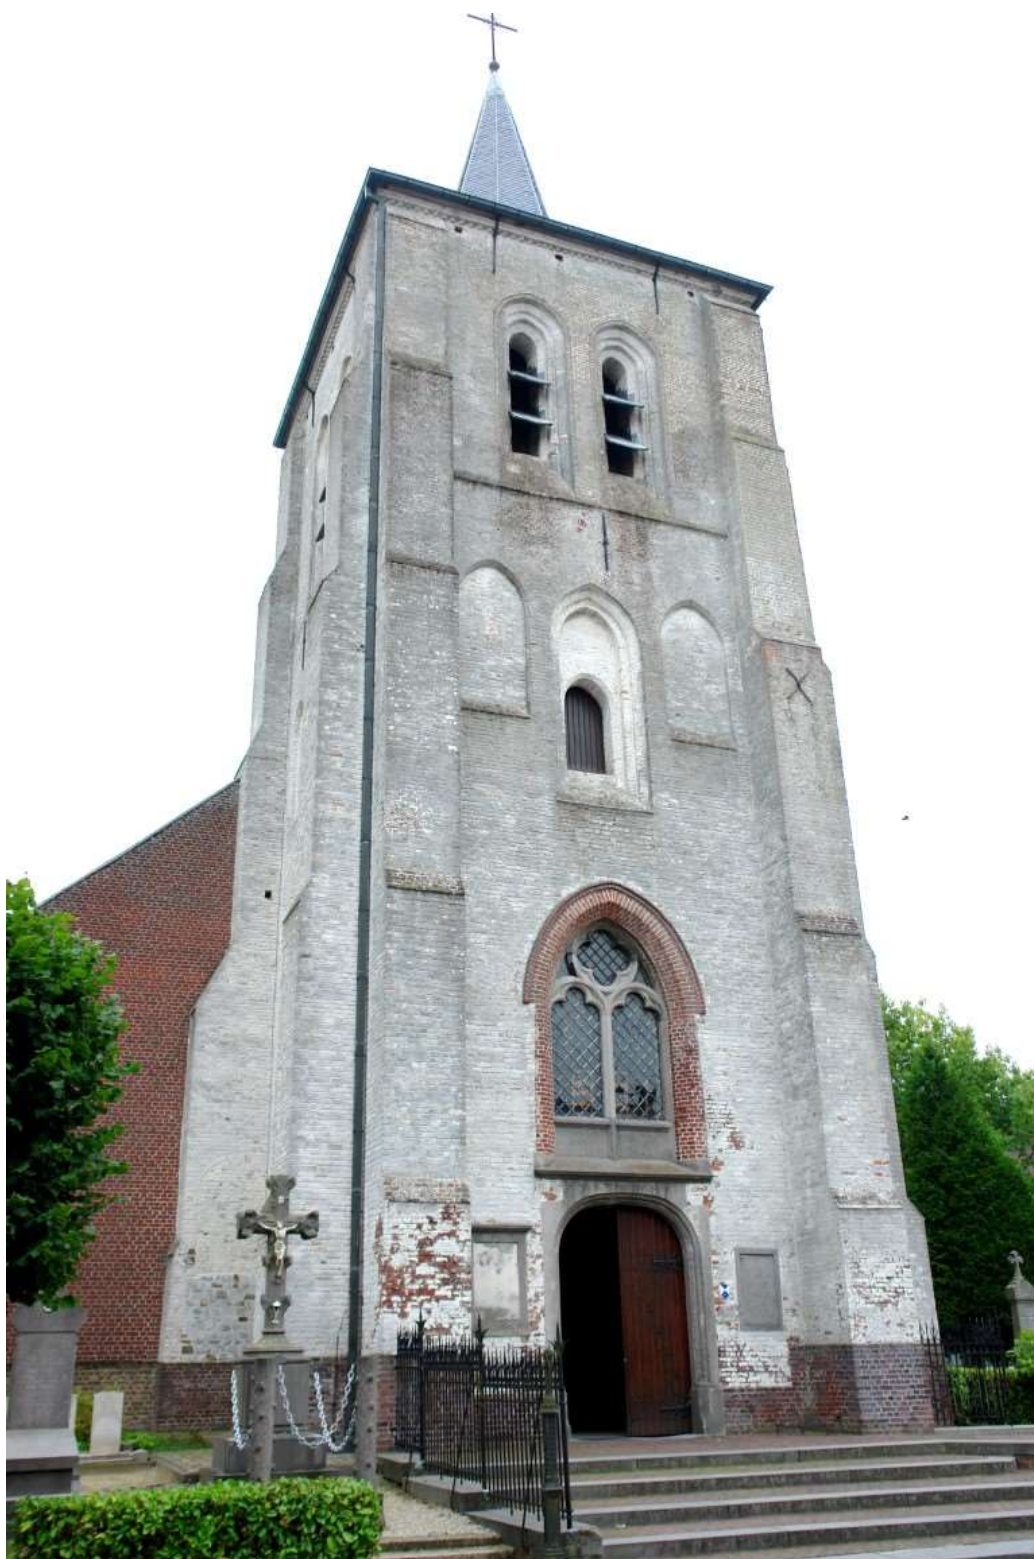
*Toren, westgevel.*

Hier en daar afschilferende en uitbrokkelende baksteen. Metselwerk en voegwerk plaatselijke herstelling nodig. Scheuren te naaien.

Loden bekleding galmborden hier en daar niet meer intact of omgeplooid door de wind.

Uitgewaaide en verschoven loodstukken aan aansluiting dak schip met toren.  
Hout en schrijnwerk van dakkapel in slechte toestand met verrotte delen.  
Dakluik onbekleed en in zeer slechte staat.  
Losgekomen gootbeugels.  
Ladderhaken zijn niet genormeerd.  
Torenkruis roestig en vergulde windhaan vervuild.  
Glas-in-loodpanelen: enkele gebroken ruitjes onderaan in het spitsboograam.

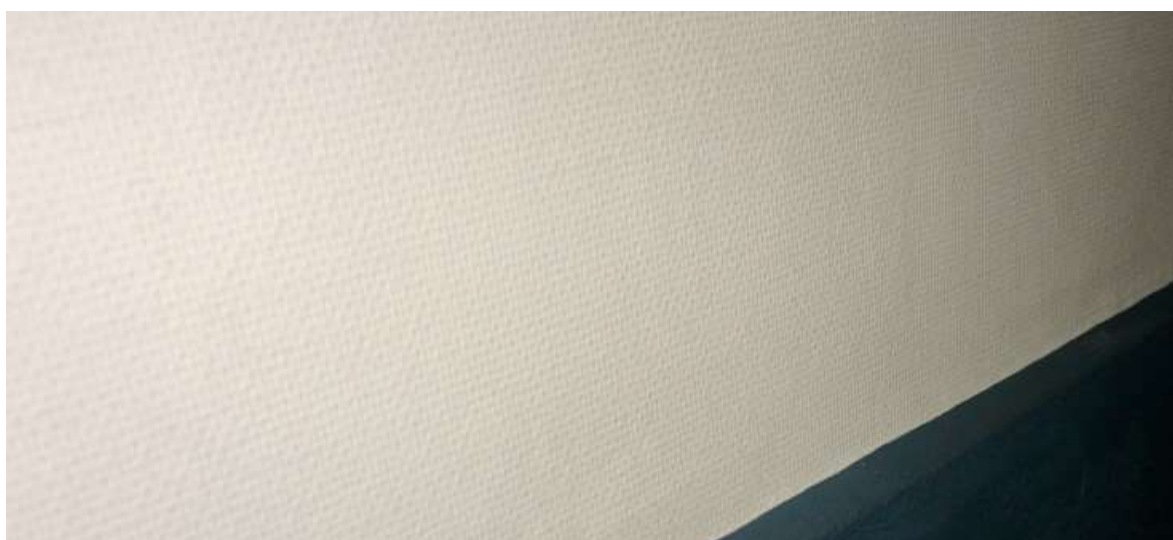
*Storende glasvezelstructuur op wanden*

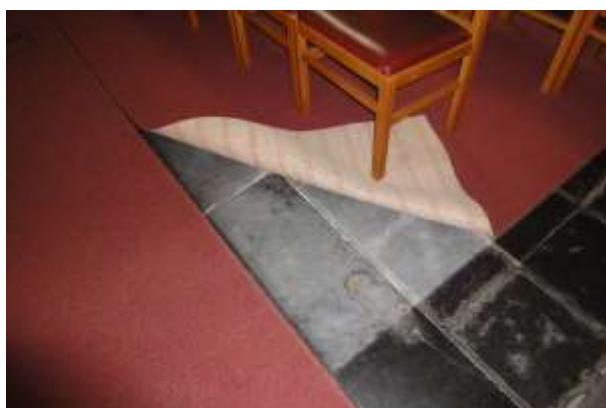
Vloeren vertonen verwerking en vochtsporen. Plaatselijke beschadigingen.

*Verkleuring van de vloer onder het tapijt.*

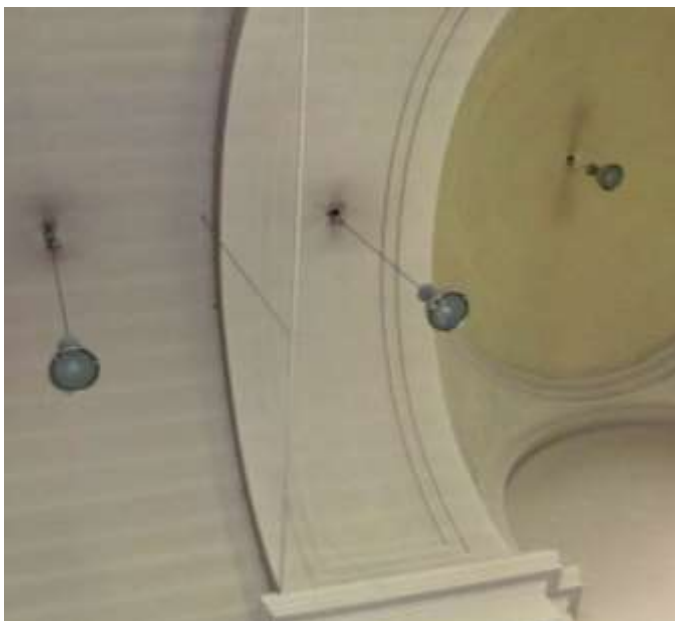
*Verouderde verlichtingstoestellen.*

Op termijn zal ook een aanpassing of vernieuwing van de elektriciteitsinstallatie en de verlichting nodig zijn.

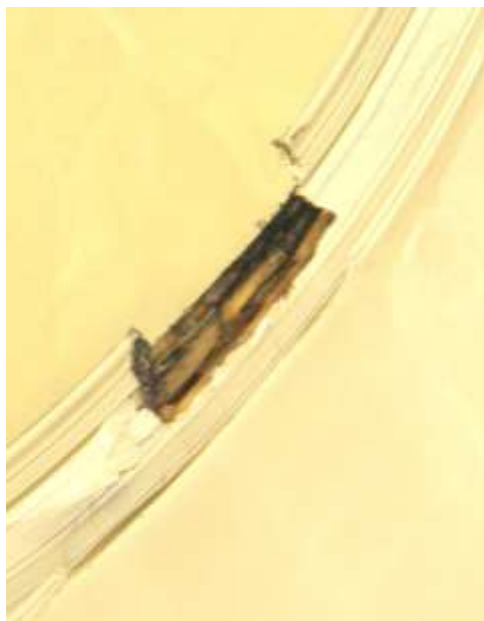
*Ontbrekend deel lijst plafond koor*

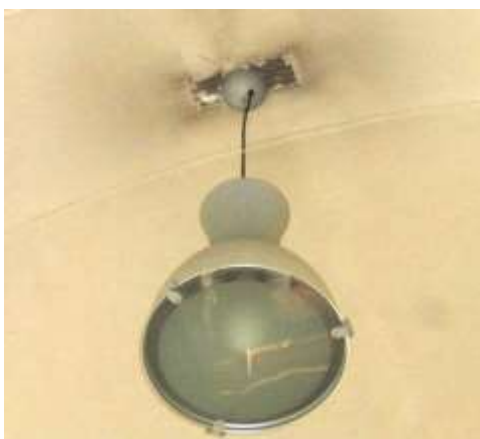
*Verouderde verlichtingstoestellen.*

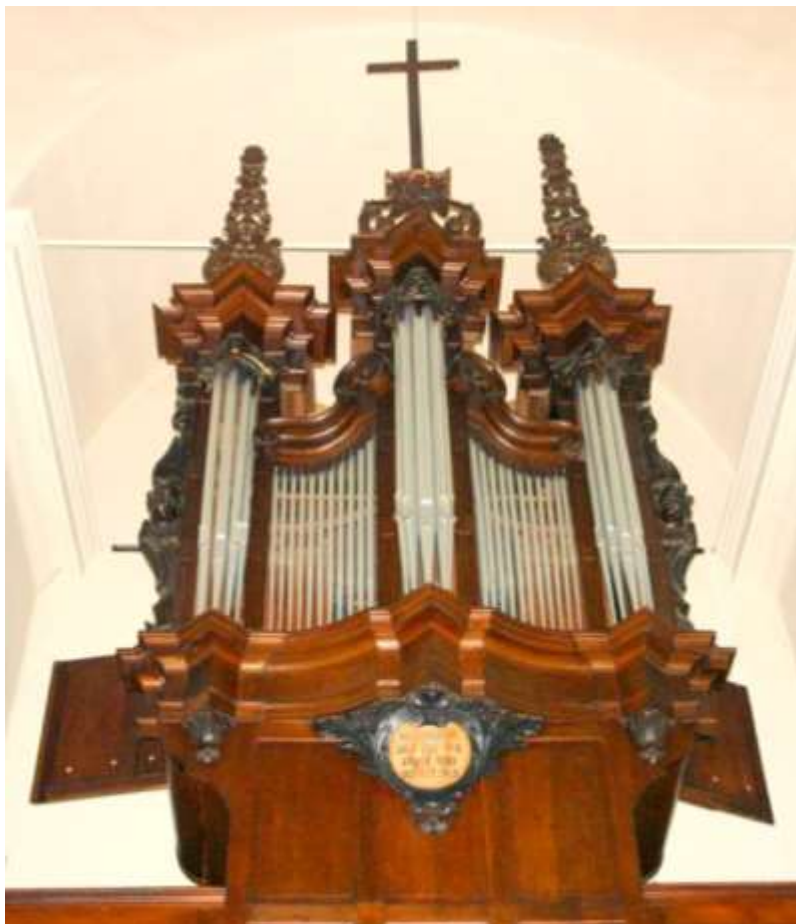
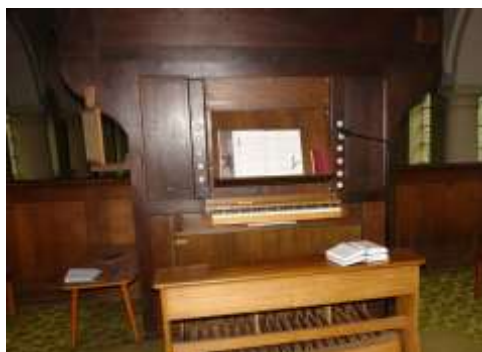
In 1962 werden enkele onoordeelkundige ingrepen uitgevoerd aan het orgel. Onder meer werd het klavierbeleg vernieuwd in kunststof.

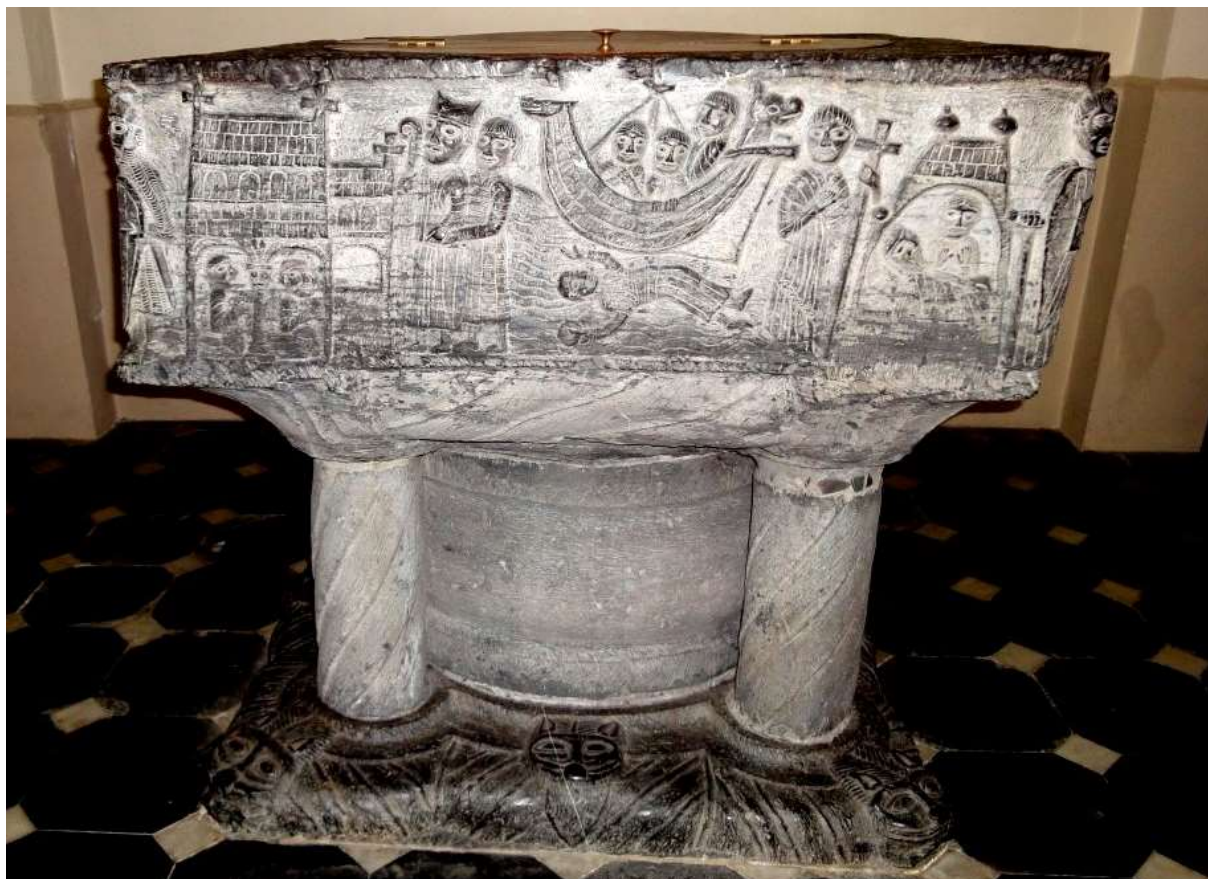
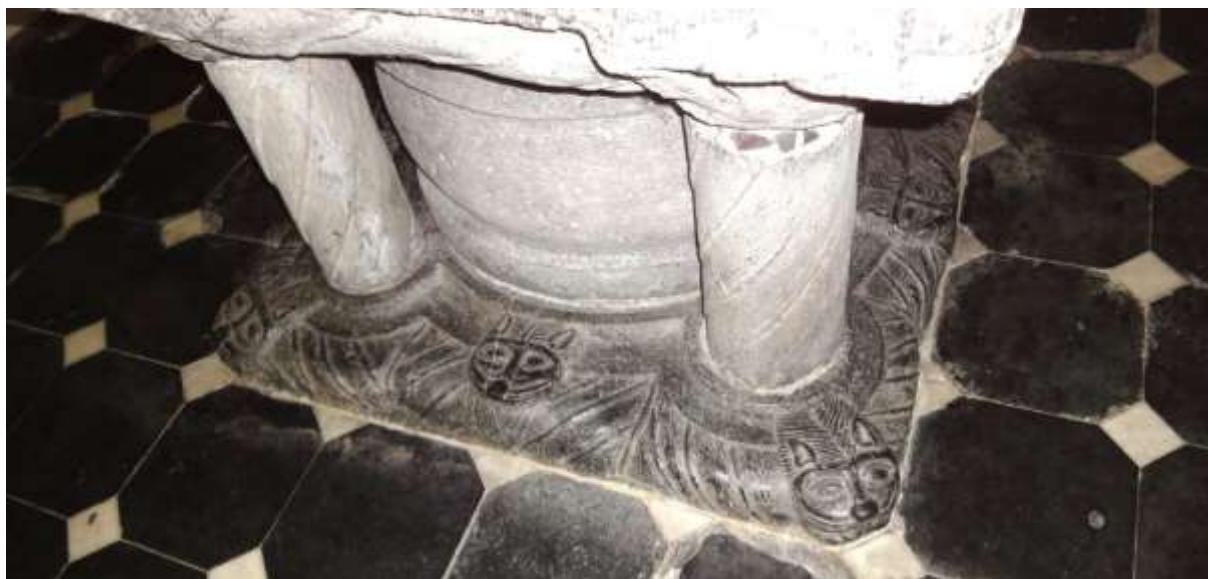
*Loden kuip en deksel*

Loden kuip na te zien op waterdichtheid en op aanwezigheid van giftig loodwit.  
Er wordt door Monumentenwacht aangeraden een hekwerk aan te brengen ter afsluiting van de doopkapel zodat de doopvont niet kan aangeraakt worden.  
(verslag inspectie Monumentenwacht 2, 3 en 23 juni 2009 p.6)

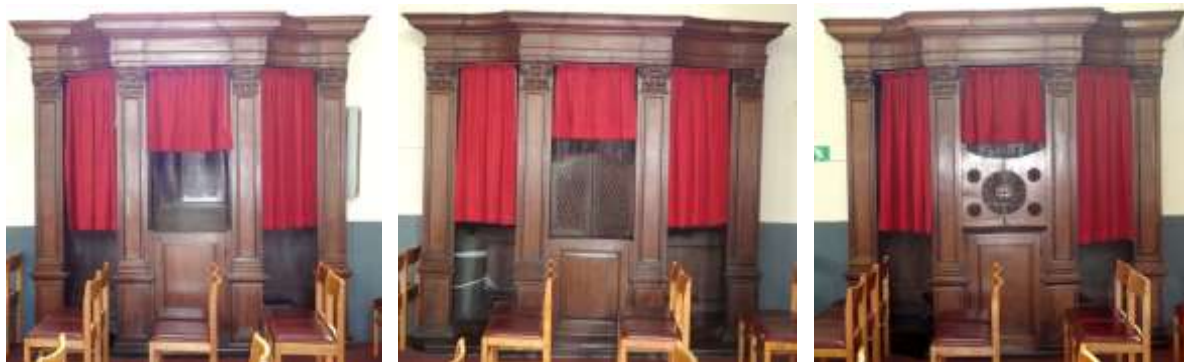
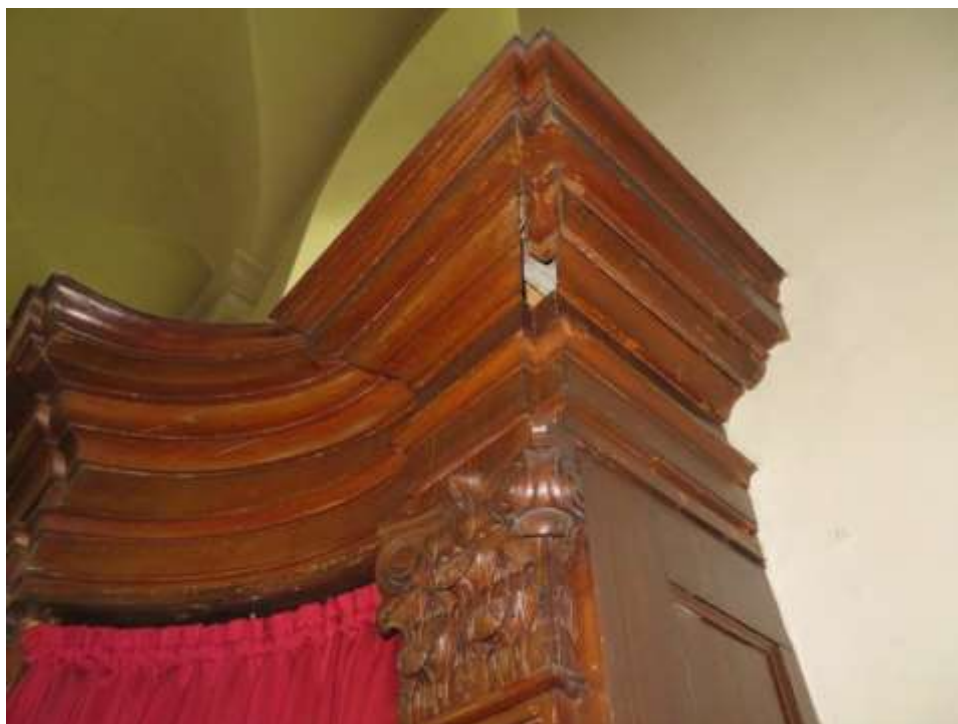
Goed. Kleine deeltjes van kroonlijsten ontbreken.

*Ontbrekend deeltje van een kroonlijst.*

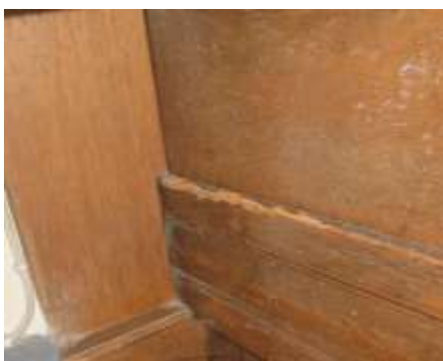
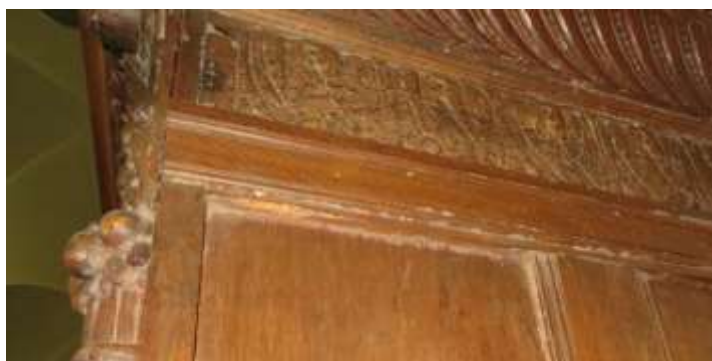
Sporen van aantasting door insecten op de linker zijkant ter hoogte van de kerkmuur en op de rechter zijkant onder de fries.

*Aantasting door houtworm op linker en rechter zijkant*

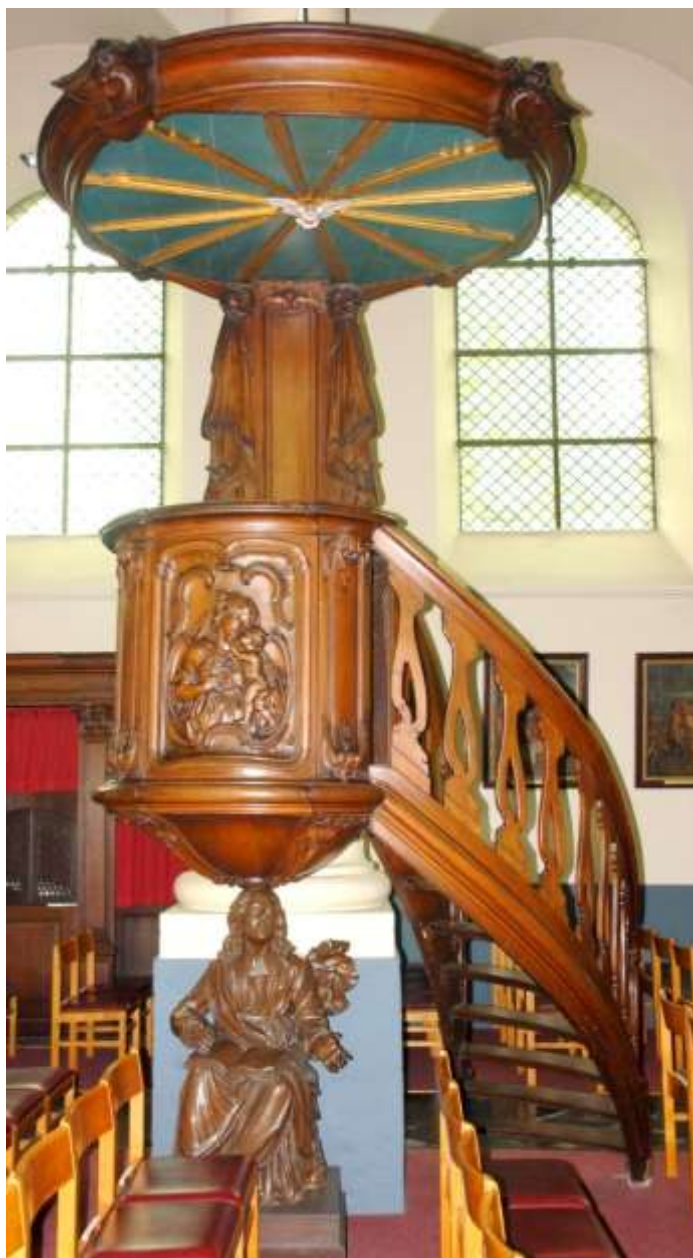
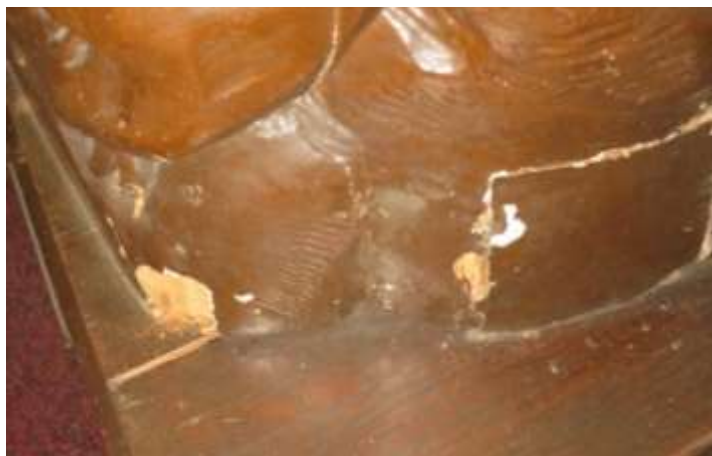
*Houtaantasting beeld onder kuip.*

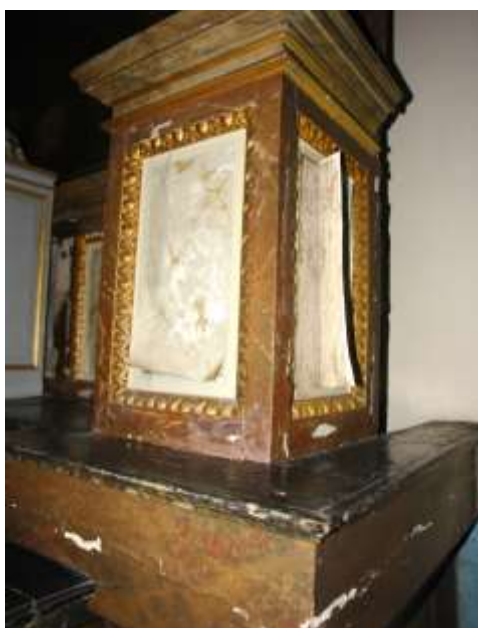
*Opgekleefde marmerimitaties*

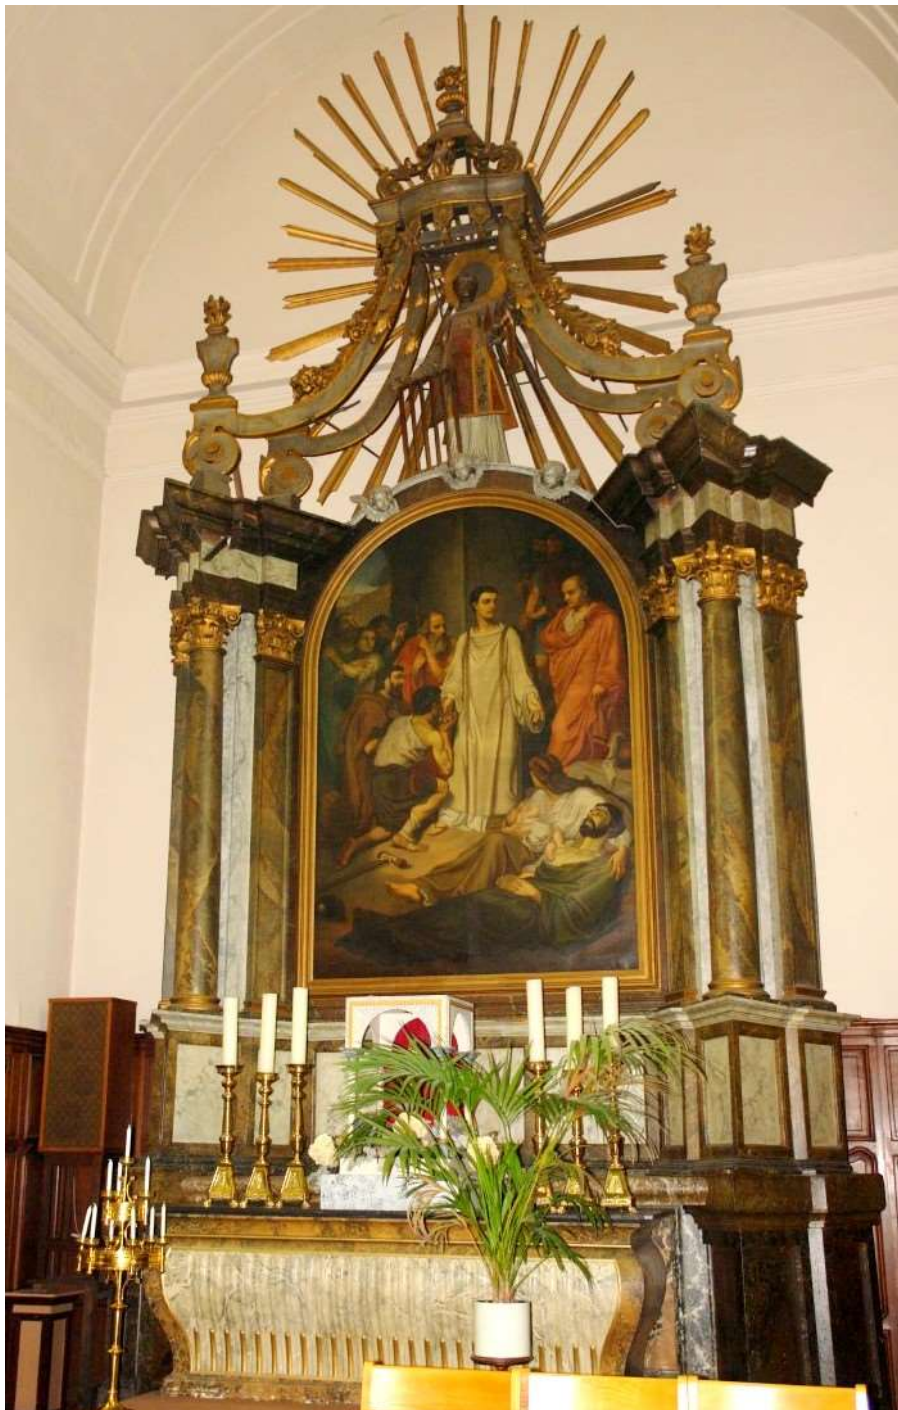
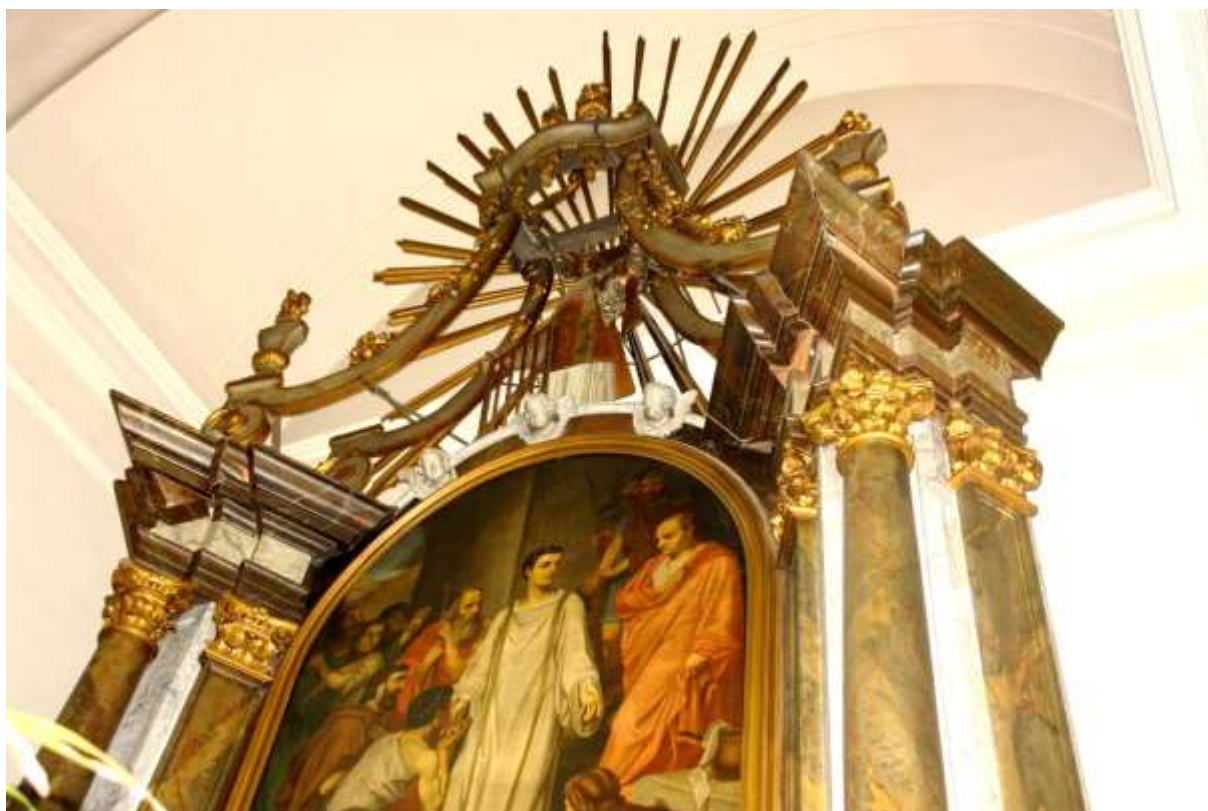
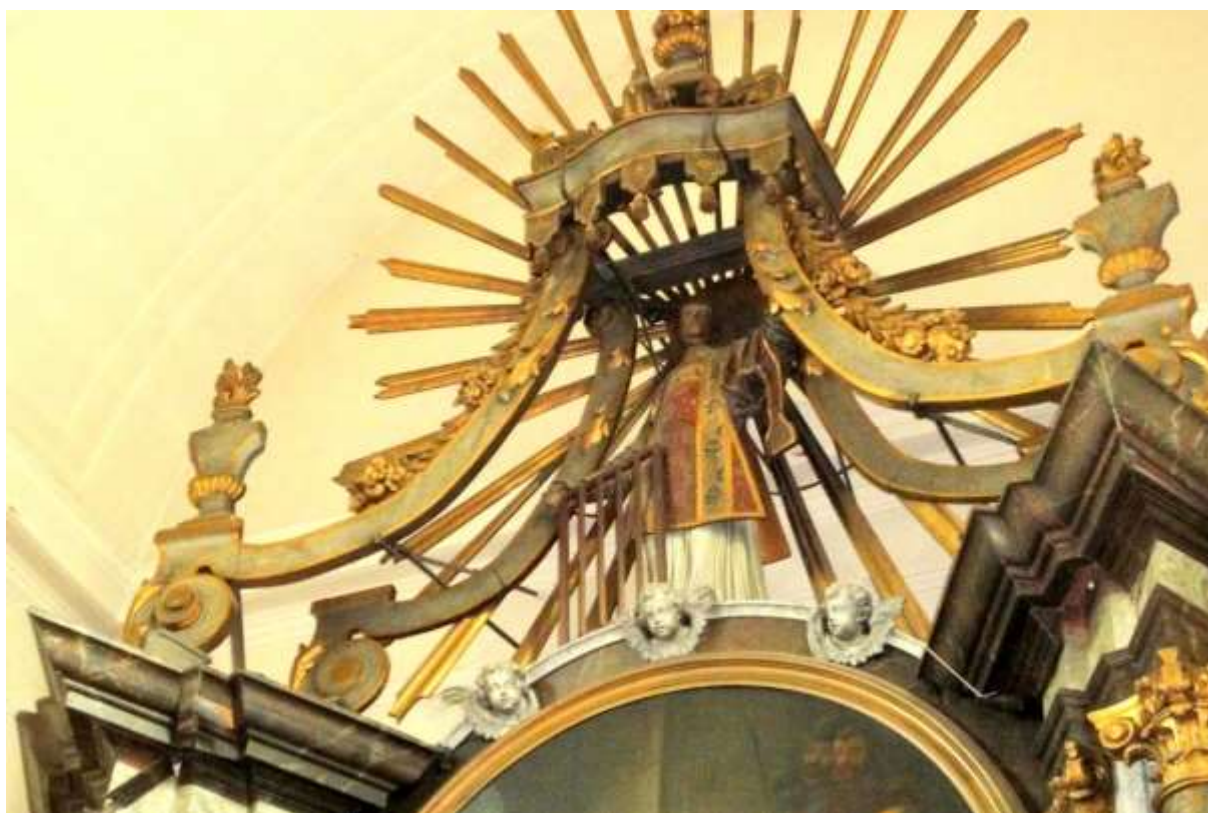
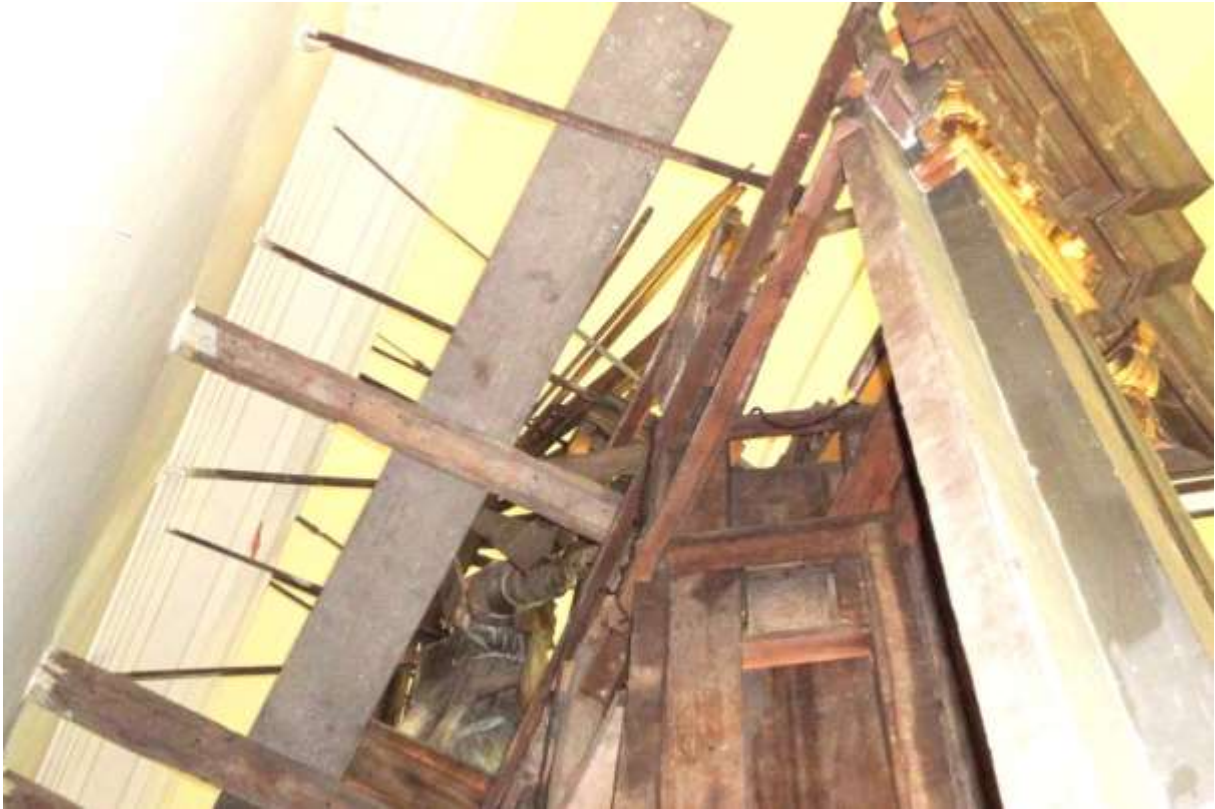
*Achterzijde van het portiekaltaar*

Bijkomende  
verankeringen en  
versterkingen in hout  
en/of metaal zijn  
nodig.

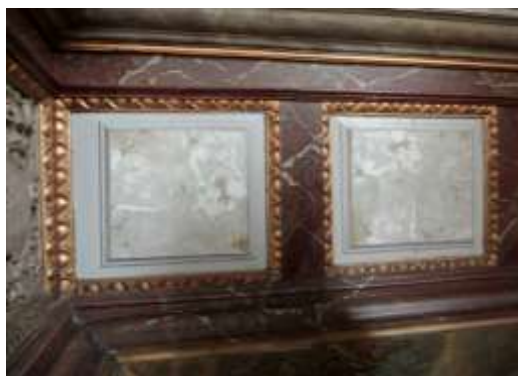
*Opgekleefde marmerimitaties*

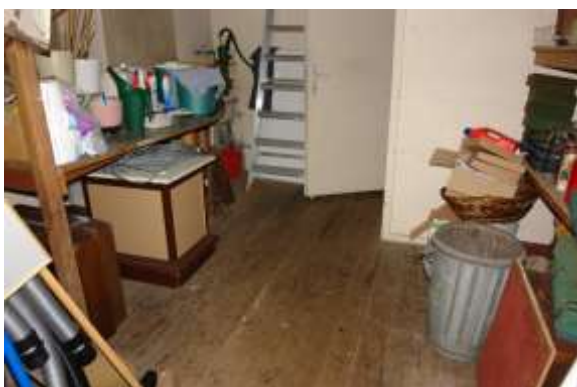
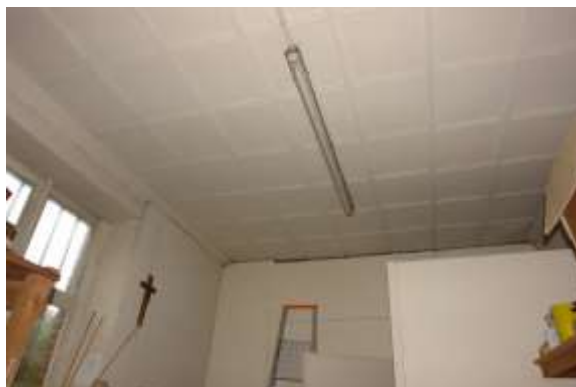
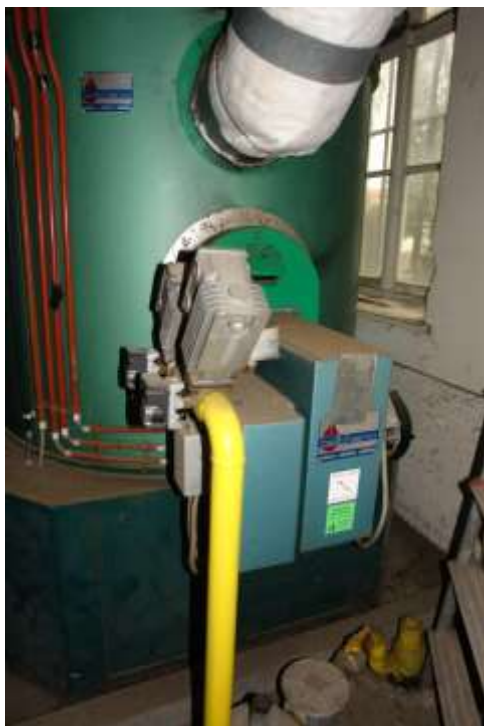
Onverzorgde en rommelige toestand.

Verwarmingsinstallatie (gasketel) verouderd aan vervanging toe.

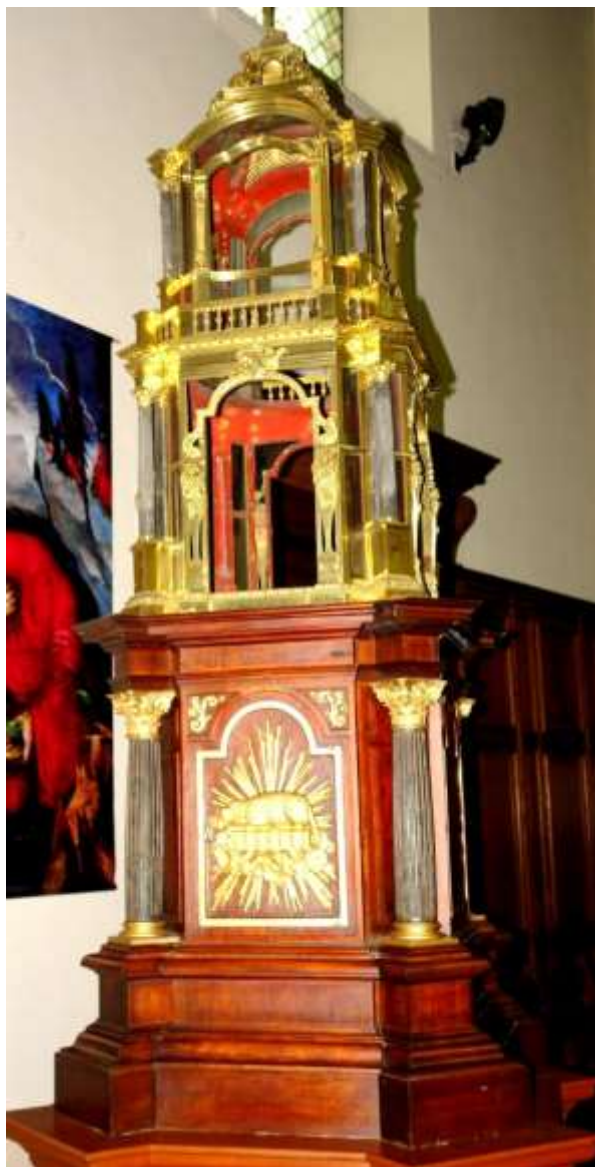
Goed. Te bekijken of het aangewezen is het tabernakel terug te plaatsen op het hoofdaltaar.

*Tabernakel naast het altaar*

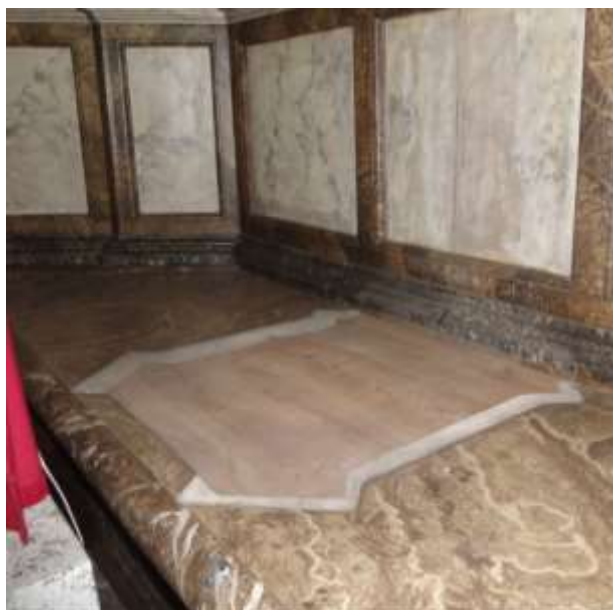
*Oorspronkelijke plaats van het tabernakel op het hoofdaltaar*

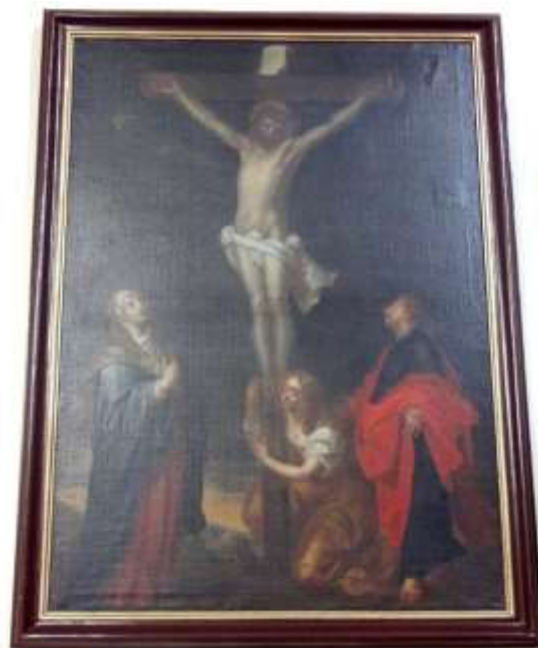
Veel craquelures in de picturale laag met vernislaag daarover.

Slecht.

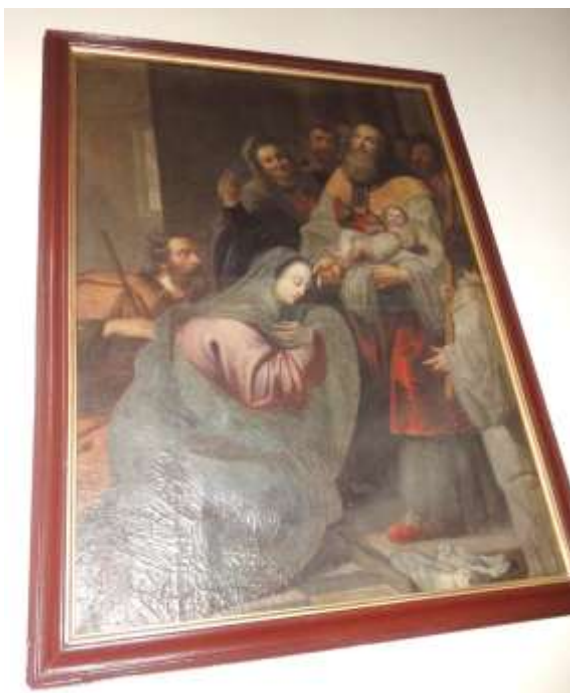
Slecht. Het spanraam met de dwarsverbinding staat afgetekend in het doek.

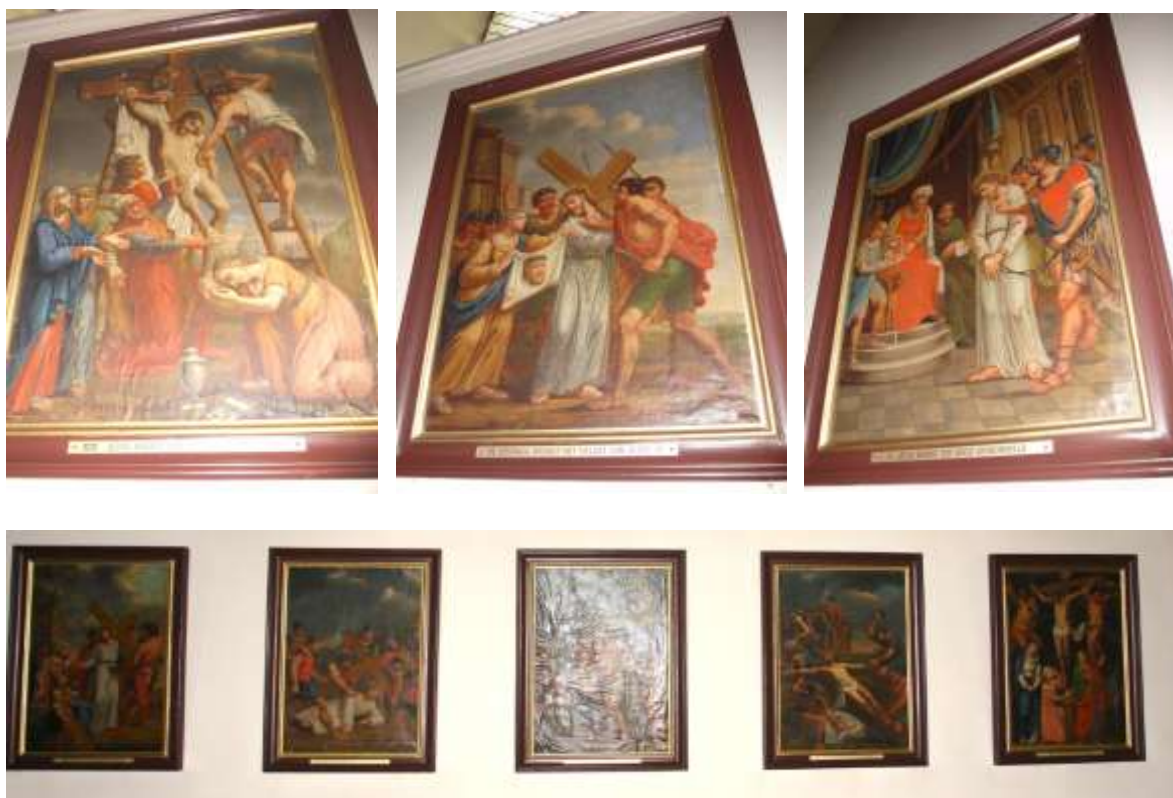
Redelijk. Door onnauwkeurige marouflage zijn bij een aantal panelen blazen en kreuken ontstaan.

Nazicht door restaurateur schilderijen nodig voor behandelingsvoorstel.  
(verslag inspectie Monumentenwacht 2, 3 en 23 juni 2009 p.22)

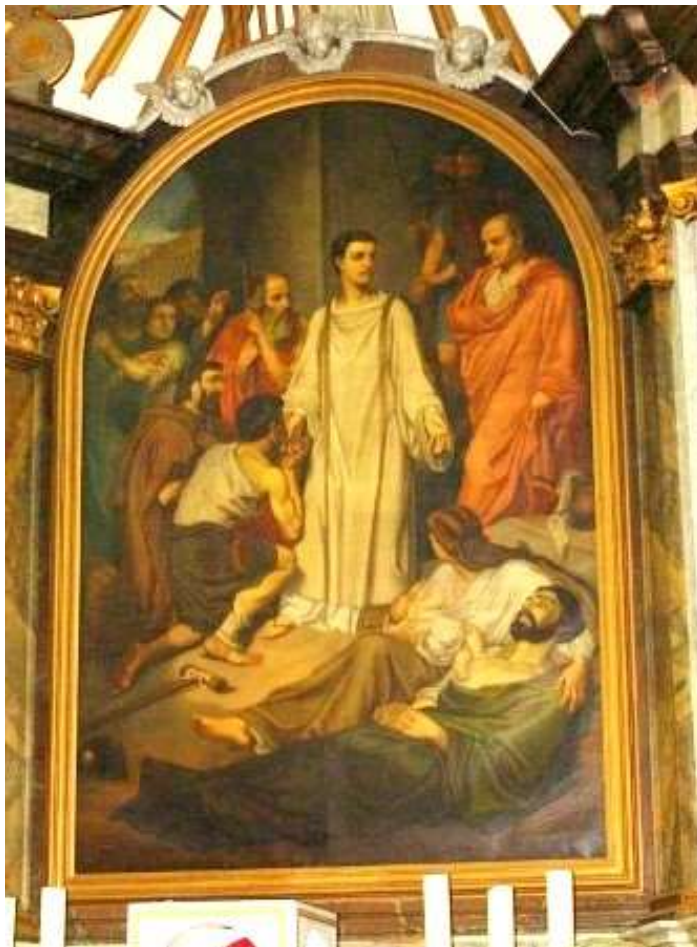
### 3.4.3.5. DE SCHAT VAN SINT-LAURENTIUS (IN HOOFDALTAAR)

Doek erg gecraqueleerd, in sommige craquelures oppervlakteschimmels. Picturale laag volledig te retoucheren. Verdonkerde oude vernislaag. Doek slecht opgespannen en allicht vuilophoping tussen doek en spanraam.

Onderzoek door een restaurateur schilderijen aangewezen om te bepalen welke ingrepen nodig zijn. (verslag inspectie Monumentenwacht 2, 3 en 23 juni 2009 p.19)

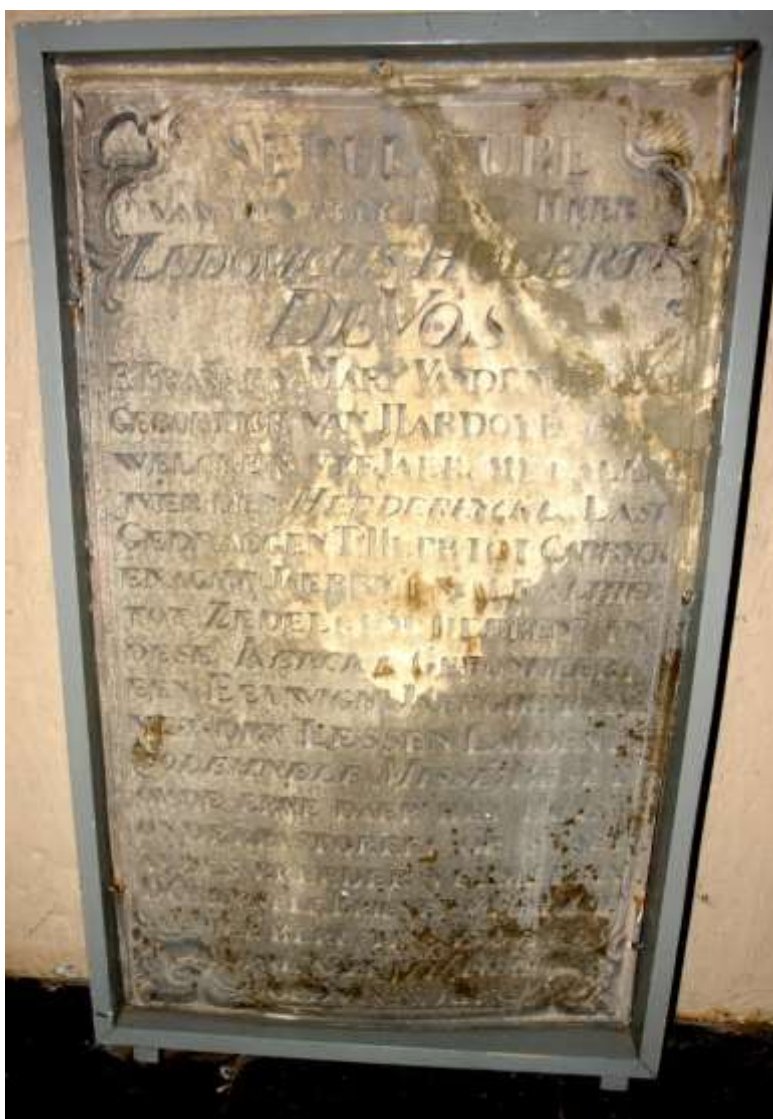
Letters vervaagd.

Slordig gelijmde breuk in de steen.

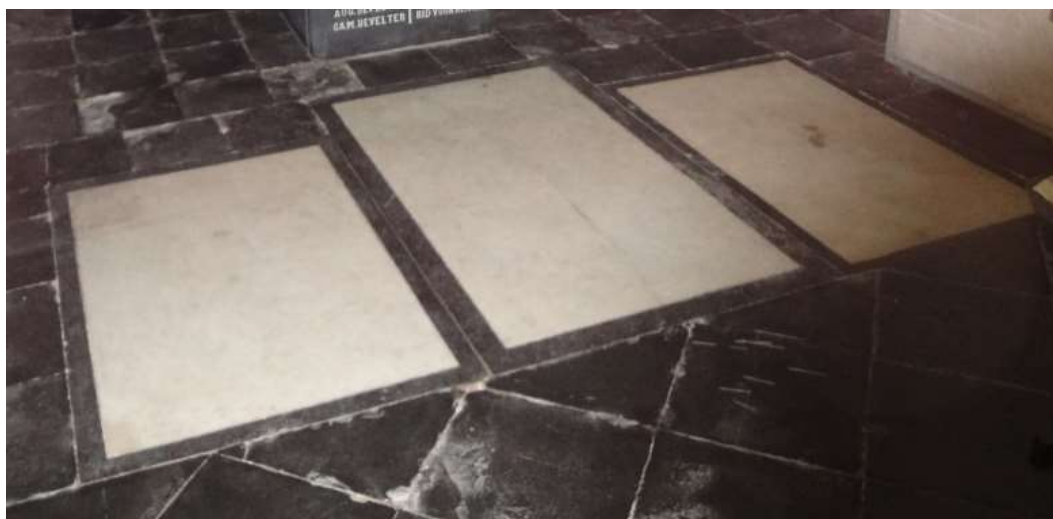
De tekst is volledig onleesbaar.

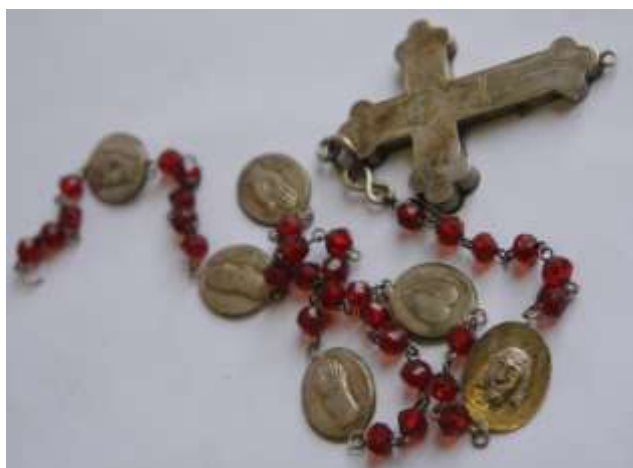
### 3.4.5.4. KRUISJE MET ROZENKRANS

Deel rozenkrans ontbreekt.

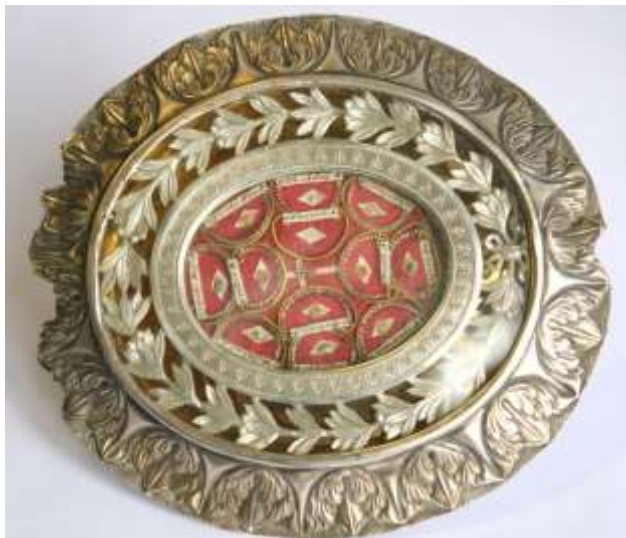
#### 3.4.5.14. OSCULATORIUM of RELIEKHOUDER VAN DE 12 APOSTELEN

Redelijk, delen van de rand ontbreken.

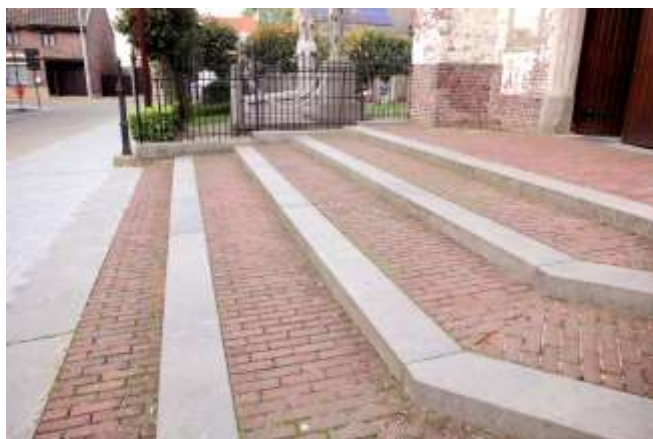
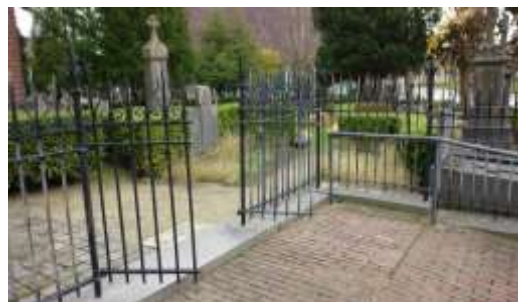
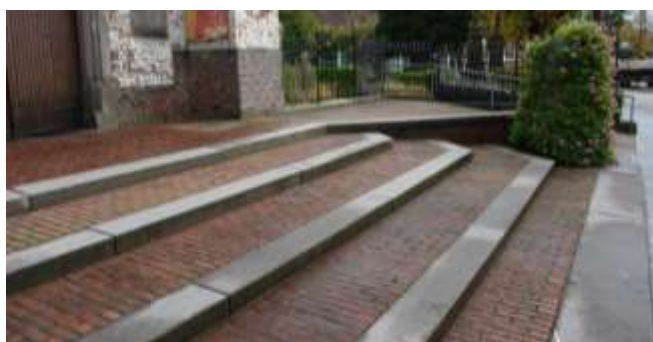
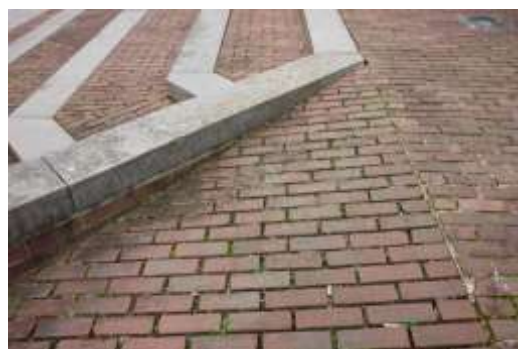
Goed. Hier en daar open voegen van de treden. Een trede gebarsten. Het zwarte schilderwerk van de hekken op meerdere plaatsen verweerd, met roestvorming.

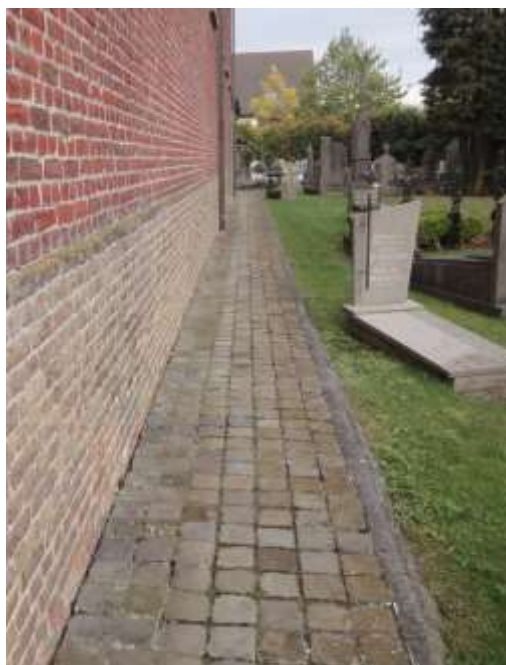
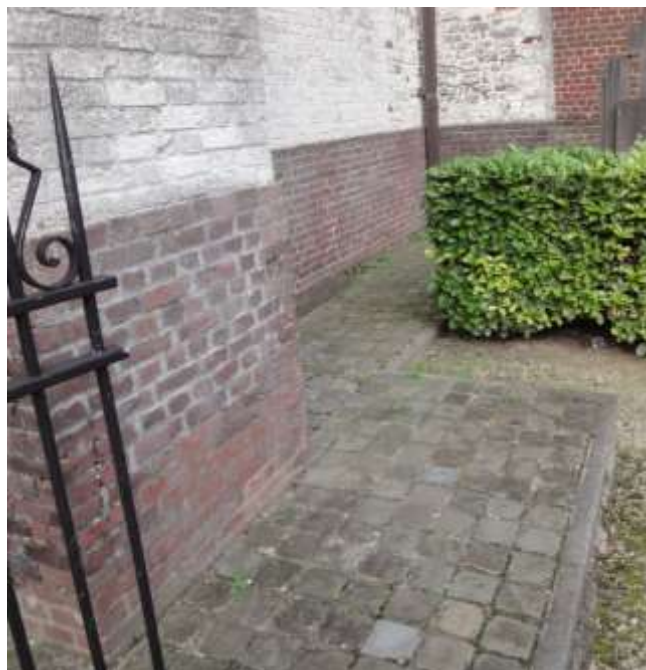
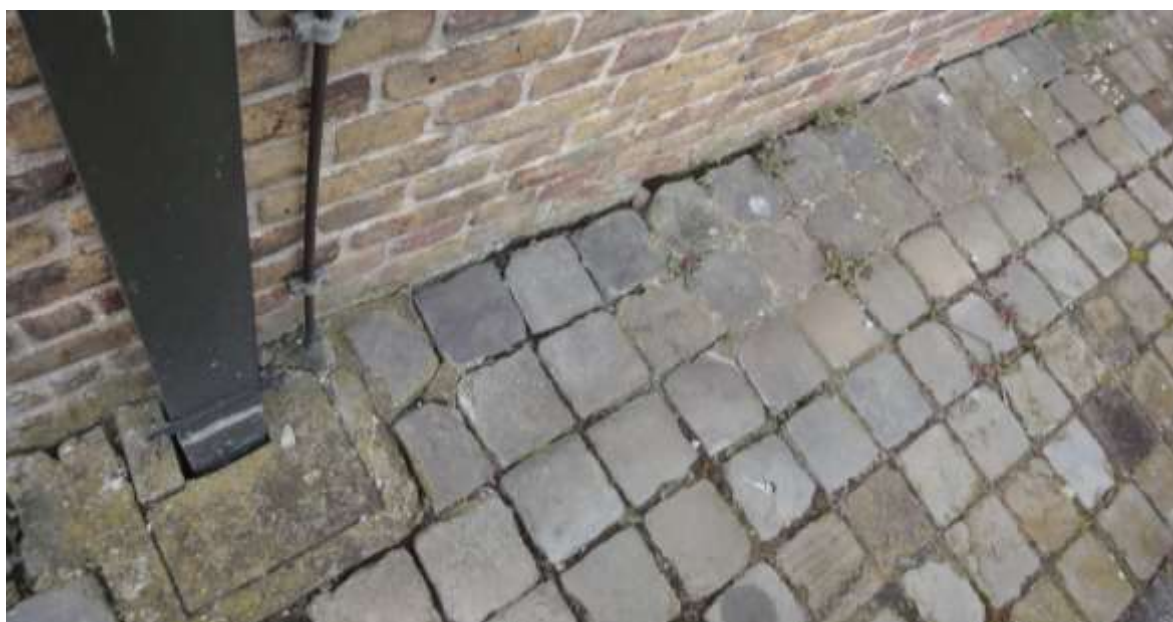
### 3.5.1.2. PAD LANGS GEVELS EN ANDERE VERHARDE PADEN

Losliggende platines ter hoogte van hoek zuidwest.

Dolomietverharding aan te vullen.
