Gemeente Zedelgem  
**SINT-LAURENTIUSKERK**

# BEHEERSPLAN

opgemaakt door  
Hubert Davans  
architect.

mei 2022

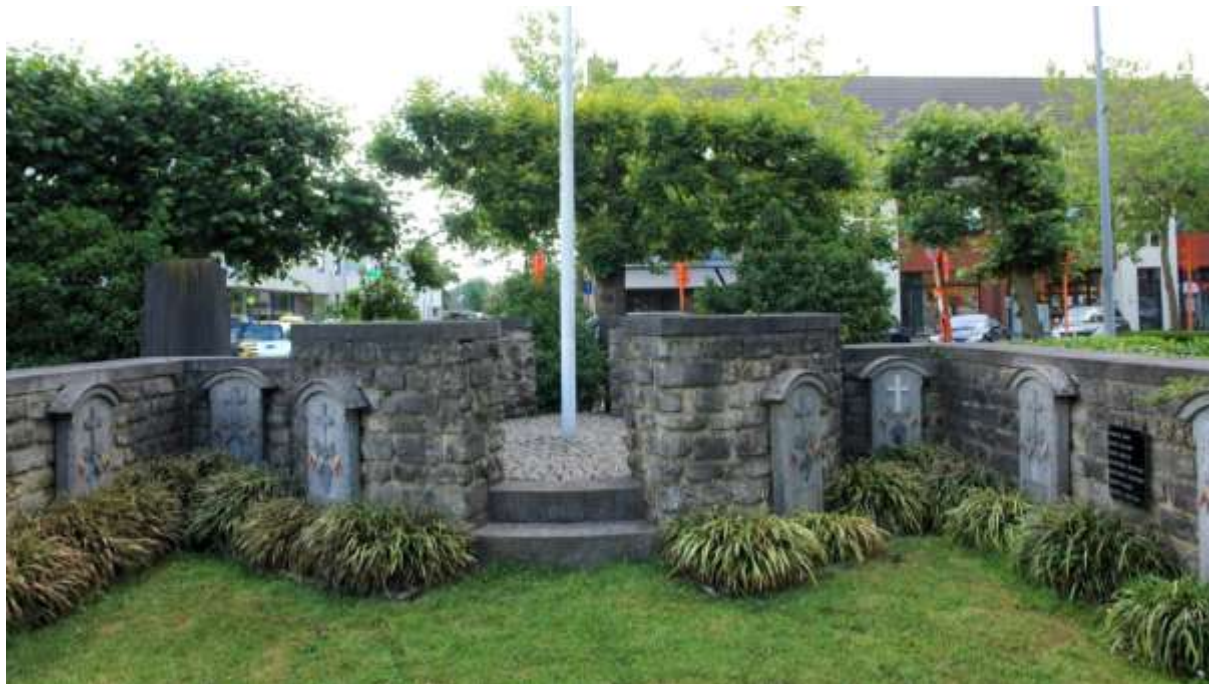
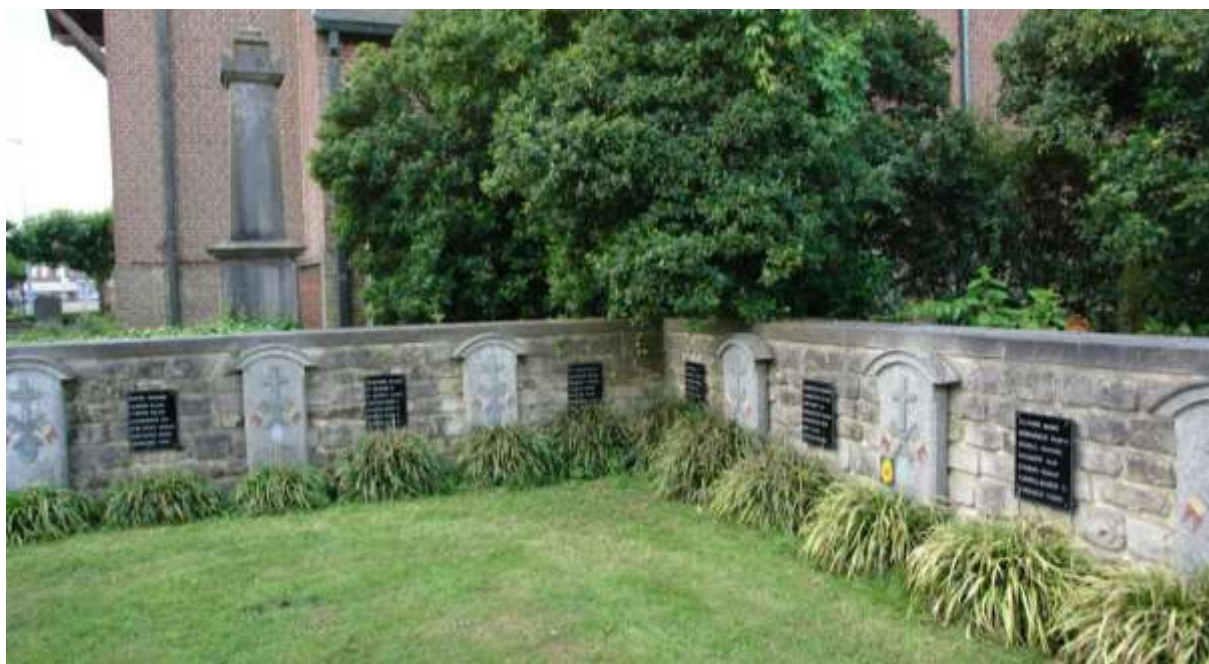
## Monument nr. 1: Oorlogsmonument 1914-1918

Goed. Op enkele plaatsen open voegen van de dekstenen.

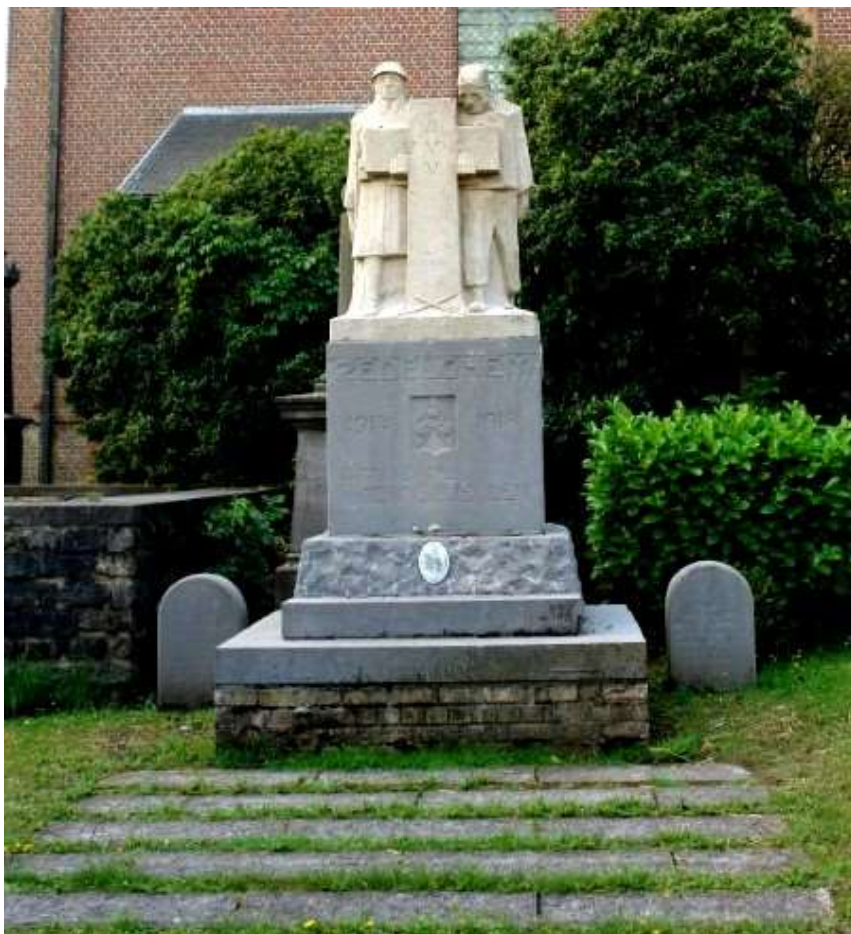
### **Monument nrs. 4 en 5: oorlogsmonumenten 1940**

Verweerd en gevlekt. Omlijsting op 4 plaatsen doorgebroken.

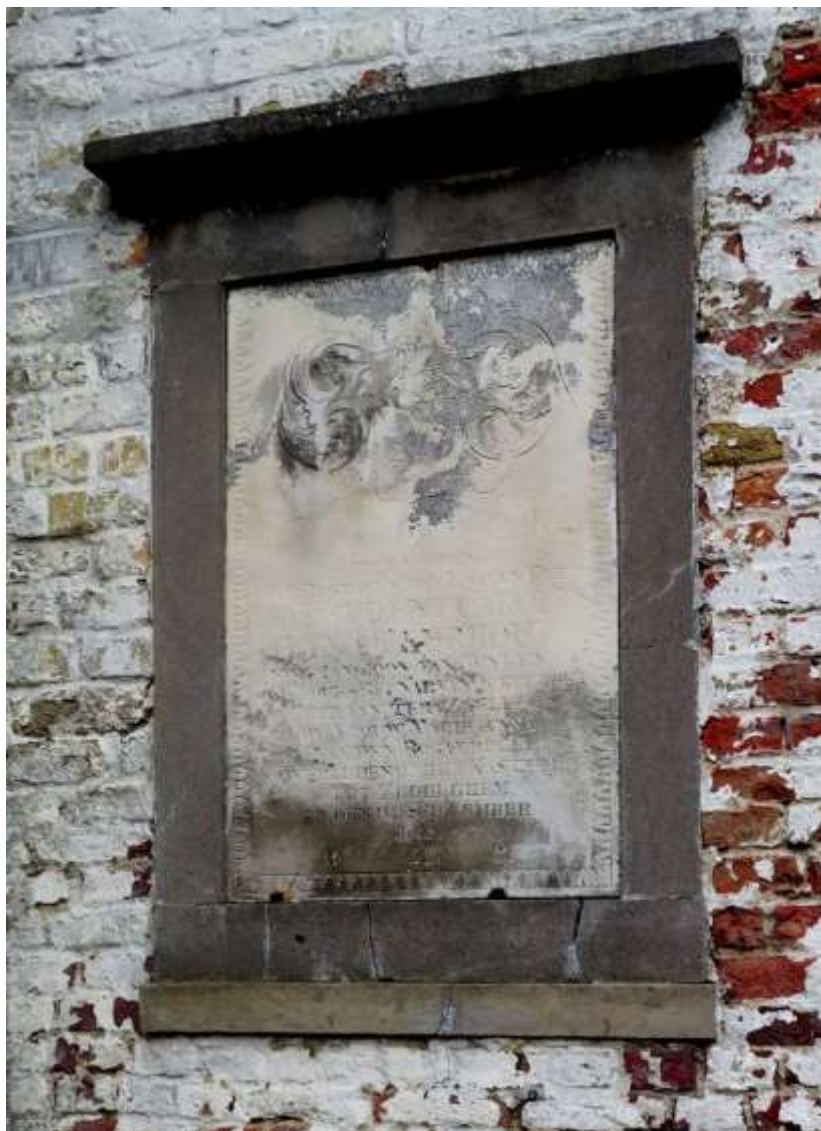
### Monument nr. 7: muurplaat

Verweerd. Tekst onleesbaar.

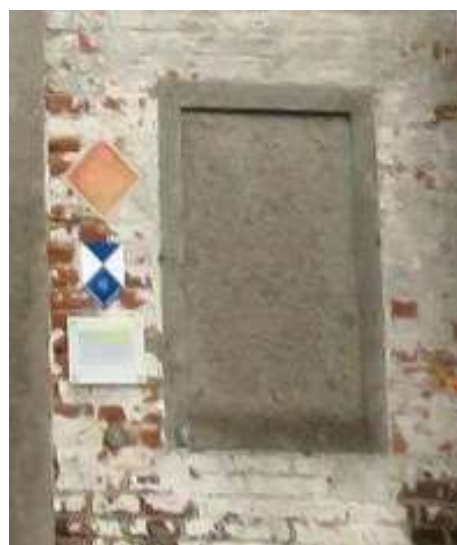
## Monument nr. 8: muurplaat Familie De Groote 1845

Goed. Tekst moeilijk leesbaar.

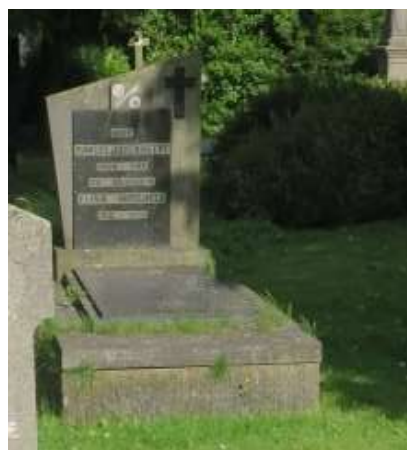
## Monument nr. 30: Rustplaats Familie Jonckheere

Redelijk. Plint achteraan verzakt.

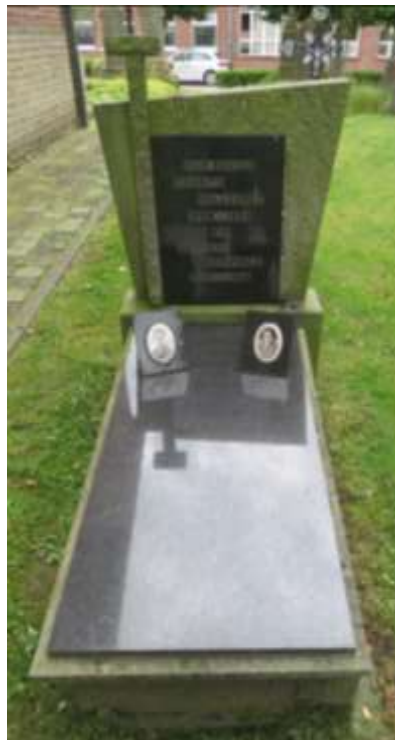
### Monument nr. 31: Rustplaats Familie Hollevoet

Redelijk.

Kruis beschadigd.

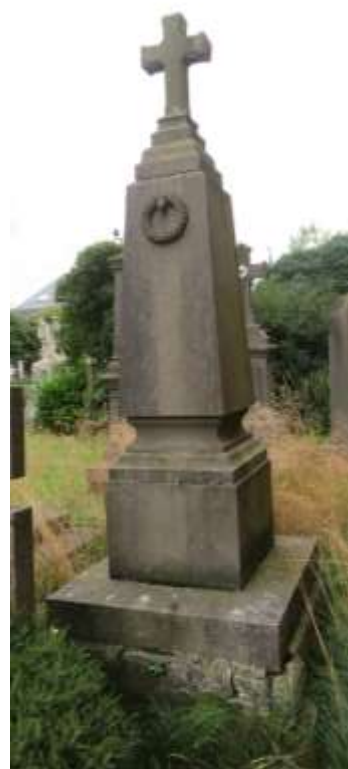
### Monument nr. 48: Rustplaats Familie Vanhaverbeke 1881

Redelijk.  
Gecementeerde plint uitgebrokkeld.

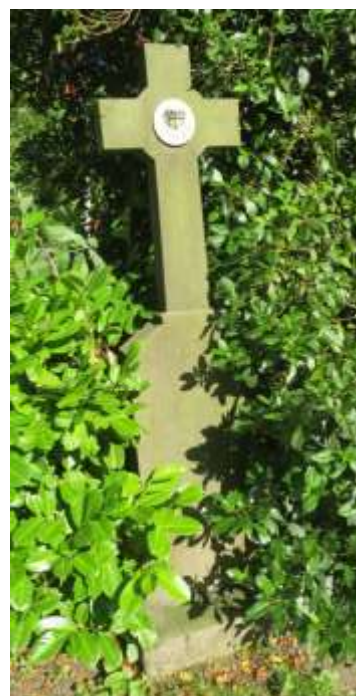
### Monument nr. 52: Rustplaats L. Lievens 1944

Redelijk. Overgroeid door struikgewas.

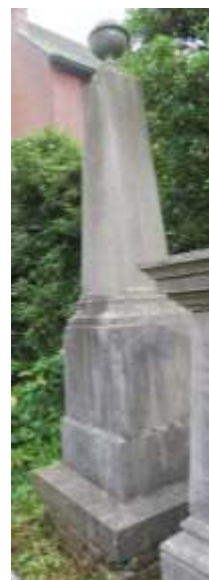
### Monument nr. 56: Rustplaats Familie J. Lievens 1871

Redelijk. Barst in middelste lijst.

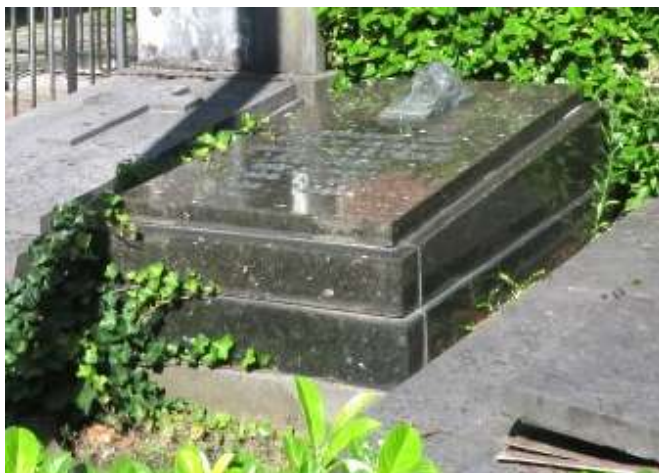
## Monumenten nrs. 65: Rustplaats Familie Lootens 1952

Redelijk. Bloembak vooraan verzakt.

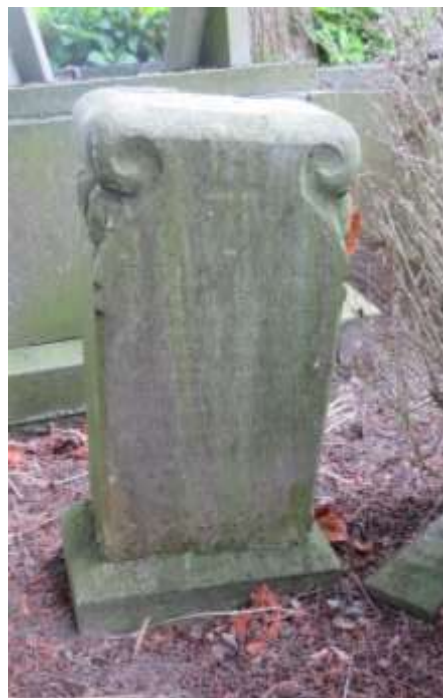
### Monument nr. 83: Rustplaats Familie Graux 1931

Redelijk. Treurend porseleinen engeltje bovenaan ontbreekt.

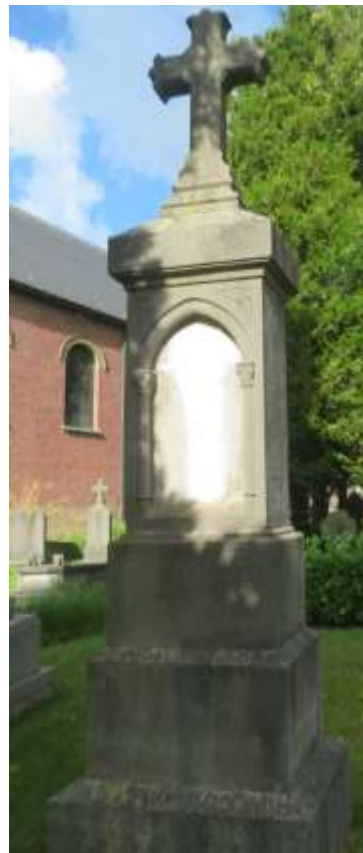
## Monument nr. 92: Rustplaats Familie K. Degraeve 1904

Redelijk. Barst onder voet van het kruis.

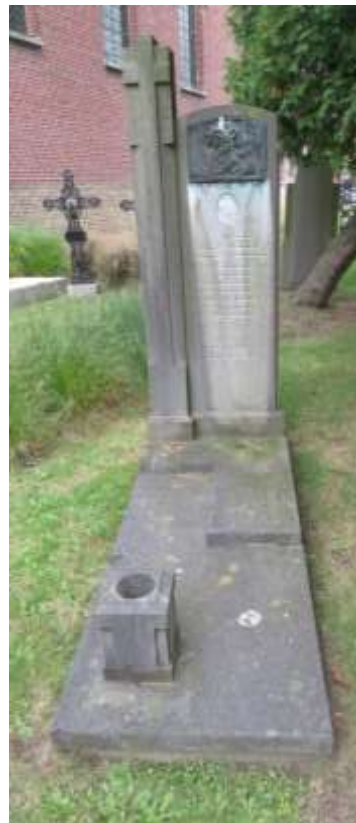
### Monument nr. 108: Rustplaats A. Maertens 1935

Redelijk. Barst in voorste kolommetje. Foto ontbreekt.

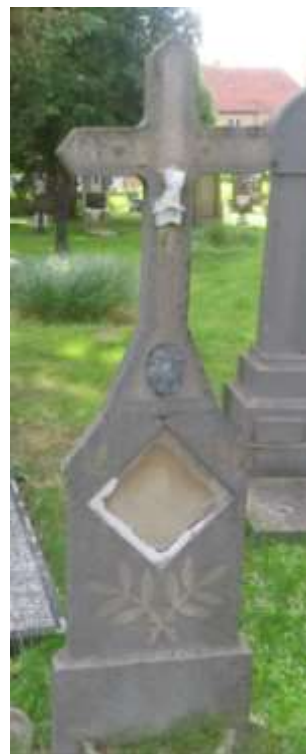
### Monument nr. 134: Rustplaats R. Verhaeghe 1937

Slecht. Tekstplaat ontbreekt (berust in het archief).  
Christusfiguur volledig stuk? Ovale foto ontbreekt.

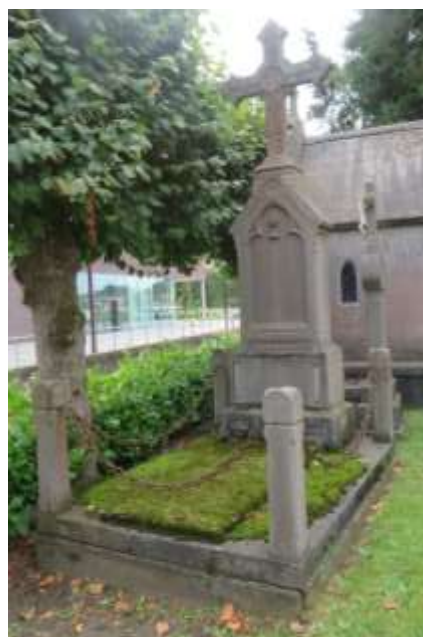
### Monument nr. 140: Rustplaats Familie Vyncke 1890

Redelijk. Bodemplaat volledig met mos begroeid.

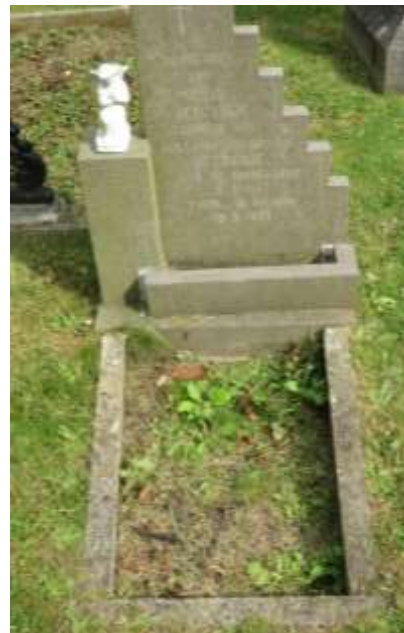
**Toestand:**

Redelijk.

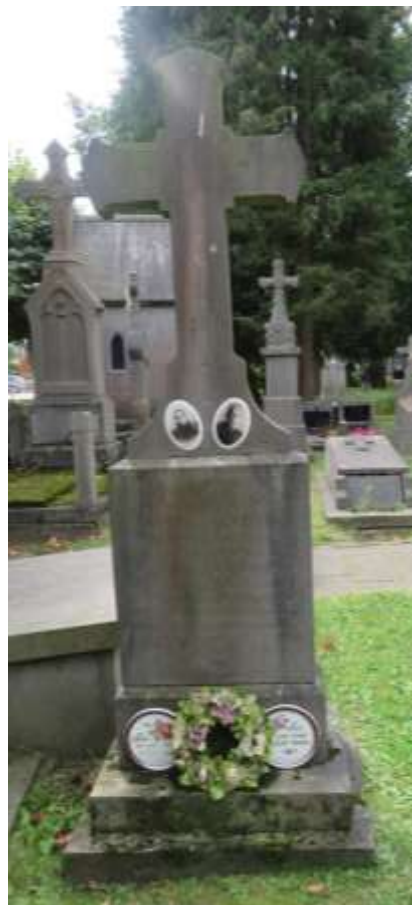
### Toestand:

Redelijk.

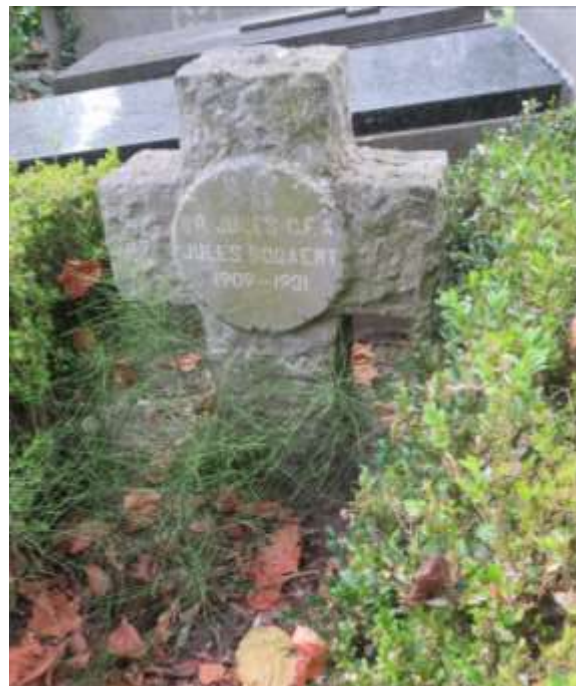
**Toestand:**

Redelijk.

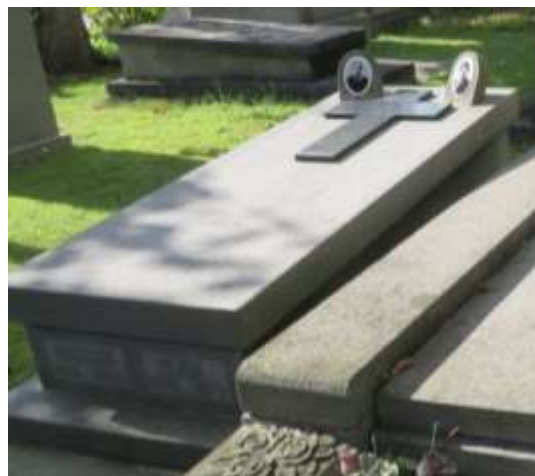
**Toestand:**

Redelijk.

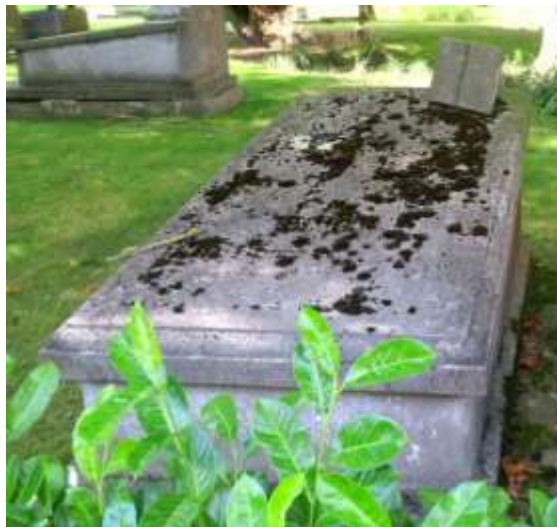
### Toestand:

Redelijk. Opgelegde naamplaat ontbreekt.

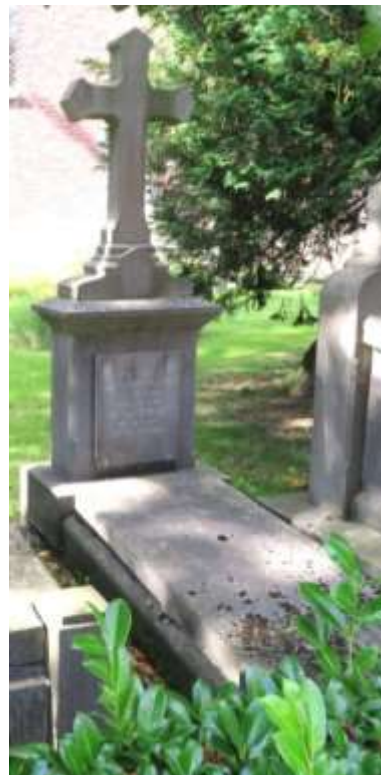
**Toestand:**

Redelijk. Open voegen.

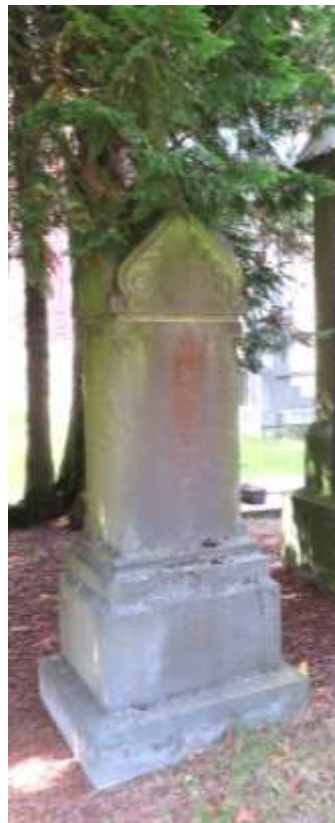
### Toestand:

Redelijk. Overgroeid door cipres.

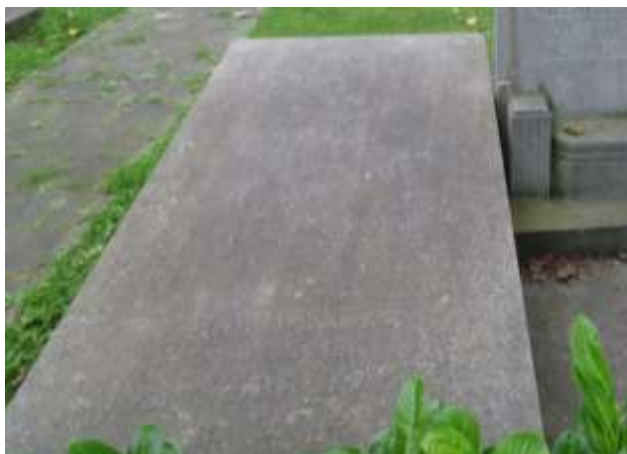
### Toestand:

Redelijk. Tekst onleesbaar.

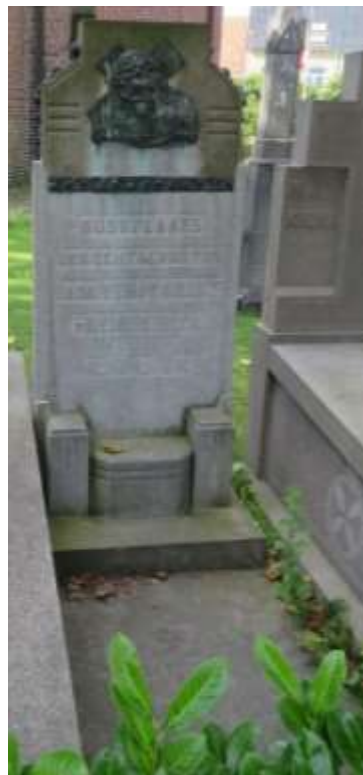
## Monument nr. 167: Rustplaats Familie Verplancke

### Toestand:

Redelijk.

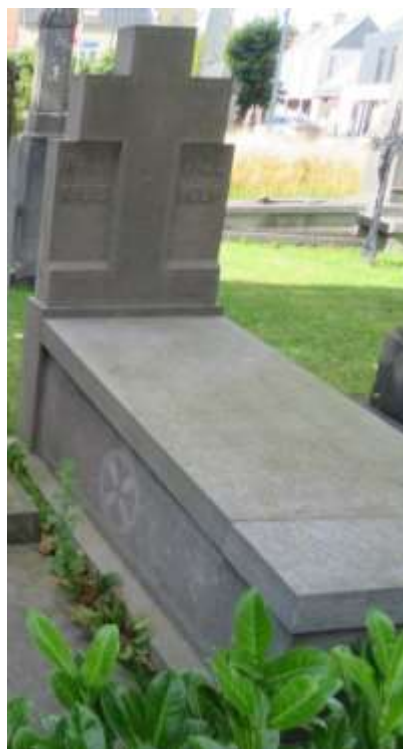
## Monument nr. 168: Rustplaats Familie Meuleman 1938

### Toestand:

Redelijk. Bovenplaat tweemaal doorgebroken.

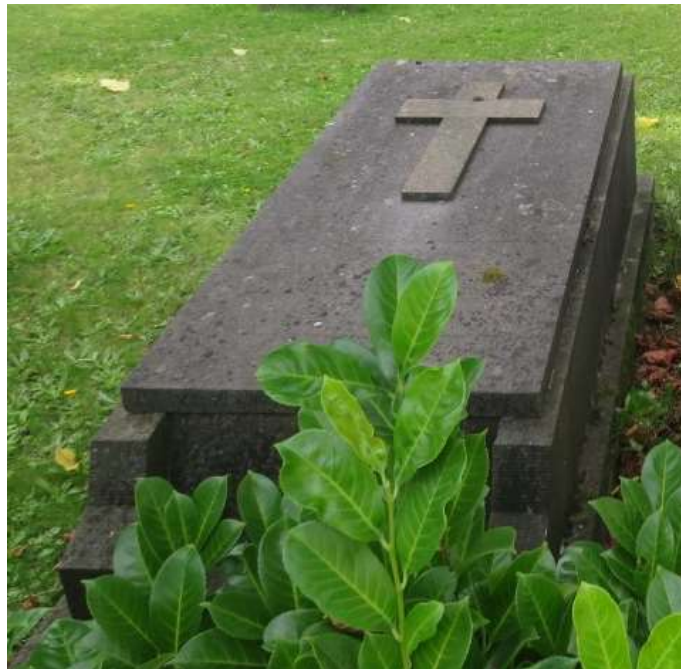
## Monument nr. 169: Rustplaats Familie Deketelaere

### Toestand:

Redelijk.

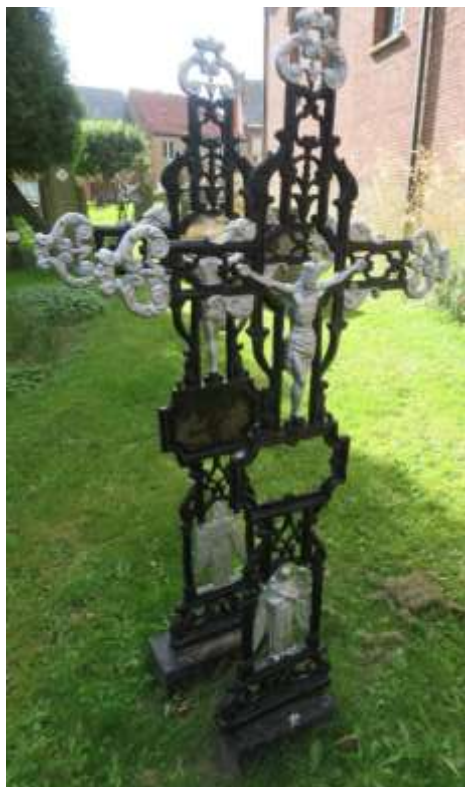
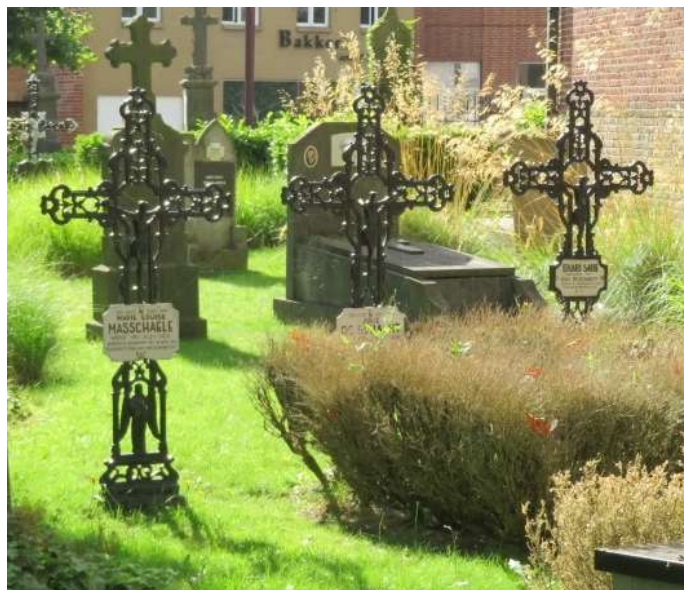
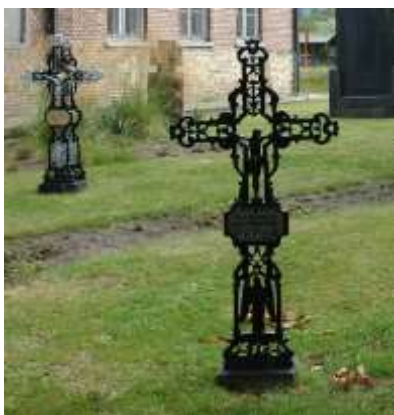
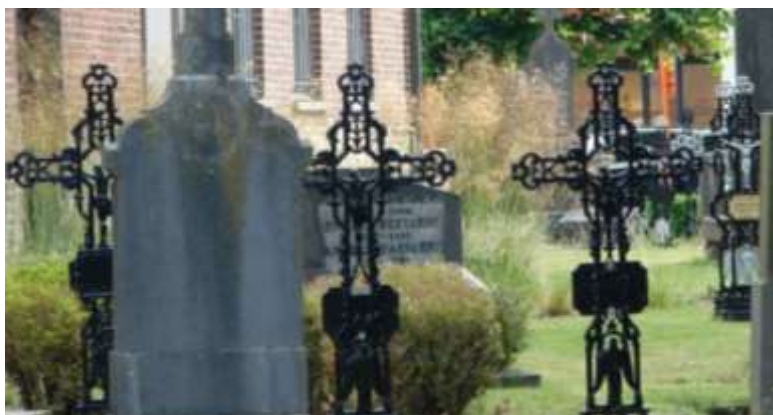
**Monumenten nrs. 27, 32, 34, 37, 38, 43, 46, 82, 90, 112=171, 115, 116, 117, 119, 121, 123, 124, 125, 127, 128, 142, 143, 147 en 148:  
25 gelijkaardige gietijzeren kruisen.**

**Toestand:**

Redelijk. Enkele naamplaten ontbreken.

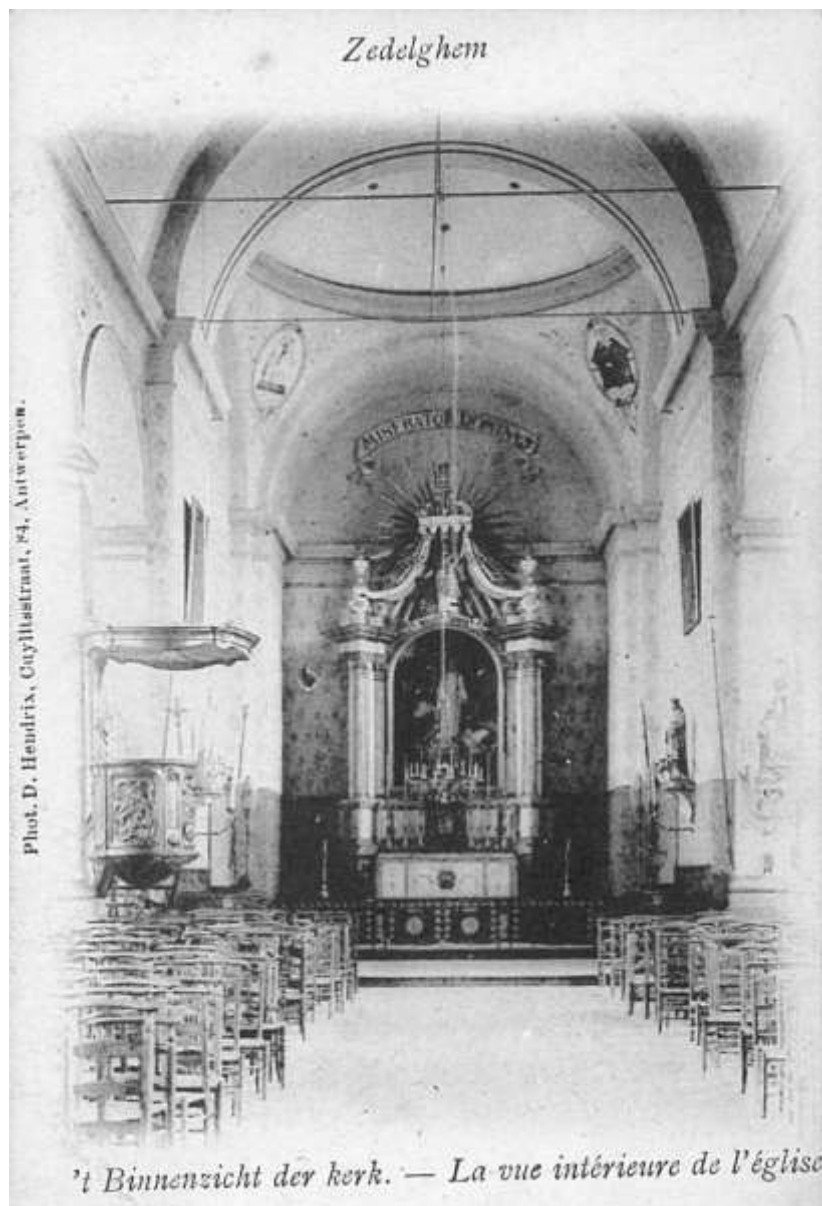
(Prentbriefkaart collectie Patrick Arnou)

Waarschijnlijk zullen de terug te vinden sporen onvoldoende zijn om de beschilderingen te reconstrueren (zie prentbriefkaart hiernaast).
