## BEHEERSPLAN ONROEREND ERFGOED

Kasteelstraat 16 - Tervuren

Naam van het onroerend erfgoed: **Burgerhuis**

Beschermd als: **Monument**

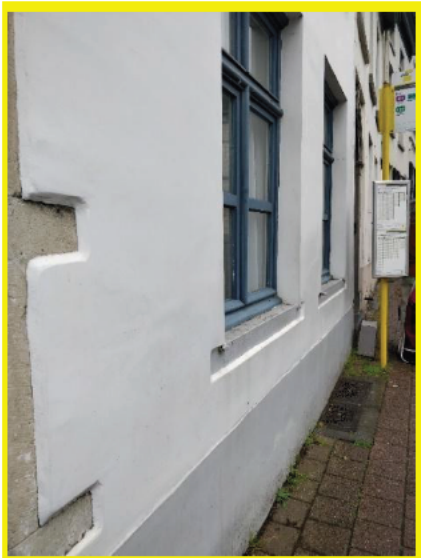
- De gevel van dit huis werd reeds gepleisterd in het verleden. Opmerkelijk is dat de pleisterlaag heel dik werd aangebracht. Dat is goed zichtbaar ter hoogte van de voordeur en van de dorpels van het gelijkvloers. Huidige gevelbepleistering werd recent aangebracht. Het is afgewerkt met een glad en zeer dun bepleistering. Men vermoedt wellicht dat de oorspronkelijke gevel met een dunne vliesbepleistering afgewerkt werd, omdat dat kenmerkend is voor dit type gebouwen uit de 18e eeuw.

*Pleisterwerk*

- De dikte van de pleisterlaag zorgt ervoor dat de dorpels op het gelijkvloers niet meer uitsteken. Er zal dus verder onderzocht worden of we deze dikke pleisterlaag kunnen verwijderen en vervangen door een dun vliesbepleistering. Indien dit niet mogelijk blijft: de scheurvorming in pleisterwerk onder controle te houden.

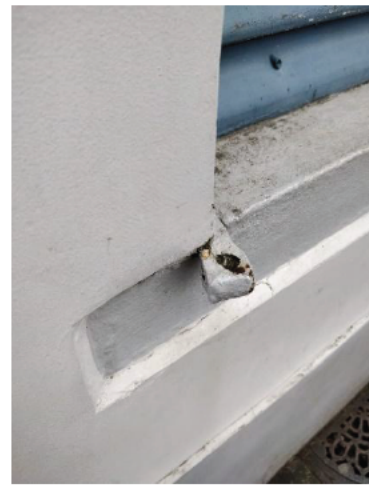
- De gevel bestaat vandaag uit een dikke bepleistering. Bovendien is lijkt deze bepleistering dikker op de gelijkvloer dan op de eerste verdieping. Dit is zichtbaar doordat bepleistering op de gelijkvloer voorbij de dorpels komt. Dat is dan ook niet meer het geval op de eerste verdieping. Men vermoedt dat de oorspronkelijke gevel met een dunne vliesbepleistering afgewerkt werd, omdat dat kenmerkend is voor dit type gebouwen uit de 18e eeuw.

*dorpel gelijkvloers*

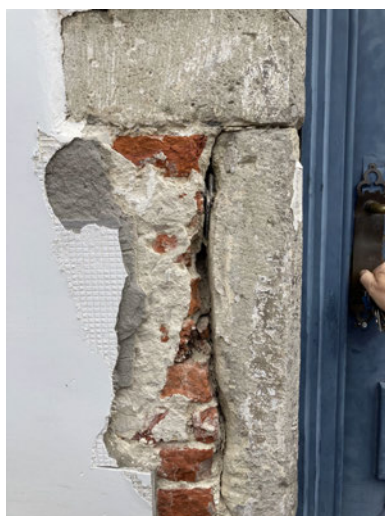
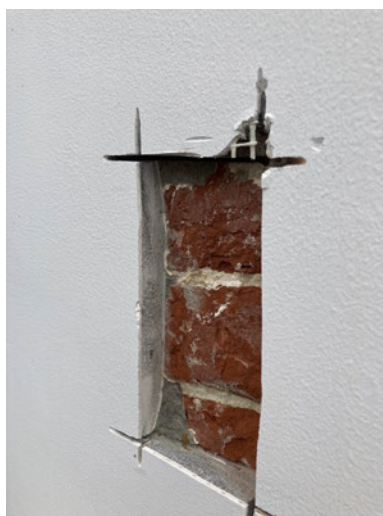
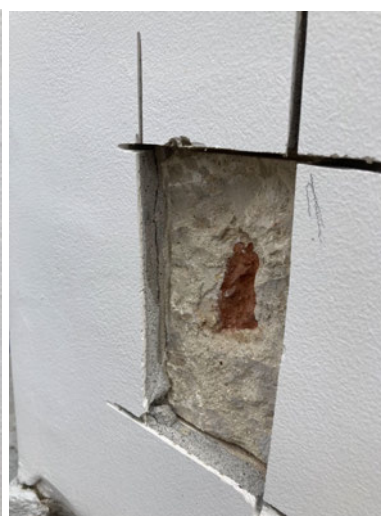
- De gevel werd dus verder onderzocht door stalen vrij te maken in de gevel. Men ziet duidelijk dat de afwerkingslaag een patroon aangeeft van moderne technieken. Bovendien onderscheiden we drie kleuren in de bepleistering. Een dunne witte toplaag, een dikke grijze laag en opnieuw een dunne wit (geel getint) laag op de bakstenen. Dit geeft ook aanwijzingen dat de zichtbare bepleistering recent werd aangebracht.

*Langs de deur*

*helemaal links op de gevel*

*links van de deur*

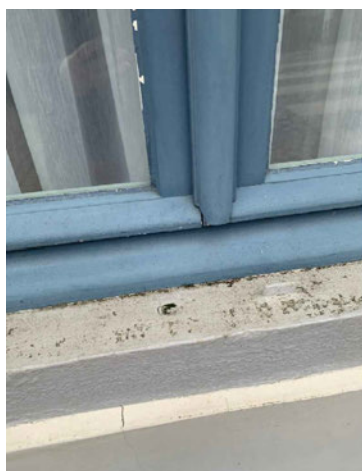
- Het buitenschrijnwerk aan de straatzijde is niet origineel, noch echt waardevol. Men kan zich vragen stellen over de esthetiek en de dikte van de profielen en de traversen. Men vermoedt dat de oorspronkelijke ramen uit de 18e eeuw onderverdeeld waren met klein houten of fijne metalen latten, want het was toen niet mogelijk om grotere glaspartijen te maken in getrokken glas. Deze oorspronkelijke ramen werden wellicht aangepast in de 20e eeuw tot ramen bestaand uit twee glas vleugels. (zie HT 2 – historische nota). Het huidige schrijnwerk bevat reeds dubbel glas, geplaatst in 1994 (type phonibel), van een oudere generatie, en dus zou dit best vervangen worden door veel beter isolerend glas.

*Dikke profielen*

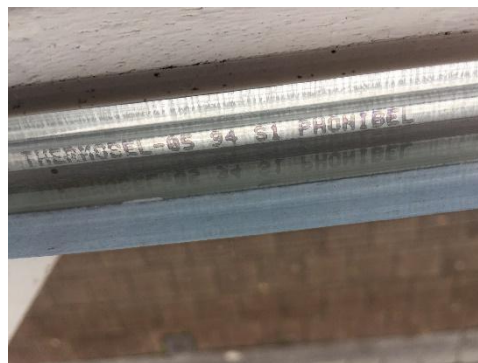
*Dubbel glas – 1994*

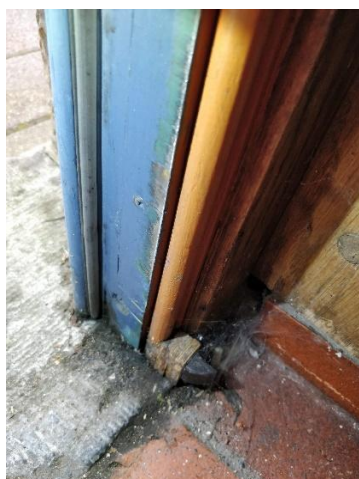
- De voordeur vertoont allerlei aspecten die doen vermoeden dat dit niet meer de oorspronkelijke 19<sup>de</sup> -eeuwse deur is maar dateert uit het eerste deel van de 20<sup>ste</sup> eeuw. De inplanting t.o.v. de dorpel en de bevestiging met kruisvijzen toont aan dat de deur herplaatst is geweest.

*Inplanting t.o.v de dorpel*

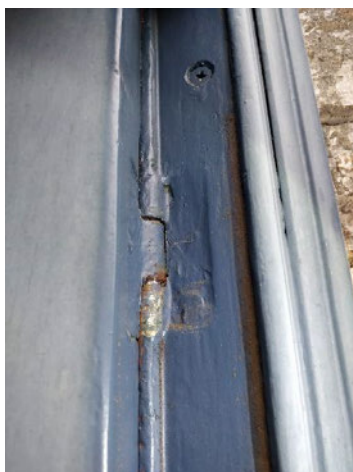
*Scharnieren*

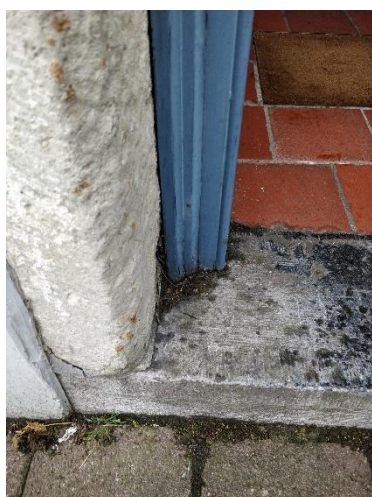
*Deurkader op blauwe steen (Erfgoedelement)*

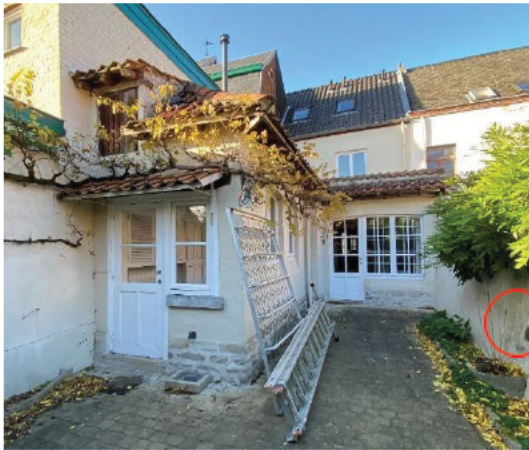
- De achterbouw werd toegevoegd in de jaren '60 en dateert van voor de klassering. Deze gebouwen hebben geen grote architecturale waarde. De vergunning voor de keuken dateert uit 1966. Hieruit blijkt dat de 'annexen' beiden toevoegingen zijn uit de jaren '60, en niets als oorspronkelijk en zelfs niet historisch waardevol kunnen beschouwd worden. De stijl waarin de annexen werden opgetrokken is eclectisch en combineert platte daken met elastische waterkeringen met valse opbouwen uit dakpannen.  
Een steen, ingemetseld in de tuinmuur, dateert de belangrijkste bouwphase uit het leven van de vorige eigenaar.

*Achterbouw uit de jaren '60*

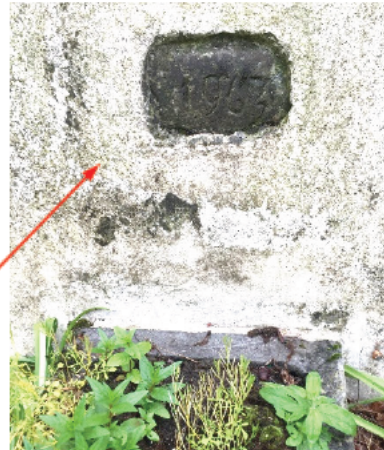
*Ingemetselde steen: datum 1963*

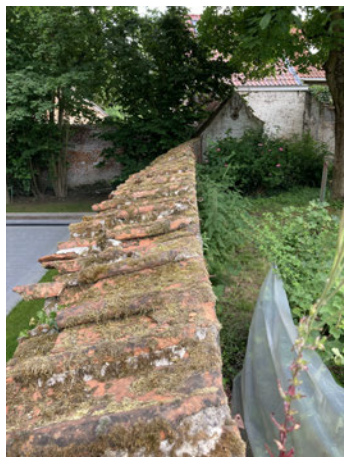
- De tuin is begrensd door twee muren. Rechts is de muur in een goede staat. Links is de muur minder hoog (gemiddeld 1.8m hoog) en in minder goede staat. We hebben geen datering kunnen vinden over deze muren.
- Uit een visueel onderzoek van deze muur blijkt dat deze muur binnen de komende jaren een herstelling nodig gaat hebben: De muur leunt naar de burens toe, het voegwerk is aangetast en de afwerking met bepleistering is op verschillende plekken hol.

*Muur leunt naar de burens*

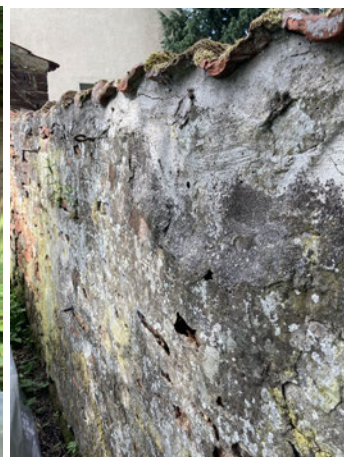
*Holle bepleistering*

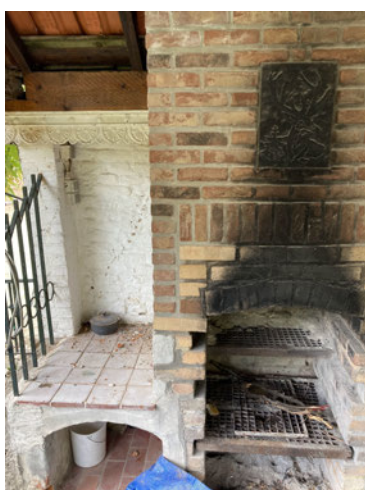
- Dicht bij het pand bevindt zich een afgedekt terras. Het is een bebouwing dat een zicht geeft op de tuin en het is ommuurd door twee muren met de burens en steunt op houten spanten, dat bestaan uit oude balken en recentere balken dat onder het dak zitten. De vloer en de vuurhaard hebben geen homogeniteit, we vinden veel verschillende genre afwerking.

*gemetste vuurhaard met schoorsteen*

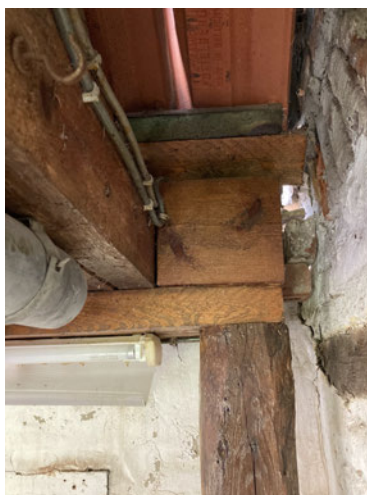
*Recente dakstructuur*

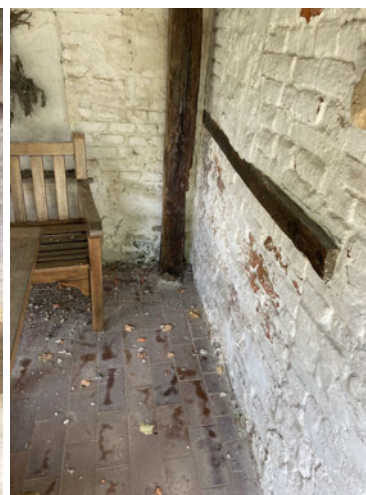
*Recente tegels*

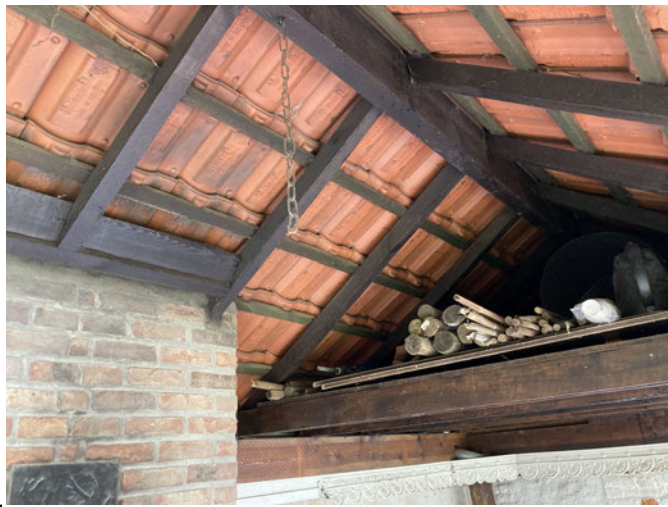
- Meerdere spanten hebben nood aan renovatie. Het hout is op verschillende plekken al sterk aangetast door de omgevingscondities.

*Dakstructuur*

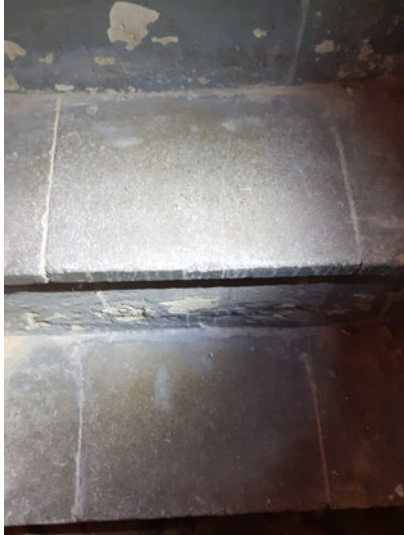
- Trede van de trappen bestaat uit een natuursteen.
- Stootbord van de trap lijkt in zandsteen waarover er werd geschilderd.

*F1: Overzicht trap*

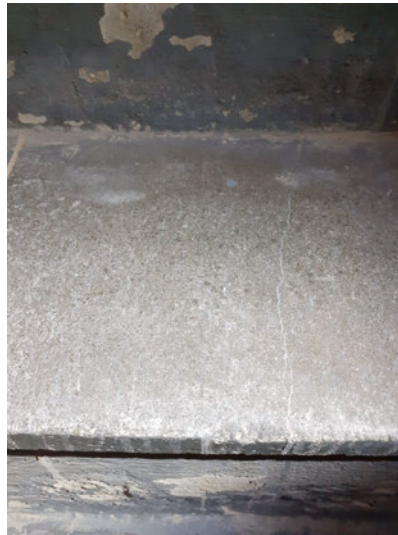
*F1: nabijere zicht van de trede*

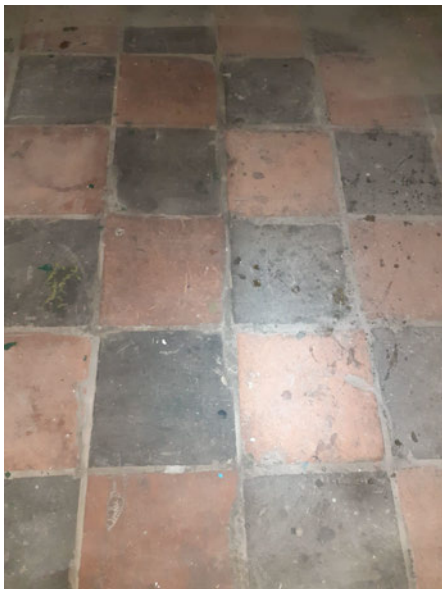
- De vloer van de kelder bestaat uit verschillende vloerbedekkingen. Aan de voet van de trap liggen er tegels dat een rood en zwart dambord vormen. In het tweede lokaal is er een deel van de aarden tegels bedekt met beton en het andere deel is nog zichtbaar.

*F3: Overzicht Tegels*

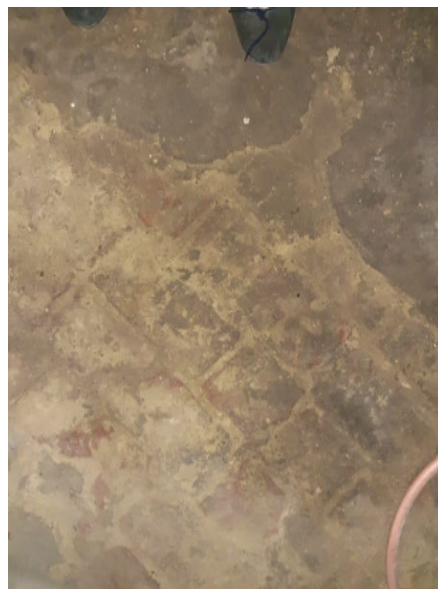
*F2-F4: Oude tegels et bedekte zone*

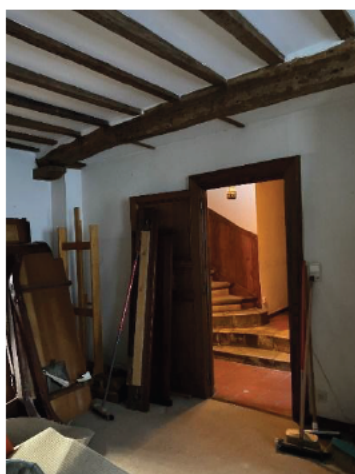
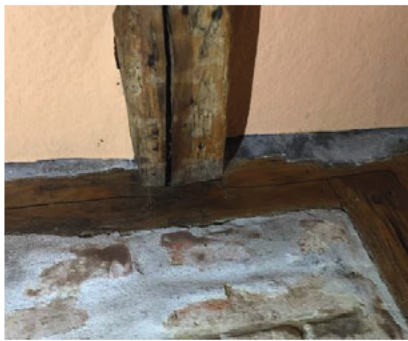
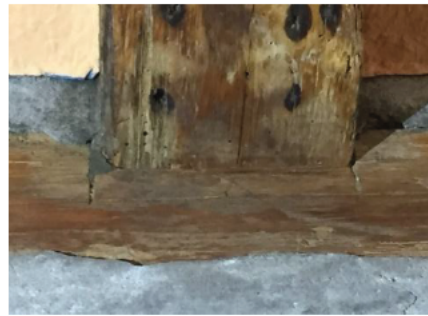
*Kinderbalken herlegd en verstevigd voor beton/chape t.h.v. de badkamer op de verdieping (Balken zijn erfgoedelement)*

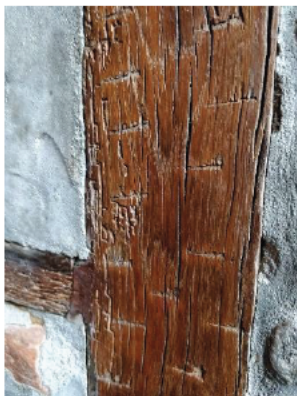
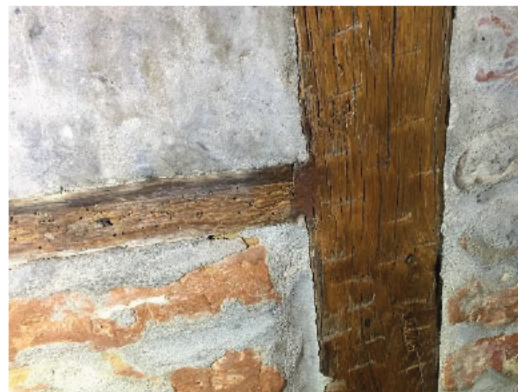
- Het houten vakwerk met metselwerk in de inkomhal vertonen ook vele sporen van kappen en het metselwerk is op verschillende plaatsen met cement opgevuld of zelf volledig bedekt.

*Kappen in houten vakwerk en cementering over het metselwerk.*

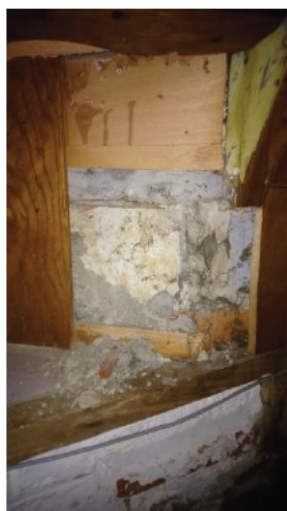
- Aandachtig kijken leert ook dat de trap een niet origineel exemplaar of een verplaatst exemplaar is, dat bovendien nog zwaar vertimmerd werd door de vorige eigenaar. Onderaan de trap werd deze ingekort, bovenaan werd de draai aangepast, er werden metalen elementen aan toegevoegd. En een lambrisering op de muren angebracht. De houten balk van de vloer-roostering werd ingekort en de dragende balk werd mechanisch bewerkt wat aantoonst dat dit een recente bewerking is.

*Vertimmerde aanzet*

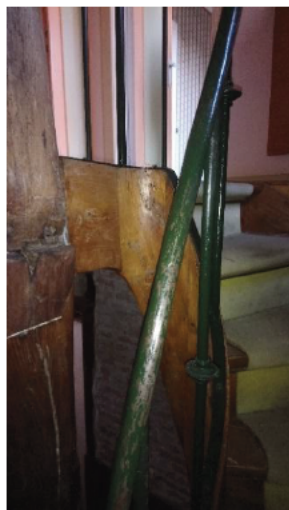
*Verschillende houtsoorten*

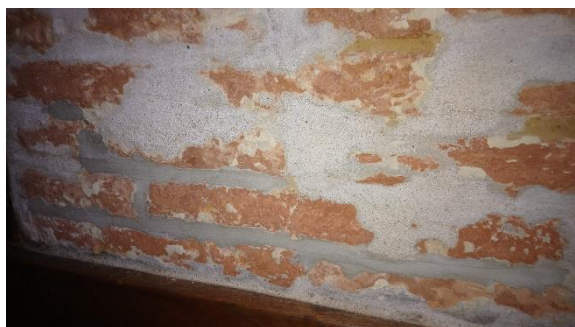
*F9: Verschillende types voegen*
