EGKS Woning 7  
Vierwindenbinnenhof, Tervuren

# Beheersplan

Project: Woning EGKS nr. 7  
Vierwindenbinnenhof 7, 3080 Tervuren

Datum: 14 september 2022

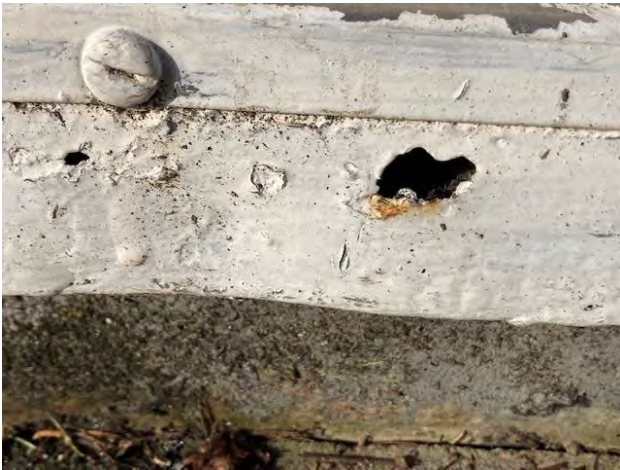
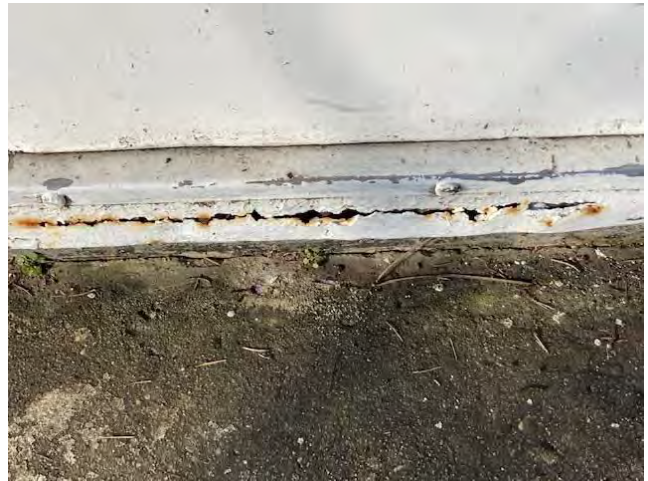
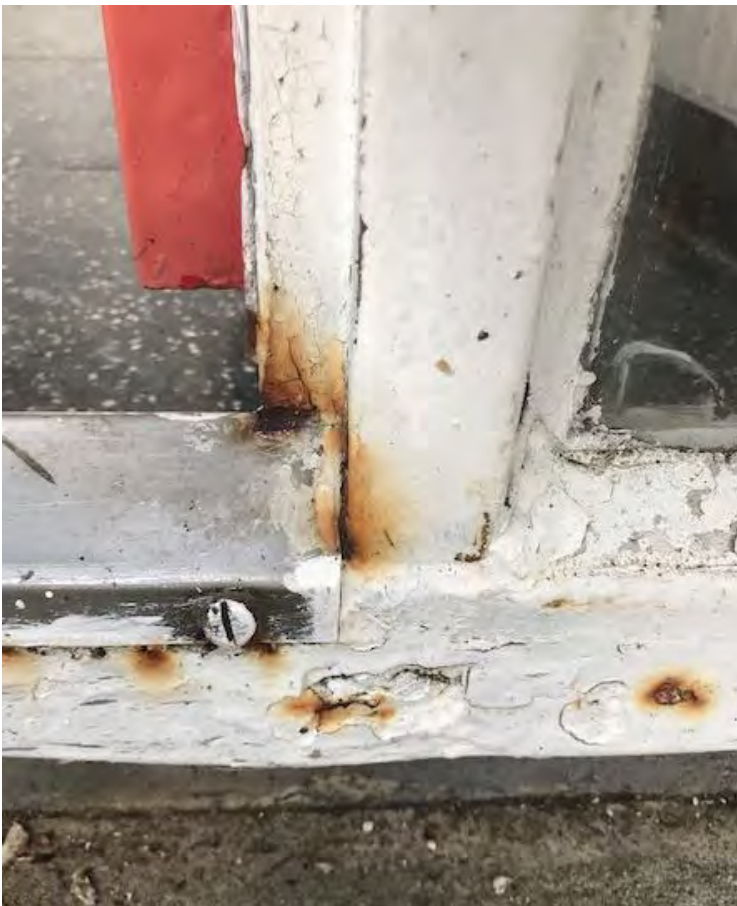
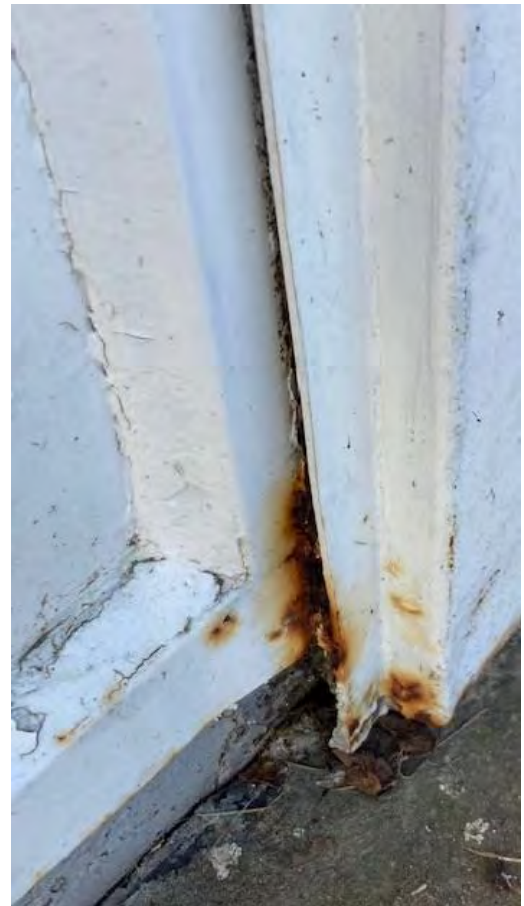
De witgeschilderde metalen panelen en ramen vertonen allen roest, scheuren, gaten, afschilfering en (vanbinnen) schimmel. Zowel de stalen als metalen structuur als de metalen vlieswanden hebben met regelmaat onderhoud nodig. De buitenkant heeft ook vele vuilsporen. Op een paar plekken zijn er kieren en komt er, bij regen, water binnen. Heel de structuur moet grondig gecheckt en hersteld worden.

Voorgevel:  
Roestsporen en gaten metalen structuur  
Metalen latten op boord voordeur

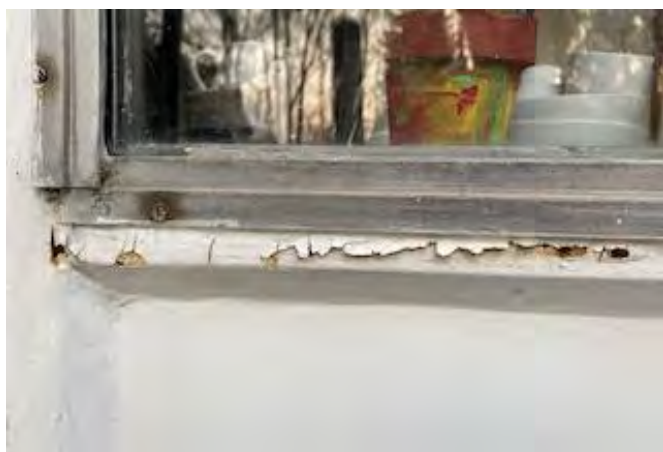
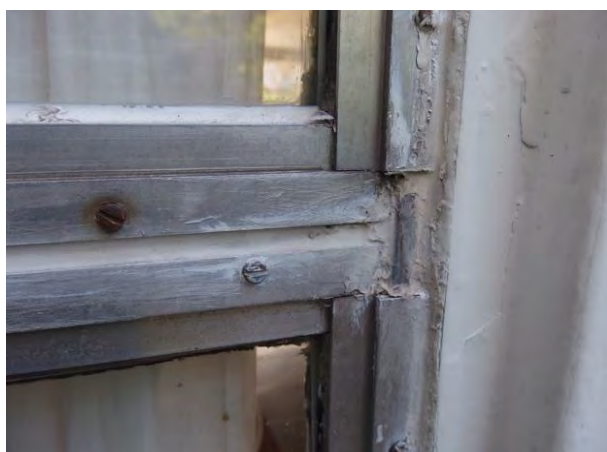
Alle niet-opendraaiende ramen kregen in het verleden, met het oog op isolatie, van buitenaf een extra laag glas, met dunne metalen frames op de metalen structuur bevestigd. Op de meeste plaatsen zijn die glazen nog aanwezig. Waar ze er niet meer zijn, zijn er sporen (roest, beschadiging) van de verwijderde metalen latten. De opzetframes verstoren in zekere mate het zicht op de heldere opdeling en structuur van de woning. Het is onduidelijk of de opzetglazen een isolerend effect hebben. Graag laten we dit onderzoeken, om ze weg te kunnen nemen of het glas eventueel te vervangen.

Metalen latten voor aanbrengen extra glas, vastgeschroefd op de metalen structuur, verroest

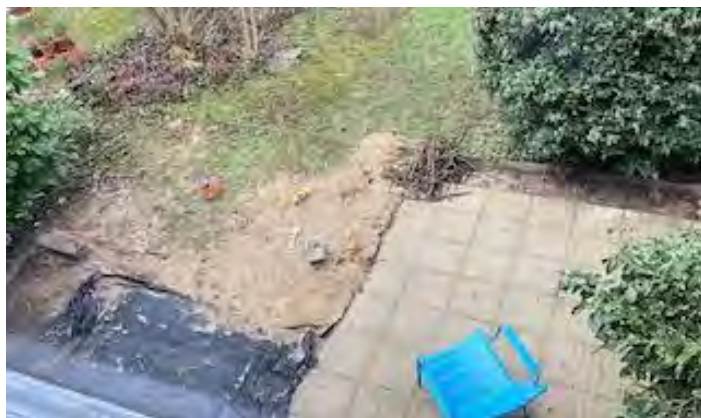
Tegels onder grindlaag in de eerste zone van de tuin

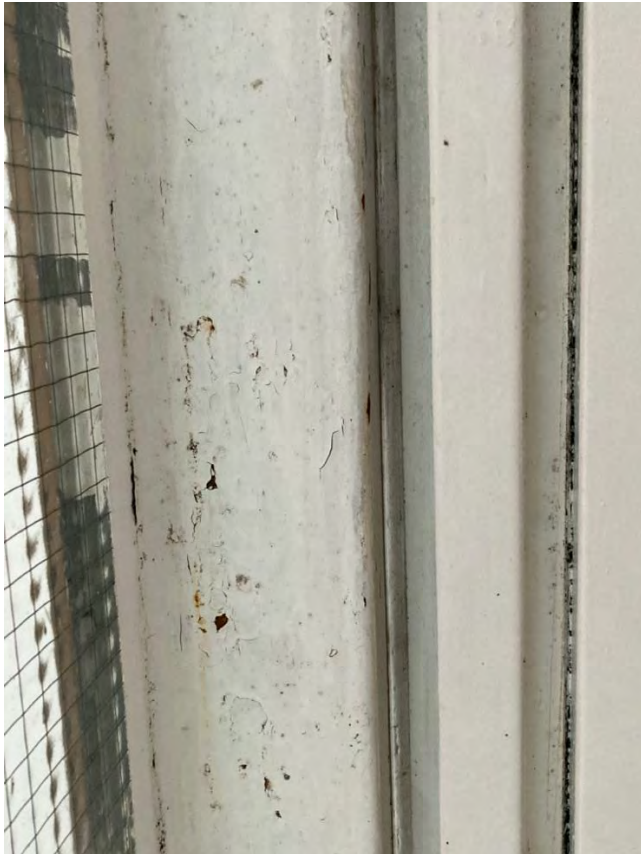
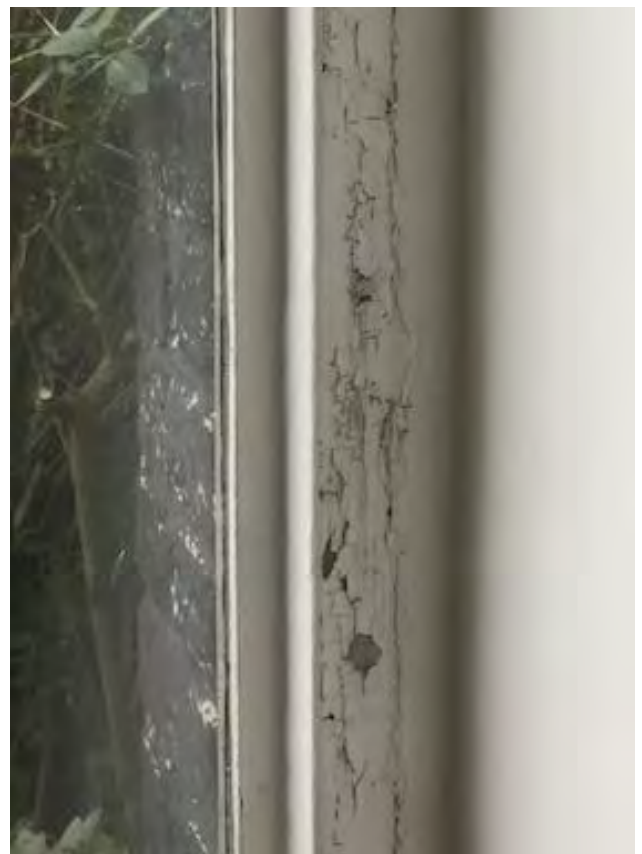
In elke kamer is de metalen structuur van het huis zichtbaar. De witte verf bladert op verschillende plekken af of is slecht overschilderd. Er zijn kleine kieren op plaatsen waar de vlieswanden op de metalen structuur bevestigd zijn. Er is een groter gat aan de eetzone in de metalen structuur (met hout bedekt).

Afschilfering verf metalen structuur en portiek

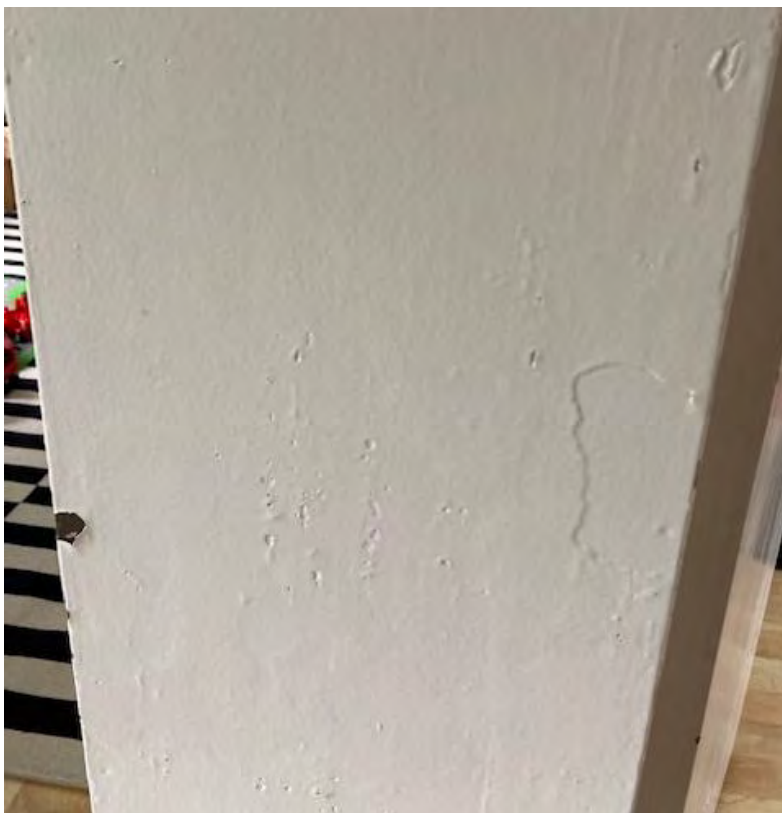
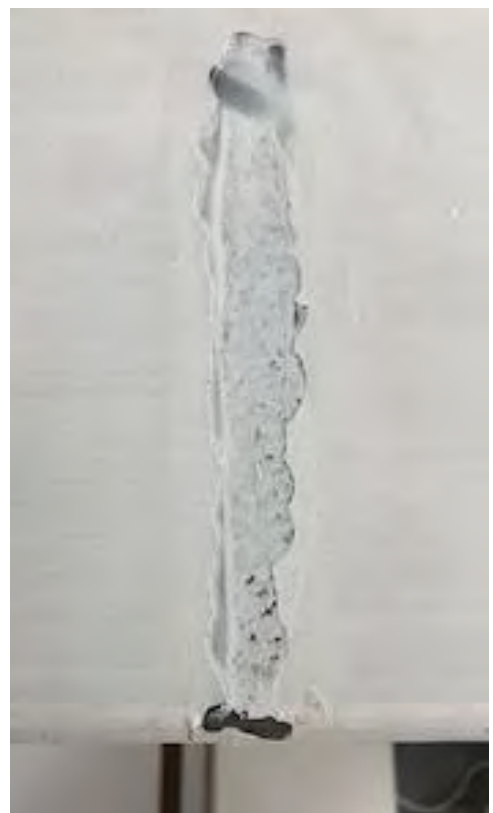
Oplap schilderwerk metalen structuur

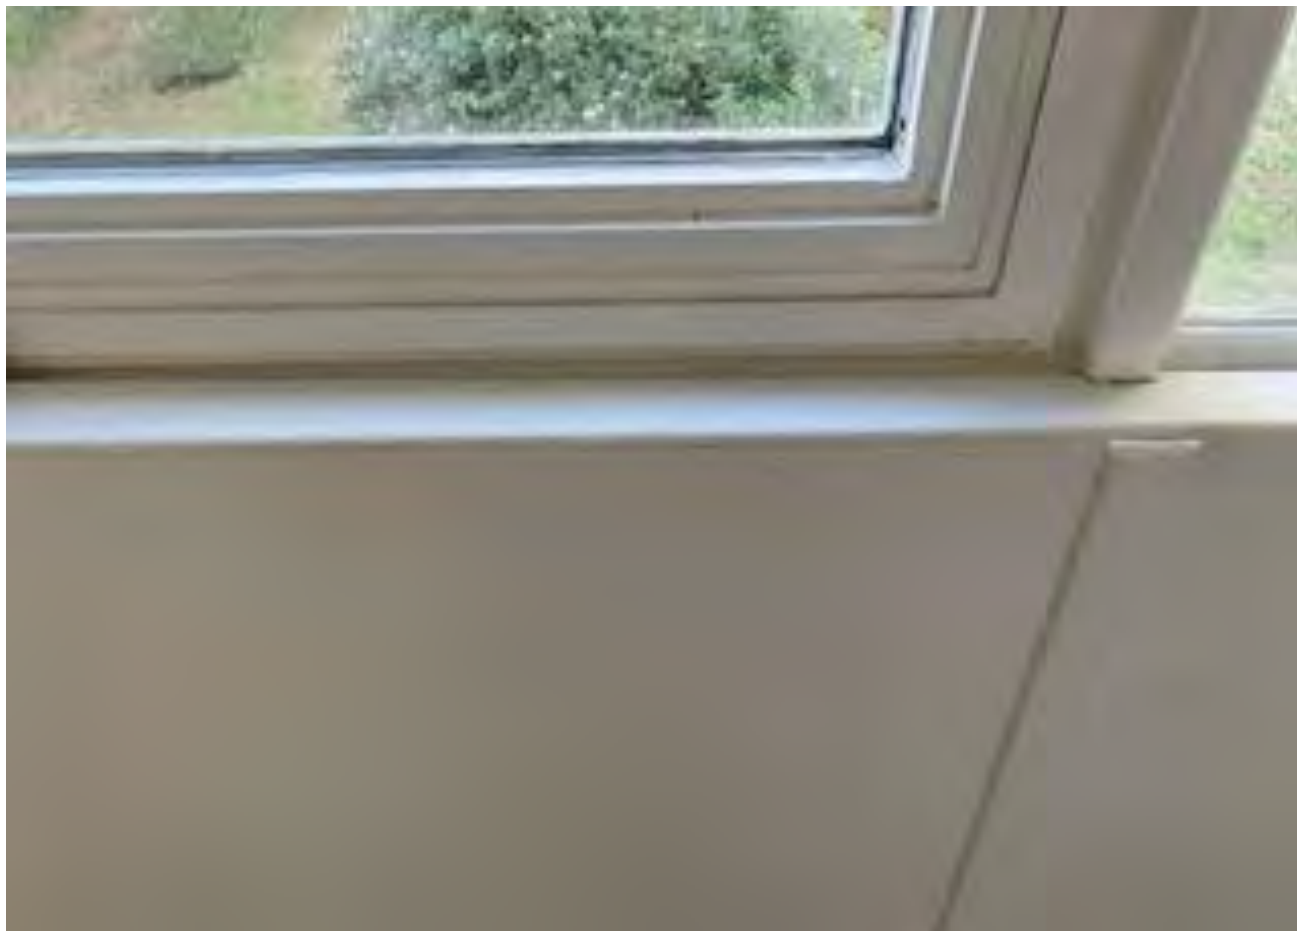
De metalen vlieswanden onder de ramen zijn dun en isoleren niet (zie boven). Voor sommige wanden onder de ramen zijn er houten voorzetwanden met isolatie geplaatst. Deze wanden zijn echter slordig en slecht afgewerkt, waardoor condensatiewater erachter loopt. De vraag stelt zich ook of ze wel isolerend werken.

Kleine slaapkamer voorzetwand

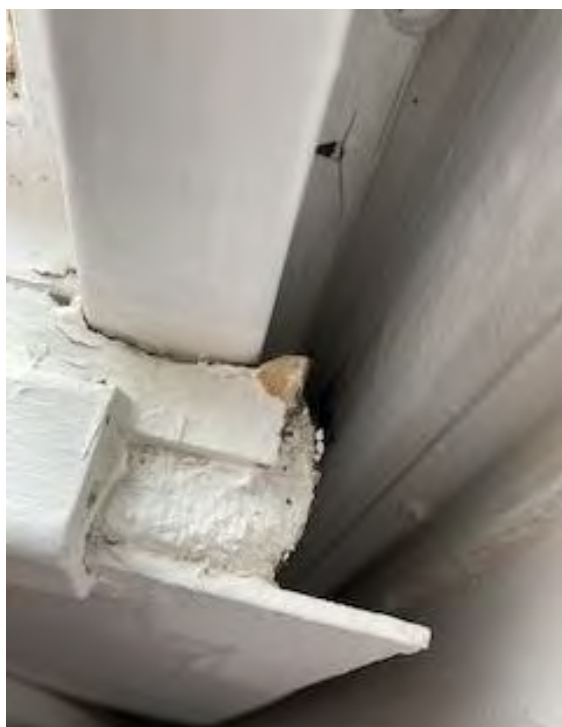
Grote slaapkamer voorzetwand

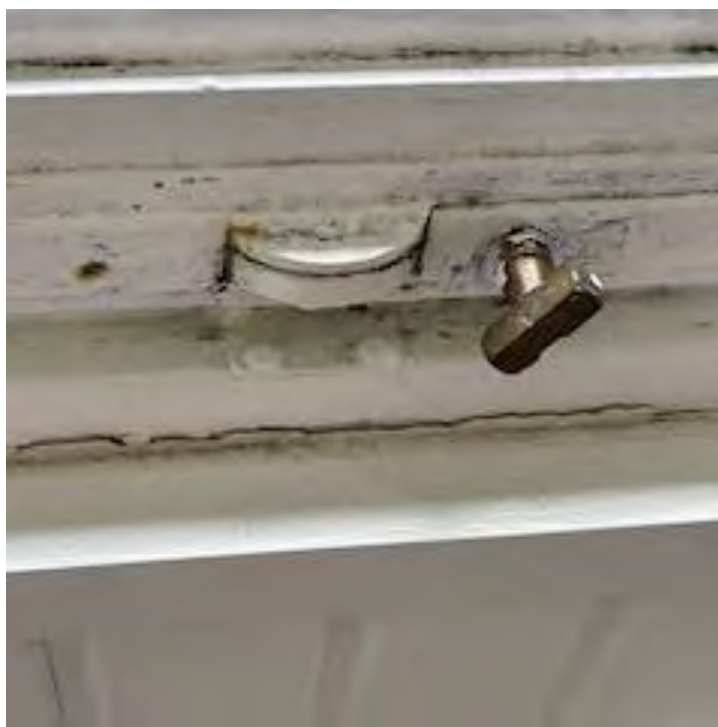
Badkamer voorzetwand

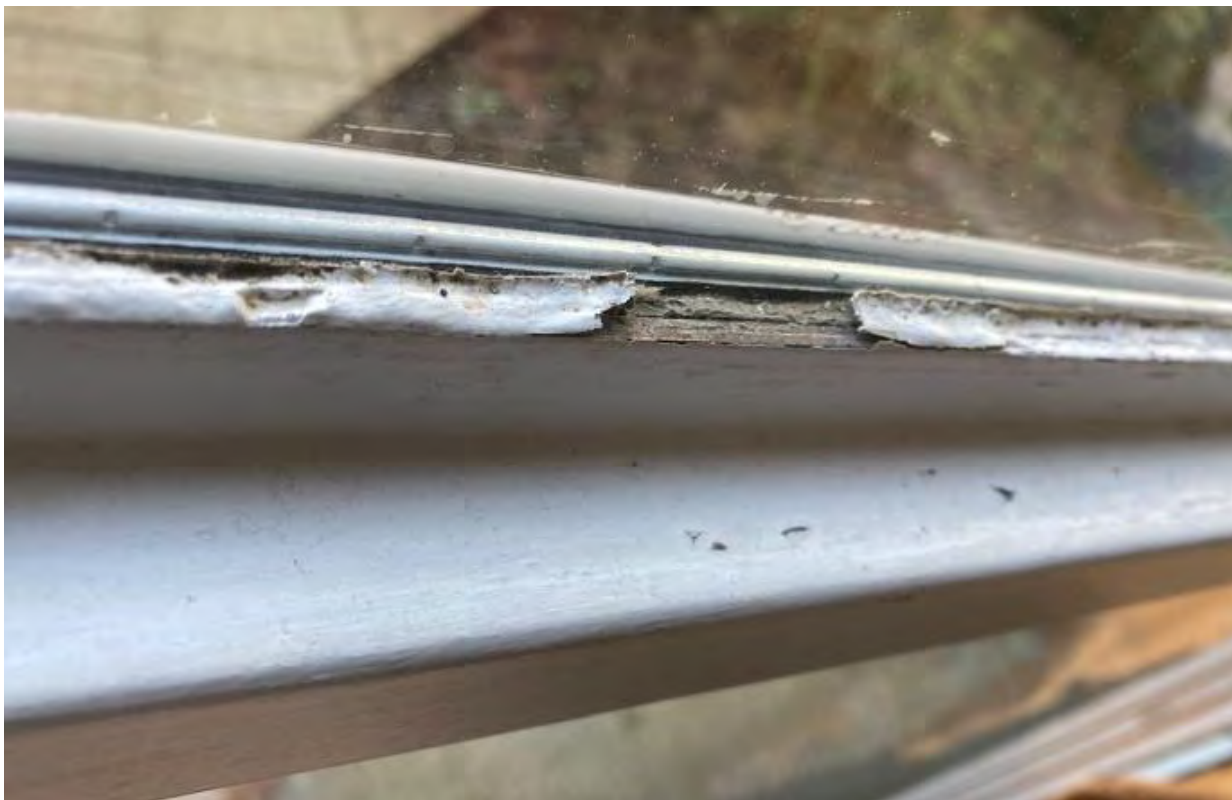
Ramen eetzone

De mastiek van de ramen is versleten, verduurd en deels ontbrekend. Schimmelsporen kunnen niet verwijderd worden. We willen de mastiek overal laten herdoen.

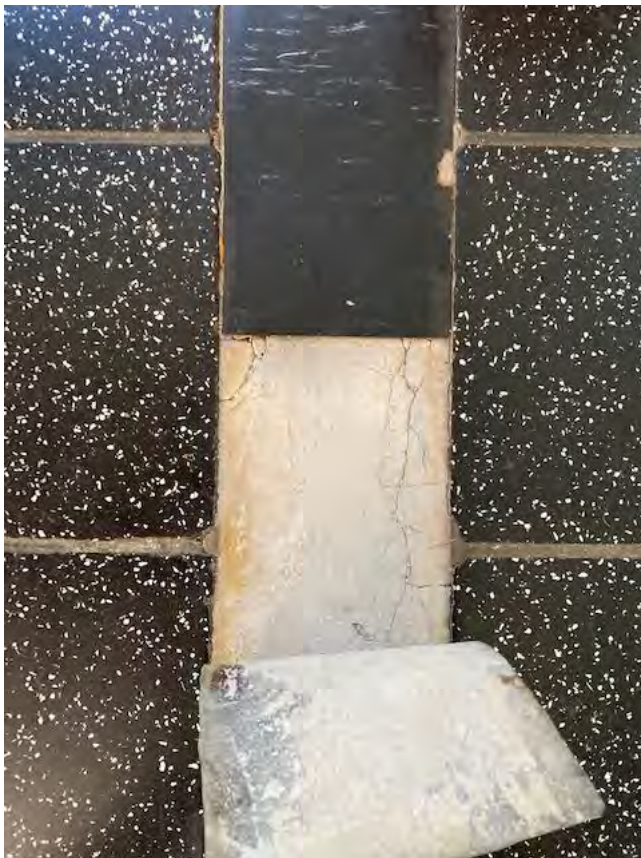
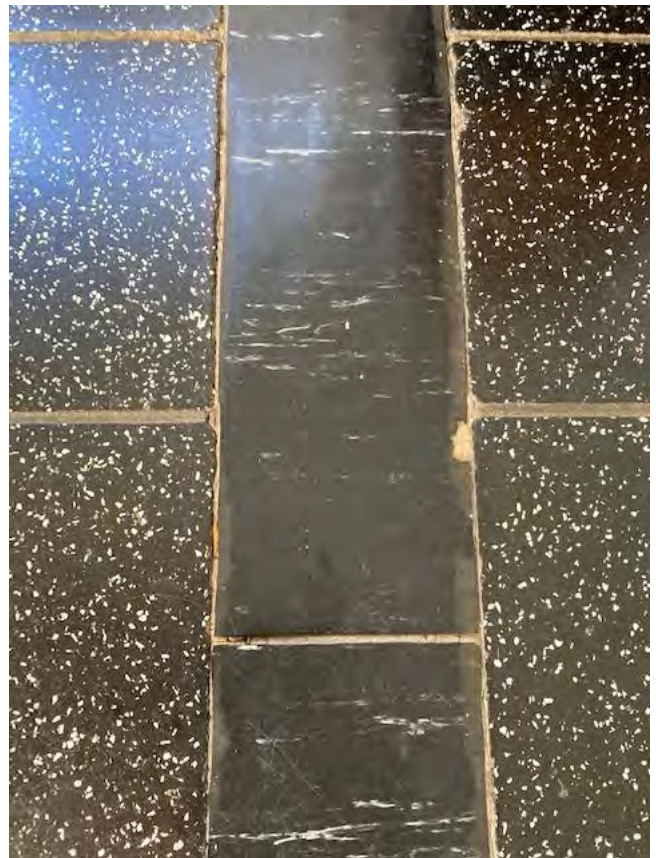
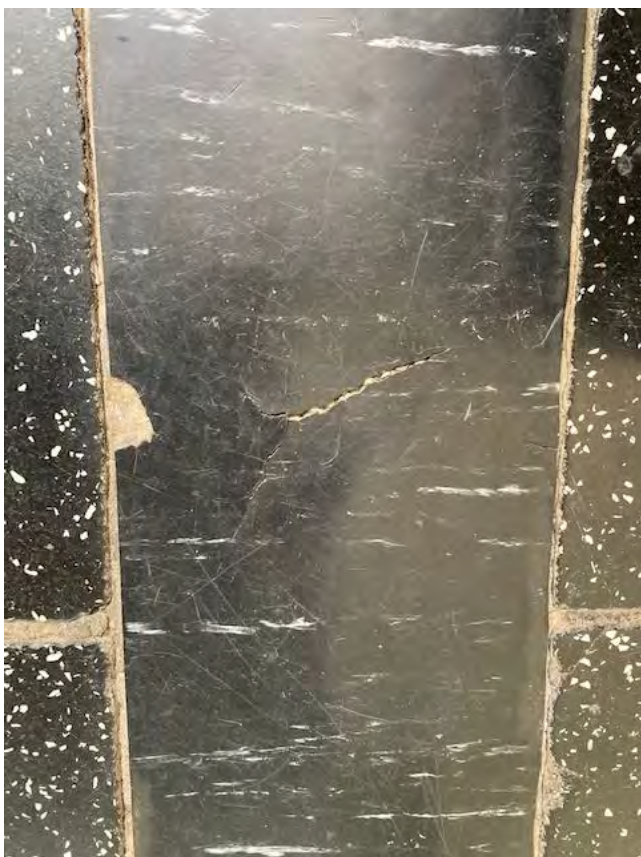
De benedenverdieping heeft overal de oorspronkelijke zware stenen terrazzo vloer die glad gepolijst is. De voegsels van de welfsels zijn opgevuld met cementgebonden mortel. Een deel van deze voegen is gebarsten en ontbreekt op sommige plaatsen. Het zwarte terrazzo vertoont barsten en een aantal vlekken. Graag willen we dit laten herstellen en voegen laten vullen. In de opdeling van de modules, halfweg de ruimte ligt, er een zwart stuk vinyl op het beton, met gaten en scheuren.

Vinylstrook doorheen de leefruimte

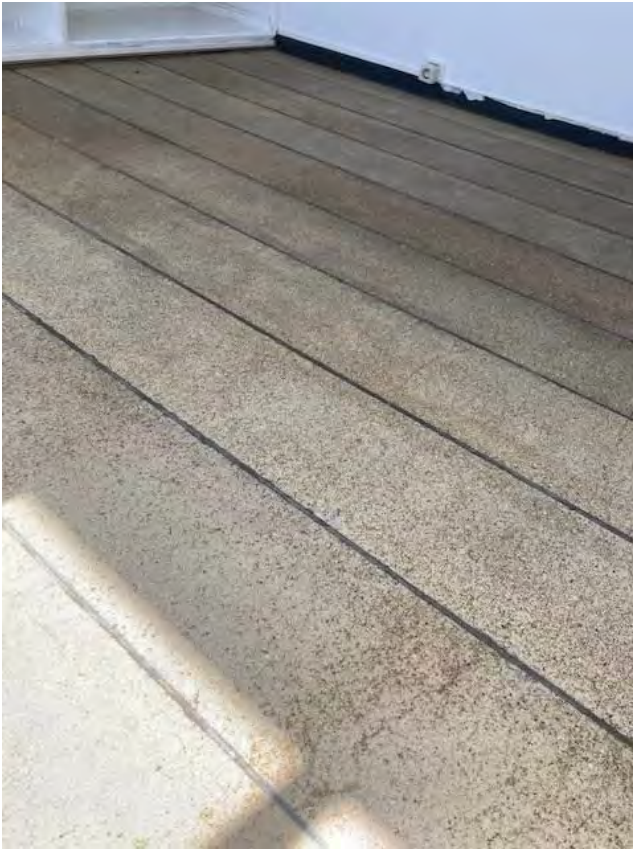
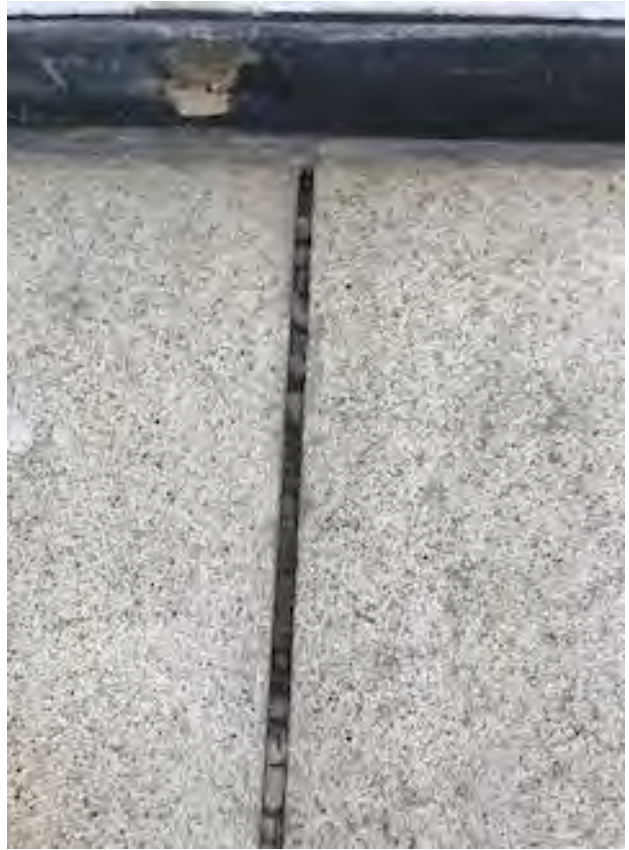
Na de werken in 2021, middelgrote slaapkamer, ontbrekende voegsels

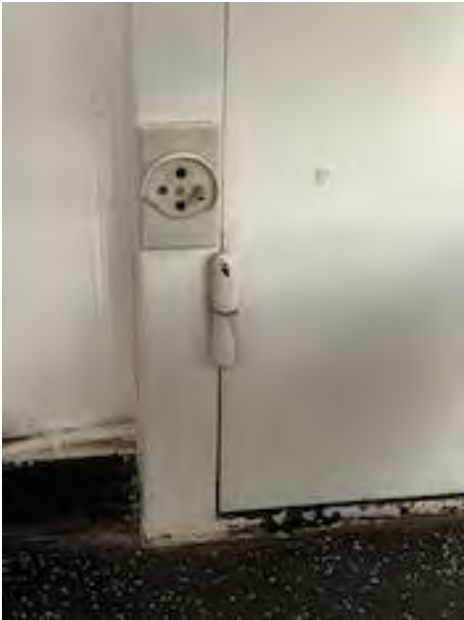
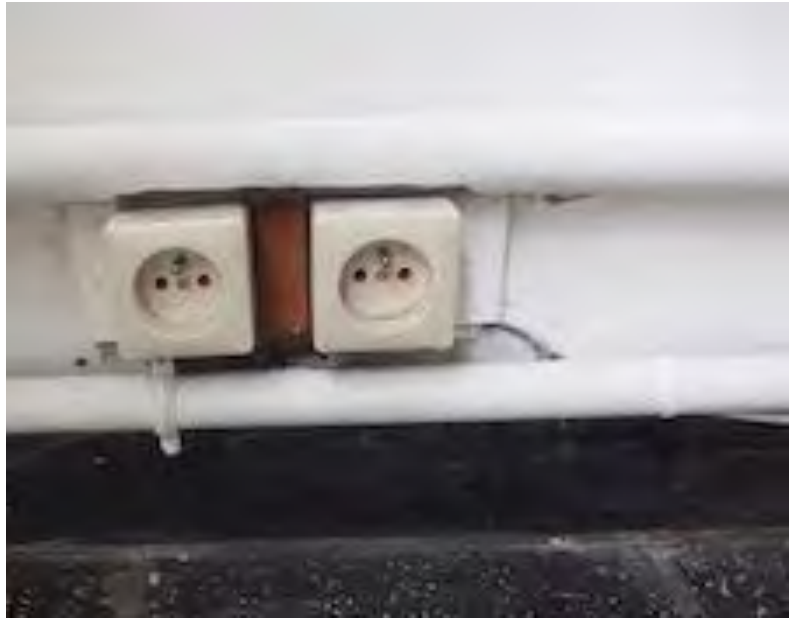
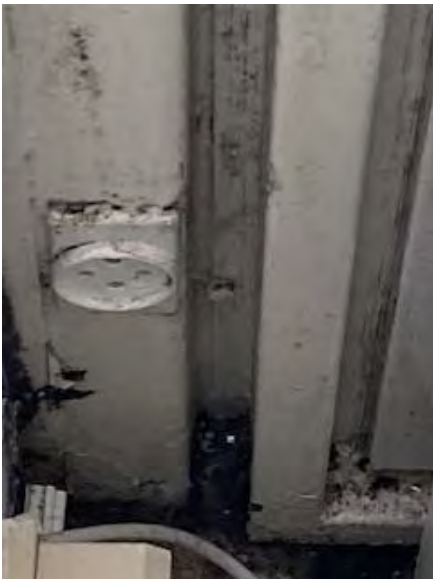
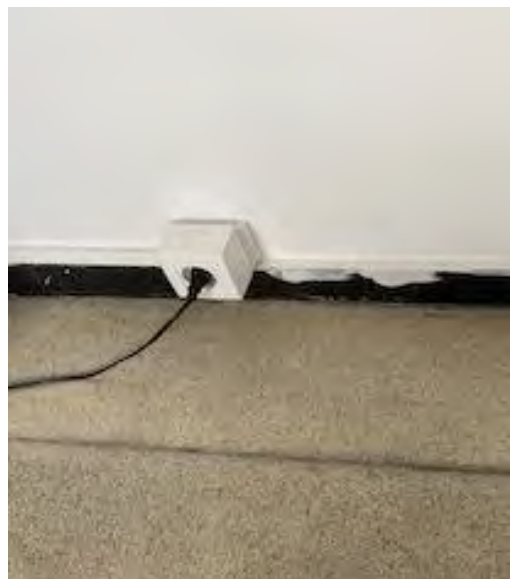
Het originele systeem waarbij de bekabeling voor elektriciteit via de stalen structuur verliep is nog aanwezig, echter aangevuld door latere stopcontacten, schakelaars en kabelgoten. Deze hebben verschillende stijlen en soorten, zijn niet visueel op elkaar afgestemd. Sommige kabels liggen bloot of schakelaars zijn onafgewerkt.

Oorspronkelijk stopcontact op metalen frame, en latere stopcontacten

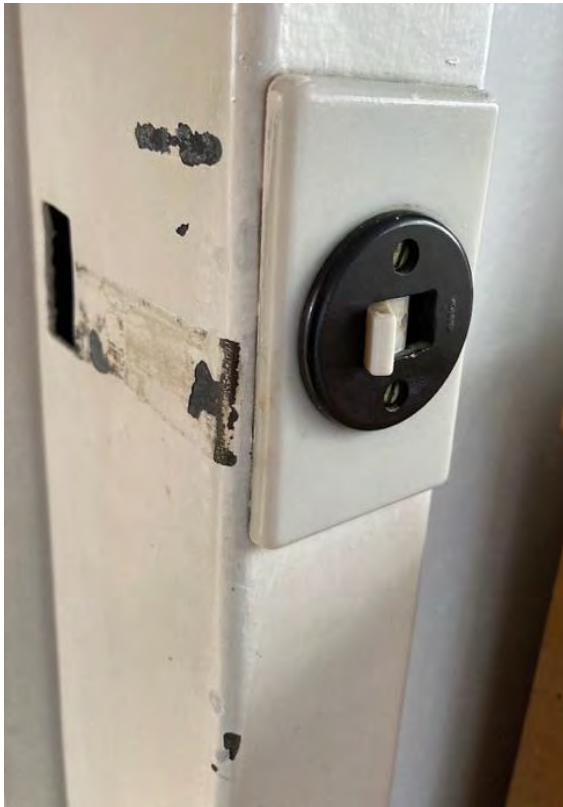
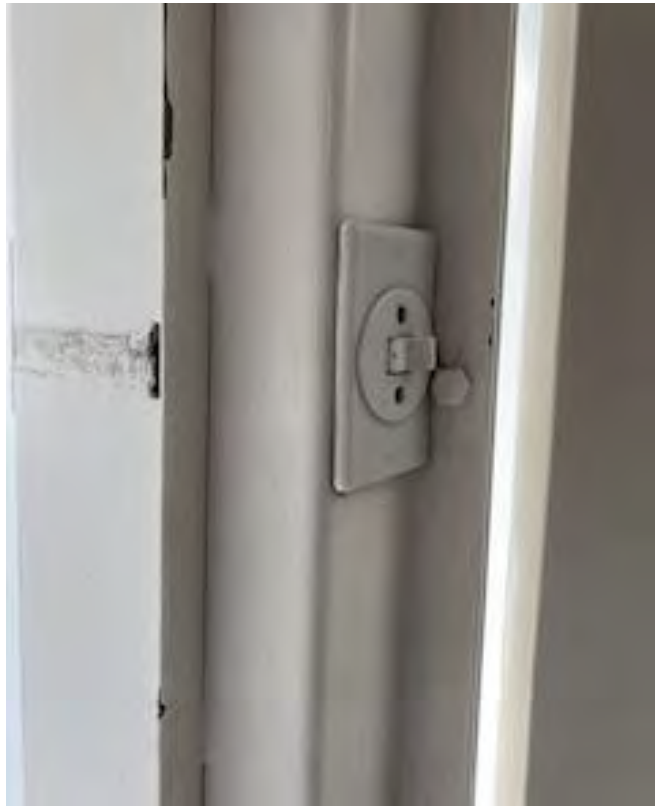
Oorspronkelijke positie van schakelaars op het metalen frame

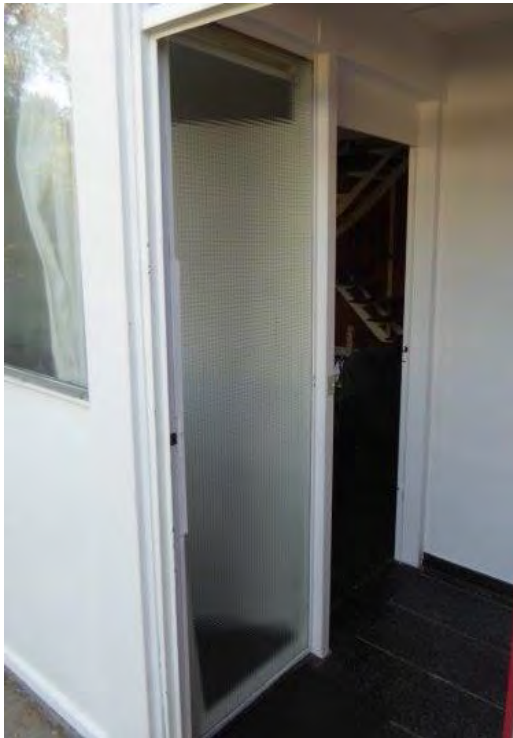
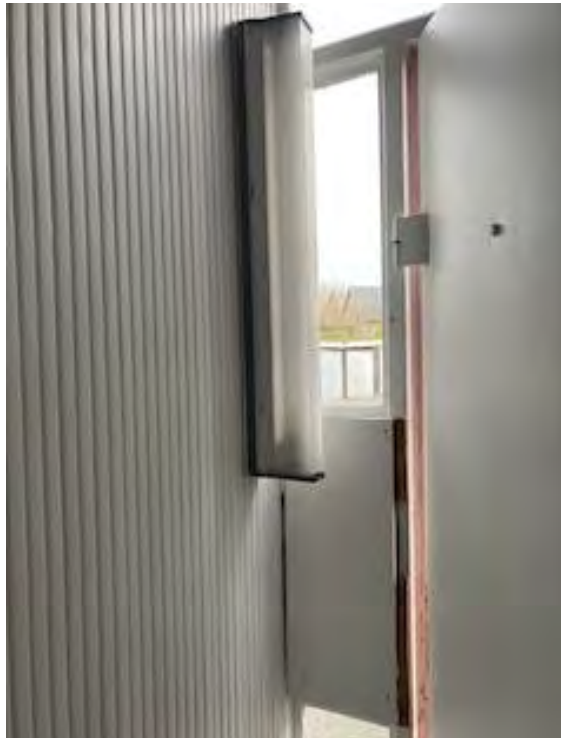
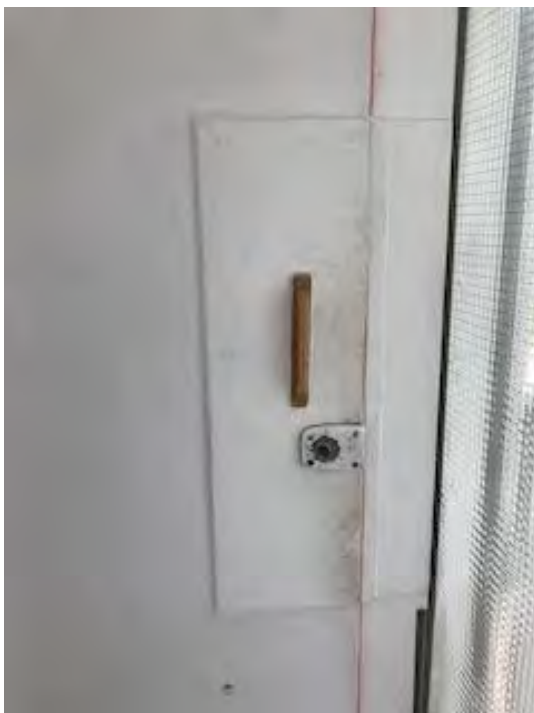
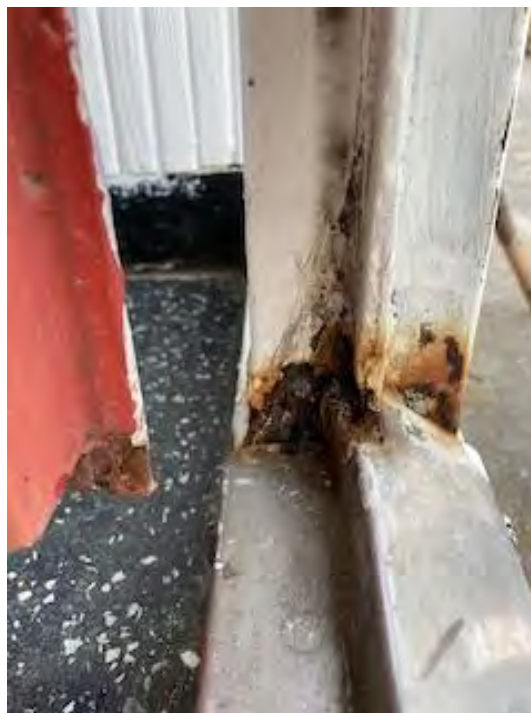
Er is een kleine inkomhal met een witgeschilderde houten wand (waarschijnlijk oorspronkelijk in naturel hout). De metalen deur is vanbinnen bekleed met een houten paneel (voor isolatie) en een extra houten opzetstuk rond de klink. Te bekijken hoe deze isolatie ook visueel te verbeteren. In de zone links van de deur is er een slordig houten opzetstuk waar oorspronkelijk waarschijnlijk de brievenbus was. Het glazen raampje onderaan is gebroken. In de hal is er een neonverlichting. Het metalen kader aan de voordeur vertoont roest en kreeg een later opzetstuk.

Details inkomhal, metalen panel binnenkant voordeur

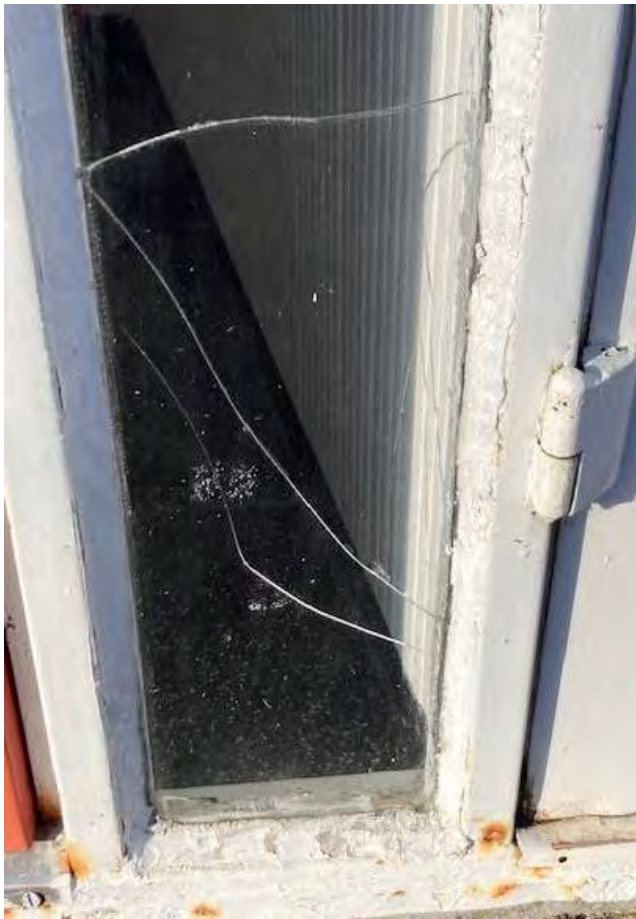
Gebroken glas

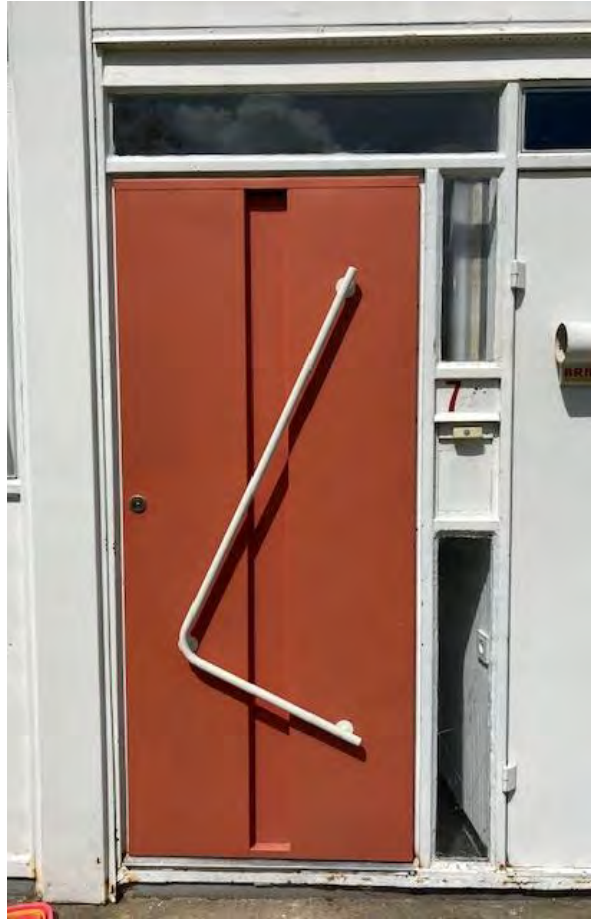
Afgebleekte voordeur met handgreep

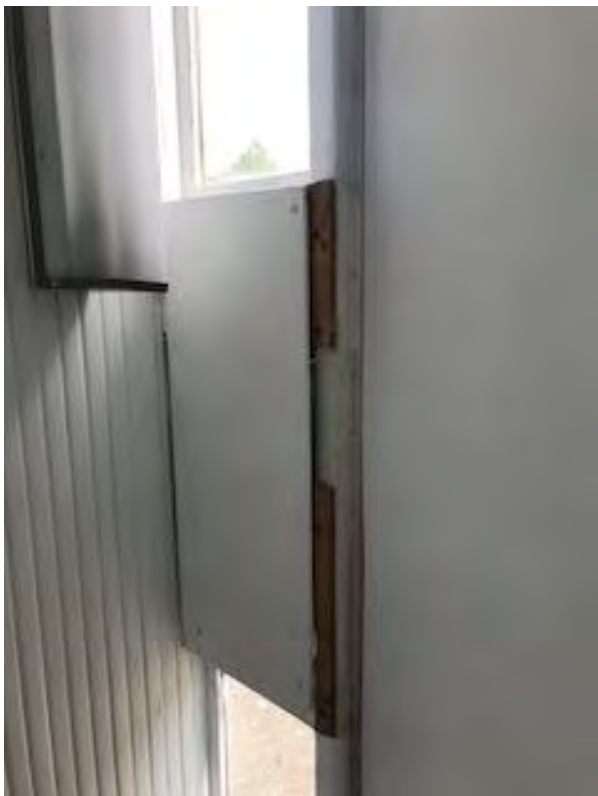
Binnen- en buitenkant later houten paneel

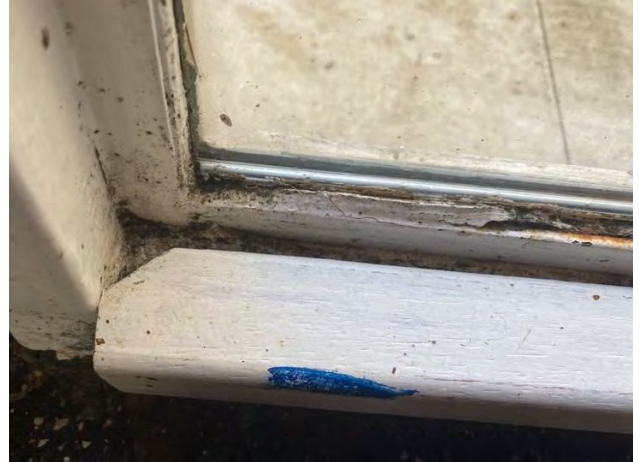
Houten witte lat over hele onderkant, mastiek verduurd

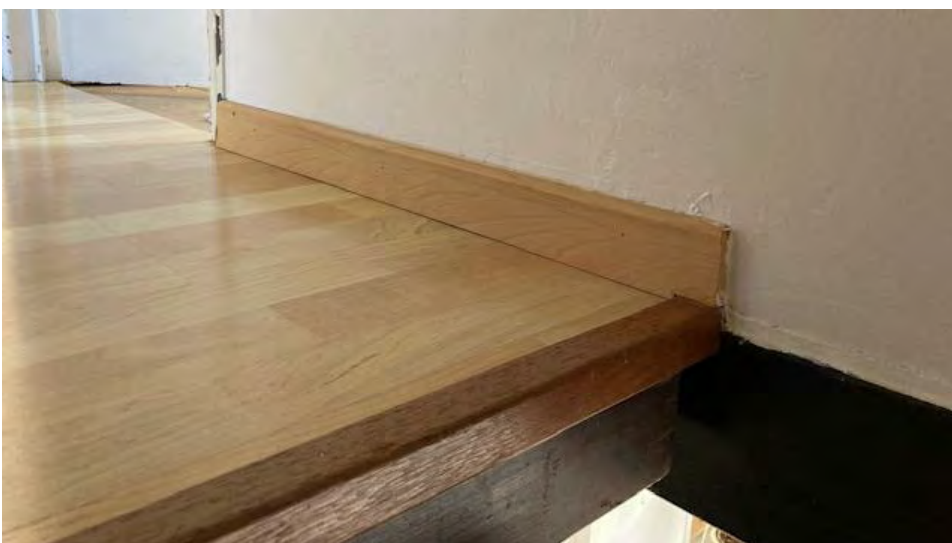
Laminaat op trapplatform boven

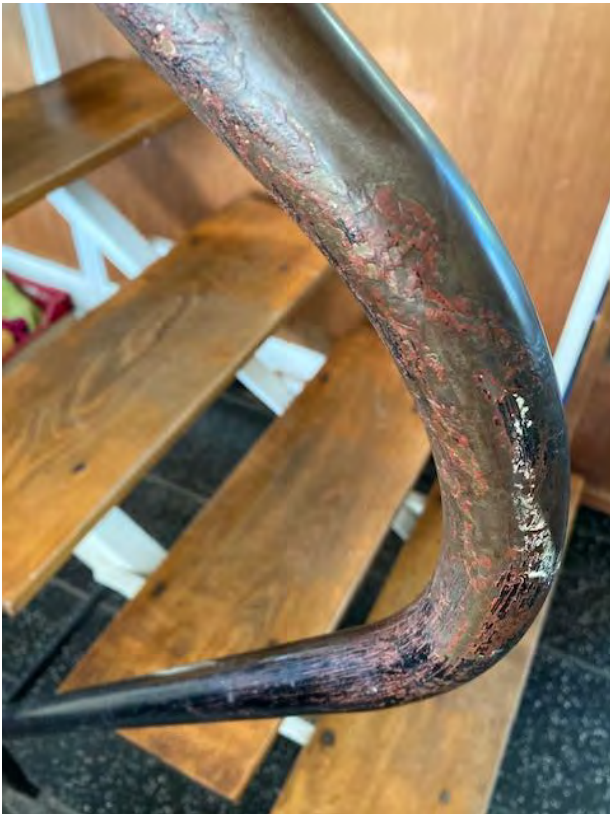
Staat van zwarte verf op trapeuning

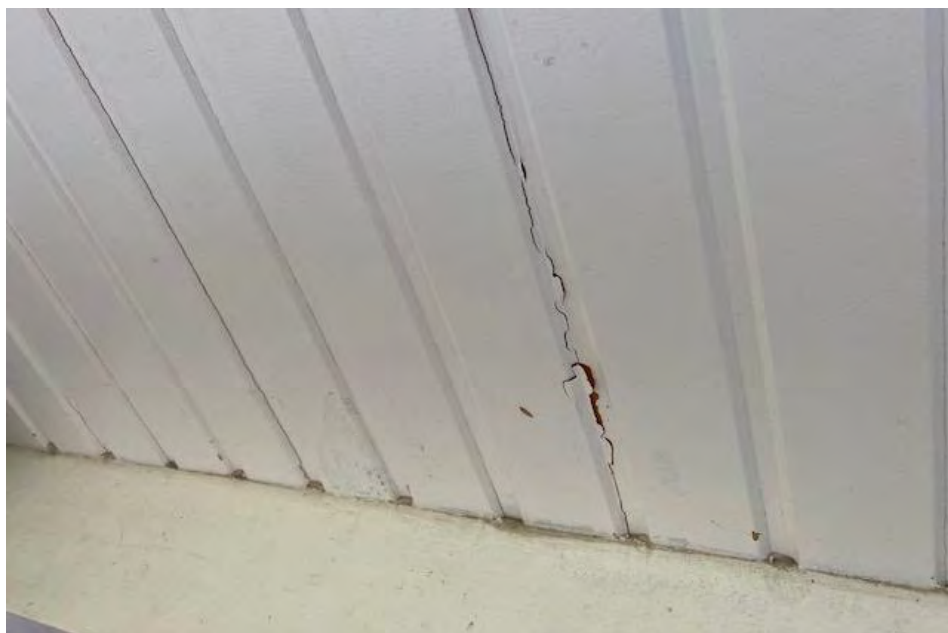
Houten wand onder ramen, verlaag in slechte staat

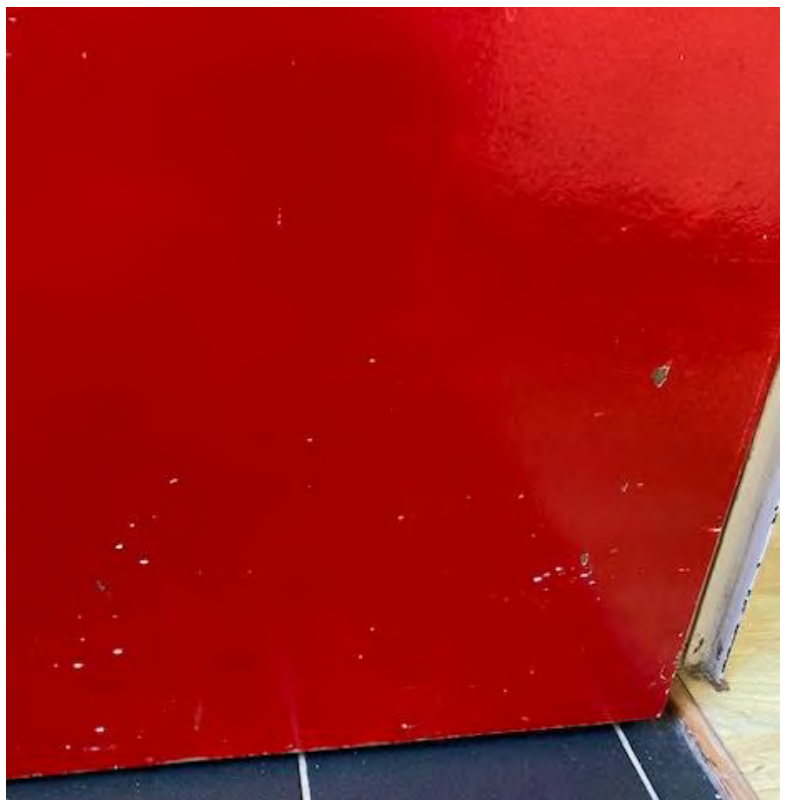
Deur badkamer, buitenkant rood, beschadigingen

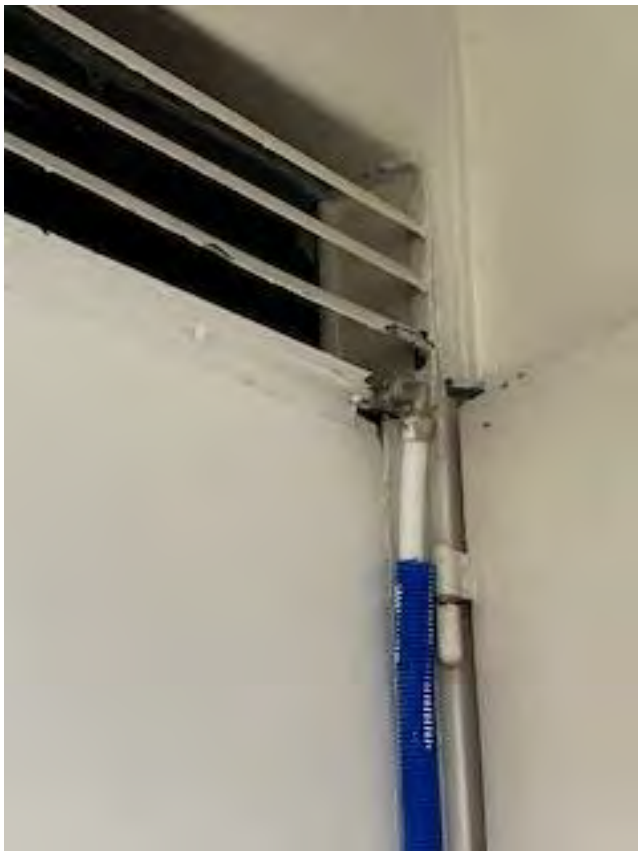
Onafgewerkte buizen badkamer

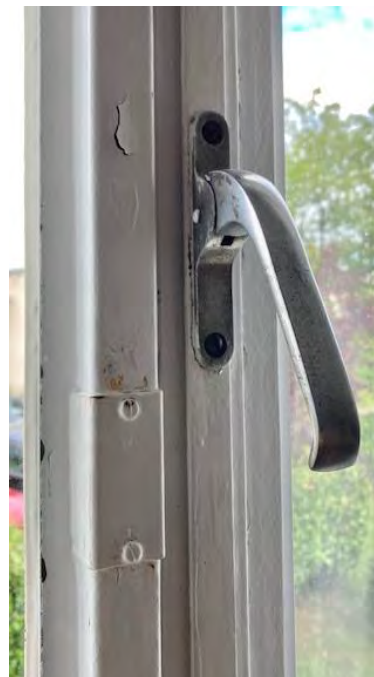
Verf frame

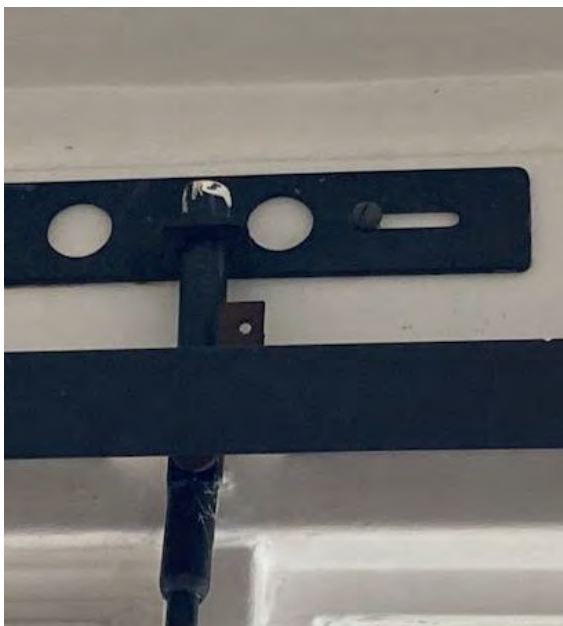
Draairaam met roest

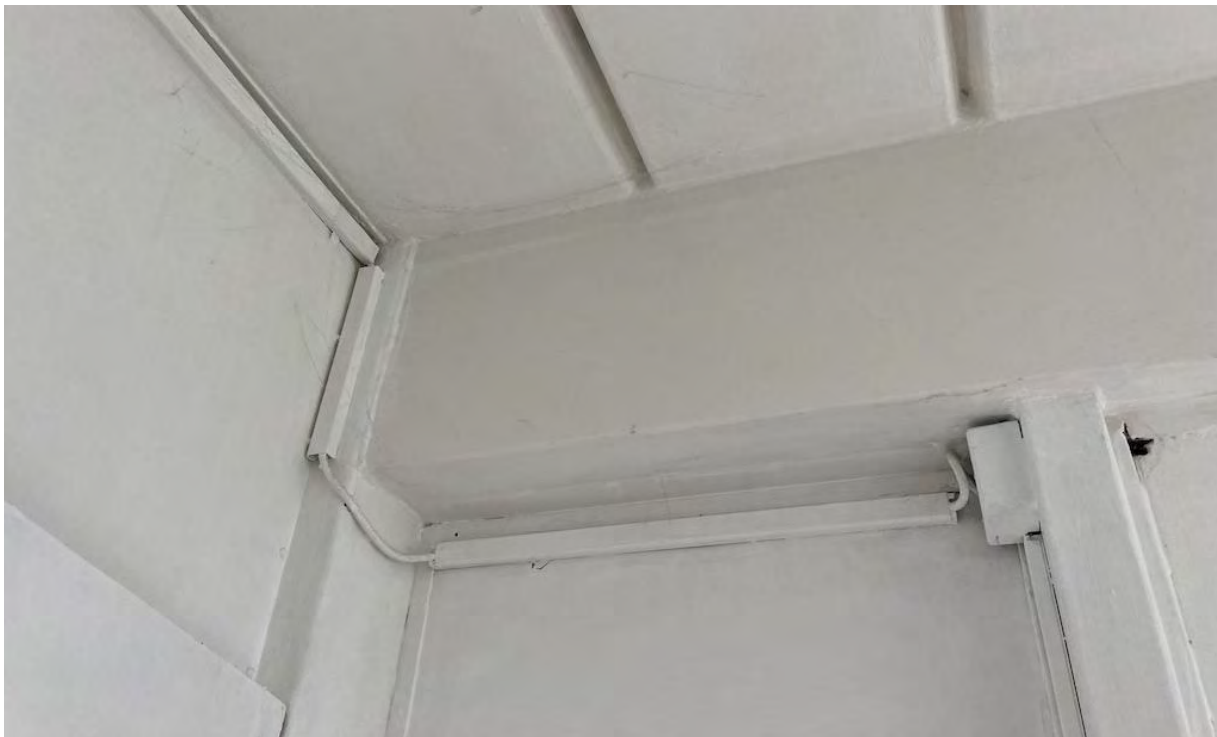
Latere bekabeling

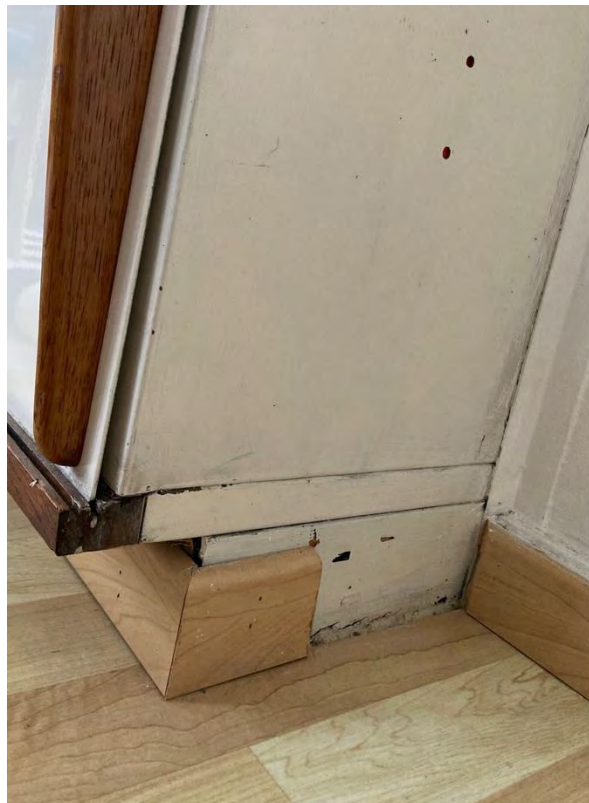
Staat van originele ingebouwde kast

| <i>Aard van de werken</i> | <i>Eenmalig</i> | <i>Terugkerend</i> | <i>Vrijstelling toelating</i> | <i>Timing</i> |
|---|---|---|---|---|
| Nazicht, herstellingen, onderhoud en opfrissen ingebouwde, originele en beschermde kasten | | x | | |
