## Beheersplan

### Kasteeldomein de Merode

22.09.2022

Kasteeldomein de Merode  
Polderstraat 49 . 2260 Westerlo

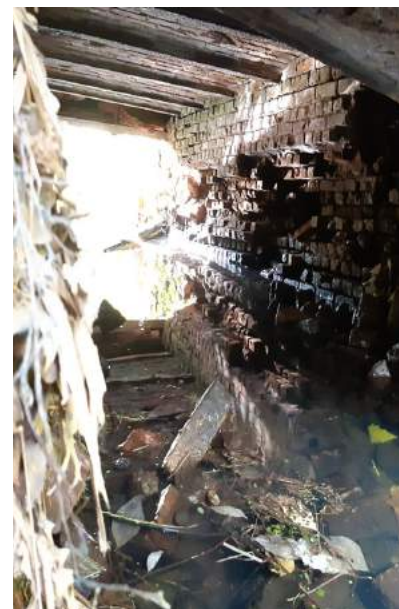
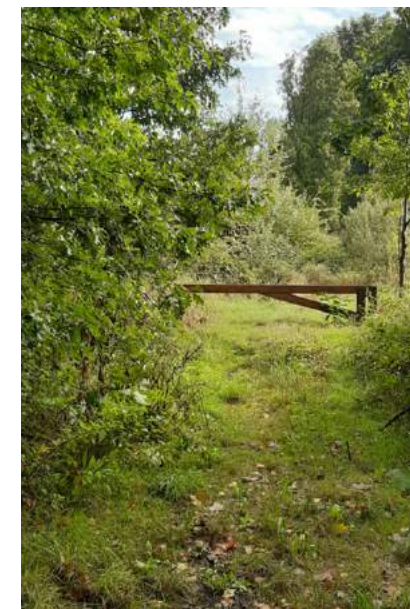
De brug is opgetrokken uit metselwerk en het wegdek bestaat uit bakstenen troggewelven op metalen I-liggers. De brug is aan verzakking onderhevig. Het wegdek is aangevuld met aarde. Het wegsegment kent maaibeheer.

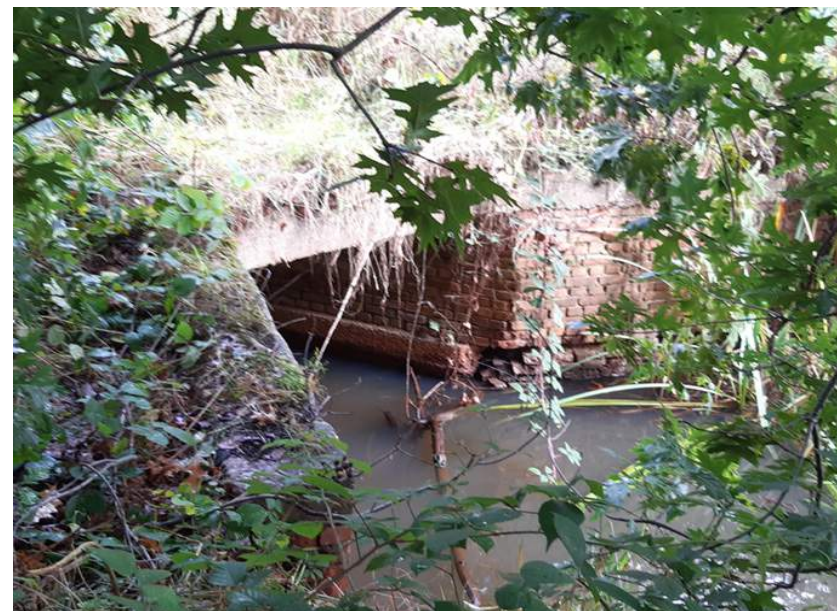
De brug heeft bakstenen bruggenhoofden en een wegdek uit beton. Het wegdek is bedekt met aarde en begroeiing. De brug is onderhevig aan inzakking.

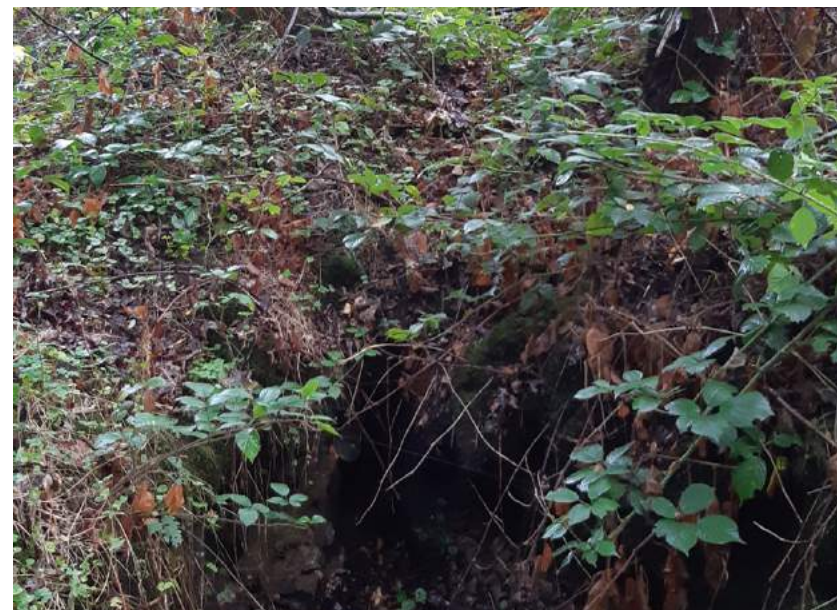
De duiker is opgetrokken als een bakstenen tunnel en is al lange tijd niet meer functioneel. Langs de kant van de Varendonkse Beek is de duiker niet meer zichtbaar. Mogelijk is deze aan deze zijde verzakt. De aantakking op het grachtenstelsel van het Parkbos is wel nog aanwezig, maar sterk in verval.

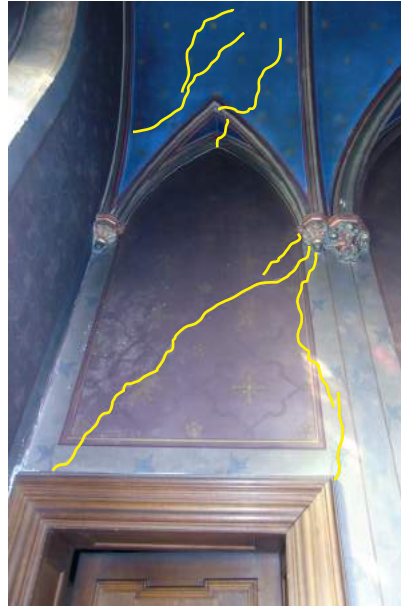
Afbeelding 157. Scheuren in de kapel (niveau bel-étage): wanden en plafonds.

| Interieur | | | | |
|---|---|---|---|---|
| In de kapel (niveau kelder) tekenen er zich twee evenwijdige scheuren af in de muren, op ongeveer 1 meter afstand van de oorspronkelijke buitenmuur. Deze scheuren lopen door in de vloer en in het plafond. Daarnaast tekenen er zich eveneens scheuren af boven de deuren die leiden naar de balkons boven de sacristie en de biechtstoel (niveau bel-étage). Ook in het plafondgewelf zetten deze scheuren zich verder. Het gaat om een symmetrisch schadepatroon wat erop wijst dat de kapel mogelijk aan het wegzakken is. | Een stabiliteits-technisch vooronderzoek, met inbegrip van een funderingsonderzoek, dringt zich op om meer inzicht te krijgen over de oorzaak van de scheurvorming. | 5 | Oostvleugel: kapel | / |

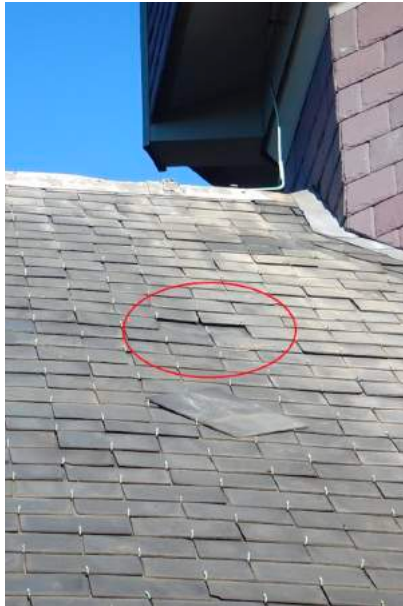
Afbeelding 186. De leien zijn plaatselijk weggeschoven. (verslag MoWa 2019, p. 12)

| Probleemstelling | Oorzaak | OG | Gebouwonderdeel | Verslag MoWa |
|---|---|---|---|---|
| Plaatselijk zijn er leien beschadigd, scheefgezakt, weggevallen of bloot vernageld met vochtindringing tot gevolg. | Ouderdom speelt een rol, alsook een gebrek aan onderhoud. | 1, 2, 3, (4) en 5 | Alle daken, m.u.v. de dakruiter + hoektorens van de donjon | A2019/10, p. 11 en 12 |

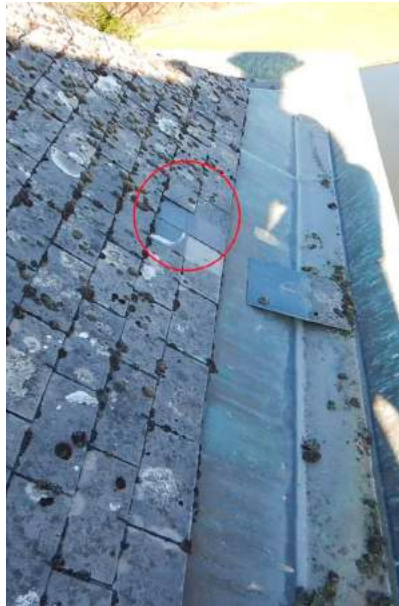
Afbeelding 187. De leien daken vertonen mosvorming.

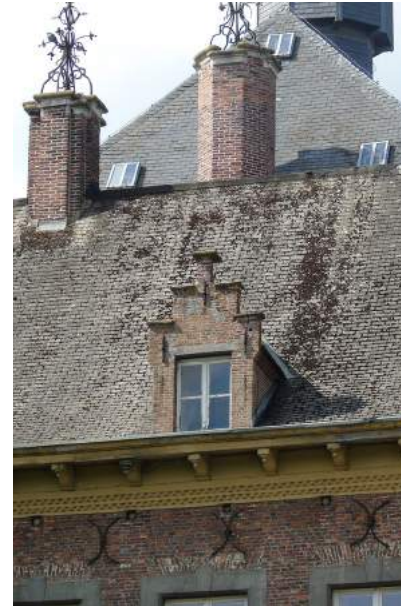
Afbeelding 188. De loden aansluitingen staan plaatselijk open. (verslag MoWa 2019, p. 13)

| Probleemstelling | Oorzaak | OG | Gebouwonderdeel | Verslag MoWa |
|---|---|---|---|---|
| De loodaansluitingen of aansluitingen uit andere materialen (zoals mortel of rubber) met de goten, dekstenen, dakkapellen en schoorstenen komen plaatselijk los, zijn opgewaaid, naar voren geplooid of sluiten niet (meer) waterdicht aan met vochtindringing tot gevolg. | Ouderdom speelt een rol, alsook een gebrek aan onderhoud. Sommige aansluitingen zijn niet vakkundig aangebracht. | 1, 2, 3, 4 en 5 | Alle daken | A2019/19, p. 13, 14 en 15 |

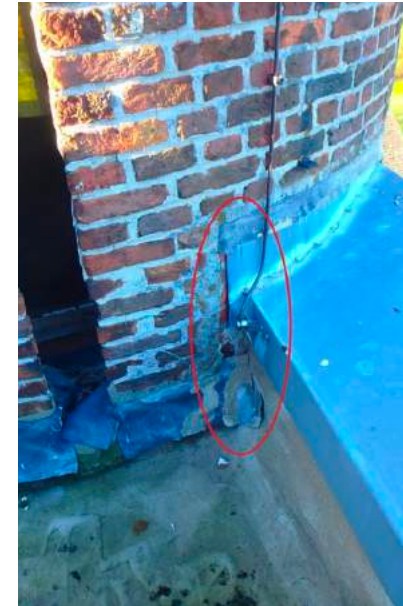
Afbeelding 189. De loden aansluitingen staan plaatselijk open. (verslag MoWa 2019, p. 14)

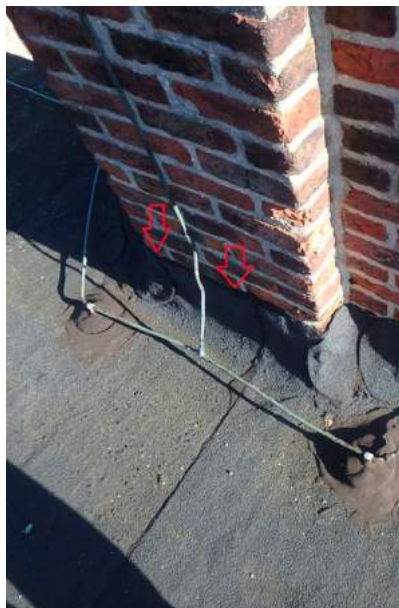
Afbeelding 190. De mortel scheurt plaatselijk los. (verslag MoWa 2019, p. 14)

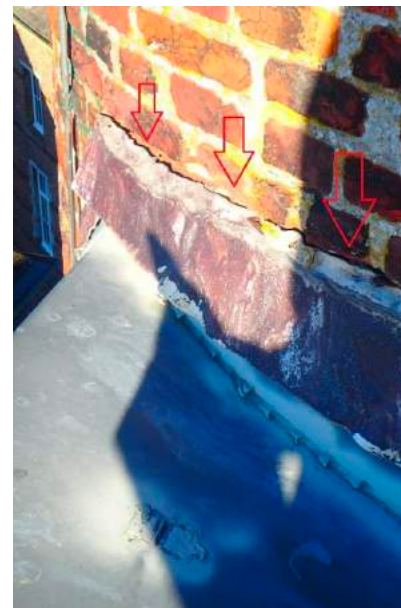
Afbeelding 192. De loden aansluitingen zijn plaatselijk niet goed ingewerkt in het baksteenmetselwerk. (verslag MoWa 2019, p. 14)

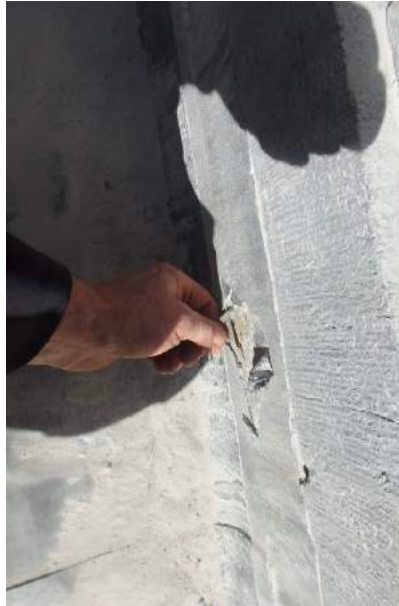
Afbeelding 197. Scheur in witstenen raamlatei. (verslag MoWa 2019, p. 17)

| De witstenen lateien zijn plaatselijk gescheurd en een weinig verzakt. Op sommige plaatsen zijn de witstenen lateien vervangen door hout waardoor het bovenliggend baksteenmetselwerk is verzwakt. | De raamlateien worden niet altijd voldoende ondersteund waardoor scheurvorming ontstaat. Hout is minder stevig dan natuursteen. | | | |

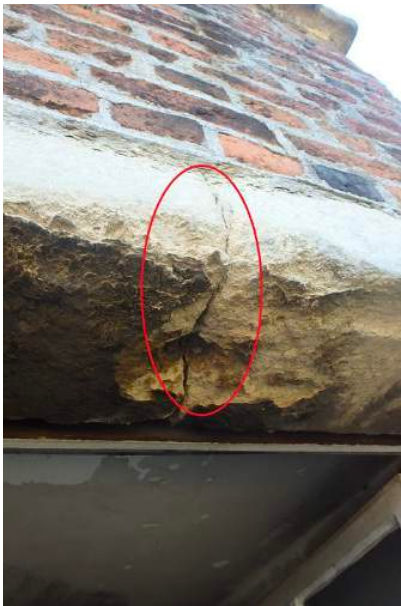
Afbeelding 199. Schade aan de witstenen schoorsteenrand. (verslag MoWa 2019, p. 22)

| Op plaatsen waar er een witstenen schoorsteenrand aanwezig is, vertoont deze plaatselijk (sterke) scheurvorming en zijn er stukken natuursteen weggevallen. Ook de met siliconen verkleefde stukken vallen plaatselijk weg. De schoorsteenrand vertoont mosvorming. | De scheurvorming wordt grotendeels veroorzaakt door spanningen ten gevolge van roest in de verankeringen van de ijzeren sierbekroning. | 1, 3, 4 en 5 | Alle schoorstenen met witstenen randen | A2019/04, p. 21 en 22 |

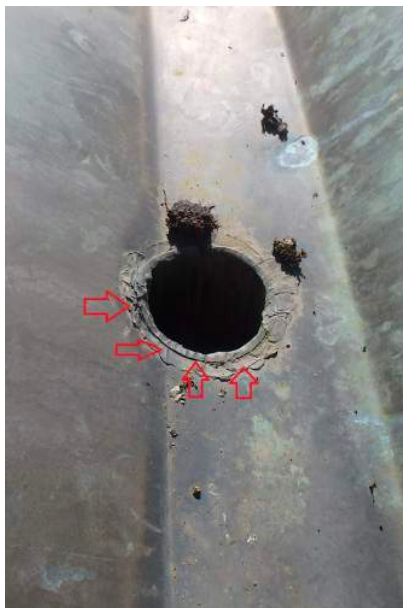
Afbeelding 201. Scheur in soldeernaad tapbuis. (verslag MoWa 2019, p. 28)

| Probleemstelling | Oorzaak | OG | Gebouwonderdeel | Verslag MoWa |
|---|---|---|---|---|
| De soldeernaden van de tapbuizen zijn plaatselijk gescheurd met vochtindringing tot gevolg. | De oorzaak hiervan is doorgaans dat het houtwerk van de kroonlijst te nauw aansluit met de tapbuizen. | | | |

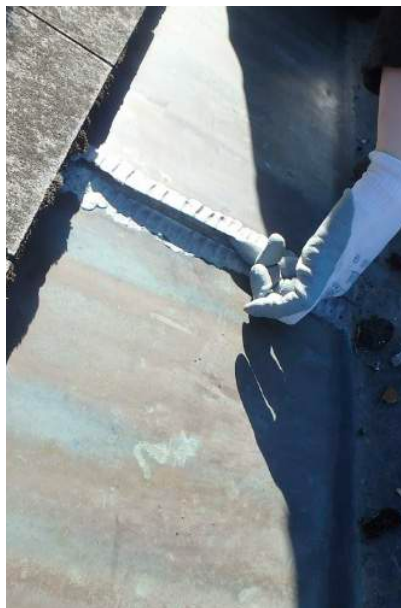
Afbeelding 202. Scheur in soldeernaad gootbodem. (verslag MoWa 2019, p. 28)

| Probleemstelling | Oorzaak | OG | Gebouwonderdeel | Verslag MoWa |
|---|---|---|---|---|
| De soldeernaden van de binnen- en buitenopstanden zijn plaatselijk gescheurd met vochtindringing tot gevolg. | De scheurvorming wordt doorgaans veroorzaakt door onvoldoende uitzettingsvermogen in de lengterichting onder invloed van de thermische werking. | | Alle goten | |

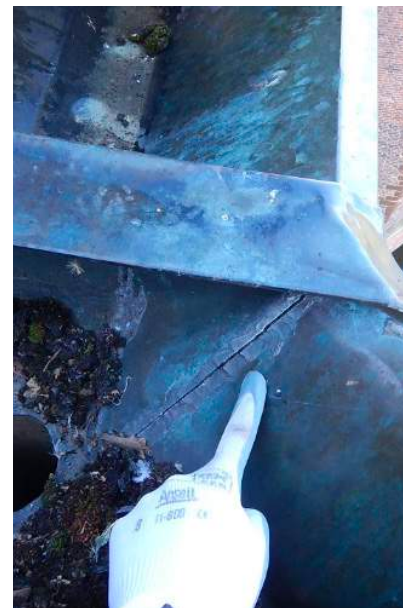
Afbeelding 203. Scheur in soldeernaad gootbodem. (verslag MoWa 2019, p. 29)

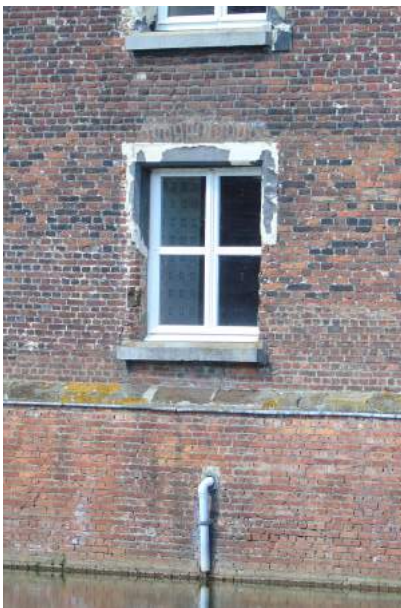
Afbeelding 222. Vroegere herstelling die opnieuw loskomt.

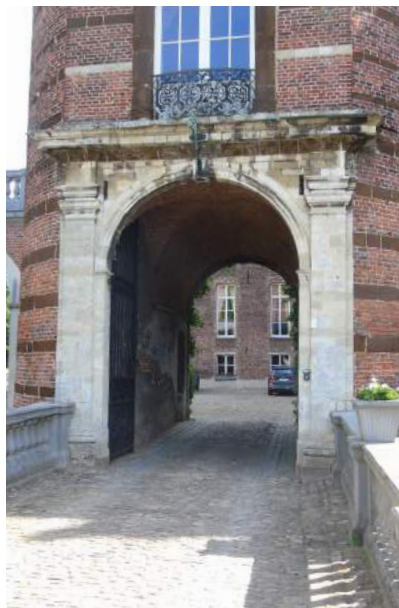
Afbeelding 223. Roestige muurankers.

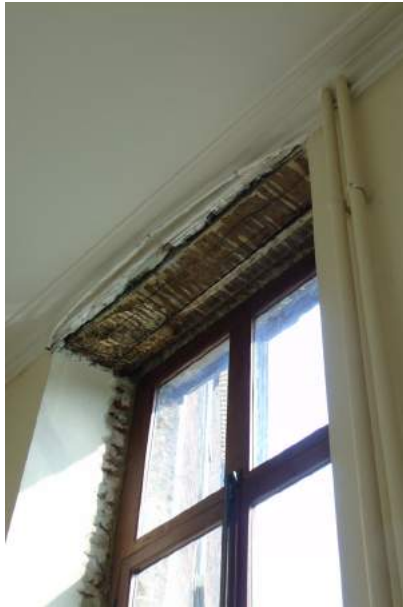
Afbeelding 237. Mortel als aanwerking is niet aanwezig. (verslag MoWa 2019, p. 40)

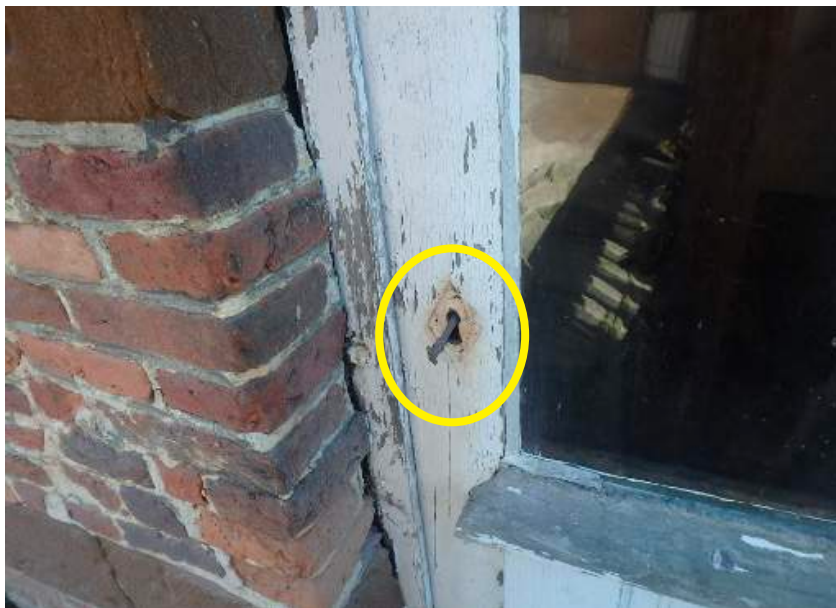
Afbeelding 242. Verschraald schilderwerk. (verslag MoWa 2019, p. 39)

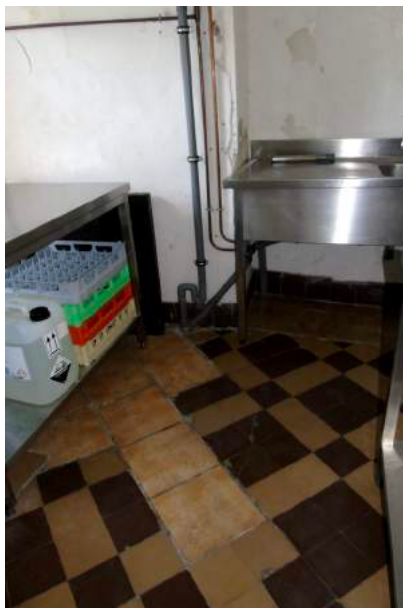
Afbeelding 253. Verweerde keldervloer.

| Probleemstelling | Oorzaak | OG | Gebouwonderdeel | Verslag MoWa |
|---|---|---|---|---|
| In de kelder zijn sommige tegelvloeren sterk verweerd en vertonen verschillende tegels vocht- en zoutaftekeningen. | Ouderdom speelt een rol alsook gebruiks- en mechanische schade. Verder heeft de kelder een vochtig klimaat. | 3, 4 en 5 | | / |

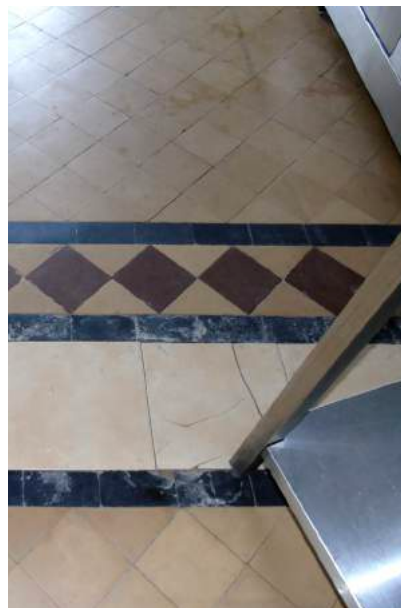
Afbeelding 254. Verweerde keldervloer en vochtplekken.

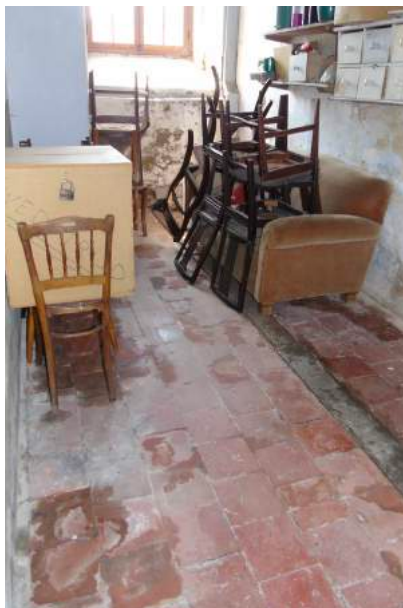
Afbeelding 255. Verweerde roodgebakken tegelvloer op de zolder van de donjon.

| Probleemstelling | Oorzaak | OG | Gebouwonderdeel | Verslag MoWa |
|---|---|---|---|---|
| De roodgebakken tegelvloer op de zolderverdieping van de donjon is over het algemeen vervuild. Verschillende tegels zijn beschadigd of liggen los. | Ouderdom speelt een rol alsook gebruiks- en mechanische schade. Ook een gebrek aan onderhoud komt de staat van de vloer niet ten goede. | 4 | Roodgebakken tegelvloer | / |

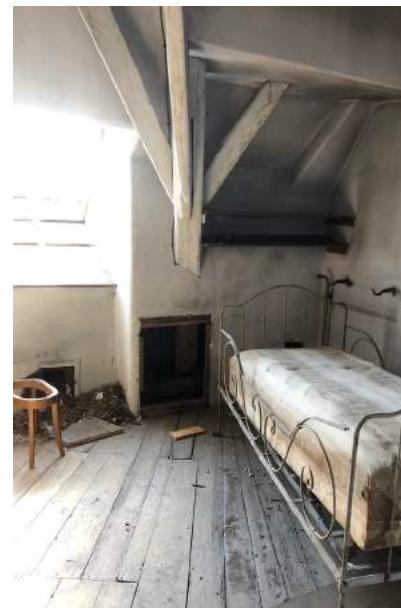
Afbeelding 257. De zolder is op verschillende plaatsen niet toegankelijk door het ontbreken van planken.

| Verschillende zolders zijn op dit moment niet toegankelijk omdat bepaalde zones niet zijn afgewerkt met planken of vloeren. | Gebrekkig onderhoud. | 3 en 5 | Zoldervloer | / |

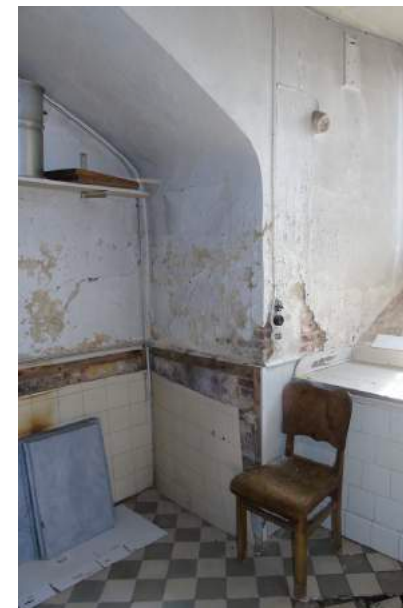
Afbeelding 261. Schade aan de bepleistering in de kelder.

| Probleemstelling | Oorzaak | OG | Gebouwonderdeel | Verslag MoWa |
|---|---|---|---|---|
| Het pleisterwerk is plaatselijk verpoederd, scheurt los van zijn drager en is op verschillende plaatsen zelfs volledig weggevallen. Dit schadepatroon komt vooral voor in de kelder, maar ook op de zolder en in de westelijke toren komt dit voor. | Dit schadefenomeen is vaak te wijten aan vochtschade, maar een gebrek aan onderhoud speelt ook een rol. | | Bepreistering, vooral in de kelder, maar ook op zolder en in de westelijke toren | / |

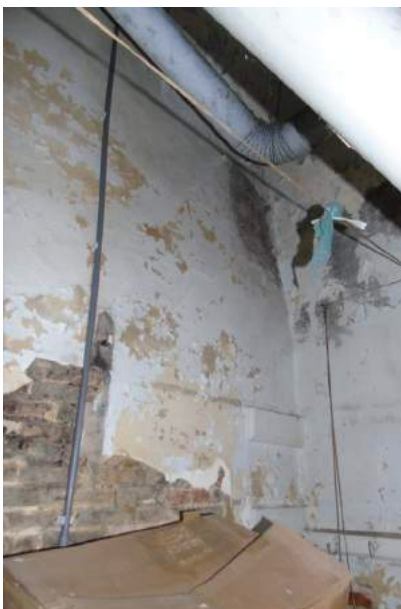
Afbeelding 262. Schade aan de bepleistering en het schilderwerk in de kelder.

| Probleemstelling | Oorzaak | OG | Gebouwonderdeel | Verslag MoWa |
|---|---|---|---|---|
| Het schilderwerk op de bepleisterde delen is plaatselijk verschaald en bladdert af. Dit schadepatroon komt voornamelijk voor in de kelder, maar ook op de zolder en in de westelijke toren komt dit voor. | Gebrekkig onderhoud. | | Schilderwerk, vooral in de kelder, maar ook op zolder en in de westelijke toren | / |

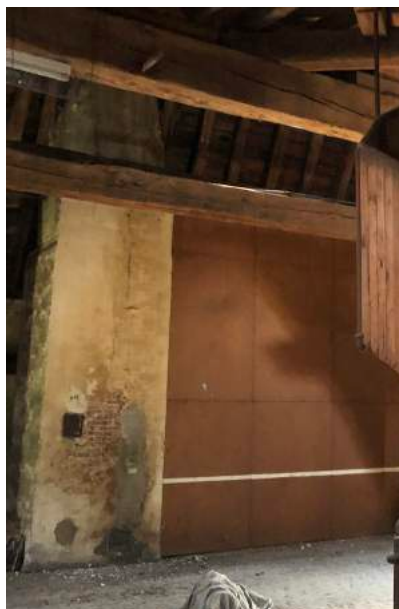
Afbeelding 263. Schade aan de bepleistering op de zolder van de donjon.

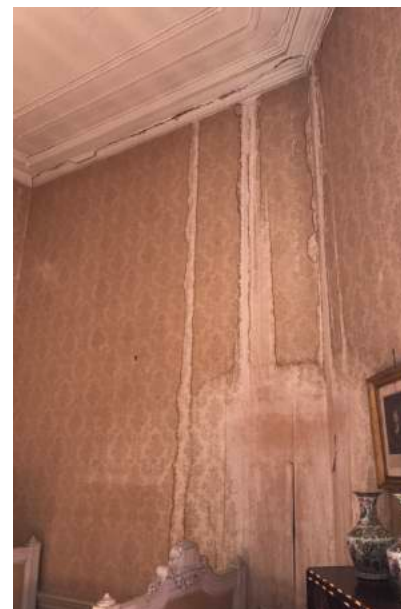
Afbeelding 264. Oude vochttaftekening op de wanden in de zuidvleugel.

| Probleemstelling | Oorzaak | OG | Gebouwonderdeel | Verslag MoWa |
|---|---|---|---|---|
| In de zuidvleugel zijn er op enkele wandafwerkingen oude vochtaftekeningen zichtbaar. | De vochtaftekeningen zijn het gevolg van oude lekken | 3 | Enkele wanden in de zuidvleugel | / |

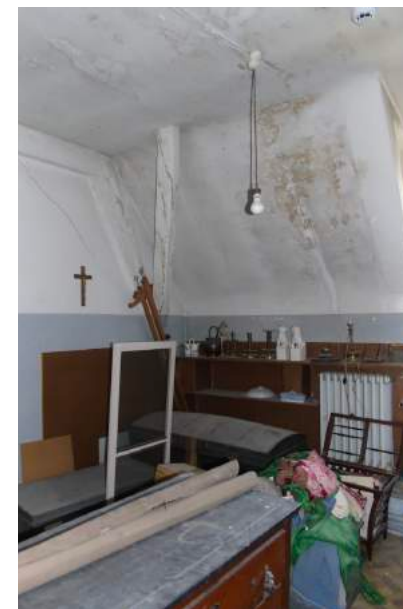
Afbeelding 265. Oude vochttaftekeningen op de wanden op zolder.

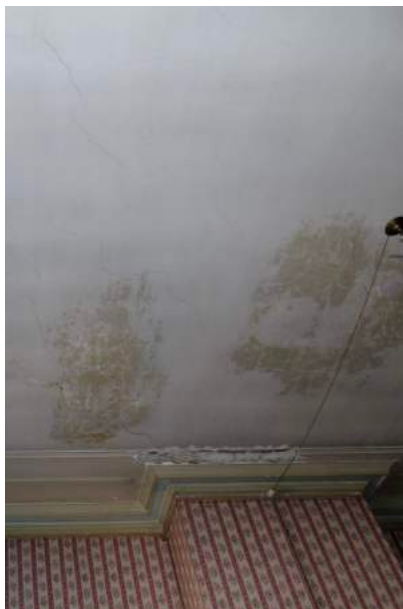
Afbeelding 271. Oude vochttekeningen op de plafonds op zolder.

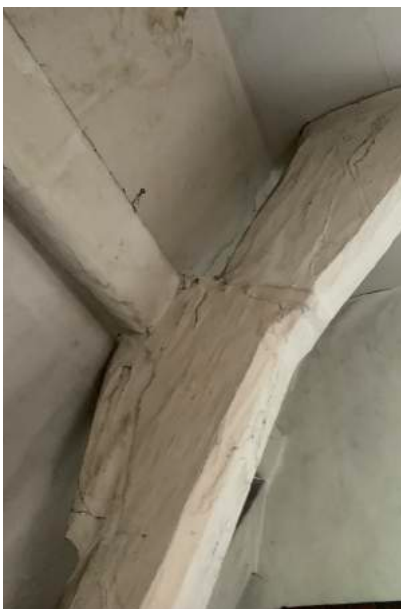
Afbeelding 283. Sporen van vochttekeningen ter hoogte van de dakstructuur.

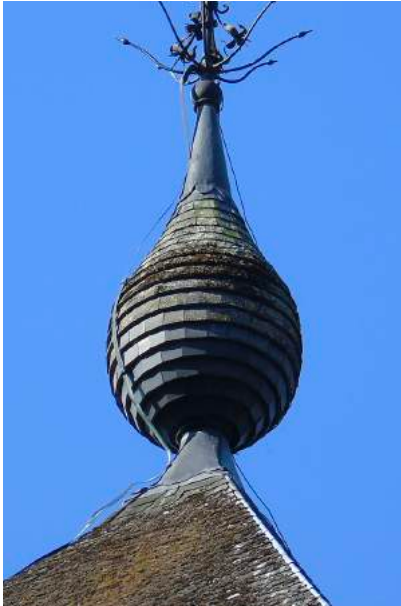
Afbeelding 289. Loden aansluitingen die openstaan.

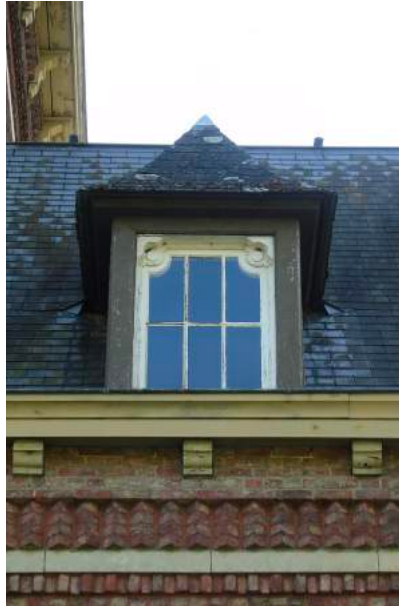
Afbeelding 290. Beugel die verschoven is ter hoogte van het noklood.

| Probleemstelling | Oorzaak | OG | Gebouwonderdeel | Verslag MoWa |
|---|---|---|---|---|
| De beugels ter bevestiging van het noklood zijn plaatselijk verschoven. | Ouderdom speelt een rol, alsook een gebrek aan onderhoud. Sommige aansluitingen zijn niet vakkundig aangebracht. | 1, 2 en 3 | Noklood | / |

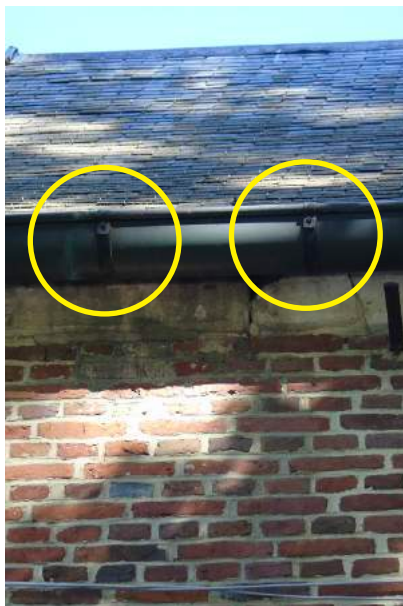
Afbeelding 300. sporen van vocht op de goten.

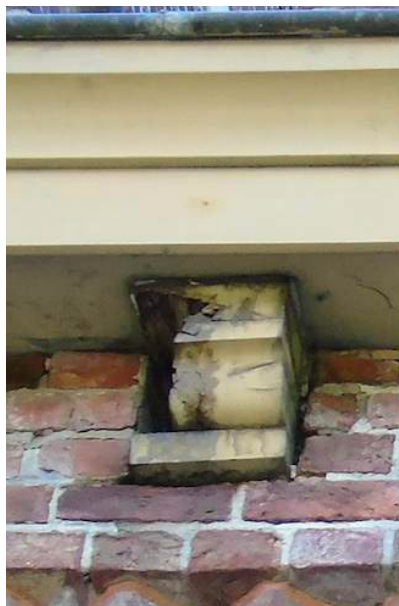
Afbeelding 302. Sporen van vochtatfekeningen ter hoogte van de dakstructuur en daktimmer.

| <i>Probleemstelling</i> | <i>Oorzaak</i> | <i>OG</i> | <i>Gebouwonderdeel</i> | <i>Verslag MoWa</i> |
|---|---|---|---|---|
| De daktimmer is op de meeste plaatsen afgewerkt en dus niet zichtbaar. Op verschillende plaatsen zijn er sporen van oude lekken aanwezig wat doet vermoeden dat de daktimmer op deze plaatsen is aangetast. Op plaatsen waar de daktimmer wel zichtbaar is, is de houten bebording of zijn de kepers plaatselijk weggevreten of ingerot. | De schadefenomenen zijn het gevolg van oude lekken en een aantasting door houtborende insecten. | 1, 2 en 3 | De daktimmer van alle daken | / |

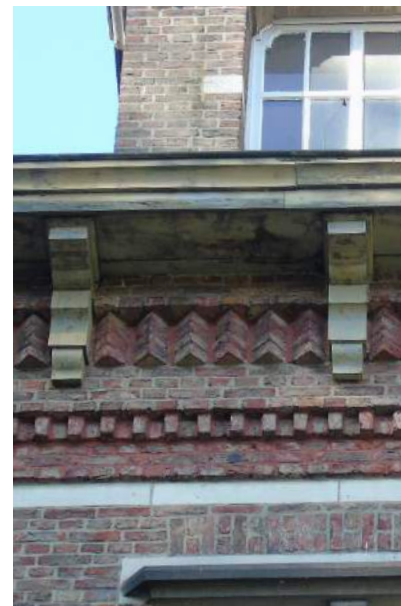
Afbeelding 303. Aangetaste bebording en kepers.

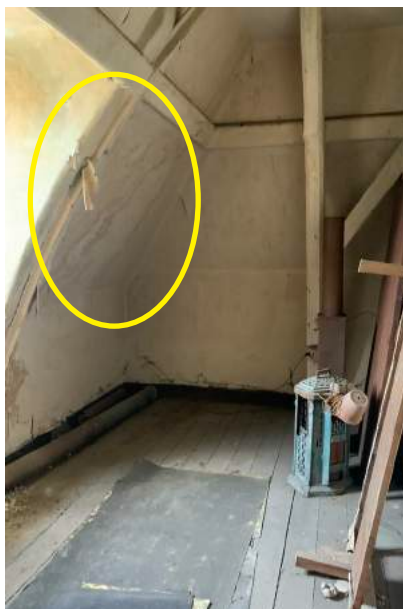
Afbeelding 304. Aangetaste bebording en kepers.

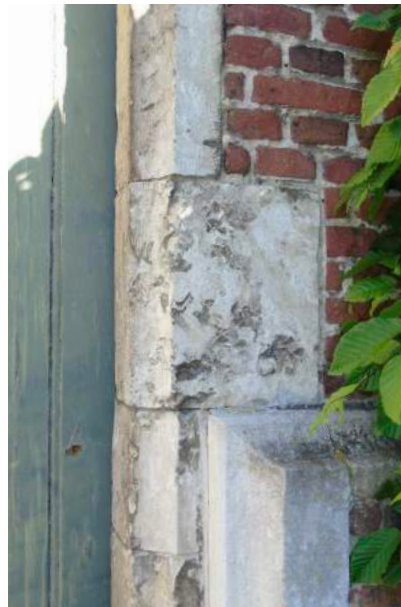
Afbeelding 312. Schade aan een arduinen rijpaal.

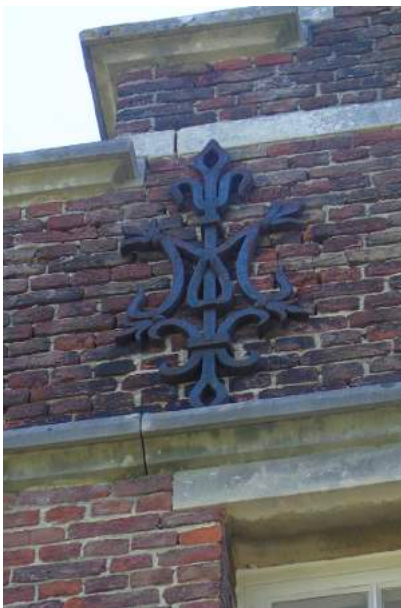
Afbeelding 316. Verschaald schilderwerk op de kroonlijsten.

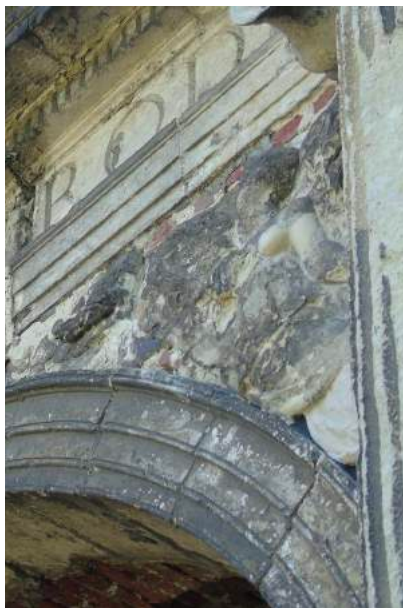
Afbeelding 333. Schade aan het pleisterwerk.

| De delen die uitgewerkt zijn in pleisterwerk, onder andere het figuratieve pleisterwerk, zijn in slechte staat en scheuren los van hun drager. Het figuratieve pleisterwerk is door verwerking en verpoederding nog maar moeilijk leesbaar. | Een continue blootstelling aan diverse weersomstandigheden en gebrekkig onderhoud. | 1 | Delen uit pleisterwerk | / |

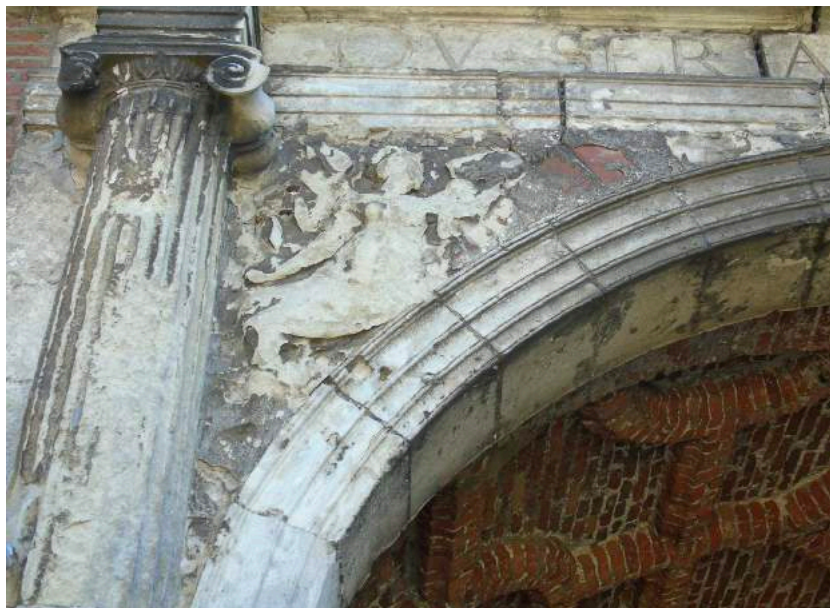
Afbeelding 334. Schade aan het pleisterwerk.

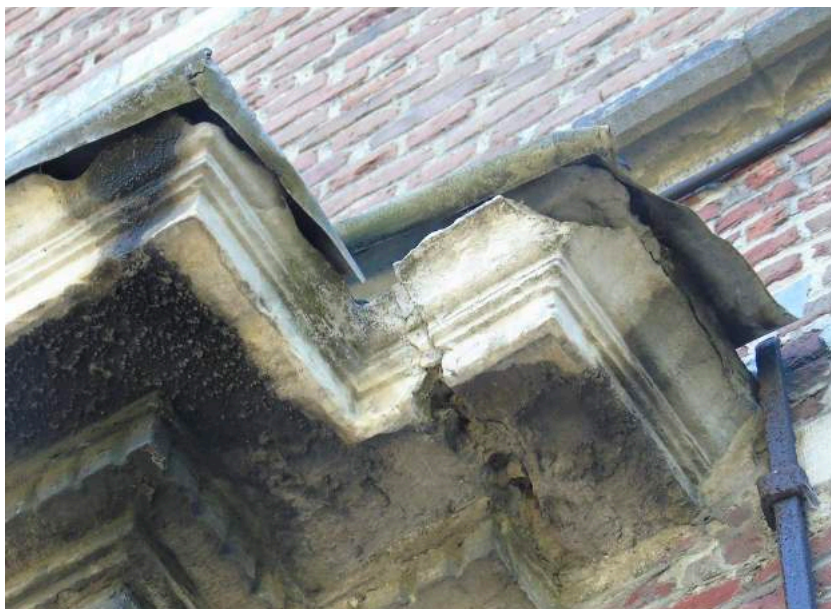
Afbeelding 336. Schade aan het afdeklood van de frontons.

| Het afdeklood bovenop de frontons is in slechte staat en sluit niet meer overal waterdicht aan met vochtindringing tot gevolg. | Gebrekkig onderhoud. | | Afdeklood frontons | / |

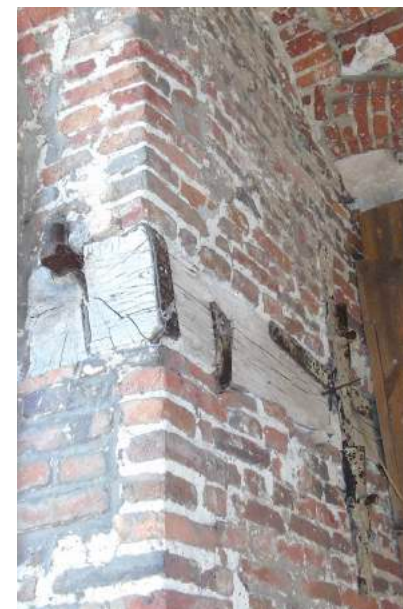
Afbeelding 337. Roestige smeedijzeren elementen.

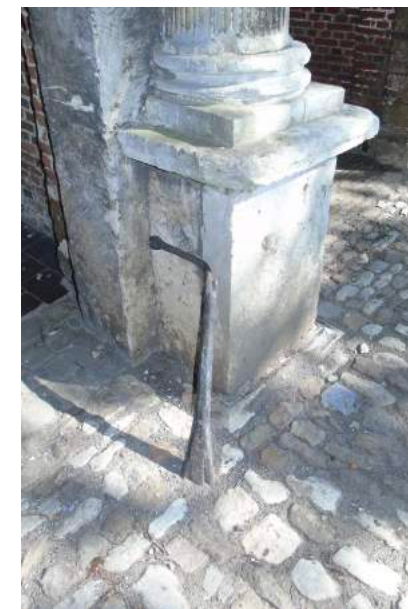
Afbeelding 338. Een deel van de rijpaal ontbreekt.

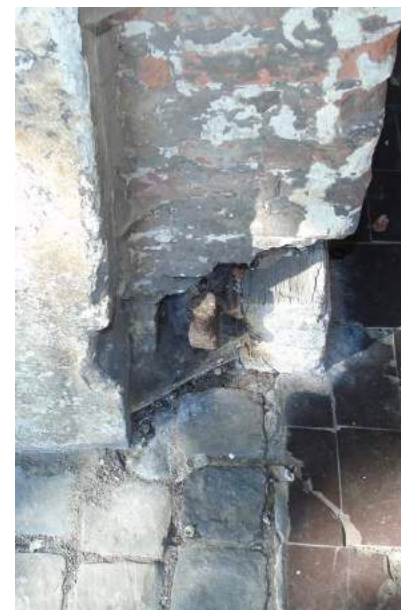
Vervuilde stenen vloer.
- Afbeelding 347.

| <i>Probleemstelling</i> | <i>Oorzaak</i> | <i>OG</i> | <i>Gebouwonderdeel</i> | <i>Verslag MoWa</i> |
|---|---|---|---|---|
| De stenen vloeren zijn over het algemeen vervuild en zijn plaatselijk beschadigd. | Gebruiksschade en gebrek aan onderhoud. | 1, 2 en 3, maar vooral in delen 1 en 2 | Alle stenen vloeren | / |

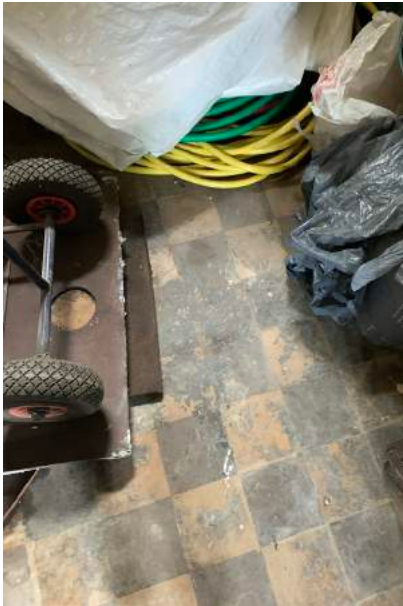
Schade aan de houten vloer: losliggende planken.
- Afbeelding 349.

| <i>Probleemstelling</i> | <i>Oorzaak</i> | <i>OG</i> | <i>Gebouwonderdeel</i> | <i>Verslag MoWa</i> |
|---|---|---|---|---|
| De houten vloeren in het woonhuis zijn over het algemeen in goede staat. De houten vloeren in het poortgebouw en de koetshuizen zijn in minder goede staat. Deze houten vloeren zijn sterk vervuild, sterker verweerd en plaatselijk aangetast door houtborende insecten. De vloeren vertonen plaatselijk sporen van vocht en de planken liggen plaatselijk los of oneffen. | De schadefenomenen zijn het gevolg van een degradatie door vocht en houtborende insecten. Gebruiksschade en een gebrek aan onderhoud spelen ook een rol. | 1, 2 en 3, maar vooral in delen 1 en 2 | Zoldervloer, vooral in het poortgebouw en de koetshuizen | / |

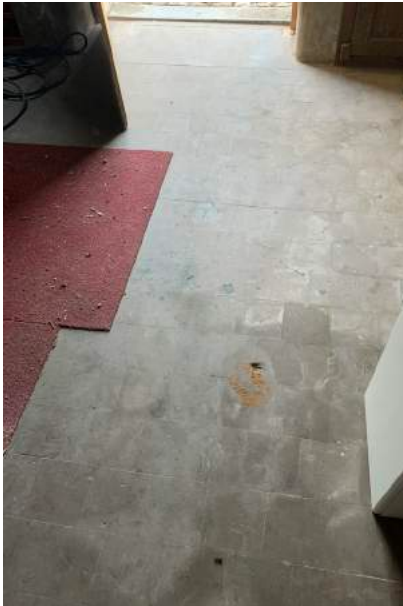
In bepaalde zones is er geen vloerafwerking aanwezig.
- Afbeelding 350.

| <i>Probleemstelling</i> | <i>Oorzaak</i> | <i>OG</i> | <i>Gebouwonderdeel</i> | <i>Verslag MoWa</i> |
|---|---|---|---|---|
| Verschillende zolders zijn op dit moment niet toegankelijk omdat bepaalde zones niet zijn afgewerkt met planken of vloeren. | Gebrekkig onderhoud. | 2 | Zoldervloer in de koetshuizen | / |

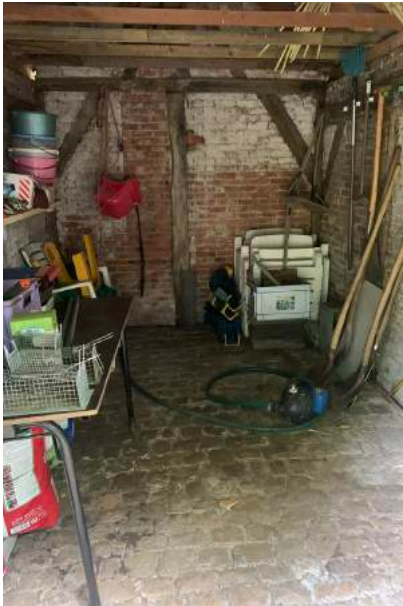
Afbeelding 352. Schade aan de bepleistering waardoor de rinkelatten zichtbaar zijn.

| <i>Probleemstelling</i> | <i>Oorzaak</i> | <i>OG</i> | <i>Gebouwonderdeel</i> | <i>Verslag MoWa</i> |
|---|---|---|---|---|
| Het pleisterwerk is plaatselijk verpoederd, scheurt los van zijn drager en is op verschillende plaatsen zelfs volledig weggevallen. Op sommige plaatsen zijn de onderliggende rinkelatten zichtbaar. De wandbepleistering vertoont plaatselijk oppervlakteschertjes. Dit schadepatroon komt vooral voor in het poortgebouw en de koetshuizen. | Dit schadefenomeen is vaak te wijten aan vochtschade, maar een gebrek aan onderhoud speelt ook een rol. | | Beplevistering, vooral in het poortgebouw en de koetshuizen | / |

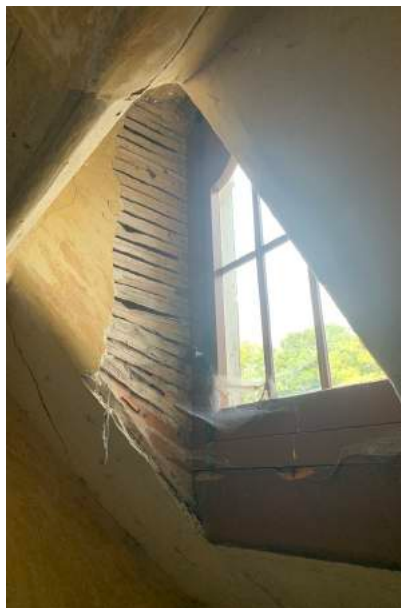
Afbeelding 358. Onderzijde van de scheidingsmuur ontbreekt.

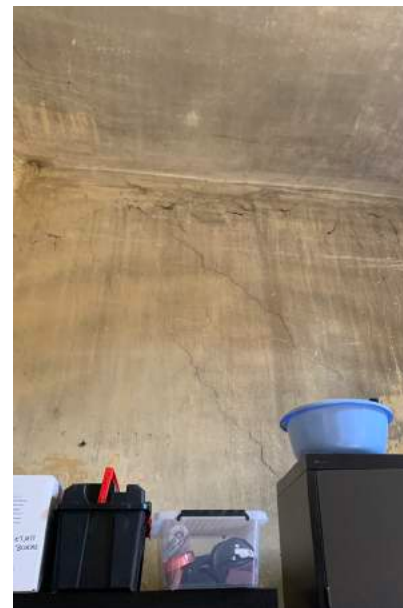
Afbeelding 359. Schade aan de plafondbepleistering.

| <i>Probleemstelling</i> | <i>Oorzaak</i> | <i>OG</i> | <i>Gebouwonderdeel</i> | <i>Verslag MoWa</i> |
|---|---|---|---|---|
| Het pleisterwerk is plaatselijk verpoederd, scheurt los van zijn drager en is op verschillende plaatsen zelfs volledig weggevallen. Op sommige plaatsen zijn de onderliggende rinkelatten zichtbaar. Onder enkele plafonds zijn doeken aangebracht om de naar beneden vallende bepleistering op te vangen. Daarnaast vertoont de plafondbepleistering plaatselijk oppervlaktescheurtjes. Dit schadepatroon komt vooral voor in het poortgebouw en de koetshuizen. | Dit schadefenomeen is vaak te wijten aan vochtschade, maar een gebrek aan onderhoud speelt ook een rol. | | Bepkeistering, vooral in het poortgebouw en de koetshuizen | / |

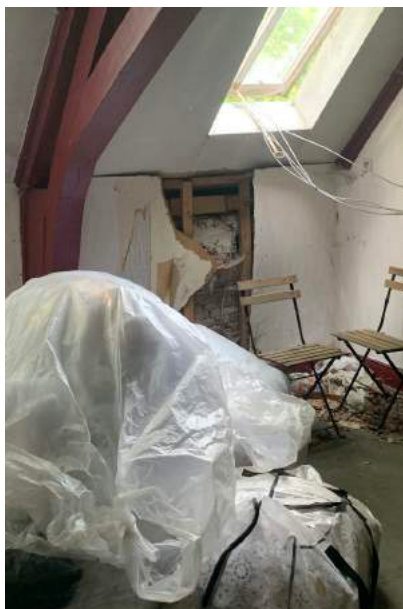
Afbeelding 361. Scheuren in de plafondbepleistering (oppervlaktescheuren).

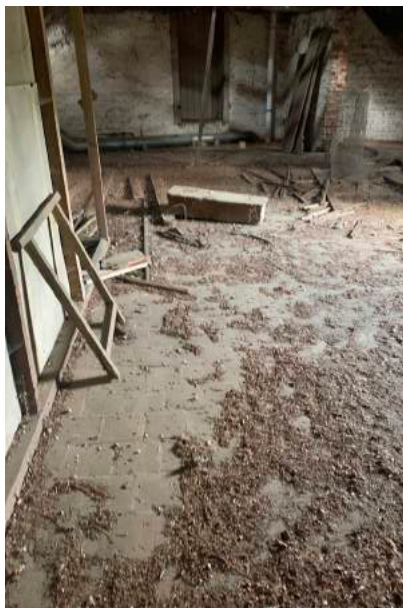
Afbeelding 408. Vervuilde wandafwerking op de zolder van het schuurgedeelte.

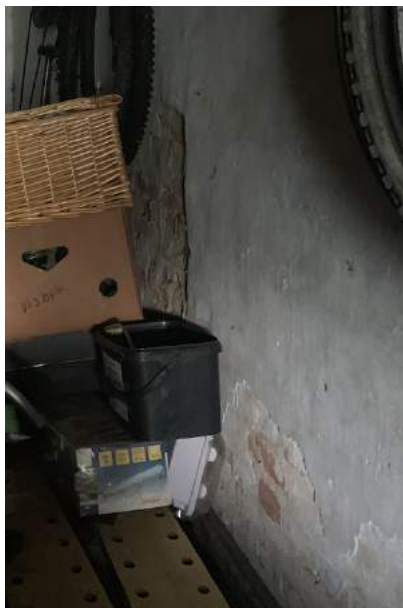
| <i>Probleemstelling</i> | <i>Oorzaak</i> | <i>Gebouwonderdeel</i> | <i>Verslag MoWa</i> |
|---|---|---|---|
| Het pleisterwerk is plaatselijk verpoederd, scheurt los van zijn drager en is op verschillende plaatsen zelfs volledig weggefallen. De wandbepleistering vertoont plaatselijk oppervlakteschietjes. | Dit schadefenomeen is vaak te wijten aan vochtschade, maar een gebrek aan onderhoud speelt ook een rol. | Wandbepleistering | / |

Afbeelding 411. Schade aan de wandbepleistering.

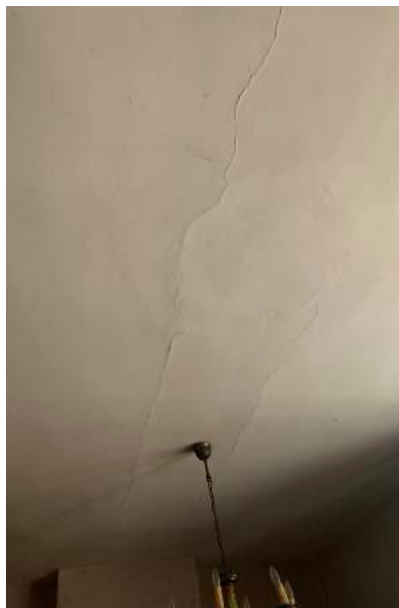
Afbeelding 412. Scheuren in de plafondbepleistering (oppervlaktescheuren).

| <i>Probleemstelling</i> | <i>Oorzaak</i> | <i>Gebouwonderdeel</i> | <i>Verslag MoWa</i> |
|---|---|---|---|
| De plafondbeplevstering vertoont plaatselijk oppervlaktescheurtjes. | Dit schade fenomeen is vaak te wijten aan vochtschade, maar een gebrek aan onderhoud speelt ook een rol. | Plafondbeplevstering | / |

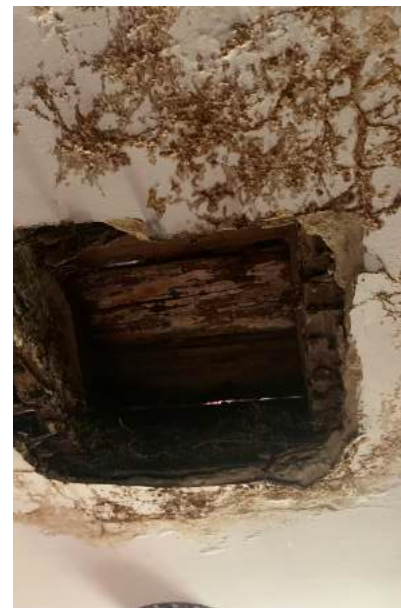
Afbeelding 413. Oude vochtatkening op de plafondbepleistering.

| <i>Probleemstelling</i> | <i>Oorzaak</i> | <i>Gebouwonderdeel</i> | <i>Verslag MoWa</i> |
|---|---|---|---|
| De afwerkingen vertonen plaatselijk vochttaftekeningen. | De vochttaftekeningen zijn het gevolg van oude lekken. | Plafondafwerkingen | / |

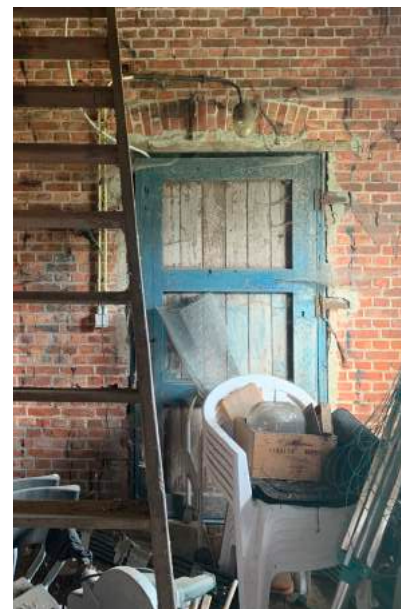
Afbeelding 416. Verschaald en afbladderend schilderwerk.

| <i>Probleemstelling</i> | <i>Oorzaak</i> | <i>Gebouwonderdeel</i> | <i>Verslag MoWa</i> |
|---|---|---|---|
| Het schilderwerk op de bepleisterde delen is plaatselijk verschaald en bladdert af. Ook de kaleilaag kent hetzelfde schadepatroon. | Gebrek aan onderhoud. | Schilderwerk en kaleilaag | / |

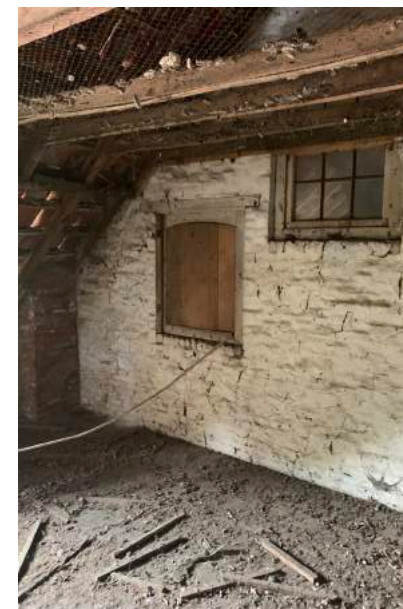
Afbeelding 417. Het binnenschrijnwerk is over het algemeen in goede staat.

Het binnenschrijnwerk is over het algemeen in een goede staat en vertoont weinig gebreken. Het binnenschrijnwerk in het schuurgedeelte vertoont de meeste gebreken.

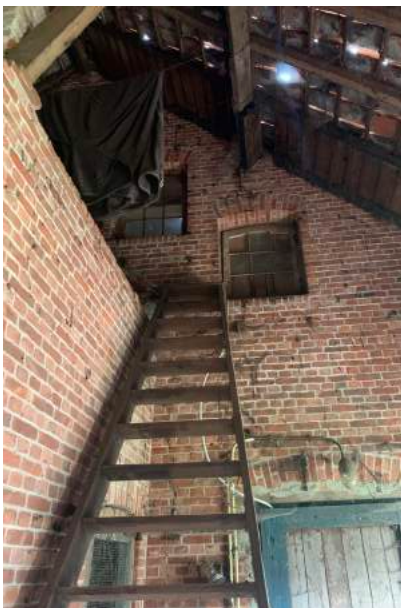
Afbeelding 418. Slijtage van de houten trappen.

| <i>Probleemstelling</i> | <i>Oorzaak</i> | <i>Gebouwonderdeel</i> | <i>Verslag MoWa</i> |
|---|---|---|---|
| De houten trappen zijn over het algemeen in goede staat.<br>De treden en de afwerklagen zijn voornamelijk afgesleten ten gevolge van gebruik. | Gebruiksschade. | Houten trappen. | / |

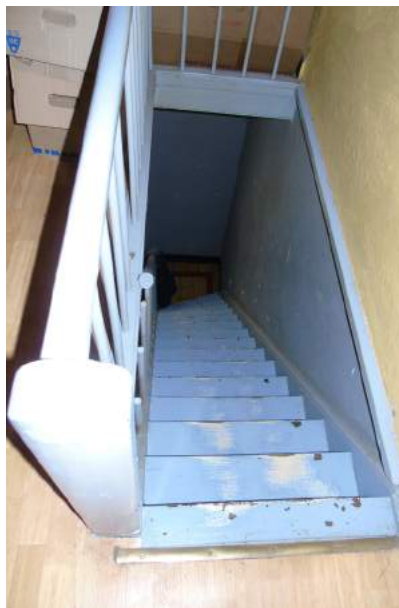
Afbeelding 419. Slijtage van de afwerkingslaag van de houten trappen.

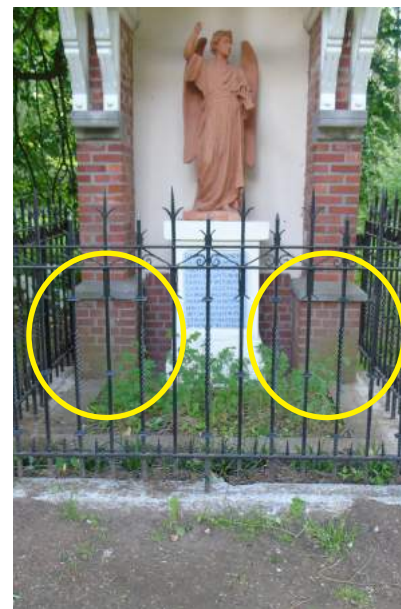
Afbeelding 425. Vervuiling en groenaanslag in de onderste zones van het metselwerk. Verspreid over het metselwerk zijn er zoutuitbloeiingen aanwezig.

| <i>Probleemstelling</i> | <i>Oorzaak</i> | <i>Gebouwonderdeel</i> | <i>Verslag MoWa</i> |
|---|---|---|---|
| Het baksteenmetselwerk is in de onderste zones vervuild en vertoont groenaanslag. | Dit is een gevolg van opspattend vocht. | Onderste zones van het metselwerk | / |

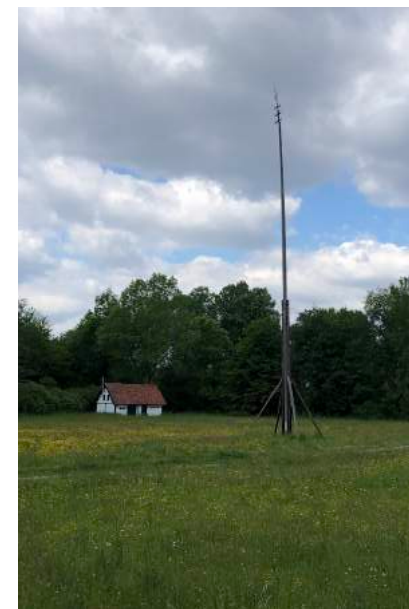
Afbeelding 426. De wip en het houten gidelokaal zijn over het algemeen in goede staat.

De staande wip en het bijhorend houten gidelokaal zijn over het algemeen in een goede staat. Beide constructies vertonen geen noemenswaardige schadepatronen.

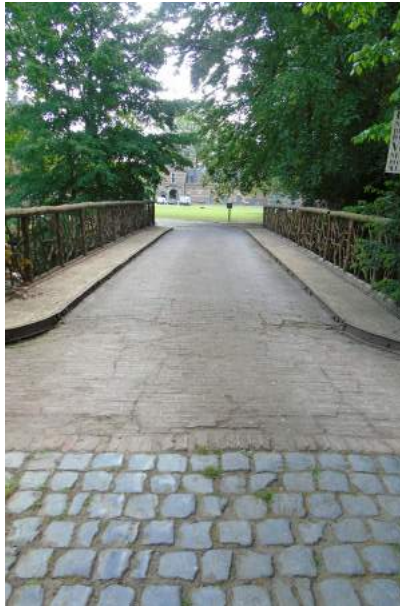
Afbeelding 427. Scheuren en verzakkingen in het bakstenen brugdek.

| <i>Probleemstelling</i> | <i>Oorzaak</i> | <i>Gebouwonderdeel</i> | <i>Verslag MoWa</i> |
|---|---|---|---|
| De bakstenen verharding van het brugdek is op sommige plaatsen verzakt en gescheurd. | Gebruiksschade. | Bakstenen brugdek | / |

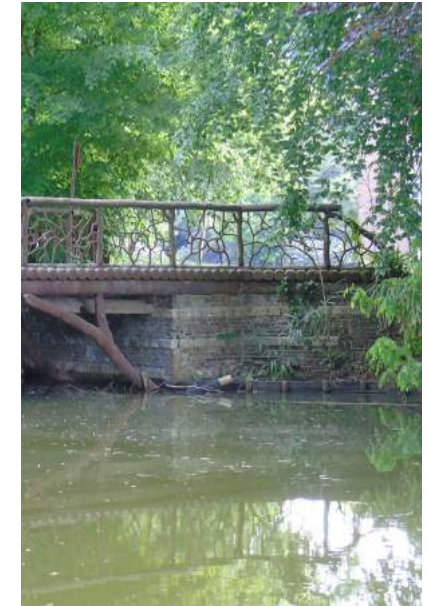
Afbeelding 430. Schade aan de bakstenen bruggenhoofden.

| <i>Probleemstelling</i> | <i>Oorzaak</i> | <i>Gebouwonderdeel</i> | <i>Verslag MoWa</i> |
|---|---|---|---|
| Het baksteenmetselwerk van de bruggenhoofden is op verschillende plaatsen beschadigd en verweerd. | De bruggenhoofden staan rechtstreeks in contact met water en de afwisselende vorst- en dooicycli zorgen voor schade aan het metselwerk. | Bakstenen bruggenhoofden | / |

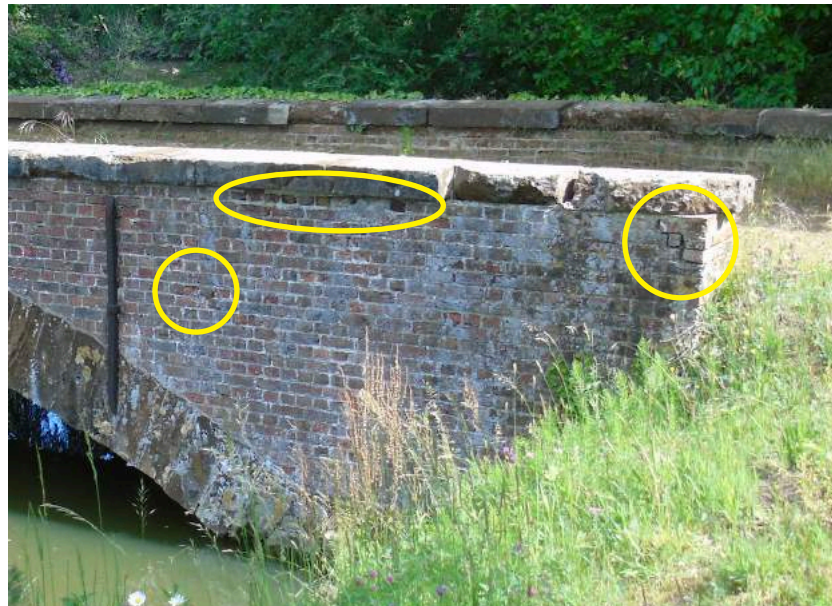
Afbeelding 432. Verweerd baksteenmetselwerk en voegwerk.

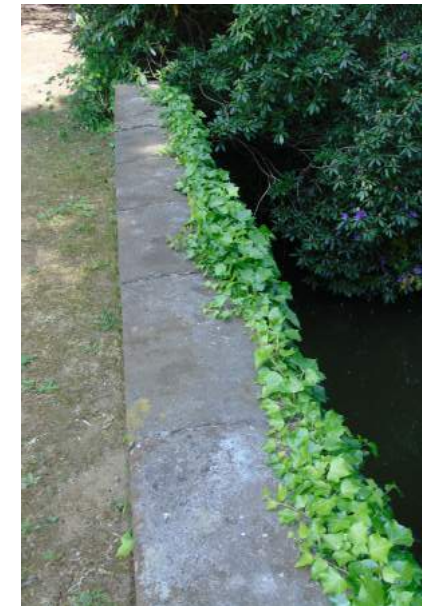
Afbeelding 433. Klimop aan de noordoostzijde van de brug.

| <i>Probleemstelling</i> | <i>Oorzaak</i> | <i>Gebouwonderdeel</i> | <i>Verslag MoWa</i> |
|---|---|---|---|
| De noordoostzijde van de brug is volledig overwoekerd met klimop. | Gebrek aan onderhoud. | Noordoostzijde van de brug | / |
