## Beheersplan

### Kasteeldomein de Merode

22.09.2022

Kasteeldomein de Merode  
Polderstraat 49 . 2260 Westerlo

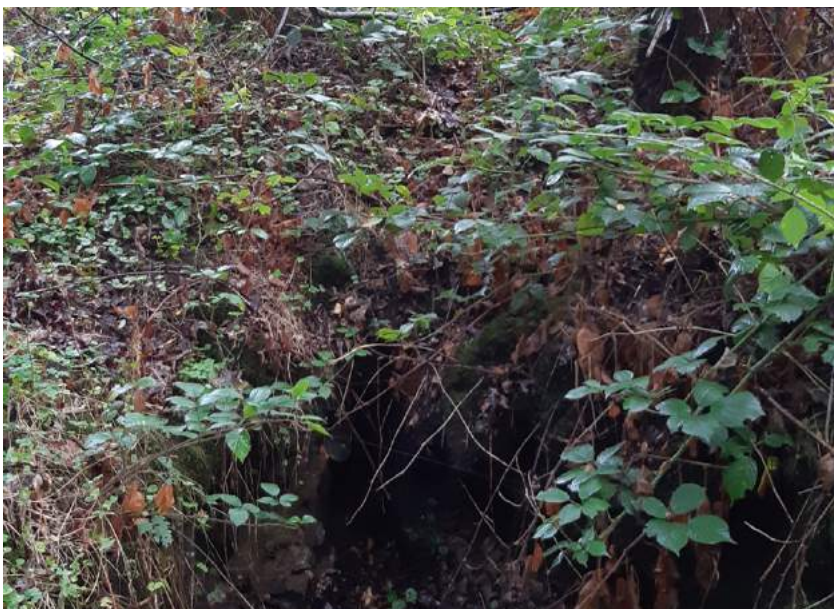
Afbeelding 436. De duiker is sterk in verval.

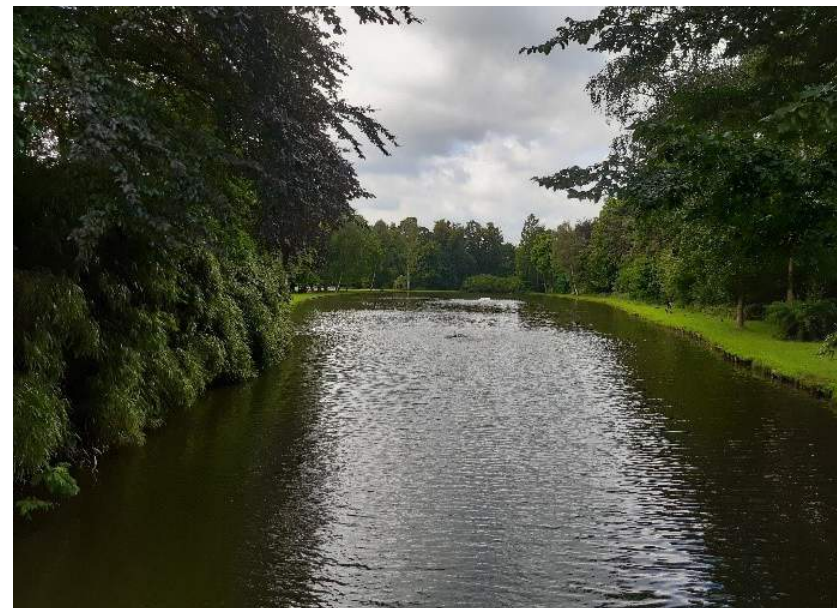
Afbeelding 446. Zicht op gracht (Kleine Laak) met overvloedige begroeiing van bamboe en Japanse duizendknoop.

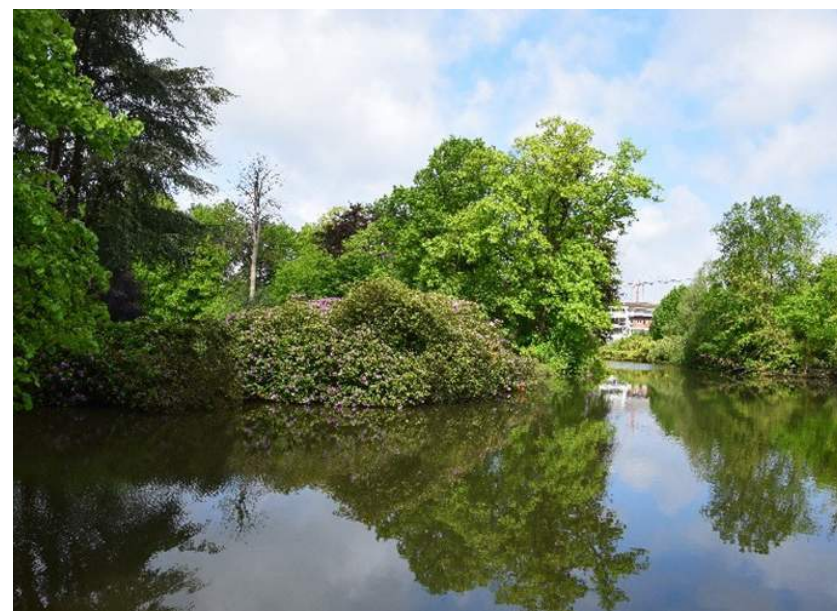
Afbeelding 447. Sluissysteem ter hoogte van de Grote Nete in de gracht (Kleine Laak). Accumulatie van tak- en bladval in de bedding van de gracht.

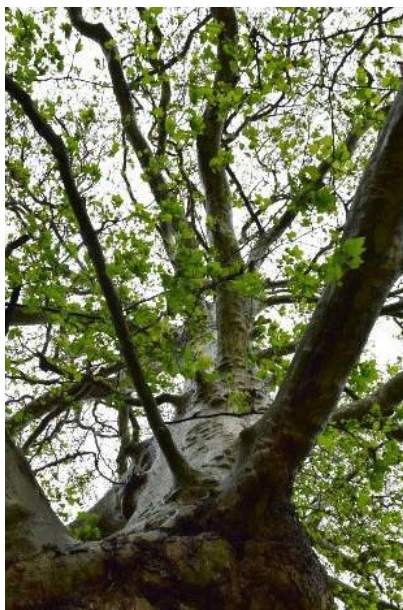
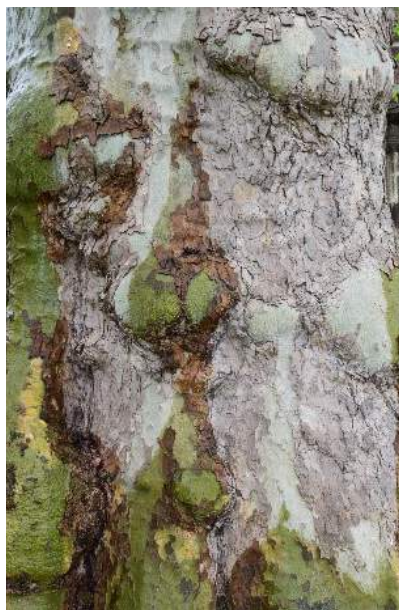
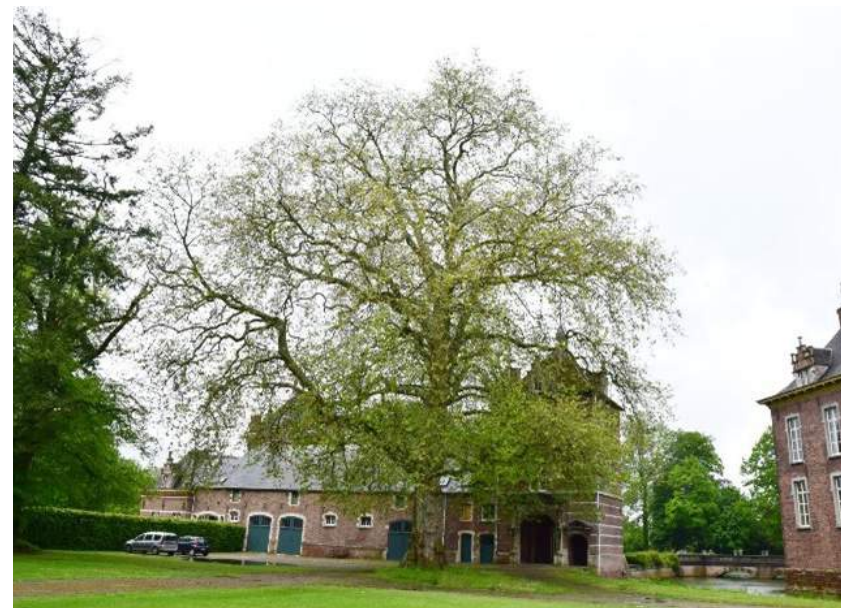
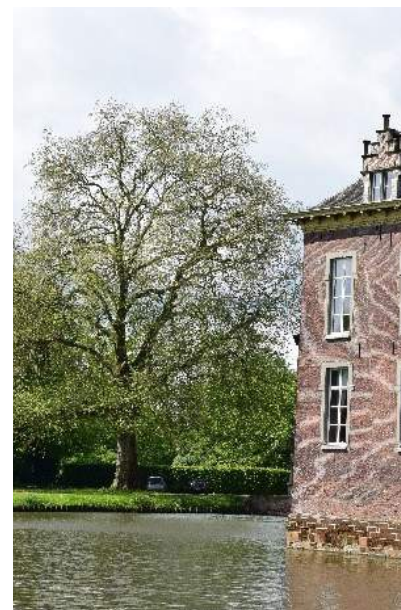
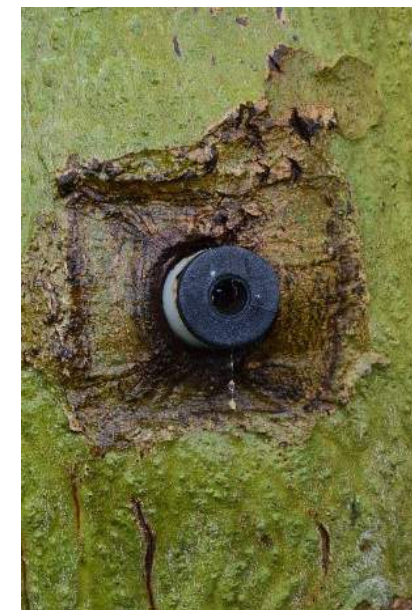
470

Afbeelding 470. Detail van boom nr 57, een lirioidendron (tulpenboom) van 420cm omtrek. Opvallend is de ijle kruin, de aanwezigheid van dik dood hout en de woekerende klimop op stam en gesteltakken. Op de gesteltakken is doorgegroeid waterlot van circa 15j oud zichtbaar, een reactie op een eerdere stressperiode.

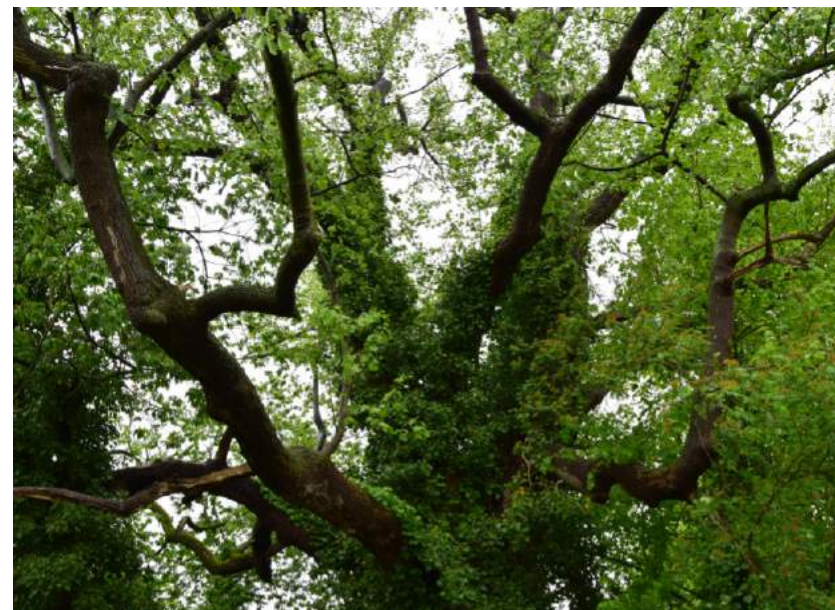
Afbeelding 472. Op de noordelijke kant van bomengroep 11, rechts op de foto, staat een oude zomerlinde met omtrek 385cm (boomnr. 75). Deze boom staat prominent in beeld langs de zuidelijke kant van het Neerhof. Anno 2022 heeft deze boom een terugvallende vitaliteit.

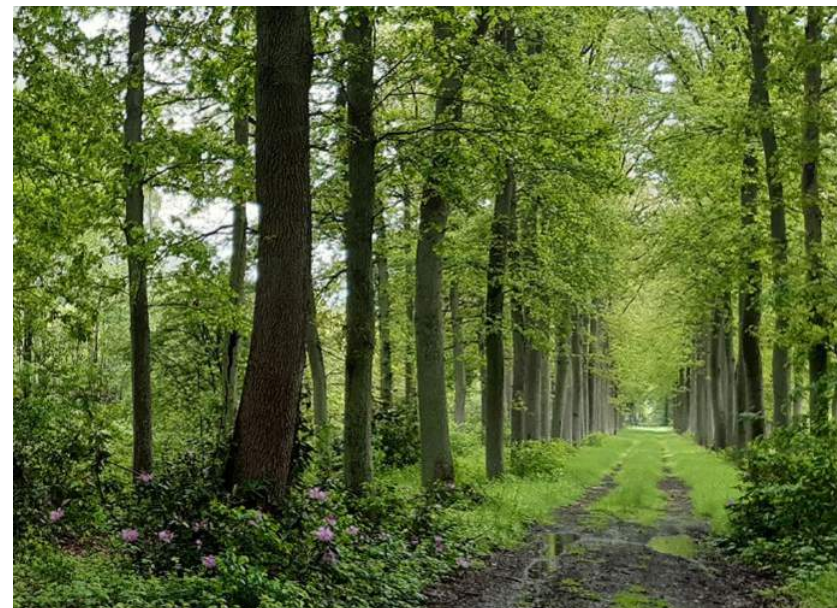
Afbeelding 497. Segment D11c werd niet heraangelegd toen de aanpalende bosopstanden (douglasspar en beuk) aangeplant werden. Langs het beukenbos staat een enkele rij beuken.

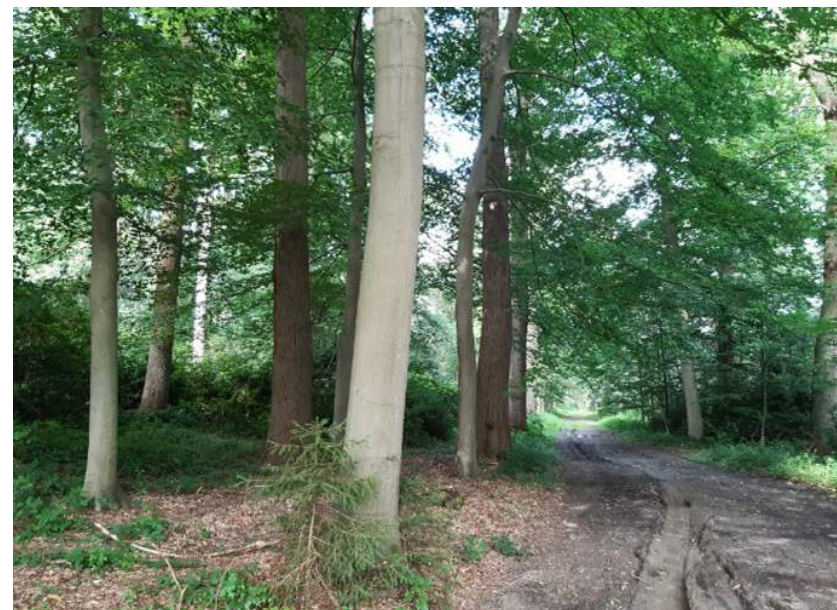
| 496 | 497 |

Afbeelding 496. Segment D11b bestaat uit beuk. Een dubbele bomenrij in plantverband 5m op 5m. In de boomspiegels tolereert enkel rododendron de schaduwdruk.

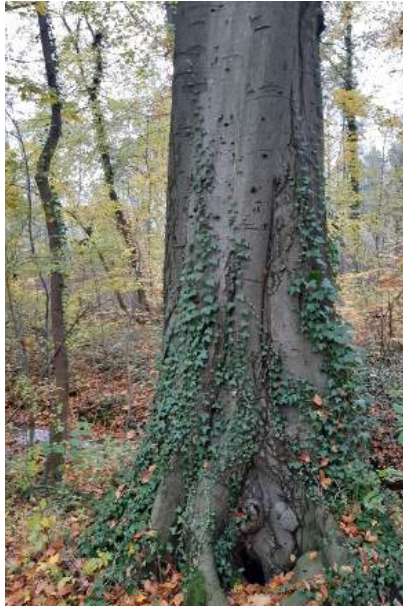
Afbeelding 538. Een monumentale beuk met omtrek 400cm in de dreef D.2a2 (boomnr. 331)

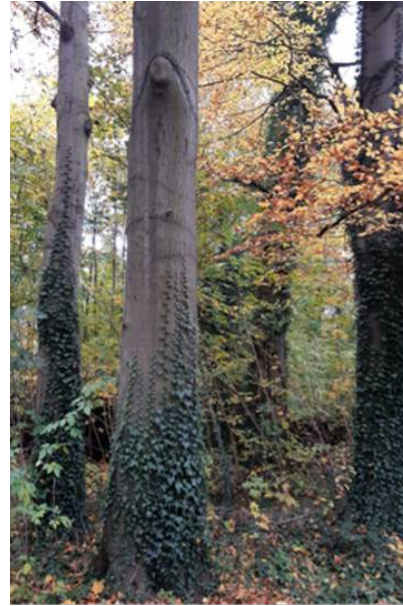
Afbeelding 539. Beeld van de westkant van de dubbele beukendreef die in vervalfase verkeert. Anno 2022 zijn er 11 gelijkjarige, erg oude beuken aanwezig in een dubbele dreefformatie. 5 bomen hebben een omtrek groter dan 300cm. Door middel van visuele waarneming kan vastgesteld worden dat 7 van deze bomen een inrotting of holte aan de stamvoet kennen. Gezien de toegankelijke dreef langs deze bomen kan gesteld worden dat er een verhoogd veiligheidsrisico geldt. Deze veteraanbomen werden mogelijk kort na de aanleg van de dreef aangeplant. Onder de beuken komt een bosvegetatie voor met o.a. een hoge abundantie van gewone en Noorse esdoorn.

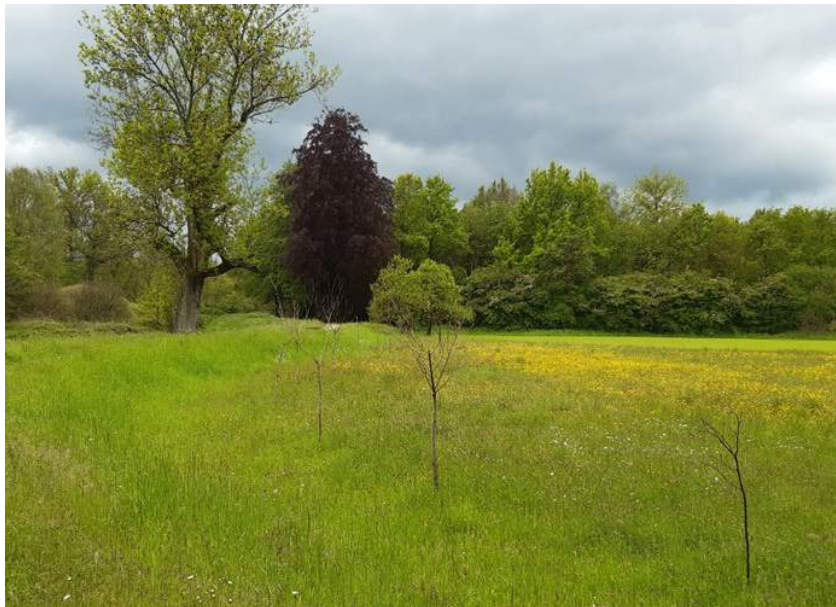
Afbeelding 540. Langs de dijk van de Nete staat een solitaire monumentale es in veteraanfase. De es (met boomnr. 204) heeft een omtrek van 347cm en kende recent uitbrekende takken ten gevolge van tonderzwam. Verderop staat een rode beuk, deze hoort tot de historische bomengroep BG.18. Langs het hooiland werd recent een rij van 11 knotwilgen aangeplant.

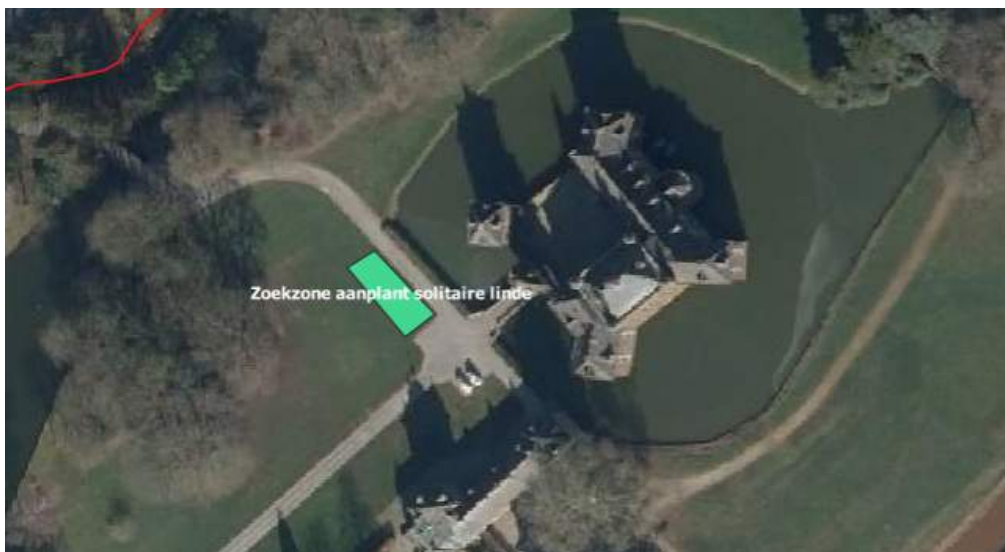
556

Afbeelding 556. Zoekzone aanplant solitaire linde.

Langs de westkant van het kasteel stond eeuwenlang een monumental linde. Dit was de meest bijzondere boom op het hele kasteeldomein, niet in het minst omwille van zijn situering op het binnenplein van het historisch ruimere Neerhof. Een nieuwe linde kan herplant worden op deze locatie om op de lange termijn opnieuw monumentale dimensies te bereiken. Om het zicht op het kasteel vanuit de westkant niet te zeer te belemmeren, kan deze linde ten opzichte van de standplaats van de vorige boom iets naar het noorden aangeplant worden. Gezien het de heraanplant van de meest bijzondere boom van het domein betreft, is het aangewezen het jaar van aanplant te koppelen aan een bijzondere gebeurtenis. Bijvoorbeeld bij de viering van 200j Belgische onafhankelijkheid. Deze boom dient een beschermde boomspiegel van minstens 10 doorsnede te krijgen.
